**NORGES
GEOLOGISKE
UNDERSØKELSE**
· NGU ·

Rapport nr.: 2018.026	ISSN: 0800-3416 (trykt) ISSN: 2387-3515 (online)	Gradering: Åpen	
Tittel: Borehullslogging Åknes, Stranda kommune, 2017 – 2018.			
Forfatter: Harald Elvebakk, Gustav Pless		Oppdragsgiver: NVE	
Fylke: Møre og Romsdal		Kommune: Stranda	
Kartblad (M=1:250.000) Ålesund		Kartbladnr. og -navn (M=1:50.000) 1219 II Geiranger	
Forekomstens navn og koordinater: Åknes		Sidetall: 70	Pris: kr 300,-
		Kartbilag:	
Feltarbeid utført: 2017, 2018	Rapportdato: 28.11.2018	Prosjektnr.: 376800	Ansvarlig:

Sammendrag: NGU har som oppdrag fra NVE prosessert loggedata fra fire borehull i det skredutsatte fjellområdet ved Åknes i Stranda kommune. Boring og logging er utført sommer/høst 2017 og 2018. Bakgrunnen for boringene er at NVE skal utrede muligheten for å drenere det skredutsatte fjellområdet. I korthet går dette ut på å drenere ut grunnvannet og dermed senke grunnvannsspeilet. Ved å redusere vanntrykket kan en stabilisere det ustabile fjellpartiet som er i bevegelse. Hovedhensikten med borehullene har vært å kartlegge oppsprekking, vannstrømning og å utføre vanntapmålinger. Hullene skal også brukes til instrumentering. Det er logget m

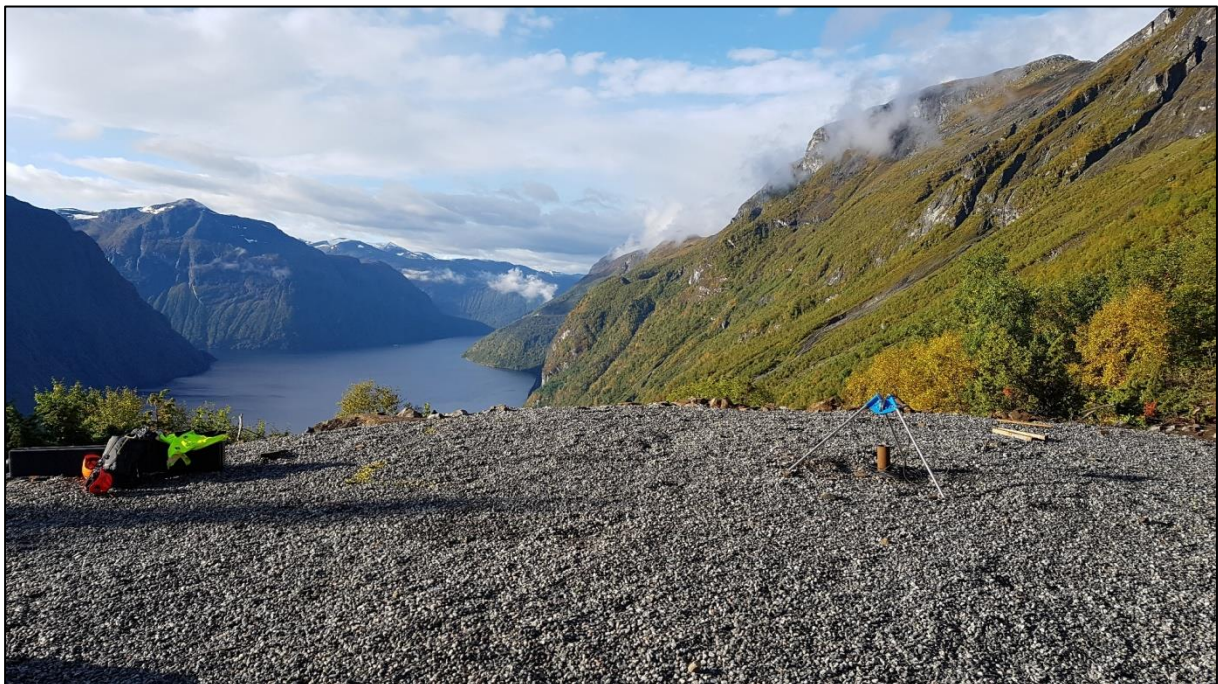
Figur 3. Boreplass for KH-01-17 på "Kulen".

Dette hullet er også omtalt som "Kulen". Figur 3 viser bilde fra "Kulen" med KH-01-17.

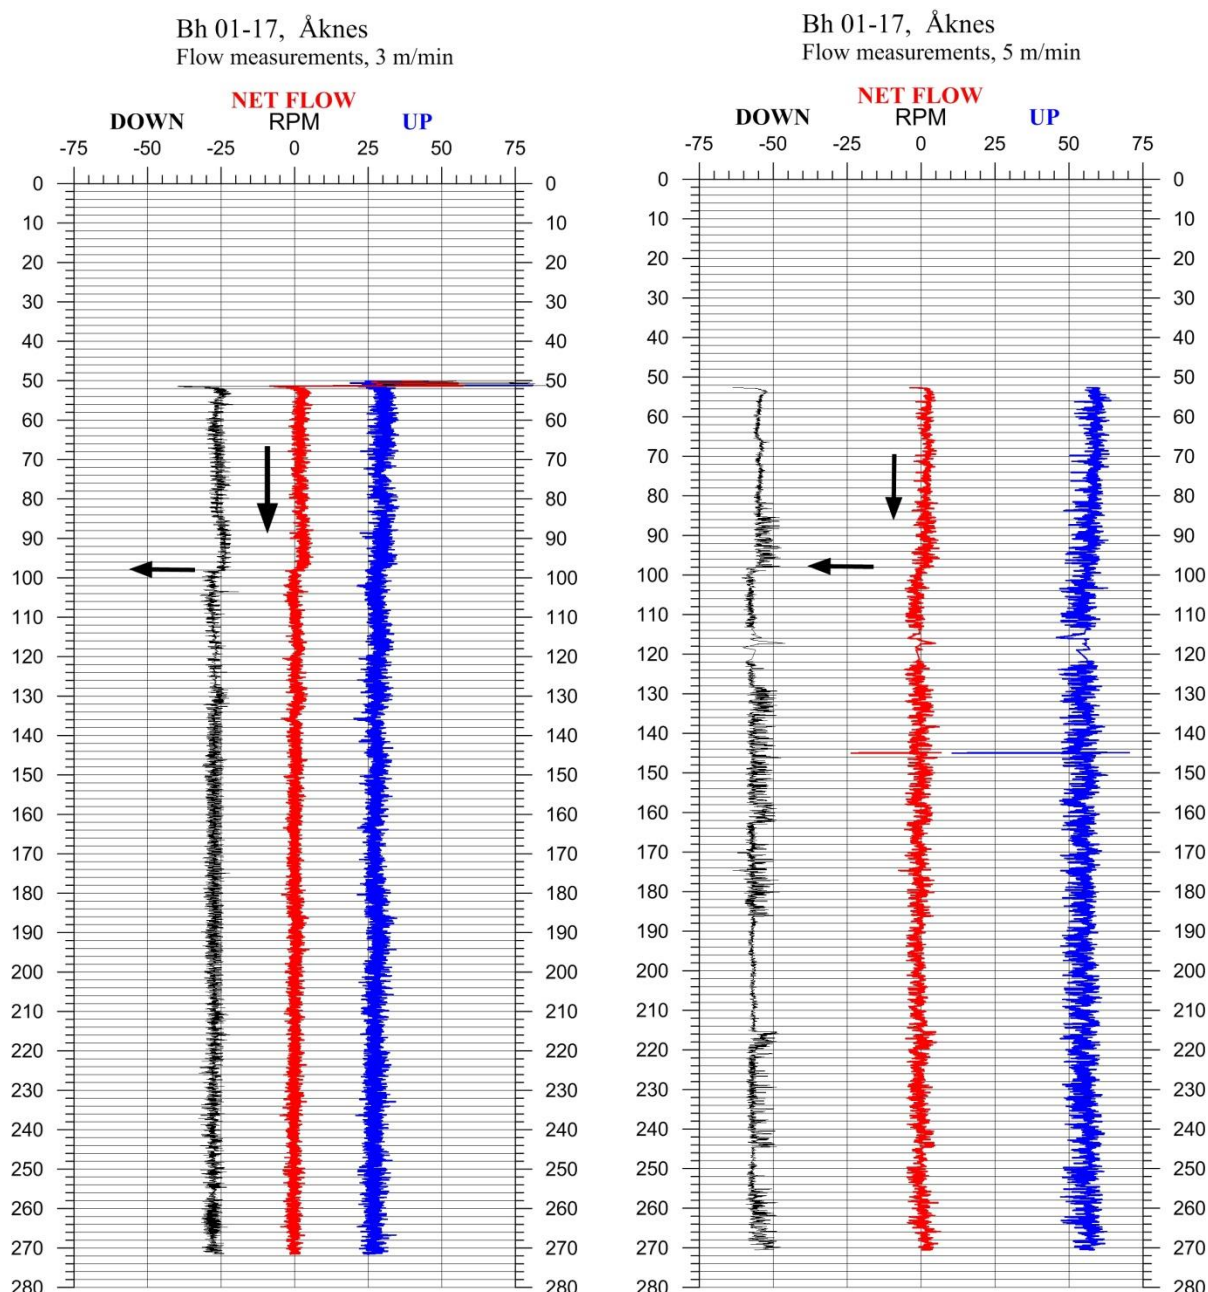
Figur 4. KH-01-17. Strømningsmåling med hastighet 3 m/min (venstre) og 5 m/min.

Resultater fra KH-01-17 er vist i figur 4. Det ble logget ned og opp med to hastigheter, 3 m/min og 5 m/min. Strømningsmåleren var noe ustabil på dette tidspunkt (se data på 5/min) men begge logginger ga entydige data. Over 98 m er netto rpm (rotasjonstall på propell) positiv. Det betyr strømning nedover i hullet. Fra 98 m og nedover er netto rpm null (ingen strømning). Det betyr at det må være en utstrømning ved 98 m. Strømningen er meget svak og er vanskelig å beregne.

Seismisk P-bølgehastighet ligger på ca. 5000 m/s, litt høyere fra 150 m noe som indikerer liten oppsprekning. To tydelige soner indikeres ved 78 og 80 m, med hastighet nedmot 1000 m/s. En sone ved ca. 100 m indikerer trolig en sprekk der vannet strømmer ut, se figur 4 der utstrømning er indikert ved 98 m.

Figur 12 viser bilder fra televiver opptak med sprekker ved 77-78 m og ved 98 m dyp. Strømningsmålingene viste utstrømning ved 98 m, se figur 4.

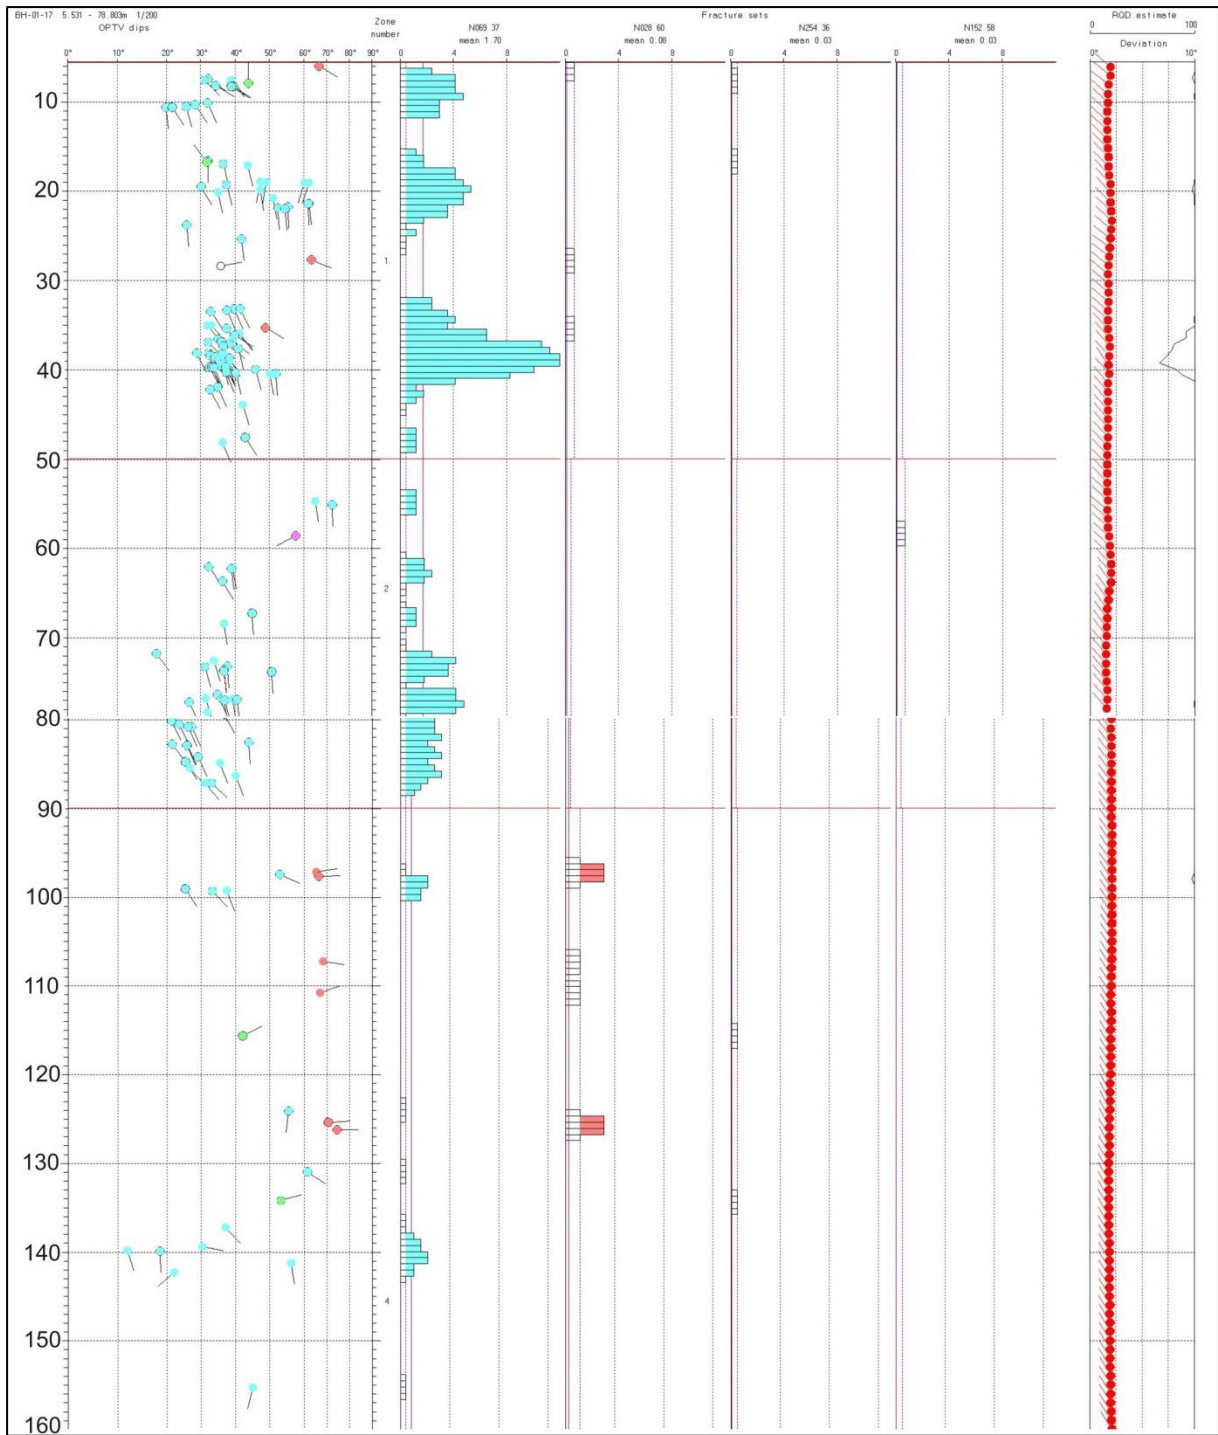
Figur 9. KH-01-17, sprekkefrekvenshistogram 5 -160 m.

Figur 9 og 10 viser sprekkfrekvenshistogram for observerte sprekker i KH-01-17. Oppsprekkingen er størst mellom 5 - 90 m og 240 – 280 m. Nå-plottene til venstre på figurene viser tydelig et fall mot SSØ. Til høyre vises beregnet RQD-indeks. Den er minst (størst oppsprekking) ved ca. 40 m, og ved 272 og 278 m.

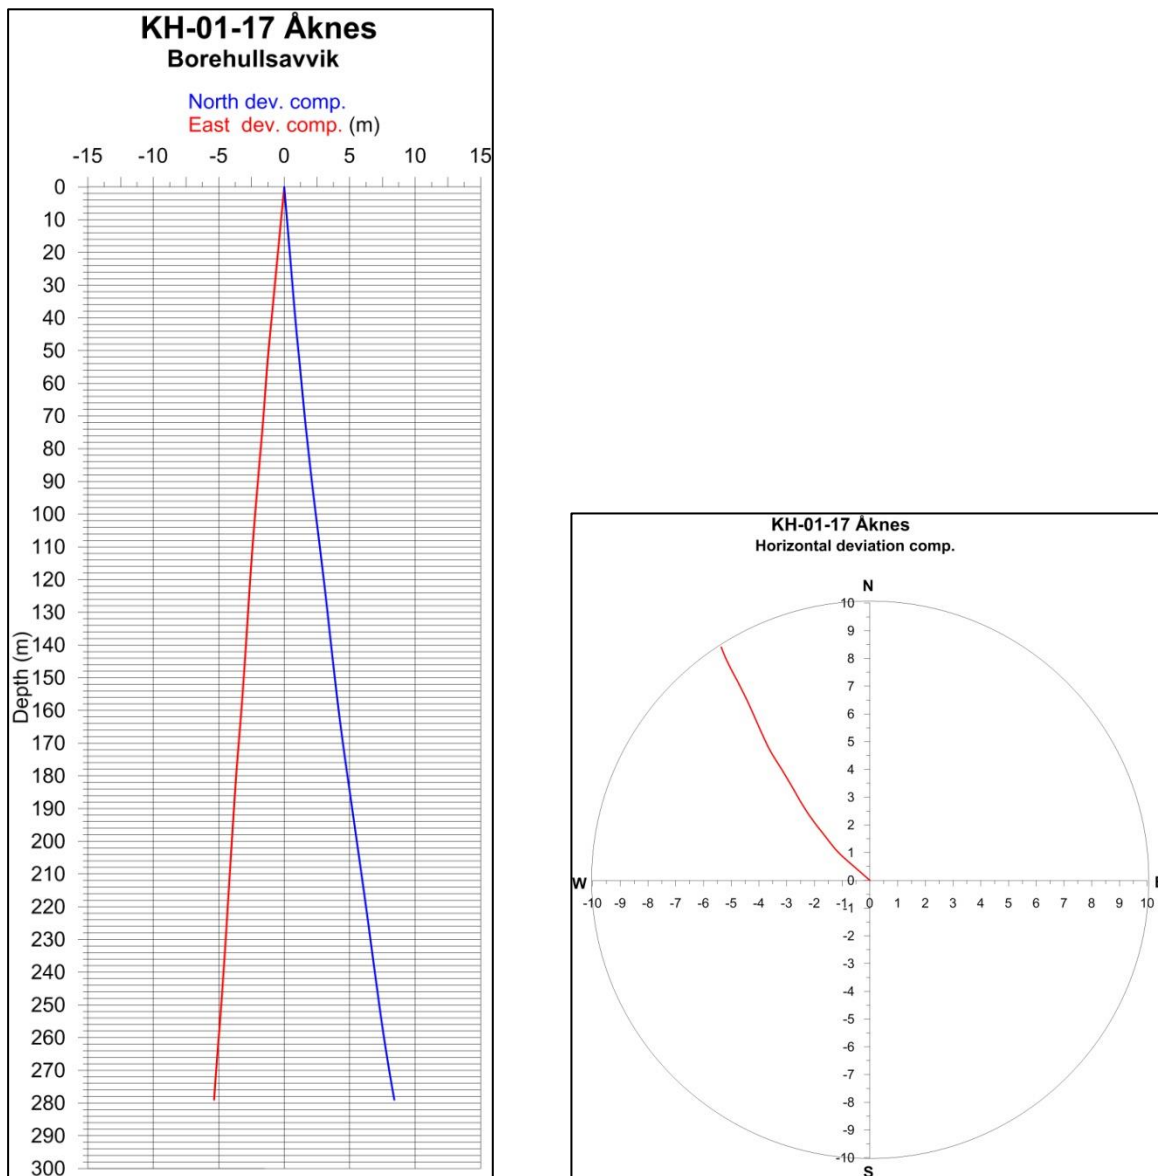
Figur 14. Borehullsavvik i KH-01-17.

Borehullsavvik i KH-02-18 er vist i figur 14, nord og øst komponent og retning. Hullet går mot nordvest med et avvik fra lodd på ca 10 m i hullretningen.

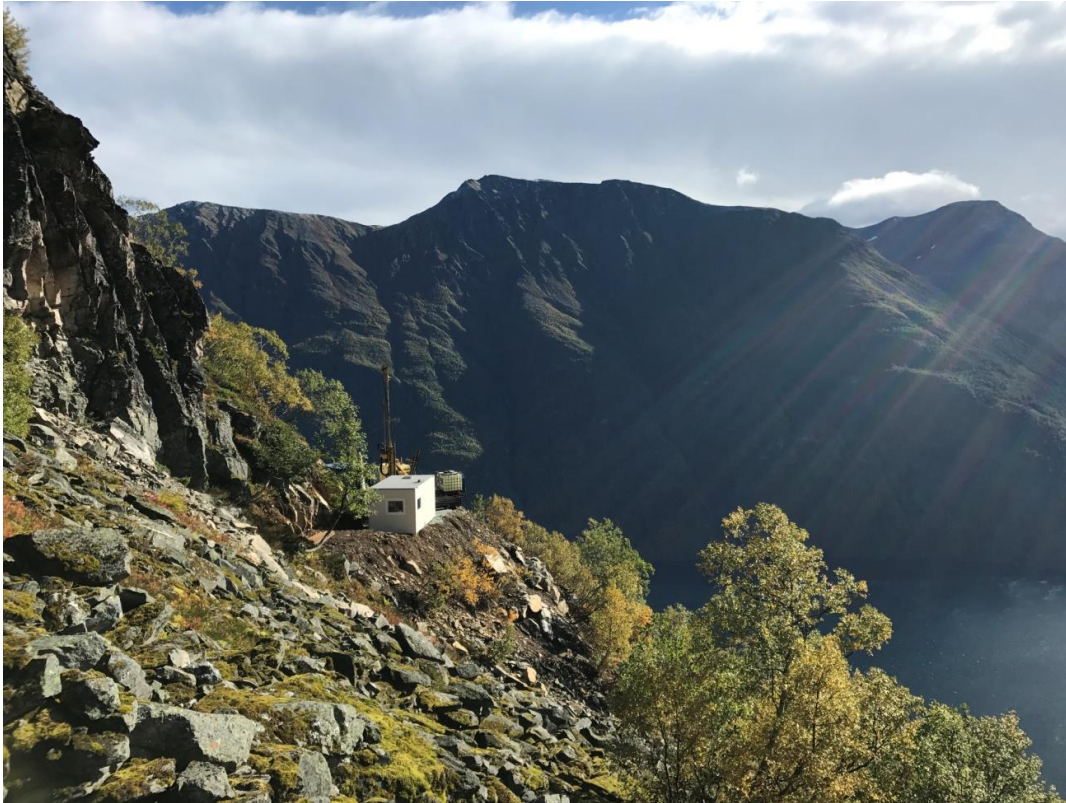
Figur 15. Boreplass for KH-02-17 (Foto: Gustav Pless).

KH-02-17 er det borehull som er boret lengst opp, på kote 733 moh, se figur 2. Figur 15 viser boreplassen i det bratte terrenget.

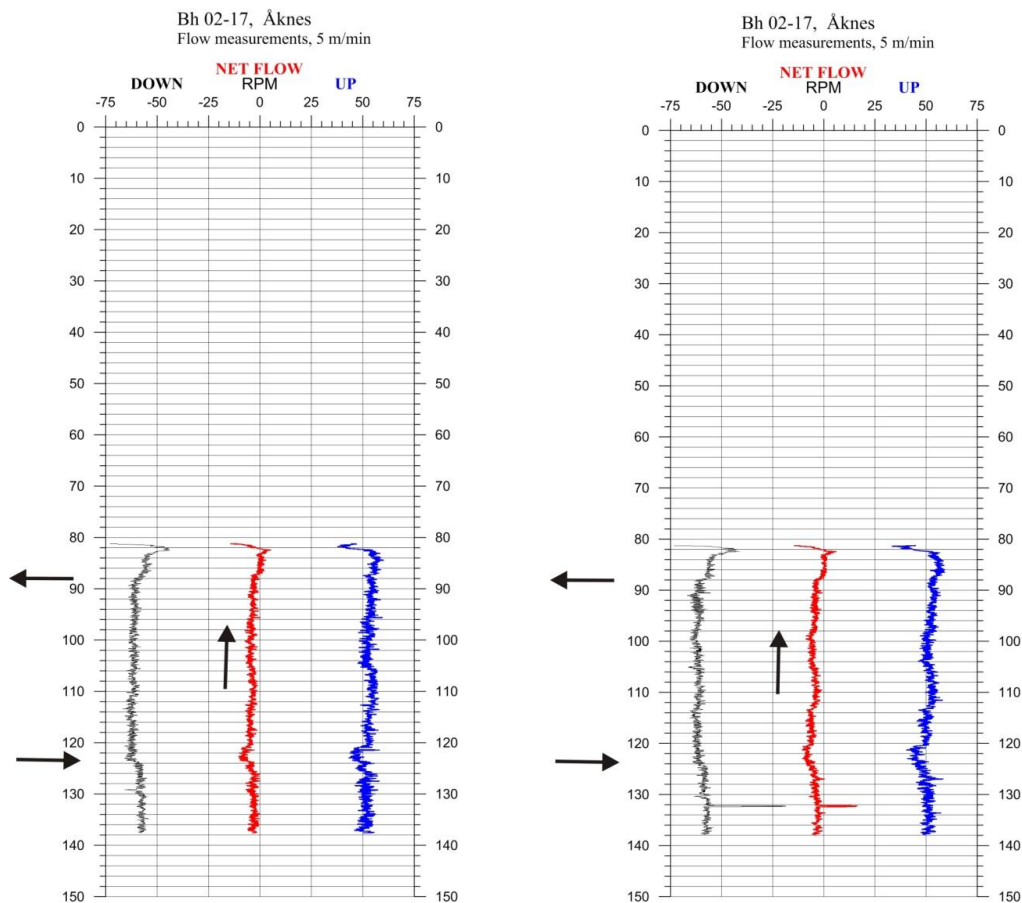
Figur 16. Strømning i KH-02-17.

Netto rpm over 88 m er 0, dvs ingen strømning her. Det ser ut som om det er en svak strøm oppover i hullet under 88 m hvilket betyr utstrømning ved dette dyp. Det er indikert innstrømning ved 123-124 m. Men det ser også ut som om det er en svak strøm oppover under dette dyp. Negativ netto rpm betyr strømning oppover. Beregnet vannstrøm mellom 124 og 88 m er i størrelsesorden 100 l/time.

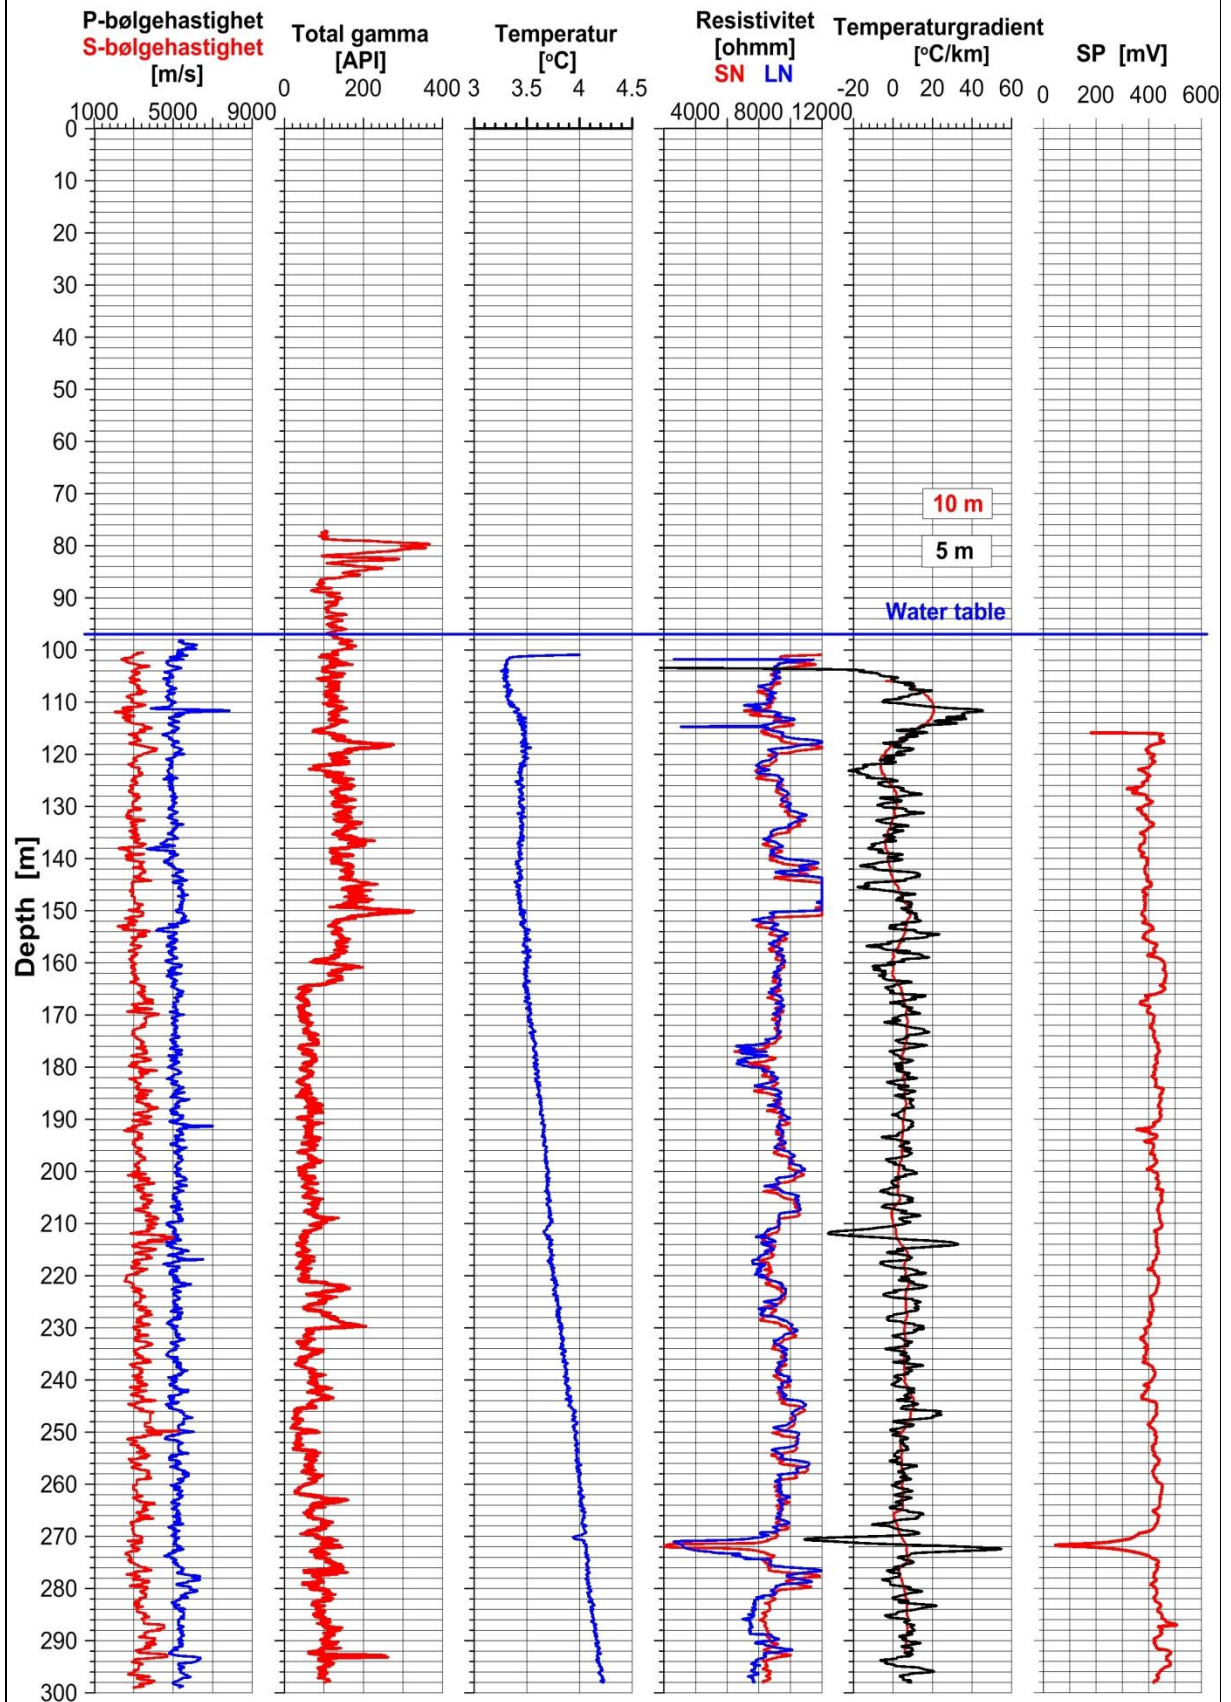
Figur 18. Seismisk hastighet, total gamma, resistivitet, temperatur og temperaturgradient i KH-02-17.

Resistiviteten er generelt svært høy i hele hullet, 8000 – 10000 ohmm. En relativ liten nedgang ved 122-124 m kan indikere sprekken(e) hvor det er indikert innstrømning av vann. Ved 178 – 180 m dyp er det en liten nedgang til ca. 6500 ohmm. En kraftig resistivitetsanomali opptrer ved ca 271 m dyp med verdier ned mot 2000 ohmm. Det observeres en tydelig SP anomali ved samme dyp (-350 mV). Dette skyldes mest sannsynlig sulfider da en ikke ser lav P-bølgehastighet på samme sted.

Temperaturen stiger lite men jevnt nedover fra 145 m. Gjennomsnittlig temperaturgradient beregnet over 5 og 10 m er 5.3 °C/km. Det er tydelige endringer i temperaturen ved 202 og 270 m dyp, den går litt ned. Dette gjenspeiler seg tydelig på gradienten med 5 m filter og det skyldes trolig innstrømning av vann med en litt lavere temperatur. Strømningsmålingene gikk ikke så dypt så en kan ikke verifisere innstrømningen. Figur 17b viser åpen sprekk ved ca 270 m hvor vannet trolig kommer inn. Denne faller også sammen med SP anomalien, men det er vanskelig å observere sulfider på bildet.

Gammastrålingen endrer tydelig nivå mellom 150 - 160 m dyp. Den lavere strålingen under 160 m skyldes trolig en bergart med mindre innhold av kalifeltspat, men dette kan også skyldes variasjoner i U- og Th-konsentrasjon

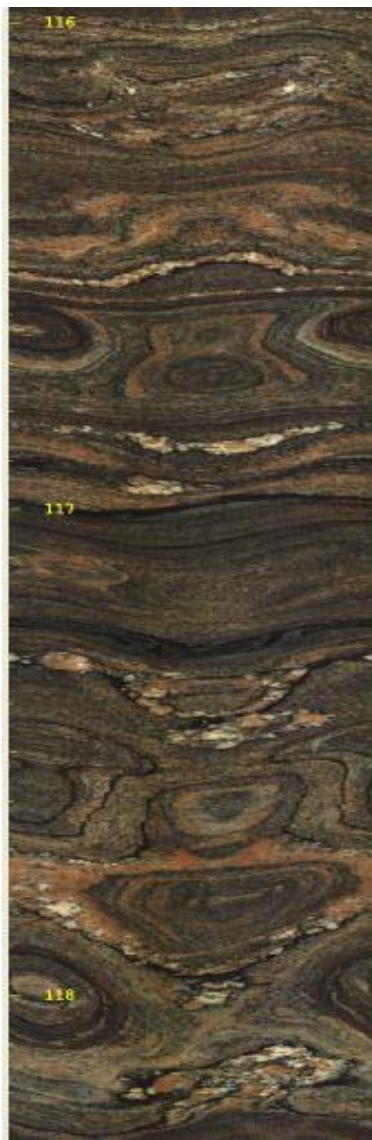
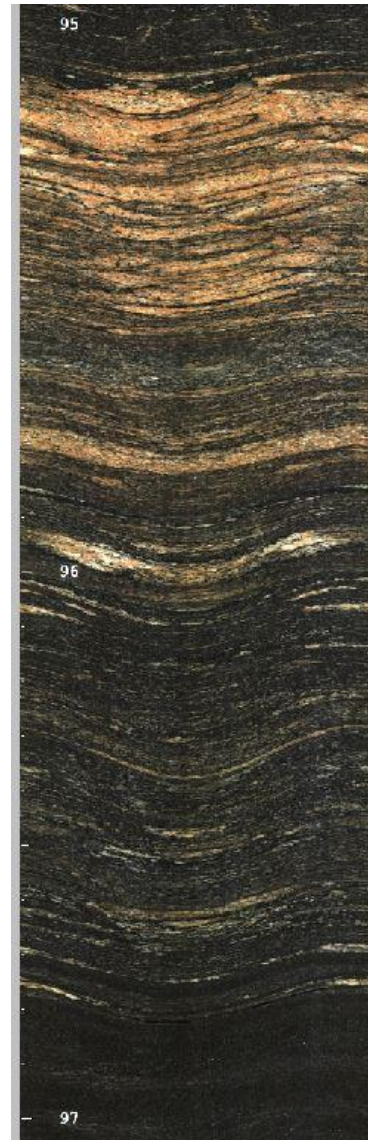
Figur 24. KH-02-17, Optv-bilde av foldet struktur (venstre) og tydelig foliasjon mot s-sø (høyre).

Det er tydelig foliasjon i mesteparten av hullet. Det er også områder med små foldestrukturer. Figur 24 viser bilder fra televiewer opptak foldestrukturer ved 116 - 118 m og tydelig foliasjon ved 95 -97 m dyp.

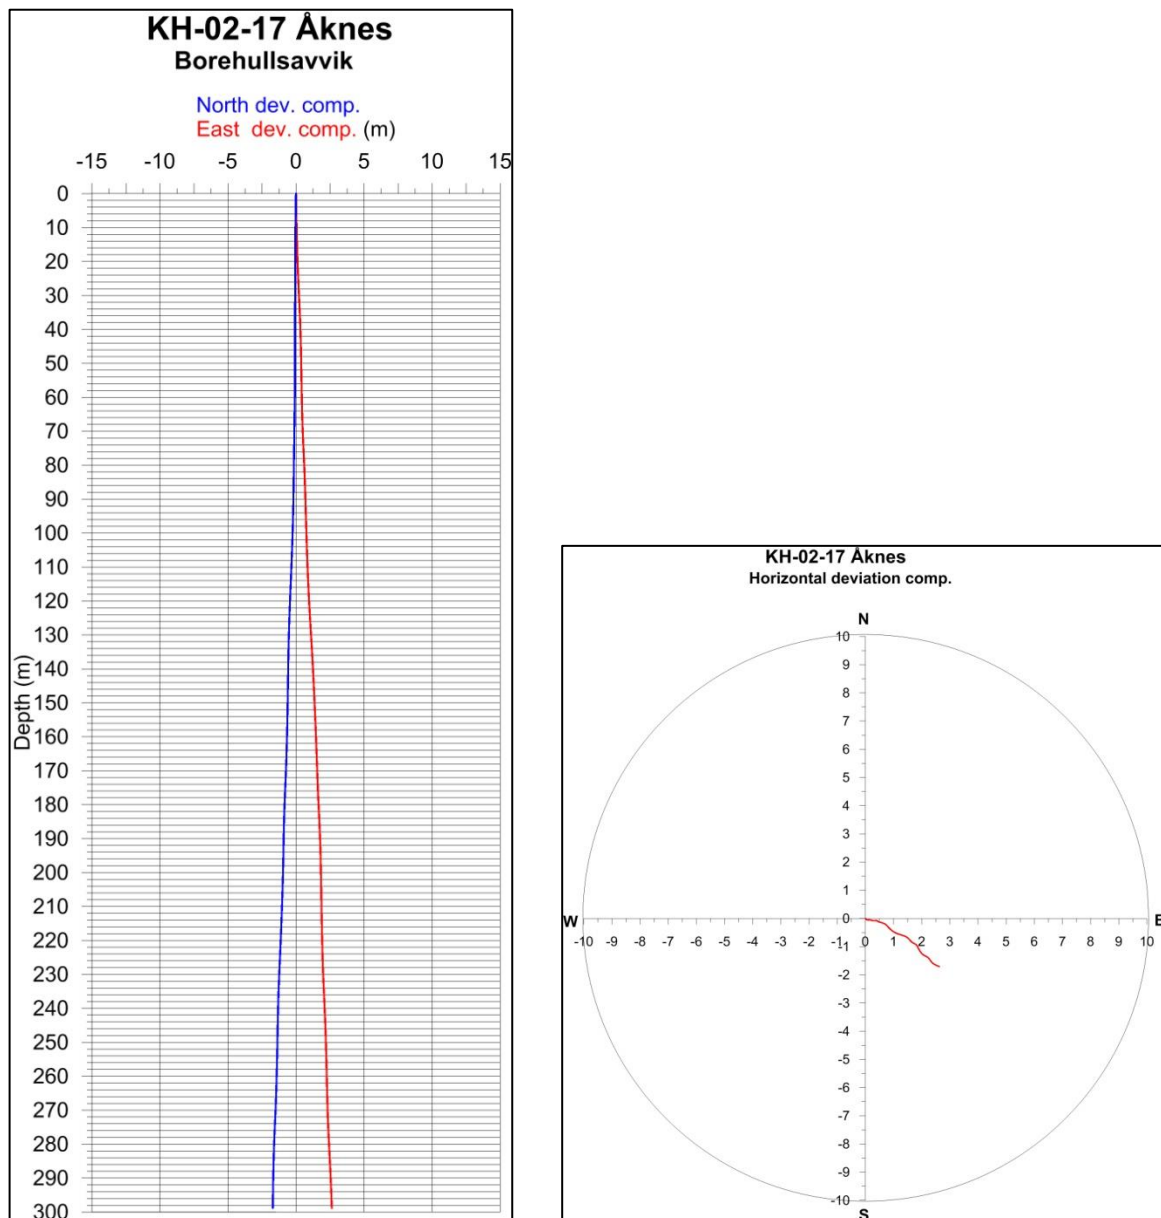
Figur 26. Borehullsavvik i KH-02-17.

Figur 26 viser borehullsavvik for KH-02-17, nord-øst komponent og retning. Hullet går mot sørøst og har et avvik i bunn på ca 3 m i hullretning.

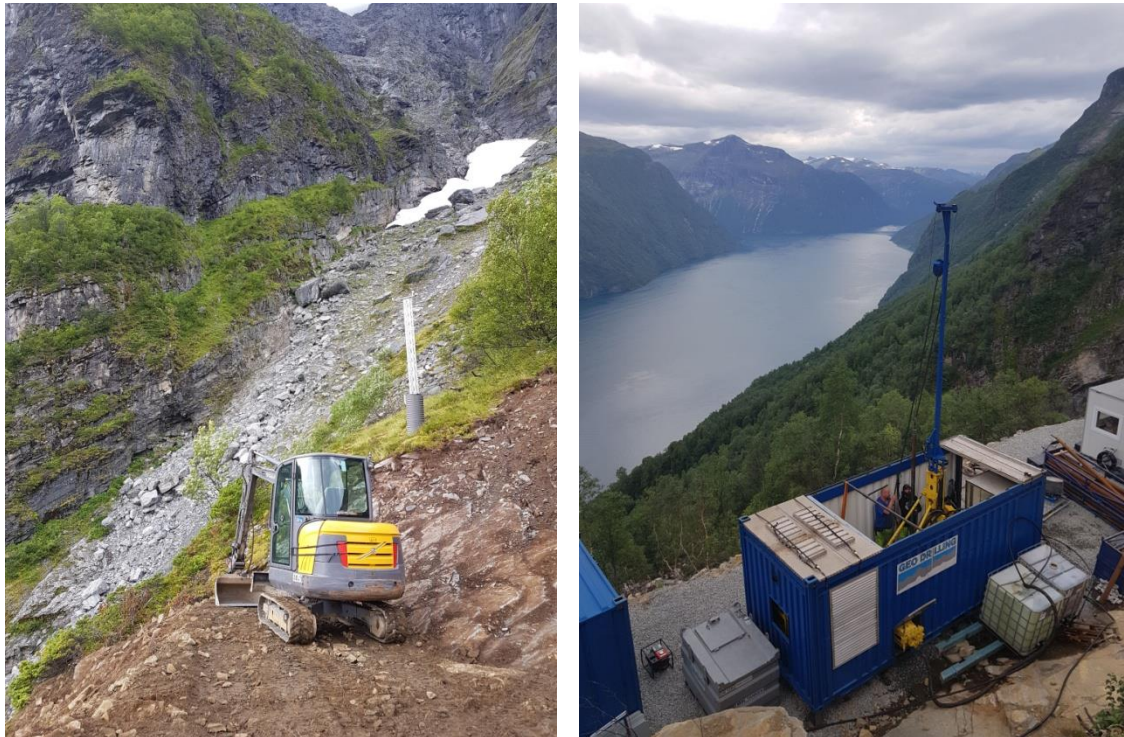
Figur 27. Boreplass for KH-01-18 ved Rennkanten. (Foto: Gustav Pless).

Det ble boret 2 hull i 2018. KH-01-18 er boret på vestflanken av det undersøkte området i Åkneset ved den dype renna som går nedover (se figur 2). Hullet omtales også som Rennkanten. Figur 27 viser bilder fra etablering av boreplass ved Rennkanten og med borerigg på plass.

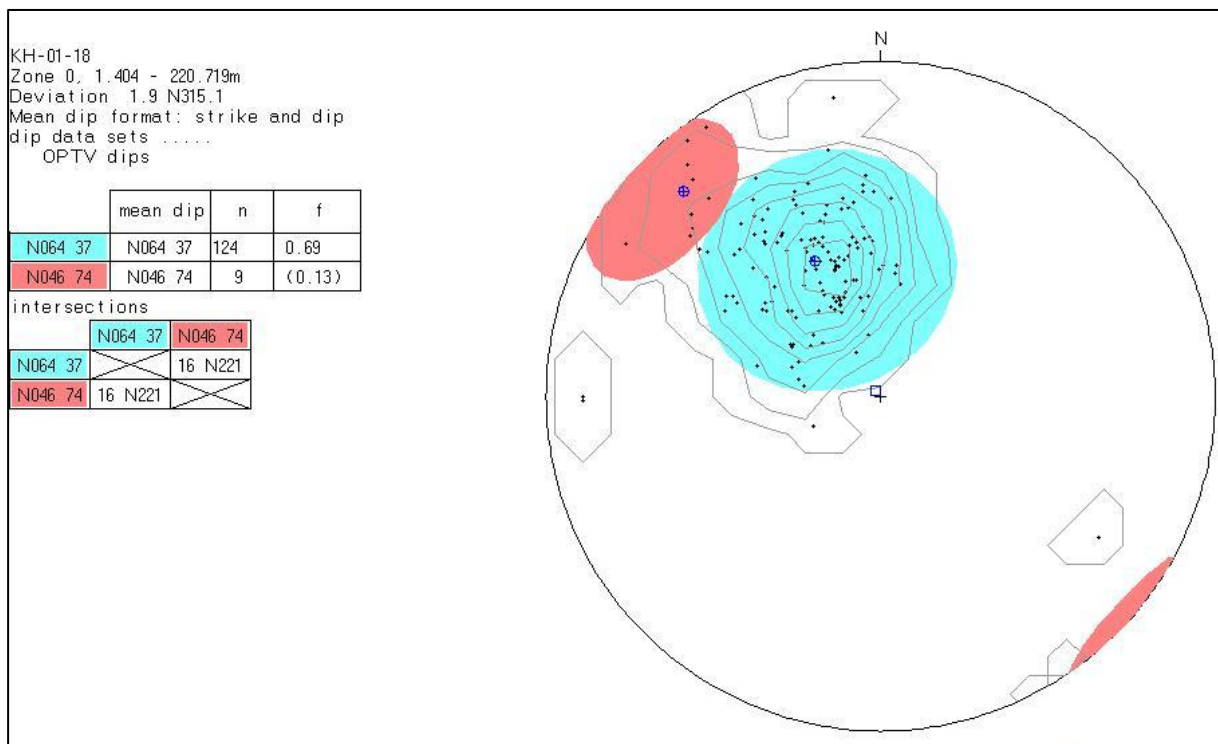
Figur 32. Sprekkestereogram KH-01-18 fra 1,4 m til 220,7 m.

Figur 32 viser sprekkestereogram for alle sprekker observert i KH-01-18. Stereogrammet viser en gjennomsnittlig strøkretning på N064 og et fall på 37° for

den største sprekkegruppen med blå farge (vist i tabellene på figurene). Fallretningen (azimuth) blir da $(64 + 90) = N154$ (SSØ). Gjennomsnittlig retning og fall for foliasjonen (se senere) er N150 og 33° . Dette betyr at de fleste sprekker er foliasjonsparallele og har fallretning ned mot Synnulvsfjorden.

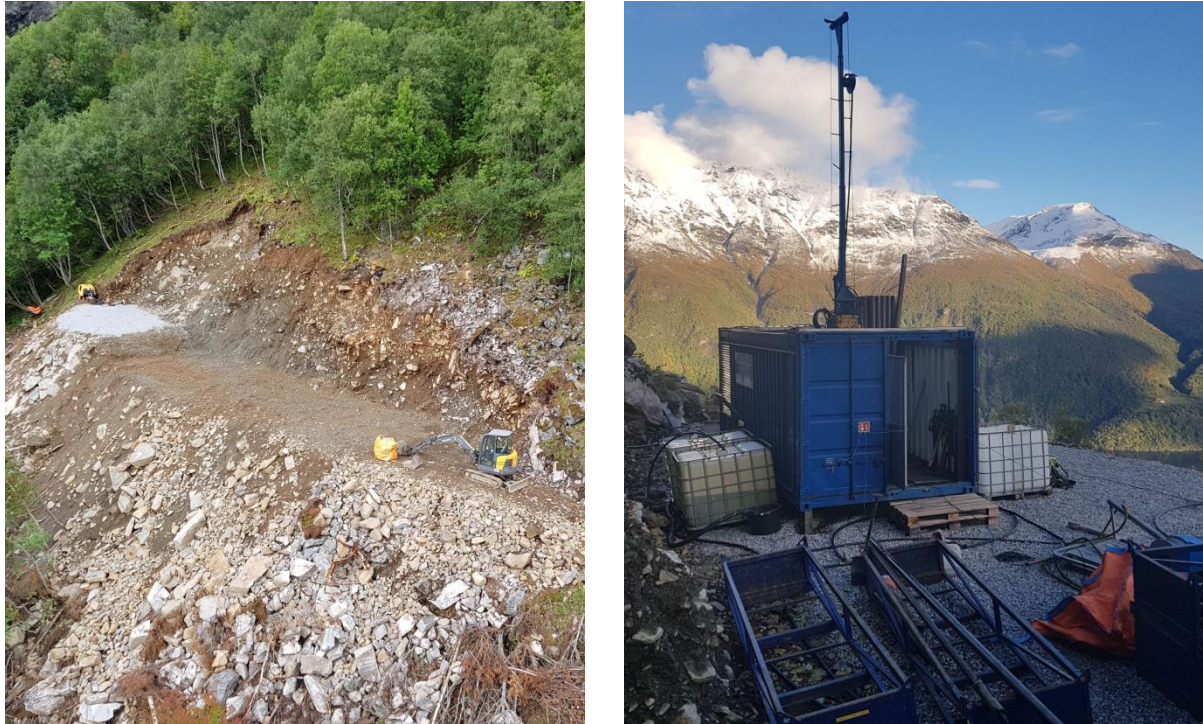
Figur 39. KH-02-18, boreplass med borerigg (Foto: Gustav Pless).

KH-02-18 ble boret i september 2018. Boret dyp var ca. 200 m, vanddyb var 72 m. Det ble logget med alle tilgjengelige sonder og loggingen er utført av NVE. Data er prosessert av NGU. Figur 39 viser bilder fra etablering av boreplass og med borerigg på plass.

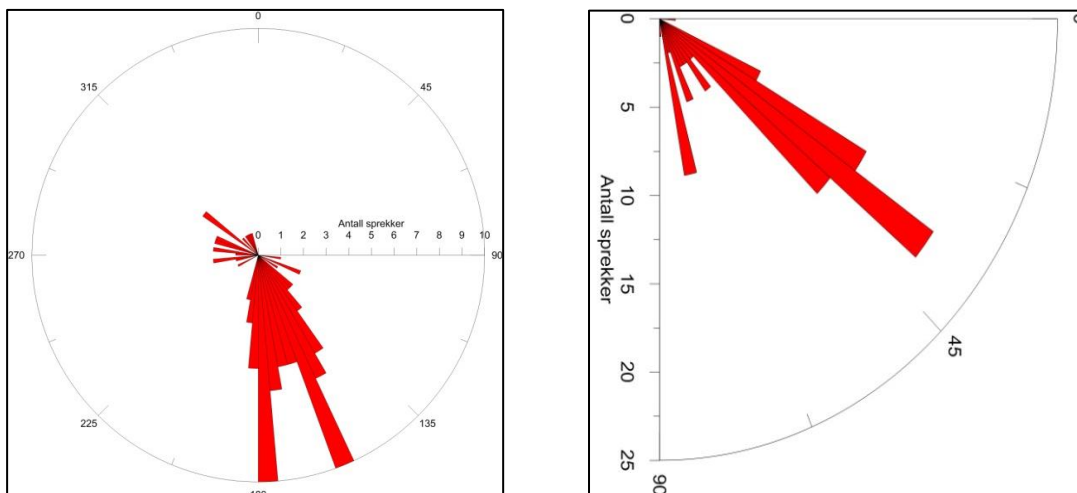
Figur 44. KH-02-18, rosediagram av sprekker, azimuth (venstre) og fallvinkel (høyre).

Nål-plottene til venstre på figurene viser tydelig et fall mot SSØ. Til høyre vises beregnet RQD-indeks. Rosediagram, azimuth og vinkel av sprekkene i KH-02-18 er vist i figur 44. Fallretning er mot S-SSØ.
