NORGES  
GEOLOGISKE  
UNDERSØKELSE  
· NGU ·

Rapport nr.: 2017.038		Gradering: Åpen	
<b>Tittel:</b> Undersøkelse av potensielle pukkeforekomster områder for masseuttak i Tønsberg Kommune, Vestfold			
<b>Forfatter:</b> Mark Simoni, Roald Tangstad, Lars Libach, Jakob K. Keiding, Kari A Aasly		<b>Oppdragsgiver:</b> Buskerud, Telemark, Vestfold fylkeskommuner, v/ Regiongeologen	
<b>Fylke:</b> Vestfold		<b>Kommune:</b> Sande	
<b>Kartblad (M=1:250.000)</b> Oslo		<b>Kartbladnr. og -navn (M=1:50.000)</b> 1813 I Horten	
<b>Forekomstens navn og koordinater:</b> Tønsberg kommune		<b>Sidetall: 28</b>	<b>Pris:</b>
<b>Feltarbeid utført:</b> 2016 og 2018		<b>Rapportdato:</b> 2018-12-14	<b>Prosjektnr.:</b> 370000
		<b>Ansvarlig:</b> Kari A. Aasly	
<b>Sammendrag:</b> <p>Norges Geologiske undersøkelse (NGU) har undersøkt fire mulige nye uttakssteder for byggeråstoff i Tønsberg kommune. Områdene er utvalgt av Buskerud, Telemark, Vestfold fylkeskommuner, v/ Regiongeologen og arealplanavdelingen i Tønsberg kommune som en del av RPBA-avtalen i Vestfold.</p> <p>Undersøkelsene viser at det er en del en variasjon mellom syenitter og monzonitter i kommunen. Rombeporfy, som også opptrer i Tønsberg og har of

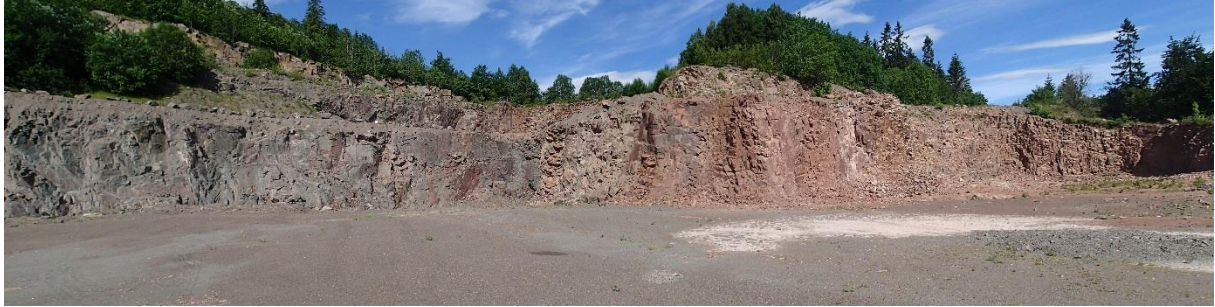
Figur 3: Himberg pukkverk. Bildet viser den sørlige delen av dagbruddet mot nord-øst; produksjonsanlegget ligger 350 m lengre mot nord (bak skogen på høyre bildeside). To av de tre bergartene som finnes i uttaket er synlig, en rødlig syenitt på høyre bildeside (nord) med en skarp overgang til en grå monzonitt på venstre billedelen (øst).

Himberg pukkverk er delt i to dagbrudd: den nordlige delen inneholder produksjonsanlegget, mens det er i den sørlige delen det foregår uttak i dag. I denne delen opptrer tre forskjellige bergarter. I den nordre delen av uttaket finnes en rød syenitt, som har i sør har en skarp overgang til blå-grå middelskornet monzonitt som igjen har en gradvis overgang til en mer inhomogen sone med grå monzodioritt i den sørlige delen av uttaket.

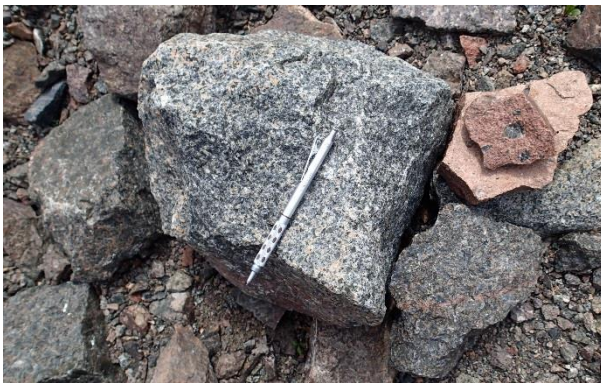
Figur 4: Håndstykker av bergarter som finnes i Himberg pukkverk. Blokken som er størst er grå monzonitt, til øverst til høyre er en rødlig syenitt, og nederst en mørk monzonitt.

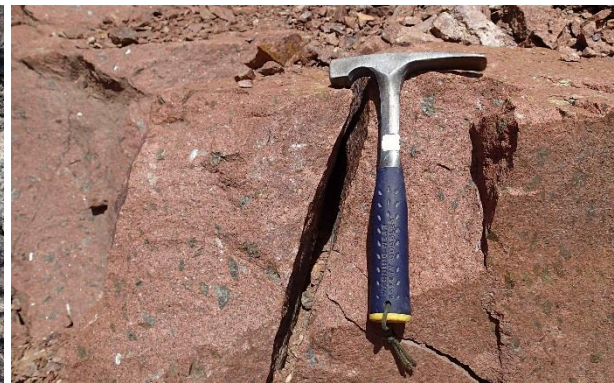
Figur 5: Rødlig syenitt med porfyrisk karakter som finnes i den nordlige delen av dagbruddet (høyre side av Figur 3).

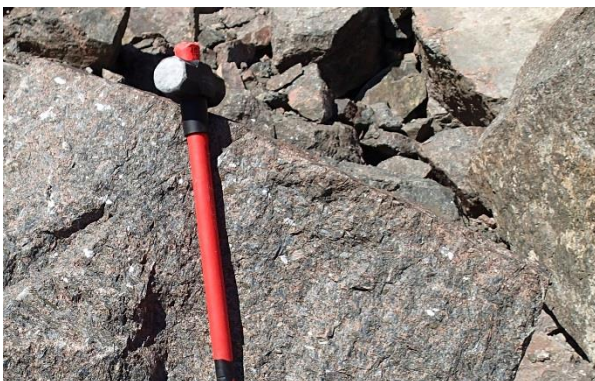
Figur 6: Grå-blå monzonitt med porfyrisk karakter som finnes i midtre deler av dagbruddet. Sleggehammer for skala (lengde ca. 90 cm).

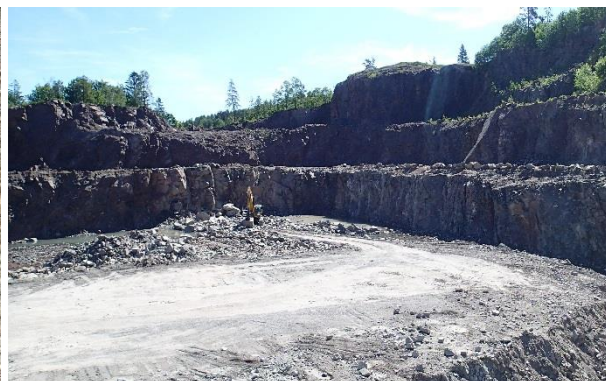
Figur 7: Drift som fortsetter mot sør går inn i en overgangssone fra monzonitt til monzodioritt. Bildet er tatt mot sør-øst.

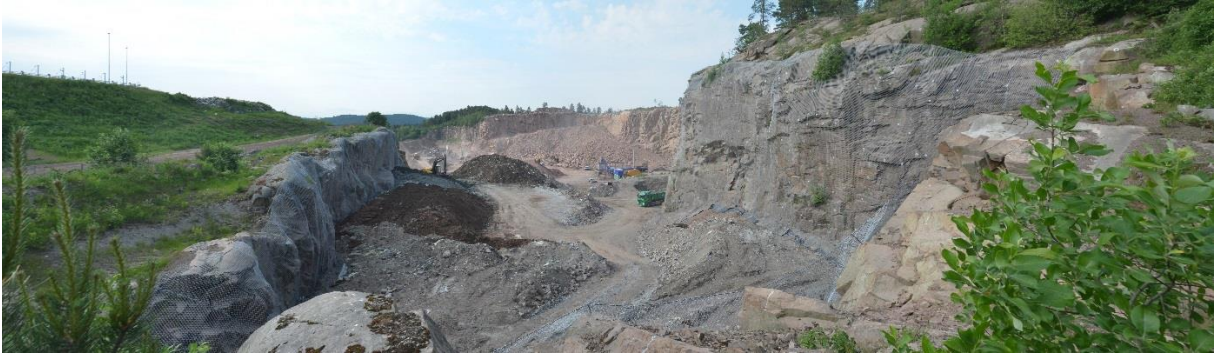
*Figur 8: Taranrød pukkverk sett mot sør. Til venstre bak gjerdet ligger avfallsdeponiet Tønsberg fyllplass. I forgrunnen ses oppfylling av dagbruddet med deponimasser.*

Taranrød pukkverk strekker seg i retning nord-sør (Figur 8) og ligger på vestsiden av Tønsberg fyllplass, et avfallsdeponi for ordinært avfall. Massetaket drives på en rødlig-grå kvartssyenitt. Det er observert noen ganger med mer finkornet bergart som går på tvers av forekomsten, se Figur 9 og Figur 10. Det meste av det utnyttbare materialet er allerede tatt ut, og gjenfylling med deponimasser er påbegynt i den nordlige delen av bruddet.

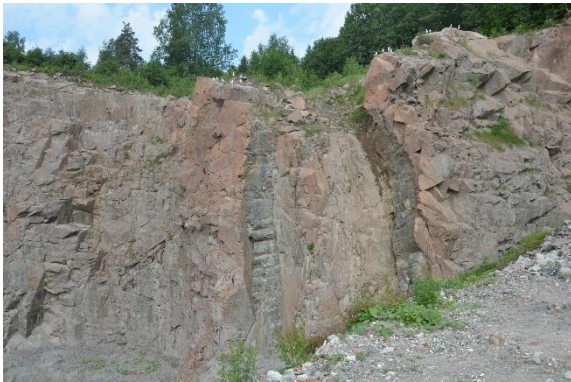
*Figur 9: Bildet tatt mot nord-øst viser to ganger som krysser tvers gjennom dagbruddet på Taranrød. Kvartssyenitt, som vanligvis er grå, har fått en rødlig farge langs intrusjonene på grunn av oksidasjon av jernholdige mineraler.*

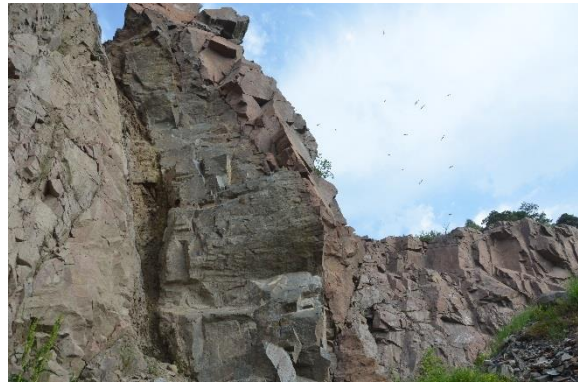
*Figur 10: Detaljbilde av gangen til høyre i Figur 9.*

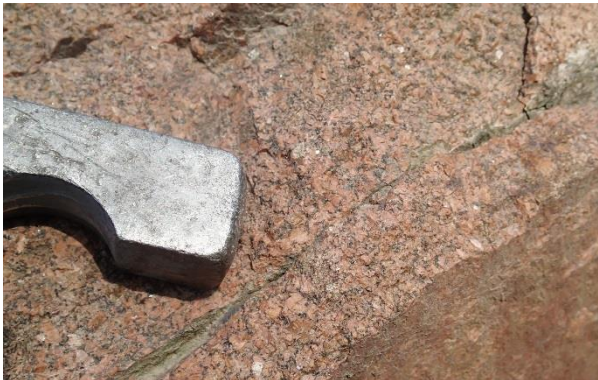
*Figur 11: Detaljbilde av kvartssyenitten fra Taranrød pukkforekomst. Bildet tatt på samme sted som Figur 8.*

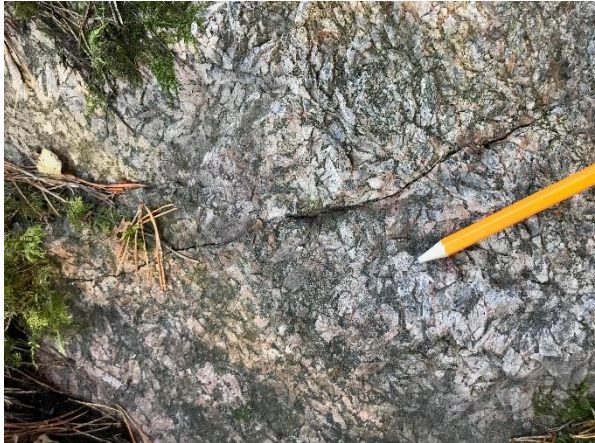
*Figur 12 Nærbilde av grovkornet monzonitt fra den nordlige delen av Kjæråsåsen som ligger i Re kommune.*

Lengst mot nord finnes et mindre område med grovkornet stedvis porfyrisk monzonitt. Bergarten består av 1-2 cm store tabulære korn med en lysere rosa matris (se Figur 12). Det var ikke mulig å ta en representativ prøve i dette området. Helt i nord (langs kommunegrensen til Re) er det en topografisk forsenkning i terrenget. Det er uklart hva denne skyldes, men vi kan anta at det er en svakhetssone. Samme bergart forsetter nord for forsenkningen

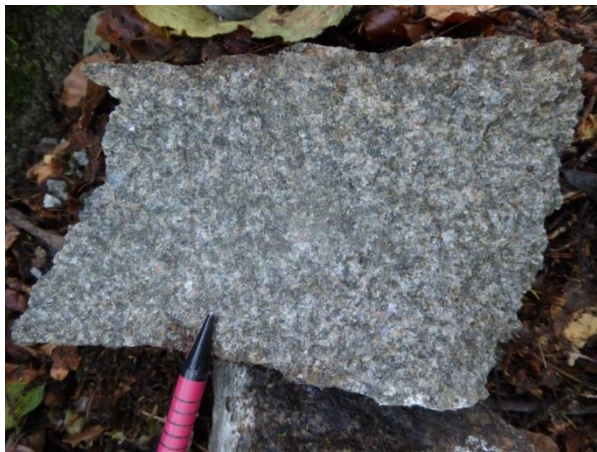
*Figur 13: Bilde av relativt frisk monzonitt fra*

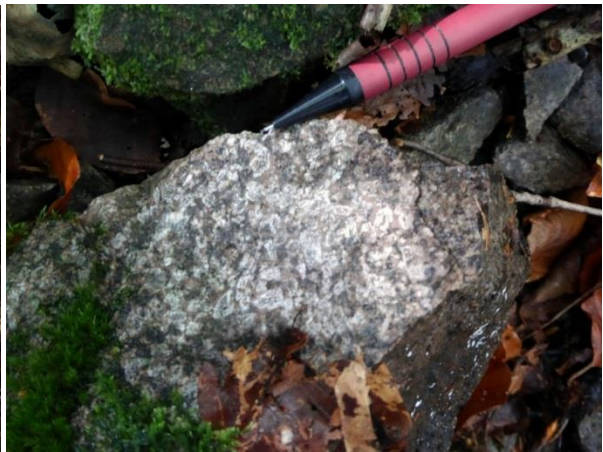
*Figur 14: Monzonitt fra Kjæråsåsen med Kjæråsen. omvandlet (bleket) porfyrisk feltspat.*

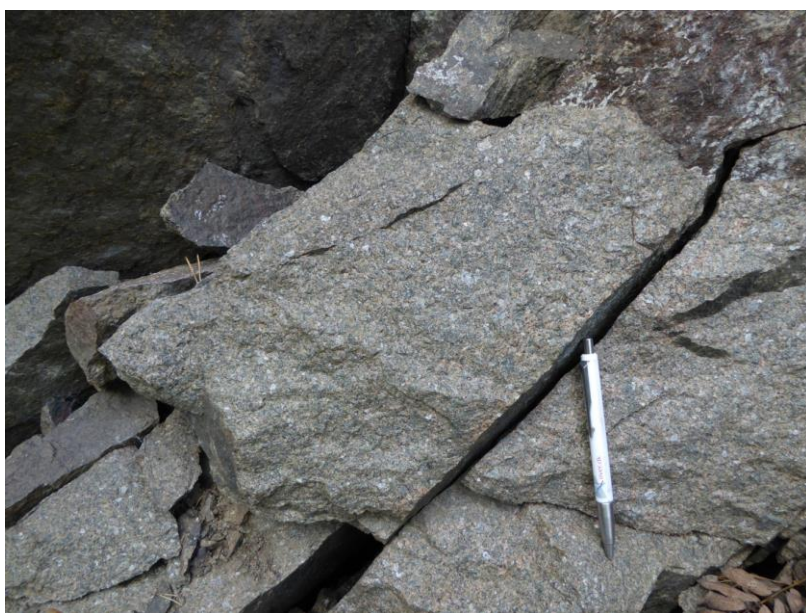
*Figur 15: Frisk syenitt fra Kjæråsåsen med middels- til grovkornet kornstørrelse.*

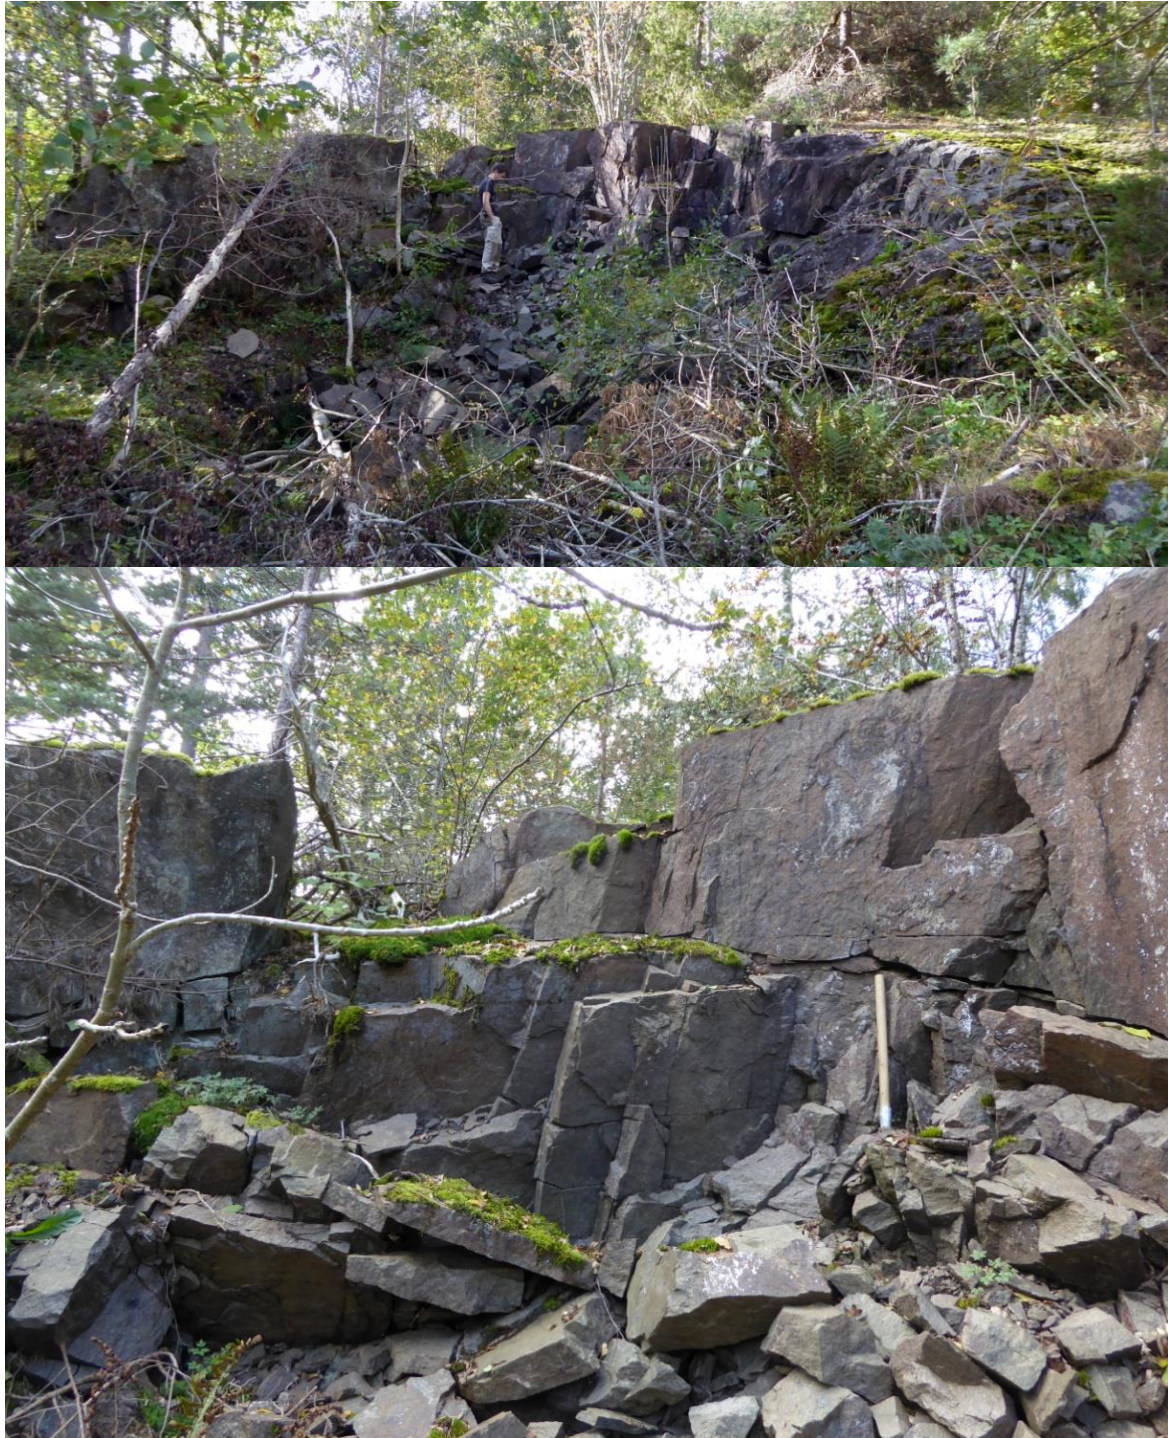
*Figur 16: Feltbilder fra gammelt brudd ved Kjæråsåsen hvor det ble tatt prøve av syenitt til mekanisk analyse.*

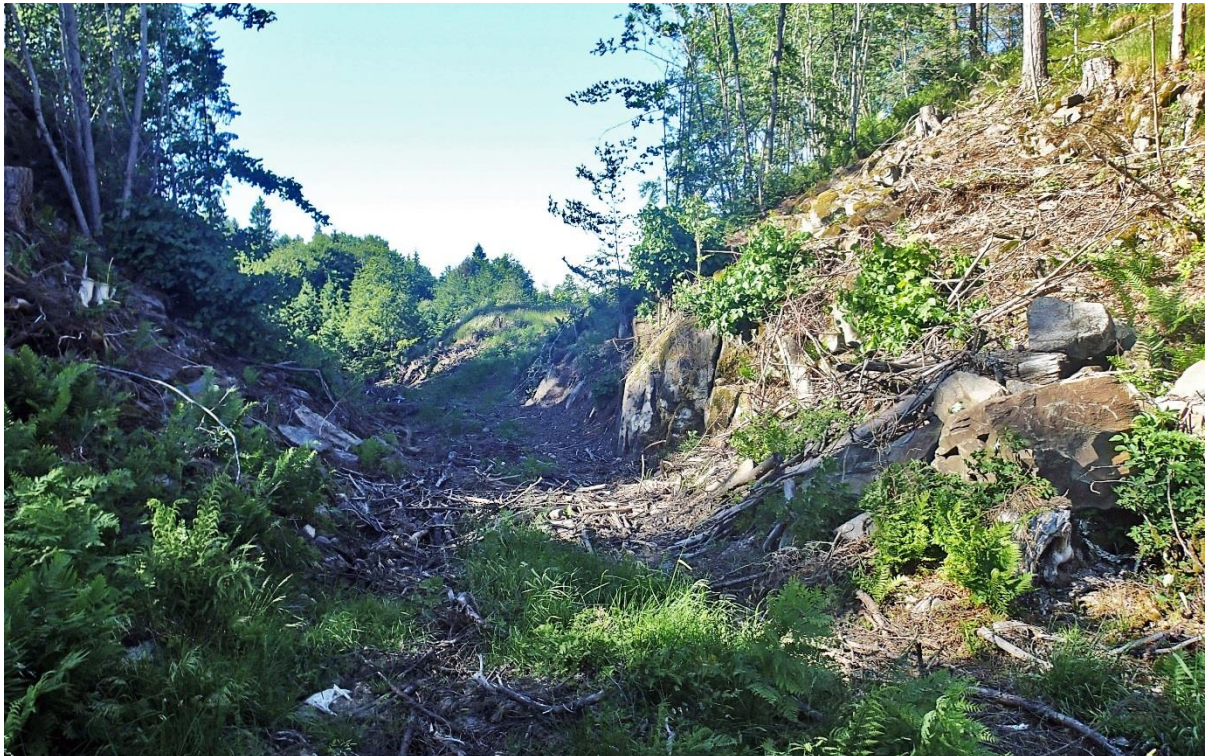
*Figur 17: Området ved Tollerød er dekket med skog og viser karakteristiske forsenkninger i terrenget som er skyldes store sprekkesystem/svakhetssoner.*

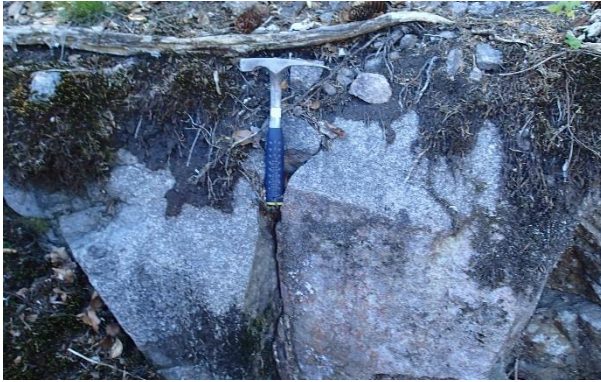
*Figur 18: Bergarten i Tollerødområdet er relativt massiv og homogen.*

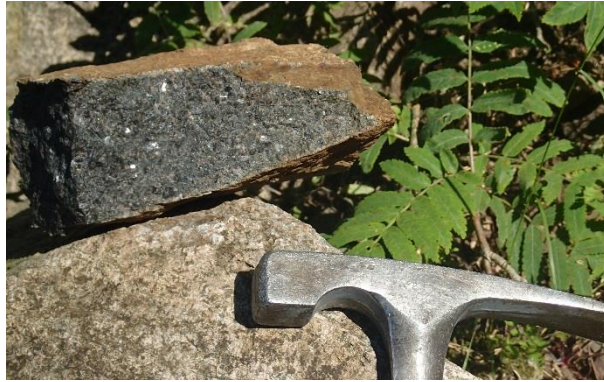
*Figur 19: Den friske bergartsoverflaten viser en grå til mørk grå og jevnkornet middelskornet monzonitt.*

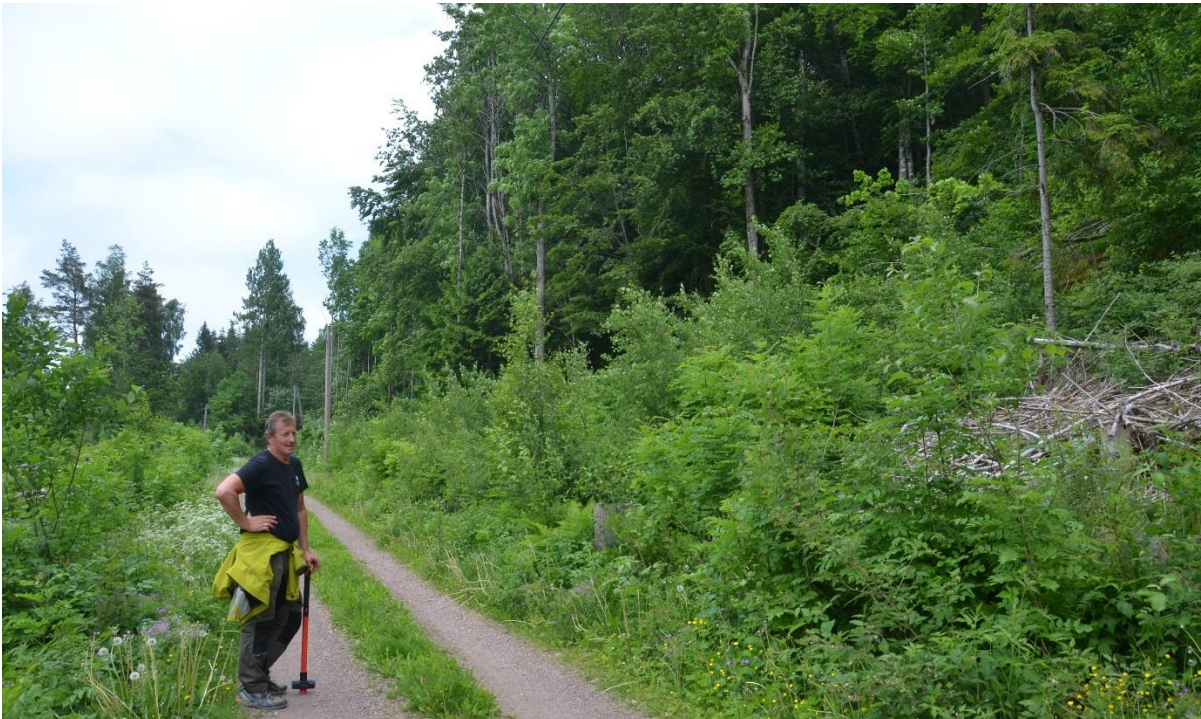
*Figur 20: Området Taranrød vest, sett fra nord-vestkanten mot øst. Hele området er dekket av tett vegetasjon som gjør berggrunnskartlegging utfordrende. Ved feltundersøkelsen ble kun rødlig-grå kvartsmonzonitt observert.*

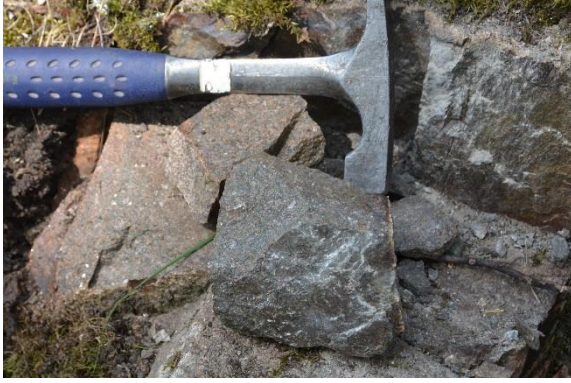
*Figur 21: Utseende av kvartsmonzonitten, med noe variasjon av fargen mellom rødlig-grå og grå.*

Ved feltundersøkelsen av området ved Taranrød vest ble bare én bergart observert, en rødlig-grå kvartsmonzonitt, se Figur 21 og Figur 22, området er svært overdekket. Det ble ikke tatt prøve til mekanisk analyse fordi det ikke ble funnet egnet prøvelokalitet. En prøvetaking vil forutsette et mer omfattende prosjekt.

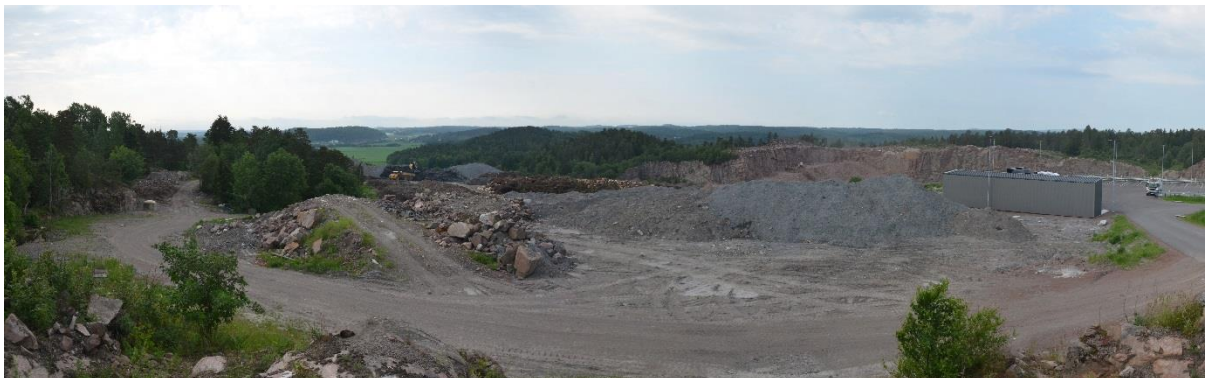
*Figur 23: Det undersøkte området Taranrød øst er fullstendig dekket med skog (til venstre i bildet); i midten av bildet sees Tønsberg fyllplass og bruddkanten av Taranrød dagbruddet bak deponiet. Hovedbergarten i området er en rødlig-grå kvartssyenitt.*

Det undersøkte området Taranrød øst strekker seg fra nord til sør langs østsiden av avfallsdeponiet Tønsberg fyllplass, se Figur 23.

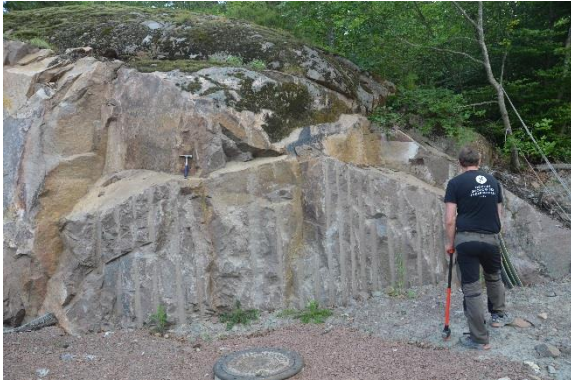
*Figur 24: En fersk grålig-rød overflate av kvartssyenitten.*

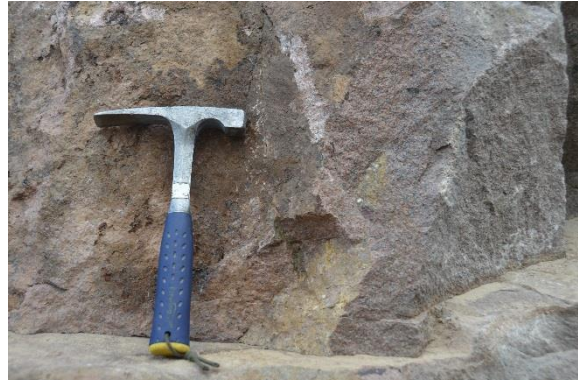
*Figur 25: Detaljbilde av kvartssyenitten som er vist i Figur 24.*

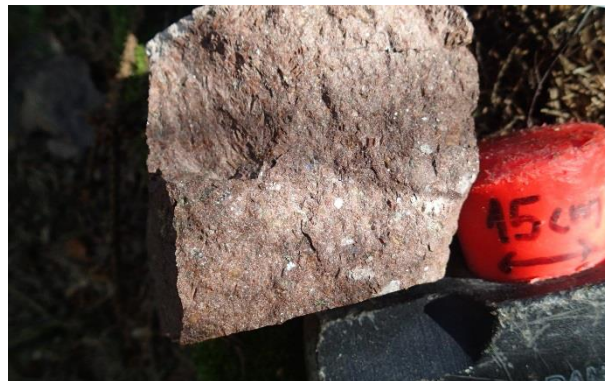
*Figur 27: Detaljbilde av kvartssyenitten, tatt på samme sted som Figur 26.*

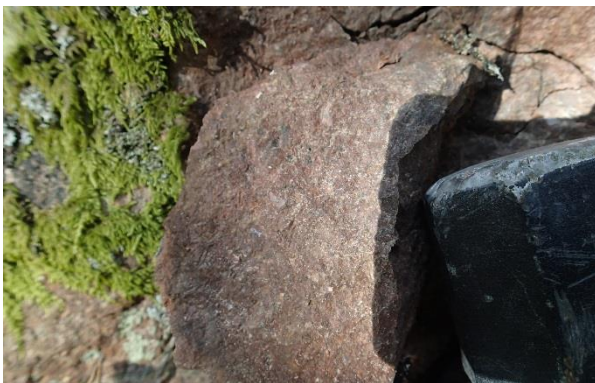
*Figur 28: Rødlig-grå utseende på kvartssyenitten i den sørlige delen av området. Bergarten er tydeligvis mer finkornet enn lengre nord i området (Figur 27).*

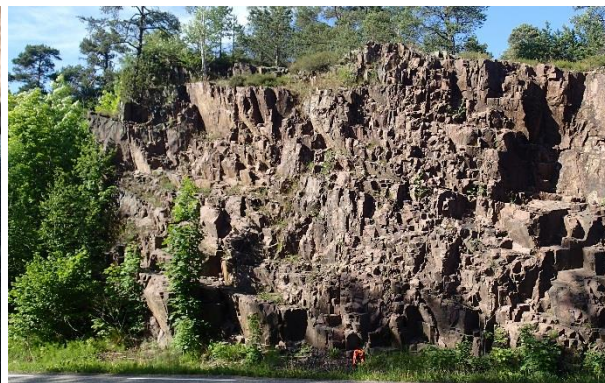
*Figur 29: Fjellskjæringen ved Hesby vegskjæring som ligger sør for området er karakterisert av en rød, finkornet kvartssyenitt med porfyrisk karakter. De ble tatt prøve til mekanisk analyse ved denne lokaliteten.*

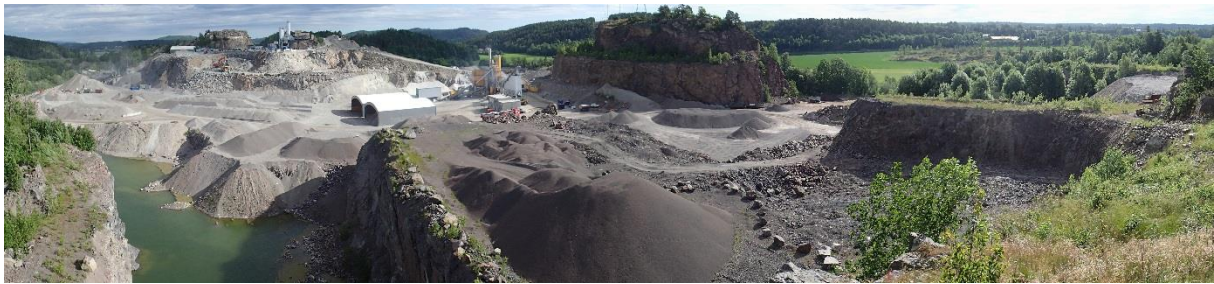
*Figur 30: Freste pukkverk. Bildet er tatt fra den sørlige bruddkanten i rombeporfyr sett mot nord.*

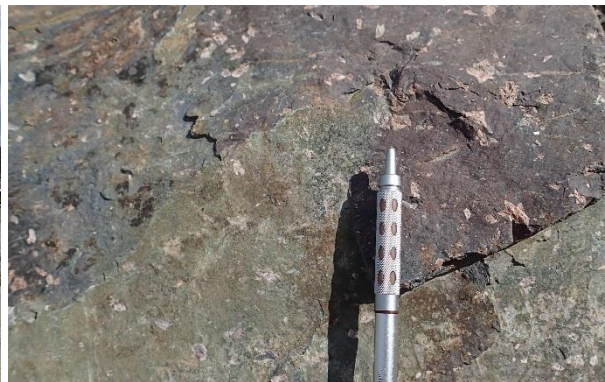
*Figur 32: Detaljbilde av rombeporfyr.*

monzonitt i midten, og i monzonitt mot nord. To prøver ble tatt for mekanisk analyse, en av rombeporfyr (Figur 31 og 32) og en av syenitt/monzonitt i overgangssonen (Figur 33 og 34).

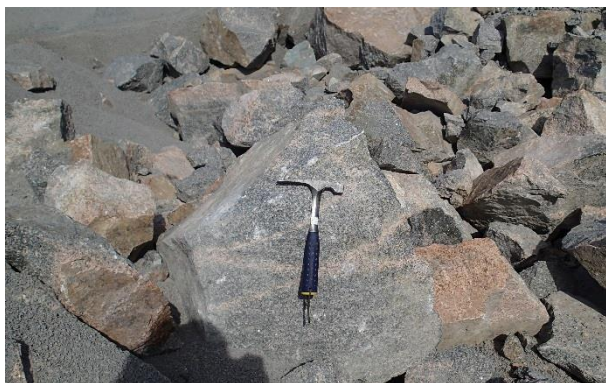
*Figur 33: Typisk utseende av monzonitt som finnes i den nordlige delen av Freste.*

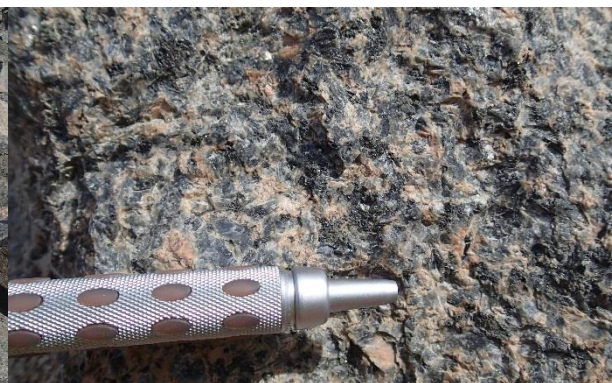
*Figur 34: Detaljbildet av monzonitt.*
