**NORGES
GEOLOGISKE
UNDERSØKELSE**
· NGU ·

Rapport nr.: 2017.001	ISSN: 0800-3416 (trykt) ISSN: 2387-3515 (online)	Gradering: Åpen	
Tittel: Befaring av skjæringer for ny E6 ved Klett, Trondheim			
Forfatter: Inger-Lise Solberg og Louise Hansen		Oppdragsgiver: NGU, NVE	
Fylke: Sør-Trøndelag		Kommune: Trondheim	
Kartblad (M=1:250.000)		Kartbladnr. og -navn (M=1:50.000)	
Forekomstens navn og koordinater:		Sidetall: 45	Pris: 200 kr
		Kartbilag:	
Feltarbeid utført: Juni- september 2016	Rapportdato: 17. februar 2017	Prosjektnr.: 367000, 367800	Ansvarlig:  
Sammendrag: <p>I forbindelse med vegbygging langs E6 sør for Trondheim er det noen steder laget 4-7 m dype skjæringer i løsmassene. Rapporten dokumenterer informasjon samlet inn under befaringer som ble gjort av NGU i leirskjæringene ved Ekra sør for Klettkrysset i juni og august 2016, og nord for Klettkrysset i september samme år. Dokumentasjonen består av korte beskrivelser, foto og oversikt over prøvetaking. Det ble utført prøvetaking av organisk materiale, og noe av dette ble i etterkant valgt ut for datering. Alle skjæringene viser flere lag med deformerte leirmasser med mellomliggende lag av organisk materiale. Vedlagt rapporten

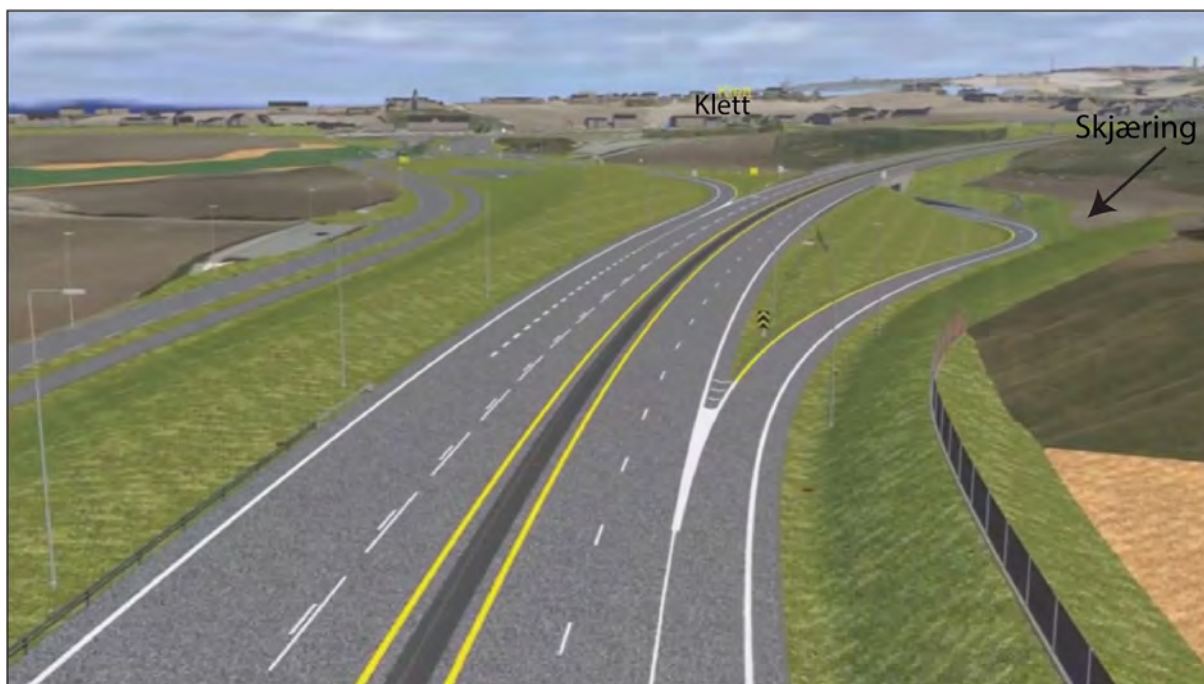
Figur 2. Stillbilde fra animasjonsvideo over planlagt trasé for ny E6, med planskilt kryss sør for Klett. Kjøreretning mot nord. www.vegvesen.no.

E6 sør for Trondheim bygges om til firefelts veg. Parsellen heter E6 Jaktøyen - Sentervegen i Nasjonal transportplan, og er planlagt ferdig våren 2019 (fig. 1) (www.vegvesen.no). I området ved Klett er det store kvikkleireforekomster, noe som er utfordrende ved vegbygging. For å forbedre områdestabiliteten er det nødvendig med kalk-sement-peling, samt å heve og legge om bekken Søra. I forbindelse med vegbyggingen er det noen steder laget dype skjæringer i løsmassene. Dette gjelder blant annet hvor det blir planskilte kryss, hvor skjæringene til sammen utgjør et trau (fig. 2).

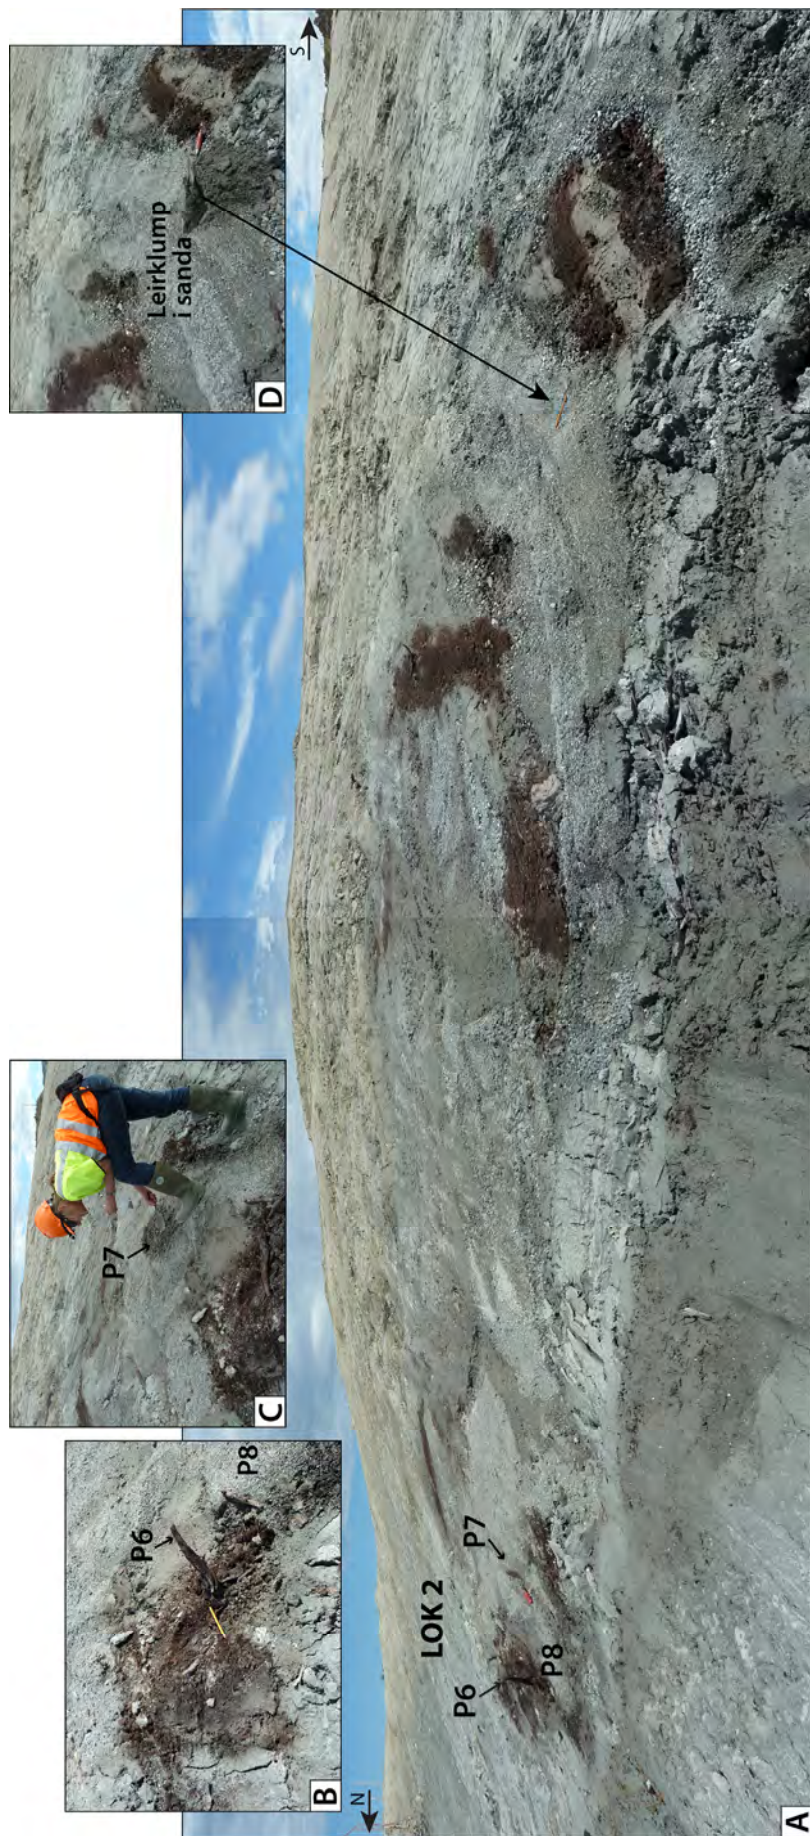
Lokalitet 2 ligger rett over det foldete laget, nokså midt på SØ-vegg 1 (fig. 5, 7, 9). Her er det flere lommer med sand, grus og terrestrisk organisk materiale (fig. 9). Det ble tatt prøver av skjell (P7, P8) og terrestrisk organisk materiale (P6, P9, P13).

Figur 9. Sørøstvegg 1. Lokaltet 2. Målestokker: blyant i A og B, graveskje i C og D. Prøvetaking av skjell og terrestrisk organisk materiale. Se også fig. 7.
Foto: IL Solberg.

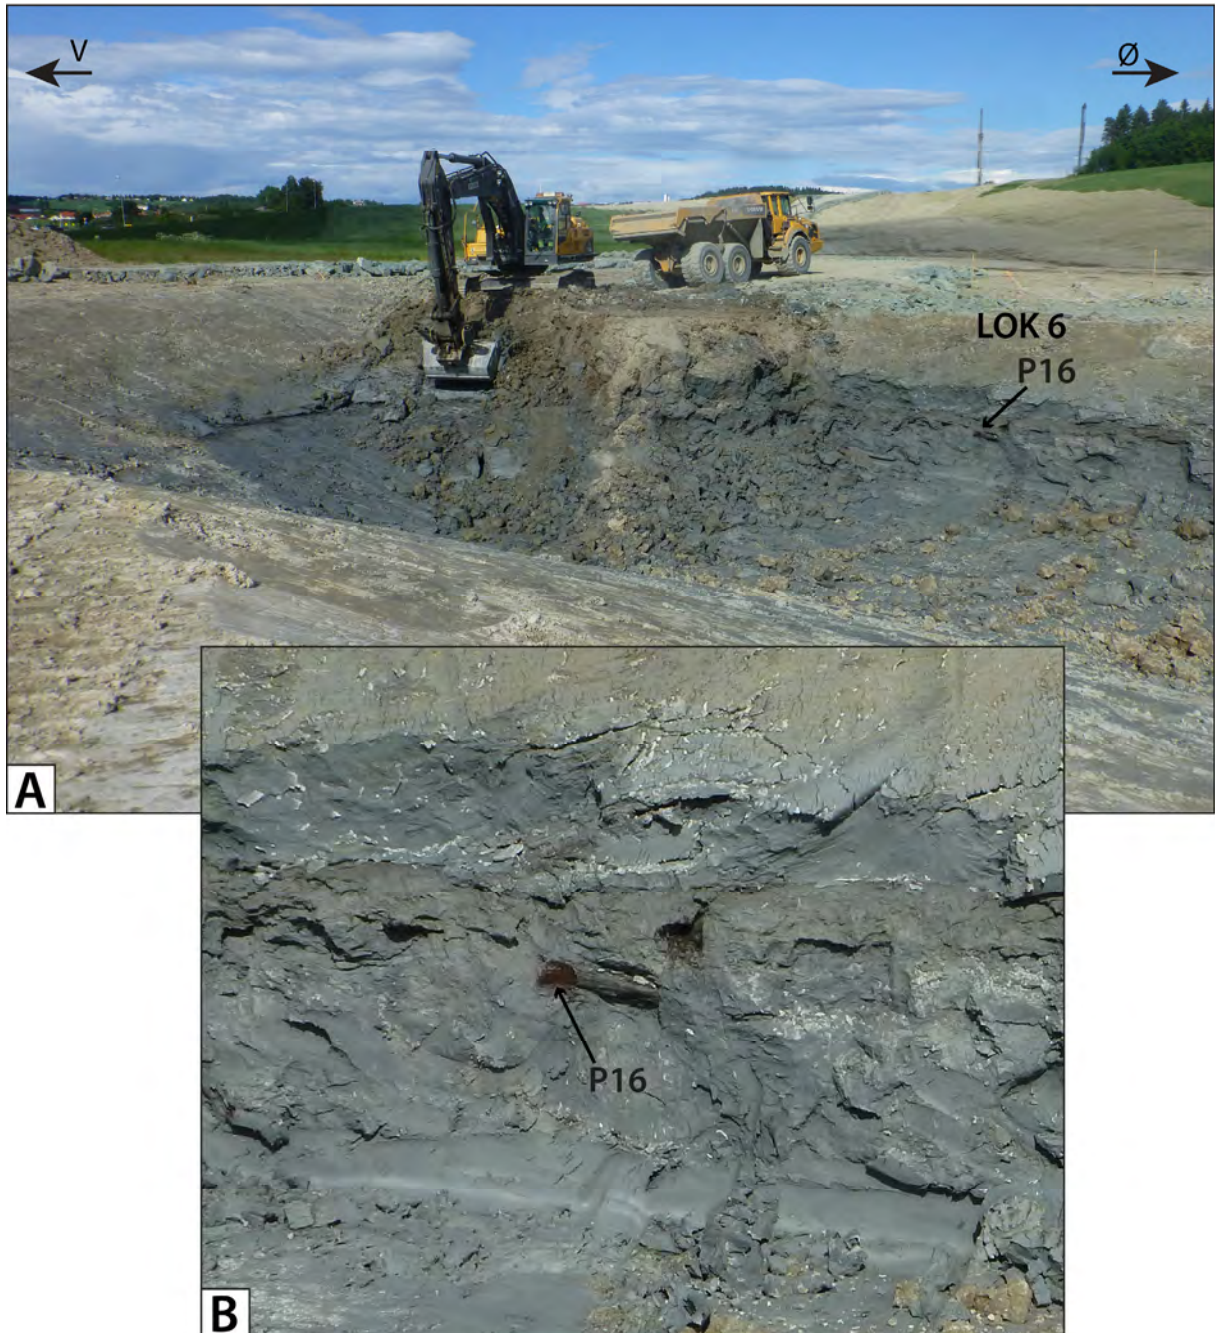
Lokalitet 6 er i Nordvegg 1 som består av deformert leire (fig. 5, 12). Det ble tatt prøve av stukk (P16).

Figur 12. Nordvegg 1. Lokalitet 6. Det ble tatt prøve av stukk (P16). Foto: L Hansen.

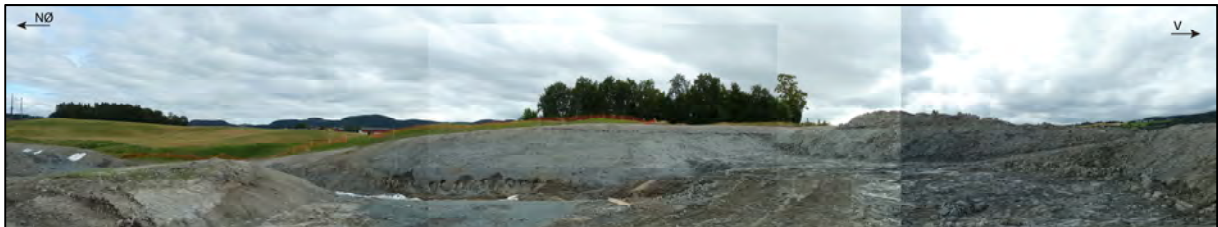
Trauet var i løpet av sommeren blitt utvidet både mot sør og nord (fig. 5, 13). Deler av skjæringene som ble befart i juni var nå blitt tildekket av duk/pukk. Alle skjæringene inneholder deformert leire. Prøvene som ble tatt i august var av terrestrisk organisk materiale, samt tre sedimentprøver.

Figur 13. Utvidet skjæring mot sør, foto tatt 25. august 2016. Alle skjæringene inneholder deformert leire og terrestrisk organisk materiale. Foto: IL Solberg.

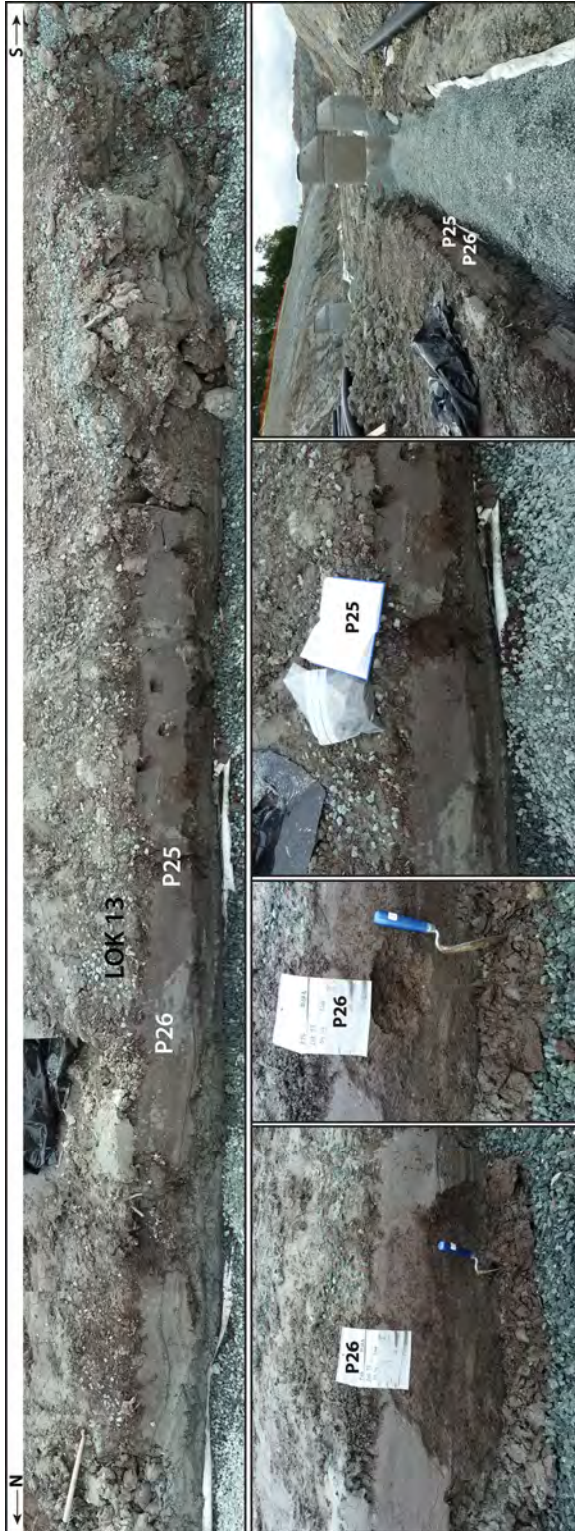
I bunnen av trauret var det etter utvidelsen av skjæringen også her organisk materiale (fig. 5, 16). Mens det var stokker/pinner lenger nord (lokalitet 0), var det her i lokalitet 13 et ca. 40 cm tykt jordaktig lag av blandet organisk og minerogent materiale med pinner/stokker (fig. 16). Prøve P25 og P26 ble tatt av dette laget.

Figur 16. I bunnen av den sørlige delen av trauret var det et ca. 40 cm tykt organisk lag. Her, i lokalitet 13, ble det ble tatt to prøver av det organiske laget (P25 og P26). Foto: IL Solberg.

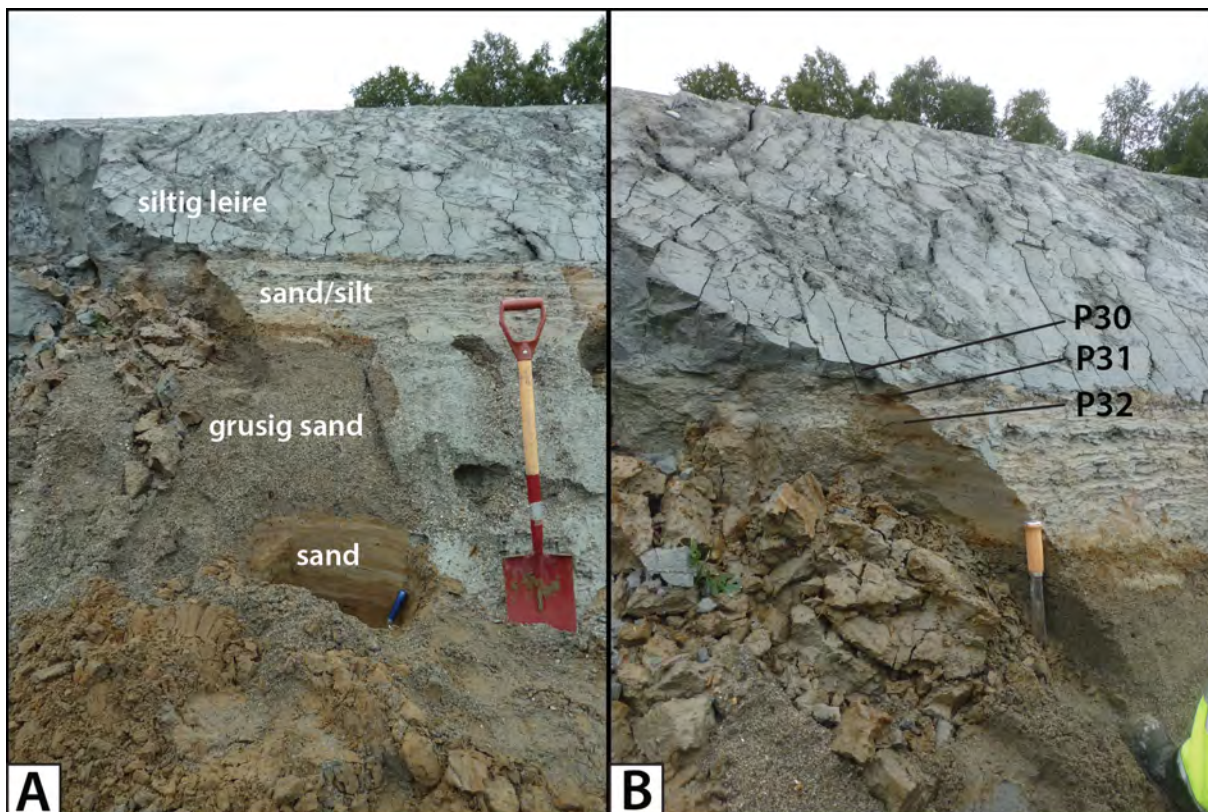
Figur 18. Sørøstvegg 2 med sedimentfordeling. Foto A er fra samme sted i skjæringen som personen sitter ved i fig. 17E. Prøvenumrene i (B) er sedimentprøver (tabell 3). Foto: IL Solberg (A) og L Hansen (B).

Tabell 3. Sedimentprøver tatt 31. august 2016 i SØ-vegg 2, Lokalitet 14, ved Ekra. Se fig. 18B.

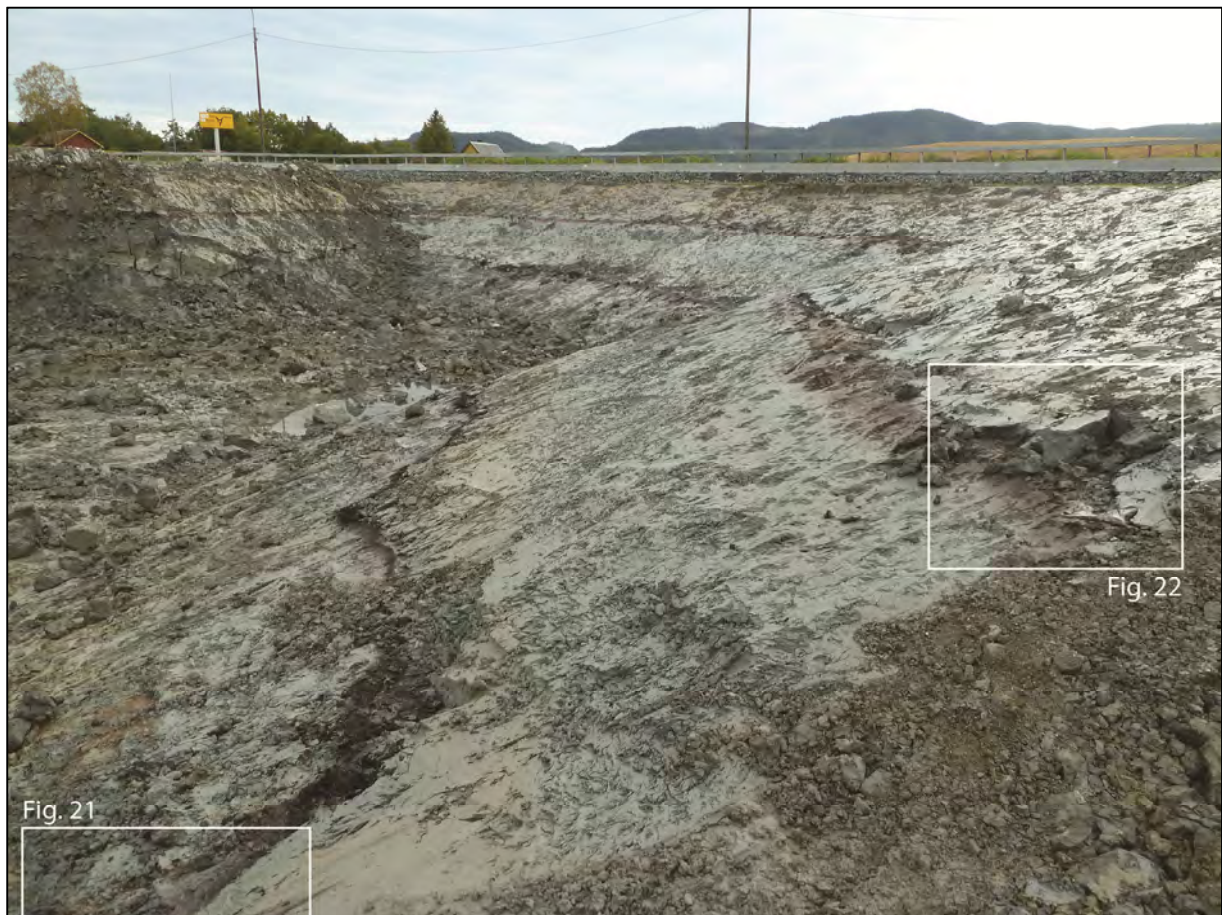
I den lille gropa var det to tydelige, organiske lag i deformert leire fra leirskredshendelser (fig. 20-22). Disse vistest som mørke bånd i leira. Det fantes også noe organisk materiale spredt i den deformerte leira mellom de organiske lagene. Over det øverste organiske laget kunne leira brytes av i flak. Undersiden av flakene viste parallelle strukturer (sannsynligvis pga. flytende leirmasser som kom fra ca. sørøst). Det fantes også noen runde steiner i leira over det øverste organiske laget.

Figur 20. Liten grop sett mot trafikert vei mpt Ø/SØ i bakgrunnen, fra foreløpig brostruktur(?). Det sees to organiske lag som mørkere bånd i deformert leire: øverste organiske lag og nederste organiske lag. Foto: L Hansen.

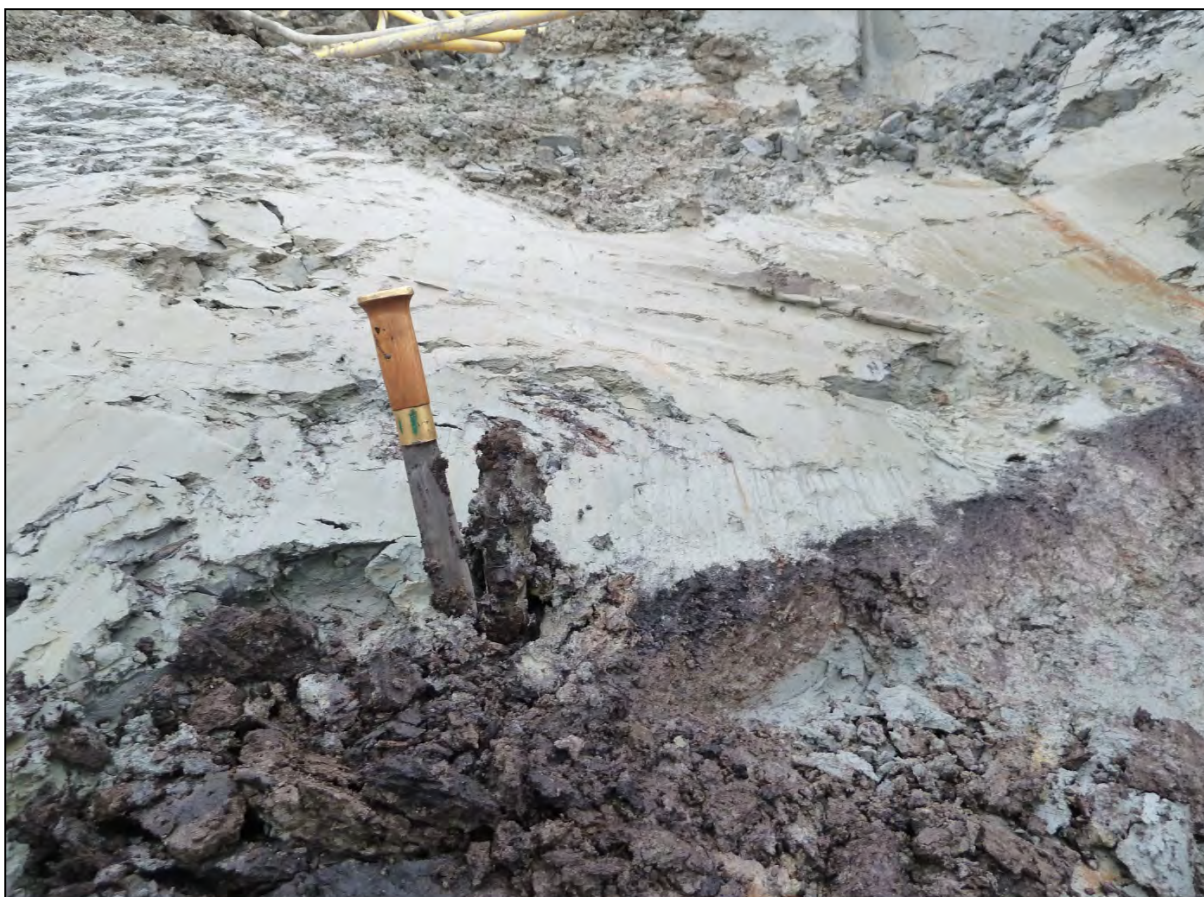
Figur 21. Detalj fra nederste organiske lag i den lille gropa. Laget ser nesten brent ut, se det lille snittet til høyre for stokk ved kniv. Stokken som står opp i leira ved siden av kniven ble prøvetatt (P30). Det er også stokker i leira over. Foto: L Hansen.

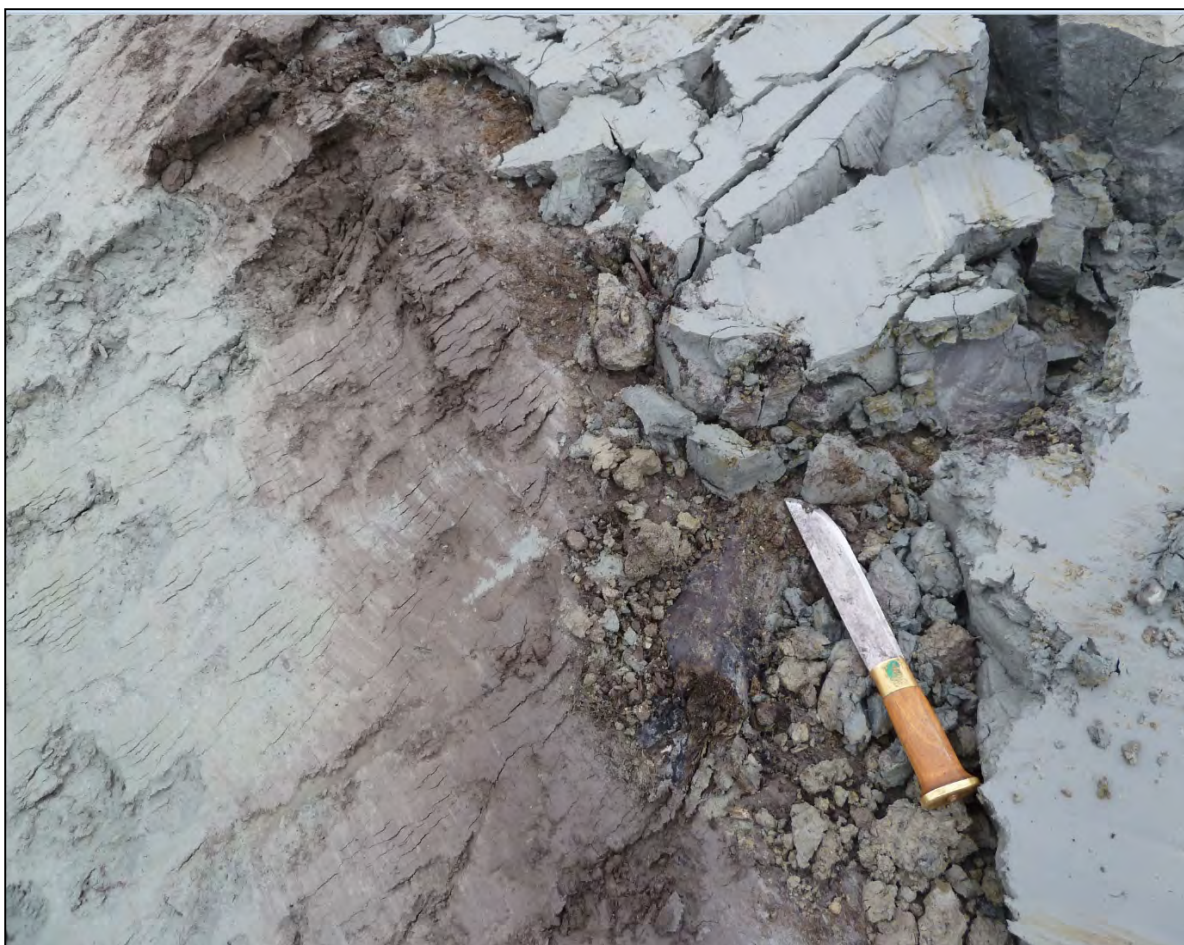
Figur 22. Detalj fra det øverste organiske laget i den lille gropa. Den store stokken like til venstre for kniven ble prøvetatt (P31). Det ble også funnet nesten grønlig, organisk materiale / plantemateriale (mose?) (prøve P32). Over det organiske laget kunne leira brytes av i flak. Undersiden viste parallelle strukturer (sannsynligvis pga. flytende leirmasser fra ca. SØ). Foto: L Hansen.

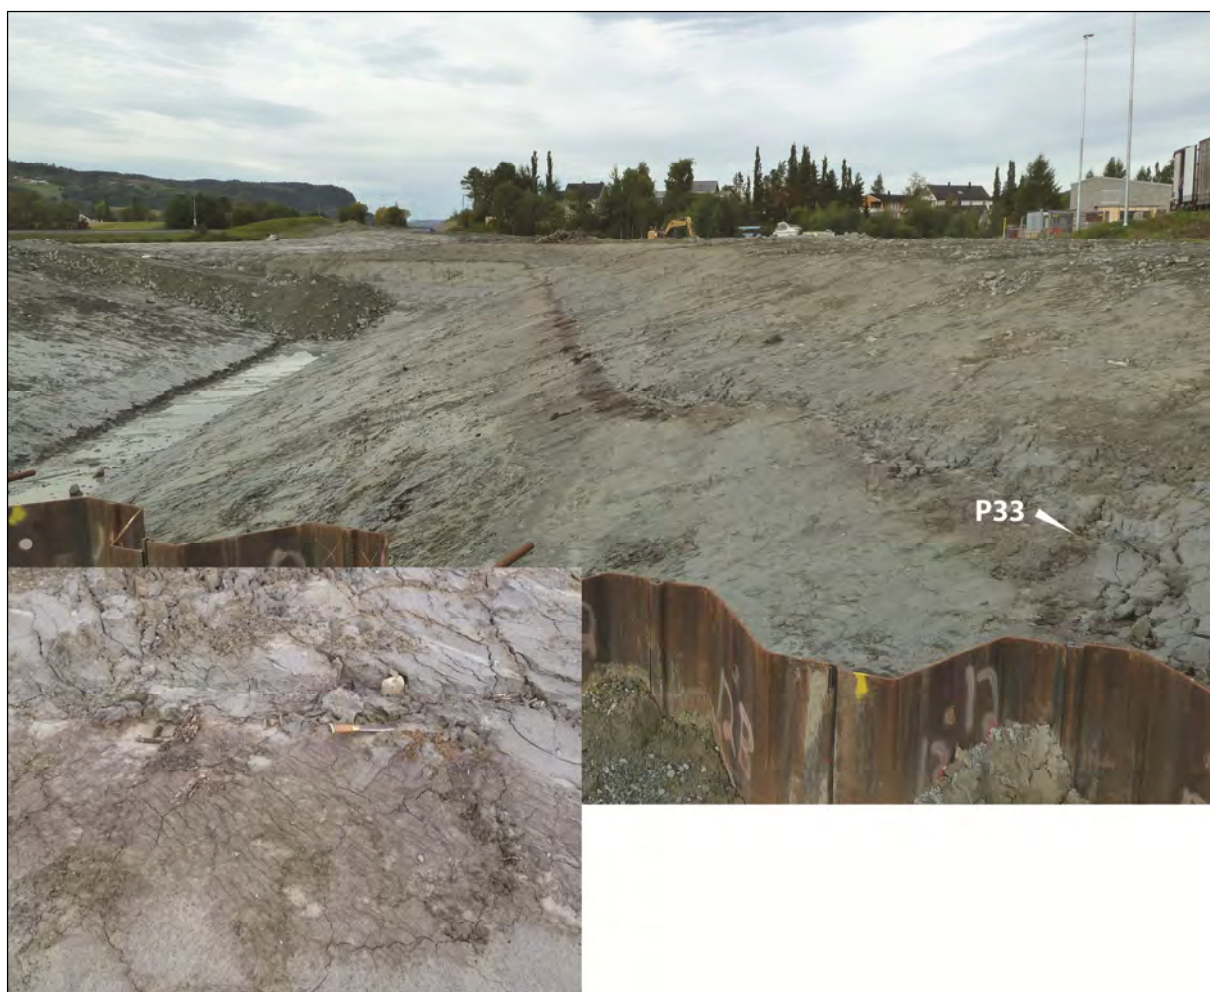
Figur 24. Prøve P33 fra øverste organisk lag i den store gropa (hvit pil i stort bilde, like ved kniv i lite bilde). Foto: L Hansen.
