**NORGES
GEOLOGISKE
UNDERSØKELSE**
· NGU ·

Rapport nr.: 2017.012	ISSN: 0800-3416 (trykt) ISSN: 2387-3515 (online)	Gradering:	
Tittel: Undersøkelse av pukkeforekomsten Hanekleiva i Sande Kommune, Vestfold			
Forfatter: Jakob K. Keiding og Kari A. Aasly		Oppdragsgiver: Buskerud Telemark Vestfold fylkeskommuner, v/ Regiongeologen	
Fylke: Vestfold		Kommune: Sande	
Kartblad (M=1:250.000) Oslo		Kartbladnr. og -navn (M=1:50.000) 1814 III Drammen	
Forekomstens navn og koordinater: Hanekleiva EU89-UTM Sone 32 566042 / 6604457		Sidetall: 23	Pris: 95,-
Feltarbeid utført: Mai 2016	Rapportdato: 31.03.2017	Prosjektnr.: 370000	Ansvarlig: <i>Kari A. Aasly</i> Kari A. Aasly

I denne rapporten er pukkeforekomsten ved Hanekleiva i Vestfold undersøkt med geologisk kartlegging, petrografisk analyse og prøving av mekaniske egenskaper.

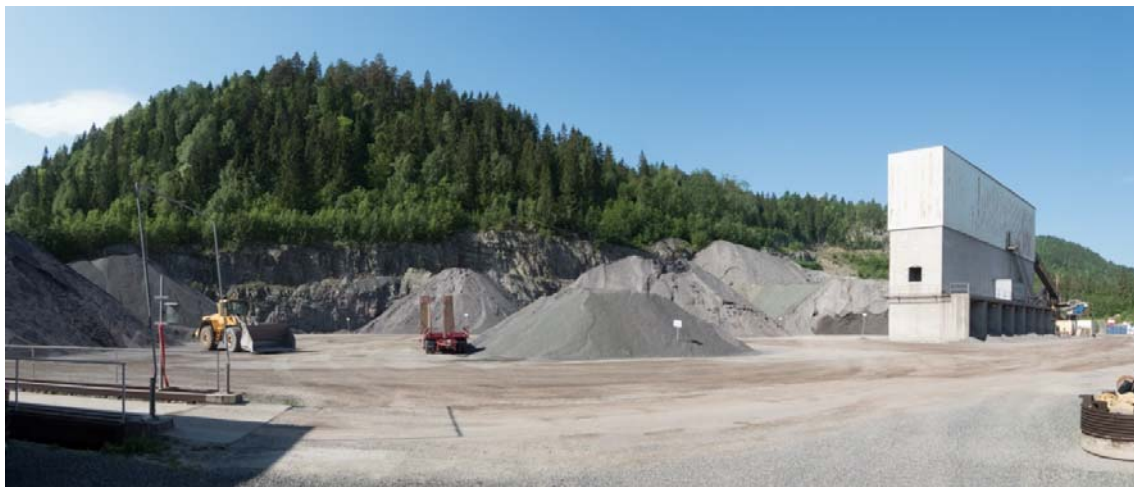
Figur 2. Bilde tatt fra Nordøst av Hanekleiva masseuttaket. I brattveggen i bakgrunnen sees sandsteinen, hvorimot berggrunnen i den skogdekkede haugen består av basalt. Størstedelen av massene i foregrunnen er tilkjørte masser fra Holmestrandtunnelen som knuses i bruddet men som ikke stammer fra forekomsten.

ca. 1,3 km² og er markert på det geologisk kartet (Figur 3). Masseuttaket i forekomsten (Figur 2) finnes i den sørlige del av forekomsten tett på grensen mot basalter og eventuell fremtidig drift vil derfor være konsentrert nord for denne sonen.

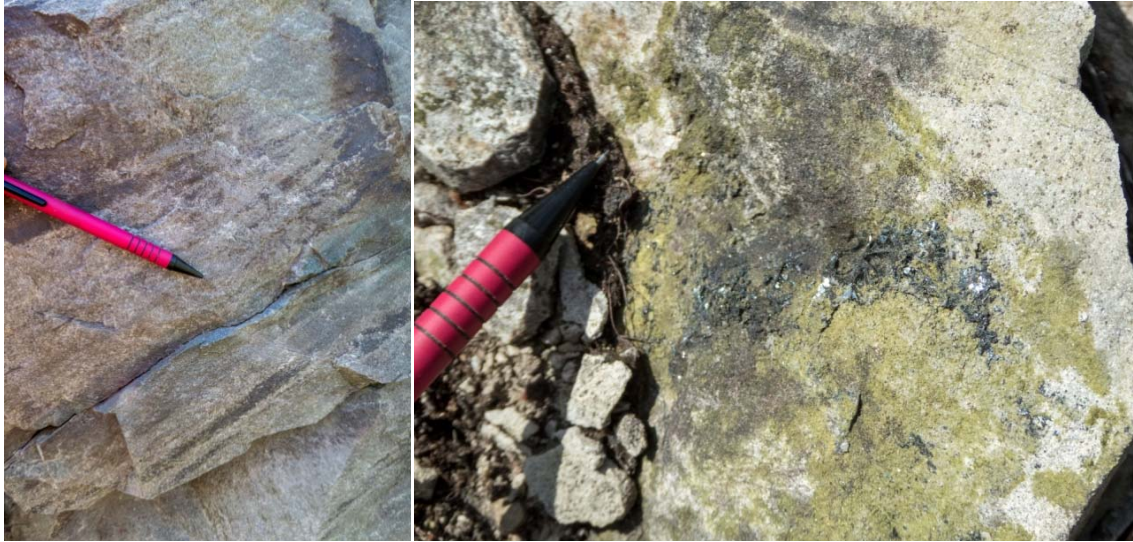
Figur 4. Nærbilder av sandsteinsenheten. Til venstre sees finkornet sandstein, hvor kryssløring kan skimtes. Bildet til høyre viser epidot og magnetitt som lokal opptrer i ansamlinger i sandsteinen.

Feltintrykket var at bergarten er relativ homogen og sandsteinen har typisk utviklet spaltelighet langs benkning som normalt har 15-30 cm tykkelse (Figur 5 og 6). Det sees noen tekstural variasjon i sandsteinen mellom deler som er massive, mens andre deler har velutviklet lagdeling. Lokalt er også observert kryssleiring (Figur 4).

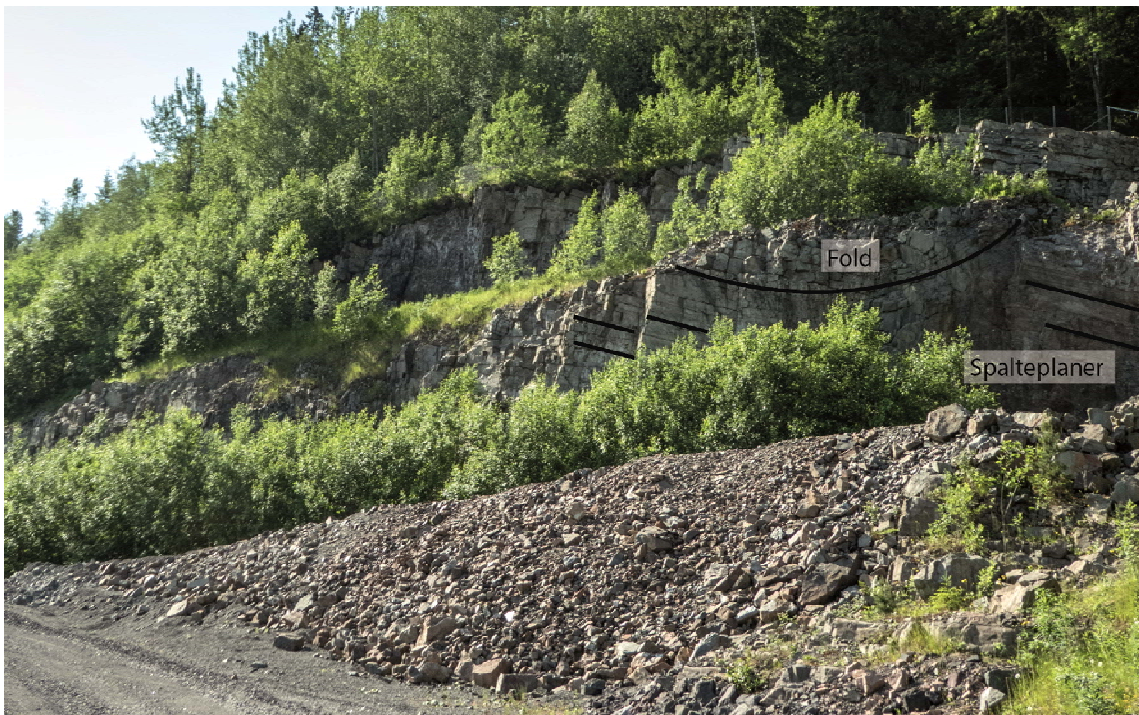
Figur 5. Blotning i steinbruddet i Hanekleiva hvor den lyse svakt heldende sandsteinen kan sees og åpen fold observeres.

Sandsteinen har strøk i nordvestlig sørøstlig retning og et forholdsvis konstant fall på 15-25°. Det er kun observert enkelte åpne folder (Figur 5) og få sprekker i sandsteinen. Enkelte forkastninger, som er orientert i omtrent sør-nordlig retning, har påvirket både sandsteinen og basaltene og til dels de syenittiske bergartene. Disse forkastningene er imidlertid relativt små. En større kalderaforkastning skiller sandsteinen fra de syenittiske bergartene. Dette er en del av Sande kalderaen som er en sirkulær kraterstruktur på ca. 12 km i diameter dannet ved innsynkning av taket i Sande sentralvulkanen etter eksplosive utbrudd. Den sørligste del av denne forkastningstrukturen er vist i Figur 3, men lar seg ikke lett se i felt.

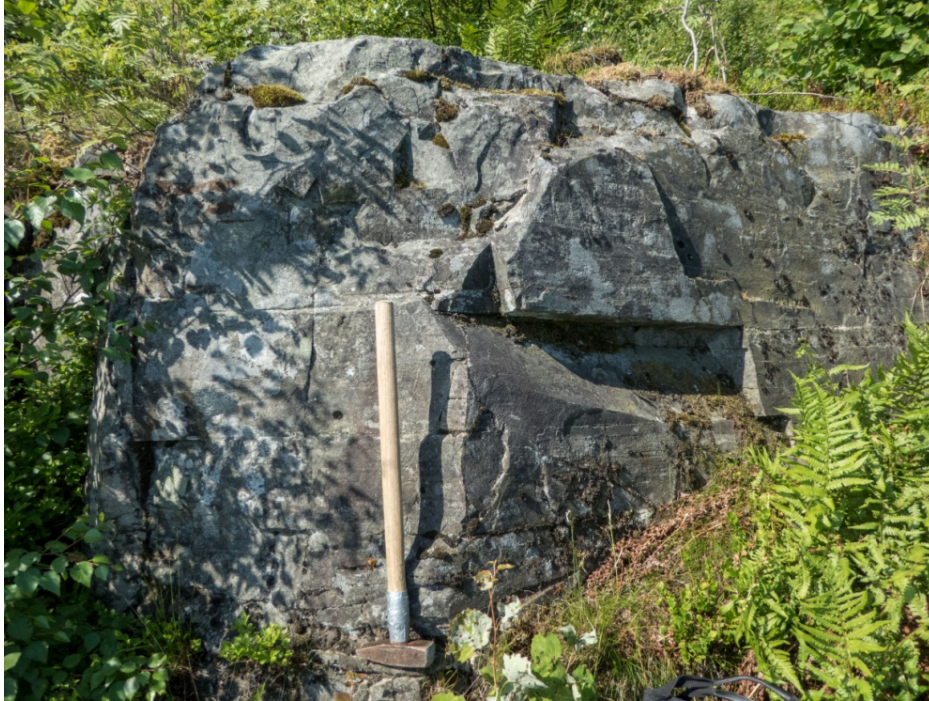
Figur 6. Blotning av typisk sandstein med benkning.

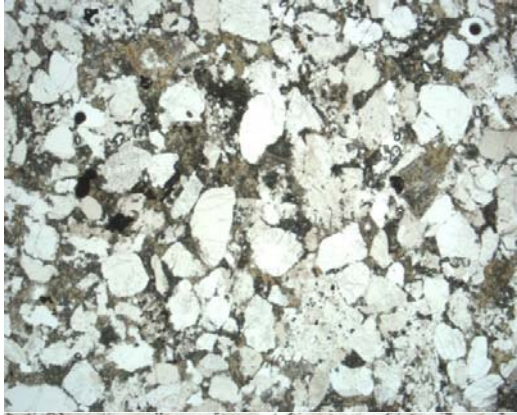
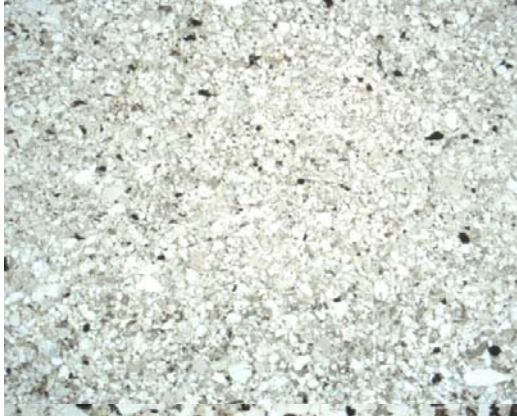
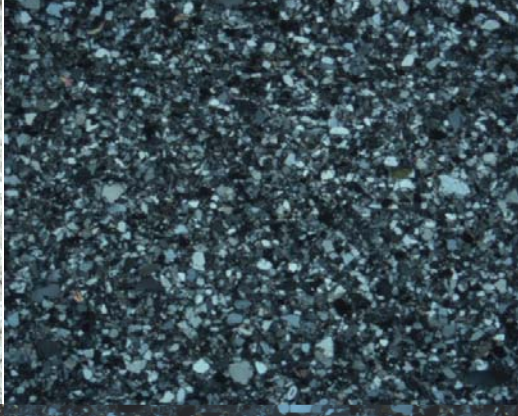
Figur 7 (neste side). Tynnslipsbilder av Hanekleiva sandsteinen som viser variasjonen i bergarten med hensyn til kornstørrelse og mineralogi. Venstre side: normal polarisert lys (PPL); høyre side: krysspolarisert (XPL). Prøvene består hovedsakelig av kvarts og feltspat og mindre mengder epidot, kloritt og Fe-Ti oksider. Stedvis som i bilde g-h finnes oksidene oppkonsentrert i bånd sammen med epidot. a-b) Prøve HK-10; c-d) Prøve HK-2 e-f) Prøve HK-9. g-h). Bildebredde for alle bilder er 2,7 mm.

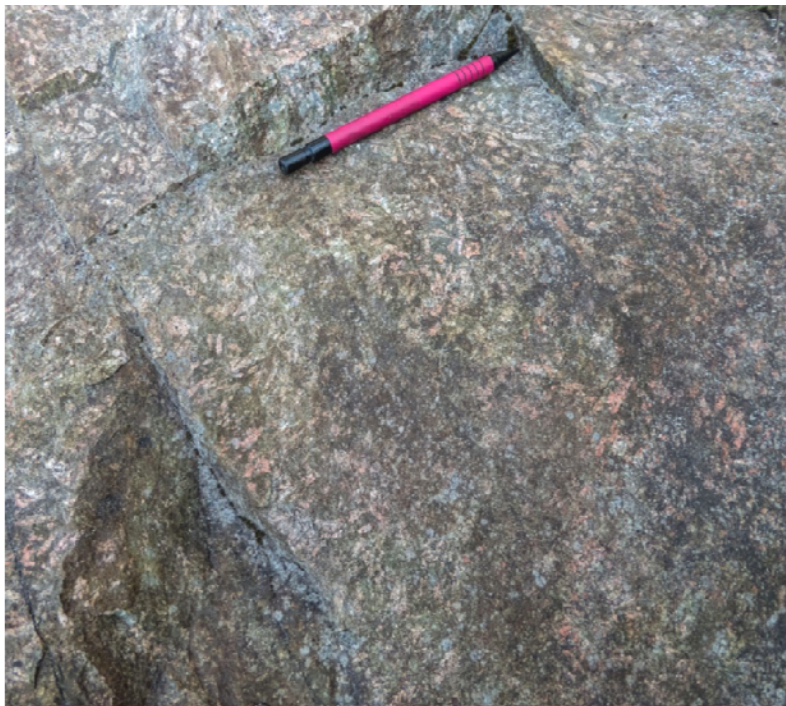
Figur 8. Feltbilder av diabas som viser typisk doleritt med relativt store strøkkorn av plagioklas.

Flere steder er det observert diabasganger (doleritter) som skjærer sandsteinen. Disse er basaltiske ganger er relatert til Oslofeltets magmatiske aktivitet. En større og flere mindre ganger er inntegnet på det geologiske kartet i Figur 3 og de har noe varierende orientering men enn tendens til å gå nordvest-sørøst og er relativt steile. Diabasene er karakterisert ved å ha strøkkorn (fenokryster) av plagioklas (Figur 8 og 9) som typisk er 1-2 cm lange men stedvis kan de være mindre. Bergarten er typisk brunlig til grå, og består av en finkornet grunnmasse av plagioklas, pyroksen og Fe-Ti oksider. Det er vanskelig å estimere volumet av diabasgangene på grunn av den dårlige blotningsgraden men gangene er ikke hyppige og vurderes kun å utgjøre en mindre del av forekomsten.

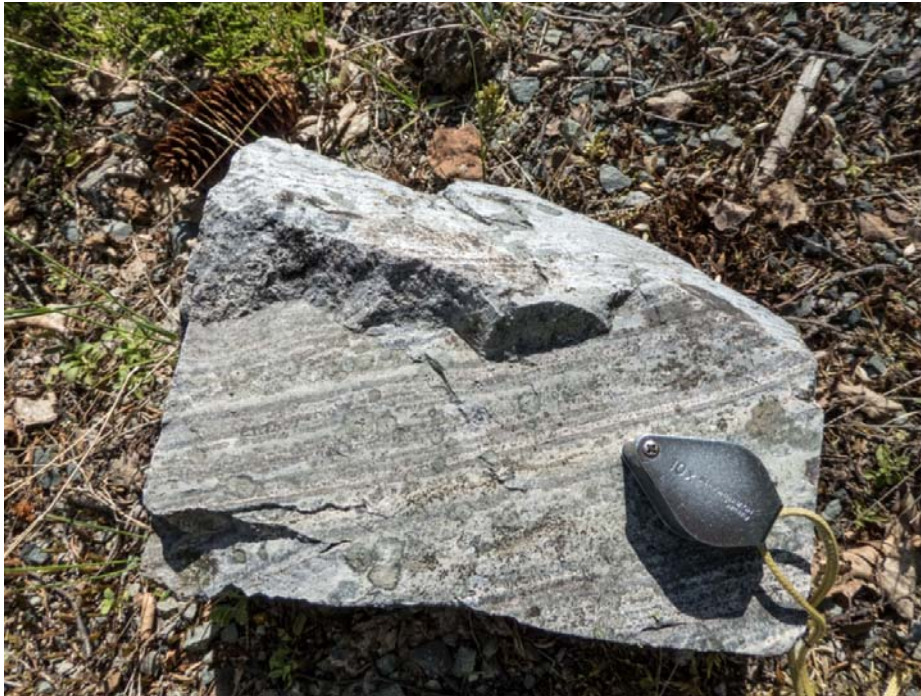
Figur 10. Den lyse ryolitiske bergart med karakteristisk flytebånding.

I tillegg til de basaltiske gangene forekommer det mindre mengder av ryolitt. Kontaktrelasjonene mellom ryolitten og sandsteinen er ikke tydelig observert i felt men tilsynelatende forekommer bergarten som mindre gange. Bergarten er meget finkornet og består av kvarts, feltspat, glass og små mengder av omvandlede mafiske faser og lite oksider. Det har ikke været mulig å detaljkartlegge denne bergarten som kun opptrer på få mindre blotninger.

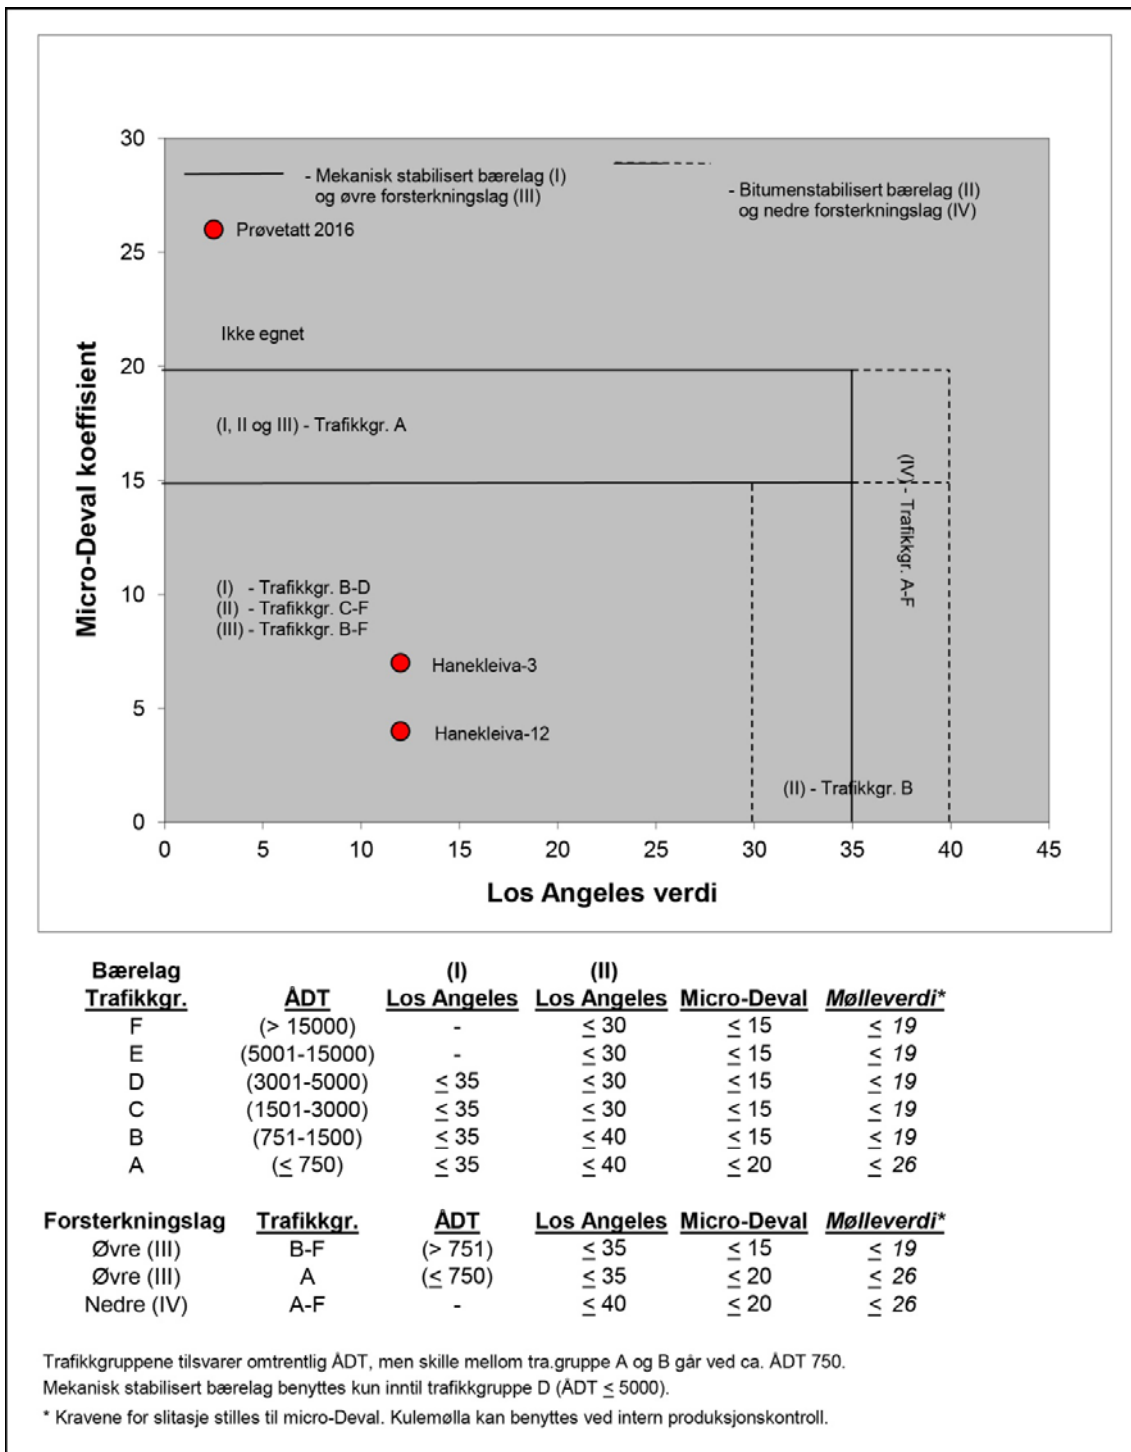
Figur 14. Egnethet til vegfundament ift. kravene fra Statens Vegvesen.

Tabell 2 viser resultater for de to prøver hvor det er foretatt mekaniske tester. Resultatene er også plottet i Figur 14 og 15 med inndeling i klasser i forhold til krav til de mekaniske egenskaper for vegbygning i Norge.

Prøven Hanekleiva 3 tatt fra den sørlige del av masseuttaket (Figur 3) har litt høyere verdier for kulemølleverdi og micro-Deval koeffisient og kan brukes for vegdekker med ÅDT <15.000 kjøretøyer (Figur 14). Begge nye prøver tilhører beste klasse for kravene til vegfundament (Figur 15), De nye prøver samsvarer fint med tidligere analyseresultat (Tabell 2), men noe høyere Los Angeles- og kulemølleverdi. Det er ikke tidligere målt micro-Deval verdi på sandsteinen.
