**NORGES
GEOLOGISKE
UNDERSØKELSE**
· NGU ·

| Rapport nr.: 2016.019 | | ISSN: 0800-3416 (trykt) ISSN: 2387-3515 (online) | | Gradering: Åpen | |
| Tittel: Byggeråstoffundersøkelser i Fauske kommune 2015 | | | | | |
| Forfatter: Lars R. Libach og Jakob K. Keiding | | | Oppdragsgiver: Nordland fylkeskommune | | |

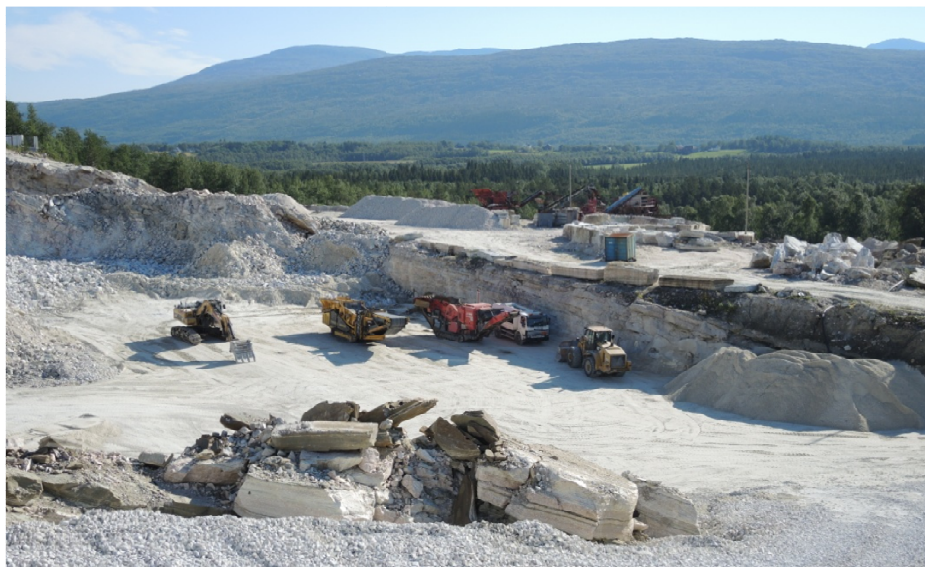
Løvgavlen er registrert i NGUs grus-, pukk- og steintippdatabase som en pukkforekomst, (forekomst# 1841.501), men forekomsten er av større interesse som industrimineral (dolomitt) og naturstein (marmor) enn til pukk. Kalkrike bergarter har erfaringsmessig generelt ikke gode mekaniske egenskaper og er derfor normalt mindre egnet til pukk. Det produseres likevel en del pukk fra overskuddsmassene (Figur 7) som brukes som rene fyllmasser og noen spesialprodukter rettet mot hus- og hagebruk (pyntestein). Bergarten er prøvetatt for å sammenligne mekaniske egenskaper på en bergart som brukes i dag med andre bergarter i kommunen. Bergarten består av > 90 % dolomitt og er en ren dolomittmarmor (se vedlegg 1).

Figur 7 Bruddet ved Løvgavlen hvor det tas ut kalkstein til fyllmasser og pyntestein.

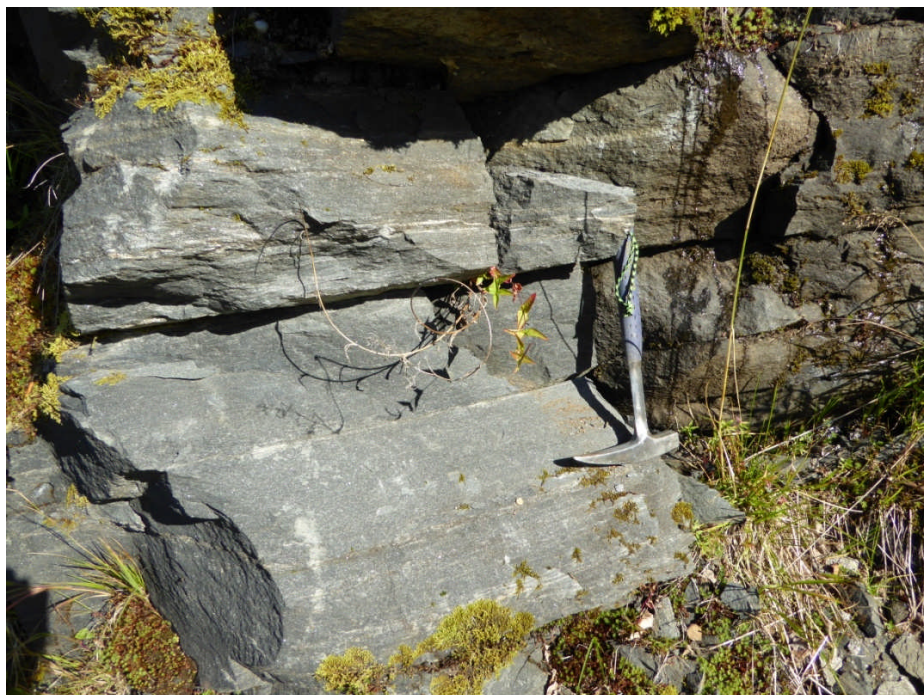
Det ble tatt en prøve for mekanisk testing av grå bergart fra en veiskjæring rett nord for avkjøringen til Sjønstå grusforekomst og tipp. Bergarten er en fin- til mellomkornet, båndet gneis med godt utviklet foliasjon som definerer tydelig spaltbare plan (Figur 8). Mikroskopering viser bergarten består hovedsakelig av hornblende, kvarts, biotitt og feltspatt og mindre mengder epidot. Dessuten finnes der tynne (< 1cm bredde) kvarts- og feltspatrike bånd som er parallelle med foliasjonen.

Figur 8 Vegskjæring nord for Sjønstå i hornblendegneis.

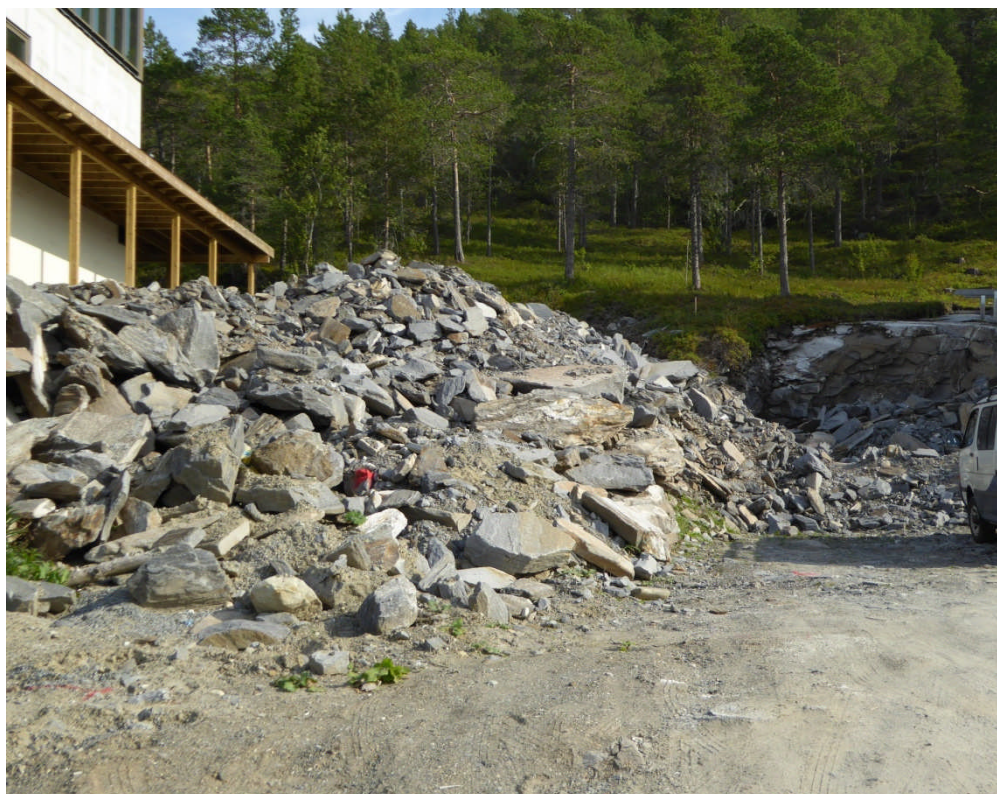
Den prøvetatte bergarten består av en lys grå og ofte båndet glimmergneis, som tilsynelatende er den dominerende litologien for bergartssonen, men som stedvis også inneholder små lommer med meta-sandstein. Bergarten har velutviklet planfoliasjon og denne sterke plane oppspaltningen gjør at enheten også vil kunne ha et potensial for uttak av murestein. Glimmergneisen domineres av kvarts, kalifeltspat og plagioklas mens biotitt forekommer i noe mindre mengde. Bergarten inneholder også små mengder kalsitt, titanitt og epidot. Biotitt skyldes sterk deformasjon og bidrar trolig til den gode oppspaltningen som er karakteristisk for bergartsenheten.

Figur 9 Prøvetatt materiale fra tomtsprenging ved Memaurstad.

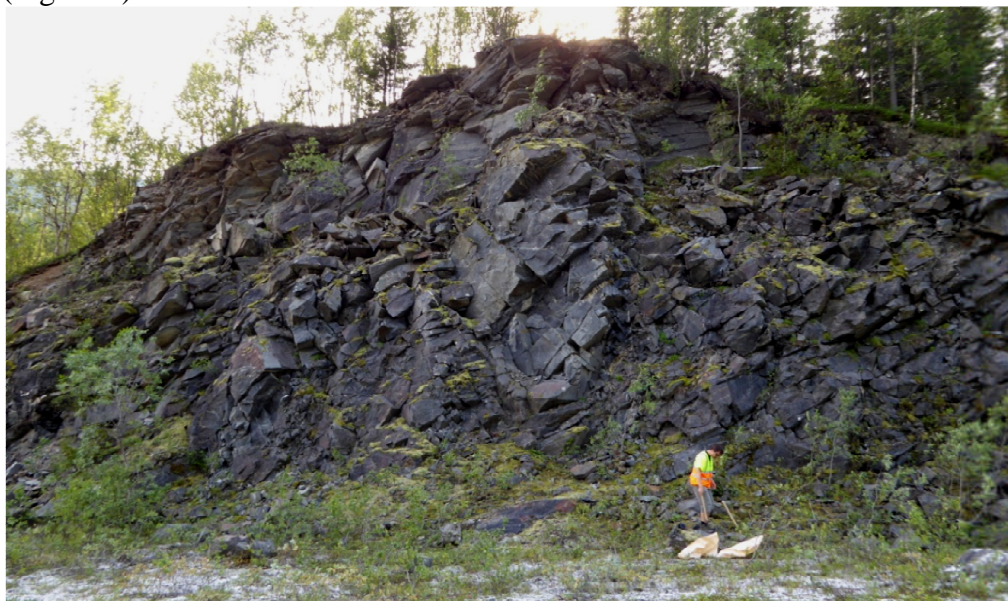
Lokaliteten Hellarmo er en veiskjæring langs fylkesvei 830 mellom Fauske og Sulitjelma og ble prøvetatt for mekaniske egenskaper og tynnslipsanalyse. Bergarten er en meta-gabbro som består av mineraler som er rekrystalliserte under den metamorfe deformasjonen til en ny mineralogi. Den domineres av plagioklas og amfibol innenfor kornene i den opprinnelige gabbro-tekstur, men bergarten viser noe omvandling. Typisk for områdets geologi inneholder denne bergart også små mengde karbonatmineraler i form av kalsitt. Sprekker forekommer hyppig i blotningen og finnes som ortogonale sett som gir blotningen blokkliggende utseende (Figur 10).

Figur 10 Vegskjæring av med oppsprukket gabbro ved Hellarmo.

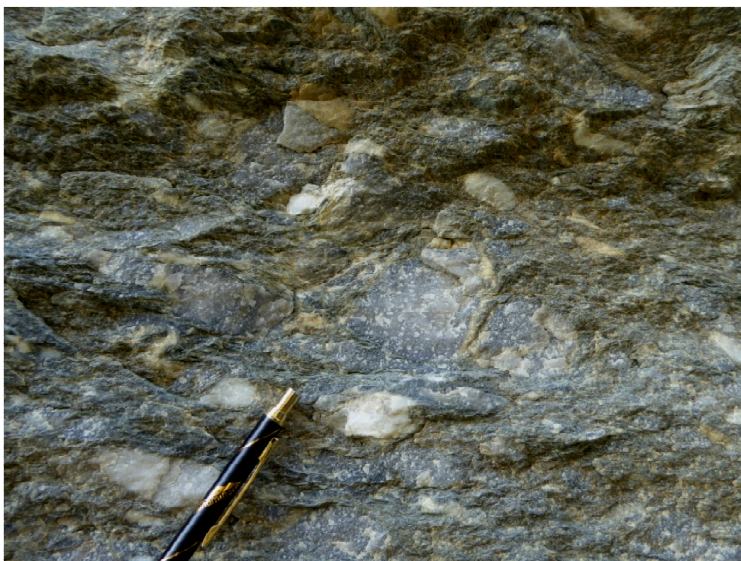
Bergarten er et polymikt konglomerat med boller av både kalkstein og sandstein (Figur 12). Bollene varierer kun litt i størrelse (typisk 2-10 cm i diameter) og har en tendens til å vise tegn på utflating som følge av metamorf deformasjon. Matriksen i konglomeratet har en mineralogi bestående primært av kalsitt og kvarts og mindre mengder glimmer (biotitt og muskovitt). Glimmermineralene danner en kruskløv i bergarten som ses tydelig ved mikroskopering.

Figur 12 Konglomerat med hvite karbonatboller og grå kvartsboller i finkornet grunnmasse.

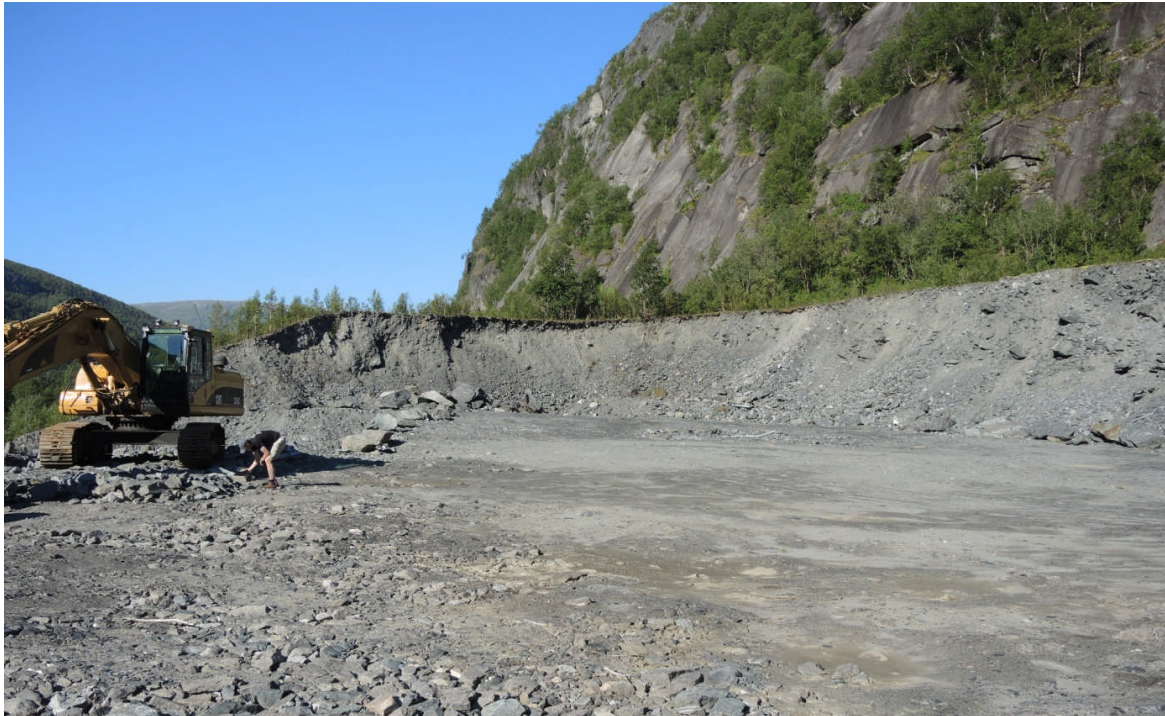
På Sjønstå ligger det en kraftverkstipp med tunnelmasser (Figur 13), det har foregått uttak av tippet relativt nylig, uvisst til hvilket formål, men det antas å være til fyllmasser. Tippet ligger lokalisert på grusforekomsten Sjønstå (forekomstnummer 1841.009).

Figur 13 Den prøvetatt kraftverkstippen på Sjønstå.

Massene er usorterte og inhomogene og representerer sekvensen av kaldonske bergarter i området. Det ble tatt ut to prøver fra tippet til geokjemisk analyse og tynnslipp som representerer ytterpunktene i variasjonen av bergartssammensetning. Prøve 1841-801-1-1 er en lysegrå glimmergneis med veldefinert foliasjon. Mikroskoperingen viser at hovedmineralene er feltspat, kvarts og kalifeltspat (mikroklin) med noen prosent biotitt og litt muskovitt. Den andre bergarten (prøve 1841-801-1-2) er kraftig foliert, finkornet og består av biotitt, kvarts, feltspat, amfibol og epidot. Bergarten er en glimmerskifer og vurderes til å utgjøre 30-40 % av tippet.

Tippet har logistisk gunstig beliggenhet tett på veg men utgjør en meget begrenset ressurs. Den varierende bergartssammensetningen og relativt stort innhold av glimmerskifer gjør at tippet ikke vurderes som egnet til vegbygning.

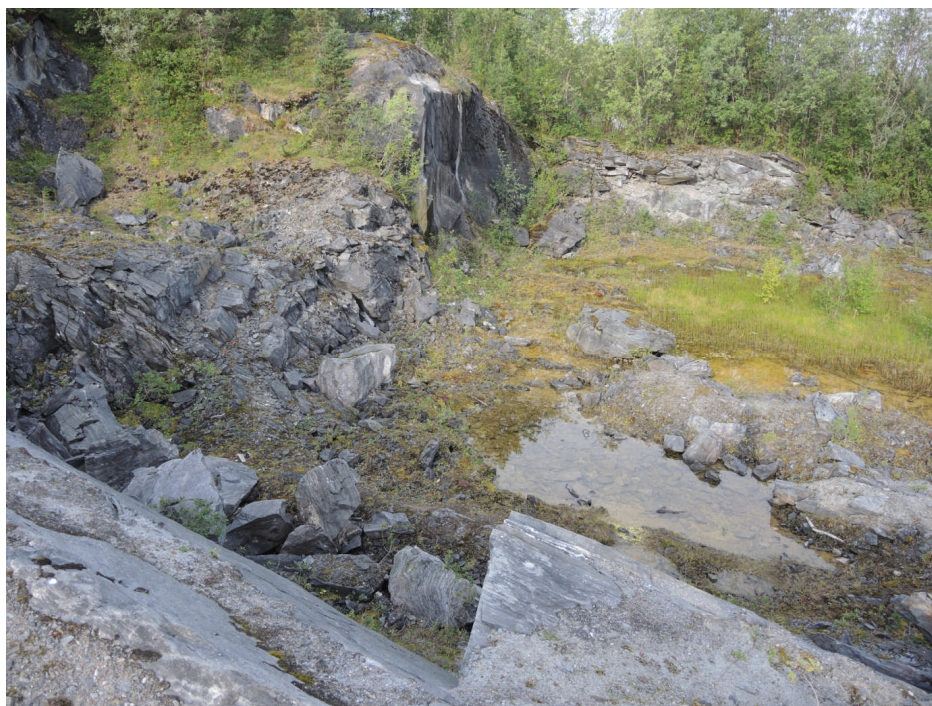
Dette gamle nedlagte natursteinsbruddet ligger på Øyneshalvøya sydvest for Fauske. Bergarten er en gråbåndet fin- til middelskornet marmor. Marmorens bånd er steil med fall mot NV men er ganske massiv. Bergarten er en mørk marmor som nesten utelukkende (>95%) består av kalkspat. Den mørke fargen skyldes høyt grafittinnhold. Marmoren er homogen og det er mulig å ta store mengder av stein fra bruddet, men er kun egnet som pukk til lavkvalitetsformål. Bergartens farge og uttrykk gjør at den neppe er av interesse som naturstein i dagens marked.

Figur 14 Nedlagt marmorbrudd på Øyneshalvøya sett mot sydvest.

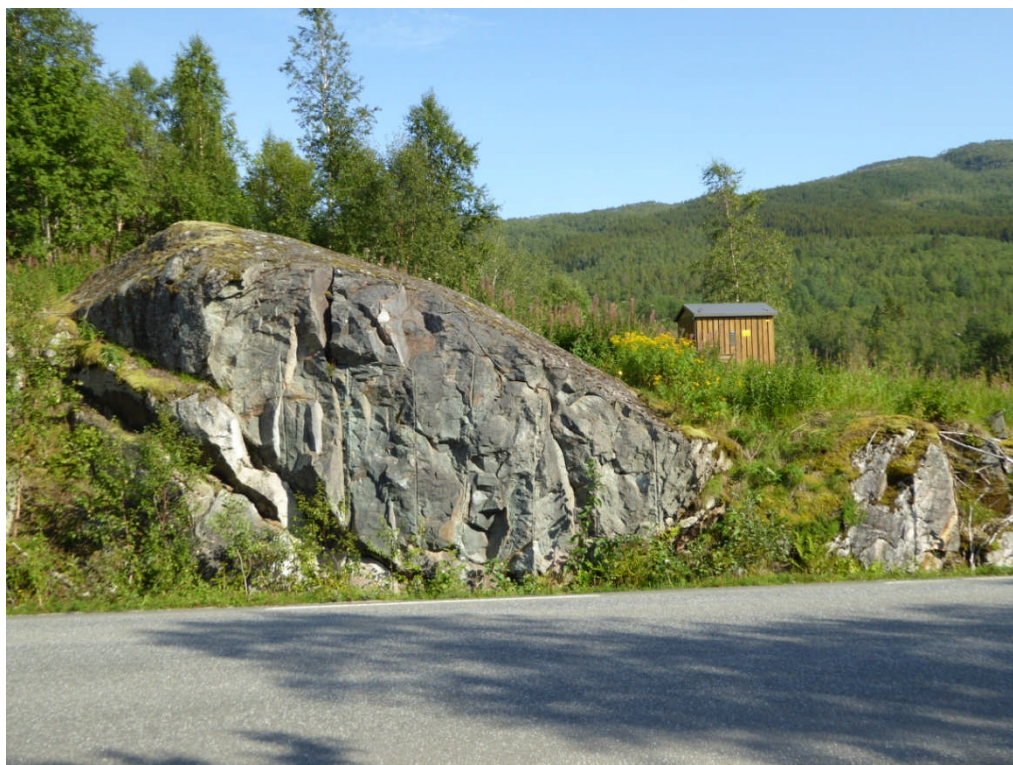
Lokaliteten består av en mafisk til ultramafisk kropp som ligger ved veien på østsiden av Valnesfjordvatnet (Figur 6). Bergarten er kartlagt som Peridotitt på 1:50.000 kart men denne undersøkelsen viser at kroppen, som er synlig i vegskjæringen (Figur 14), består av forskjellige mafiske-ultramafiske bergarter hovedsakelig av finkornet pyroksenitt og kleberstein. En gabbroenhet utgjør en liten del nordligst i linsen (Lindahl, 2012) men ble ikke besøkt ved denne undersøkelsen. Mafiske og ultramafiske bergarter kan være egnet som byggeråstoff, men omvandlede myke bergarter som kleberstein ikke har bra mekaniske egenskaper. Mikroskopering viser at bergarten er en kleberstein som også vurderes å være den dominerende bergartstypen. Potensielt kunne lokaliteten ved Djuposen være interessant som natursteinsbrudd for kleberstein, men fordi bergarten inneholder fibrøse mineraler (muligens asbestformige), har varierende bergartssammensetning og at forekomsten er relativ liten, vurderes Djuposen heller ikke at ha økonomisk interesse som naturstein.

Figur 15 Skjæring (ca. 8 m høy) med kleberstein ved Djuposen, lys gang på venstre side.

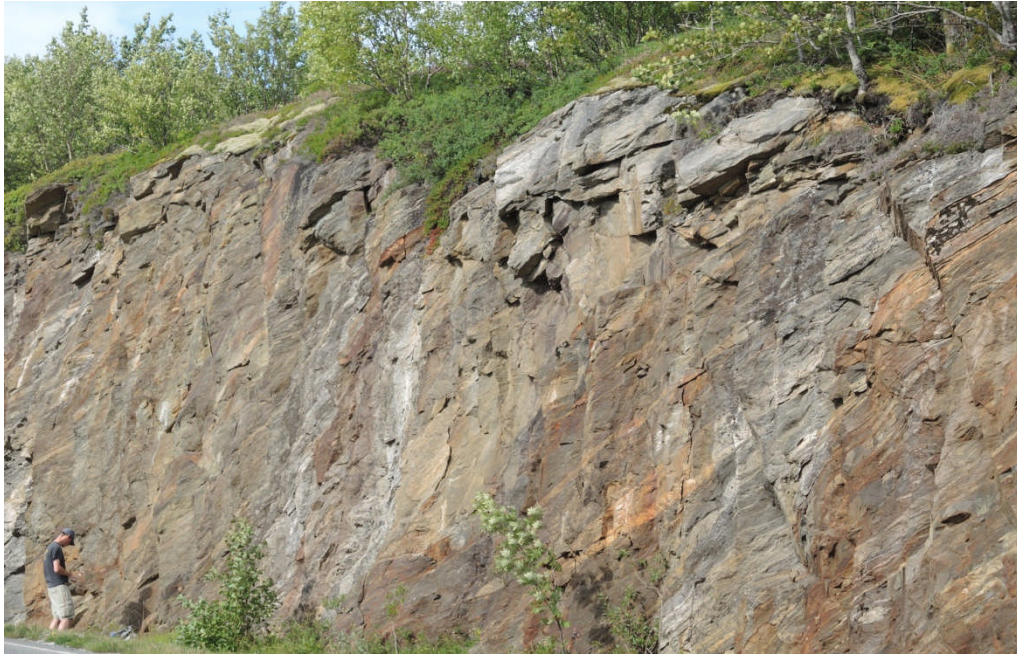
Lokaliteten er en stor vegskjæring langs FV 530 nær Venset. Bergartstypen, som dekker et relativt stort område der fortsetter i nordøstlig retning (Figur 2), er en gråbrun gneisbergart med varierende glimmer og amfibol (hornblende) innhold. Bergarten har velutviklet foliasjon og spaltelighet med orientering som faller 25-30 % mot nordøst (Figur 16).

Mikroskopundersøkelser viser at den prøvetatte bergarten er en hornblendegneis, men inntrykket fra felt er at det ofte er mer glimmer enn hornblende og forholdet mellom de to mineralene varierer mye lokalt slik at bergartssonen ofte er en glimmergneis. Bergarten inneholder som den eneste av de undersøkte prøver dessuten enkelte større krystaller (porfyroblaster) av granat. Det er vanskelig å vurdere de mekaniske egenskapene til bergarten alene på bakgrunn av den petrografiske analysen, den forventes å være sammenlignbar med hornblendegneisen fra Sjønstå som beskrevet i avsnitt 6.2 og å være av lav kvalitet.

Figur 16 Vegskjæring ved Venset med glimmergneis, markant skifrihet.

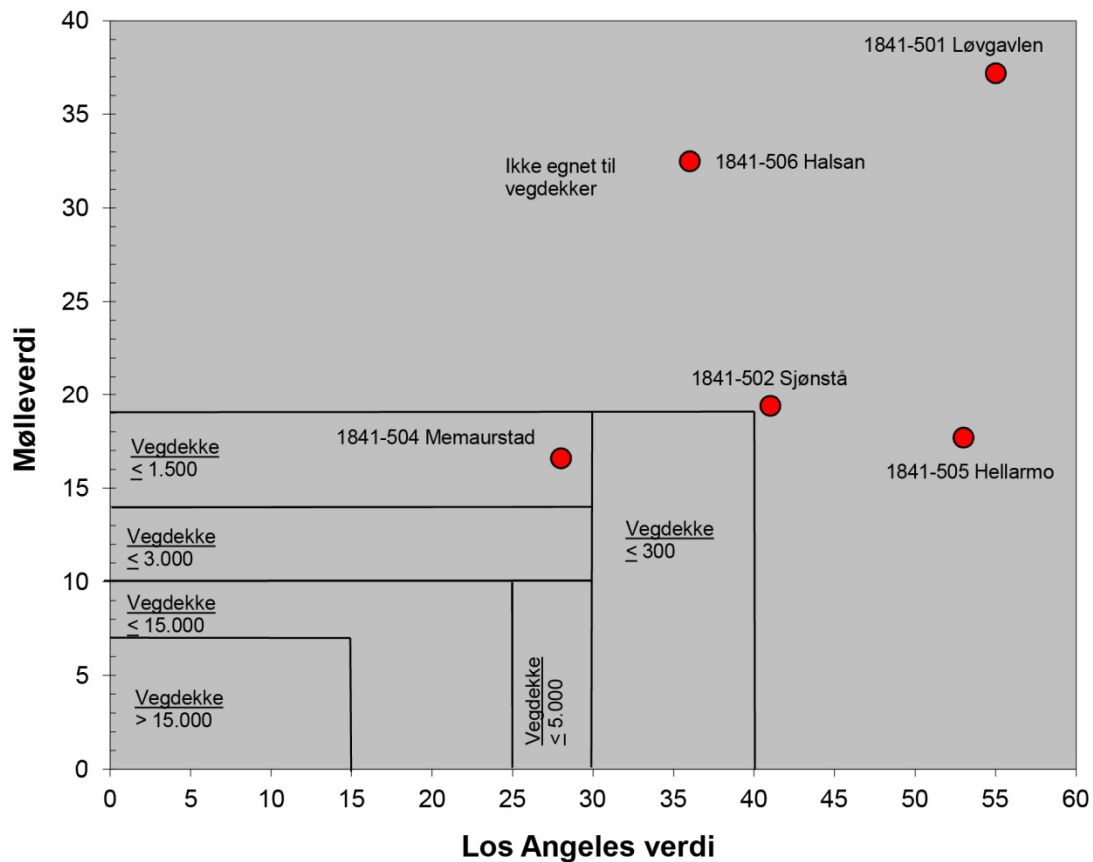
Tabell 2 viser resultater for de fem prøver hvor det er foretatt mekaniske test. Resultatene er også plottet i Figur 17 og Figur 18 med inndeling i soner i forhold til krav til de mekaniske egenskaper.

Figur 17 Egnethet til vegdekke ift. kravene fra Statens Vegvesen.

Som det fremgår av Figur 17 og Figur 18 har fire av prøvene for dårlige egenskaper til bruk for vegbygging. Det er kun prøven fra Memaurstad som viser gode nok egenskaper for å kunne brukes i vegdekker og da på veger med en ÅDT inntil 1500. Det må bemerkes at kvaliteten i de materialtekniske egenskapene kan variere innenfor en og samme bergartsenhet.

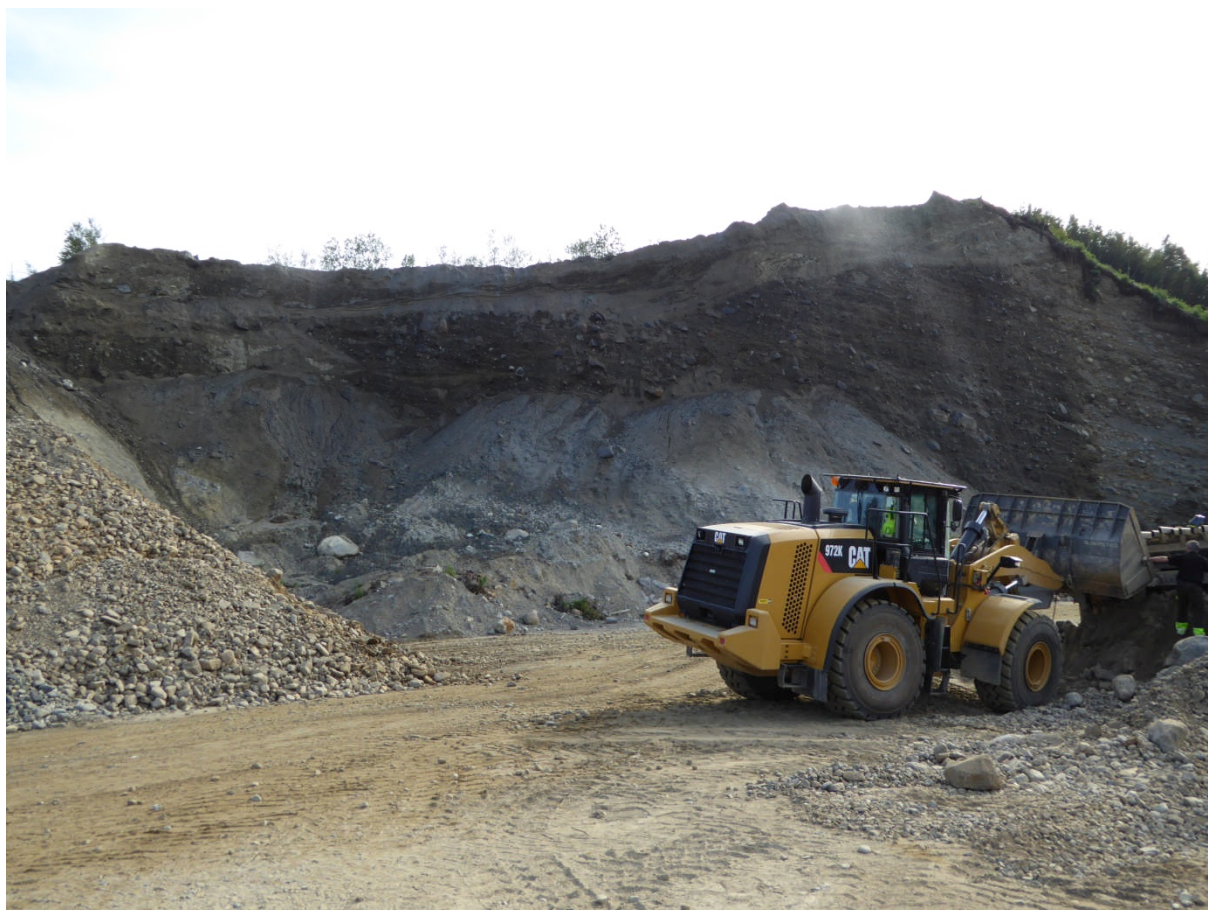
Figur 21 Uttak i drift ved Skysselvik.

Den eneste forekomsten i Fauske som tidligere er prøvetatt og viser tilfredsstillende kvalitet til vegformål er grusressursen på Finneid (Figur 5). Denne har blitt drevet omfattende gjennom mange år og store deler av ressursen er allerede utnyttet. Uttak begrenses også av hovedveg og omliggende bebyggelse. På kvartærgeologisk kart er den utnyttede delen av forekomsten kartlagt til å være av glasifluvialt opphav (dannet av breelver). I NGUs grusdatabase er forekomsten strukket noe ut over hva som er kartlagt glasiefluvialt kvartærgeologisk og går inn på området som er kartlagt som en randavsetning/randmorene. På grunn av gjengroing har det ikke vært mulig å observere snitt i den sørlige delen av uttaket.

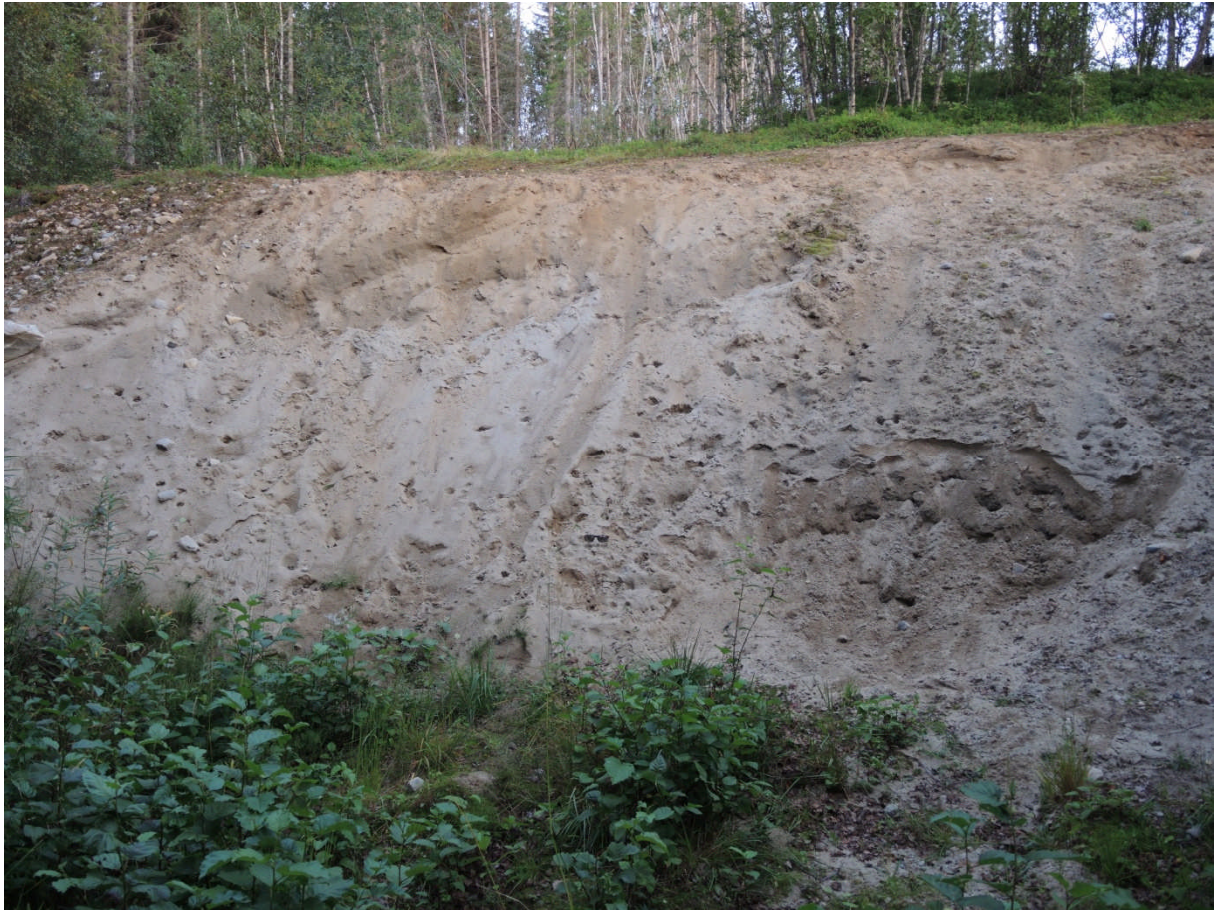
Figur 22 Sandige masser i snitt vest i Båtsvik-forekomsten

Forekomsten Båtsvik ligger i høyden mellom Skysselvik og Leivset langs hovedvegen sør for Fauske. På kvartærgeologisk kart beskrives avsetningen som randmorene som henger sammen med breelvavsetningen ved Skysselvik. Forekomsten er i tillegg omsluttet av marine strandavsetninger. Snitt i området viser at det er sandige masser lengst vest i forekomsten (Figur 22) som bekrefter at deler av forekomster inneholder masser som kan være aktuelle å utnytte som ressurs. Men utnyttelsen av denne forekomsten betraktes etter siste observasjoner i snitt og tilsvarende nye Lidar-data over området til å ikke å være aktuell for utnyttelse i dagens situasjon og vurderes nå til å ha liten betydning lokalt. Det er knyttet en del usikkerhet til mektighet av massene over berggrunnen, men Lidar-data antyder beskjedne mektigheter, spesielt i forekomstens østlige del

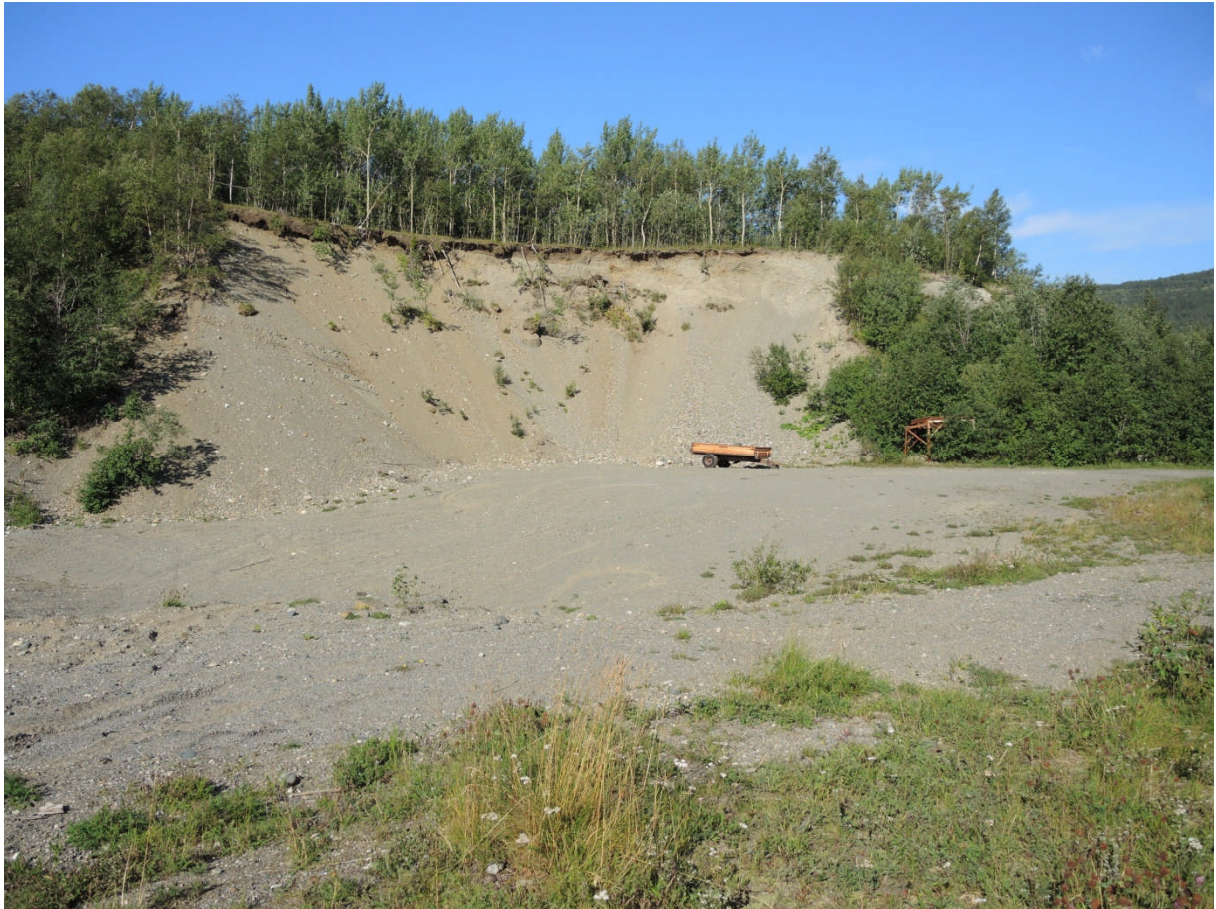
Figur 23 Lite massetak med grusige masser i Moen-forekomsten

Det har vært drevet uttak av masser både ved forekomsten på Moen (forekomst# 1841-006) (Figur 23) og Sjønstå (forekomst# 1841-009).

Moen er relativt nært beliggende Fauske sentrum (8 km) og har ikke tilsvarende arealutfordringer med hovedveg som Skysselvik. Massene består i hovedsak av grus og sand som ved befarung framstår som mulig å utnytte som byggeråstoffer. I snitt vises antydning til lagdeling i hovedsakelige sandige masser men også en betydelig andel masser innenfor grusfraksjonen. I snitt observeres det mektigheter på 10 - 15 meter. I GP-basen er forekomsten beskrevet som en randås og det antydes at det kan forekomme morenemateriale i ryggen. Dette er ikke observert ved befarungen. Det er mye nedraste masser i snitt som vanskeliggjør en detaljert vurdering av korngraderingen. Figur 4 og Figur 20 viser arealene til forekomsten på Moen som kommunen må vurdere om skal utnyttes. Moen er vurdert av NGU til å ha lokal betydning som ressurs. Det finnes ikke testerresultater herfra som sier noe om de mekaniske egenskapene til massene.
