# **GEOLOGI FOR SAMFUNNET**

**NORGES  
GEOLOGISKE  
UNDERSØKELSE**  
· NGU ·

<b>Rapport nr.:</b> 2016.040		<b>ISSN: 0800-3416 (trykt)</b> <b>ISSN: 2387-3515 (online)</b>		<b>Gradering:</b> Åpen	
<b>Tittel:</b> Kjerneboring og resultater fra logging av borkjerner fra Dalhaugen klebersteinsforekomst, Vefsn, Nordland					
<b>Forfatter:</b> Jakob K. Keiding, Vegard Lund og Gurli B. Meyer			<b>Oppdragsgiver:</b> Nidaros Domkirkes Restaureringsarbeider		
<b>Fylke:</b> Nordland			<b>Kommune:</b> Vefsn		
<b>Kartblad (M=1:250.000)</b> Mosjøen			<b>Kartbladnr. og -navn (M=1:50.000)</b> 1927 III Elsfjord, 1926 IV Fustvatnet		
<b>Forekomstens navn og koordinater:</b> Dalhaugen (1824-6617) Sone 33, 422059, 76211041			<b>Sidetall:</b> 35 <b>Kartbilag:</b>		<b>Pris:</b> 135,-
<b>Feltarbeid utført:</b> November 2015		<b>Rapportdato:</b> 20.12.2016		<b>Prosjektnr.:</b> 337102	
<b>Ansvarlig:</b> <i>Ulf A. Dølvik</i>					
<b>Sammendrag:</b> I november 2015 ble fire borkjerner på til sammen 200 meter boret ut fra klebersteinsforekomsten Dalhaugen i Vefsn i Nordland. Kjernene ble logget ved Norges geologiske undersøkelse (NGU) og denne rapporten beskriver resultater fra boring og logging. Arbeidet er

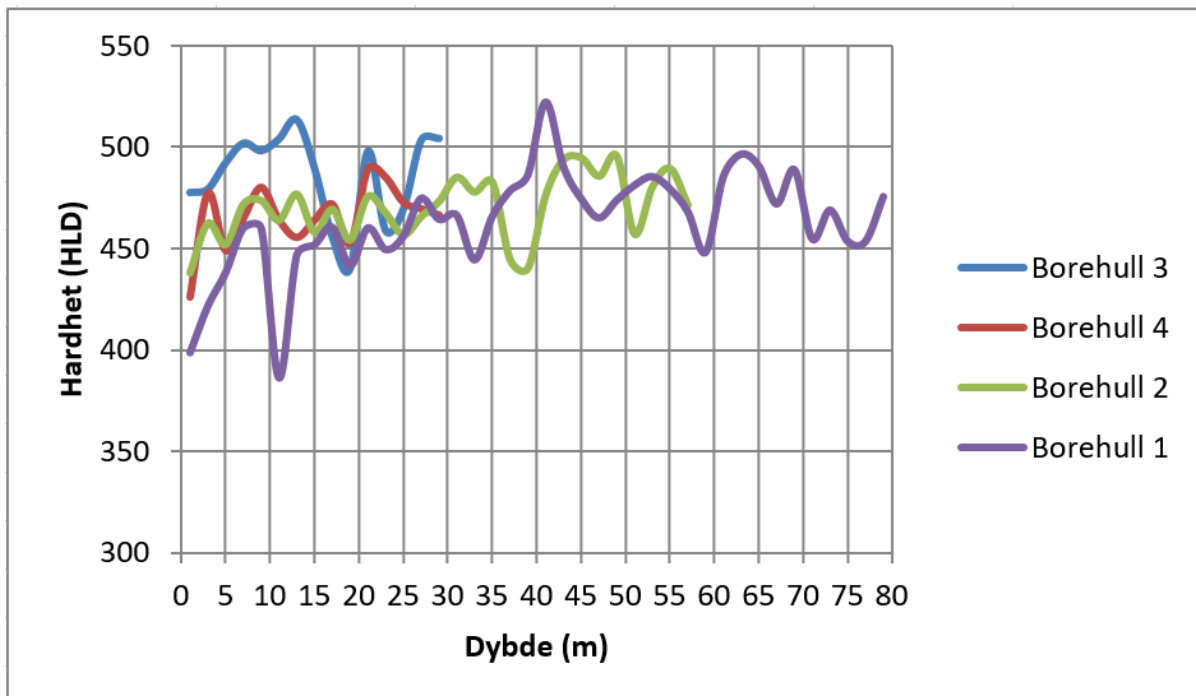
Figur 4. Verdier for Equotip 3 hardhetsmålinger plottet mot dybde i borchull. Hardhetsverdiene representerer gjennomsnitt for intervall på 2 meter.

Figur 4 viser hardhet mod dybden av borhull. Det ble gjennomført målinger for hver andre centimeter på kjernene, men figuren er basert på gjennomsnittsverdiene over intervaller på 2 meter for utjevne små lokale variasjoner. Borkjernene fra hull 1, 2 og 4 er relativt myke i nærheten av overflaten, noe som sannsynligvis skyldes forvitring i bergoverflaten og inn i

berget til to-tre meter dybde. For borchull 3 er ikke trenden like tydelig hvilket kan tyde på at bergoverflaten i dette området har vært tildekt med løsmasse og vegetasjon. Borchull 1 har stor nedgang i verdier ved 12 meter. Dette faller sammen med et oppsprukket parti med noe omdanning til mykere mineraler langs sprekkeplan. Borchull 3 ligger gjennomsnittlig over de andre borchullene i hardhet i den øvre del. Dette kan avspeile et lavere talkinnhold, men kan også være et resultat av en annen orienteringen av kjernen i forhold til bergartens iboende foliasjon/kløv. Hardheten mot dybden er relativt lik i de øvrige borchullene. For de tre horisontale borehullene kan det observeres noen trender, blant annet viser alle et fall i hardheten i intervallet 16-20 meter og en markant stigning mellom 20 og 22 meter. Det er ingen opplagt variasjon i sprekkemønsteret i det mykere intervall, men det kan være en øking av karbonatinnholdet som gjør bergarten mykere. At borchull 3 som er vertikal viser det samme variasjon kan tyde på at hullet går igjennom samme sekvens i tilsvarende boreddybde.

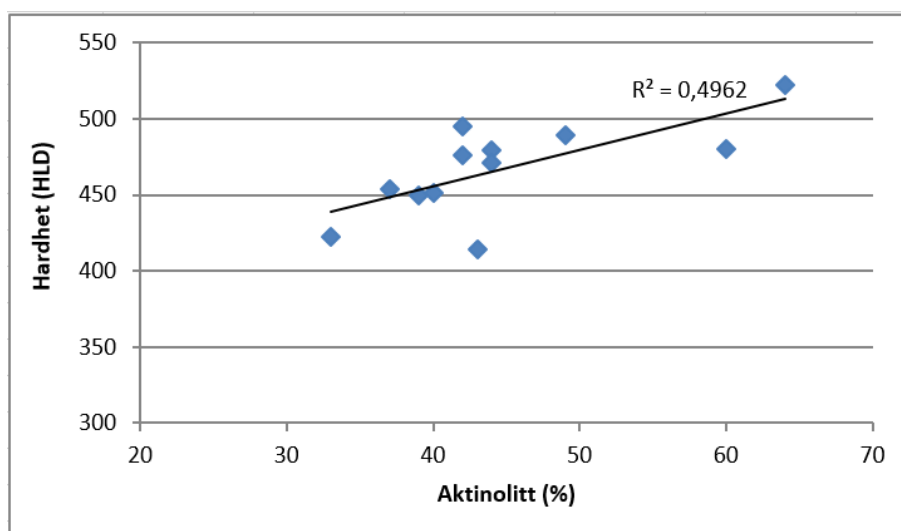
Figur 7. Hardheten målt med Equotip 3 fra borkjernen som funksjon av aktinolitinnholdet bestemt i samme punkt med XRD analyse.

Figur 7 viser mengden av aktinolit bestemt med XRD mot den målte hardheten. Det viser seg at det er en svak trend av økende hardhet økt innhold av aktinolit, hvilket er forventet da mineralet har større hardhet end de øvrige mineraler i klebersteinen. Det relative høye amfibolinnholdet kan gjøre bergarten forholdsvis hard for bearbeiding sammenliknet med andre typer kleberstein som er mer talk- eller klorittrike.

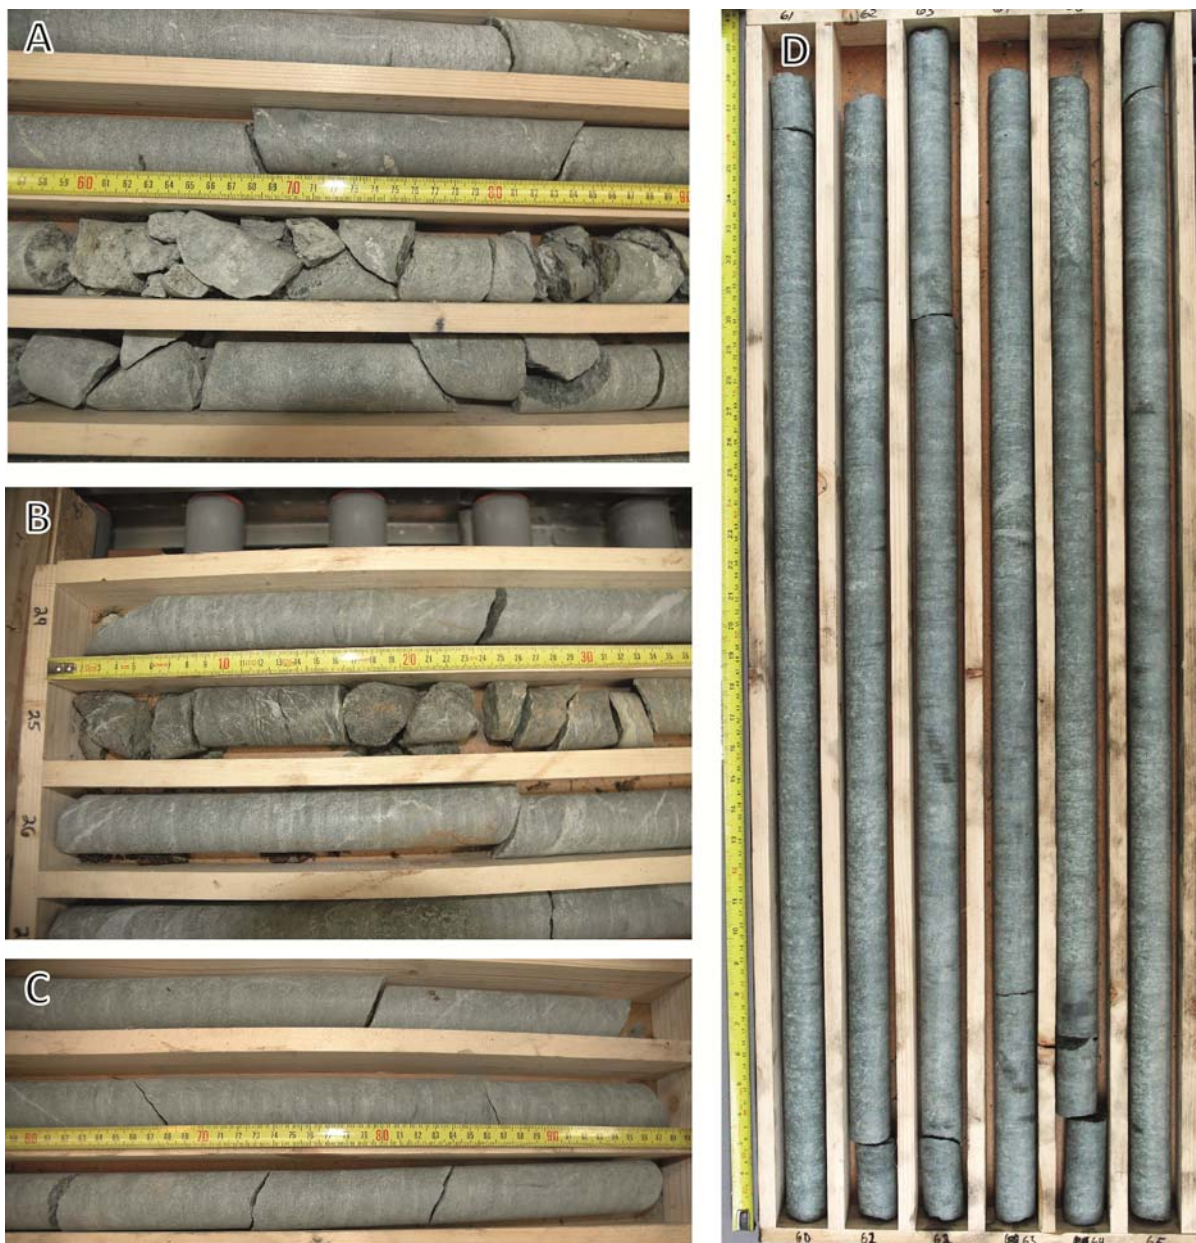
Figur 9 Eksempler på brudd, sprekker og spekkehyppighet. A) Knusningssone karakterisert av oppsprukket til knust bergart over ca. 40 cm intervall som er talk og kalsittrik (BH-1: 9,58-9,93 m) B)Knusningssone i biotittrik del av kjerne. (BH-2: 25,0-25,32 cm) C) Kjerneparti med flere brudd langs kløyplan. D) Oversikt-bilde av hel borekasse med få sprekker. De fleste brudd i denne borekassen er relatert til oppdeling av borkjernen (BH-1:60-66 m).

Som det fremgår av loggen i vedlegg 2A og likedan vist i Figur 8 og 9, varierer hyppigheten av sprekker og brudd i borkjernene. Størst hyppighet av sprekker ses i knusningssoner, som er partier på opp til 60 cm hvor bergartene er oppsprukne som følge av bevegelse og sprø deformasjon (Fig 9A og 9B). Knusningssoner er observert 4 steder i de første 12 meter av borhull BH-1 samt i BH-2 ved 3 meter og BH-4 ved 13 meter.

Det er ikke observert noen knusningssoner i det vertikale BH-3, men i overflaten, litt sør for borhullet ses det en sprekkesone. Naturlige oppståtte brudd forekommer stedvis langs klebersteinens kløvplan (Figur 9C) og ses gjennom hele den undersøkte delen av kleberkroppen. Sprekker med eller uten bevegelse er mest hyppige i de øverste deler av kjernene og kan være relatert til avlastning av berget og/ eller respons på isens krefter under brebevegelse gjennom Drevjedalen under flere påfølgende istider. Ved sammenligning av borhullene bemerkes det at BH-3 har markant færre sprekker enn de øvrige borhull mens BH-2 er karakterisert av et relativt høyere antall sprekker og brudd langs kløvplan (Vedlegg 2A). En kvalitet ved forekomsten er et relativt massivt parti på 6-10 meter i både BH-1 og BH-3. Den eneste typen brudd som er observert i disse partier knytter seg til oppdeling av borkjernen (Figur 9D).
