Rapport nr.: 2015.065	ISSN: 0800-3416 (trykt) ISSN: 2387-3515 (online)	Gradering: Åpen
Tittel: Forurensningsstatus i området for planlagd steinpark på Østmarkneset, Trondheim		
Forfatter: Andersson Malin, Ganerød Guri	Oppdragsgiver: NGU	
Fylke: Sør-Trøndelag	Kommune: Trondheim	
Kartblad (M=1:250.000) Trondheim	Kartbladnr. og -navn (M=1:50.000) 1621-4 Trondheim	
Forekomstens navn og koordinater:	Sidetal: 23 Kartbilag:	Pris: 80,-
Feltarbeid utført: 04.06.2015	Rapportdato:	Prosjektnr.: 358500 Ansvarlig:

Emneord:	Forurensning	overflatejord
steinpark	metaller	PCB
PAH

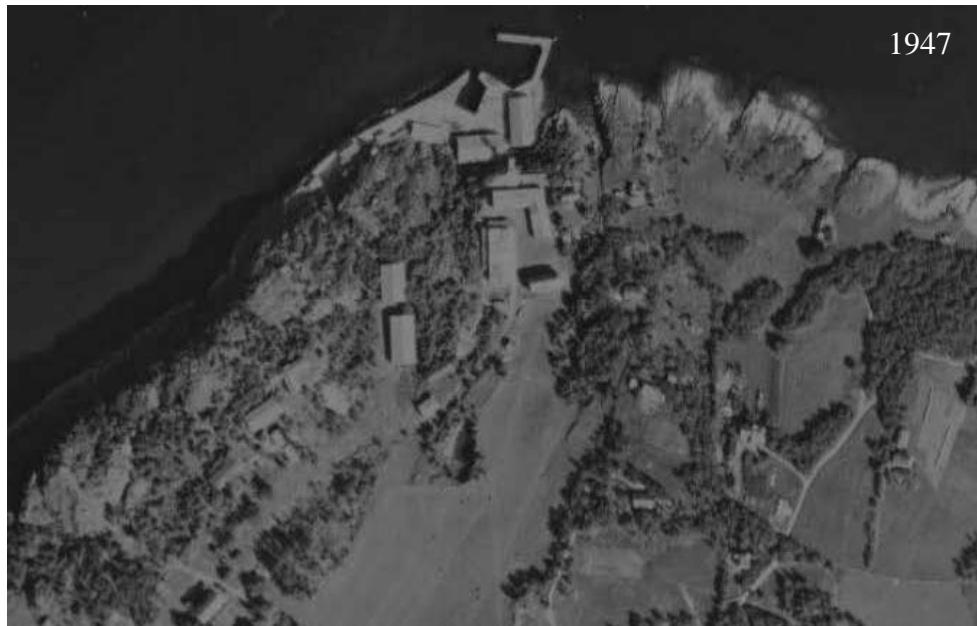
Figur 1. Flybilde over Østmarkneset i 1947.

Vestlandske Petroleumscompagnie var eier av området en kort tid og bygget et havneanlegg for lossing og lagring av bensin og oljeprodukter. Tankene ble flyttet til Høvringen etter en kort periode. Østmarkneset var sterkt befestet under andre verdenskrig. Neset ble avsperret med landminer og piggtråd og flere bunkere ble bygd og luftvern batterier satt opp. Havnen ble brukt som utskipningshavn for sjøminer og et lager av slike miner eksisterte på området. I 1947 kjøpte Trondheim kommune eiendommen og leide den til Geologisk Malmleting. I 1962 overtok Norges geologiske undersøkelser (NGU) området.

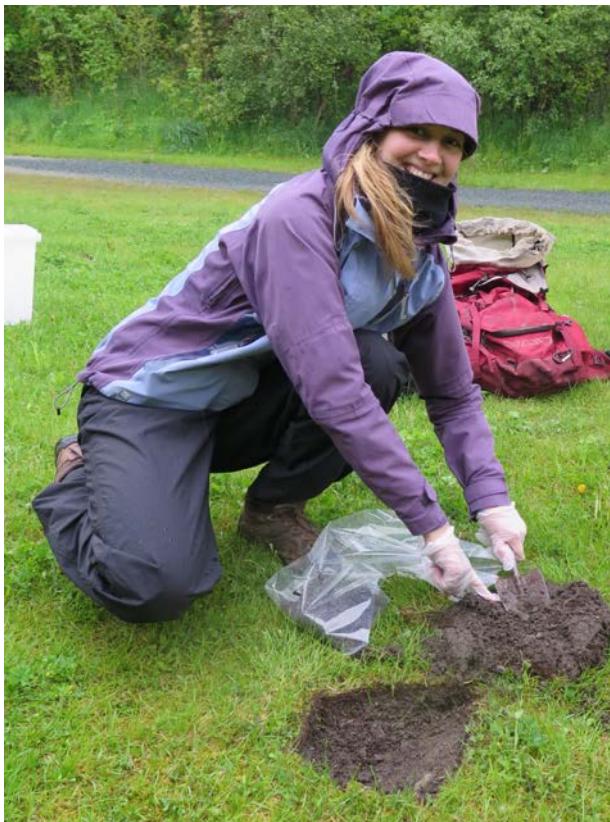
Det ble samlet inn prøver av overflatejord der mulig. På plen ble gresset først fjernet og prøven ble tatt rett under gressrøttene (Figur 3). Fra hvert sted ble det tatt en prøve på ca 0,5 kg fra ca 0-5 cm dyp. Det ble ikke prøvetatt på større dyp enn dette ettersom det ikke er planlagt noen masseuttak eller graving i området. Det ble samlet inn to prøver fra hver lokalitet; én til metallanalyse og én til analyse for organiske miljøgifter.

Figur 3. Prøvetaking av jordprøve ved plen.

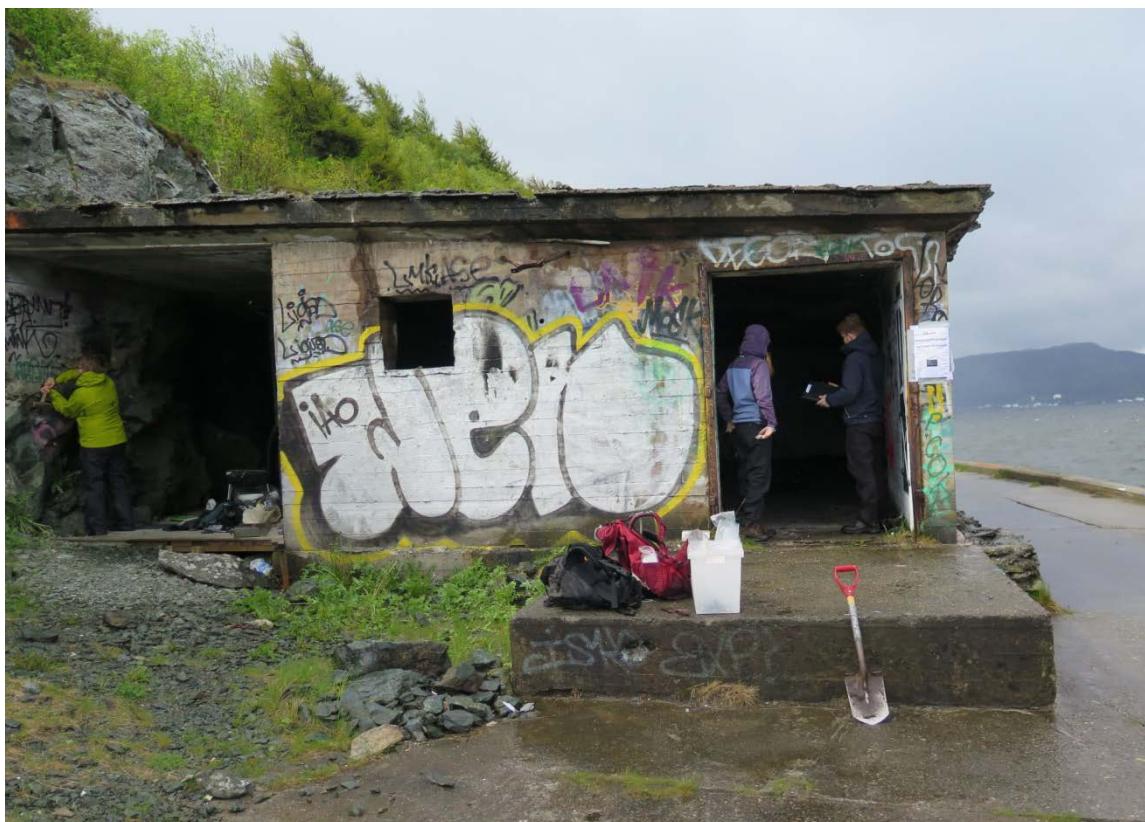
Betongprøvene ble prøvetatt med slegge (Figur 4). Betongprøvene ble siden tørket, knust og videre møllet i morter. Over halvparten av betongmassen var tilslag (sand og grus) som ble fjernet etter mølling og før sending til analyse. For analyse ble derfor kun cementdelen av betongen brukt til analyse.

Figur 4. Prøvetaking av betongprøve 1 (til venstre).

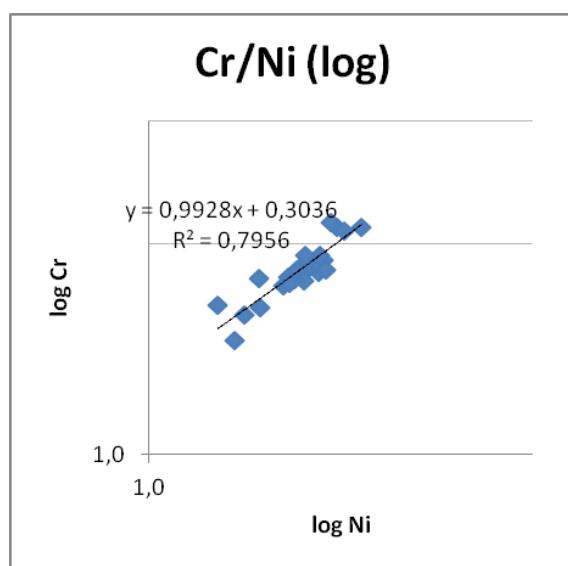
Grenseverdiene for krom (totalverdi) og nikkel i ren jord i Trondheim er satt høyere enn Miljødirektoratets normverdier på grunn av naturlig høyt bakgrunnsnivå i Trondheim (Trondheim kommune, 2014). Det høye bakgrunnsnivået er på grunn den lokale bergarten grønnstein. Grønnstein består hovedsakelig av mineralene kloritt, epidot og amfibol, som inneholder mye krom, nikkel og kobber. Derfor er det grunn til å forvente høye konsentrasjoner av disse grunnstoffene også i naturlig grunn. Hvis krom og nikkel samvarierer (høy krom og høy nikkel på samme gang) er det sterkt indikasjon på at krom kommer fra naturlig kilde (Miljødirektoratet, 2007). Figur 5 viser et spredningsdiagram for krom og nikkel der den sterke samvariasjonen mellom elementene tyder på at de høye kromverdiene med stor sannsynlighet er fra naturlig kilde.

Figur 5. Spredningsdiagram for krom og nikkel.

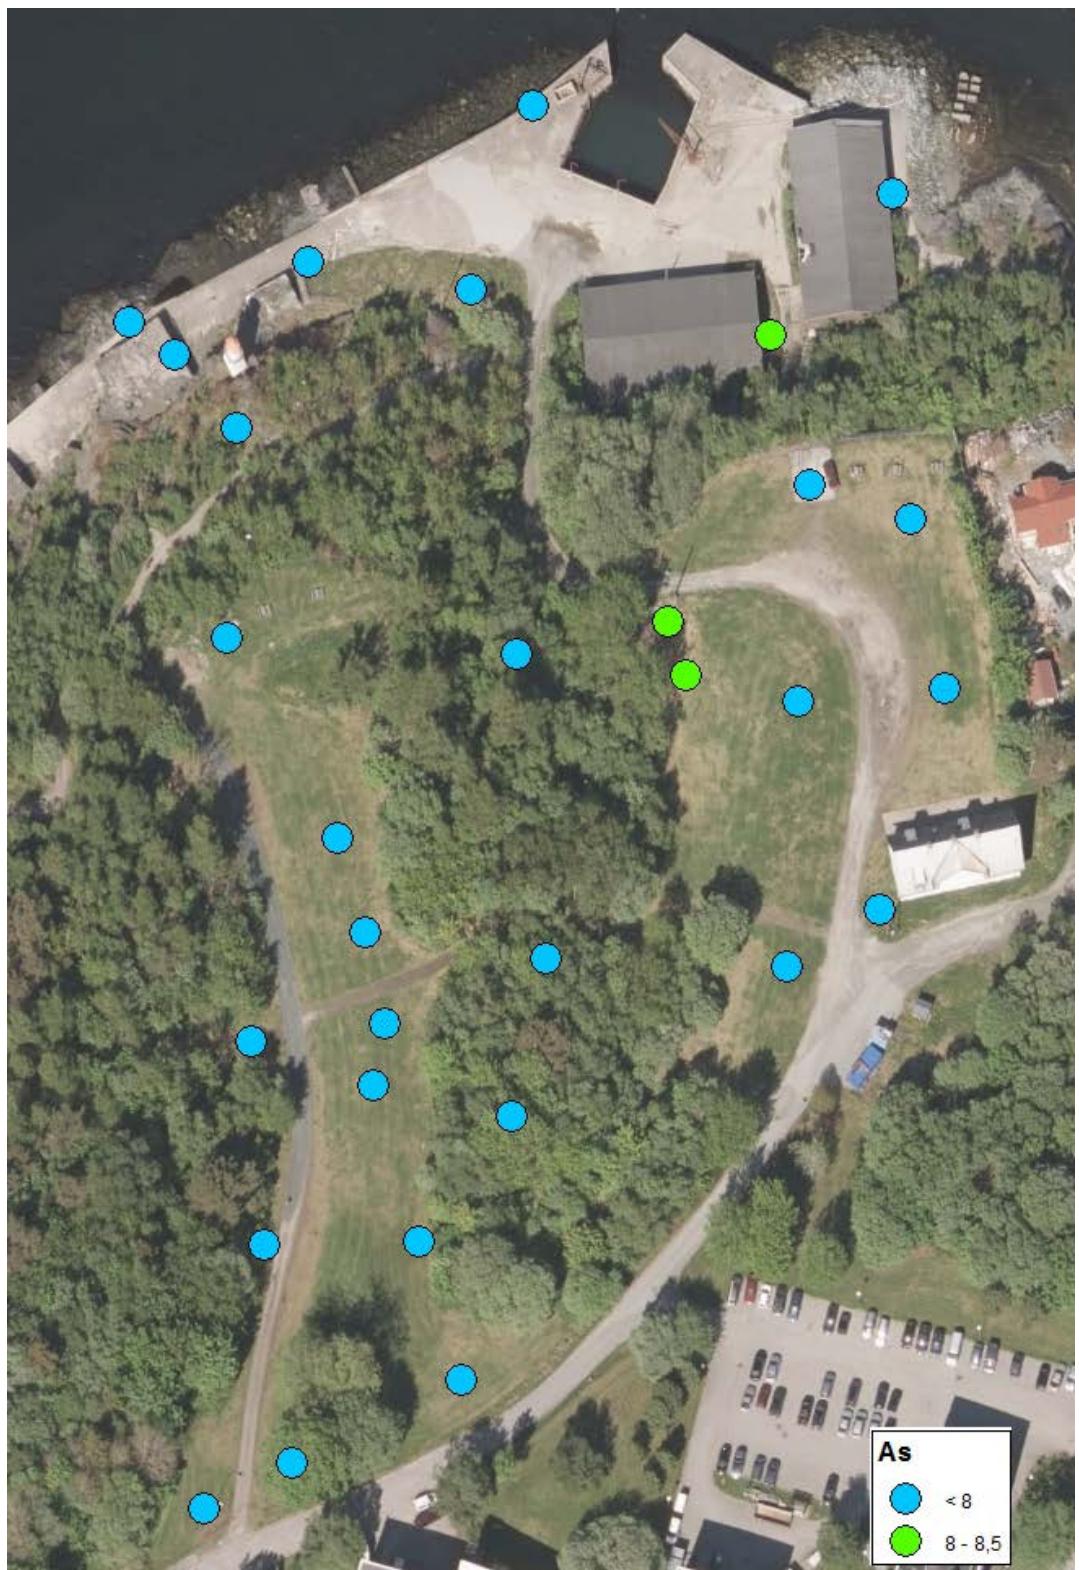
Analyseresultatene viser forhøyede verdier (i forhold til normverdien) i noen prøver for grunnstoffene arsen, krom, bly og sink (Figurer 6-9). Kartene visualiserer prøvelokalitetene og analyseresultatene som den tilstandsklasse de tilhør. De blå punktene viser prøver i tilstandsklasse 1 (under normverdien), mens de grønne punktene er innenfor konsentrasjonsområdet for tilstandsklasse 2. Unntaket er krom der den lyseblå fargen viser tilstandsklasse 1, mens den blå fargen visualiserer grenseverdien satt av Trondheim kommune (Trondheim kommune, 2014). Samtlige prøver ligger innenfor tilstandsklasse 2 eller lavere og ingen konsentrasjoner overskridet maks-verdien satt av Trondheim kommune ved definisjonen av rene masser. Det vil si at overflatejorden, hva tungmetaller gjelder, er godkjent for parkområde.

Arsen kan forekomme i jord fra tidligere bruk av kobber-, krom,- og arsenimpregnert (CCA) trevirke i området. CCA-impregnering er forbudt i dag, men slikt impregnert materiale kan fortsatt være i bruk, og forurensning fra tidligere bruk av CCA-impregnert materiale kan ligge i jorda. Jordprøver tatt tett ved trykkimpregnert trevirke som ligger i kontakt med jord eller der dette tidligere har forekommert kan derfor ha et meget høyt innhold av arsen. Impregnering av trevirke gjøres for å hindre angrep av organismer som skader og bryter ned trevirket. De aktive stoffene som brukes er giftige mot alle levende organismer. I CCA-impregnering er kobber og arsen de aktive stoffene, mens krom brukes hovedsakelig for å fiksere kobber og arsen i trevirket. En effektiv beskyttelse av trevirket er avhengig av at impregnéringsstoffene har en viss løselighet.

Figur 6. Analyseresultater for arsen, prøver 8, 14 og 15 overskriver normverdien for arsen på 8 mg/kg.

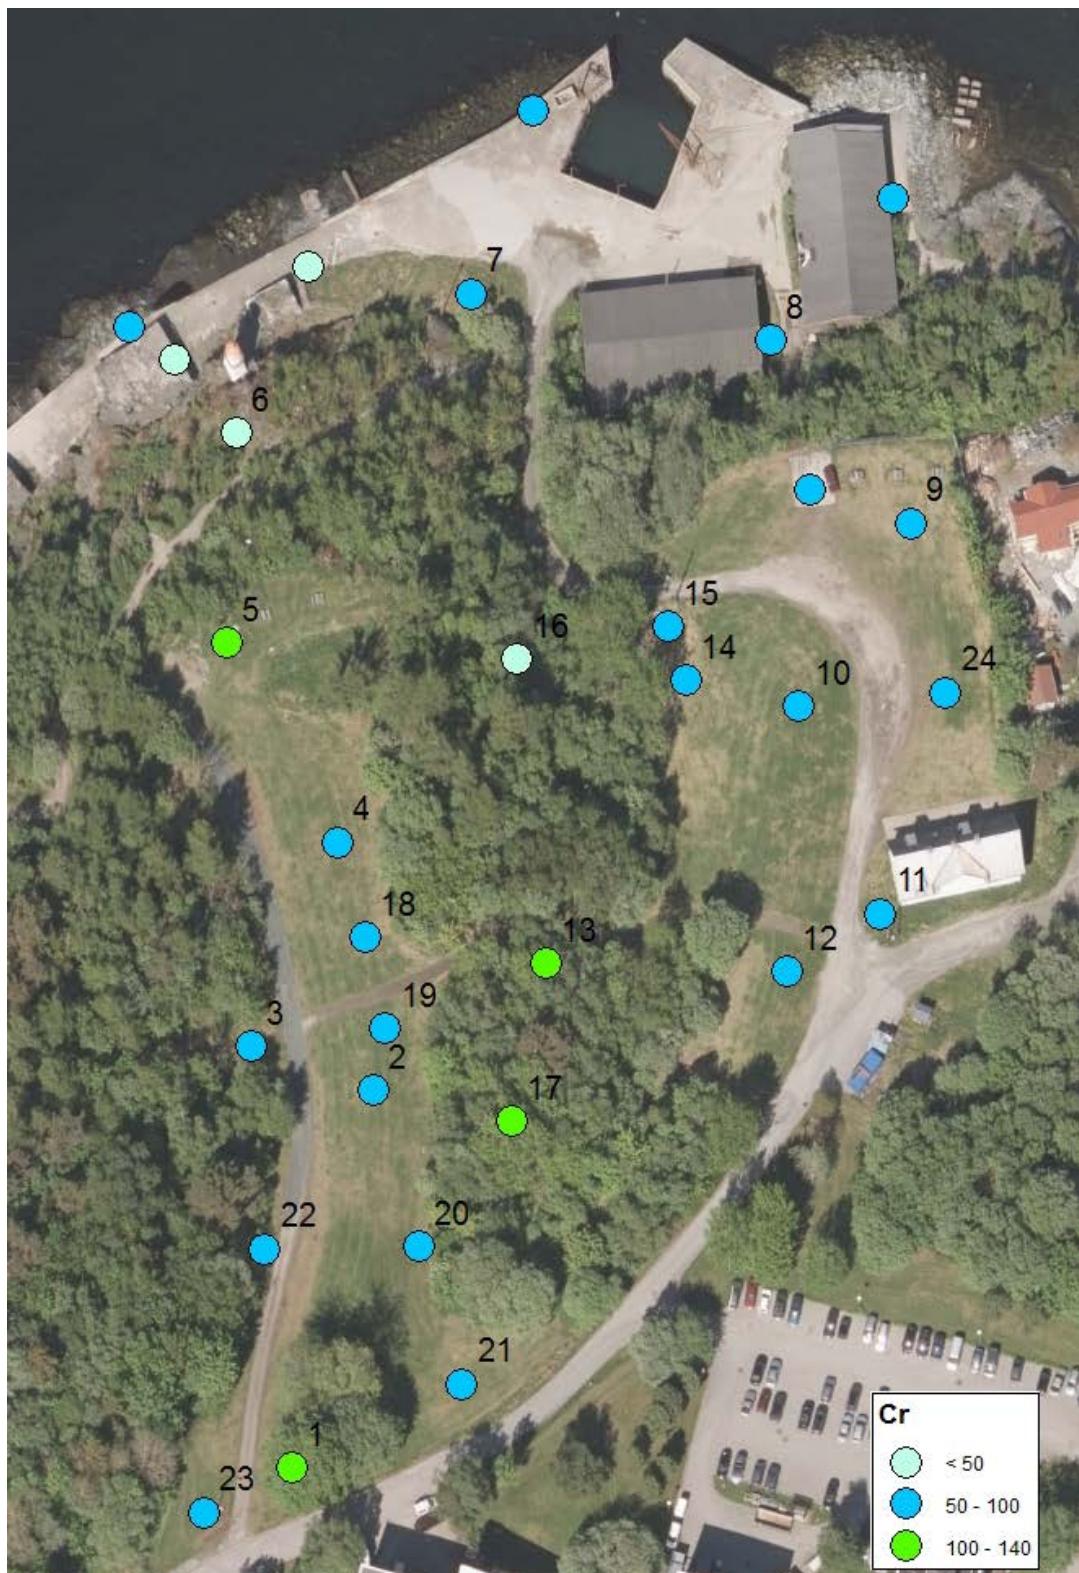
Figur 7. Analyseresultater for krom. Prøver 1, 5, 13 og 17 overskridet grenseverdien satt av Trondheim kommune for krom på 100 mg/kg.

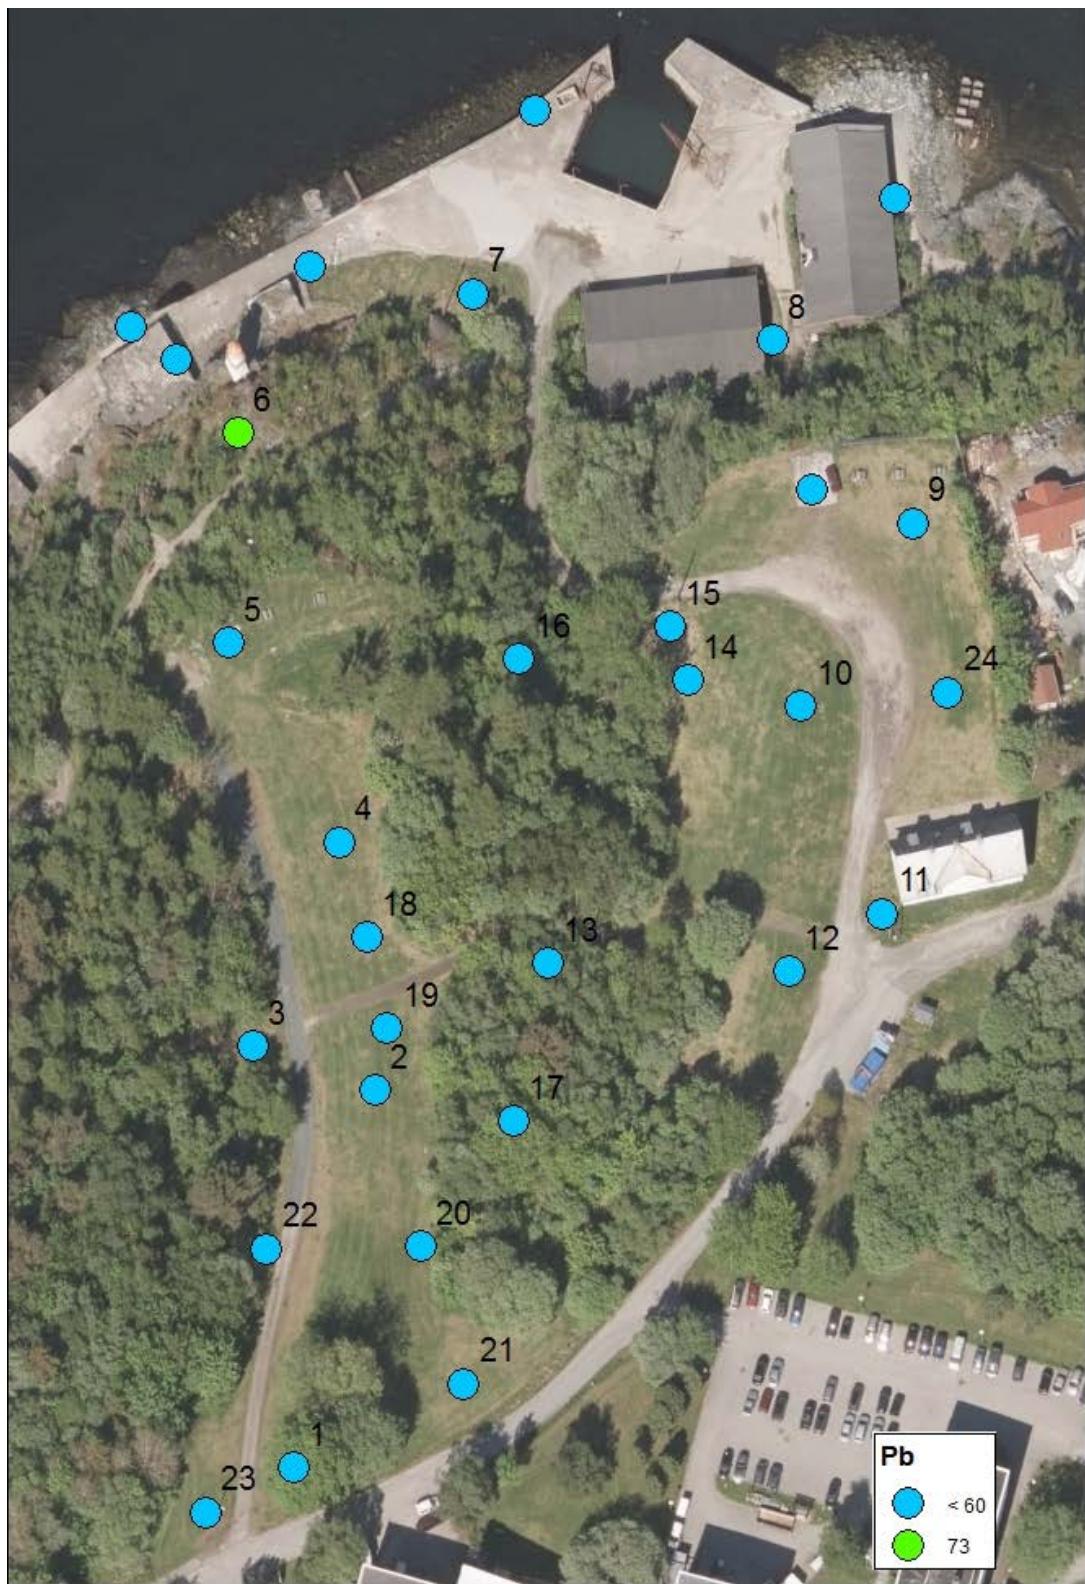
Bly og sink i jorda kan ha sitt opphav fra gammel maling som har flasset fra tidligere eller eksisterende bygninger.

Figur 8. Analyseresultater for bly, prøve 6 overskridet normverdien for bly på 60 mg/kg.

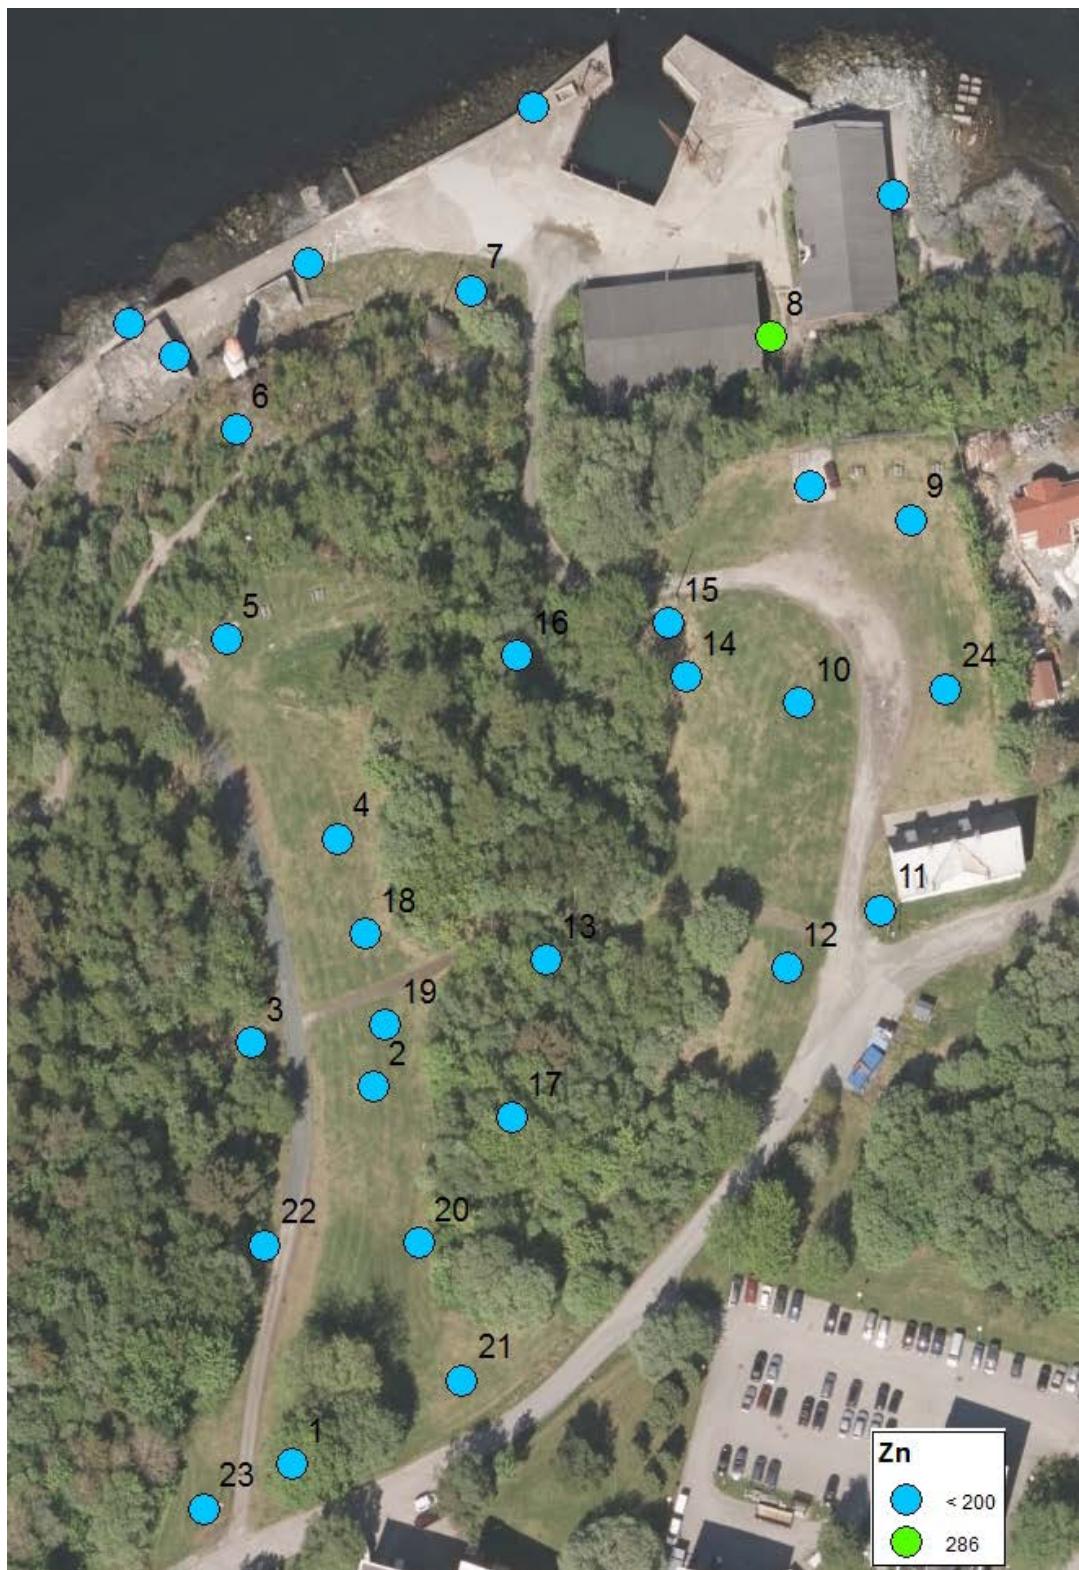
Figur 9. Analyseresultater for sink, prøve 8 overskridet normverdien for sink på 200 mg/kg.

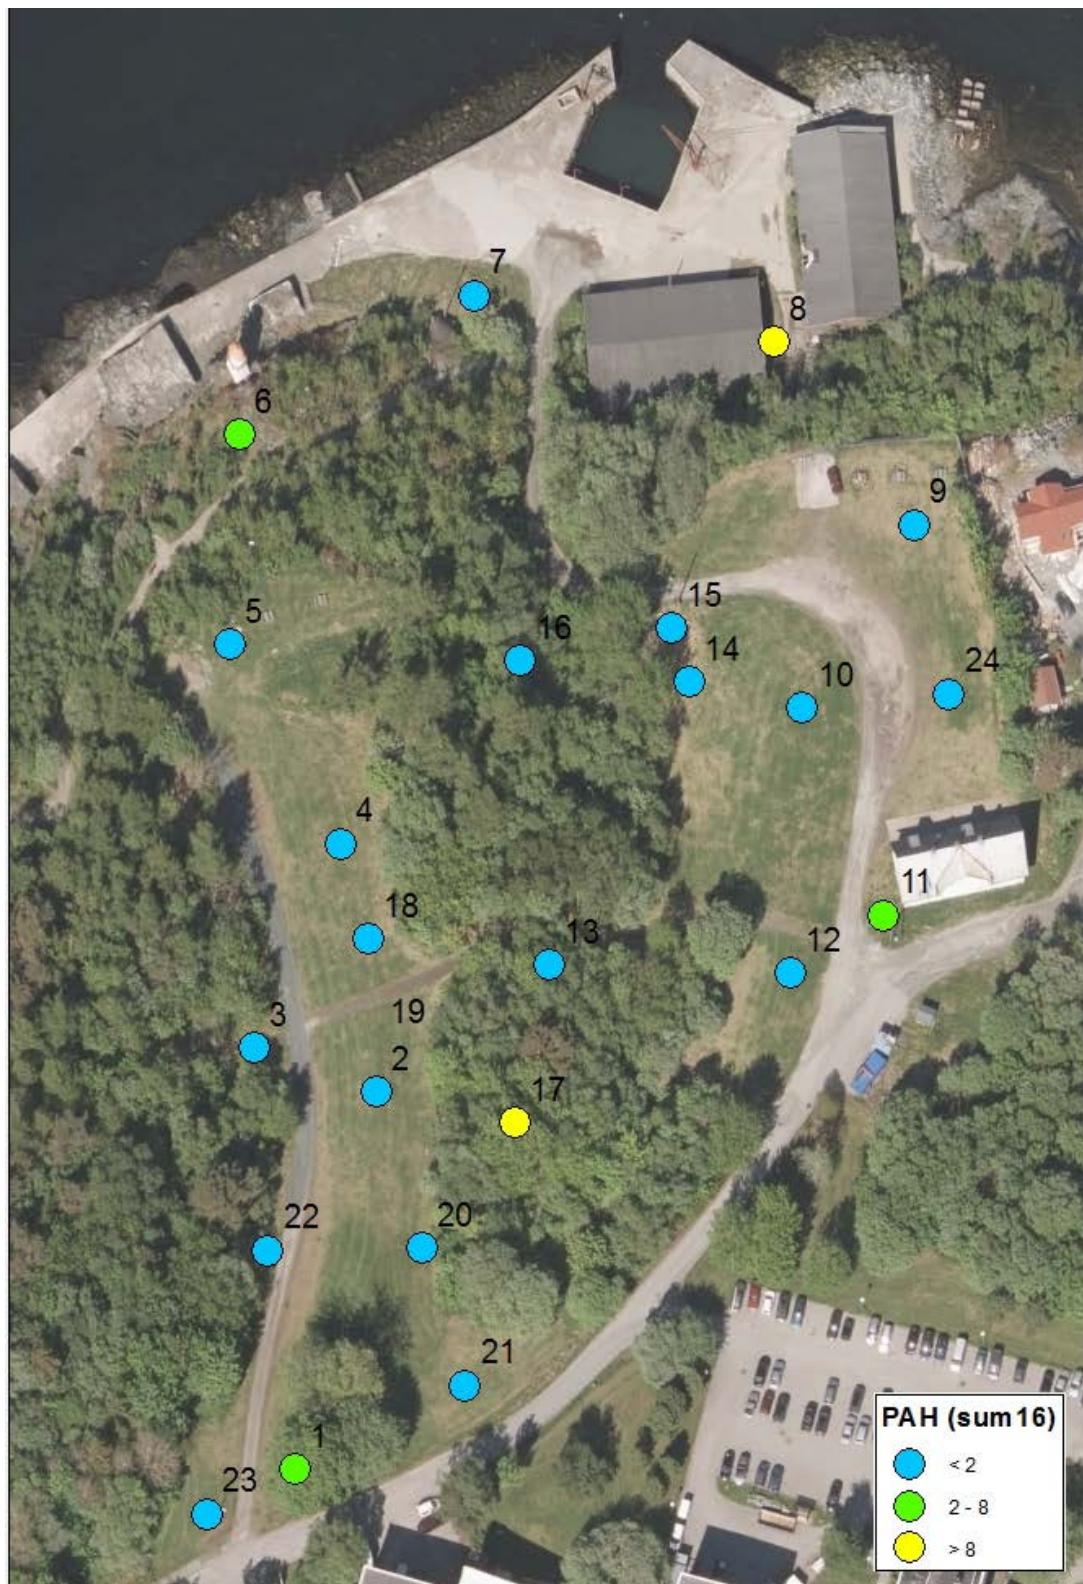
PAH-konsentrasjonen overgår normverdien ved fem lokaliteter. Som ventet finnes høye PAH-verdier ved husene på kaia, ettersom takene er malt med tjære. Punkt 11 og 17 viser høye konsentrasjoner av PAH som kan skyldes lyktestolpe i kreosot samt tjærepapp på et kattehus ved prøvelokaliteten. PAH er den eneste forbindelsen som har innhold høyere enn tilstandsklasse 2. Derfor må det gjøres tiltak ved de lokaliteter der konsentrasjonen befinner seg i tilstandsklasse 3.

Figur 10. Analyseresultater for PAH (sum16), prøve 1, 6 og 11 ligger i tilstandsklasse 2, mens prøve 8 og 17 ligger i tilstandsklasse 3.

Når det skal gjøres tiltak for å fjerne forurenset masse er det av ytterste viktighet å fjerne eller gjøre andre tiltak på kilden til forurensningen. Hvis kilden ikke fjernes vil ny jord bli forurenset på nytt og tiltaket har ingen effekt.

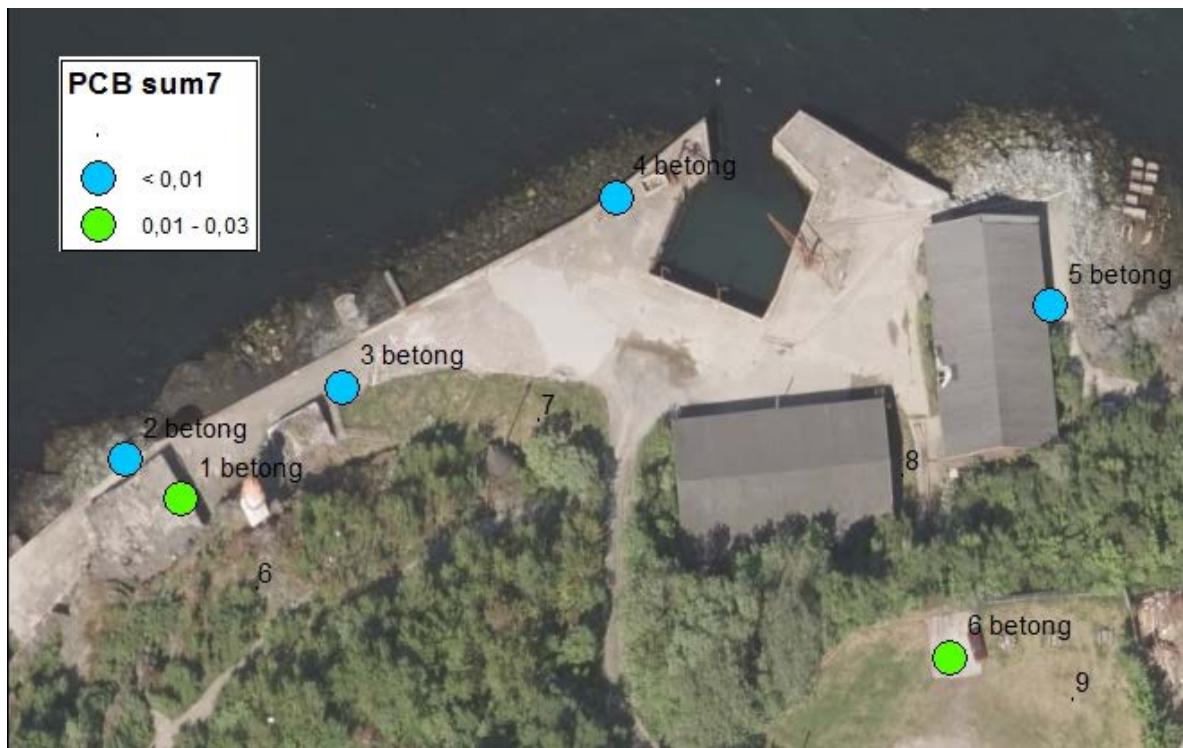
Analyseresultatene for PCB viser nivåer over normverdien ved to betongprøver (Figur 11). Betongprøve nr 1 er tatt fra betong som er flikket mellom fjellvegg og bunkers, det vil si nyere betong, mens betongprøve 6 er tatt fra en støpt platting (ukjent støpear). Det må poengteres at over halvparten av betongen besto av naturlig grus og pukk som ble fjernet før analyse, hvilket betyr at betongen som helhet har lavere konsentrasjoner enn analyseresultatet angir. Alle betongprøver er innenfor tilstandsklasse 2.

Figur 11. Analyseresultater for PCB (sum7), betongprøve 1 og 6 overskridet normverdien.
