NGU Rapport 2014.003

Kvartærgeologisk kartlegging
av Nesnahalvøya, Nesnaøyene og Løkta

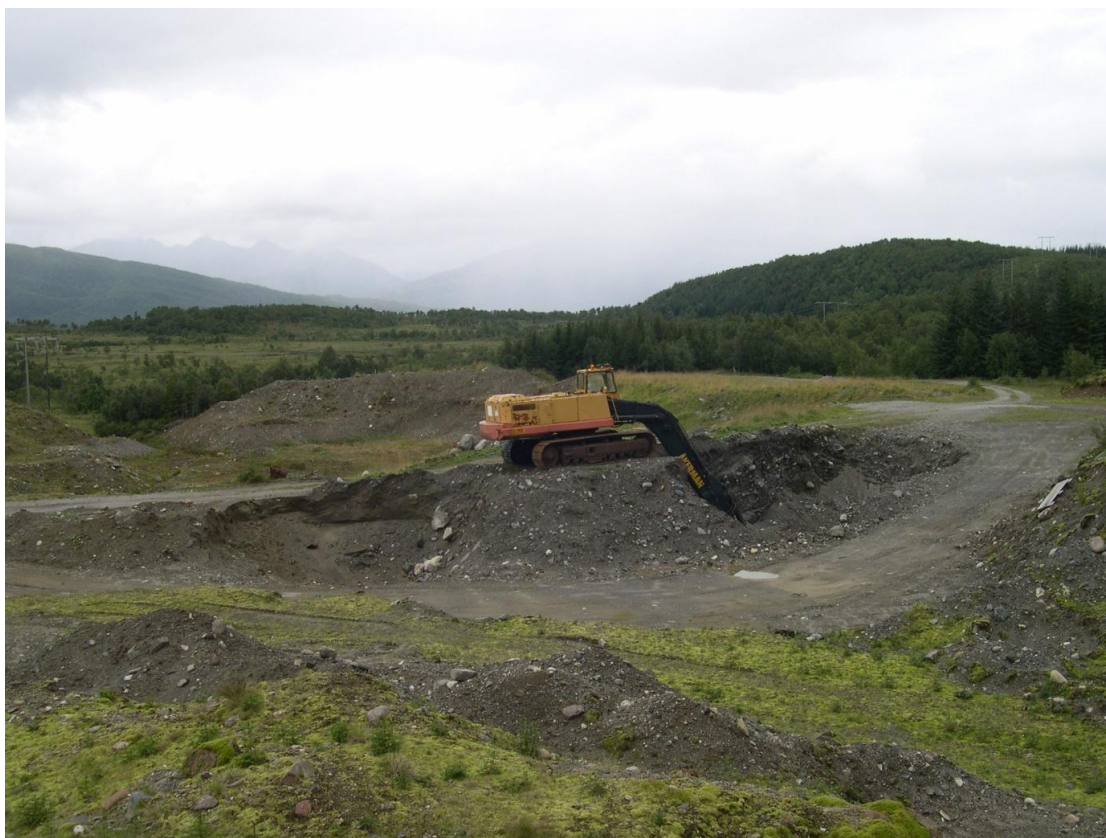
Figur 6. Landskap ved det største massetaket som ligger i breelvavsetningen (ca 140 moh) omtalt i avsnitt 4.1.1., Utsyn mot nord med Rederåsmyra til venstre og Rederåsen til høyre i bakgrunnen. Foto: Harald Sveian.

De lavereliggende deler av nordvestsiden av halvøya har mye løsmasser. I høydeintervallet 100 – 200 moh domineres de av større partier med morenemateriale. I områdene fra skytebanen og nordover til Rederåsmyra preges moreneavsetningene av at det foregikk en del smeltevannsvasking i avsetningsfasen. Dette har gitt et løst lagret og grusig, steinholdig materiale med delvis sortering som lokalt er en mellomting mellom morenemateriale og breelvavsetninger. Avsetningstypen avgrenses mot vest av en bratt iskontaktskråning. I det samme området er et parti karakterisert som breelvavsetning. Der hvor massene er mest påvirket av smeltevann er dette angitt med oransje farge på kartet (Figur 6). Der kan man i et mindre massetak også observere lagdeling dannet ved strømmende vann (Figur 7). Området preges av små rygger og hauger, noe som tyder på utsmelting av mindre, begravde iskropper. Denne tolkningen støttes av mønsteret på løsmassenes interne strukturer (studert i gravde snitt og på georadarprofiler) og av tilstedeværelsen av iskontaktskråningen som tyder på akkumulasjon av løsmasser mellom fjellsiden og en siste tynn iskropp i Litj-Sjona. Denne akkumulasjonen er trolig relatert til nedsmeltingen umiddelbart etter Tjøttatrinnet. Det er tidligere utført georadarmålinger i nærområdet i forbindelse med grunnvannsundersøkelser (Mauring & Tønnesen 1996). I moreneområdets nordlige del, ved Skogselva, ligger en breelvterrasse med horisontal overflate på 107 moh. Dette representerer stedets marine grense (MG).

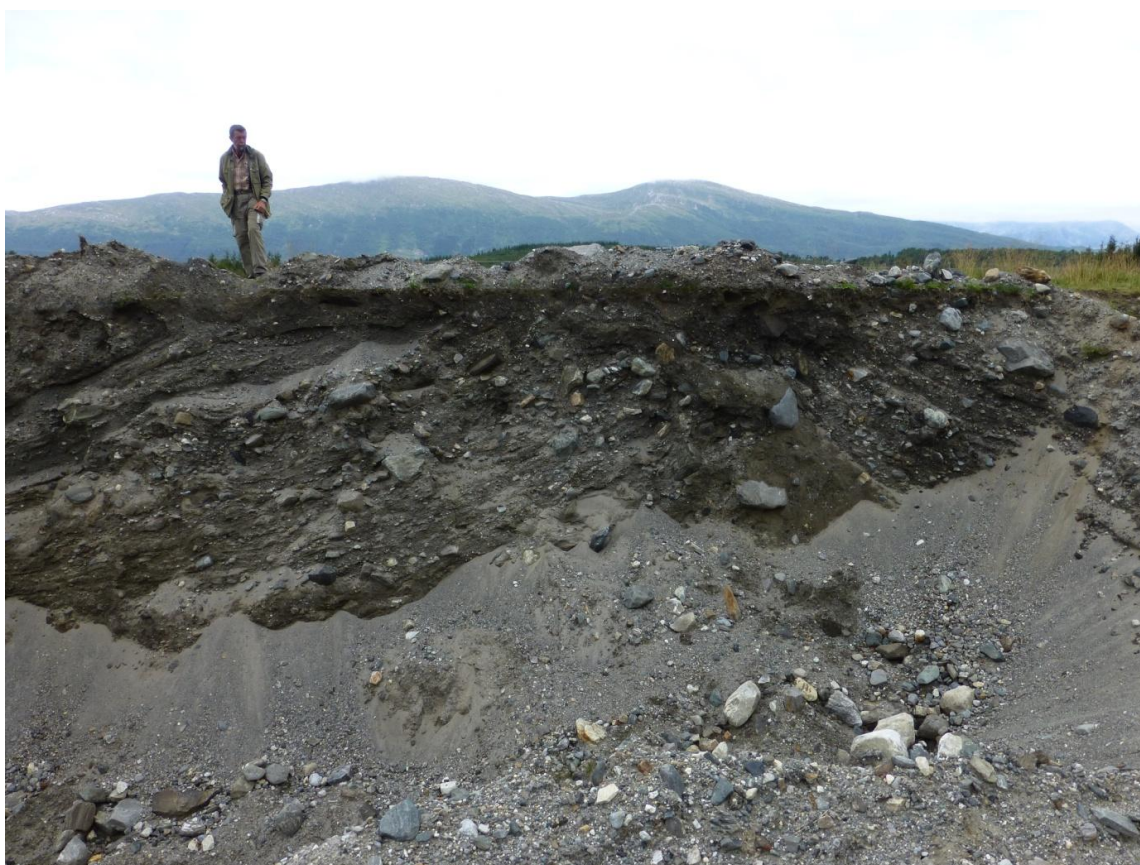
Figur 7. Dårlig sortert grus med lagdeling som heller i ulike retninger i det største massetaket. Avsetningen har morenepreg over de hvite steinene nederst til høyre. Fotoet er tatt mot nordvest. Utgravingen ligger umiddelbart til høyre for gravemaskinen vist i Figur 6. Foto: Louise Hansen.

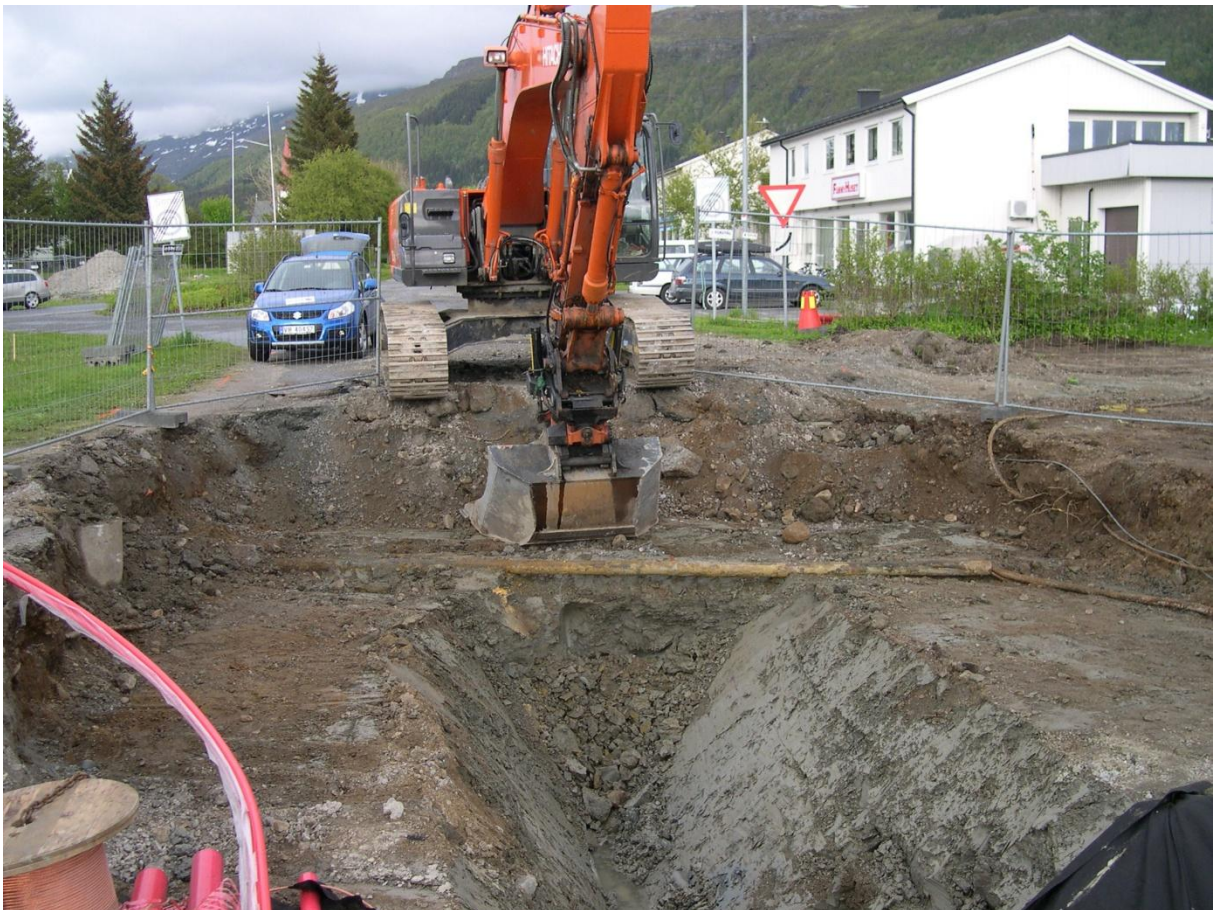
Figur 8. Graving i tørre, siltige leirmasser ved Nesna sentrum. Foto: Harald Sveian.

Hav- og fjordavsetninger, uten nevneverdig strandavsetninger i overflaten, finnes i første rekke i hele sentrumsbebyggelsen og sørover til Båtneet (Figur 8; Vedlegg 1). Mindre soner er registrert lenger nord ved Skog og ved Solheim (Vedlegg 1). Elve- og bekkeavsetninger finnes på de laveste slettene ved utløpet av Langsetelva. Overflaten her er noe påvirket av strandvasking. Myr finnes ofte i tilknytning til strandavsetningene og hav- og fjordavsetningene i flatt terreng, og ellers også i forsenkninger og flate partier i terreng med morenemateriale, bart fjell eller grunnlendt mark. Vindavsetninger (fossile flygesandavsetninger) finnes sporadisk på noen av de højestliggende strandavsetningene og er angitt med "V" på kartet.

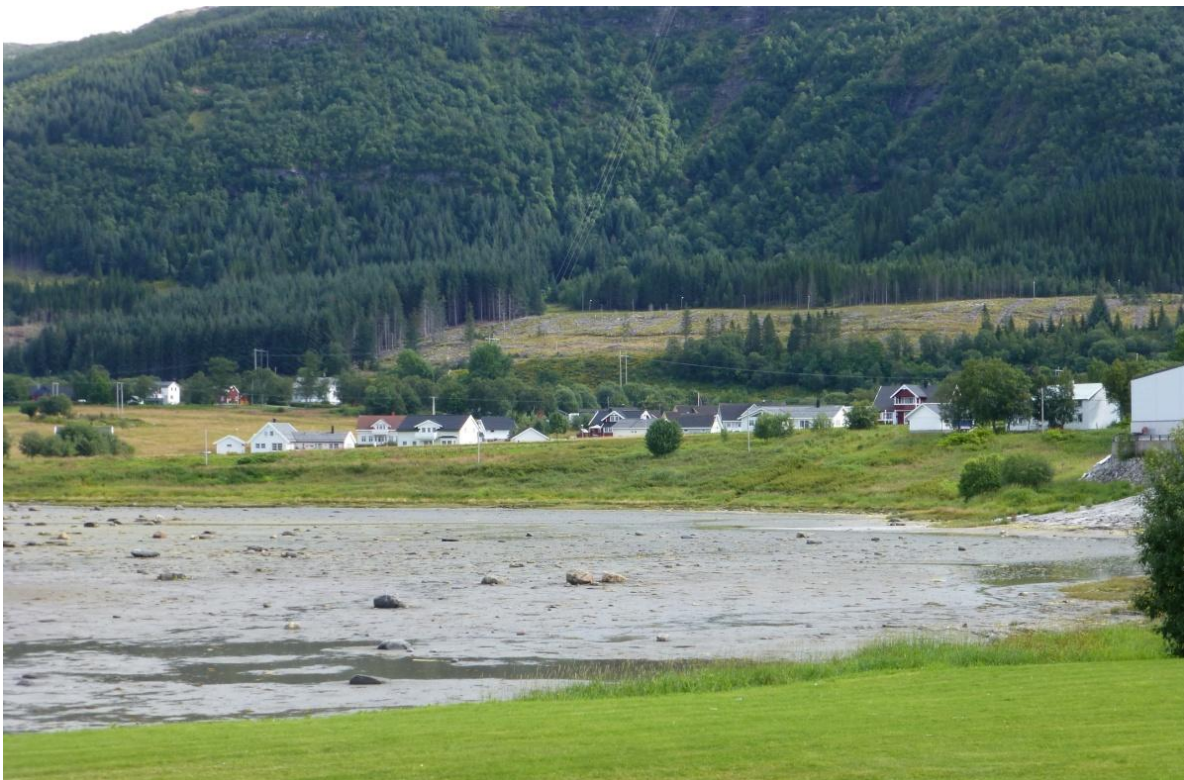
Figur 10. Spredte blokker på tidevannsfalten med en flere meter høy abrasjonskant med slak skråning. Fotoet er tatt i østlig retning øst for Nesna camping. Det er lagt en mindre fylling innerst i bukten som sees til høyre på fotoet. Foto: Louise Hansen.

Etter opplysning fra kommunen gikk det også et ras rundt 1970 under fylling i strandsonen i den sørligste del av bukten umiddelbart øst for Nesna Camping. I tillegg er bløt leire blitt registrert i den sørvestlige skråningen i samme bukt. Bukten og skråningen i bakkanten (vist i Figur 10) er dannet ved marin abrasjon, hvilket også er markert på det kvartærgeologiske kartet (Figur 9). Erosjonen er fortsatt aktiv, men er nå en relativ langsom prosess. Steinene i bukten er trolig droppstein som gjennom lengre tid er blitt vasket frem fra hav- og fjordavsetningene som tidligere lå der bukten er nå (Figur 10).

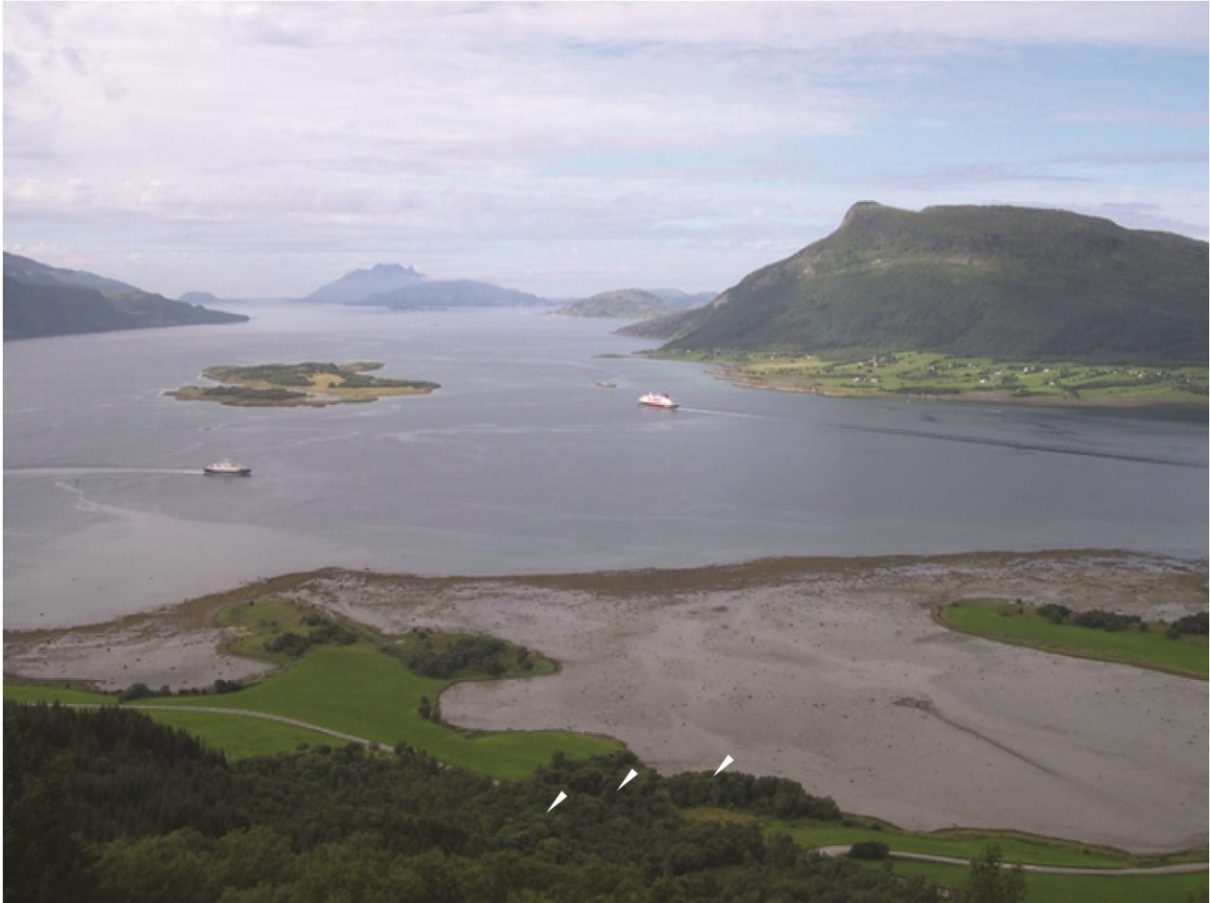
Figur 11. Langs strandkanten sør for sentrum er det typisk veksling mellom grunne bukter i tidevannssonen og oppstikkende små fjellknauser som begrenser buktene. Skredgrova fra 1930-tallet ligger i nedre billedkant der veien er skjult av skog (hvite piler). Foto: Harald Sveian.

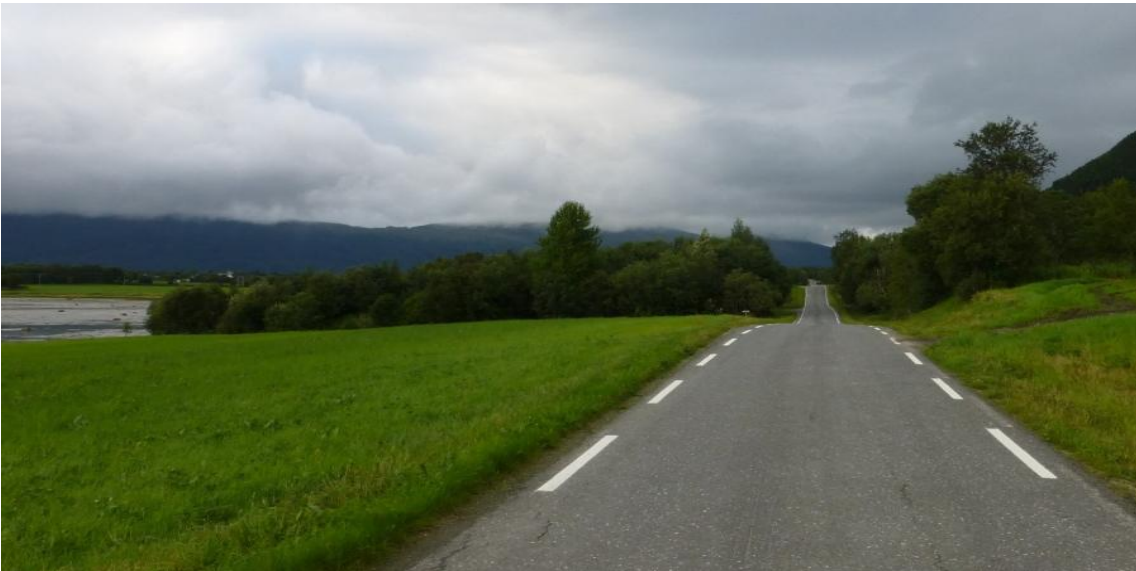
Figur 12. Veien er bygd på tvers av skredgropen (skogkledd forsenkning). Merk tidevannsflaten med blokker og stein til venstre i bildet. Denne flaten er dannet ved langvarig erosjon av bølger og tidevann. Foto: Louise Hansen.

Det er registrert en større skredgrop i leirterreng langs strandsonen et par km sør for Nesna sentrum (Figur 12). Gropen er vist på det kvartærgeologiske kartet. Hendelsen er omtalt i tekst fra <http://atlas.nve.no/>: "*Årstalet er anten 1937 eller 1938. Nesna. I utmarka mellom Nesna prestegard og garden Sandnes gjekk natt til 17. mai eit stort leirskred, meir enn 100 m breitt ned mot sjøen. Dette var i same området som i 1912-14, men dette gav større skadar på jorda og skogen, samt øydela fylkesvegen i ei lang strekning*". Tilleggsinformasjon fra samme området: "*Nesna. 17. mai 1938 gjekk eit stort jordskred mellom Nesna og Strandlandet. Skredet var ca. 200 m breitt, og det gjekk over 20 mål. Fleire tusen m³ rasa ut.*" Det er ikke mulig å utrede årsaken til dette skredet ut fra de tilgjengelige opplysningene. Imidlertid tilsier spor etter abrasjon langs deler av strandsonen at denne naturlige prosessen kan ha vært medvirkende til å senke stabiliteten lokalt.

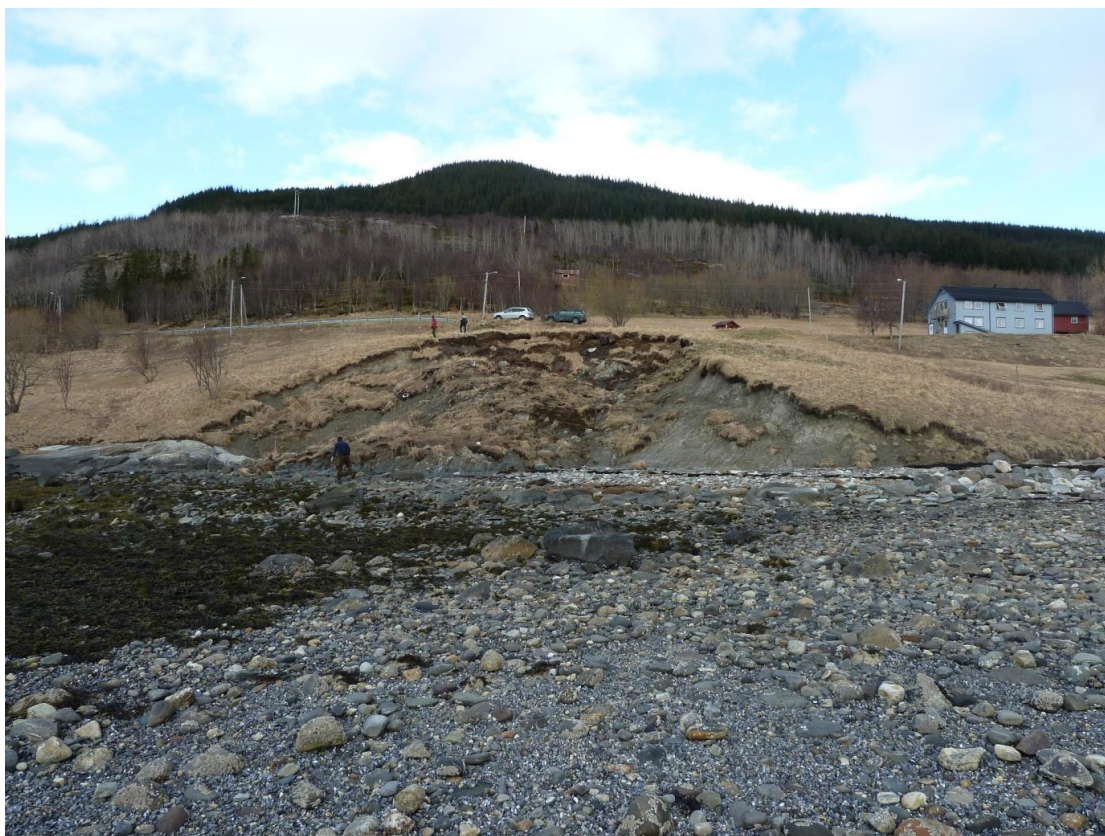
Figur 13. Utglidning i hav- og fjordavsetninger i strandsonen på sørsiden av Nesnahalvøya, langs Ranafjorden. Utdelingen skjedde tidlig på våren i 2012. Merk at fjell stikker frem til venstre for skredgroppen. Foto: Louise Hansen.

Det er også registrert flere mindre skredgroper langs strandsonen av Ranafjorden. En fersk skredgrop langs strandsonen som gikk tidlig om våren er vist i Figur 13. Denne typen skred er relativt grunne og knyttes sannsynligvis til økt poretrykk på grunn av snøsmelting kombinert med bølgeabrasjon langs foten av skråningen. I geologisk perspektiv har denne typen utglidninger trolig vært relativt vanlige. Prosessen har medvirket til at det i dag er vasket fram en rekke smale fjellblotninger langs strandkanten, noe som har en stabiliserende effekt.

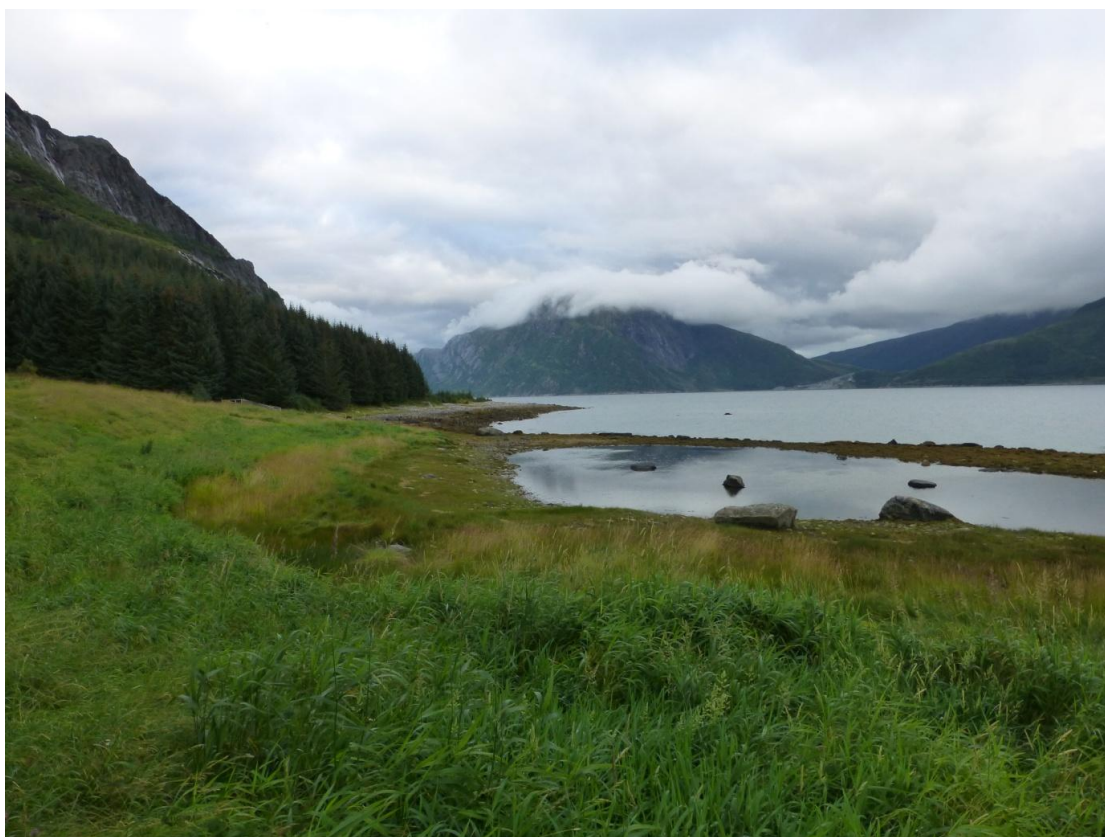
Figur 14. Lagune avgrenset av en lav strandvoll mot sjøen og en ca. 2 m høy skråning i hav- og fjordavsetninger mot land. En liten bekk munner ut i lagunen. Utglidning og kryp i strandsonen kombinert med bølgeabrasjon kan ha vært med til å danne denne landskapsformen. Blokkene er vasket frem fra avsetningene. Foto: Louise Hansen.

I de østligst kartlagte områdene med strandavsetninger langs Ranafjorden er det flere mindre laguner (Figur 14). Utglidning og kryp i strandsonen kombinert med bølgeabrasjon kan ha vært med til å danne disse lagunene. I området er det også registrert løsmasseskred langs veien (<http://atlas.nve.no/>). Enkelte raviner er registrert i løsmassene på Nesnahalvøya.

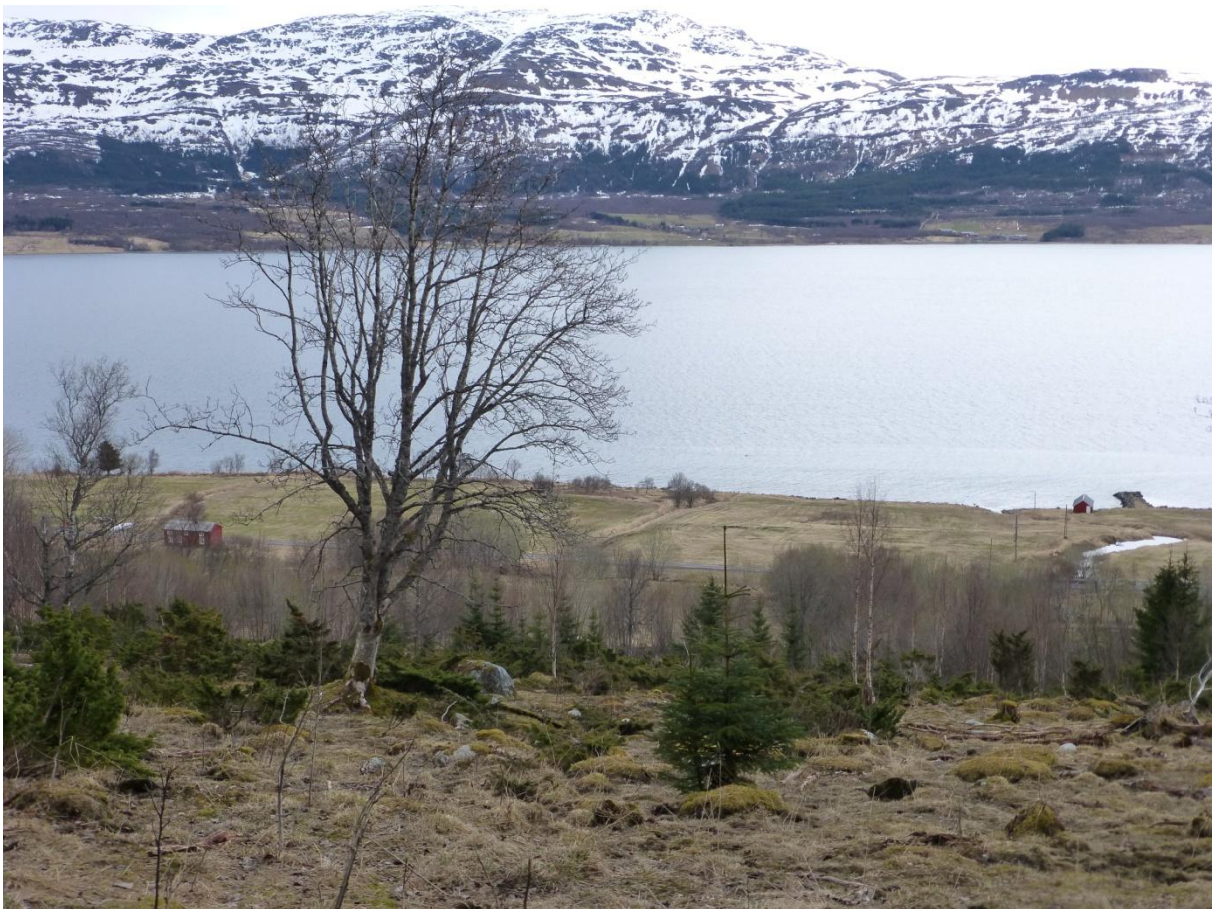
Figur 15. I forgrunnen er det bratt hellende terreng med stein og blokk. Her er det sannsynligvis grunt til fjell eller morene. Nærmere sjøen er terrenget flatere og oppdyrket. I dette området er det noen steder registrert hav- og fjordavsetninger i grøfter under overflatens strandavsetninger. Foto: Louise Hansen.

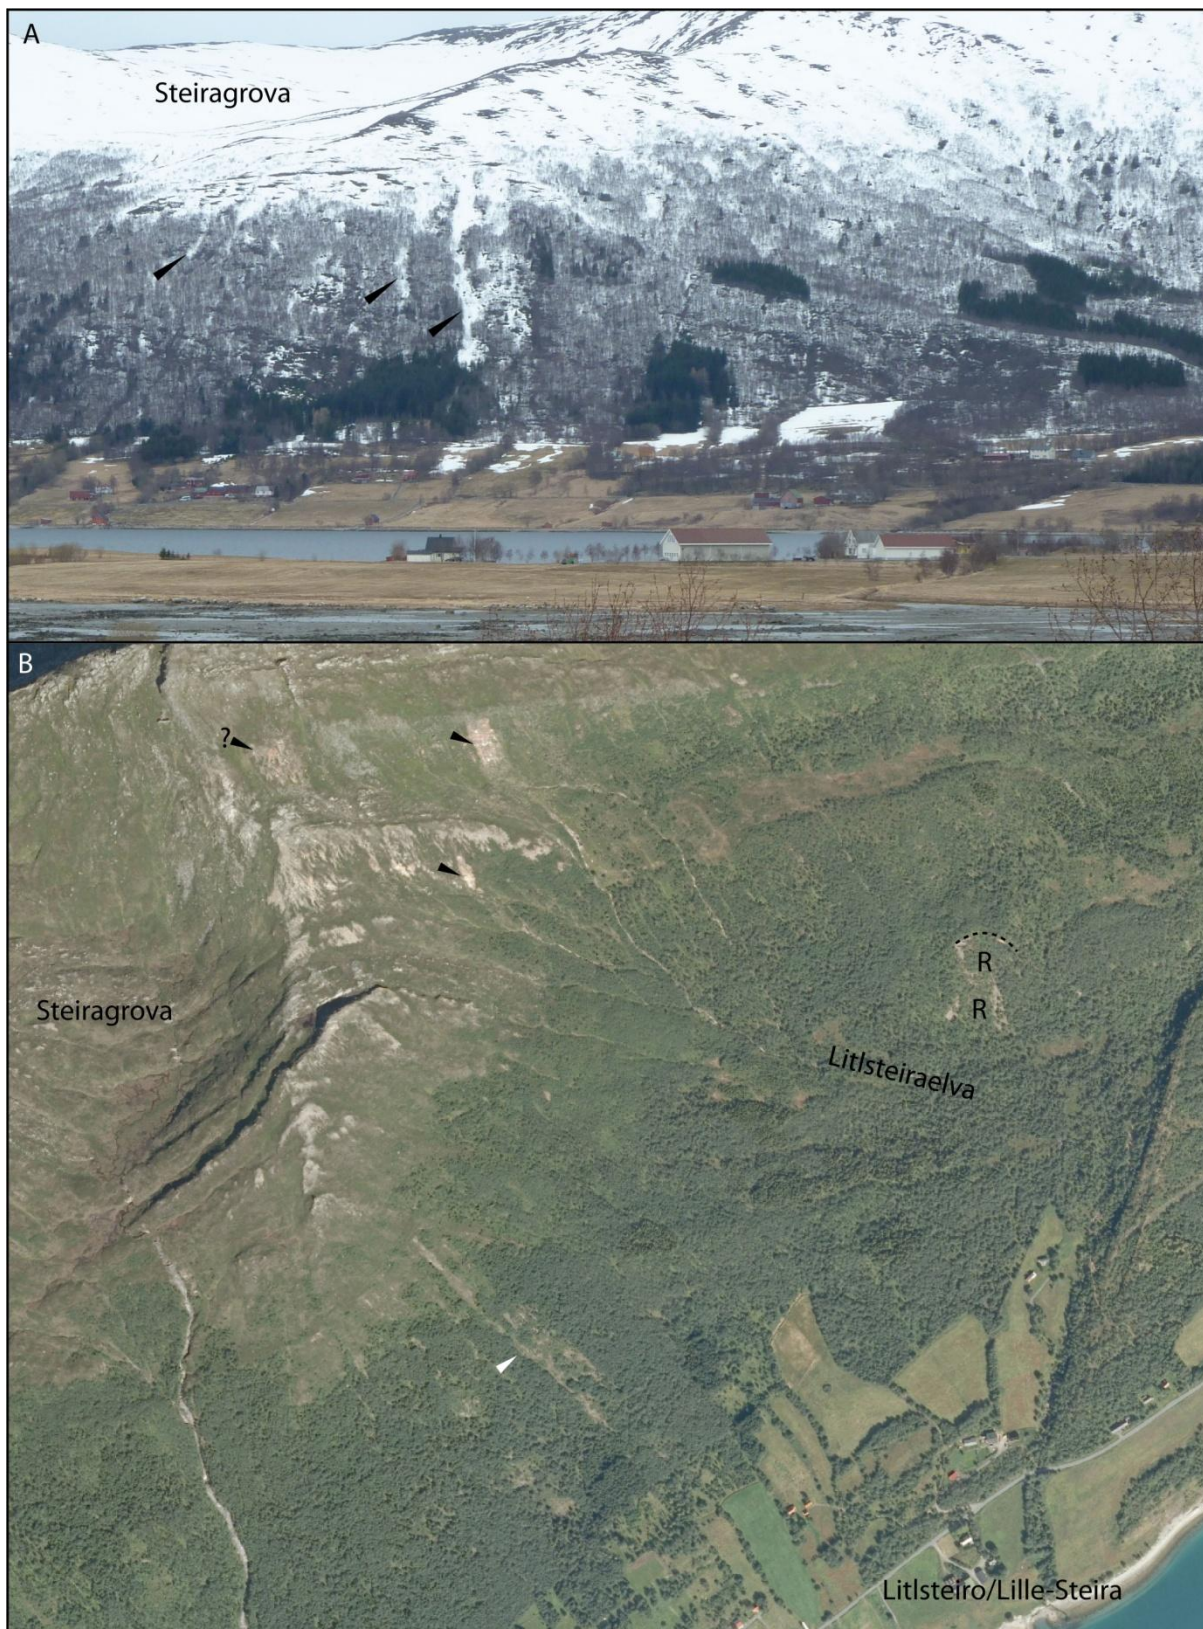
Figur 17. Fjellpartiet nordøst for Steiragrova. A: Tydelige spor etter snø/sørpeskred. Foto: Louise Hansen. B: Ortofoto fra www.norgebilder.no av området nordøst for Steiragrova (se kart i Figur 16 for oversikt). Startområder for jordskred er markert med sorte piler. Jordskredsavsetninger er kartlagt nedenfor (se vedlegg 2). "R" markerer et område der det tilsynelatende er spor etter en (eller flere) skredhendelse(r) ned mot Litlsteiraelva. Den stiplede linjen angir den antatte bakkant av skredet (se tekst). Den hvite pilen angir tydelige spor etter snø/sørpeskred.

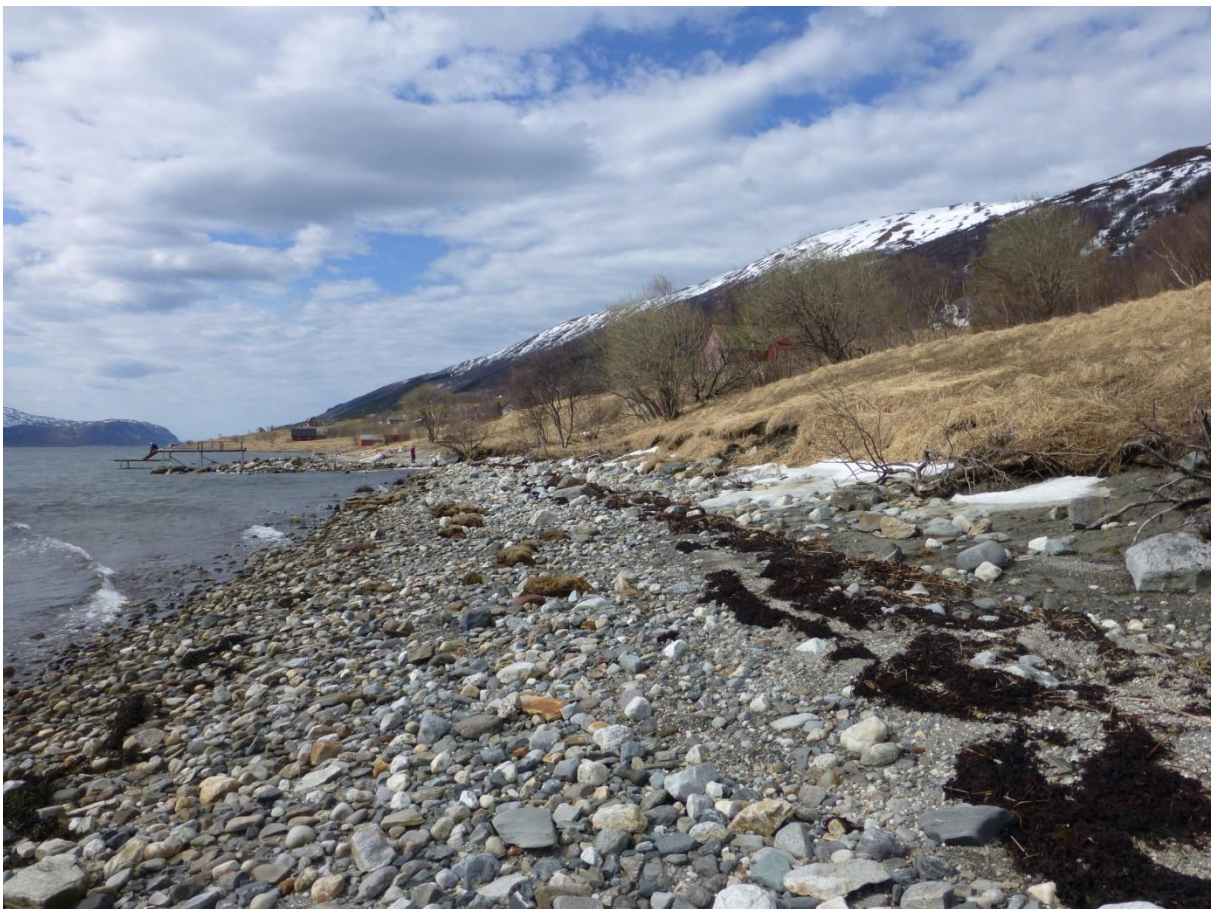
Figur 18. Steinrik strand i foten av ei skråning hvor det foregår aktiv marin abrasjon. Finkornet materiale er blottlagt i skråningen. Fjell stikker frem på den andre side av bekkens munning, ved personen som ses i bakgrunnen. Foto: Louise Hansen.

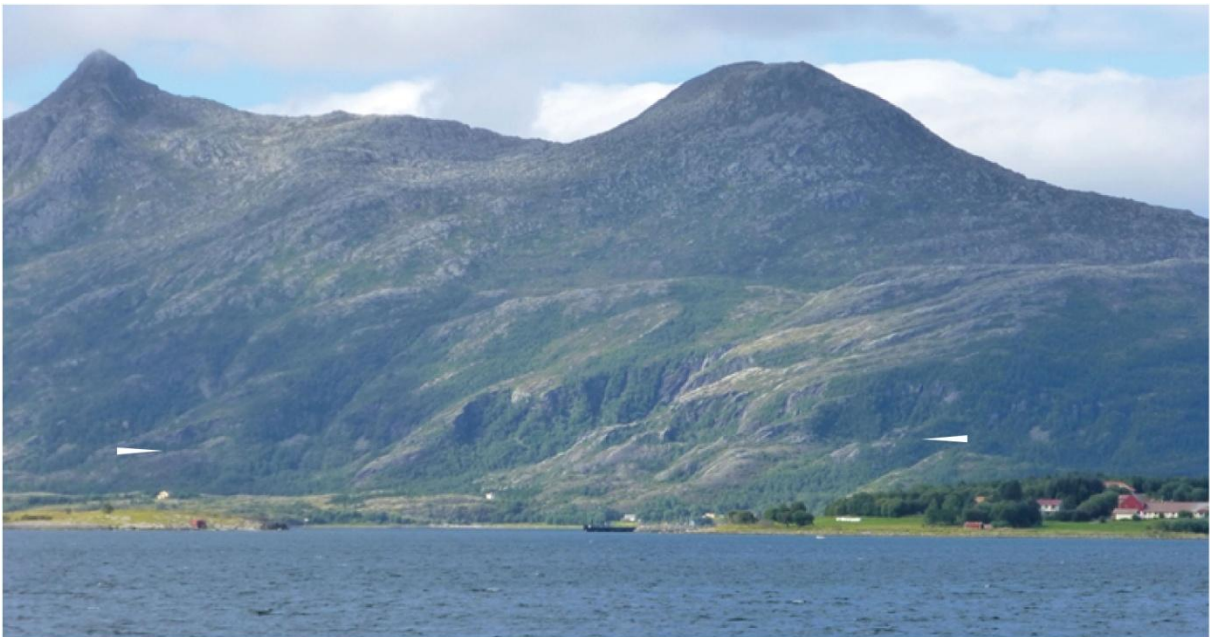
Figur 19. Foto mot sørøstsiden av Tomma. Merk det markante, horisontale hakket i fjell (mellom hvite piler). Hakket følger et markert nivå i fjellet rundt 100 moh som sannsynligvis kan knyttes til havnivået (hovedstrandlinja) under kuldeperioden yngre dryas på slutten av siste istid. Mange av steinsprangsavsetningene som finnes i tilknytning til brattkantene over hakket er trolig fra tiden umiddelbart etter istiden. Skråningene her virker ikke veldig aktive i dag, noe som bekreftes av et etablert vegetasjonsdekke. Foto: Louise Hansen.

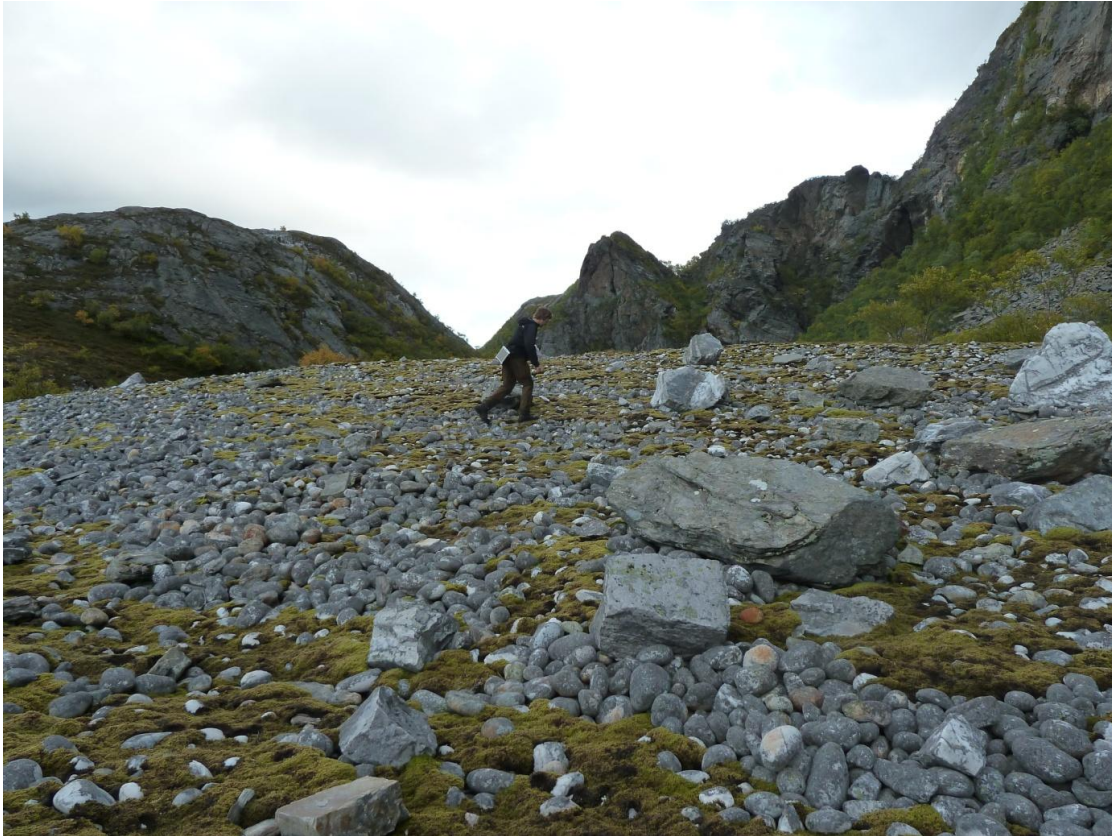
Figur 20. Godt rundede stein på strandavsetninger i et område rikt på strandvoller. De store kantede blokkene skyldes steinsprang fra fjellveggen til høyre for fotografen. Fra vest på Tomma. Foto: Louise Hansen.

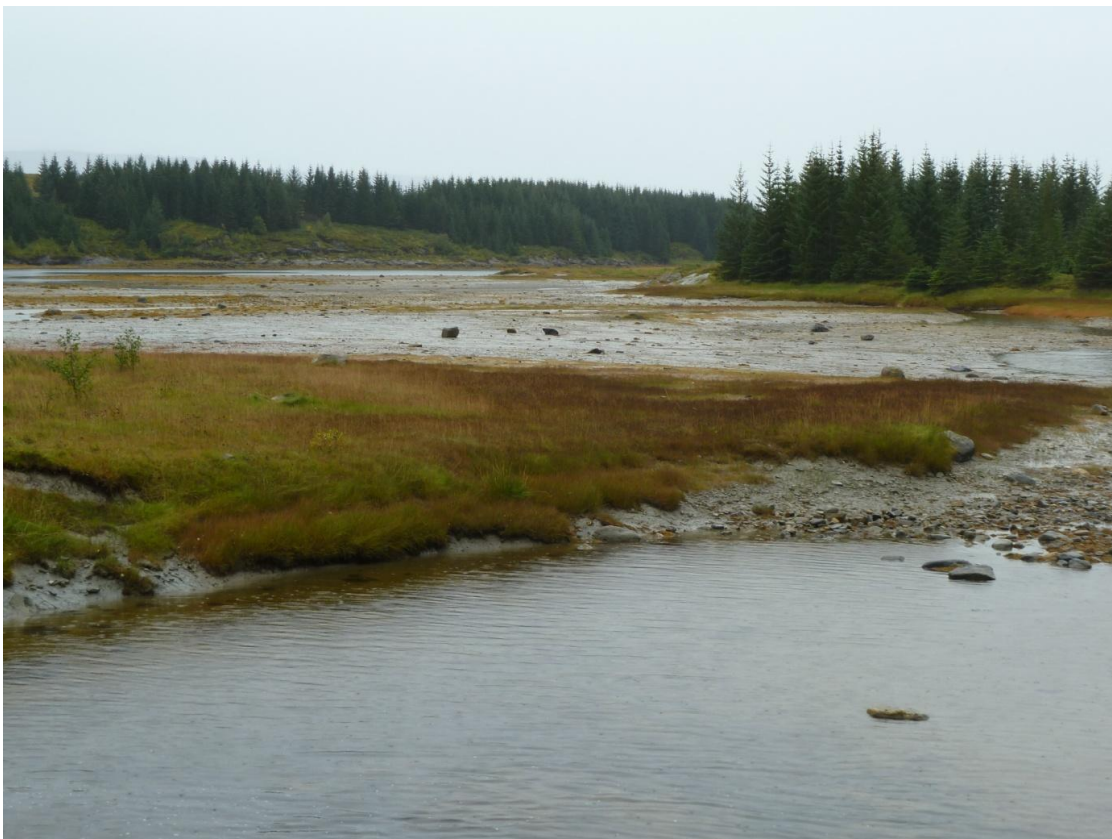
Figur 21. Flate der det skjer marin abrasjon på grunn av bølger, strømmer og tidevann. Hav- og fjordavsetninger av leirig silt stikker frem i den lille skråningen i forgrunnen. Blokkene som synes ved lavvann på den eksponerte havbunnen i bakgrunnen er mest sannsynlig vasket ut fra finkornige sediment i bukten. Foto: Louise Hansen.

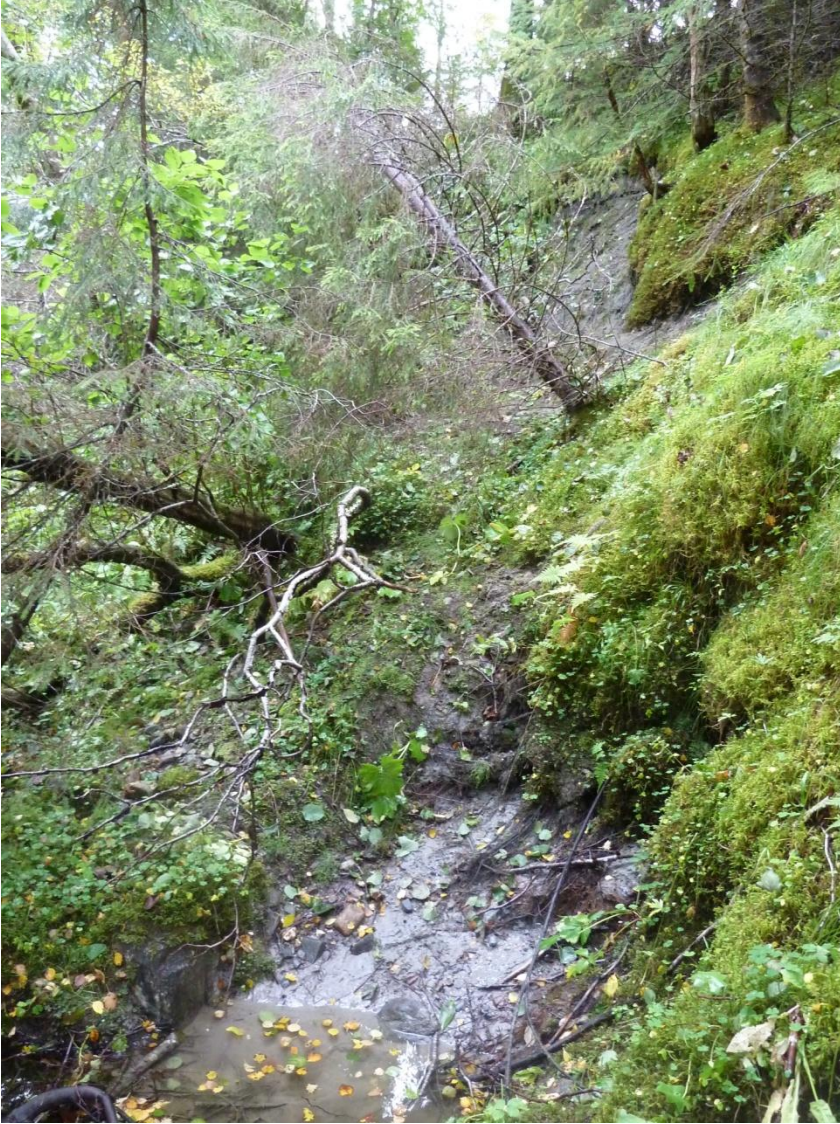
Figur 23. Grunne utglidninger i siltige til sandige hav- og fjordavsetninger i en bekkeskjæring sørøst på Tomma.

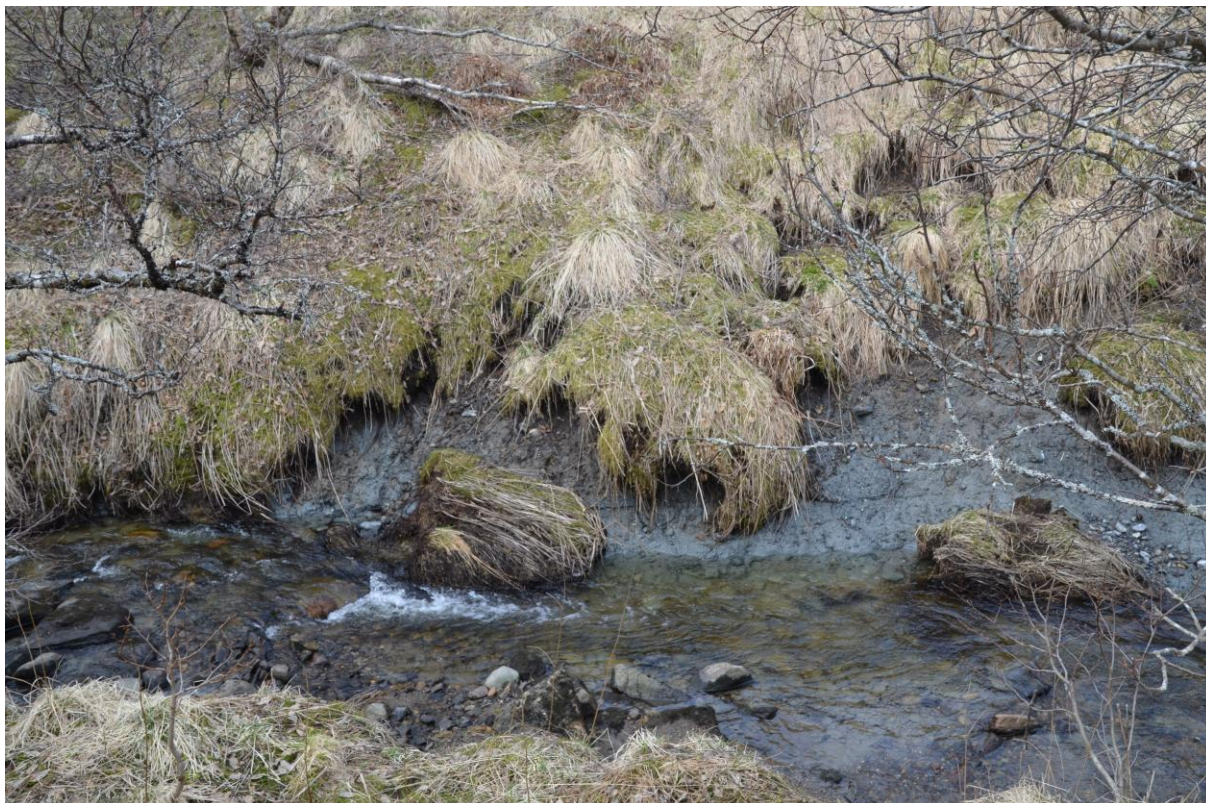
Figur 24 Aktiv erosjon i marin leire langs Gårdselva på Hugla. Foto: Fredrik Høgaas.

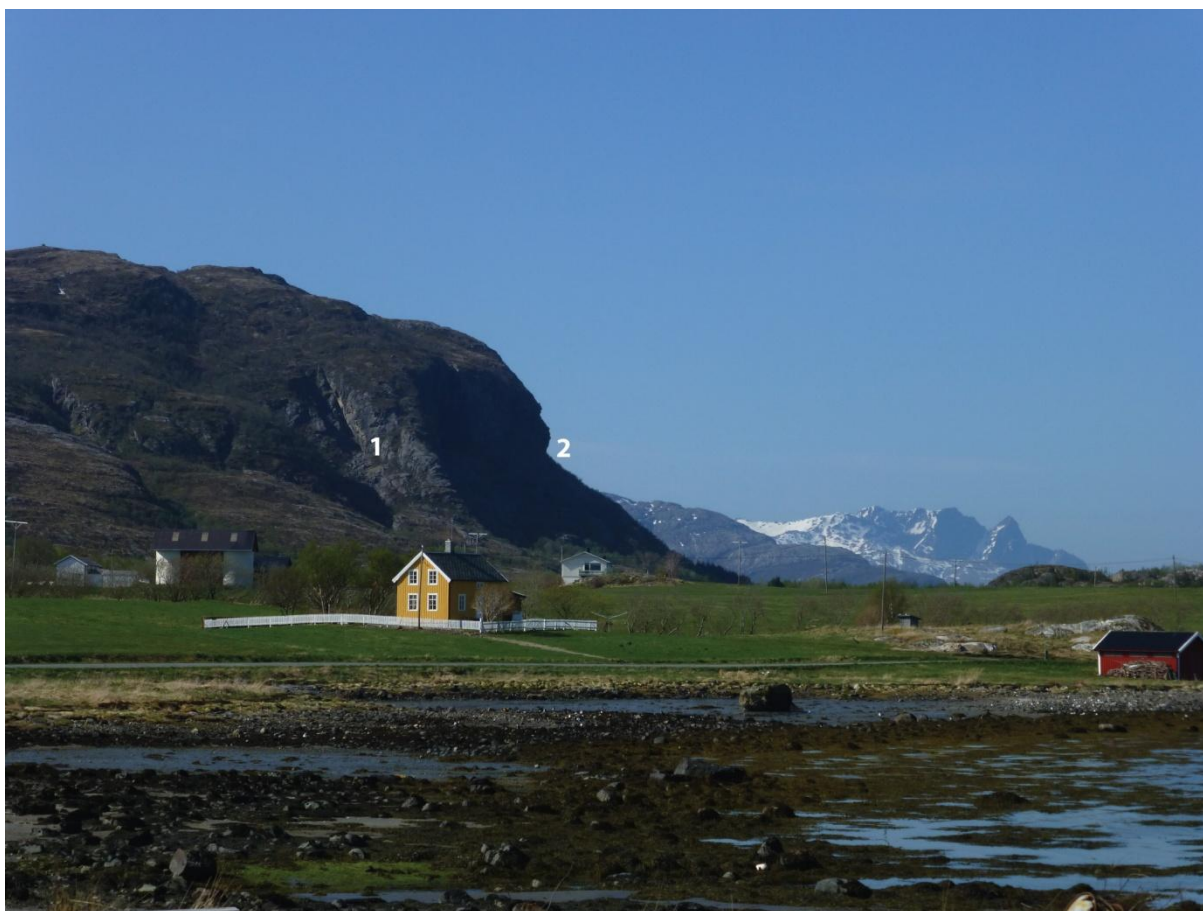
Figur 25. Foto tatt i sørvestlig retning, mot Sandåker på Løkta. Sandåkerfjellet ses til venstre. Legg merke til gjelet med steinsprangsmateriale ved foten (1) og hakket med overheng (2) som begge er plassert over 100 m-nivået (se tekst). Løsmassene i lavlandsområdene karakteriseres mange steder av sandige til steinrike strandsavsetninger. Hav- og fjordavsetninger er vanlig under strandavsetningene. Fjellblotninger stikker frem flere steder (til venstre bak rød bygning). I bakgrunnen ses fjellpartier på Dønna. Foto: Louise Hansen.

Fjellknausene og -partiene er vanligvis rundet og med mange sprekker og lokale gjel (Figur 25). Flere tydelige bratte gjel og bratte skråninger finnes rundt Sandåkerfjellet der flere synes å forkomme noe over 100 moh-nivået (Figur 28). Steinsprangavsetninger ligger ved foten

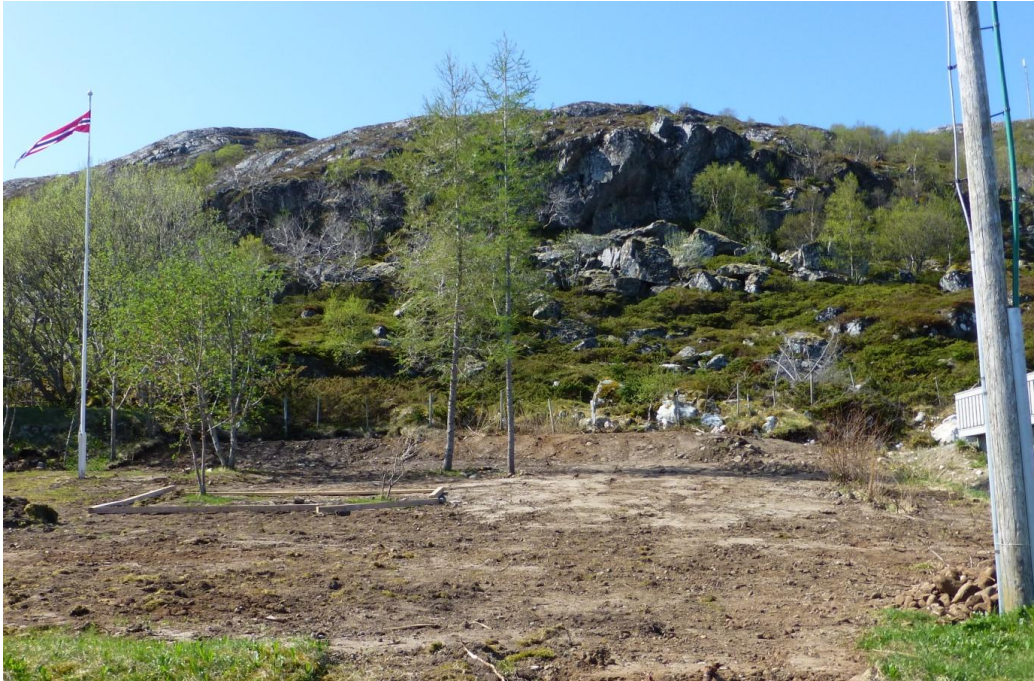
Figur 26. Eksempel på blokker som er løsrevet fra fjellblotning, sannsynligvis som følge av en kombinasjon av bølgeprosesser og steinsprang da havet sto høyere enn i dag. I hagen i forgrunnen finnes planerte sandige strandsedimenter, hvor større stein er flyttet til siden. Foto: Louise Hansen.

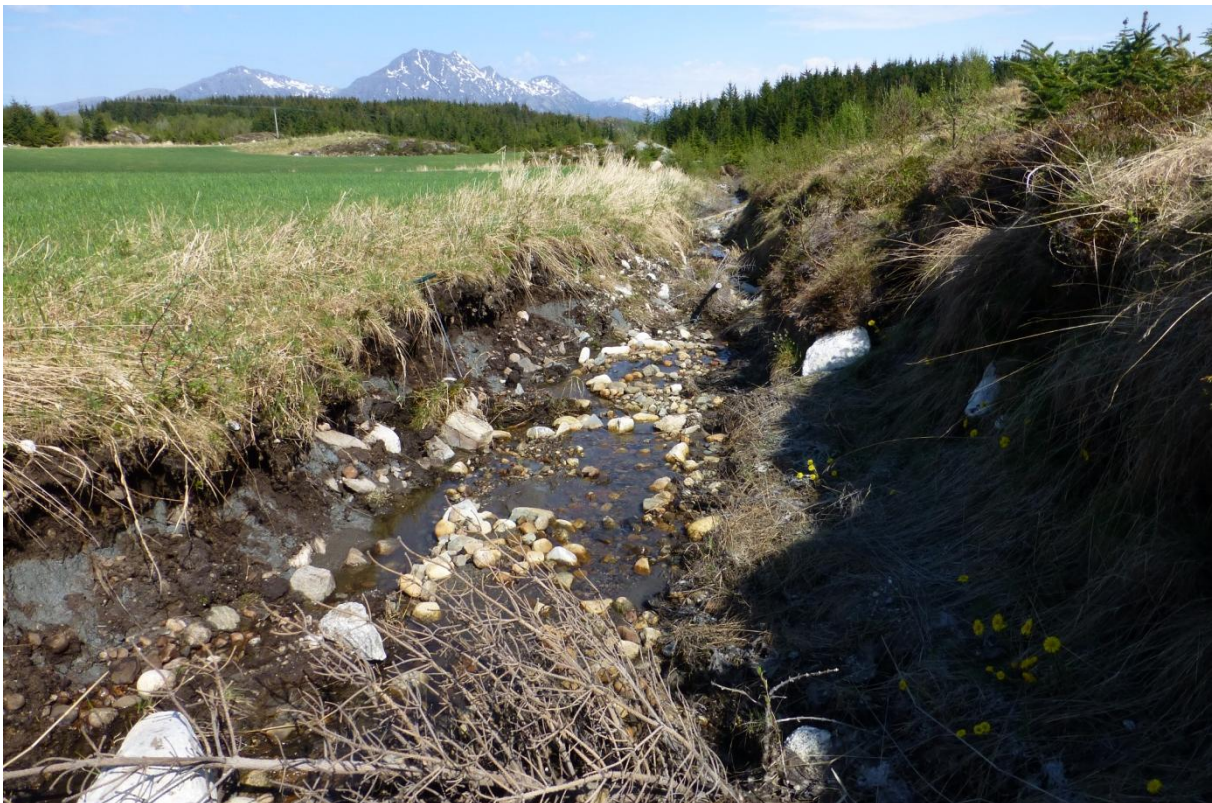
Figur 27. Grøft langs åker der hav- og fjordavsetninger (leire) stikker frem. Steinene i grøften stammer fra et tynt lag av strandavsetninger over leiren. Foto: Louise Hansen.

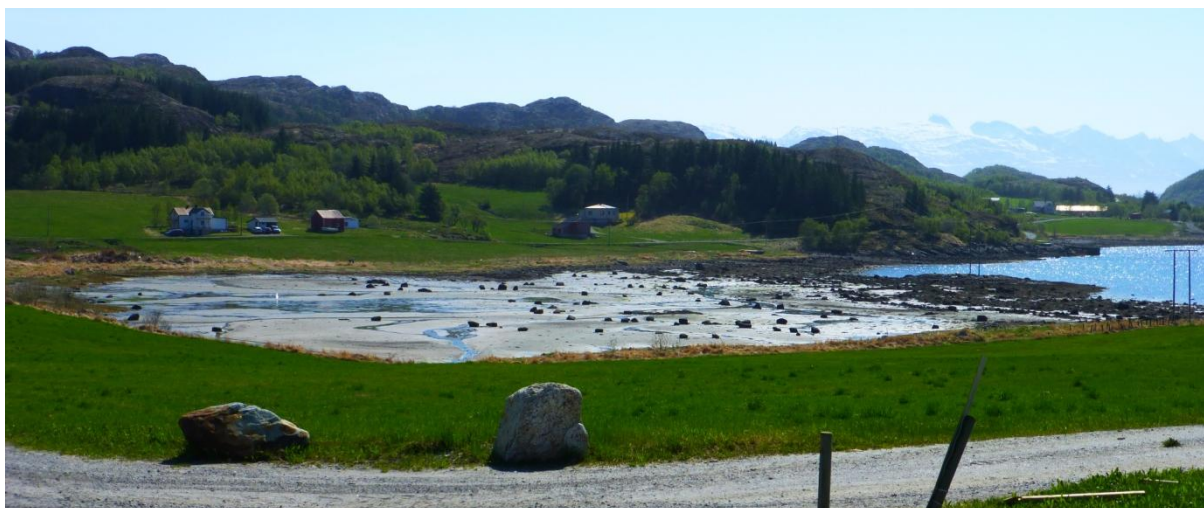
Figur 29. Tidevannsflate på vestsiden av Løkta, der det har foregått marin abrasjon i hav- og fjordavsetninger. Abrasjonskanten, som er et par meter høy, ses lengst til venstre i bildet. Merk de spredte blokkene på sandflaten, som er erodert frem fra leiravsetningene. Til høyre i bildet er stranden mer eksponert for bølgeprosesser og derfor mer steinrik. Fjell stikker frem ved den steinrike stranden og én enkelt plass langs abrasjonskanten til venstre. Foto: Louise Hansen.
