NGU Rapport 2013.007

Sjøbunnkartlegging ved Kristiansand,  
Kristiansand Kommune, Vest-Agder

Rapport nr.: 2013.007		ISSN 0800-3416	Gradering: Åpen
Tittel: Sjøbunntkartlegging ved Kristiansand, Kristiansand Kommune, Vest-Agder			
Forfatter: Raymond S. Eilertsen og Oddvar Longva		Oppdragsgiver: NGU	
Fylke: Vest-Agder		Kommuner: Kristiansand	
Kartblad (M=1:250.000)		Kartbladnr. og -navn (M=1:50.000) 10002 Kristiansand	
Forekomstens navn og koordinater:		Sidetall: 34 Kartbilag: 5	Pris: 175,-
Feltarbeid utført: September 2011	Rapportdato: 29.01.2013	Prosjektnr.: 340700	Ansvarlig:

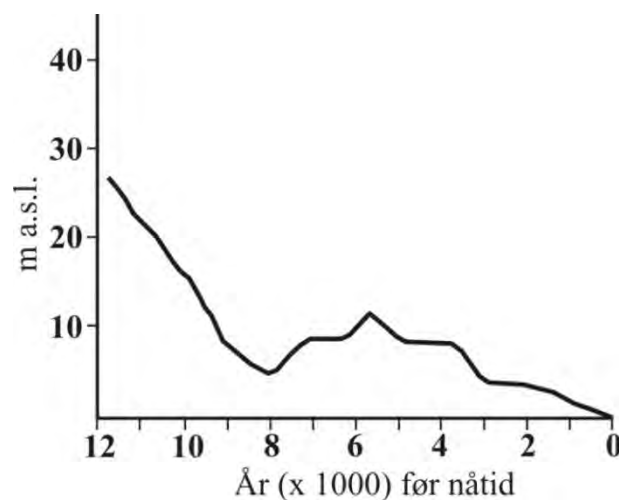
*Figur 2. Havnivåkurve for Kristiansand området (etter Møller 1987, 1989). Kurven er basert på en regional datamodell og må betraktes som omtrentlig.*

På grunn av at landet har hevet seg mer i indre strøk enn ute ved kysten har istidens strandlinjer i dag et fall mot kysten. Istidens høyeste havnivå (*den marine grense - MG*) varierer derfor noe fra sted til sted, men er generelt fallende ut mot kysten. MG ligger på ca 35-40 m over dagens havnivå ved Kjevik og 25-30 m ved Kristiansand (Fig. 2). Etter isavsmeltingen gikk landhevningen raskest de første 2-3 tusen år (Fig. 2). For ca. 8000 år siden steg havnivået i ytre strøk (Tapes-transgresjonen) en stigning som varte i overkant av 2000 år.

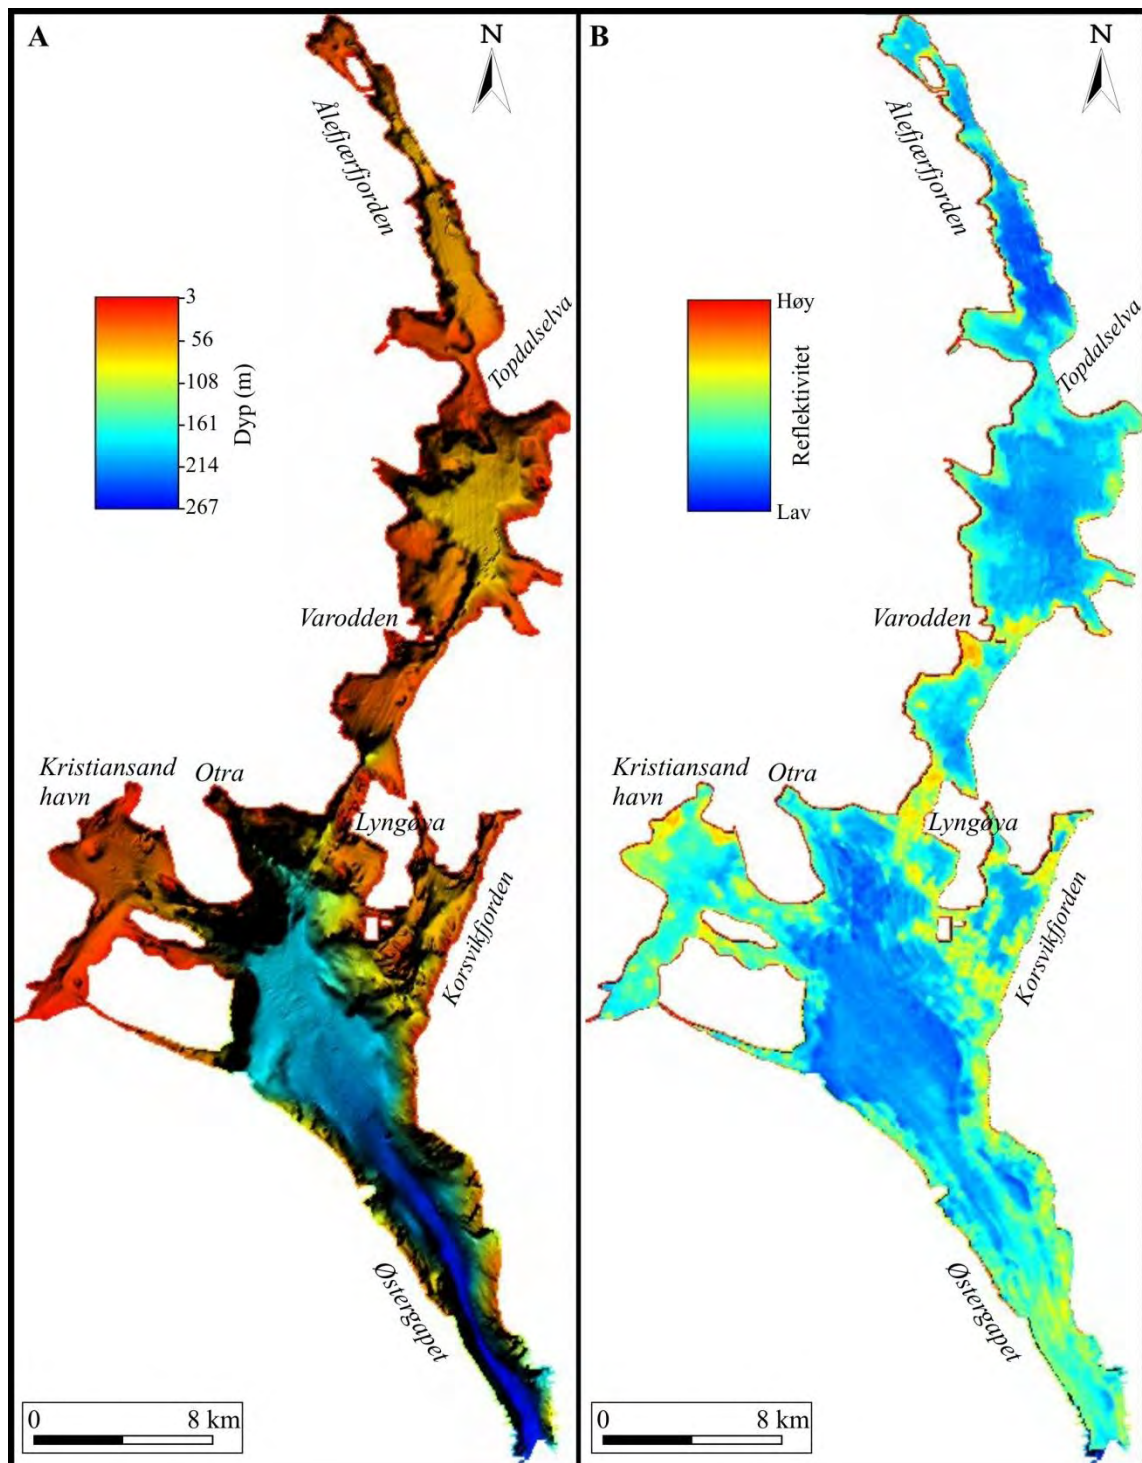
**Figur 4.** A) Skyggerelieffkart som viser dybden i det undersøkte området. B) Backscatterkart over det undersøkte området.

Backscatterdataene for området viser generelt høye verdier langs land (Fig. 4B), noe som skyldes at fjell er eksponert eller har et tynt dekke av sedimenter. I de dypere deler er reflektiviteten lav, noe som indikerer relativt finkornige sedimenter. Grabbprøvene fra disse områdene (Tabell 1) viser at bunnen består av silt og leire.

Fjell gjenkjennes som uregelmessige former på sjøbunnen med eller uten et tynt overdekke av sedimenter. På backscatterdataene (eks. Fig. 4B) gjenkjennes fjell som områder med høy reflektivitet. På de seismiske dataene kan fjell kjennes igjen som en svært markert refleksjon, ofte med et kaotisk refleksjonsmønster under (eks. Fig. 6). I det undersøkte området ligger fjell ofte eksponert i strandkanten og kan følges ned under havoverflaten (Fig. 7). Det er derfor hensiktsmessig å sammenholde de batymetriske dataene med landdata.

Foruten relativt høy reflektivitet som representerer berggrunnen, så viser backscatter-dataene (Fig. 4B) hovedsakelig finkornete sedimenter i fjordbassengene. Unntaket er rundt munningen av Topdalselven hvor deltaskråningen viser en høyere reflektivitet som trolig skyldes grovere sedimenter. Grabbprøver (P1106011-13, Tabell 1) fra skråningen består av silt og sand og bekrefter dette. Kornstørrelsen minsker med økende avstand fra munningen.

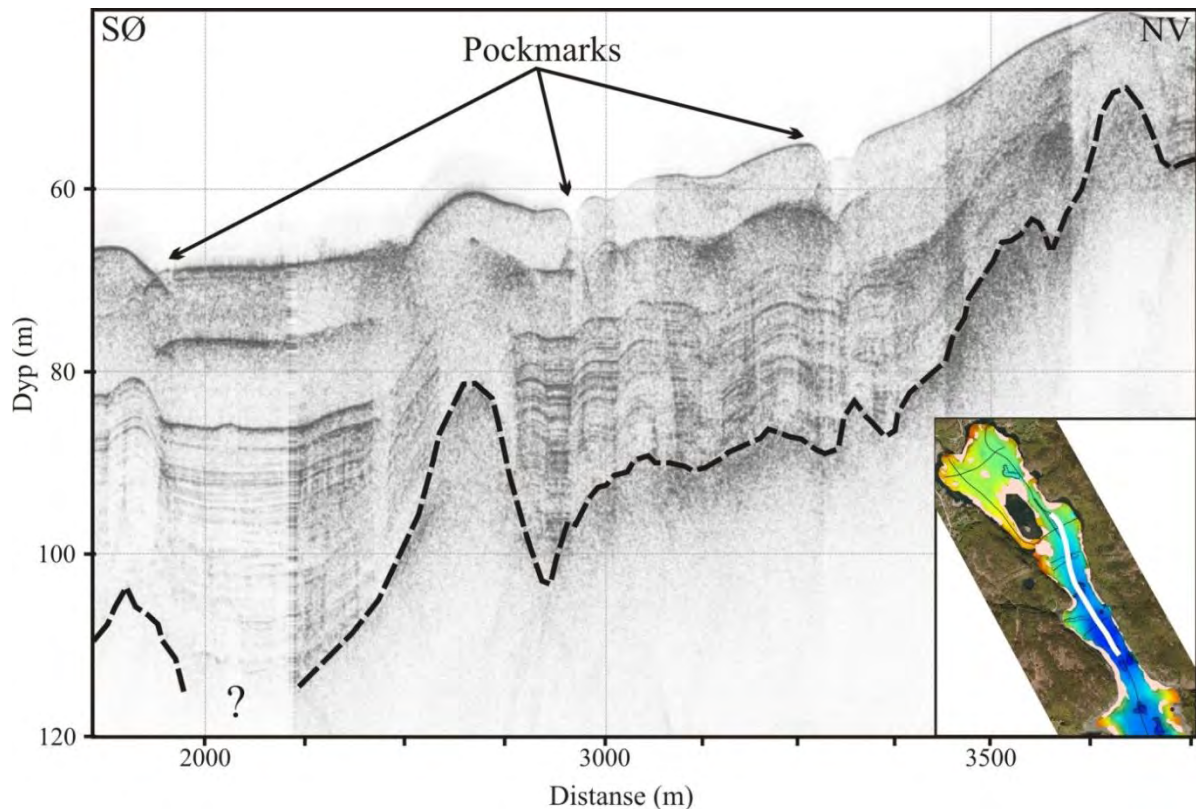
**Figur 6.** Seismisk linje fra Ålefjærfjorden med pockmarks avmerket. Berggrunnen er avmerket med stiplet linje. Posisjonen til den seismiske linjen er avmerket på indeksskartet med hvitt.

Noen pockmarks ligger over tydelige forsenkninger i berggrunnen og kan være relatert til væskestrømning fra sprekker i berggrunnen, men de fleste er trolig relatert til væskestrømning fra Holocene sedimenter.

Formen på gropene varierer fra runde/ovale til langsgående (Fig. 10). De virker å ligge over forsenkninger i berggrunnen (Fig. 6), en indikasjon på at de er relatert til sprekkesoner/forkastninger i berggrunnen. Seismikkprofilene viser at største sedimentmektighet er i underkant av 60 m. Det meste av strandsonen på land og i sjøen består av fjell eller tynt dekke over fjell, mens det noen steder er kartlagt tynt/usammenhengende morene på land (Follestad & Fredin, in press). Spesielt gjelder dette innerst ved Ålefjær. Ved Føreidsbukta er det registrert hav- og fjordavsetninger i strandsonen. Backscatterdataene for området viser en høy reflektivitet mot fjordsiden de fleste steder, noe som indikerer berggrunn i eller nært overflaten. Flere øyer bestående av berggrunn ligger ute i bukta, og det er registrert fjell i skråningen på vestsiden av øyene (Fig. 10 og Vedlegg 1). De dypere deler midt i fjorden viser lav reflektivitet og indikerer relativt rolige forhold hvor finkornig materiale som silt og leire kan bunnfelles.

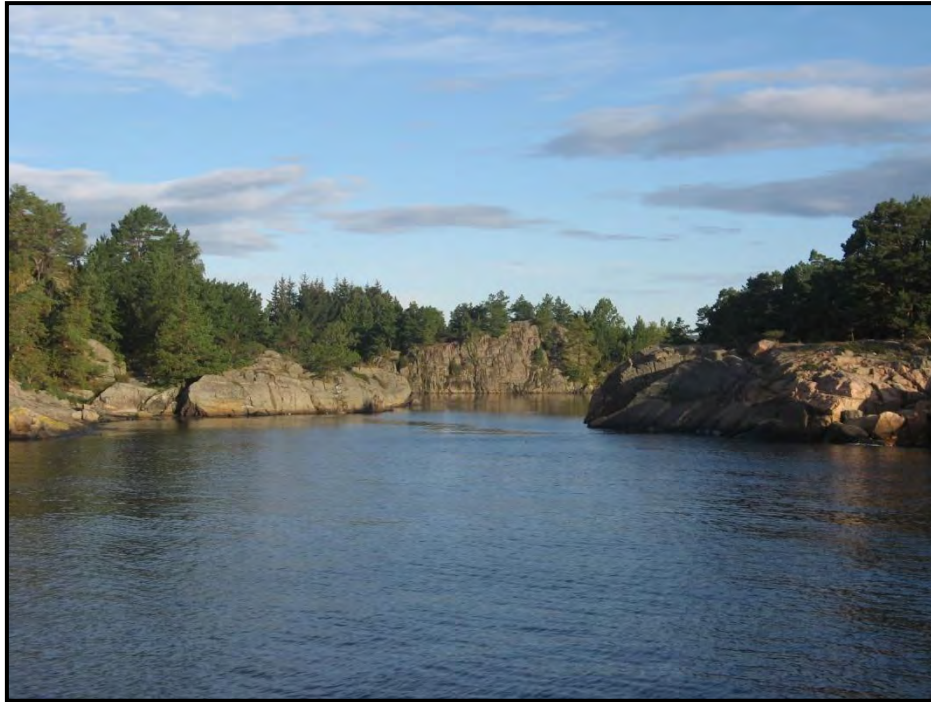
**Figur 7.** Eksponert fjell langs strandkanten, typisk for store deler av det undersøkte området.

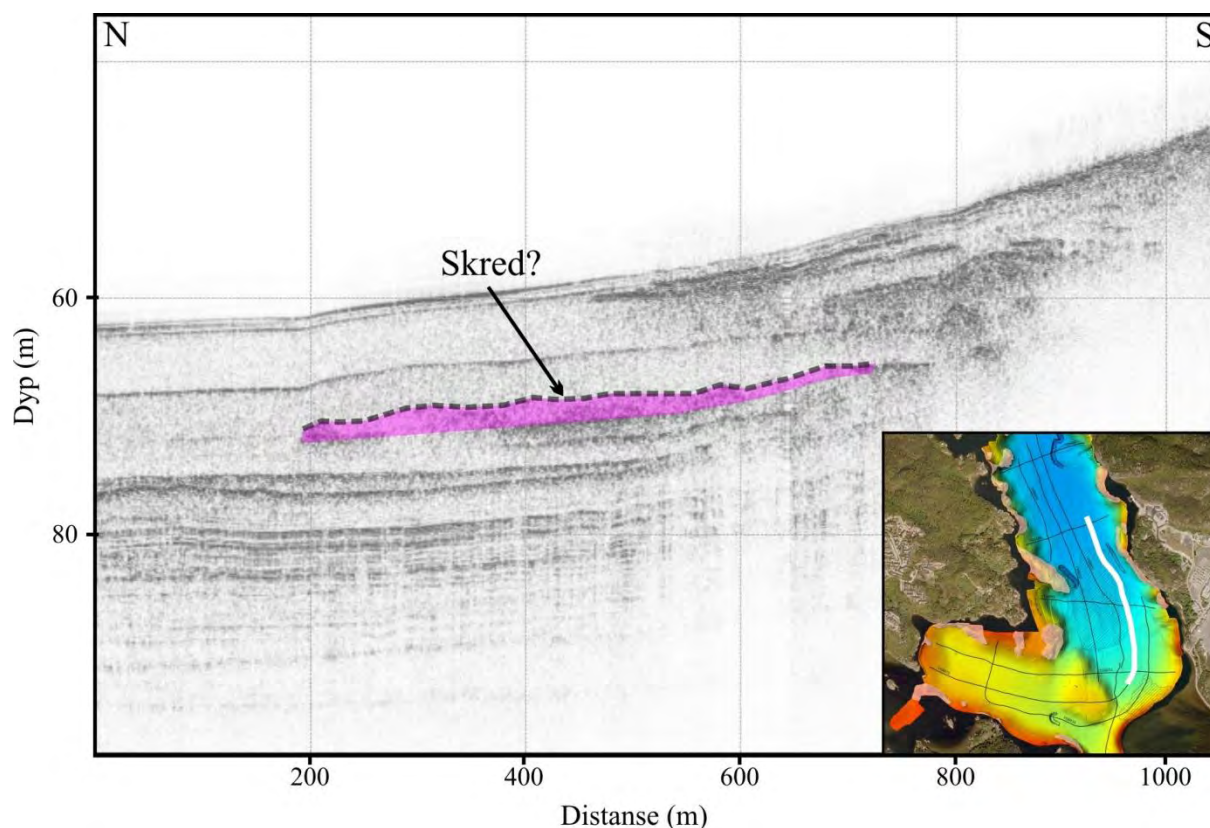
**Figur 12.** Seismisk linje fra Kjevik med mulige skredavsetninger avmerket. Posisjonen til den seismiske linjen er avmerket på indeks kartet med hvitt. Den store skredavsetningen merket med skravering på kartet tilsvarer avsetningen øst for Jærnes i Figur 11.

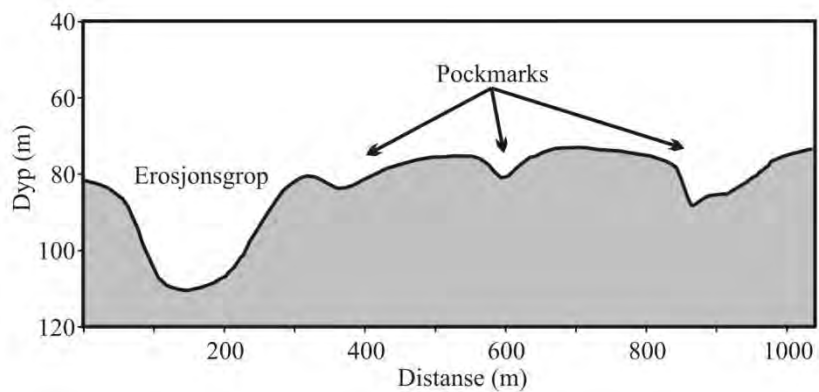
**Figur 18.** Profil over erosjonsgrøp og pockmarks i Korsvikfjorden. Posisjonen til profilet er angitt i Figur 17.

En erosjonsgrop ligger mellom oppstikkende berggrunn i Korsvikfjorden. Den er 250 m bred og nesten 30 m dyp (Fig. 17 og 18). Den sørlige delen av gropen består av fjell. Det er også registrert tre pockmarks i Korsvikfjorden (Fig. 17). De er sirkulære i form, 50 til 125 m brede og 3 til 13 m dype (Fig. 18). De ligger i tilknytning til forsenkninger i den underliggende berggrunnen på samme måte som pockmarkene i Ålefjærfjorden og ved Kjevik.
