# GEOLOGI FOR SAMFUNNET

Rapport nr.: 2013.021		ISSN 0800-3416	Gradering: Åpen
Tittel: Undersøkelser av ustabile fjellpartier i Troms – status og planer etter feltarbeid 2011 og 2012			
Forfatter: H. Bunkholt, S. Otterå, F. X. Yugsi Molina, R. L. Hermanns, J. Dehls, P.T. Osmundsen, T. Redfield, T. Eiken, M. Böhme		Oppdragsgiver: Norges Vassdrag og Energidirektorat (NVE)	
Fylke: Troms		Kommune: Kåfjord, Tromsø, Storfjord, Balsfjord, Lyngen, Karlsøy, Kvænangen, Skjervøy, Nordreisa	
Kartblad (M=1:250.000) Nordreisa, Tromsø, Hammerfest		Kartbladnr. og -navn (M=1:50.000) Kåfjord, Manndalen	
Forekomstens navn og koordinater:		Sidetall: 110	Pris: 450 NOK
Feltarbeid utført: August 2011, August 2012		Rapportdato: 09.12.2013	Prosjektnr.: 310000
		Sidemannskontroll ved:

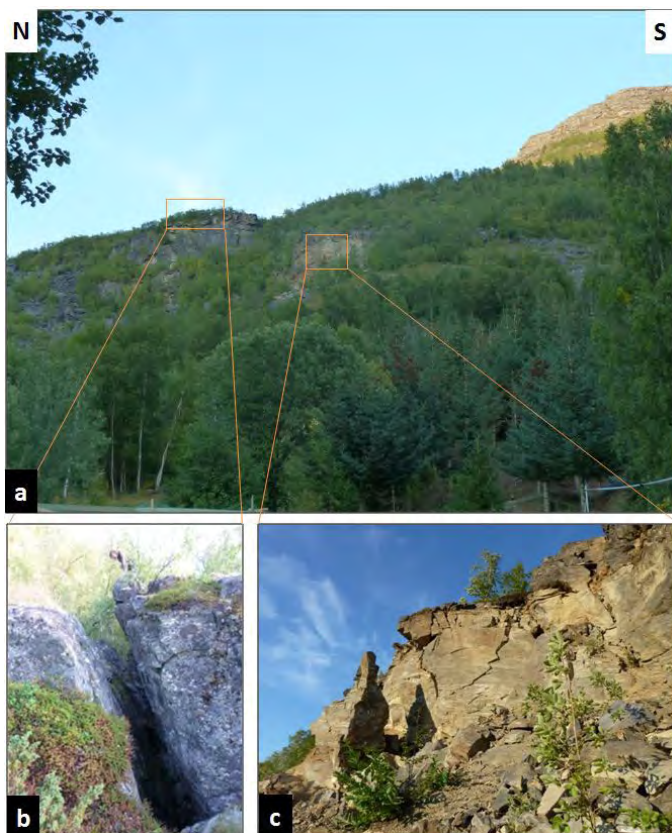
Det er ikke grunnlag for å anta at dette volumet vil kollapse i én større hendelse. Basert på observasjonene av friske bruddflater, samt ferske blokker i ura nedenfor, bør man forvente fortsatt steinsprangaktivitet som en naturlig fortsettelse av tidligere aktivitet. Høydeforskjellen fra baksprekken ned til nærmeste bebyggelse er 180 meter, og avstanden i kartplan er 313 meter. Dette gir en skyggevinkel på  $30^\circ$ , og man kan dermed ikke utelukke en teoretisk fremtidig utløpslengde av et steinsprang ned til nærområdet for bebyggelse. Dette støttes ved funn av blokker fra steinsprang helt ned mot husveggen til dagens bebyggelse.

Figur 15: Oppsprukket fjell ved Ceallu. a) Ustabile volum. b) Baksprekk. c) Friske bruddflater.

**Anbefaling: Et mulig fjellskred fra dette ustabile fjellpartiet vil medføre konsekvenser som skal vurderes i fare- og risikoklassifiseringen. Videre oppfølging vil være basert på denne klassifiseringen.**

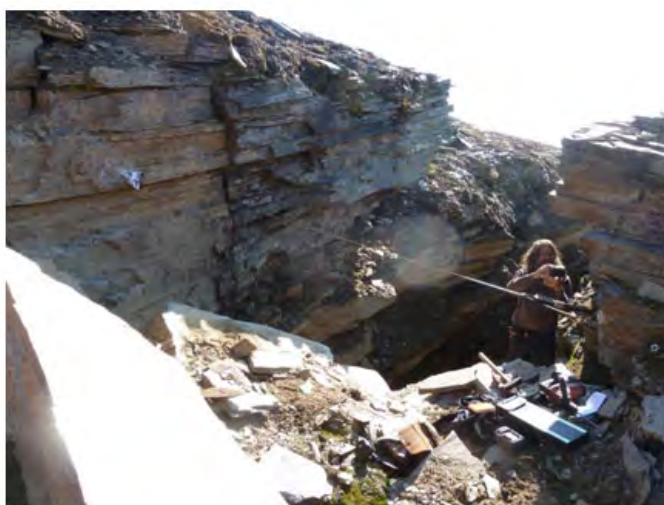
Gamanjunni 2 er strukturelt beskrevet i Henderson mfl. (2010). I feltsesongen 2011 ble Gamanjunni 2 innmålt med båndekstensiometer på tvers av baksprekken, se Figur 17 og Tabell 2. Ytterligere arbeider ble ikke utført.

Figur 17: Innmålingsbolter for båndekstensiometer ved Gamanjunni 2. Bolt Gam-2A\_ex: boret inn i baksprekkens østlige vegg i antatt stabilt fjell; boltene Gam-2-1\_ex og Gam-2-2\_ex er boret inn i baksprekkens vestlige vegg i antatt mobilisert fjell. Dette spenner ut to vektorer. Se tabell for måleverdier.

**Anbefaling:** Det er satt i gang periodiske bevegelingsmålinger på dette u stabile fjellpartiet, men tidsserien er ikke lang nok for å fastslå bevegelser. Den åværende periodiske bevegelingsmålinger bør videreføres med 1–3 års intervall. Fare- og risikoklassifiseringen skal utføres, og eventuelt videre oppfølging vil være basert på denne klassifiseringen.

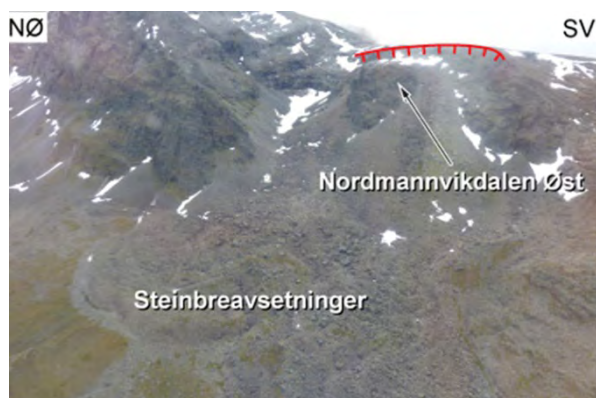
Nordmannvikkaldalen Øst ble identifisert på flyfoto fra 2006 som en nedsunken blokk med markert bakskrent i øvre del av Nordmannvikkaldalen, se Figur 24. Fallhøyden ned til den øde fjelldalen er om lag 400 meter. I front av det mulige ustabile fjellpartiet er det mektige blokkavsetninger som er tolket som en relikte steinbre. Fjellsiden ble befart fra helikopter i 2012 der det ikke ble gjort observasjoner som tilsier at det sterkt oppsprukne fjellpartiet vil kollapse som et fjellskred.

Figur 24: Nordmannvikdalen Øst. Lav mulig fallhøyde og mulige steinbreavsetninger i f ront karakteriserer området.

**Anbefaling:** Et mulig fjellskred fra det ustabile fjellpartiet vil ikke medføre konsekvenser. Ingen ytterligere feltundersøkelser eller bevegelsesmålinger anses som nødvendig. En forenklet utløpsanalyse vil ikke tilgrunnføres og risikoklassifiseringen, og eventuell videre oppfølging vil være basert på denne klassifiseringen.

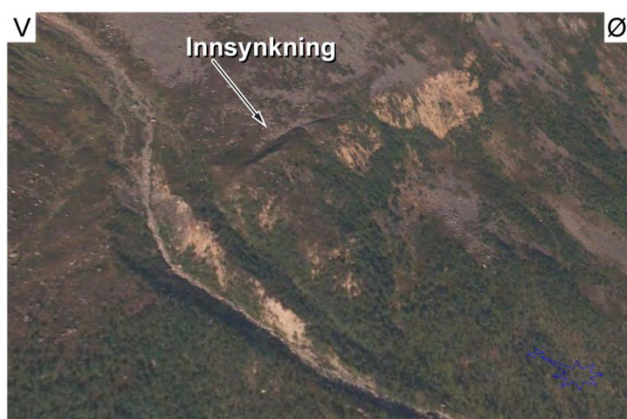
Olderdalen ble identifisert fra flyfotoanalyser på et eldre flyfotogrunnlag fra 2006 som et lineament i en bratt fjellside med potensiale til å representere oppsprekning av berggrunnen. Ved helikopteroverflyvning er det konstatert at lineamentet er en depresjon i overflaten av fjellsiden, men vi finner ingen holdepunkter for at dette lineamentet representerer noen fare for fjellskred. Dette støttes av nyere flyfoto fra 2011. Se Figur 26.

Figur 26: Lineament i Olderdalen som er avmerket i databasen for ustabile fjellpartier basert på flyfototolkning av eldre flyfoto.

**Anbefaling:** Det er ingen tegn til at dette fjellpartiet vil utvikle seg til et fjellskred. Ingen ytterligere feltundersøkelser eller bevegelsesmålinger anses som nødvendig, og fare- og risikoklassifiseringen blir ikke utført. Steinsprang kan likevel være mulig. I så tilfelle vil utløpsområder være gitt ved å krysse kartene for steinsprang eller mer detaljerte farekart, dersom dette foreligger.

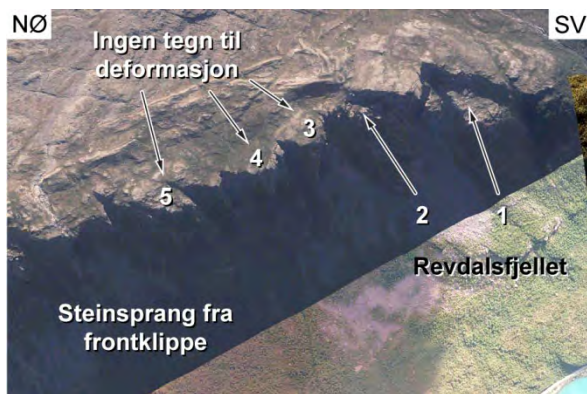
Objektene Revdalsfjellet 3, 4 og 5 er lagt til i databasen basert på flyfotoanalyser av flyfotogrunnlag fra 2006. Disse ligger på rekke nord for de ustabile fjellpartiene Revdalsfjellet 1 og 2, i samme vestvendte fjellside, se Figur 29. Basert på overflyvning med helikopter og enkel feltbefaring i 2011 ble det ikke observert tegn til deformasjon som kan føre til fjellskred fra de tre objektene. Blokkfall og mindre steinskred kan forekomme fra klippekanter langs hele fjellsiden og har potensiale for å nå E6. Ved Revdalsfjellet 4 er det flere tensjonssprekkesett som er nær vertikale, og stedvis overhengende. Dette vurderes likevel ikke til å utgjøre en fare for fjellskred, og Revdalsfjellet 3, 4 og 5 klassifiseres alle som "ikke relevant" i databasen for ustabile fjellpartier.

Figur 29: Revdalsfjellet 3, 4 og 5. Ingen tegn til deformasjon som kan medføre fjellskred, men steinsprang kan forekomme.

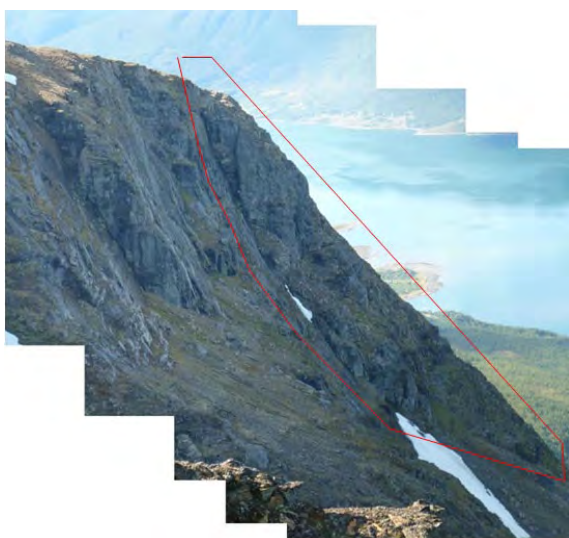
Figur 48: Falsnesfjellet 3 – rød avgrensning markerer området som bør undersøkes i mer detalj.

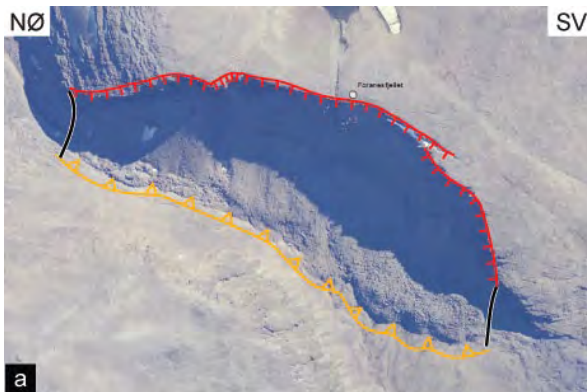
Figur 49: a) Foranesfjellet er en NØ-SV s trykende utglidning i en øde fjelldal.

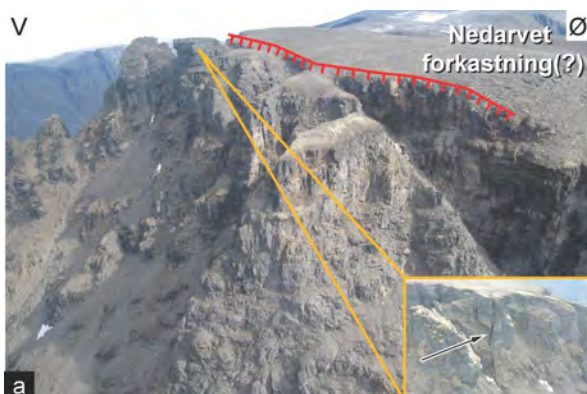
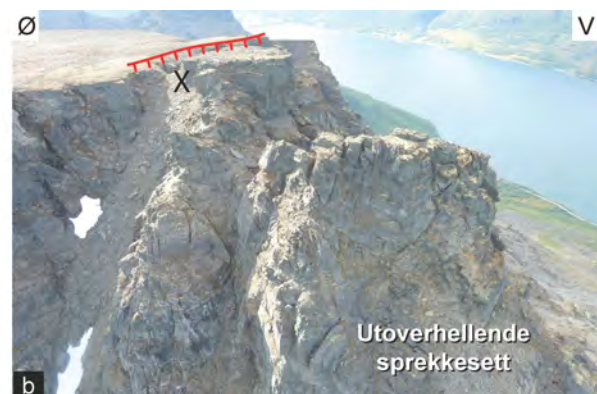
Figur 50: a) Horsnesfjellet sett mot nord. Detaljfoto: steile sprekkeseitt kutter foliasjonen og tillater utvelting av mindre blokker. b) Sett mot sør. Svart kryss markerer observasjonspunkt for foliasjonsmålinger.

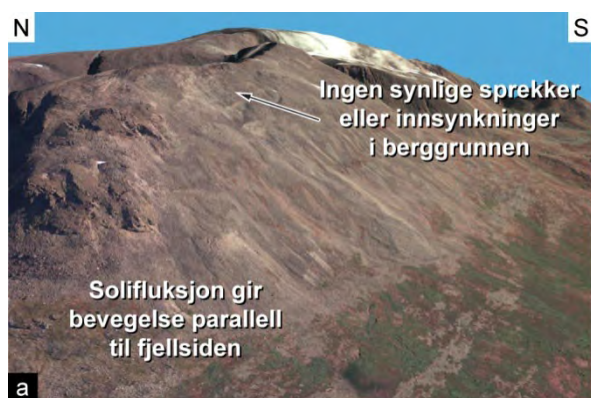
Figur 56: Kortelvskardet B fra [www.norgei3d.no](http://www.norgei3d.no) sett mot øst.

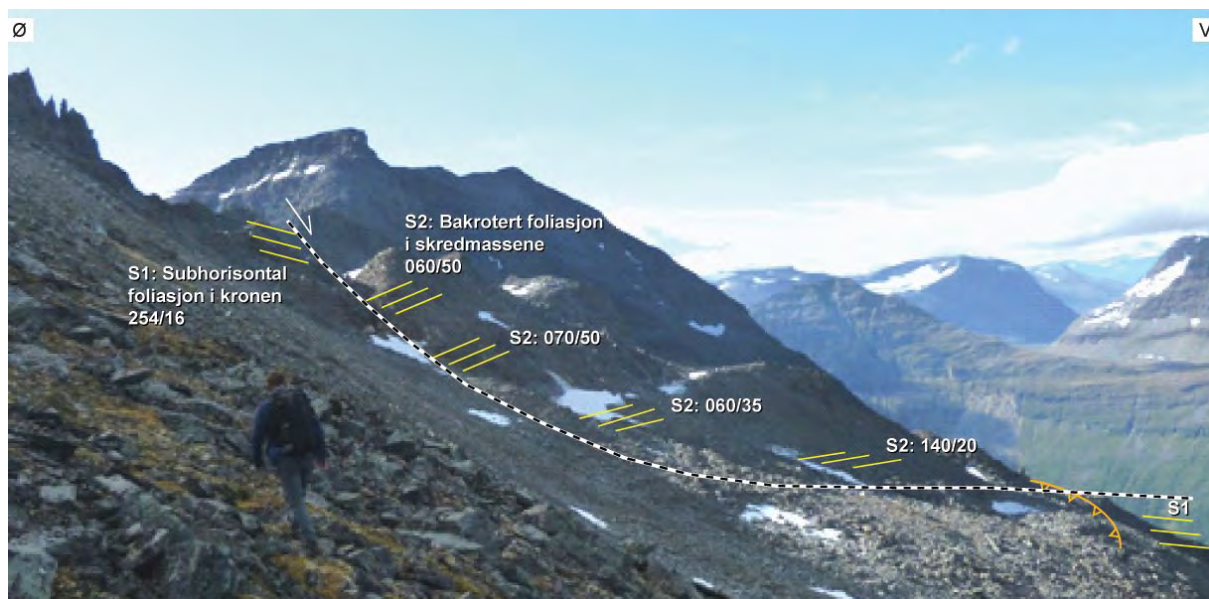
Figur 57: Det u stabile området ved Mannfjellet 1, med antatt glideplan t o lket ut fra observert variasjon i foliasjonsmålinger i berggrunnen.

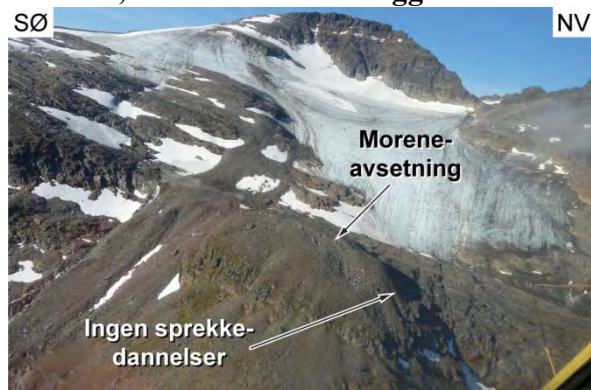
Mannfjellet 3 er observert fra flybilde som et mulig utglidningsobjekt. Rekognosering fra helikopter i 2011 avkrefter dette. Det registrerte objektet ligger like foran Blåisen og det morfologiske særtrekket som så ut til å representere en utgliding er en moreneavsetning fra breen (Figur 58). Ingen tegn til ustabilitet ble observert ved Mannfjellet 3.

Figur 58: Mannfjellet 3 sett mot sørvest. Ingen tegn til ustabilitet ved helikopterrekognosering.

**Anbefaling:** Det er ingen tegn til at dette fjellpartiet vil utvikle seg til et fjellskred. Ingen ytterligere feltundersøkelser eller bevegelsesmålinger anses som nødvendig, og fare- og risikoklassifiseringen blir ikke utført. Steinsprang kan likevel være mulig. I så tilfelle vil utløpsområder være gitt ved aktsomhetskartene for steinsprang eller mer detaljerte farekart, dersom dette foreligger.

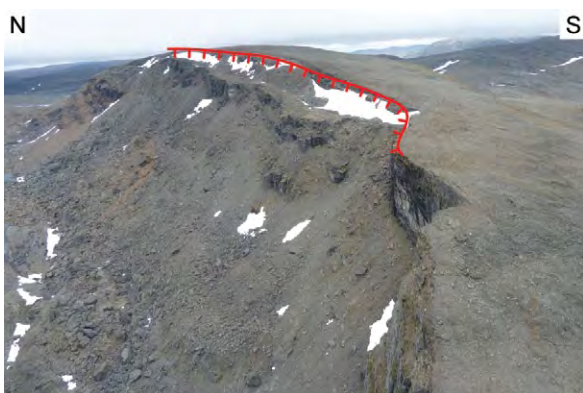
Figur 59: Midtskardet er en N Ø-SV's trykende utglidning med utløp i en øde fjelldal.
