NGU Rapport 2010.028

Undersøkelse av PCB, arsen og tungmetaller i
ni deponier på Svalbard

NGU har i løpet av tre feltsesonger undersøkt ni deponier/fyllinger på Svalbard for PCB, arsen og tungmetaller.

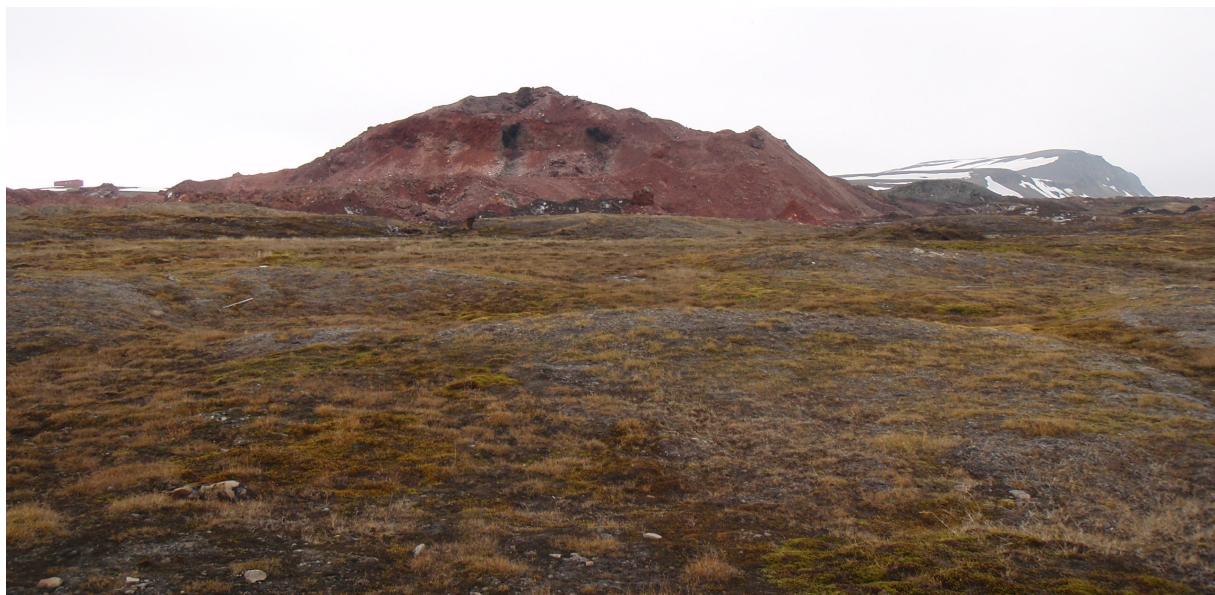
Figur 2: Deponert gruveavfall ved Isbjørnoddan, Barentsburg.

Ved området Happ Heer til bygrensen (Figur 2) nord for Barentsburg er det deponert gruveavfall. Det ble tatt tre prøver fra ulike steder på deponiet som ble analysert for de dioksinlignende PCB-kongenerne. Det ble påvist PCB i alle prøvene (Tabell 4), men i svært lave nivåer (0,0019-0,0034 mg/kg PCB_{7(est)}), som tilsvarer bakgrunnsnivå for PCB på Svalbard (se Tabell 3). Resultatene tilsvarer tilstandsklasse 1.

I Klifs grunnforurensningsdatabase er forurensning av polysyklike aromatiske hydrokarboner (PAH) og PCB dokumentert ved analyse for denne lokaliteten, mens det er registrert mistanke om forurensning fra metallforbindelser.

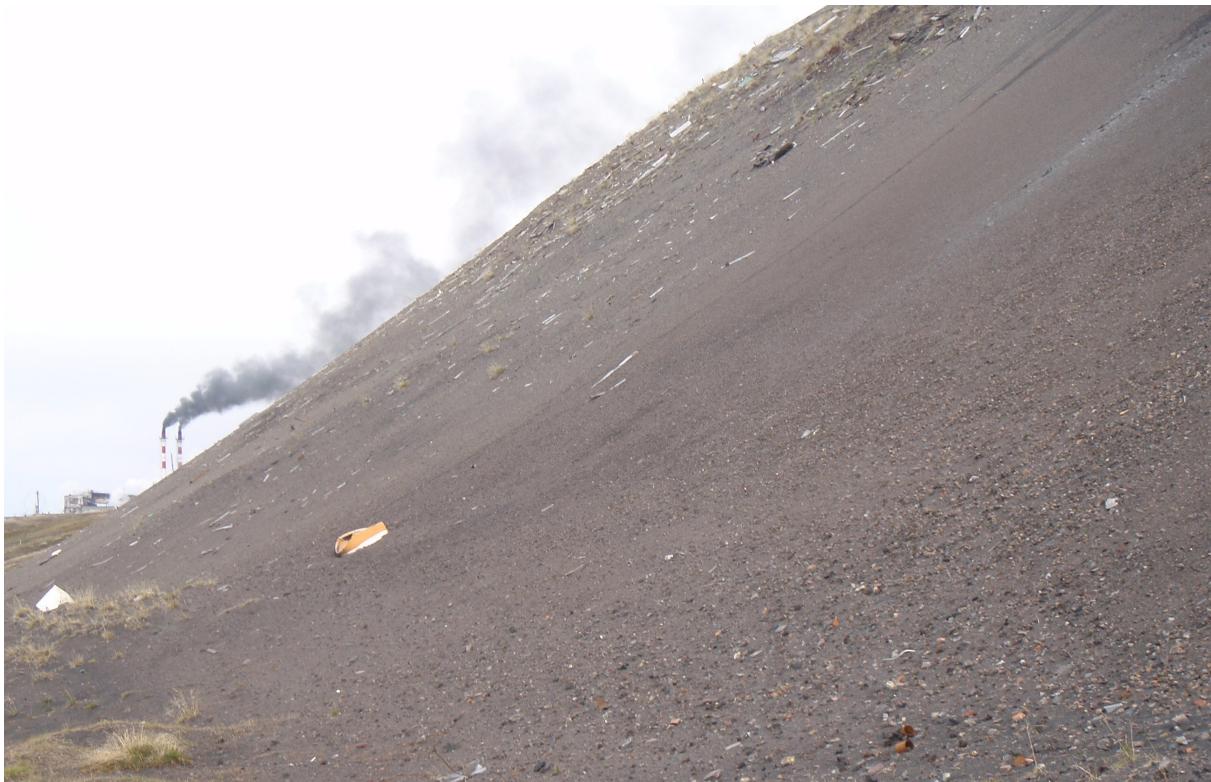
Figur 3: Avfallsfylling/deponi sør for tankanlegg i Barentsburg

Det ble tatt én prøve fra bakkanten av deponiet sør for bosetningen i Barentsburg (Figur 3). Prøven ble analysert for de dioksinlignende PCB-forbindelsene. Det ble påvist PCB i prøven. Basert på resultatet fra PCB118 er den estimerte PCB₇-konsentrasjonen 0,065 mg/kg PCB_{7(est)} (Tabell 5). Resultatet tilsvarer tilstandsklasse 1.

I Klifs grunnforurensningsdatabase er forurensning av PCB, total hydrokarbon (THC), arsen, 1,2-diklorbenzen og DDT dokumentert ved analyse ved denne lokaliteten, mens det er registrert mistanke om PAH-forurensning.

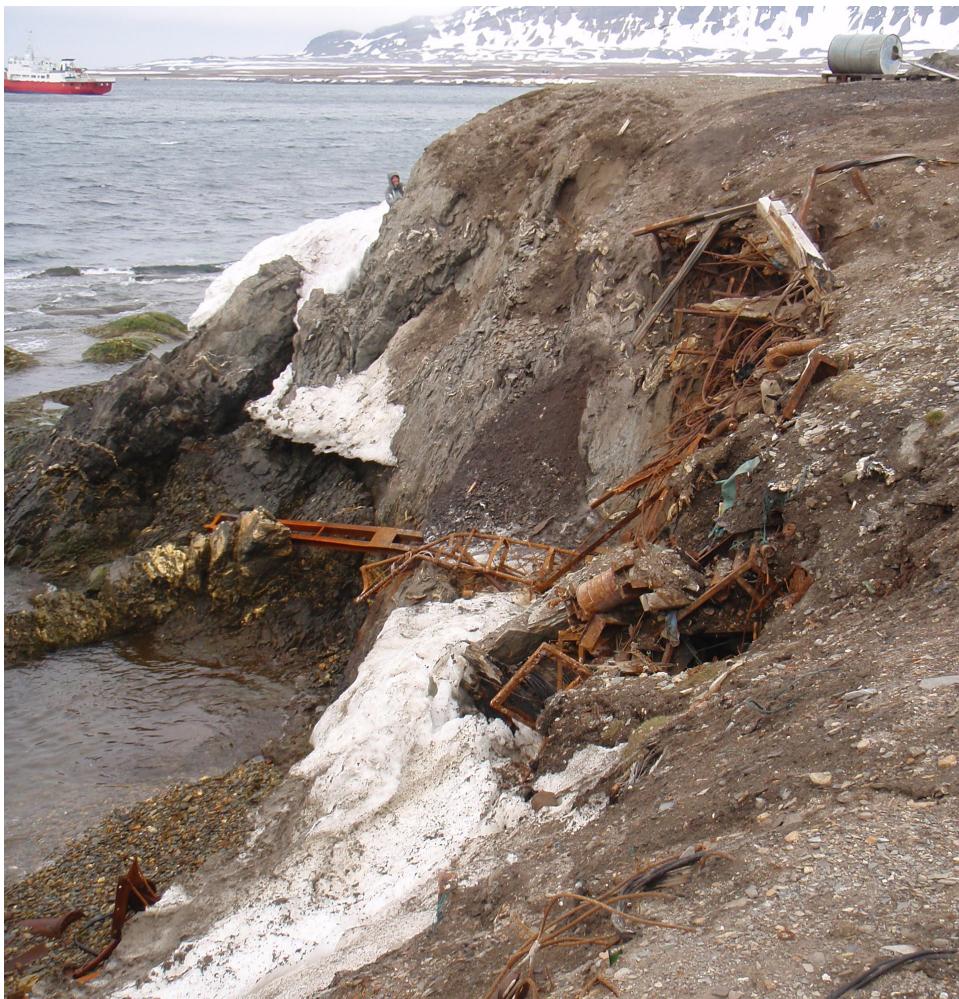
Figur 4: Avfallstipp ved Isfjord radio

Ved Isfjord radio er en skrent mot sjøen tatt i bruk som avfallstipp (Figur 4). Det er tatt fem prøver fra tippen. Det er ikke rapportert PCB₇ i noen av prøvene. Det er imidlertid påvist PCB like over deteksjonsgrensen for én av kongenerne i én prøve (0,004 mg/kg PCB138), se Vedlegg 1.

Fra avfallstippen på Isfjord radio er fire prøver analysert for arsen og tungmetaller. I én av prøvene er det påvist meget høye konsentrasjoner av bly (1600 mg/kg) og sink (2880 mg/kg). Dette tilsvarer henholdsvis tilstandsklasse 5 og 4. Det er påvist nivåer av arsen, kadmium og kobber som tilsvarer tilstandsklasse 3, og krom tilsvarende tilstandsklasse 2.

I Klifs grunnforurensningsdatabase er det registrert mistanke om forurensning av klororganiske og metallforbindelser for denne lokaliteten. Denne undersøkelsen kan dokumentere forurensning av metallforbindelser.

- Dokumentert forurensning av bly, sink, arsen, kadmium og kobber ved Isfjord radio (2110039).
- Dokumentert forurensning av PCB nedenfor deponiet ved Pyramiden (2110360).

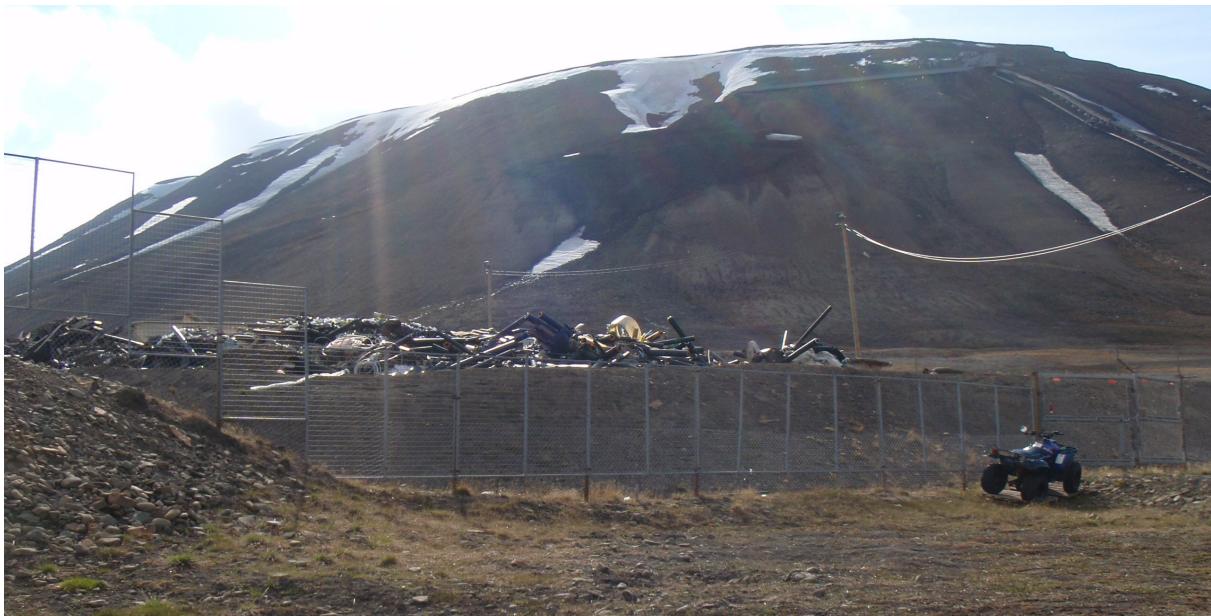
Figur 5: Søppelfyllinga i Adventsdalen.

Nedstrøms dagens søppelfylling for Longyearbyen (kommunalt deponi) (Figur 5) er det tatt to jordprøver. Det ble ikke påvist PCB i noen av prøvene (Tabell 6). Resultatene tilsvarer tilstandsklasse 1.

I Klifs grunnforeurensningsdatabase er det registrert mistanke om forurensning av metallforbindelser, PCB og andre klororganiske forbindelser for denne lokaliteten.

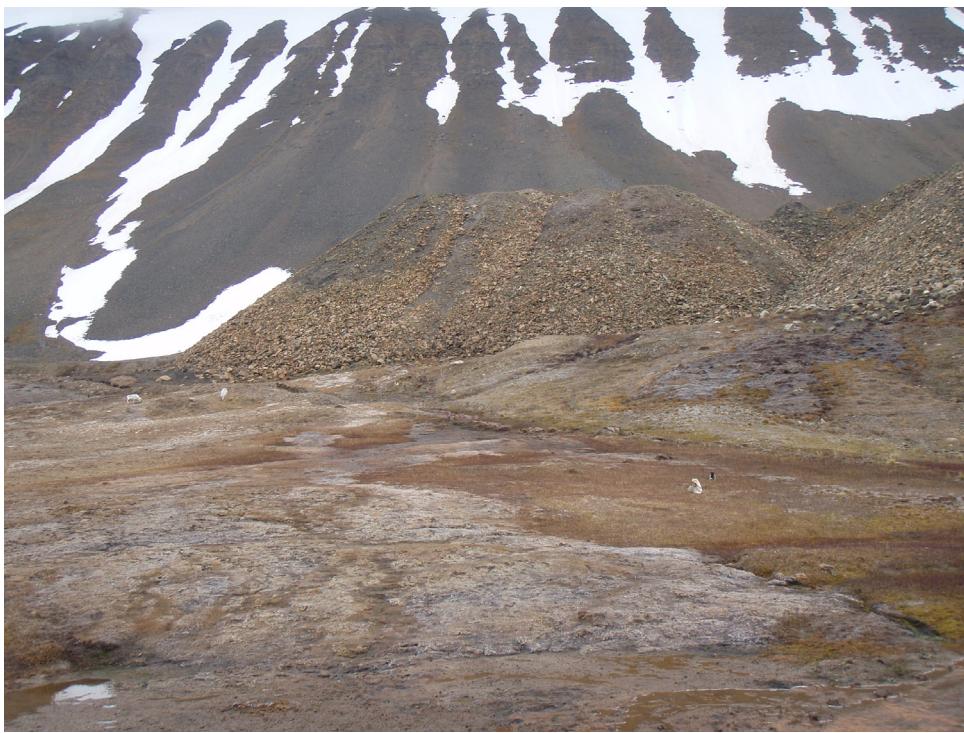
Figur 6: Deponert gruveavfall i Bjørndalen ved Longyearbyen

Ved gruve 3, tipp 3 i Bjørndalen er det deponert gruveavfall (Figur 6). Det ble tatt fem prøver fra området. Det ble påvist PCB i to av prøvene (Tabell 7). Nivåene er lave, 0,0016 – 0,0023 mg/kg PCB_{7(est)}. Se Tabell 7. Resultatene tilsvarer tilstandsklasse 1.

I Klifs grunnforurensningsdatabase er forurensning av As, Cu, Ni og Zn bekreftet ved analyse ved denne lokaliteten, mens det registrert mistanke om forurensning fra klororganiske forbindelser.

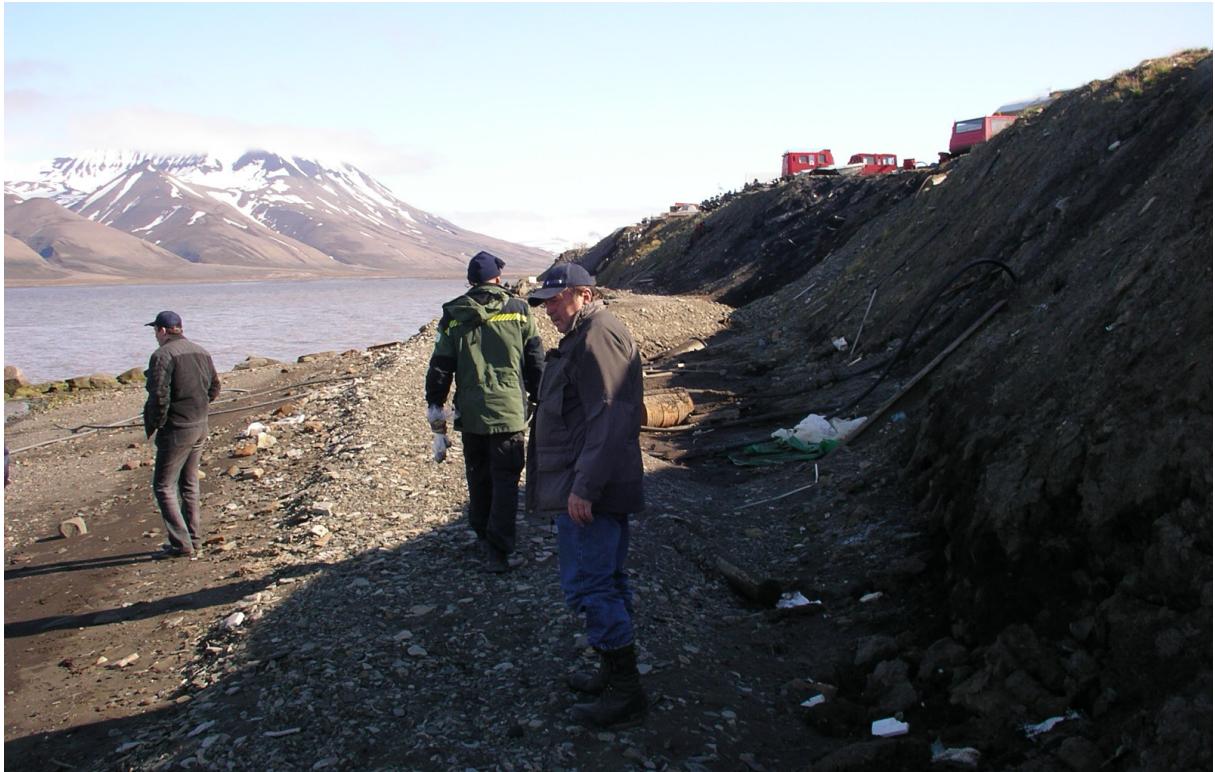
Figur 7: Den gamle søppelfyllinga ved Longyearbyen.

Tre prøver ble tatt ved Longyearbyens gamle søppelfylling (Figur 7). PCB er ikke påvist. Resultatene tilsvarer tilstandsklasse 1.

I Klifs grunnforurensningsdatabase er forurensning av PAH bekreftet ved denne lokaliteten, mens det er registrert mistanke om forurensning fra både metallforbindelser, alifatiske hydrokarboner, BTEX, PCB og andre klororganiske forbindelser.

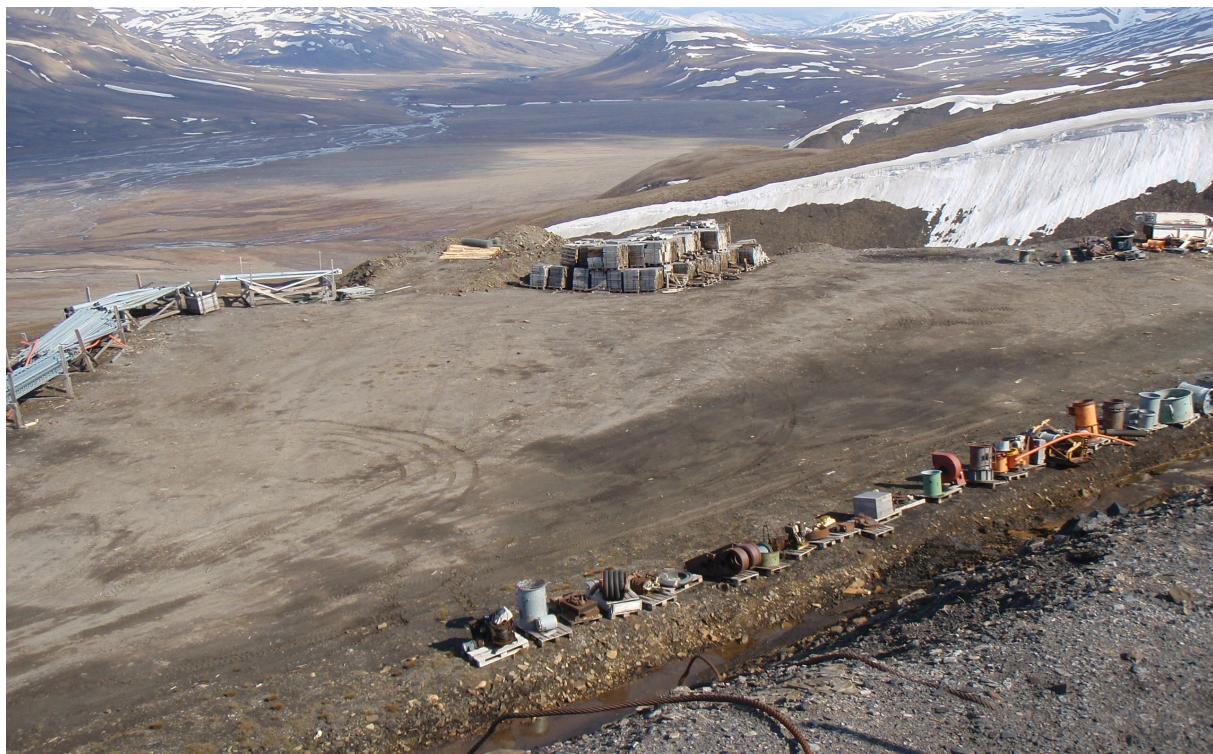
Figur 8: Deponi/avfallsfylling ved Gruve 7

Ved Gruve 7 (Figur 8) er et område tatt i bruk som avfallslager. PCB er ikke påvist i de sju prøvene som ble samlet ved Gruve 7. Resultatene tilsvarer tilstandsklasse 1.

I Klifs grunnforurensningsdatabase er det registrert mistanke om forurensning av metallforbindelser og klororganiske forbindelser.

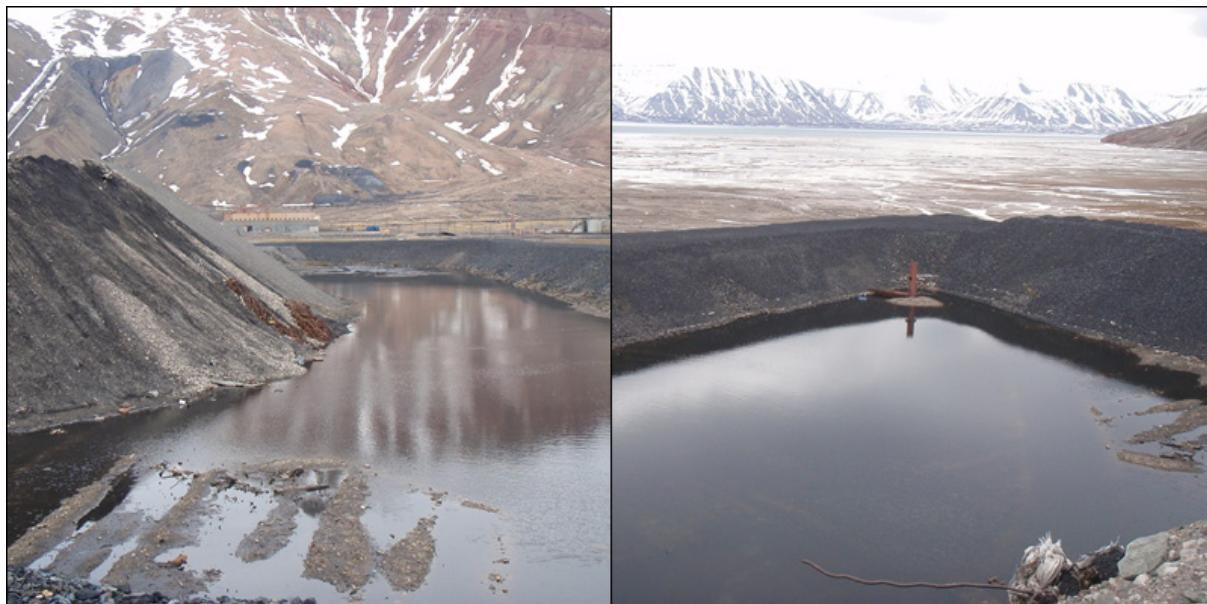
Figur 9: Deponiet ved Pyramiden

Like utenfor Pyramiden er det etablert område for deponering av slagg/aske og sedimentering av partikulært materiale fra oppredningsverket (Figur 9). Det er laget grusvoll rundt deponiet for å hindre utlekking. Det ble tatt prøver både innenfor og nedstrøms deponiet. Det er påvist

PCB i samtlige ni prøver (Tabell 8). Nivåene innenfor deponiet varierte fra 0,017 – 0,24 mg/kg PCB_{7(est)} (n=3). Én av prøvene innenfor deponiet hadde en konsentrasjon som tilsvarer tilstandsklasse 2 for jord, jf. Tabell 1. Nedstrøms utenfor deponiet lå nivåene fra 0,004 – 0,55 mg/kg PCB_{7(est)} (n=6). Den ene av prøvene nedstrøms deponiet hadde en konsentrasjon som tilsvarer tilstandsklasse 3.

I Klfs grunnforurensningsdatabase finnes ingen registreringer om forurensning ved lokaliteten.

Spredningsfare av PCB fra deponiene må anses som reell da alle deponier ligger i dagen og er eksponerte for vær og vind. Ved Pyramiden er det gjort tiltak for å hindre utelekking. Konsentrasjonene er imidlertid så lave at tiltak for å hindre videre spredning antagelig ikke vil være hensiktsmessig. Generelt når det gjelder PCB på Svalbard er situasjonen inne i bosetningene (Jartun m.fl., 2010) mye viktigere å ta tak i enn det som finnes på de ulike deponiene.

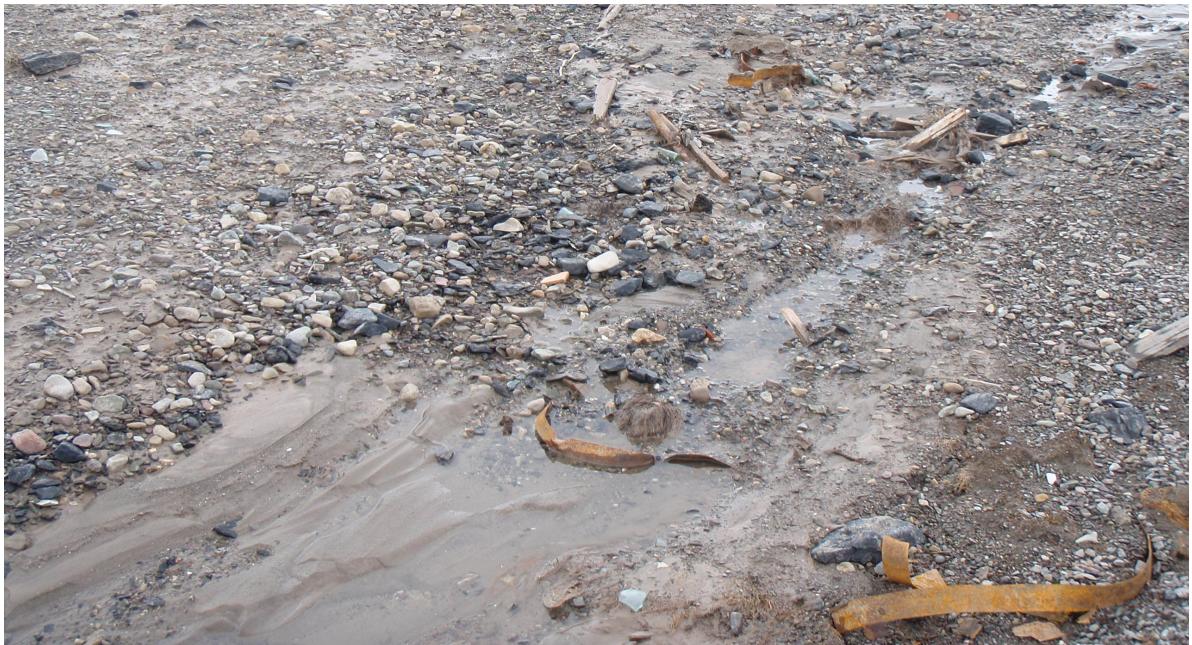
Av Tabell 3 kommer det fram at PCB påvises i fire av ni undersøkte deponier og fyllinger på Svalbard, men nivåene er svært lave. Unntaket er ved deponiet i Pyramiden der det nedenfor deponiet er påvist PCB som tilsvarer tilstandsklasse 2, som er markant høyere enn det generelle bakgrunnsnivået av PCB på Svalbard (se Tabell 3). Det understrekkes at den PCB som påvises på elvesletta nedstrøms deponiet kan være avrenning fra gruvebyen i Pyramiden.

Figur 9 viser små malingsflak og annet rask som ble observert på elvesletta nedenfor deponiet, og nedstrøms gruvebyen.

Figur 9: Sannsynligvis føres avrenning fra selve gruvebyen Pyramiden ut til fjorden, forbi deponiet.
