NGU Rapport 2012.037

Logging av grunnvannsbrønner på strekningen
Espa - Minnesund, Stange og Eidsvoll
kommune

Rapport nr.:2012.037		ISSN 0800-3416	Gradering: Åpen
Tittel: Logging av grunnvannsbrønner på strekningen Espa – Minnesund, Stange og Eidsvoll kommune			
Forfatter: Harald Elvebakk		Oppdragsgiver: Jernbaneverket Utbygningssesksjonen, NGU	
Fylke: Hedmark, Akershus		Kommune: Stange, Eidsvoll	
Kartblad (M=1:250.000) Hamar		Kartbladnr. og -navn (M=1:50.000) 1915 I Eidsvoll, 1916 II Tangen	
Forekomstens navn og koordinater: Espa, Ulvin, Korslund		Sidetall: 158 Kartbilag: 0	Pris: kr 700.-
Feltarbeid utført: 28.6 – 18.7. 2011 og 20.9 – 28.9.2011	Rapportdato: 31.05.2012	Prosjektnr.: 337500	Ansvarlig: <i>Jan S. Rønning</i>
<p>Sammendrag:</p> <p>Jernbaneverket skal bygge dobbeltspor mellom Eidsvoll og Hamar. Langs Mjøsa i parsellen Minnesund – Kleverud/Labbdalen, ca 17 km, er det planlagt flere tunneler. Denne delen omfatter Fellesprosjektet E6-Dovrebanen. Loggingen er gjort på oppdrag av Jernbaneverket. I alt ble det sommer/høst 2011 logget 27 brønner. I tillegg var det logget 8 brønner høsten 2010. Brønnene var i daglig bruk så pumpe og slanger måtte trekkes opp før logging kunne

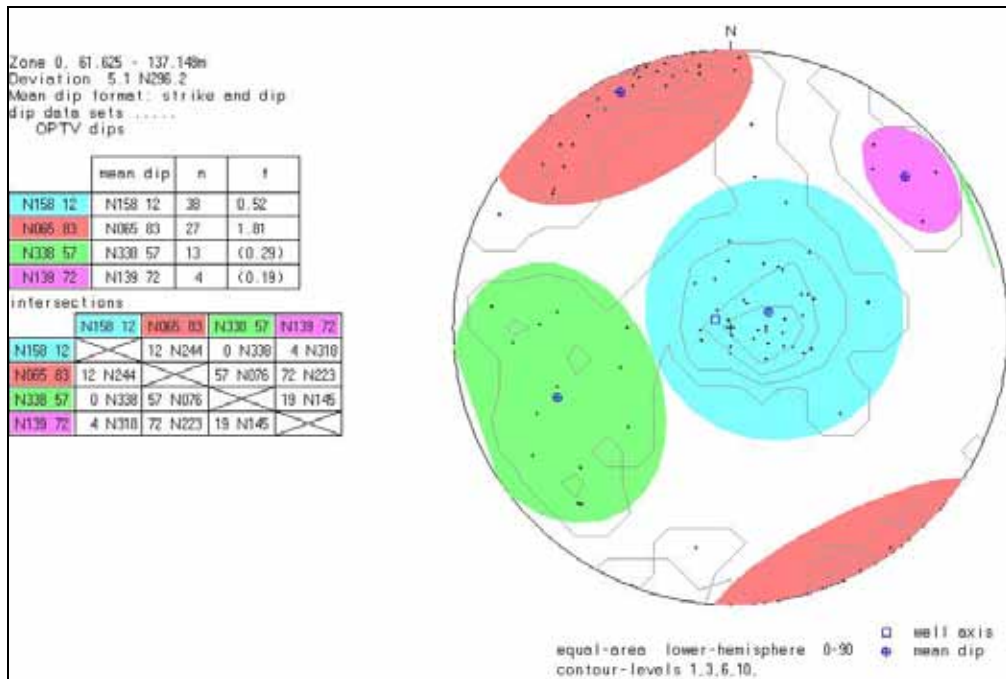
Figur 55. Sprekkestereogram av indikerte sprekker i brønn Pb07.

Figur 55 viser sprekkestereogram av indikerte sprekker i brønn Pb07. Sprekkenes hovedstrøkretning er N158 (SSØ) med slakt fall mot VSV, se tabell i figur 55. Tabellen i figur 55 viser gjennomsnittlig strøk og fall samt sprekkefrekvens for definerte sprekkegrupper. Bilde av lokalitet Pb07 er vist i figur 56 som også viser rosediagram av strøkretning til indikerte sprekker. Figur 57 viser sprekkefrekvenshistogram hvor beregnet RQD-tall er vist helt til høyre. Denne brønnen var foret ned til 62 m, og OPTV ble målt fra dette dyp.

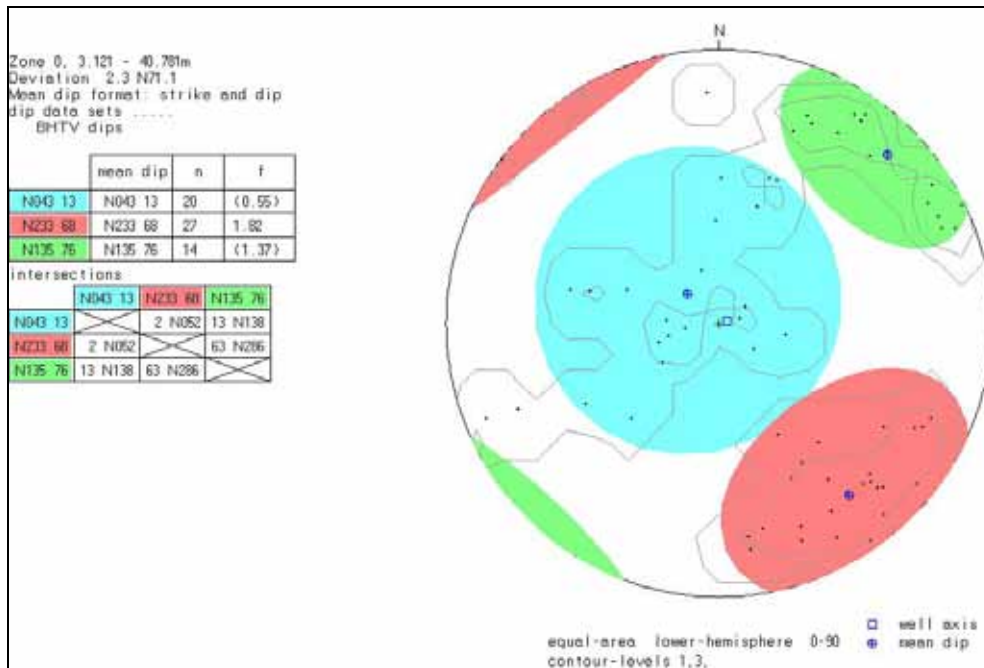
Figur 64. Sprekkestereogram av indikerte sprekker i brønn Pb10.

Figur 64 viser sprekkestereogram av indikerte sprekker i brønn Pb10. Sprekkenes hovedstrøkretning er N233 (SV) med steilt fall mot NV, se tabell i figur 64. Tabellen i figur 64 viser gjennomsnittlig strøk og fall samt sprekkfrekvens for definerte sprekkegrupper. Bilde av lokalitet Pb10 er vist i Figur 65 som også viser rosediagram av strøkretning til indikerte sprekker. Figur 65 viser sprekkfrekvenshistogram hvor beregnet RQD-tall er vist helt til høyre.

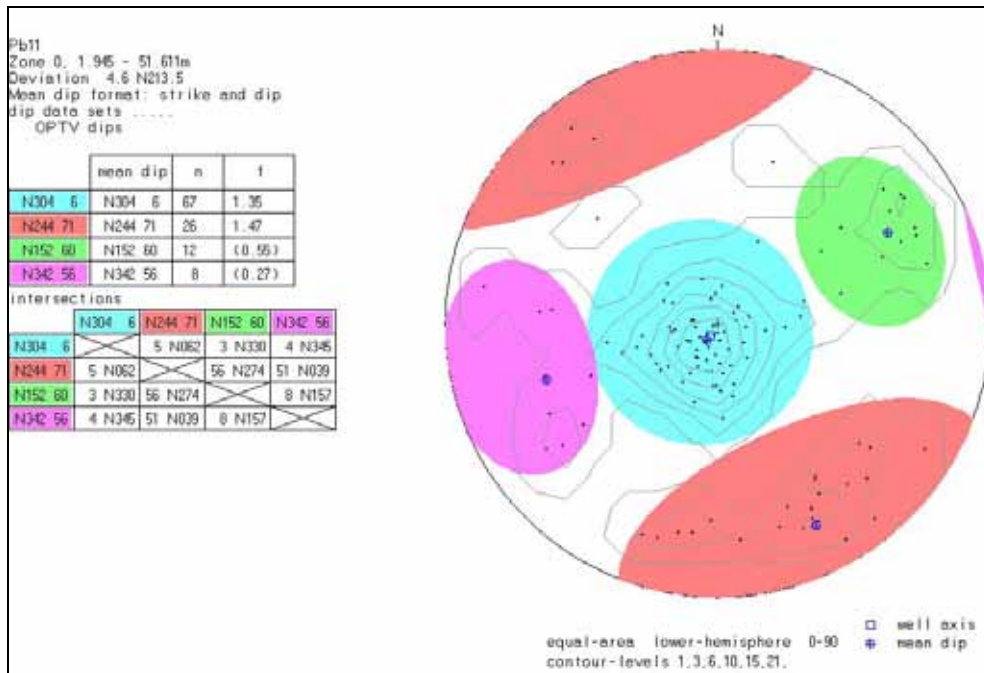
Figur 67. Sprekkestereogram av indikerte sprekker i brønn Pb11.

Figur 67 viser sprekkestereogram av indikerte sprekker i brønn Pb11. Sprekkenes hovedstrøkretning er N304 (NV) med slakt fall mot SV, se tabell i figur 67. Tabellen i figur 67 viser gjennomsnittlig strøk og fall samt sprekkefrekvens for definerte sprekkegrupper. Bilde av lokalitet Pb11 er vist i Figur 68 som også viser rosediagram av strøkretning til indikerte sprekker. Figur 69 viser sprekkefrekvenshistogram hvor beregnet RQD-tall er vist helt til høyre. Mange sprekker, høy sprekkefrekvens ved 14 – 17 m dyp.

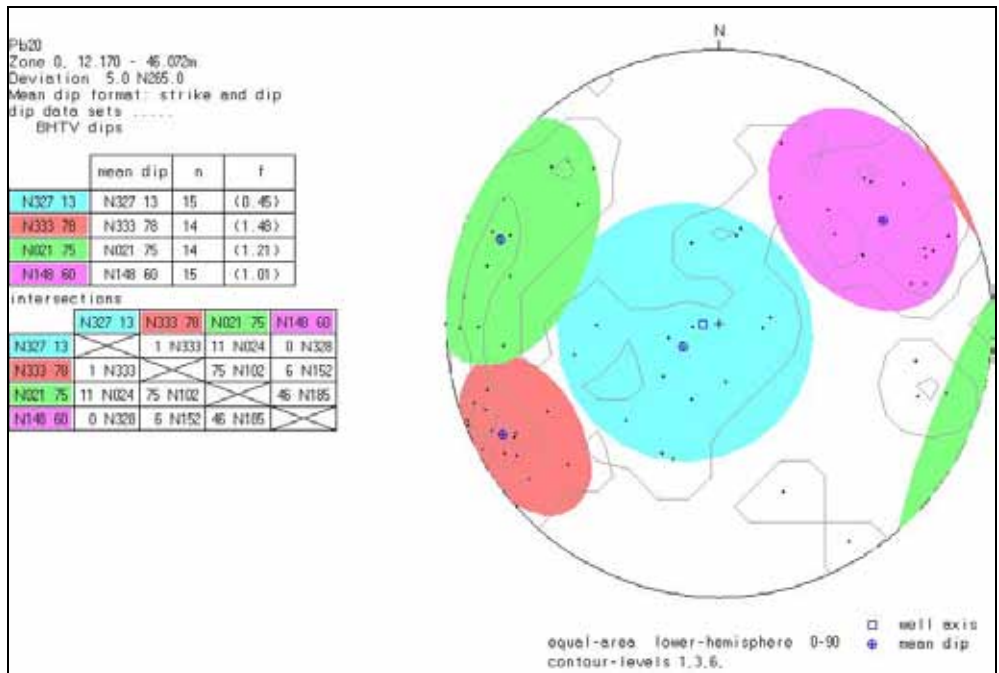
Figur 70. Sprekkestereogram av indikerte sprekker i brønn Pb20.

Figur 70 viser sprekkestereogram av indikerte sprekker i brønn Pb20. Sprekkeretninger er vist i tabell i figur 70. Sprekkes hovedstrøkretning er NNV – SSV, se rosediagram i figur 71. Tabellen i figur 70 viser gjennomsnittlig strøk og fall samt sprekkfrekvens for definerte sprekkegrupper. Bilde av lokalitet Pb20 er vist i Figur 71 som også viser rosediagram av strøkretning til indikerte sprekker. Figur 72 viser sprekkfrekvenshistogram hvor beregnet RQD-tall er vist helt til høyre. Det er mange sprekker i brønnen, men de ser ikke ut til å gi lav resistivitet.

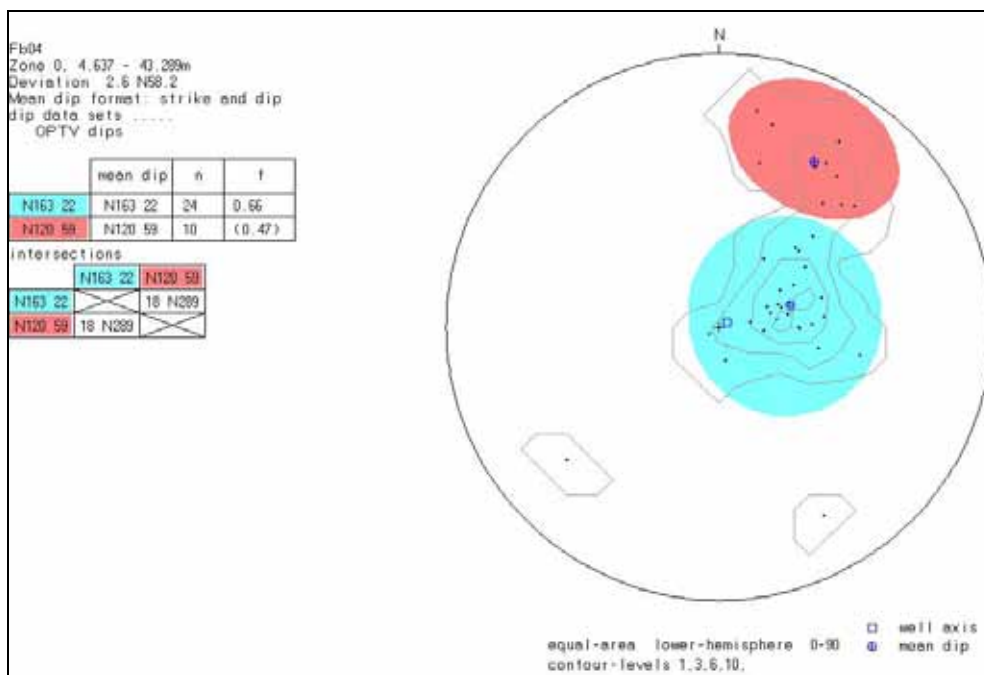
Figur 100. Sprekkestereogram av indikerte sprekker i brønn Fb04.

Figur 100 viser sprekkestereogram av indikerte sprekker i brønn Fb04. Denne brønnen var artesisk med en svak strøm av vann ut av hullet. Sprekkes hovedstrøkretning og fall er N163 22, SØ med slakt fall mot SV. Tabellen i figur100 viser gjennomsnittlig strøk og fall samt sprekkfrekvens for definerte sprekkegrupper. Bilde av lokalitet Fb04 er vist i figur 101 som også viser rosediagram av strøkretning til indikerte sprekker. Figur 102 viser sprekkfrekvenshistogram hvor beregnet RQD-tall er vist helt til høyre. Oppsprekking ved 10-11 m, 27 m og 42 m gir lav P-bølgnehastighet, og lav resistivitet ved 27 m.

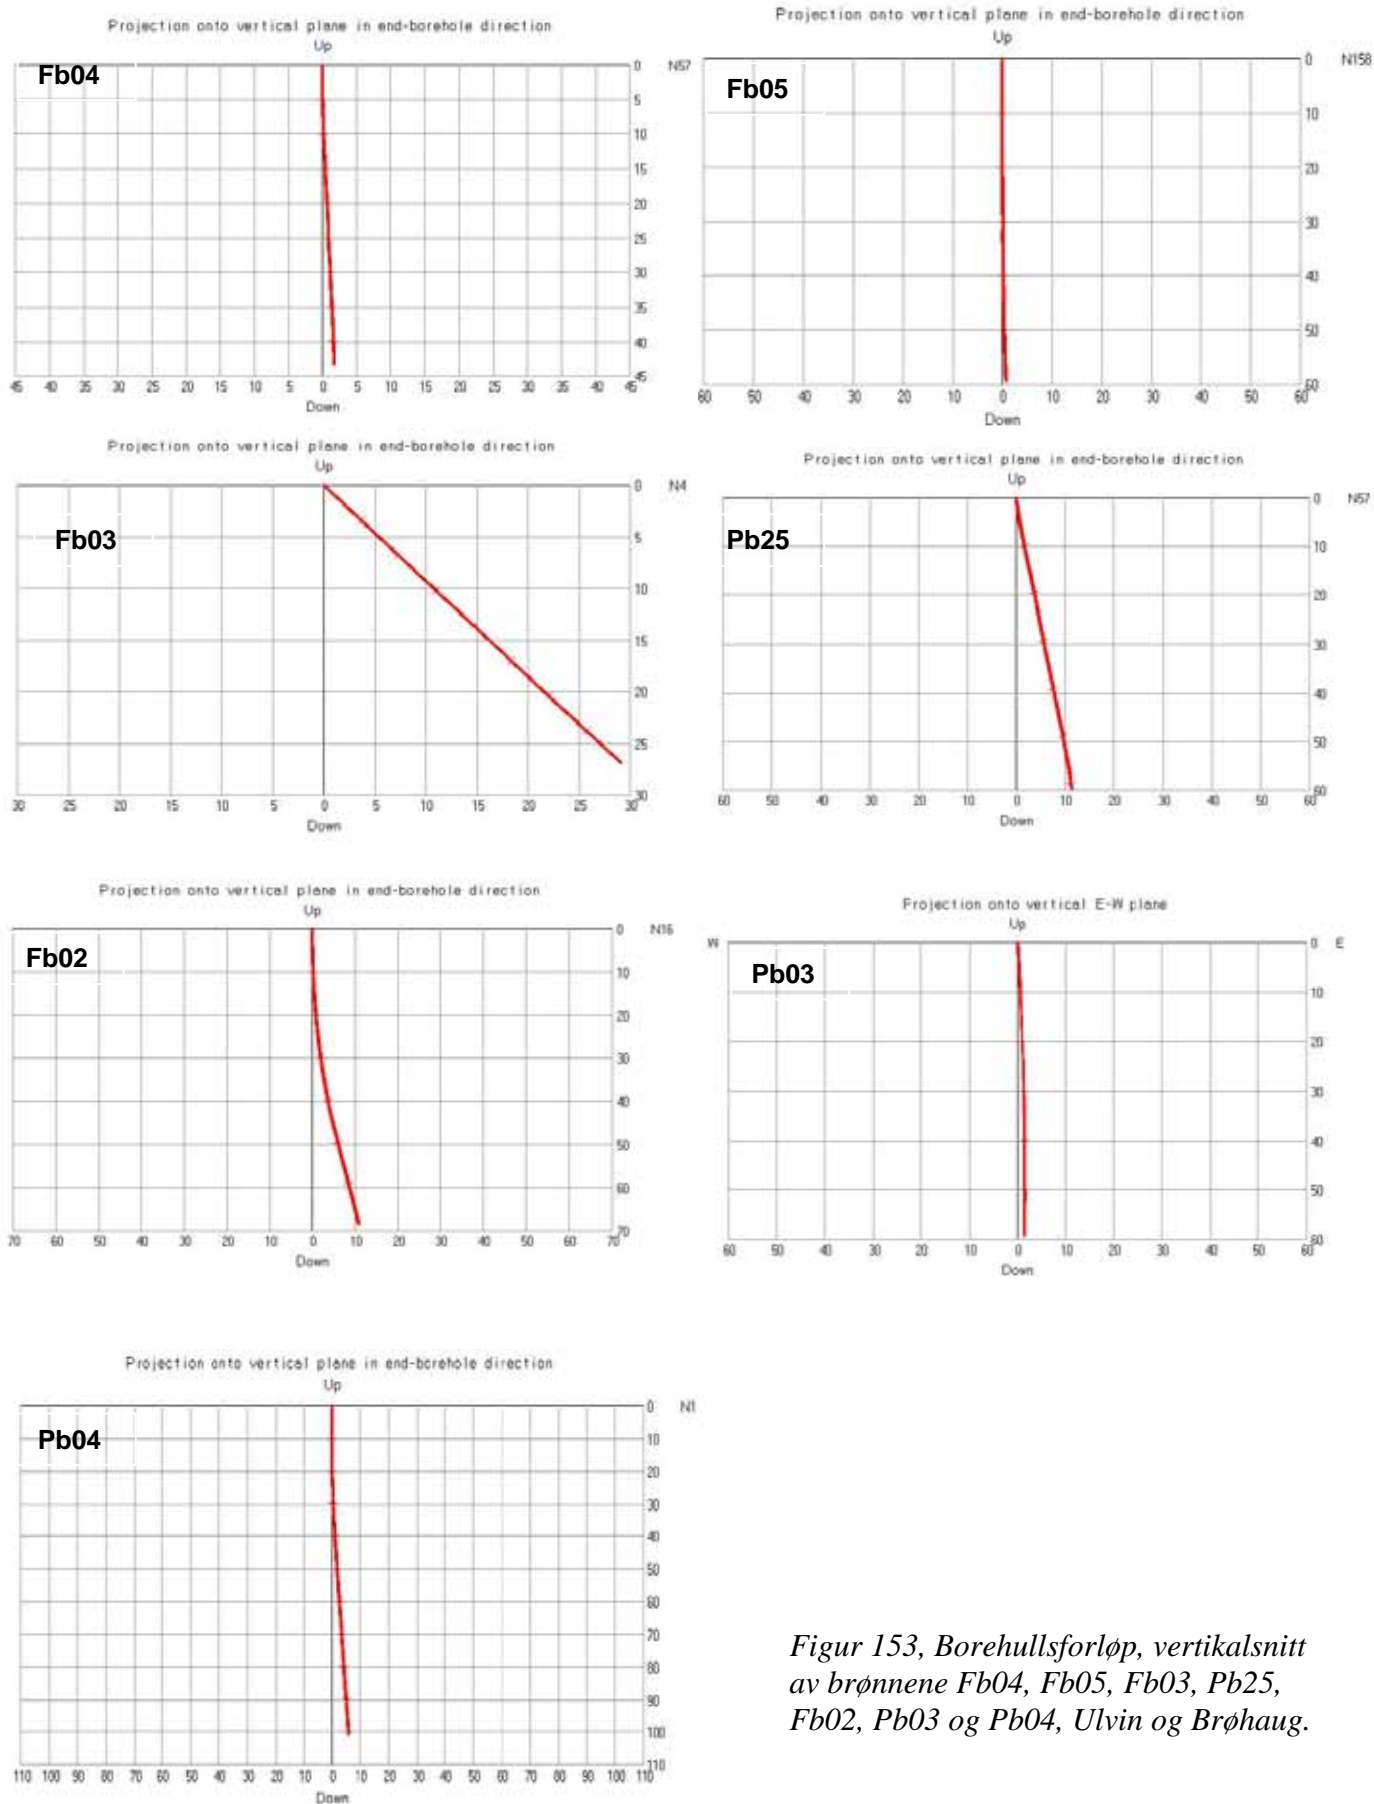
Figur 153, Borehullsforløp, vertikalsnitt av brønnene Fb04, Fb05, Fb03, Pb25, Fb02, Pb03 og Pb04, Ulvin og Brøhaug.

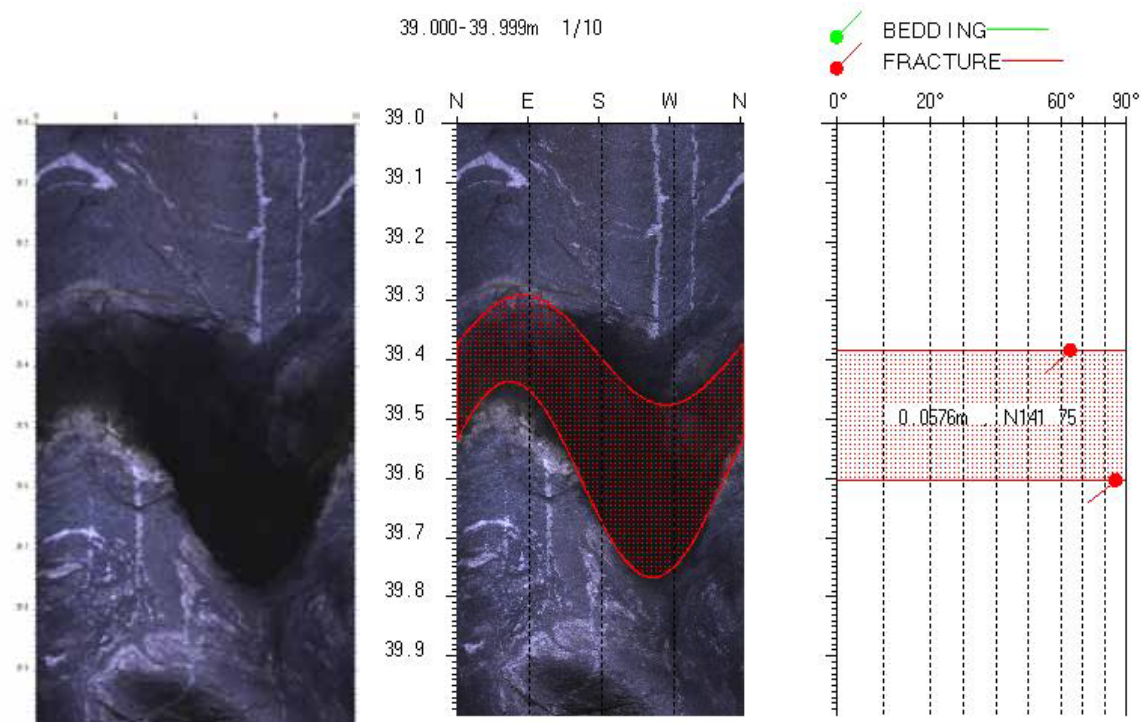
Figur 155. Fb03, OPTV-bilde fra 39 – 40 m med tolket åpen sprekk ved 39.5 m.
