| Rapport nr.: 2012.040 | | ISSN 0800-3416 | Gradering: Åpen | |
| Tittel: Ustrekning og utløpsdistanse for kvikkleireskred basert på katalog over skredhendelser i Norge | | | | |
| Forfatter: Jean-Sebastien L'Heureux og Inger-Lise Solberg | | | Oppdragsgiver: NGU, ICG, NIFS | |

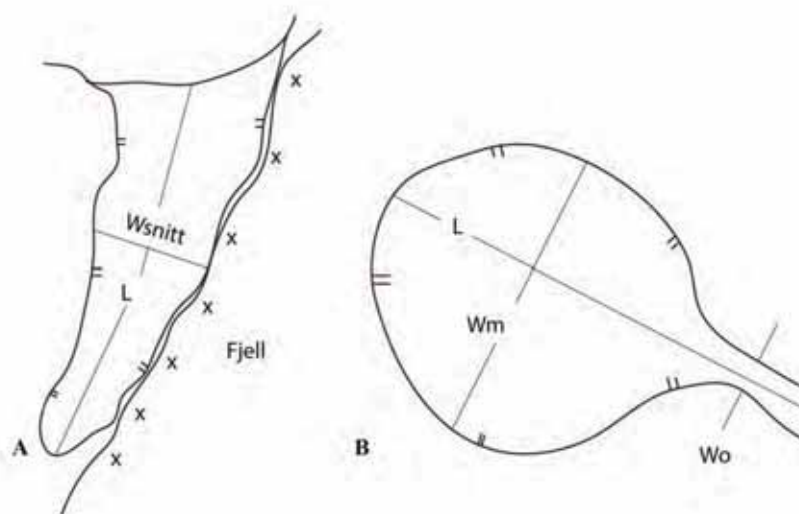
Figur 6. Parametre som avhenger av skredform. A) Avlang skredform (f.eks. Rissa), B) Pæreformet skredgrop (f.eks. Ullensaker) (etter Natterøy 2011).

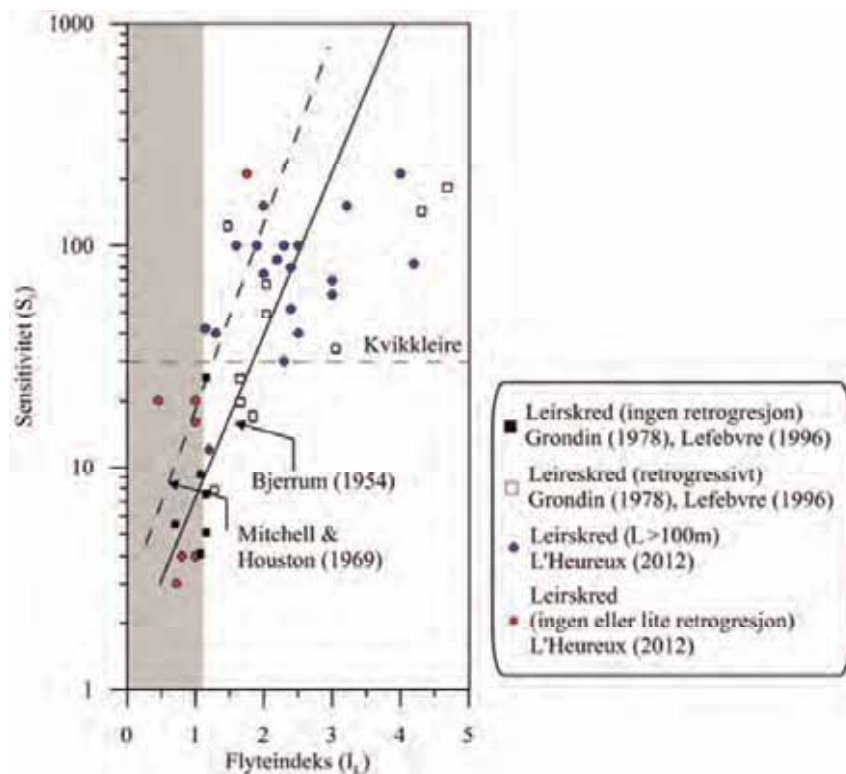
Figur 10. Flyteindeks i forhold til sensitivitet for norske leireskred.

Figurene 10 og 11 viser forholdet mellom flyteindeksen, sensitiviteten og den omrørte skjærstyrken for de 37 kartlagte kvikkleireskredene i Norge. Resultatet viser at store skred oppstår når sensitiviteten (S_r) er større enn 30, og når flyteindeksen (I_L) er over 1,1 (fig. 10). Omfattende retrogresjon har en tendens til å oppstå når den omrørte skjærstyrken (s_r) er lik eller lavere enn 0,5 kPa. Disse resultatene er i overensstemmelse med den norske definisjonen av kvikkleire.

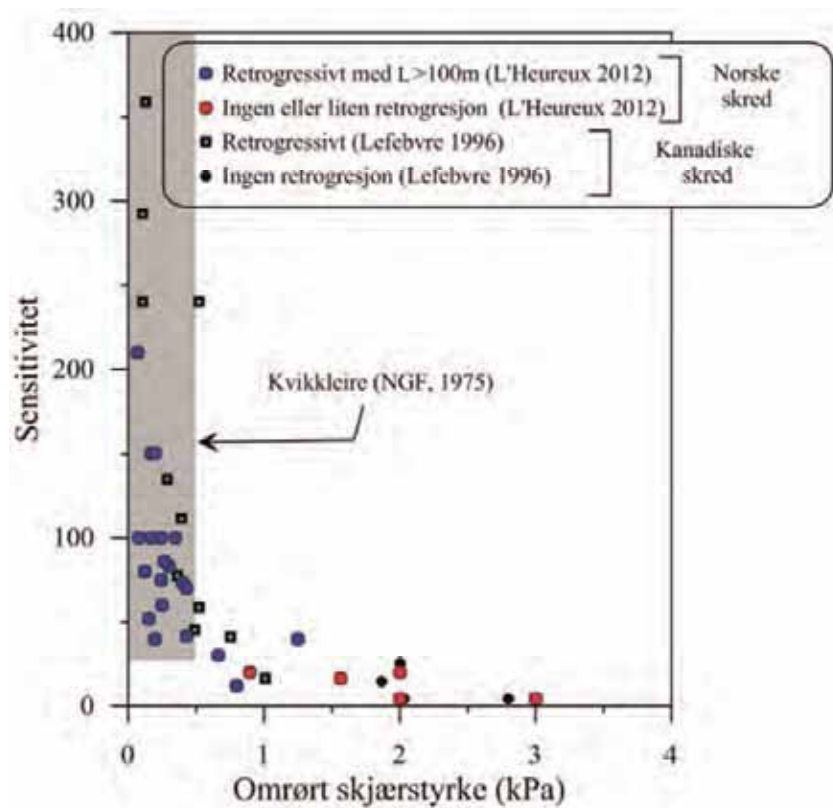
Figur 11. Omrørt skjærstyrke og sensitivitet for norske og kanadiske skredseksemplere.

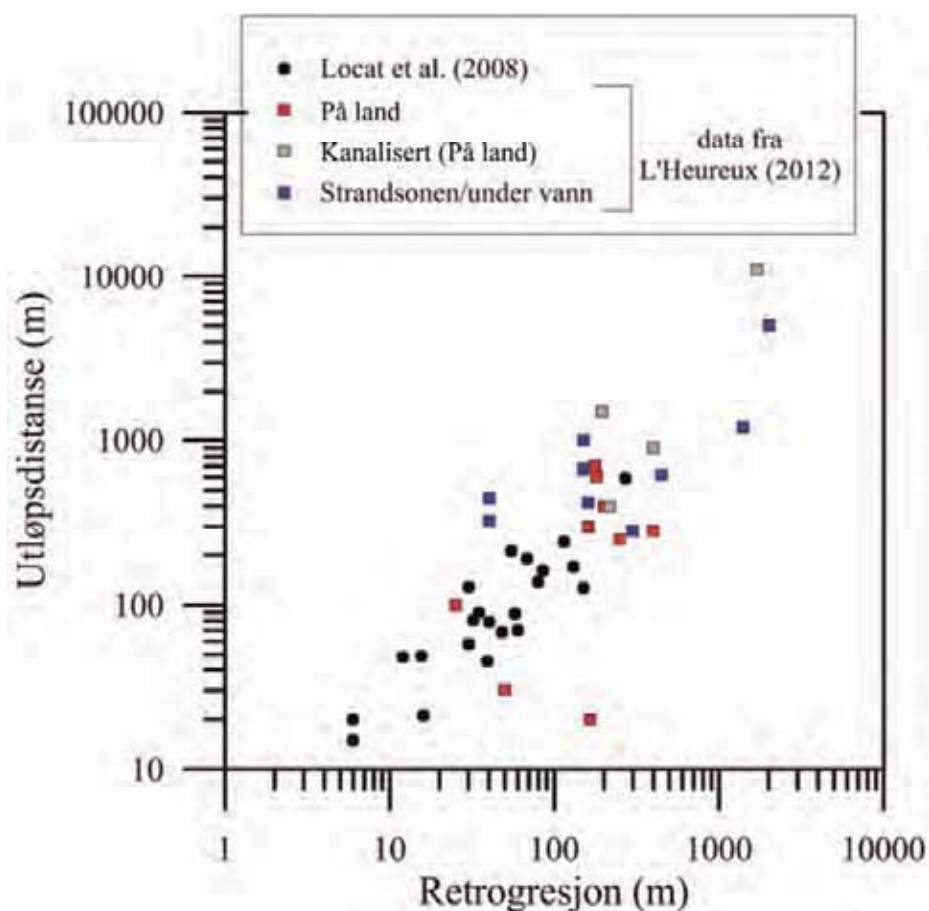
Figur 12. Mobilitet (utløpsdistanse) estimert for de 37 kartlagte skredene i norske leirer som funksjon av retrogresjonslengde. Data er sammenlignet med skredhendelser i østlige Canada (Locat et al. 2008).

Figur 12 viser at størrelsen på retrogresjon i stor grad styres av muligheten omrørte skredmasser har til å strømme ut av skredgropa. Faktorer som styrer dette vil derfor spille en viktig rolle for utviklingen av retrogresjon (f.eks. leiras omrørte skjærstyrke og skredgropas morfologi). Daltopografien i nærheten av skredgropa er spesielt viktig. Stor grad av retrogresjon skjer oftere i daler med bratte, langsgående gradienter eller nær vide og dype elver eller innsjøer, enn i flate smale daler (jfr. Tavenas et al. 1983). De innsamlede dataene viser også at mange av skredene stopper før de når nærliggende/bakenforliggende raviner eller ei gammel skredgrop (Lebuis et al. 1983; Robitaille et al. 2002). Grunnen til dette kan være knyttet til redusert jordtrykkskoeffisient i dypet av bruddet, i nærheten av der terrenget/skråningen endrer seg (Quinn et al. 2011, fig. 13).

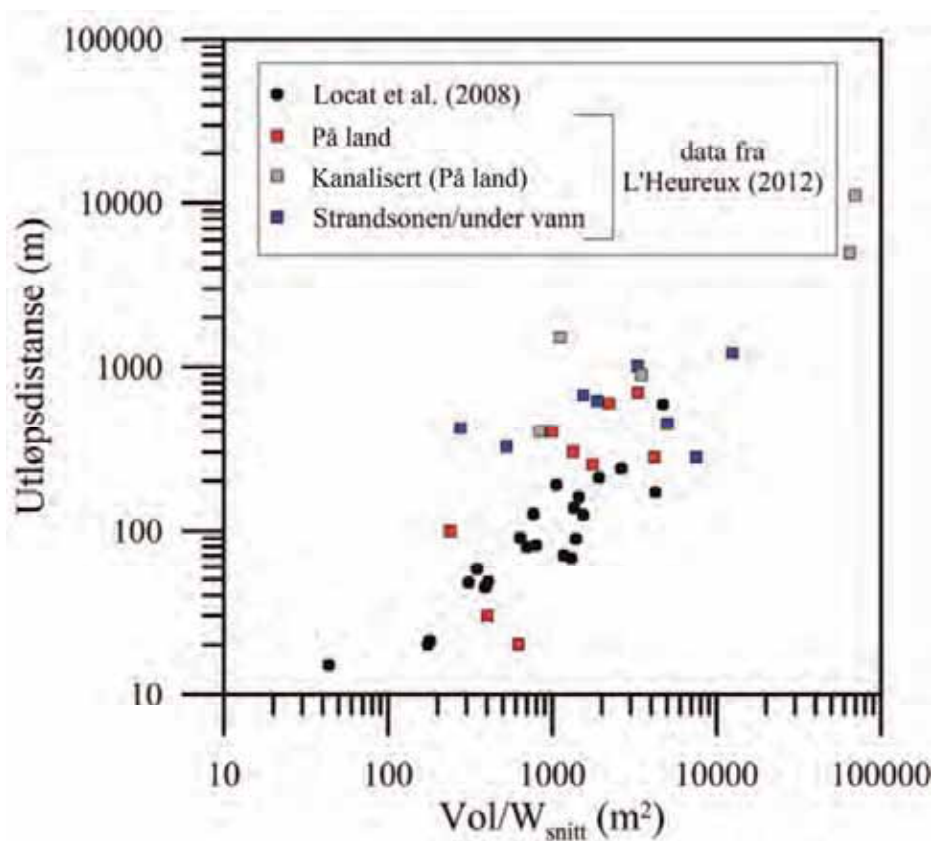
Figur 14. Mobilitet (utløpsdistanse) estimert for skred i norske leirer som funksjon av mobilisert volum av kollapset sediment per breddeenheter (skredgropas bredde). Data er sammenlignet med skredhendelser i østlige Canada (Locat et al. 2008).

I figur 14 sammenlignes de 37 kartlagte skredenes mobilitet med volumet av skredmassene i forhold til skredgropas bredde (Vol/W_{snitt}). Her kan man se at utstrømningslengden generelt øker med forholdet Vol/W_{snitt} . Resultater vist i figurene 13 og 14 viser også at for en gitt Vol/W_{snitt} , er utløpsdistanser for norske skred noe lengre enn for de i østlige Canada. Slike forskjeller kan skyldes de geotekniske egenskapene til leira (dvs. den kanadiske leira er som regel mer overkonsolidert enn den norske og bruker dermed mer energi for å bli omrørt), og miljøet hvor skredhendelsen fant sted. Kanaliserte hendelser er for eksempel tatt med i denne studien, noe som vil overestimere mobiliteten til norske skred. I tillegg skjer ofte skred i Norge i strandsonen, hvor skredmassene kan strømme langs sjøbunnen. I disse tilfellene vil den lave permeabiliteten til leire sørge for at vann fanges under skredmassene og føre til vannplaning og lengre utløpsdistanser i det undersjøiske miljøet (f.eks. De Blasio et al. 2005).

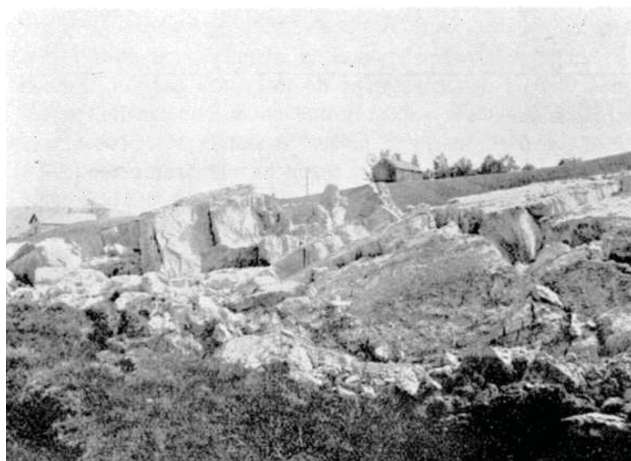
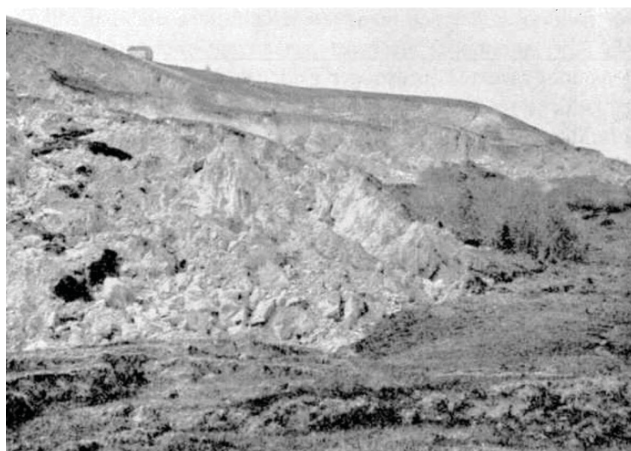
Fig. 1.
 Øvst: Skredmasser, store leirblokker, nedanfor skredet ved Brå, foto G. Holmsen juni 1928.
 Midten: Terrasseforma leirflak som har sokke ned og som støtter skredkanten framfor Husbyplatt, foto G. Holmsen juni 1928.
 Nedst: Kart over Gjerdrum og skredgropa i Kokstad, som viser omfanget av kvikkleireskredet (Holmsen 1929).

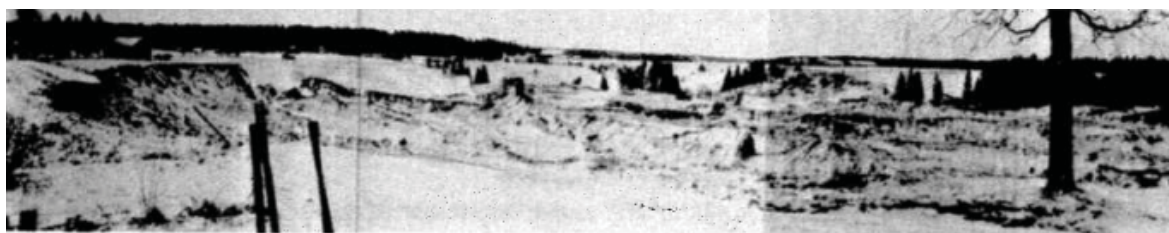
Fig. 2. Bilete av skredgropa (Gregersen & Løken 1979).

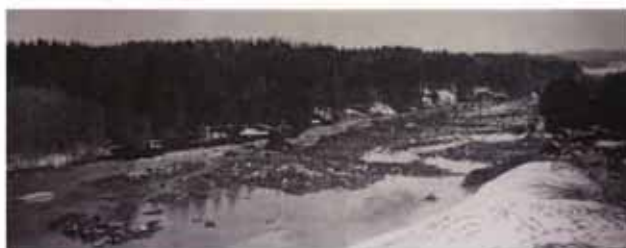
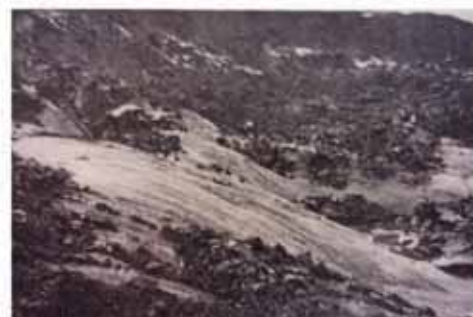
Fig. 1. Øvst: Kart som viser skredet ved Hekseberg: 1) Observerte sprekker 18. mars, 2) Glatt, skrånande glideflate den 20. mars, 3) Glatt, flat glideflate 21.mars, 4) Lite skred 25.mars. Nedst venstre: Oppdemming av Leira. Nedst høyre: Bilete av den glatte, skrånande glideflata som ein trur var involvert under hovudskredet 20.mars (Drury 1968).

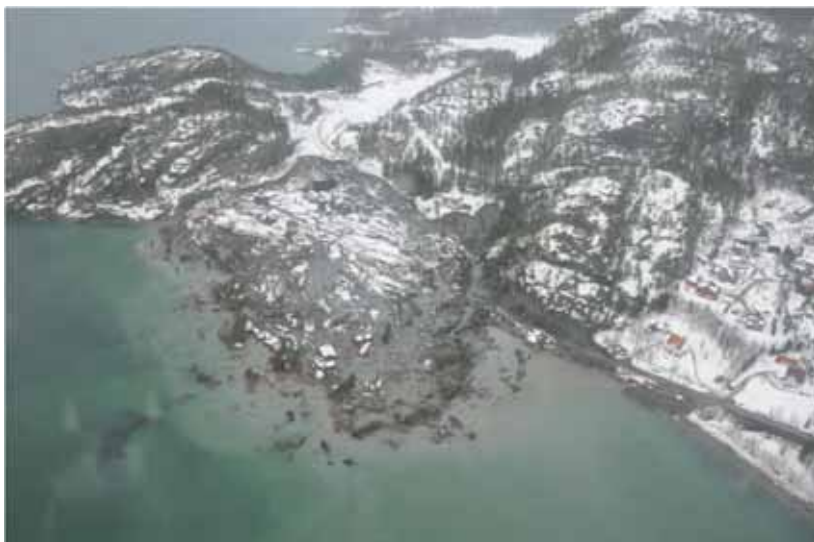
Fig. 1. Kattmarka (Karlsruud et al. 2009).

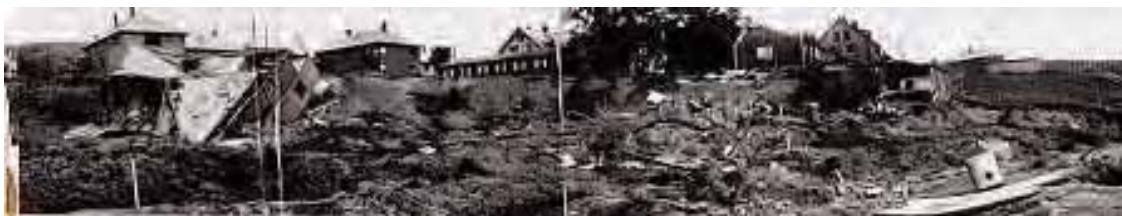
Fig. 1. Skredet på Lade i 1944. Foto: NGU.

Terranget sank ned på begge sider av Lade allé og det gamle elveleiet blei heva 10 m. Skredmassane gjekk altså ned i Ladebekken og deretter opp 8 m på motsett elvebreidd. Terrangetoverflata blei etter skredet liggjande som trappetrinn, hellande innover mot skredkanten. Rørsleretninga til skredmassane var på skrå i forhold til høgdekotene. Leirskredet var ikkje flytande og det var kun langs glideplanet at kvikkleire vart observert (Holmsen & Holmsen, 1946).

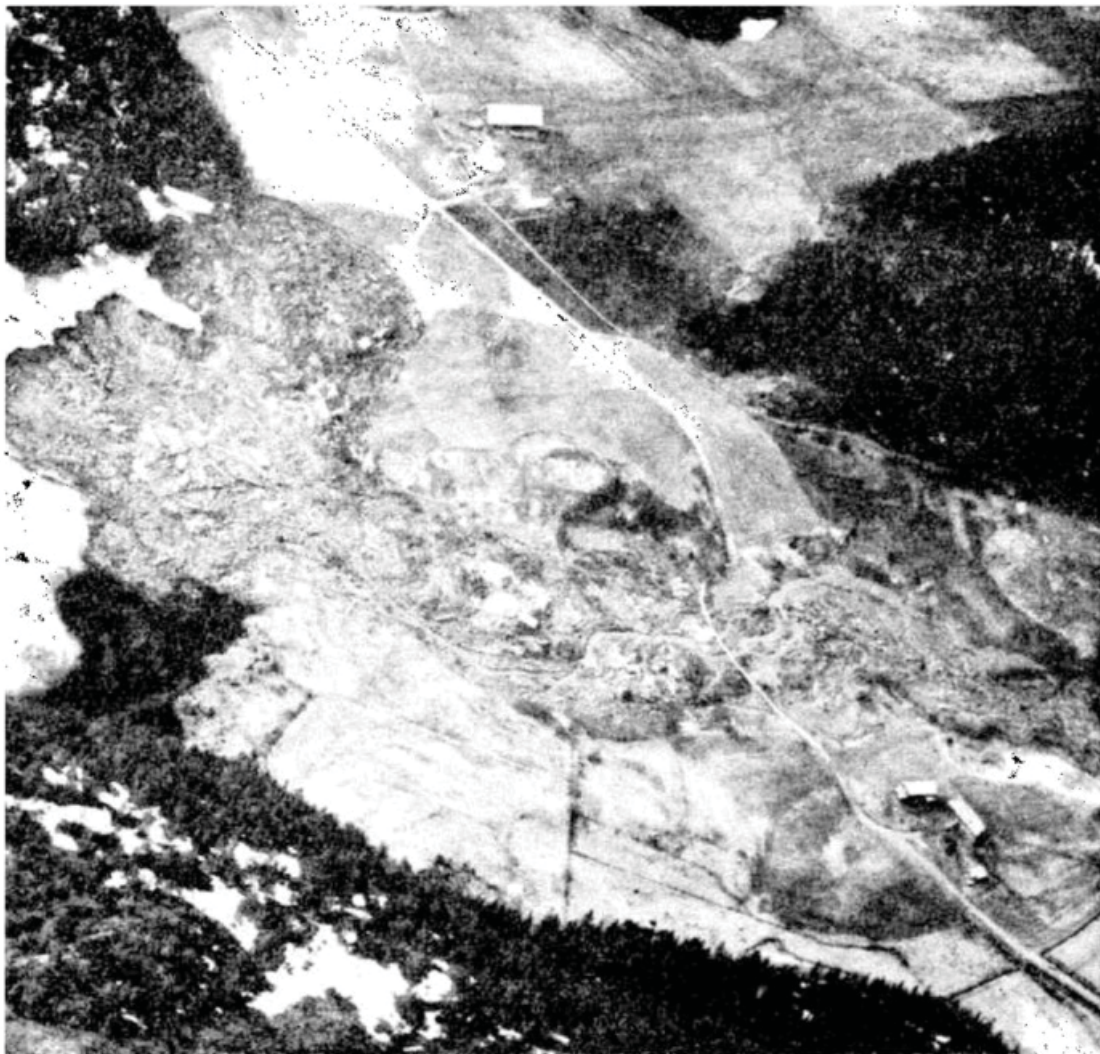
Fig. 1b. Flyfoto av skredområde, teke den 27.april 1965 (Rolfsen1966).

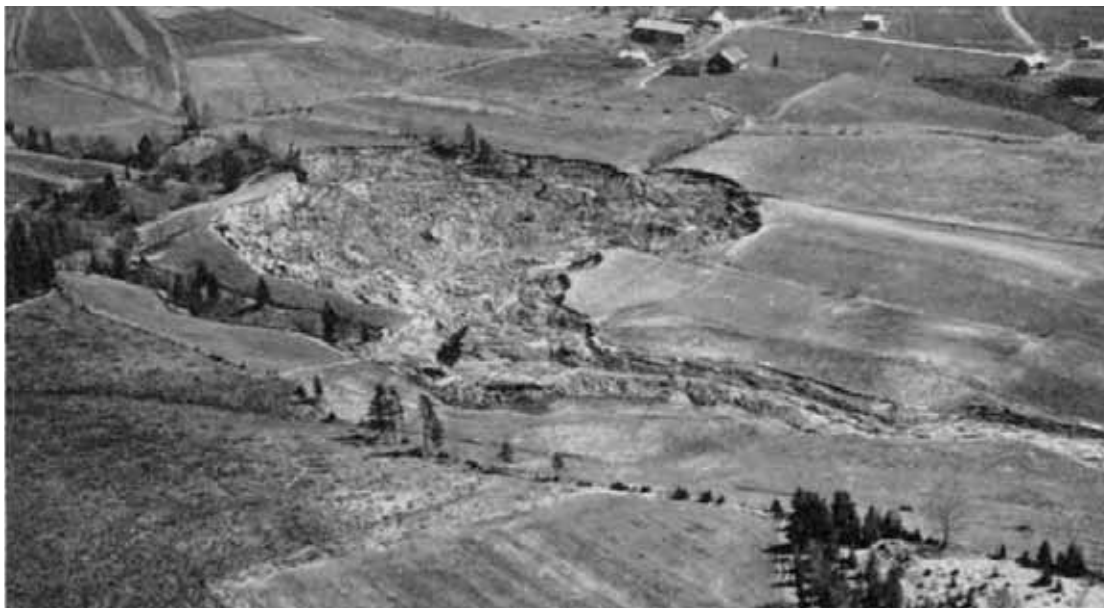
Fig. 1c. Foto frå Fjellanger/ Widerøe, mai 1954, mot søraust.

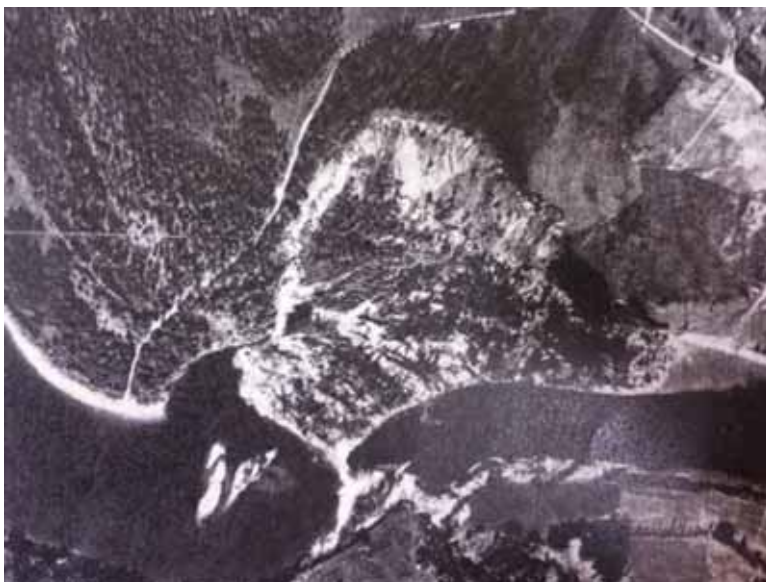
Fig. 1. Flyfoto av skredområdet på Vibstad. Foto: Widerøe.

Elva Namsen er den 4. største elva i Noreg. Elva er kjent for å ha stor erosjonsevne og elvebreidda er kjent for å vera lett eroderbar. Dette har utan tvil påverka heile område langs Namsen og dermed også Vibstad. Det er dermed grunn til å anta at erosjon i skråningsfoten er den utløysande årsaka til skredet.

Heknesskjæra delte Namsen i to ved Vibstad. Fordi fjell var blottlagt under Øysvollkanalen, blei vassføringa større gjennom kanalen nærmast Vibstad. Vinteren 1959 var nedbørsrik slik at vasstanden auka og ytterlegare meir vatn strøyma gjennom kanalen mot Vibstad. Erosjonen auka og siste rest av sikkerheit forsvann. Utløysingsårsaka til Vibstadskredet er dermed antatt å vera erosjonen i skråningsfoten på grunn av den auka vasstanden.
