NGU Rapport 2010.023

PCB-holdige rivemasser  
ved riving av stående bygg i Bergen

Rapport nr.: 2010.023		ISSN 0800-3416	Gradering: Åpen	
Tittel: PCB-holdige rivemasser ved riving av stående bygg i Bergen				
Forfatter: Rolf Tore Ottesen, Håvard Bjordal, Tor Inge Bratteteig, Lise Bjørnen, Ola A. Eggen, Ane Moe Gjesdal, Kristin Habbestad, Roald Johannesen, Tommy Johansen, Kjell Kvingedal, Qno Lundkvist, Øydis Iren Oppheim, Barbro Relling, Eric Backer Røed, Vivian Sandvik, Sonja Skotheim, og Oddmund Soldal.			Oppdragsgiver: Klima og forurensnings direktoratet, Bergen kommune, Fylkesmannen i Hordaland og Norges geologiske undersøkelse	
Fylke: Hordaland		Kommune: Bergen		
Kartblad (M=1:250.000)		Kartbladnr. og -navn (M=1:50.000)		
Forekomstens navn og koordinater:		Sidetall: 42	Pris: 145.-	
Feltarbeid utført:		Rapportdato: 26.august 2010	Prosjektnr.: 328000	Ansvarlig:

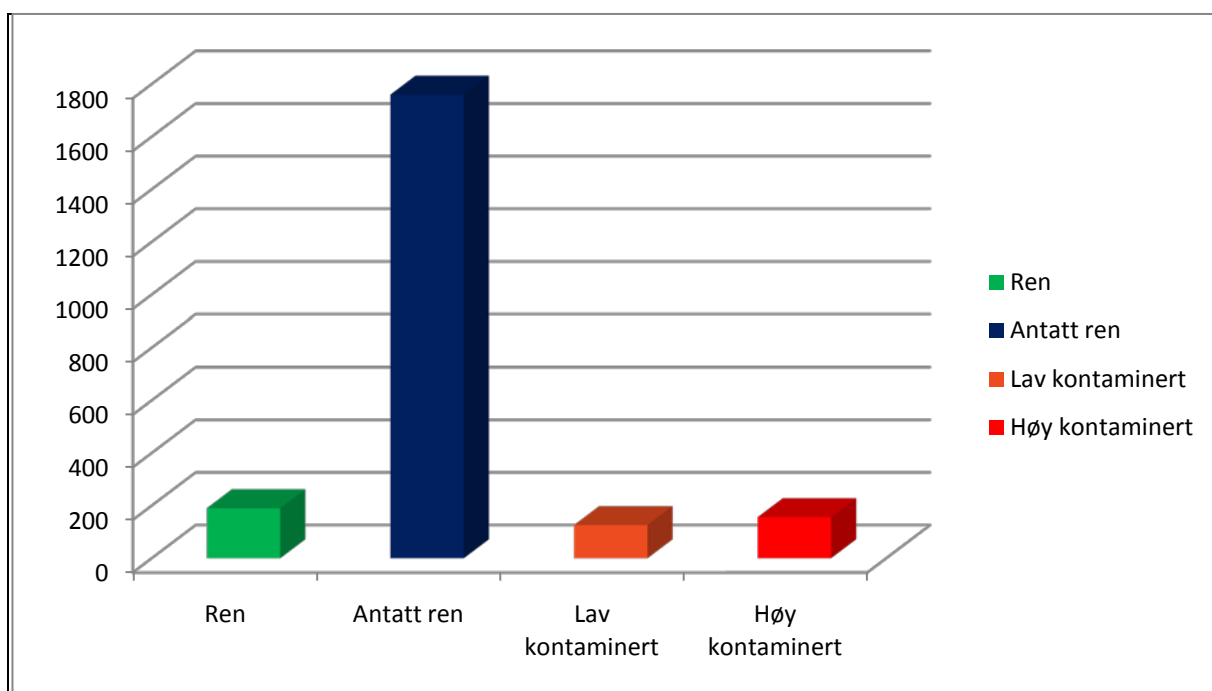
**Figur 1: Vektmessig (antall tonn) fordeling av ren, antatt ren, lavkontaminert og høykontaminert betong med hensyn til innholdet av PCB**

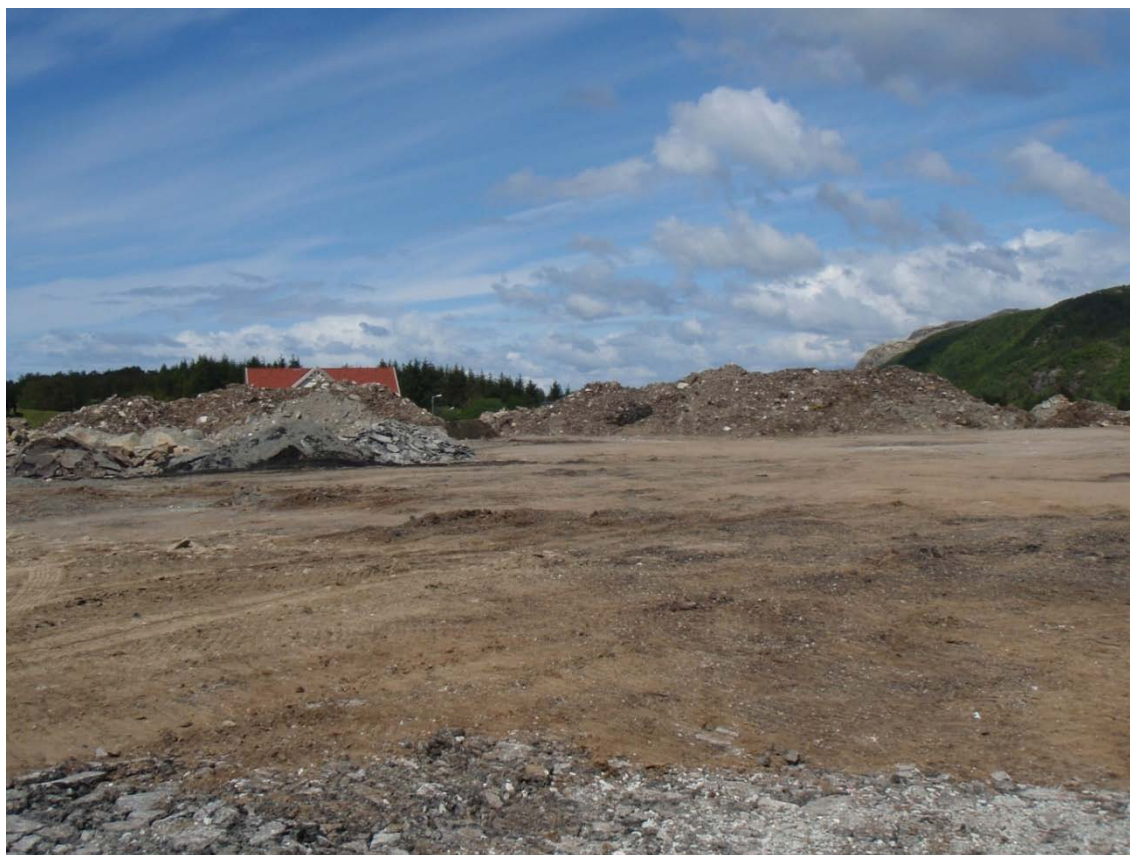
**Figur 2: Tipp i Fjell kommune. PCB ble ikke påvist.**

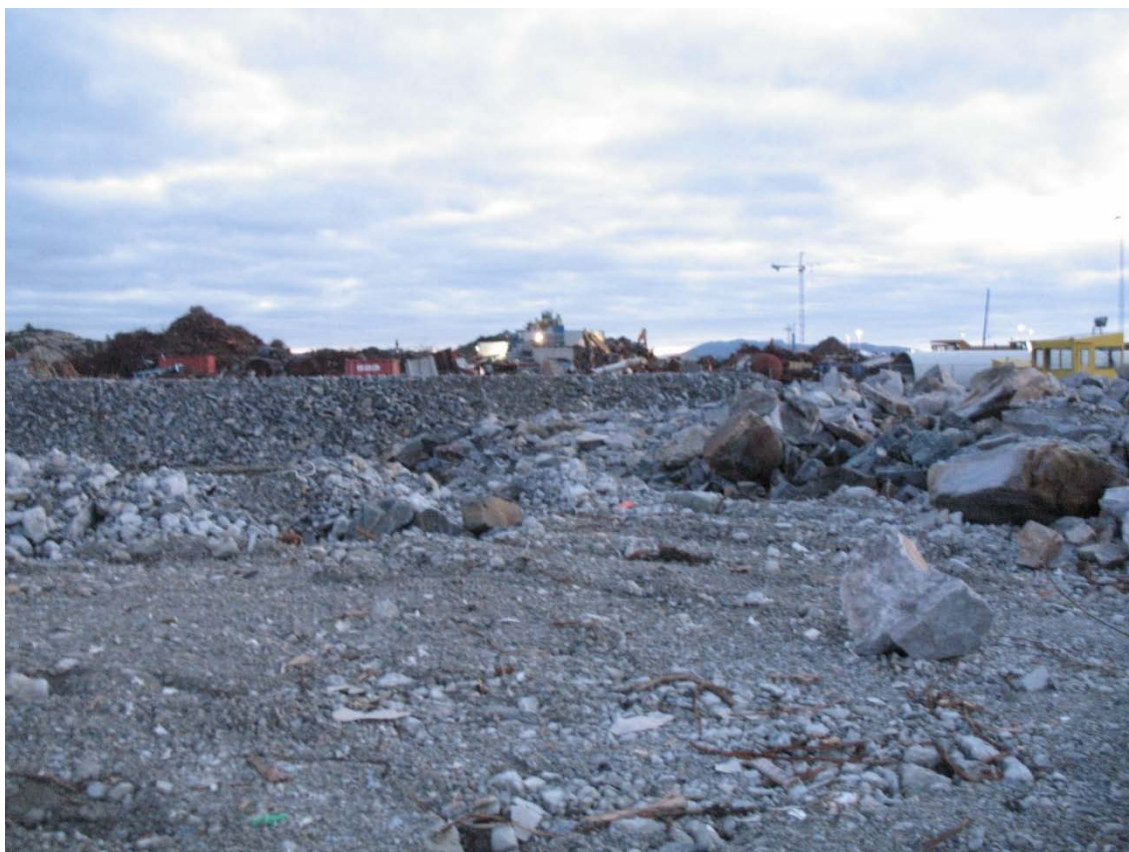
**Figur 3: Tipp på Hanøytangen i Askøy kommune. Her ble det påvist PCB**

Askøy ble det påvist PCB. Tippet inneholdt hovedsakelig knust betong. Noe av betongen var malt. Det ble ikke påvist PCB i tippene i Fjell og Meland kommune).

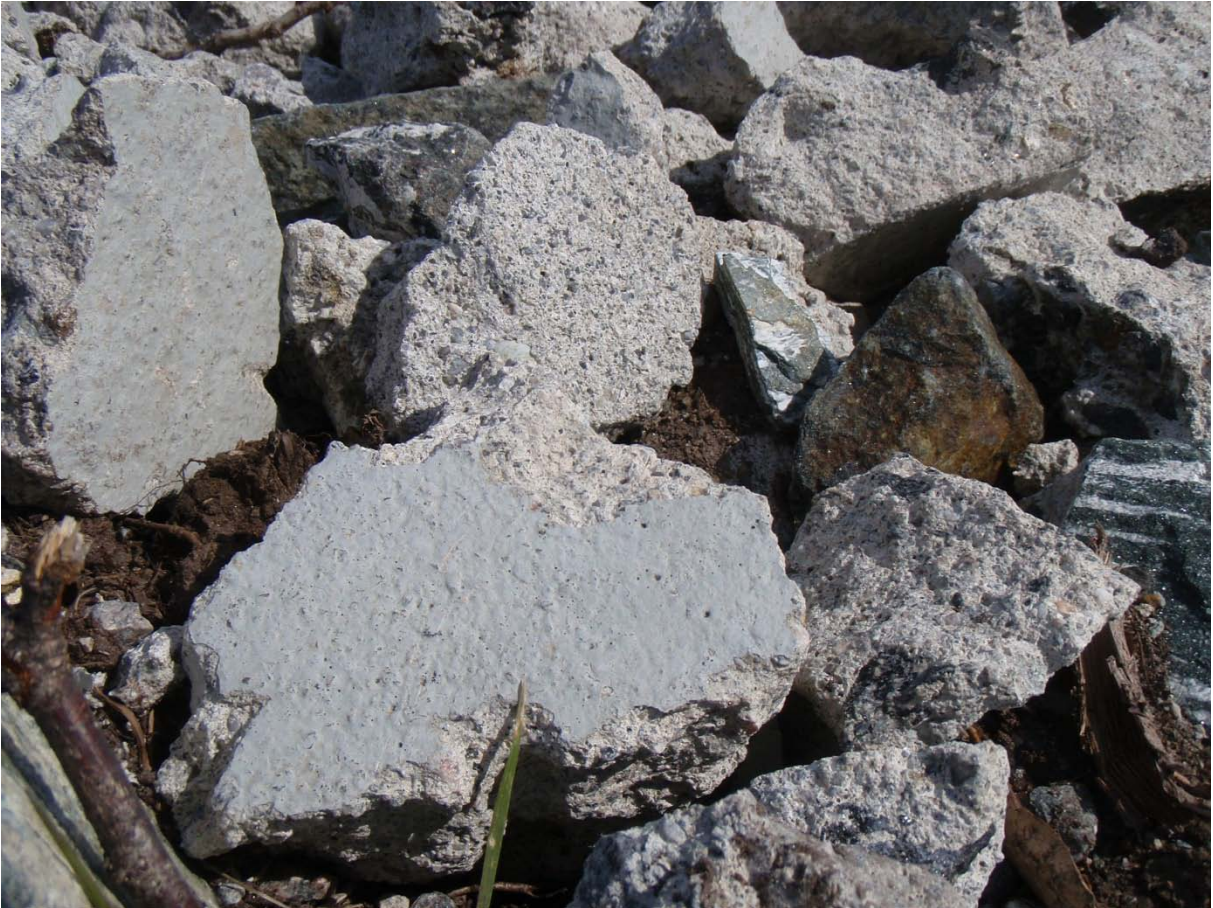
**Figur 4: Betong i tippen på Blindheim, Bergen kommune. Her ble det påvist PCB**

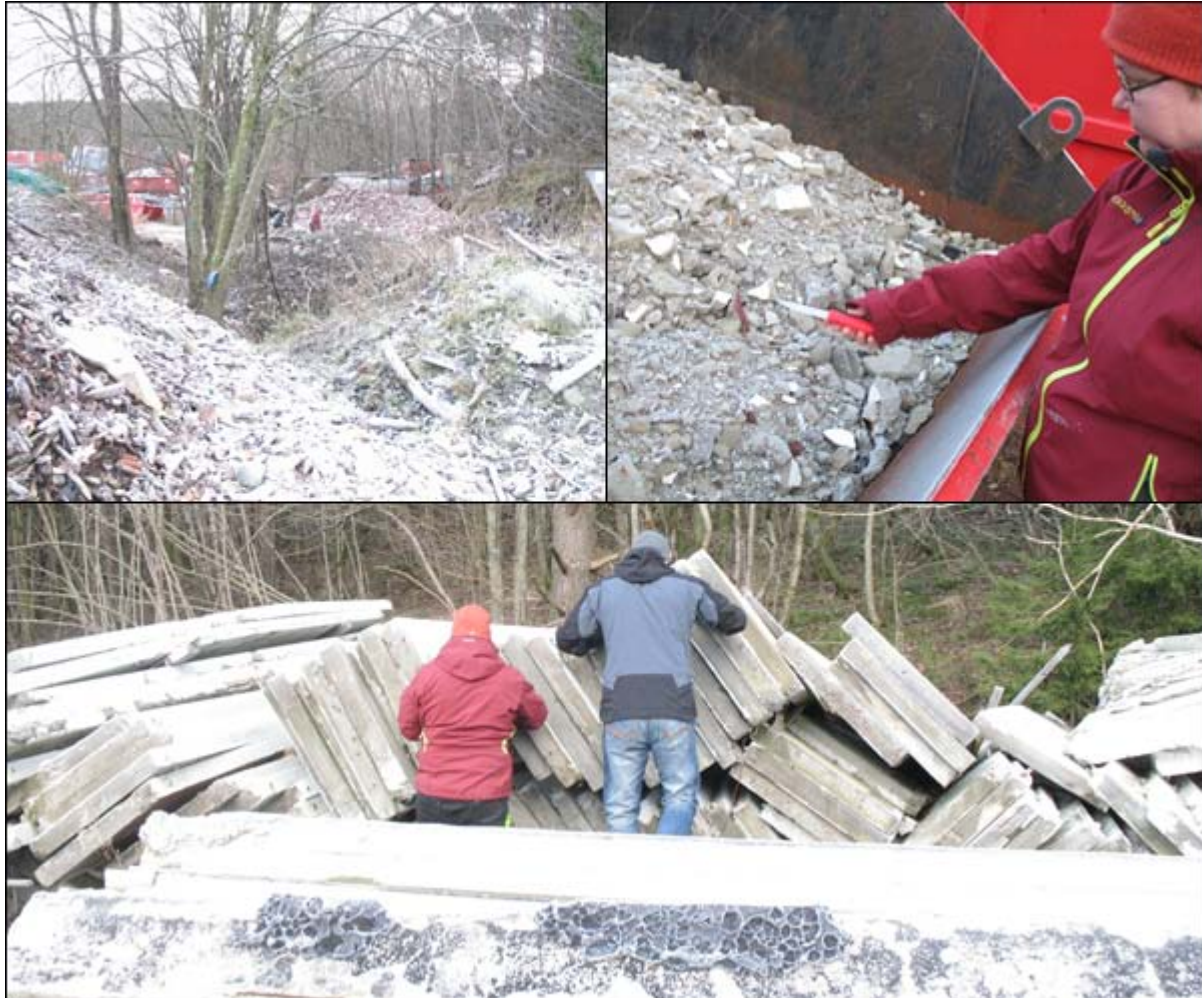
**Figur 5: Tippet/deponiet v/ Titlestadveien**

I tippet/ deponiet ved Titlestadveien ble det påvist høye PCB konsentrasjoner betong og fugemasser.

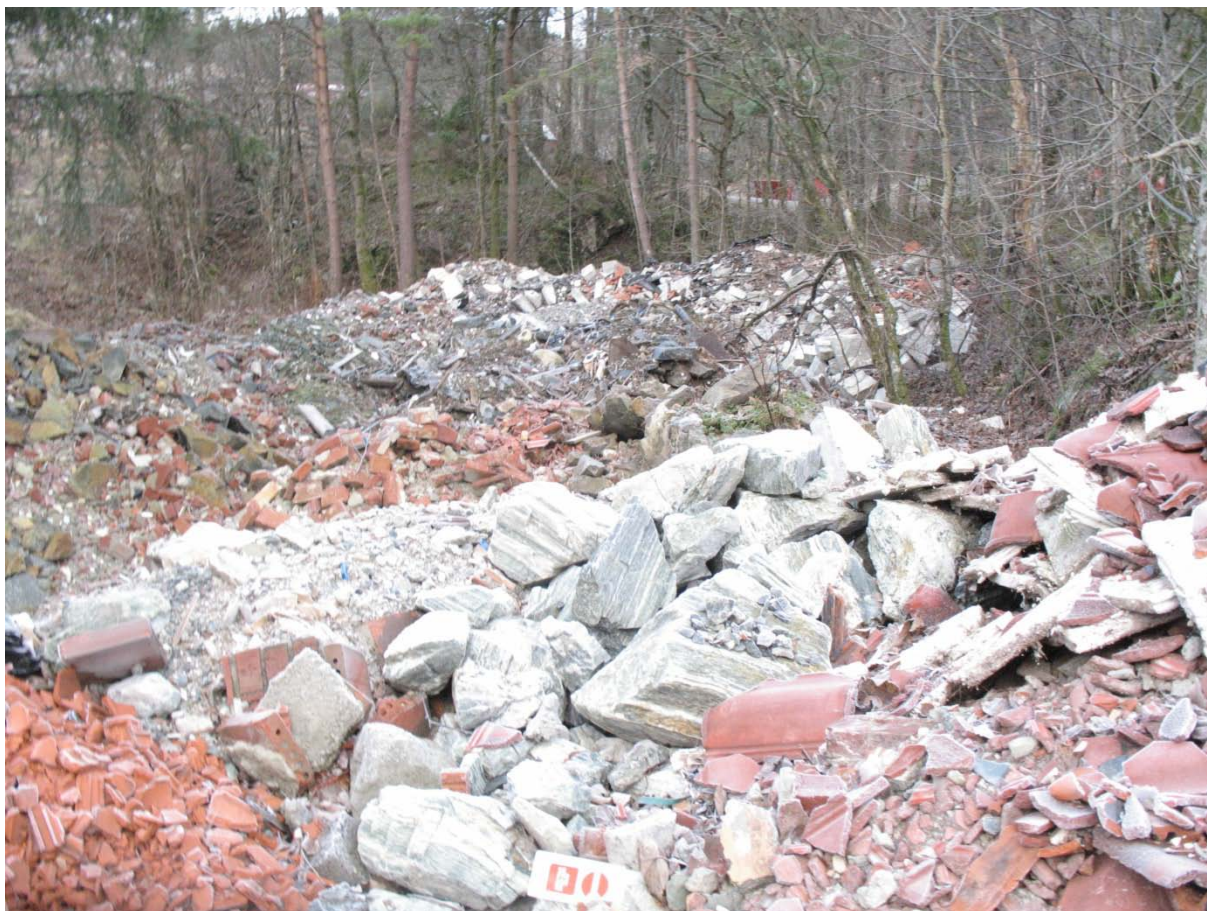
**Figur 6: Villfylling i Bergen kommune**

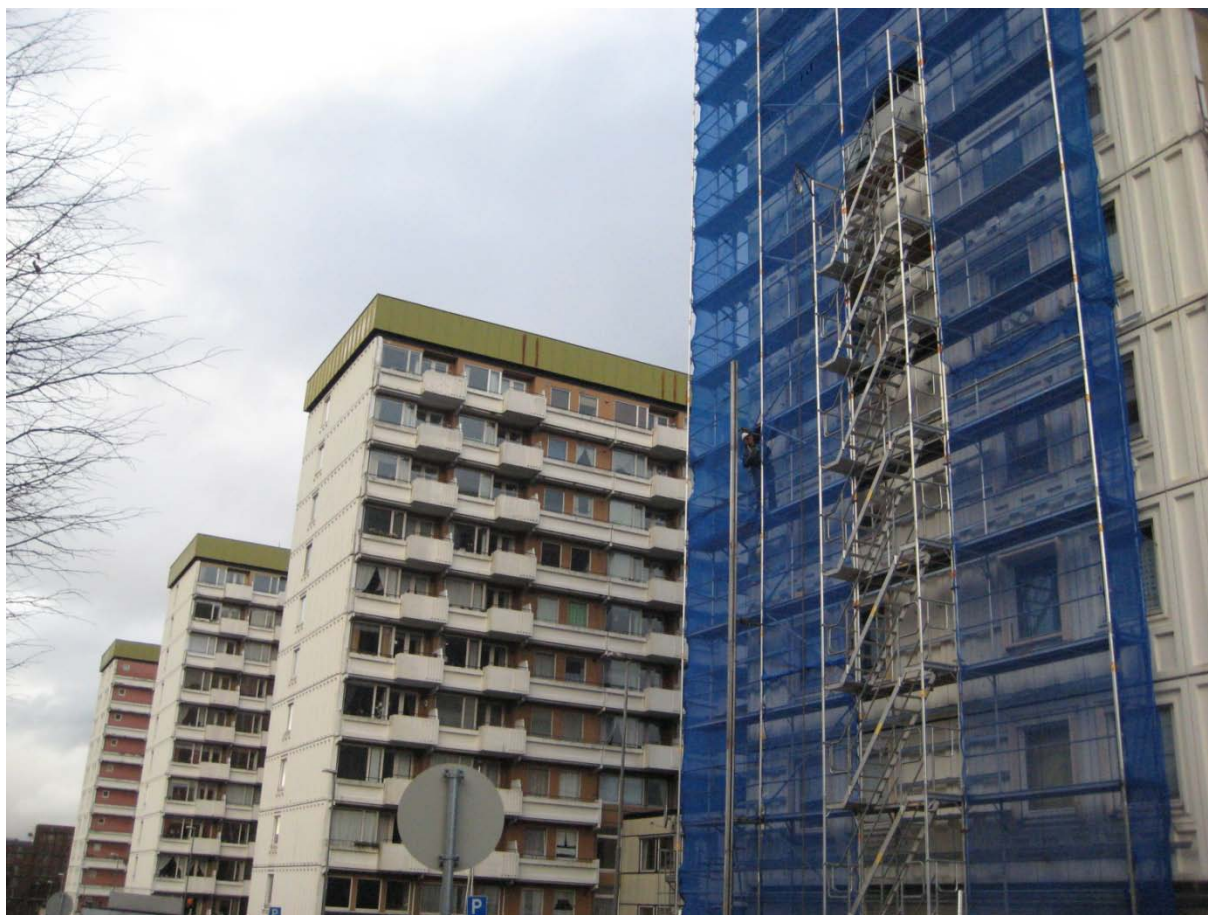
**Figur 7: Rehabilitering av Krohnsminde borettslag med utskifting av balkonger med PCB-holdig maling**

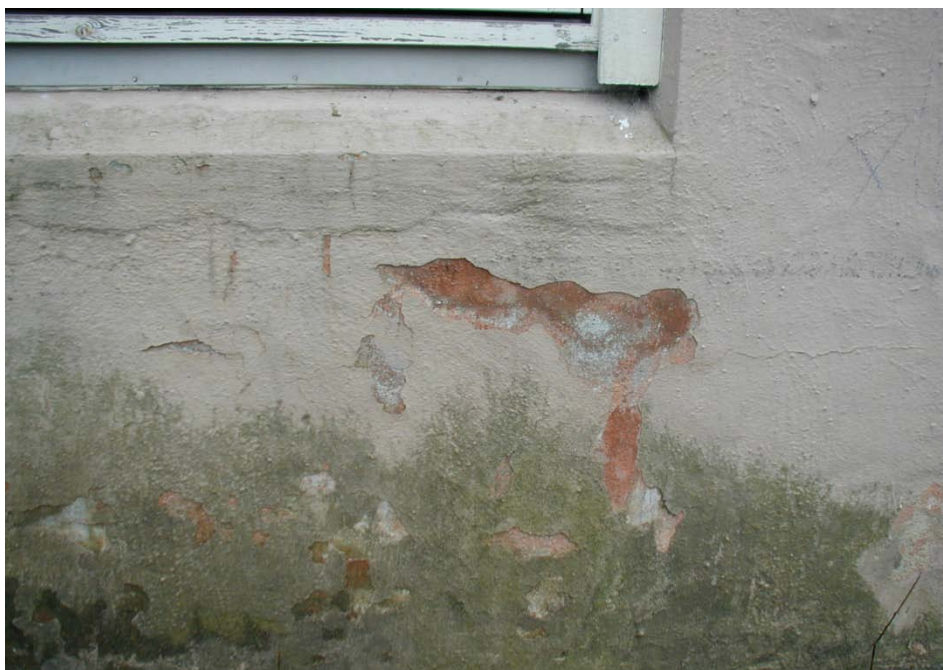
*Figur 9: Maling fra vegg kan skrapes løs med tapetkniv (nytt blad for hver ny prøve for å hindre krysskontaminering.*
