NGU Rapport 2009.073
PCB fra lokale kilder på Svalbard 2009 –
Utfyllende undersøkelser i Longyearbyen,
Barentsburg og Pyramiden

Rapport nr.: 2009.073		ISSN 0800-3416	Gradering: Åpen
Tittel: PCB fra lokale kilder på Svalbard 2009 – Utfyllende undersøkelser i Longyearbyen, Barentsburg og Pyramiden			
Forfatter: Morten Jartun, Ola A. Eggen og Rolf Tore Ottesen		Oppdragsgiver: Klima- og forurensningsdirektoratet (KLIF) og Sysselmannen på Svalbard	
Fylke:		Kommune:	
Kartblad (M=1:250.000)		Kartbladnr. og -navn (M=1:50.000)	
Forekomstens navn og koordinater:		Sidetall: 35 Kartbilag:	Pris: 190
Feltarbeid utført: Juni 2009	Rapportdato: Desember 2009	Prosjektnr.: 331500	Ansvarlig:

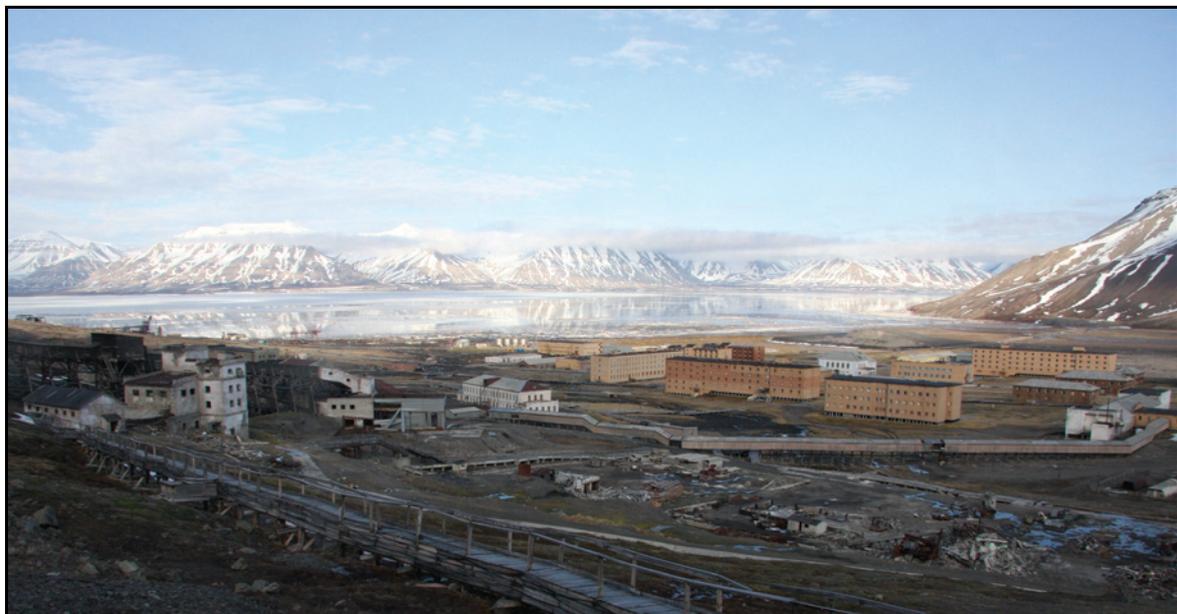
Samtlige bygninger i Pyramiden og Barentsburg er nå undersøkt for innholdet av PCB. Her fra Pyramiden 2009 (Foto: Halvard R. Pedersen).

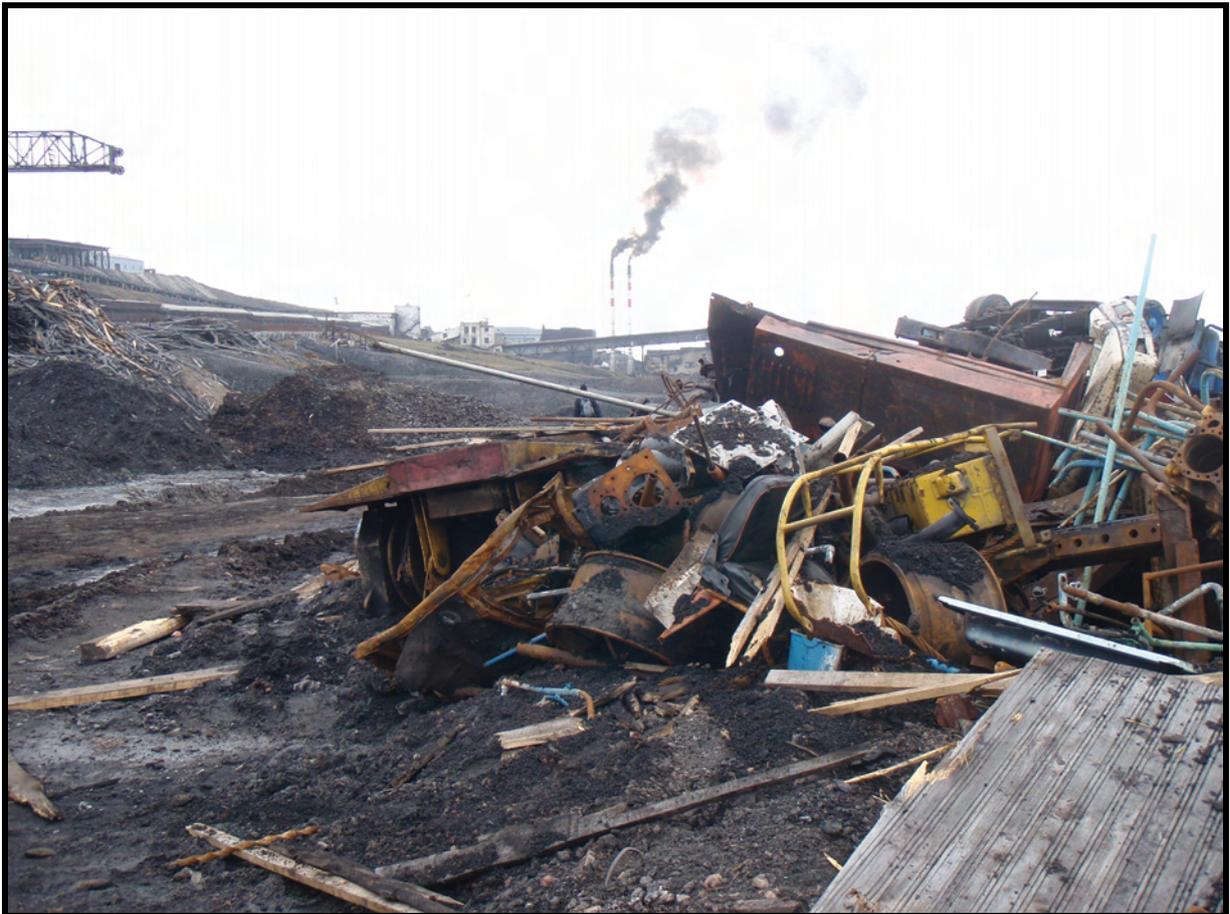
Figur 1. Avfall fra Barentsburg. Avfallsplan bør gjennomføres bl.a. for å sikre at avfallet ikke kommer på avveie, samt hindre utlekking av miljøgifter til det marine miljøet. (Foto: NGU)

PCB fra lokale kilder på Svalbard er nå blitt studert i tre feltsesonger (2007-2009), og resultatene fra alle tre år bekrefter at PCB er brukt i stort omfang i vanlige produkter som maling og elektriske installasjoner på Svalbard, spesielt i bosetningene Barentsburg og Pyramiden. Undersøkelsene fra 2009 har komplettert datasettene fra 2007 og 2008 slik at vi nå har prøver og PCB-data fra en eller flere materialer fra samtlige bygninger i de to russiske bosetningene, og de aller fleste bygningene i Longyearbyen. Totalresultatene fra de tre feltsesongene blir rapportert i 2010. Det videre arbeidet med lokale PCB-kilder på Svalbard bør bl.a. omfatte en utredning av den relative betydningen som lokale PCB-kilder har på den totale miljøbelastningen på Svalbard sammenlignet med PCB som tilføres via langtransport. I tillegg er det viktig å få gjennomført det igangsatte arbeidet med avfallsplan for Barentsburg og Pyramiden spesielt, der bl.a. samtlige gamle kondensatorer samles inn. Dersom det gjøres fasaderehabilitering i Barentsburg, må restmaterialene/avfallet legges på trygt sted for å hindre spredning av PCB til lokal jord og sedimenter. Permafrost vil gi overflateavrenning på Svalbard, og dersom avfall i en periode må ligge i åpent terreng, må avskjærende grøfter og eventuell drenering vedlikeholdes slik at eventuelle PCB-holdige sedimenter i små bekker ikke havner i sjøen.

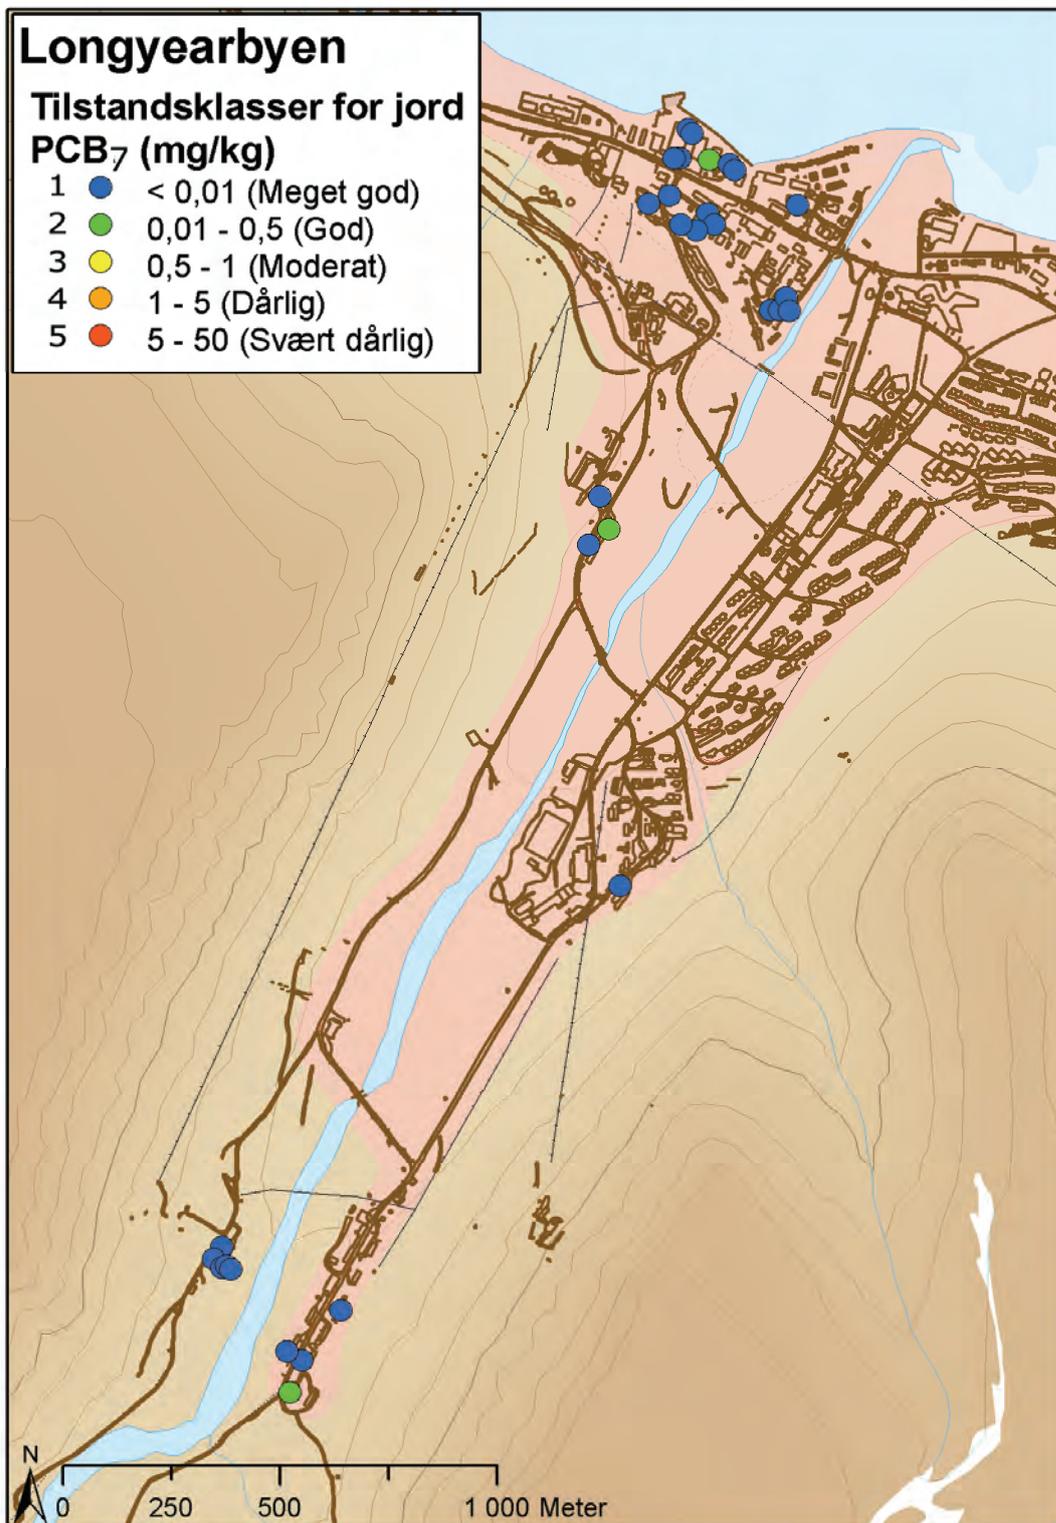
Figur 2. Kart som viser fordelingen av PCB₇ i overflatejord fra Longyearbyen, i henhold til tilstandsklassene for jord (Hansen og Danielsberg, 2009)

2007) og 2008 (Eggen m.fl., 2008). Innholdet er generelt svært lavt sammenlignet med hva som er funnet i Barentsburg og Pyramiden, og alle prøver havner under tilstandsklasse 1 og 2, se Tabell 6.

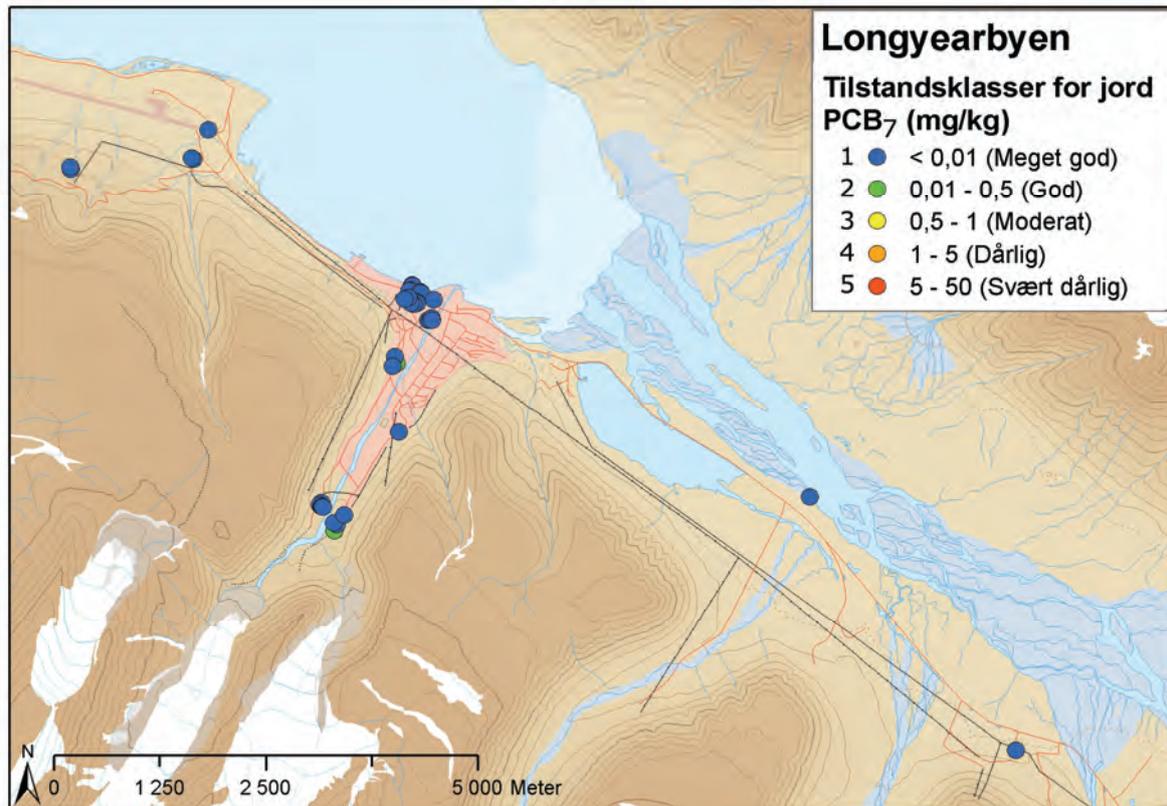
Figur 3. Kart som viser fordelingen av PCB₇ i overflatejord fra hele det bebygde området rundt Longyearbyen. Inndelingen er i henhold til tilstandsklasser for jord (Hansen og Danielsberg, 2009; Tabell 6)

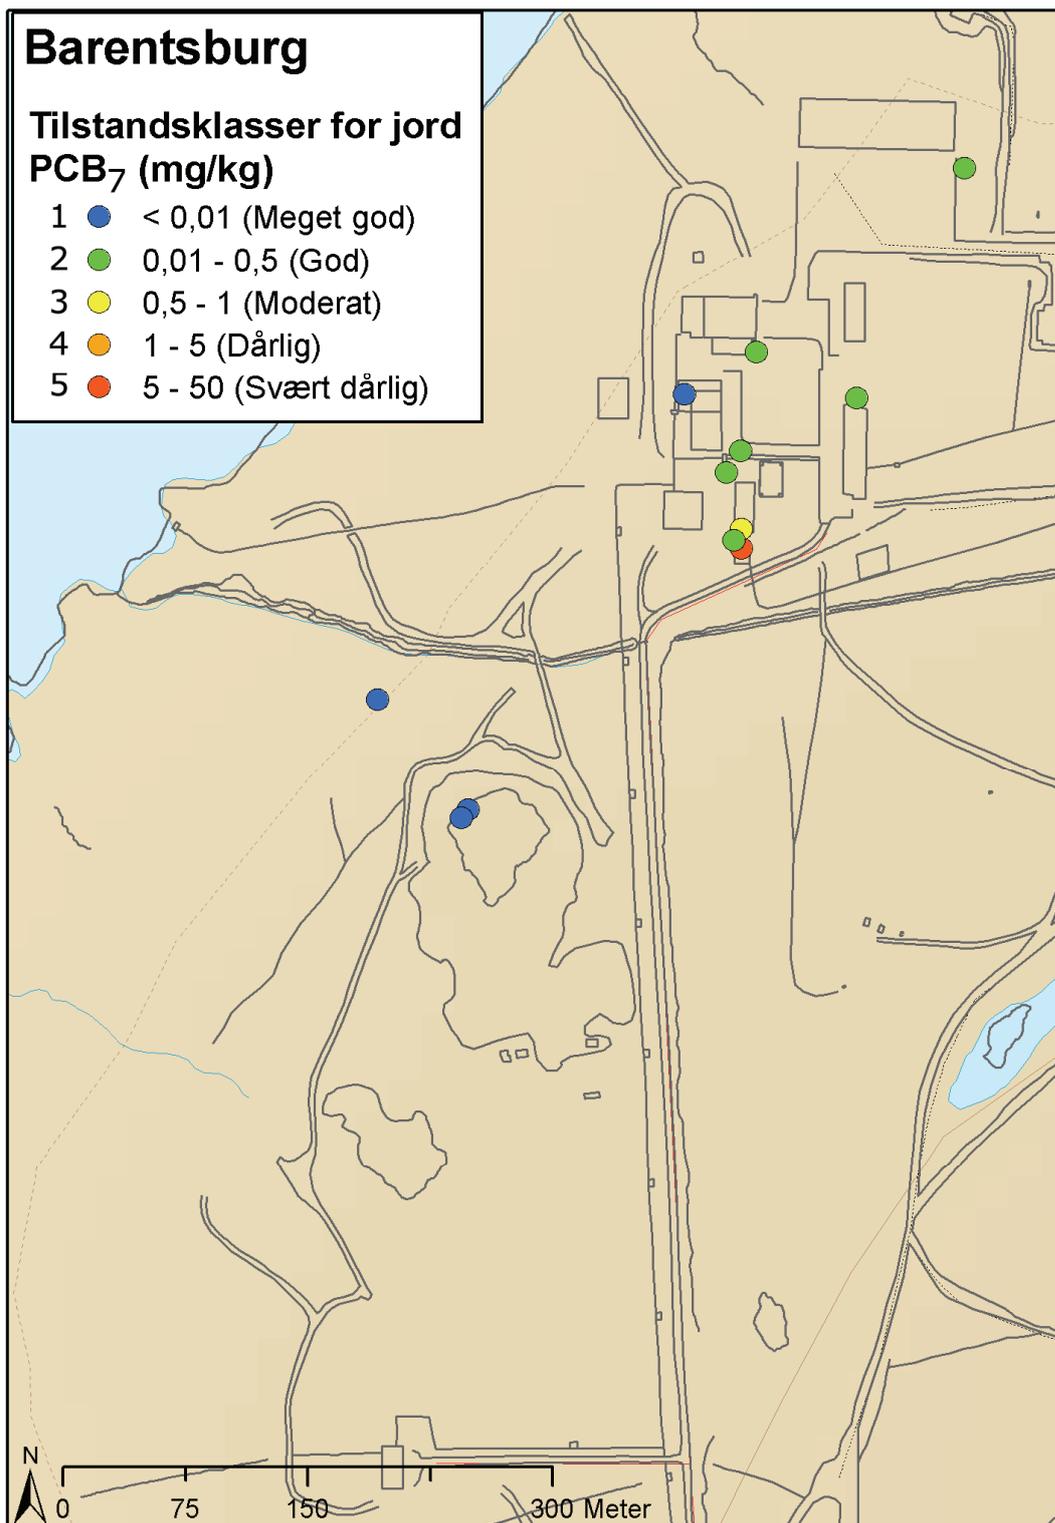
Figur 4. Kart som viser fordelingen av PCB₇ i overflatejord fra området rundt Kapp Heer (flyplassen) i Barentsburg. Inndelingen er i henhold til tilstandsklasser for jord (Hansen og Danielsberg, 2009; Tabell 6)

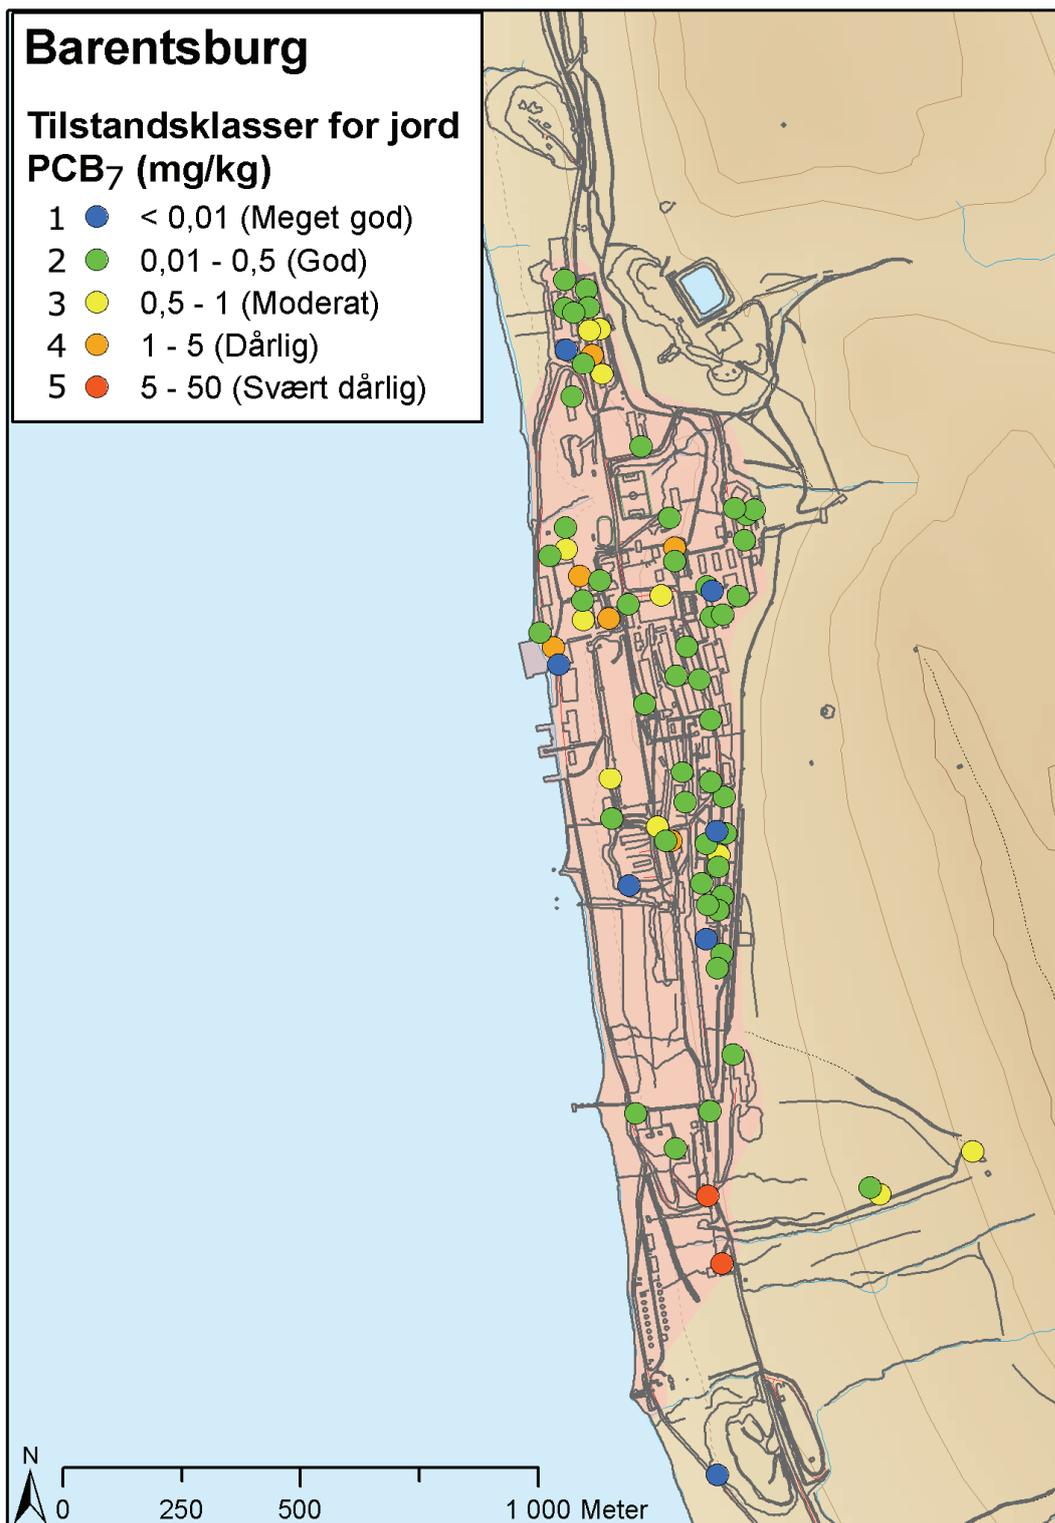
Figur 5. Kart som viser fordelingen av PCB₇ i overflatejord fra området Barentsburg sentrum. Inndelingen er i henhold til tilstandsklasser for jord (Hansen og Danielsberg, 2009; Tabell 6).

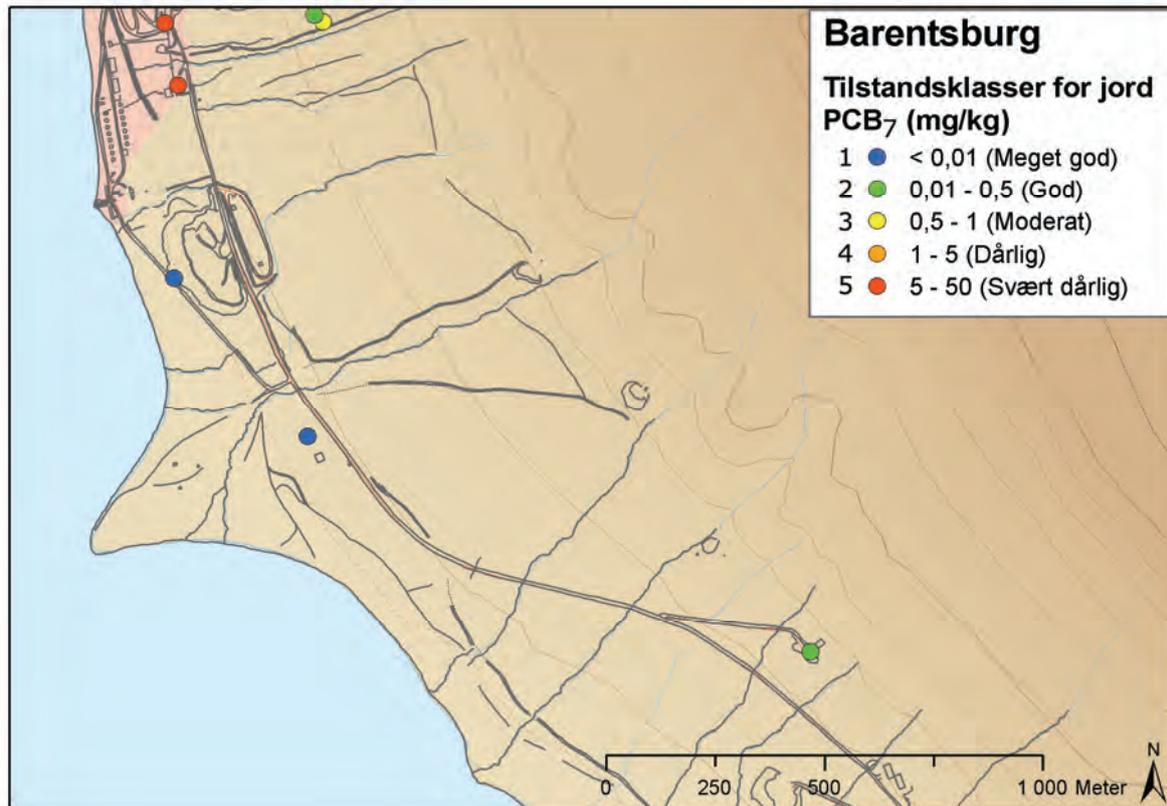
Figur 6. Kart som viser fordelingen av PCB₇ i overflatejord fra området Barentsburg sør. Inndelingen er i henhold til tilstandsklasser for jord (Hansen og Danielsberg, 2009; Tabell 6).

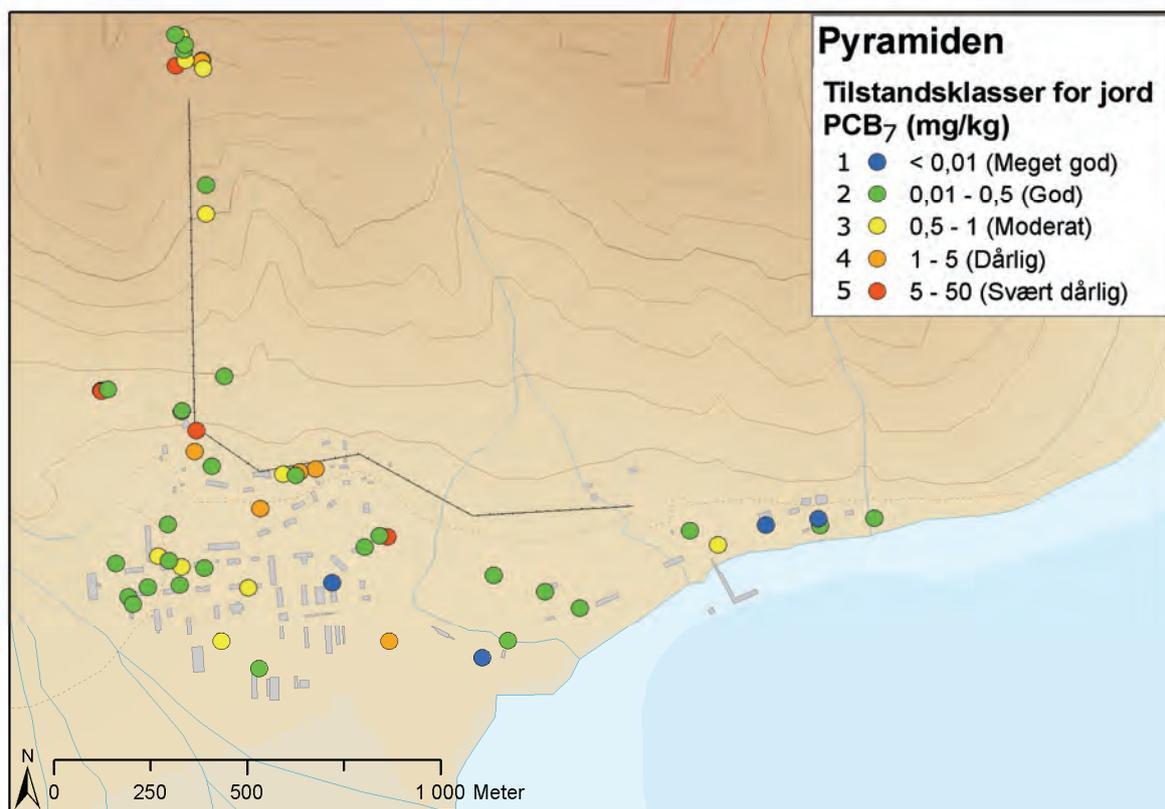
Konsentrasjonen av PCB₇ i overflatejord fra Pyramiden er vist i Tabell 5. Konsentrasjonen av PCB₇ i jordprøvene fra 2009 er generelt høyere enn de fra 2007. Medianverdien i 2009 er 0,41 mg/kg, mens den i 2007 var 0,17. Den geografiske fordelingen er vist i Figur 7, og punktene fyller ut de bygningene som ikke var dekket i 2007, bl.a. samtlige bygninger langs taubanen til gruveinngangene nordvest i kartutsnittet.

Figur 7. Kart som viser fordelingen av PCB₇ i overflatejord fra Pyramiden. Inndelingen er i henhold til tilstandsklasser for jord (Hansen og Danielsberg, 2009; Tabell 6).

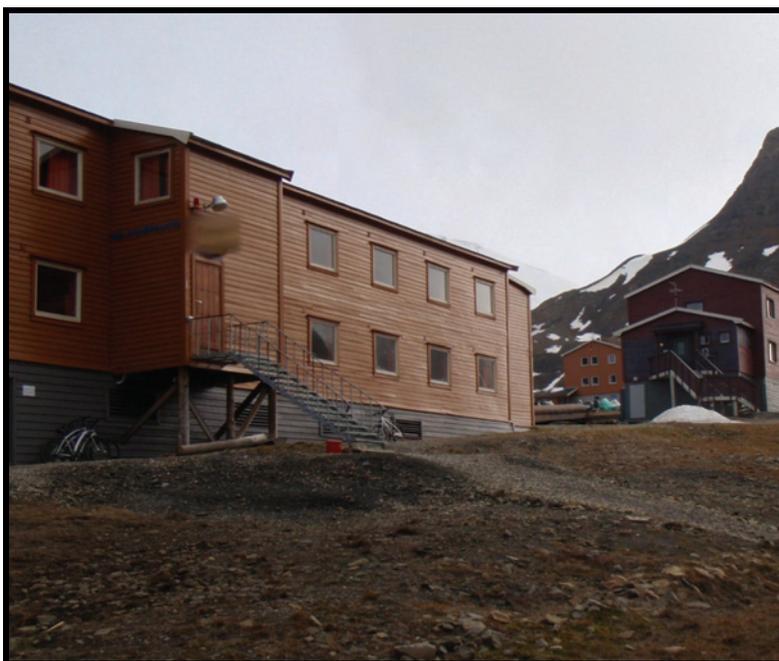
Figur 8. Spor av PCB₇ (0,74 mg/kg) i bygning fra Longyearbyen. (Foto: NGU)

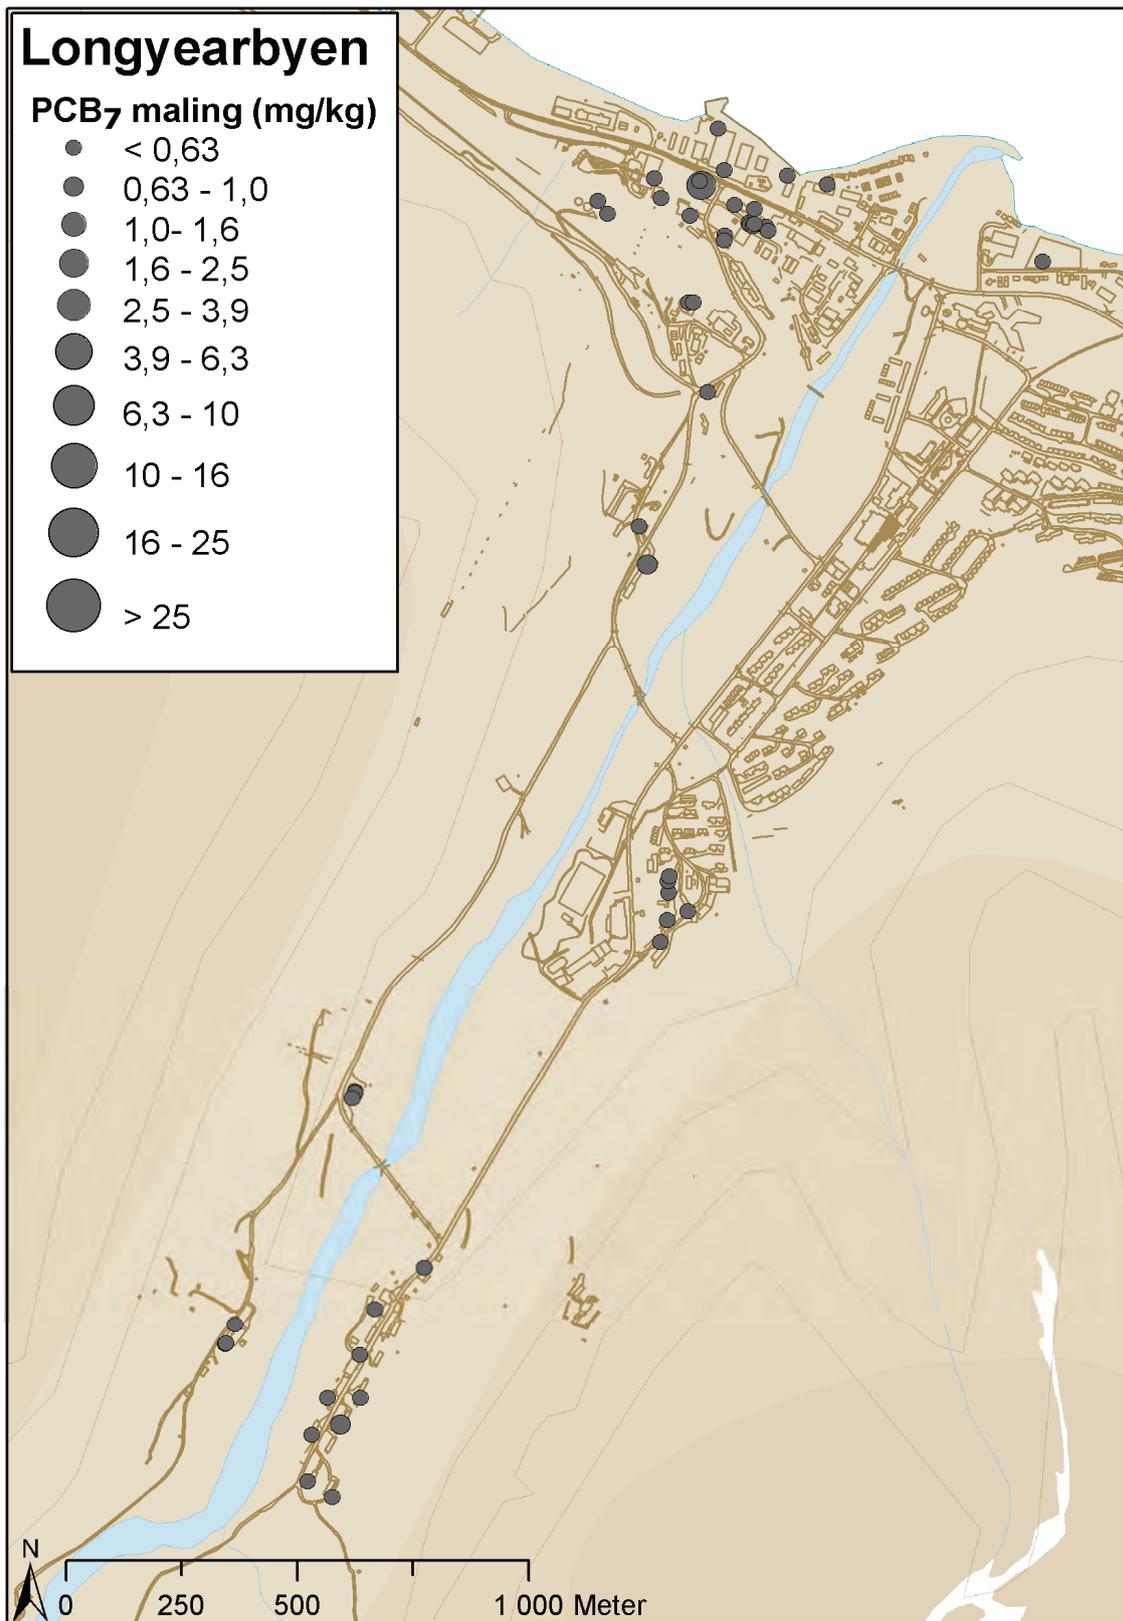
Figur 9. Kart som viser konsentrasjonen av PCB₇ i maling (mg/kg) fra Longyearbyen sentrum.

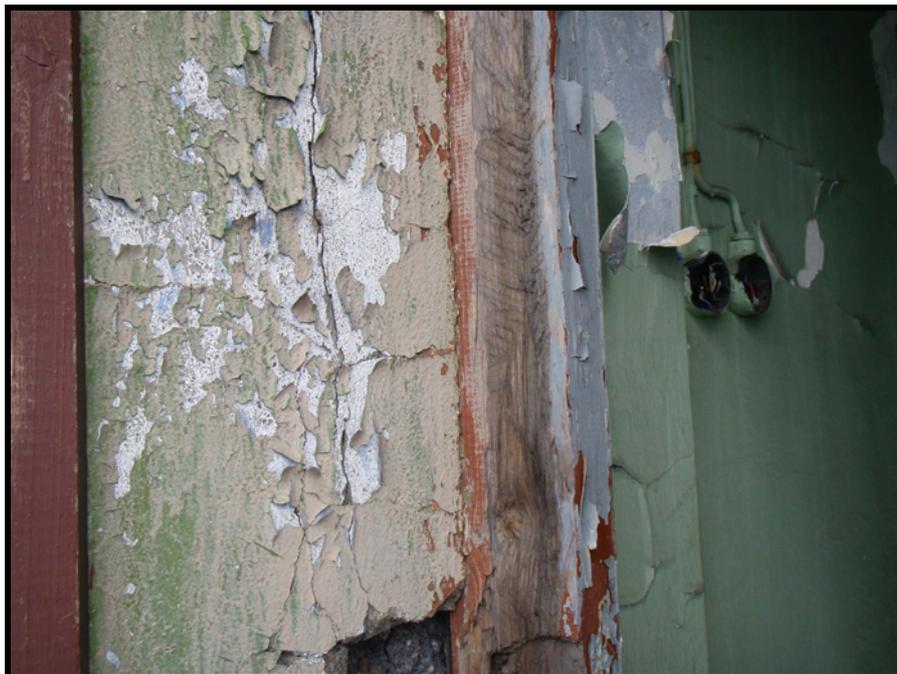
Figur 10. Avflassende maling fra bygningsfasade i Barentsburg. (Foto: NGU)

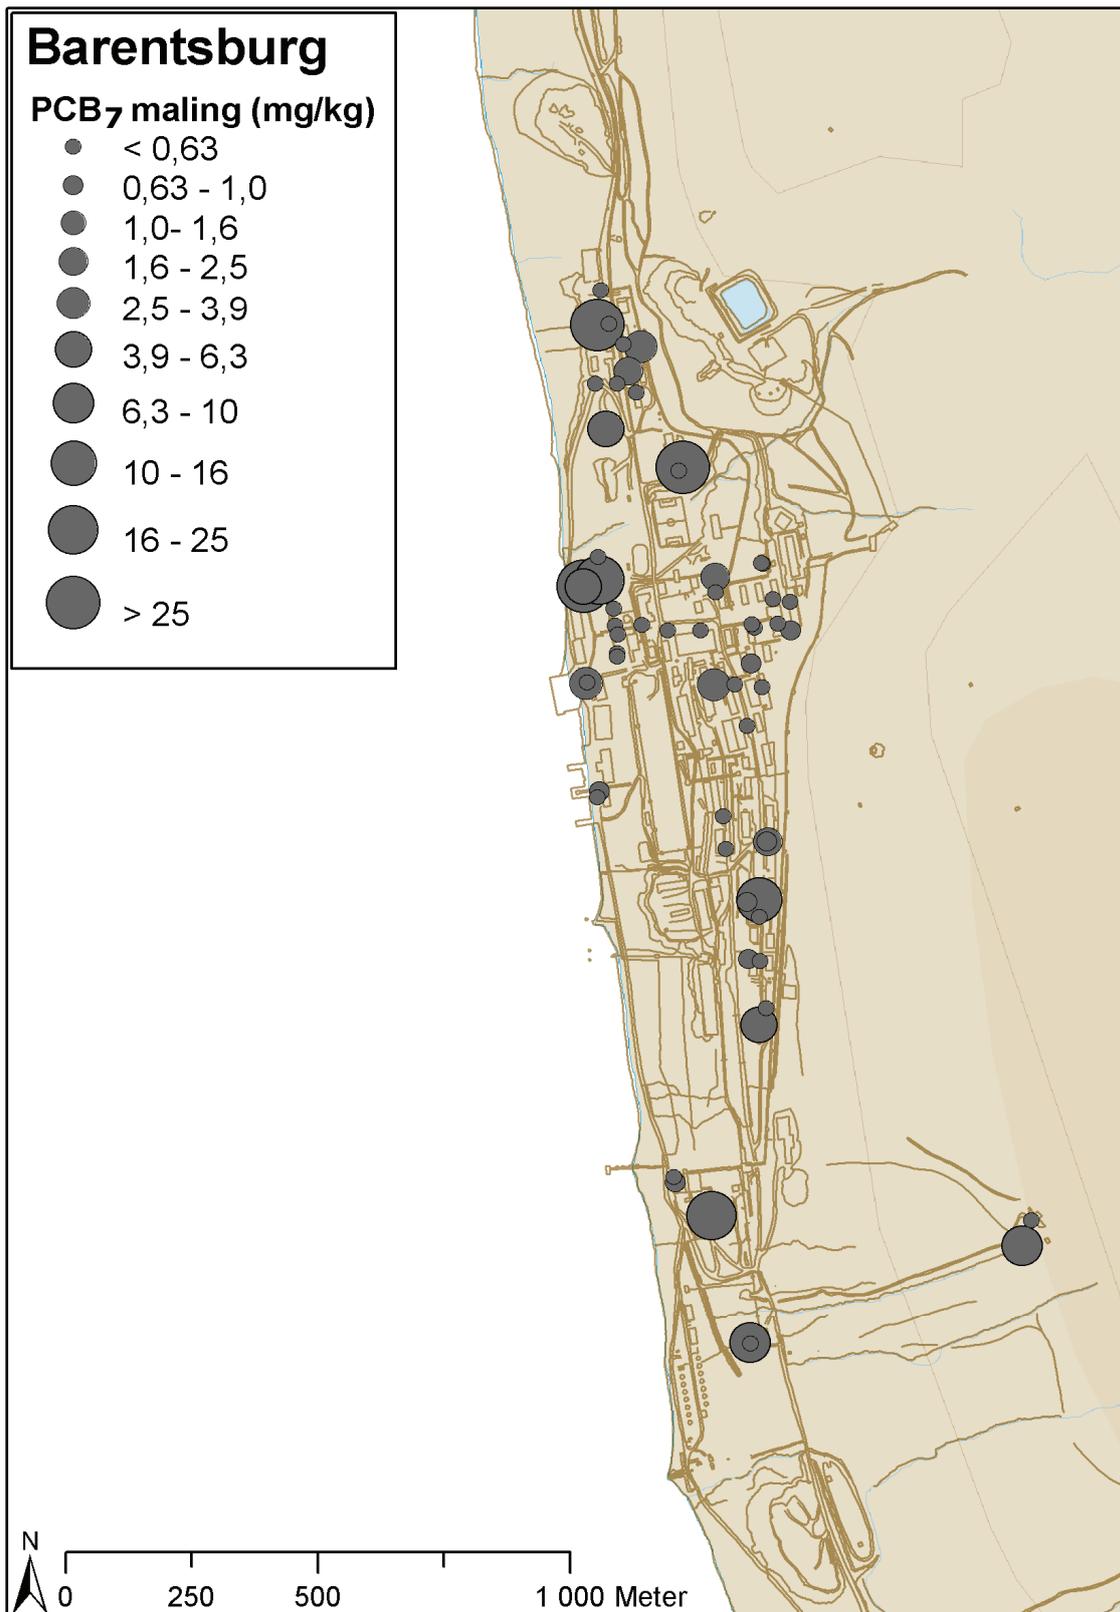
Figur 11. Kart som viser konsentrasjonen av PCB₇ i maling (mg/kg) fra Barentsburg sentrum.

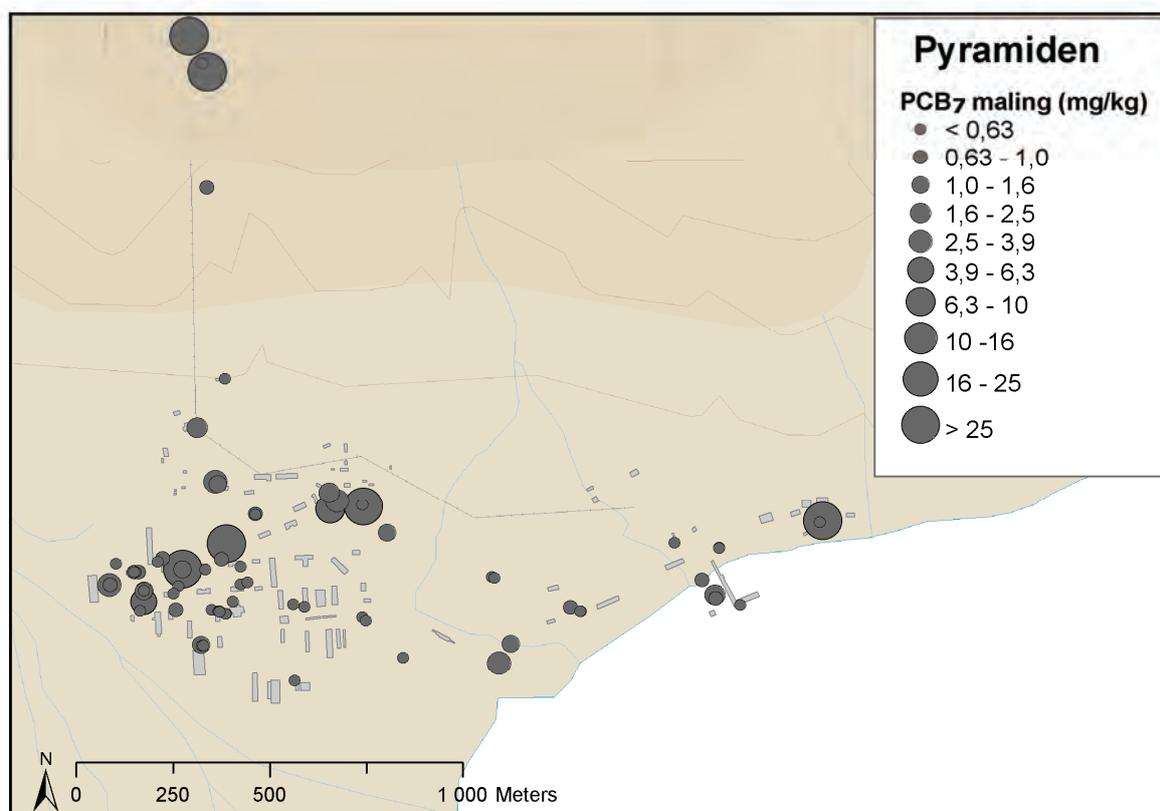
Konsentrasjonene av PCB₇ som ble funnet i avflassende maling fra Pyramiden i 2009 er generelt høyere enn det som ble påvist i 2007. Dette kan skyldes at langt flere bygninger ble prøvetatt i 2009. Medianverdien i 2009 var 0,56 mg/kg, mens den i 2007 var 0,04 mg/kg. Deteksjonsgrensen for analysene var 0,004 mg/kg i 2007, mens den i 2009 var 0,35 mg/kg. Undersøkelsene i 2009 viser at det, som i Barentsburg, ble påvist PCB i 60 % av fasadene. Enkeltpunkter viser svært høye konsentrasjoner på 164 mg/kg i 2009 og 1290 mg/kg i 2007. Den geografiske fordelingen av PCB₇ i maling fra bygninger i Pyramiden er vist i Figur 12. Det går fram at PCB finnes i maling fra hele området.

Figur 12. Kart som viser konsentrasjonen av PCB₇ i maling (mg/kg) fra Pyramiden.

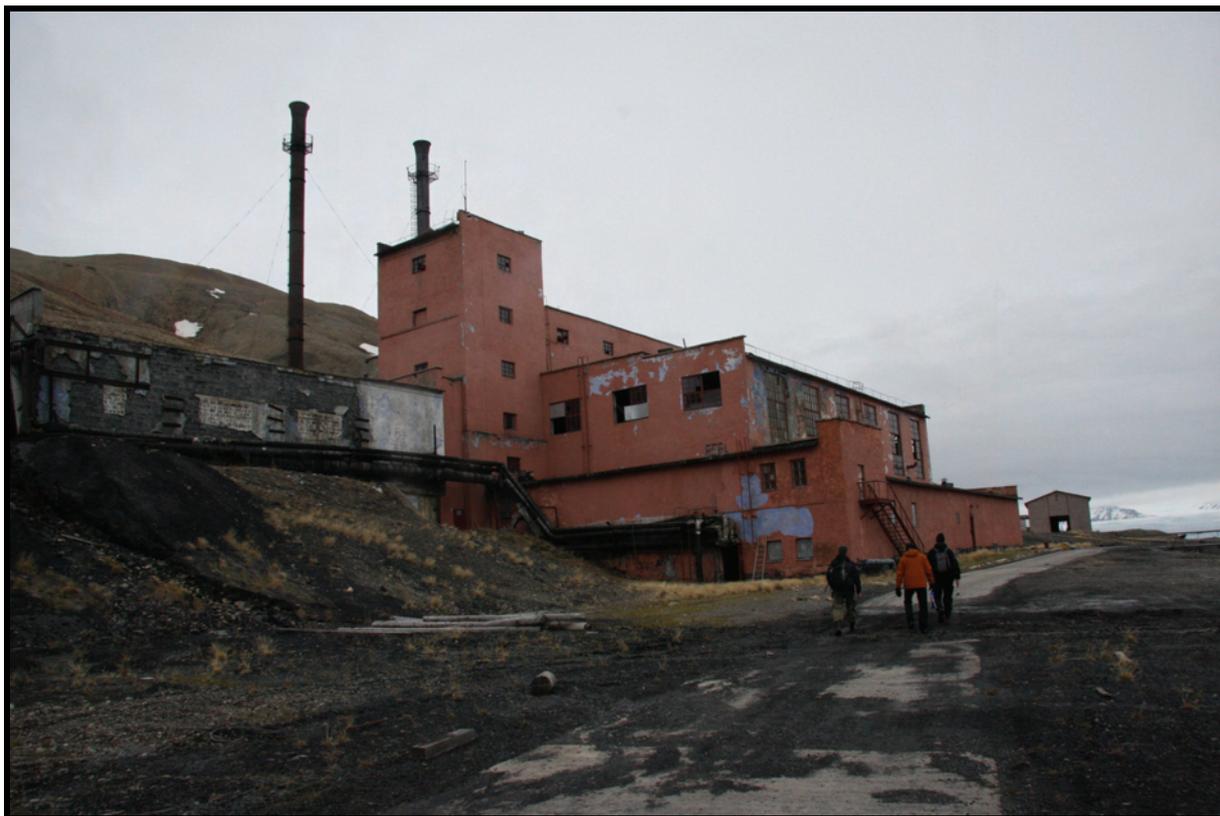
Det ble samlet inn 10 prøver av innendørs maling fra Pyramiden i 2009, i de bygningene som var tilgjengelige. Konsentrasjonen av PCB₇ i disse prøvene varierte fra <0,35 – 164 mg/kg, med et aritmetisk gjennomsnitt på 18,2 mg/kg. Den høyeste konsentrasjonen av PCB₇ fra Pyramiden ble påvist i avflassende maling rett innenfor døra til kraftverket ved havna, se Figur 13. Den nest høyeste påviste PCB₇-konsentrasjonen i innendørs maling ble påvist inne i brannstasjonen. Det ble påvist PCB i 6 av 10 prøver.

Figur 13. Den høyeste PCB₇-konsentrasjonen i Pyramiden (164 mg/kg) ble påvist i innendørs brun maling fra kraftverket. (Foto: NGU)

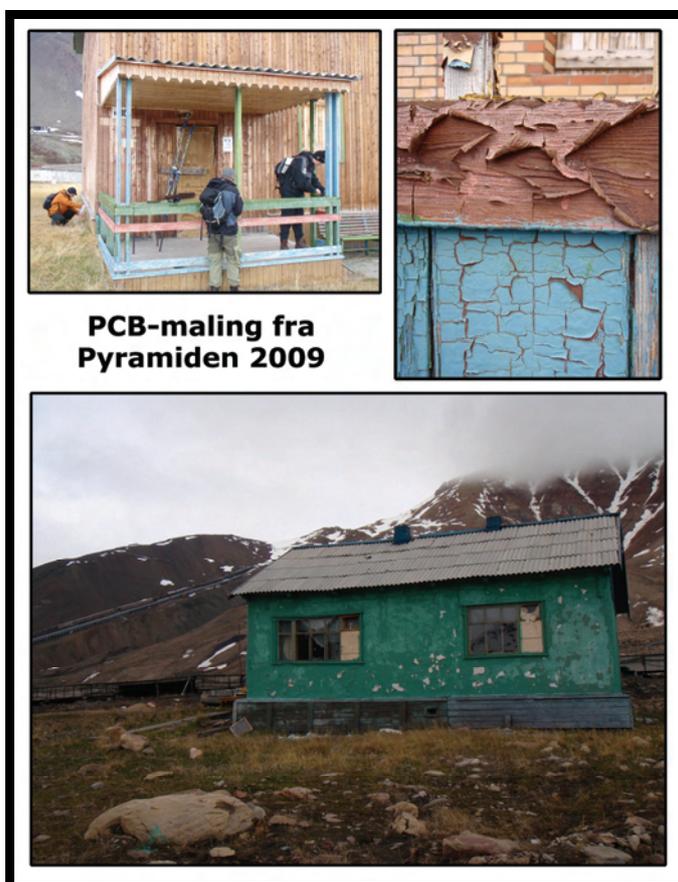
Figur 14. PCB ble påvist i en rekke ulike malingstyper og -farger i Pyramiden. (Foto: NGU)

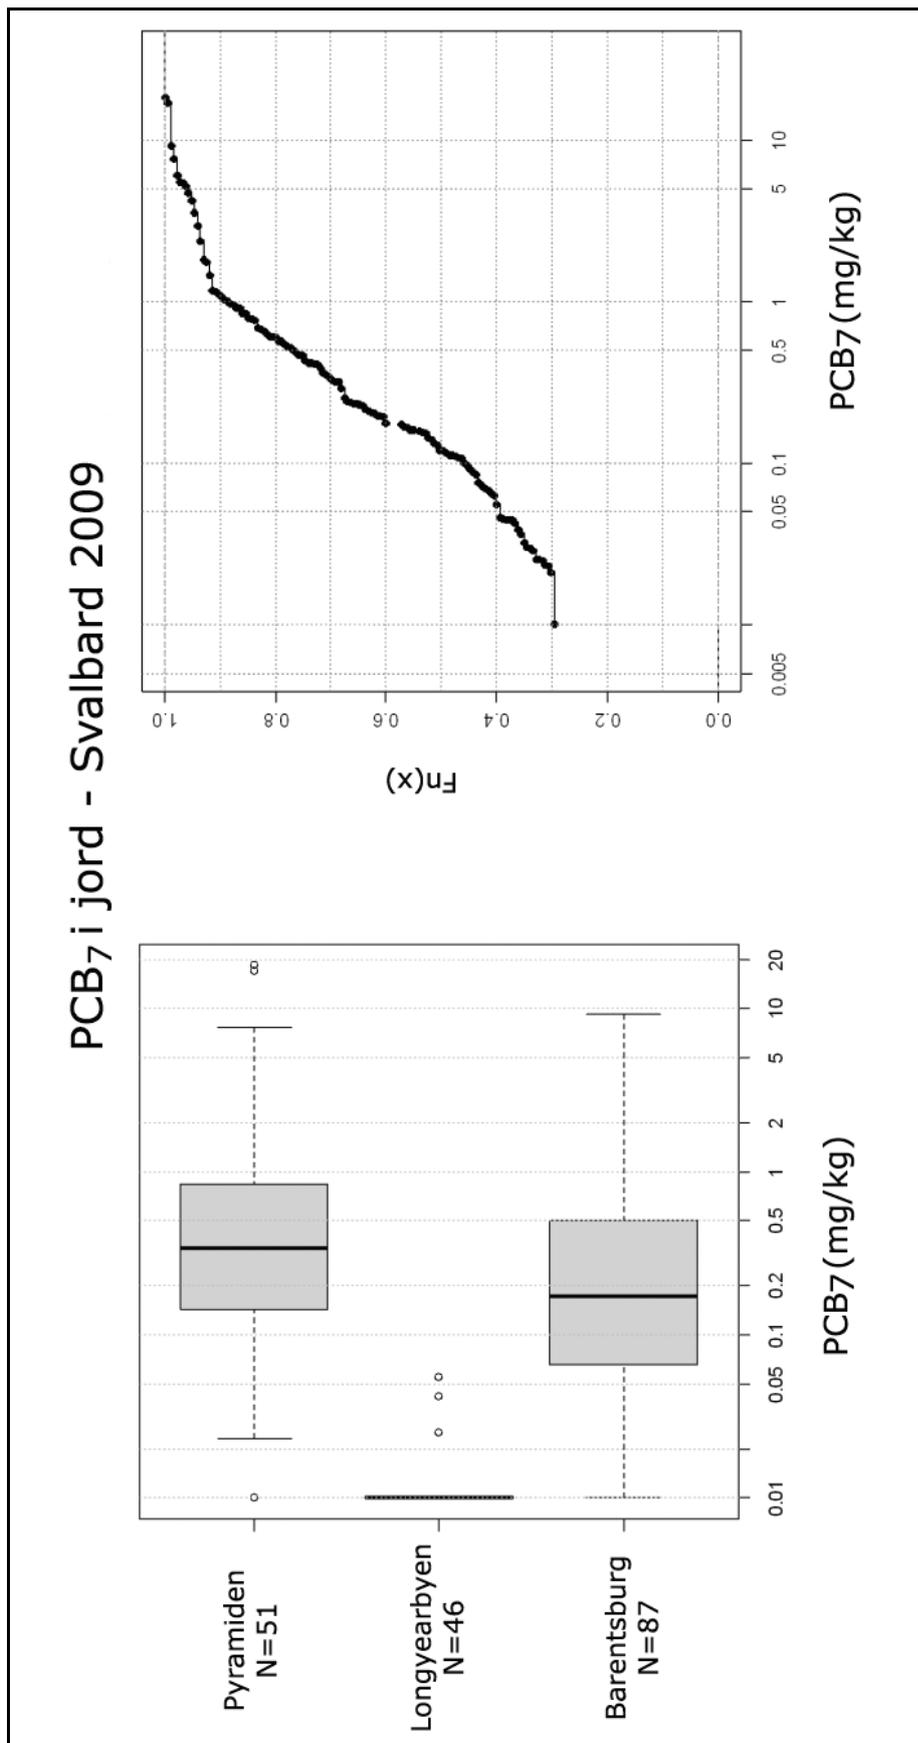
Boksdiagrammene under viser fordelingen av PCB i jord, maling og betong. Linjen inni boksen markerer medianverdien (50 %). Venstre og høyre ende av boksen markerer henholdsvis 25- og 75-prosentilen. Fra hver ende av boksen er det trukket ”værhår” (whiskers) som beregnes ut fra bredden av boksen. Enden av værharene markerer de naturlige maksimums- og minimumsverdiene. I ytterkantene ligger ”uteliggerne” (outliers), som er utypiske for det samlede datasettet. I et boksdiagram er enkeltverdiene skjult, men har den fordel at enkle figurer inneholder mye informasjon, og flere bokser kan plottes ved siden av hverandre og studeres samtidig. I figurene under er boksdiagram for bosetningene Pyramiden, Longyearbyen og Barentsburg vist for prøvematerialene jord, maling og betong.

Figur 15. Boksdiagram og kumulativ frekvensfordeling – oversikt over PCB-resultater i jordprøver fra Pyramiden, Longyearbyen og Barentsburg.

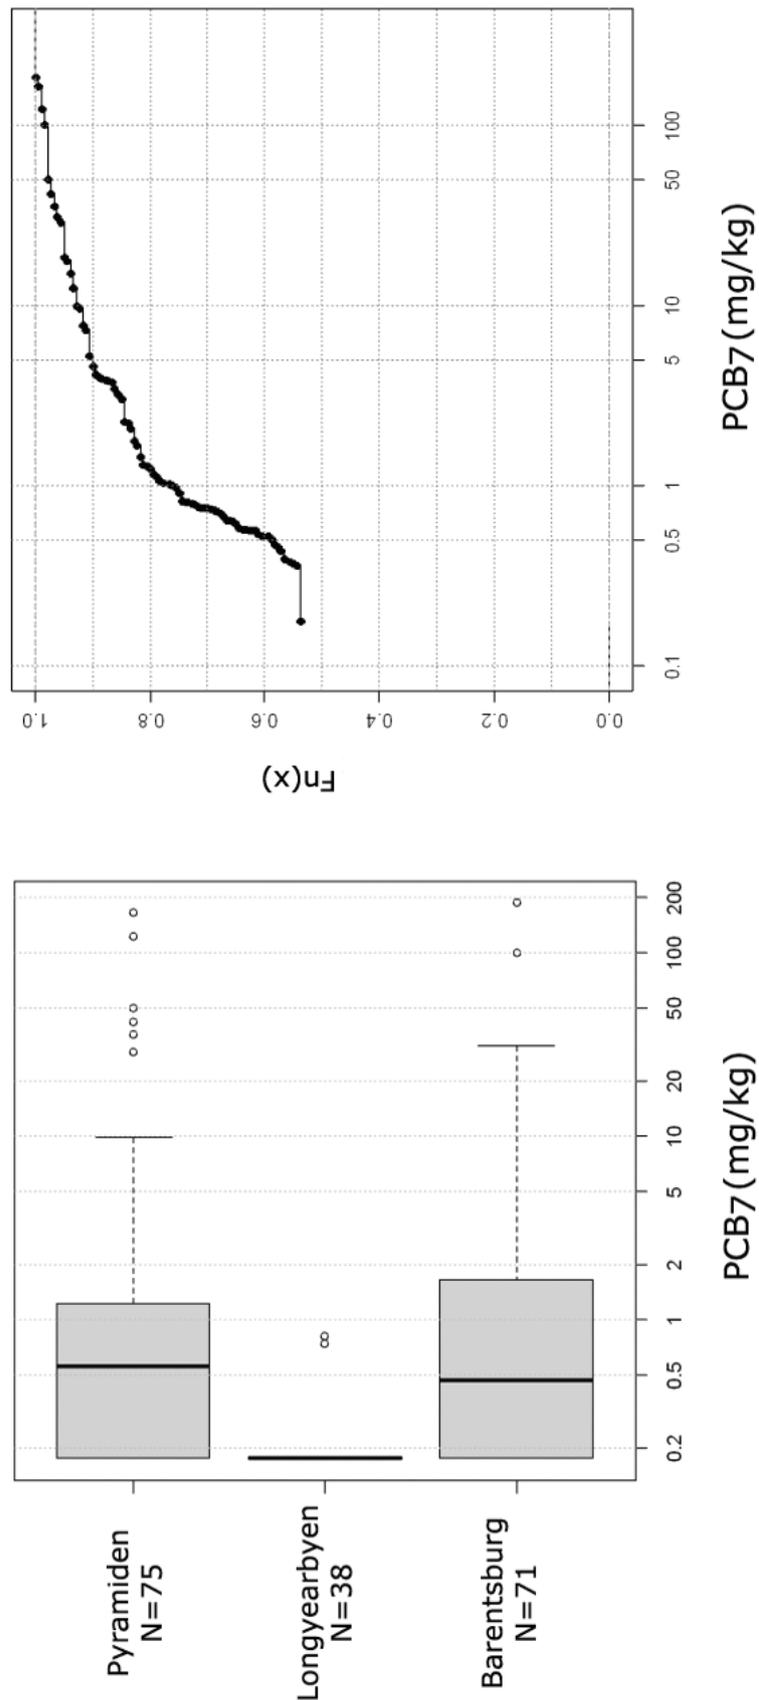
PCB₇ i maling - Svalbard 2009

Figur 16. Boksdiagram og kumulativ frekvensfordeling – oversikt over PCB-resultater i malingsprøver fra Pyramiden, Longyearbyen og Barentsburg.

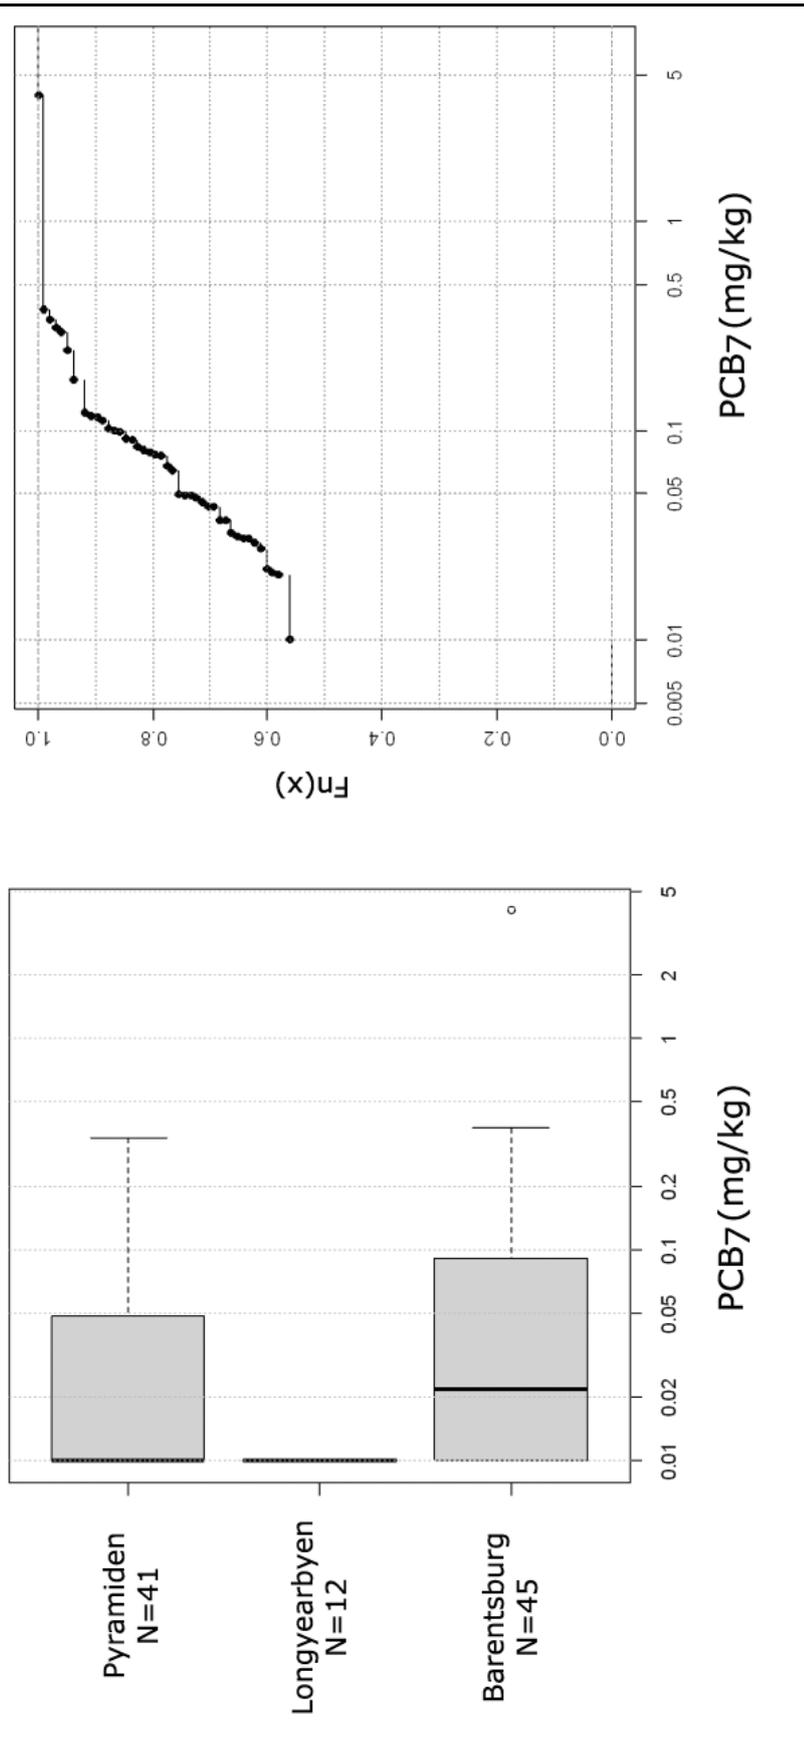
PCB₇ i betong - Svalbard 2009

Figur 17. Boksdiagram og kumulativ frekvensfordeling – oversikt over PCB-resultater i betongprøver fra Pyramiden, Longyearbyen og Barentsburg.
