NGU Rapport 2009.073
PCB fra lokale kilder på Svalbard 2009 –
Utfyllende undersøkelser i Longyearbyen,
Barentsburg og Pyramiden

Rapport nr.: 2009.073		ISSN 0800-3416	Gradering: Åpen
Tittel: PCB fra lokale kilder på Svalbard 2009 – Utfyllende undersøkelser i Longyearbyen, Barentsburg og Pyramiden			
Forfatter: Morten Jartun, Ola A. Eggen og Rolf Tore Ottesen		Oppdragsgiver: Klima- og forurensningsdirektoratet (KLIF) og Sysselmannen på Svalbard	
Fylke:		Kommune:	
Kartblad (M=1:250.000)		Kartbladnr. og -navn (M=1:50.000)	
Forekomstens navn og koordinater:		Sidetall: 35 Kartbilag:	Pris: 190
Feltarbeid utført: Juni 2009	Rapportdato: Desember 2009	Prosjektnr.: 331500	Ansvarlig:

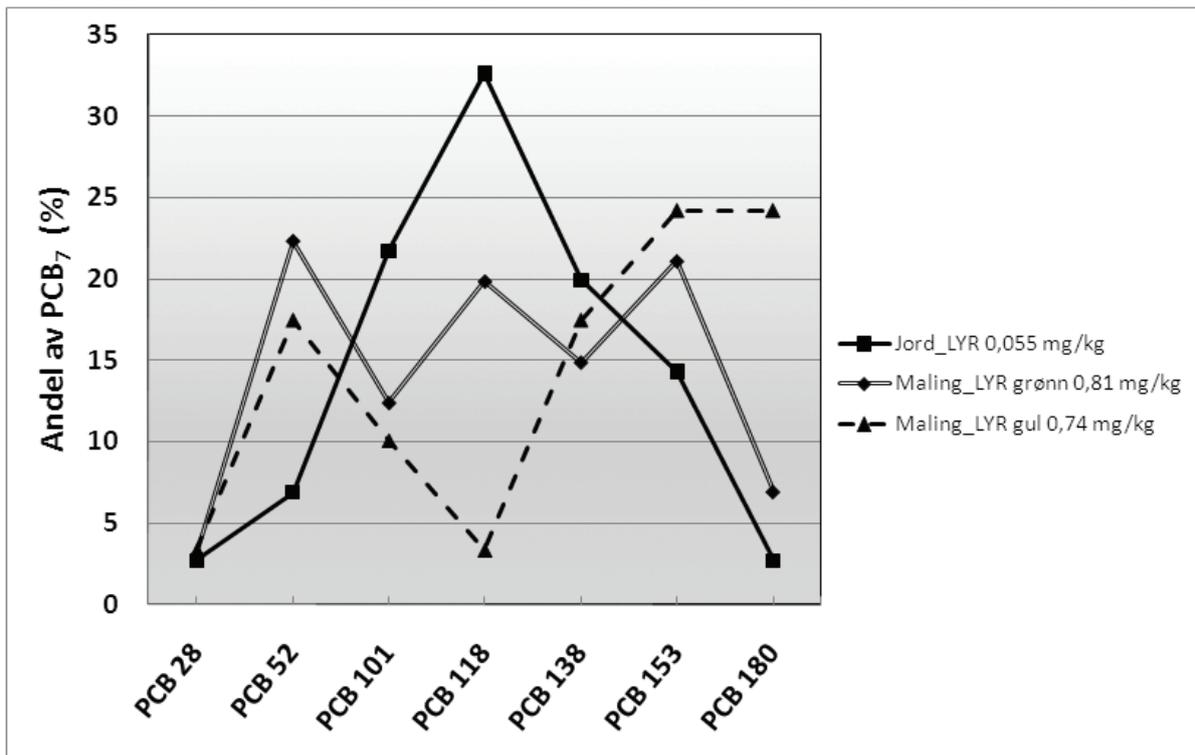
Figur 18. Tre eksempler på PCB₇-profiler fra jord- og malingsprøver i Longyearbyen. Konsentrasjonene er lave, noe som gir stor usikkerhet i beregningen av profilene. De lar seg ikke umiddelbart sammenligne med typiske standardprofiler fra litteraturen selv om PCB₇-profilen for jordprøven har en mellomklorert dominans, tilsvarende for eksempel Aroclor 1254, Clophen A50, Kanechlor KC-500 eller russisk Sovol (Konieczny og Mouland, 1997).

PCB₇-profiler er kurver som viser andelen av de sju kongenerne som inngår i PCB₇ (IUPAC no. 28, 52, 101, 118, 138, 153 og 180). En visuell sammenligning av prøver kan gi en indikasjon på eventuell felles kilde, men det er viktig å påpeke at analyseusikkerhet og en eventuell nedbrytning/spredning av enkeltkongener kan forekomme. Det er også mulig å sammenligne med kongenersammensetningen av kjente tekniske blandinger av PCB fra litteraturen (for eksempel i Konieczny og Mouland, 1997). Hvis man sammenligner standardprofilene med jord/malingsprøver fra Svalbard vil man ikke finne en nøyaktig overensstemmelse med én enkelt standardprofil. Dette kan skyldes bl.a. analyseusikkerhet, nedbrytning eller kanskje viktigst at det er benyttet blandinger som ikke direkte stemmer overens med oppgitte tekniske profiler.

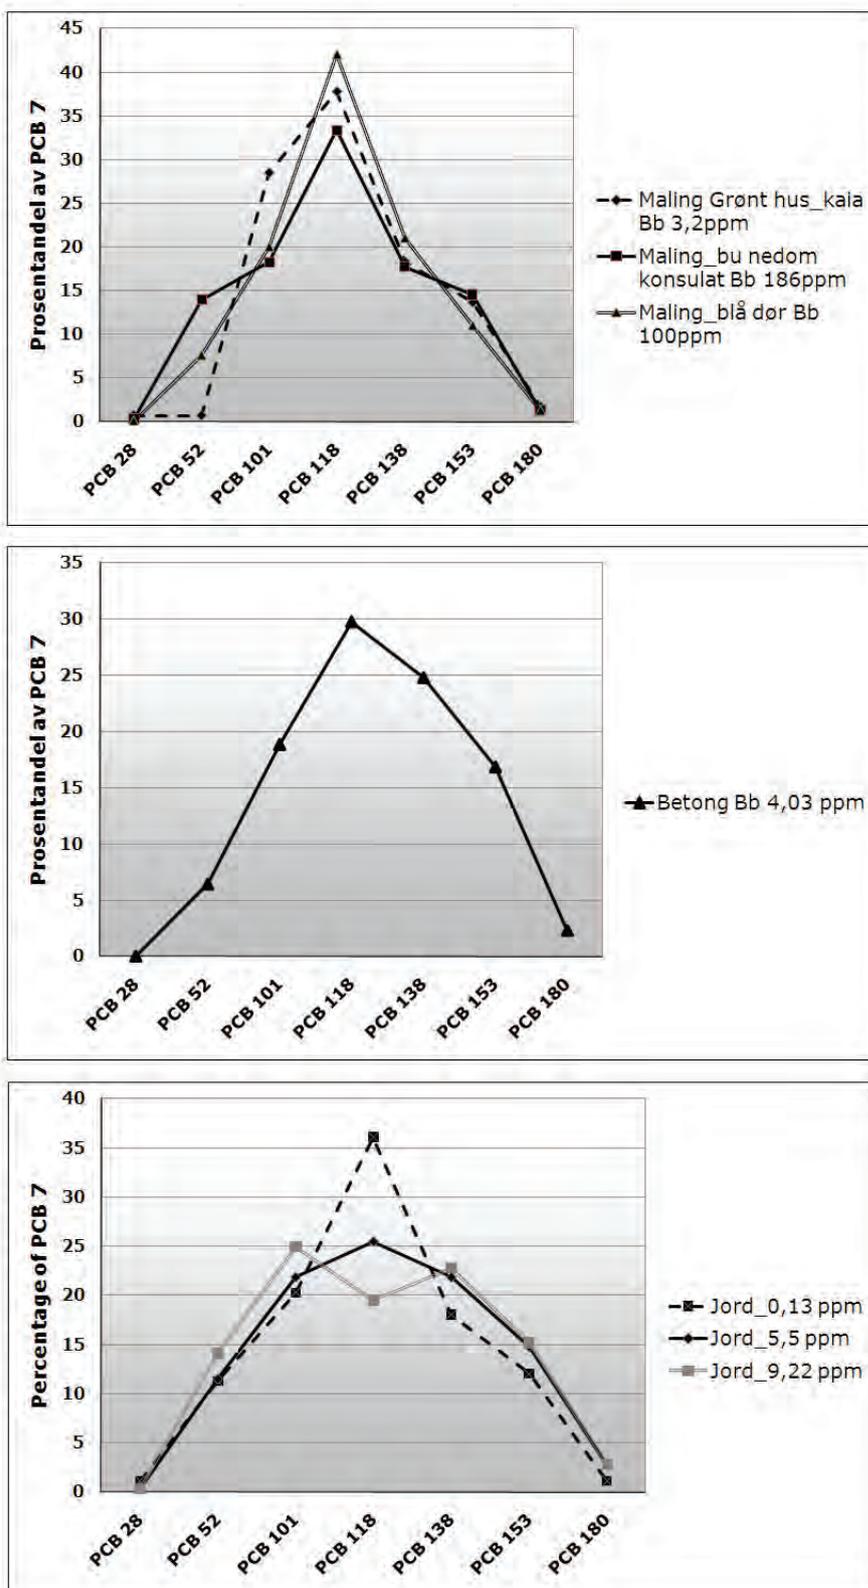
Figur 19. PCB₇-profiler fra jord-, maling- og betongprøver i Barentsburg. Profilene domineres av de mellomklorerte kongenerne, noe som gjenspeiles i tekniske blandinger som russiske Sovol, amerikanske Aroclor 1254, tyske Clophen A50 og japanske Kanechlor KC-500 (Konieczny og Mouland, 1997).

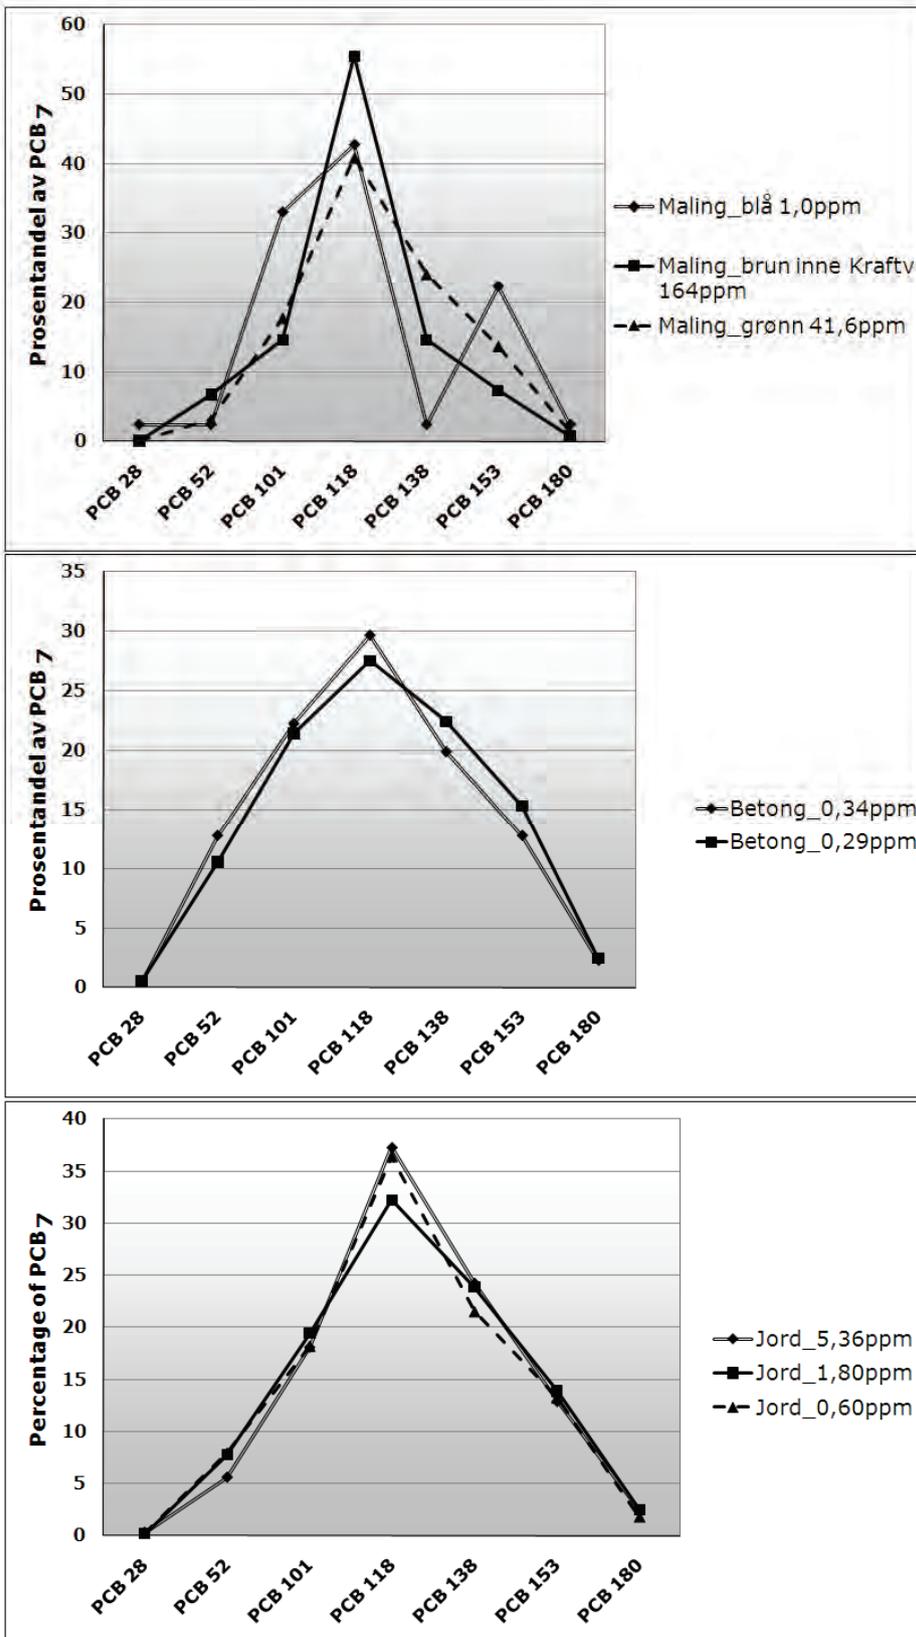
Figur 20. PCB₇-profiler fra maling-, betong- og jordprøver fra Pyramiden. Profilene domineres av de mellomklorerte kongenerne, noe som gjenspeiles i tekniske blandinger som russiske Sovol, amerikanske Aroclor 1254, tyske Clophen A50 og japanske Kanechlor KC-500 (Konieczny og Mouland, 1997).
