NGU Rapport 2008.083

Kartlegging av mulige lokale kilder til PCB på  
Bjørnøya, Hopen og Hornsund

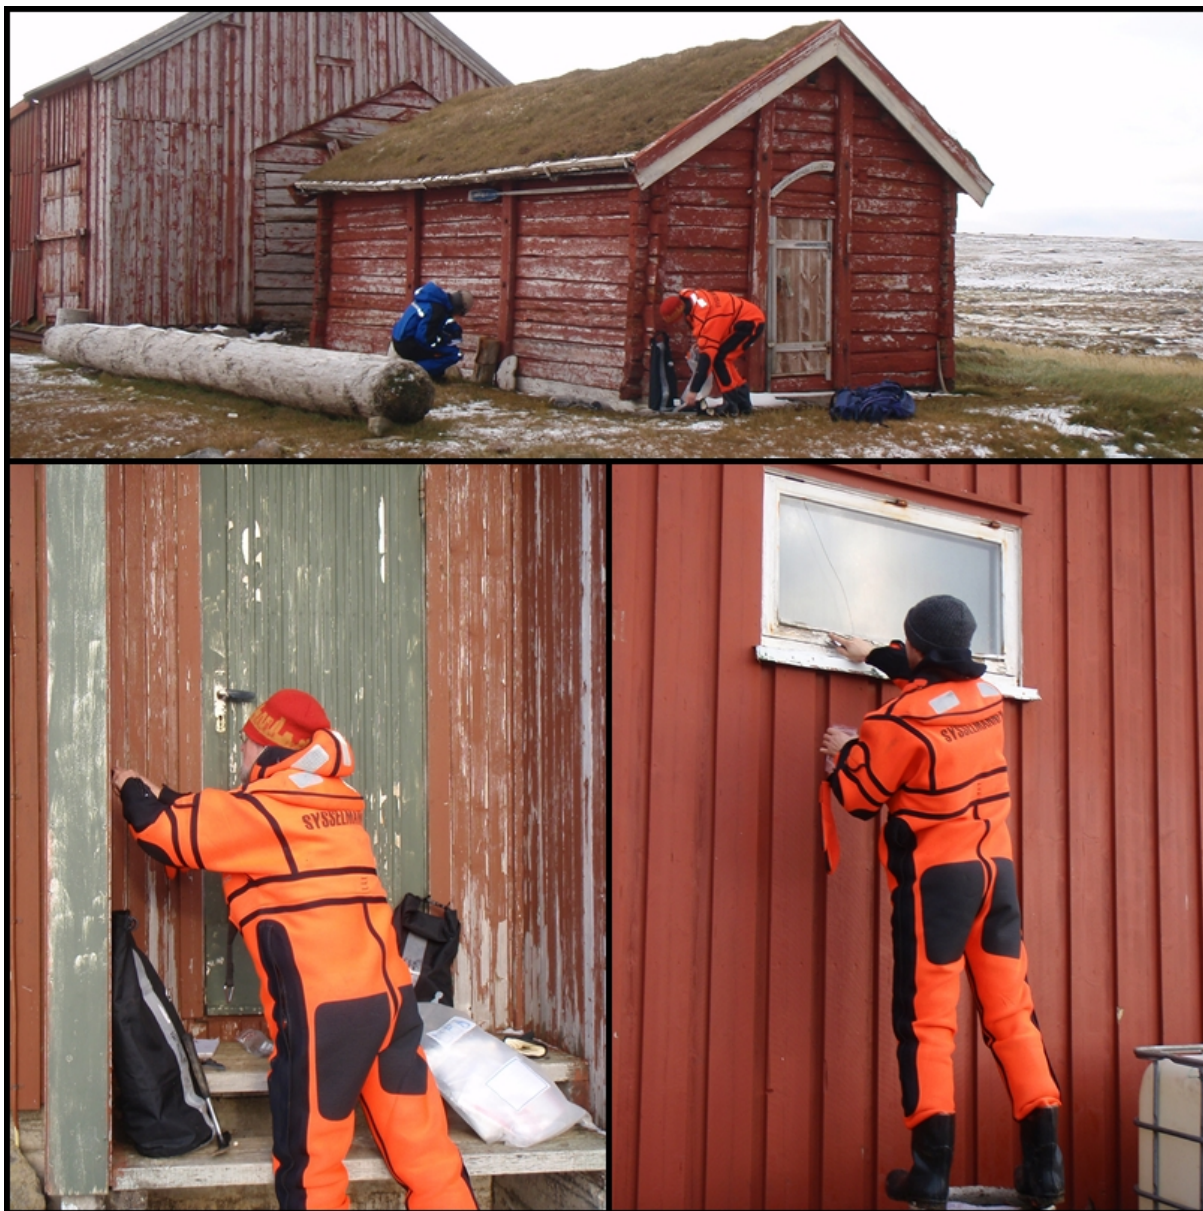
Prøver av overflatejord (0-2 cm) ble samlet inn, der det var mulig, med rustfri hagespade og emballert i Rilsanposer. Malingsprøver ble skrapet av overflater, fortrinnsvis med flassende maling, ved hjelp av kniv eller sparkelspade, og emballert i blanke zip-lockposer. Figur 2 viser litt om prøvetakingen. I alt ble det samlet inn 18 prøver av maling, 11 jordprøver, 3 av betong og 1 fugeprøve.

Figur 2: Prøvetaking av jord og maling.

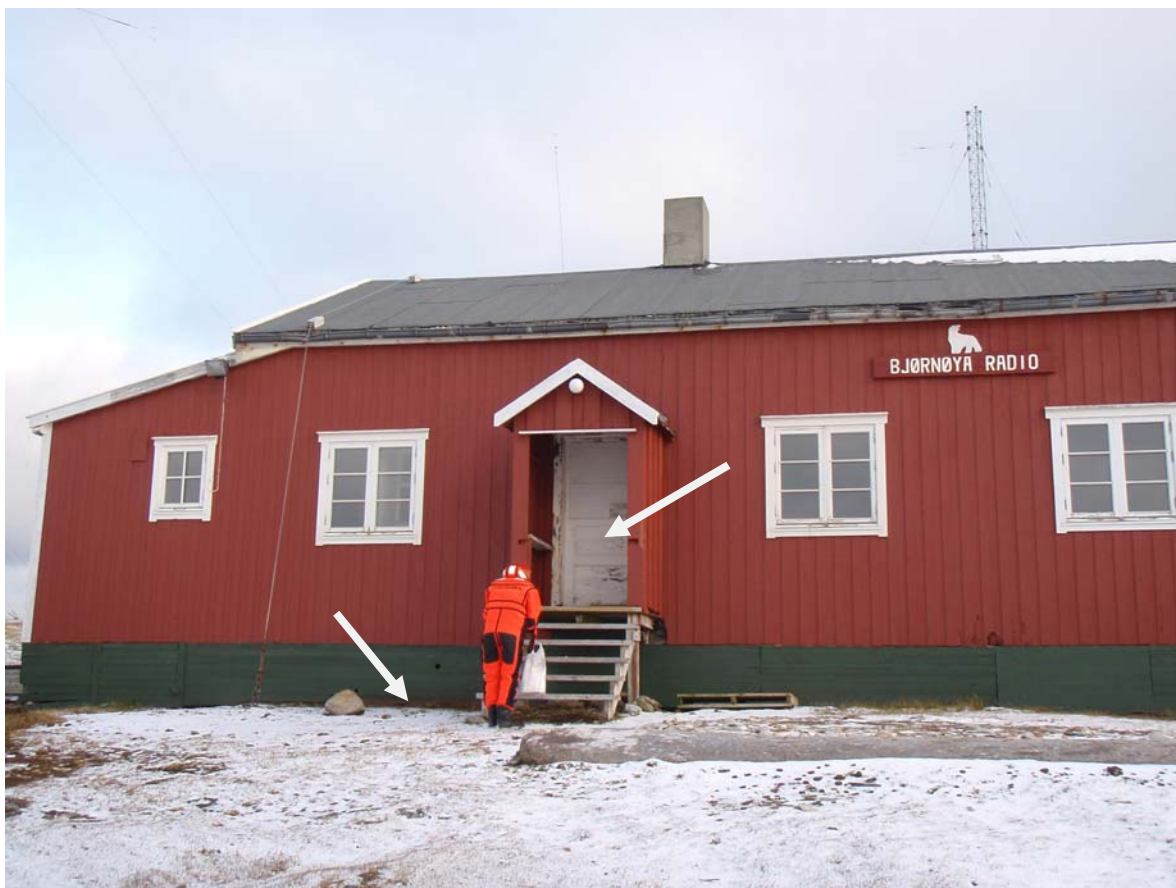
Ved Bjørnøya ble det tatt 21 prøver; 12 av maling, 9 av overflatejord. Oppsummerende resultater er gitt i Tabell 2. Det er påvist PCB i både jord og maling ved Bjørnøya radio. I den hvite malingen på ytterdøra til bygget "Bjørnøya radio" (se Figur 3) er det påvist 0,69 mg/kg PCB<sub>7</sub>. I overflatejorda ved ytterveggen til samme bygg er det påvist 0,12 mg/kg PCB<sub>7</sub>. Det er også påvist PCB (0,04 mg/kg PCB<sub>7</sub>) i en prøve av overflatejord som ble tatt ved gammel kabel mellom to uthus, ca. 50 meter sør for "Bjørnøya radio" (mangler bilde).

Figur 3: Det ble påvist PCB i malingen på den hvite ytterdøra og i overflatejorda nedenfor ytterveggen på dette bygget.

På Bjørnøya var de aller fleste byggene malt i samme farge, tilsynelatende av samme maling. Mulig er det brukt en annen hvitmaling der det ble påvist PCB, eller underliggende maling kan ha bidratt til forurensningen. På grunn av overbygg rundt ytterdøra (Figur 3) kan PCB i overflatejord fra prøve tatt ved ytterveggen skyldes andre kilder enn malingsflak fra ytterdøra. I det andre tilfellet av PCB kan isolering rundt gammel kabel settes i mistanke.
