NGU Rapport 2008.026

Kartlegging av mulig ustabile
fjellpartier, Sogn og Fjordane

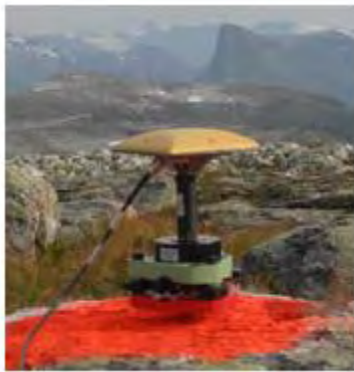
Figur 11: Eksempel på en GPS antenna montert på en trefot. Trefoten er montert på en bolt som er boret og limt fast i fjellet.

Alle målepunkter for GPS er markert med bolter som er boret og limt fast i fjellet. GPS-antennen ved måling kan skrues direkte på boltene med minimale feil i sentring. Normalt er antenna satt på en "trefot" (Figur 11). Boltene måles med sprayfarge i etterkant så at den lett kan finnes igjen i terrenget. GPS dataene presenteres i Vedlegg 2 til Vedlegg 5.

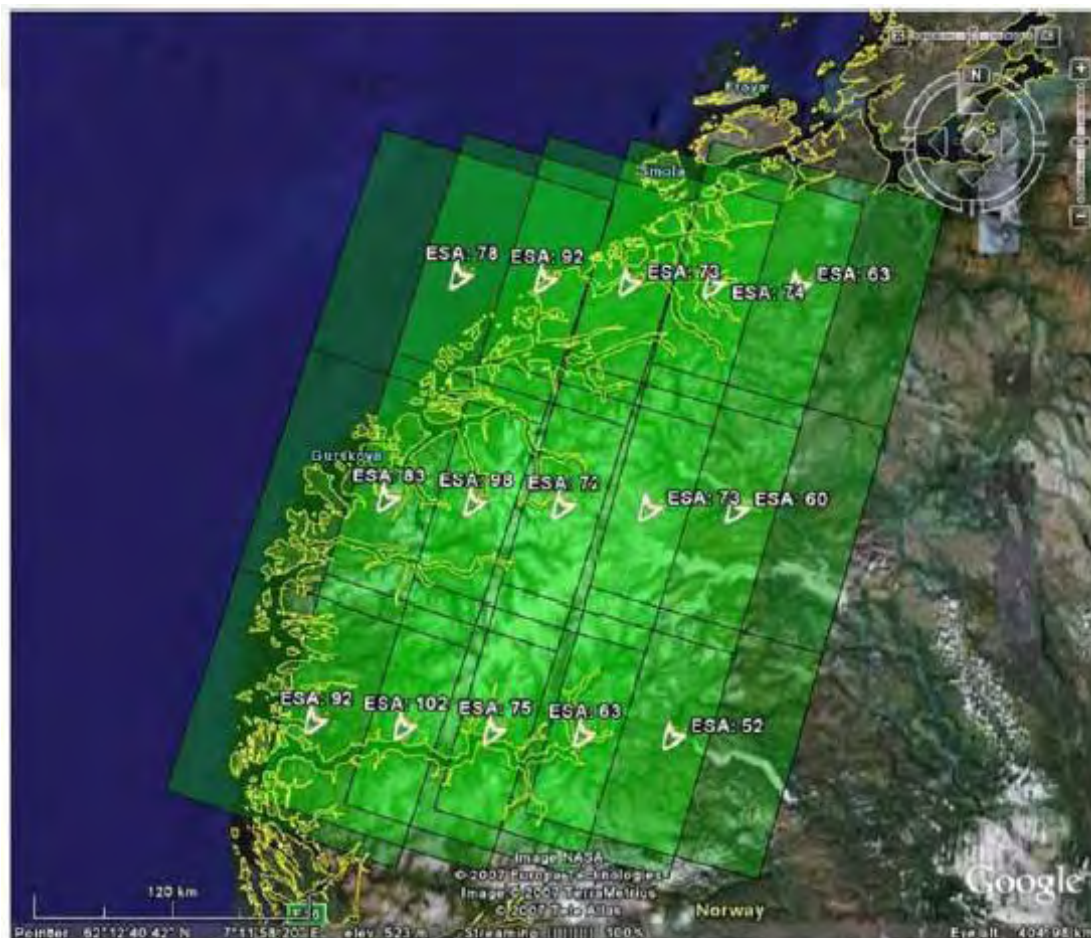
Available ERS and ENVISAT ASAR images from www.simcat.it (courtesy of TRE Tele-Rilevamento Europa).

Figur 13: Oversiktsbilde som viser dekning av InSAR satellittbilder. Hele fylket er dekket av InSAR.

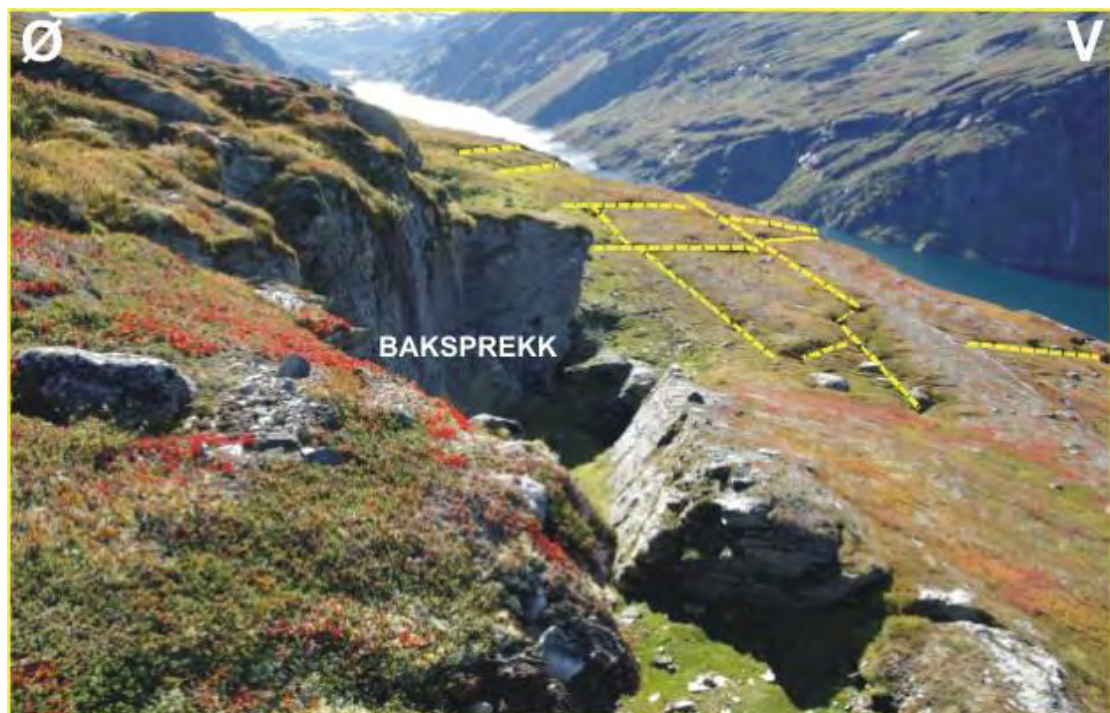
En 200m lang sprekk er sett i bakkanten av en blokk som kan være opp til 100m bred (Figur 16). To forskjellige sprekkeretninger er observert (Figur 17). Disse er NØ-SV, som er retningen til hovedbaksprekken, og VNV-ØSØ som er stort sett de sekundære strukturer som deler opp blokken. Baksprekken har en kompleks utforming som består av begge retninger (Figur 16). Basert på helikopterobservasjoner av det mulige glideplanets utgående antar vi en sprekkedybde på ca. 100m for baksprekken. Det utgir et relativt stort foreløpig volum på c. 1-2 millioner m³. Derimot faller foliasjonen inn mot fjellet (Figur 17), noe som skulle forebygge mot glidning. Baksprekken er ca. 10m bred men viser lite tegn på nylig bevegelse.

Figur 16: Oversiktsbildet fra helikopter som viser baksprekken, den delvis utløste blokken og de to sprekkeretningene som deler blokken opp i mindre blokker.

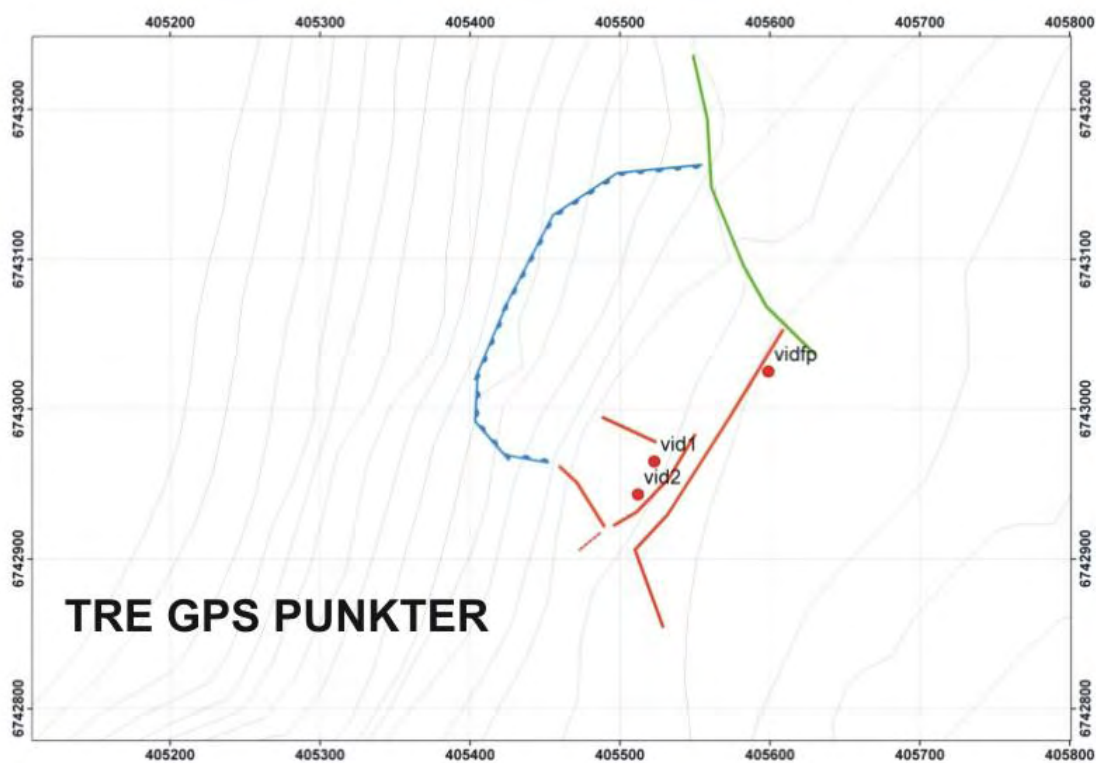
Figur 20: GPS punkter satt ut på Viddalen i feltesongen 2007. 3 punkter er satt ut og første måleserie forventes i løpet av 2008.

Vi har lagt ut tre punkter på denne lokaliteten; et fastpunkt øst for baksprekken og 2 punkter på blokken. Flere punkter var ikke satt ut siden det var mangel på fjellblottninger egnet for boring. Det kan vise seg at geometrien av GPS nettet er dårlig av samme grunn. Vi forventer de første måleserieresultater i løpet av 2008.

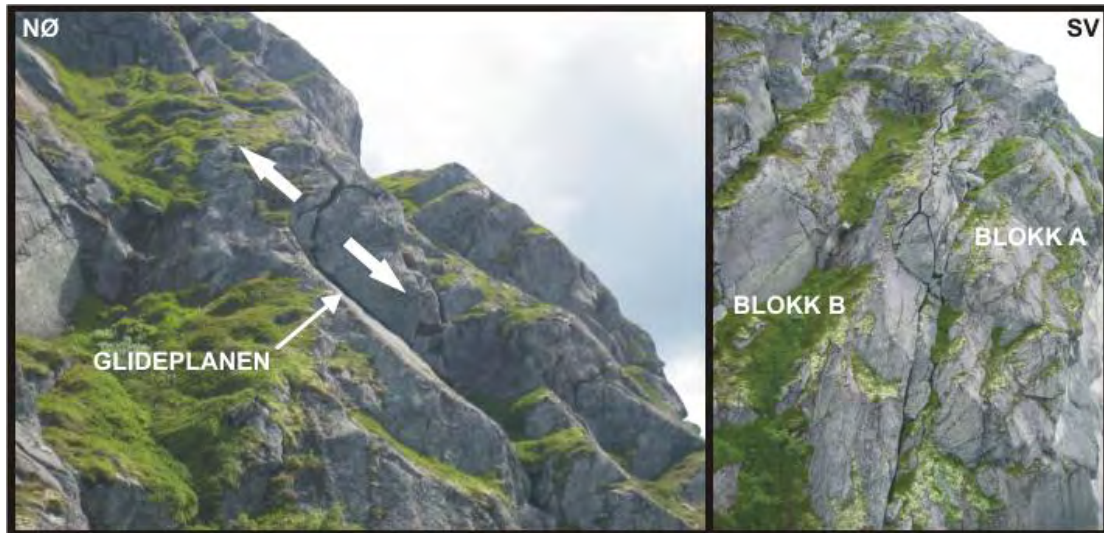
Figur 24: Bildet til venstre viser utglidningsmekanismen på Oppigardshyrna. Steilstående, NØ-fallende åpne sprekker er dannet p.g.a. bevegelse mot SV på lav- til moderatvinklede skjærplane (selve sprekken er parallell med foliasjonen). Disse skjærplanene skjærer på tvers av den NØ-fallende foliasjon. Bildet til høyre viser at de store sprekkenes også kutter på tvers av foliasjonen og har en anastomerende (forgrenet) form.

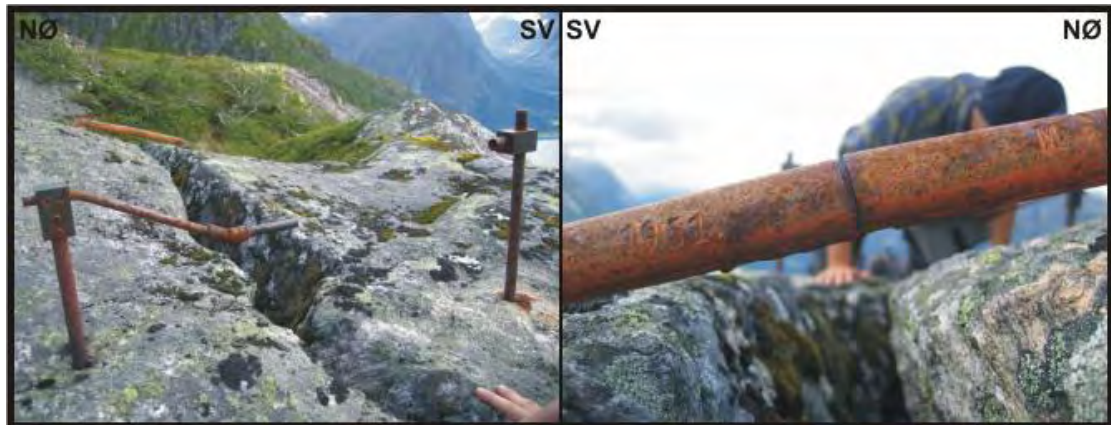
Figur 26: Gamle jernbolter for måling av bevegelse på sprekken i bakkanten av Blokk A. Til venstre- den vestligste bolt er ødelagt. Til høyre- den østligste bolten viser ingen bevegelse, selv om den var satt opp i 1951.

- Jernbolter satt ut i 1951 og målt inn igjen i 1981 av NGI viser ingen bevegelse. Alt tyder på at sprekkene ikke har åpnet seg i det hele tatt de siste 60 år.

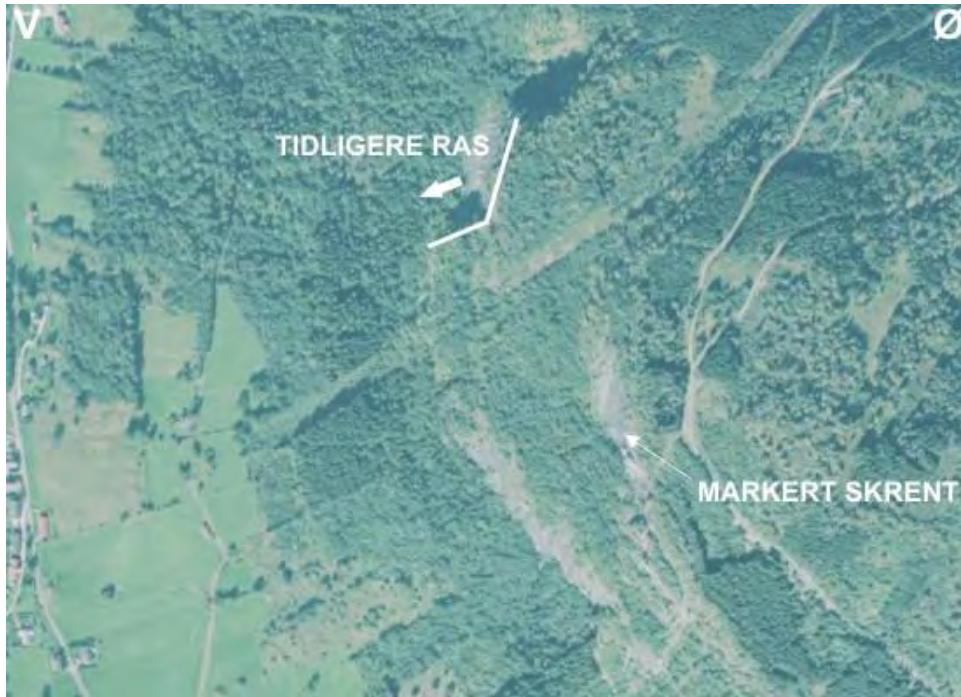
Et tidligere ras har gått fra den nordligste delen av lokaliteten (Figur 33). Det viser seg at det var en utglidning som var utløst på den svake foliasjonen som faller ut mot dalen. Delen av fjellsiden som er gjenværende på fjellsiden sør fra det tidligere utraste området vist på Figur 33 ligger også over samme svakhetssonen. Derimot er det utviklet en begrenset baksprekk i bakkanten av blokken som strekker seg kun 10m før den dør ut (Figur 35c). Dette betyr at denne delen av fjellsiden er langt ifra løst fra fjellsiden. Heller ikke fra luften ser man noen tegn til en åpen sprekk (Figur 35d).

Figur 33: Ortofoto over Vik som viser den nordligste delen hvor det har gått et gammelt ras, og den sørligste delen hvor det er en markert skrent.

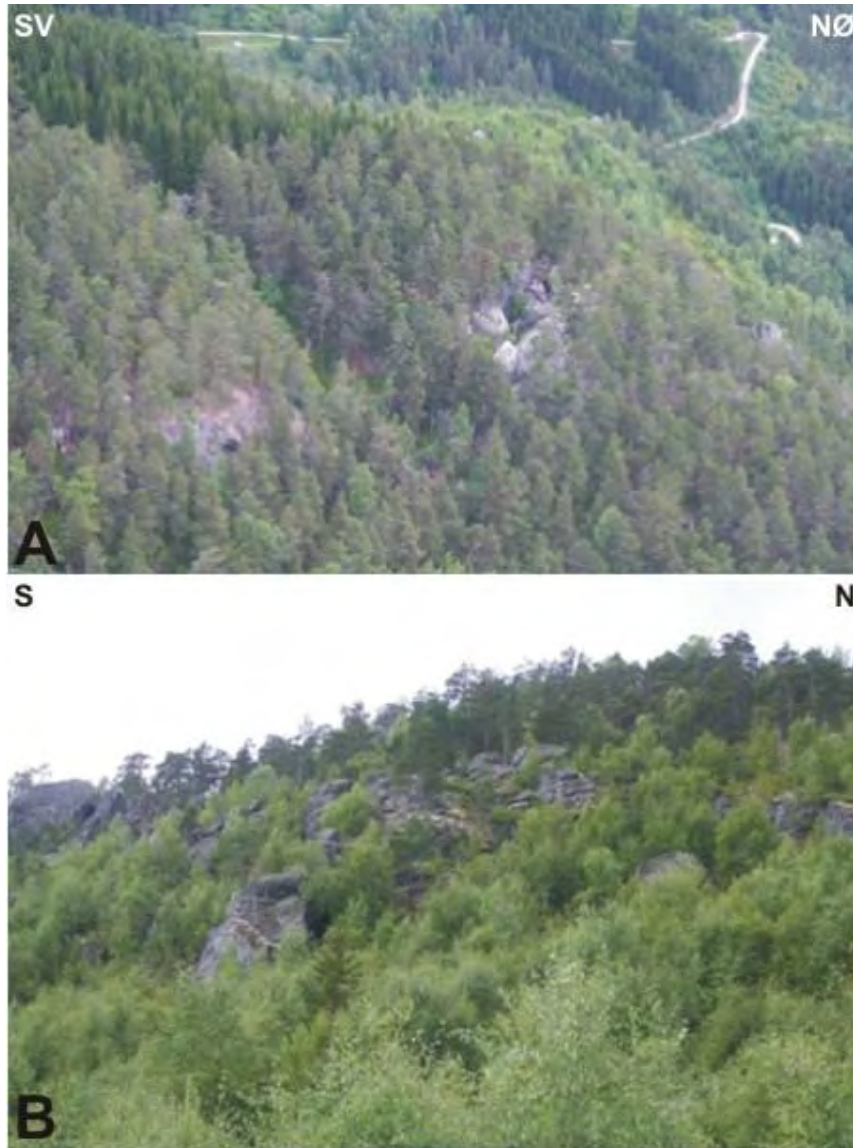
Figur 50: Eksempler på ustabile fjellpartier assosiert med utveltingsblokkgeometri ved Hærishovden. A- Utsikt mot nord fra helikopteret. B- utsikt mot nordøst.

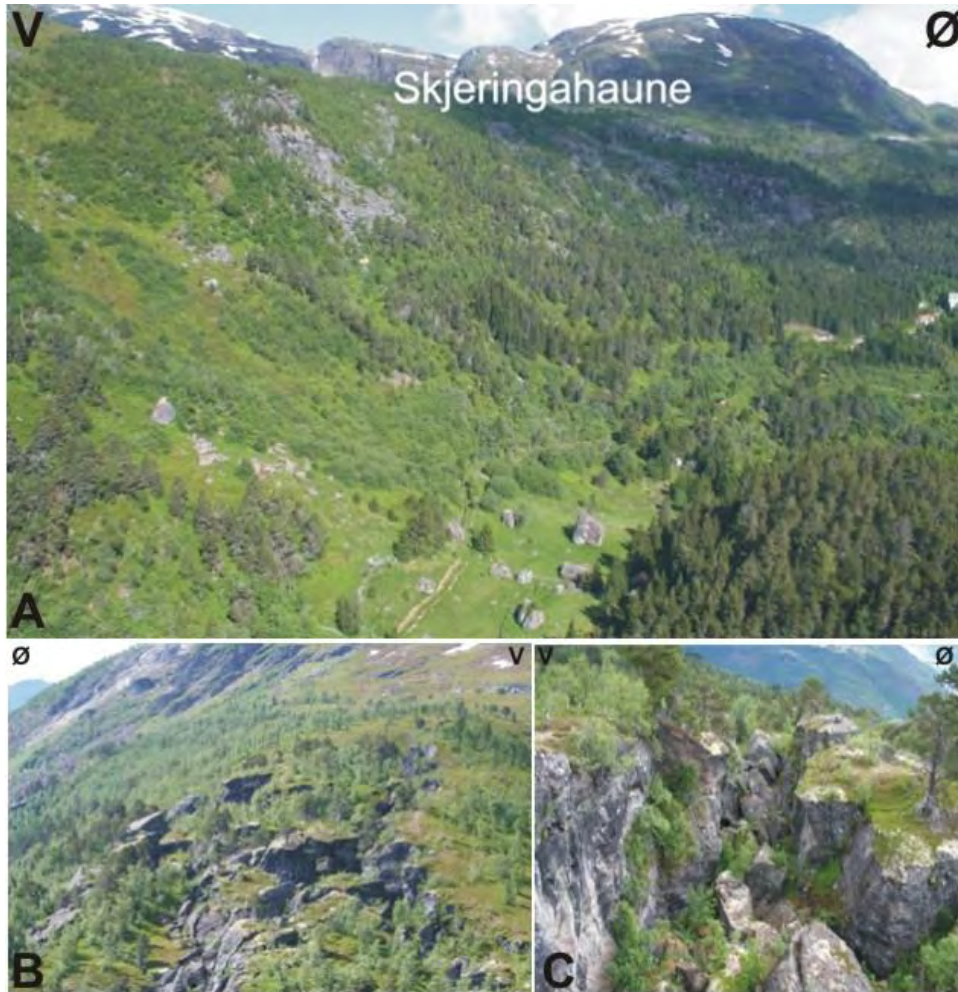
Figur 51: A- Oversiktsbilde mot nord av de ustabile fjellpartiene på skråningen ved Skjeringahaugane. Legg merke til de store blokkene ved bunnen av skråningen. B- Utsikt mot sørvest av en stor NØ-SV sprekk på toppen av Skjeringahaugane. C- Utsikt mot nordøst av den store NØ-SV sprekk på toppen av Skjeringahaugane.

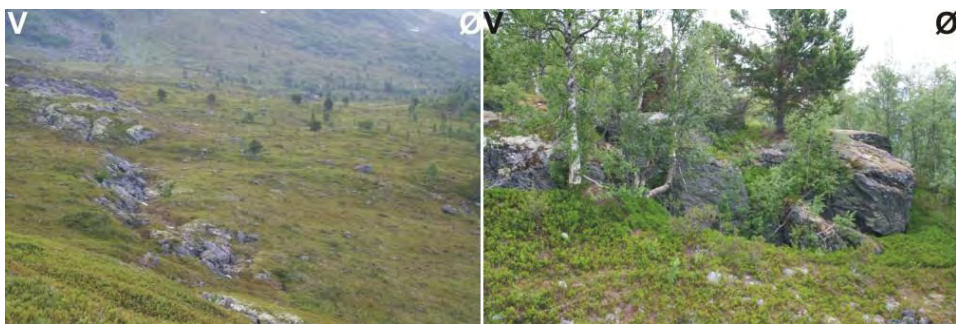
Figur 52: Til venstre: Eksempel på en av sprekkene ved Skjeringahaugane. Til høyre: Sprekken dør ut langs strøket uten å avslutte i en sideveis struktur. Dette antyder at blokkene er tynne flak på overflaten.

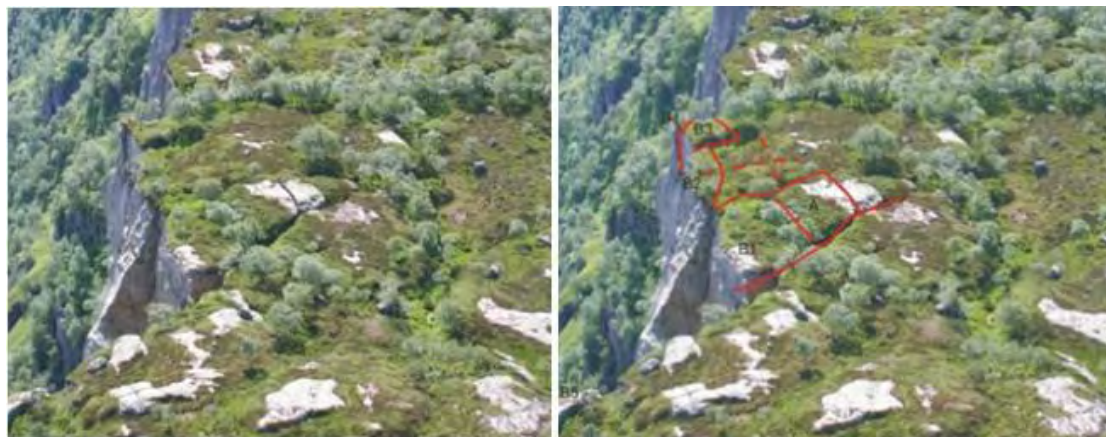
Figur 56: Bilder av det ustabile området ved Lifjellet Øst. Flere utveltingsblokker er kartlagt (A, B1, B2, osv). De røde linjene viser store brudd. Mange av disse er åpne.

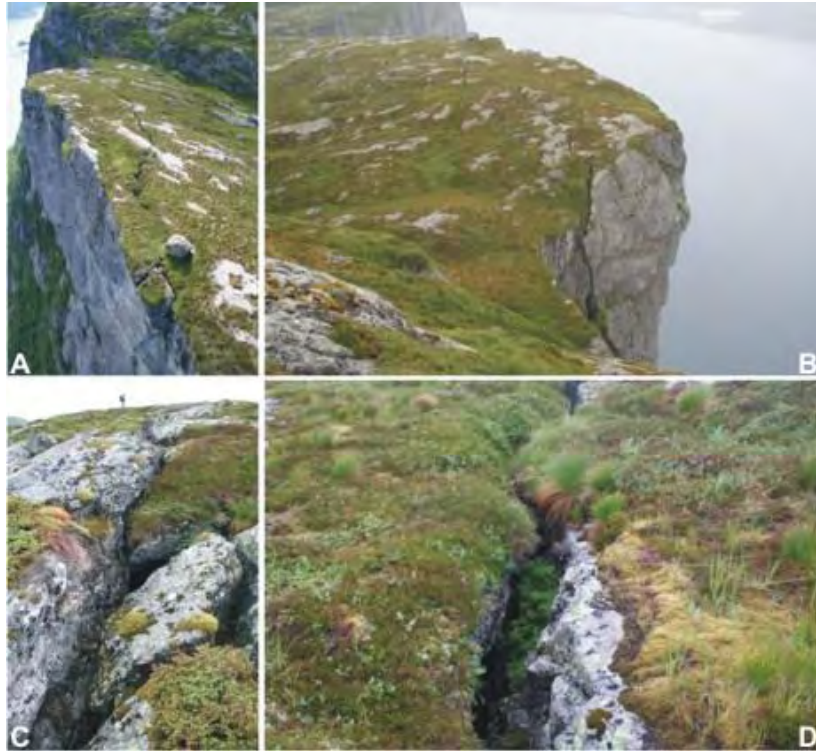
Figur 60. Bilder av det mulig ustabil fjellpartiet ved Lifjellet Vest. A- Utsikt mot øst av det enkelte, store bruddet som avgrenser ustabiliteten. B- Bilder av det samme bruddet fra øst. C og D- Sprekken er åpen men viser lite tegn til fersk bevegelse (ifølge tilstanden til vegetasjonen som vekser i sprekken).

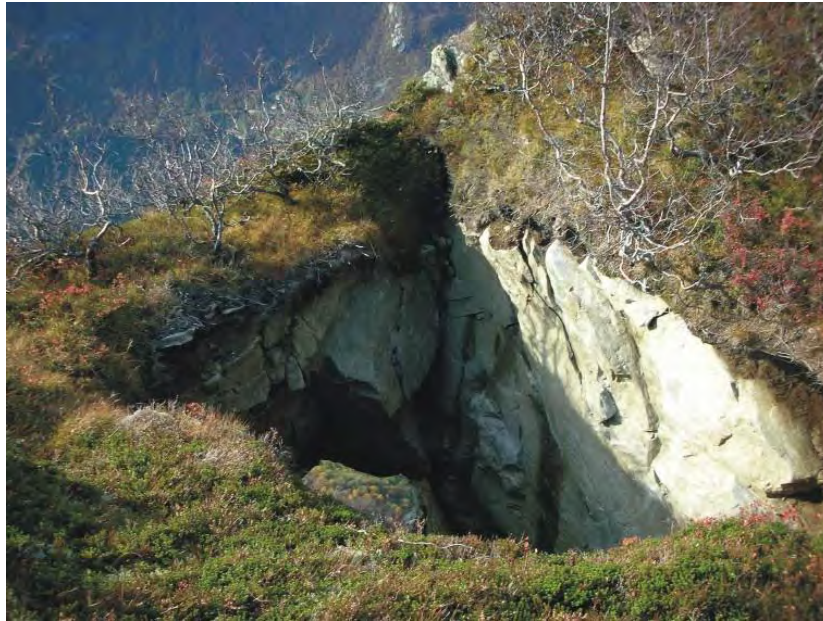
Figur 66: Bildet viser området langs den ytterste sprekken som sank inn og lagde et hull på ca. 4x4 meter i terrenget. Under innsynkningen desintegrerte blokken trolig til mindre blokker som akkumulerte i uren under.

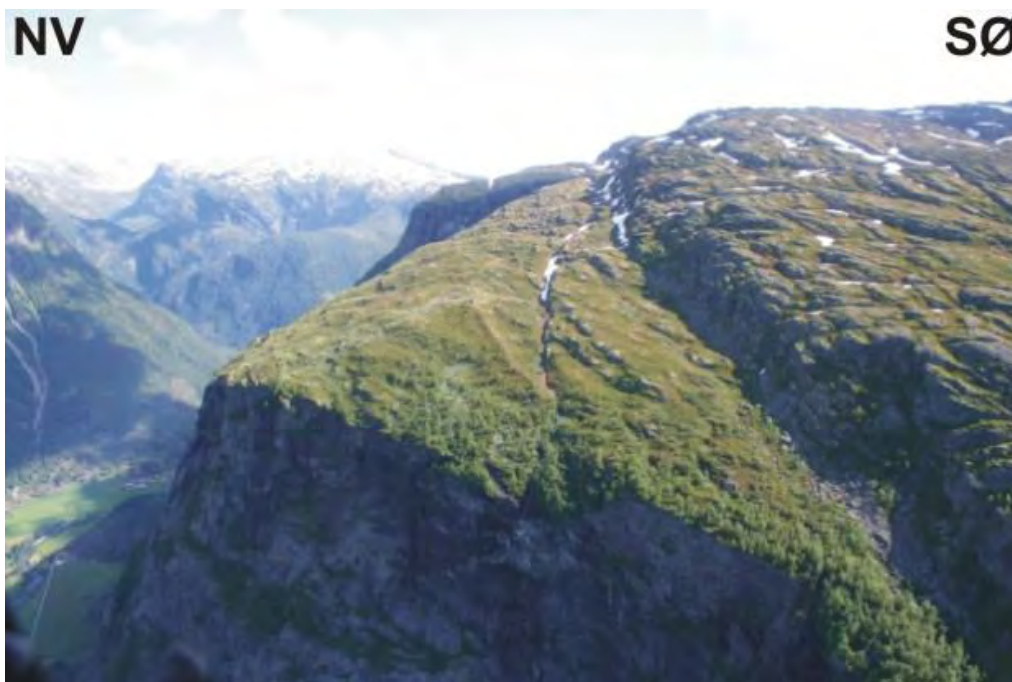
Figur 76: Bilde av det mulig ustabile fjellpartiet i Utladalen sett fra helikopteret.

En tolkning av flyfoto og topografien er vist i Figur 75. To NØ-SV strukturer er sett som kan ha noe betydning for fjellskred. Feltbefaring med helikopter (Figur 76) viser at disse strukturer kun er tilsynelatende lineamenter som har ingen sprekkeutvikling eller åpning. Lagdelingen i fjellsiden også faller mot SØ i motsetningen til en mulig utglidningen mot NV.

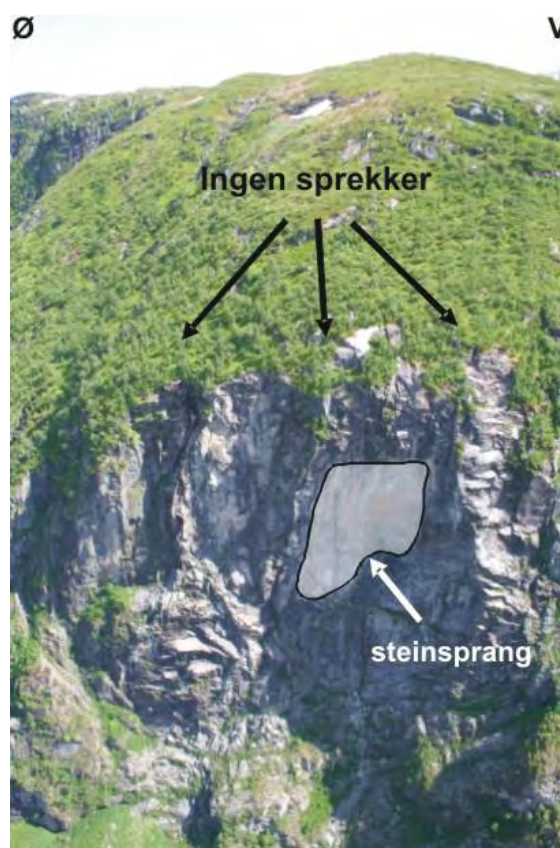
Figur 78: Oversiktsbilde av lokaliteten på sørsiden av Jølstravatnet tatt fra helikopter.

Her er det en loddrett fjellvegg hvor det er tydelig tegn til at det har gått skred tidligere (Figur 78). Foliasjonen faller mot vannet utover dalsiden og det ligger derfor til rette for utglidningsprosesser. Deler av veggen viser ferske steinsprang. Derimot er det ingen tegn i bakkanten av stupet til at det er kontrollerende strukturer som kan forårsake en vesentlig utglidning. Dette området betegnes derfor som relativt uinteressant med hensyn til store fjellskred og er derfor lavt prioritert.

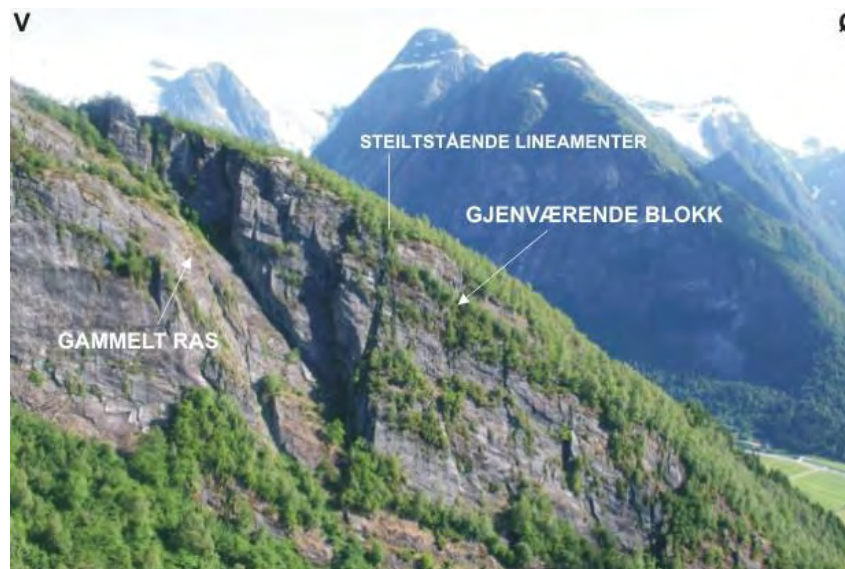
Figur 81: Oversiktsbilde tatt fra helikopteret av lokalitet 34. Det viser et gammelt glideplan hvor et tidligere ras har gått ut. En gjenværende blokk ligger over det samme glideplanet men viser ingen aktivitet selv om det er lineamenter som kan opptre som ekstensjonsbrudd.

Denne lokaliteten ligger helt ved enden av fjorden på vestsiden av dalen ovenfor Stølen (34 på Figur 8). Et gammelt ras er tydeligvis utløst på et lavvinklet glideplan fjordfallende foliasjon). Det er også steiltstående lineamenter som kan opptre som sprekker, men disse viser ingen tegn til åpning.

Det er ingen tegn til sprekker, bevegelse eller ustabilitet i den gjenværende blokken. Dette området betegnes derfor som inaktivt på det nåværende tidspunkt.

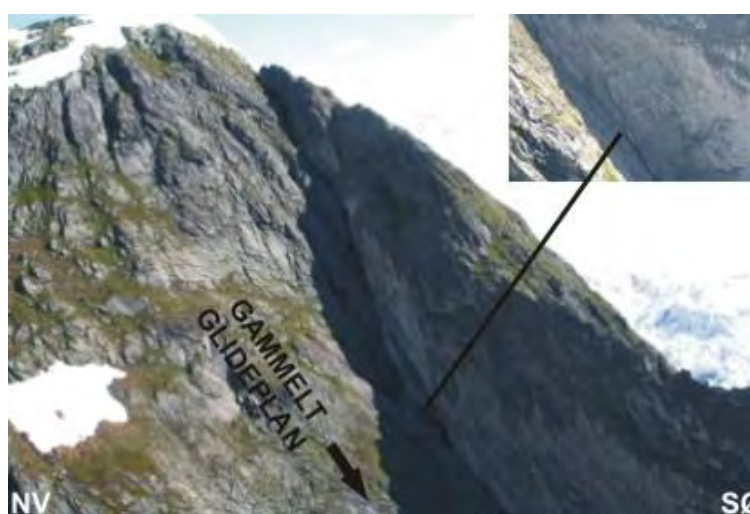
Figur 82: Oversiktsbilde tatt fra helikopter av lokalitet 35. Det viser et gammelt glideplan hvor et tidligere ras har gått ut. En restblokk ligger over samme glideplanet og det er tegn på noe åpning på glideplanet og løse blokker langs strukturen. Dette kan bety at det er tegn til bevegelse.

Denne lokaliteten ligger ved enden av Bøyadalen ved Almenipa (35 på Figur 8). Lokaliteten ligger ca. 1300m ved siden av Bøyabreen og er 100% blottet. Det kan observeres et gammelt glideplan som stuper ca. 50° mot sør (Figur 82). Det har engang tydelig gått et stort skred her og det ligger en gjenværende blokk over det samme glideplanet. Det er tegn til en liten åpning (noen få centimeter) mellom glideplanet og blokken over. Derimot ser det ikke ut til å ha vært noe bevegelse på rest blokken. Noen løse blokker er observert langs glideplanet helt øverst og kan bety at det er noe bevegelse.

Dette er en lokalitet som er vanskelig å instrumentere med hensyn til GPS-utstyr siden den er meget utilgjengelig. Den kan være en utmerket lokalitet til å undersøke med InSAR satellittdataene som skal tas i bruk i sommeren 2008.

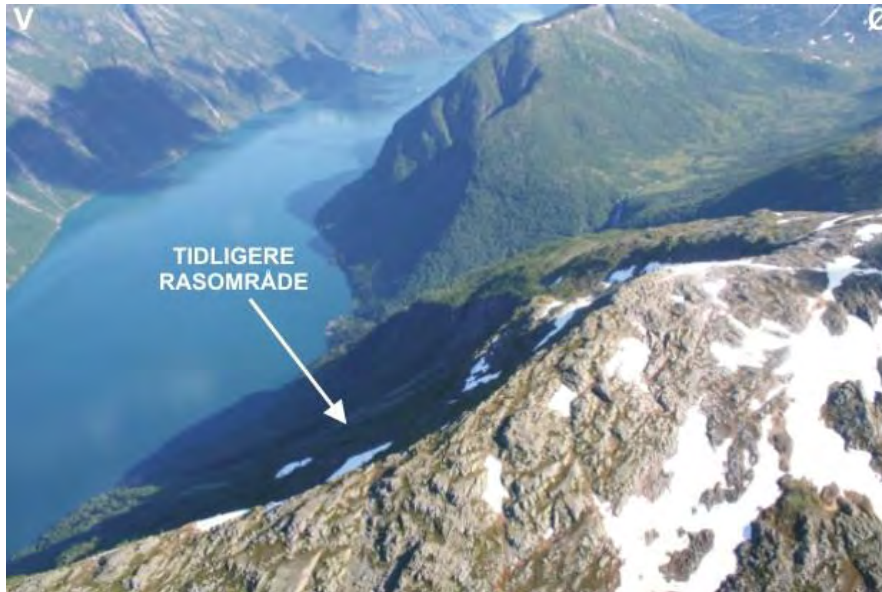
Figur 83: Oversiktsbilde tatt fra helikopter av lokalitet 37 ved Berrfjøttene. Det viser et skålførmert område i topografien som sannsynligvis er det gamle rasområdet. Det er ingen strukturer eller sprekker som ligger bak stupet på platået. Dette betyr at området er uinteressant med hensyn til store fjellskred.

Dette området ligger på østsiden av Fjærlandsfjorden, lengst sør (37 på Figur 8). Det har gått et meget stort skred her i historiske tider. Dette vises tydelig på seismikken (Andersen & Vernang, 2001). Skredvolumet antas til å være mange millioner kubikk. Det var derfor nødvendig å undersøke kildeområdet til dette store skredet for å bestemme om fjellsiden er fortsatt ustabil. Kildeområdet er godt definert i topografien (Figur 83) som en skålformet depresjon. Det er derimot ingen hengende blokker i fjellsiden og ingen sprekker i bakkanten av fjellet på plataet. Dette området må anses som fritt for fjellskredfare i den nærmeste fremtid og er derfor relativt uinteressant med hensyn til fremtidig utvikling av store fjellskred.

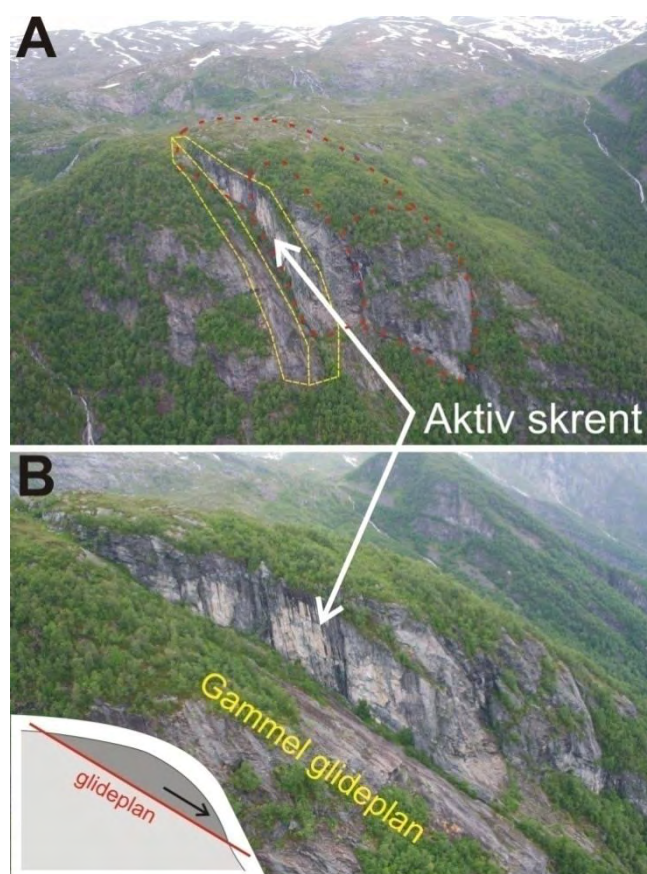
Figur 84: Vestsiden av Lånefjorden. A- Lokalitet 36a sett mot vest som viser et stort gjenværende volum som ligger over et mulig glideplan. Den gule linjen viser hvor et gammelt ras har gått på det samme glideplanet. De røde linjer avgrenser den mulig ustabile skråningen som ligger over glideplanet og noen mulige oppdelingsblokker. B- Skisse som viser utsikten av skråningen mot nord med det eksisterende glideplanet og volumet som ligger over dette.

vertsbergarten. Det er tegn på et volum som har allerede gått i sjøen som har eksponert det gamle glideplanet (den gule linjen på Figur 84). Dette gamle skredet var sannsynligvis mindre enn 0,5 millioner m³.

En gjenværende blokk ligger på det samme glideplanet. Det er ingen tegn til utløsning av blokken siden det ikke er brudd i topografien (se Figur 84). Det kan dreie seg om et volum på ca. 1,5 millioner m³ som ligger på det samme glideplanet. Blokken er avgrenset med røde linjer på Figur 84. Blokken er i tillegg delt opp i flere delblokker. Derimot er det lite tegn til nåværende aktiv bevegelse. Bevegelse er begrenset til steinsprangsaktivitet på den sørligste vegg. Det er behov for utvidete feltundersøkelser på denne lokaliteten.

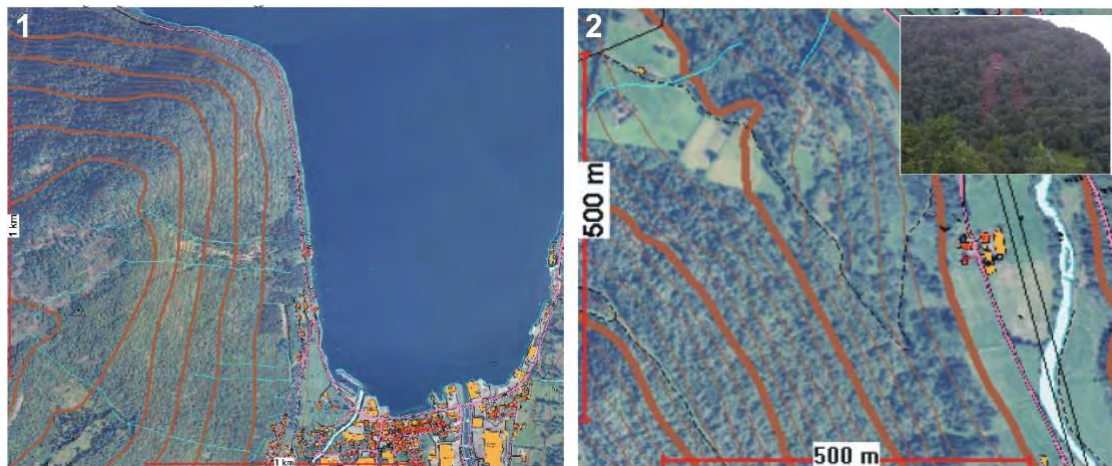
Figur 87: Kartutsnitt av lokaliteter 1 og 2 i Vikdalen som er vist på Figur 86. Lokalitet 1 er Hamna, Kroppedalen. Lokalitet 2 er Hagen/Hove.

Figur 87 viser to kartutsnitt fra Vikdalen hvor lokaliteter 1 og 2 er vist. Ingen videre informasjon forekommer om Lokalitet 1, men ved Lokalitet 2 har det vært ferske og hyppige steinsprang (se bildet).
