NGU Rapport 2008.011

Jordforurensning i 10 barnehager i Trondheim

Rapport nr.: 2008.011		ISSN 0800-3416	Gradering: Åpen	
Tittel: Jordforurensning i 10 barnehager i Trondheim				
Forfatter: Hole, Marianne og Frøland, Stine		Oppdragsgiver: NGU/NTNU/Trondheim kommune		
Fylke: Sør-Trøndelag		Kommune: Trondheim		
Kartblad (M=1:250.000)		Kartbladnr. og -navn (M=1:50.000)		
Forekomstens navn og koordinater:		Sidetall: 50	Pris:	
Feltarbeid utført: Høsten 2007		Rapportdato: 04.02.2008	Prosjektnr.: 296000	Ansvarlig: Rolf Tore Ottesen
Sammendrag: <p>Høsten 2007 ble ti sentrumsnære barnehager i Trondheim undersøkt for jordforurensning, som en del av to masteroppgaver innen anvendt geokjemi ved Norges teknisk – naturvitenskapelige universitet (NTNU). Jordprøvene ble analysert for arsen, metaller og 16 polysykliske aromatiske hydrokarboner (PAH). I 5 av 10 barnehager ble det funnet for konsentrasjoner av arsen, bly, PAH_{sum16} eller benso(a)pyren i jord som overskrider Nasjonalt Folkehelseinstitutt og SFT kvalitetskrav til jord i barnehager. Det ble påvist CCA- trykkimpregnert trevirke i 9 av 10 barnehager. Kreosotimpregnert trevirke ble observert i en barnehage.</p>

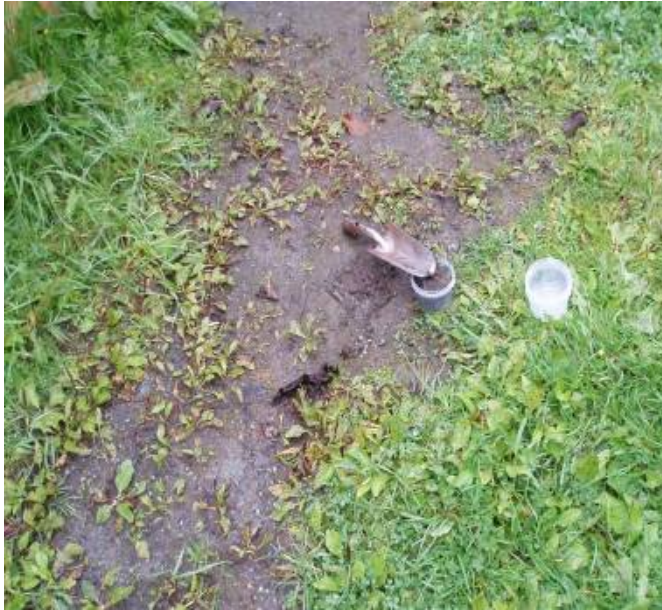
Figur 3.1.1 Hagespade av stål og prøvebokser.

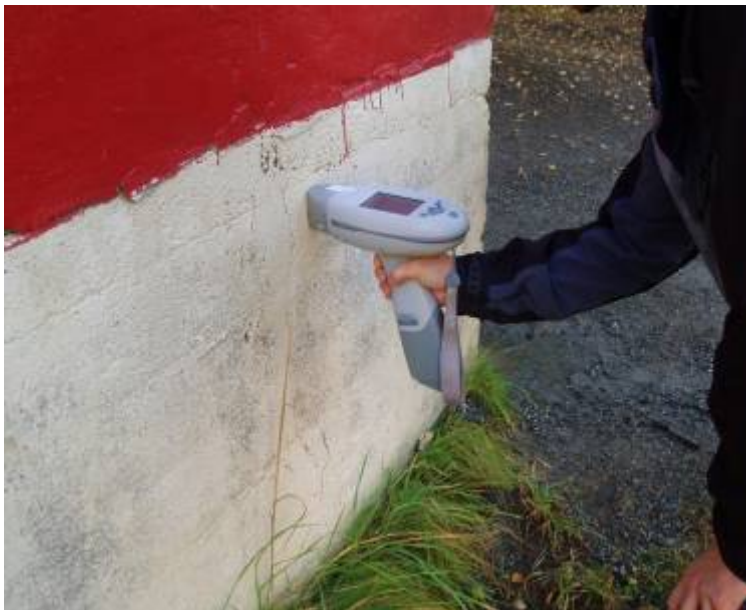
Figur 3.3.1 Bærbart XRF-apparat.

I alle barnehager, utenom barnehage nummer 4, ble innholdet av arsen og metaller i impregnert trevirke og på husfasader bestemt med et bærbart røntgenfluorescens instrument (XRF). Apparatet (Figur 3.3.1) kan med sikkerhet påvise CCA- impregnert trevirke.

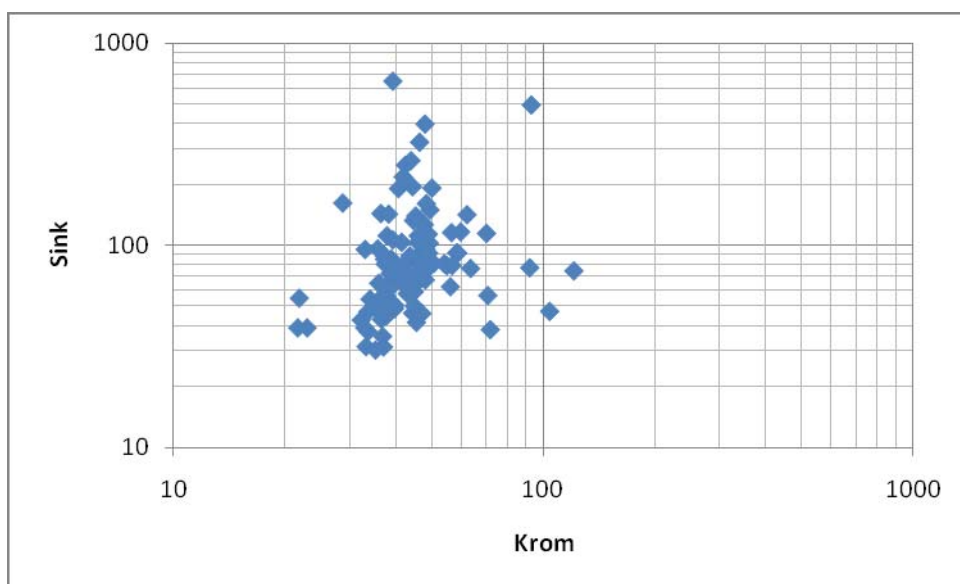
Figur 3.5.1 Korrelasjonen mellom krom og sink

Figur 3.5.1 viser god samvariasjon mellom krom og sink og figur 3.5.2 viser dårlig samvariasjon mellom krom og sink. Dette tyder på en naturlig geologisk kilde for krom i prøvene. Det er tidligere vist at det fins mye krom og nikkel naturlig i jorda i Trøndelag (Ottesen og medarbeidere, 2000).

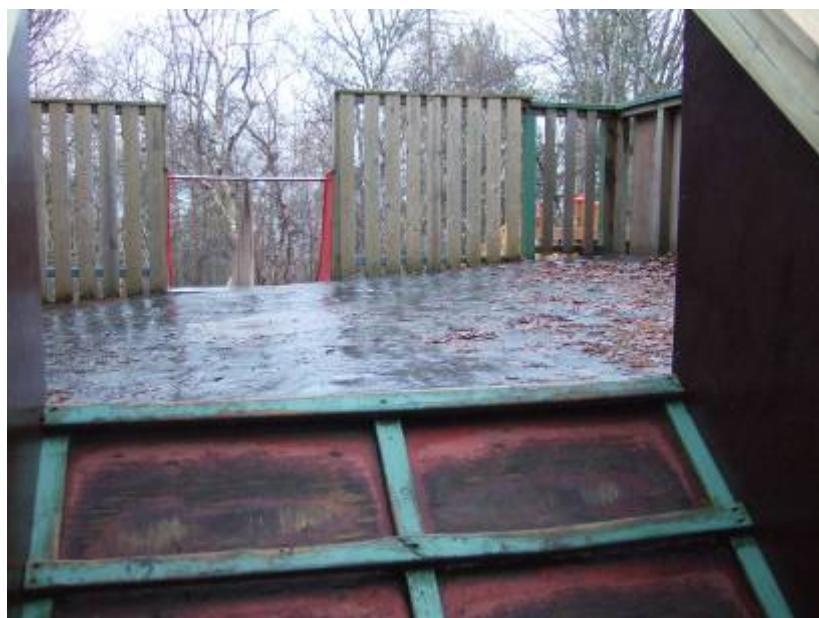
I oktober 2007 ble det tatt 20 oppfølgende prøver av Multiconsult AS. Prøvene bekreftet påviste at jorda rundt det ene sandbassenget og "redskapshuset" var moderat til sterkt forurenset med PAH. Det er sannsynlig at denne forurensningen stammer fra det tjærebelagte taket på "redskapshuset". Taket benyttes som lekeareal for barna.

Figur 4.2.1 Tjærelagt tak på "redskapshus" er kilden til PAH-forurensningen i jorda i Spannet barnehage.

Grave bort de øverste 30 cm med jord i området der det ble påvist forurensning av benzo(a)pyren, og tildekking med fiberduk. Det bør etterfylles med rene masser.

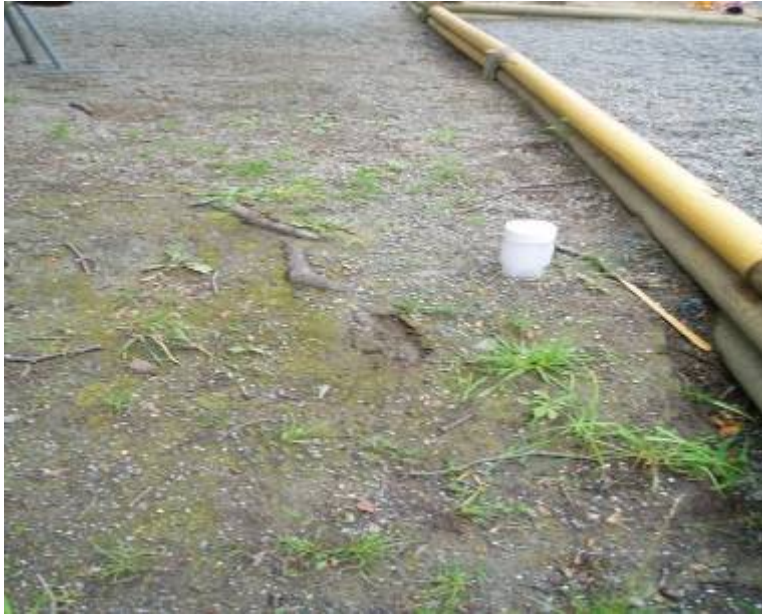
I Spannet barnehage ble det påvist høye verdier av sumPAH₁₆ og benzo(a)pyren. Dette gjaldt tre prøvepunkter, derav en dobbelprøve. Verdiene i det ene prøvepunktet viste for hovedprøven og duplikatet henholdsvis over fire ganger og ti ganger tiltaksgrensen på 0,5 mg/kg. Det andre prøvepunktet viste nesten det dobbelte av tiltaksgrensen.

Figur 4.2.2 Lokalitet for prøvepunkt (1.4) med høyt innhold av B(a)P (0,8 mg/kg).

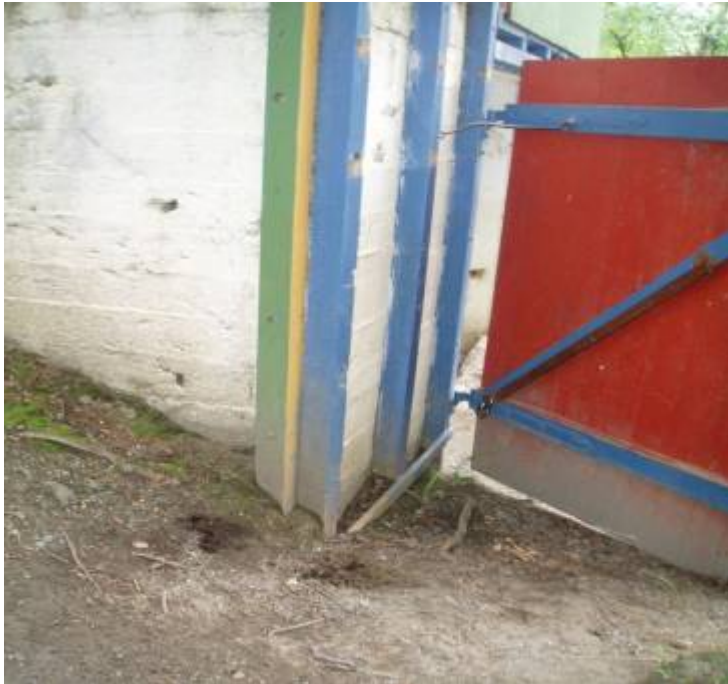
Figur 4.2.3 Lokalitet for prøvepunkt (1.5 og 1.5d) med høyt innhold av B(a)P (2,3 mg/kg og 5,2mg/kg).

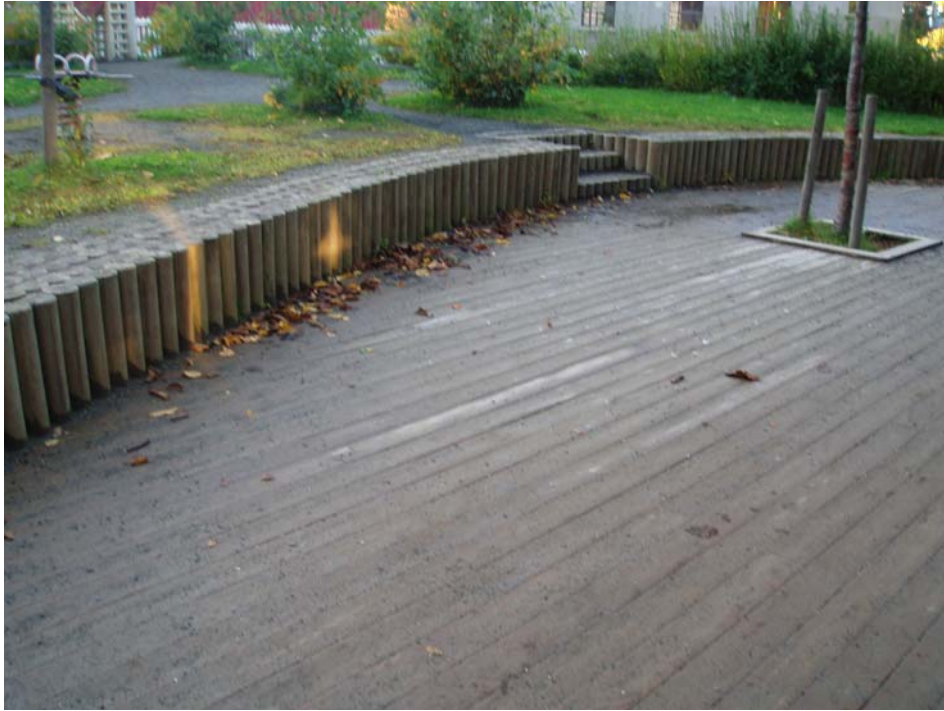
Det ble funnet CCA- impregnert trevirke på to steder i barnehagen. Analyseverdiene for CCA fra XRF- målingene er vist i tabell 4.3.2.

Figur 4.3.1 Platting med CCA- impregnert trevirke.

”Lysthuset” bør fjernes, og jorda rundt bør skiftes ut. Plattingen bør fjernes på sikt.

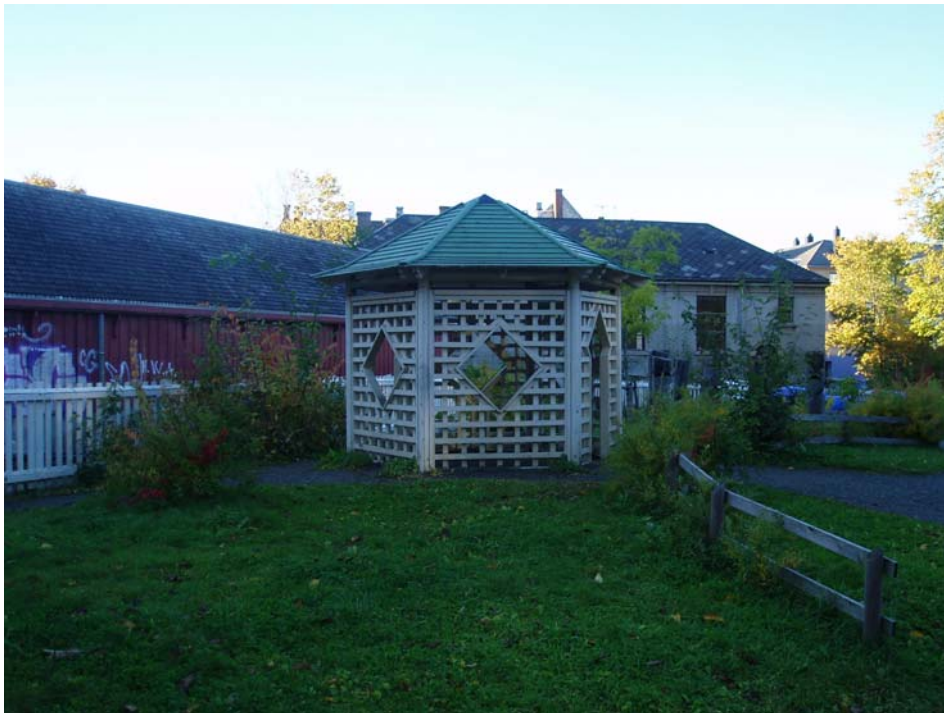
Figur 4.3.2 "Lysthus" med CCA- impregnert trevirke.

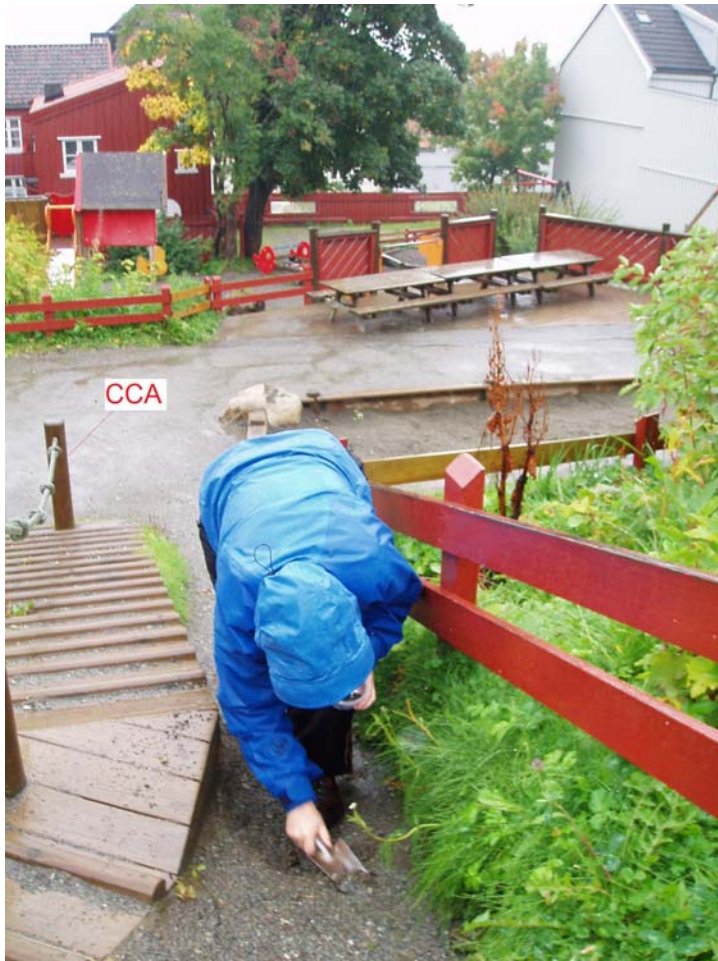
Det ble funnet CCA- impregnert trevirke to steder i barnehagen. Analyseverdiene for CCA fra XRF- målingene er vist i tabell 4.4.2.

Figur 4.4.1 Stolpe som er impregnert med CCA.

Fjerne alt CCA- impregnert trevirke.

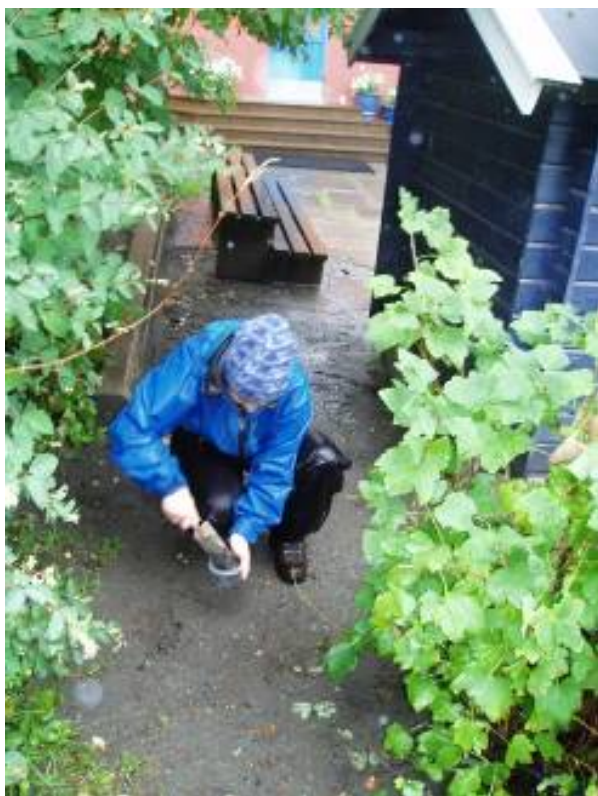
I Kongsgården barnehage ble det funnet bly over de anbefalte kvalitetskriteriene i ett av prøvepunktene.

Barnehagen ligger i sentrum av Trondheim. Blyinnholdet i jorda kan komme av at jorda er eller har innslag av byjord. Det kan også komme fra veistøv, og akkumulering av bly fra tidligere blyholdig bensin.

Figur 4.5.1 Lokalitet for prøvepunkt (4.8) byjord med høyt innhold av bly (190 mg/kg). I bakgrunnen er benken der det ble påvist CCA.

Det anbefales å ta flere prøver for å avgrense området med blyholdig jord. Videre bør jorda skiftes ut i området med for høye bly- verdier.

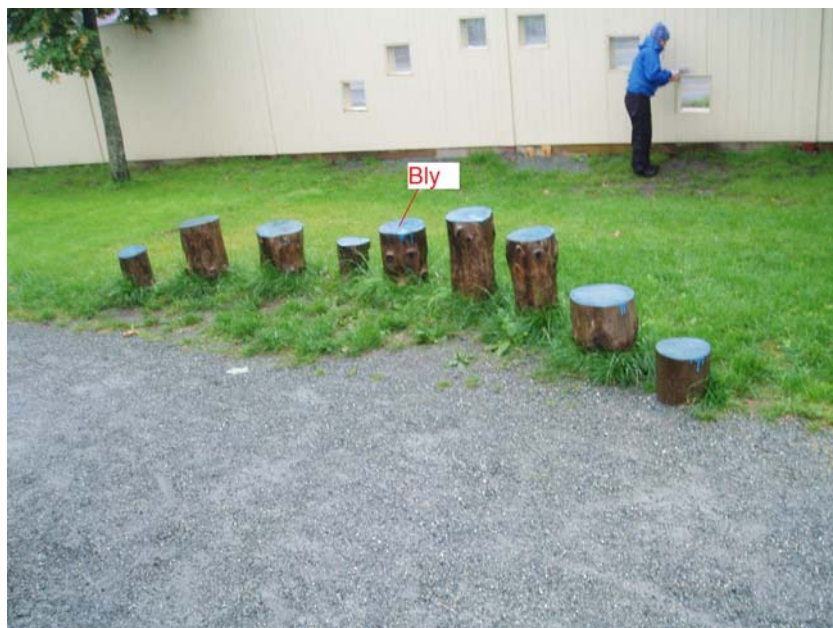
Det ble funnet bly i maling på et prøveobjekt. Analyseverdien fra XRF-målingen er vist i tabell 4.6.2.

Figur 4.6.1 Blå maling med innhold av bly.

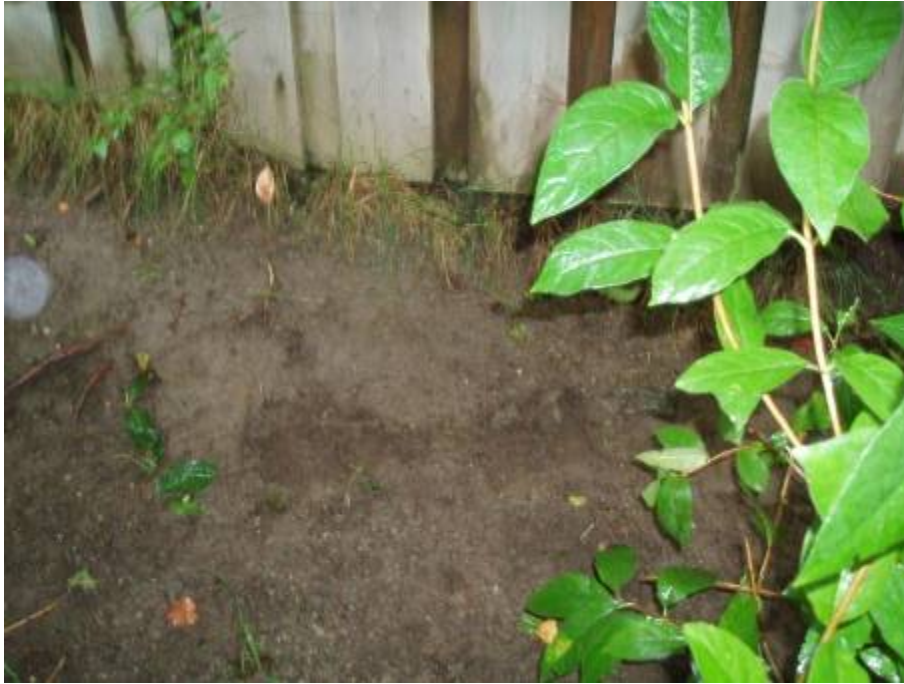
I Singsaker barnehage ble det funnet arsen over de anbefalte kvalitetskriteriene på flere steder. Det ble påvist CCA- impregnert trevirke på flere steder i barnehagen. Analyseverdiene for CCA fra XRF- målingene er vist i tabell 4.7.2.

Denne barnehagen ligger sentralt, og er omgitt av mye trafikk. Jorda kan bestå av byjord, noe som kan forklare det høye arseninnholdet enkelte steder. Likevel kan det tyde på at arsen- innholdet mest sannsynlig stammer fra de trykkimpregnerte lekeapparatene. Prøveresultatene viser at det er delvis samsvar mellom steder det ble påvist CCA- impregnert trevirke og steder hvor jorda hadde høyt arseninnhold. Arsen fra trevirket har trolig lekket ut i jorda gjennom avrenning.

Figur 4.7.1 Lokaltet for prøvepunkt (6.5 og 6.5d) med høyt innhold av arsen (24,6 mg/kg og 23.8 mg/kg).

Det anbefales å ta flere prøver for å avgrense området med arsenholdig jord. Grave bort de øverste 30 cm med jord i området der det ble påvist forurensning av arsen, og tildekking med fiberduk. Det bør etterfylles med rene masser.

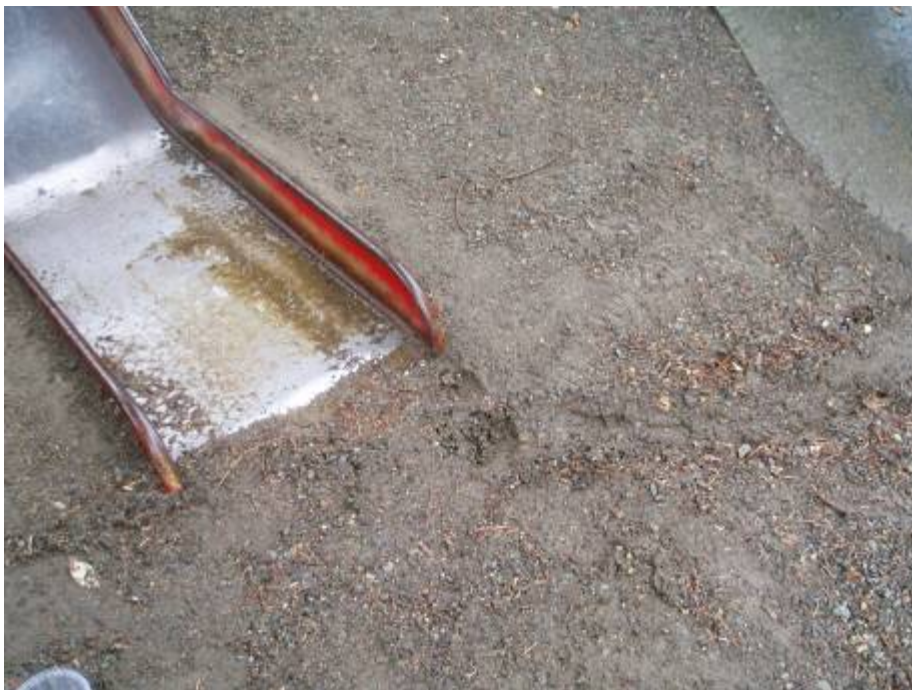
Figur 4.7.2 Lokaltet for prøvepunkt (6.8) med høyt innhold av arsen (21,5 mg/kg).

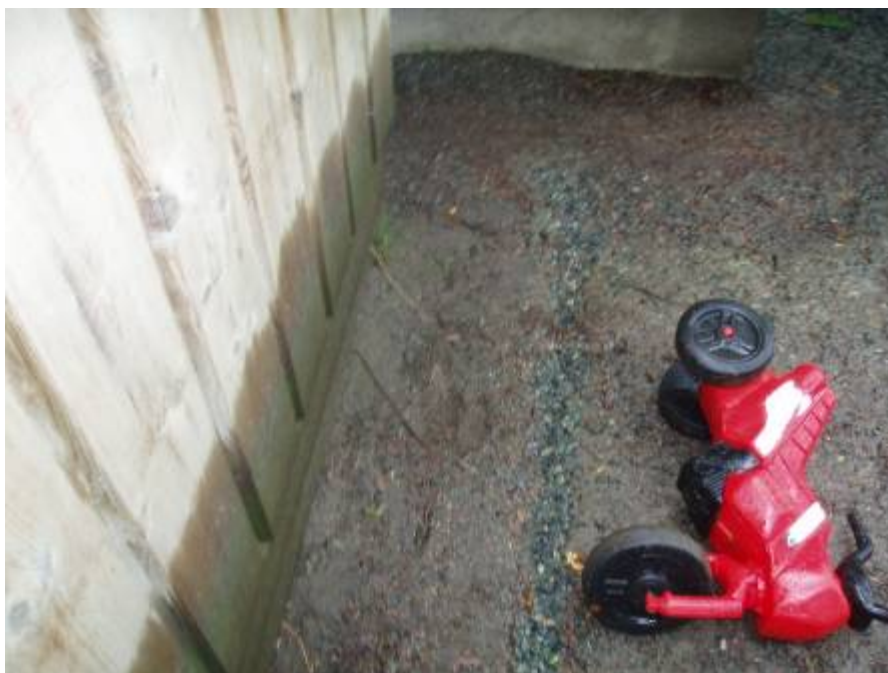
Figur 4.7.3 Lokaltet for prøvepunkt (6.10) med høyt innhold av arsen (26,6 mg/kg).

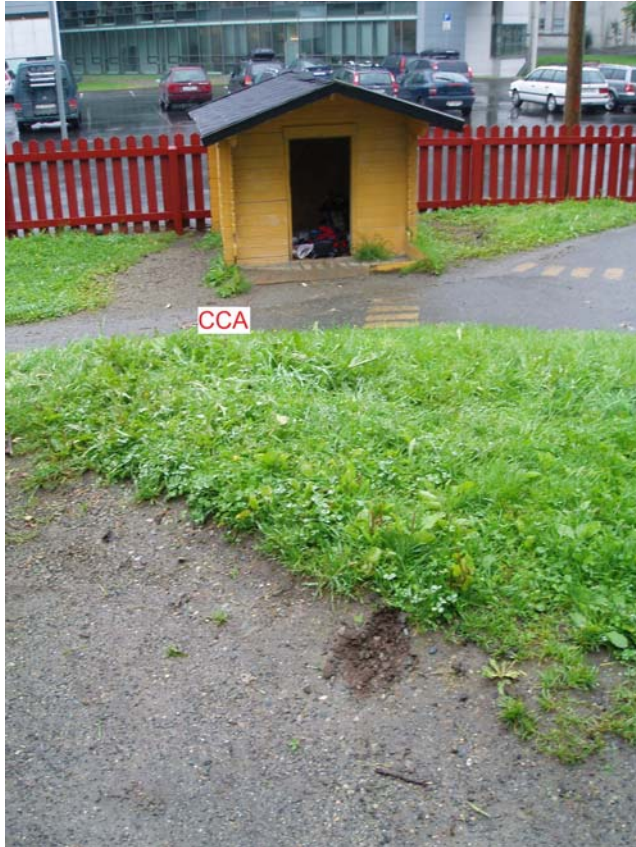
Det ble påvist CCA på trevirke flere steder i barnehagen. Analyseverdiene for CCA fra XRF- målingene er vist i tabell 4.8.2.

Figur 4.8.1 CCA- impregnert gulv i lekehus.

Annet CCA- impregnert trevirke bør fjernes på sikt. Det CCA- impregnerte materialet som er igjen bør tørkes og oljebeises.

Jorda rundt CCA- impregnert trevirke bør skiftes ut.

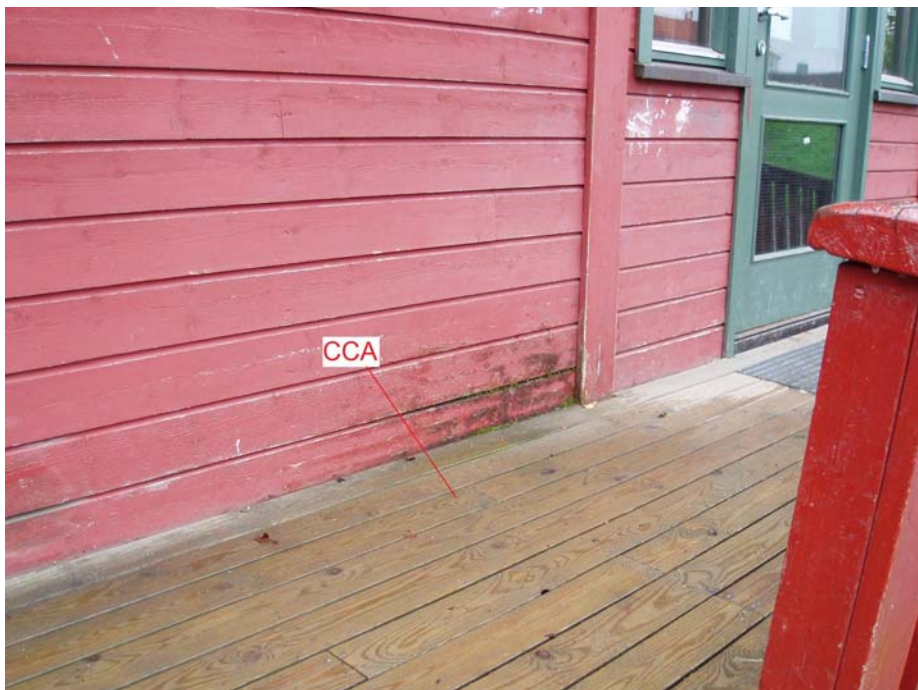
Figur 4.8.2 CCA- impregnert plattig

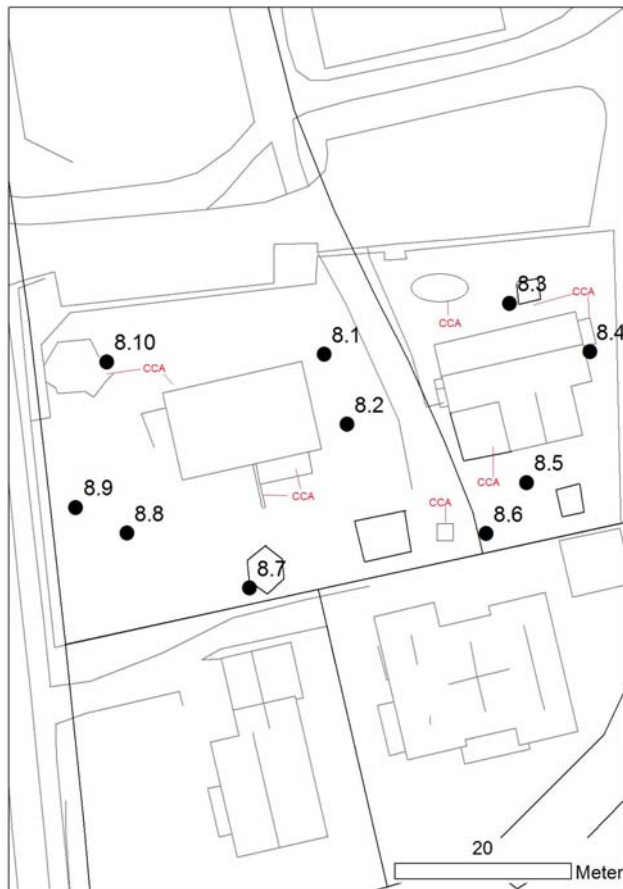
4.9 Sunnland barnehage

I Sunnland barnehage ble det ikke registrert noen jordforurensing over de anbefalte kvalitetskriteriene.

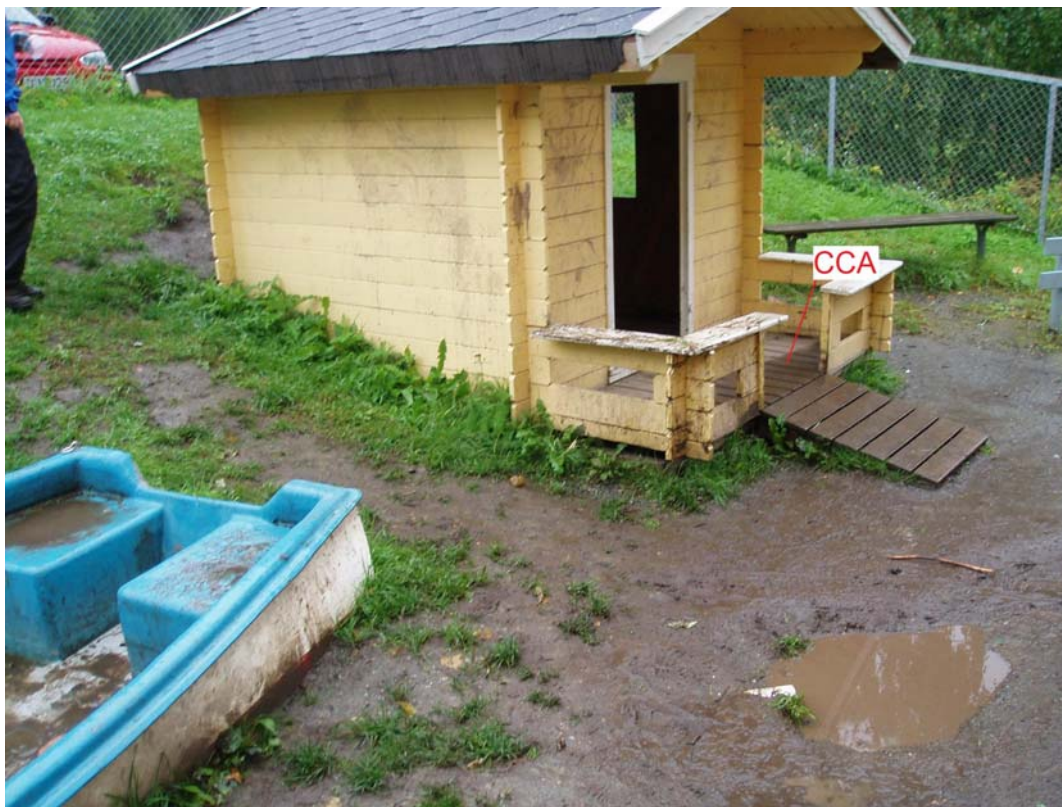
Det ble påvist CCA på trevirke flere steder i barnehagen. Analyseverdiene for CCA fra XRF- målingene er vist i tabell 4.9.2.

Figur 4.9.1 CCA- impregnert plattning utenfor lekehus.

Annet CCA- impregnert trevirke bør fjernes på sikt. Det CCA- impregnerte materialet som er igjen bør tørkes og oljebeises.

Jorda rundt CCA- impregnert trevirke bør skiftes ut.

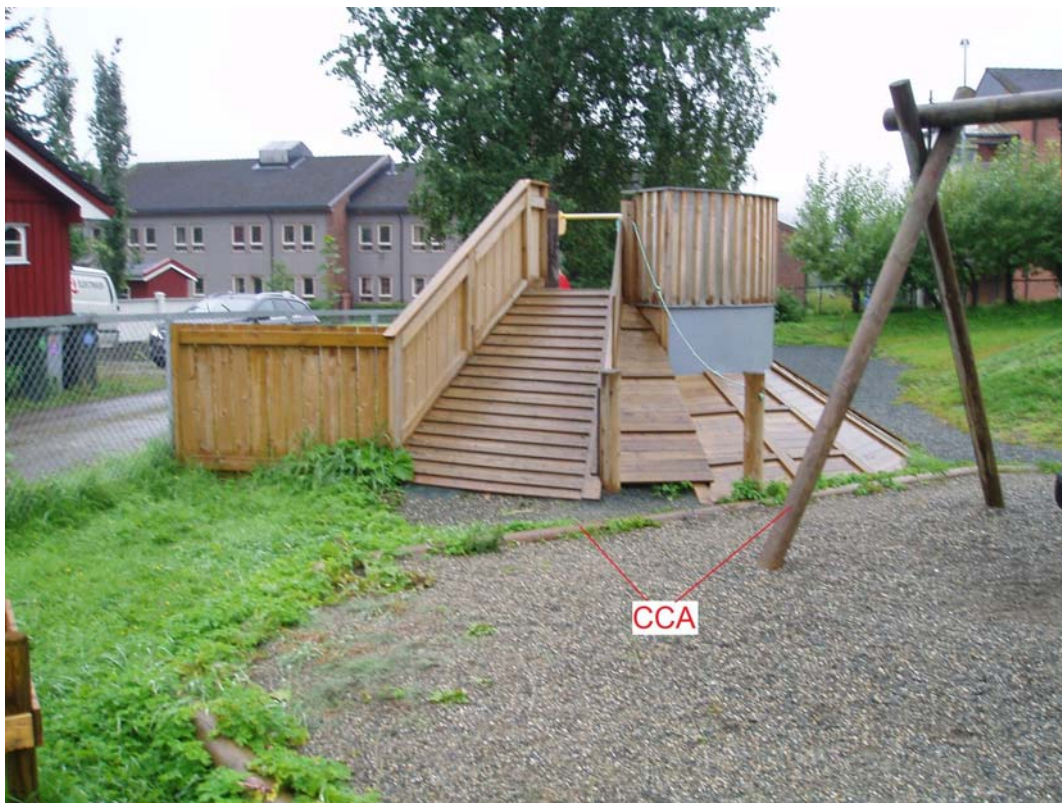
Figur 4.9.2 CCA- impregnerte kantstokker og stolper

Kantstokker rundt sandbasseng bør fjernes. Jorden rundt bør også fjernes.

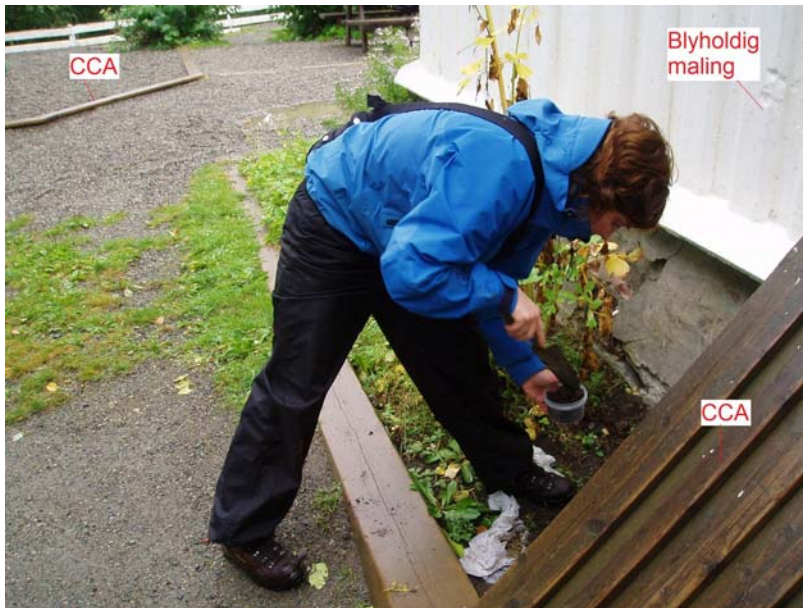
I Møllebakken barnehage ble det funnet bly over de anbefalte kvalitetskriteriene i to av prøvepunktene.

Figur 4.10.2 Lokalitet for prøvepunkt (9.9) med høyt innhold av bly (265 mg/kg). I tillegg vises trevirke med CCA og hvit maling med bly.

Annet CCA- impregnert trevirke bør fjernes på sikt. Det CCA- impregnerte materialet som er igjen bør tørkes og oljebeises. Jorda rundt CCA- impregnert trevirke bør også skiftes ut.

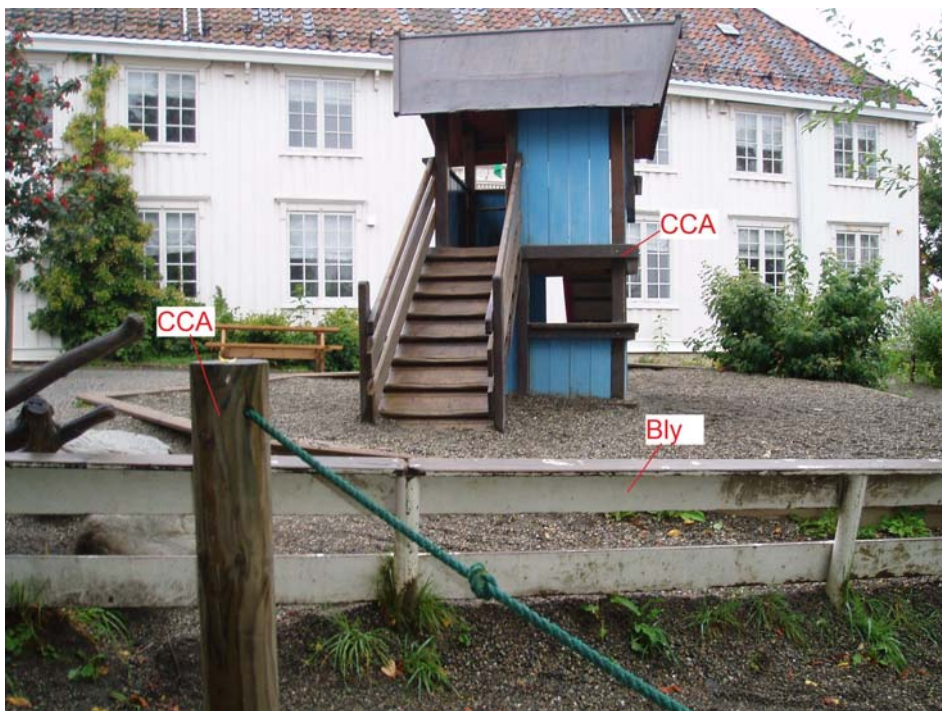
Figur 4.10.3 Mørk brunt trevirke på lekehus og stolpe med CCA- impregnering. Hvitt gjerde med innhold av bly.

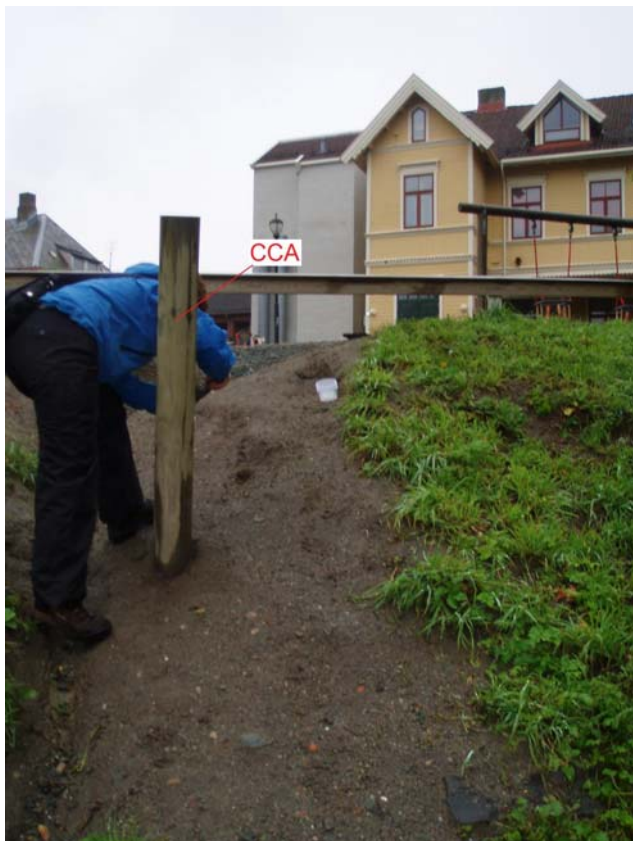
I Ila barnehage ble det funnet bly over de anbefalte kvalitetskriteriene i ett av prøvepunktene.

Figur 4.11. 1 Lokaltet for prøvepunkt (10.5) med høyt innhold av bly (139 mg/kg). Stolpen er CCA- impregnert.

Annet CCA- impregnert trevirke bør fjernes på sikt. Det CCA- impregnerte materialet som er igjen skal tørkes og oljebeises. Jorda rundt CCA- impregnert trevirke bør også skiftes ut.

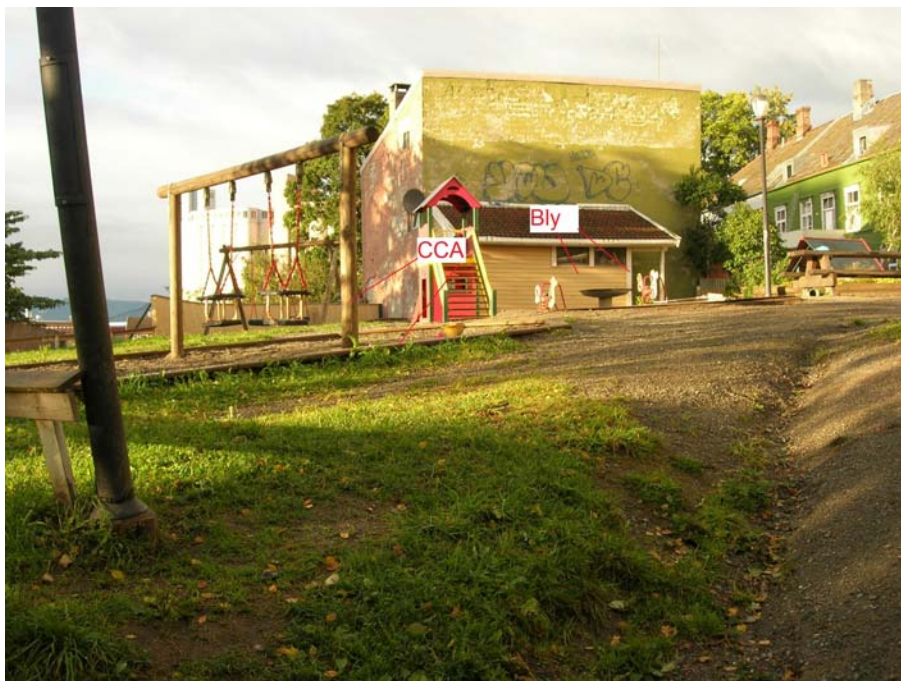
Figur 4.11.2 CCA- impregnerte kantstokker og blyholdig maling.

CCA- impregnerte kantstokker rundt sandbasseng bør fjernes. Jorden rundt bør også fjernes.

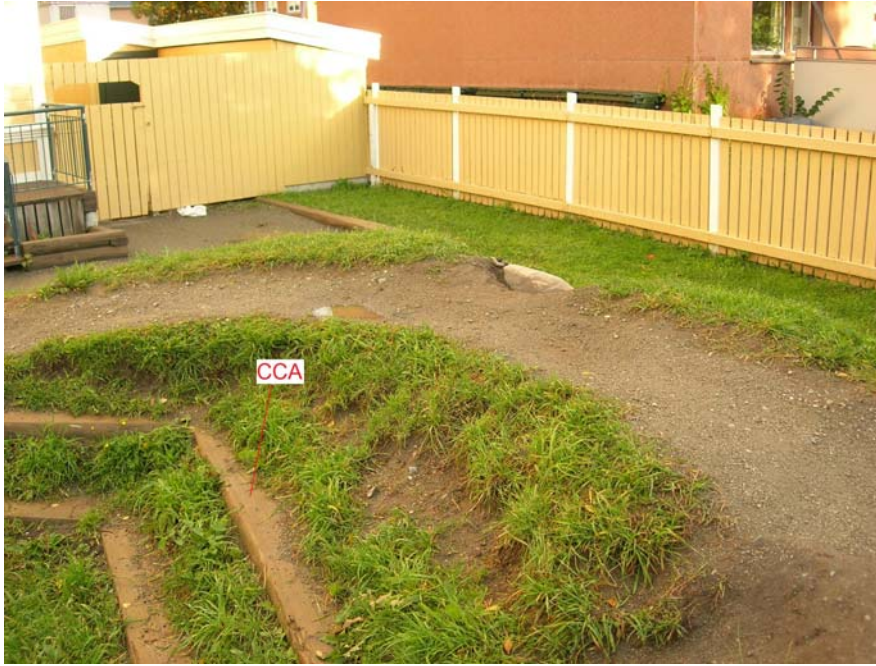
Figur 4.11.3 CCA- impregnert trevirke i amfi

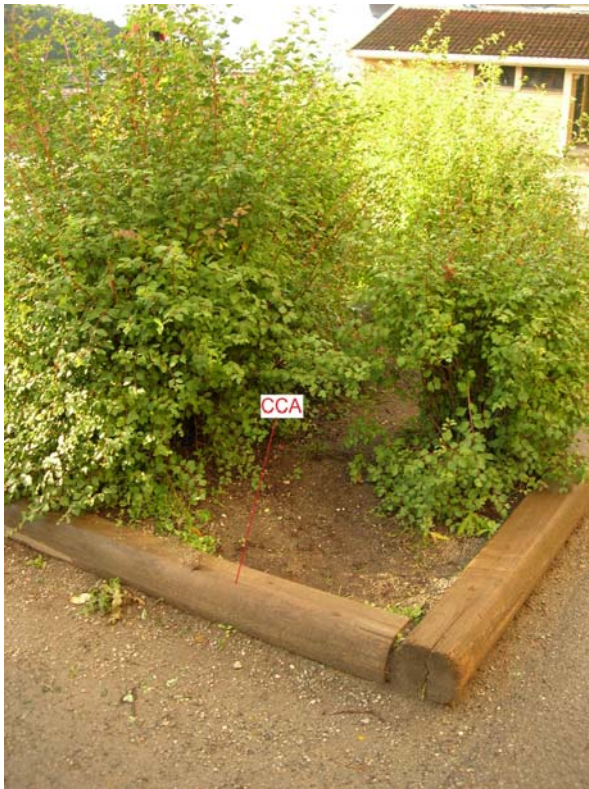
Figur 4.11.4 CCA- impregnerte kantstokker

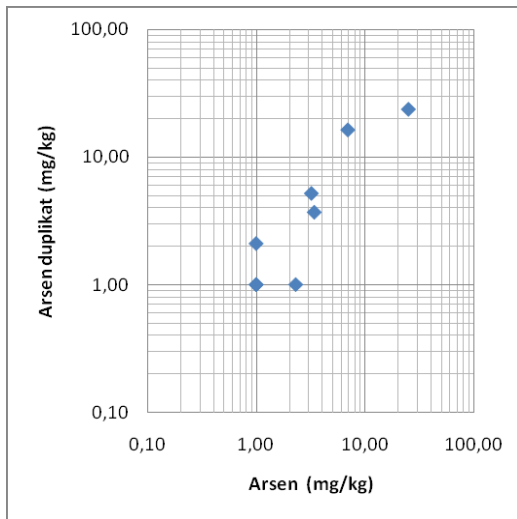
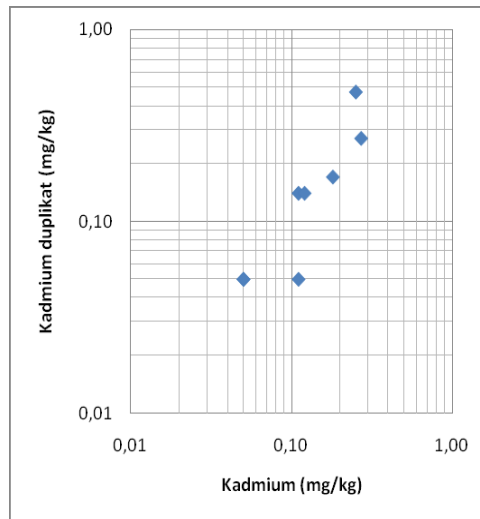
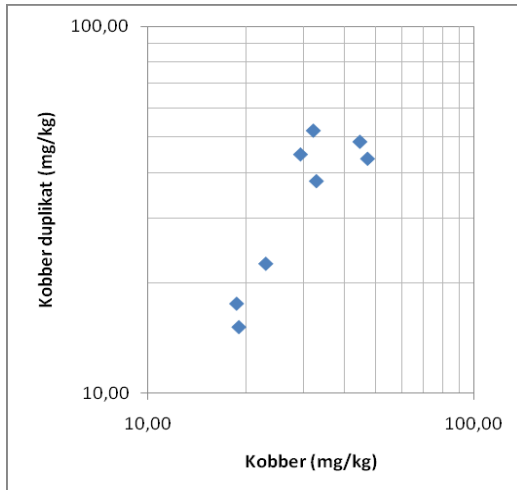
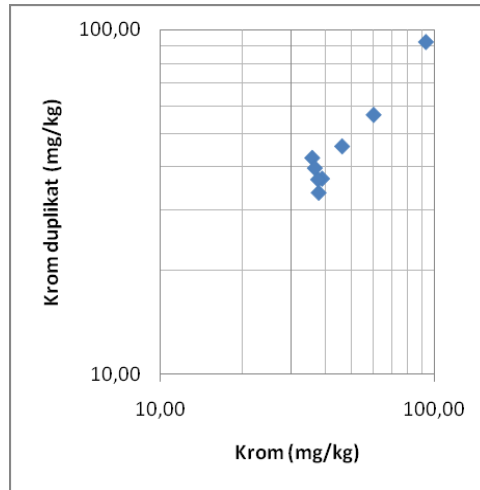
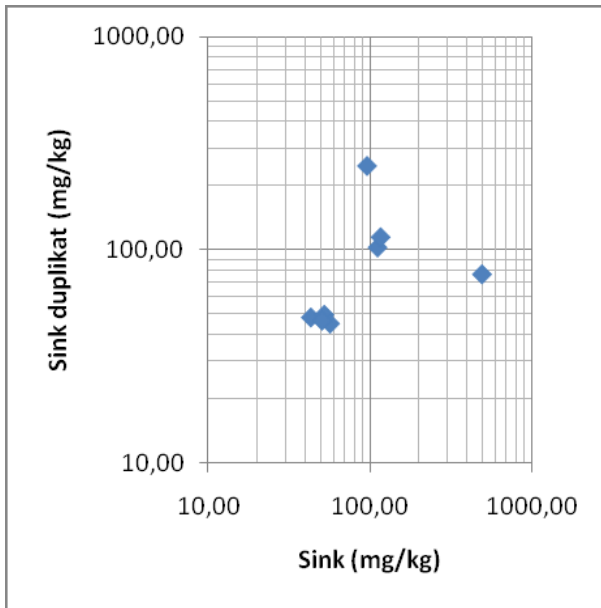
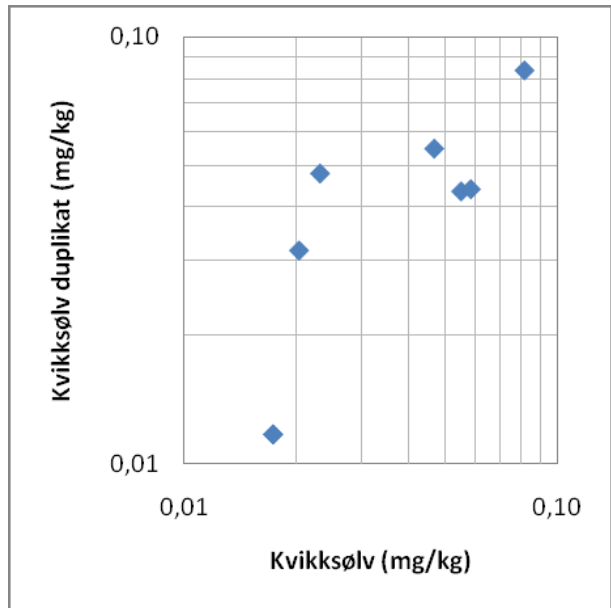
8. Vedlegg 1

Nedenfor er en oversikt over reproduserbarheten til arsen, metallene og sumPAH(16).

Korrelasjonsdiagrammene i figur 3.3.1 og vedlegg 1 viser at enkelte måleverdier avviker en del fra hverandre, noe som indikerer en heterogen kjemisk sammensetning av jorda.
