NGU Rapport 2006.084

Skredkartlegging i deler av  
Balsfjord kommune, Troms

Rapport nr.: 2006.084		Gradering: Åpen	
Tittel: Skredkartlegging i deler av Balsfjord kommune, Troms			
Forfatter: Kari Sletten, Lars Harald Blikra, Louise Hansen, Terje H. Bargel og Lars Olsen		Oppdragsgiver: Troms fylkeskommune, NGU	
Fylke: Troms		Kommune: Balsfjord	
Kartblad (M=1:250.000) Tromsø		Kartbladnr. og -navn (M=1:50.000) 1533 I Balsfjord, 1533 II Tamokdalen, 1533 III Takvatnet, 1533 IV Malangseidet	
Forekomstens navn og koordinater:		Sidetall: 37	Pris: 375,-
		Kartbilag: 5	
Feltarbeid utført: 1997, 1998, 2003	Rapportdato: 22.11.2006	Prosjektnr.: 300701	Ansvarlig:

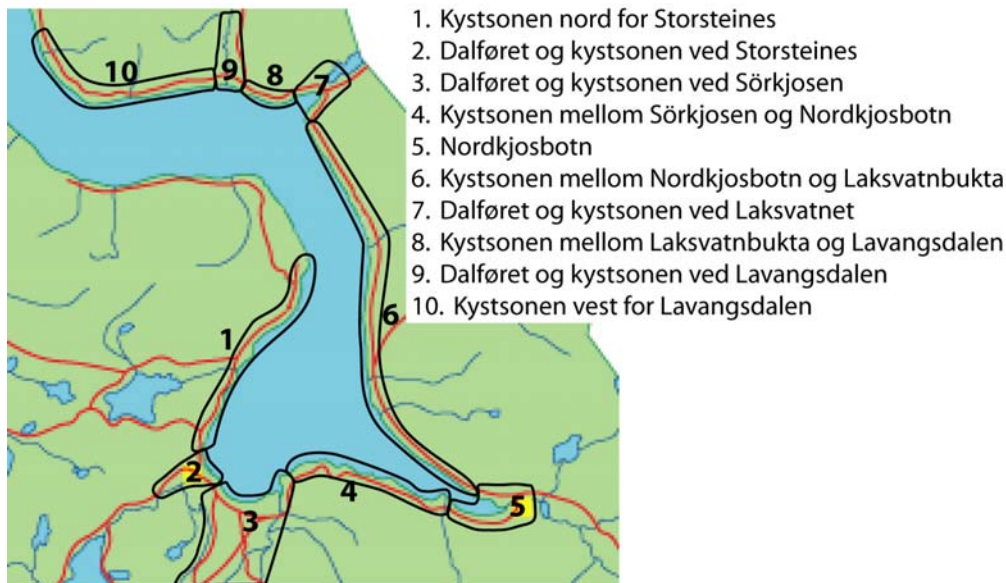
**Figur 3.** Oversiktskart med inndeling i ni områder som beskrives under.

Hav- og fjordavsetninger er kartlagt i flere deler av Balsfjordområdet, både i tilknytning til dalførene og i kystsonen. Det kartlagte området er delt i ni mindre områder, (figur 3), som beskrives under. Stedsnavn omtalt i teksten er merket på løsmassekartet i kartvedlegg 1. Det er lagt vekt på presentasjon av nye data, men for noen områder er det kun gitt en kort oppsummering av resultatene fra Longva mfl. (1999). For flere detaljer fra disse områdene henvises det til denne rapporten.

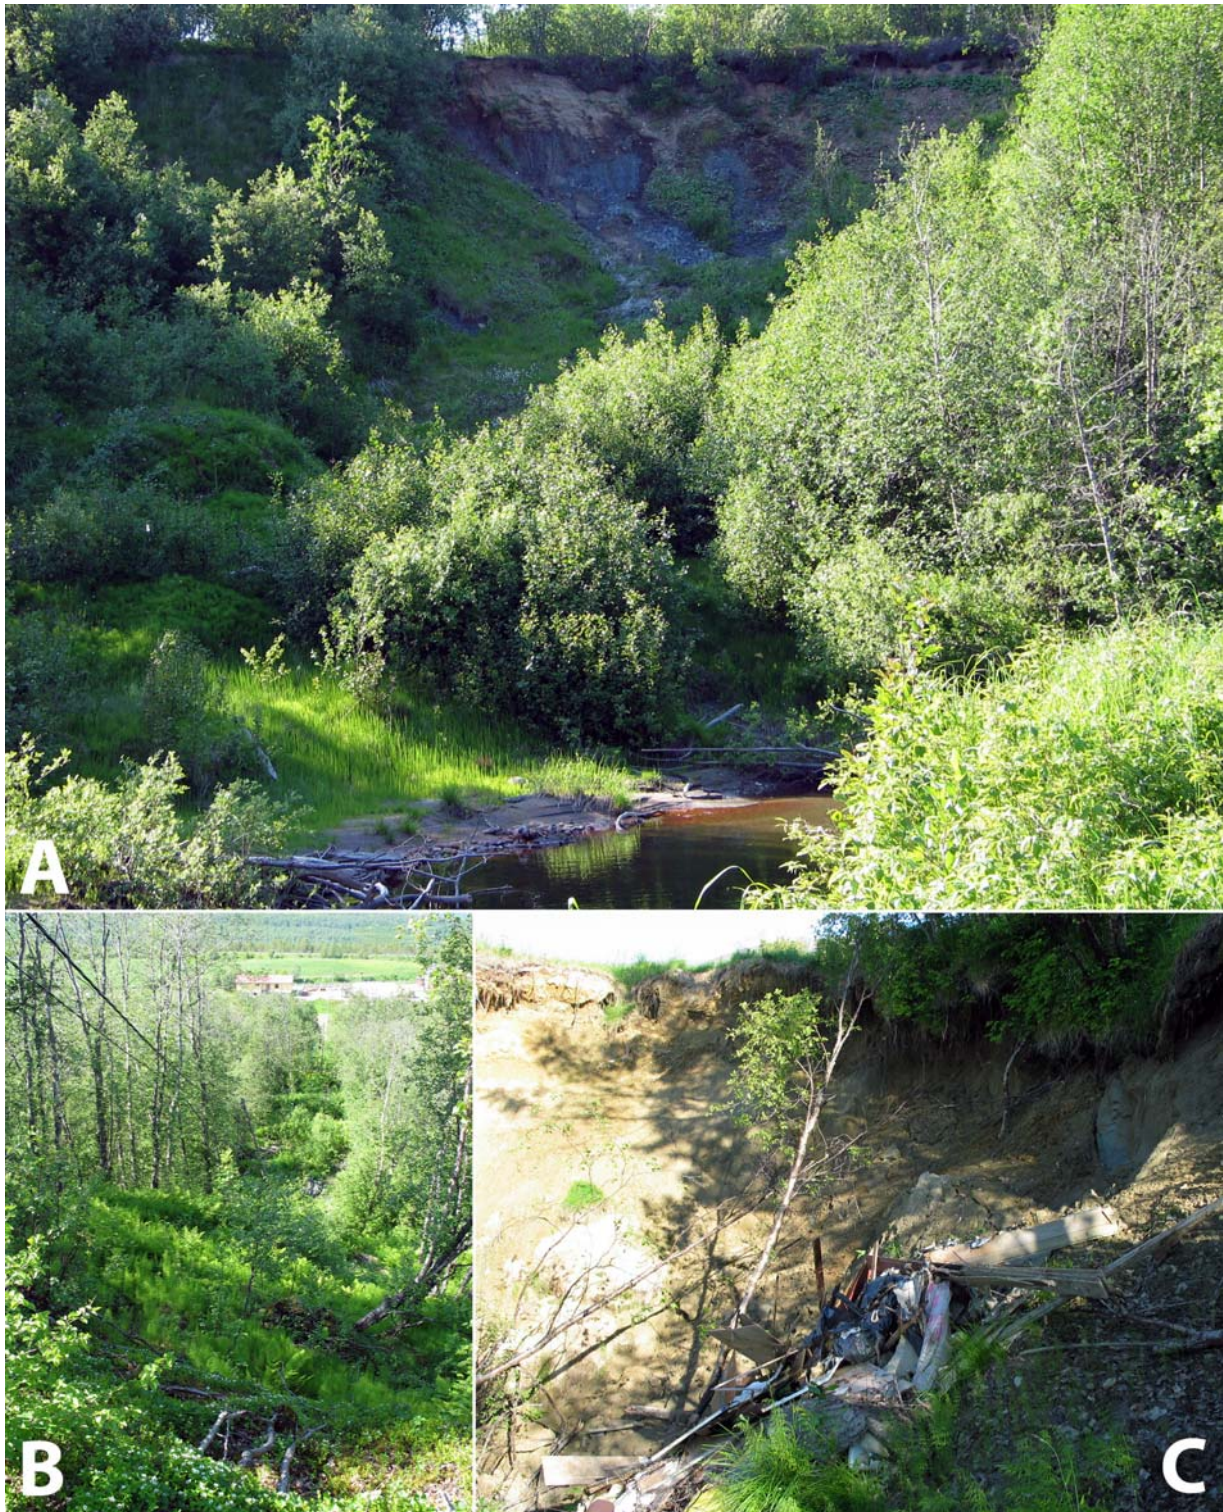
**Figur 4.** Utglidninger langs Tverrelva. A) Utglidninger i leir/silt overlageret av sand i elvetttersving. B) Sig på skråning i hav- og fjordavsetninger fører til skjeve trær og ledningsstolper. På disse skråningene er det også noe grunnvannsutslag og raviner. C) Dypere utglidning (min. 750 m<sup>3</sup>) i strandavsetninger og lagdelte hav- og fjordavsetninger som overlager breelveavsetninger nord for Brennmoen. Utglidningen er skjedd uavhengig av elvens erosjon. Grunnvannsaktivitet har sannsynligvis vært medvirkende årsak til hendelsen.

Området kan deles i tre langs Tverrelva: 1) Syd for Stor- og Brennmoen er hav- og fjordavsetningene langs elva ganske ravinert. Det er flere partier med grunne utglidninger primært i elveyttersving. Partiene dekker arealer på skråningene på over 1000 m<sup>2</sup>. I noen av blotningene består sedimentene av lagdelt leir og silt med sandlag. Det er kun spor etter enkelte mindre (få titalls meter store) og gjenvokste skredgroper langs denne delen av elven. 2) Der Tverrelva skjærer gjennom Stor- og Brennmoen er det høye, bratte skrenter av sand og grus. Aktiv erosjon i disse grove avsetningene forekommer i enkelte elveyttersvinger. 3) Nord for Stor- og Brennmoen mellom Stormyra og Tverrelvmyra er det spor etter flere utglidninger på opp til 1200 m<sup>2</sup> i finkornige hav- og fjordavsetninger, primært i skrentene langs Tverrelvmyra (figur 4). Noen grunne utglidninger finner sted i noen av de få sideravinene og i elveyttersving (figur 4A). Her er det også grunnvannsutslag og sig på deler av skrentene (figur 4B). Flere utglidninger og en enkelt dypere utrasning (min. 750 m<sup>3</sup>) har funnet sted på skrentene, tilsynelatende uavhengig av elvens forløp (figur 4C). Grunnvann har sannsynligvis vært medvirkende årsak til hendelsene.

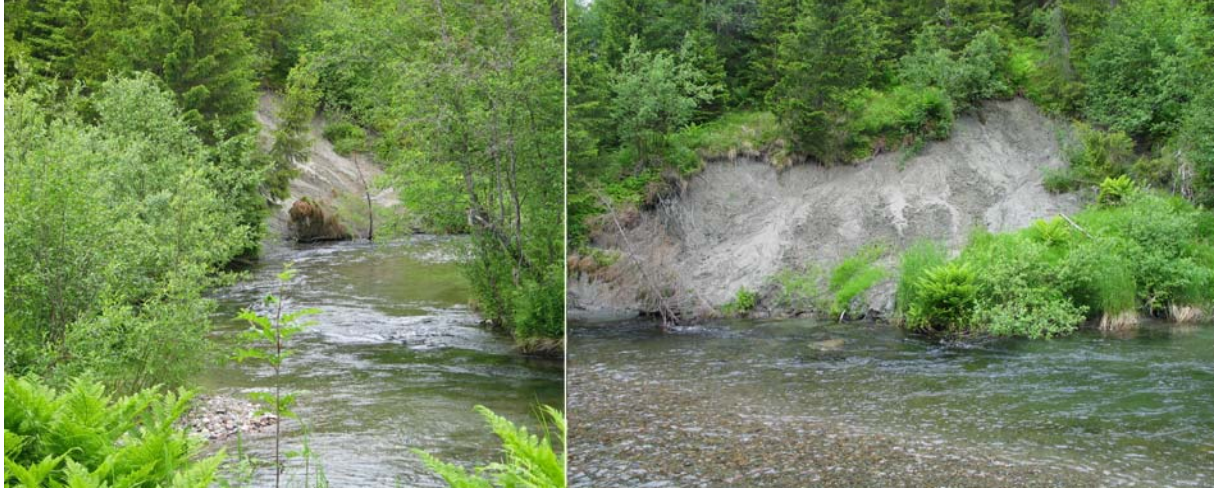
**Figur 5.** Utglidninger langs Hølelva. Arealene som påvirkes av utglidning er typisk 25-50 m<sup>2</sup>.

Langs Hølelvas vestlige bredde, finnes det grunne utglidninger i finkornige hav- og fjordavsetninger både i elveyttersving (figur 5), og enkelte steder på skrentene over elva. De siste utløses tilsynelatende uavhengig av elvens direkte erosjon. Arealene som påvirkes av utglidning er typisk 25-50 m<sup>2</sup>. Det er kun få utglidninger langs østbredden av Hølelva som til gjengjeld er ravinert. I disse skrentene ble det funnet grovere sandige avsetninger under hav- og fjordavsetningene. Det er ikke spor etter dypere utglidninger langs Hølelva.

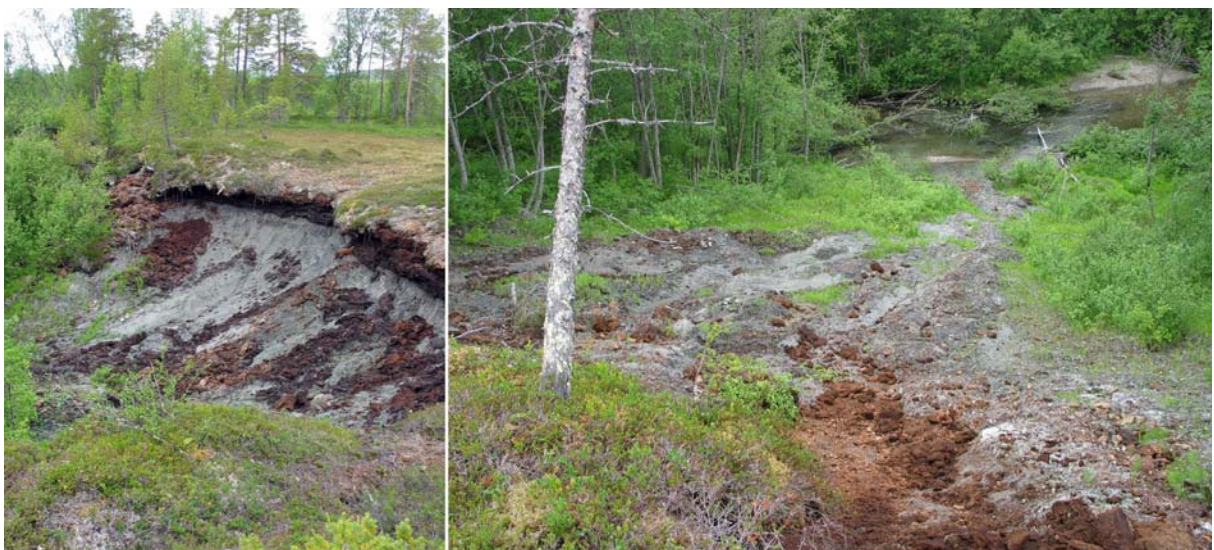
**Figur 6.** Grunne utglidninger i leire under myr langs Tømmerelva. A) sett fra siden og B) sett fra toppen og ned mot elven.

Skrentene langs Tømmerelva, nord for samløpet av Hølelva og Tverrelva, blir gradvis lavere mot nord, samtidig som elveterrassene langs elven blir breiere. Det finnes flere spor etter aktiv erosjon langs elven, på skrentene, og i noen mindre raviner. Markante og aktive utglidninger finnes rett nord for sammenløpet av Hølelva og Tverrelva langs østbredden av Tømmerelva, hvor leirholdige hav- og fjordavsetninger overlages av myr (figur 6).

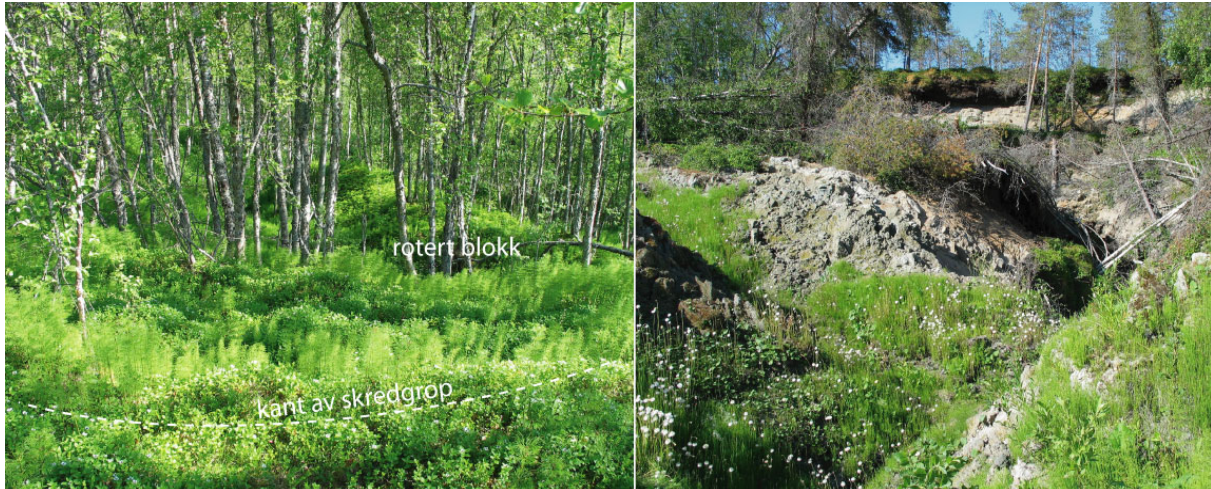
**Figur 7.** Skredgroper langs Tømmerelva øst for Brennmomyra. Gropen til venstre (min. 600 m<sup>3</sup>) er gjenvokst, mens gropen til høyre (min. 5000 m<sup>3</sup>) er av nyere dato, hvilket ses av blottet sediment og velte trær.

Det er også spor etter litt større skred langs Tømmerelva, blant annet to større skredgroper ved en elveyttersving langs vestbredden av Tømmerelva øst for Brennmomyra (figur 7). Blottet sediment og velte trær i den største gropa (min. 5000 m<sup>3</sup>) tyder på at skredet er av nyere dato. Den andre gropa (min. 600 m<sup>3</sup>) er dekket av vegetasjon og derfor litt eldre. I denne gropa ligger det en rotert skredblokk.

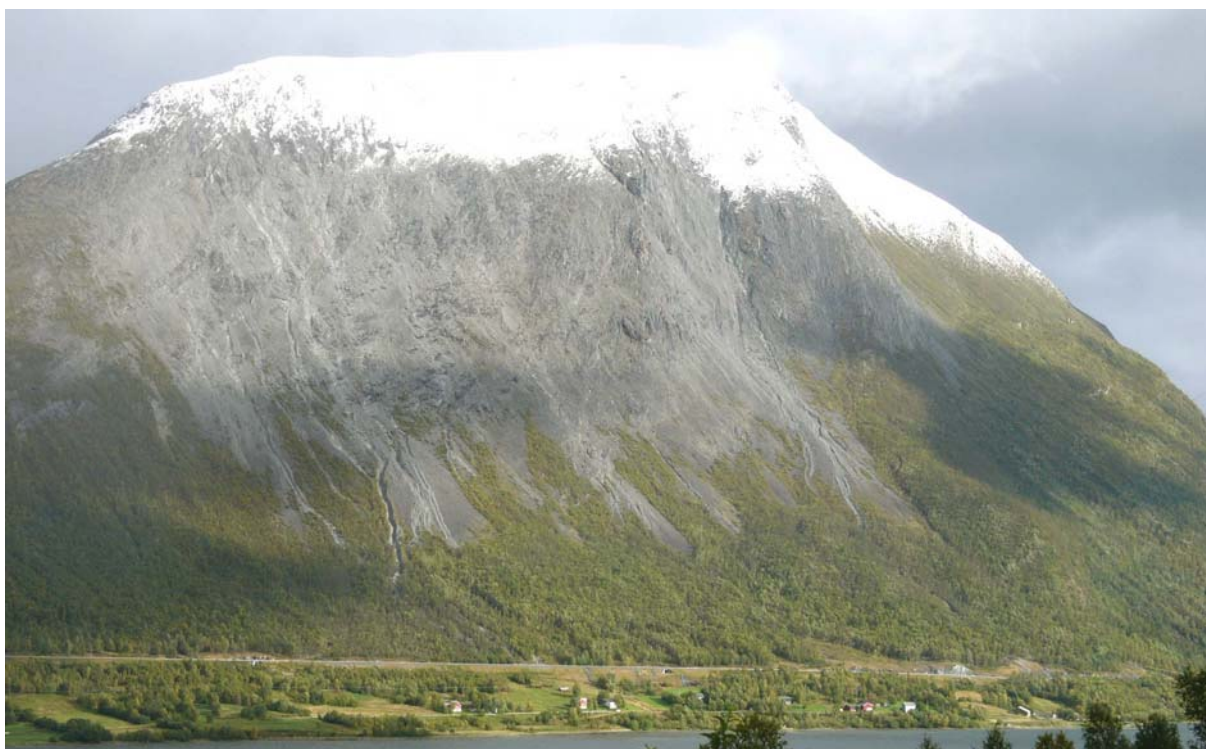
**Figur 8.** Forvittringsmateriale og steinsprangavsetninger i fjellsiden ved Perstind er sammen med morenejord kildemateriale for jordskred som kan gå helt ned til sjøen.

Steinsprangavsetningene og jordskredbanene synes spesielt godt i fjellsiden ved Perstind (figur 8). Noen av jordskredviftene går helt ned i fjorden. Bergarten her er en gabbro som forvitrer og gir stadig opphav til nytt kildemateriale for jordskred. Tre historiske jordskredulykker er registrert i dette området (tabell 1, figur 2). Det er ikke gjort analyser på hvor ofte det har gått jordskred her, men frekvensstudier ved Sollia og Kileng, (6 og 13 km lenger øst i samme dalside), viser at det i snitt har gått minst ett jordskred pr. 210 – 540 år i det området (se tabell 2). Trolig er noen av skredviftene ved Perstind enda mer aktive.

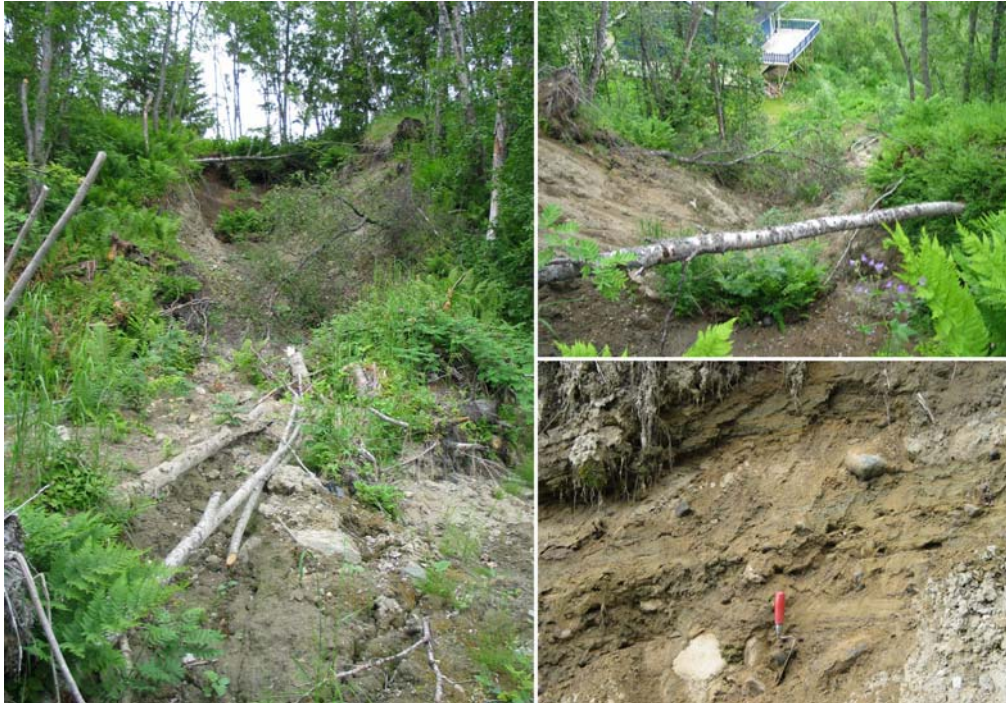
**Figur 9.** Jordskred i grusavsetning ved Storsteinnes.

Ved Storsteinnes er det registrert en få år gammel skredgrop i grusavsetninger. Skredmassene raste ut kritisk nær beboelse (figur 9). Utrasningen skjedde parallelt med lagdelingen i avsetningene. Eksemplet viser at jordskred ikke bare skjer langs fjellssidene, men kan også forekomme i løsmassene i dalbunnen.

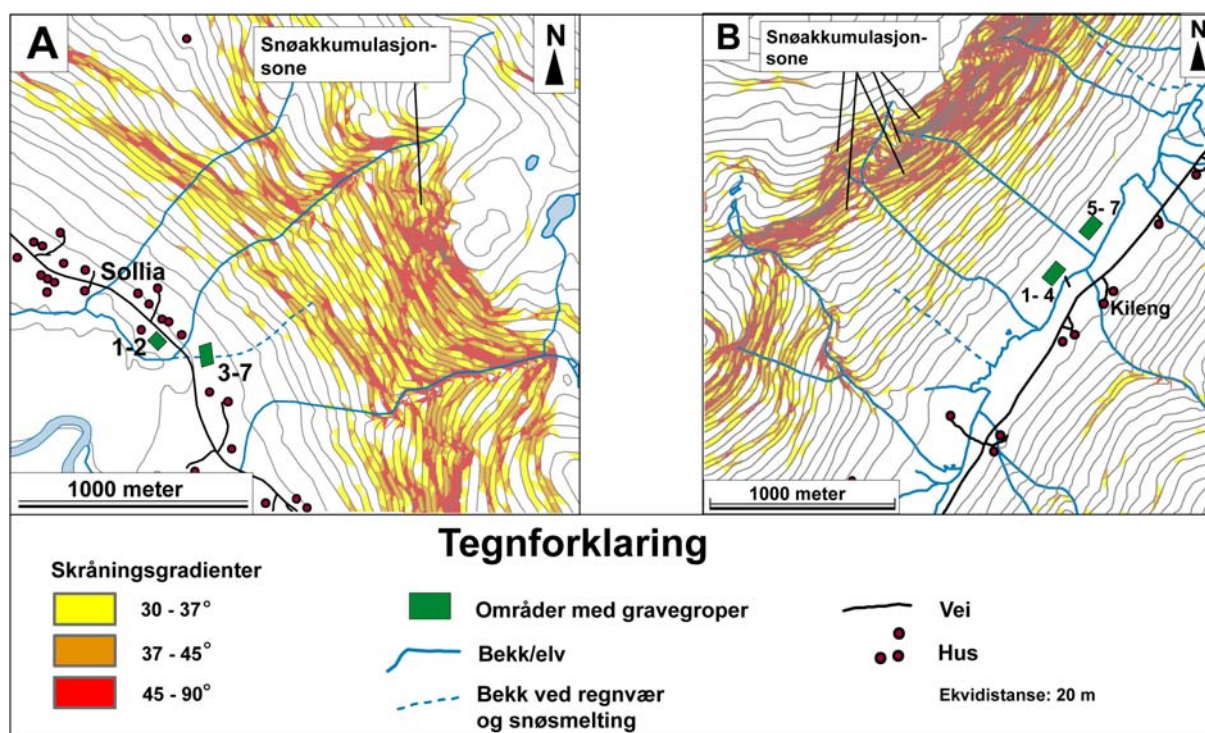
**Figur 13** Gradientkart fra Sollia og Kileng (figur1) med avmerkede snøakkumulasjonsområder.

En analyse av skråningsvinkler er et viktig hjelpemiddel når skredfaren i en dalside skal vurderes. Det er ikke gjort gradientanalyser av dalsidene langs Balsfjorden gjennom dette prosjektet, men gradientkart er laget for lokalitetene Sollia og Kileng (figur 13). Gradientkartene viser at begge lokaliteter har store områder som er brattere enn  $30^\circ$  og potensielt skredfarlige. På Sollia ser vi at en mindre skålforma fjellformasjon trolig er kildeområdet for snøskred, mens det på Kileng er flere mindre akkumulasjonsområder for snø.
