NGU Rapport 2007.041

Fjellskredkartlegging i Troms

Rapport nr.: 2007.041		ISSN 0800-3416	Gradering: Åpen
Tittel: Fjellskredkartlegging i Troms			
Forfatter: Henderson, I.H.C., Saintot, A. Venvik-Ganerød, G. & Blikra, L.H.		Oppdragsgiver: Fjellskred i Troms	
Fylke: Troms		Kommune:	
Kartblad (M=1:250.000)		Kartbladnr. og -navn (M=1:50.000)	
Forekomstens navn og koordinater:		Sidetall: 108	Pris:
		Kartbilag:	
Feltarbeid utført: 2005 og 2006	Rapportdato: Mai 2007	Prosjektnr.: 310000	Ansvarlig:
Sammendrag: <p>Denne rapporten er en statusrapport for NGUs arbeid med prosjektet <i>Forprosjekt - Fjellskred i Troms</i> og representerer arbeidet som er utført ved slutten av feltarbeidet i 2006. 13 lokaliteter som har potensiale til å utvikle store fjellskred undersøkt har blitt undersøkt i 2005 og 2006. Detalj kartlegging av alle disse stedene viste en mulighet for bevegelse bortsett fra et sted (Svarthammer). GPS punktene var derfor lagt ut på 12 steder. Målingene dokumenterer bevegelse kun ved den nordlige deler av Nordnes og deler av Kåfjord. Det er behov for videre oppfølging av GPS målingene og det er grunn til å vurdere også andre metoder for måling av bevegelse ved enkelte av lokalit

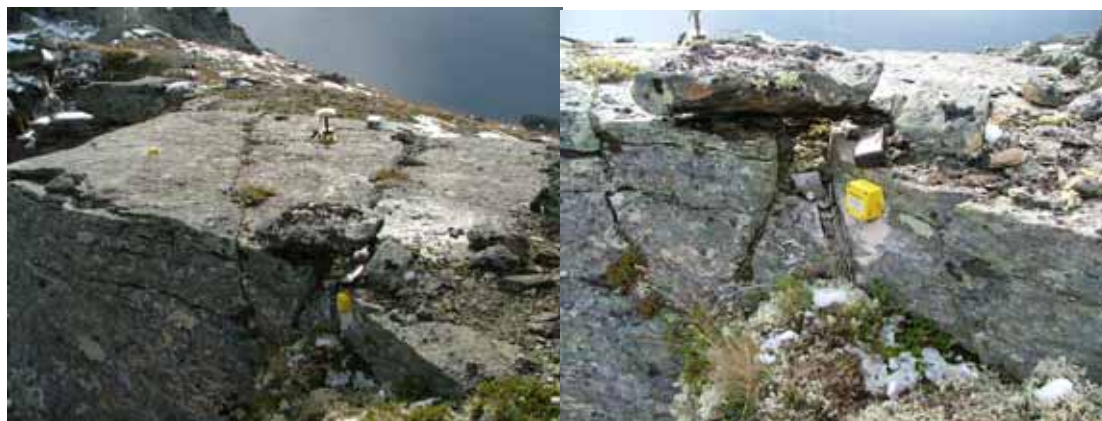
*Figur 4. Venstre foto: To sjokk loggere (gul boks) på sida av en aktiv sprekk på Nordnesfjellet. GPS antennen ses montert på GPS målepunktet på samme fjellblokk. Høyre foto: Gul sjokk logger montert på siden av sprekken. Begge bilder er fra 14 september 2005.*

I september 2005 ble 4 små bevegelsesfølere med tilhørende dataloggere satt ut i det ustabile fjellpartiet på den nordre delen av Nordnesfjellet (Figur 4). Målerne er miniloggere av typen *Tinytag high sensitivity shock loggers*. De er selvopererende enheter på bare ca. 5 x 5 x 3 cm, som måler bevegelse i enheten i form av akselerasjon ( $m/s^2$ ). Data fra disse loggere må innsamles en gang årlig, og instrumentene må ha nytt batteri hvert år. Disse var byttet ut i September 2006 og de første dataene er presentert i denne rapporten.

De registrerer kontinuerlig bevegelse vinkelrett på fjelloverflaten som de er skruet fast på, og lagrer data om maksimal bevegelse i punktet for hver time. Loggerne står nært ved de to GPS punktene som har målt størst bevegelse. Det er også montert et kamera ved den ene sprekken som tar bilde en gang i døgnet. Dette gjør det mulig å følge med snøforholdene og smelteprosessen i selve sprekken. Kameraet har også blitt tomt for data i September 2006 og er presentert i denne rapporten.

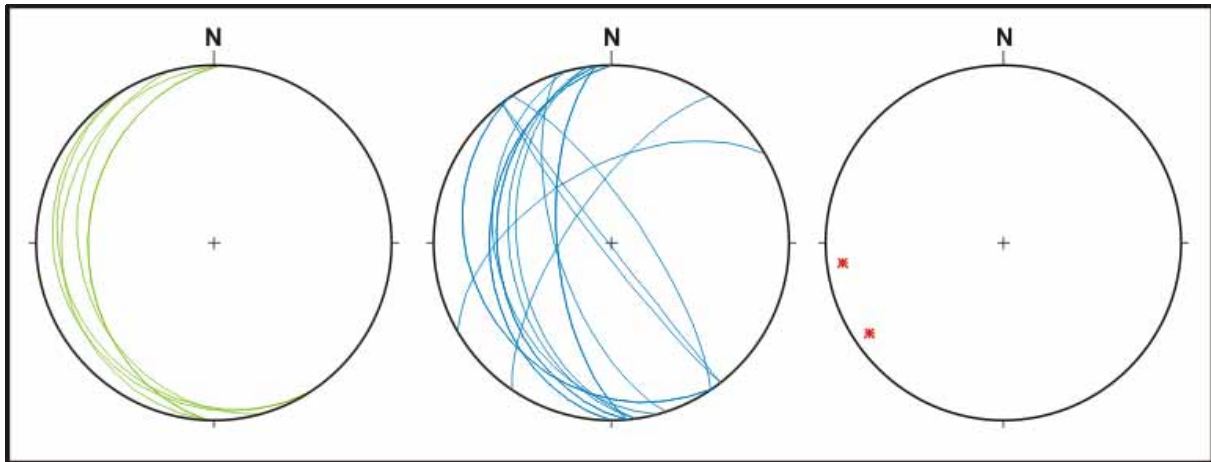
Figur 17: Stereonett data for nordre Nordnesfjellet.

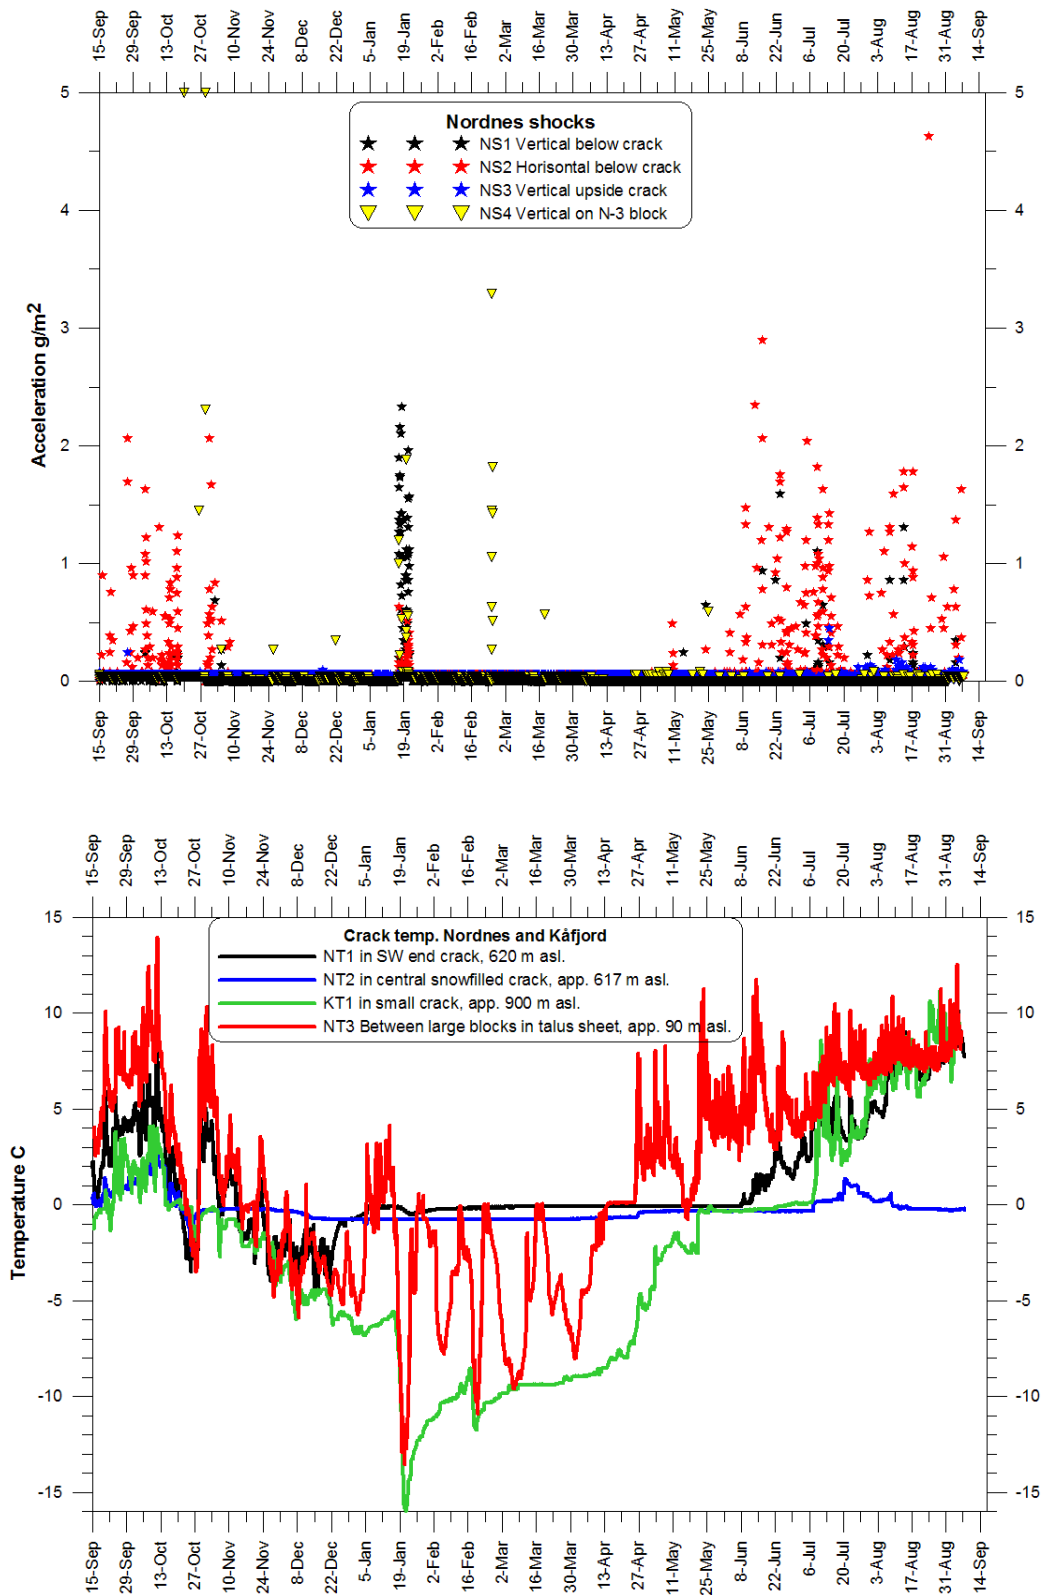
Figur 20: Øverst: Sjokklogger data fra de 4 loggere på Nordnesfjellet. Nederst: Temperaturmåling i revna oppe på Nordnesfjellet, i hulrom i tallus ved foten av Nordnesfjellet, og i en av revna på Kåfjordfjellet.

Der ser generelt ut til å være mest vedvarende bevegelse i det horisontaleplanet, og dette fra slutten av mai og frem til slutten av oktober (Figur 20). Denne periode er sammentreffende med perioden med positive temperaturer målt i sprekken, og der hvor snøen

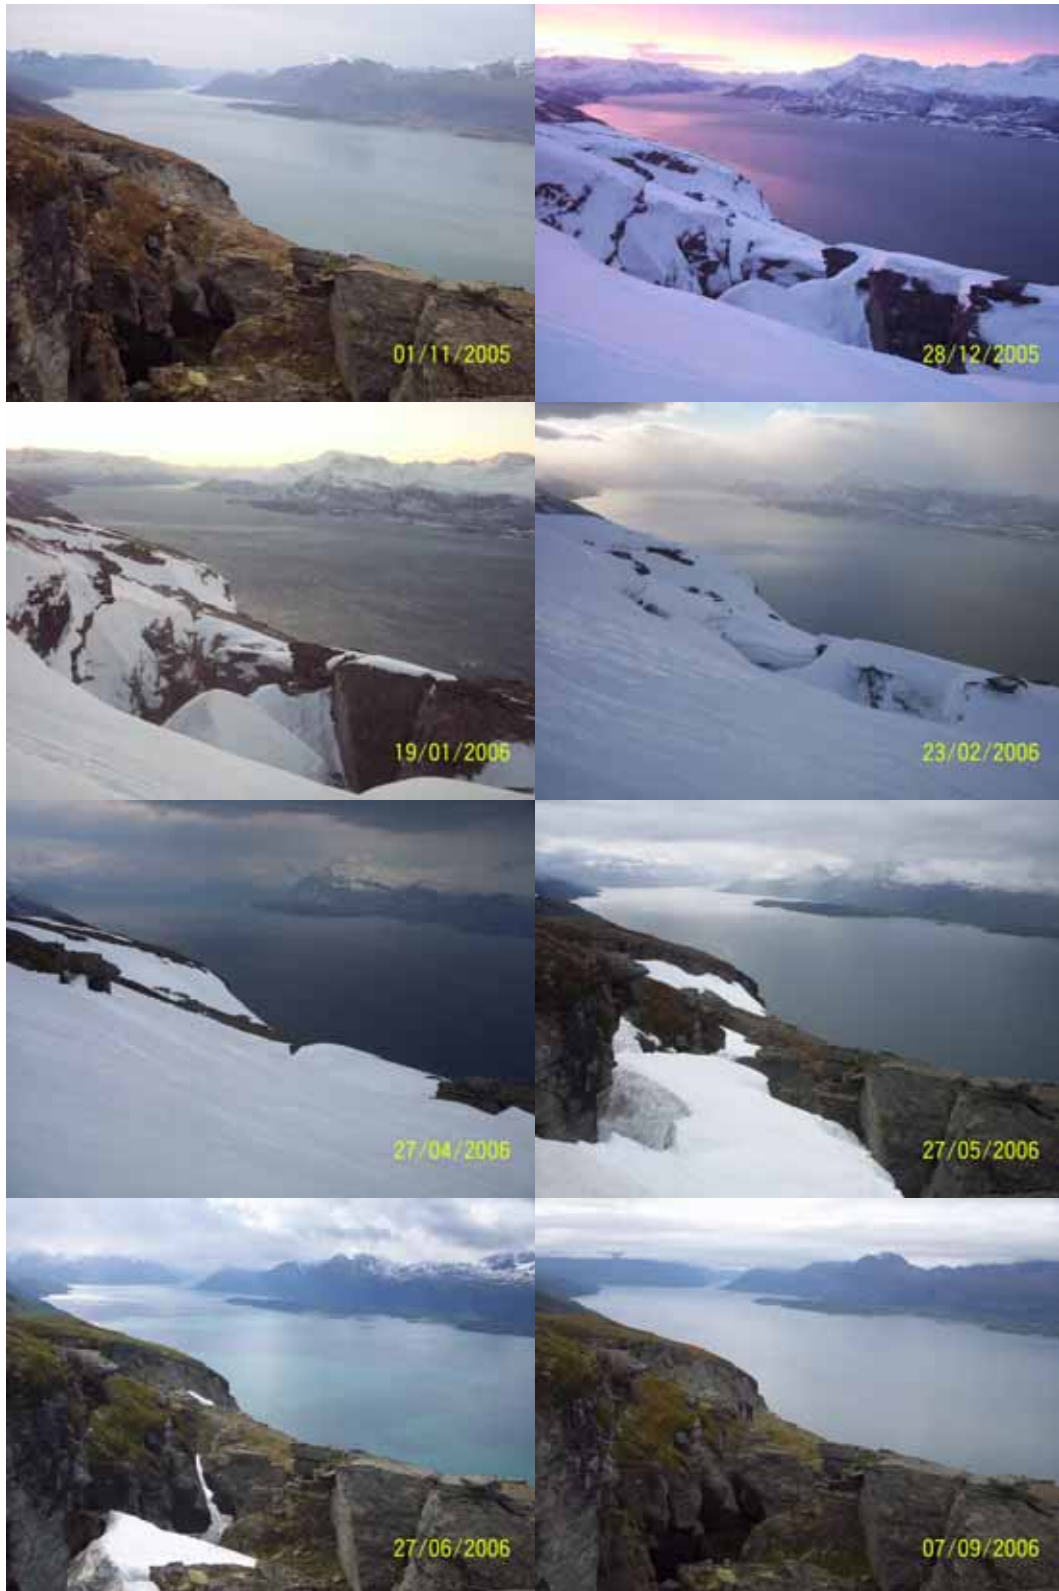
Figur 21: Bilder av snøforhold gjennom året ved sprekken på Nordnes fjellet. Fotoretning er mot sørvest. På bildet fra 7 september ses flere personer midt i bildet som målestokk.

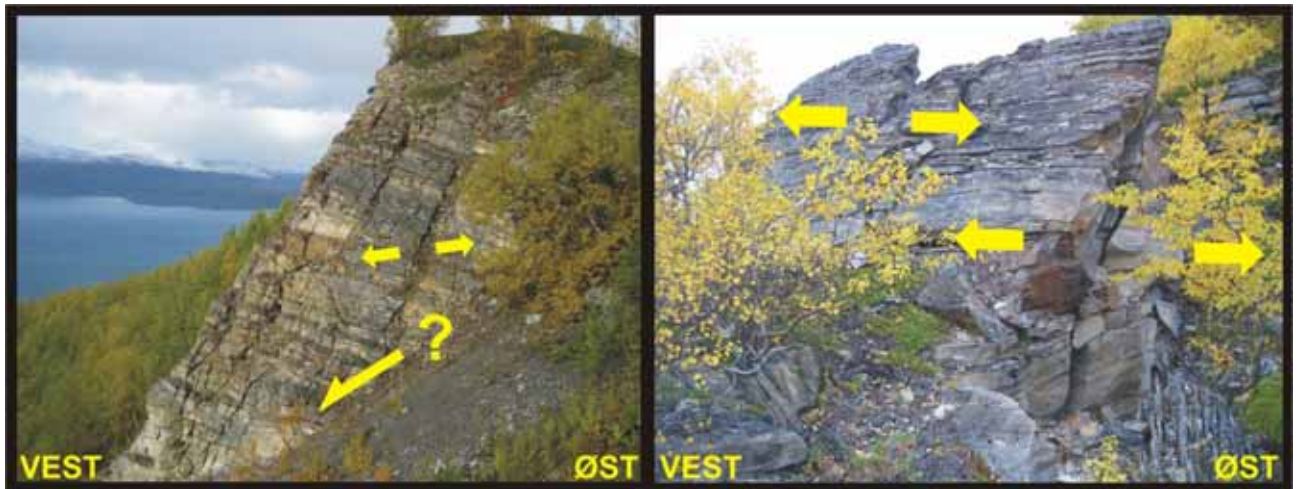
Figur 28. Steiltstående sprekker som er observert i den nedre del av Indre Nordnes. Det er antatt at fjellpartiet beveger seg på et lavvinkla skjærplan.

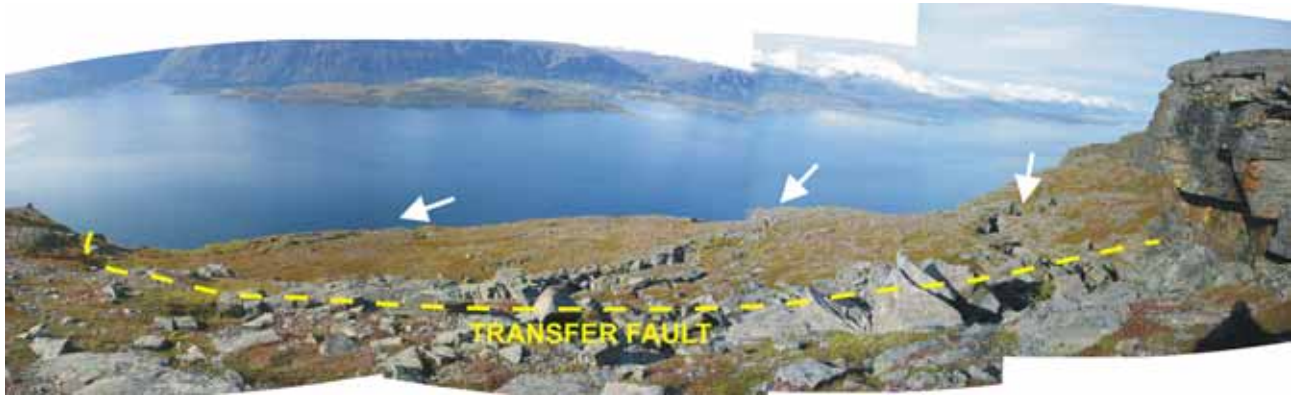
*Figur 35. Fotomontasje av Revdalsfjellet som viser de forskjellige kritiske strukturer. Fire store strekksprekker er observert med en lengde på mer enn 100 m. Utgående av disse er markert med hvite piler. Disse har et horisontalt strekk på flere meter og dybden på flere titalls meter.*

Feltbefaringen i et av fjellpartiene på Revdalsfjellet har gitt data om strukturer som er av stor betydning for de utglidningssystemene som er dokumentert øverst på platået. Figur 35 viser en fotomontasje av de viktige strukturene. En stor blokk på omtrent 200m x 100m ser ut til å være i bevegelse. Denne blokken er delt opp i 5 blokker av 4 store strekksprekker (ekstensjon). Disse sprekkene kan følges over hele feltet og er over 100 m lange, flere meter brede og flere titalls meter dype. Disse sprekkene er knyttet til en sideveis forkastning (transfer fault, Figur 35) som begrenser blokken mot sør. Langs denne strukturen har det vært en markert strekkbevegelse og med minst 5 meter vertikal bevegelse.

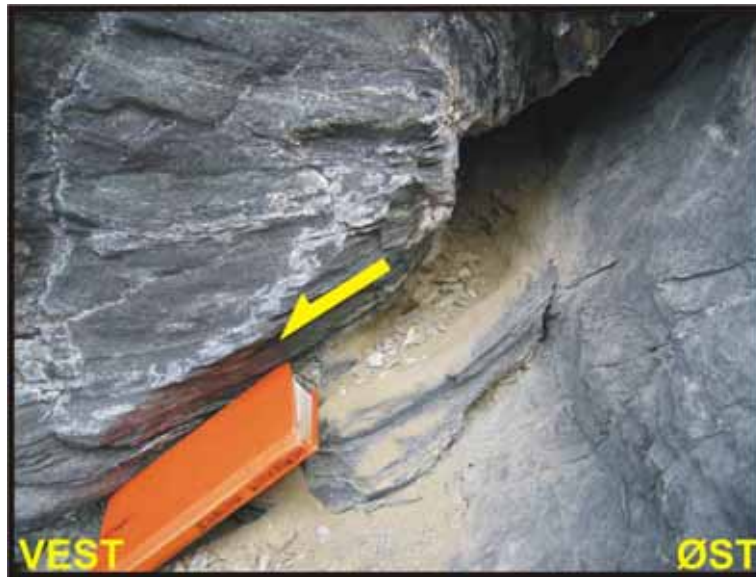
Figur 37. Noen tynne nedknuste soner (breksjer) som ligger langs fjordstupende strukturer med lav til moderat vinkel. Disse er observert ned skråningen fra de store ekstensjonsblokkene som er vist i Figur 35. Breksjene er klare bevis for nylig bevegelse og disse strukturene kan være årsaken til de store åpningene på de steilstående strukturene.

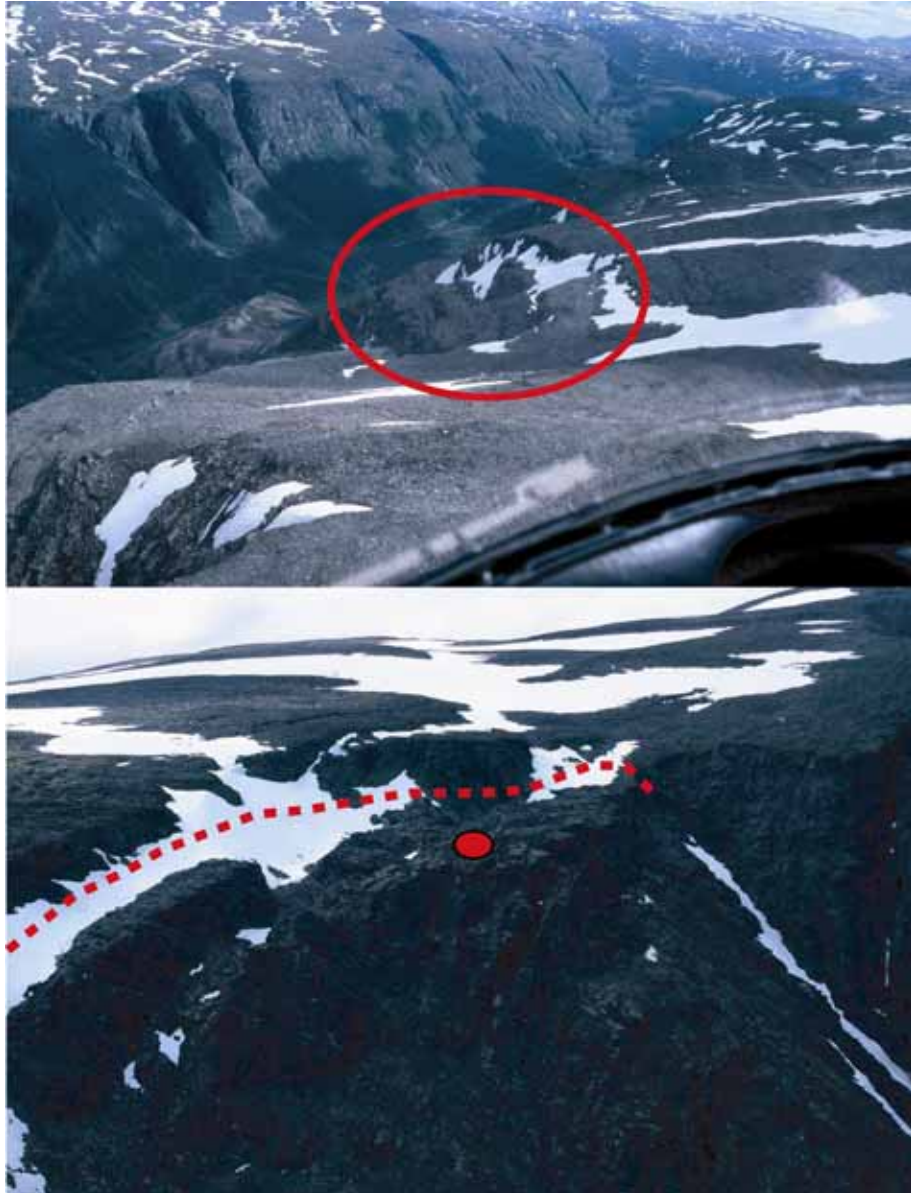
*Figur 51. Oversikt over det ustabile fjellpartiet på vestsiden av Kåfjorddalen, sør for Oksfjellet (Kåfjord 2, se Figur 42). Den stipla røde linja viser bakkanten av utglidningen. Den røde sirkelen viser lokalisering av GPS punkt.*

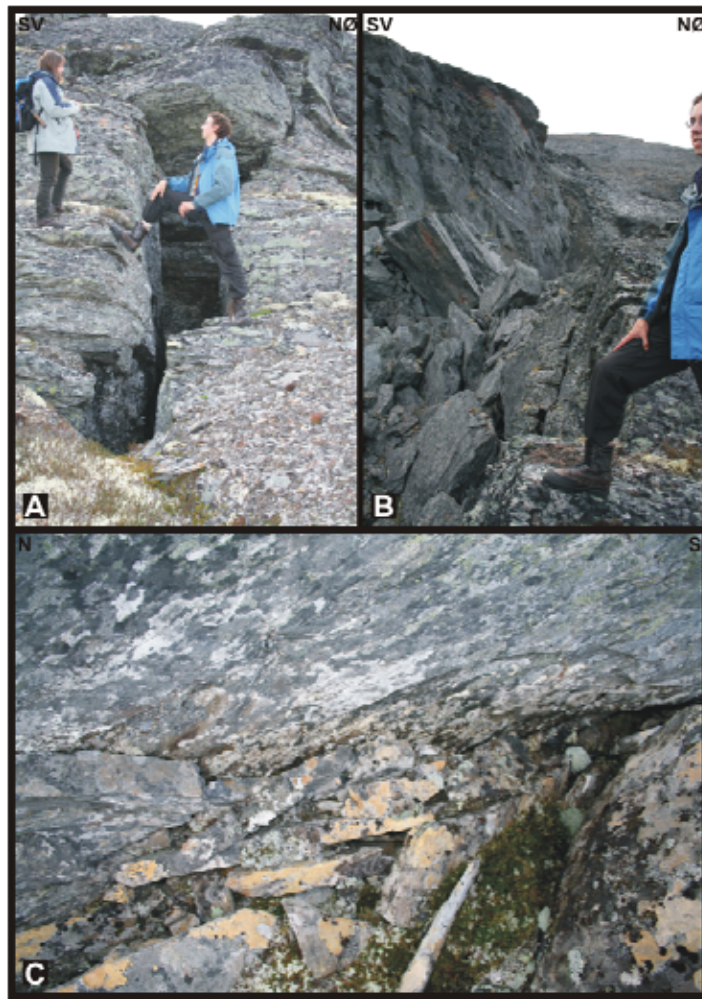
Figur 54: Eksempler av fotobevis for bevegelsene og strukturene på Kåfjord Sør. A- En av de sprekkene som ligger lengst frem (mot øst) på fjelltoppen. Sprekken har både vertikal og horisontal bevegelse. B- Baksprekken som viser nylig bevegelse og c.20m vertikal bevegelse. Steinsprang var hørt flere ganger herfra i løpet av feltarbeidet. C- En av sprekkene i 'graben' området som viser lite tegn til nylig bevegelse, med gress, mose og lav vokst i bunnen av sprekken.

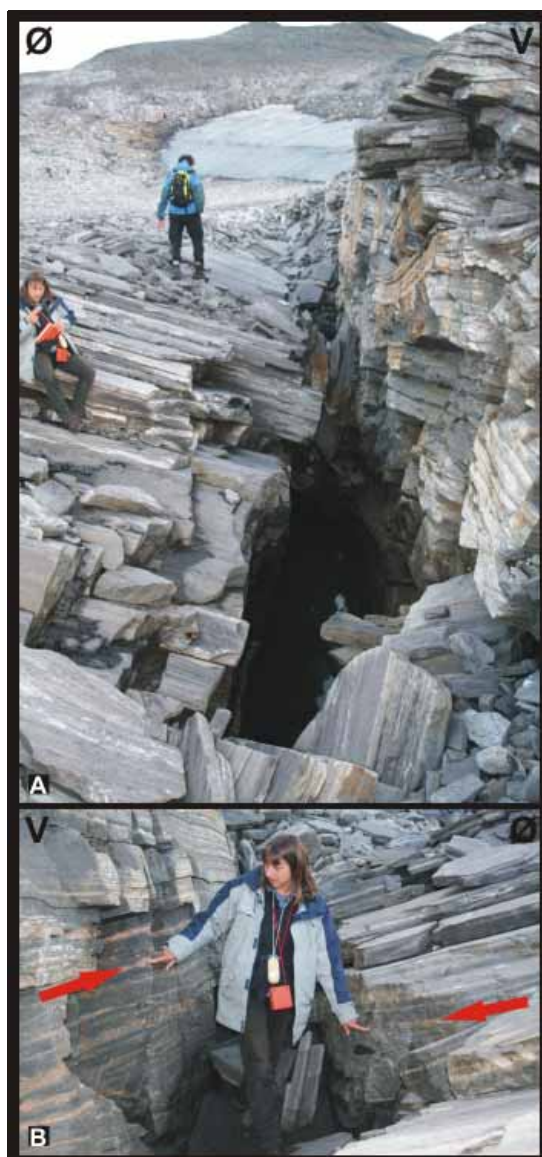
Figur 57: Detalj av Oksefjellet forkastningen som omringer baksiden av Oksefjellet. Forkastningen har en generelt NV-SØ trend men er meget ulineær.

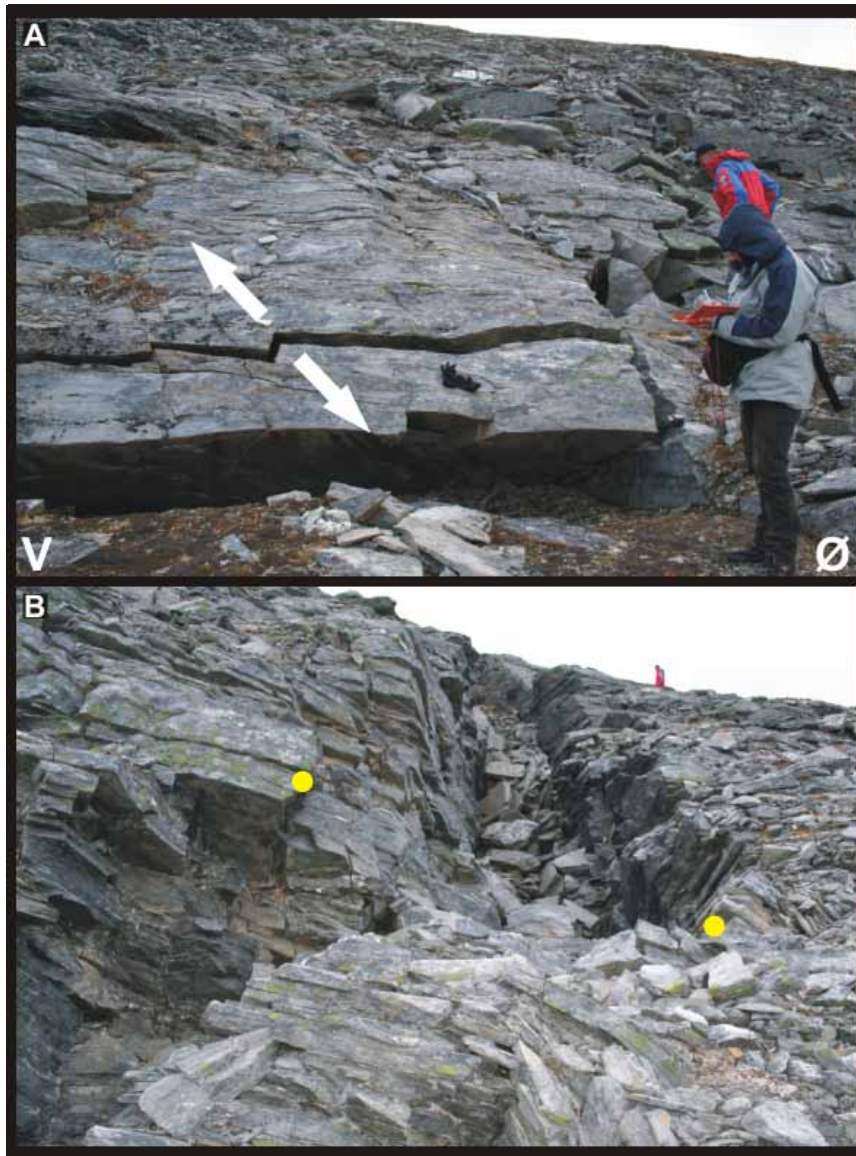
Figur 63: Detaljkinematikk på sprekk 4 som viser bevegelse mot dalen og nedover. Det er motstridende bevegelses retning med hensyn til sprekk 1 og 2 som viser sidoveis og oppover bevegelse. De to gule prikker tillater utrekningen av en vektor på sprekkbevegelsen.

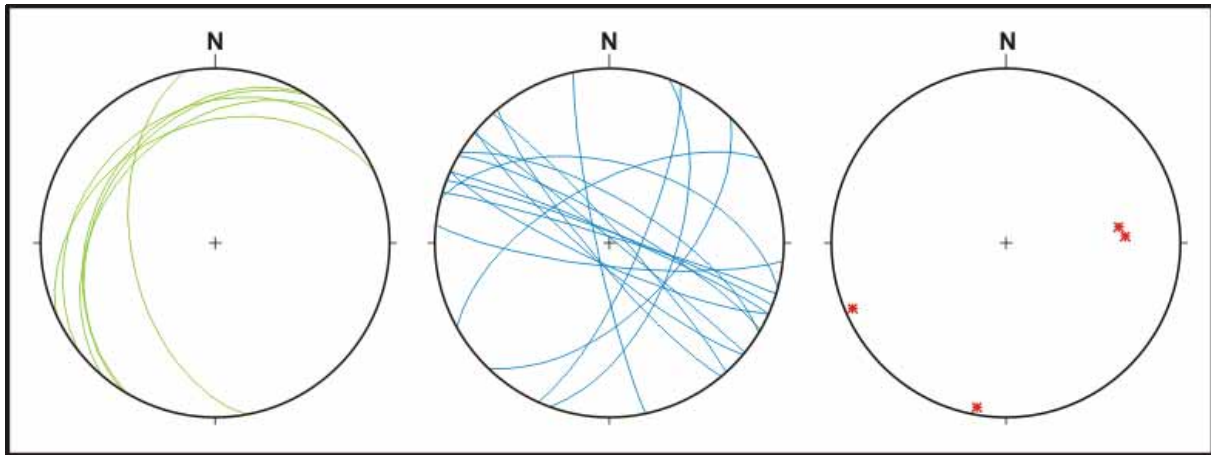
Figur 64: Stereonett data for midtre Kåfjord. Foliasjonen eller lagdeling er grønn, sprekkeene er blå og målte bevegelsesvektorer er rødt. Legg merke til at vektorene er veldig sprett i retning. Det viser at bevegelsene av blokkene er veldig kaotisk.

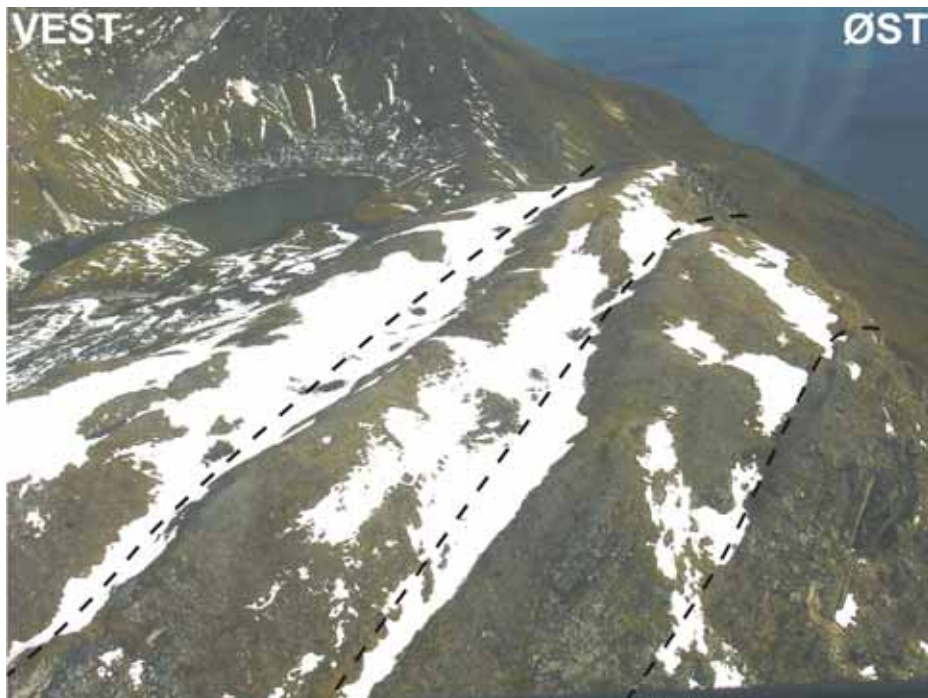
*Figur 68. Ragnhildurtind sett fra luften. Tre store depresjoner har blitt sett som stryker NNØ-SSV. De motsvarer de tre depresjoner sett på kartet i Figur 69. Den største er den på venstre (vest) side og de blir gradvis mindre mot øst. Depresjonene er tolket som bevokste ekstensjonssprekker. Alle sprekkene er tilsynelatende hengslet mot sør siden dybden og bredden av sprekkene avtar mot sør.*

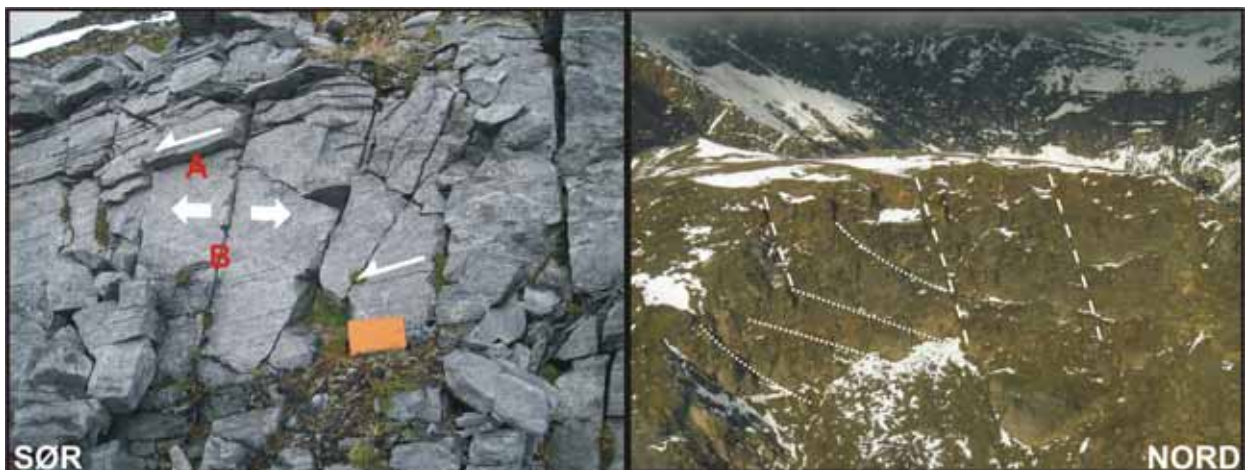
Figur 71. Strukturere sett på Ragnhildurtind. Venstre: Bevis for oppsprekking av fjellet på et blotningsnivå. Ekstensjonssprekker som stryker NØ-SV (sekundær ekstensjon) ser ut til å bli kontrollert av lavvinkla, SØ stupende skjærstrukturer. Høyre: Strukturere sett på en stor målestokk fra luften. De prikka linjene er parallelt med depresjonene på overflaten og er de primære NNØ-SSV gående ekstensjonssprekkene. De stiplede linjene er sekundære, NØ-SV ekstensjons/skjær strukturer.

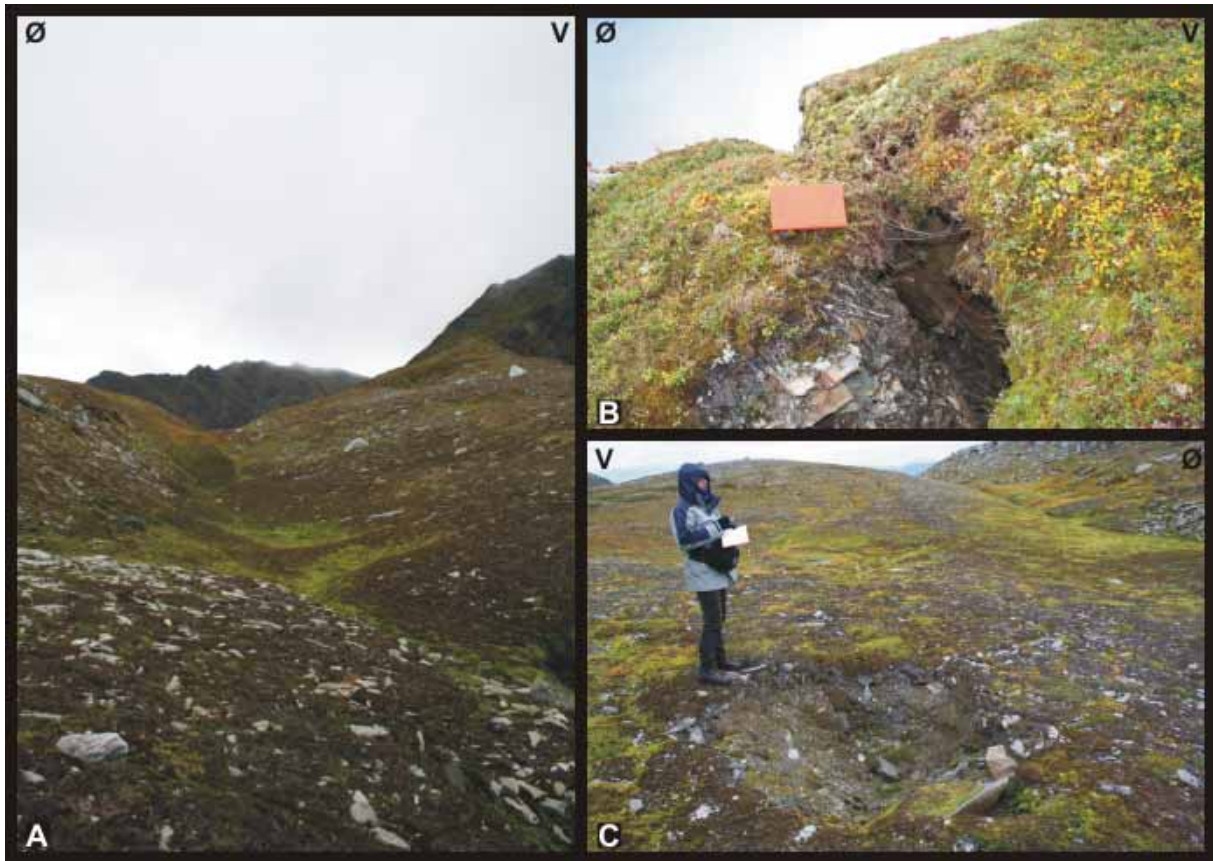
Figur 72: Eksempler av depresjonene og bevis for bevegelse på Raghildsurtind. A- En av N-S depresjonene som viser en bevokst av gress i bunnen. Dette kan bety at det er mer vannføre i depresjonene og at det gjenspeiler på overflaten en sprekke på dybden, men det er ikke nødvendigvis nylig bevegelse. B- Bevis for nylig bevegelse på en mindre sprekke på fremkanten av blokken. Sprekken tar med seg vegetasjonen. C- Sirkulære nedsenkninger i depresjonene som forstyrrer jordsmonnen. Dette er klar bevis på nylig bevegelse men ikke på størrelsen av bevegelsen.

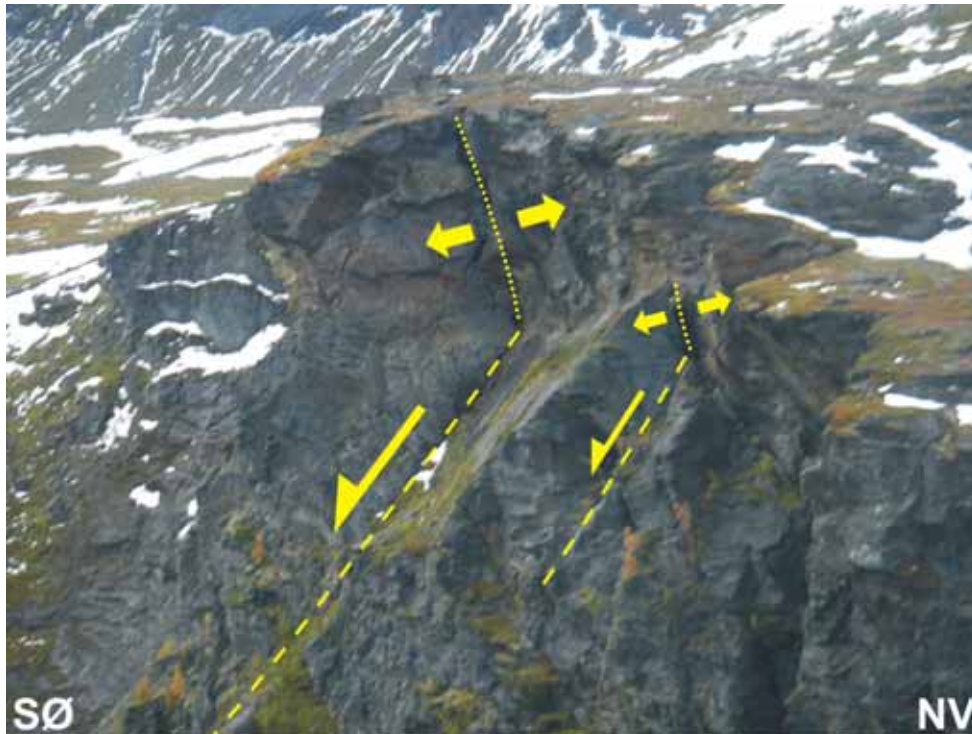
Figur 78. Framkanten av Brosmebaktuva sett fra luften. Strukturene viser steiltstående ekstensjonssprekker (prikket) og lavvinkla skjærstrukturer (stiplet).

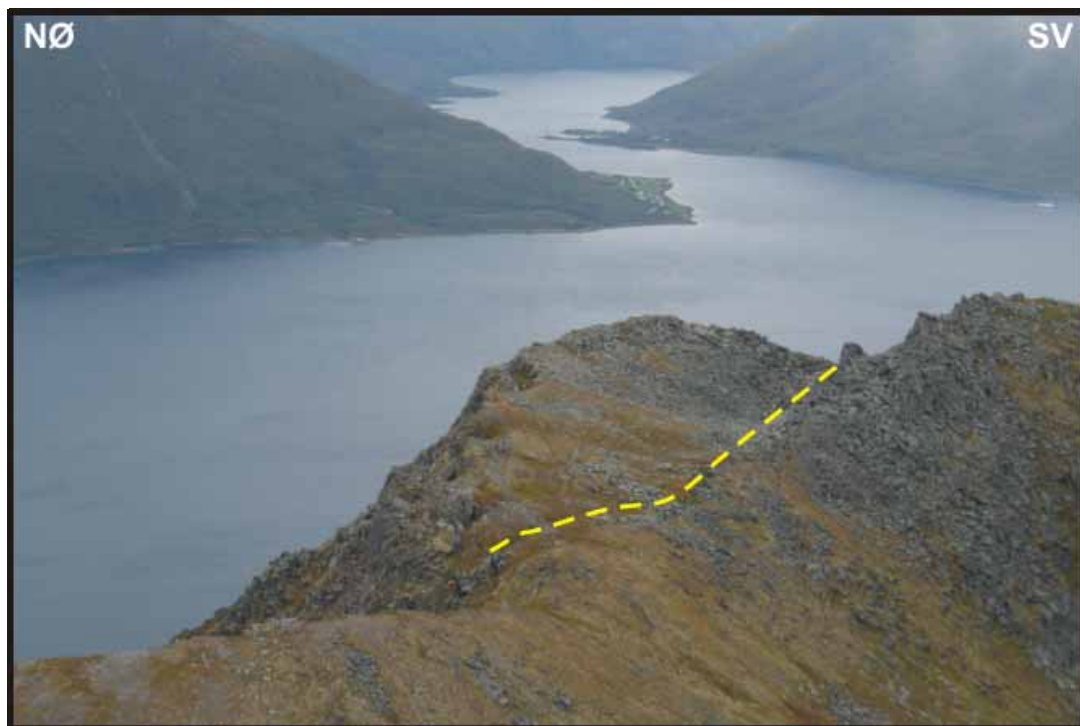
Figur 91. Det nordlige partiet vist i Figur 90. To forskjellige depresjoner er sett i den nordligste blokken som forstyrrer morianen fra siste istiden. Bevegelsen av blokken er derfor i de siste 10 000 år.

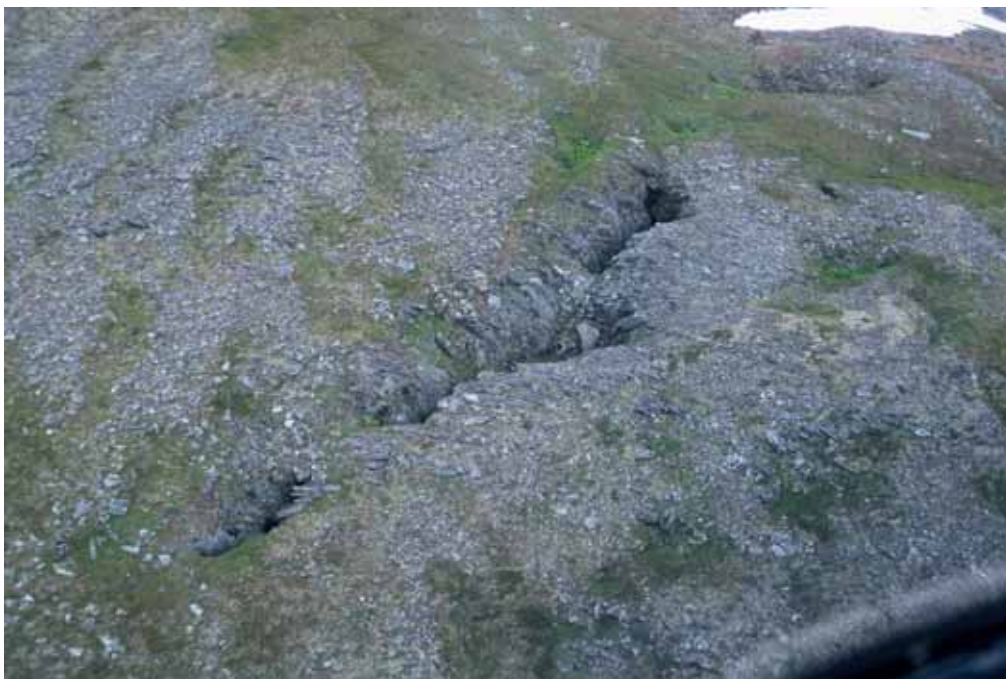
Figur 96. Ustabilt fjellparti som er identifisert vest for Austerfjorden i Kvæfjord. Se lokalisering i Figur 89.

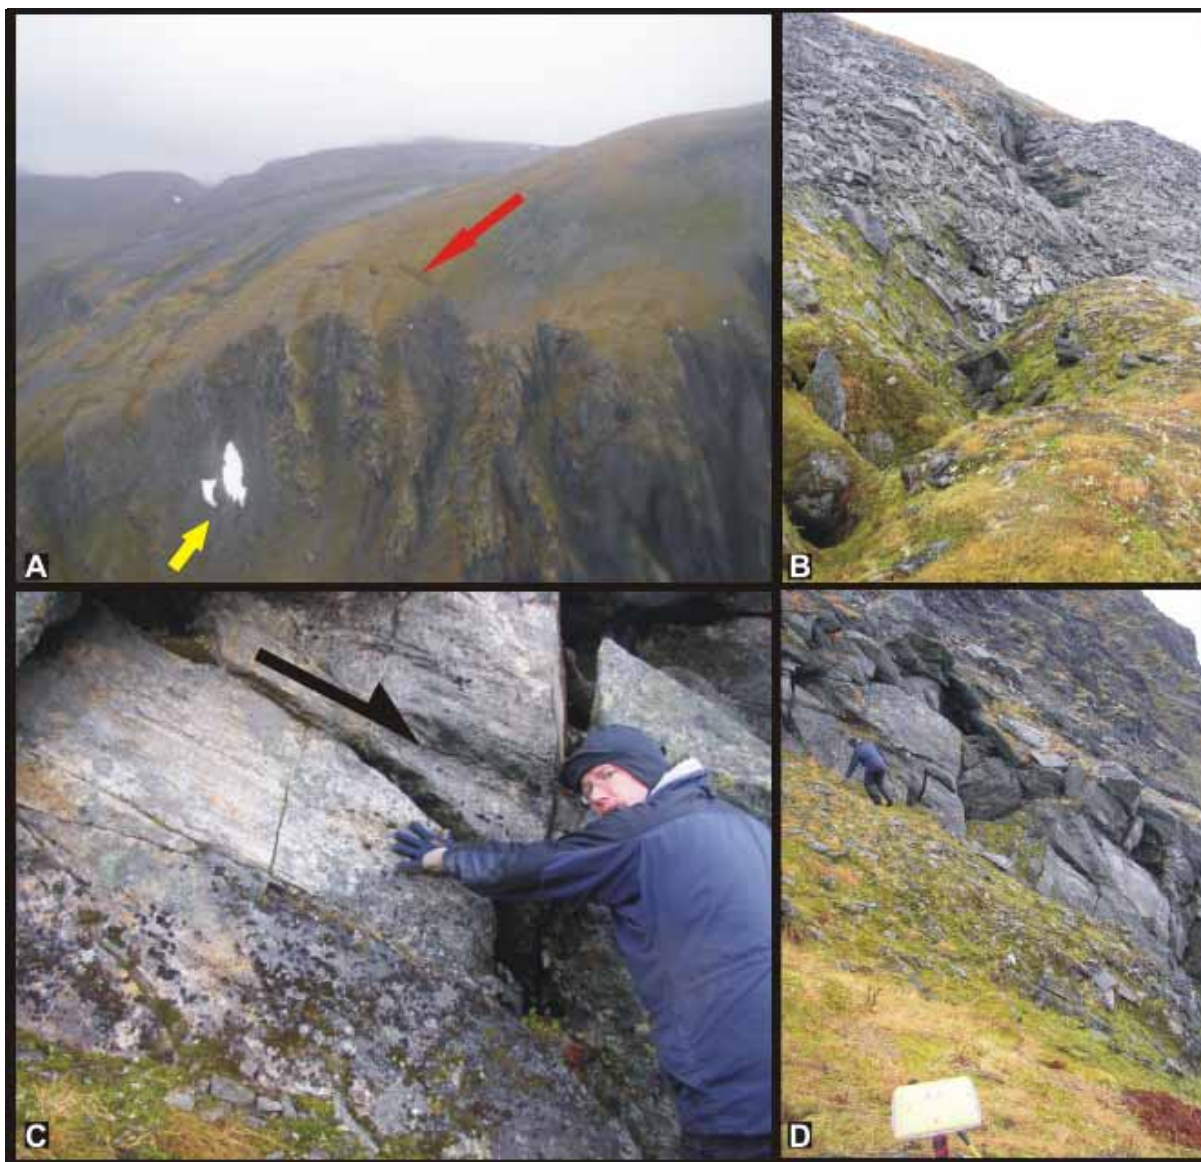
Figur 98: Geologisk kartlegging over Reinfjellet. En enkel N-S sprekke er sett. To punkter var lagt ut på blokken og et fastpunkt lenger mot vest. Ingen av de to punkter på blokken viser signifikant bevegelse.
