NGU Rapport 2007.043

Fjellskredundersøkelser i Møre og Romsdal

Rapport nr.: 2007.043		ISSN 0800-3416	Gradering: Åpen	
Tittel: Fjellskredundersøkelser i Møre og Romsdal				
Forfatter: Iain H.C. Henderson og Aline Saintot			Oppdragsgiver: Møre og Romsdal Fylke	
Fylke: Møre og Romsdal			Kommune: Sunndal, Tingvoll	
Kartblad (M=1:250.000)			Kartbladnr. og -navn (M=1:50.000)	
Forekomstens navn og koordinater:			Sidetall: 68	Pris: NOK 565.-
Feltarbeid utført: 2005-2007			Rapportdato: 20.06.07	Prosjektnr.: 309900
			Ansvarlig:

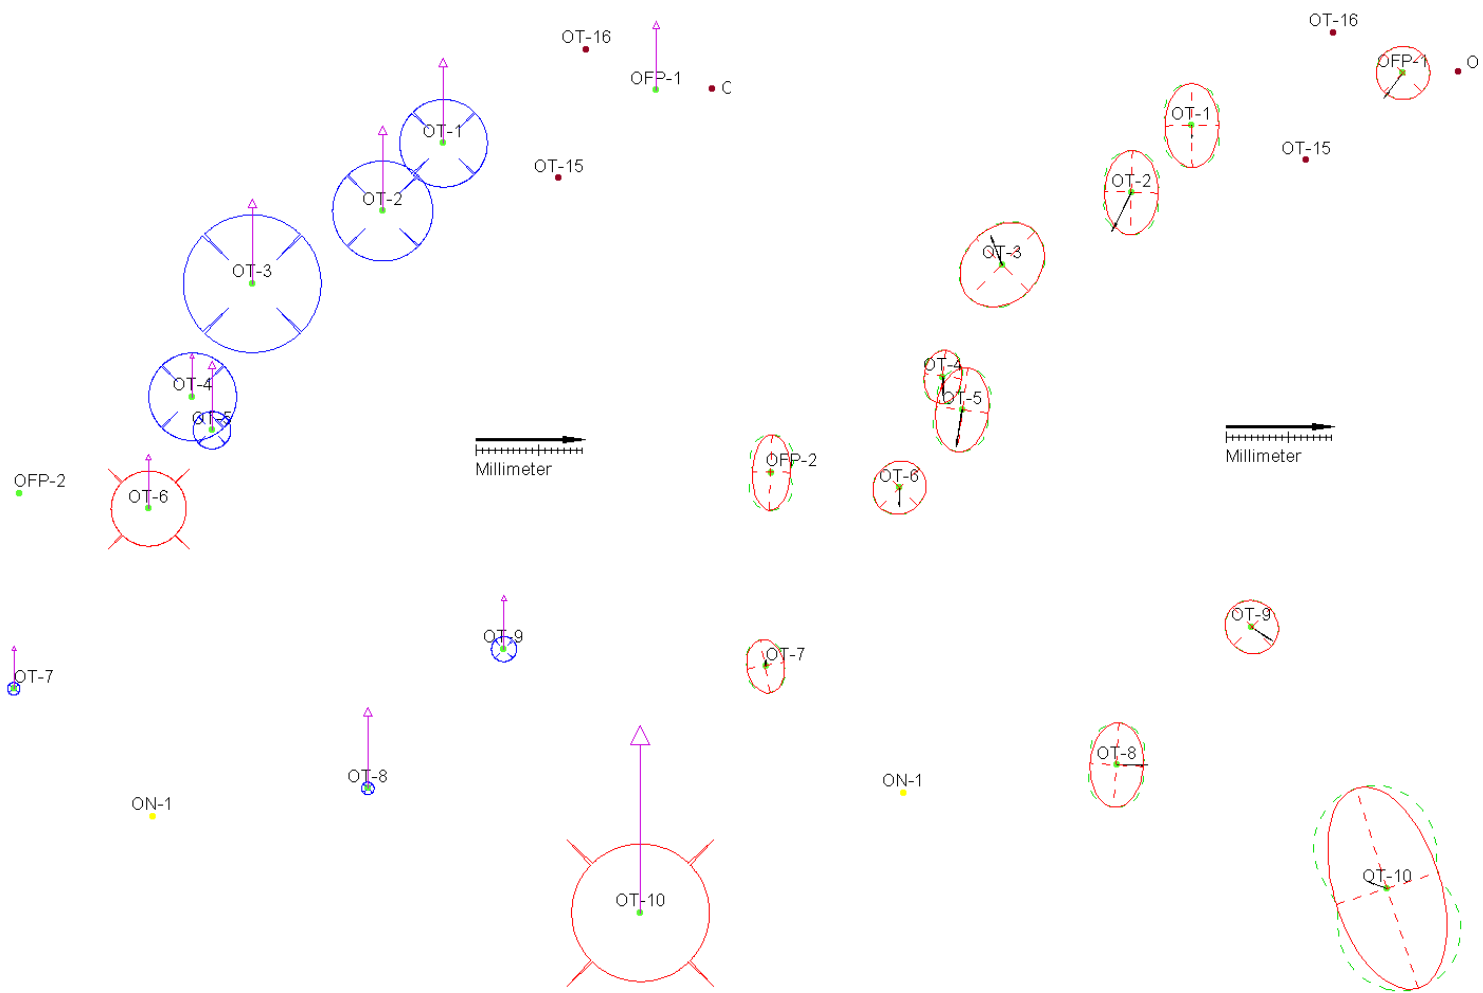
Figur 6 viser resultatene av målingene gjort på Oppstadhornet i 2003-2006. Kortfattet er det to punkter som er på grensen til å ha signifikant endring mellom de to årene. Disse er OT-7 og OT-8. Derimot er det bare OT-8 som er signifikant, og det er og bare så vidt over grensen for konfidens. I høyde er det også punkt OT-7 som ligger nærmest opp til å ha signifikant endring, men her er ikke endringen signifikant mellom disse to årene.

Figur 6: Resultat fra GPS målingene på Oppstadhornet som viser horisontale og vertikale endringer fra 2003-2006.

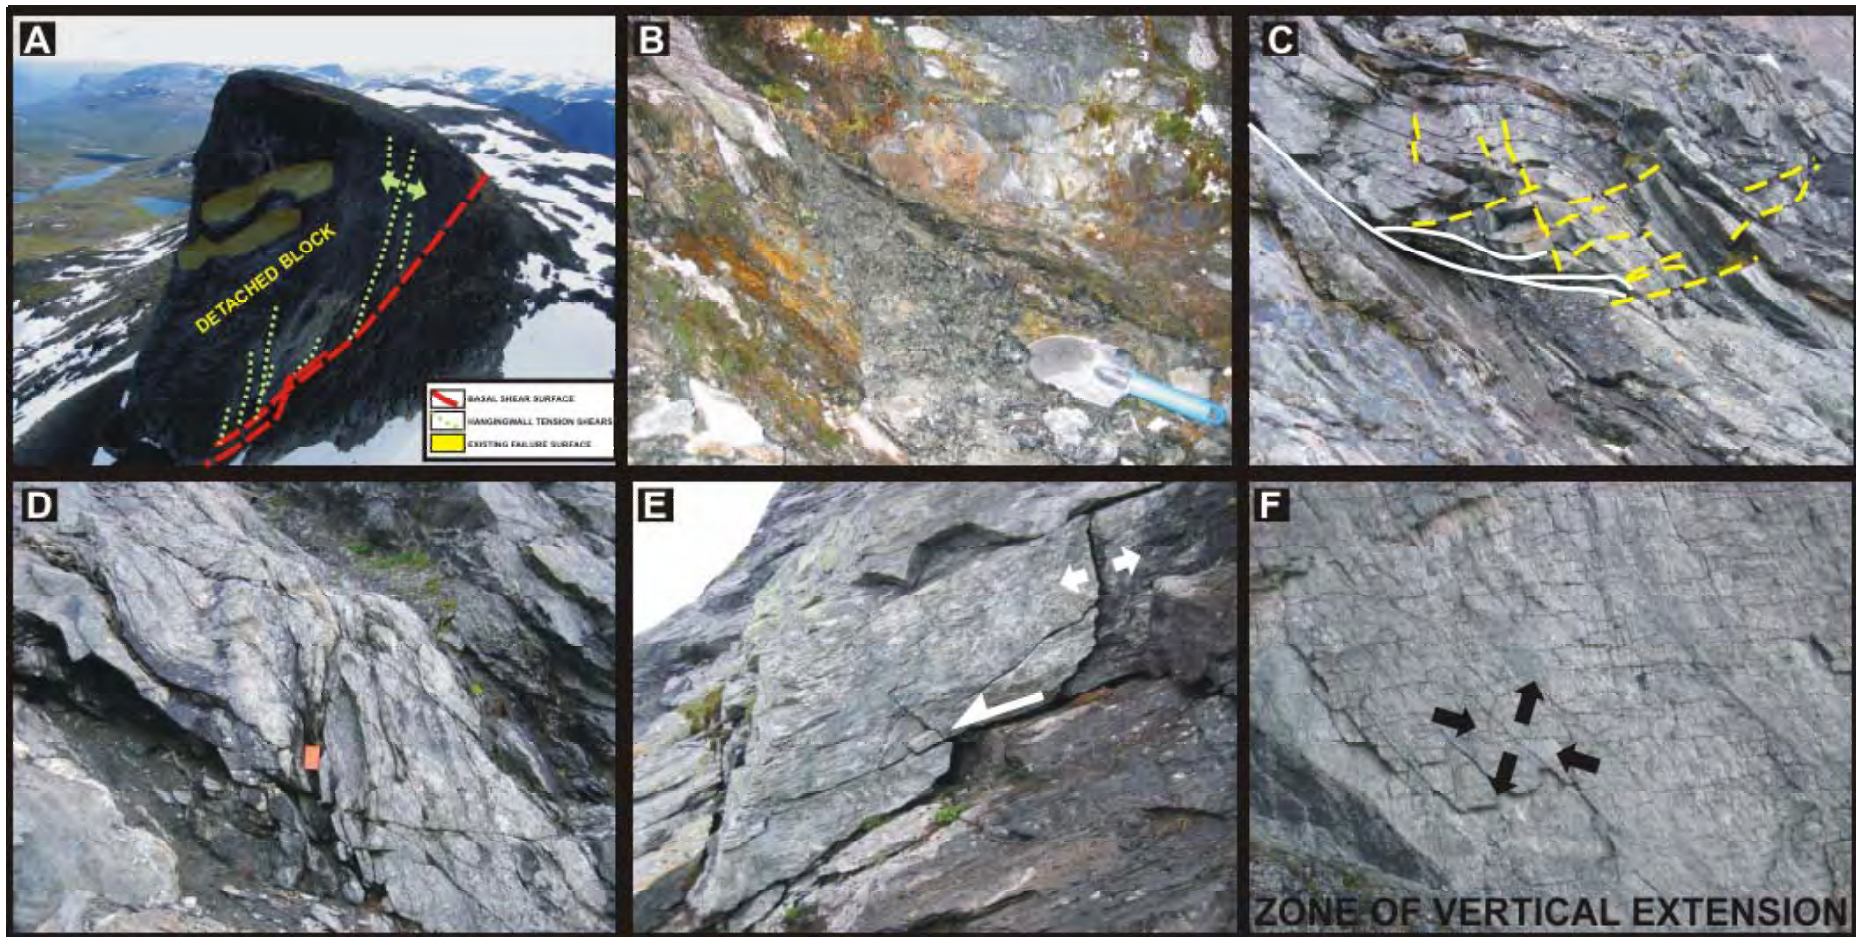
Figur 7: Forskjellige strukturer observert på Svarttinden. A- Helikopterutsikt av hele fjellsiden mot øst. B- Breksje på glideplanet. C- Glideplan som stopper opp mot en duktil fold og danner en 'låsestruktur'. D- Rampestruktur i hovedglideplanet som lokaliserer ekstensjonsbrudd. E- småskala glideplan med ekstensjonsbrudd. F- Bevis for vertikalekstensjon i nedre del av fjellsiden.

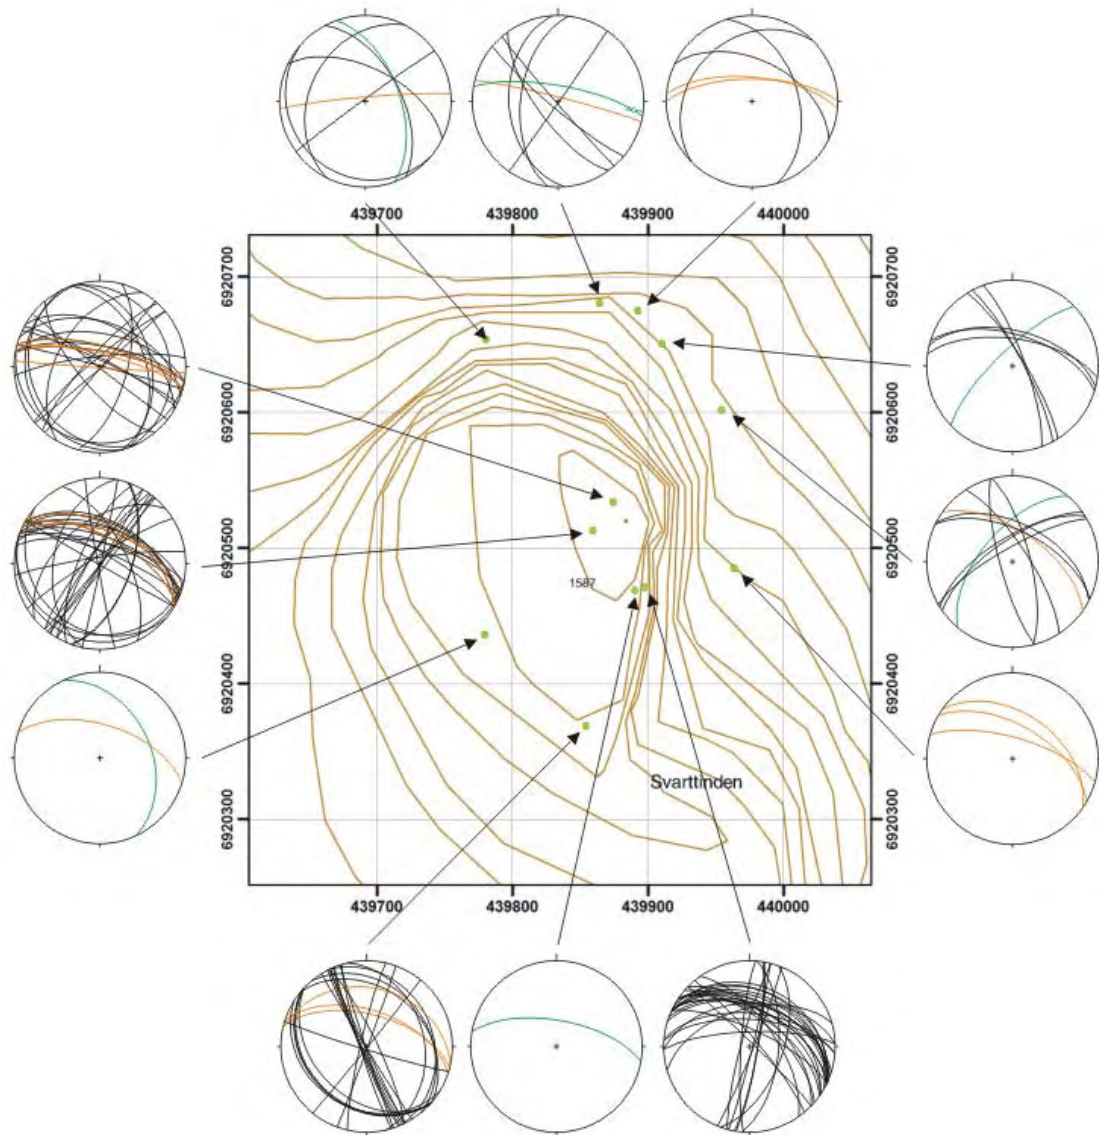
Stereonettdataene for Svarttinden (Figur 8) viser en stort sett lav- til moderat-vinklet foliasjon som stuper mot Romsdalen og 2-3 forskjellige bruddtyper: foliasjonsparell, NV-SØ og NØ-SV. Men det viser seg at sprekkemønsteret endrer seg fra bakkanten til framkanten av fjellet. Dette kan være resultat av de låsemekanismer som er diskutert ovenfor.

Figur 8: Stereonettdata for Svarttinden. Foliasjon i rødt, sprekker i svart og gamle, mineraliserte sprekker i grønt.

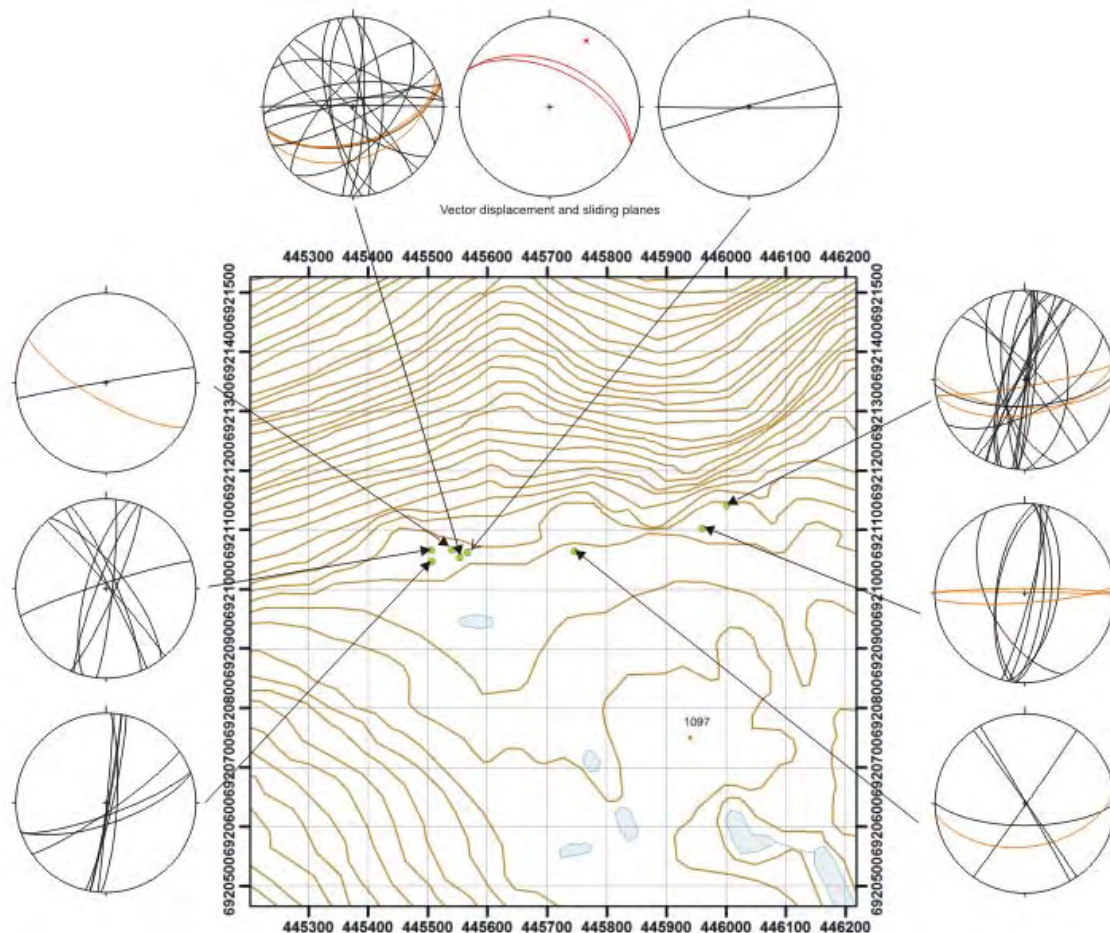
De steile sprekkene ser ut til å være lokalisert på foliasjonen som stuper steilt mot sør (dvs. inn i fjellsiden) så at sprekkene er overhengende med hensyn til dalføret (se Stereonettdata i Figur 13).

Figur 13: Stereonettdata for Flatmark. Folasjonen er i rødt, sprekker i svart og gamle, mineraliserte sprekker er i grønt.

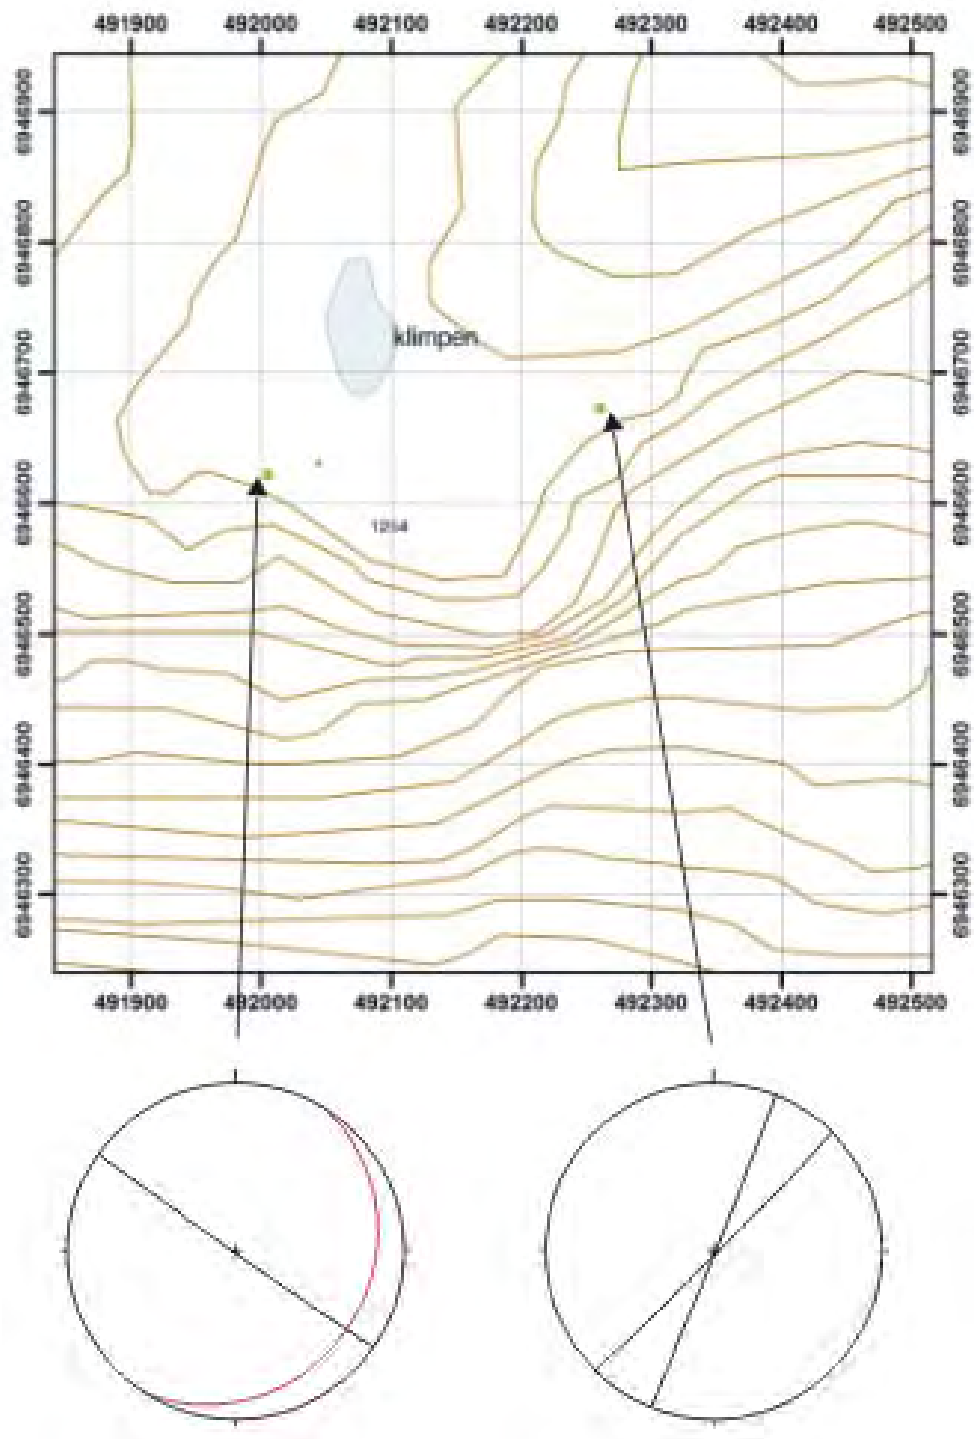
Figur 21: Stereonettdata for Gikling. Folasjonen vises i rødt og sprekker i svart. To forskjellige sprekkeretninger er påvist i de forskjellige områdene.

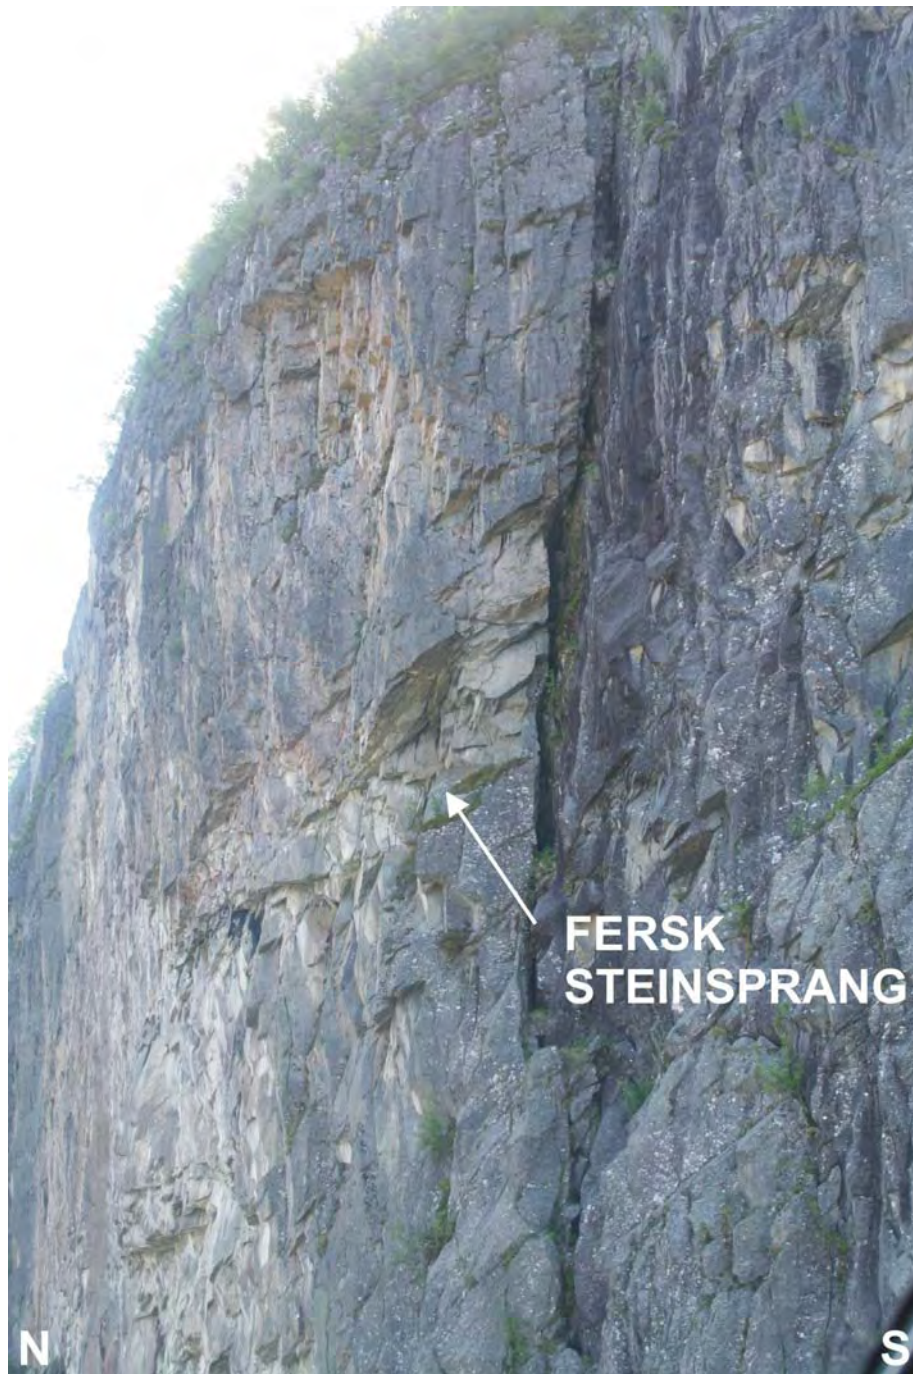
Dette er en steiltstående sprekk på hjørnet mellom Sunndalen og Litldalen (Figur 27). Sprekken er parallell med den steiltstående foliasjonen (Figur 28). Sprekken er omtrent 50 m lang med og rekker opp til overflaten, men det ser ut som at det ikke er noen nedover bevegelse. Sprekken er ikke åpen og aktiv på overflaten på toppen av fjellet. Det er noen bevis for enkelte steinsprangsblokker fra stupet men her er det sannsynligvis ikke mulighet for store utglidninger.

Figur 28: Sprekken sett på lokalitet 1 er steiltstående og parallell med foliasjonen. Sprekken er åpen, men viser ingen nedover forskyvning av blokken.

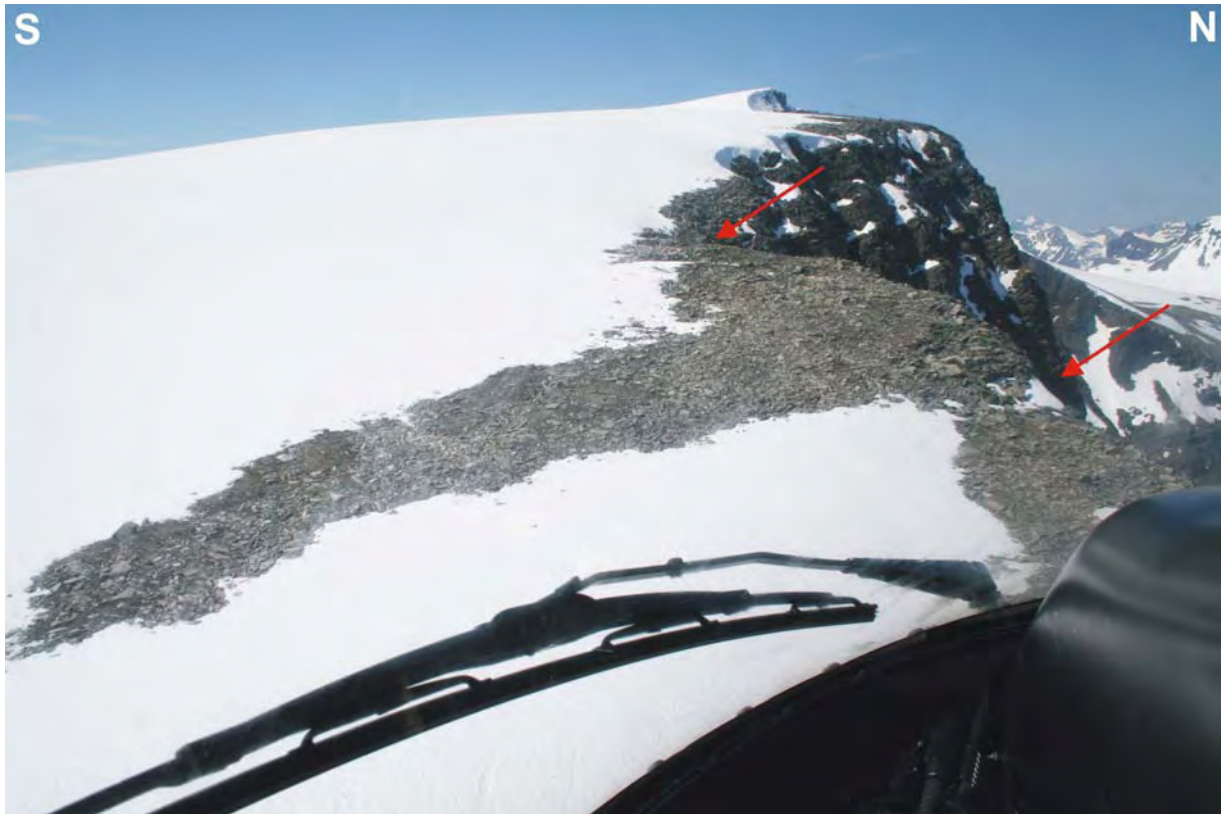
Dette området (Figur 27) viser en uvesentlig skrent på toppen av fjellet som er ca. 50 cm høy (Figur 30). Det er ikke noen tegn til åpning av en sprekk her. Overflaten av fjellet foran skrenten er svært glatt og vi tolker dette som den opprinnelige overflaten etter issliping og derfor mener vi at det ikke er noe tegn til nylig bevegelsesaktivitet. Dette området anses som stabilt.

Figur 30: Noen uvesentlige depresjoner som stryker ØV på fjelltoppen på sørsiden av Sunndalen. Disse har ikke ledet til ustabilitet på fjellsiden og er i en veldig tidlig stadium av utvikling.

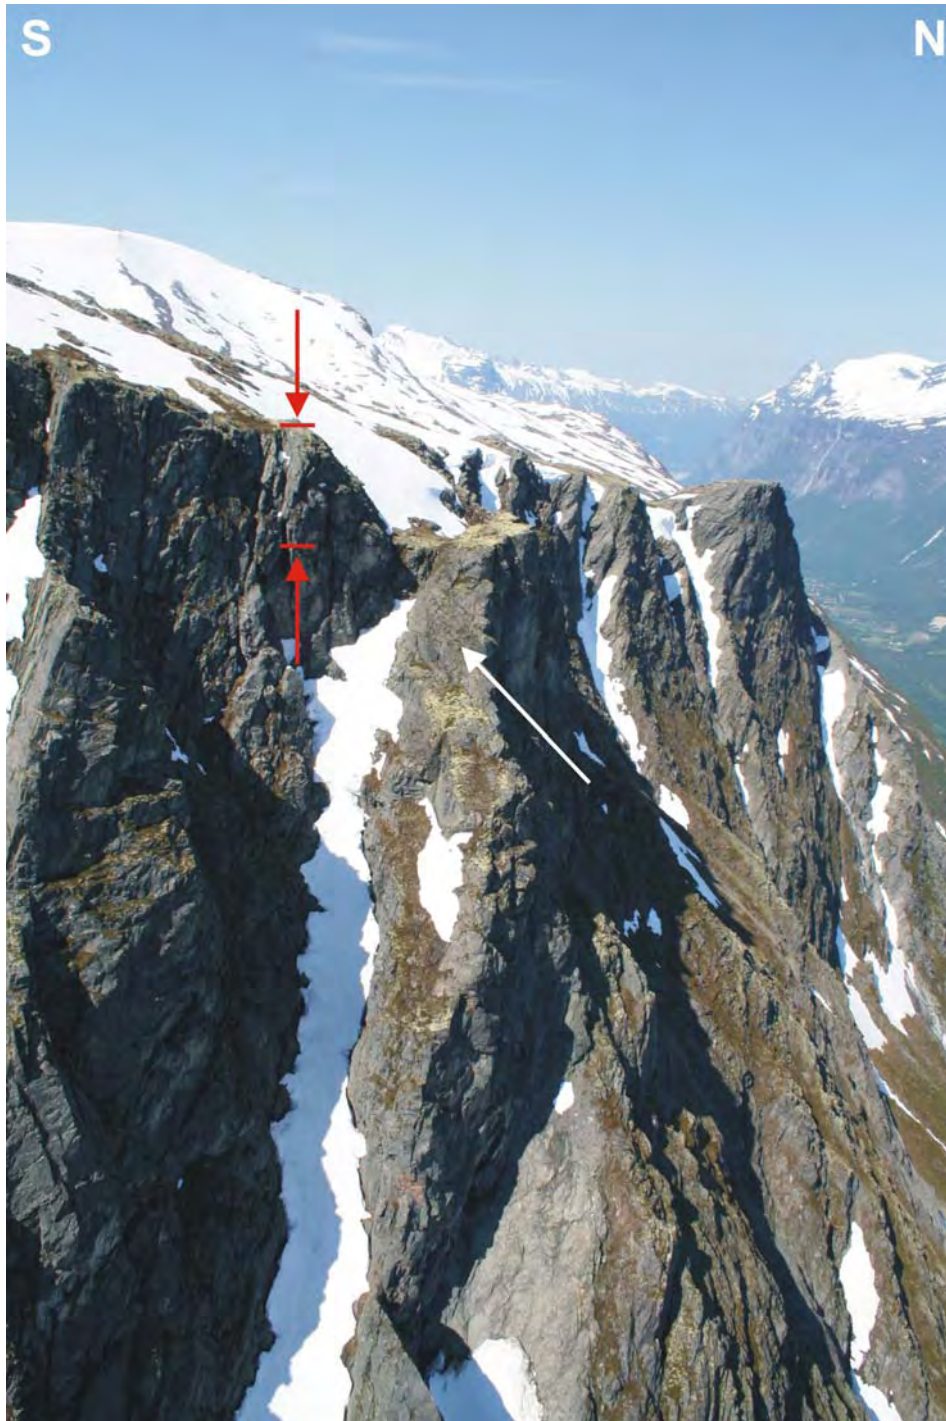
Dette området (Figur 27) viser en blokk som har utløst seg fra fjellet og er i størrelsesorden 50 m lang, 20 m bred med en nedover forskyvning av blokken på 5 m (Figur 31). Vi ser ikke noen tegn i sprekken til nylig bevegelse. Høyden av blokken er ukjent siden vi ikke ser noen utglidningsplan. Dette betyr at blokken er relativt stabil. Det er heller ingen tegn til løsmateriale foran den utløste blokken.

Figur 31: En utløst blokk på sørsiden av Sunndalen på lokalitet 4. Blokken har beveget seg nedover ca. 5 m fra resten av fjellsiden og er i størrelsesorden 50 m lang og 20 m bred. Ikke noe løsmateriale er observert nedenfor blokken og det er heller ingen utglidningsplan observert.

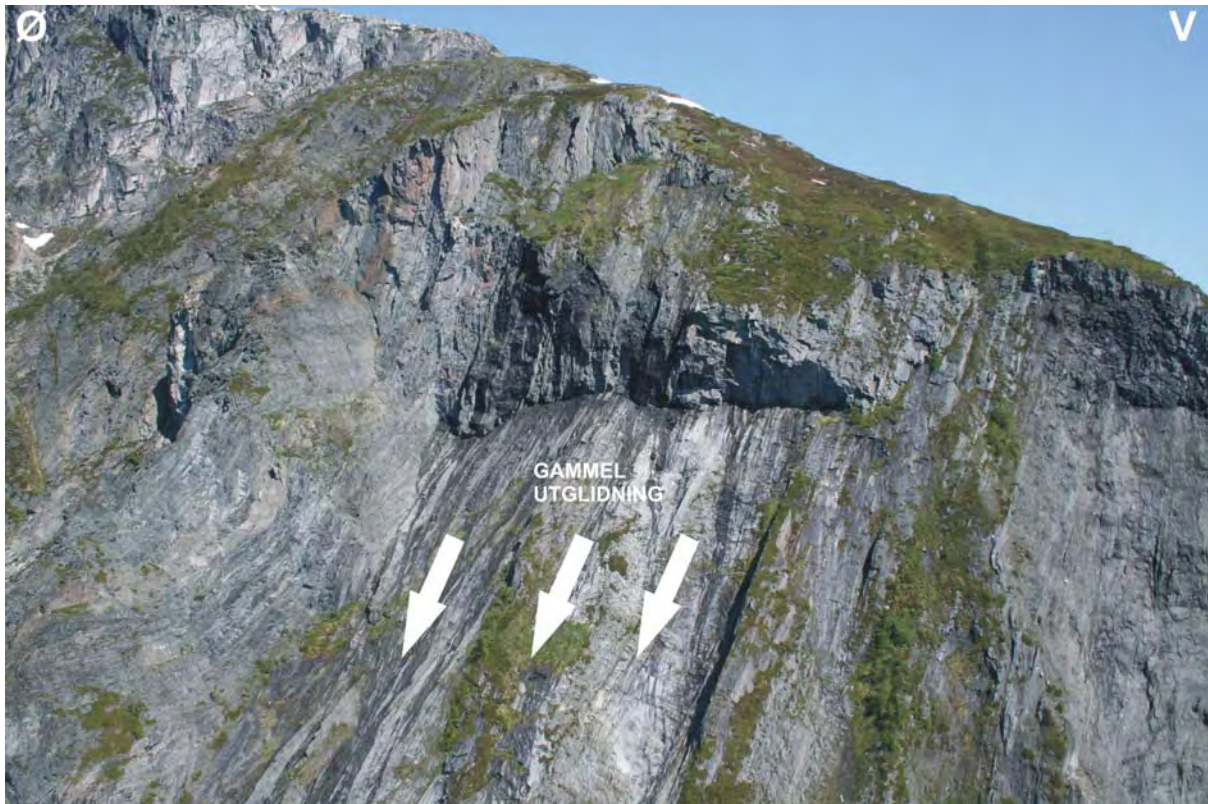
Dette området ligger på nordsiden av dalen (Figur 27) og har en steiltstående NØ-SV – gående foliasjon som stryker på tvers av det NV-SØ – gående dalføret (Figur 34). Denne foliasjonen er ikke gjenstand for store utglidninger. Derimot er det lineamenter og sprekker i fjellet som er lavvinklede mot SV. Det ser ut som det har blitt noen mindre utglidninger på disse strukturene på tvers av foliasjonen. Men det er ikke utviklet noen nye, åpne sprekker på fjelltoppen. Dette området anses som ustabil med hensyn til hyppige steinsprang, men det er liten fare for større utglidninger.

Figur 34: Bilde fra lokalitet 7 på nord siden av Sunndalen som viser et stort området hvor det har vært fjellskredaktivitet. Foliasjonen er på tvers av dalføret, men likevel er det utviklet lavvinklede sprekker som ser ut til å ha utløst vesentlig blokker.

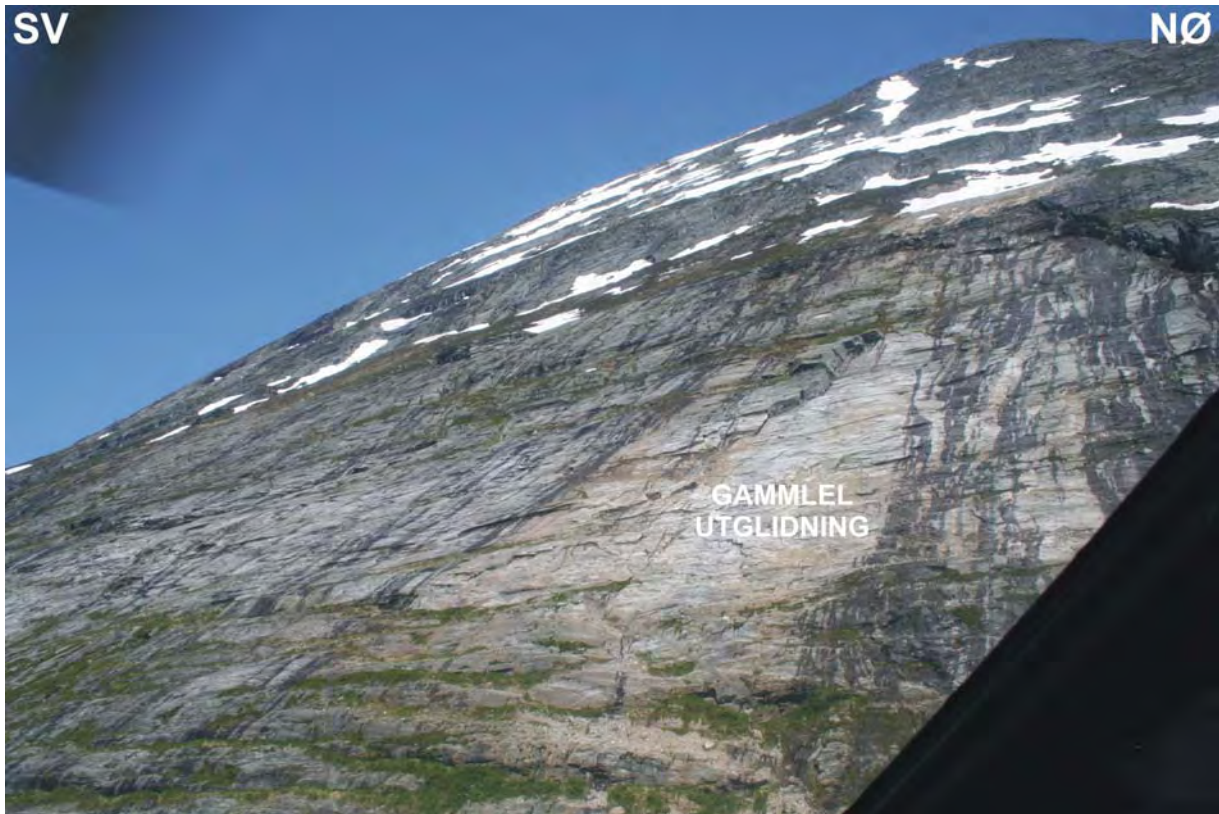
Dette området ligger vest for Ottem (Figur 27) på vestsiden av den N-S – gående dalen og viser en lavvinklet foliasjon eller eksfoliasjon som stuper mot sør (Figur 37). Her ser man at det er en del mindre blokker som har utløst seg som skiver på steilstående sprekker. Selv om utløsningen ser veldig ferskt ut, er det snakk om et svært begrenset volum, og det er ikke sett noen større sprekker som kan utvikle seg til noen vesentlige utglidninger.

Figur 37: Bildet viser lokalitet 10 som har lavvinklet foliasjon og tegn på en del eldre fjellskredaktivitet hvor mindre blokker har sklidd på et utglidningsplan.

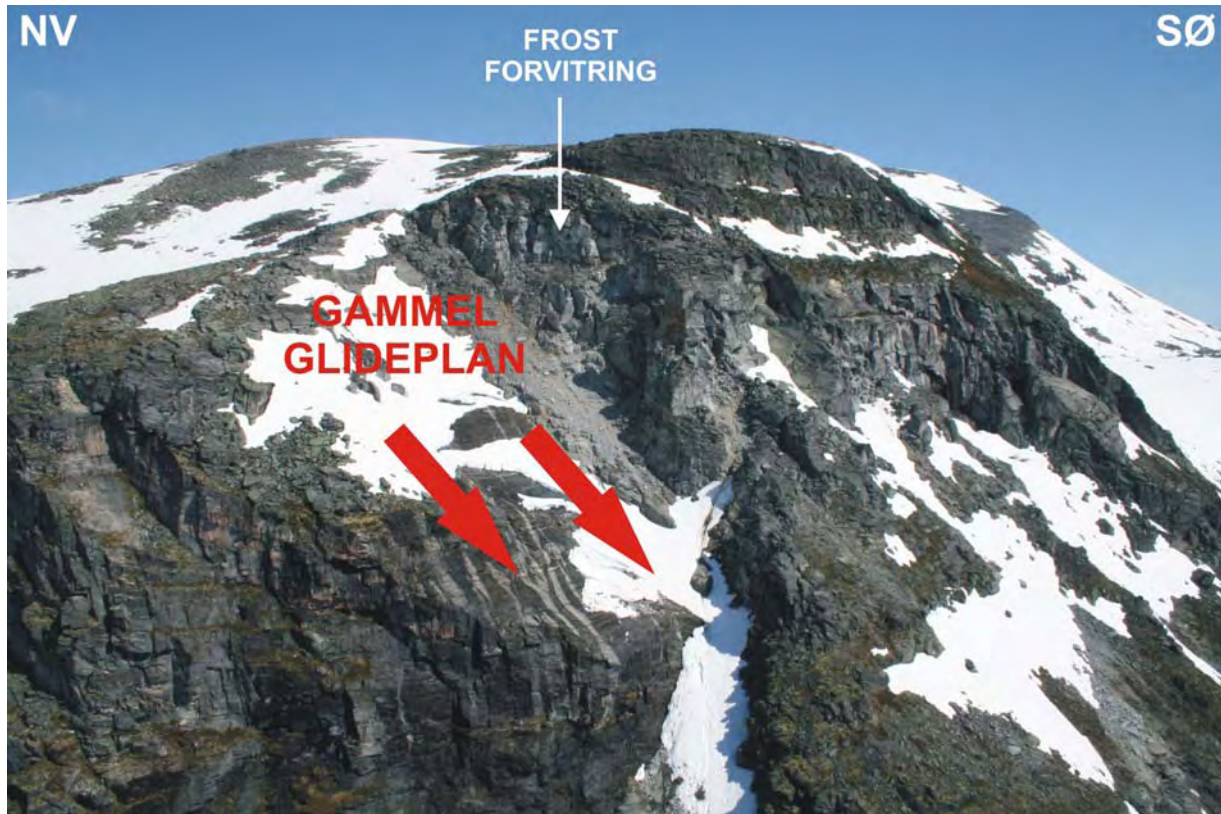
Dette området (Figur) viser en del oppsprekking på toppen av fjellet. Dette ser ut som om det er påvirket av frost. Her finner man også N-S - orienterte gamle forkastninger som inneholder breksje. Disse lineamentene er tilsynelatende åpne sprekker, men er i realiteten sementerte og ser ut til å være stabile. Mindre utglidninger langs sprekker som faller med en lav vinkel mot sør er observert (Figur 38), men disse er uvesentlige.

Figur 38: Lokaltet 11 som viser en del oppsprekking på toppen av fjellet og bevis for utvikling av noen mindre utglidningsplan.

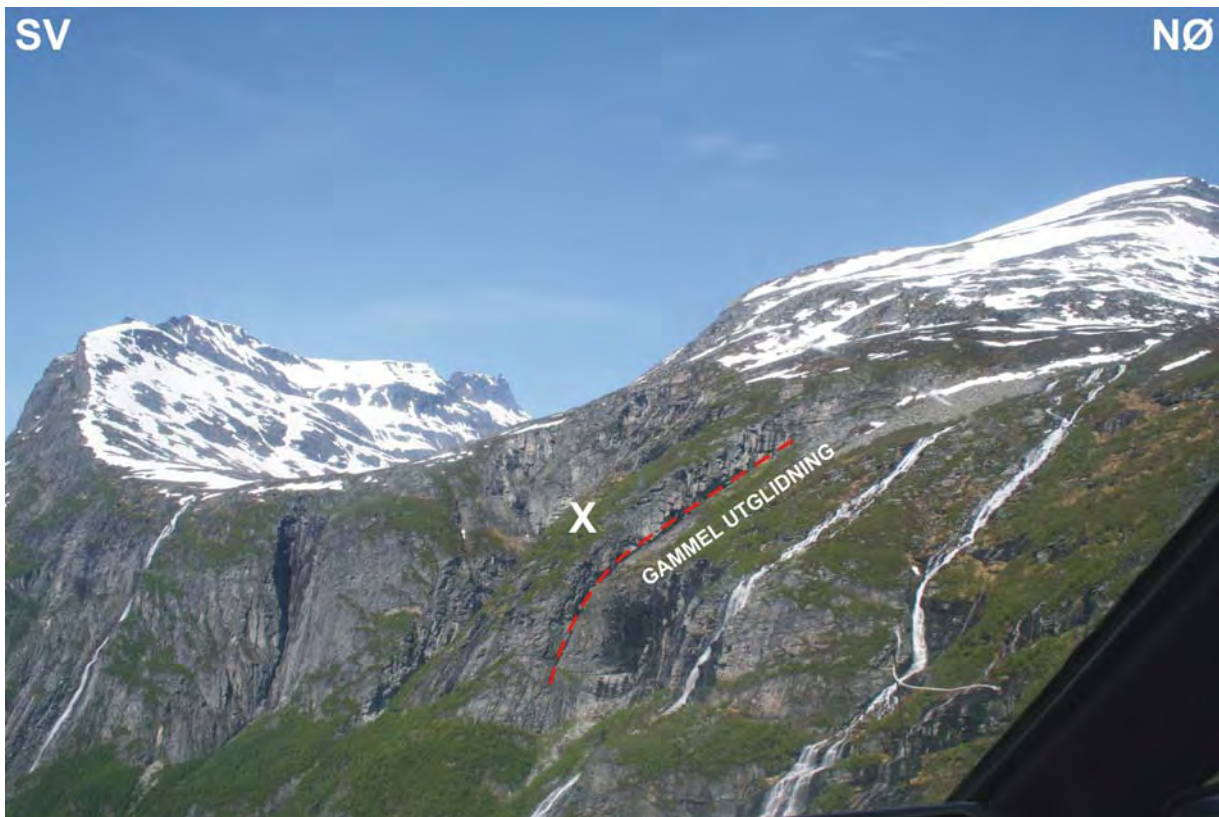
Dette området viser en del gamle utglidninger langs en lavvinklet foliasjon som faller mot sør (Figur 27). Foliasjonen har en fold som gjør foliasjonen brattere i dalsiden enn på fjelltoppen (Figur 41). Det er sikkert denne geometrien som har ledet til de gamle utglidninger som har blitt observert. Det er en del rester av utglidningsblokker som ikke har ramlet ut i dalen (X på Figur 41). Derimot er det ingen tegn til utløsning av blokkene, og heller ikke noen utvikling av baksprekker. Vi anser at dette området for tiden er stabilt.

Figur 41: Bilde av lokalitet 14 som viser et gammelt utglidningsplan og en lavvinklet foliasjon som er foldet Dette viser at det tidligere har vært en del skredaktivitet i dette området. X viser en del rester av utglidningsblokker som ikke har ramlet ut.

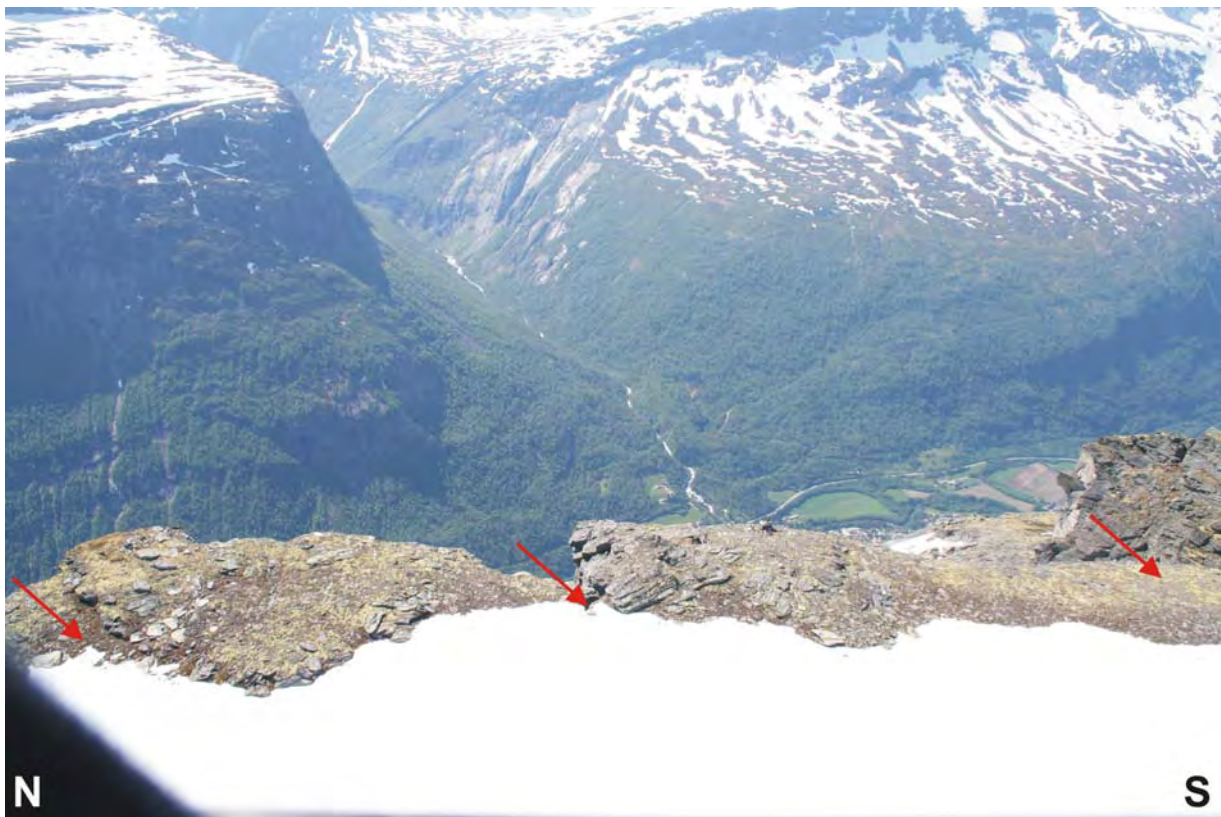
Dette området (Figur 27) viser en del Ø-V – gående depresjoner og en del N-S – gående sprekker og muligheten for utglidning mot sør (Figur 42). Et gammelt utglidningsplan som stuper mot sør er observert. Området hadde mye snøoverdekning under befaringen, så området bør sjekkes på nytt under sommerens (2007) feltarbeid. De observerte N-S – gående sprekke er åpne (1-2 m åpning). En del steinsprangsavsetninger er observert i dalbunnen direkte under lokaliteten.

Figur 42: Bilde av lokalitet 15 som viser tre små depresjoner (de røde pilene) som er rettet Ø-V. Disse var delvis dekket av snø under befaringen, og området bør sjekkes igjen under sommerens feltarbeid.

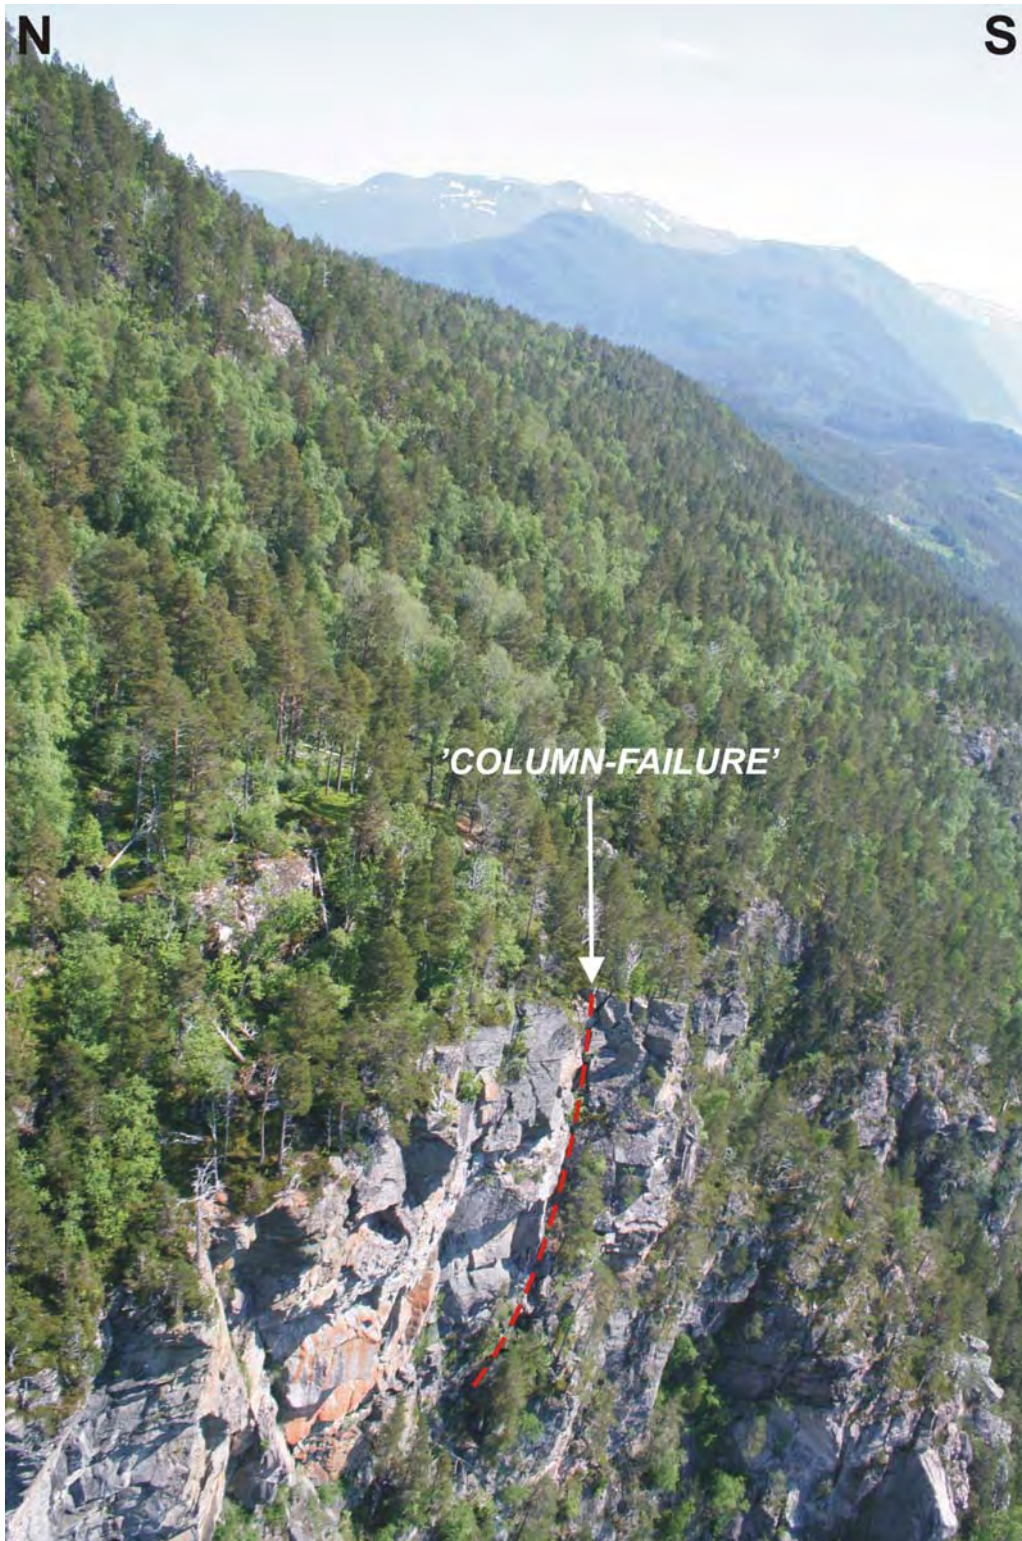
Dette området ligger langs fjorden vest for Sunndalsøra (Figur 27) og viser en del nylig aktivitet med ferske fjellvegger (Figur 43). Vi observerte '*column failure*' som utløsningsmekanisme. Ingen utglidningsplan er observert her som betyr at noen mulig skredepisode herifra sannsynligvis vil ha en begrenset volum.

Figur 43: Bilde av lokalitet 16 som en fersk, steiltstående fjellvegg som viser typisk '*column-failure*'. Ingen utglidningsplan er observert her og derfor er muligheten for store fjellskred veldig liten.

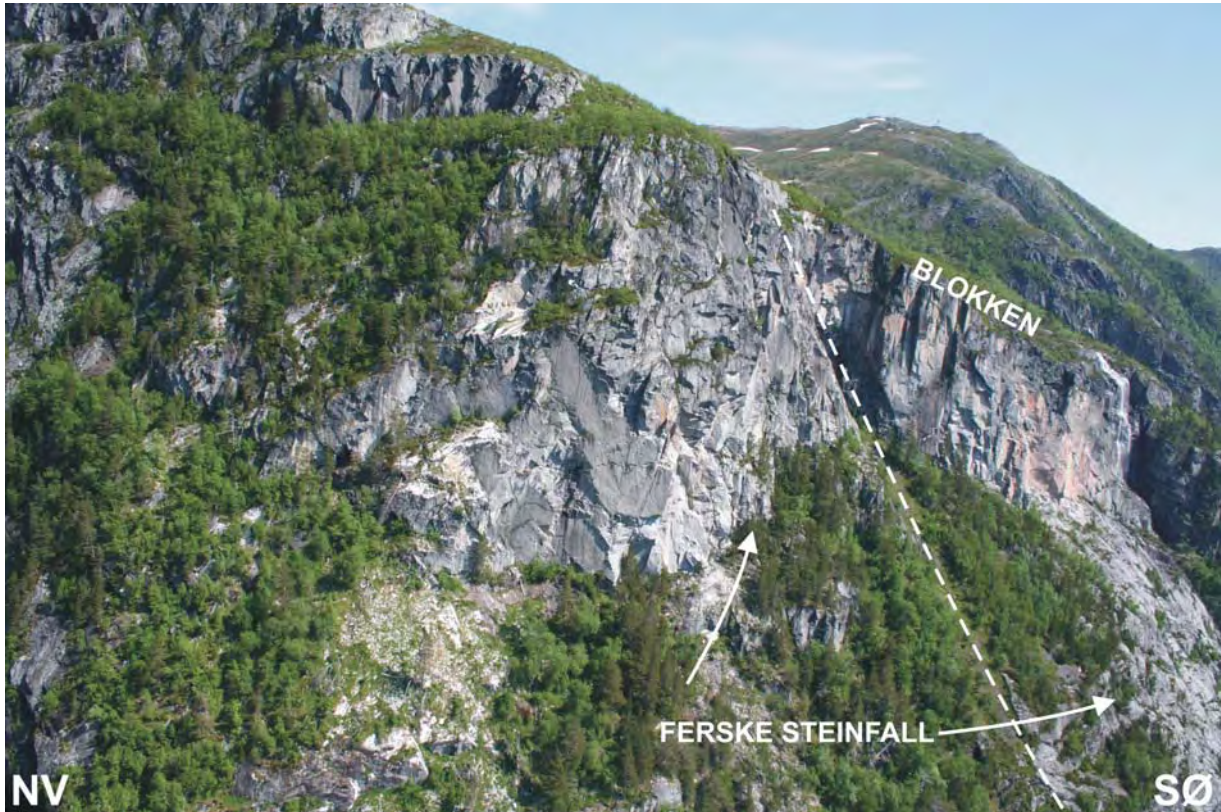
Figur 45: Bilde av lokalitet 18 som viser en del steinsprangsaktivitet med ferske fjellvegger og et mulig utglidningsplan. Dette området utgjør et lite volum og baksprekken er heller ikke utviklet (det finnes kun en depresjon). Området kan anses som ustabil, men gis lav prioritet pga. lite volum.

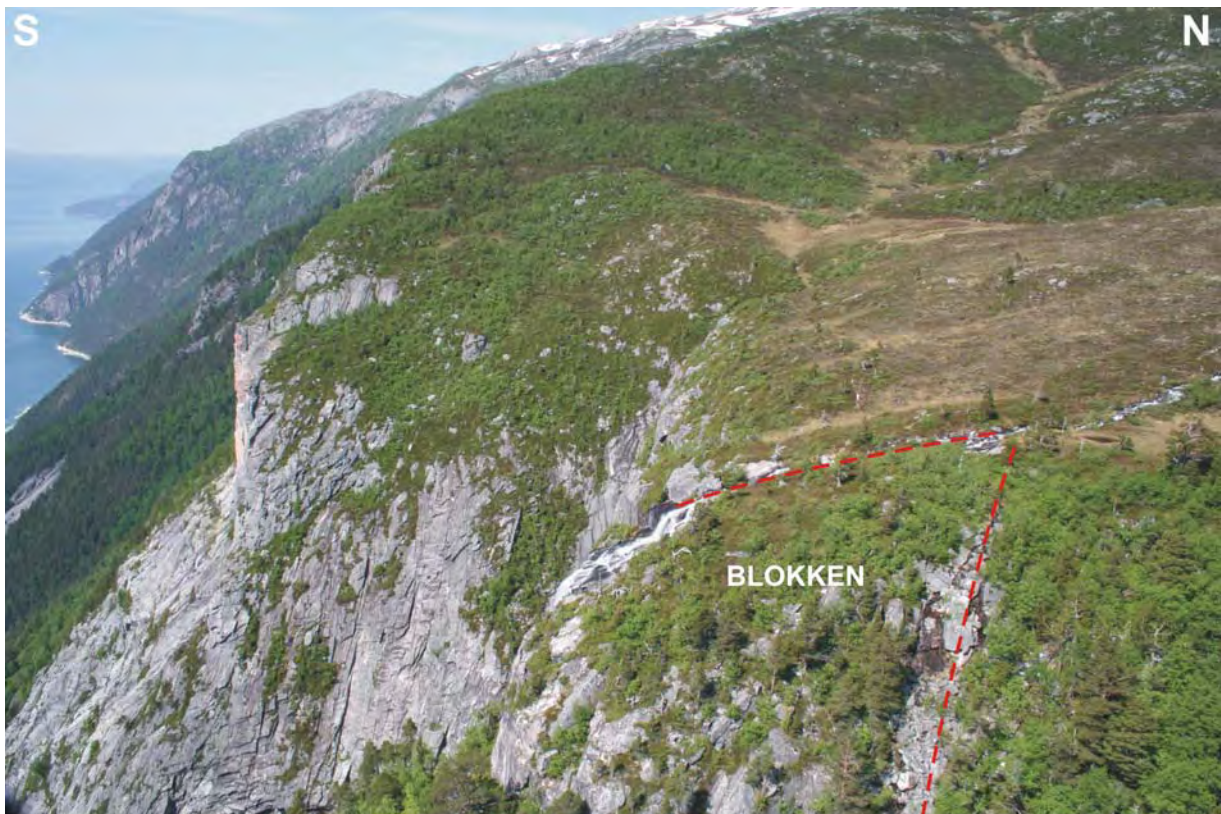
Figur 47: Bilde av lokalitet 20 hvor en baksprekk avgrenser en blokk med begrenset volum. Flere sprekker kan være tilstede og området bør undersøkes videre (men vil ha relativt lav prioritet).

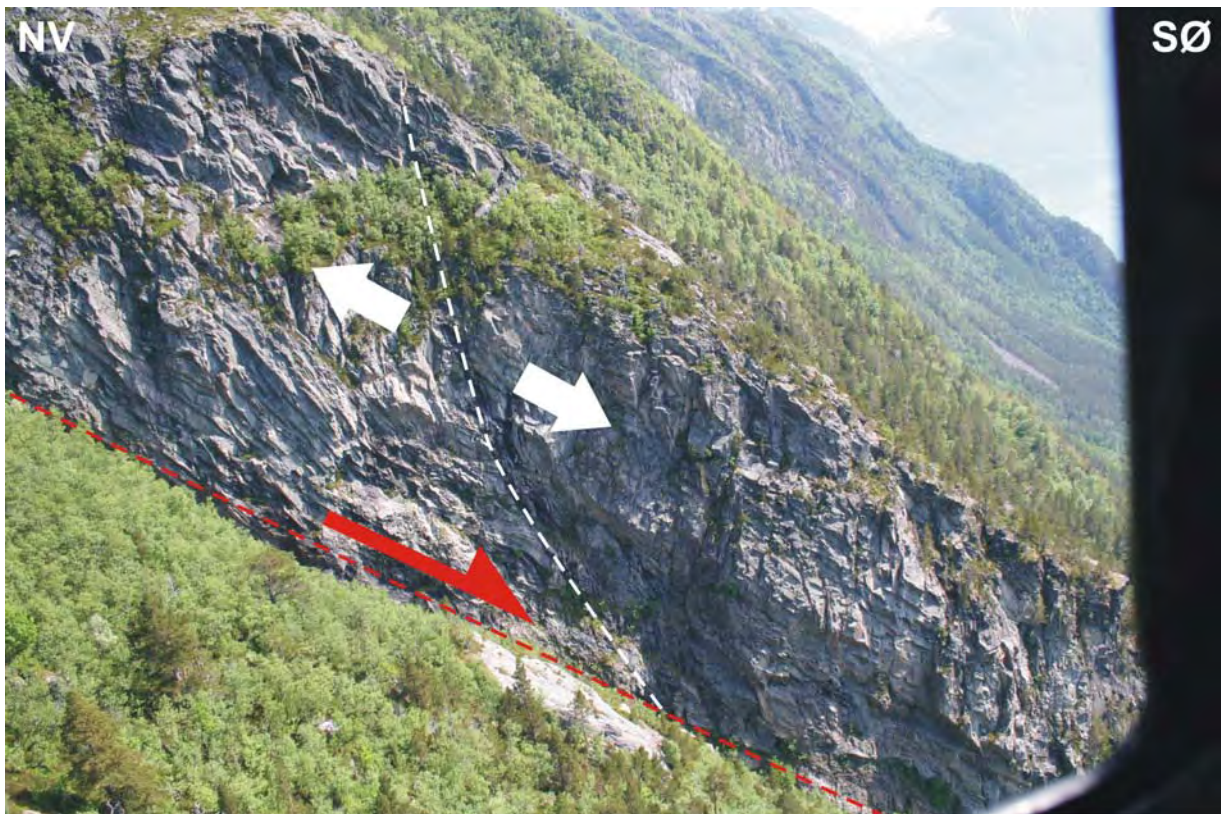
Figur 48: Bilde av lokalitet 21 som viser et velutviklet lavvinklet glideplan med en del sprekker i blokken som ligger oppå. De steiltstående sprekkene har begrenset åpning (noen få titalls centimeter) og har ikke strekt seg ned til glideplanet slik at blokken kan løsne.
