NGU Rapport 2007.043

Fjellskredundersøkelser i Møre og Romsdal

Rapport nr.: 2007.043		ISSN 0800-3416	Gradering: Åpen	
Tittel: Fjellskredundersøkelser i Møre og Romsdal				
Forfatter: Iain H.C. Henderson og Aline Saintot			Oppdragsgiver: Møre og Romsdal Fylke	
Fylke: Møre og Romsdal			Kommune: Sunndal, Tingvoll	
Kartblad (M=1:250.000)			Kartbladnr. og -navn (M=1:50.000)	
Forekomstens navn og koordinater:			Sidetall: 68	Pris: NOK 565.-
Feltarbeid utført: 2005-2007			Rapportdato: 20.06.07	Prosjektnr.: 309900
			Ansvarlig:

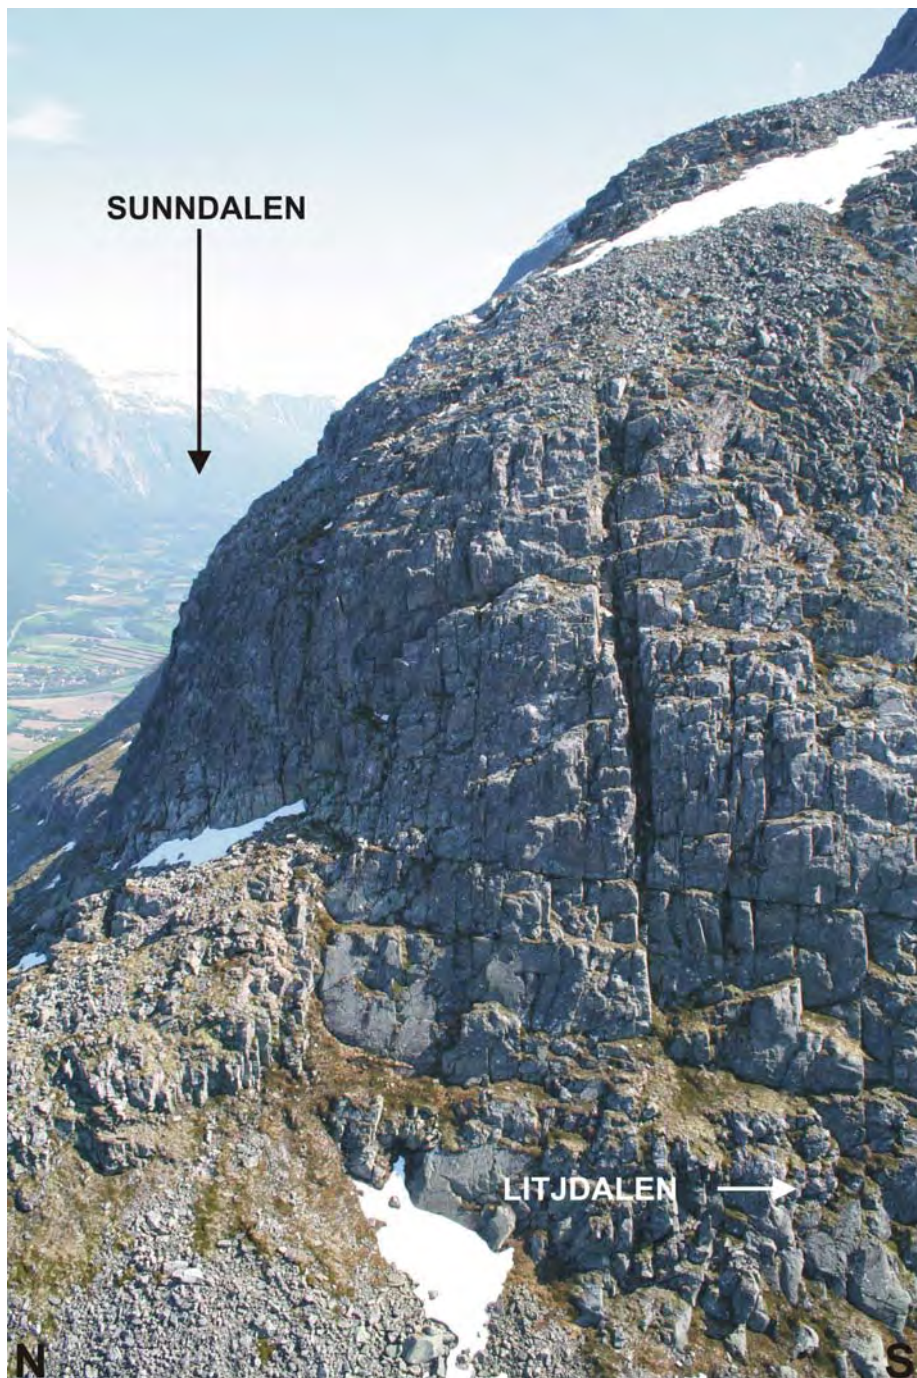
Figur 50: Strukturene sett på hjørnet av Litjdalen og Sunndalen på Lokaltet 23. 'Sprekken' er faktisk en sementert breksje og er derfor stabil.

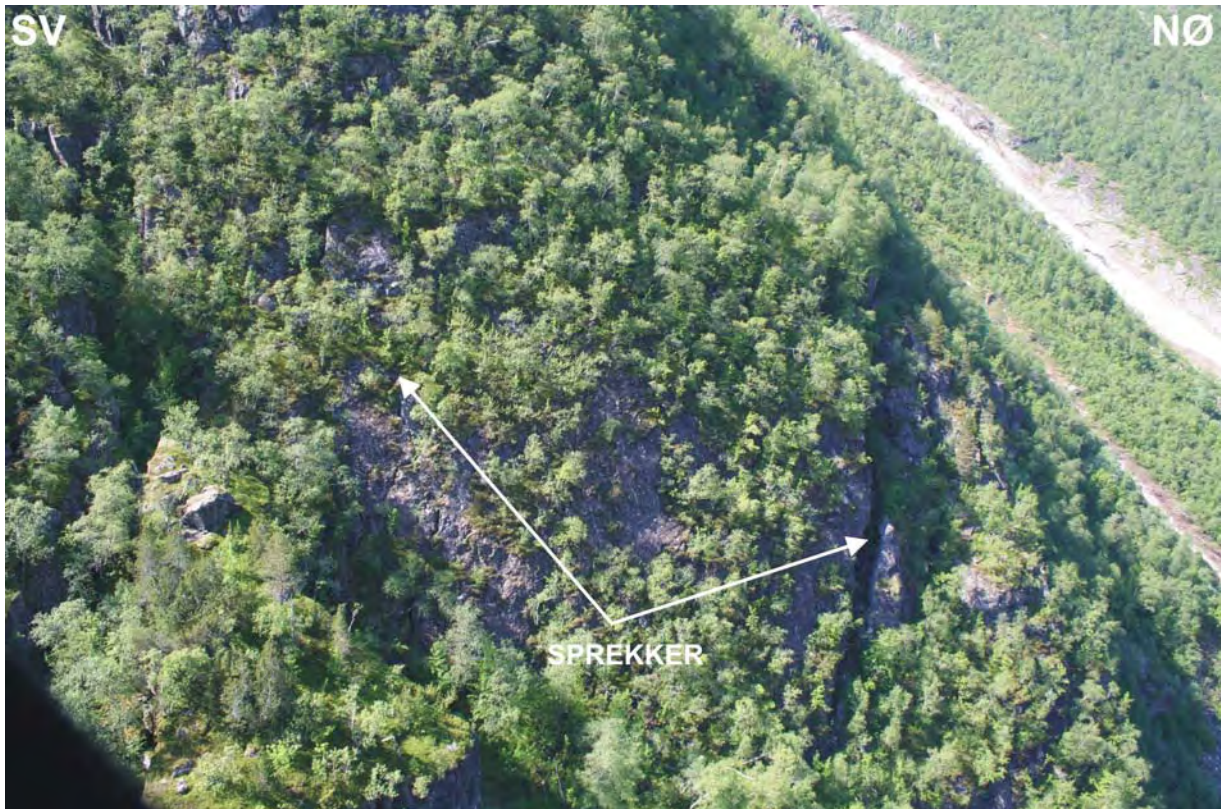
Figur 53: Bilde av lokalitet 26 på vestsiden av Litjdalen. Mange steiltstående sprekker er observert over en strekning på 300 m, og definerer sannsynligvis en ca. 900.000 m³ blokk som ligger oppå et lavvinklet glideplan.

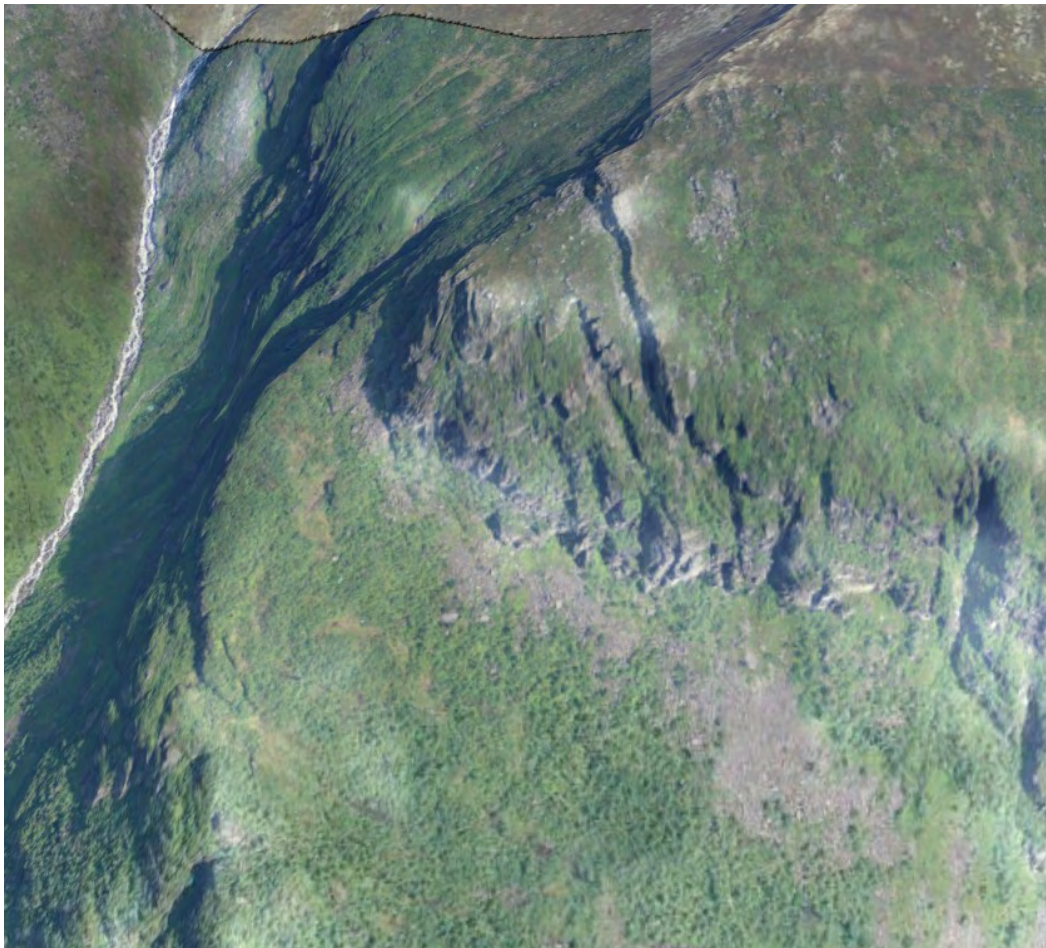
Figur 54: Utsnitt fra 3D bilder tilgjengelig på www.norgei3d.no som viser lokalitet 27. Denne lokaliteten ble ikke identifisert under feltrekognoseringen fra helikopter. Vi har imidlertid identifisert lokaliteten fra den 3D 'virtual fly' tjenesten nevnt ovenfor.
