NGU Rapport 2007.058

Kartlegging av potensiell skredfare i utvalgte
områder i Rælingen kommune

Rapport nr.: 2007.058		ISSN 0800-3416	Gradering: Åpen	
Tittel: Kartlegging av potensiell skredfare i utvalgte områder i Rælingen kommune				
Forfatter: Raymond S. Eilertsen		Oppdragsgiver: NGU		
Fylke: Akershus		Kommune: Rælingen		
Kartblad (M=1:250.000) Oslo		Kartbladnr. og -navn (M=1:50.000) 1914 IV – Oslo, 1914 I – Fet		
Forekomstens navn og koordinater:		Sidetall: 32 Kartbilag: -	Pris: 160,-	
Feltarbeid utført: 30.10. – 02.11. 2006	Rapportdato: 04.10.07	Prosjektnr.: 301807	Ansvarlig:

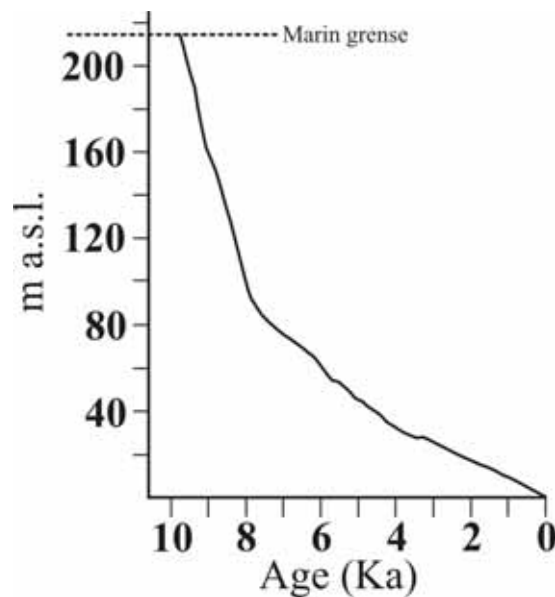
Fig. 1
Havnivåkurve for Rælingen (etter Møller 1987, 1989). Alder i 1000 ^{14}C -år.

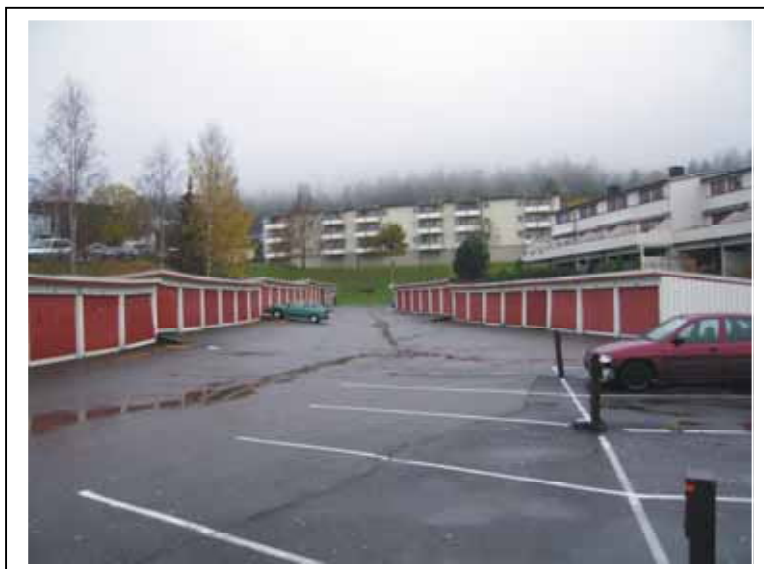
To mindre utglidninger er registrert langs bekken. Det er også registrert mindre utglidninger i skråningen mot Nedre Rælingsveg (Fig. 4 og 5). En større skredgrop er registrert ved Mor Sme's veg. Det er fylt masser og planert i forbindelse med bebyggelse i skredgropen (Fig. 3).

Fig. 3 Bebyggelse i gammel skredgrop på nordsiden av Mor Sme's veg.

Området er karakterisert ved leire- og siltavsetninger med varierende mektighet og i tilknytning til bratt terreng. Slikt terreng kan erfaringsmessig gi vanskelige stabilitetsforhold. Spor etter aktiv erosjon er få, men setninger og små utglidninger er registrert, likeså en større skredgrop. Det anbefales derfor at det ikke gjøres inngrep før geotekniske undersøkelser er utført, spesielt mot skråningene hvor helningen er størst (Fig. 6). Boringer vil kunne påvise eventuell kvikkleire samt dybde til fjell. Stedvis tynt overdekke over berggrunnen gjør at bygg relativt lett kan 'forankres' i fjell. Geotekniske undersøkelser vil kunne avgjøre om skråningene trenger å stabiliseres, samt om forbygging av bekken er nødvendig.

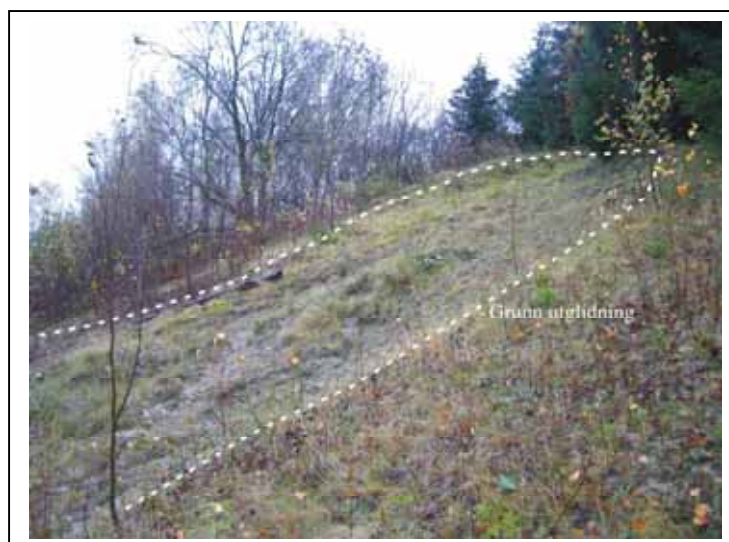
Fig. 5 En grunn utglidning ved Nedre Rælingsveg, Åmot.

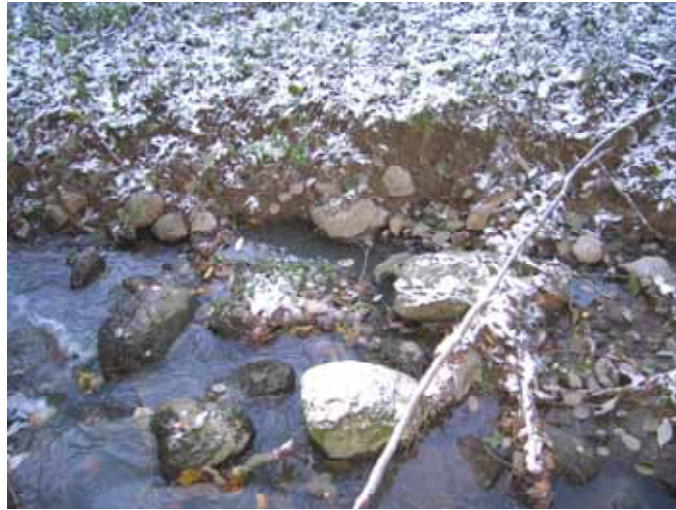
Skråningen på sørsiden av bekken er slakere enn på nordsiden (12-28 grader, Fig. 7), med to nordvest gående raviner som er 20-30 m brede, 60-70 m lange og opptil 5-6 m dype. De midtre og sørlige delene av området er karakterisert av et undulerende landskap bestående av marine avsetninger, hovedsakelig leire og silt av varierende mektighet. Enkelte fjellblotninger er kartlagt, spesielt langs bekken i sør. Morenemateriale finnes i små områder langs bekken (Fig. 8).

Fig. 8 Morenemateriale eksponert i bekkeløp vest for Lund.

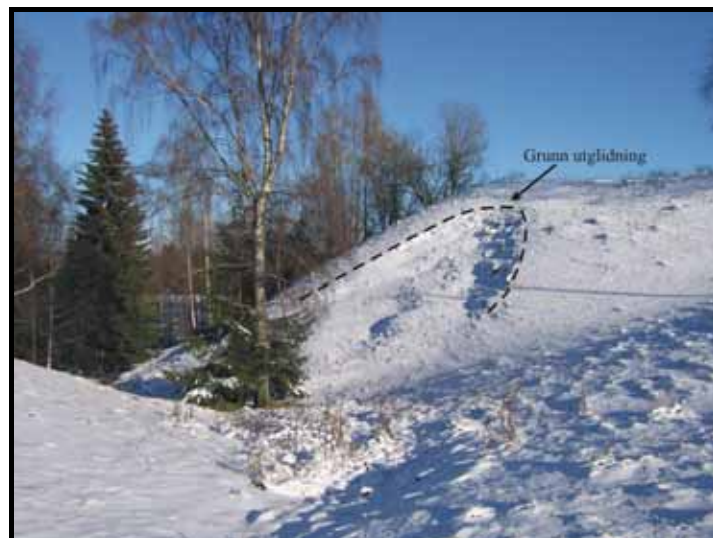
Spor av små utglidninger er synlige flere steder på nordsiden av Sundbekken, men alle kan karakteriseres som grunne. To mindre utglidninger er kartlagt i vest av det undersøkte området, begge er karakterisert som grunne. I de midtre og sørlige deler av området er flere utglidninger kartlagt (eks. Fig. 9 og 10).

Fig. 9 Grunn utglidning vest for Lund.

Området Fjerdingsby/Sundbekken består av leire- og siltavsetninger med varierende mektighet og i tilknytning til bratt terreng enkelte steder. Slikt terreng kan erfaringsmessig gi vanskelige stabilitets forhold. Grunnundersøkelser gjort av Løvlien Georåd (Fageraas, 2005) i nordøstlige deler av området viser ingen spor av sensitiv leire. Slik leire kan imidlertid være tilstede i andre deler av området uten at det er registrert. Begge bekkene i området eroderer aktivt mange steder, og det er også registrert små utglidninger i tilknytning til disse. Det anbefales derfor at det ikke gjøres inngrep før geotekniske undersøkelser er utført. Boringer vil kunne påvise eventuell kvikkleire samt dybde til fjell. Geotekniske undersøkelser vil kunne avgjøre om skråningene trenger å stabiliseres, samt eventuell forbygging av bekker/raviner. Selv om det er stor variasjon i dybden til fjell, vil det i områder av interesse for utbygging være gode muligheter til å 'forankre' til fjell.

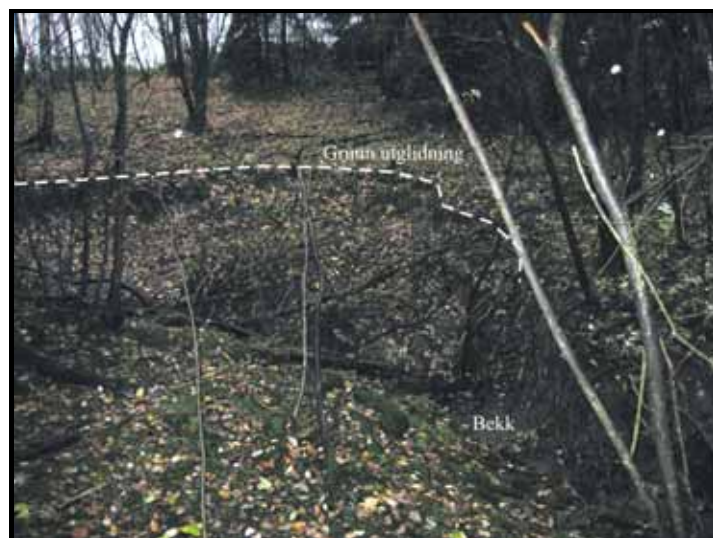
Fig. 10 Grunn utglidning langs bekkeløp ved Fjerdingby/Sundbekken.

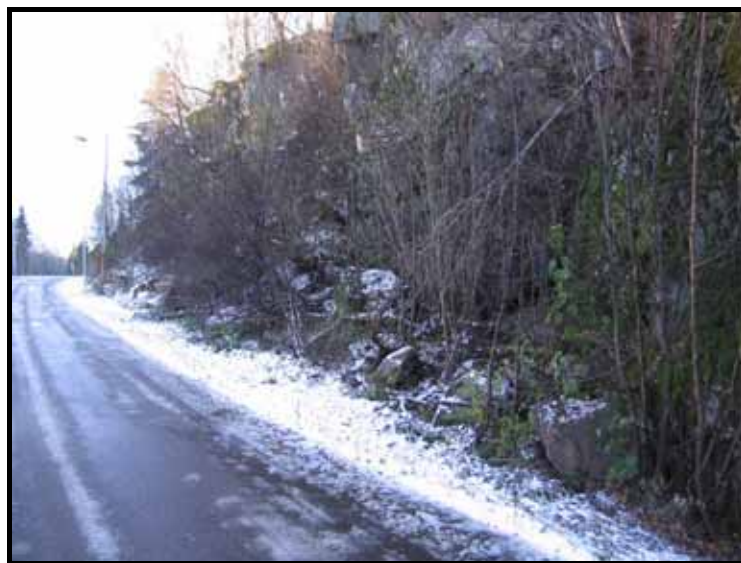
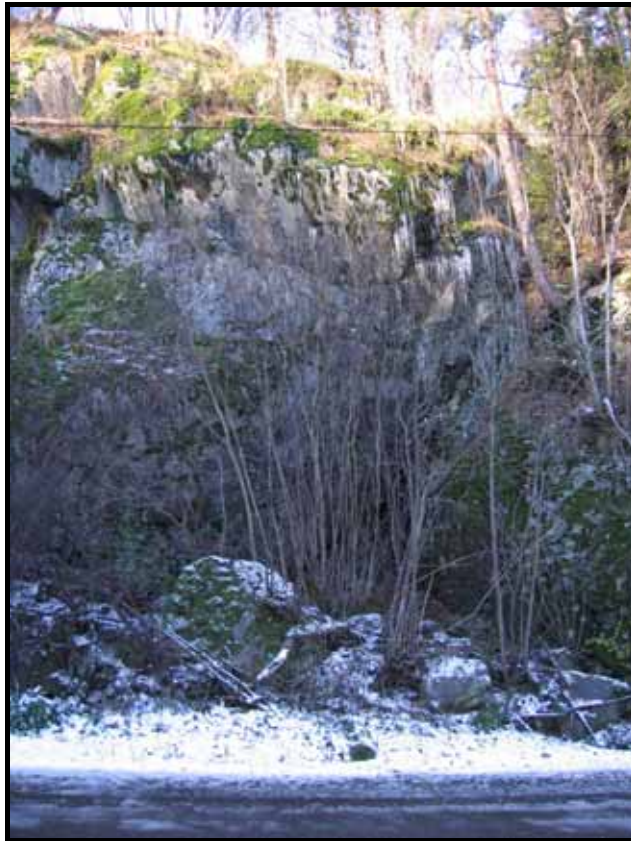
Det ble funnet spor av mindre skredgroper i området langs østsiden av Hammarsvegen. Skredene har oppstått langs sidene av ravinen og hatt utløp nedover i ravinen. Steinsprang fra bergvegg på nordsiden av Hammarsvegen er også registrert (Fig. 12 og 13).

Fig. 12 Steinsprang langs Hammarsvegen.

Fig. 13 Steinsprang langs Hammarsvegen.

Området Hammaren består av fin-kornete marine avsetninger med varierende mektighet i tilknytning til bratt terreng. Slikt terreng kan erfaringsmessig gi vanskelige stabilitetsforhold. Begge bekkene i området eroderer aktivt mange steder. Det er registrert gamle skredgroper i området i tilknytning til den nordlige ravinen. Samlet vurderes derfor området slik at det ikke bør gjøres inngrep i området før geotekniske undersøkelser er utført, spesielt i tilknytning til de bratteste skråningene. Boringer vil kunne påvise eventuell kvikkleire samt dybde til fjell. Geotekniske undersøkelser vil kunne avgjøre om skråningene trenger å stabiliseres, samt eventuell forbygging av bekker/raviner.

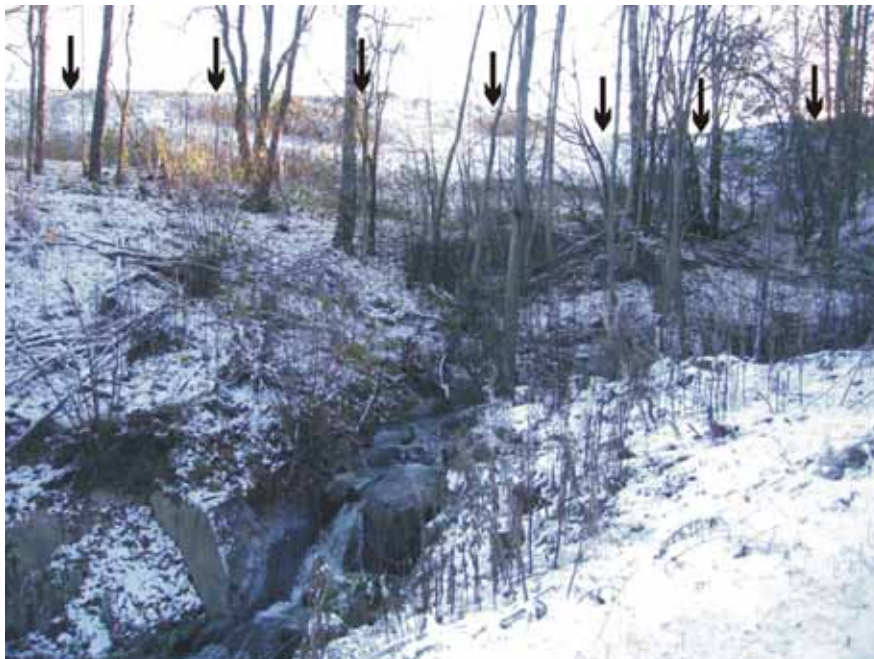
Begge bekkene i ravinene eroderer aktivt, enkelte steder i fjell (Fig. 14).

Fig. 14 Bekk som renner over berggrunn langs Hammarsvegen. Pilene markerer bakkanten av skredgrop.

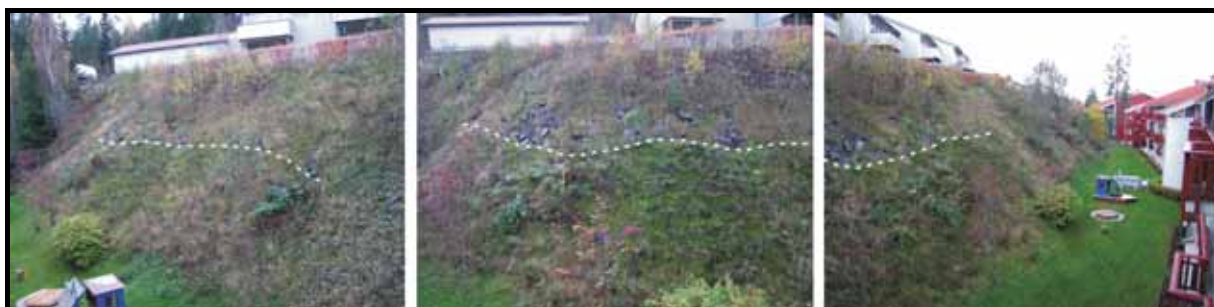
Et lengre 'teppe' av jordsmonnet utenpå fyllmassene har glidd ned og eksponert fyllmassene under (Fig. 15). Det var ingen åpenbar erosjon/bevegelse under befaringen, men fyllmassene er eksponert slik at regnvann/smeltevann lett slipper til.

Skråningen består i all hovedsak av fyllmasser som er lagt under bygging av husene på toppen av skråningen. Fjell er synlig på begge sider av skråningen. Fyllmassene består for det meste av stein.

Fig. 15 Skråningen ved Glimmervegen Boligsameie. Stiplet linje markerer kanten på nedglidd materiale.

Vurdering av eventuelle tiltak som f.eks. beplantning, fjerning av stein, motfylling etc. bør gjøres av geoteknisk kyndig personell.

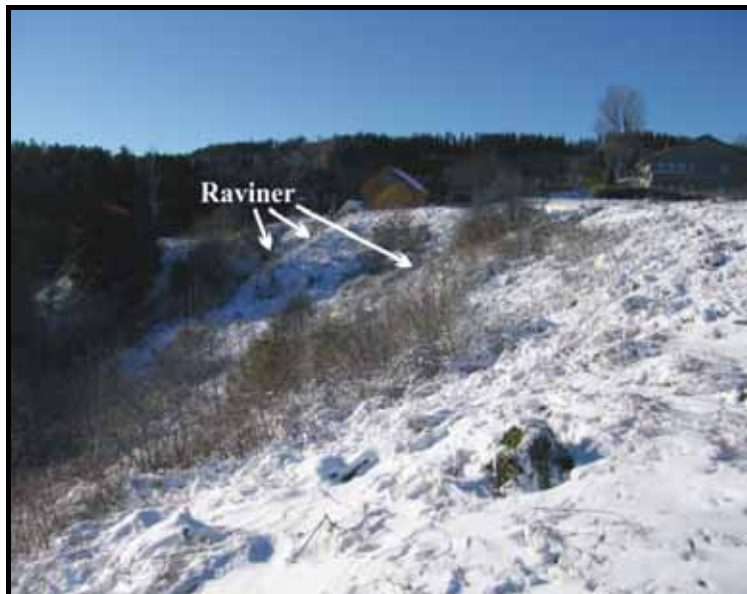
Fig. 16 Flattliggende terrasse, sørsiden av Nerhaugen med bratt skråning og mindre raviner.

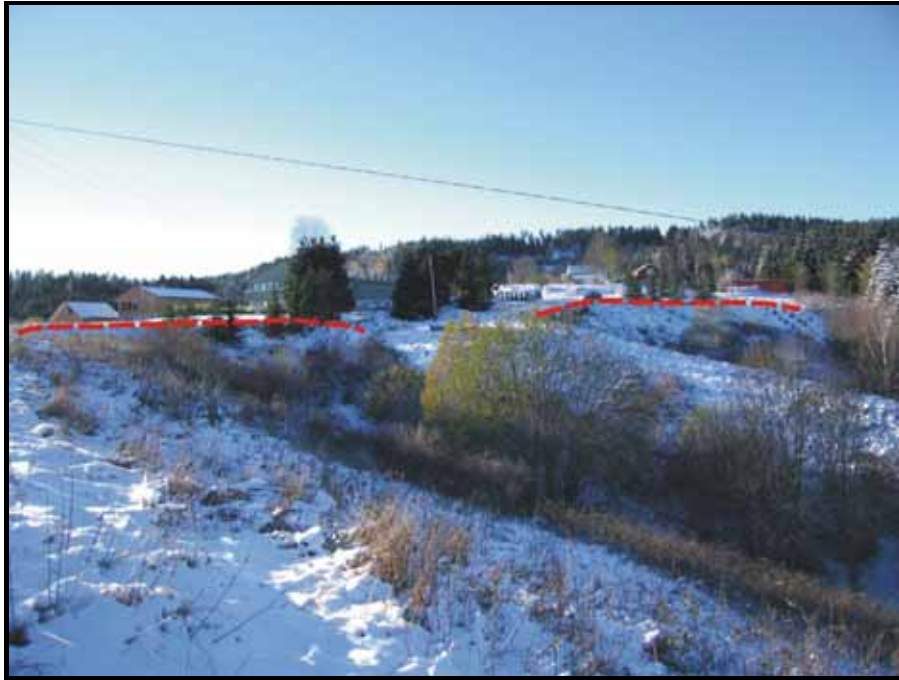
Spor etter flere utglidninger er funnet, i hovedsak større skredgroper mot nord (Fig. 17). To mulige utglidninger er registrert langs den sørlige terrassekanten ved Nerhaugen, men det usikkert om det opprinnelig var en erosjonsskråning da bekken eroderte i skråningen, eller skredgroper som senere har blitt modifiserte.

Fig. 17 Flattliggende terrasse, nordsiden av Nerhaugen med eldre skredgroper indikert (stiplet linje).

På grunn av de relativt store mektighetene av fin-kornete sedimenter, naturlig hellende terreng (> 1:15), aktiv erosjon enkelte steder, samt spor av tidligere skredaktivitet anbefales det at det gjøres geotekniske undersøkelser før videre inngrep utføres.

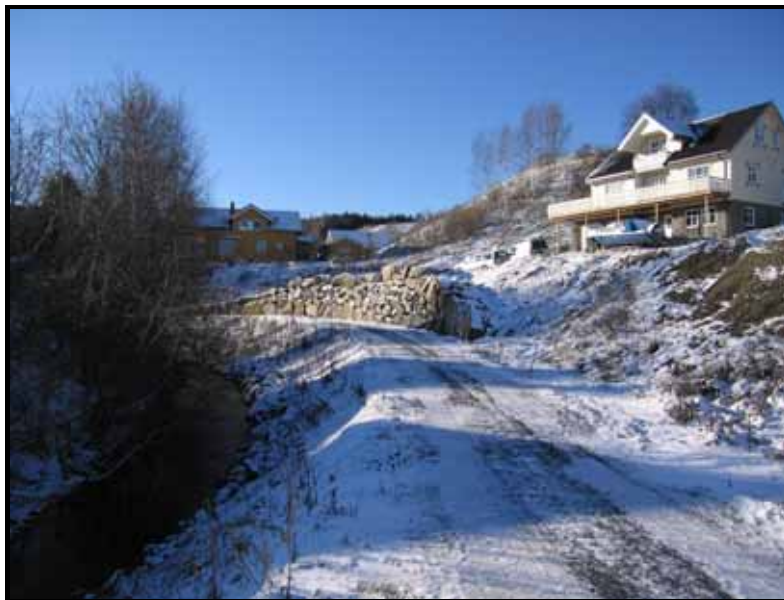
Bekken er forbygget i de østlige delene av området (Svingen; Fig. 18), men eroderer fritt i resten av området uten å skape store blotninger i sedimentene. Fjell er eksponert flere steder langs bekkefarete.

Fig. 18 Forbygning av elven ved veg (Svingen), samt støttemur lagt ved foten av skråning.
