NGU Rapport 2007.014

Måling og vurdering av gassutlekking fra den  
nedlagte avfallsfyllingen i Fredlydalen,  
Trondheim kommune

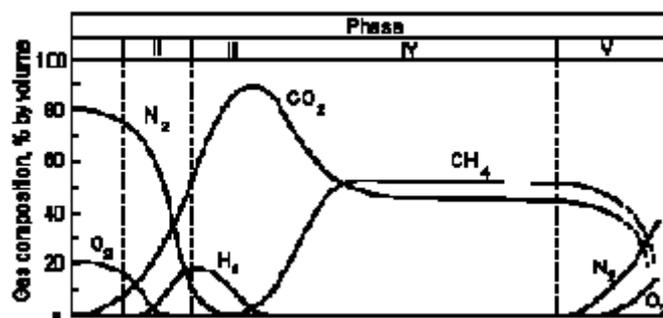
Figur 1: De ulike fasene i bakteriell nedbrytning av organisk materiale (Heie, 2006).

Ved deponering vil det til å begynne med foregå en aerob nedbrytning, der oksygen forbrukes under dannelse av karbondioksid og energi (likning 4.1, fase i figur 1). Den aerobe nedbrytningen tar dager eller måneder ettersom hvor mye oksygen som er tilgjengelig.

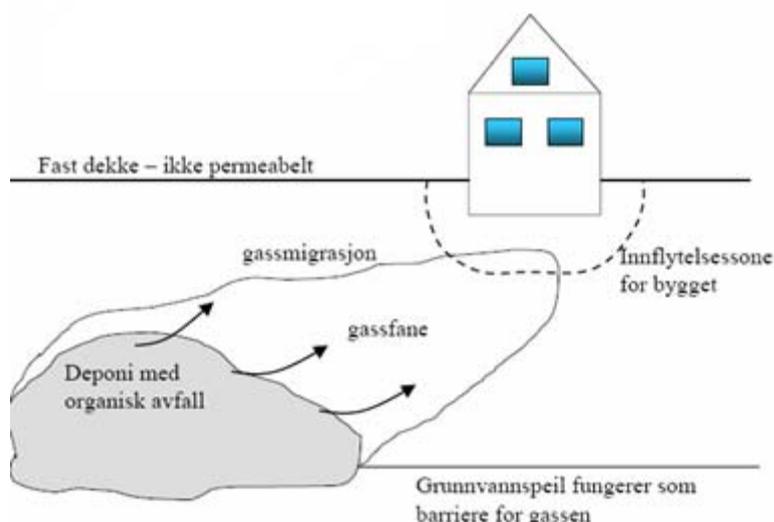
Det er normalt undertrykk i bygninger i forhold til massene rundt. Dermed skjer det en naturlig migrasjon av gass mot bygget dersom deponigassen befinner seg innenfor innflytelsessonen til bygget. Innflytelsessonen er den delen av terrenget som påvirkes av undertrykket fra bygningen og avhenger av permeabiliteten og porøsiteten i jordsmonnet, størrelsen på bygget og trykkdifferansen. Innflytelsessonen er typisk på noen meter rundt og under bygget (Jensen, 2005). Figur 2 viser hvordan deponigass kan migrere inn i nærliggende bygg.

Figur 2: Gassinntregning fra avfallsdeponiet til nærliggende bygninger (Jenssen, 2005).

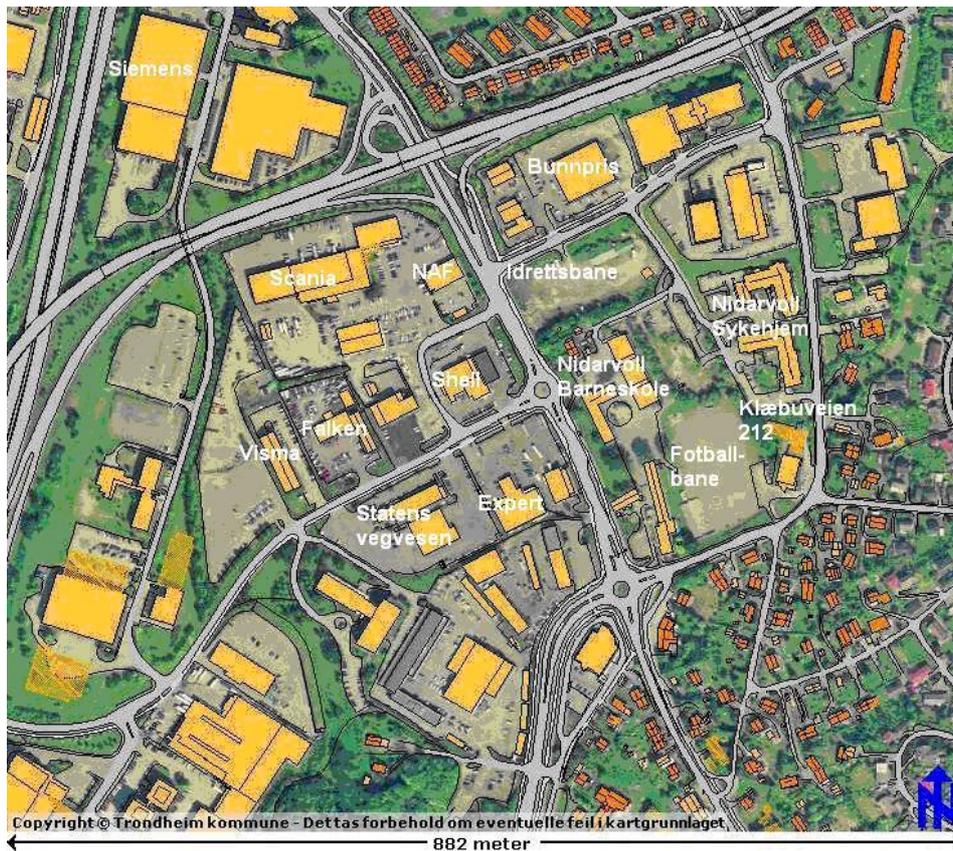
Figur 4: Fredlydalen med dagens arealbruk (Trondheim Kommune 2006)

Det undersøkte området (Figur 4) har en utstrekning på omtrent 140 dekar, hvorav 58 % er tette flater som asfalt eller bygninger og 42 % er åpne flater dekket av gress og grus. I dag er området øst for Bratsbergvegen stort sett åpent landskap med gruslagt idrettsbane og lekeplass tilknyttet Nidarvoll skole. Unntaket er selve skolegården som er asfaltert, og parkeringsplasser i forbindelse med Nidarvoll sykehjem og bebyggelsen i Klæbuveien 212. Området vest for hovedveien og ned mot omkjøringsveien er asfalterte flater med forretningsbygg, verkstedhaller og lagerplasser.

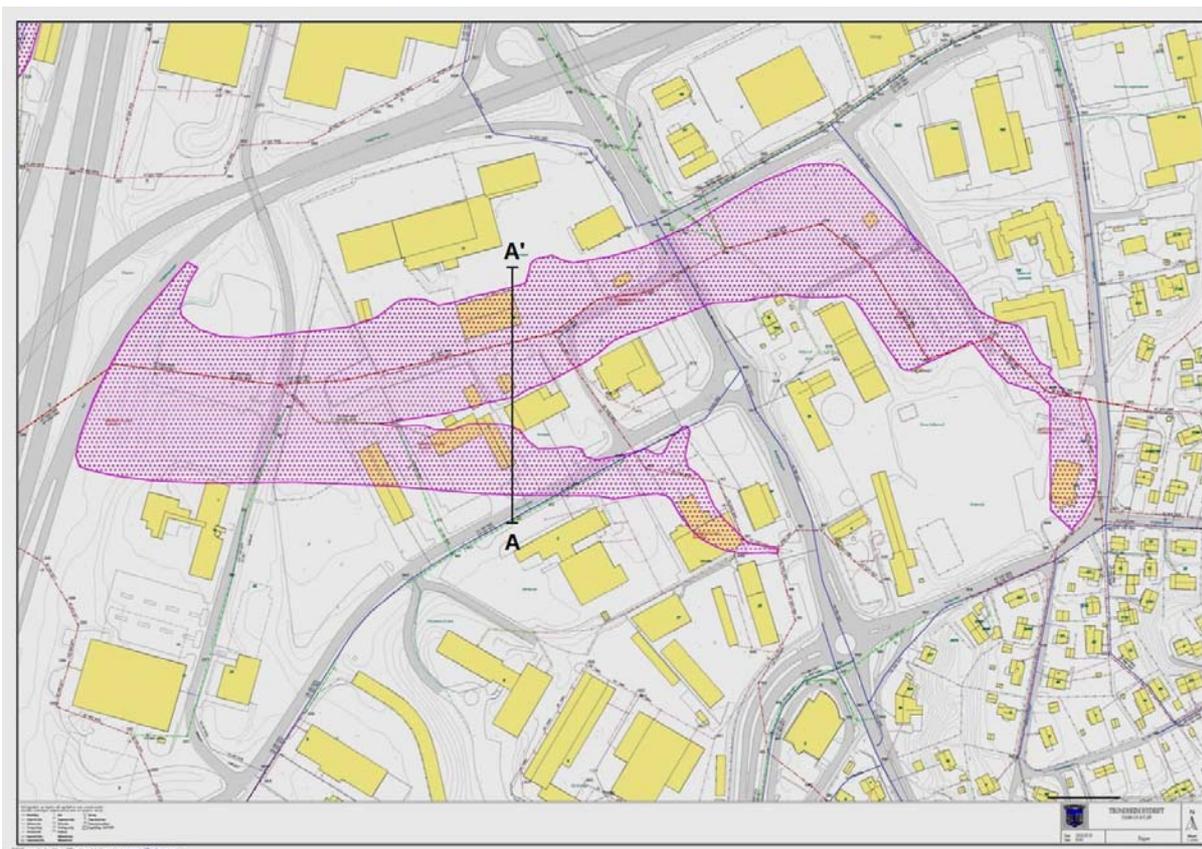
Figur 7: Oversikt over antatt lokalisering for avfallsfylling med påtegnet profil

Sammenlikning at resultatet fra gassmålingene i kummene utenfor NAF, Falch og Statens Vegvesen (henholdsvis kum nr. 58, 56 og 25) med omrisset av fyllingens antatte grenser (Figur 7), tyder på at gasskonsentrasjonen er størst i de eldre deler av fyllingen og i kanten av

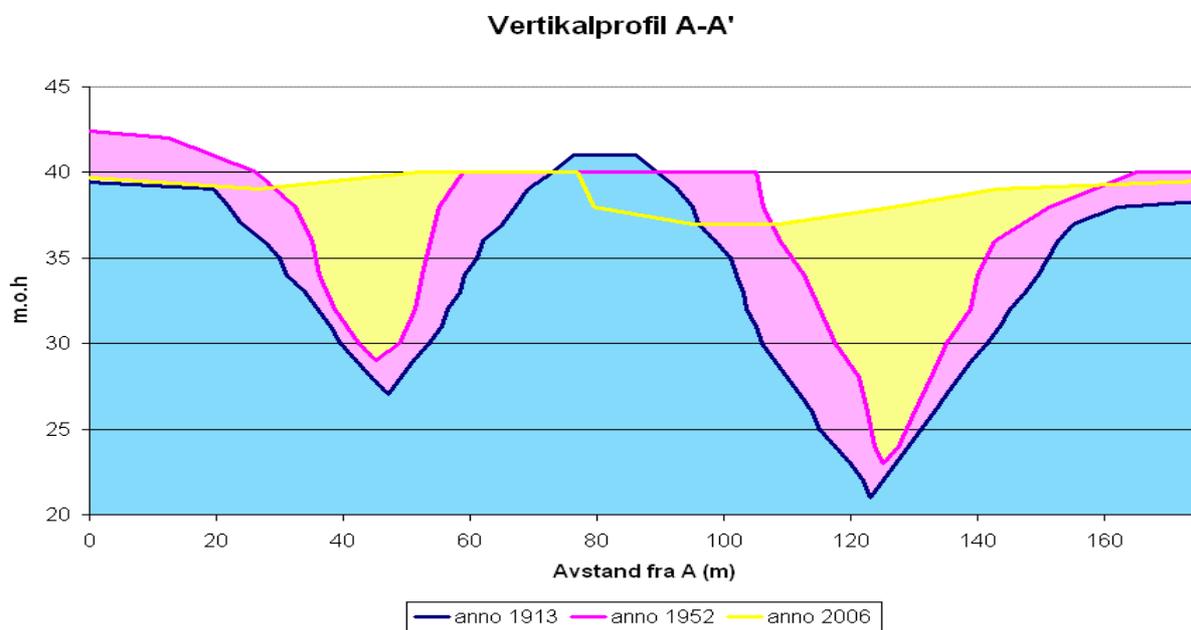
De to historiske kartene fra henholdsvis 1913 og 1952 er sammen med et digitalt kart fra Trondheim Kommunes nettsider blitt benyttet for å konstruere en vertikalprofil, A til A', i retning fra sør mot nord (Figur 8). Profilet strekker seg tvers over de to sidedalene rett før de slås sammen til Fredlybekkdalen. Ut i fra profilet kan det tydelig ses at menneskelig aktivitet har endret topografien i området.

Figur 8: Vertikal profil fra A til A' Plasseringen av profilet er vist på figur 7.

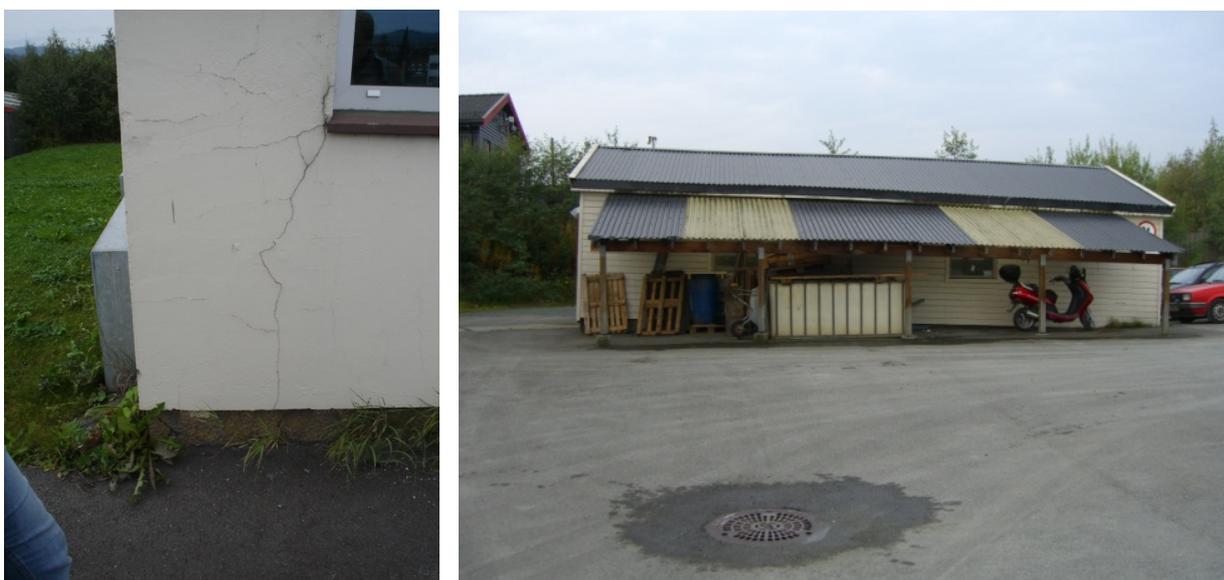
Det er naturlig å anta at avfallet plassert i deponiet er av en heterogen masse. Dette vil føre til at nedbrytningen vil foregå med forskjellig hastighet forskjellige steder i fyllingen. Bygninger som står oppå fyllingen risikerer setningsskader i det nedbrytningen av avfallet finner sted (Figur 9). Ved slike setningsskader vil gassen kunne migrere lettere inn i bygget. Det ble observert flere sprekker og liknende på flere bygg i området.

Figur 9: Eksempler på setningsskader på bygg på fyllinga

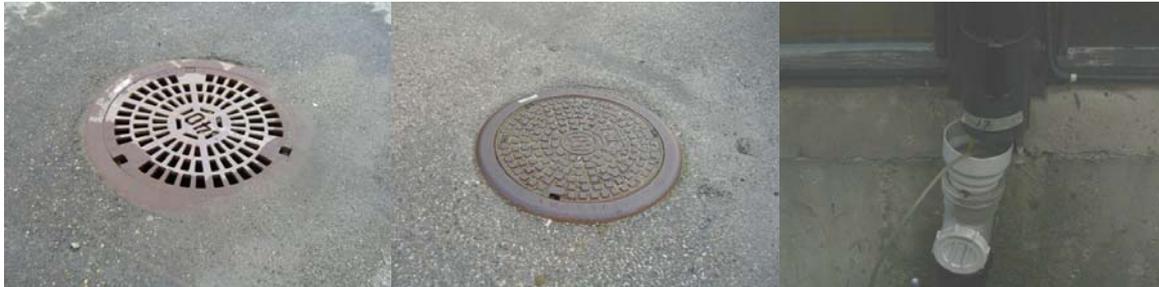
- Åpne kummer, som er for overflatevann.
- Lukkede kummer, som er for kloakk.
- Tette/åpne rør, som er takrenner og lignende på hus.

Figur 10: Åpen kum, lukket kum og målepunkt i nedløpsrør på hus.

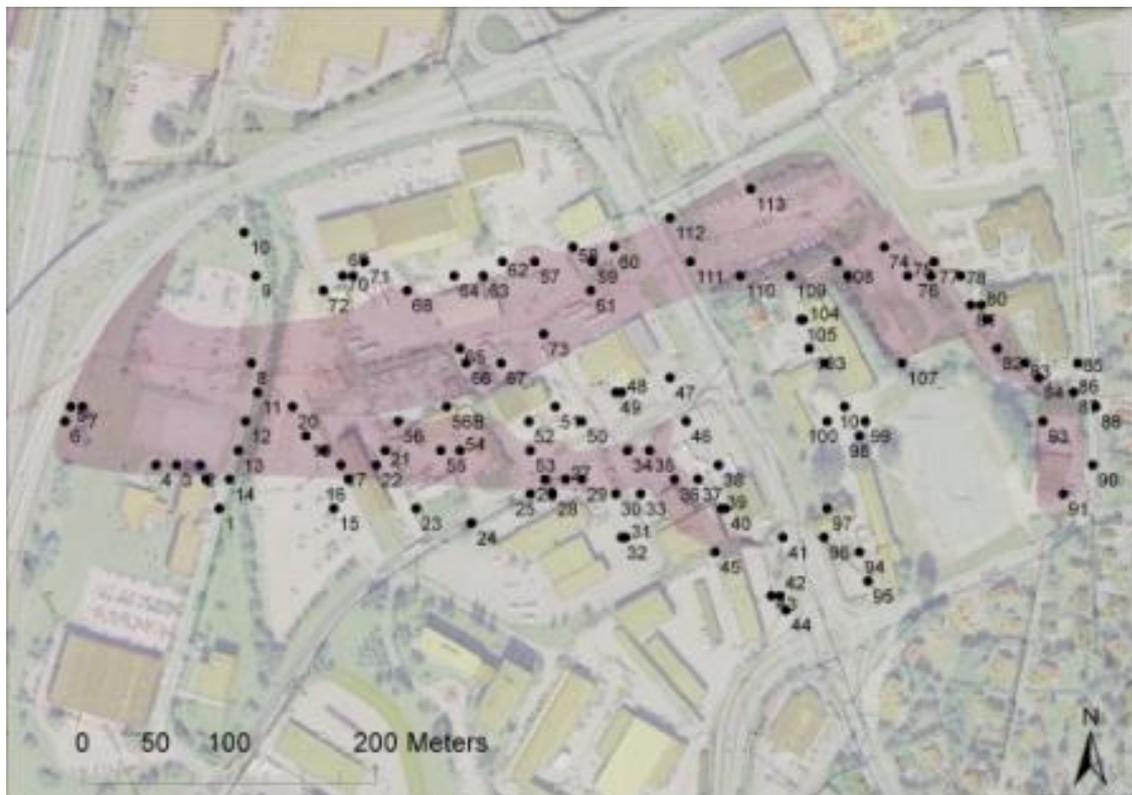
kummer på det antatte fyllingsområdet, samt en del målepunkter rundt de antatte grensene for fyllingen, ble notert. Tilsatt ble 113 målepunkter identifisert. Disse målepunktene ble klassifisert til tre ulike typer (Figur 10. Alle gruppene målte gass i de samme 113 kummene.

Figur 11: Kart som viser målepunktene i forhold til de antatte grensene til fyllinga

Ved Sluppenveien 5 ble det utført målinger i nedløpsrørene fra takrennene (merket 16, 17 og 22 i figur 11). Det ble i alle disse målepunktene påvist små mengder metan og karbondioksid. Bygget bør kontrolleres for riss og sprekker.

Ved kum nummer 25 (Figur 11) ble det målt lave konsentrasjoner av metan, karbondioksid og oksygen. Dermed må det være andre gasser tilstede i denne kummen, men disse gassene ble ikke detektert med instrumentet som ble benyttet. Noen dager i måleperioden luktet det vondt ved denne kummen, noe som sammen med måleresultatene indikerer tilstedeværelsen av andre gasser i denne kummen (Figur 39). Hvilke gasser dette kan være er vanskelig å si noe om, men mistanken om sulfidgasser, nitrogen, VOC eller andre gasser som kan være svært helseskadelige er så stor at denne kummen må undersøkes med annet apparatur for å bestemme hvilke gasser som faktisk er tilstede. Ikke så langt unna kum nummer 25 ligger Statens vegvesen sine lokaler. Målinger i åpne kummer i samme område viste ingen unormale verdier.

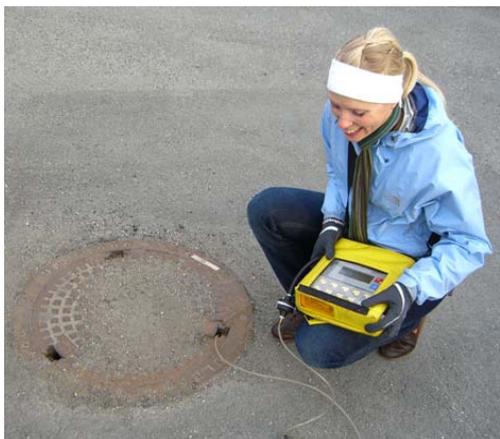
Figur 12: Måling av gass i kummer.

Gruppene utførte målinger av volumprosent oksygen, karbondioksid og metan i alle 113 kummene hver sin dag i uke 39, samt noen dager i uke 40. Hver gruppe målte i noen ekstrapunkter i tillegg.

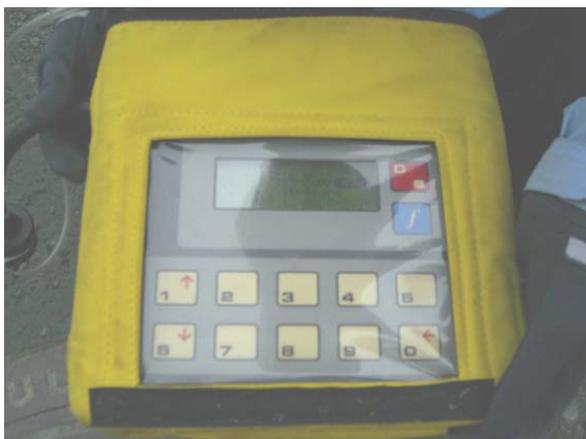
Figur 13: Infrarød gassanalysator (GA 94A).

Målingene ble utført med en infrarød gassanalysator (GA 94A) (Wingaard, 1994).

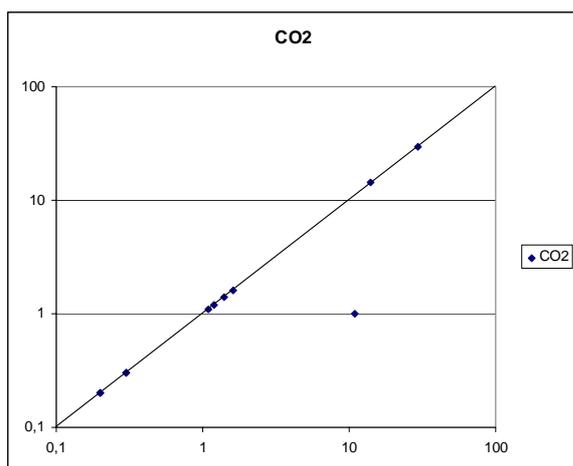
Resultatene fra dobbeltmålinger av karbondioksid og metan i samme kum er plottet mot hverandre (en måling på x-aksen, den andre på y-aksen) i figur 14 og 15. Måleresultatene er reproduserbare vedlegg F.

Figur 14: Dobbeltmålinger av CO<sub>2</sub> i kummer.

Figur 14 og 15 angir dobbeltmålinger for henholdsvis karbondioksid og metan, og viser at de fleste punktene ligger langs, eller på, regresjonslinjen. Dette betyr at konsentrasjonen i dobbeltmålingene i stor grad er de samme. For CO<sub>2</sub> i figur 14 er det kun et punkt som avviker fra regresjonslinjen, mens det for CH<sub>4</sub> i figur 15 er et punkt som skiller seg markant ut. For CH<sub>4</sub> ligger ikke punktene like markant på regresjonslinjen som for CO<sub>2</sub>. Dette skyldes hovedsakelig et avvik på 0,1 vol% fra første måling, slik at avviket i realiteten er mindre. Dobbeltmålingene gir dermed ikke mistanke om feil i måleapparatene. Det kan også tenkes at metankonsentrasjonen i kummene, varierer mer enn konsentrasjonen av karbondioksid. Avvikene for de ulike gassene stammer fra 2 ulike kummer. Det ble gjort dobbeltmålinger i 20 kummer og det er tilstrekkelig til at en kan konkludere med at resultatene er reproducerbare.

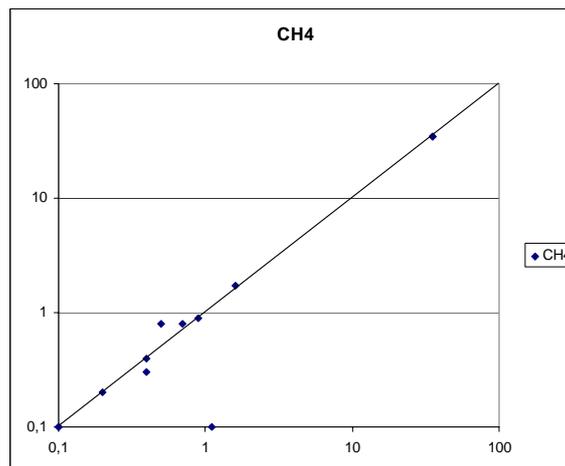
Figur 15: Dobbeltmålinger av CH<sub>4</sub> i kummer.

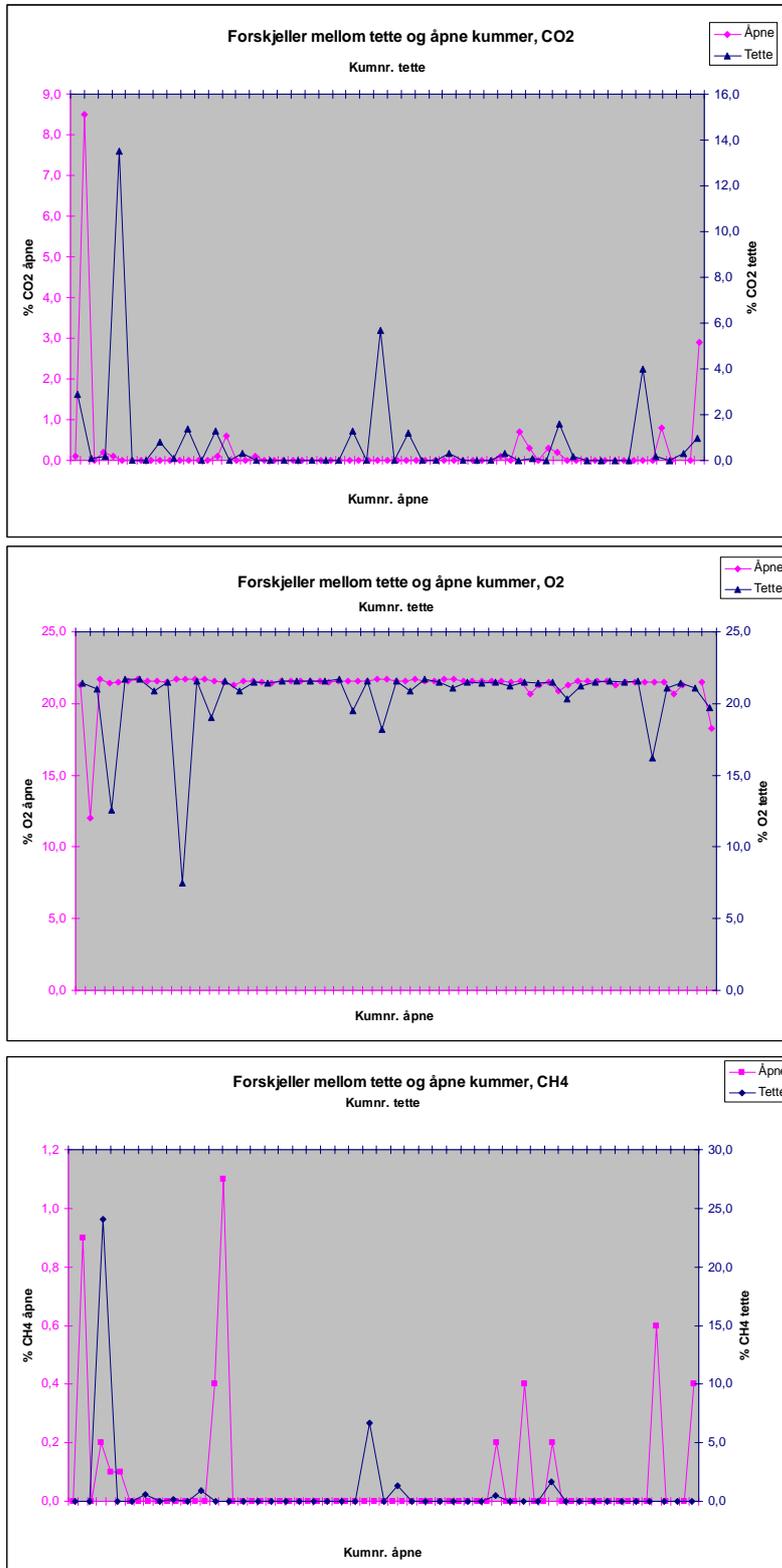
Figur 34 viser forskjellen mellom målingene av tette og åpne kummer framlagt i den forstand at de rosa aksene samt rosa dataserie gjelder for åpne kummer, mens de blå aksene og blå dataserie gjelder for tette kummer.

**Figur 34 Forskjeller i gasskonsentrasjon mellom åpne og tette kummer**

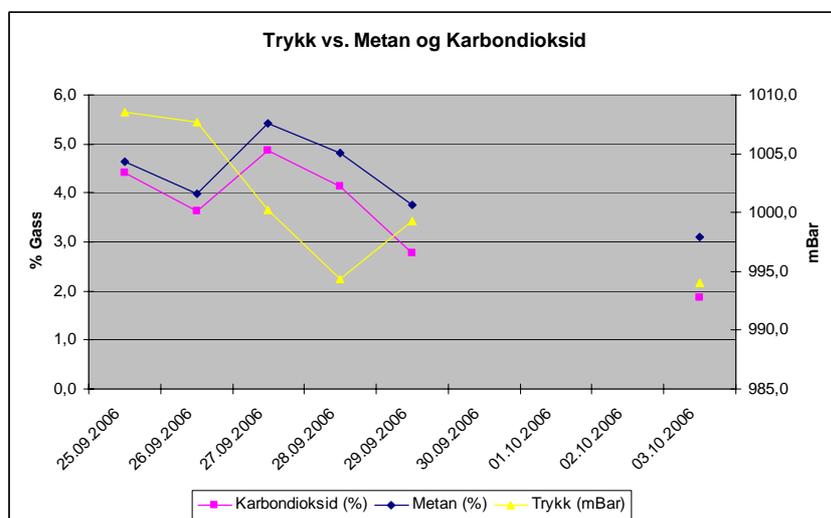
Trykket synker jevnt over hele måleperioden bortsett fra mellom 28. og 29. september. Andel metan og karbondioksid stiger en gang i løpet av perioden fra 26. september til 27. september, ellers er også gassverdiene synkende Figur 38.

**Figur 38: Trykk målt i felt sammenlignet med målinger av metan og karbondioksid**

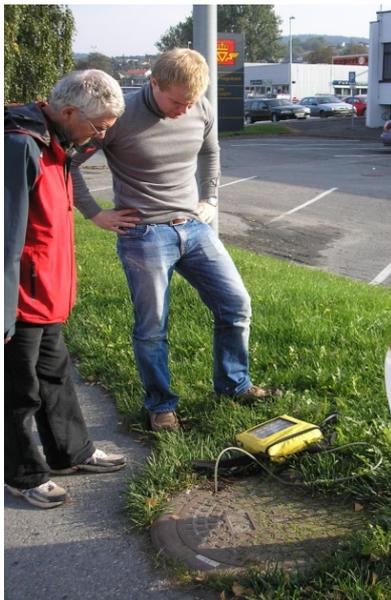
**Figur 39: Kum nummer 25 ved Statens vegvesen (Foto: Privat)**

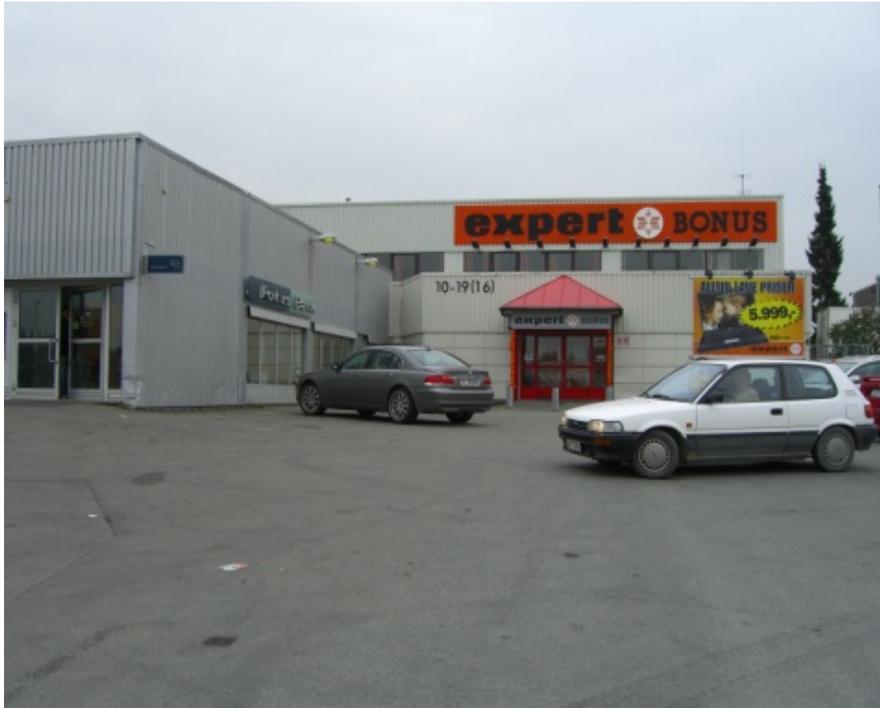
Alle målingene ved kum nummer 33 viste metan og karbondioksid. Målingene av karbondioksid lå mellom 1 til 2,3 vol %, mens metan innholdet varierte mellom 0,8 og 2,6 vol %. Kum nummer 33 ligger like foran lokalene til Expert og Fokus bank (Figur 40). Dersom det er sprekker eller andre åpninger i fundamentet til dette bygget vil gassen kunne migrere inn. Det er en kjeller i dette bygget, men bruksområdet til denne kjelleren vites ikke. Muligheten for at konsentrasjon av karbondioksid er høyere enn Arbeidstilsynets norm inne i bygget er til stede dersom bygget fundament ikke er helt inntakt.

Figur 40: Måling ved kum nummer 33 ved Expert og Fokus Bank (Foto: Privat)

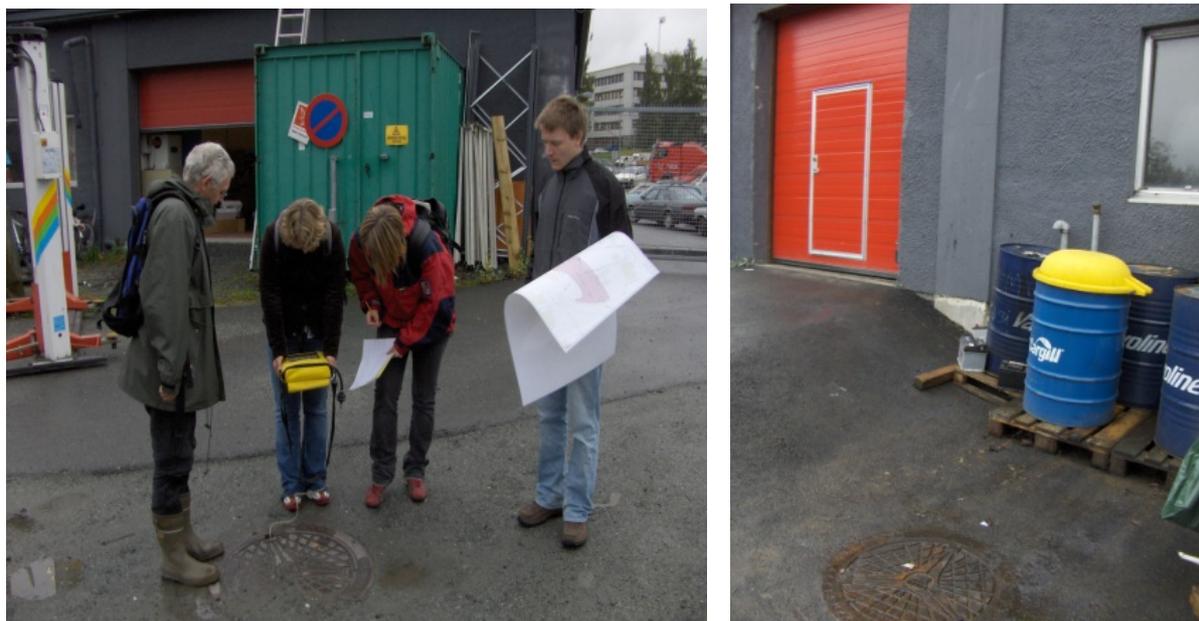
Figur 41: Kum 56 og 56B i bakgården til Falck redningstjeneste (Foto: Privat)

I bakgården til Falch Redning ble det gjort målinger i to kummer, kum nummer 56 og 56b (Figur 41). I kum nummer 56 ble det målt mellom 24,1 % og 31,8 % metan alle de seks gangene det ble målt. Oksygenivået lå mellom 10,4 % til 13,3 %, mens karbondioksid lå mellom 11,6 % og 17,6 %. I kum nummer 56b ble det gjort målinger to dager. Begge dagene ble det målt mer metan i denne kummen enn apparatet klarte å detektere. Mengden oksygen ble målt til 0,5 % og 2,3 %, mens mengden karbondioksid lå mellom 28,1 % og 31,8 %. Ingen av målingene gjort i disse kummene ligger i det eksplosive området, da det er alt for mye metan og for lite oksygen, til stede nede i kummen. Spørsmålet er hva som skjer ved kummens overflate, eller umiddelbart ovenfor kummen når metan blandes med luft. Da kan man fort risikere at metan bli såpass ”utvannet” av oksygen at den kommer inn i det eksplosive området. Det samme kan man risikere dersom kummen, som er tett, åpnes.

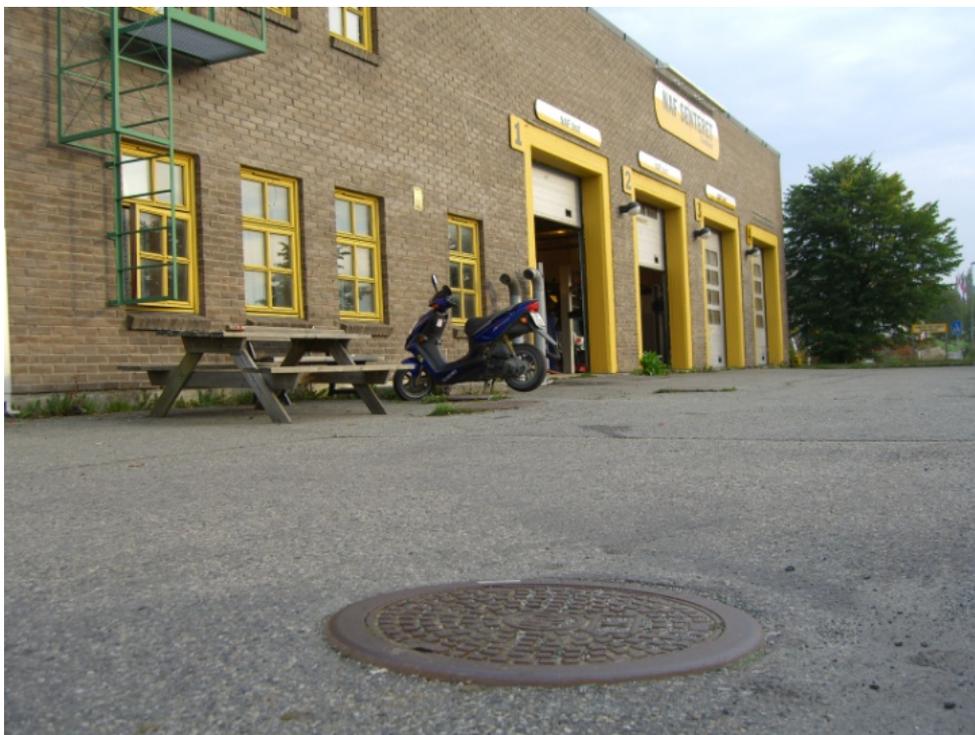
Ved kum nummer 58 ligger Norges Automobil Forbund, NAF, avdeling Sør-Trøndelag sine lokaler (Figur 42), og i disse lokalene er det både kontorer og verksted. Målingene gjort den 25. september, 27. september og den 28. september alle innenfor metans eksplosive område, da metanforekomsten mellom 5 % og 15 %, samt at oksygenivået er klart høyere enn 13 %. Konsentrasjon av karbondioksid var også høye de fire første dagene det ble gjort undersøkelser. Bygget må kontrolleres for eventuell gassinntregning.

**Figur 42: Kum nummer 58 ved NAF. (Foto: Privat)**

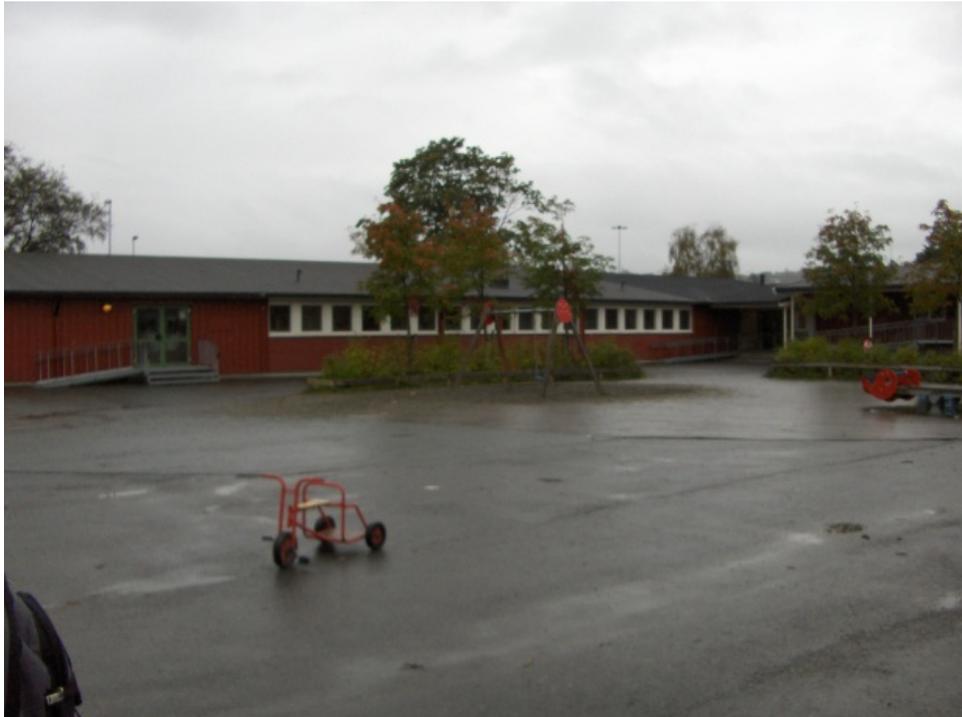
Midt på skolegården til Nidarvoll skole ligger kum nummer 99, som var en tett kum (Figur 43). I denne kummen ble det ikke målt metan, men mellom 1,3 % og 4,1 % karbondioksid. Det er svært usikkert hvor karbondioksiden kommer fra. En mulighet kan være at gassen migrerer fra deponiet og at dette rørsystemet er tilknyttet mot deponiet.

**Figur 43: Kum nummer 99 ved Nidarvoll skole (Foto: Privat)**

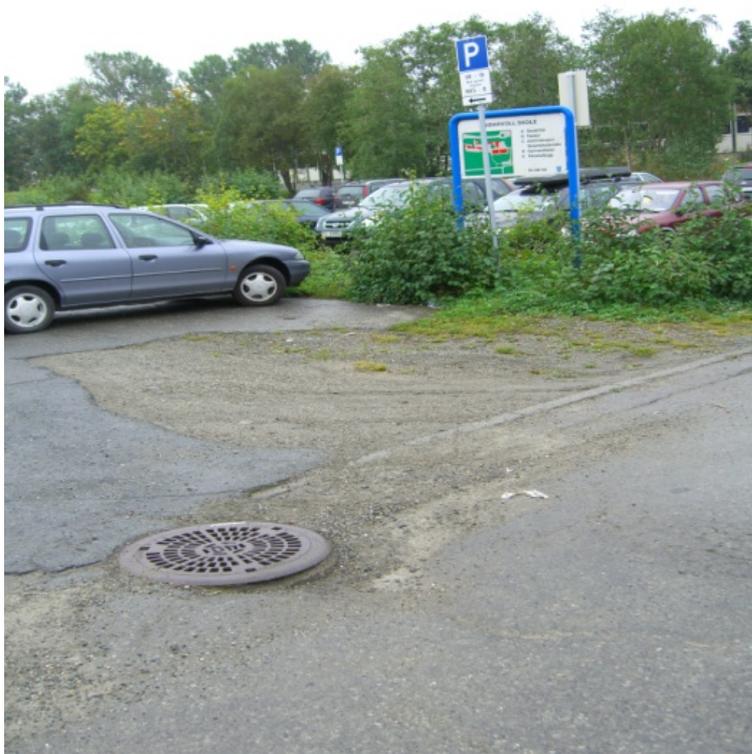
Ved skolens parkeringsplass ble det målt i kum nummer 74 (Figur 44). Denne åpne kummen er innenfor antatt utbredelse av deponiet.

**Figur 44: Kum nummer 74 ved Nidarvoll skole. (Foto: Privat)**

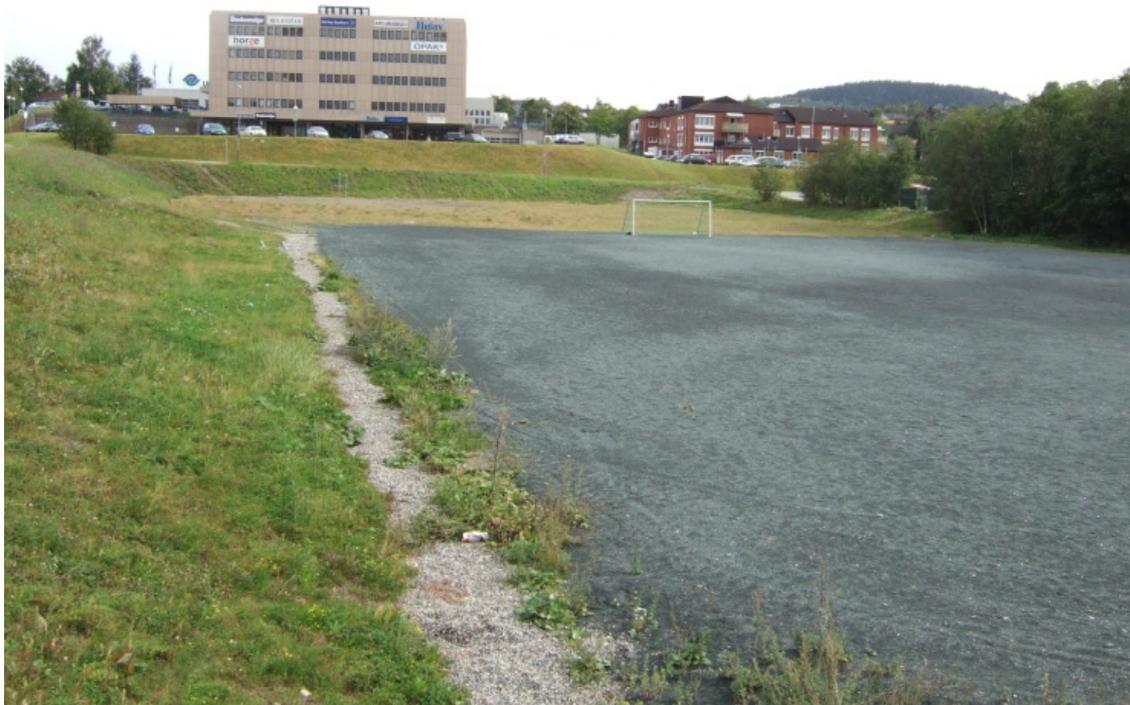
Nord for Nidarvoll skole ligger det en fotballbane over fyllingen (Figur 45). Det ble gjort fem målinger i kummer i området rundt fotballbanen. Alle de fem målepunktene befinner seg på deponiet, men alle ligger i ytterkanten av det som er deponiets antatte utstrekning. Av disse fem kummene ble det målt unormale verdier i kum nummer 109, 111 og 112.

Kum nummer 109 og 111 ligger opp mot Nidarvoll skole. I kum nummer 111 ble det målt opp til 5,9 % karbondioksid og 1 % metan. I kum nummer 109 ble ikke målt metan, men opp til 2,2 % karbondioksid, mens det i kum nummer 112 ble målt opp mot 2,8 % karbondioksid og kun 0,4 % metan.

**Figur 45: Fotballbanen like ved Nidarvoll skole. På høyre side ligger Nidarvoll skole, mens det røde bygget rett frem er Nidarvoll sykehjem. (Foto: Privat)**
