NGU Rapport 2006.068

Kartlegging av jordforurensning i 22
barnehager i bydel Sagene
(utenfor Ring 2)

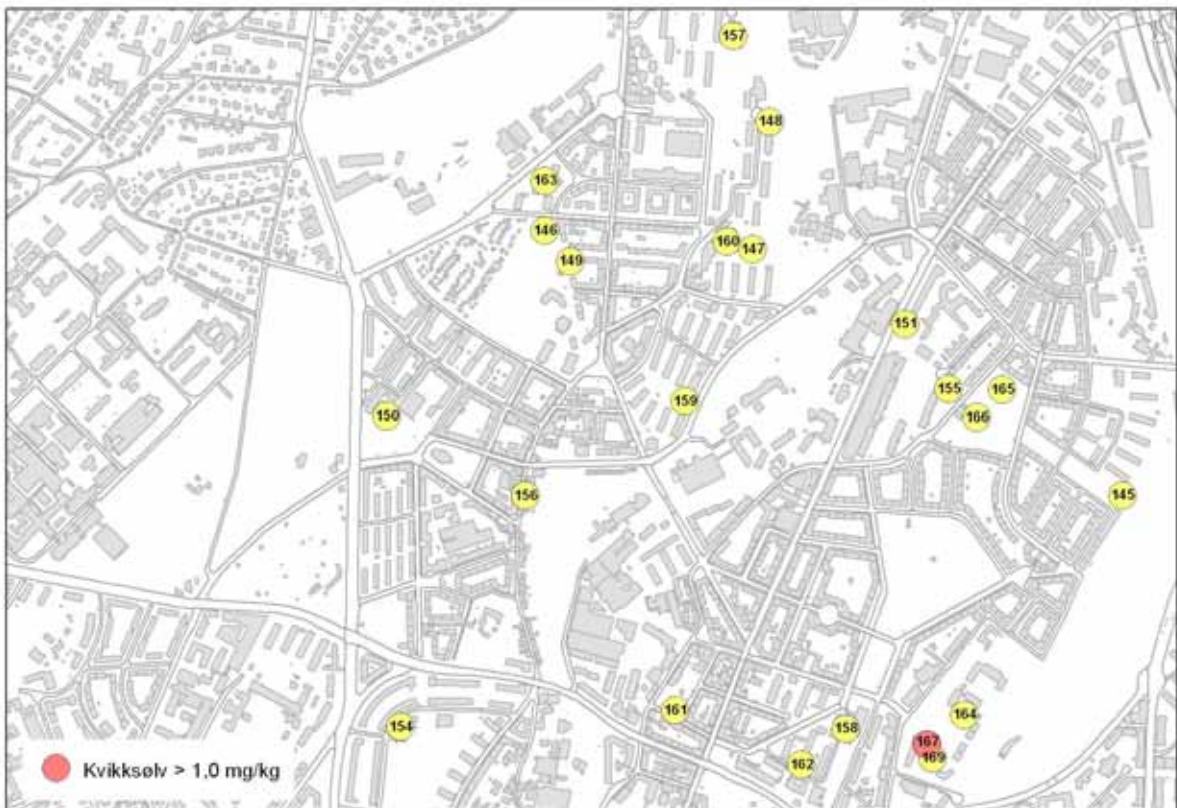
Figur 4 Kartskissen viser barnehagen der det er påvist kvikksølv over tiltaksgrensen på 1,0 mg/kg

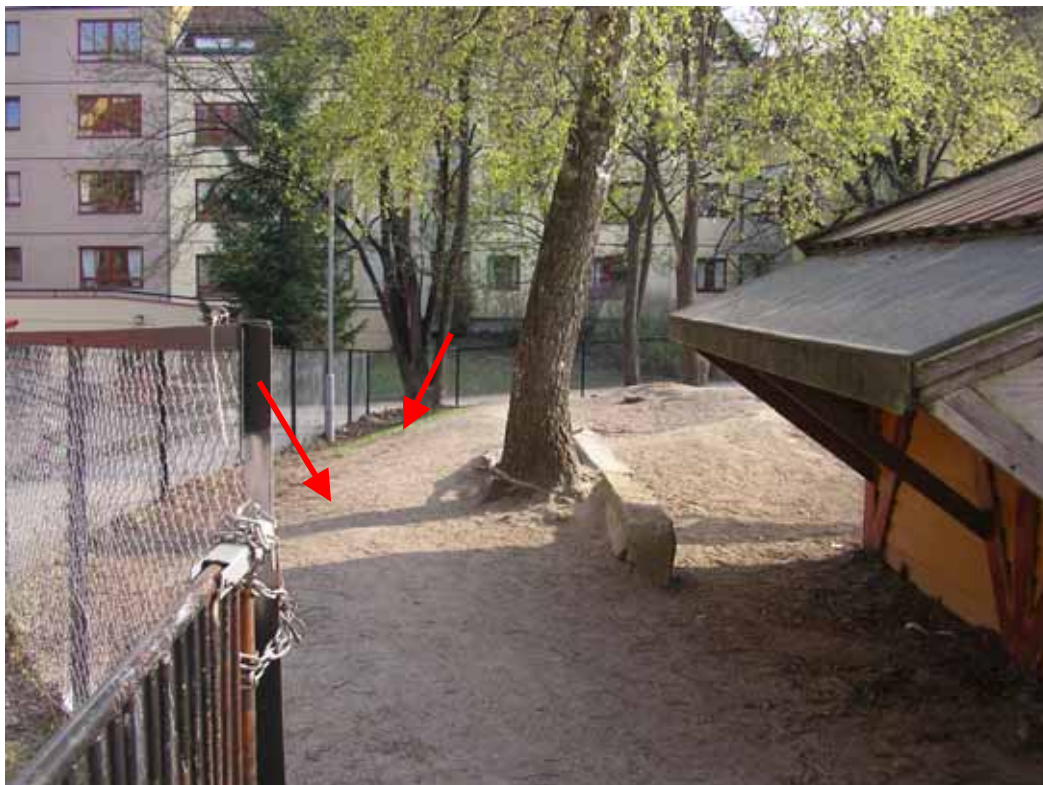
149 Bjølsenhellinga barnehage, Bjølsengata 13

I Bjølsenhellinga barnehage er et område langs gjerdet forurenset med benzo(a)pyren. Den påviste høye verdien ligger ca. 25 % over tiltaksgrensen på 0,5 mg/kg.

Pilene viser området hvor prøvene 5 og 6 ble tatt.

Dekke til jorda i det forurensete området med fiberduk og 30 cm rene masser.

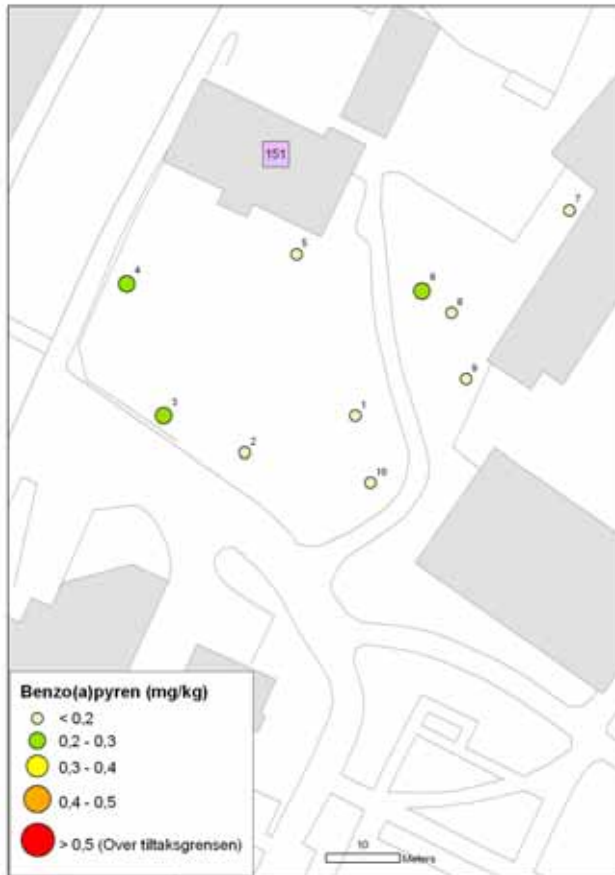
151 Kjøbmand Thor Olsens barnehage, Sandakerveien 63

En del av arealet i Kjøbmand Thor Olsens barnehage er forurenset med bly. Den påviste blyverdien ligger ca. 25 % over tiltaksgrensen på 100 mg/kg.

Dekke til jorda i det forurensete området med fiberduk og 30 cm rene masser.

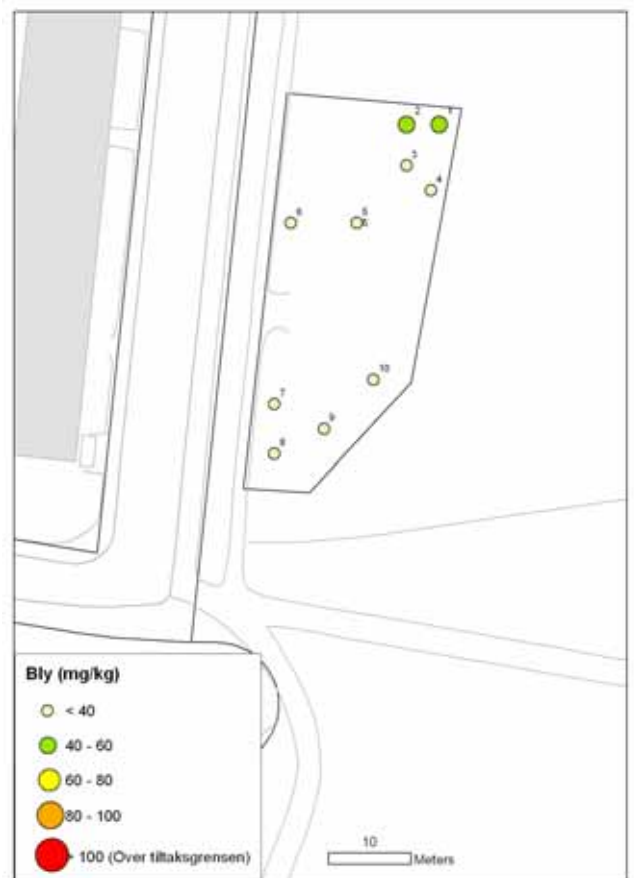
154 Iladalen friluftsbarnhage, Søren Jaabæks gt. 3

En liten del av utearealet i Iladalen barnehage er forurenset med benzo(a)pyren. Den høye benzo(a)pyrenverdien overskrider tiltaksgrensen på 0,5 mg/kg ca. 7 ganger.

Dekke til den forurensete jorda med fiberduk og 30 cm rene masser.

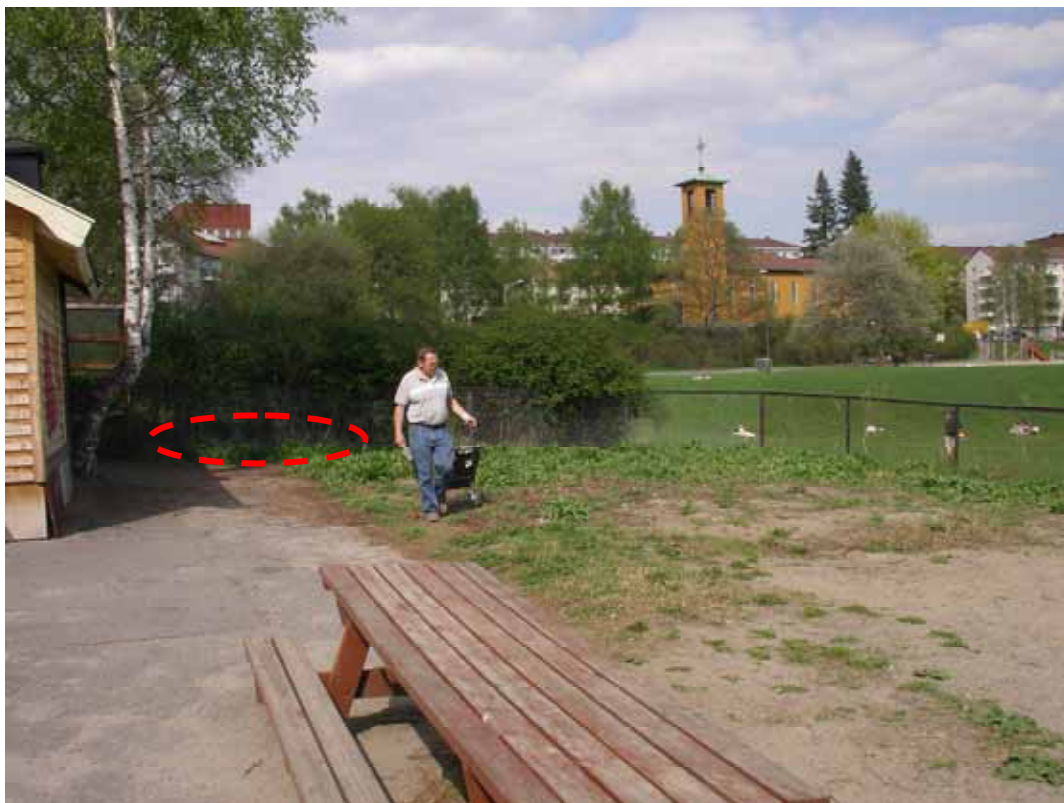
Den stiplede sirkelen viser området der den forurensede prøven ble tatt.

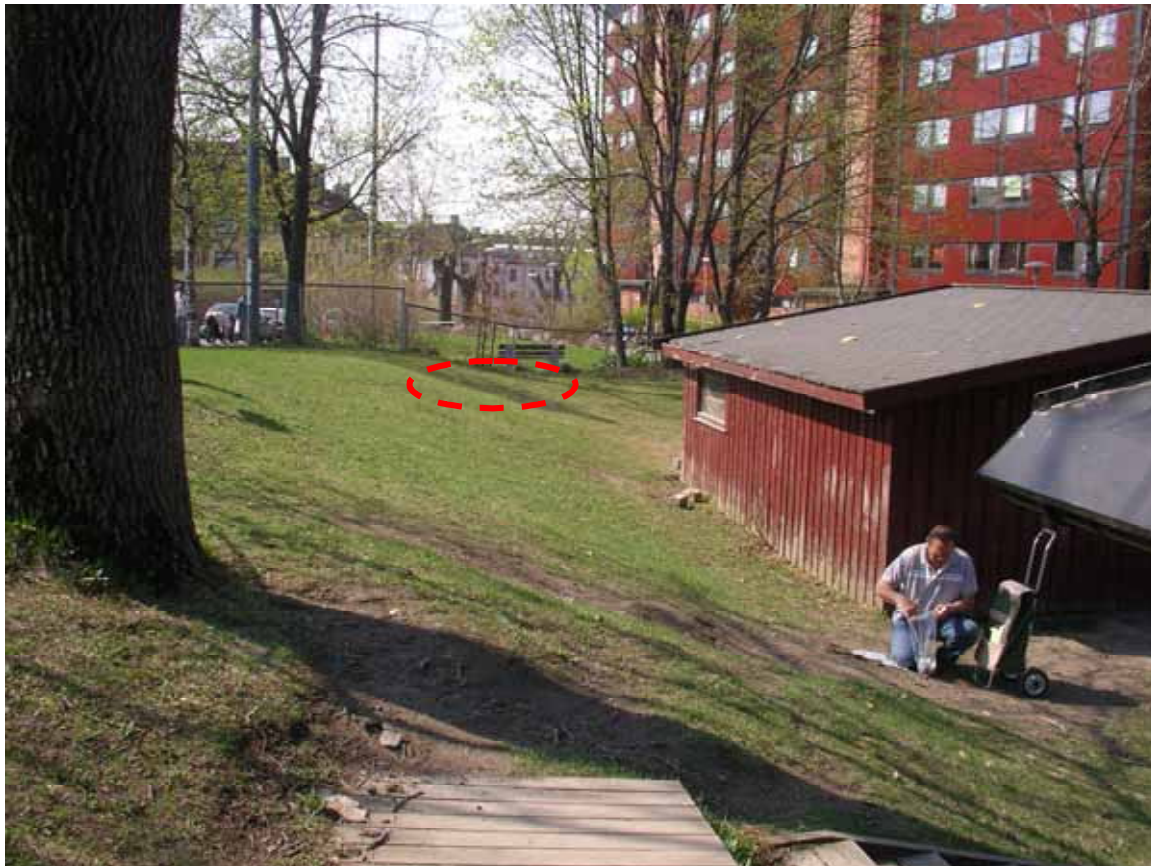
155 Lilleborg barnehage, Åsengata 22

En liten del av jorda i Lilleborg barnehage er blyforurenset. Den høye blyverdien ligger like over tiltaksgrensen på 100 mg/kg.

Det stiplede området viser hvor den forurensede prøven ble tatt.

Dekke til den forurensete jorda med fiberduk og 30 cm rene masser.

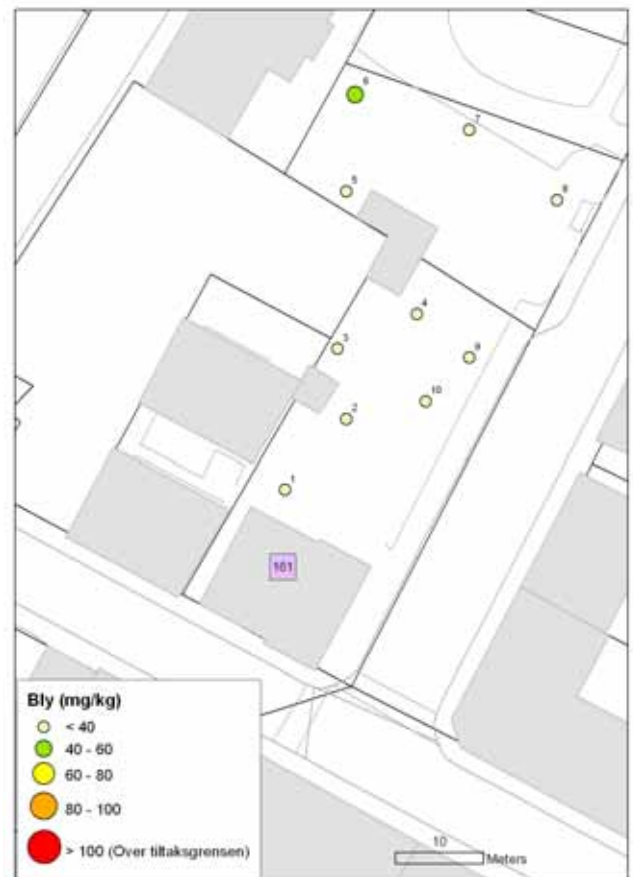
161 Sagene barnehage, Oskar Braatens gt. 6

En liten del av jorda i Sagene barnehage er forurenset med benzo(a)pyren. Den høye benzo(a)pyrenverdien overskrider tiltaksgrensen på 0,5 mg/kg 14 ganger.

Dekke til den forurensete jorda med fiberduk og 30 cm rene masser.

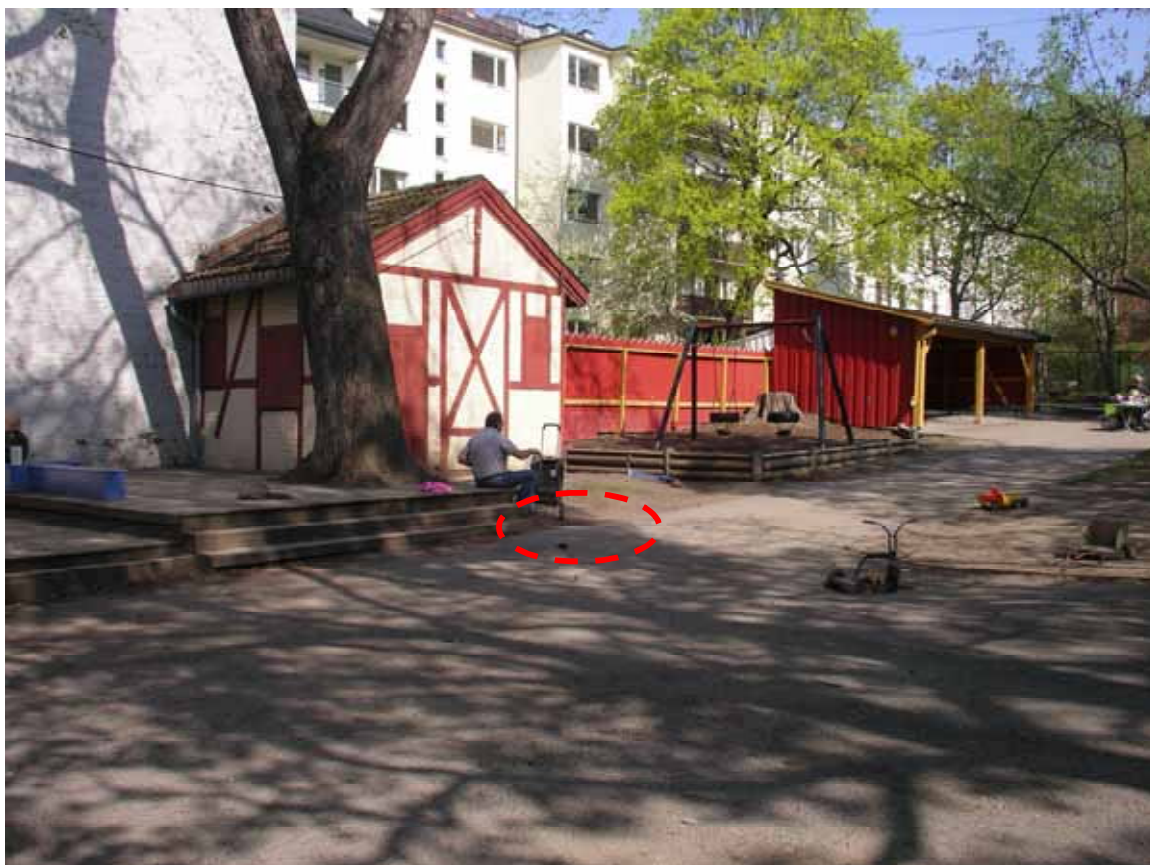
Det stiplede område viser hvor den forurensede prøven ble tatt.

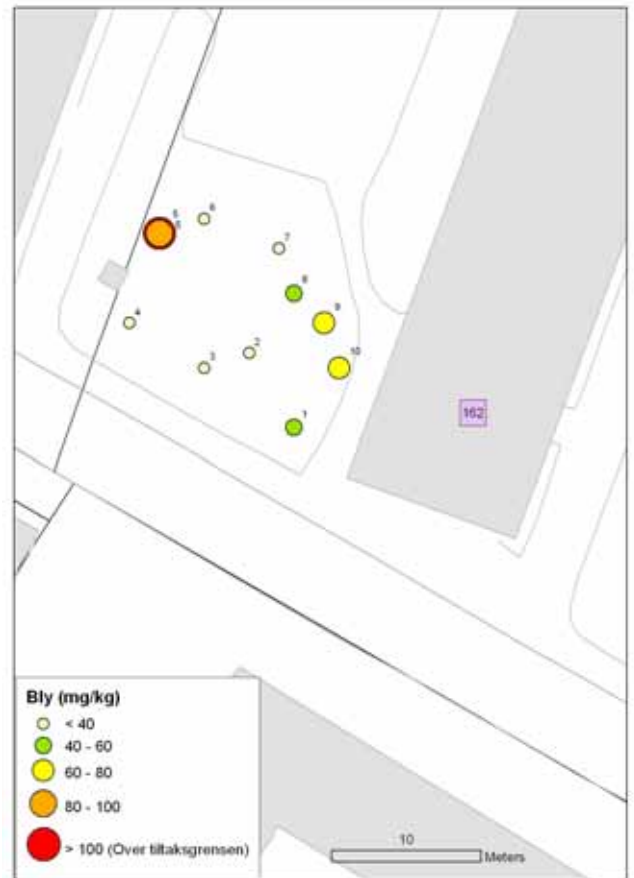
162 Thor Olsens barnehage avd. Torshov, Oskar Braatens gt. 18

En del av arealet i Thor Olsens barnehage avd. Torshov er forurenset med bly. Den påviste blyverdien ligger ca.30 % over tiltaksgrensen på 100 mg/kg.

Dekke til jorda i det forurensete området med fiberduk og 30 cm rene masser.

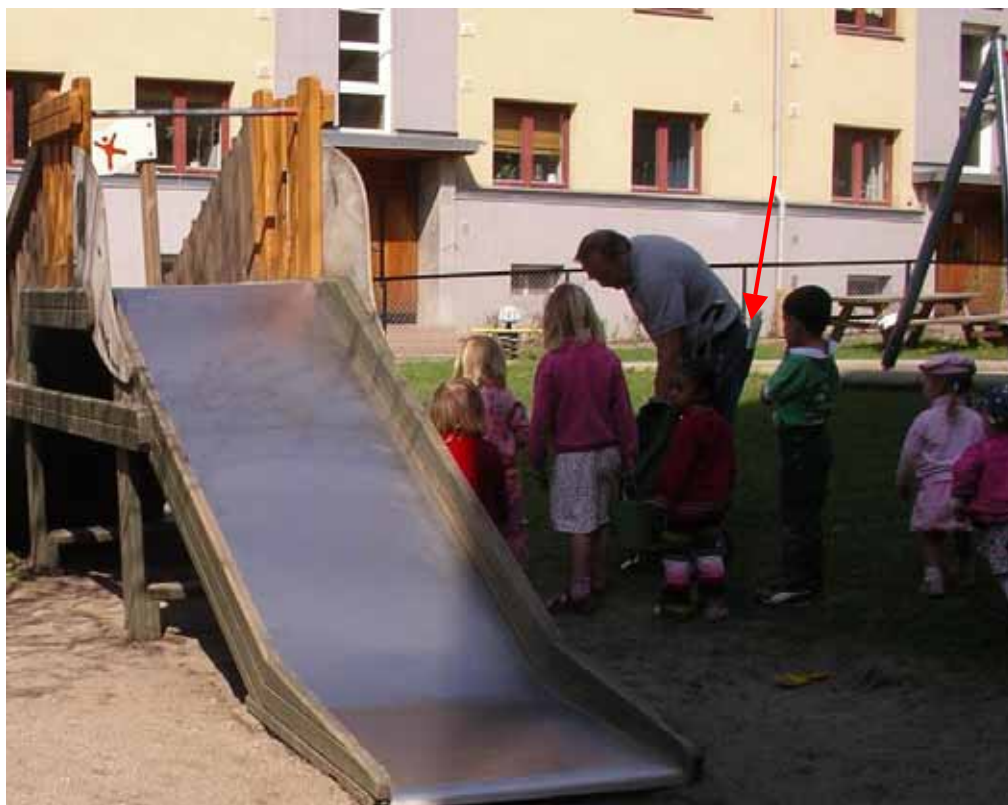
Pilen antyder området ved gjerdet der den forurensede prøven ble tatt.

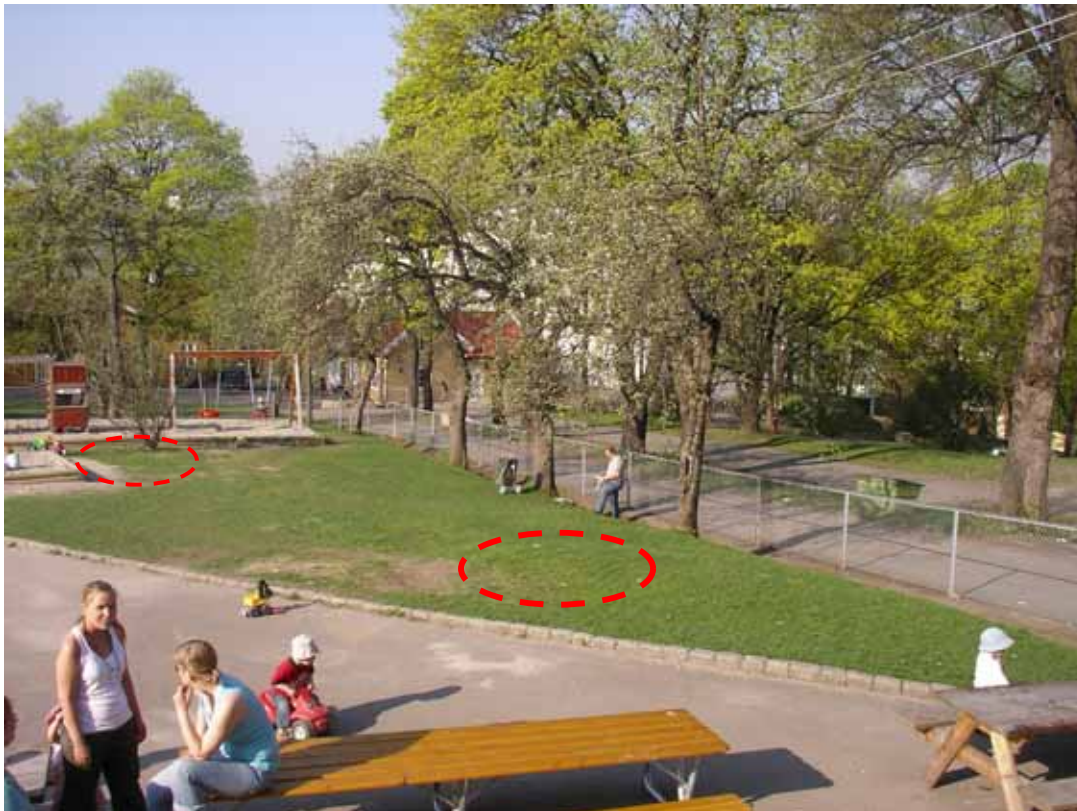
I Torshovhagen barnehage I er jorda på ett sted forurenset med benzo(a)pyren, mens større deler av arealet er forurenset av bly. Den høye påviste verdien for benzo(a)pyren ligger ca. 3 ganger over tiltaksgrensen på 0,5 mg/kg. Den høyeste påviste blyverdien ligger ca. 6,5 ganger over tiltaksgrensen på 100 mg/kg.

De stiplede områdene viser hvor prøve 4 og 6 ble tatt.

Dekke til de forurensete områdene av jorda med fiberduk og 30 cm rene masser.

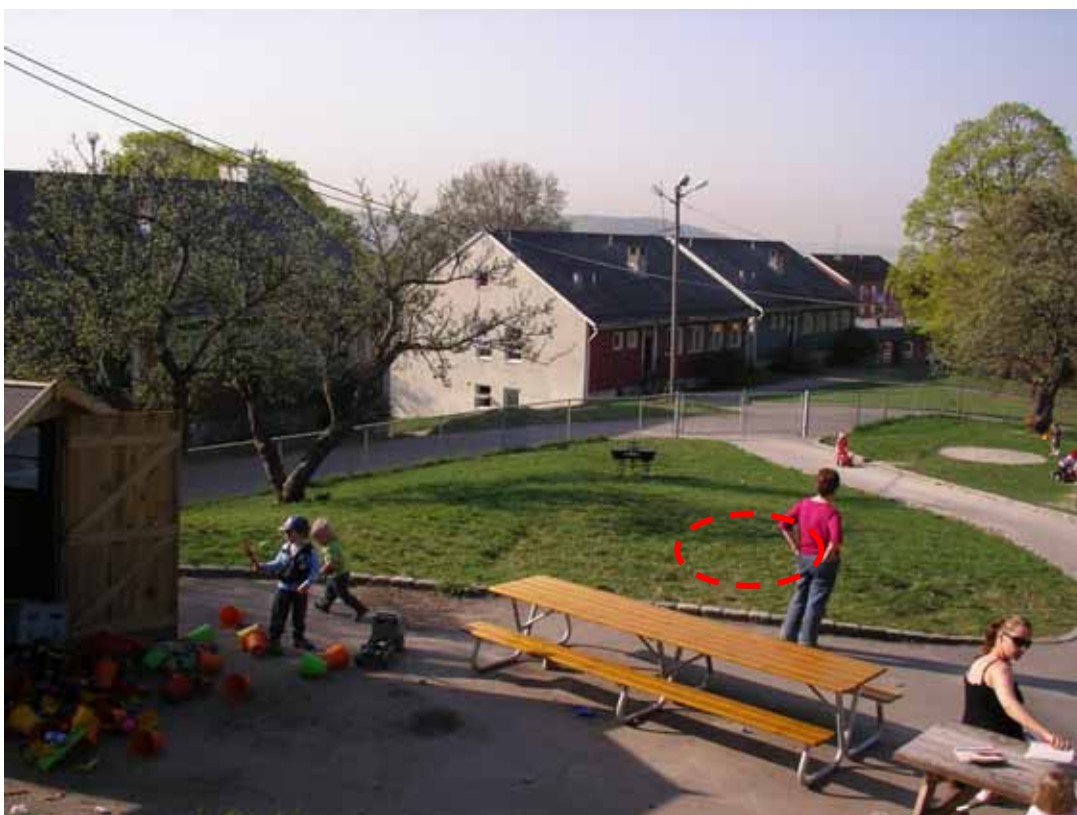
Det stiplede området viser hvor prøve 9 ble tatt.

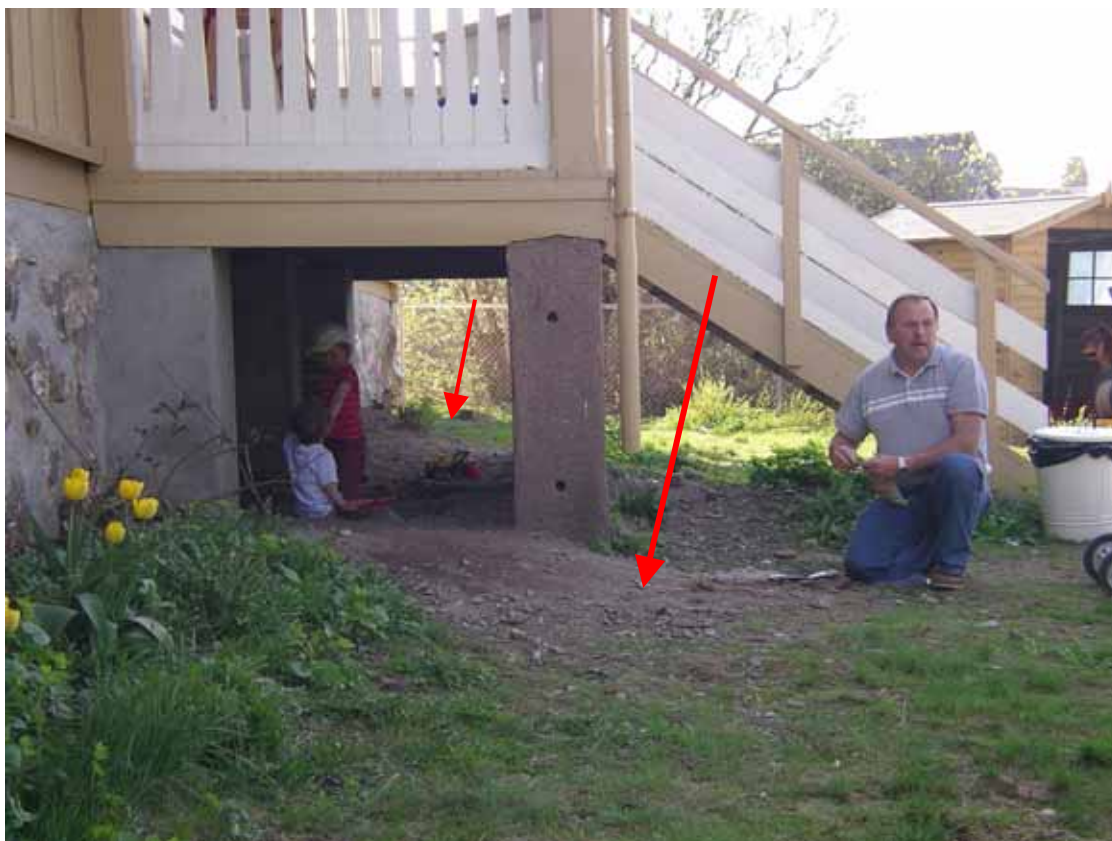
Pilene viser området hvor prøvene 7 og 8 ble tatt.

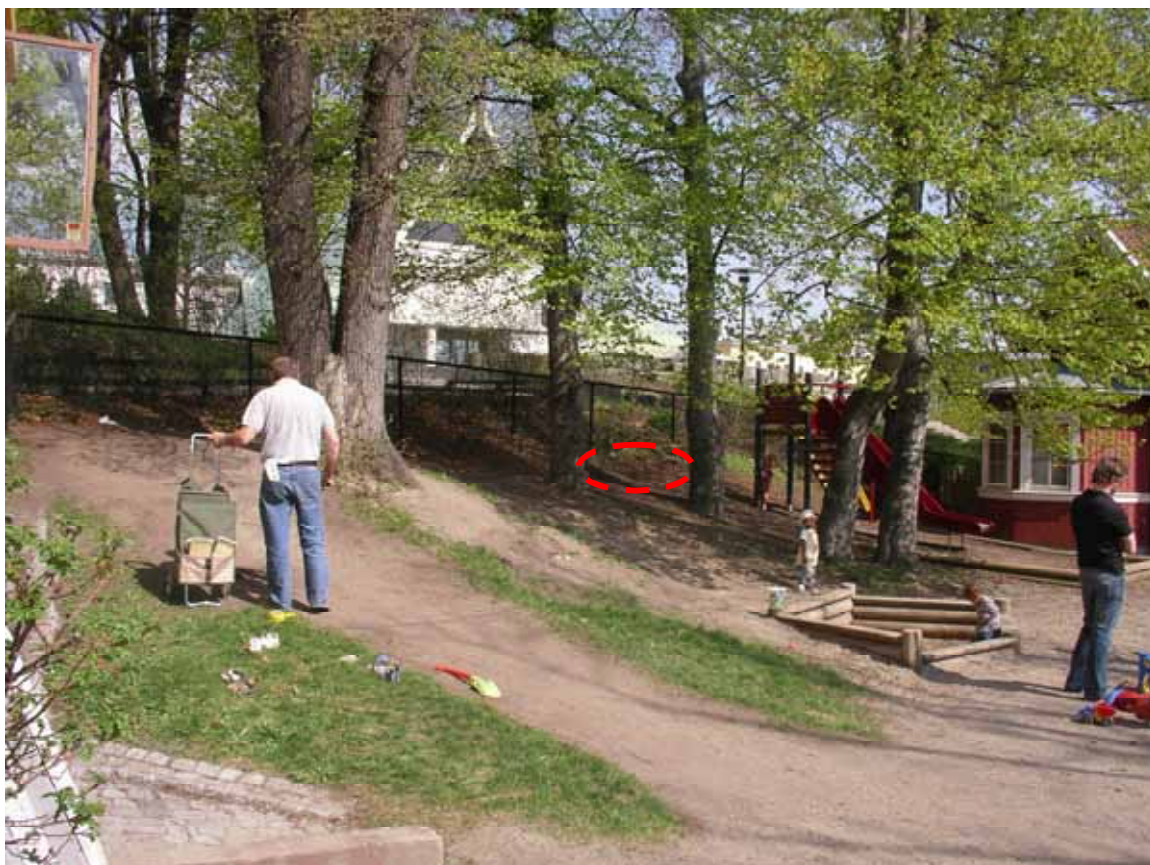
166 Åsenhagen barnehage, Åsengata 21

I Åsenhagen barnehage er en liten del av utearealet forurenset med bly. Den påviste verdien ligger 35 % over tiltaksgrensen på 100 mg/kg.

Det stiplede området viser hvor den forurensede prøven ble tatt..

Dekke til den forurensete jorda med fiberduk og 30 cm rene masser.

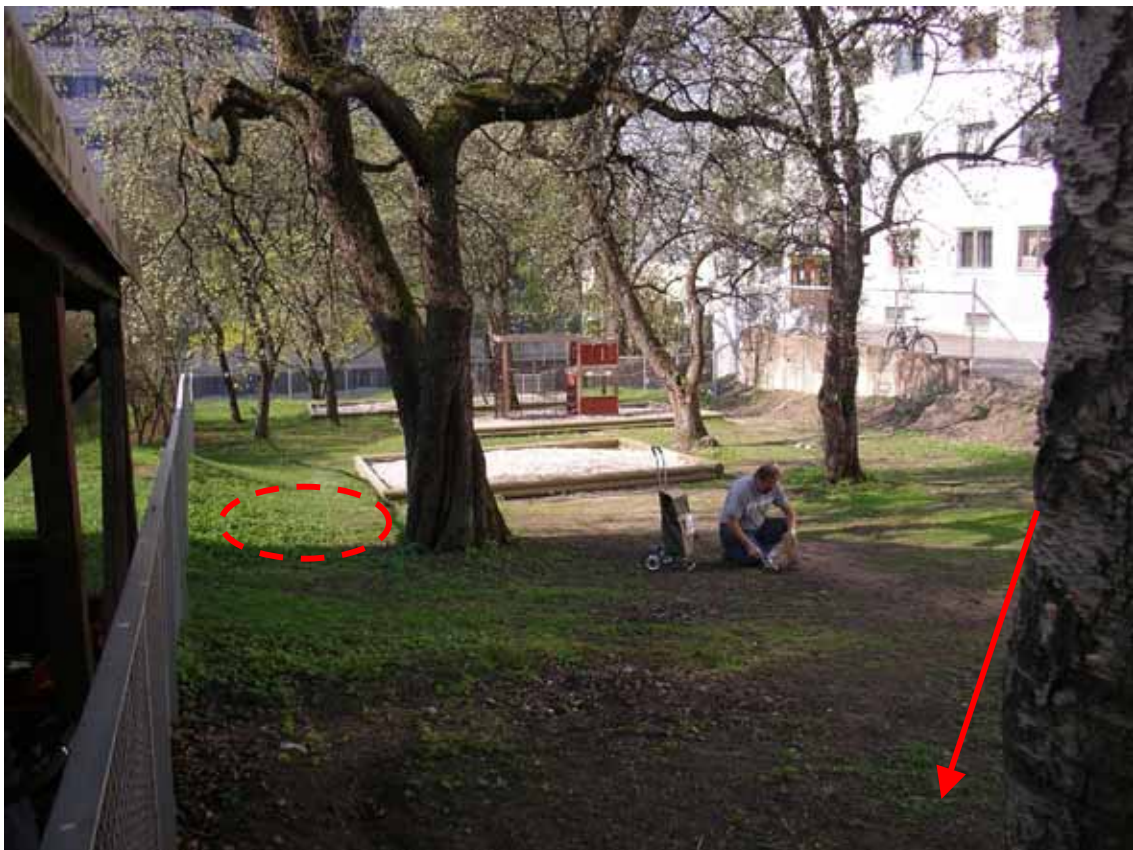
I Torshovhagen barnehage II er jorda forurenset med bly og kvikksølv. Den høyest påviste blyverdien ligger ca. 50 % over tiltaksgrensen på 100 mg/kg. Den høye kvikksølvverdien ligger så vidt over tiltaksgrensen på 1,0 mg/kg.

Den stiplede sirkelen viser området der prøve 4 ble tatt. Pilen viser hvor prøve 2 ble tatt.

Dekke til den forurensete jorda med fiberduk og 30 cm rene masser.

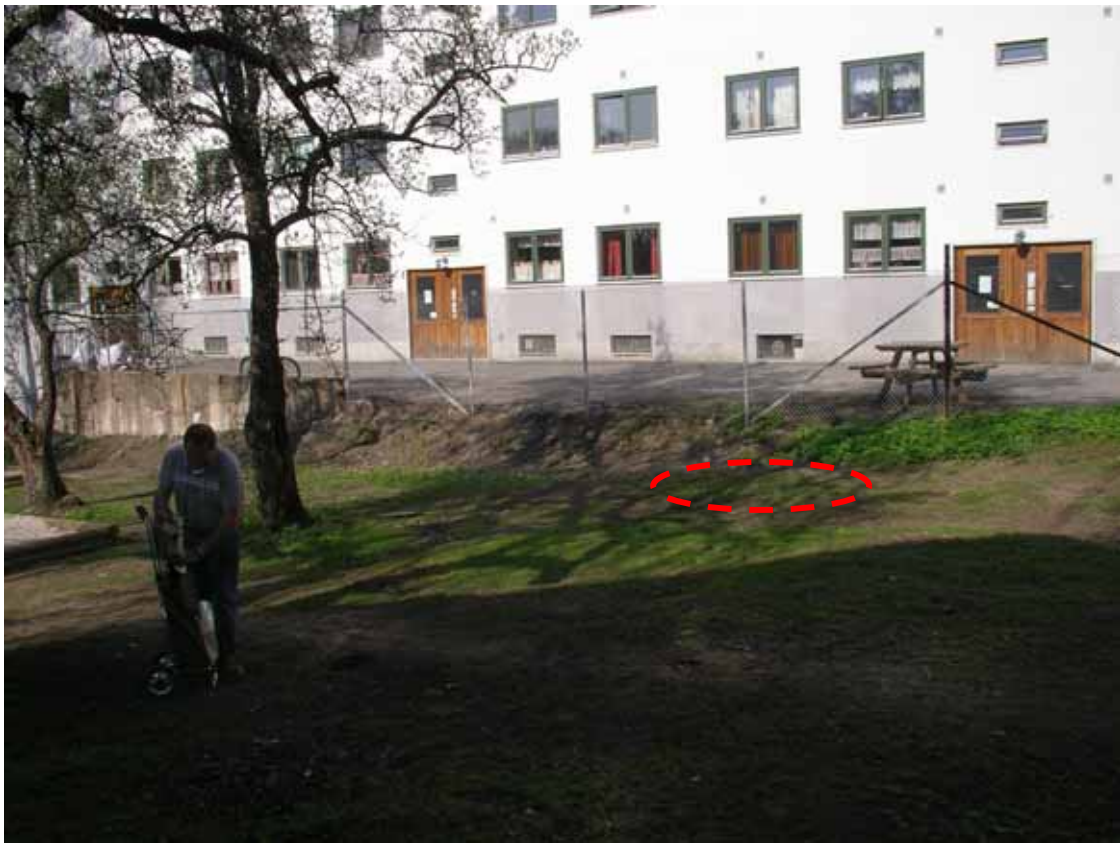
Det stiplede området viser hvor prøve 8 ble tatt.
