NGU Rapport 2006.087

Kartlegging av jordforurensning i 79  
barnehager i bydel Vestre Aker

Emneord: Jordforurensning	Bly	Bymiljø	
Barnehager	Arsen	Oslo Kommune	
Benzo(a)pyren	CCA

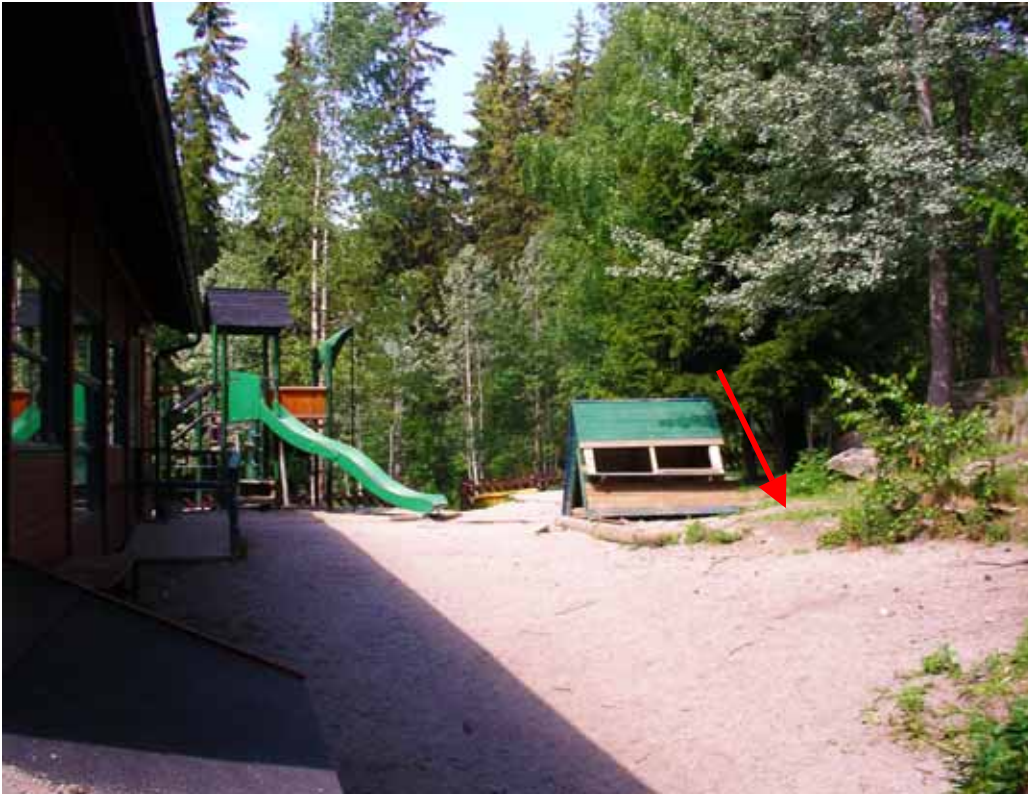
*Pilen viser området hvor prøve 4 ble tatt.*

Dekke til den forurensete jorda med fiberduk og 30 cm rene masser.

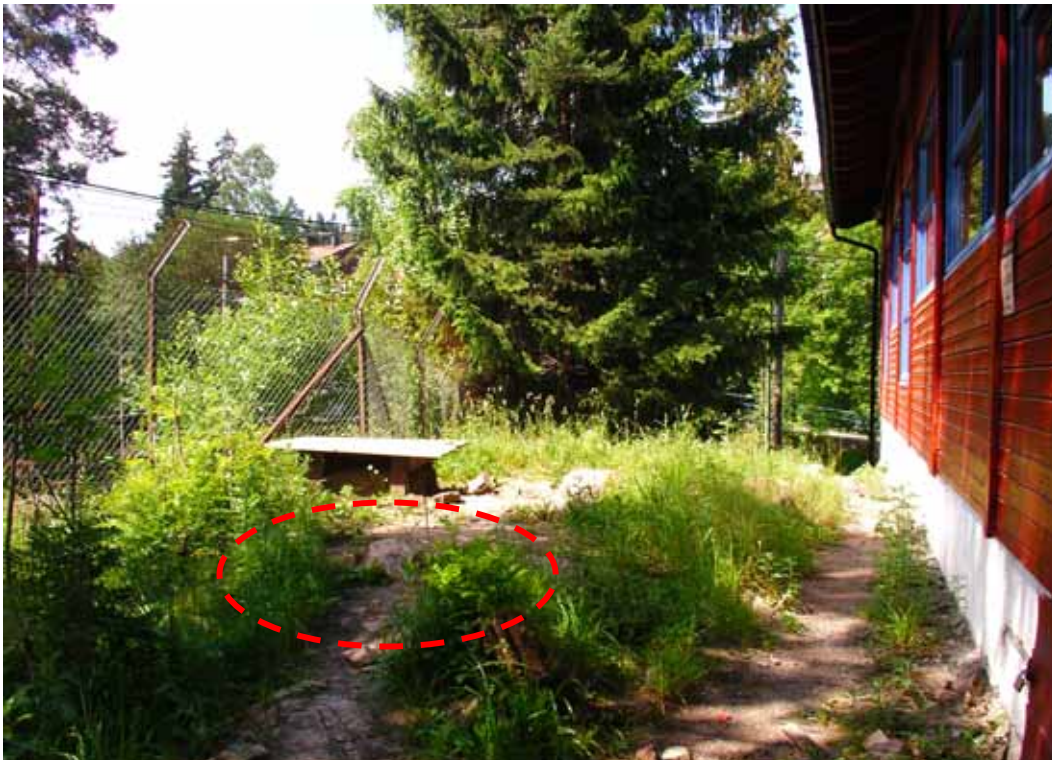
*Den stiplede sirkelen viser området hvor prøve 9 ble tatt.*

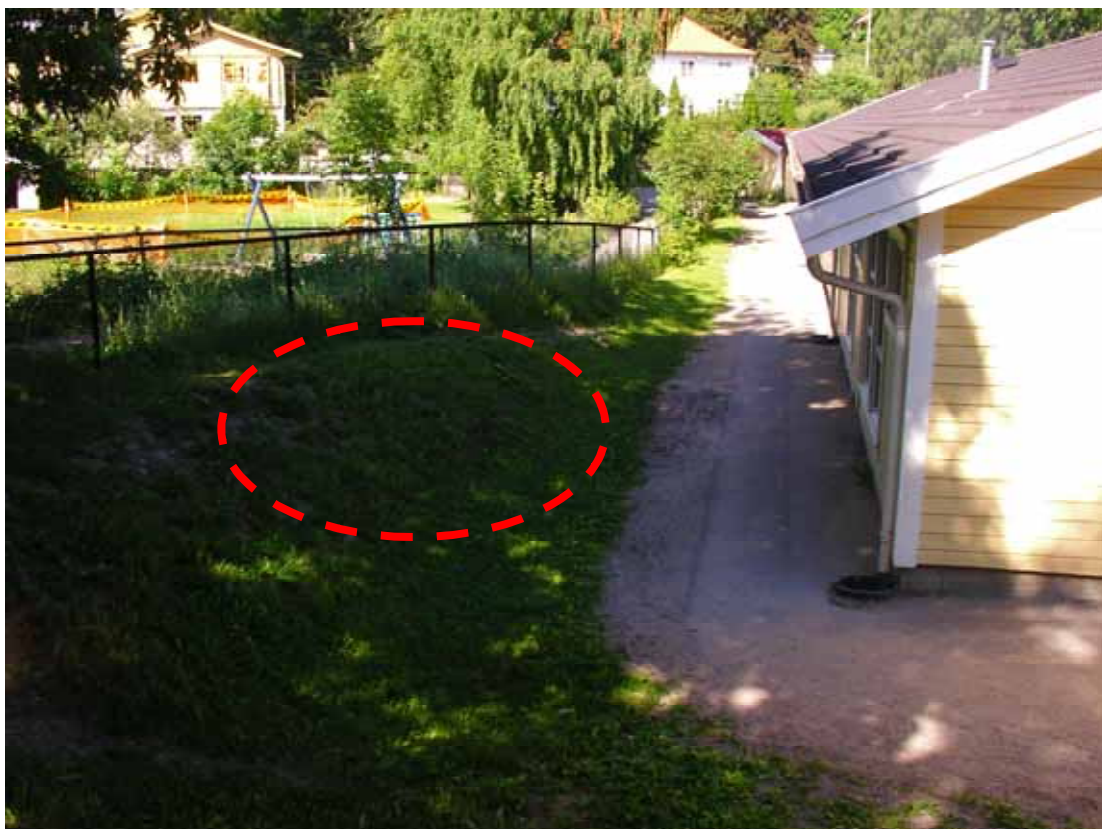
I Dalskroken barnehage er et liten del av utearealet forurenset med bly. Den høye påviste blyverdien ligger fire ganger over tiltaksgrensen på 100 mg/kg.

Den stiplede sirkelen viser området hvor den forurensede prøven ble tatt.

Dekke til den forurensete jorda med fiberduk og 30 cm rene masser.

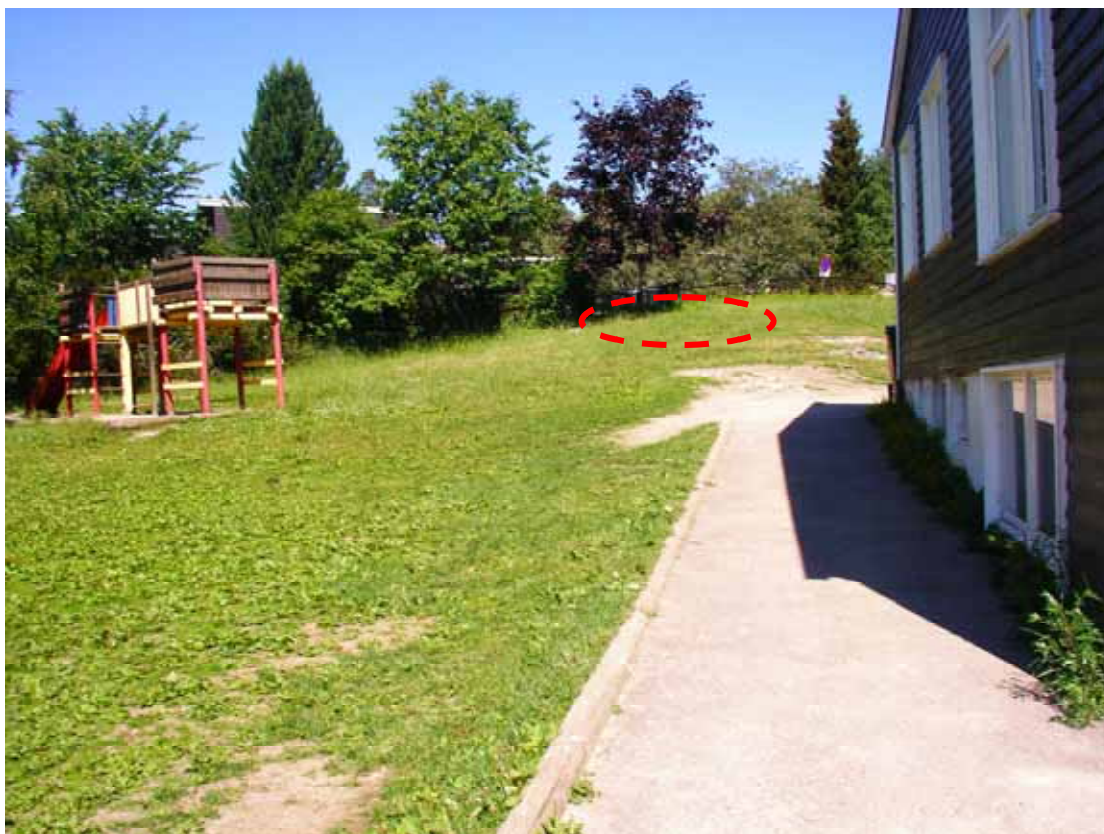
Den stiplede sirkelen angir området der den forurensede prøven ble tatt.

Dekke til den forurensede jorda med fiberduk og 30 cm rene masser.

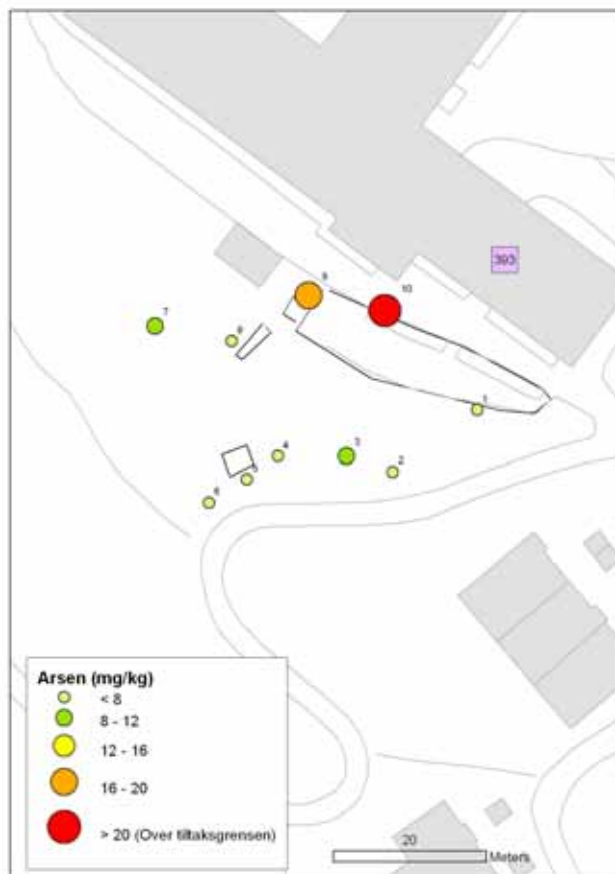
## 393 Grindbakken barnehage, Måltrostveien 108

I Grindbakken barnehage er et liten del av utearealet forurenset med arsenen. Den påviste høye verdien ligger ca. 4,5 ganger over tiltaksgrensen på 20 mg/kg. Mulig kilde til arsenforurensningen kan være CCA-trykkimpregnert trevirke.

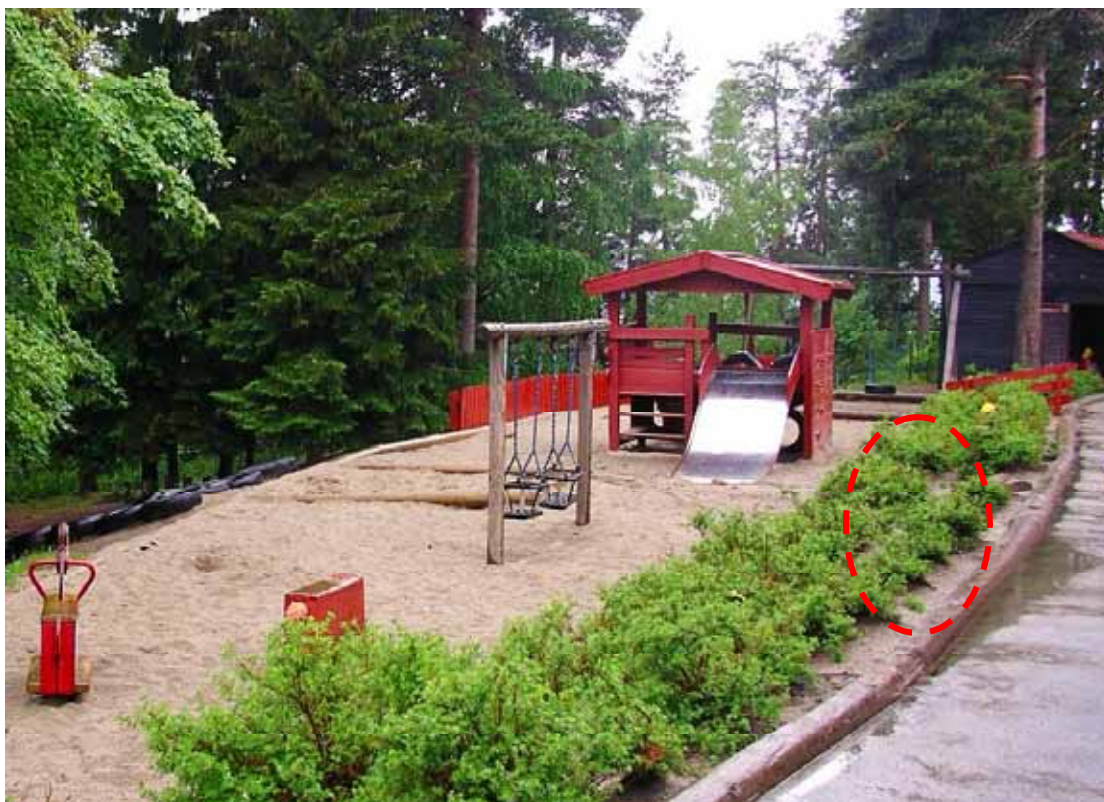
Den stiplede sirkelen viser området der den forurensede prøven ble tatt.

Det må undersøkes om CCA-trykkimpregnert trevirke er kilden til arsenforurensningen av jorda. Dersom dette viser seg å være tilfelle, anbefales fjerning av jord/finsand i 1 meters bredde og 20 – 30 cm dybde rundt det CCA-impregnert trevirket. Trevirket må fjernes eller oljebeises.

Dersom arsenforurensningen synes å ha andre kilder enn CCA-impregnert trevirke, anbefales tildekking av jorda i det forurensete området med fiberduk og 30 cm rene masser.

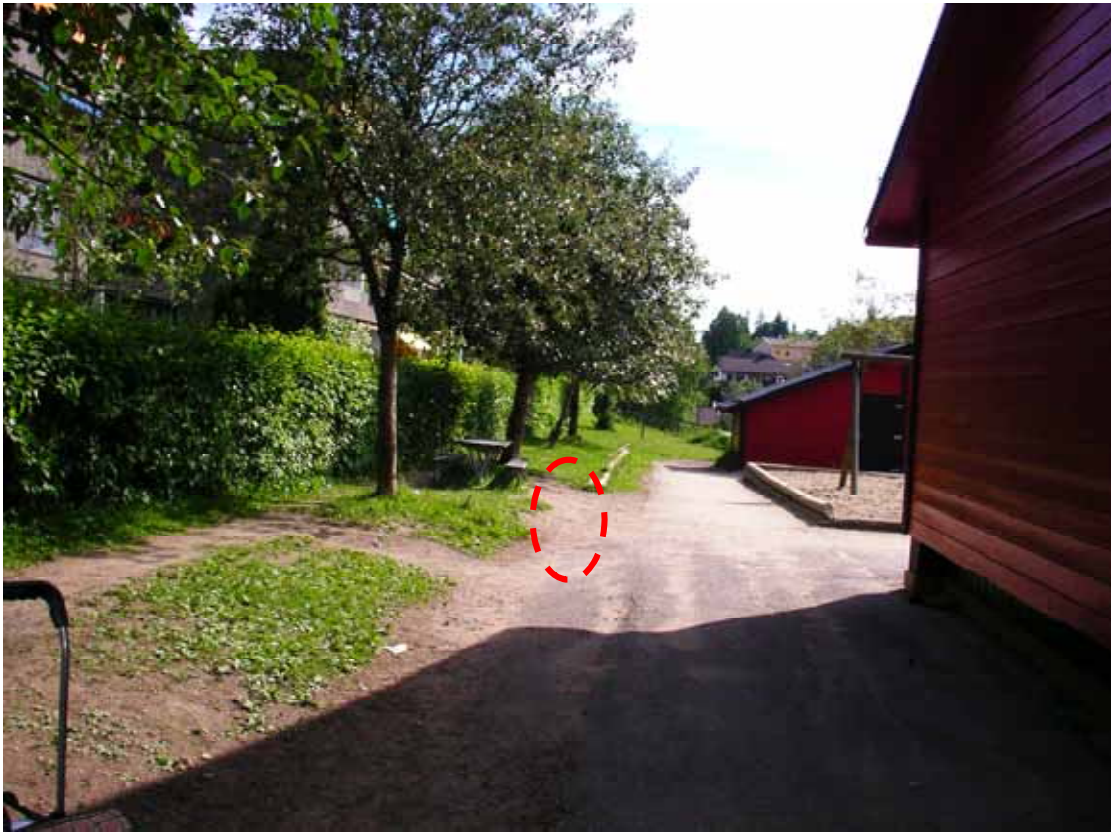
Den stiplede sirkelen angir området der den forurensede prøven ble tatt.

Dekke til den forurensete jorda med fiberduk og 30 cm rene masser.

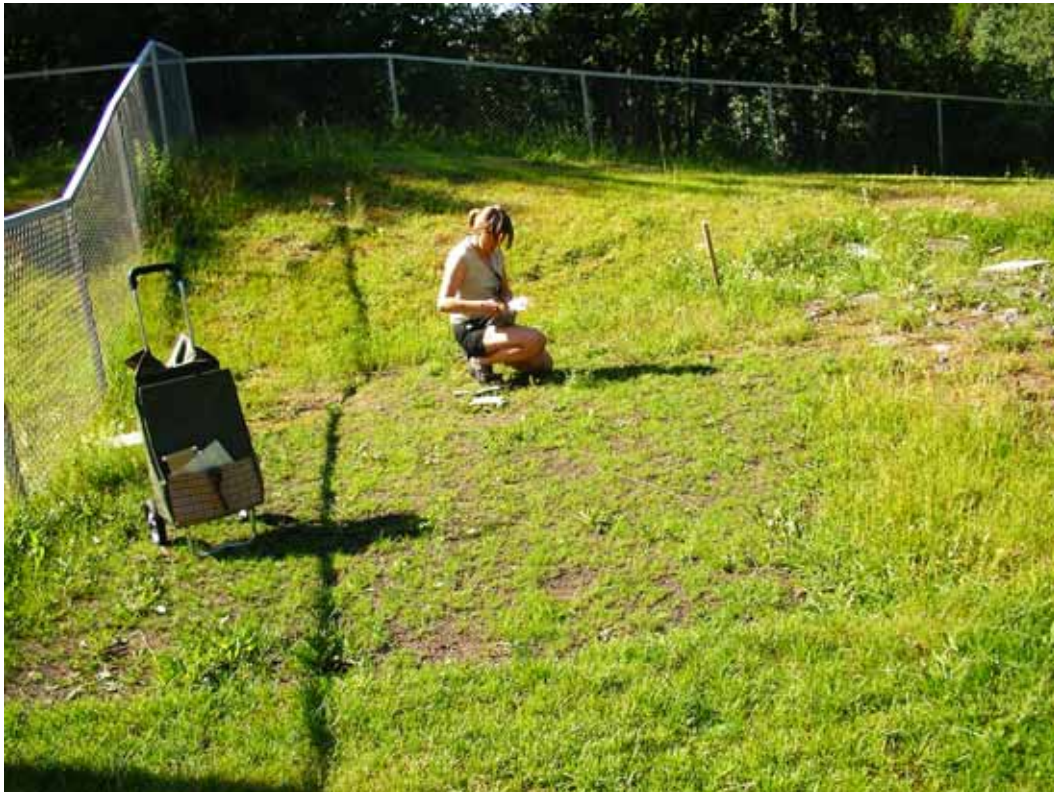
I Helenes barnehage er deler av utearealet forurenset med arsen. Den høyest påviste verdien ligger ca. 60 % over tiltaksgrensen på 20 mg/kg.

*Bildet viser prøvetaking av prøve 8.*

Dekke til den forurensete jorda med fiberduk og 30 cm rene masser.

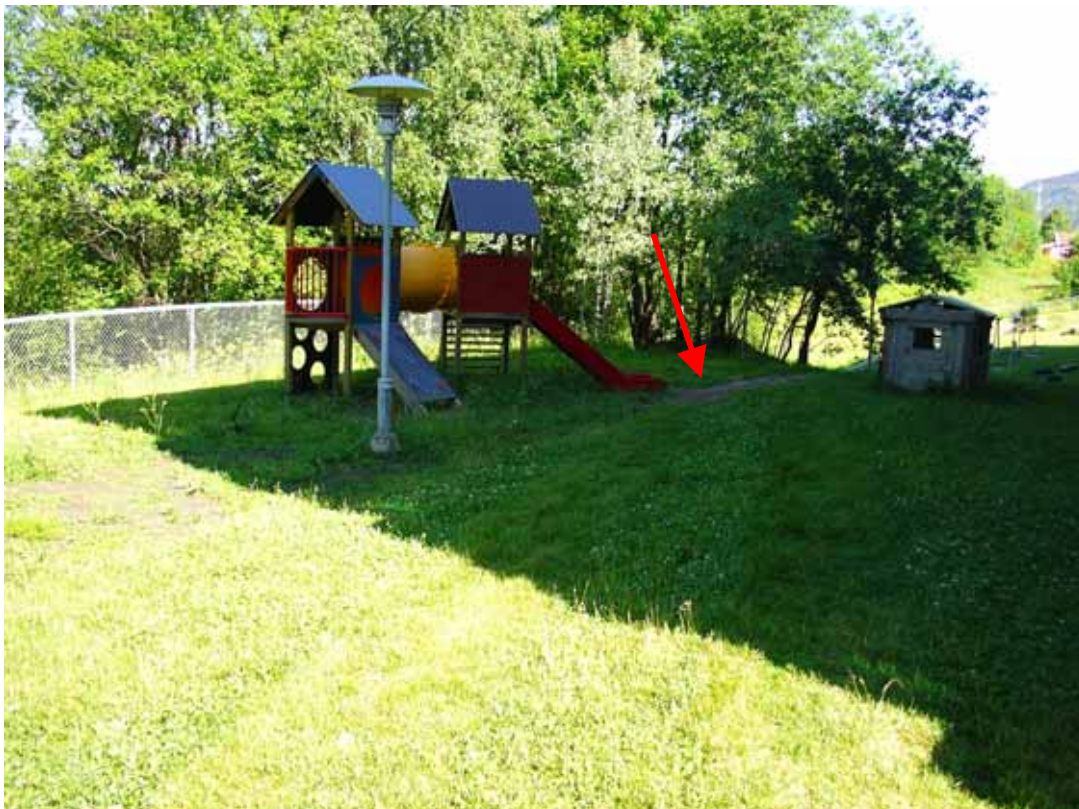
*Pilen viser området hvor prøve 10 ble tatt.*

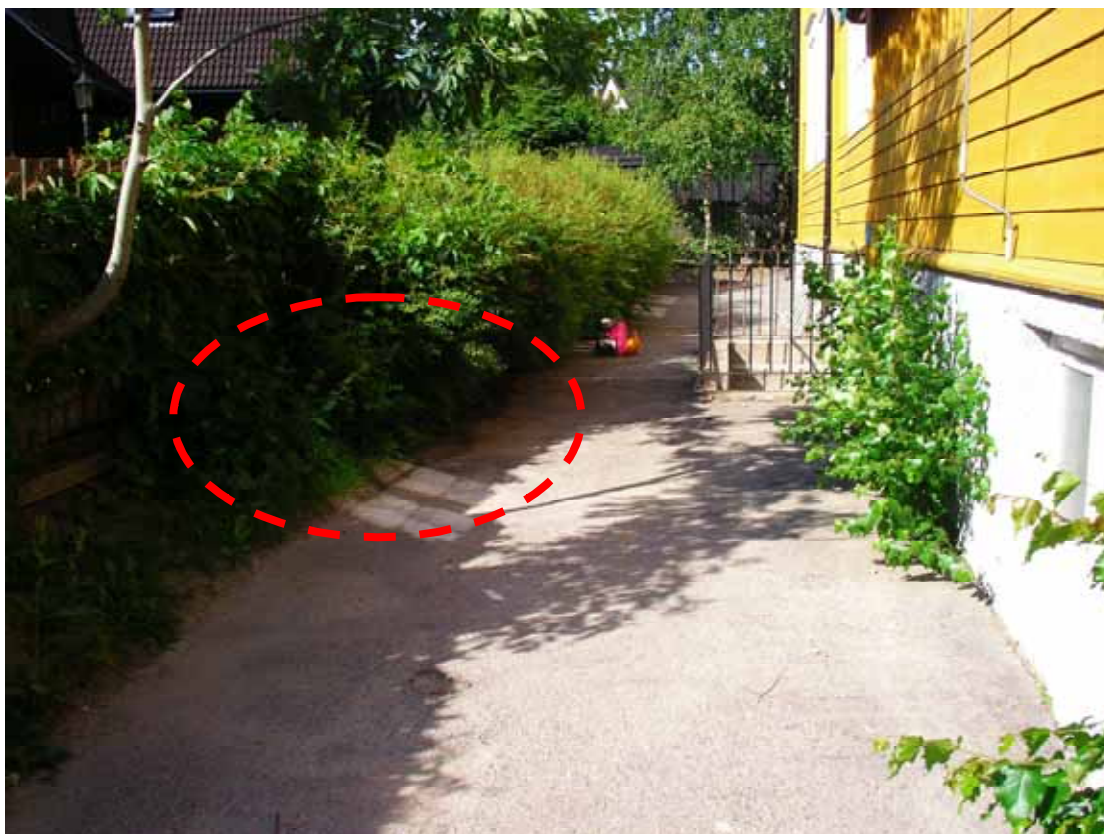
Den stiplede sirkelen angir området hvor prøve 9 ble tatt.

Dekke til den forurensete jorda med fiberduk og 30 cm rene masser.

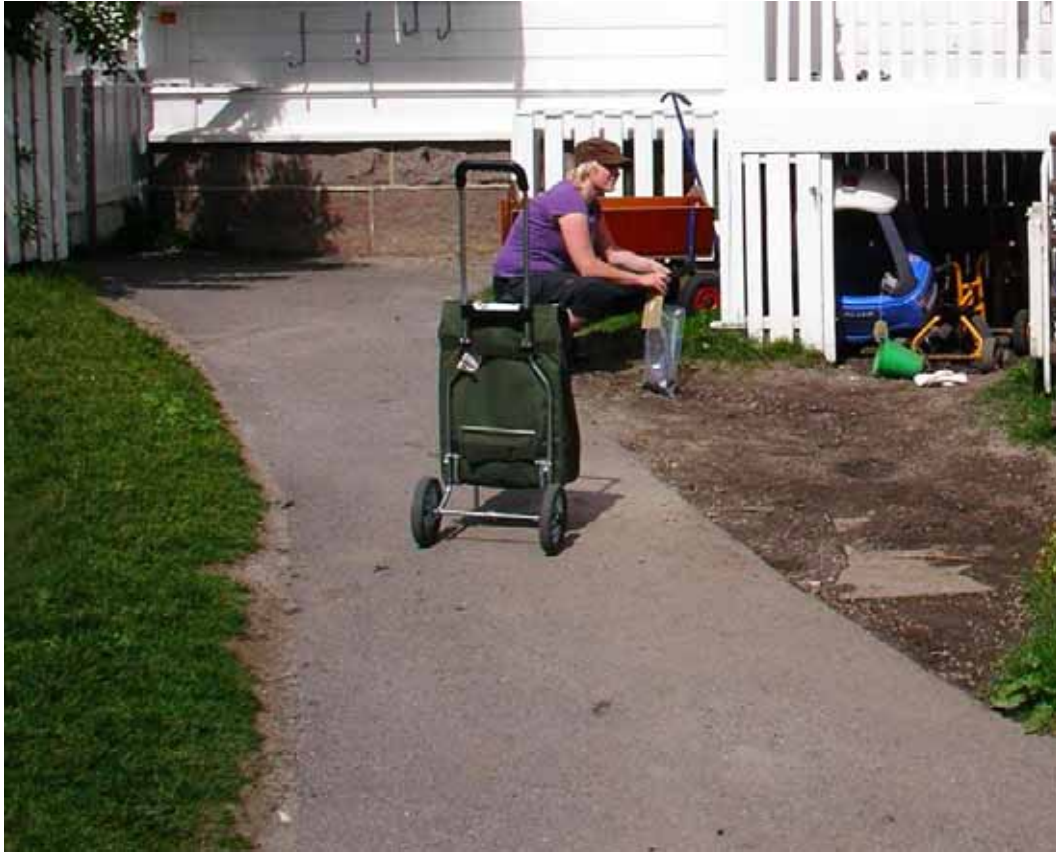
I Hvitveisen barnehage er deler av utearealet forurenset med bly. Den høyeste påviste verdien ligger ca. 10 % over tiltaksgrensen på 100 mg/kg.

*Bildet viser prøvetaking av prøve 1.*

Dekke til den forurensete jorda med fiberduk og 30 cm rene masser.

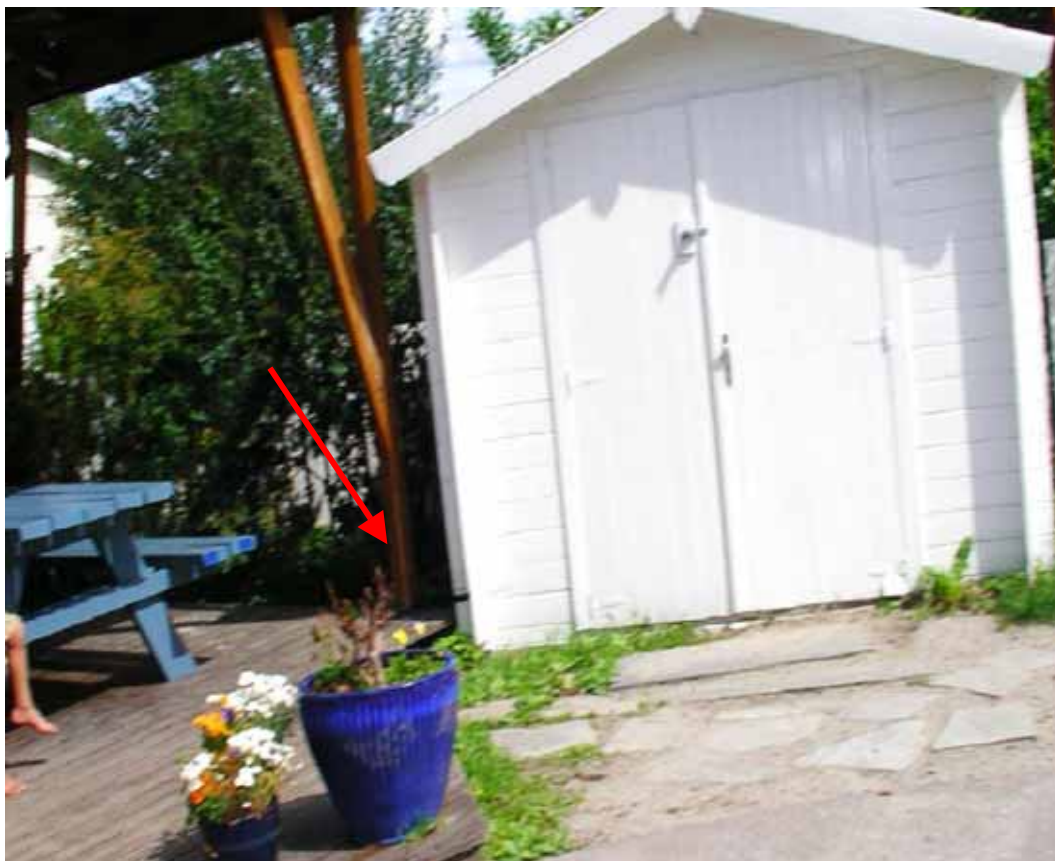
*Pilen viser området hvor prøve 2 ble tatt.*

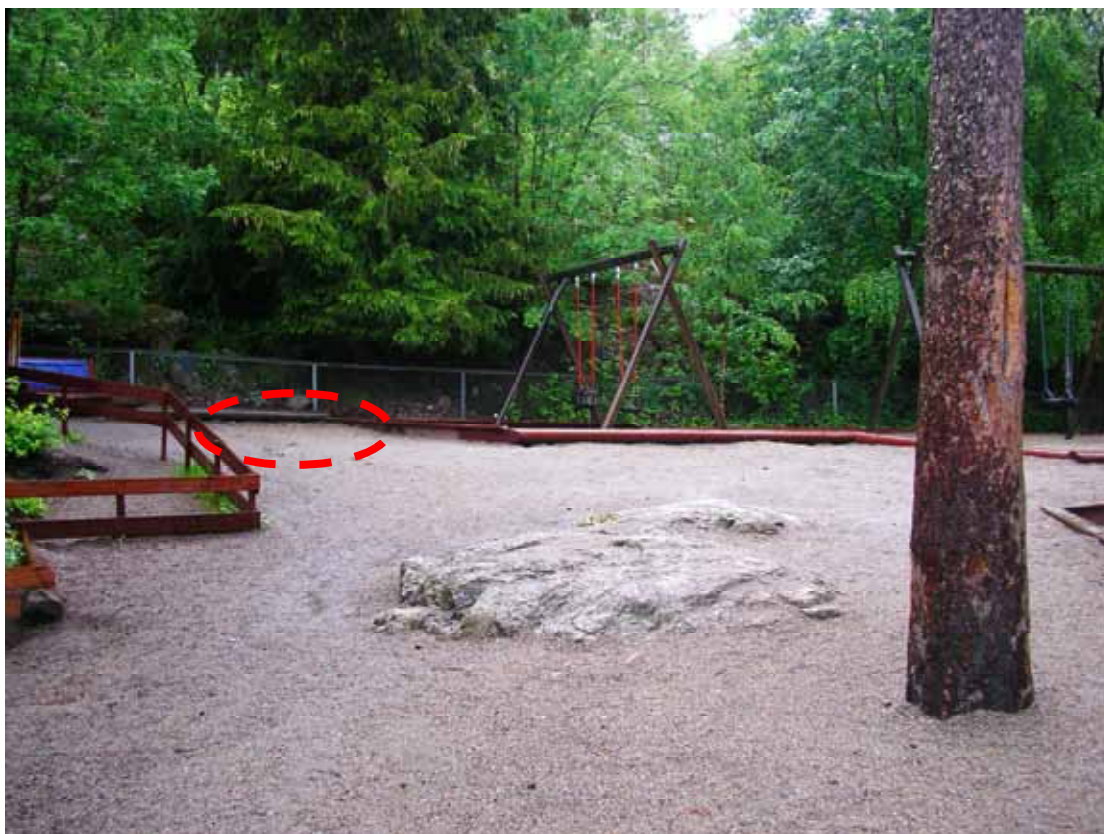
Den stiplede sirkelen viser området hvor den forurensede prøven ble tatt.

Dersom arsenforurensningen synes å ha andre kilder enn CCA-impregnert trevirke, anbefales tildekking av jorda i det forurensete området med fiberduk og 30 cm rene masser.

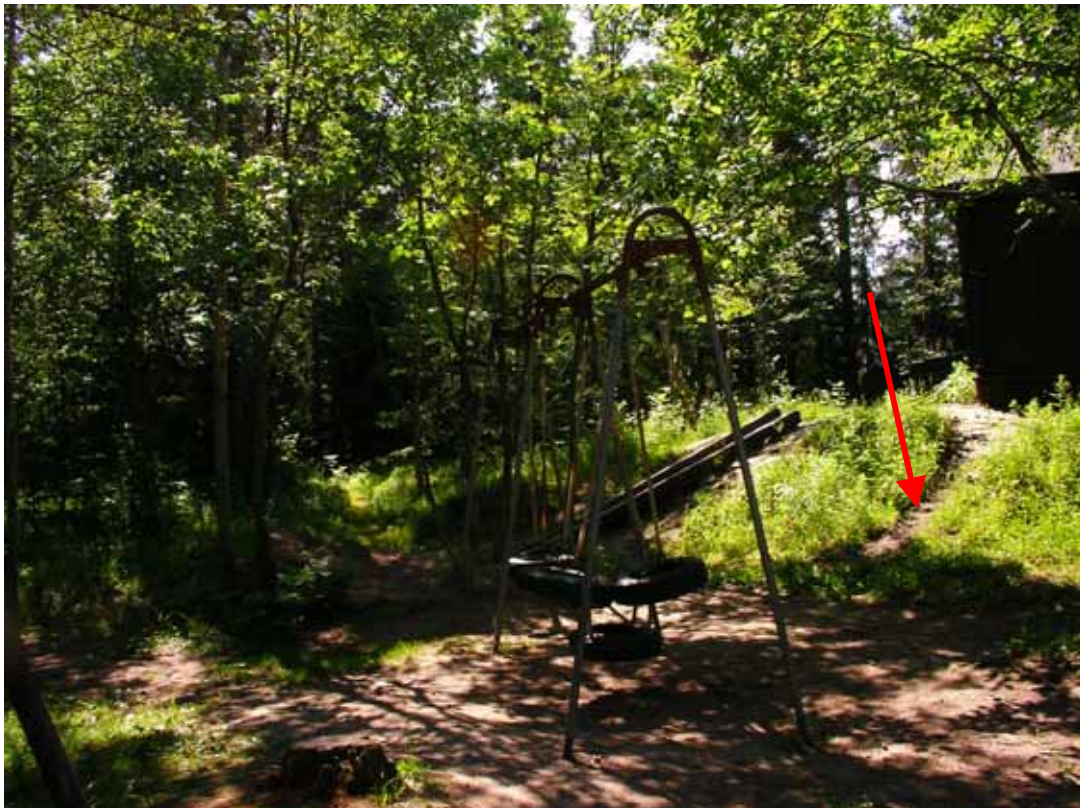
I Midtstuen barnepark er en liten del av utearealet forurenset med arsen. Den høye påviste verdien ligger like over tiltaksgrensen på 20 mg/kg.

*Pilen peker på stien der den forurensede prøven ble tatt.*

Dekke til den forurensete jorda med fiberduk og 30 cm rene masser.

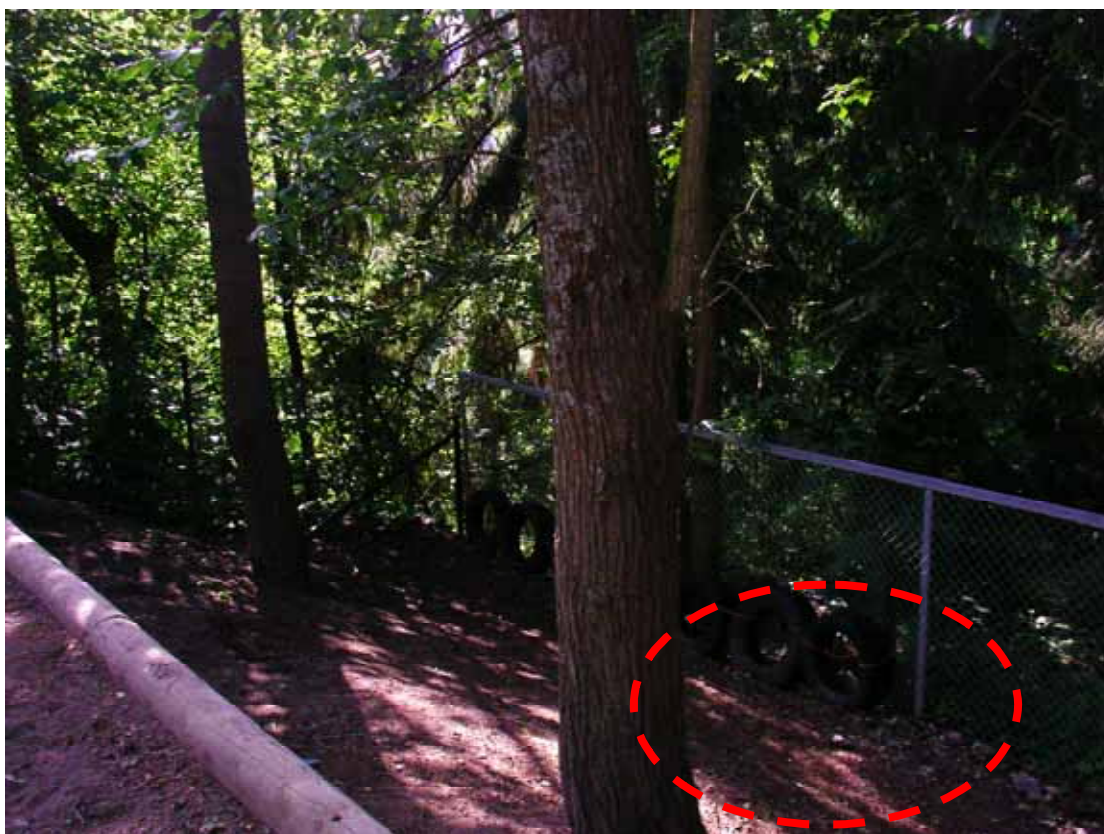
Den stiplede sirkelen viser området hvor den forurensede prøven ble tatt.

Dekke til den forurensete jorda med fiberduk og 30 cm rene masser.

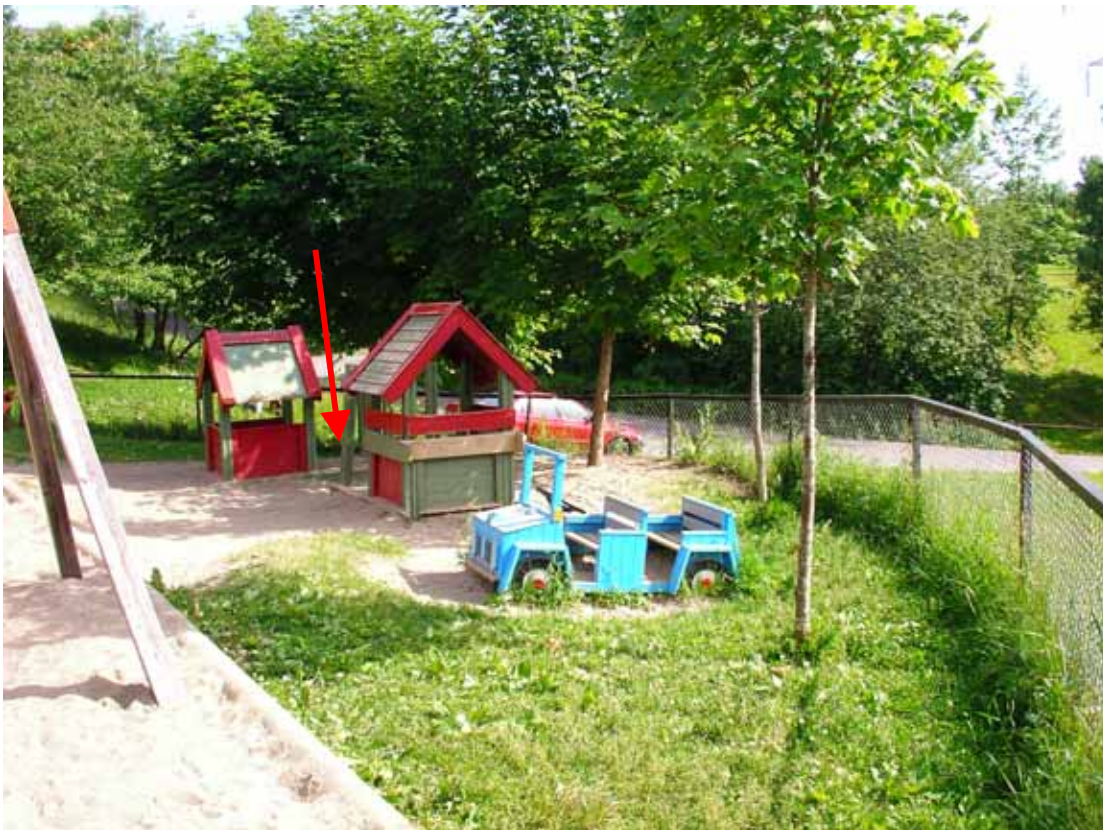
*Pilen viser området hvor prøve 5 ble tatt.*

Dersom arsenforurensningen synes å ha andre kilder enn CCA-impregnert trevirke, anbefales tildekking av jorda i det forurensede området med fiberduk og 30 cm rene masser.

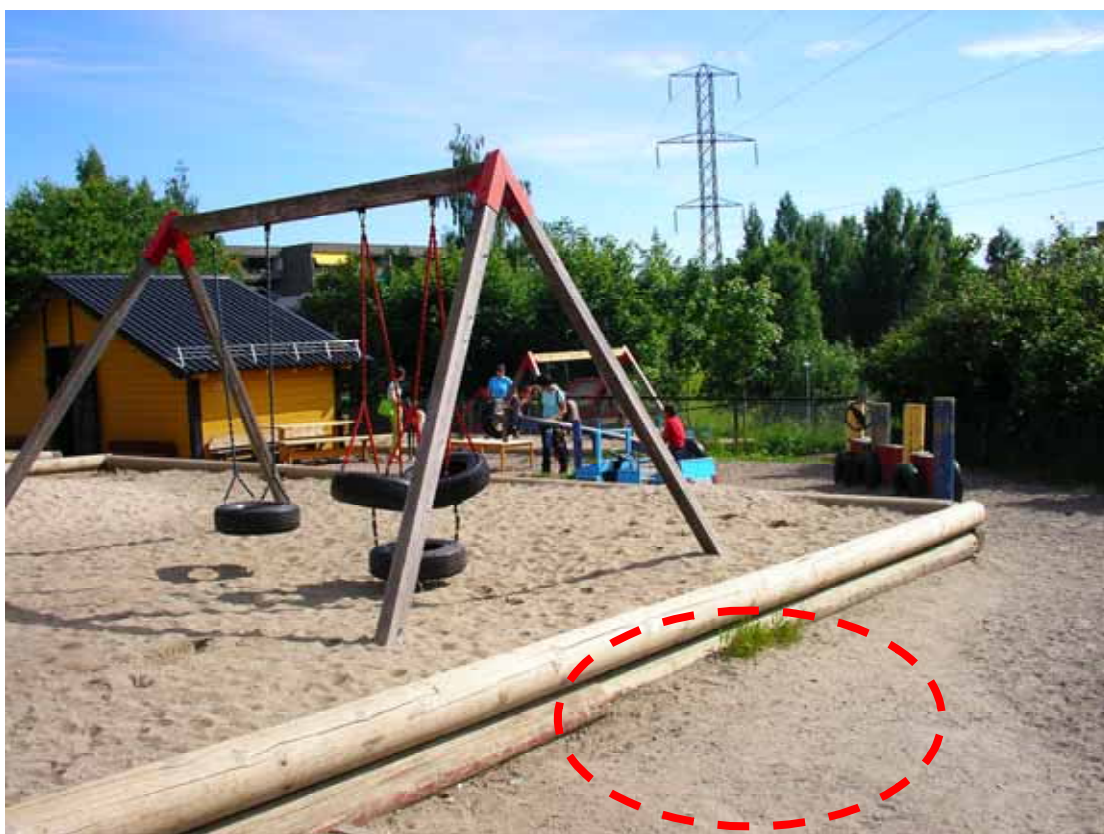
Den stiplede sirkelen viser området hvor prøve 7 ble tatt.

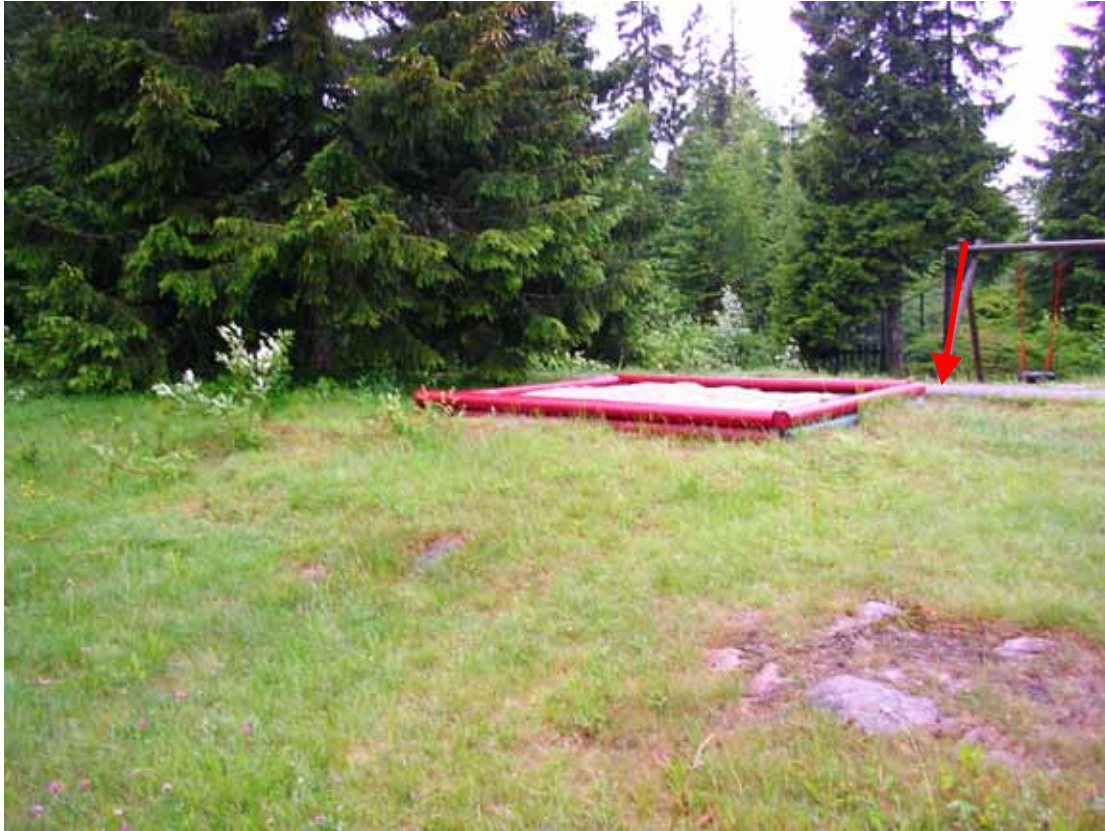
*Den forurensede prøven ble tatt mellom sandkassen og asfaltstien.*

Dekke til den forurensete jorda med fiberduk og 30 cm rene masser.

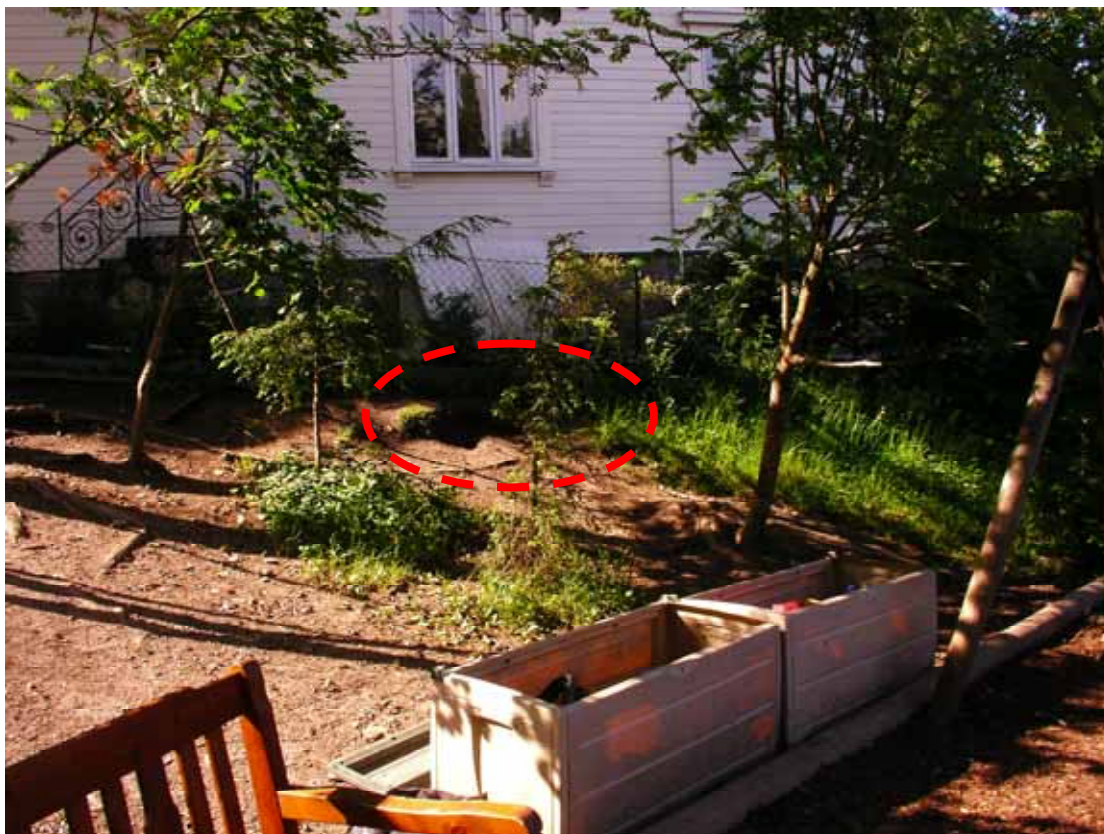
Den stiplede sirkelen viser området hvor den forurensede prøven ble tatt.

Dekke til den forurensete jorda med fiberduk og 30 cm rene masser.

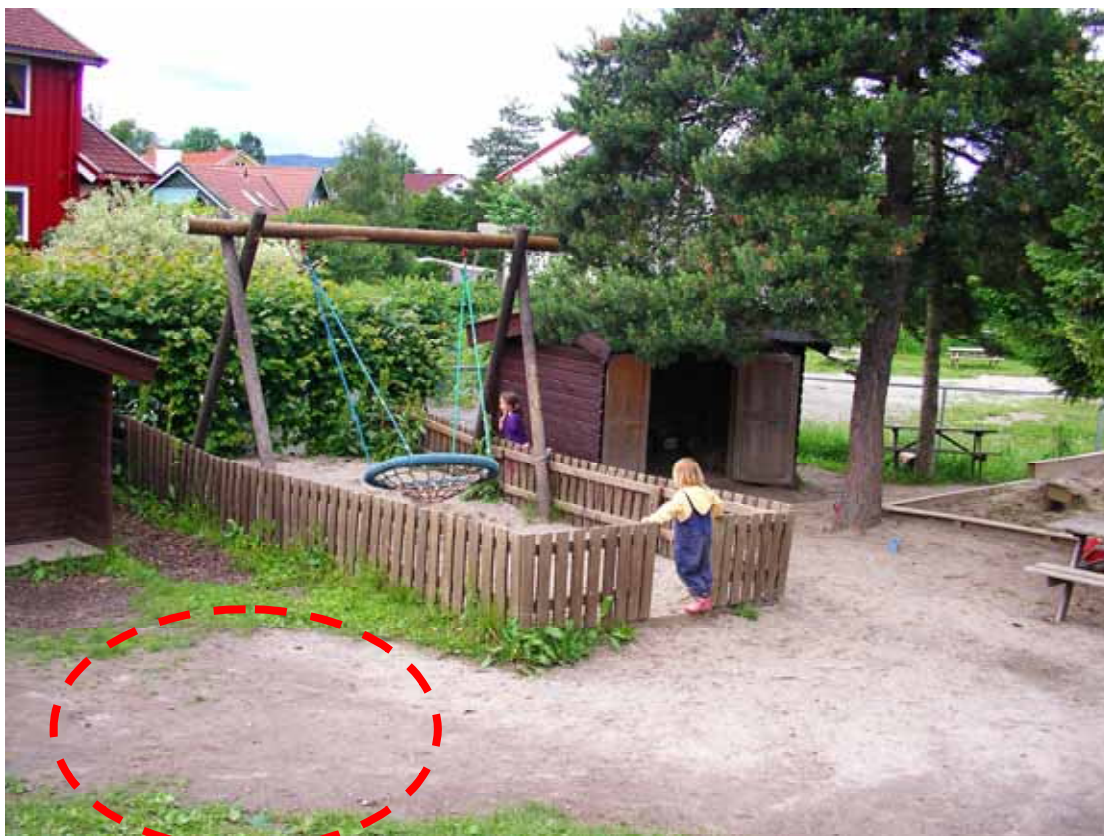
Den stiplede sirkelen viser området hvor den forurensede prøven ble tatt.

Dekke til den forurensete jorda med fiberduk og 30 cm rene masser.

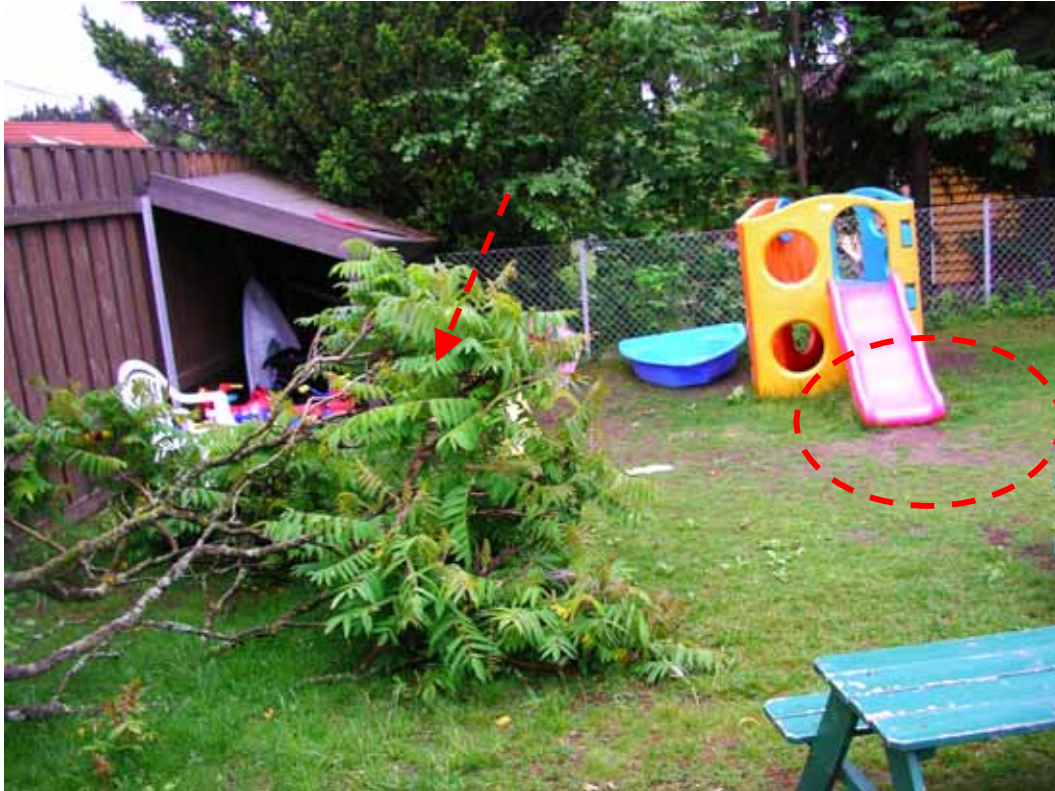
*Den stiplede sirkelen angir området hvor prøve 2 ble tatt. Den stiplede pilen peker mot området ved skuret hvor prøve 3 ble tatt.*

Dekke til den forurensete jorda med fiberduk og 30 cm rene masser.

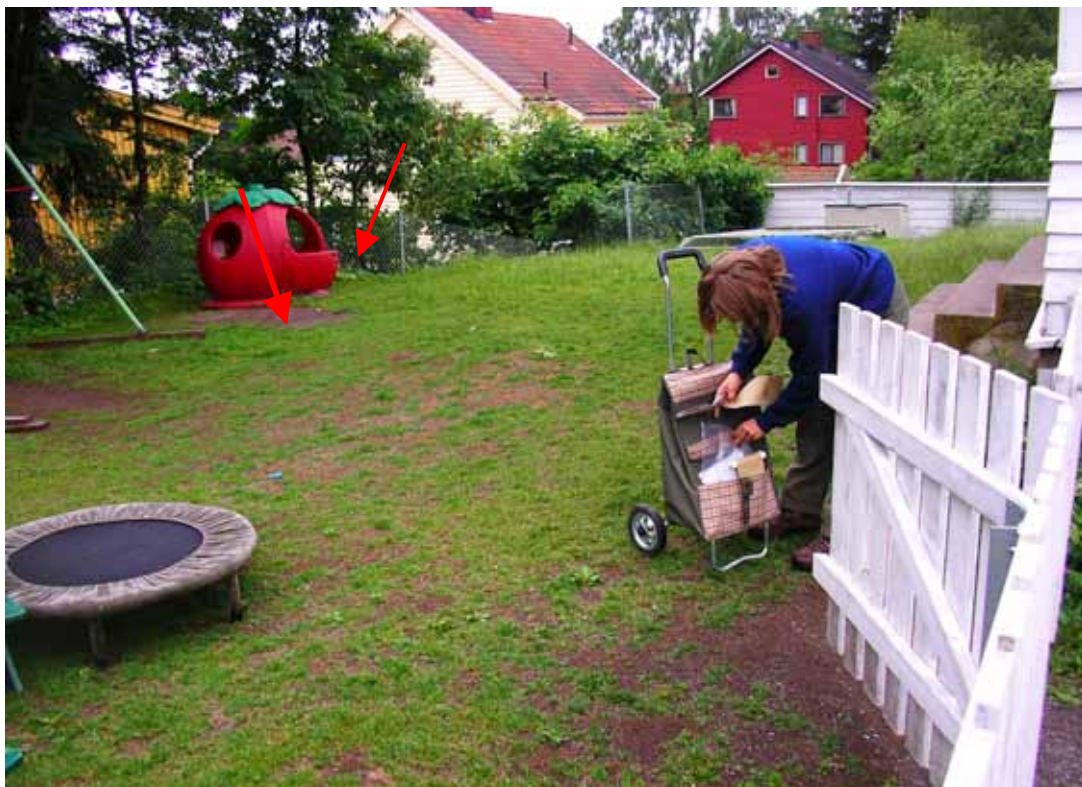
*Pilene viser området hvor prøve 5(h) og 6 (v) ble tatt.*

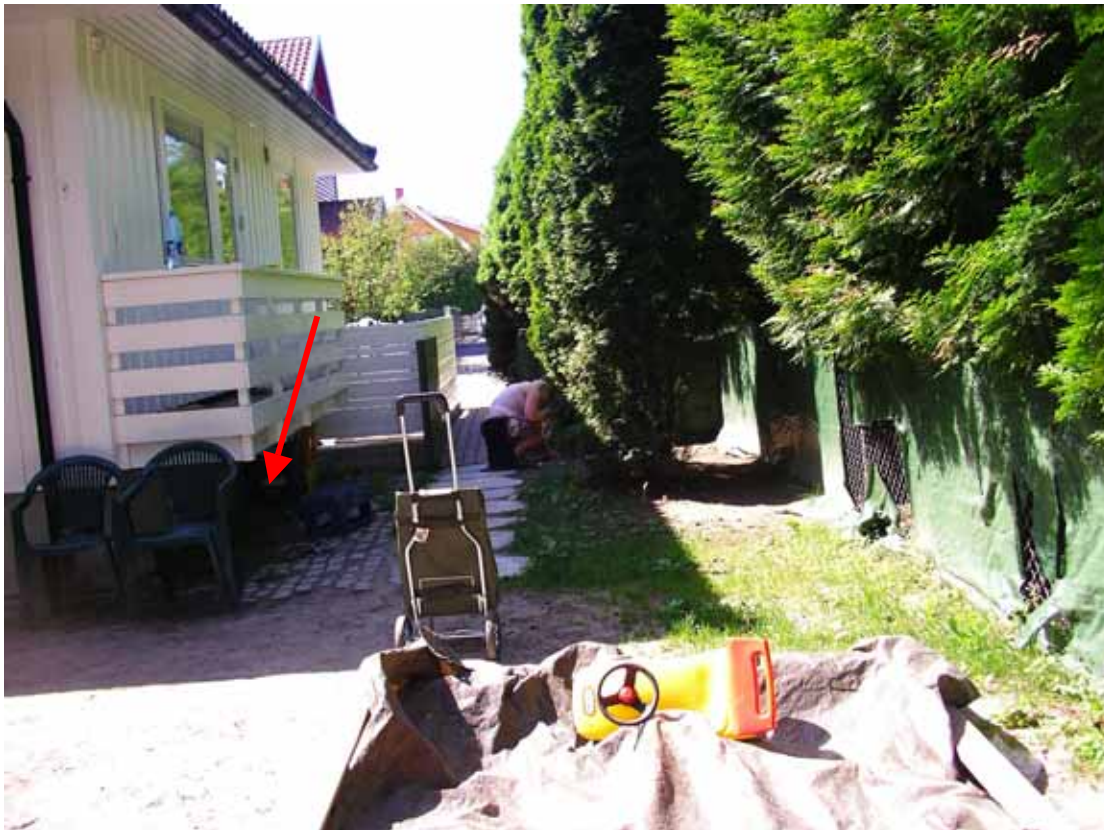
*Pilen viser området under verandaen der den forurensede prøven ble tatt.*

Dekke til den forurensete jorda med fiberduk og 30 cm rene masser.

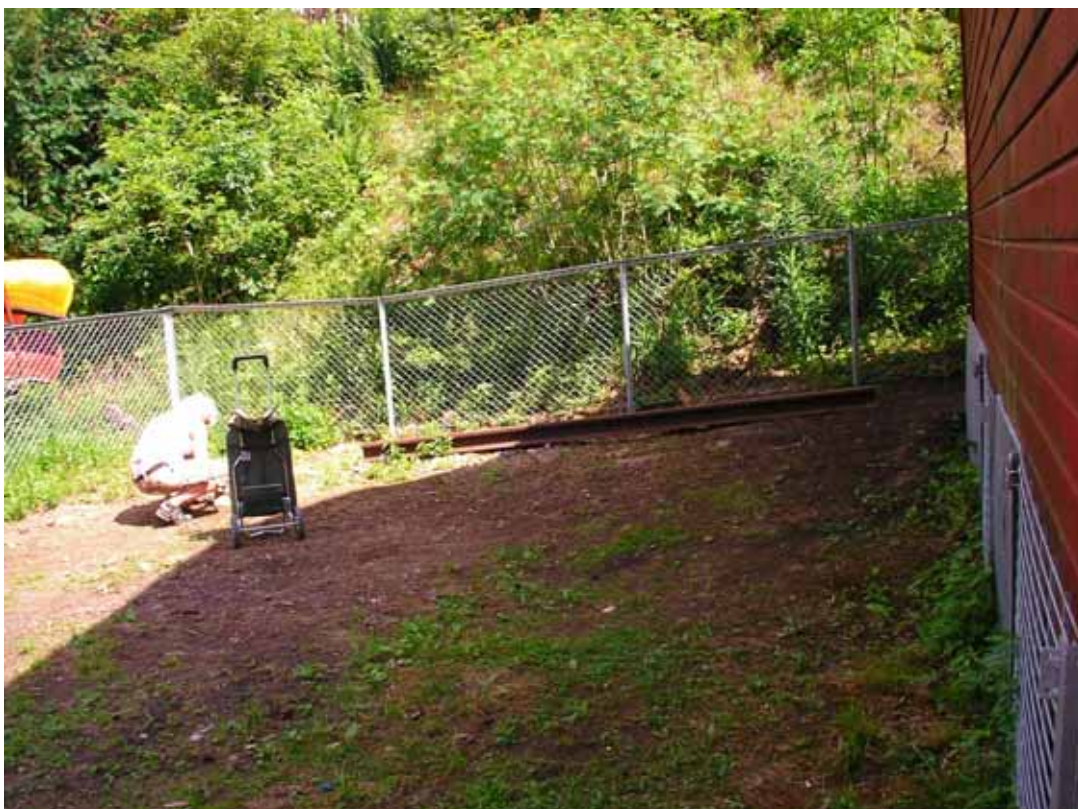
I Humlens Montessori barnehage er en liten del del av utearealet forurenset med bly. Den påviste høye verdien ligger 80 % over tiltaksgrensen på 100 mg/kg.

Bildet viser prøvetaking av den forurensede prøven.

Dekke til den forurensete jorda med fiberduk og 30 cm rene masser.

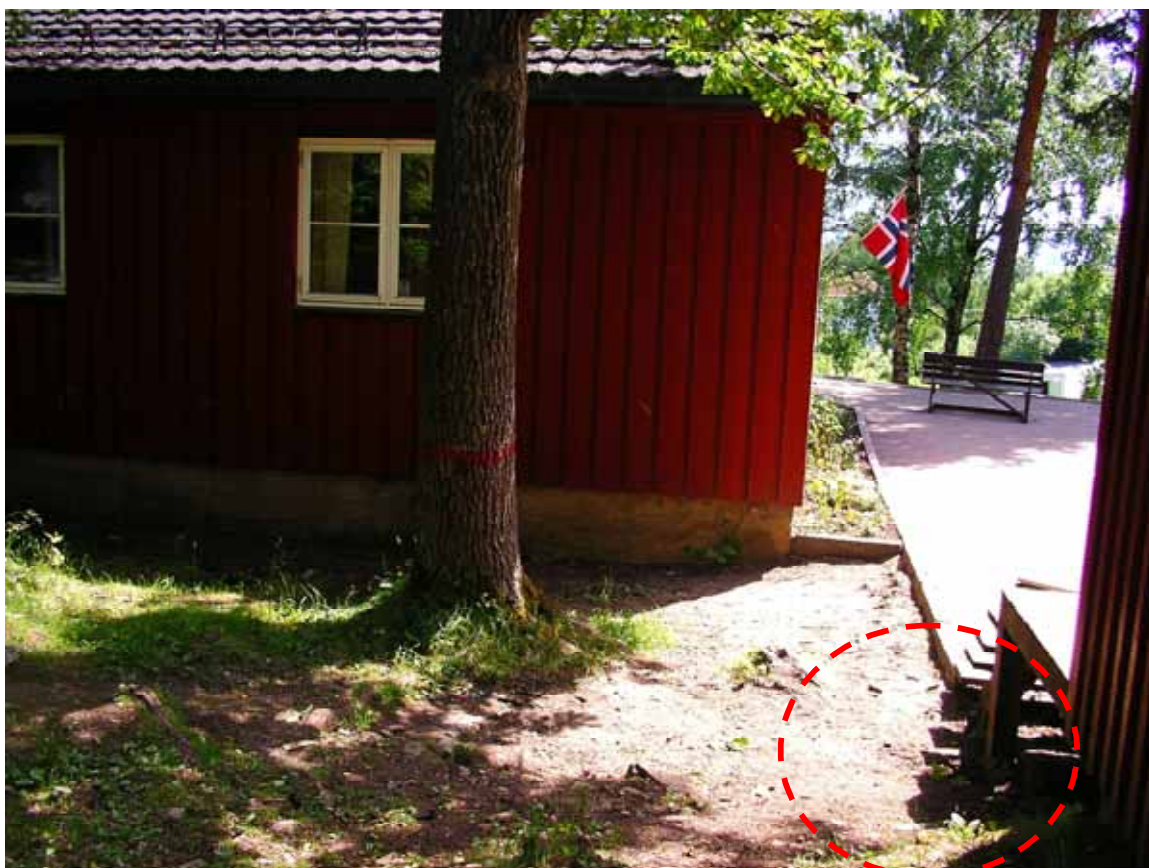
Den stiplede sirkelen viser området hvor den forurensede prøven ble tatt.

Dersom arsenforurensningen synes å ha andre kilder enn CCA-impregnert trevirke, anbefales tildekking av jorda i det forurensede området med fiberduk og 30 cm rene masser.
