NGU Rapport 2006.087

Kartlegging av jordforurensning i 79  
barnehager i bydel Vestre Aker

Emneord: Jordforurensning	Bly	Bymiljø	
Barnehager	Arsen	Oslo Kommune	
Benzo(a)pyren	CCA

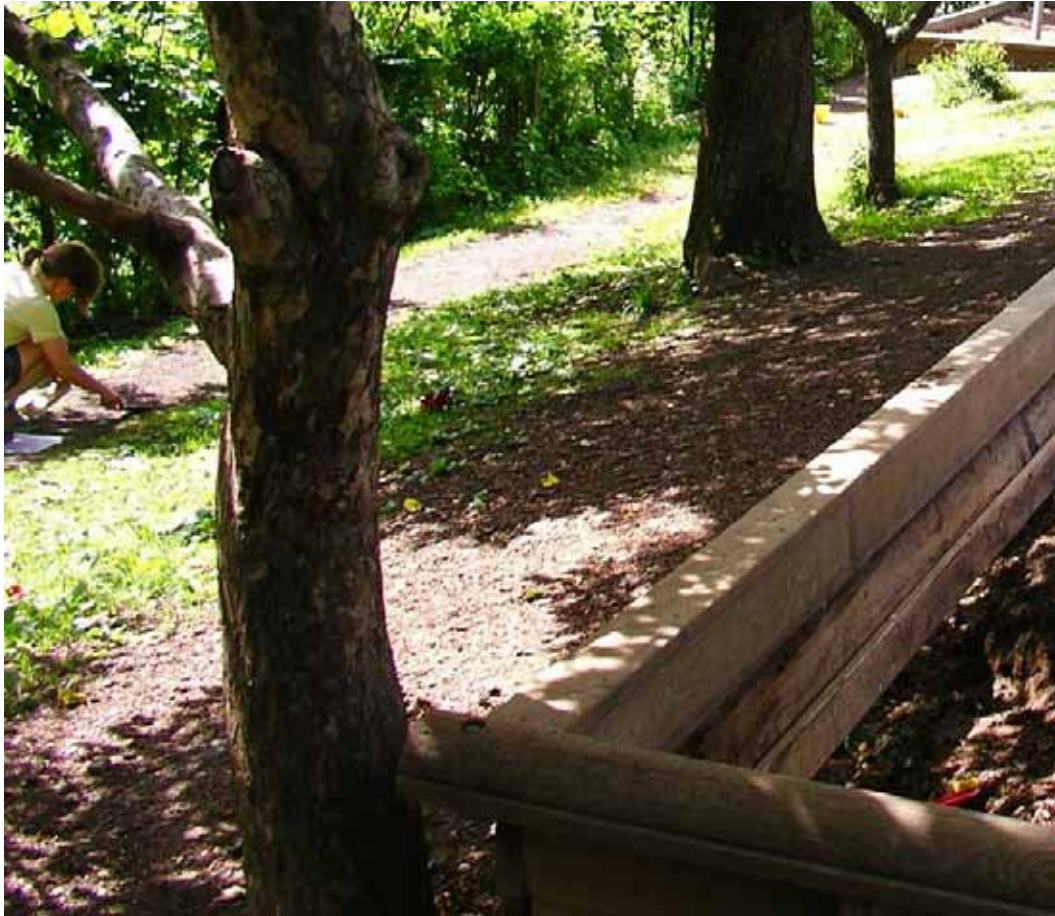
*Bildet viser prøvetaking av prøve 4.*

Dekke til den forurensete jorda med fiberduk og 30 cm rene masser.

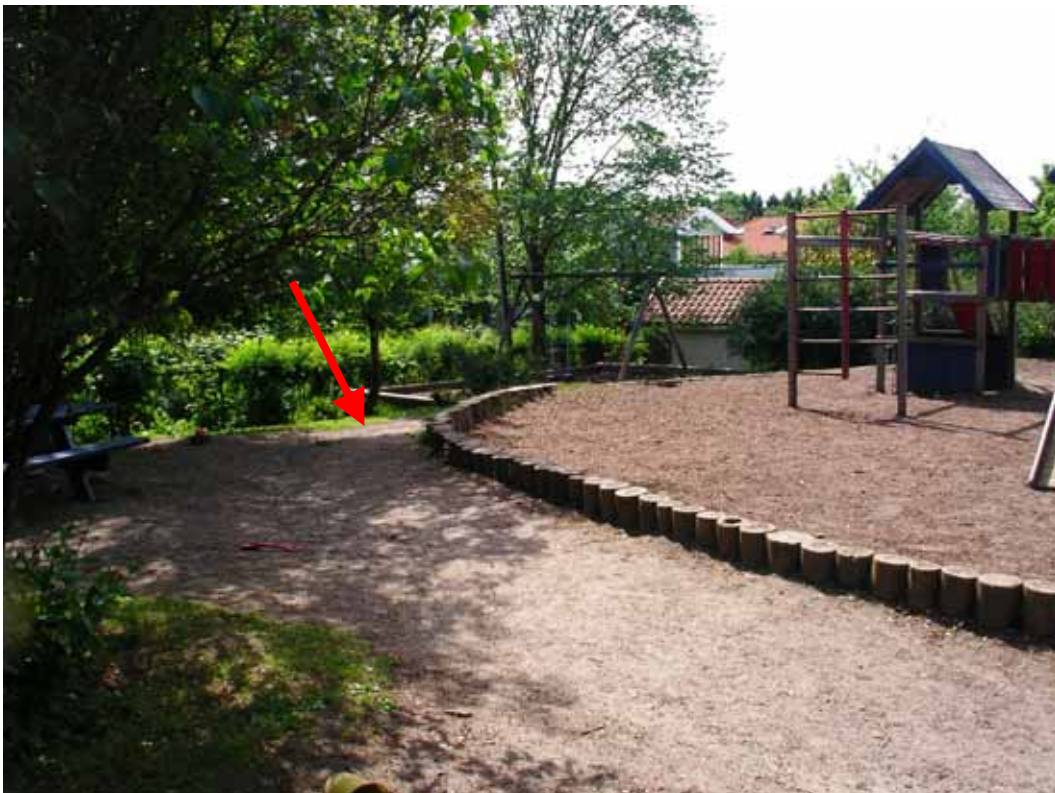
I Lille Borgen barnehage er deler av utearealet forurenset med bly og arsen. Den høyeste påviste blyverdien ligger mer enn to ganger over tiltaksgrensen på 100 mg/kg, mens den høye verdien av arsen ligger ca. 15 % over tiltaksgrensen på 20 mg/kg.

*Pilen viser området hvor prøve 5 ble tatt.*

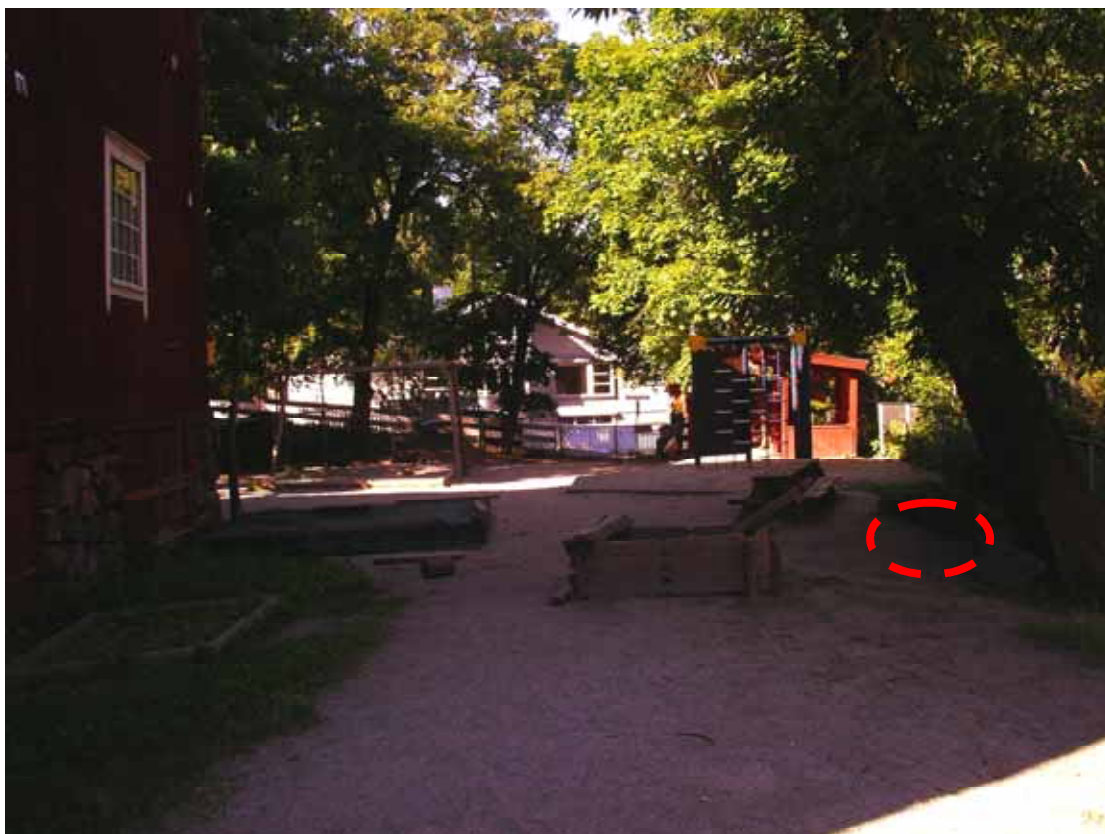
Den stiplede sirkelen viser området der den forurensede prøven ble tatt.

Dekke til den forurensete jorda med fiberduk og 30 cm rene masser.

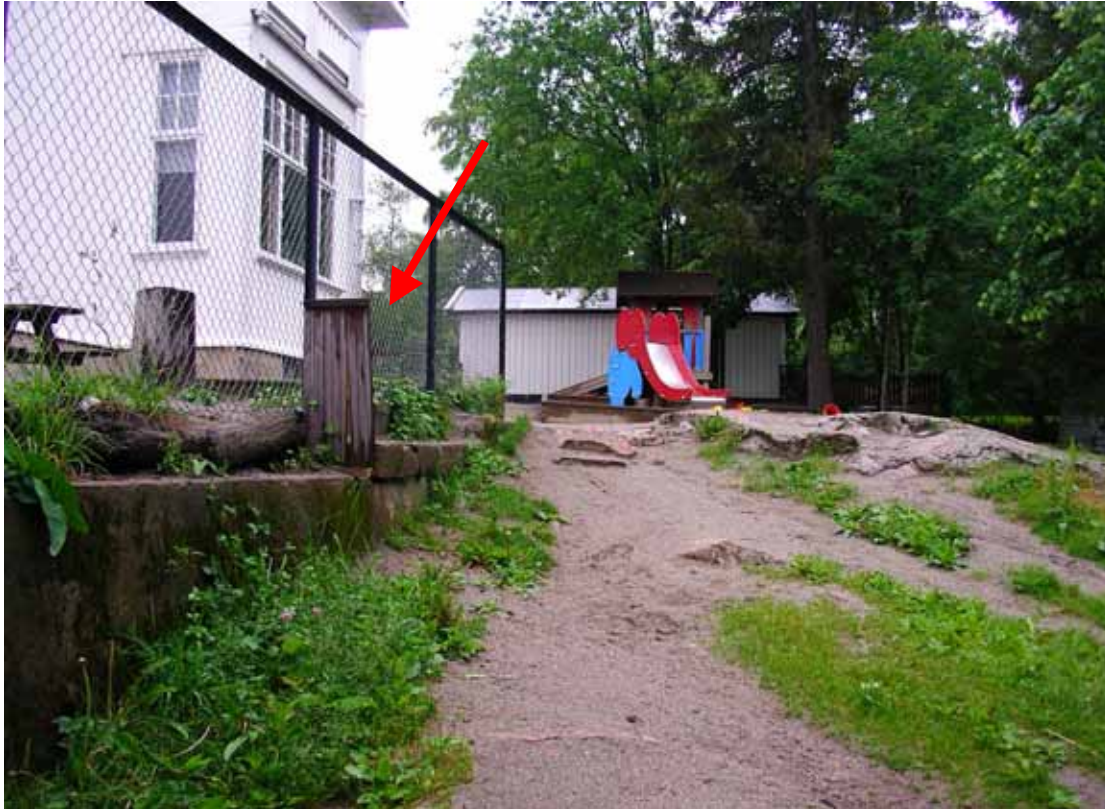
*Pilen peker mot området på baksiden av husutstikket der den forurensede prøven ble tatt.*

Dekke til den forurensete jorda med fiberduk og 30 cm rene masser.

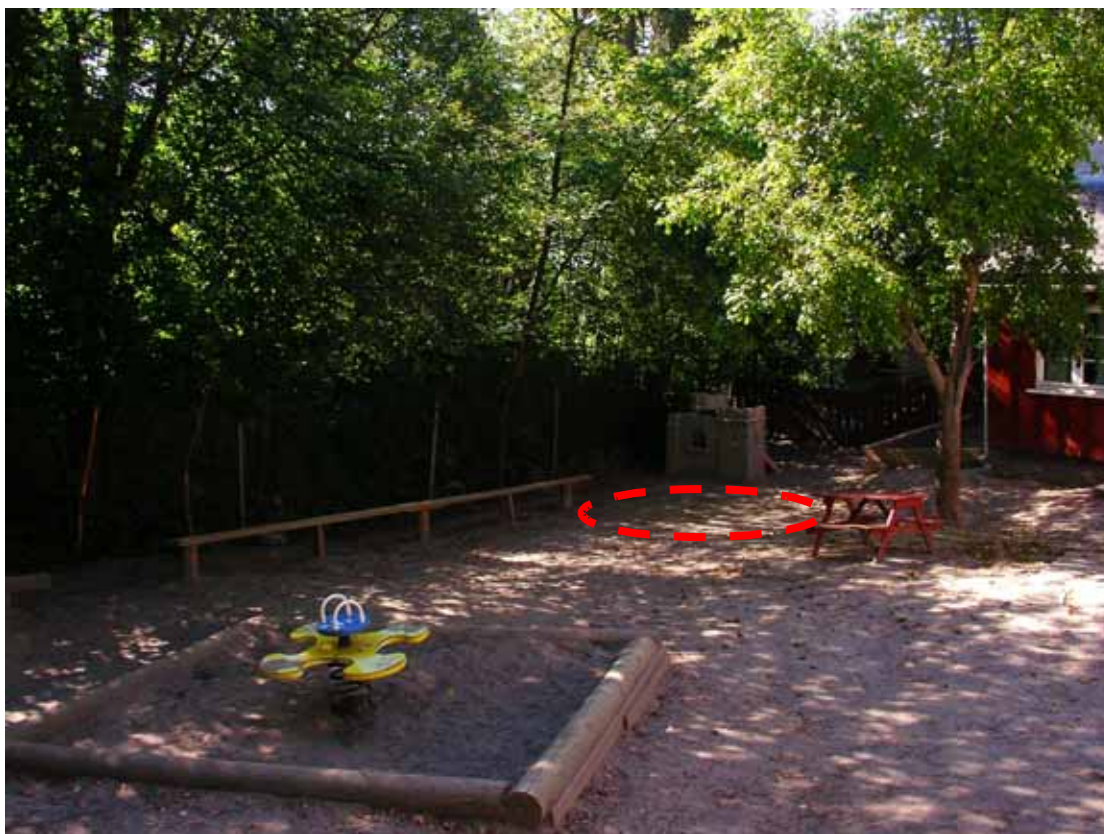
Den stiplede sirkelen viser området der den forurensede prøven ble tatt.

Dekke til den forurensete jorda med fiberduk og 30 cm rene masser.

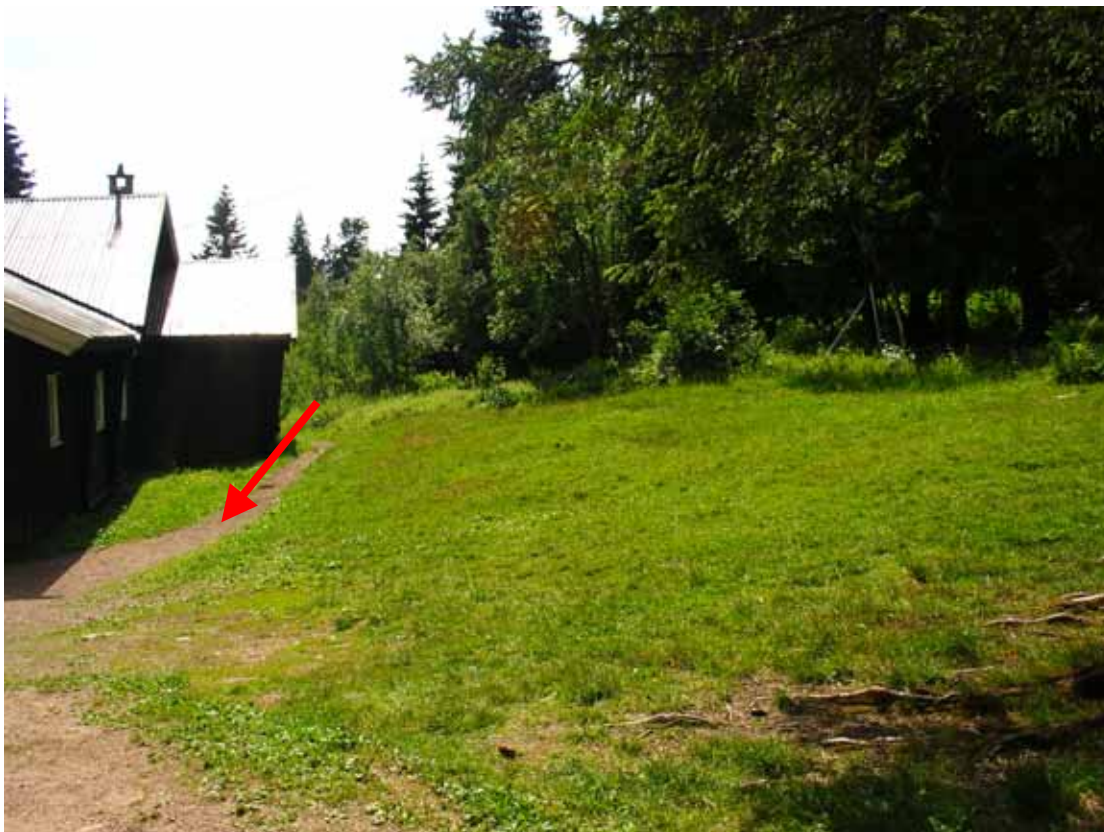
Den forurensede prøven ble tatt på denne stien.

Dekke til den forurensete jorda med fiberduk og 30 cm rene masser.

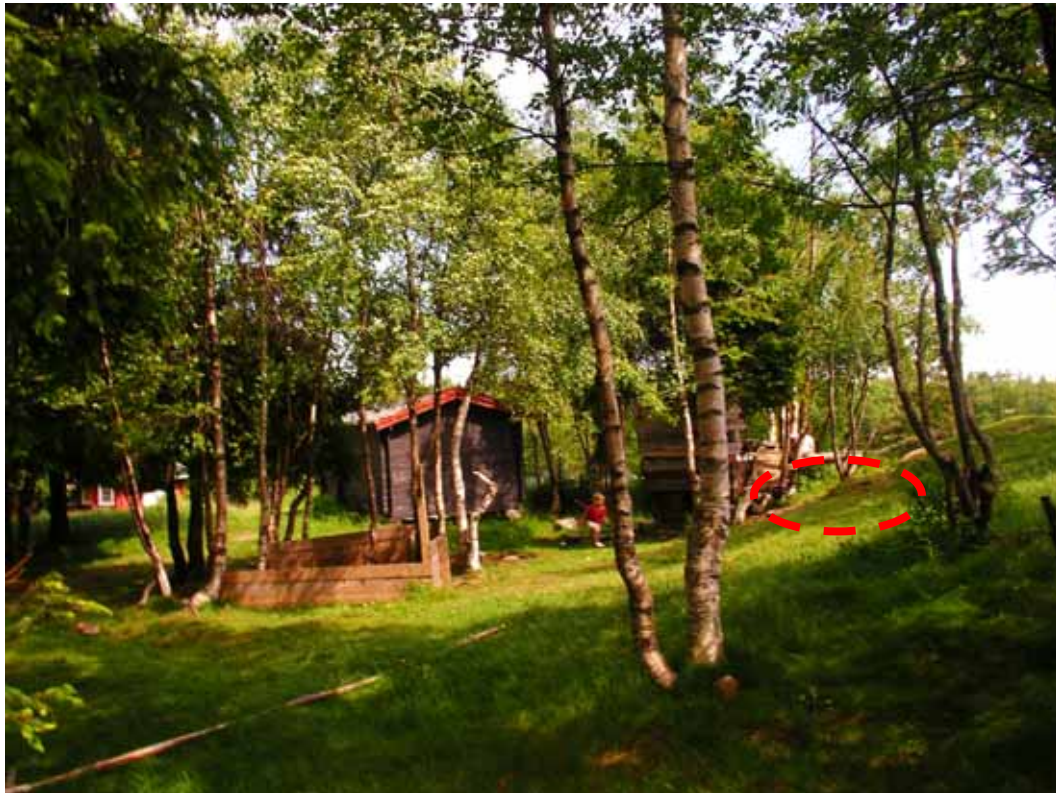
I Onkel Tomms hytte avd. Elghytta er en liten del av utearealet forurenset med benzo(a)pyren. Den høye påviste verdien ligger ca. 10 % over tiltaksgrensen på 0,5 mg/kg.

*Den stiplede sirkelen viser området hvor prøve 7 ble tatt.*

Dekke til den forurensete jorda med fiberduk og 30 cm rene masser.

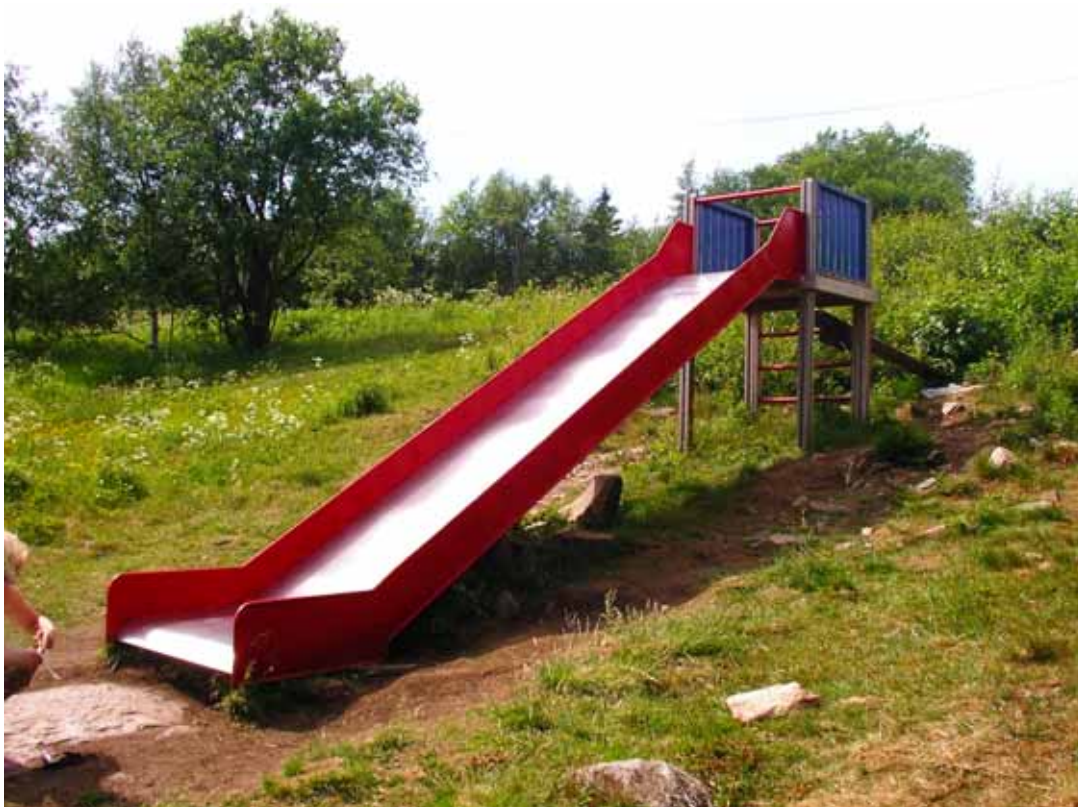
*Bildet viser prøvetaking av prøve 1.*

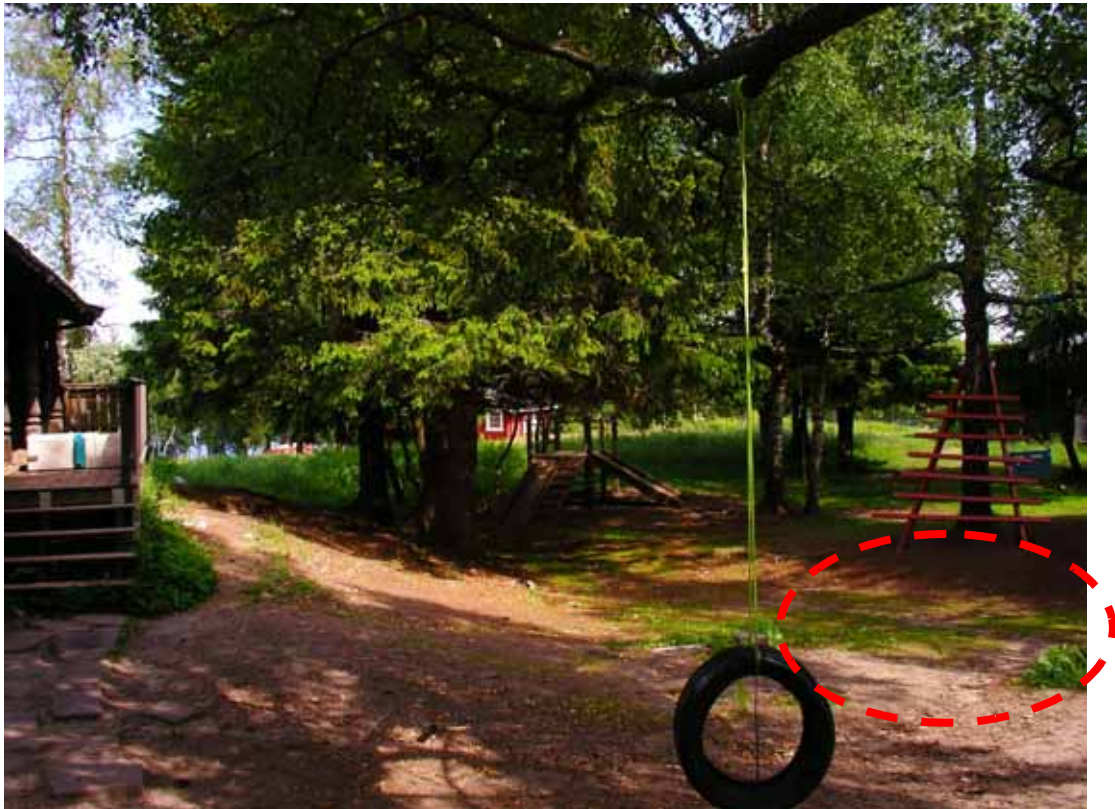
Den stiplede sirkelen viser området hvor prøve 6 ble tatt.

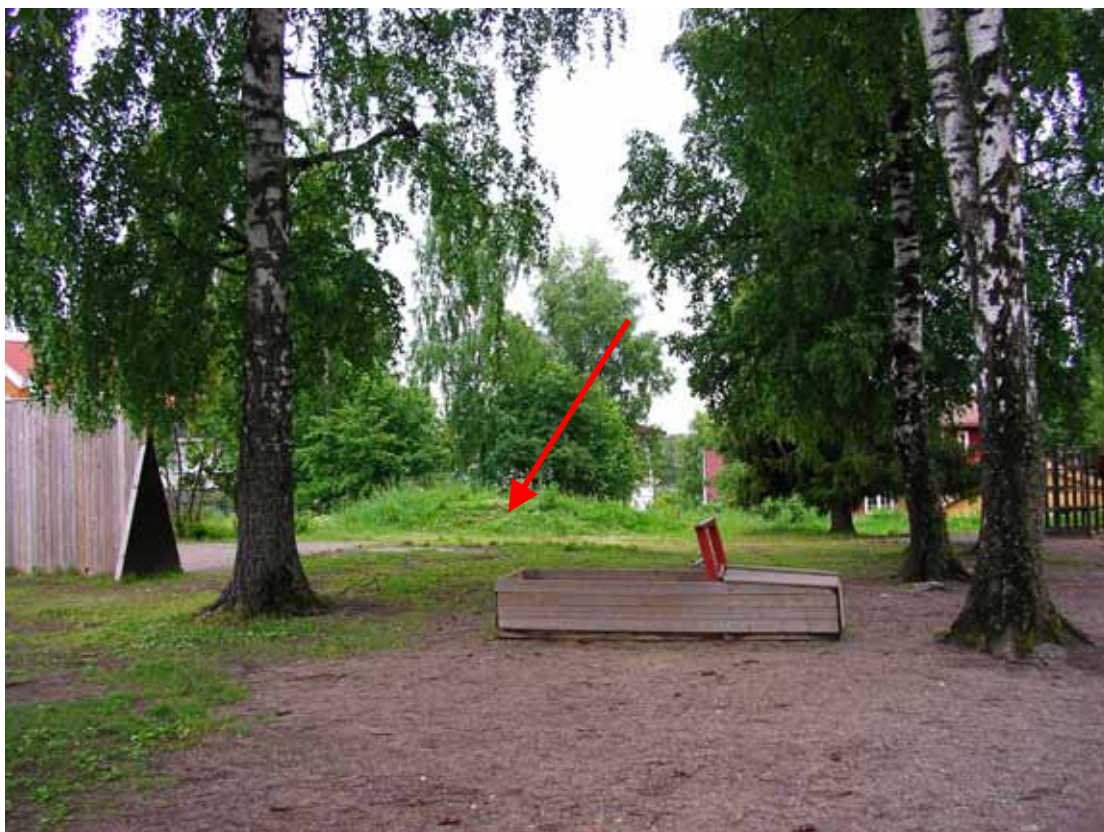
*Pilen peker på jordhaugen der den forurensede prøven ble tatt.*

Fjerne eksisterende jordhaug, og dekke med fiberduk og 30 cm rene masser, eventuelt en ny jordhaug.

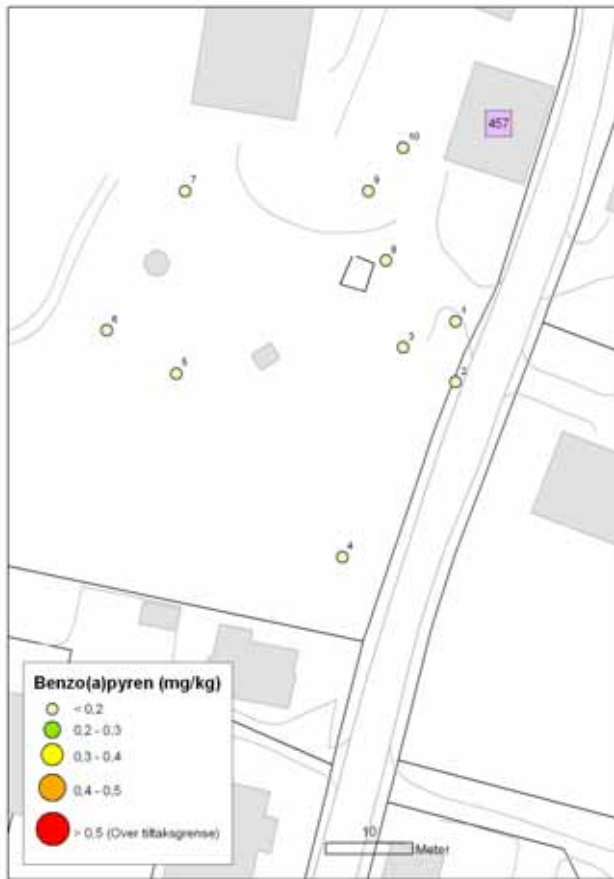
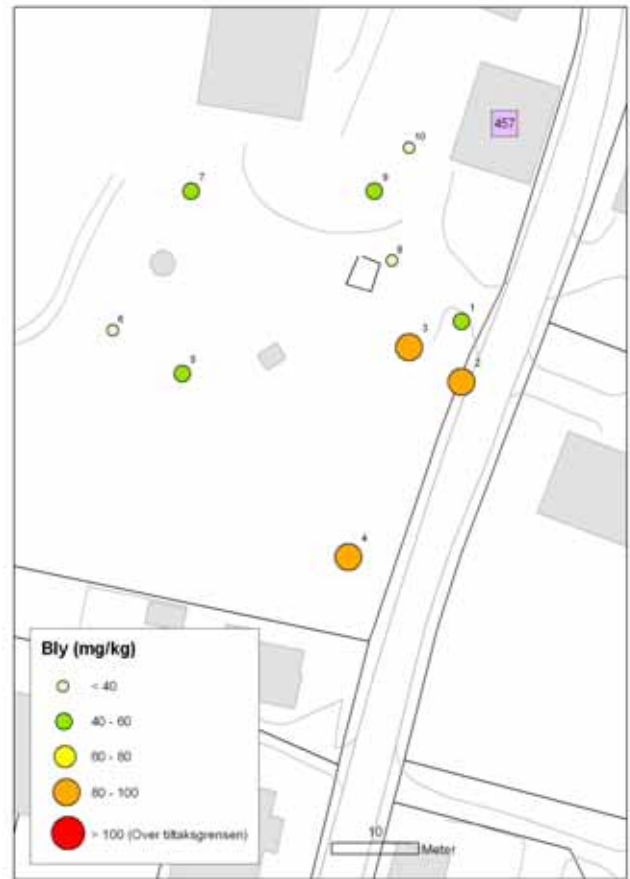
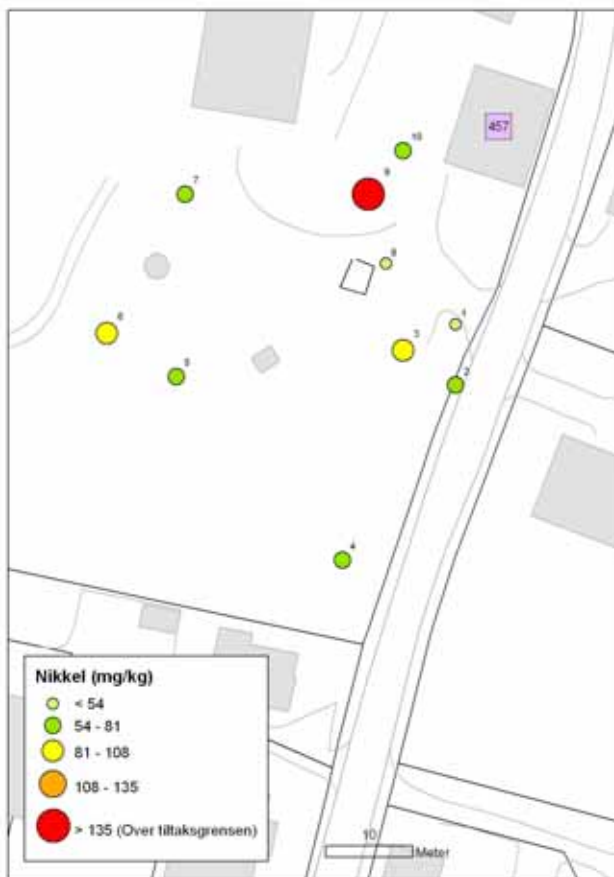
## 457 Trosteredet barnehage, Jegerveien 4 B

I Trosteredet barnehage er en liten del av utearealet forurenset med nikkel. Den påviste høye verdien ligger ca. 30 % over tiltaksgrensen på 135 mg/kg.

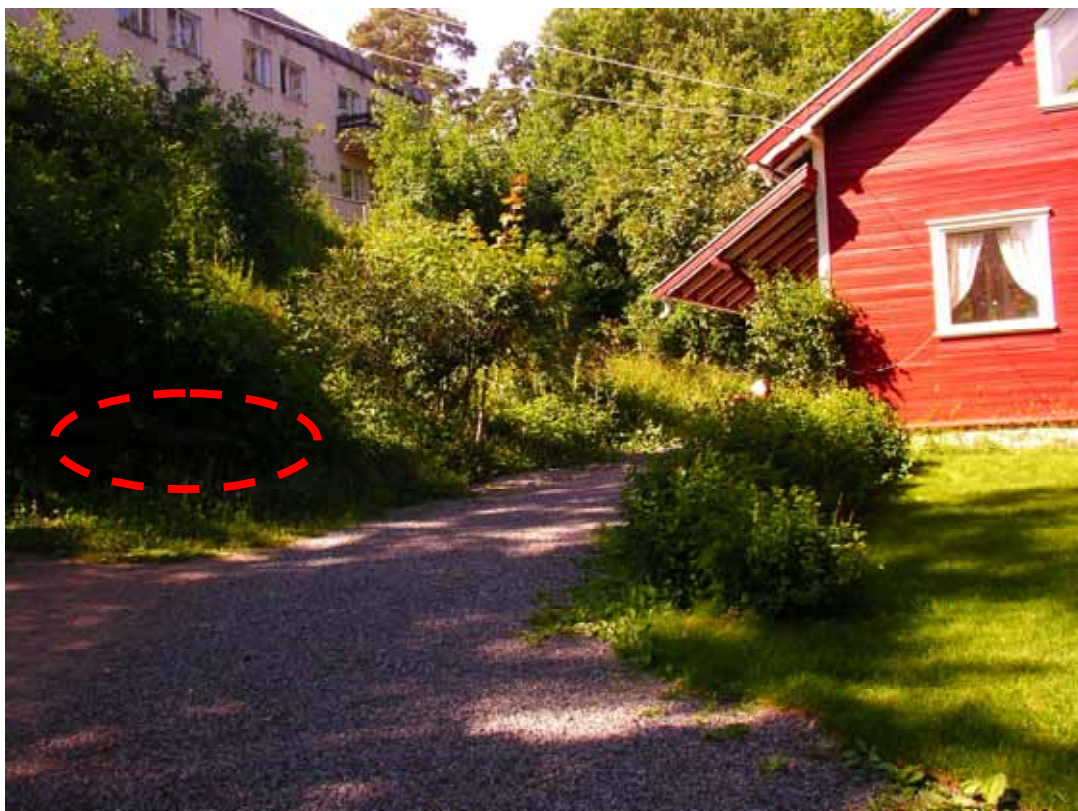
Den stiplede sirkelen angir området hvor den forurensede prøven ble tatt.

Dekke til den forurensete jorda med fiberduk og 30 cm rene masser.

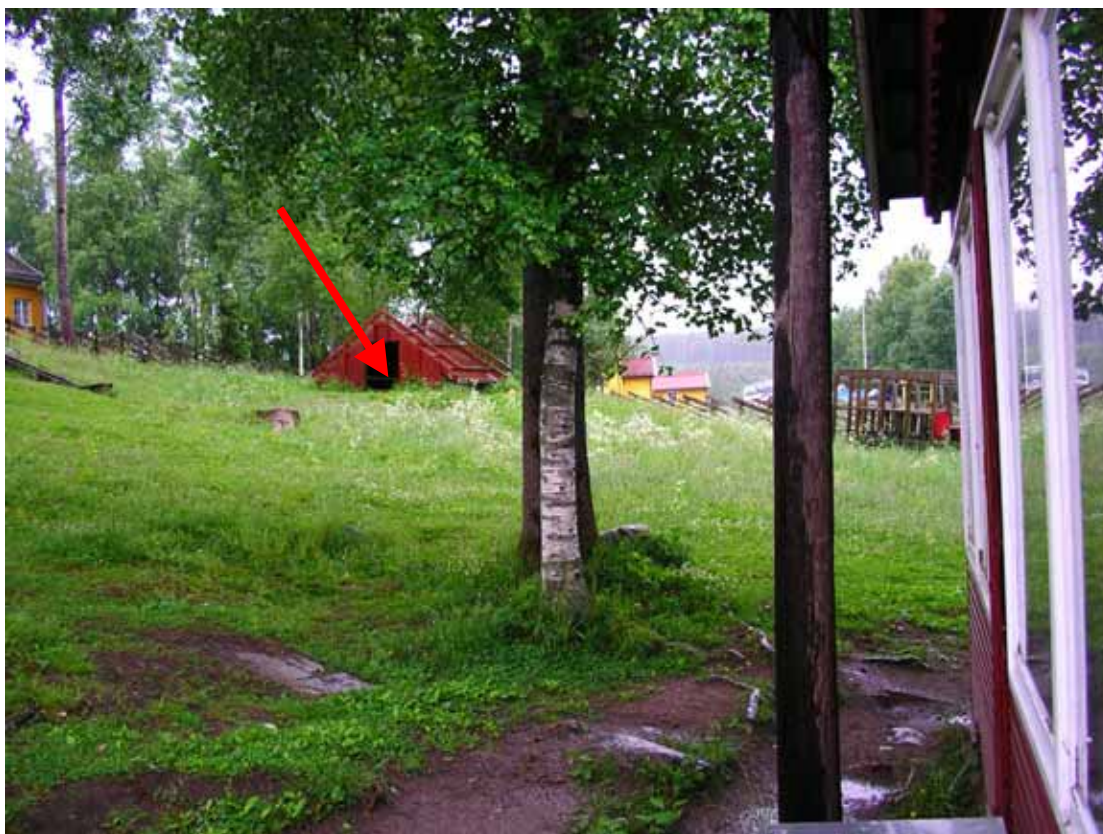
*Pilen peker inni lekehuset der den forurensede prøven ble tatt.*

Dekke til den forurensete jorda med fiberduk og 30 cm rene masser.

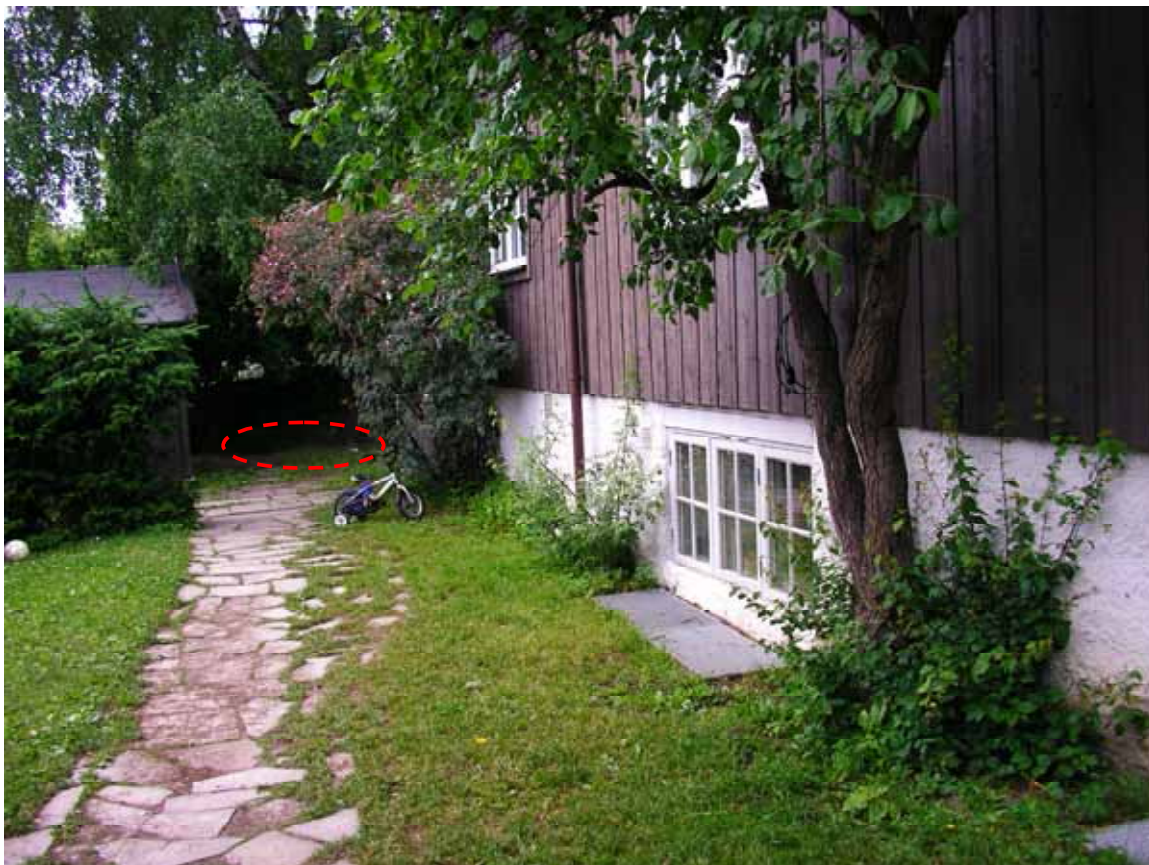
Den stiplede sirkelen viser området hvor den forurensede prøven ble tatt.

Dekke til den forurensete jorda med fiberduk og 30 cm rene masser.

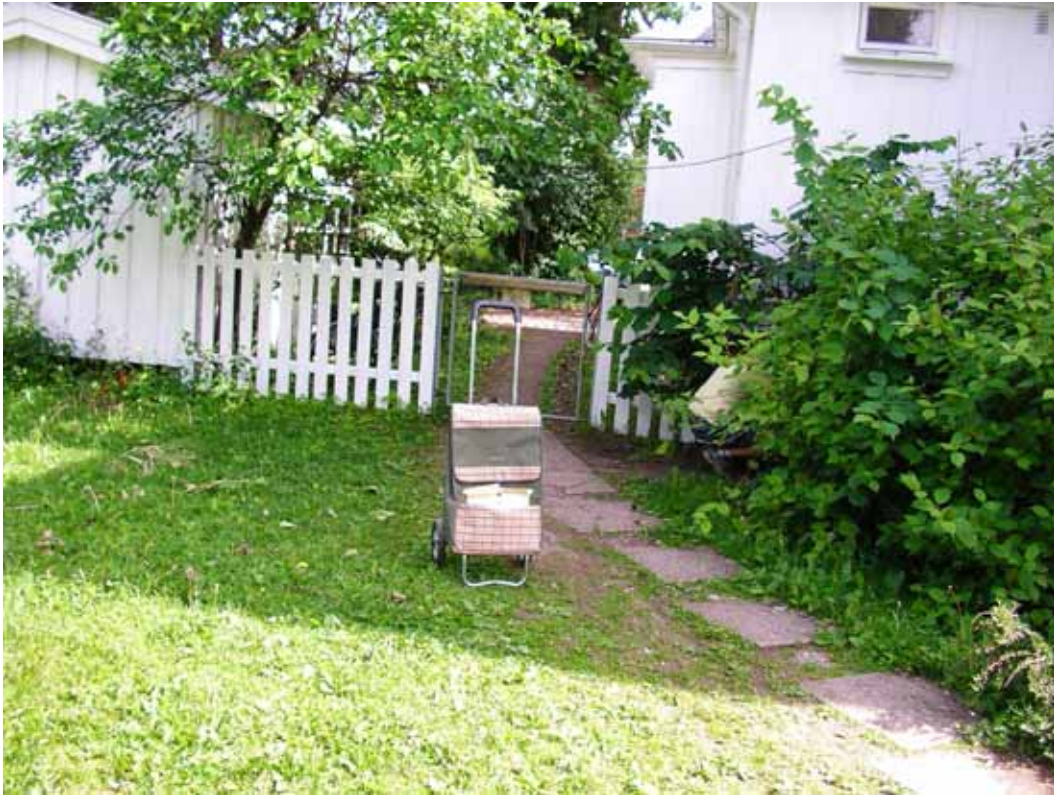
*Bildet viser prøvetaking av prøve 1.*

Dekke til den forurensede jorda med fiberduk og 30 cm rene masser.

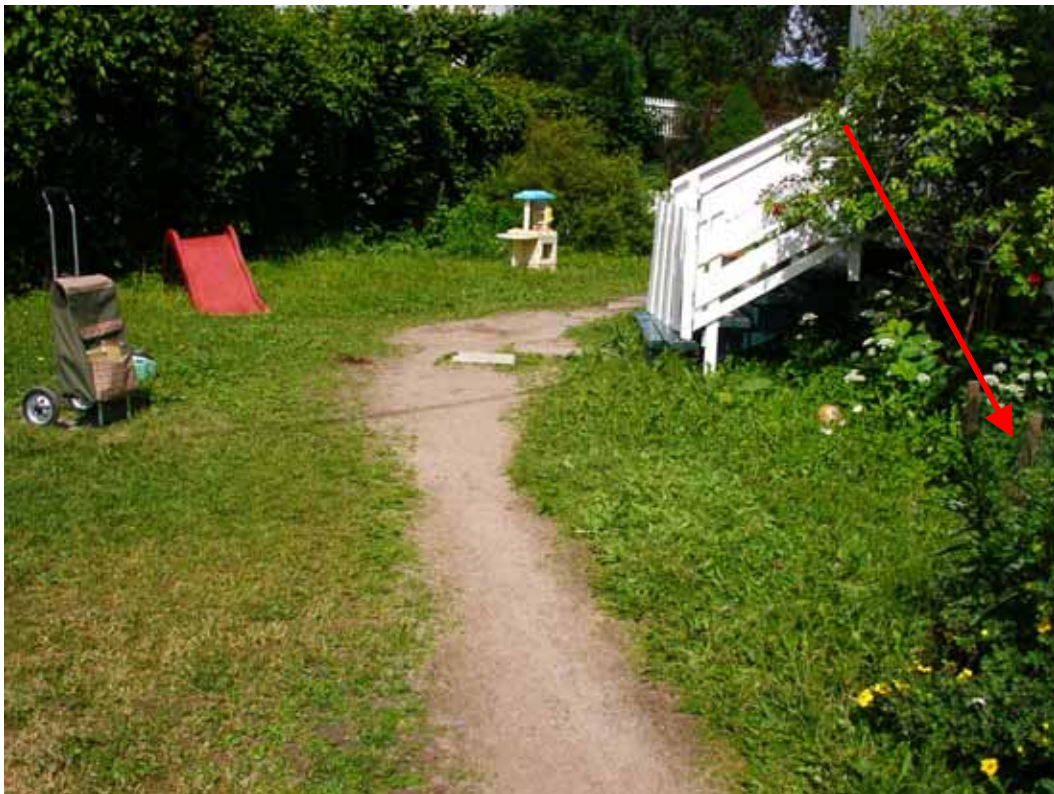
*Pilen viser området hvor prøve 6 ble tatt.*

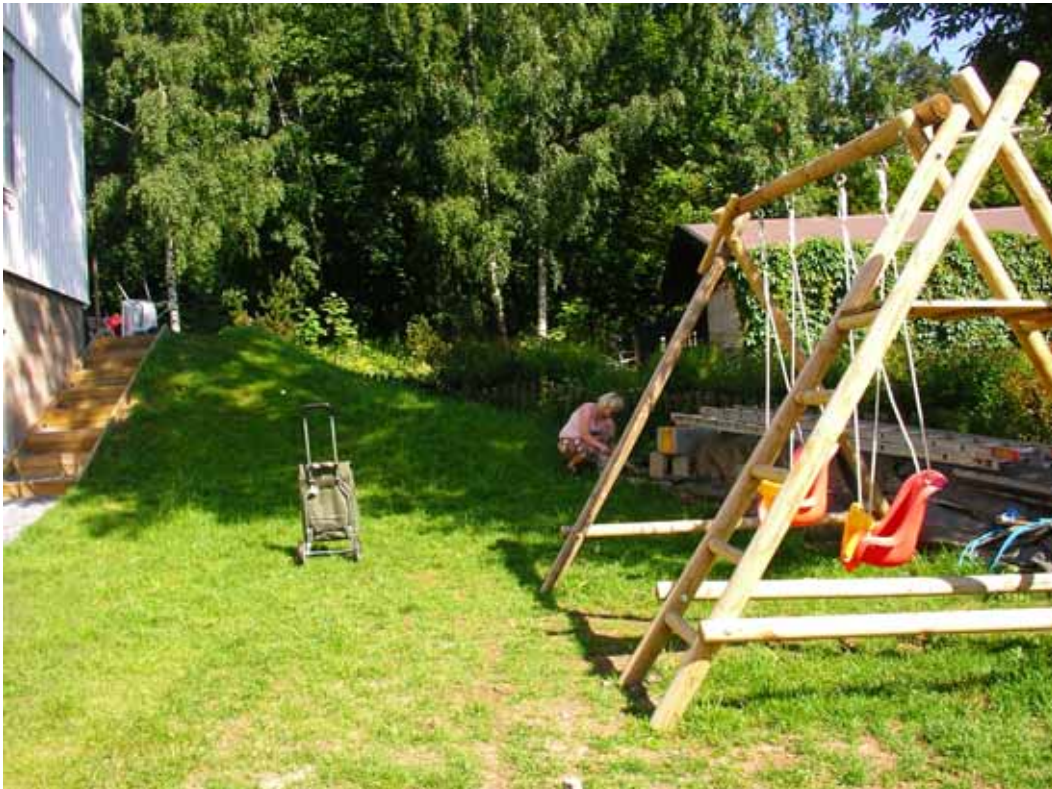
*Bildet viser prøvetaking av prøve 1.*

Dekke til den forurensete jorda med fiberduk og 30 cm rene masser.

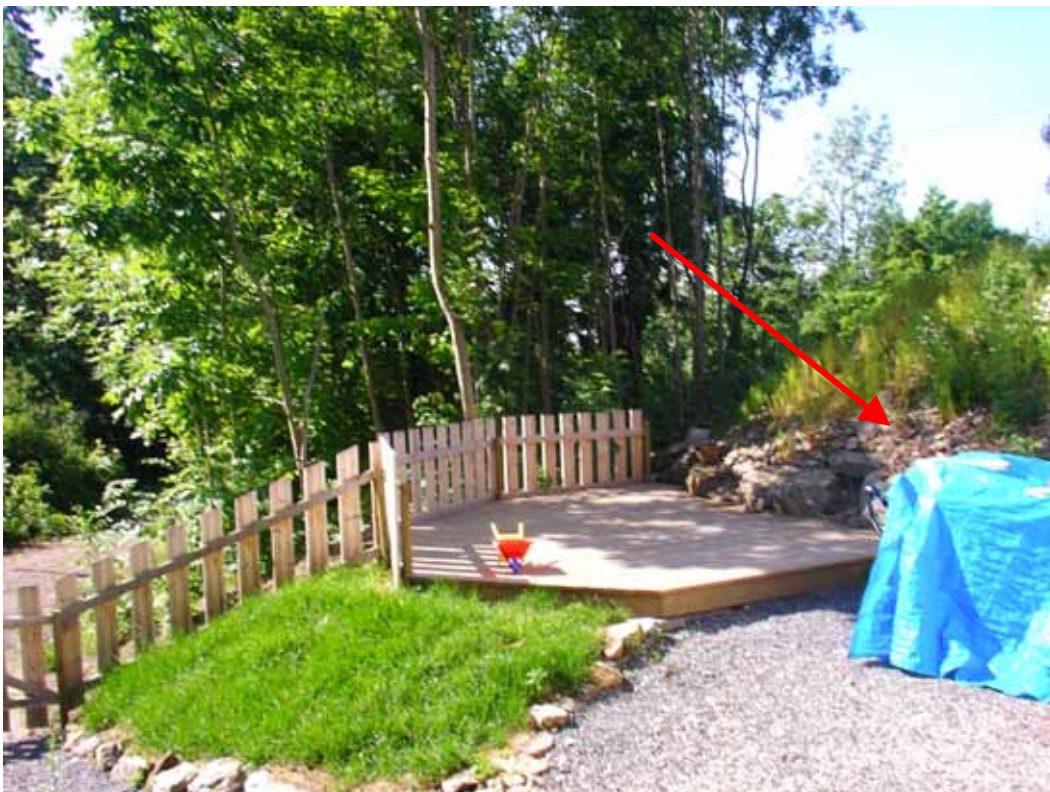
*Pilen peker mot vollen der prøve 4 ble tatt.*

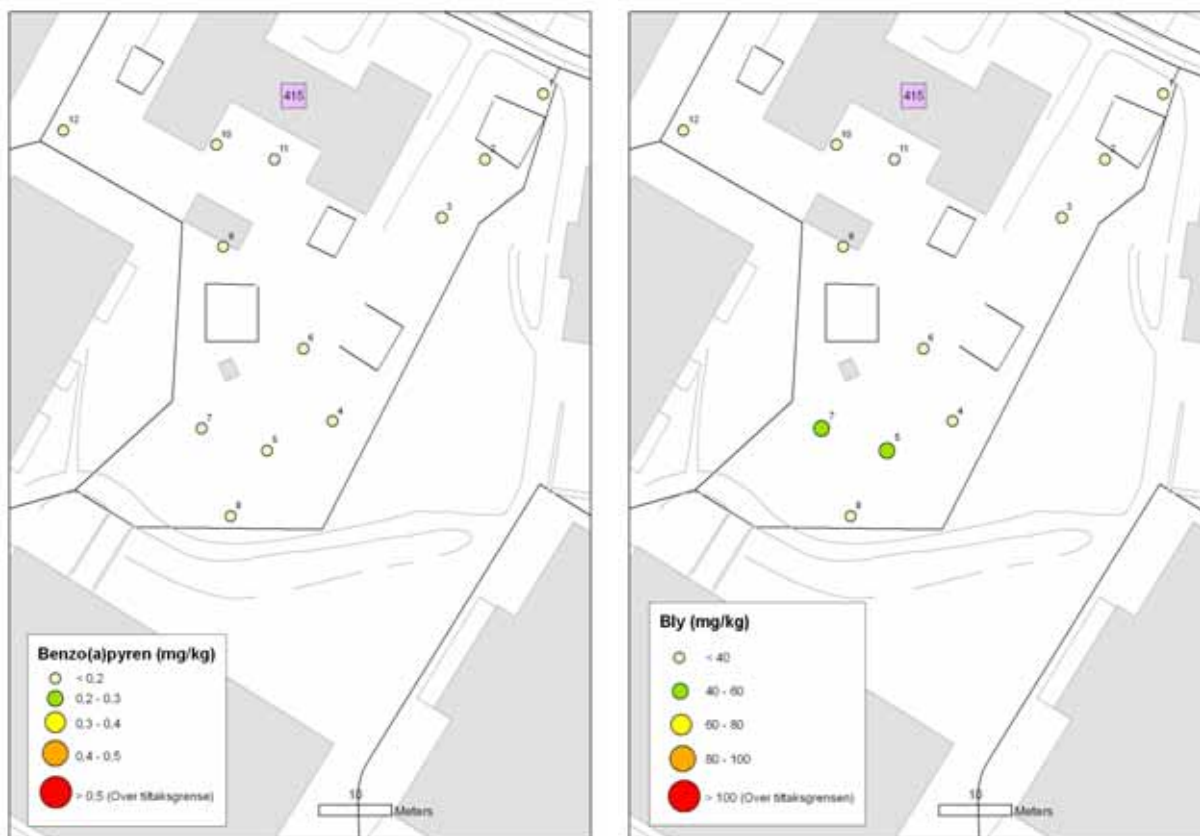
## 415 Sætra barnehage, Landingsveien 10

Analyseverdier for Sætra barnehage (mg/kg)

Prøve	Arsen	Bly	Kadmium	Kobber	Krom	Kvikksølv	Nikkel	Sink	B(a)p <sup>1)</sup>	PAH <sup>2)</sup>	PCB <sup>3)</sup>
415_1	2,2	8,1	<0,1	8,39	11,1	< 0.01	13,9	47,4	<0,01	<0,2	<0,004
415_2	2,5	2,5	<0,1	6,42	12,2	< 0.01	22,0	23,9	<0,01	<0,2	<0,004
415_3	2,4	13,8	<0,1	11,4	12,6	0,023	11,4	43,6	<0,01	<0,2	0,0041
415_4	8,1	13,8	<0,1	17,5	19,7	0,154	16,2	76,7	0,065	0,73	<0,004
415_5	2,8	43,1	0,38	15,1	23,2	0,214	22,8	174	0,35	3,4	0,0044
415_6	4,0	35,9	0,17	20,9	19,4	0,076	14,5	132	0,39	4,2	0,0041
415_7	3,5	41,4	0,44	19,2	25,1	0,164	25,7	213	0,21	2,5	0,0042
415_8	<2	25,7	0,40	15,1	28,2	0,060	35,6	136	0,060	0,61	0,0041
415_9	4,8	13,2	<0,1	16,2	13,1	0,024	12,4	53,2	<0,01	<0,2	<0,004
415_10	8,8	24,9	1,20	56,8	16,5	0,034	16,2	82,4	<0,01	<0,2	0,0046
415_11	6,8	8,7	0,14	18,8	11,6	0,014	10,8	51,5	0,032	0,84	<0,004
415_12	4,1	21,5	0,17	16,8	26,0	0,028	26,0	100	0,017	<0,2	<0,004
<b>Tiltaks- grense</b>	<b>20</b>	<b>100</b>	<b>10</b>	<b>-</b>	<b>-</b>	<b>1</b>	<b>135</b>	<b>-</b>	<b>0,5</b>	<b>8</b>	<b>0,5</b>

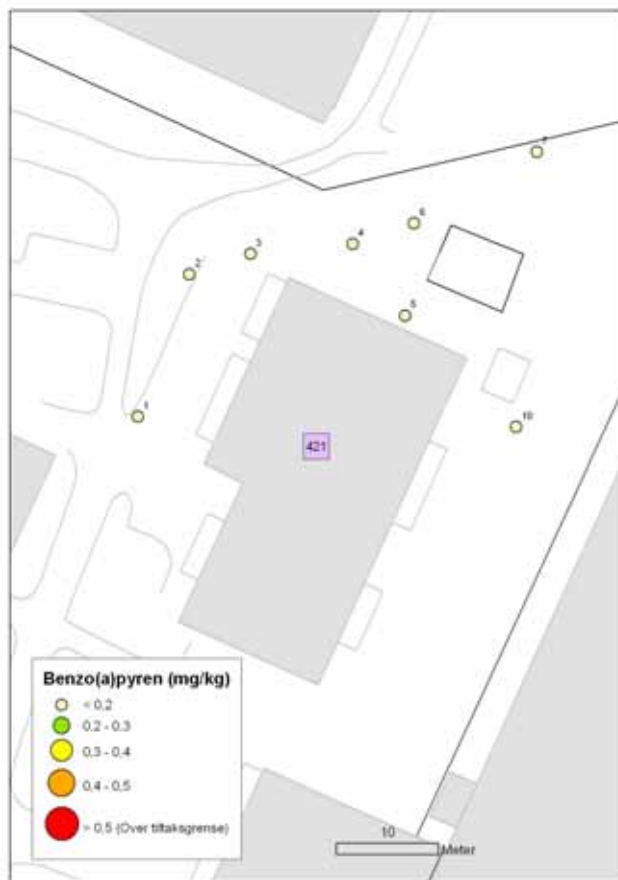
## 421 Barnas barnehage avd. Hovseter, Hovseterveien 98

### Analyseverdier for Barnas barnehage avd. Hovseter (mg/kg)

Prøve	Arsen	Bly	Kadmium	Kobber	Krom	Kvikksølv	Nikkel	Sink	B(a)p <sup>1)</sup>	PAH <sup>2)</sup>	PCB <sup>3)</sup>
421_1	3,1	23,0	0,39	16,9	19,0	0,043	16,0	149	0,084	1,0	<0,004
421_2	3,9	16,1	0,32	32,2	17,3	0,031	21,7	131	0,016	<0,2	<0,004
421_3	3,3	34,1	0,26	19,3	19,9	0,065	16,9	88,9	0,15	0,15	1,3
421_4	3,9	24,9	0,13	16,5	26,2	0,065	21,9	81,8	0,035	0,035	0,35
421_5	2,7	8,4	<0,1	10,6	11,2	0,014	11,4	79,6	0,014	0,014	<0,2
421_6	5,3	27,1	0,18	18,2	28,2	0,058	24,5	80,8	0,017	0,017	<0,2
421_7	<2	53,7	0,90	12,8	73,6	0,041	53,4	434	0,012	0,012	0,23
421_8	3,8	30,1	0,27	16,1	32,1	0,068	27,0	92,4	0,013	0,013	<0,2
421_9	3,5	21,9	0,21	15,2	26,7	0,041	23,8	80,0	0,012	0,012	<0,2
421_10	2,0	5,2	0,14	11,0	12,3	0,013	14,0	36,1	<0,01	<0,01	<0,2
<b>Tiltaks- grense</b>	<b>20</b>	<b>100</b>	<b>10</b>	<b>-</b>	<b>-</b>	<b>1</b>	<b>135</b>	<b>-</b>	<b>0,5</b>	<b>8</b>	<b>0,5</b>

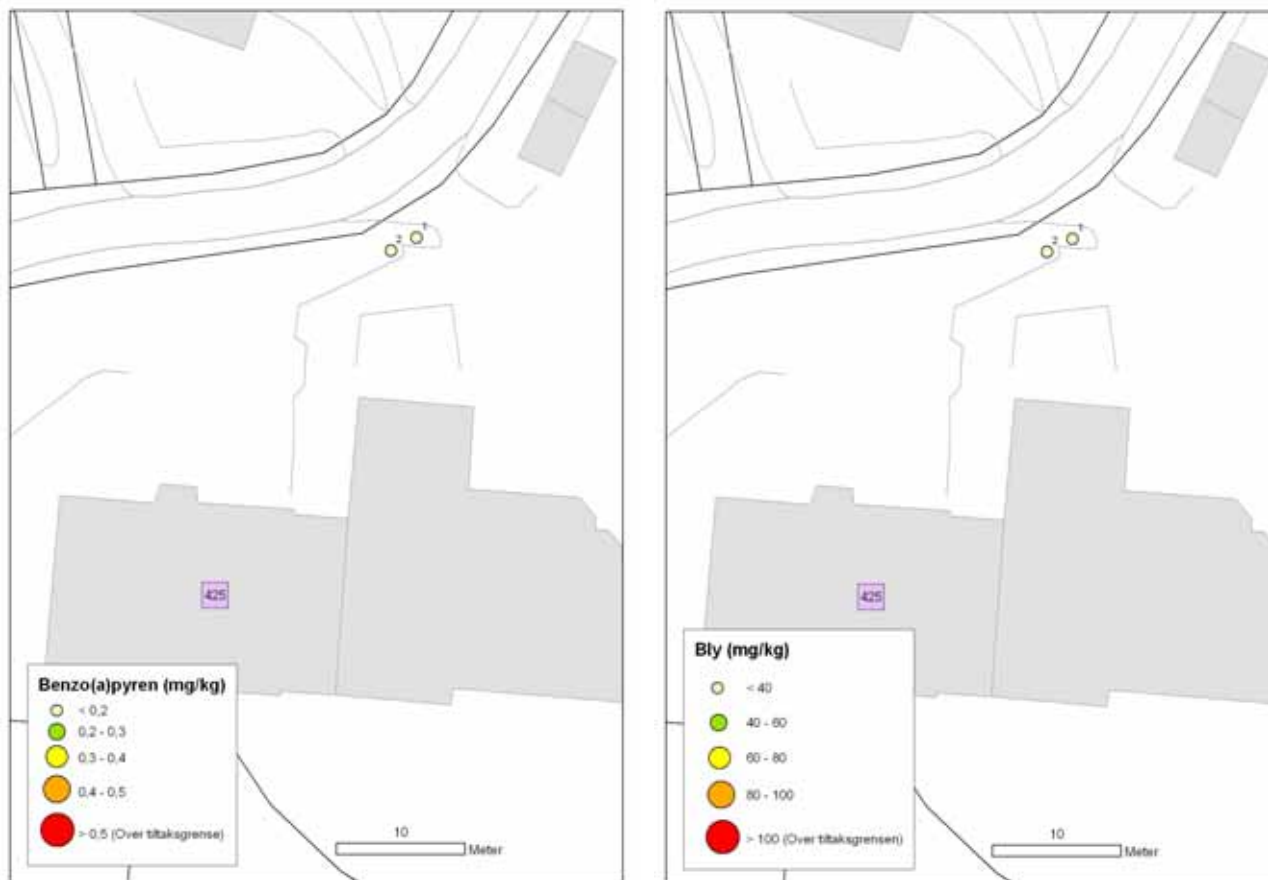
## 425 Casa Dei Bambini montessoribarnehage, Huldreveien 28

Analyseverdier for Casa Dei Bambini Montessori barnehage (mg/kg)

Prøve	Arsen	Bly	Kadmium	Kobber	Krom	Kvikksølv	Nikkel	Sink	B(a)p <sup>1)</sup>	PAH <sup>2)</sup>	PCB <sup>3)</sup>
425_1	7,5	11,7	<0,1	11,3	8,33	0,013	7,0	158	<0,01	<0,2	<0,004
425_2	4,8	3,6	<0,1	4,92	5,19	< 0.01	5,1	27,8	<0,01	<0,2	<0,004
<b>Tiltaks- grense</b>	<b>20</b>	<b>100</b>	<b>10</b>	-	-	<b>1</b>	<b>135</b>	-	<b>0,5</b>	<b>8</b>	<b>0,5</b>

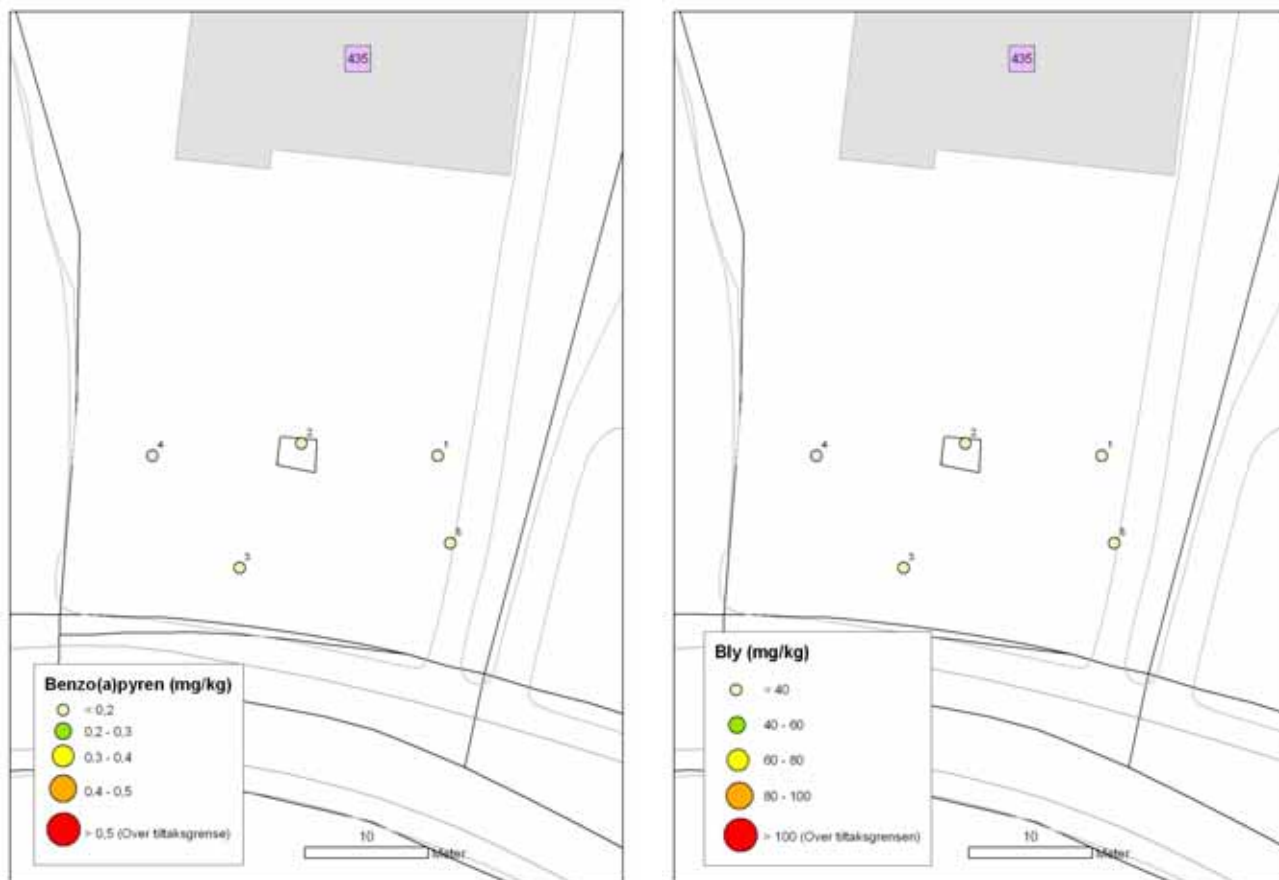
## 435 Heimvang familiebarnehage, Slemdalsveien 93

Analyseverdier for Heimvang familiebarnehage (mg/kg)

Prøve	Arsen	Bly	Kadmium	Kobber	Krom	Kvikksølv	Nikkel	Sink	B(a)p <sup>1)</sup>	PAH <sup>2)</sup>	PCB <sup>3)</sup>
435_1	3,2	23,7	0,16	15,0	35,1	0,059	39,5	94,8	0,012	<0,2	0,0056
435_2	<2	4,9	<0,1	6,40	7,69	< 0.01	8,0	24,5	<0,01	<0,2	<0,004
435_3	3,3	27,0	0,18	15,2	30,0	0,093	32,9	145	0,015	<0,2	<0,004
435_4	2,9	19,7	0,14	11,7	23,9	0,068	28,9	80,1	0,018	0,21	<0,004
435_5	<2	7,8	<0,1	10,6	14,1	< 0.01	14,9	41,3	<0,01	<0,2	<0,004
<b>Tiltaks- grense</b>	<b>20</b>	<b>100</b>	<b>10</b>	-	-	<b>1</b>	<b>135</b>	-	<b>0,5</b>	<b>8</b>	<b>0,5</b>
