NGU Rapport 2006.087

Kartlegging av jordforurensning i 79  
barnehager i bydel Vestre Aker

Emneord: Jordforurensning	Bly	Bymiljø	
Barnehager	Arsen	Oslo Kommune	
Benzo(a)pyren	CCA

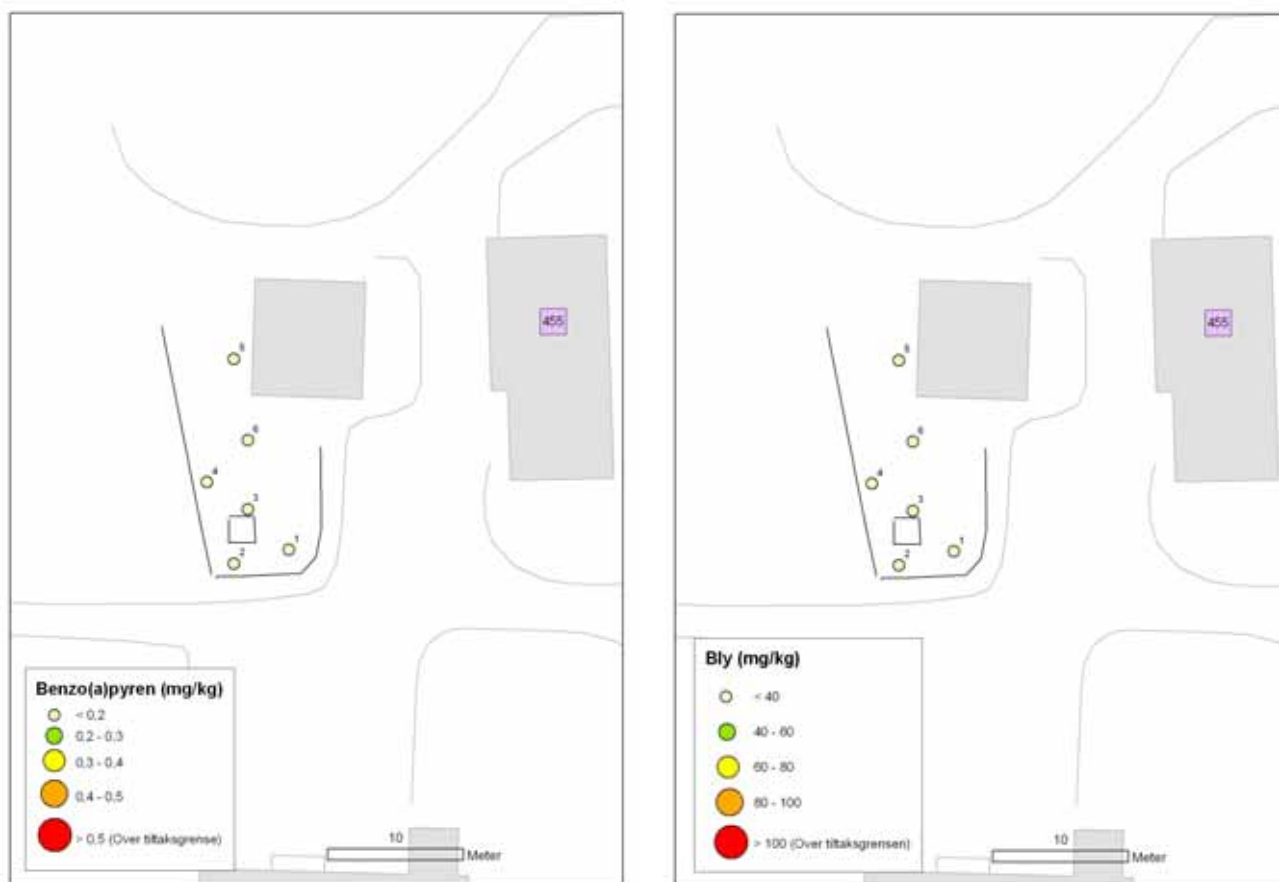
## 455 Stall Nordbye familiebarnehage, Nordre Solberg Gård

Analyseverdier for Stall Nordbye Familiebarnehage (mg/kg)

Prøve	Arsen	Bly	Kadmium	Kobber	Krom	Kvikksølv	Nikkel	Sink	B(a)p <sup>1)</sup>	PAH <sup>2)</sup>	PCB <sup>3)</sup>
455_1	3,5	36,5	0,23	18,0	14,7	0,143	13,4	172	0,062	0,65	<0,004
455_2	2,7	19,3	0,14	14,8	12,4	0,069	11,5	96,9	0,032	0,35	<0,004
455_3	2,4	6,6	<0,1	7,14	6,54	0,013	8,1	30,9	<0,01	<0,2	<0,004
455_4	3,0	31,0	0,20	16,3	13,3	0,117	12,3	149	0,042	0,54	<0,004
455_5	4,1	17,9	0,14	22,1	15,9	0,044	15,8	104	0,036	0,28	<0,004
455_6	2,8	12,5	<0,1	8,43	8,39	0,023	8,2	61,9	<0,01	<0,2	<0,004
<b>Tiltaks- grense</b>	<b>20</b>	<b>100</b>	<b>10</b>	<b>-</b>	<b>-</b>	<b>1</b>	<b>135</b>	<b>-</b>	<b>0,5</b>	<b>8</b>	<b>0,5</b>

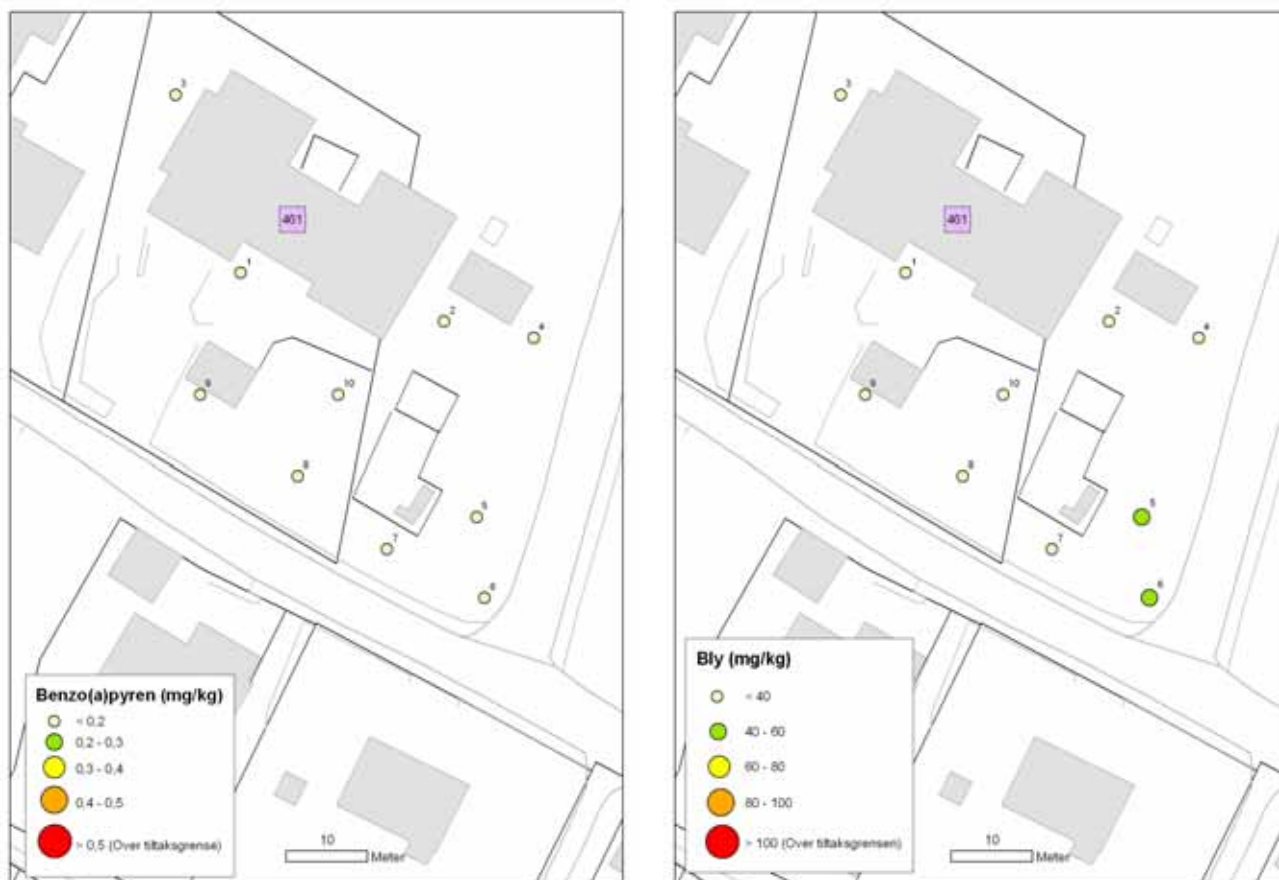
## 461 Borgenveien barnehage, Borgenveien 7

Analyseverdier for Borgenveien barnehage (mg/kg)

Prøve	Arsen	Bly	Kadmium	Kobber	Krom	Kvikksølv	Nikkel	Sink	B(a)p <sup>1)</sup>	PAH <sup>2)</sup>	PCB <sup>3)</sup>
461_1	10,4	32,1	0,18	34,4	32,9	0,105	28,1	103	0,020	<0,2	<0,004
461_2	<2	8,4	<0,1	11,2	13,0	0,014	12,6	53,7	<0,01	<0,2	<0,004
461_3	2,9	12,8	<0,1	10,6	14,0	0,038	15,1	57,6	<0,01	<0,2	<0,004
461_4	5,2	31,1	<0,1	21,9	34,7	0,186	44,0	137	0,015	<0,2	<0,004
461_5	7,2	50,1	0,23	31,3	47,3	0,345	47,3	199	0,011	<0,2	<0,004
461_6	8,2	44,7	0,24	29,0	55,8	0,123	62,4	136	<0,01	<0,2	<0,004
461_7	4,5	28,5	<0,1	16,0	24,8	0,072	24,1	64,2	<0,01	<0,2	<0,004
461_8	3,9	12,8	<0,1	13,6	19,7	0,050	20,2	54,3	<0,01	<0,2	<0,004
461_9	2,6	3,8	<0,1	9,83	6,26	< 0.01	7,1	27,9	<0,01	<0,2	<0,004
461_10	<2	5,7	<0,1	11,7	8,70	< 0.01	9,3	38,6	<0,01	<0,2	<0,004
<b>Tiltaks- grense</b>	<b>20</b>	<b>100</b>	<b>10</b>	<b>-</b>	<b>-</b>	<b>1</b>	<b>135</b>	<b>-</b>	<b>0,5</b>	<b>8</b>	<b>0,5</b>

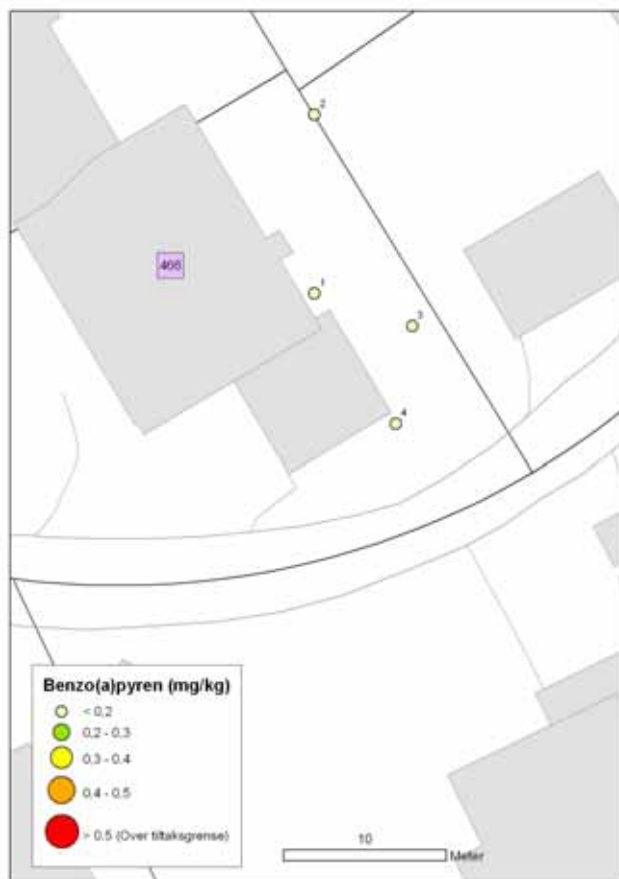
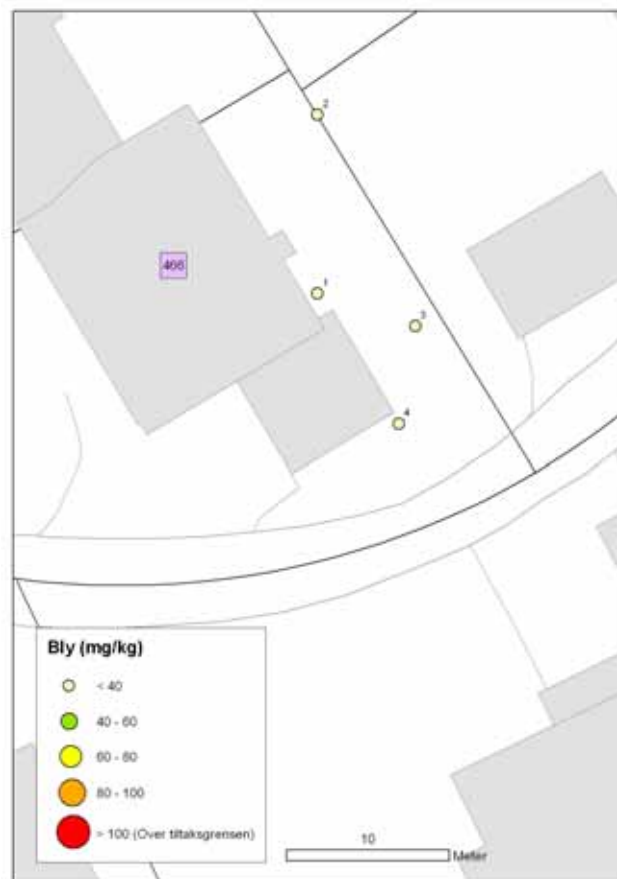
## 466 Jeppes familiebarnehage II, Tråkka 22

Analyseverdier for Jeppes familiebarnehage II (mg/kg)

Prøve	Arsen	Bly	Kadmium	Kobber	Krom	Kvikksølv	Nikkel	Sink	B(a)p <sup>1)</sup>	PAH <sup>2)</sup>	PCB <sup>3)</sup>
466_1	2,7	10,1	0,15	18,2	14	0,025	16,6	46,7	<0,01	<0,2	<0,004
466_2	3,6	24,2	0,19	20,4	19,8	0,077	20,8	143	0,029	0,27	<0,004
466_3	2,2	5,5	0,12	15,1	16,5	< 0,01	15,7	37,1	<0,01	<0,2	<0,004
466_4	3,1	7,9	0,22	13,6	14,9	0,018	18	49	<0,01	<0,2	<0,004
<b>Tiltaks- grense</b>	<b>20</b>	<b>100</b>	<b>10</b>	-	-	<b>1</b>	<b>135</b>	-	<b>0,5</b>	<b>8</b>	<b>0,5</b>

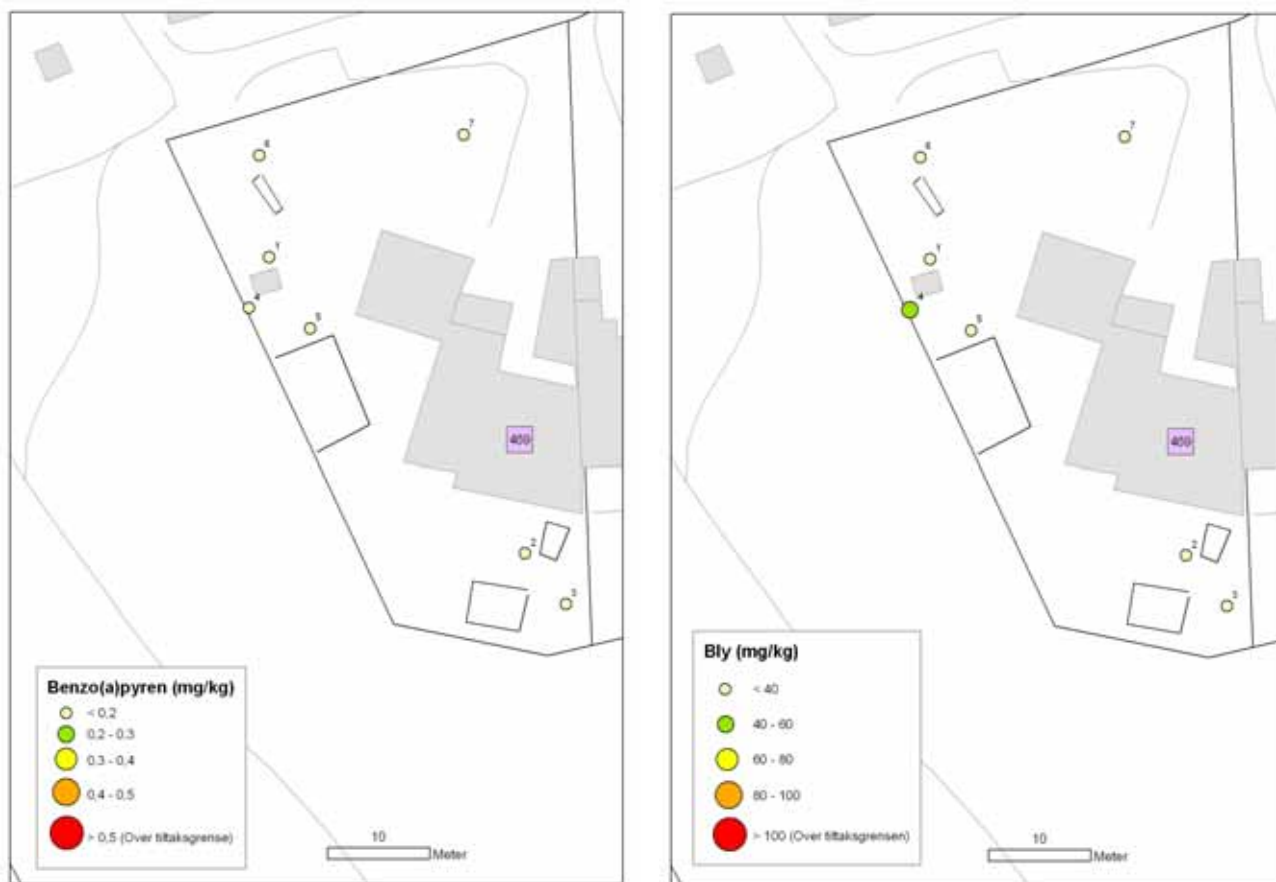
## 469 Mølleplassen spesialbarnehage, Gravdalsveien 10 C

Analyseverdier for Mølleplassen spesialbarnehage (mg/kg)

Prøve	Arsen	Bly	Kadmium	Kobber	Krom	Kvikksølv	Nikkel	Sink	B(a)p <sup>1)</sup>	PAH <sup>2)</sup>	PCB <sup>3)</sup>
469_1	2,3	19,8	0,17	14,6	12,3	0,029	10,2	95,1	0,015	<0,2	<0,004
469_2	14,5	26,0	0,15	29,9	23,9	0,057	17,6	111	0,015	<0,2	<0,004
469_3	5,5	23,3	0,17	15,5	17,3	0,057	13,8	96,8	0,012	<0,2	<0,004
469_4	4,6	40,4	0,38	38,8	28,6	0,089	23,0	218	0,032	0,34	<0,004
469_5	6,3	4,6	<0,1	11,5	8,60	< 0.01	4,2	20,7	0,012	0,32	<0,004
469_6	4,2	38,7	0,23	23,8	23,0	0,092	19,3	235	0,022	0,22	<0,004
469_7	3,7	26,0	0,21	15,5	16,4	0,080	13,7	113	0,017	<0,2	<0,004
<b>Tiltaks- grense</b>	<b>20</b>	<b>100</b>	<b>10</b>	-	-	<b>1</b>	<b>135</b>	-	<b>0,5</b>	<b>8</b>	<b>0,5</b>
