NGU Rapport 2007.006

Kartlegging av jordforurensning i 25
barnehager i bydel Stovner

Emneord: Jordforurensning	Bly	Bymiljø	
Barnehager	Arsen	Oslo Kommune	
Benzo(a)pyren	CCA

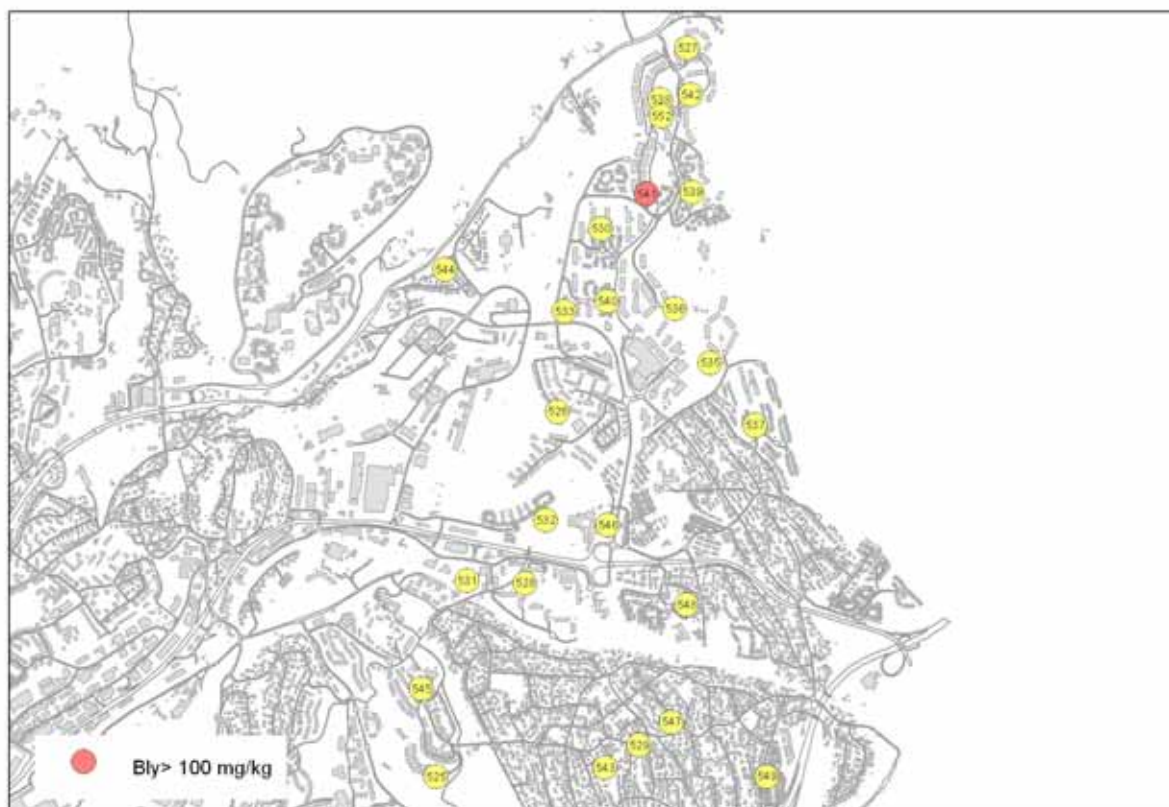
Figur 2 Kartskissen viser barnehagene der det er påvist bly over tiltaksgrensen på 100 mg/kg.

Det ble påvist bly over tiltaksgrensen på 100 mg/kg i én barnehage (Figur 2). I tre barnehager ble det påvist arsen over tiltaksgrensen på 20 mg/kg (Figur 3), mens PCB over tiltaksgrensen på 0,5 mg/kg ble påvist i én barnehage (Figur 4). Det er ikke påvist verdier av kadmium, kvikksølv, nikkel, PAH eller benzo(a)pyren over de anbefalte tiltaksgrensene (Tabell 1) i de undersøkte barnehagene.

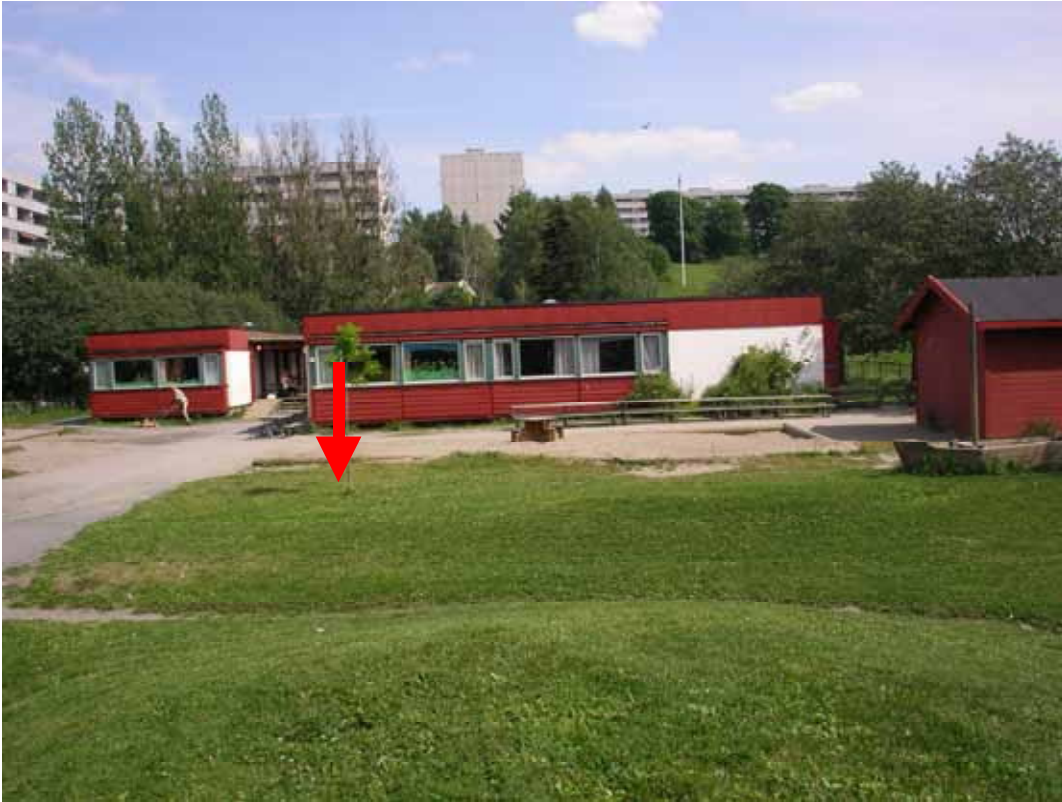
I Haugenstua barnehage er to deler av utearealet forurenset med PCB. Den høyeste påviste verdien ligger nesten 10 ganger høyere enn tiltaksgrensen (0,5 mg/kg). Det er tatt noen ekstra jordprøver for å undersøke om barnehagebygningen kan være kilde til PCB-forurensningen – resultatene tyder på at dette ikke er tilfelle. Mest sannsynlig er den PCB-forurensete jorda tilkjørte masser.

Pilen viser hvor prøve 5 ble tatt

Dekke til den forurensete jorda med fiberduk og 30 cm rene masser.

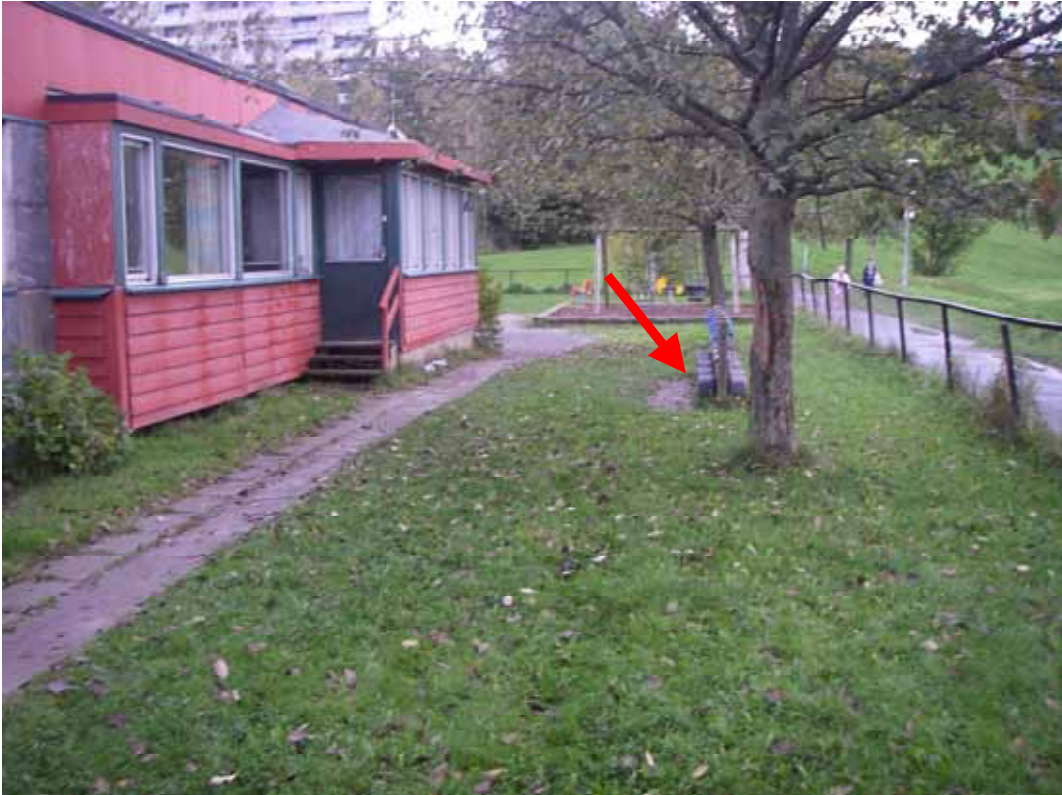
Pilen linjen viser hvor prøve 14 ble tatt.

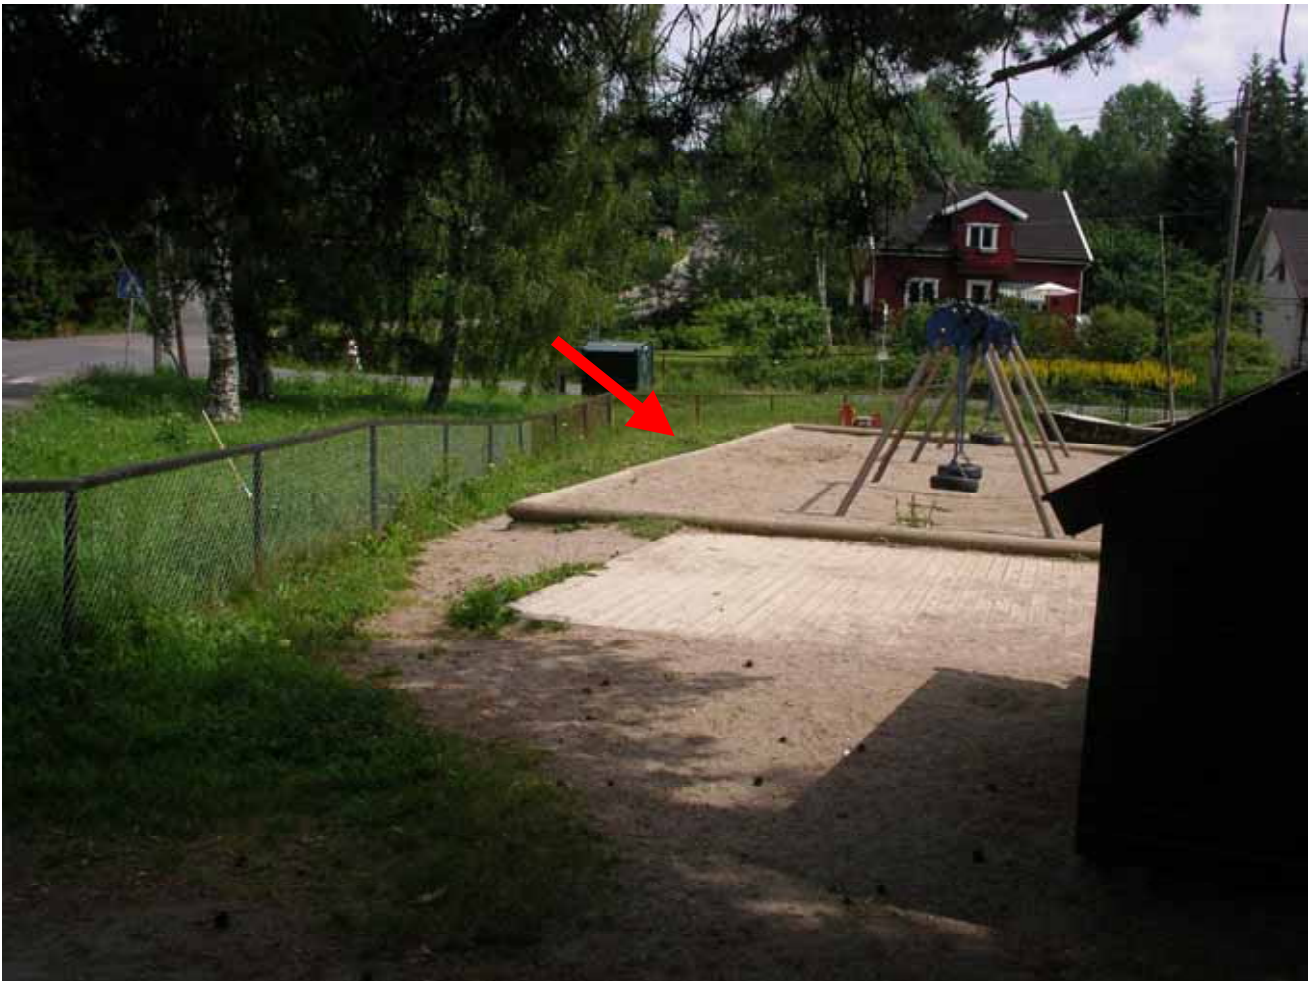
Et område av utearealet i Høybråten Barnepark er forurenset med arsen. Den påviste verdien er like over tiltaksgrensa (20 mg/kg).

Pilen viser hvor prøve 5 ble tatt.

Det må undersøkes om CCA- trykkimpregnert trevirke er kilden til arsenforurensningen. Er dette tilfelle, anbefales fjerning av jord/finsand i 1 meters bredde og 20-30 cm dybde rundt det CCA- impregnerte trevirket. Trevirket må deretter fjernes eller oljebeises.

Dersom arsenforurensningen har andre kilder enn CCA- impregnert trevirke, anbefales tildekking av jorda i det forurensete området med fiberduk og 30 cm rene masser.

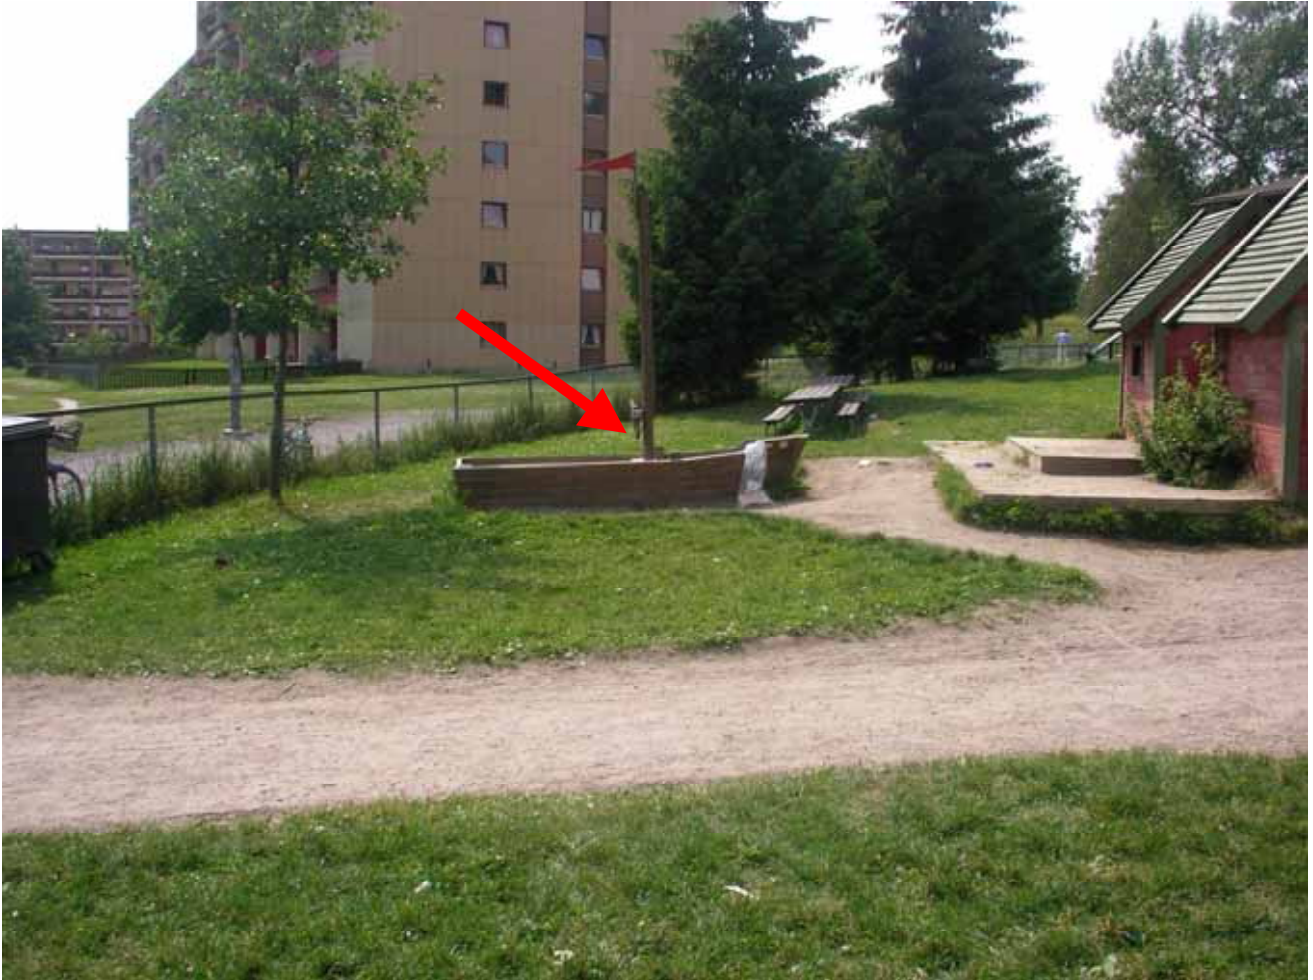
Et område av utearealet i Tokerudtoppen barnehage er forurenset med arsen. Den påviste verdien ligger ca. 50 prosent over tiltaksgrensa (20 mg/kg).

Pilen viser hvor prøve 10 ble tatt.

Det må undersøkes om CCA- trykkimpregneret trevirke er kilden til arsenforurensningen. Er dette tilfelle anbefales fjerning av jord/finsand i 1 meters bredde og 20-30 cm dybde rundt det CCA- impregnerte trevirket. Trevirket må deretter fjernes eller oljebeises.

Dersom arsenforurensningen har andre kilder enn CCA- impregneret trevirke, anbefales tildekking av jorda i det forurensete området med fiberduk og 30 cm rene masser.

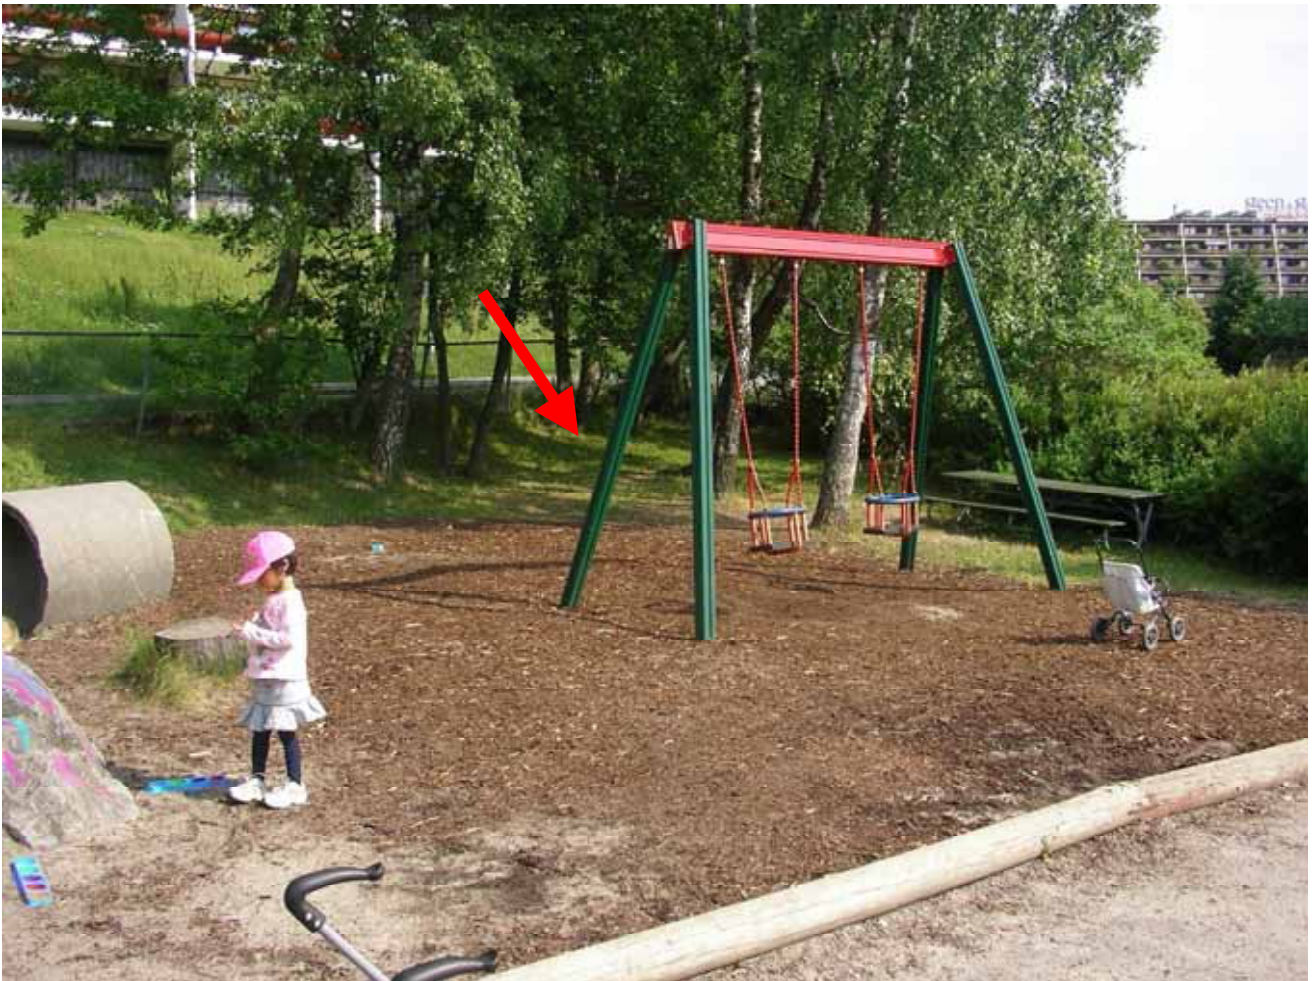
Et område av utearealet i Vestlisletta barnehage er forurenset med arsen. Den påviste verdien er dobbel så høy som tiltaksgrensa (20 mg/kg).

Pilen viser prøvetakingsområdet for prøve 10.

Dersom arsenforurensningen har andre kilder enn CCA- impregnert trevirke, anbefales tildekking av jorda i det forurensete området med fiberduk og 30 cm rene masser.

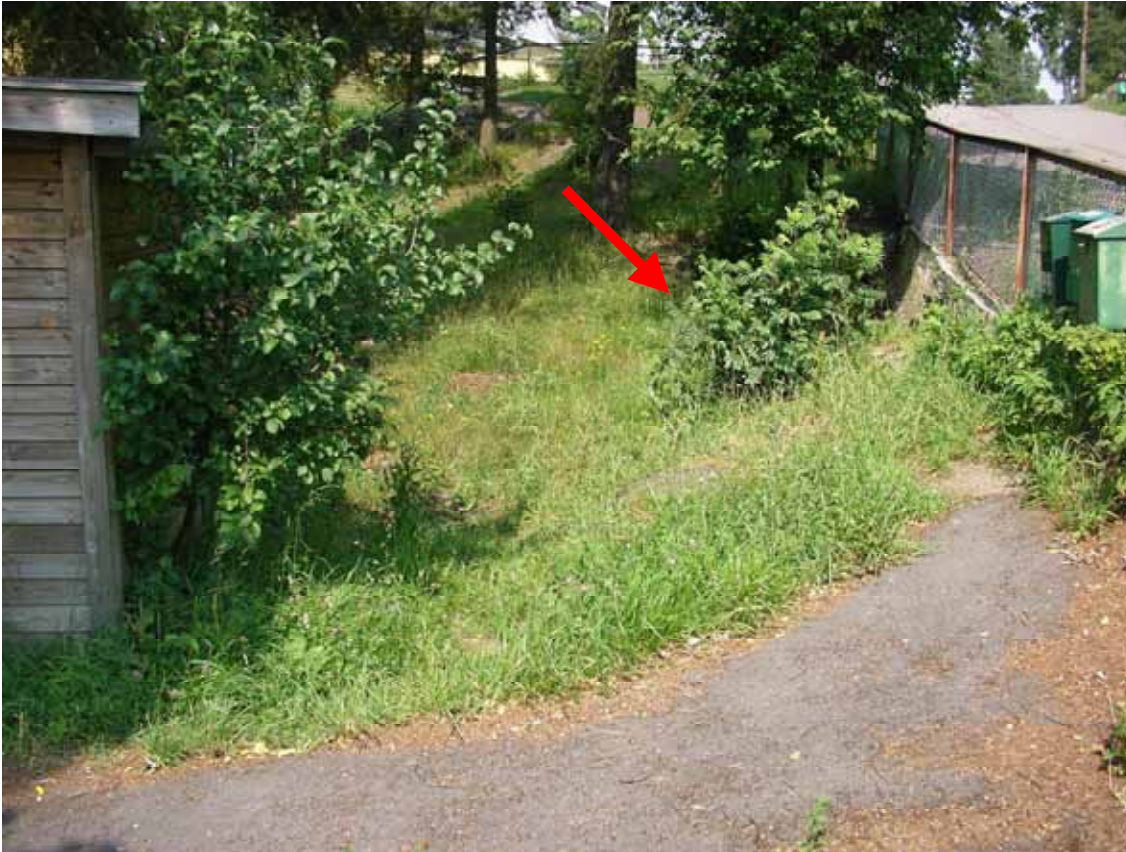
Et område av utearealet i Vestlisvingen barnehage er forurenset med bly. Den påviste høye verdien ligger seks ganger høyere enn tiltaksgrensa (100 mg/kg).

Pila viser hvor prøve 8 ble tatt.

Dekke til den forurensete jorda med fiberduk og 30 cm rene masser.
