NGU Rapport 2007.013

Kartlegging av jordforurensning i 86
barnehager i bydel Nordstrand

Norges geologiske undersøkelse har i samarbeid med Eiendoms- og byfornyelsesetaten i Oslo Kommune undersøkt forurensning av overflatejord i 86 barnehager/-parker i bydel Nordstrand i Oslo.

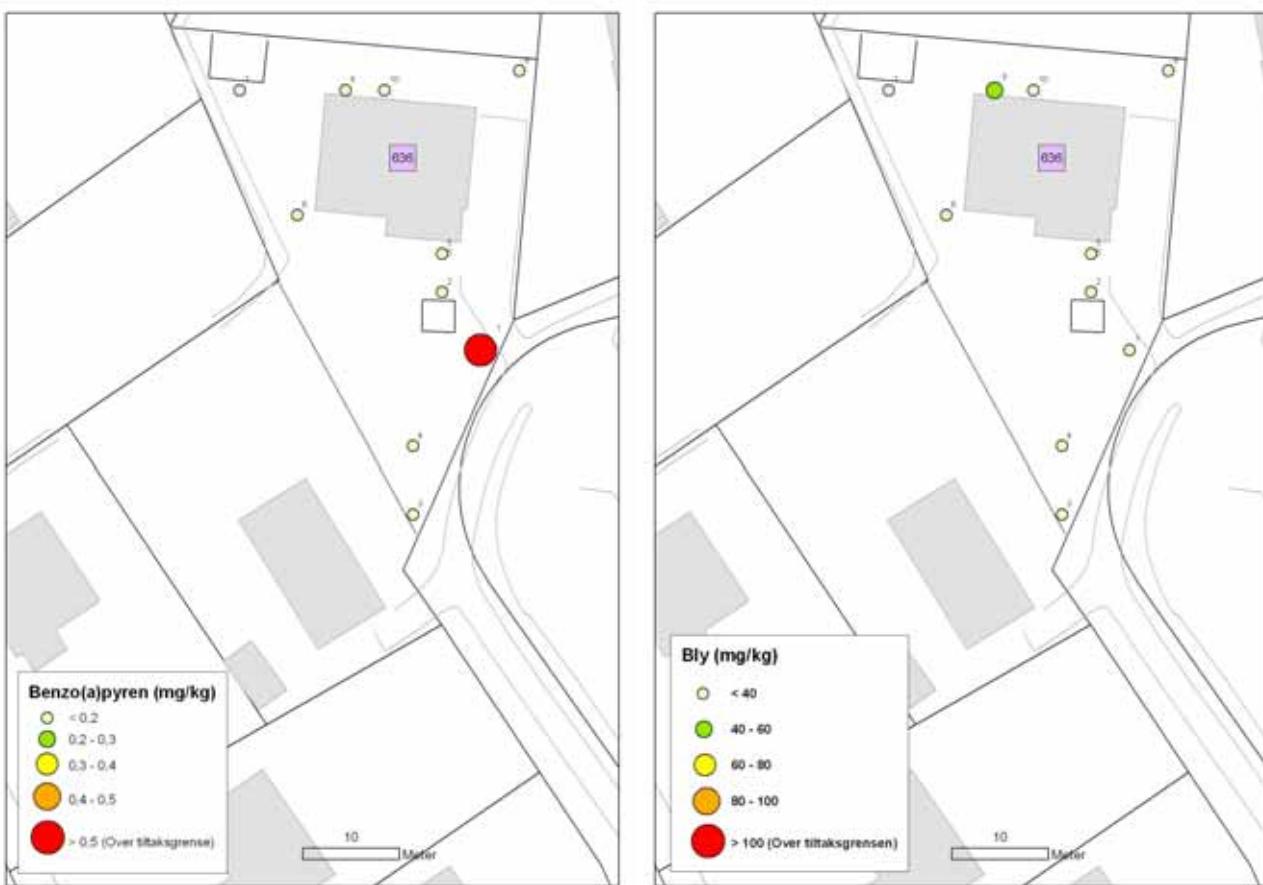
636 Brumlebassen barnehage, Siemensbråtvæien 25 B

I Brumlebassen barnehage er en liten del av utearealet forurensset med benzo(a)pyren. Den høye påviste verdien ligger ca. 20 % over tiltaksgrensen på 0,5 mg/kg.
