NGU Rapport 2007.015

Kartlegging av jordforurensning i 40
barnehager i bydel Søndre Nordstrand

Rapport nr.: 2007.015		ISSN 0800-3416	Gradering: Åpen
Tittel: Kartlegging av jordforurensning i 40 barnehager i bydel Søndre Nordstrand			
Forfatter: Siw-Christin Taftø, Toril Haugland, Mirja Emilie Ottesen, Astrid Fugleneb Kobro		Oppdragsgiver: Eiendoms- og byfornyelsesetaten, Oslo kommune	
Fylke: Oslo		Kommune: Oslo	
Kartblad (M=1:250.000)		Kartbladnr. og -navn (M=1:50.000)	
Forekomstens navn og koordinater:		Sidetall: 84	Pris: kr 680
		Kartbilag:	
Feltarbeid utført: Juli 2006	Rapportdato: 12. februar 2007	Prosjektnr.: 309602	Ansvarlig:
Sammendrag:			
<p>Norges geologiske undersøkelse har i samarbeid med Eiendoms- og byfornyelsesetaten i Oslo Kommune undersøkt forurensning av overflatejord i 40 barnehager/-parker i bydel Søndre Nordstrand i Oslo.</p> <p>I 17 av barnehagene (40 %) overstiger jordas innhold av bly, arsen og/eller benzo(a)pyren anbefalte tiltaksgrenser. Tiltak i form av tildekking med fiberduk og rene masser anbefales i disse barnehagene.</p> <p>Det ble observert mulig bruk av CCA (kobber, krom og arsen) trykkimpregnert trevirke i 33 av de undersøkte barnehagene. Det er

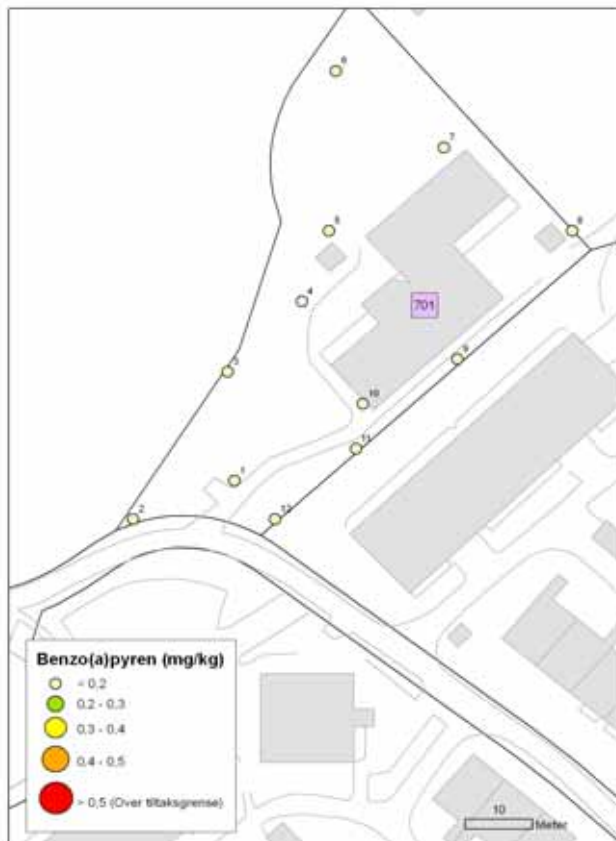
701 Bertram barnehage, Nordåsveien 422

Et område av utearealet i Bertram barnehage er forurenset med arsen. Den målte verdien ligger ca. 1,5 ganger over tiltaksgrensen (20 mg/kg). CCA-trykkimpregnert trevirke kan være en mulig kilde til arsenforurensningen.

Det må undersøkes om CCA- trykkimpregnert trevirke er kilde til arsenforurensningen. Er dette tilfelle, anbefales fjerning av jord/finsand i 1 meters bredde og 20-30 cm dybde rundt det CCA- impregnerte trevirket. Trevirket må deretter fjernes eller oljebeises.

Dersom arsenforurensningen har andre kilder enn CCA- impregnert trevirke, anbefales tildekking av jorda i det forurensete området med fiberduk og 30 cm rene masser.

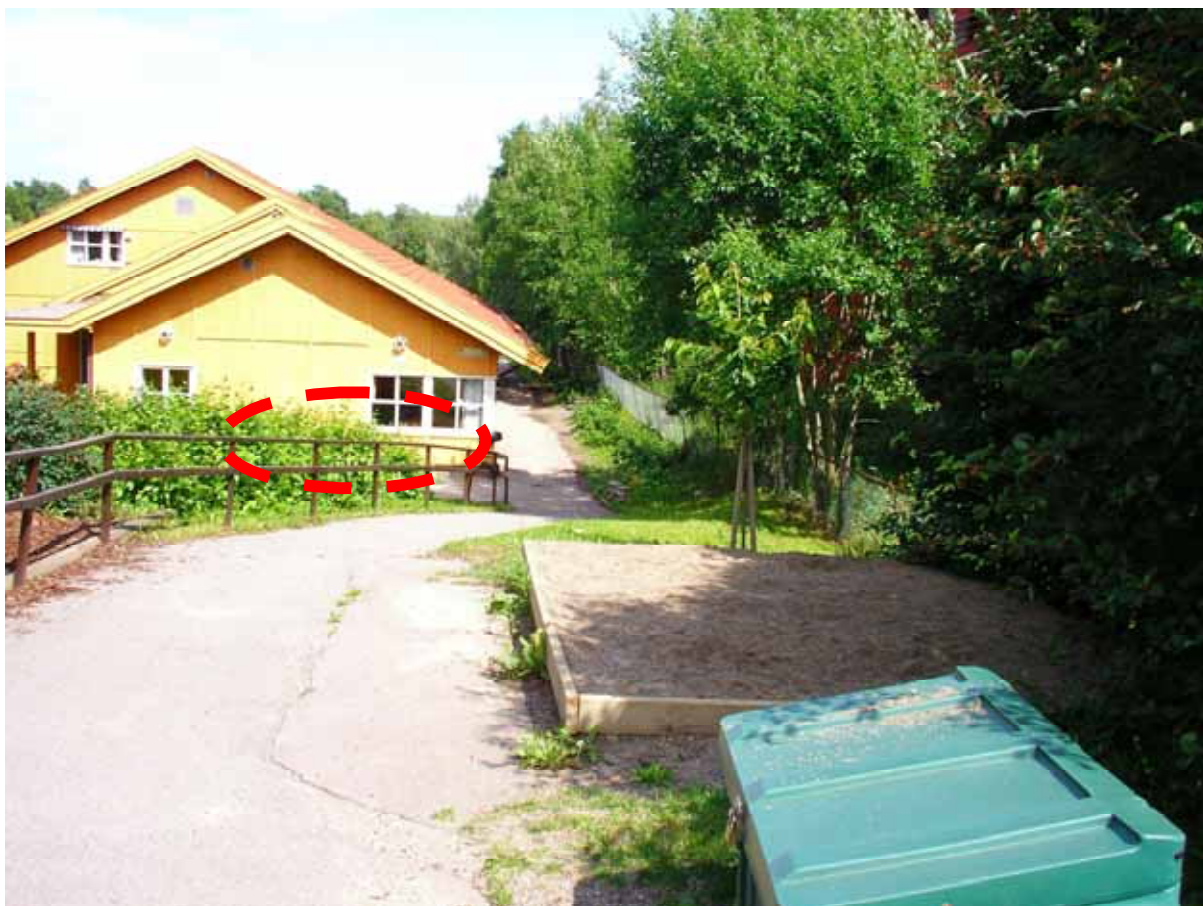
Pilen viser prøvetakingsområde for prøve 10.

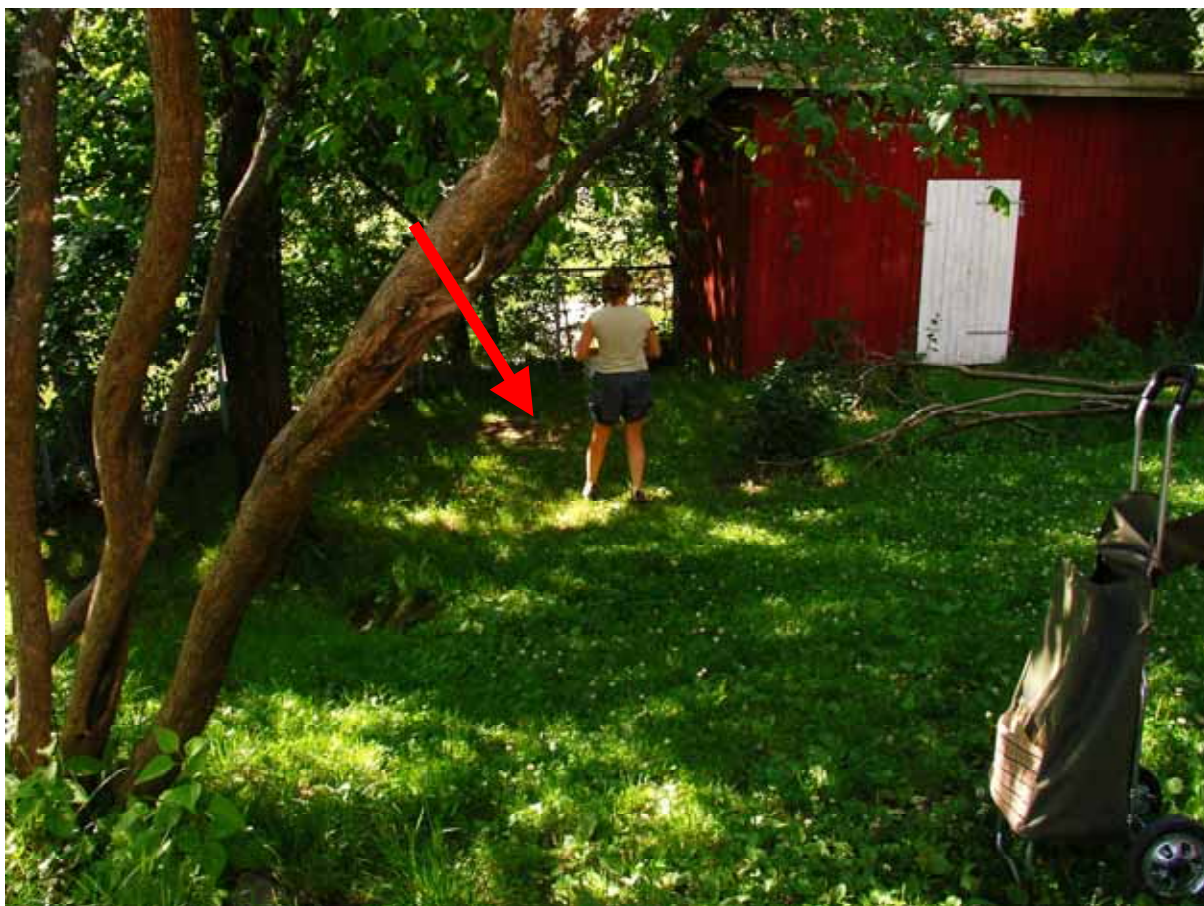
705 Hallagerbakken barnehage, Hallagerbakken 26

Et område av utearealet i Hallagerbakken barnehage er forurenset med arsen og bly. Verdien for arsen ligger like over tiltaksgrensen (20 mg/kg), mens verdien for bly ligger ca. 1,5 ganger over tiltaksgrensen (100 mg/kg).

Pilen viser prøvetakingsområde for prøve 8.

Dekke til den forurensete jorda med fiberduk og 30 cm rene masser.

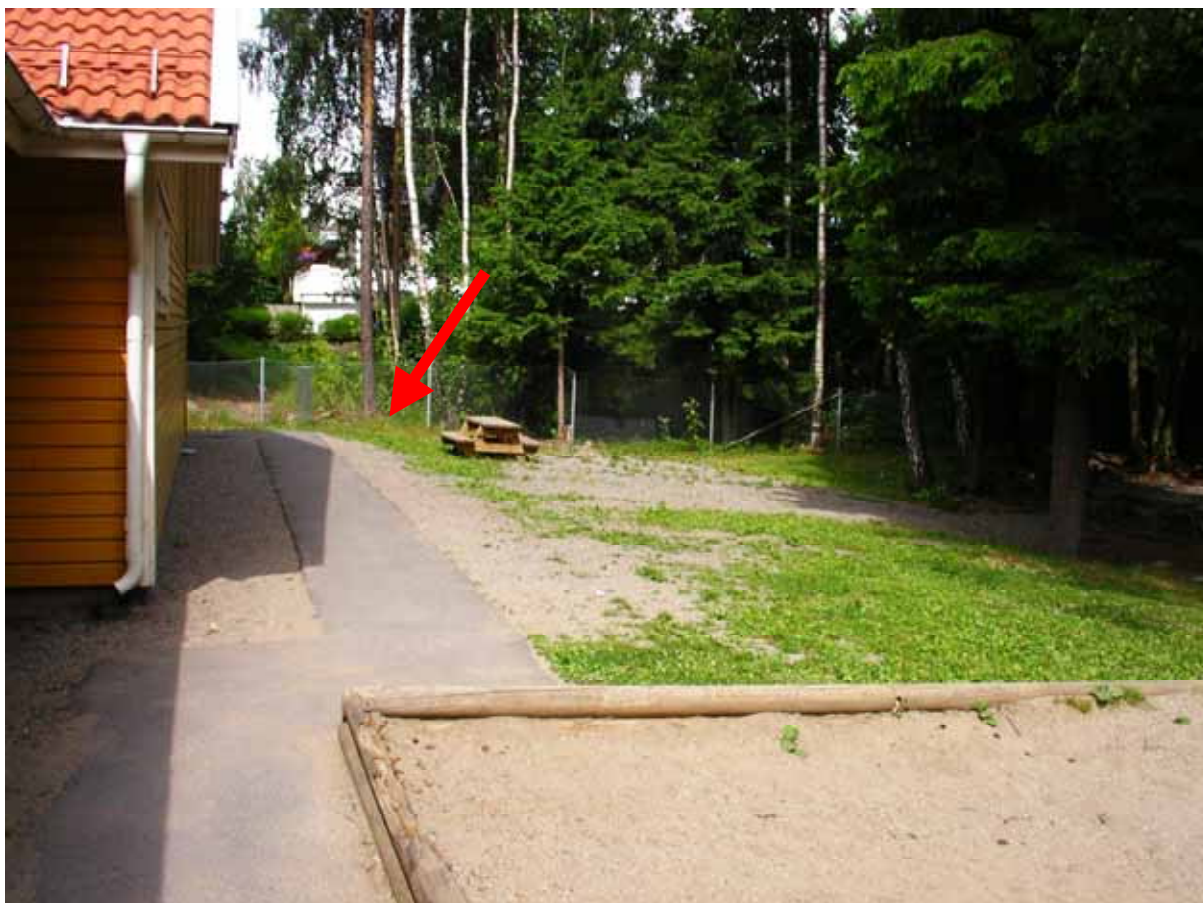
707 Jettegryta barnehage, Gamle Bygdevei 25

Et område av utearealet i Jettegryta barnehage er forurenset med benzo(a)pyren. Den høye påviste verdien ligger like over tiltaksgrensen (0,5 mg/kg).

Pilen viser hvor prøve 4 ble tatt.

Den forurensete jorda må tildekkes med fiberduk og 30 cm rene masser.

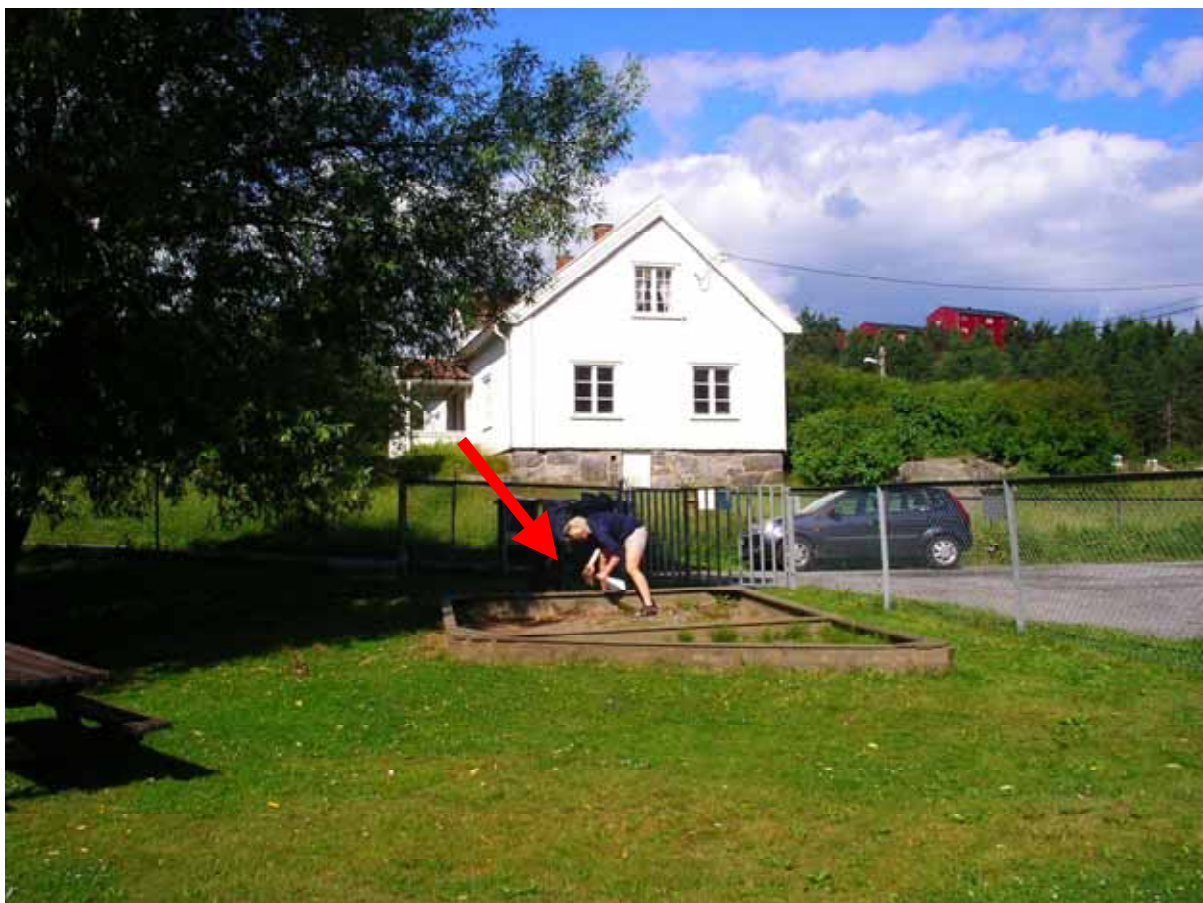
709 Lerdal barnehage, Nedre Prinsdals vei 55

Et område av utearealet i Lerdal barnehage er forurenset med arsen. Den målte verdien ligger ca. 25 % over tiltaksgrensen (20 mg/kg). CCA-trykkimpregnert trevirke kan være en mulig kilde til arsenforurensningen.

Pilen viser prøvetakingsområdet for prøve 9.

Dersom arsenforurensningen har andre kilder enn CCA- impregnert trevirke, anbefales tildekking av jorda i det forurensete området med fiberduk og 30 cm rene masser.

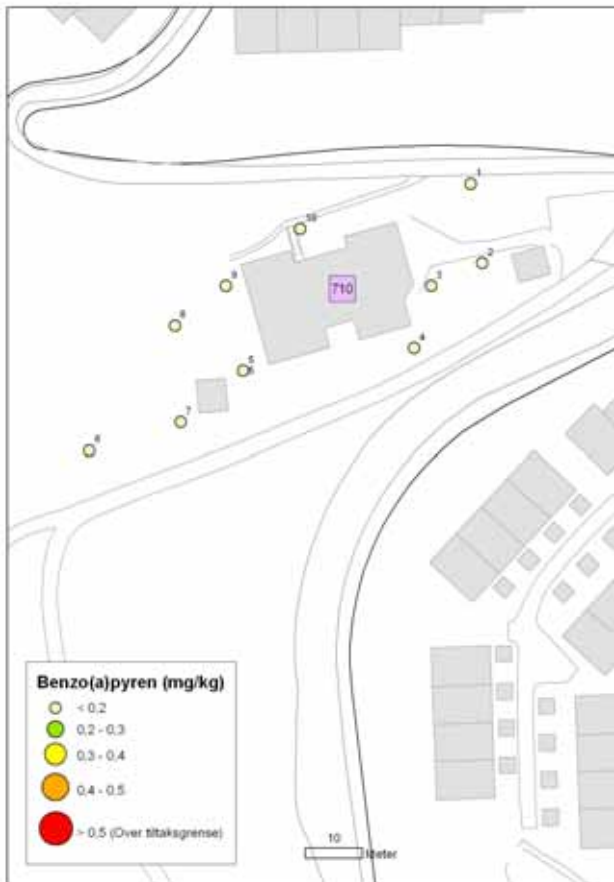
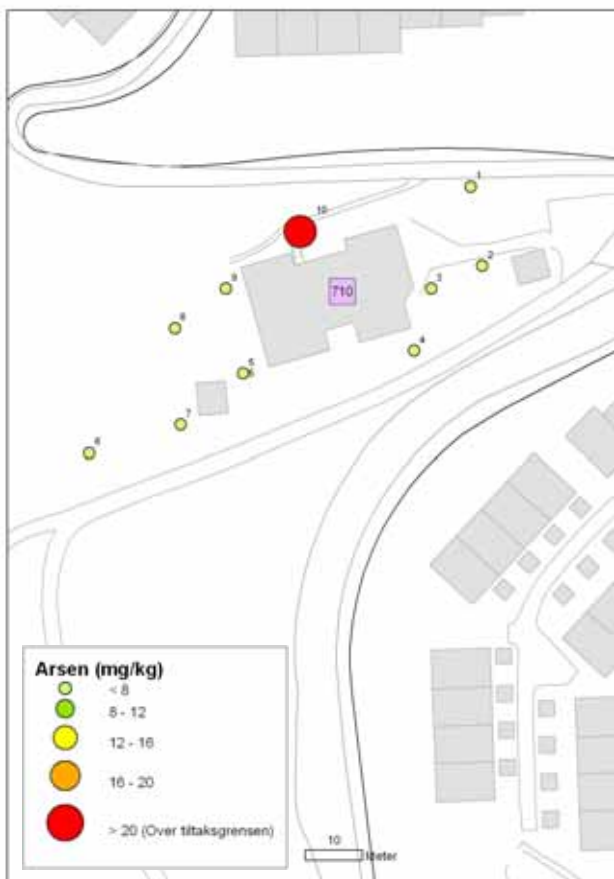
710 Lia barnehage, Asperudveien 51

Et område av utearealet i Lia barnehage er forurenset med henholdsvis bly og arsen. Verdiene overstiger tiltaksgrensen for bly (100 mg/kg) ca. åtte ganger og for arsen (20 mg/kg) to ganger.

De forurensete jordområdene må tildekkes med fiberduk og 30 cm rene masser.

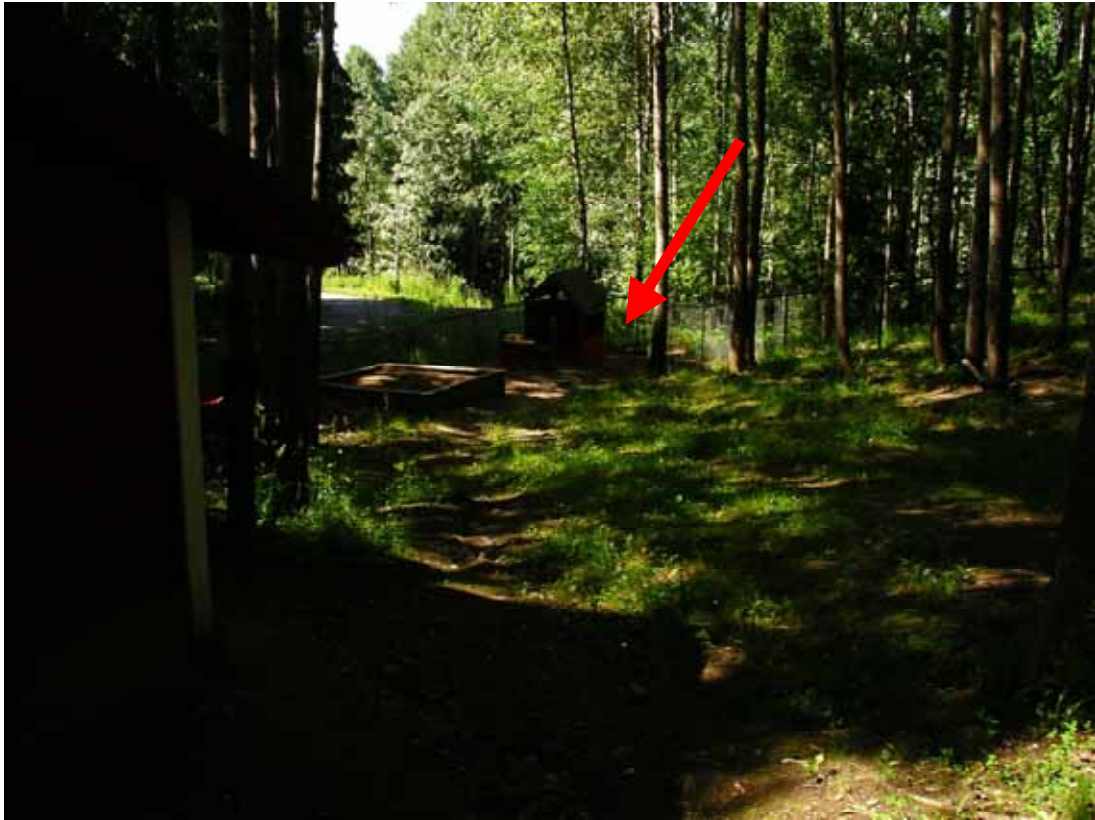
Pilen viser prøvetakingsområdet for prøve 6.

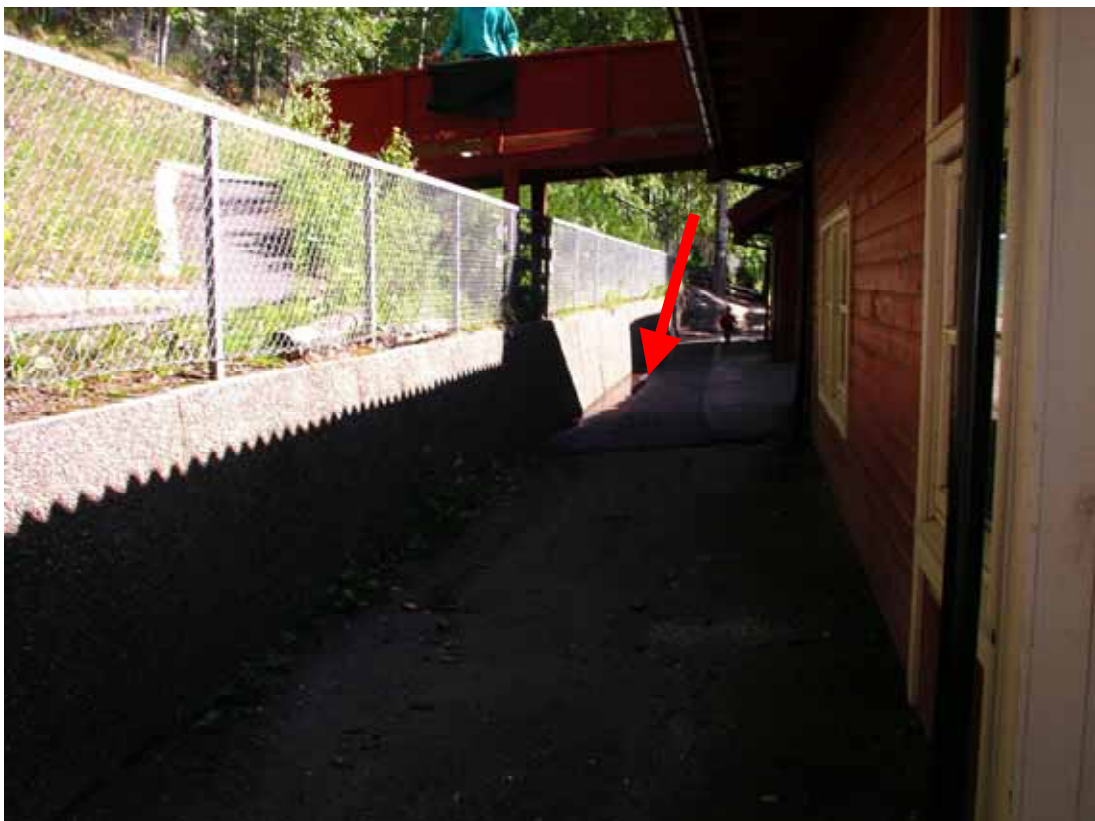
Pilen viser prøvetakingsområdet for prøve 10.

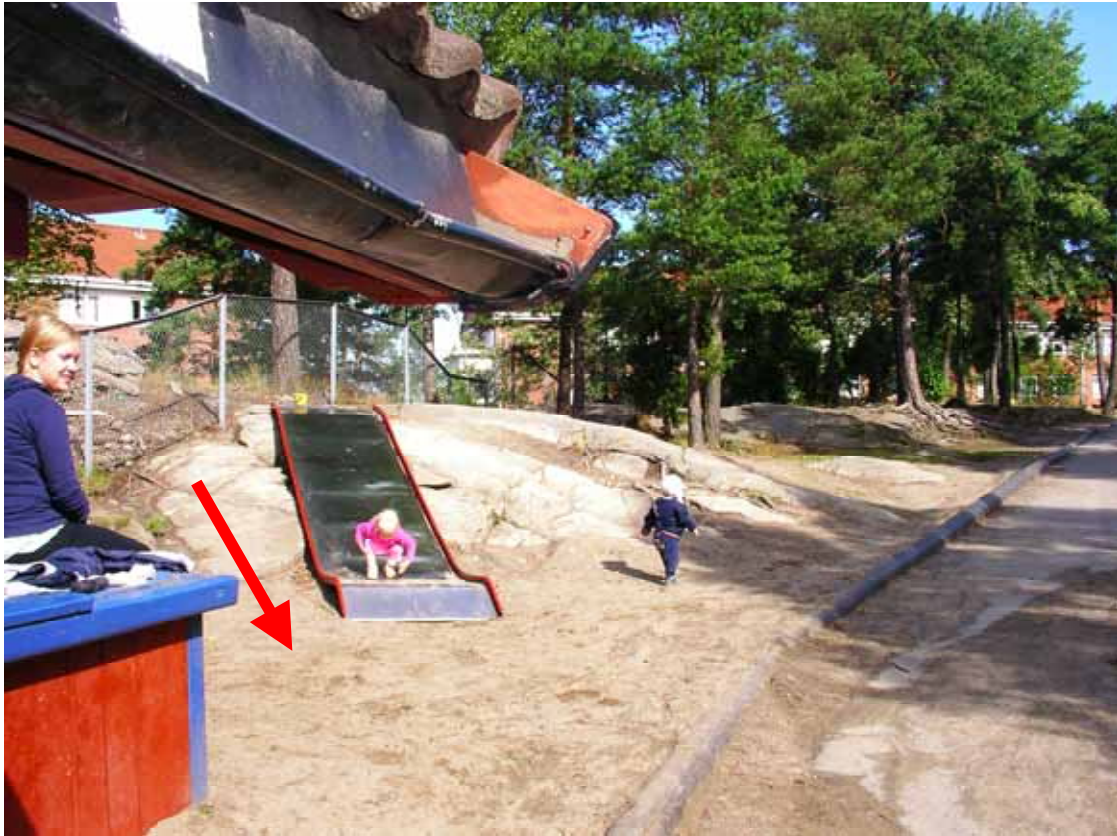
Et område av utearealet i Nordre Ås barnehage er forurenset med henholdsvis benzo(a)pyren og arsen. Den påvist høye benzo(a)pyren-verdien ligger like over tiltaksgrensen (0,5mg/kg). De påvist høye arsen-verdiene ligger henholdsvis 1,5 og 2 ganger over tiltaksgrensen. CCA-trykkimpregnert trevirke kan være en mulig kilde til deler av arsenforurensningen.

Pilen viser prøvetakingsområdet for prøve 2.

Dersom arsenforurensningen har andre kilder enn CCA- impregnert trevirke, anbefales tildekking av jorda i det forurensete området med fiberduk og 30 cm rene masser.

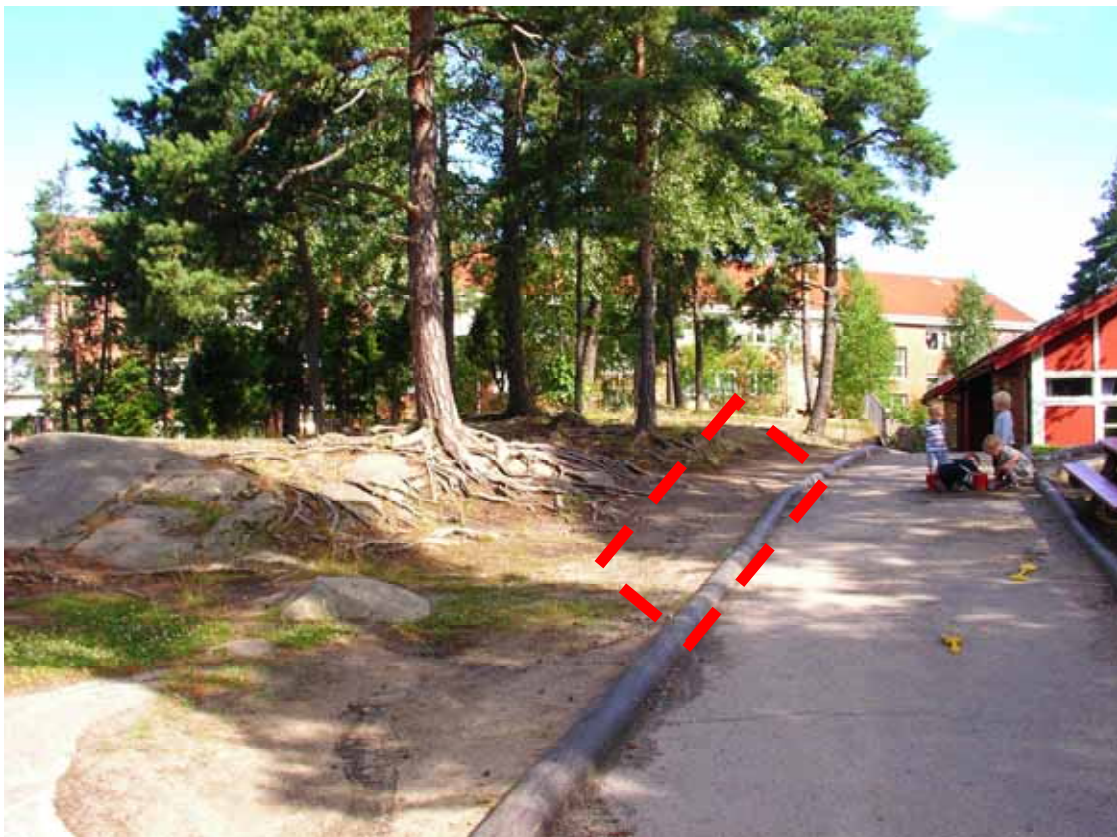
Den stiplede linjen skisserer prøvetakingsområdet for prøve 4.

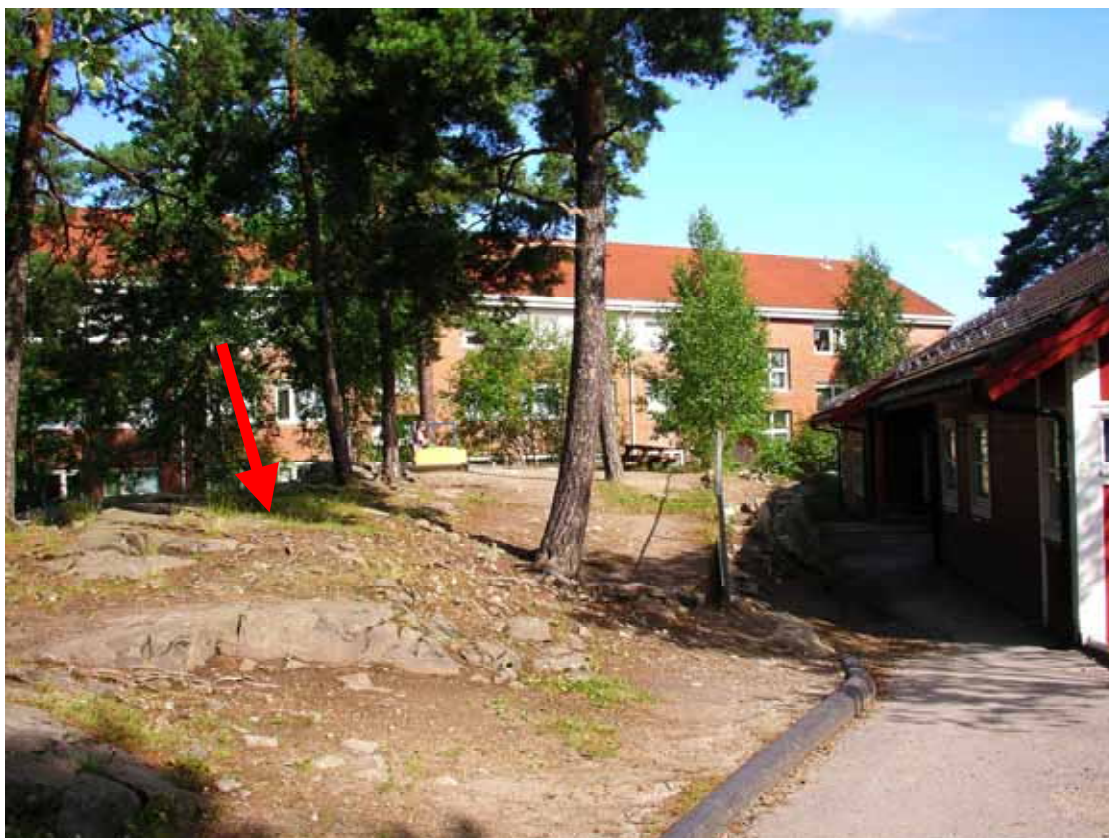
Pilen viser prøvetakingsområdet for prøve 6.

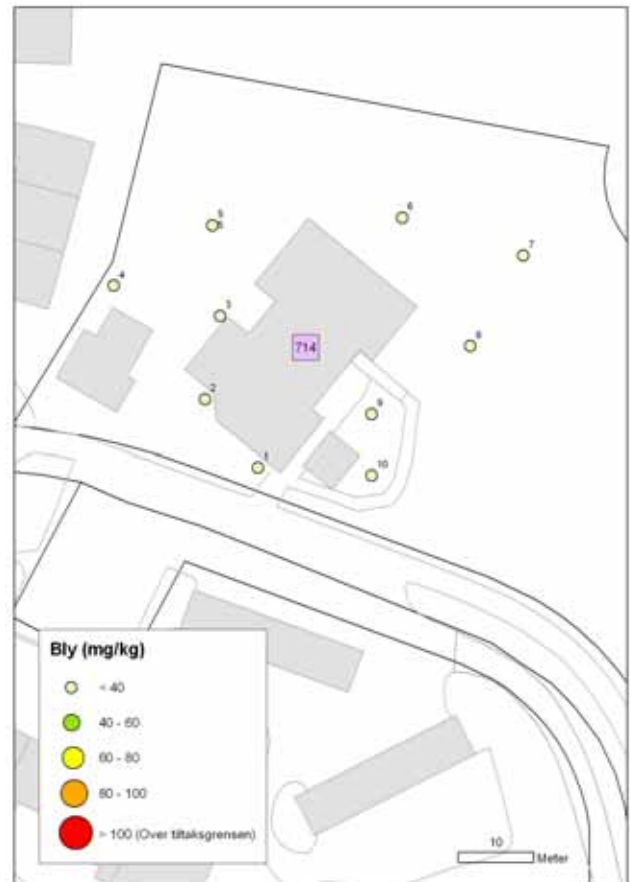
714 Nordskrenten barnehage, Lusetjernveien 2

Deler av utearealet i Nordskrenten barnehage er forurenset med benzo(a)pyren. De påvist høye verdiene ligger ca. to ganger over tiltaksgrensen (0,5 mg/kg).

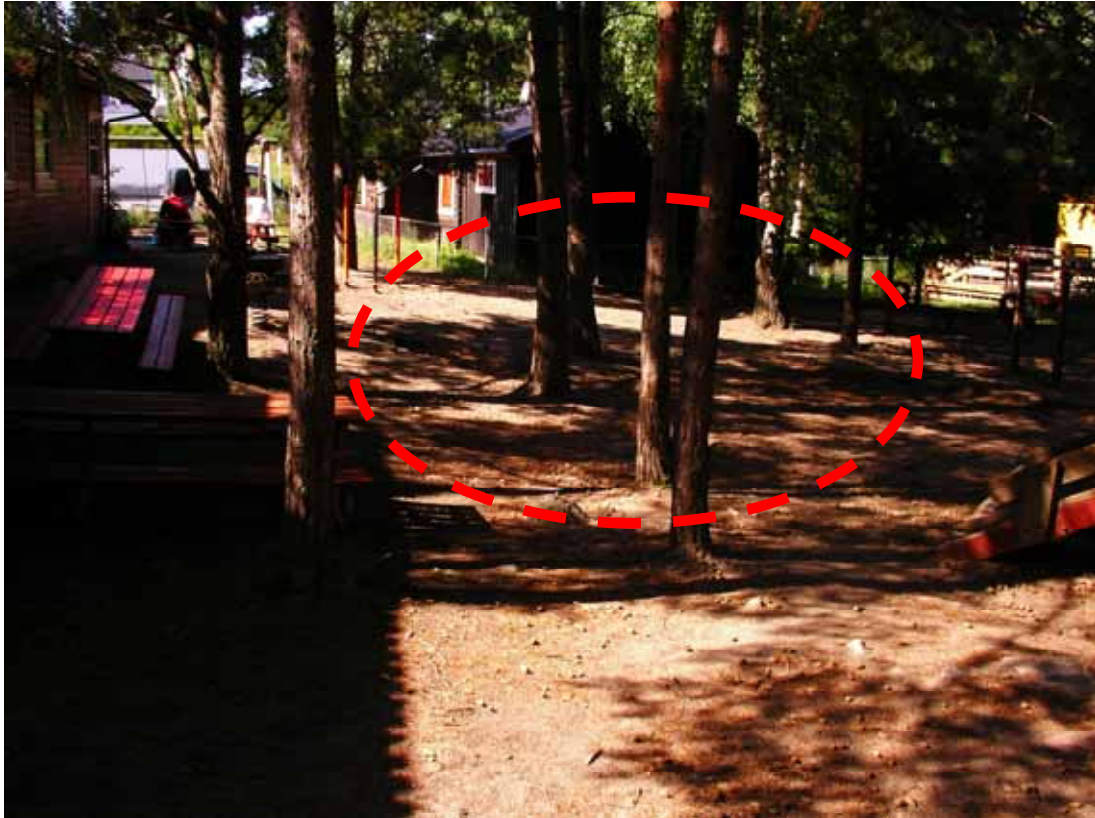
Den stiplede linjen illustrerer hvor prøve 4 ble tatt.

Dekke til den forurensete jorda med fiberduk og 30 cm rene masser.

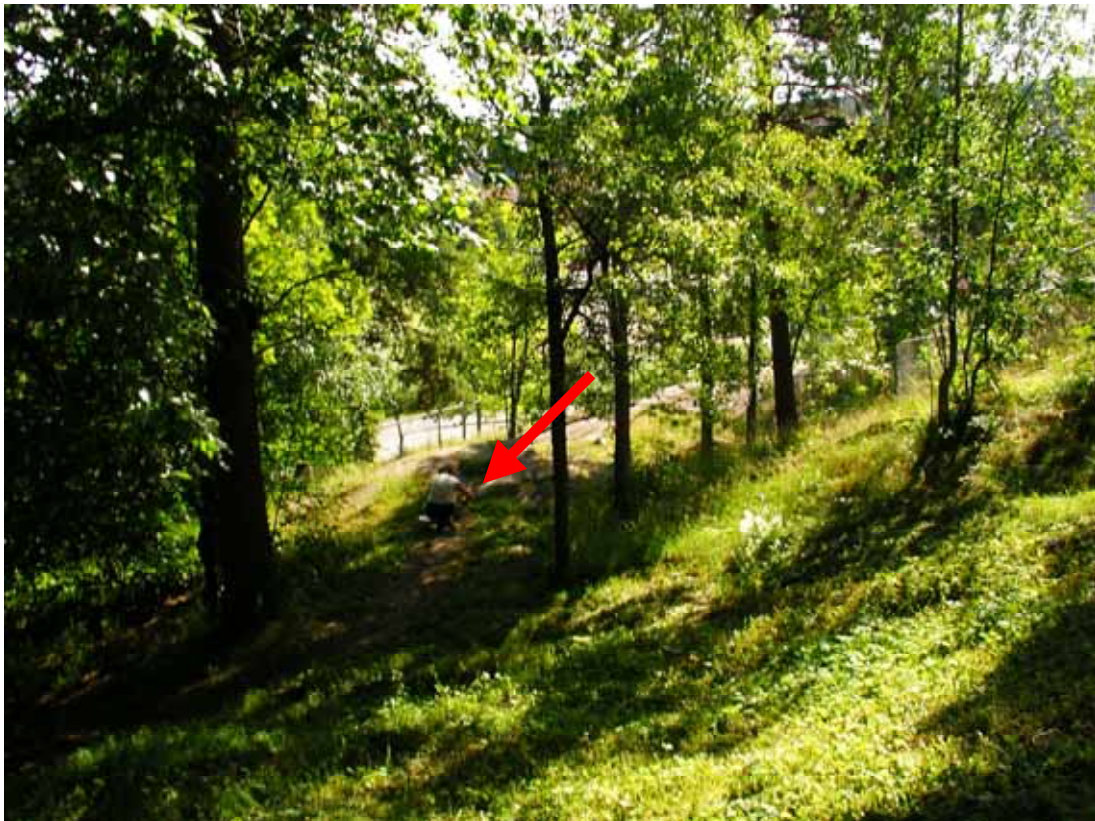
Pilen viser hvor prøve 7 ble tatt.

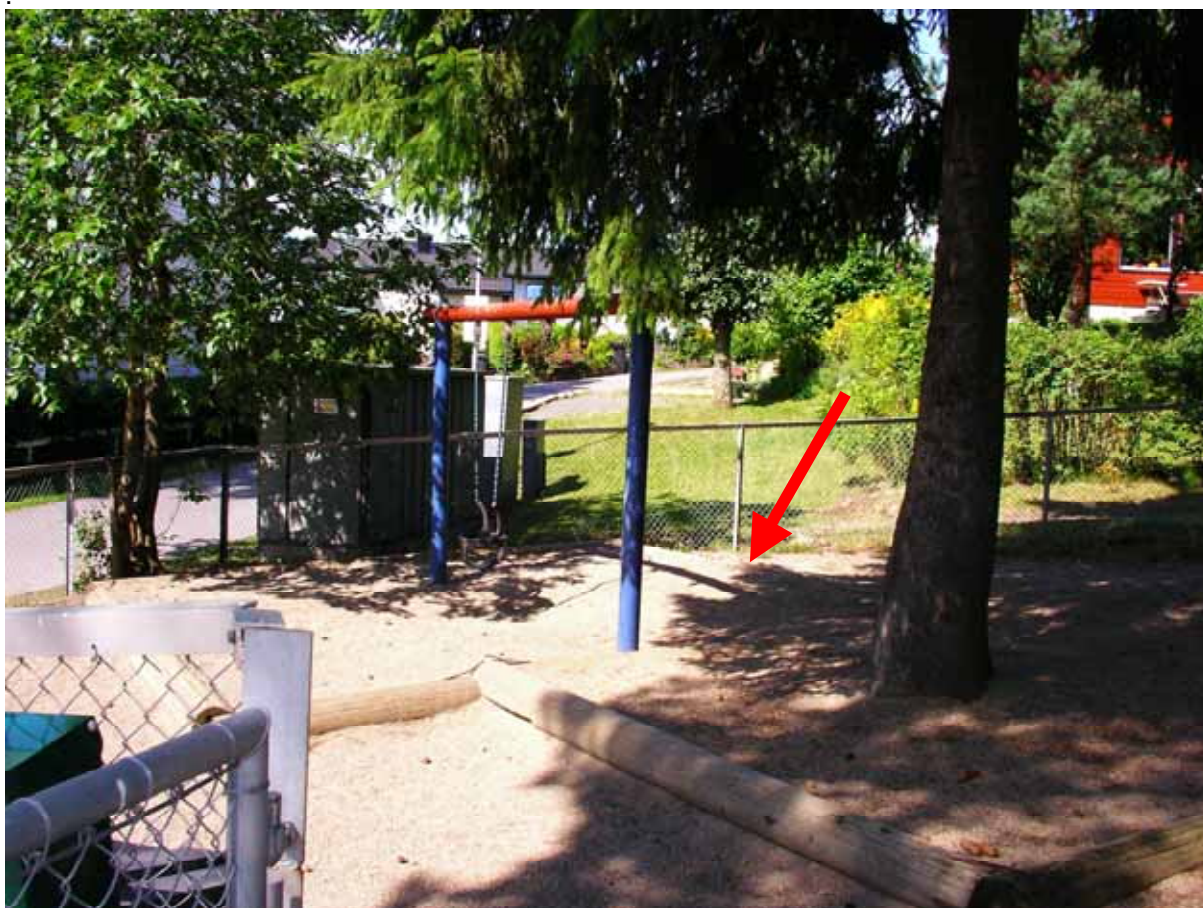
715 Nordskrenten barnehage, avdeling Annekset, Lusetjernveien 40

Et område av utearealet i Nordskrenten barnehage er forurenset med arsen. Verdien ligger like over tiltaksgrensen (20 mg/kg). CCA-trykkimpregnert trevirke kan være en mulig kilde til arsenforurensningen.

Pilen viser hvor prøve 2 ble tatt.

Dersom arsenforurensningen har andre kilder enn CCA- impregnert trevirke, anbefales tildekking av jorda i det forurensete området med fiberduk og 30 cm rene masser.

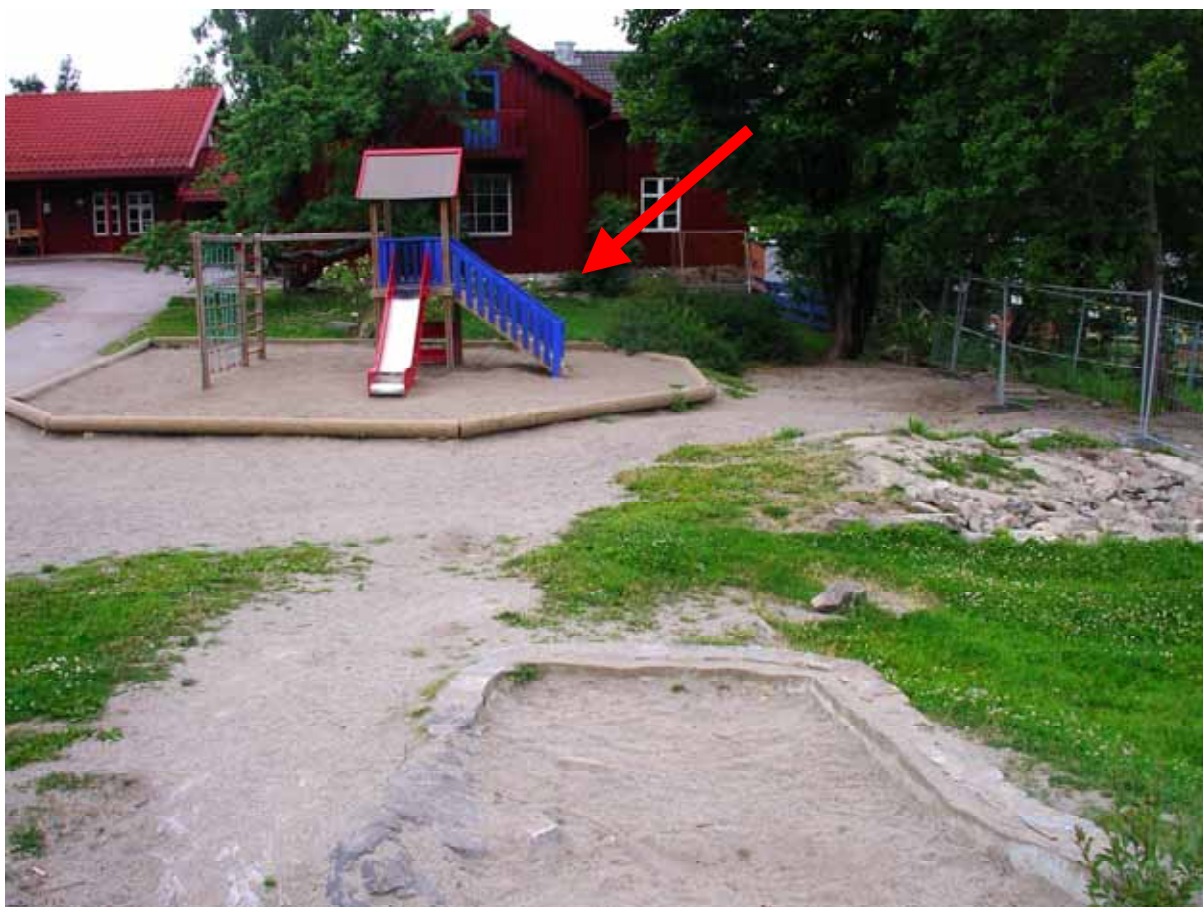
720 Steinbråten naturbarnehage, Mortensrudveien 10

Et område av utearealet i Steinbråten naturbarnehage er forurenset med arsen og benzo(a)pyren. Den påvist høye arsenverdien ligger 25 % over tiltaksgrensen (20 mg/kg), mens benzo(a)pyren overskrider tiltaksgrensen på 0,5 mg/kg med ca. 10 %.

Pilen viser hvor prøve 7 ble tatt.

Dekke til den forurensete jorda med fiberduk og 30 cm rene masser.

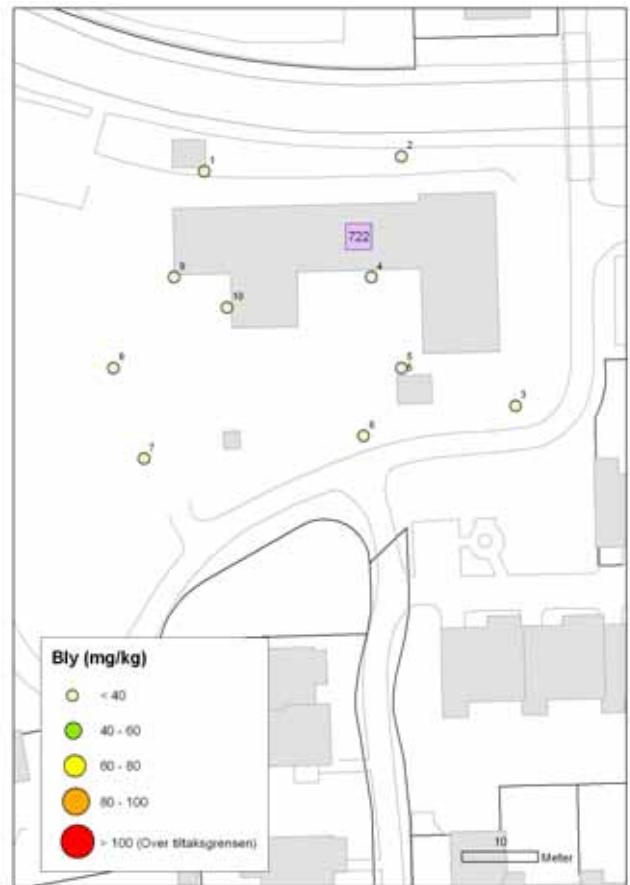
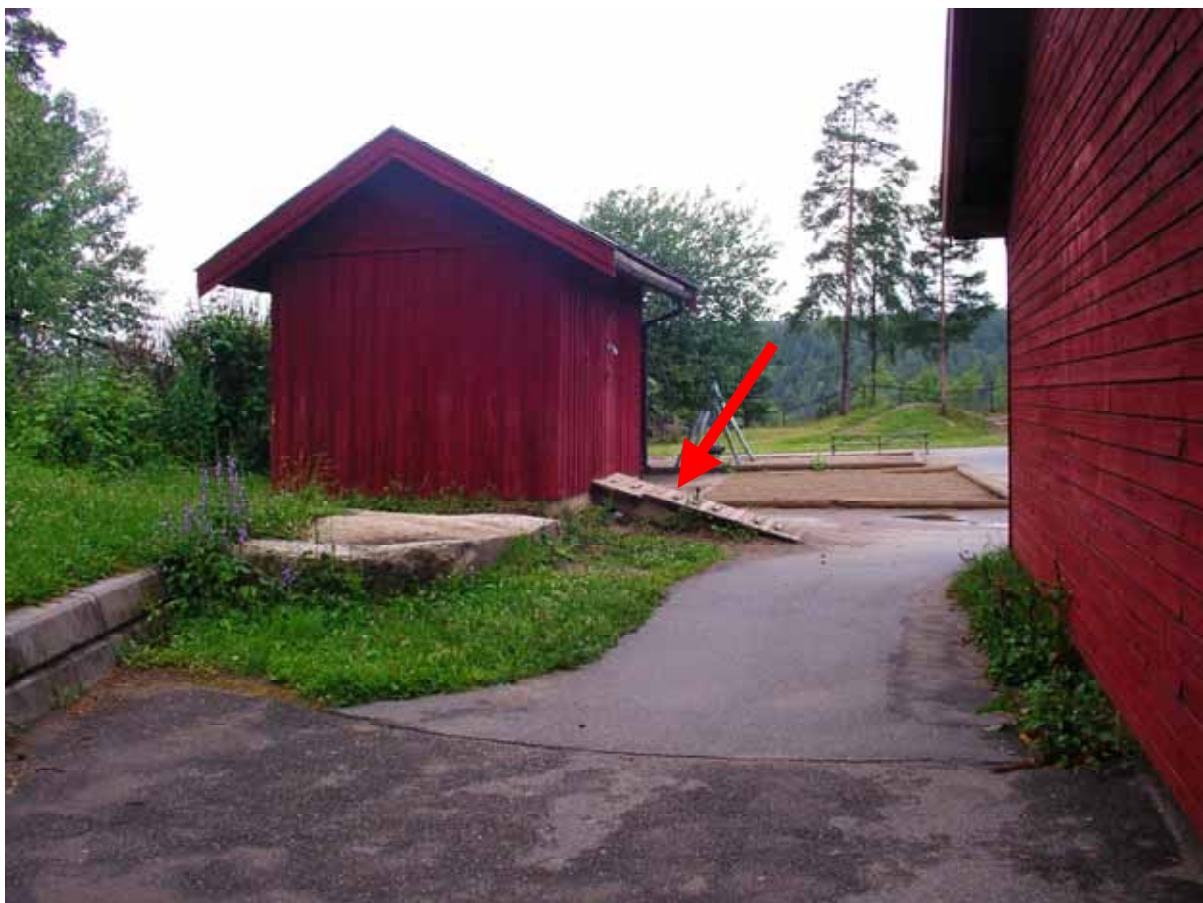
722 Åsland barnehage, avdeling Rød, Snipemyrveien 2

Et område av utearealet i Åsland barnehage er forurenset med arsen. Den påvist høye verdien ligger like over tiltaksgrensen (20 mg/kg). CCA-trykkimpregnert trevirke kan være en mulig kilde til arsenforurensningen.

Pilen viser hvor prøve 5 ble tatt.

Dersom arsenforurensningen har andre kilder enn CCA- impregnert trevirke, anbefales tildekking av jorda i det forurensete området med fiberduk og 30 cm rene masser.

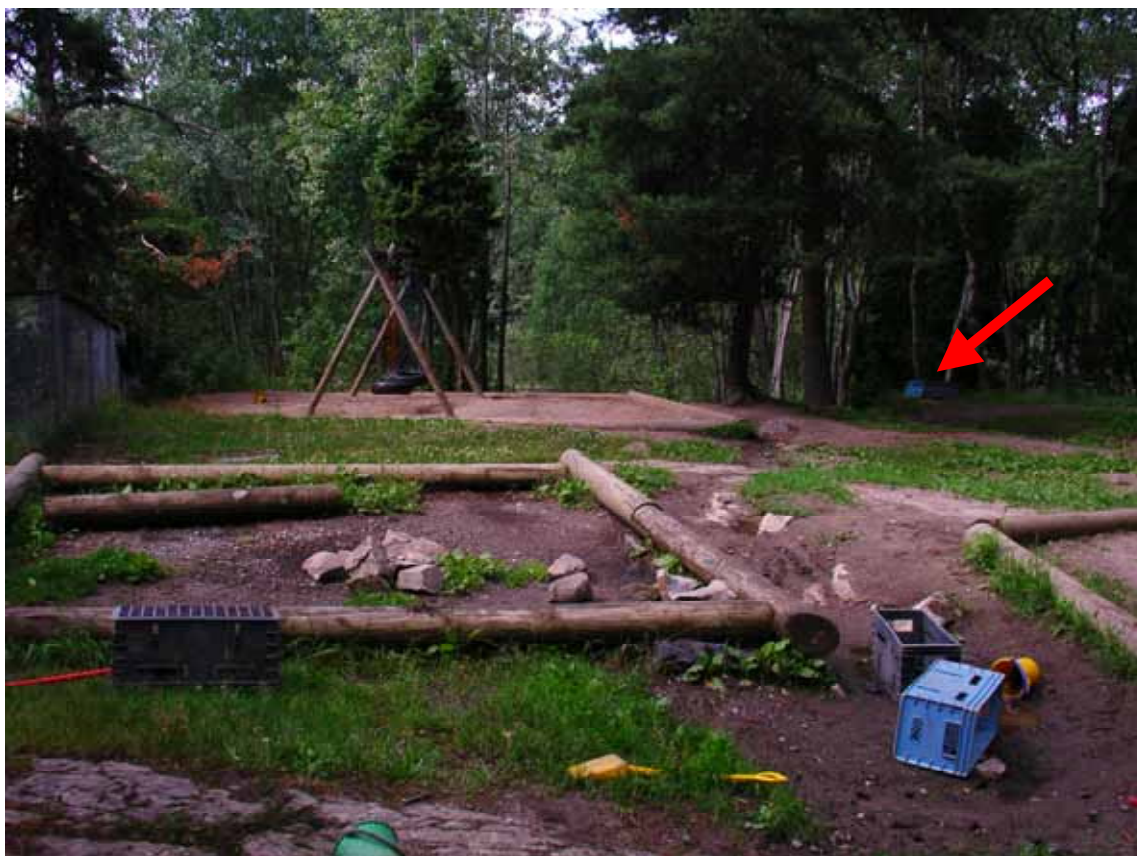
724 Åstun barnehage, Bjørn Bondesvei 159

Et område av utearealet i Åstun barnehage er forurenset med bly. Verdien ligger like over tiltaksgrensen (100 mg/kg).

Pilen skisserer hvor prøve 5 ble tatt.

Dekke til den forurensete jorda med fiberduk og 30 cm rene masser.

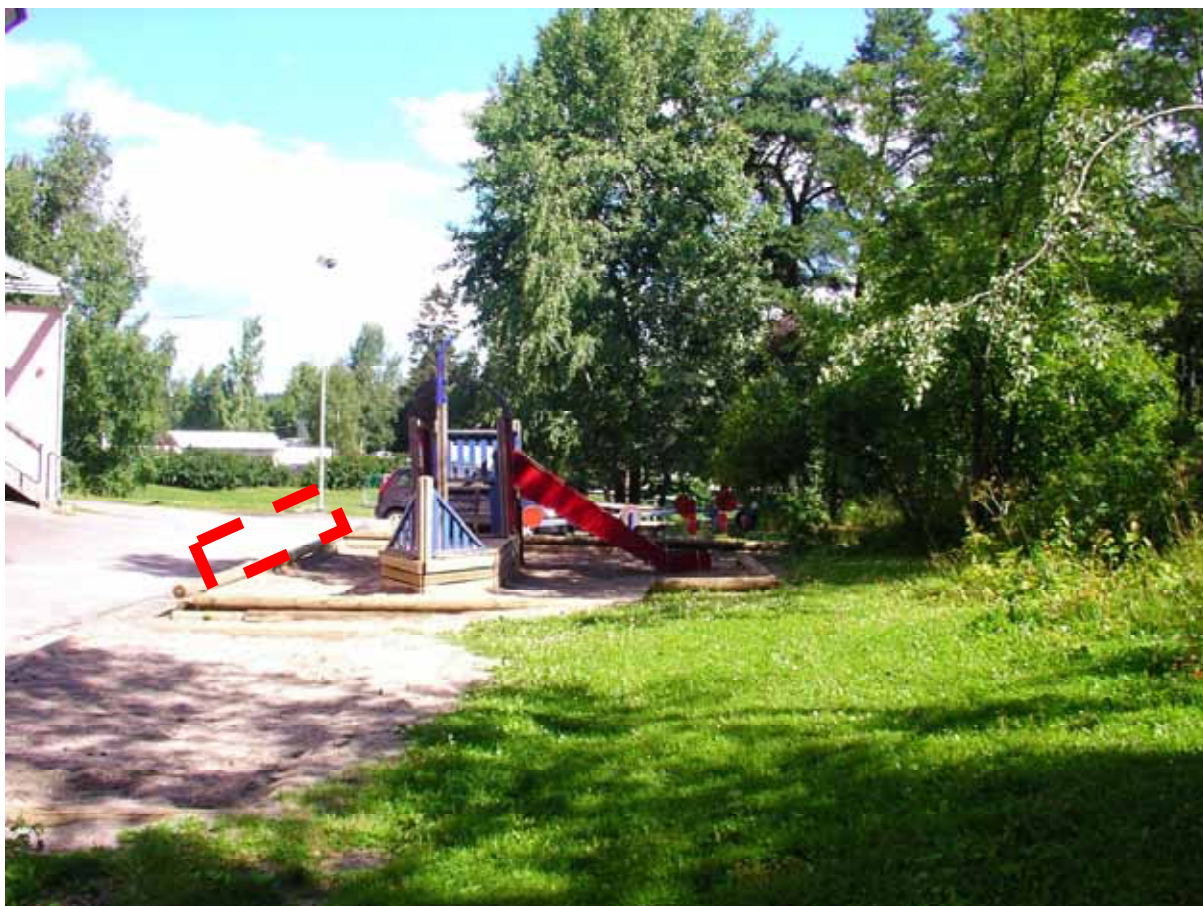
730 Hallagerstua barnehage, Hallagerbakken 36

Et område av utearealet i Hallagerstua barnehage er forurenset med arsen. Verdien ligger like over tiltaksgrensen (20 mg/kg). CCA-trykkimpregnert trevirke kan være en mulig kilde til arsenforurensningen.

Den stiplede linjen skisserer hvor prøve 5 ble tatt.

Dersom arsenforurensningen har andre kilder enn CCA- impregnert trevirke, anbefales tildekking av jorda i det forurensete området med fiberduk og 30 cm rene masser.

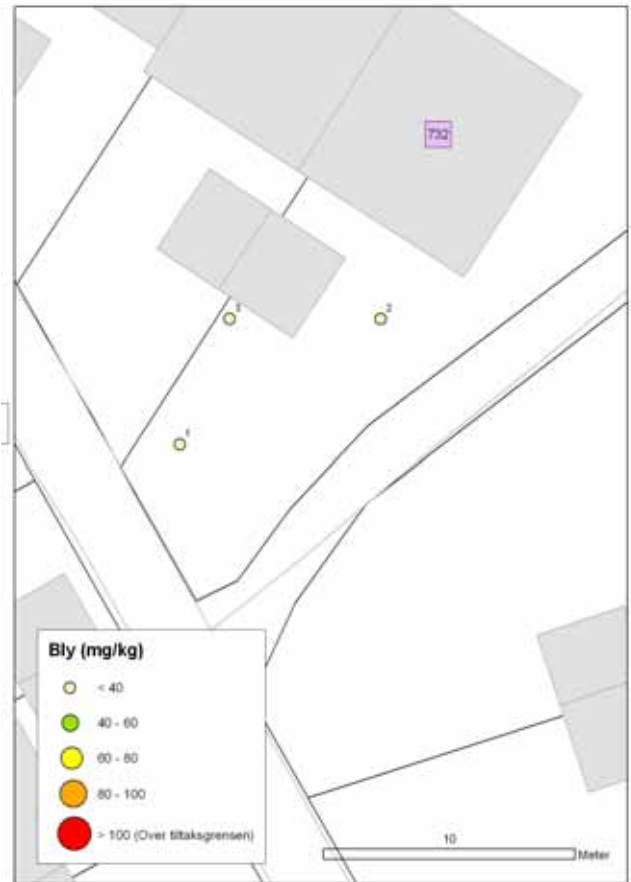
732 Mumitrollene barnehage, Nyjordstubben 43

Et område av utearealet i Mumitrollene barnehage er forurenset med arsen. Verdien ligger like over tiltaksgrensen (20 mg/kg).

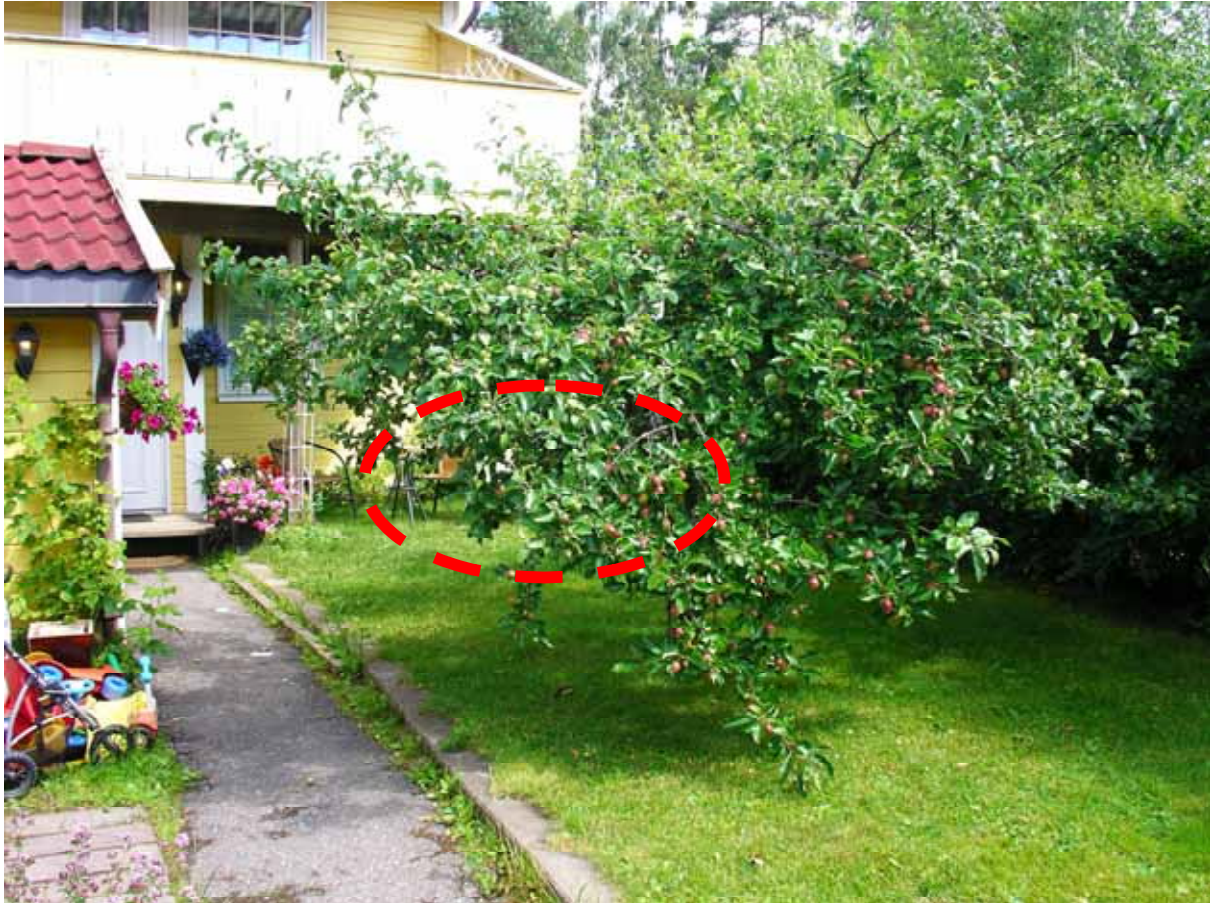
Den stiplede linjen skisserer hvor prøve 2 ble tatt.

Dekke til den forurensete jorda med fiberduk og 30 cm rene masser.

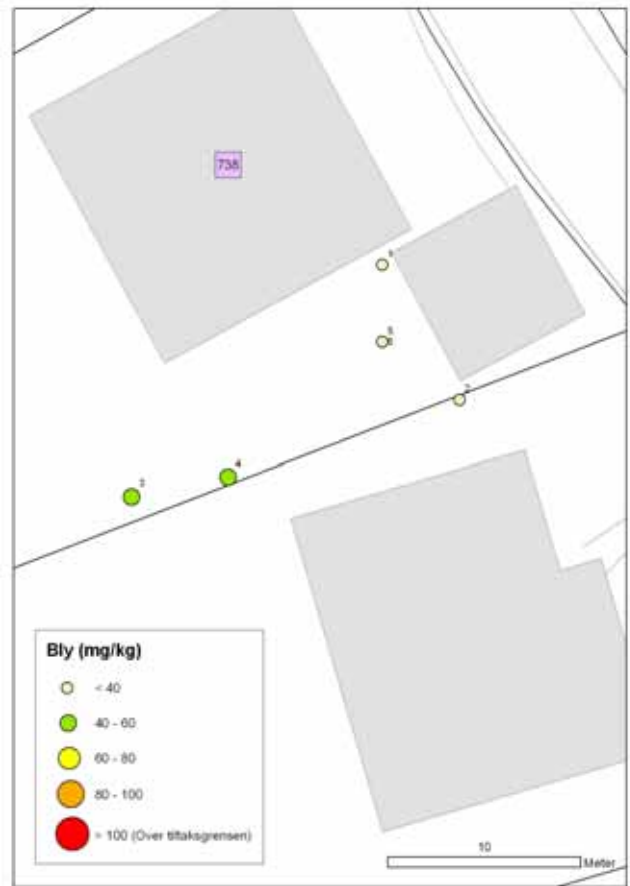
738 Hemulen familiebarnehage, Hauketosvingen 11

Et del av utearealet i Hemulen barnehage er forurenset med arsen. Den høyeste påviste verdien overstiger tiltaksgrensen (20 mg/kg) med ca. 25%.
