NGU Rapport 2007.015

Kartlegging av jordforurensning i 40
barnehager i bydel Søndre Nordstrand

Rapport nr.: 2007.015		ISSN 0800-3416	Gradering: Åpen
Tittel: Kartlegging av jordforurensning i 40 barnehager i bydel Søndre Nordstrand			
Forfatter: Siw-Christin Taftø, Toril Haugland, Mirja Emilie Ottesen, Astrid Fugleneb Kobro		Oppdragsgiver: Eiendoms- og byfornyelsesetaten, Oslo kommune	
Fylke: Oslo		Kommune: Oslo	
Kartblad (M=1:250.000)		Kartbladnr. og -navn (M=1:50.000)	
Forekomstens navn og koordinater:		Sidetall: 84	Pris: kr 680
		Kartbilag:	
Feltarbeid utført: Juli 2006	Rapportdato: 12. februar 2007	Prosjektnr.: 309602	Ansvarlig:
Sammendrag:			
<p>Norges geologiske undersøkelse har i samarbeid med Eiendoms- og byfornyelsesetaten i Oslo Kommune undersøkt forurensning av overflatejord i 40 barnehager/-parker i bydel Søndre Nordstrand i Oslo.</p> <p>I 17 av barnehagene (40 %) overstiger jordas innhold av bly, arsen og/eller benzo(a)pyren anbefalte tiltaksgrenser. Tiltak i form av tildekking med fiberduk og rene masser anbefales i disse barnehagene.</p> <p>Det ble observert mulig bruk av CCA (kobber, krom og arsen) trykkimpregnert trevirke i 33 av de undersøkte barnehagene. Det er

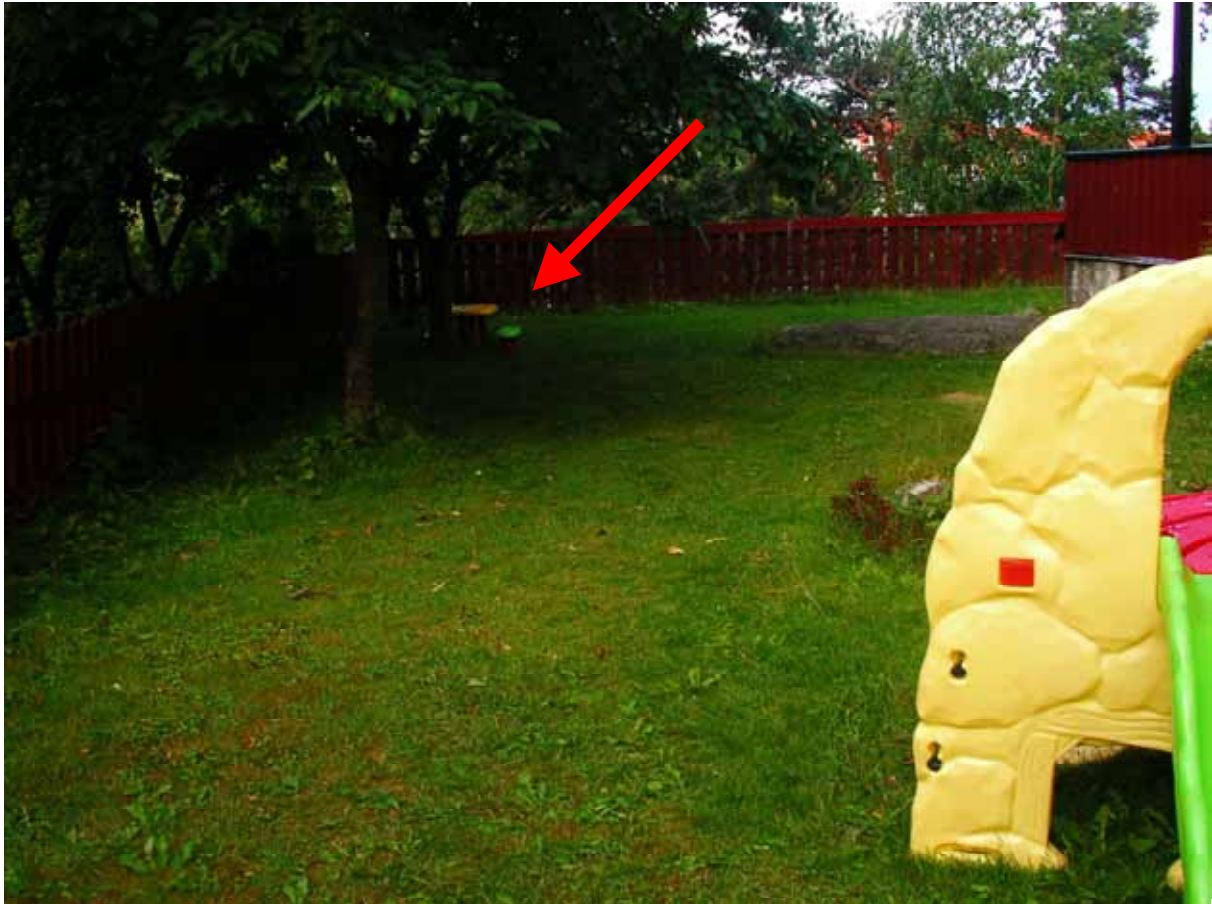
Pilen viser hvor prøve 3 ble tatt.

Dekke til den forurensete jorda med fiberduk og 30 cm rene masser.

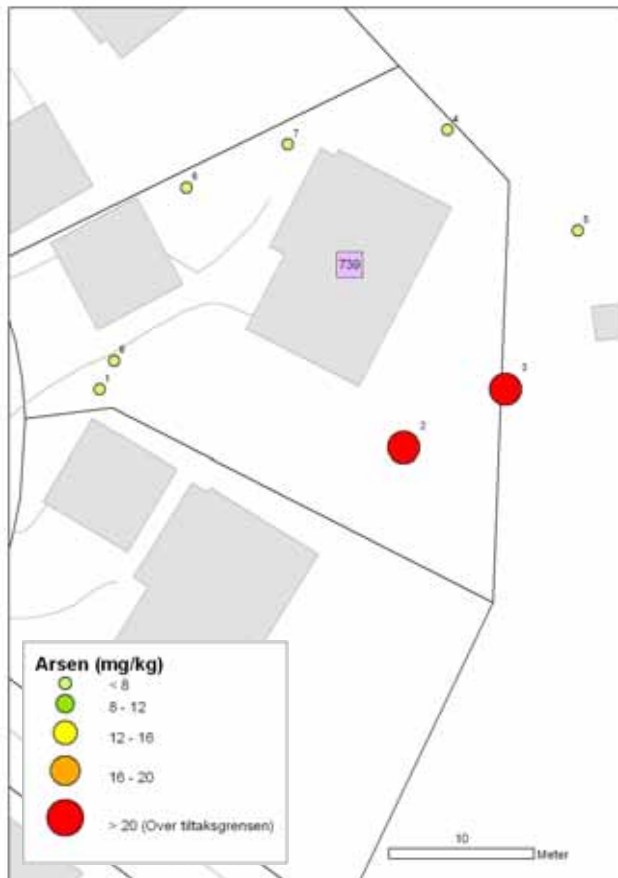
739 Solsiden familiebarnehage, Åslandveien 34

En del av utearealet i Solsiden familiebarnehage er forurenset med arsen. Den høyeste påviste verdien overstiger tiltaksgrensen (20 mg/kg) med ca. 25 %.

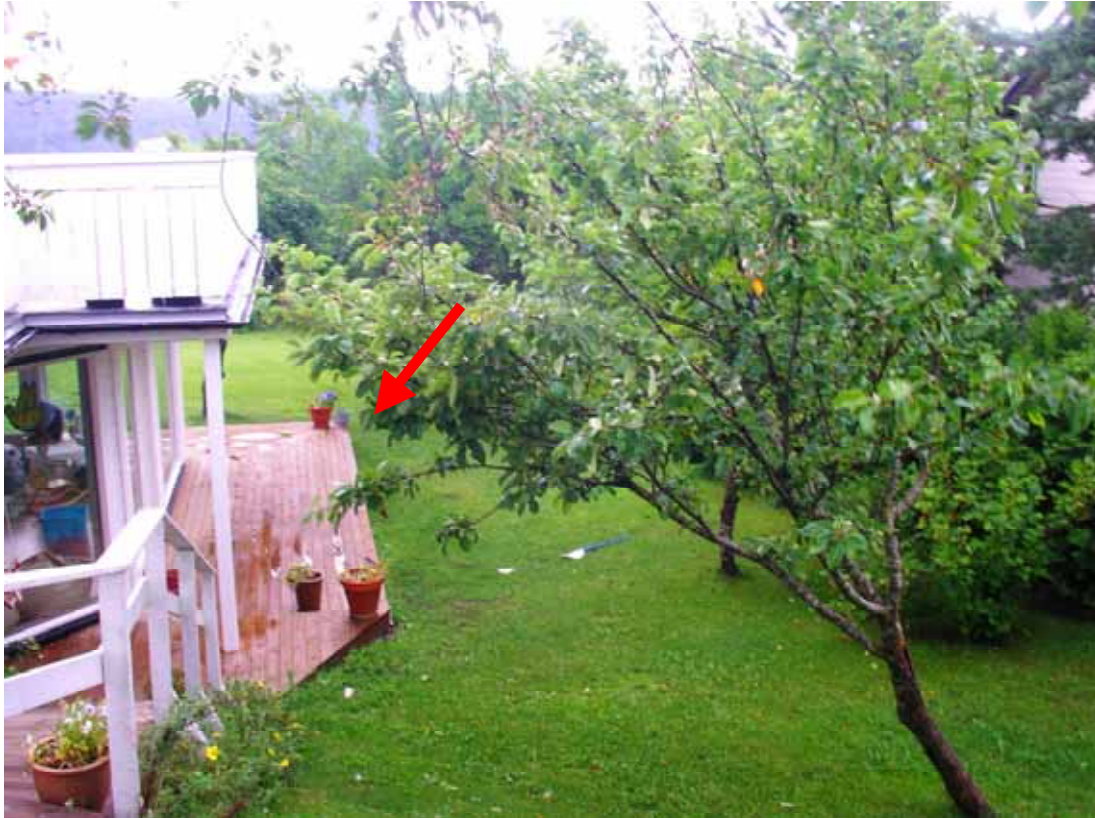
Pilen viser hvor prøve 2 ble tatt.

Dekke til den forurensete jorda med fiberduk og 30 cm rene masser.

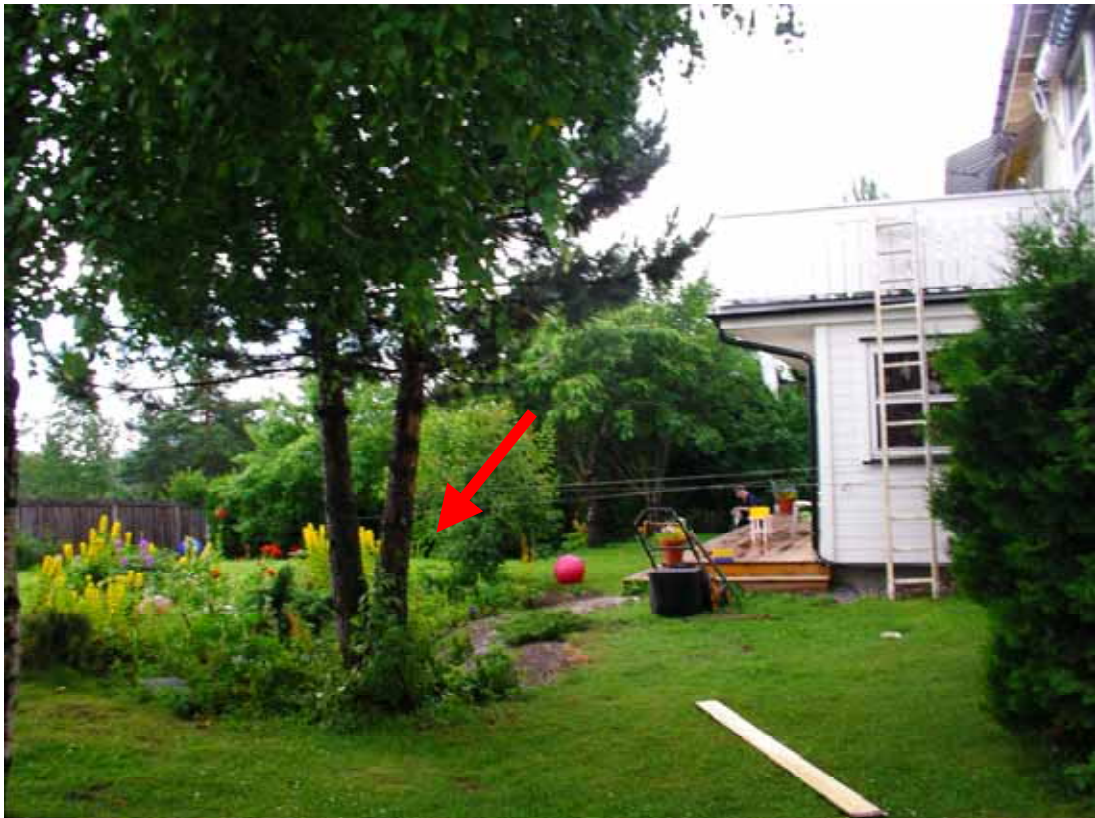
Pilen viser hvor prøve 3 ble tatt.
