NGU Rapport 2006.044

Hydrogeologiske undersøkelser ved Urnes
stavkirke, Luster kommune. Sluttrapport.

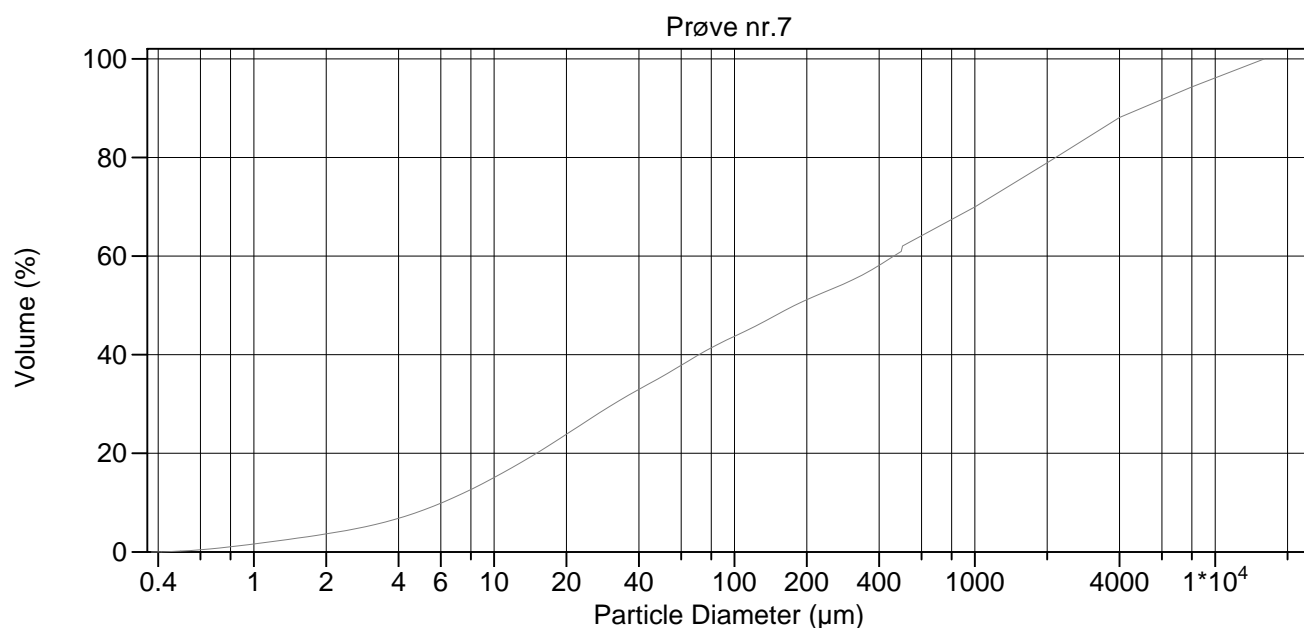
7a.\$02

Particle Diameter µm	Volume % <
2.000	3.66
5.000	8.38
10.00	15.1
15.00	20.0
20.00	23.9
50.00	35.6
60.00	37.8
63.00	38.5
70.00	39.8
75.00	40.6
90.00	42.7
125.0	46.1
200.0	51.2
250.0	53.2
400.0	58.2
500.0	62.1
1000	70.0

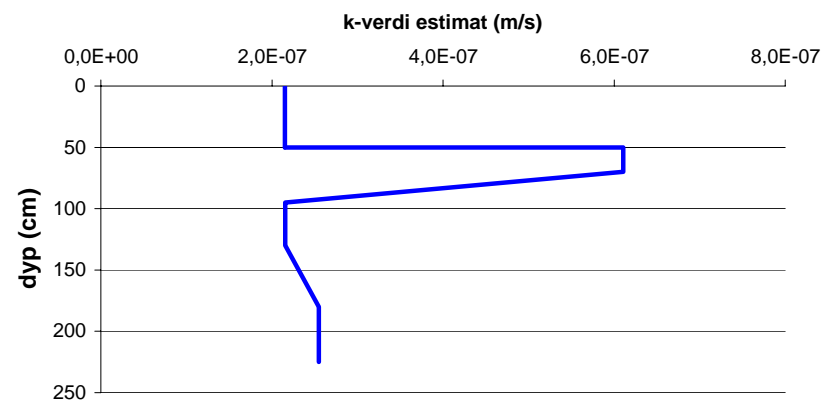
Permeabilitet fra sikteanalyser borehull 3, peilerør 2

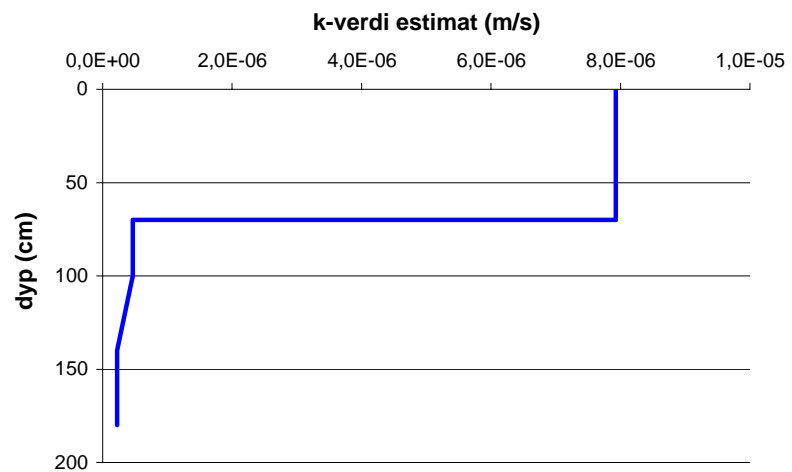
Permeabilitet fra sikteanalyser borehull 4, peilerør 4

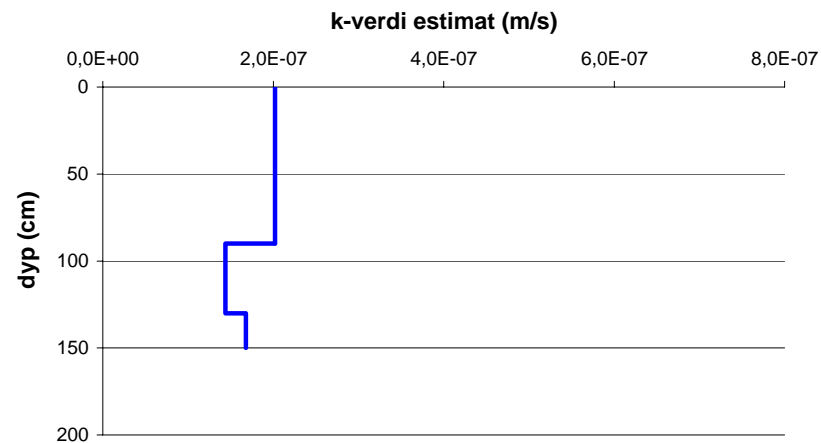
Permeabilitet fra sikteanalyser borehull 5, peilerør 1

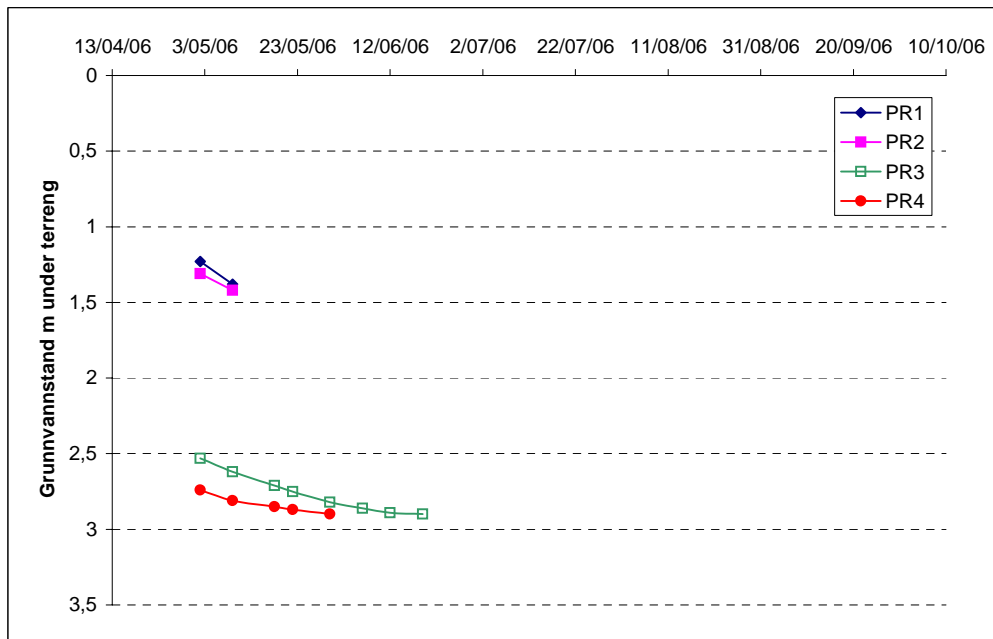
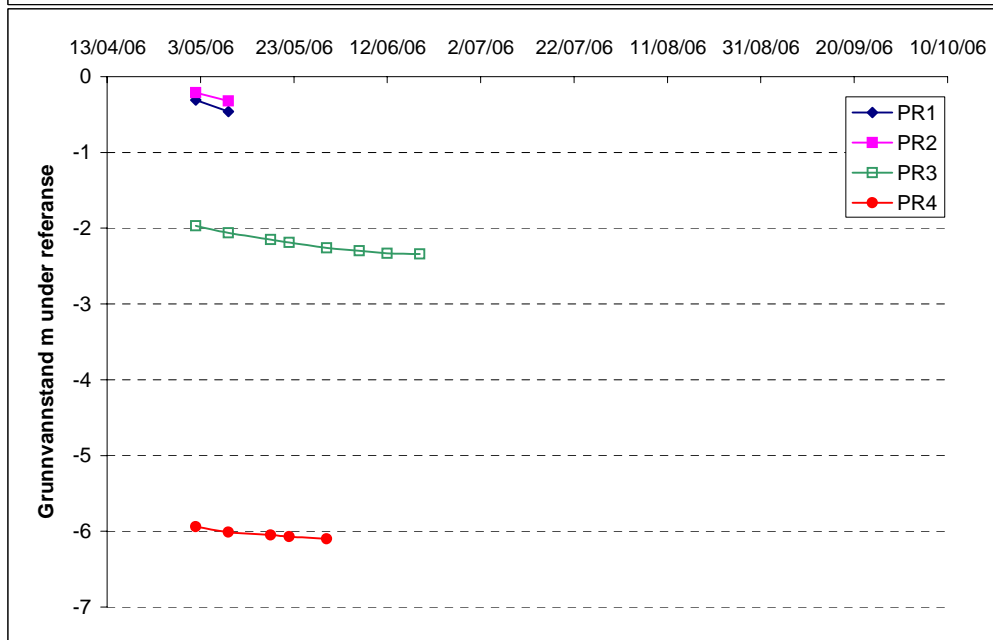
Måleresultater grunnvann

Vedlegg 5 viser målte grunnvannstander, utført av Marit Bøen i Fortidsminneforeningen. Målingene viser at peilerørene har gått tørre noen uker etter oppstart av målingene. Vedlegget omfatter en grafisk presentasjon av vannstandsmålingene i forhold til både terreng og et referansenivå, som er terrengnivået ved NØ hjørnet av stavkirken. I forhold til det faste referansenivået vises det et relativt stort fall i grunnvannets nivå mellom peilerør 2 og peilerør 3, og videre mot peilerør 4. Dette viser at grunnvannet har en sørlig strømningsretning med høy strømningsmotstand i undergrunnen. På grunn av den korte måleserien kan det ennå ikke sies noe om dynamikken og effekten på stabiliteten i grunnen. Det anbefales derfor å videreføre målingene over vintersesongen 2006/2007 frem til april 2007.
