NGU Rapport 2006.028

Jordforurensning i barnehager innenfor Ring 2
Del 2

Rapport nr.: 2006.028		ISSN 0800-3416	Gradering: Åpen	
Tittel: Jordforurensning i barnehager innenfor Ring 2 – Del 2				
Forfatter: Toril Haugland, Rolf Tore Ottesen, Tore Volden og Sylvi Gaut		Oppdragsgiver: Eiendoms- og byfornyelsesetaten (EBY), Oslo kommune		
Fylke: Oslo		Kommune: Oslo		
Kartblad (M=1:250.000)		Kartbladnr. og -navn (M=1:50.000)		
Forekomstens navn og koordinater:		Sidetall: 89	Pris: 660,-	
Feltarbeid utført: November 2005		Rapportdato: 08.02.2006	Prosjektnr.: 309600	Ansvarlig:

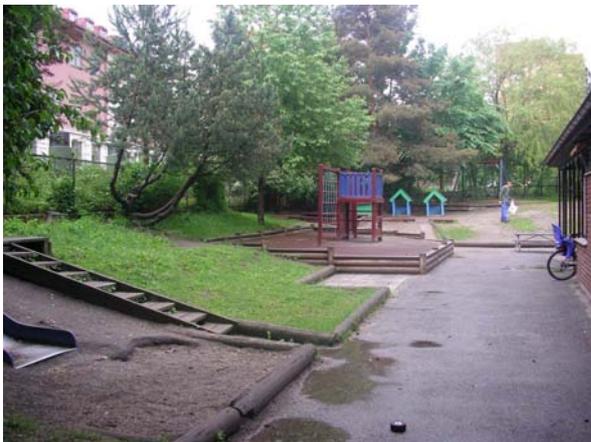
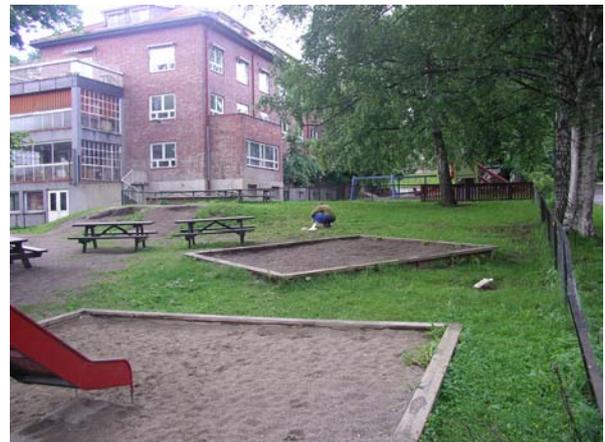
Figur 4 Eksempler på bruk av CCA-impregnert trevirke som kan føre til arsenforurensning av jorda.

Arsen er en miljøgift som opptrer i mange barnehager. Kilden til arsenet er lekeapparater, plattinger, gjerder o.l. av trevirke som er trykkimpregnert med kobber, krom og arsen (CCA-impregnert trevirke). Bruken av slikt trevirke i barnehager er ikke et byfenomen, men gjelder svært mange av de 30 000 – 40 000 barnehagene og lekeplassene vi har i landet vårt.

Barna kan bli eksponert for arsen både via den forurensede jorda og fra direkte berøring av det impregnerte trevirket. Sammenhengen mellom CCA-impregnert trevirke og arsenforurensning er allerede veldokumentert (Langedal og Hellesnes, 1997; Ottesen og medarbeidere, 1999; Jartun og medarbeidere, 2003). Det ble derfor ikke lett systematisk etter arsenforurenset jord i denne undersøkelsen. I 30 av de 36 undersøkte barnehagene ble det observert bruk av CCA-trykkimpregnert materiale. Det bør gjennomføres tiltak som hindrer utlekking av arsen fra trevirket til jord og sand. NGU konkluderer med:

For jord og sand som ligger inntil CCA-impregnert trevirke (se eksempler i Figur 4) anbefales følgende tiltak:

1. Fjerning av jord/sand i 1 meters bredde og 20 – 30 cm dybde rundt CCA-impregnert trevirke i kontakt med jord/sand.
2. Gravemassene må leveres til godkjent avfallsmottak.
3. Etter fjerning av massene, må trevirket tørke før det oljebeises (vær særlig oppmerksom på stokker i jordkontakt). Oljebeisingen av det impregnerte trevirket hindrer ytterligere utlekking.
4. På sikt erstatte det CCA-trykkimpregnerte trevirket med giftfrie alternativer
5. Massene som fjernes må erstattes med ren jord/sand.

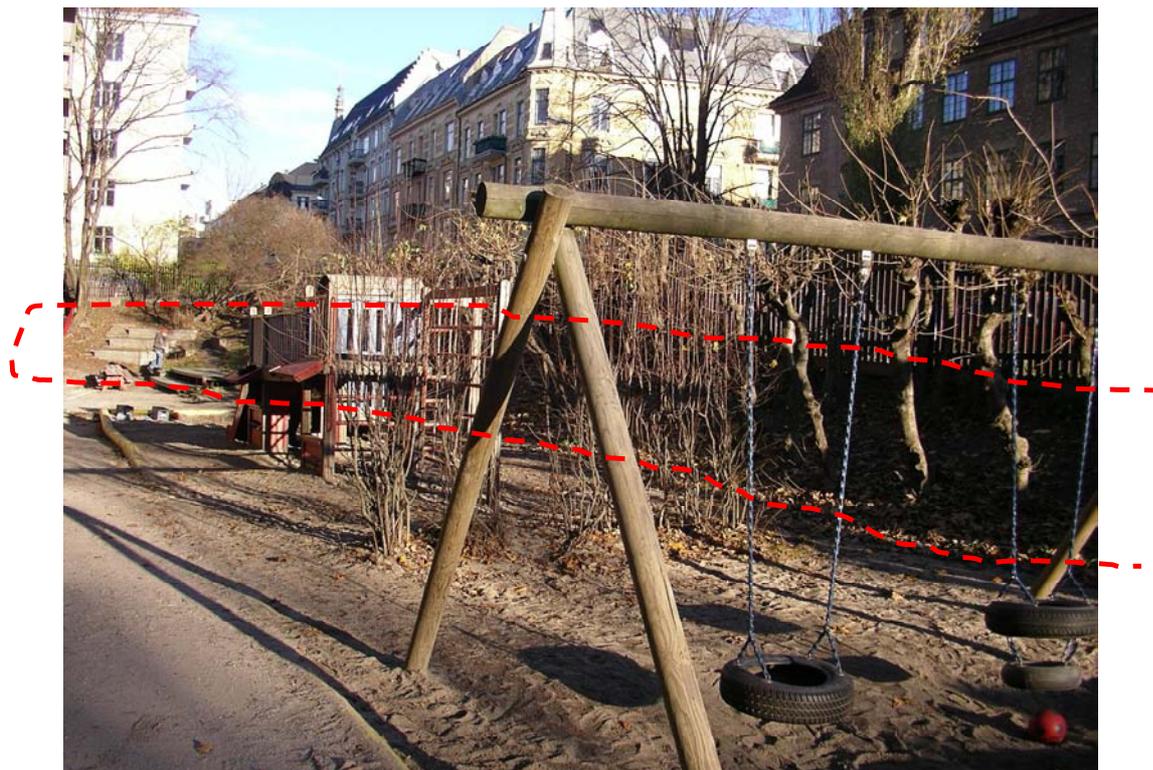
Tiltaksområde i Tusindhuus barnehage

Det ble observert noe ubehandlet CCA-impregnert trevirke. Det meste av trevirket i denne barnehagen er derimot malt, noe som beskytter mot utlekking av arsen.

1. Dekke til jorda i det forurensete området (se skisse til venstre og bilde neste side) med fiberduk og 30 cm rene masser.
2. Grave bort jord og sand i én meters bredde og 20-30 cm dybde inntil ubehandlet CCA-trykkimpregnert trevirke. Erstatte med rene masser. Oljebeise eller skifte ut trevirket.

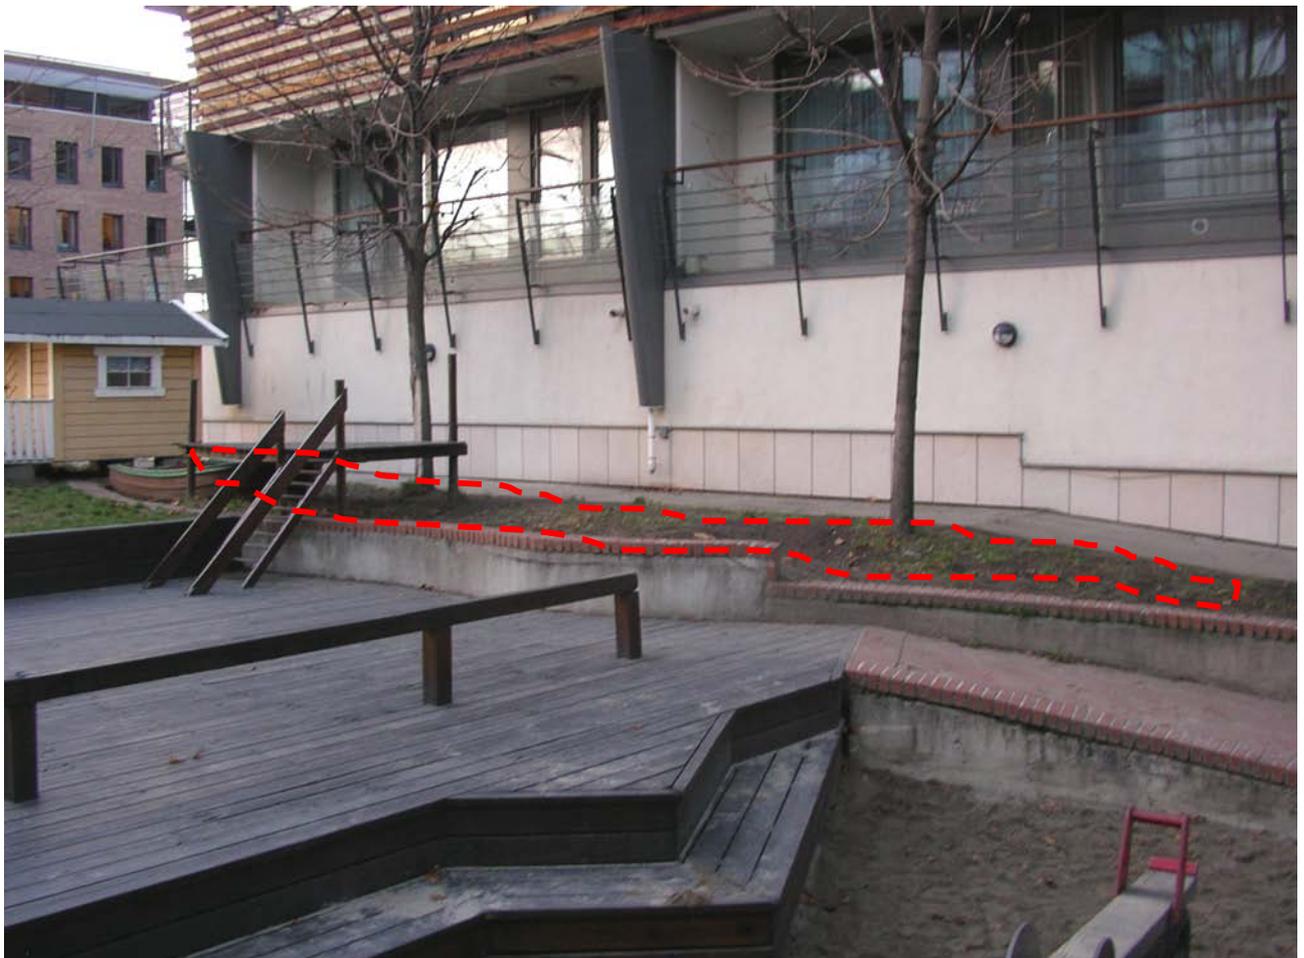
Tiltaksområde i Aker Brygge barnehage

I Aker Brygge er det påvist én PCB-verdi like over tiltaksgrensen på 0,5 mg/kg. Det anbefales å gjøre tiltak i denne delen av barnehagen.

Dekke til jorda i det forurensede området (se skisse på forrige side og bilde nedenfor) med fiberduk og 30 cm rene masser.

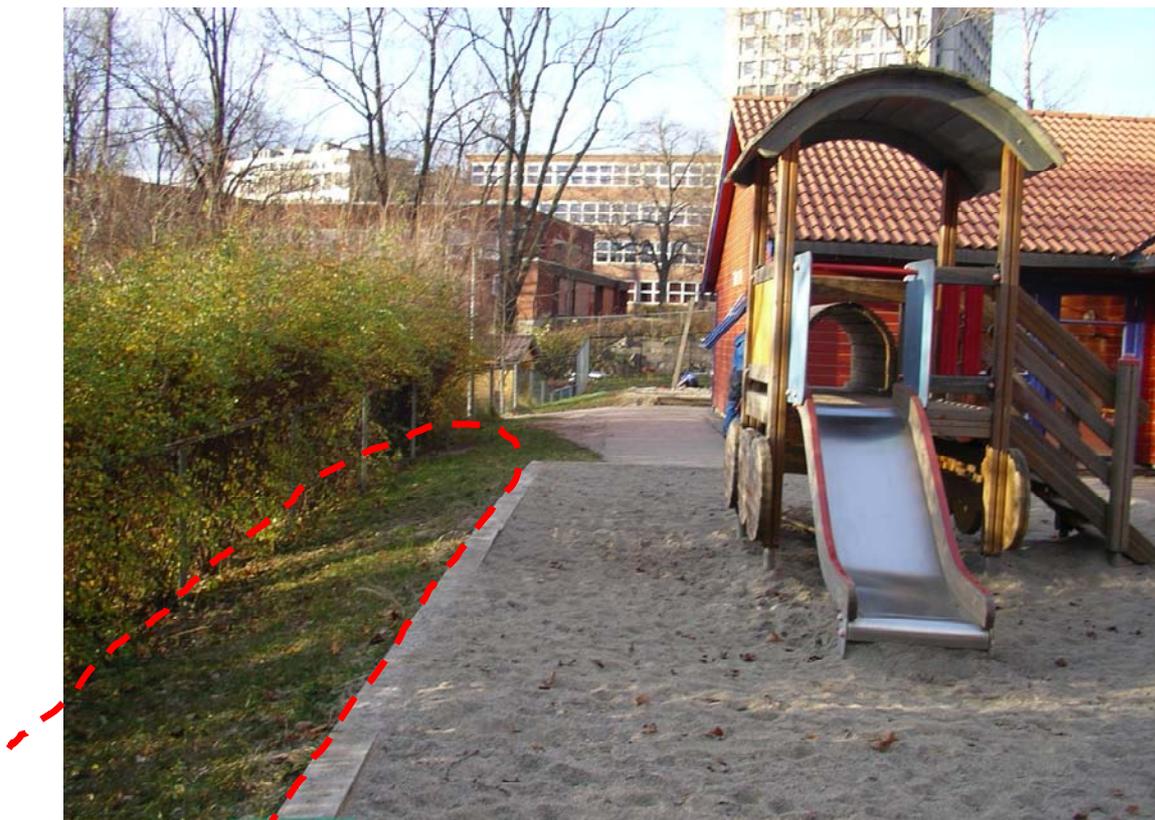
Tiltaksområde i Ankerhagen barnehage

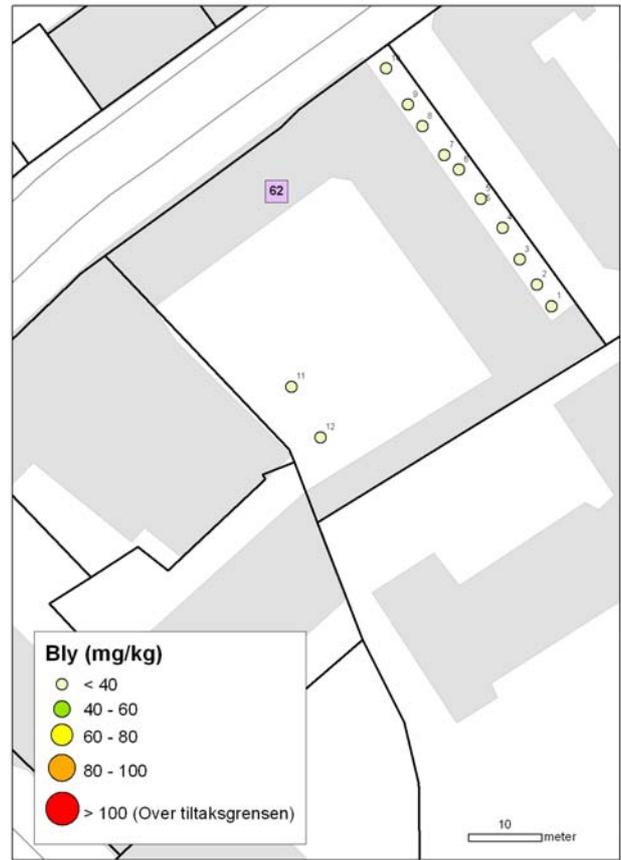
62 Deutscher Kindergarten, Sporveisgata 20

På en liten del av utearealet til Deutscher Kindergarten er det påvist arsenforurensning (ca. 30 % over tiltaksgrensen på 20 mg/kg).

Det ble observert noe CCA-trykkimpregnert trevirke i skolegården.

1. Dekke til all jord i det forurensede området (se skisse forrige side og bilde nedenfor) med fiberduk og 30 cm rene masser.
2. Fjerne jord og sand i én meters bredde og 20-30 cm dybde inntil CCA-trykkimpregnert trevirke. Erstatte med rene masser. Oljebeise eller skifte ut trevirket.

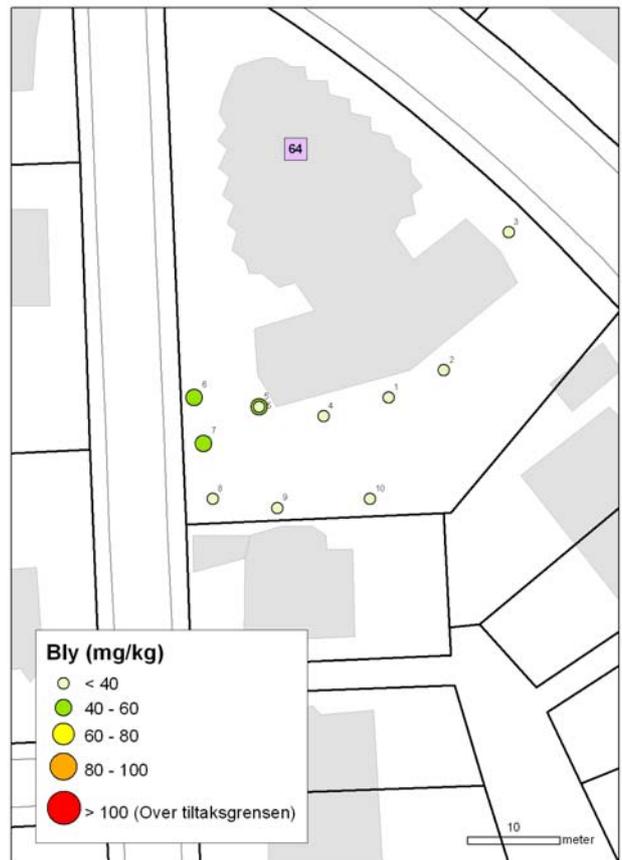
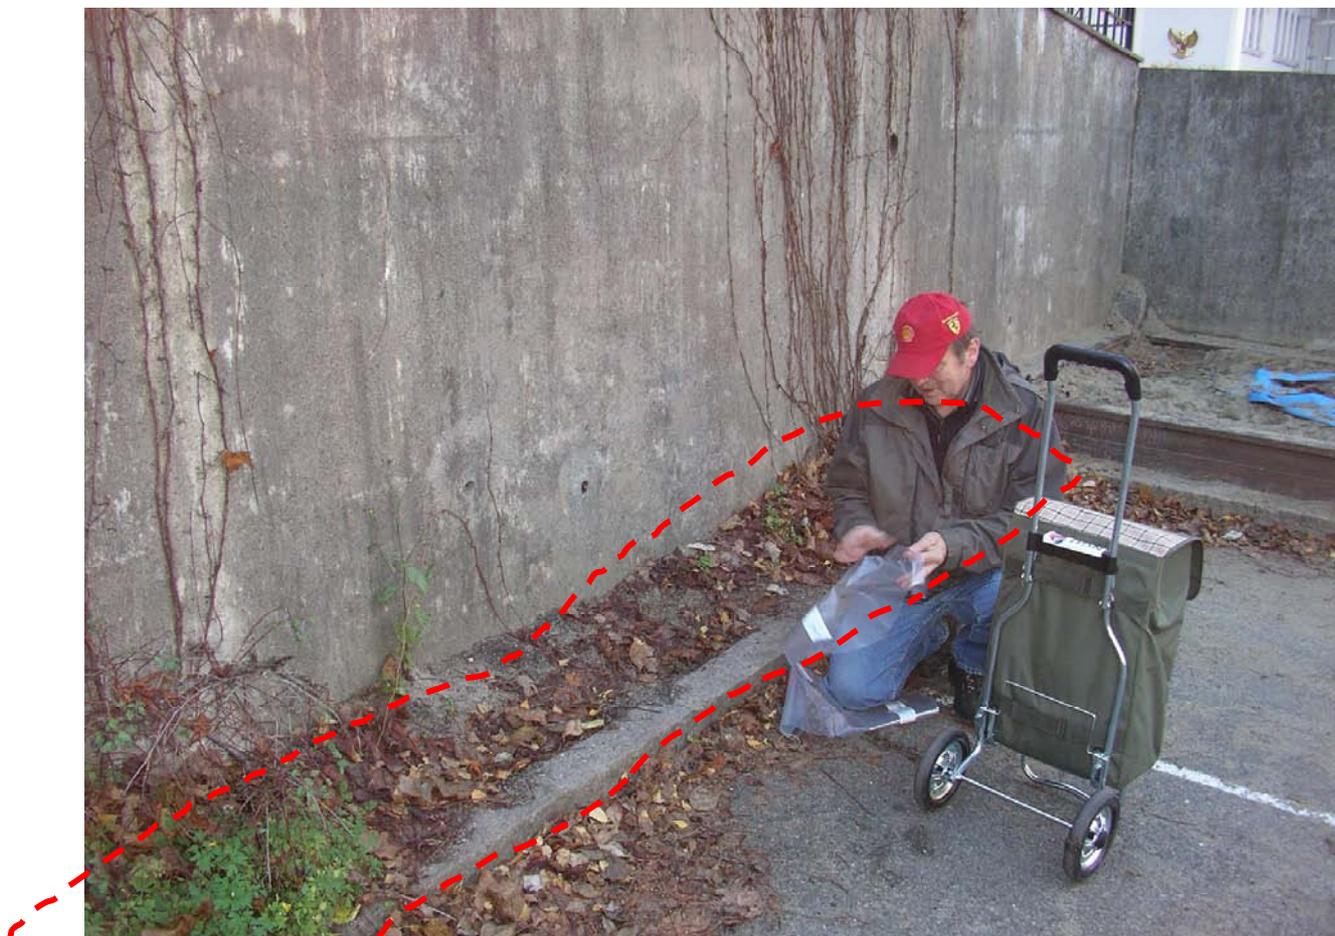
Tiltaksområde ved Frogner internasjonale førskole

På utearealet til Frogner internasjonale førskole er det påvist arsenforurensning i et bed. Den høyeste verdien ligger ca. 50 % over tiltaksgrensen på 20 mg/kg.

1. Fjerne jord i bedet og erstatte med 30 cm ren jord.
2. Skifte ut sand i sandkassen. Oljebeise eller skifte ut trevirket.

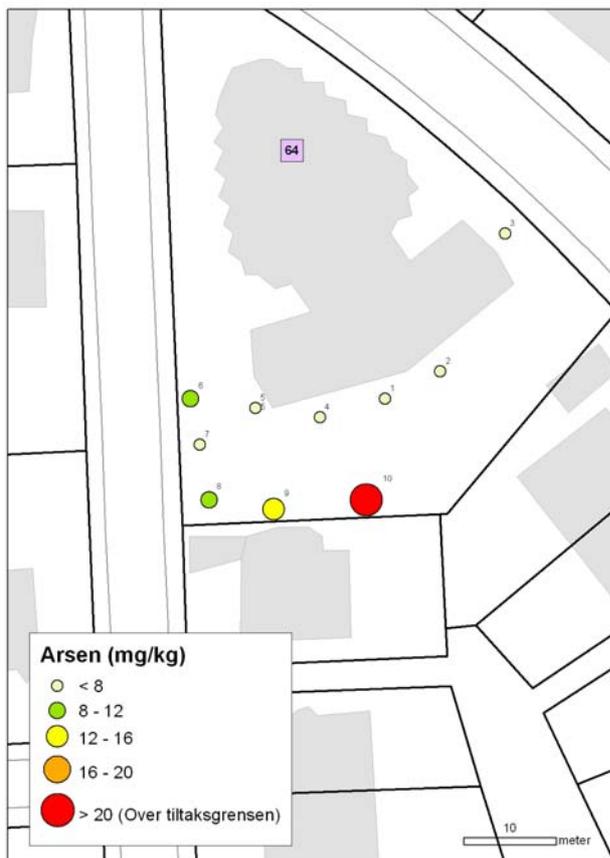
64 Frogner internasjonale førskole, Fritznors gate 15

I barnehagen finnes én sandkasse laget av CCA-trykkimpregnert trevirke.

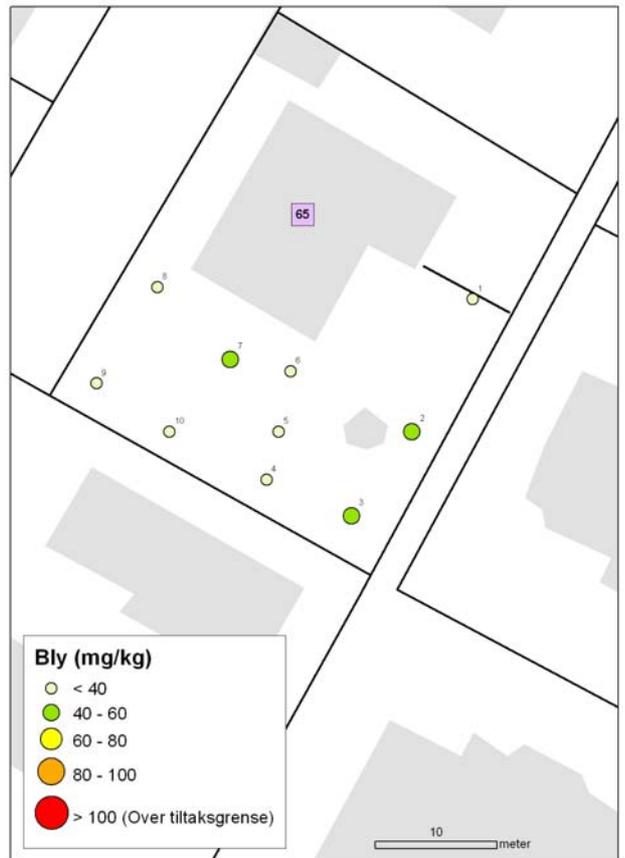
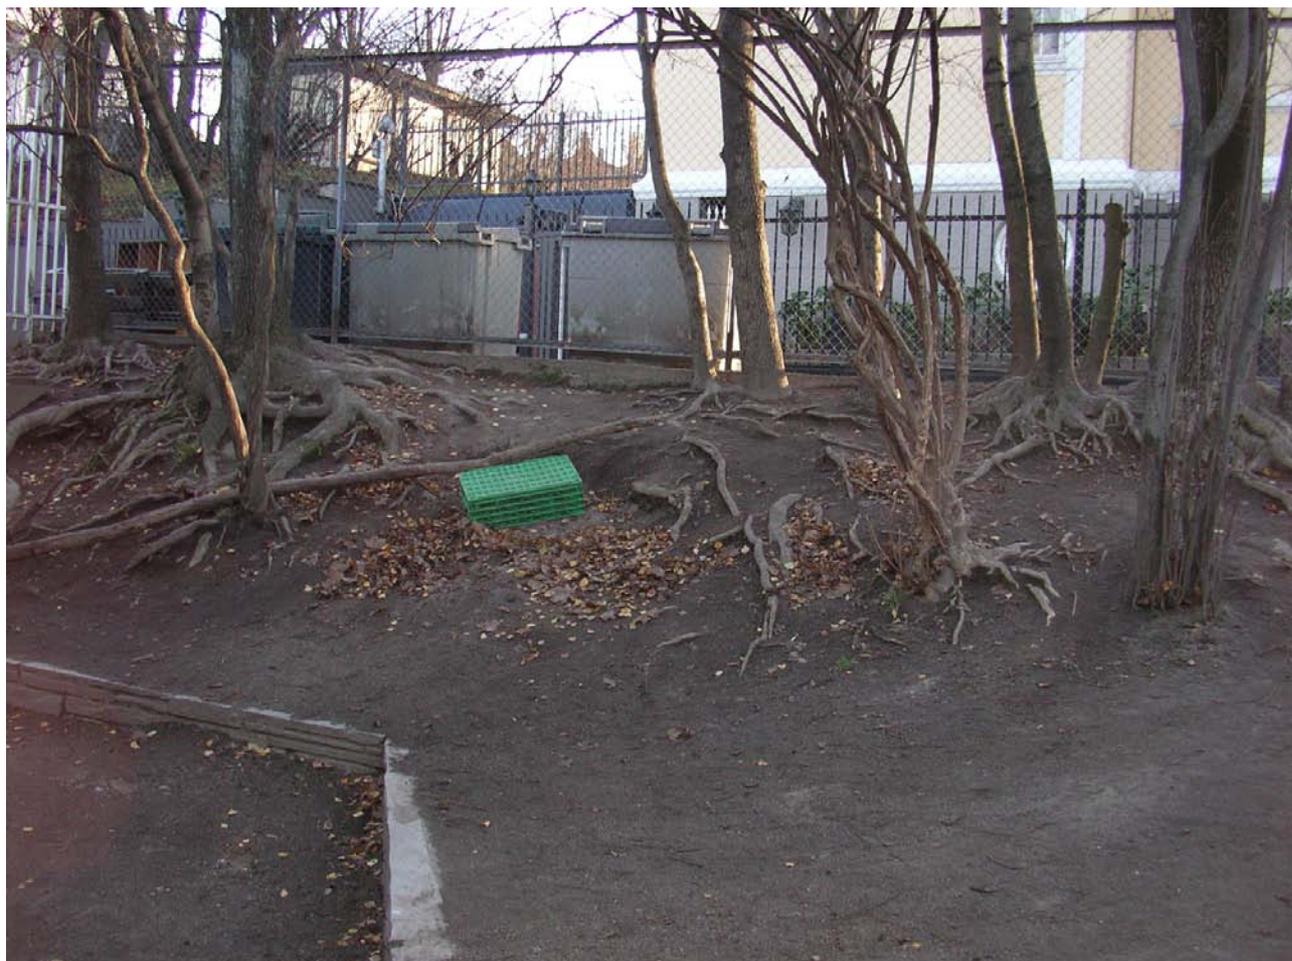
Del av tiltaksområde i Frognerkilen barnehage

Store deler av arealet i Frognerkilen barnehage er forurenset med arsen, inntil 2,5 ganger over tiltaksgrensen på 20 mg/kg.

1. Anbefalt tiltaksområde er vist på skissen på foregående side. All jord i dette området bør dekkes til med fiberduk og 30 cm rene masser. Deler av tiltaksområdet er dekket av trær og store røtter (se bilde nedenfor). En fagperson bør vurdere hvordan tiltak best kan utføres i denne delen av barnehagen.
2. Grave bort jord og sand i én meters bredde og 20-30 cm dybde inntil CCA-trykkimpregnert trevirke. Erstatte med rene masser. Oljebeise eller skifte ut trevirket.

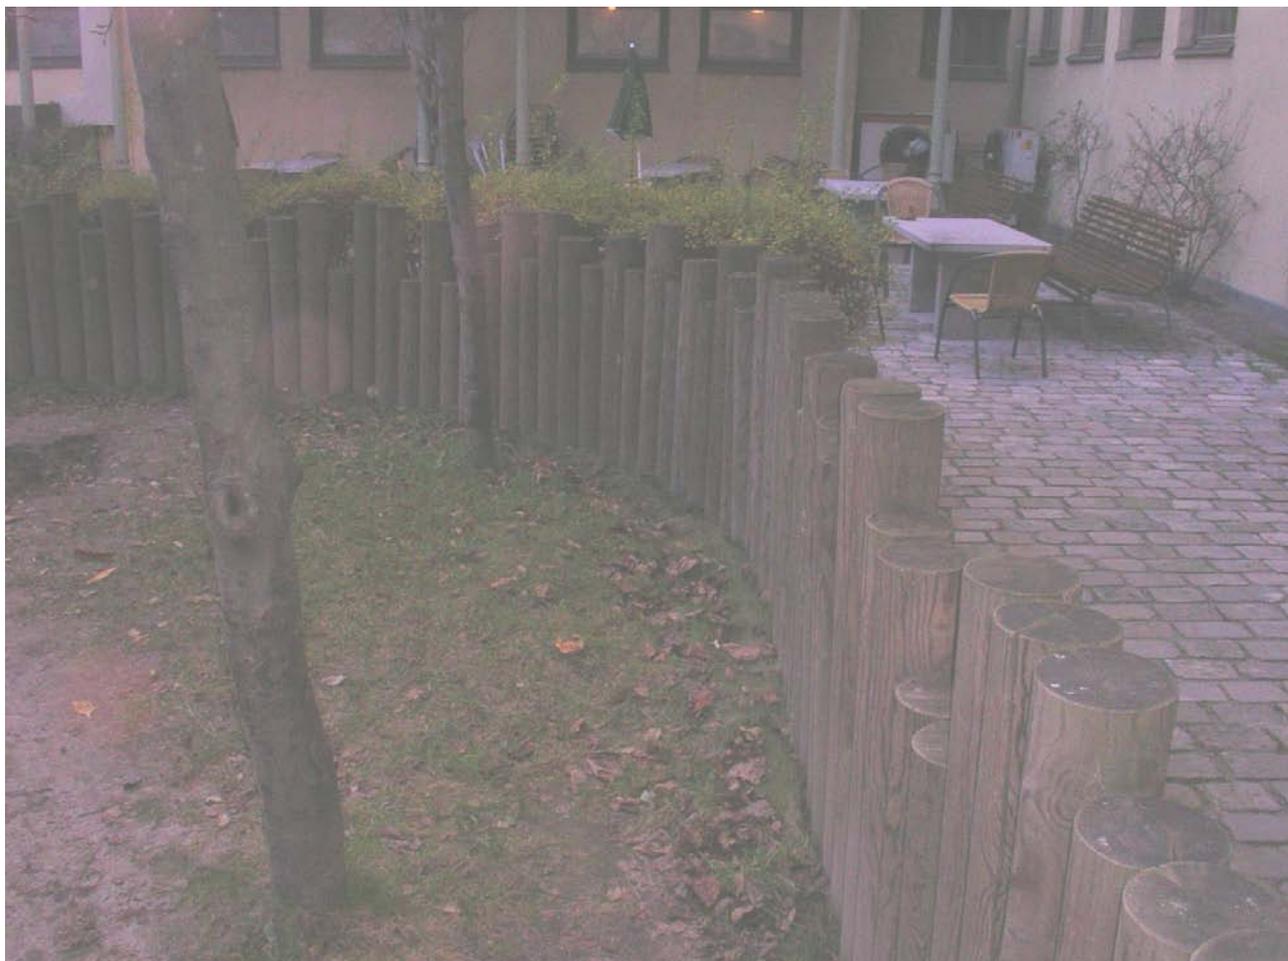
Bilde fra Victoria barnehage

I likhet med de fleste andre barnehagene i undersøkelsen, er det mye CCA-trykkimpregnert trevirke i Victoria barnehage. De høye arsenverdiene som påvises i denne barnehagen (inntil 2,3 ganger så høyt som tiltaksgrensen på 20 mg/kg), tilsier at denne barnehagen bør prioriteres når det gjelder tiltak knyttet til trykkimpregnert trevirke.

Fjerne jord og sand i én meters bredde og 20-30 cm dybde inntil CCA-trykkimpregnert trevirke. Erstatte med rene masser. Oljebeise eller skifte ut trevirket.

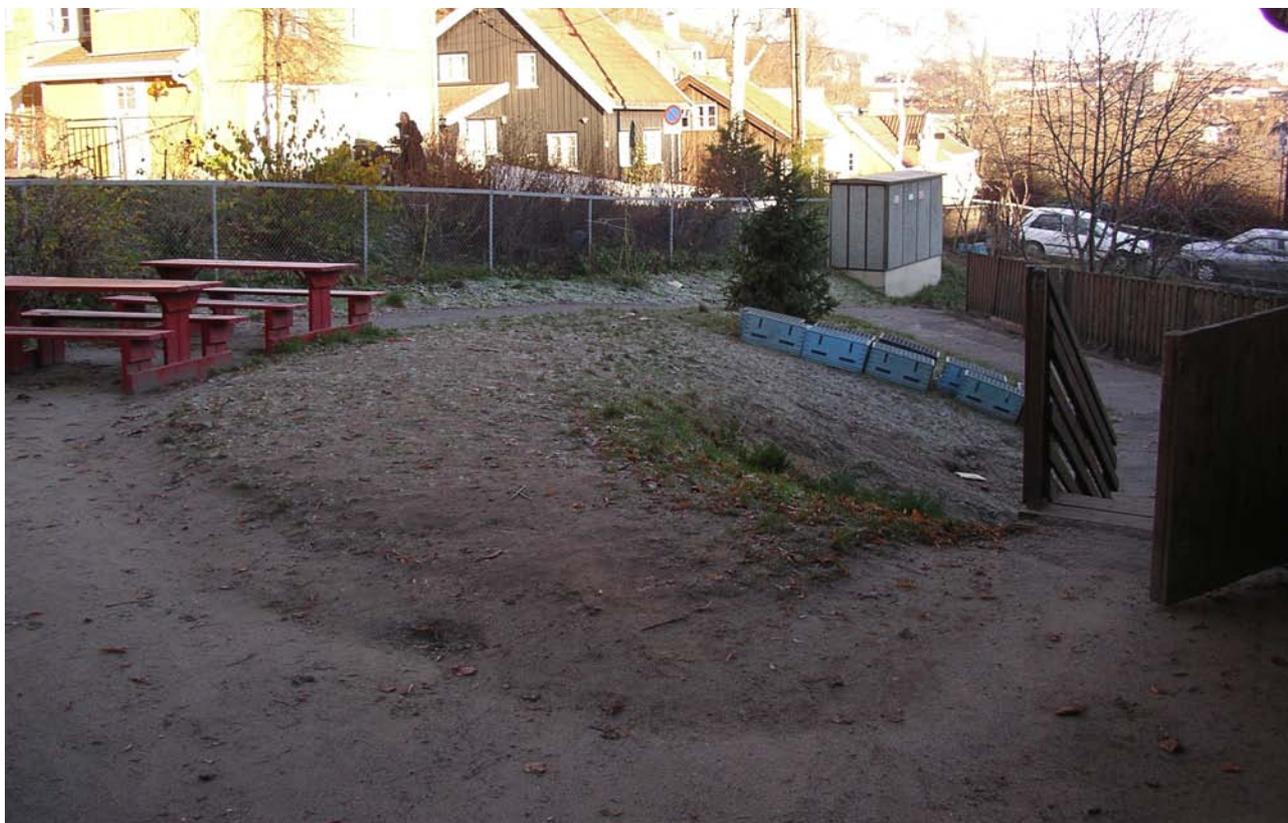
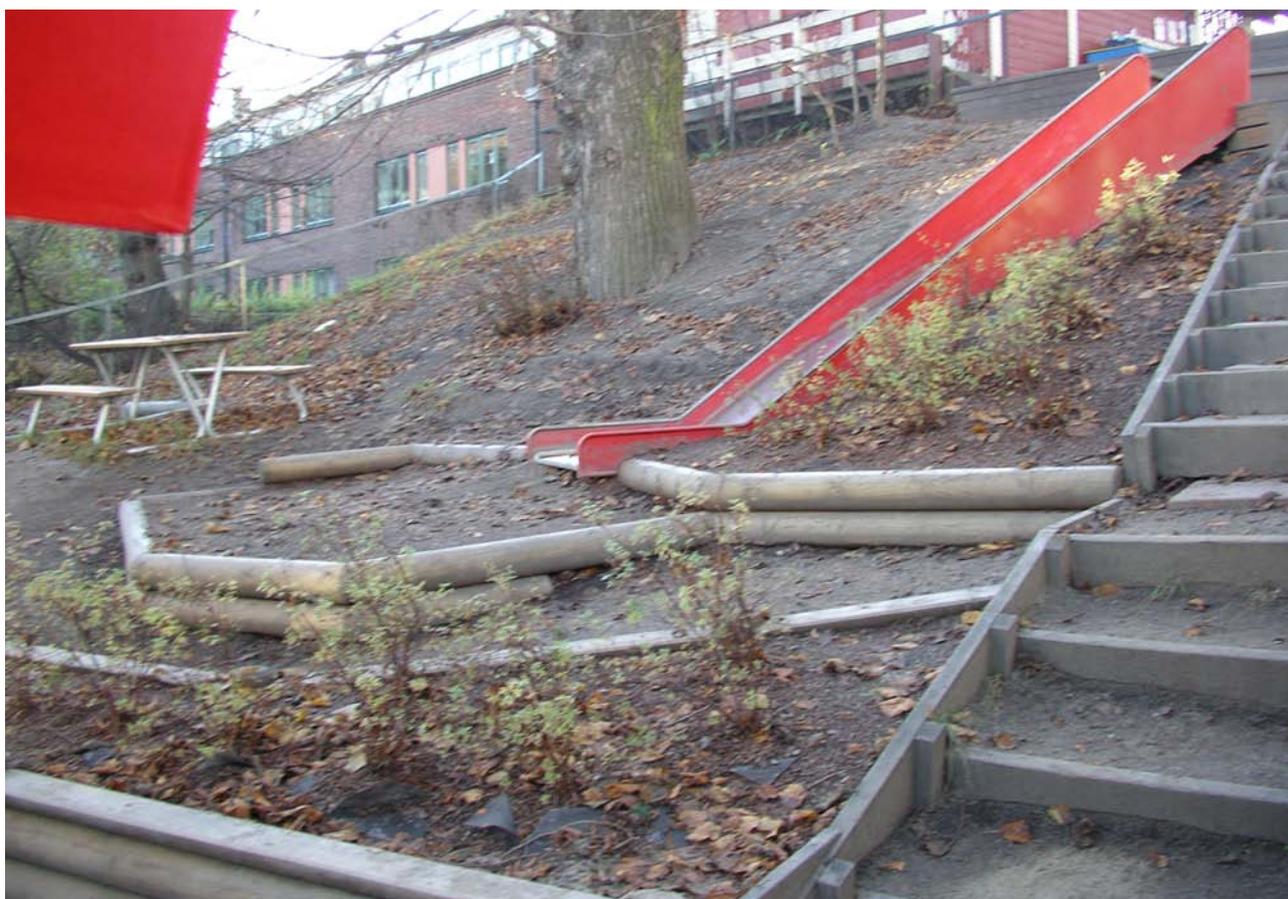
Bilde fra Akersveien barnehage

Store deler av utearealet i Akersveien barnehage er forurenset med bly og benzo(a)pyren. Den høyeste påviste blyverdien er seks ganger høyere enn tiltaksgrensen på 100 mg/kg, mens den høyeste benzo(a)pyrenverdien er sju ganger høyere enn tiltaksgrensen på 0,5 mg/kg. På ett sted i barnehagen påvises også arsen 2,5 ganger høyere enn tiltaksgrensen på 20 mg/kg. Det var gravd mange jordhull rundt omkring i barnehagen – noe som tyder på at barna i stor grad bruker jorda i lek.

1. Dekke til all jord i det forurensete området (se skisse til venstre) med fiberduk og 30 cm rene masser.
2. Grave bort jord og sand i én meters bredde og 20-30 cm dybde inntil alt CCA-trykkimpregnert trevirke i barnehagen. Erstatte med rene masser. Oljebeise eller skifte ut trevirket.

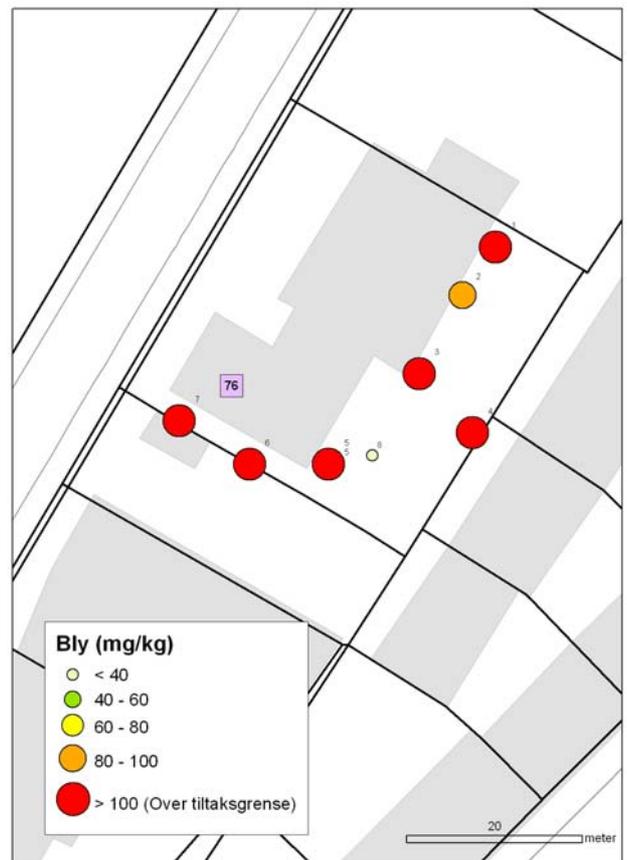
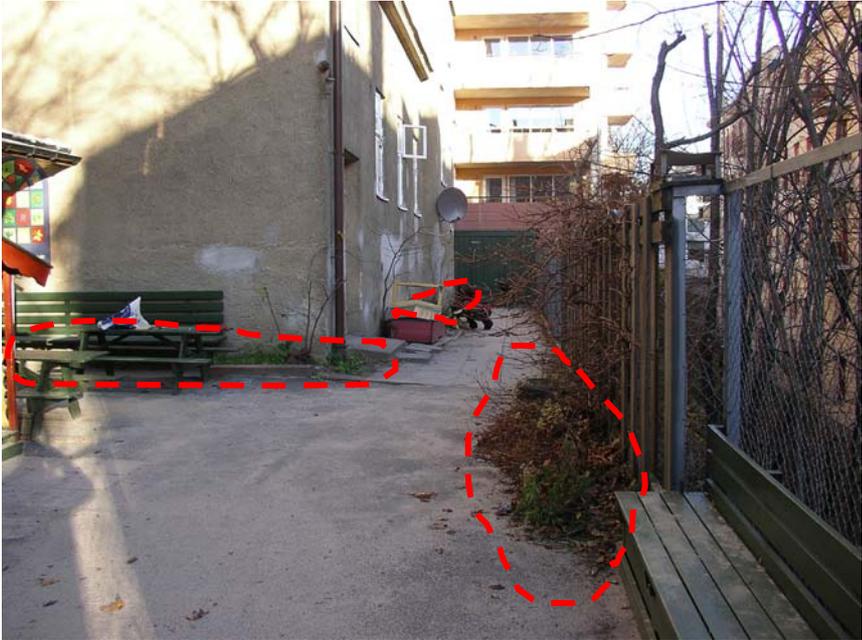
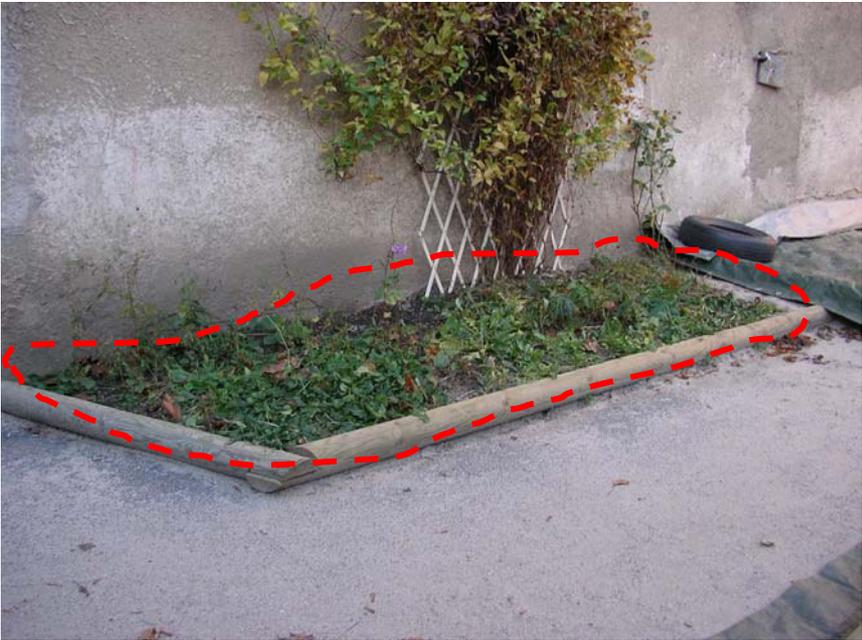
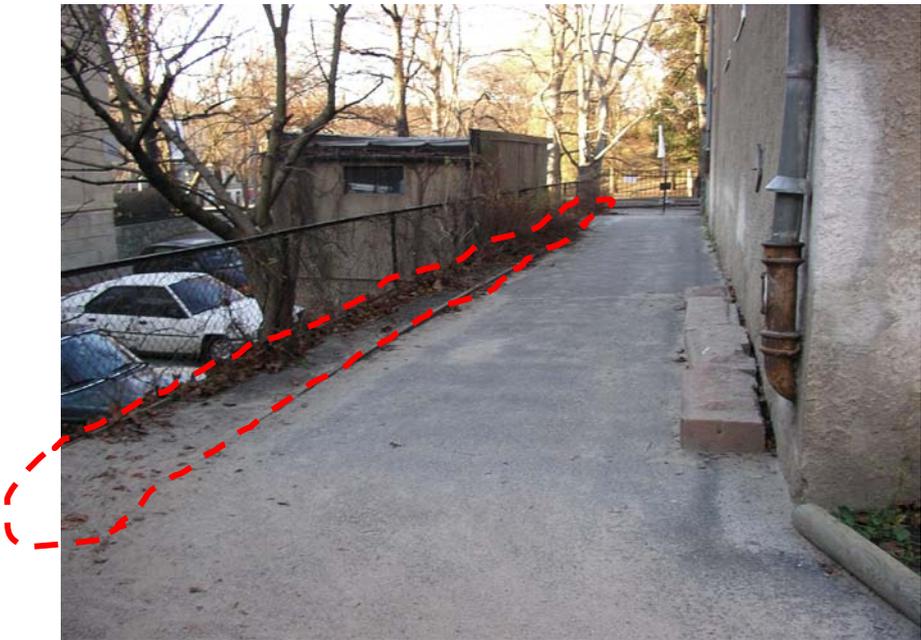
*Tiltaksområde i Gamle Aker
menighetsbarnehage*

Det er ikke mye jord i Gamle Aker menighetsbarnehage, men den jorda som finnes (hovedsakelig i bed), er til dels meget forurenset av både bly og benzo(a)pyren. Høyeste blyverdi ligger 4,5 ganger over tiltaksgrensen på 100 mg/kg, mens den høyeste påviste benzo(a)pyrenverdien ligger 2,5 ganger over tiltaksgrensen på 0,5 mg/kg.

1. Fjerne jord i alle bed (se skisse til venstre og bilder neste side) og erstatte med 30 cm ren jord.
2. Oljebeise eller skifte ut CCA-impregnert trevirke.

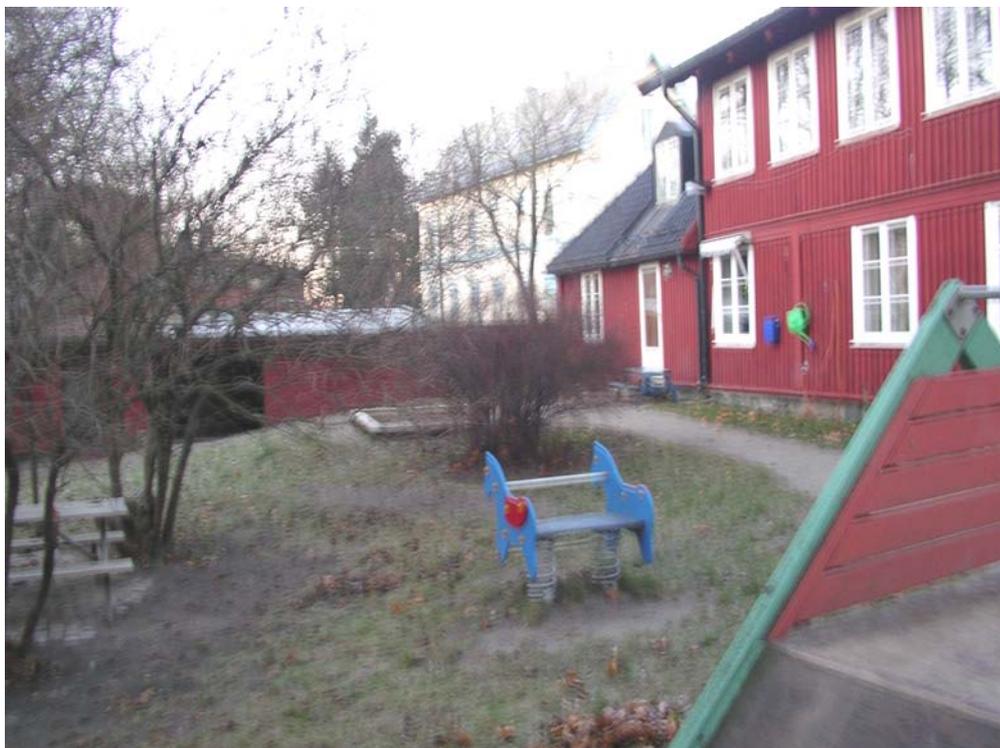
Bilde fra småbarnsavdelingen

1. Dekke til jord i de forurensete områdene i barnehagene med fiberduk og 30 cm rene masser.
2. Ta 5-6 ekstra jordprøver i utearealet til storbarnsavdelingen.
3. Grave bort sand i én meters bredde og 20-30 cm dybde inntil CCA-trykkimpregnert trevirke. Erstatte med rene masser. Oljebeise eller skifte ut trevirket.

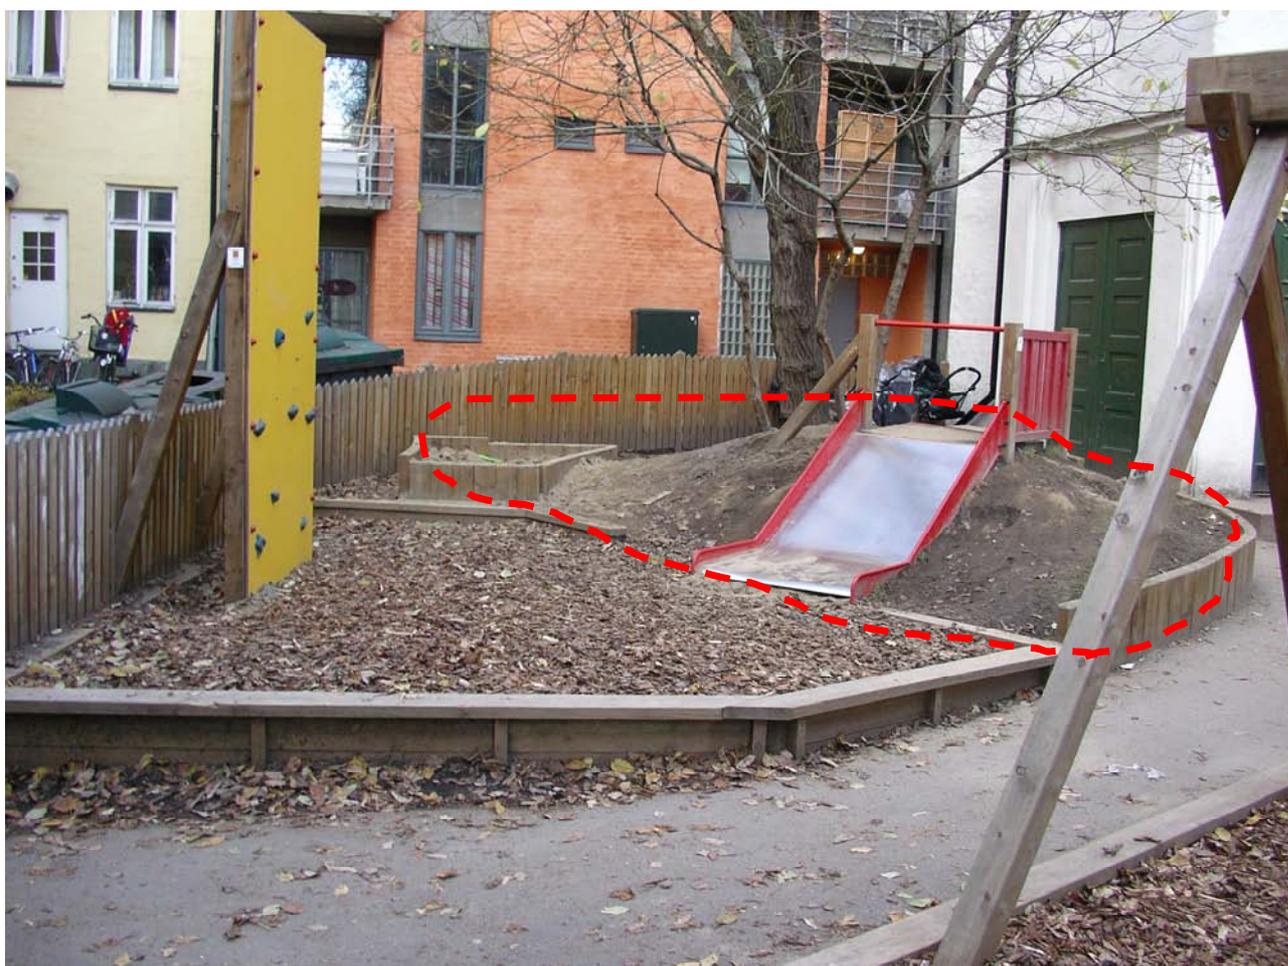
Tiltaksområde i Gaia barnehus

På uteområdet til Gaia barnehus er det anlagt en kunstig jordhaug. I denne jorda påvises en blyverdi som ligger hele seks ganger over tiltaksgrensen på 100 mg/kg.

Fjerne den kunstige jordhaugen, dekke med fiberduk, erstatte med 30 cm rene masser – evt. lage en ny jordhaug bestående av ren jord.

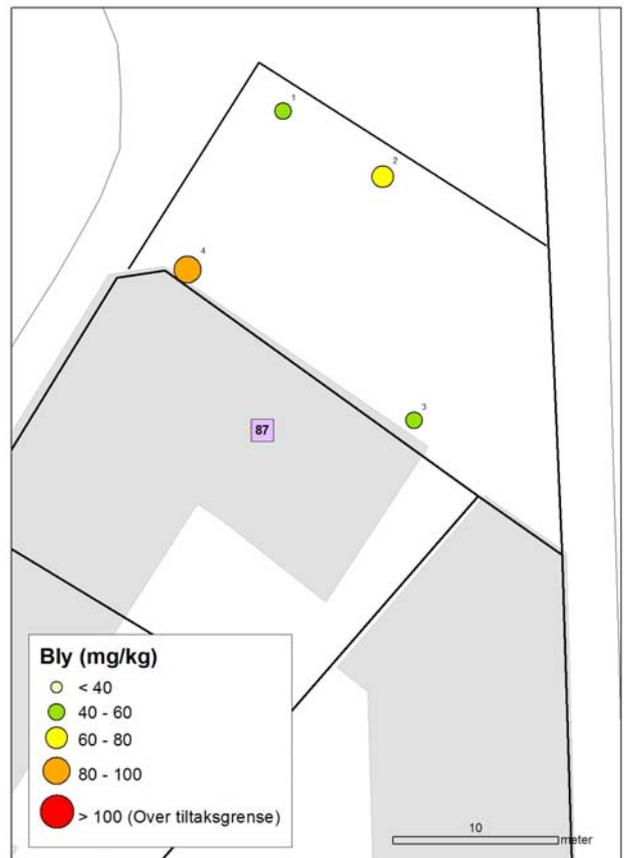
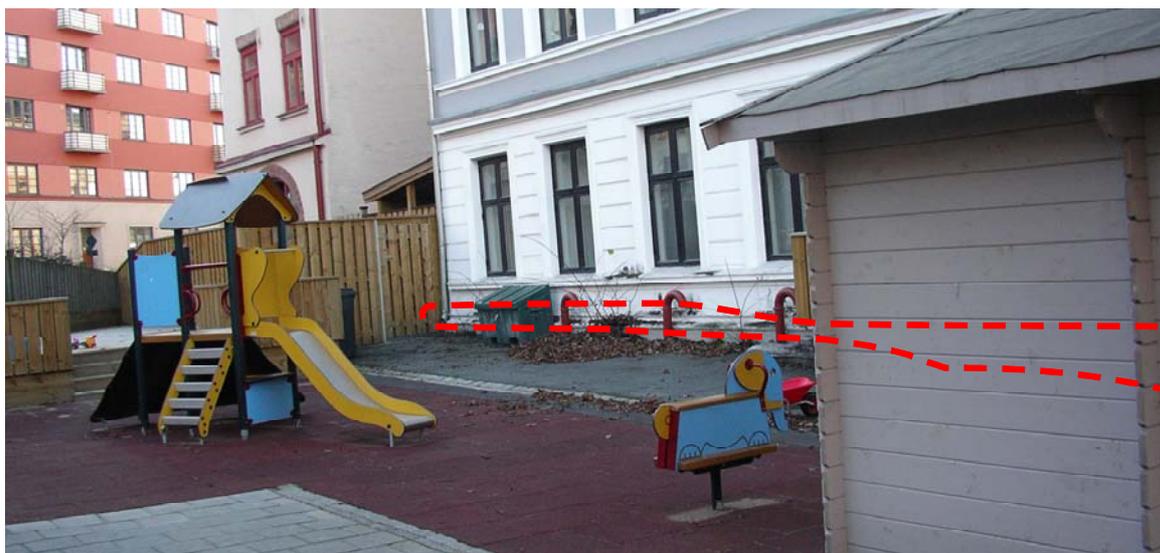
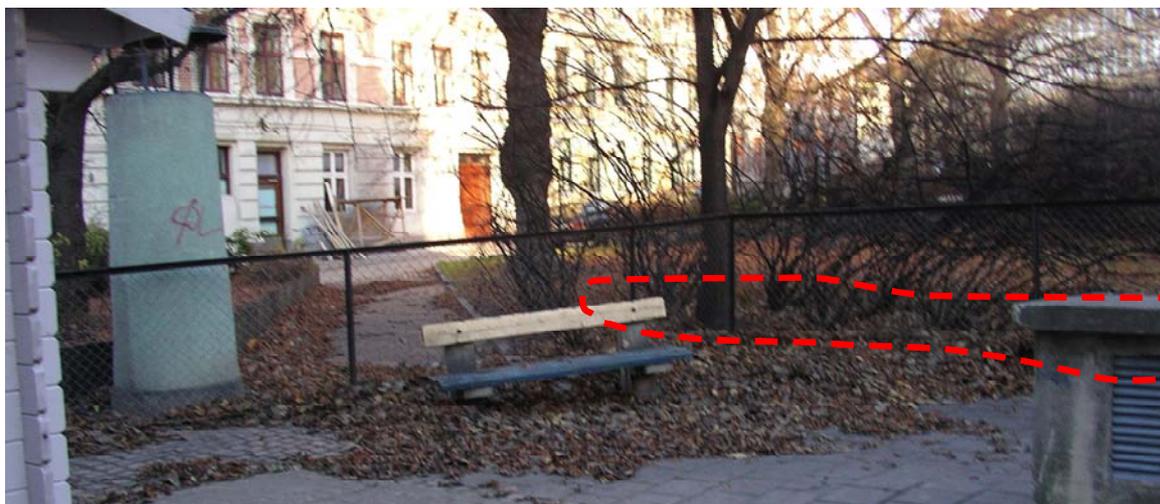
Tiltaksområde i Håkonsgate barnehage

Det er svært lite jord i Håkonsgate barnehage. Det meste av den lille jorda som finnes, er forurenset med benzo(a)pyren. Verdiene ligger 10-20 % over tiltaksgrensen på 0,5 mg/kg.

Dekke til all synlig jord i barnehagen med fast dekke, evt. dekke til jorda med fiberduk og 30 cm rene masser.

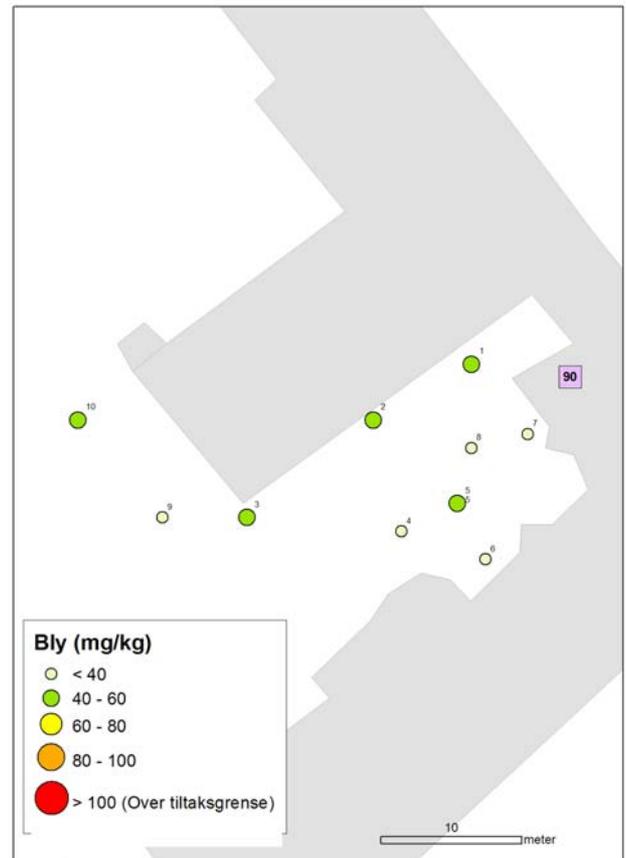
90 Gamle Oslo familiebarnehage (avd. Herslebsgate), Herslebsgt. 47

Gamle Oslo familiebarnehage har ikke noe klart definert uteareal, men jorda utenfor bygningen der barnehagen holder til, ved sandkassen, er til dels svært forurenset med benzo(a)pyren – inntil åtte ganger høyere enn tiltaksgrensen på 0,5 mg/kg. Her påvises også en kvikksølvverdi rett over tiltaksgrensen på 1 mg/kg. Tiltak anbefales i det forurensete området.

1. Dekke til jorda i det forurensete området (se skisse på forrige side og bilder nedenfor) med fiberduk og 30 cm rene masser.
2. Oljebeise eller skifte ut sandkassen. Skifte ut sanden oppi sandkassen.

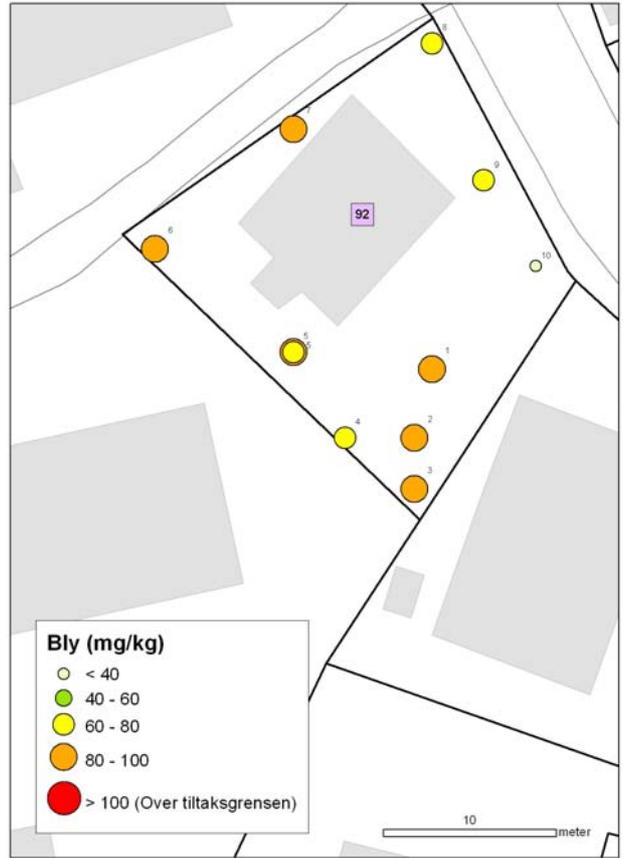
92 Smilet familiebarnehage, Ekebergveien 21

Utearealet i Smilet familiebarnehage har et forhøyet arsennivå, selv om flertallet av verdiene ligger under tiltaksgrensen på 20 mg/kg. Den høyeste påviste arsenverdien ligger 50 % over tiltaksgrensen. I tillegg påvises forurensning med benzo(a)pyren dobbelt så høyt som tiltaksgrensen på 0,5 mg/kg i en del av barnehagen. Ingen verdier av bly overstiger tiltaksgrensen på 100 mg/kg, men flere ligger like under.
