Rapport nr.: 2006.040		ISSN 0800-3416	Gradering: Åpen
Tittel: Forprosjekt fjellskred i Troms – Status 2005			
Forfatter: Lars Harald Blikra, Trond Eiken, Iain Henderson, Guri Venvik-Ganerød,		Oppdragsgiver: NGU, Lyngen kommune, Fylkesmannen i Troms, Troms fylkeskommune, Statens landbruksforvaltning	
Fylke: Troms		Kommune:	
Kartblad (M=1:250.000)		Kartbladnr. og -navn (M=1:50.000)	
Forekomstens navn og koordinater:		Sidetall: 37 Kartbilag:	Pris: 330,-
Feltarbeid utført: 2003-2005	Rapportdato: 11.05.2006	Prosjektnr.: 310000	Ansvarlig: <i>Jan S. Rønning</i>
<p>Sammendrag:</p> <p>Geologiske undersøkelser i Troms har vist at det har gått mange store fjellskred både i fjordene og på land. Selv om mange av de store fjellskreda kan være svært gamle, vitner naturkatastrofen i Lyngen i 1810 om at slike hendelser også kan skje i dag. Mange fjellparti som viser også spor etter store bevegelser.</p> <p>Undersøkelsene på Nordnesfjellet og på sørvest siden av Kåfjorddalen viser at store volum har vært i bevegelse, noe som også er dokumentert ved GPS målinger utført i 2003, 2004 og 2005. Et stort område i den nordlige delen av Nordnes er i bevegelse (opp til 16 millioner m³). Størst bevegelse er f

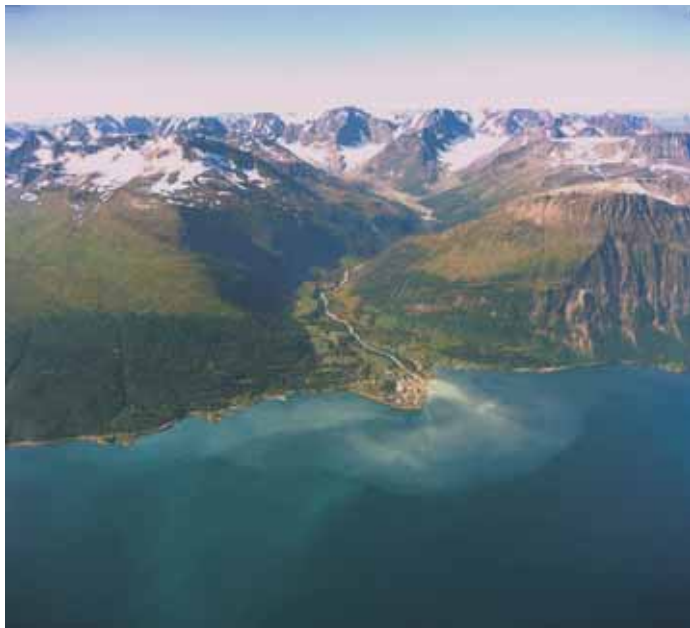
Figur 2. Såret etter fjellskredet fra Pollfjellet i 1810 trer tydelig frem i høyre del av bilde.

Denne naturkatastrofen må ha vært svær i omfang, etter det ennå tydelige og klare merker i fjellsida å dømme. Den må ha vært nær inn på 2 km i bredde. Den brede avsatsen i fjellet over stedet Furuflaten har opprinnelig gått over til den noe smalere avsats nærmere pollen. Under katastrofen har de overliggende leirskifermasser rast ut, avsatsen er blitt skåret over og rast ned, med den følge at det svarte grunnfjellet av gabbro er blitt blottlagt helt ned til liene under fjellet. En knapp grunne, om lag 300 meter fra strandkanten ute i fjorden, skal etter tradisjonene ha oppstått under katastrofen

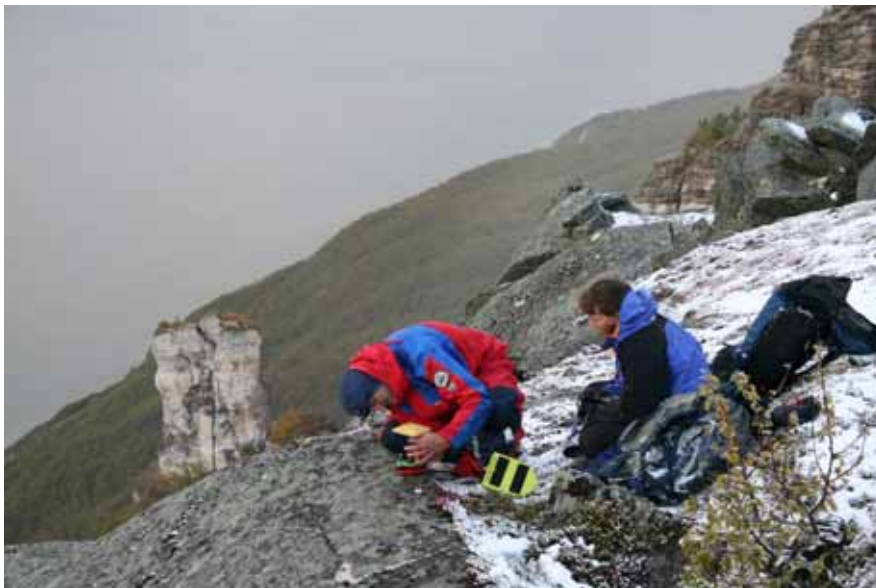
Figur 3. GPS målinger på Nordnesfjellet.

Målingene av GPS punkta vart utført 5-6/9 2003, 30/9 2004 og 14-15/9 2005 (Figur 3). Alle punkt er markert med bolter (5/8 UNC) som er limt fast i fjell. Gjengetypen gjør at GPS antenner ved måling kan skrues direkte på punktet med minimale feil i sentrering. I alle områda vart et punkt plassert i det en gikk ut frå var fast fjell, mens øvrige punkt vart sett ut i område som kunne ha bevegelse. Alle punkt var målt inn med GPS. Målingene er utført som statiske GPS vektorer i nett, for å få høyest mulig presisjon og kontroll mot eventuelle feil. Alle målinger som går fram av observasjonsriss er utført med Javad Legacy to frekvens GPS-mottaker. Observasjonstid for vektorer er 30 minutt eller mer, og estimert presisjon (standardavvik) på vektor komponenter er ca. 1-2 mm i N og E (plan), og 2-6 mm i høyde (sjå side 22-24 for tabeller). For ytterligere detaljer vises til egen rapport for GPS målingene (Eiken, 2005, 2006).

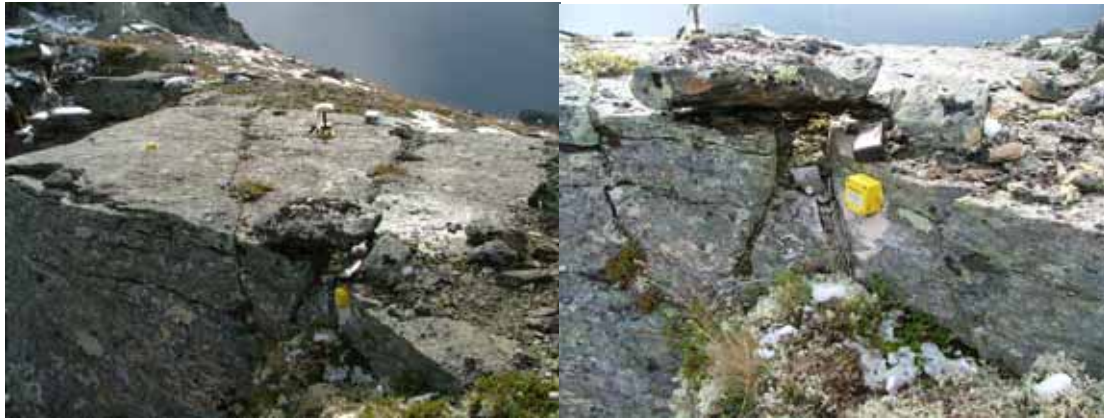
Figur 4. Venstre foto: To sjokk loggere (gul boks) på sida av en aktiv sprekk på Nordnesfjellet. GPS antennen ses montert på GPS målepunktet på samme fjellblokk. Høyre foto: Gul sjokk logger montert på siden av sprekk. Begge bilder er fra 14 september 2005.

I september 2005 blei 4 små bevegelsesfølere med tilhørende dataloggere satt ut i det ustabile fjellpartiet på Nordnesfjellet (Figur 4). Målerne er miniloggere av typen *Tinytag high sensitivity shock loggers*. De er selvopererende enheter på bare ca. 5 x 5 x 3 cm, som måler bevegelse i enheten i form av akselerasjon (m/s^2). Data fra disse loggerne må innsamles en gang årlig, og instrumentene må ha nytt batteri hvert år. De registrerer kontinuerlig bevegelse vinkelrett på fjelloverflaten som de er skruet fast på, og lagrer data om maksimal bevegelse i punktet for hver time. Loggerne står nært ved de to GPS punktene som har målt størst

sjokkloggere i det nordligste området på Nordnes (Figur 4). Et kamera er også utplassert i en av sprekkene i det nordlige området på Nordnes. Dette kameraet vil ta et bilde i døgnet for å kunne følge med på snøforholdene og smelting i sprekkene (Figur 17).

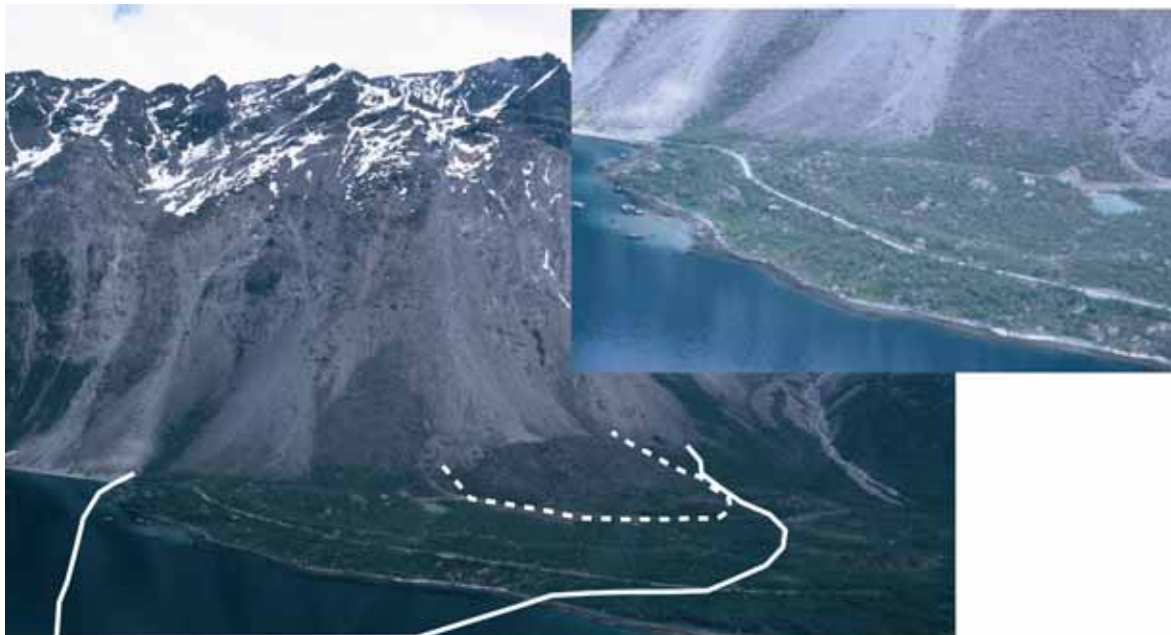
Figur 6. Storurda i Sørfjorden. Et stort fjellskred har løsna frå fjellet Skarveknusen og gått ut i fjorden. Et mindre fjellskred ligg over dette (stipla linje). Detalj av fjellskredet ved fjorden er vist i bildet til høyre.

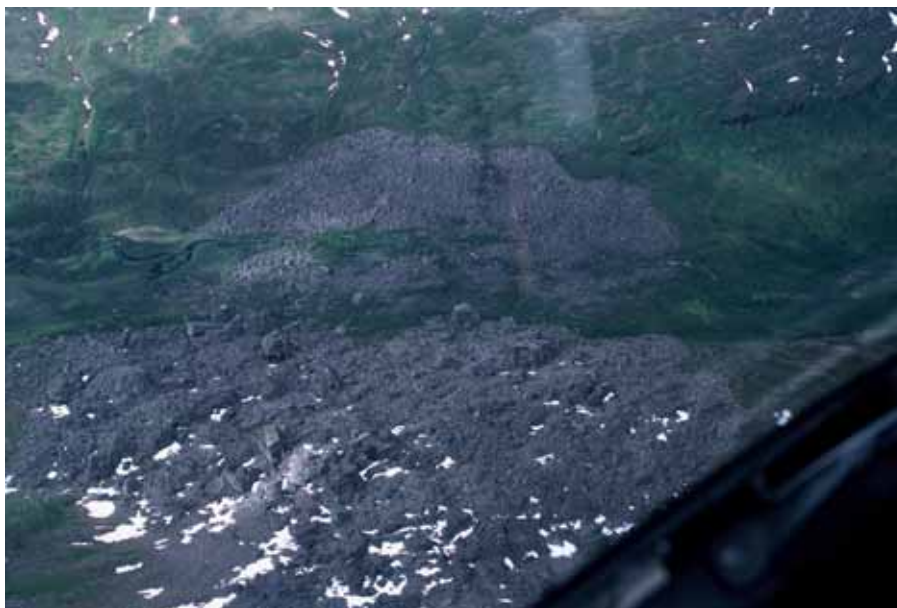
Figur 8. Oversikt over det store fjellskredet i Gumpedalen. Skredet har kryssa dalen og gått et stykke opp i motsatt fjellside.

Det mest kjente fjellskredet i Troms ligg i Gumpedalen sør for Sørreisa. Dette er et eller flere skred som løsna på nordøstsida av Gumpedalen, gjekk ned i dalen og vidare opp i motsett dalside (Figur 8). Skredet har vært rekna å være et av de største i nord Europa, men dette er nok ikke rett, for skredet er langt mindre enn for eksempel fjellskredet i Grovfjorden.

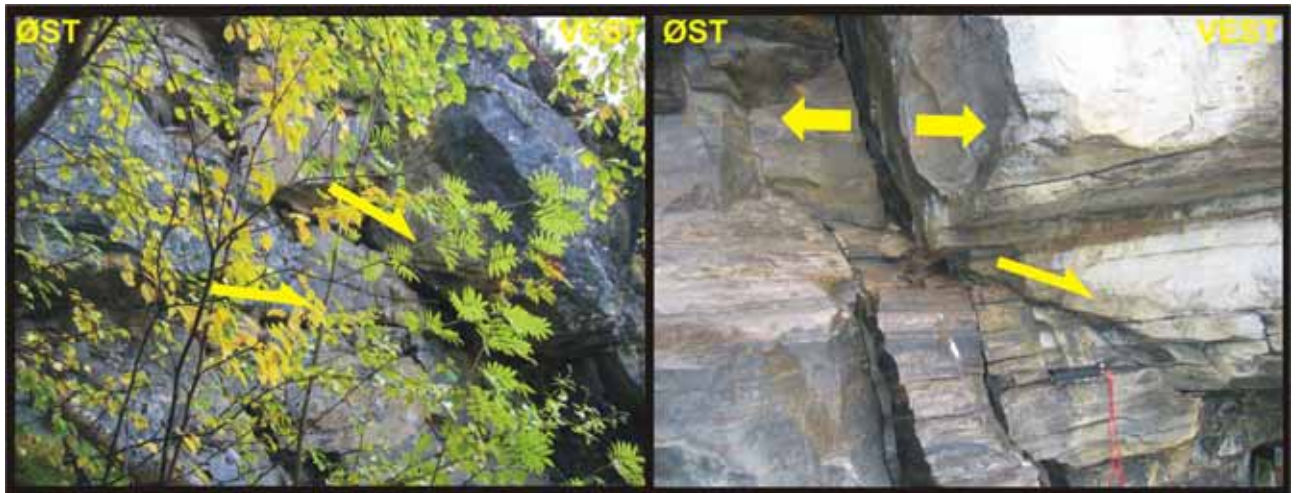
Figur 16. Strukturene sett på den sørlige delen av Nordnes. Venstre bilde: Lavvinklet skjærstruktur med flere centimeter bevegelse mot fjorden (ned mot høyre). Høyre bilde: Steiltstående strekkstrukturer som er utviklet pga skjærbevegelse langs lavvinklede glidesoner med bevegelser ned fjelsiden mot høyre.

Det er gjort noe feltundersøkelser i nedre deler av Nordnes, på sørsiden av feltet der det var tilgjengelige fjellblotninger. Formålet var å finne årsaken og strukturer som kunne forklare de store vertikale og horisontale bevegelsene oppe på platået i form av de store åpne sprekke. Det ble konstatert store ekstensjonsforkastninger (streck) i fjellblotninger som viser både horisontal og vertikal bevegelse utover og nedover mot fjorden (Figur 16). Disse forskyvningene ser ut til å være kontrollert av lavvinklede (20-30°) glideplan. Disse er observert noen få steder, særlig lavt nede i fjellsiden. Videre feltarbeid må gjøres for å kartlegge disse strukturene i detalj, spesielt høyere oppe i fjellsiden.

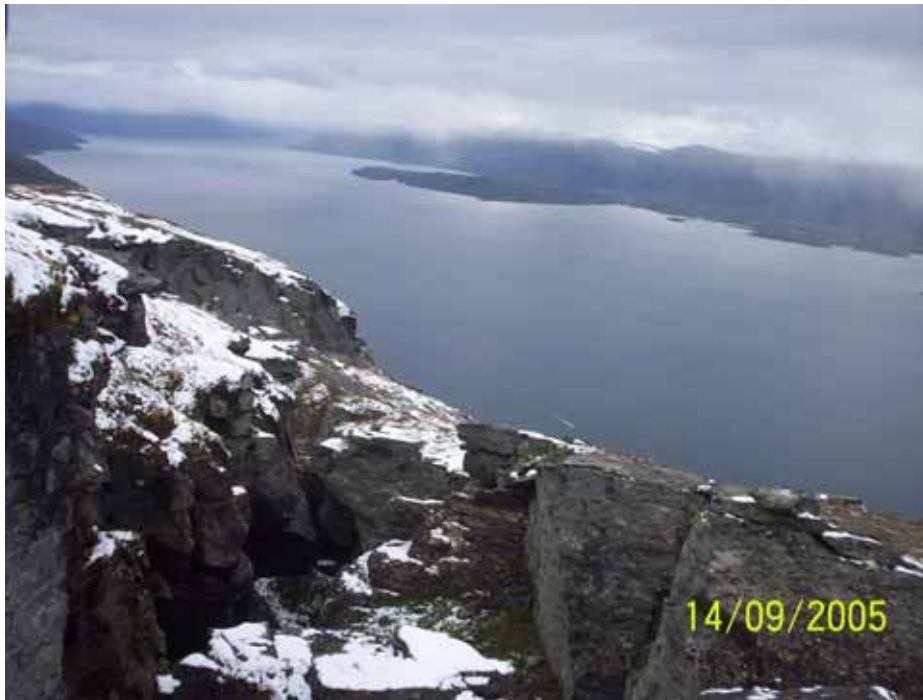
Figur 17. Utsyn fra kamera som står på Nordnesfjellet. Det blir tatt et bilde i døgnet som blir lagret lokalt.

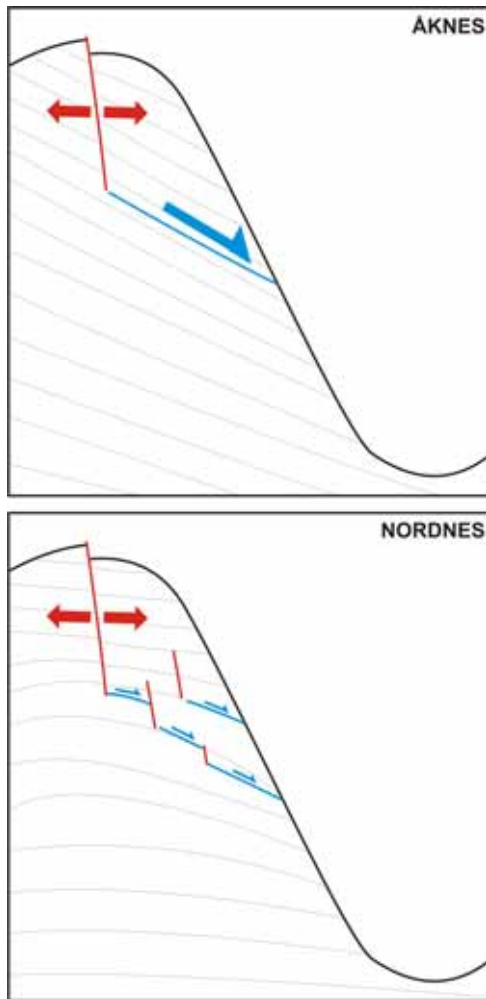
Den beste måten å sette disse fakta i perspektiv på er å sammenligne geometrien og aktuell bevegelse med den mest undersøkte aktive fjellsiden i Norge: Åknes i Møre og Romsdal (Figur 18). Den ustabile fjellsida ved Åknes viser en liknende bevegelse og er sammenlignbar i volum. De to strukturtypene på Nordnes og deres geometrisk forhold (stor strekksprekk i bakkant og fjordstupende utglidninger parallelt med foliasjonen) er identiske med de på Åknes (Figur 18). Derimot er foliasjonen og dermed utglidningsstrukturenes forhold til fjorden annerledes. Foliasjonen på Åkneset stuper 30-35° mot fjorden, og lange sammenhengende utglidningsstrukturer er utviklet parallelt med foliasjonen. På Nordnes går foliasjonen med mindre fall mot fjorden (5-10°) og er noen ganger stupende inn mot fjellet.

Figur 18: Sammenligning av strukturene og geometriske forhold mellom de ustabile fjellpartiene ved fra Nordnes og Åknes i Møre og Romsdal.

Det er dermed mindre sannsynlig at en får utviklet store og sammenhengende utglidningsplan. Det mest sannsynlige er at en får utviklet flere mindre partier med en trappetrinn geometri med mange uglidningsplan. Dette stemmer med de manglende bevis på større utglidningssoner i nedre deler, selv om noen små avgrensede områder er registrert med fjordstupende utglidningsplan. Dette må imidlertid undersøkes og dokumenteres bedre. En annen usikkerhet er om det kan utvikle seg gjennomgående svakhetsstrukturer som kobler sammen trappetrinnene. Dette er noe som er tolket å ha skjedd i et stort fjellskred ved Randa i Sveits i 1991 (Willenberg, 2004). Et volum på ca 30 millioner m³ ble utløst, men som en sammenhengende serie av fjellskred i løpet av 4 timer.

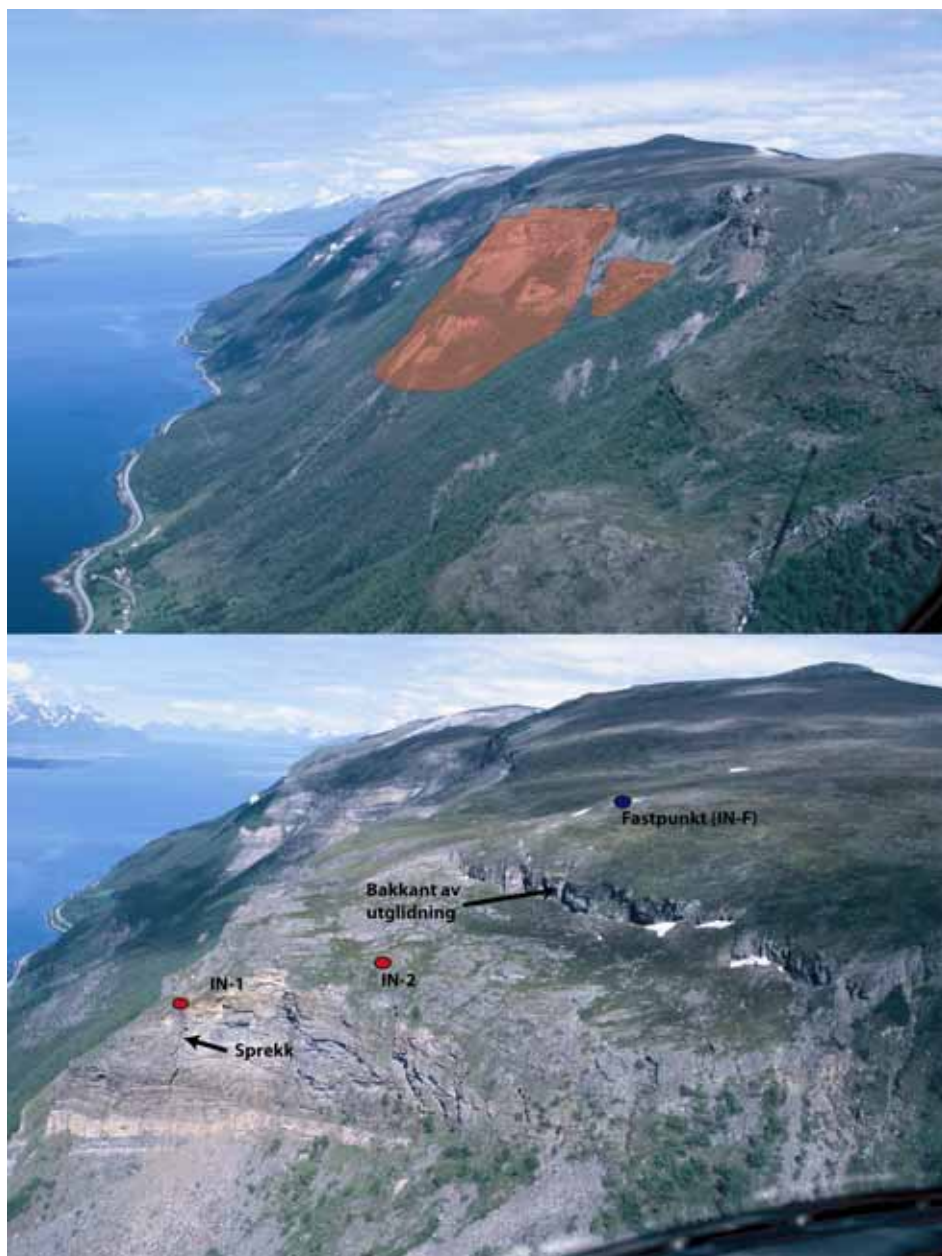
Det er indikert bevegelse i grunnriss for både punkt IN-1 som er i blokka ved stupet, og i IN-2, men for IN-2 er det 6-7 mm over to år som berre er litt over 99% konfidensgrense. I høyde er det indikert senking på 8-10 mm for IN-1 og 6-7 mm for IN-2 over to år. Endringene i høyde ligg og kring grensen for konfidens, men med bakgrunn i den svake geometrien og de noe sprikende resultatene mellom åra er det litt usikkert grunnlag for å trekke konklusjoner. Men i sum for alle resultatene er det indikasjoner på at det kan være bevegelser i både IN-1 og IN-2 på noen få mm i løpet av et år.

Figur 19. Oversikt over det ustabile området ovenfor Indre Nordnes. GPS punktene er vist. Det er indikasjoner på bevegelse i de røde punktene.

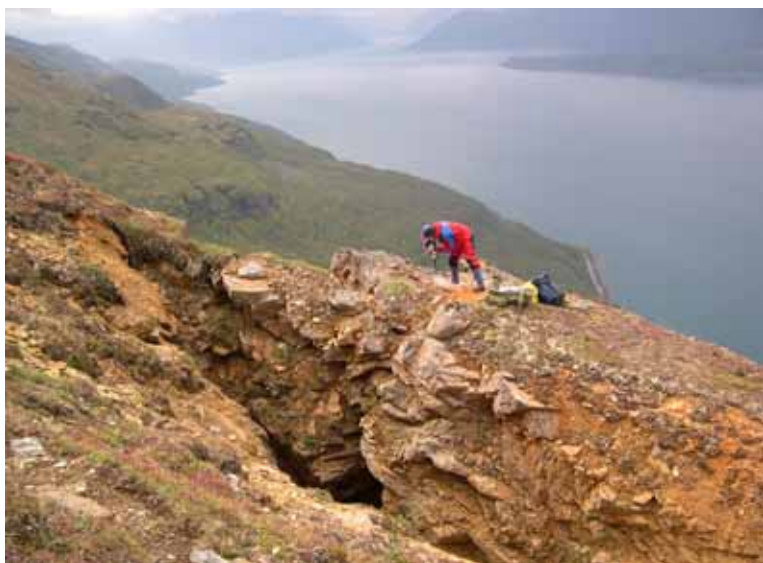
Figur 20. Installering av GPS punkter ovenfor Indre Nordnes (IN-1).

Utenfor den markert sprekken ved GPS punkt IN-1 (Figur 20) er volumet anslått til mellom 0,5 og 1 million m³. I tillegg kommer volumet av ura nedenfor. Flere steder i den midtre delen av fjellsiden under den store baksprekken er det påvist områder med åpne sprekker. Rett under den store baksprekkene er det reaktiverte strekksprekker men en kraftig nedknusningssone som kan forklare utviklingen av den store baksprekken. Et lavt platå nedenfor dette har flere ekstensjonssprekker, men det er her ikke funnet noe bevis for større utglidningsplan. Begge steder bør overvåkes med GPS som kan utplasseres i 2006.

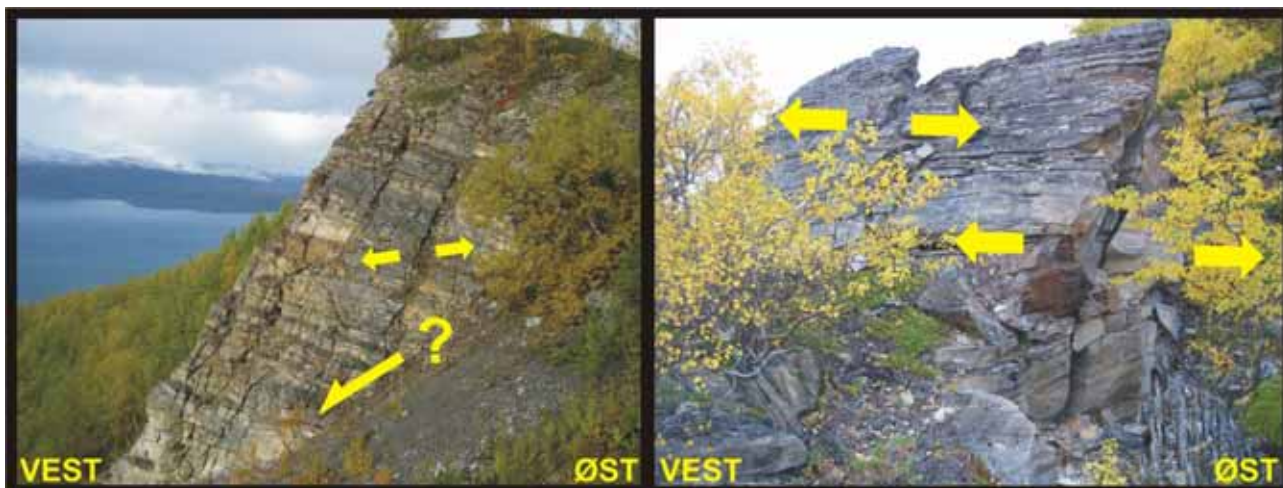
Figur 21. Steiltstående sprekker som er observert i den nedre del av Indre Nordnes. Det er antatt at fjellpartiet beveger seg på et lavvinkla skjærplan.

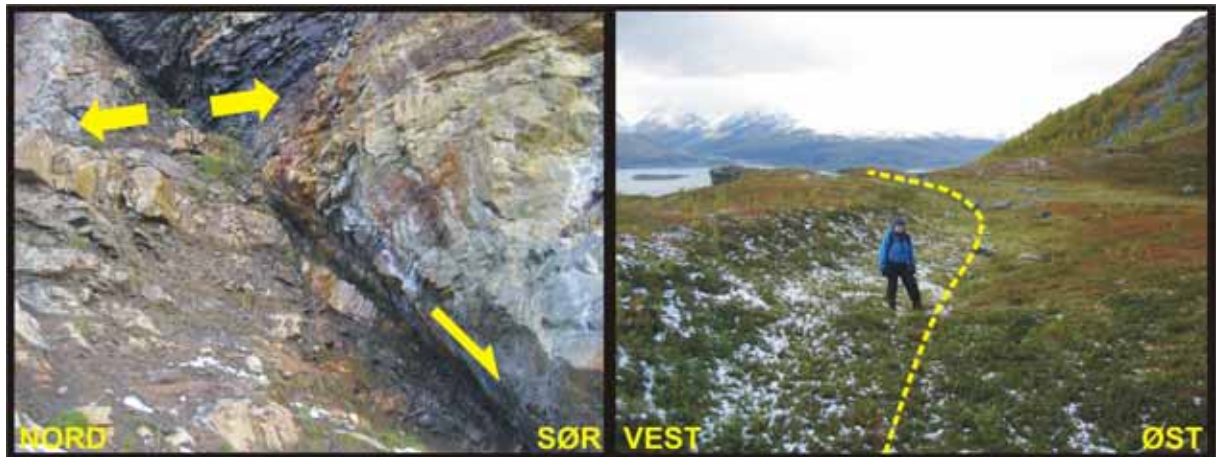
Figur 22. Strukturene sett på den midtre delen av Indre Nordnes. Venstre: Eksisterende forkastningsstruktur som stuper mot SV (på skrå mot fjorden). Denne forkastningen har blitt reaktivert og viser flere meters forskyvning ned mot fjorden. En prøve av det nedknuste materialet (breksje) er tatt fra forkastningen. Høyre: Sonen vest for forkastningen til venstre(nedover skråningen). Dette viser en 100mx50m blokk med en stor forsenkning i bakkanten som er 5m bred og 1m dyp. Hele blokken er oppskjært av disse depresjonene og er sannsynligvis sprekker som er dekket av vegetasjon. Framkanten av blokken er preget av steiltstående strekksprekker, men det er ikke funnet noen større glideplan (lavvinkla skjærsoner) som kan forklare utglidning av blokkene. Det anbefaler at hengveggen til forkastningen og den overnevnte store blokken blir overvåket med GPS utstyr fra 2006.

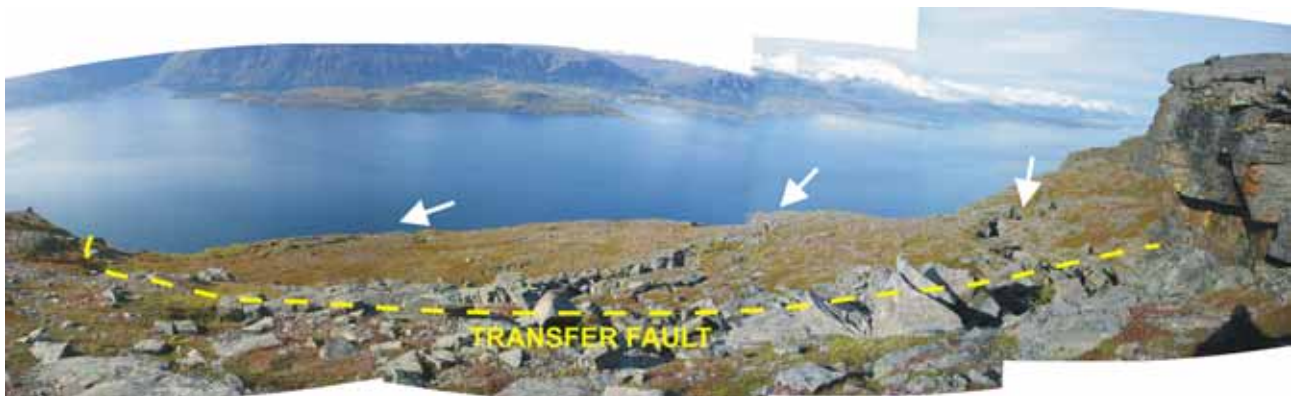
Figur 25. Fotomontasje av Revdalsfjellet som viser de forskjellige kritiske strukturer. Fire store strekksprekker er observert med en lengde på mer enn 100 m. Utgående av disse er markert med hvite piler. Disse har et horisontalt strekk på flere meter og dyp på flere titalls meter.

I bunnen av fjellet under disse strukturene finner vi bevis på lavvinklede utglidningsplan som skjærer gjennom båndingen i bergarten. Noen av disse strukturene har utviklet nedknusningssoner (breksjer) som er et resultat av nyere bevegelser (Figur 26). Det er høyst sannsynlig at det er bevegelsen på disse lavvinklede strukturer som har forårsaket de store sprekkene lenger opp på fjellet.

De geologiske undersøkelsene viser flere store utglidninger av fjellsiden som kan være styrt av større utglidningsplan. Det anbefales derfor sterkt videre detaljarbeid for å kartlegge og avgrense de store strukturene og for å måle retningsbevegelse og størrelsen på bevegelsen på de forskjellige blokker (feltundersøkelser og GPS).

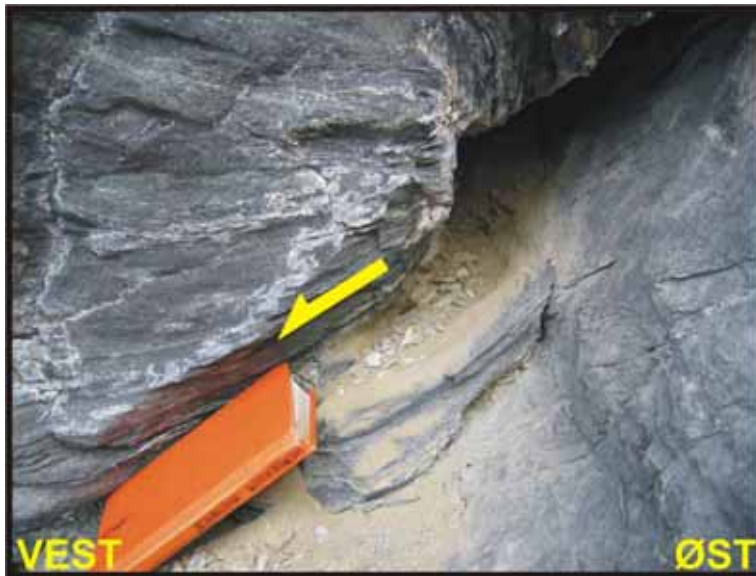
Figur 26. Noen tynne nedknuste soner (breksjer) som ligger langs fjordstupende strukturer med lav til moderat vinkel. Disse er observert ned skråningen fra de store ekstensjonsblokkene som er vist i Figur 25. Breksjene er klare bevis for nyere bevegelse og disse strukturene kan være årsaken til de store åpningene på de steilstående strukturene.

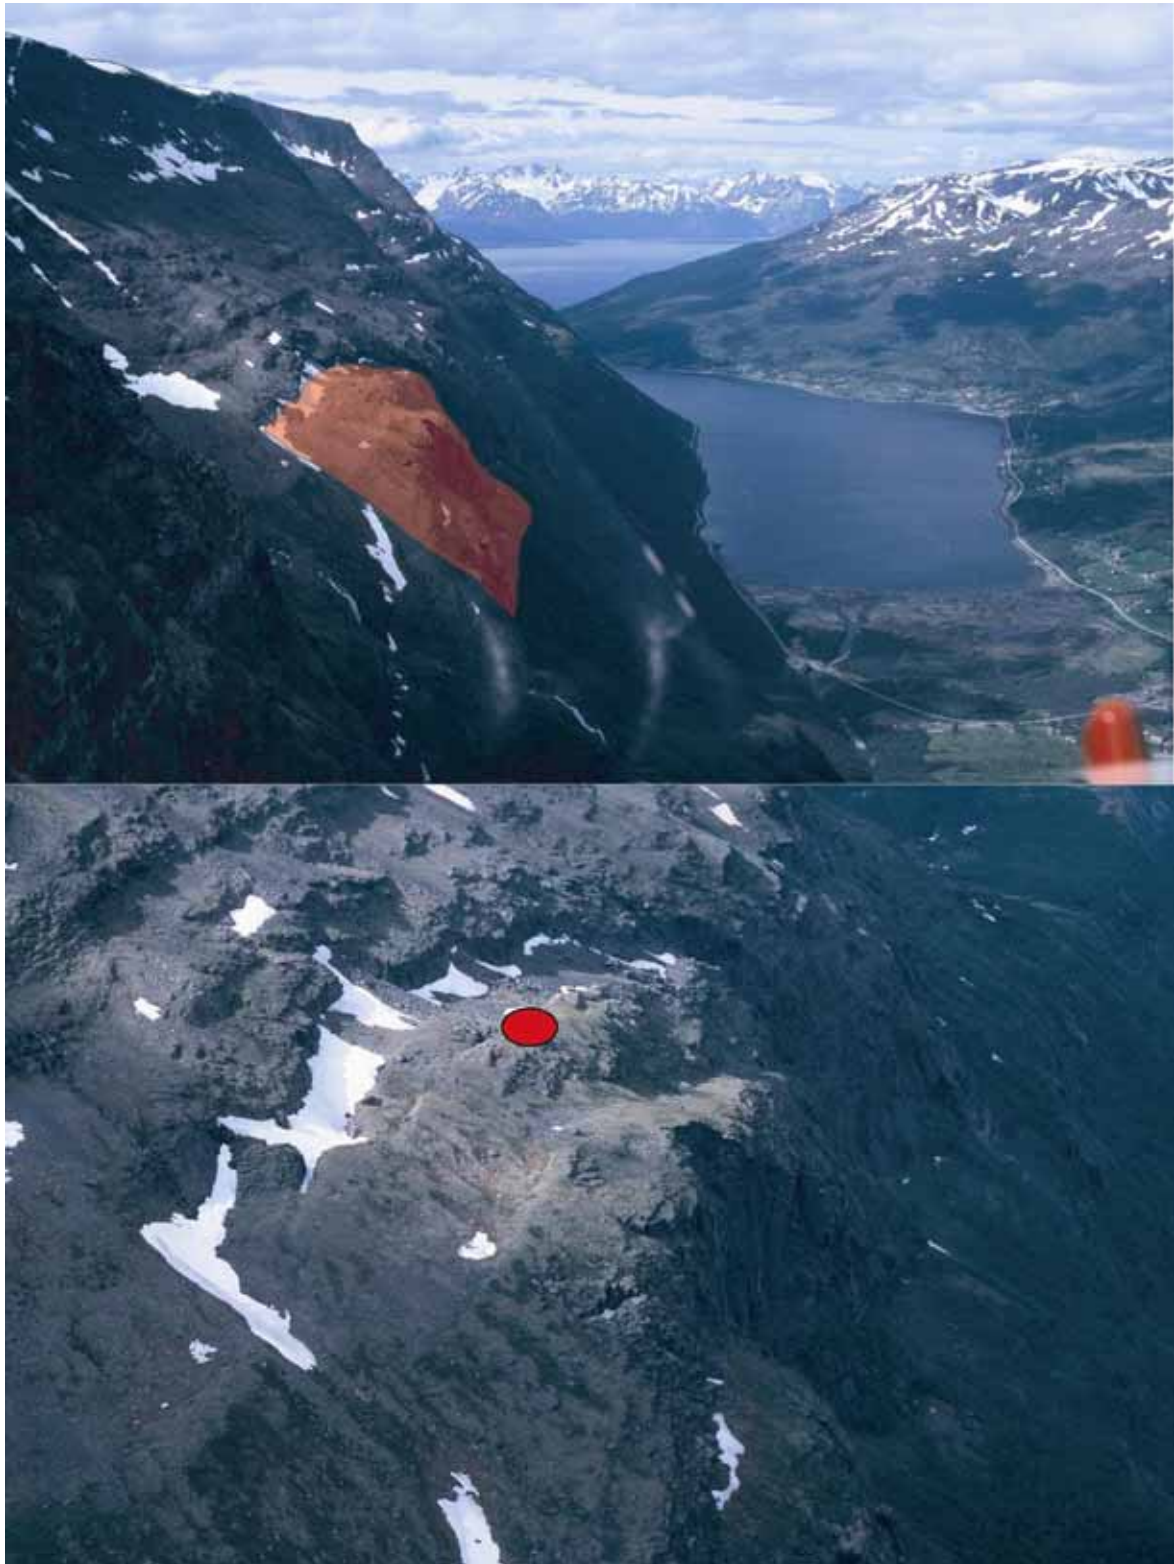
Den øvre delen er karakterisert av en serie sprekker som er begrenset på oversiden av en markert utglidningskant som viser betydelig vertikal bevegelse (Figur 28). Det er utført en dags feltundersøkelse i nedre deler av dette området. Målet med dette var å se om det var potensielle glideplan som kunne forklare de store bevegelsene som er dokumentert i den bakre vertikale sprekken øverst. De foreløpige observasjonene, uten en detaljert analyse av dataene, viser et komplekst sprekkesystem som muligvis kan forklare de store bevegelsene som eksisterer øverst i fjellsiden. Vanligvis er store utglidninger et resultat av bevegelse langs markerte skjærsoner som går parallelt med foliasjonen eller lagdelingen i fjellet og som stuper ned fjellsiden. I dette området finner vi imidlertid foliasjon som stuper mot fjellet. Figur 30 viser eksempler på de sprekkenes som er observert i felt. De er to hovedsprekkeretninger som

Figur 28. Oversikt over det ustabile fjellpartiet nedenfor Isfjellet i Kåfjorddalen (Kåfjord 1, Figur 27). Legg merke til den store vertikale forskyvningen øverst på utglidningsblokka. Den røde sirkelen viser lokalisering av GPS punkt fra 2004. I 2005 ble det etablert et nytt GPS punkt lenger nede på blokka.

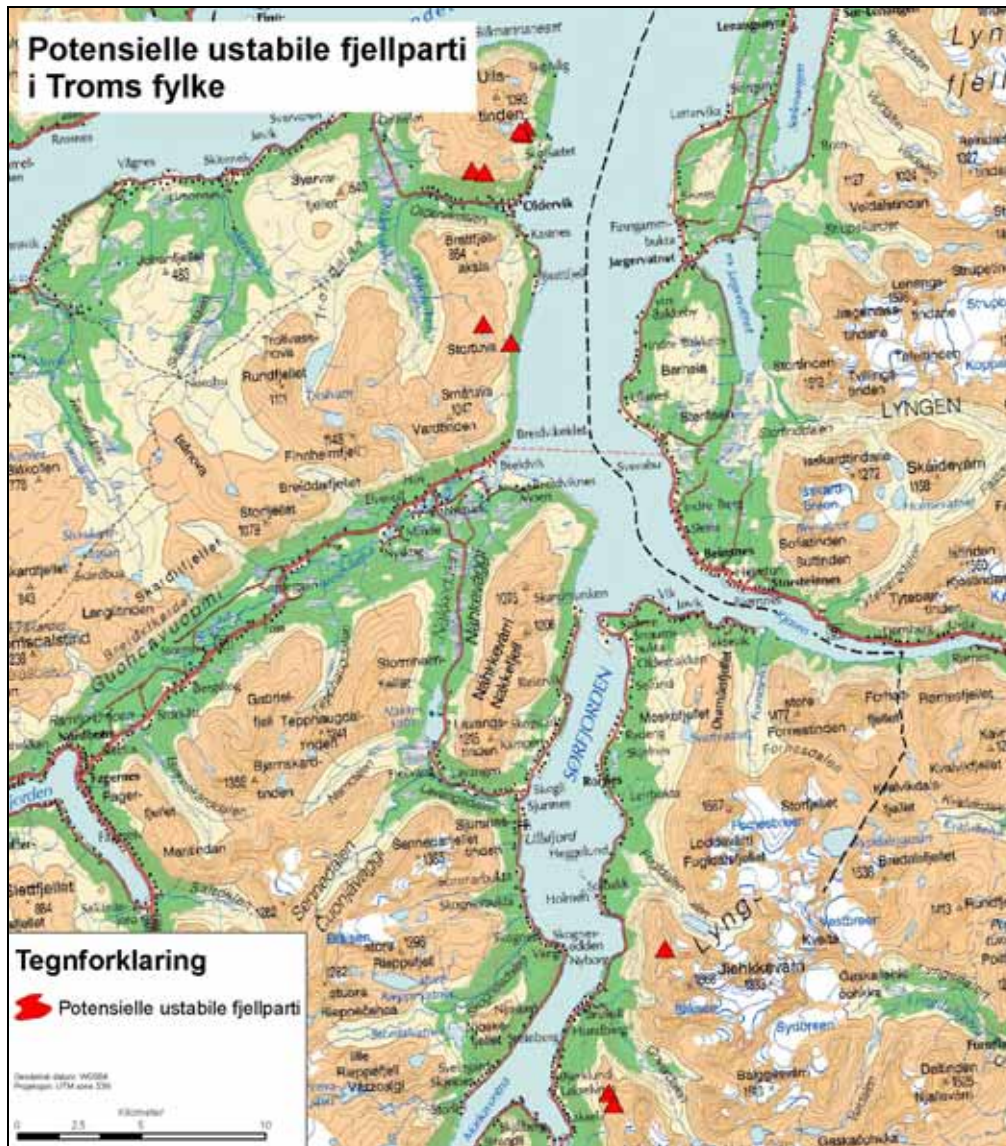
Figur 32. Oversikt over ustabile fjellparti som er identifisert ved helikopter befaring i Sørfjorden.

Flere ustabile fjellparti er identifisert ved helikopter befaring. (Figur 32 og Figur 33). Ragnhildurtind, Sjelltinden og Brosmebaktuva er befart i felt og det er satt ut GPS punkter i 2005.

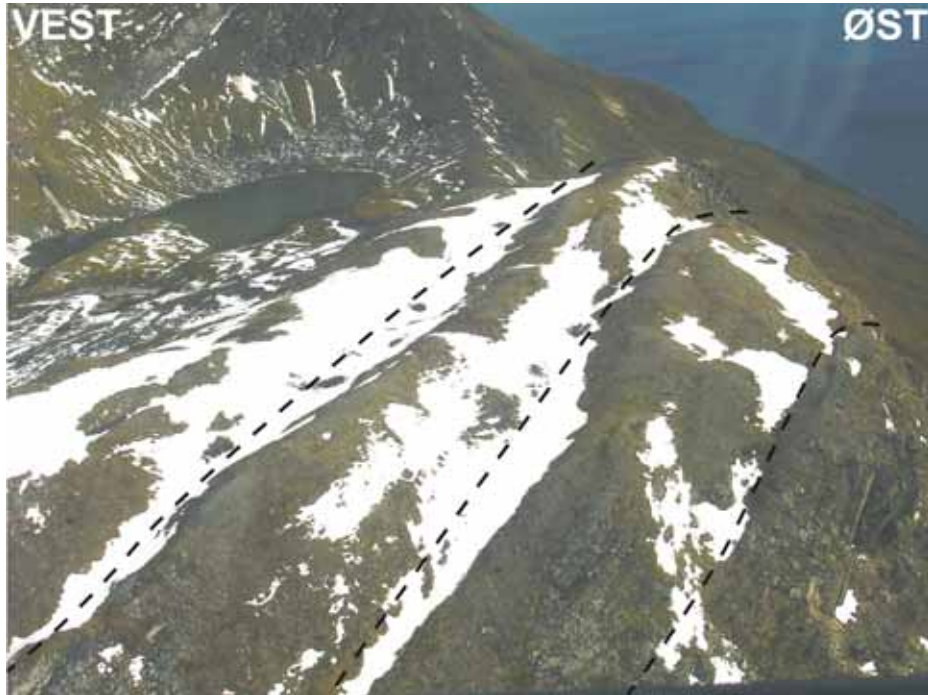
Området ble feltbefart med helikopter. Figur 34 viser strukturene som er observert fra helikopter. Tre store innsynkninger eller depresjoner er observert, og de går i retning NNØ-SSV. Den største av disse er lengst vest. Dybden og bredden på depresjonene blir mindre mot øst. Alle innsynkningene er tolket som bevokste strekksprekker. Alle sprekkene er tilsynelatende hengslet mot sør, siden dybden og bredden av sprekkene avtar mot sør. Det finns tilstrekkelig bevis for at fjellsiden er under ekstensjon. Figur 35 viser sekundære sprekker som stryker i retning NØ-SV og ligger på tvers av de store strekksprekkene. Disse strukturer viser en kombinert bevegelse med strekk og en sideveis bevegelse, og disse tar sannsynligvis tar opp det meste av oppsprekningen mellom de store ekstensjonssprekkene.

Figur 34. Ragnhildurtind sett fra luften. Tre store depresjoner har blitt sett som stryker NNØ-SSV. Den største er den på venstre (vest) side og de blir gradvis mindre mot øst. Depresjonene er tolket som bevokste ekstensjonssprekker. Alle sprekkene er tilsynelatende hengslet mot sør siden dybden og bredden av sprekkene avtar mot sør.

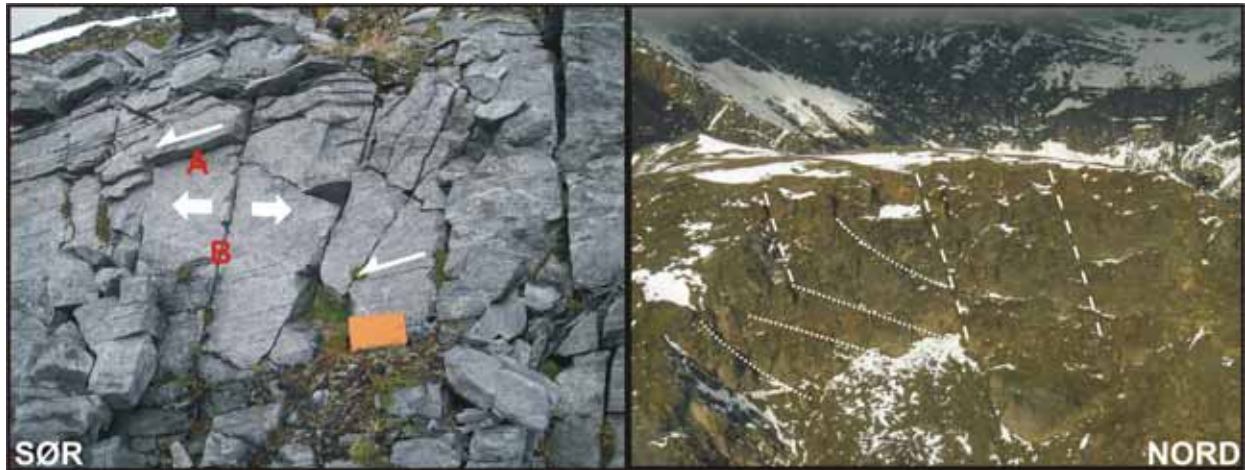
Lavvinkla strukturer er også funnet i selve fjellsiden (A på Figur 36). Disse stuper i en retning mot sørøst og kan være strukturer som påvirker bevegelsen på de steiltstående ekstensjonsstrukturene (B på Figur 36). De to steiltstående hovedsprekkeretningene (NNØ-SSV og NØ-SV) er enklest å observere fra luften (Figur 36). Dette viser at fjellet er ganske oppsprukket, selv om det ikke ser særlig oppsprukket ut på den igjengrodde overflaten. Selv om de er flere bevis for oppsprekking av fjellet, er det ikke noe spor etter aktiv bevegelse.

Figur 36. Strukturere sett på Ragnhildurtind. Venstre: Bevis for oppsprekking av fjellet på et blotningsnivå. Ekstensjonssprekker som stryker NØ-SV (sekundær ekstensjon) ser ut til å bli kontrollert av lavvinkla, SØ stupende skjærstrukturer. Høyre: Strukturene sett på en stor målestokk fra luften. De prikkede linjene er parallelt med depresjonene på overflaten og er de primære NNØ-SSV gående ekstensjonssprekkene. De stiplede linjene er sekundære, NØ-SV ekstensjons/skjær strukturer.

lavvinklede strukturer. De er ikke noen direkte bevis at det er aktiv bevegelse på noen av disse strukturene. Fire GPS punkter ble lagt ut og målt inn i September 2005. Disse bør måles inn på nytt i 2006.

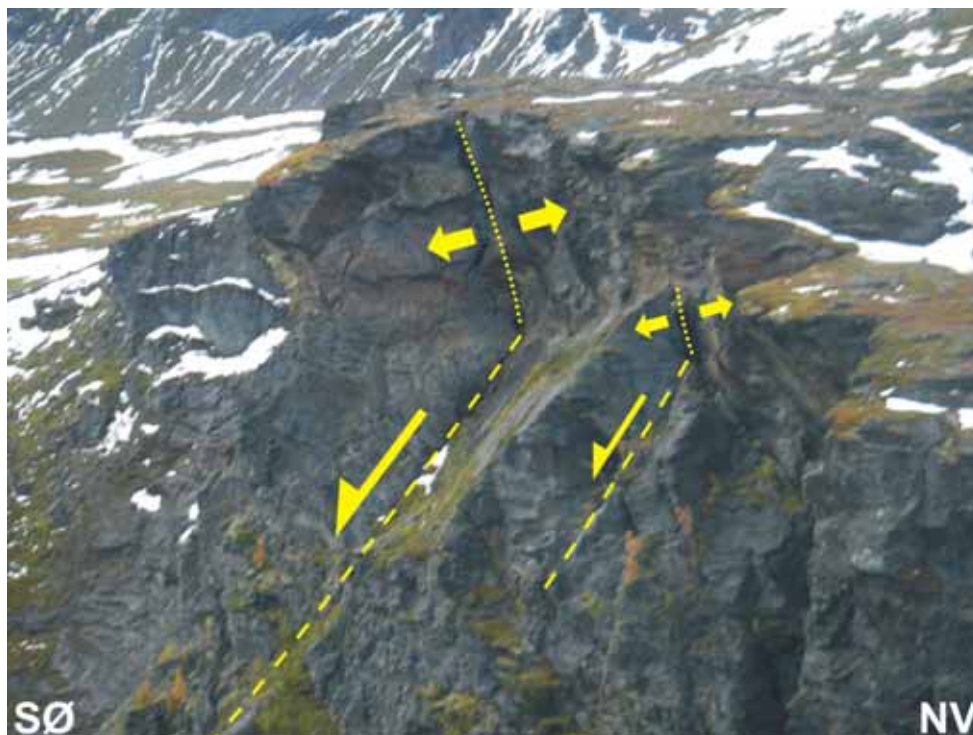
Ved Brosmebakktuva er det flere bevis for aktive bevegelser helt ute på kanten av fjellstupet, men det er uklart om bevegelsene strekker seg lengre bak på fjellet. Figur 38 viser sprekkemønstrene på framkanten av fjellet. To typer strukturer ser ut til å være karakteristisk. Disse er steiltstående ekstensjonssprekker (prikket) og lavvinkla skjærstrukturer (stiplet).

Figur 38. Framkanten av Brosmebakktuva sett fra luften. Strukturene viser steiltstående ekstensjonssprekker (prikket) og lavvinkla skjærstrukturer (stiplet).

Bevegelse på skjærstrukturene forårsaker trolig åpningene på de steiltstående ekstensjonssprekkene. Ekstensjonssprekkene har to forskjellige retninger slik at blokkene som er i ferd med å utløses fra fjellsiden skaper en geometri som kalles kileutglidning ('*wedge failure*'). Flere store blokker er i ferd med å utløses fra den fremste del av stupet. Tre GPS målepunkter er etablert på Brasmebakktuva. Et punkt er plassert vest for den store depresjonen som en fastfjellspunkt. Et punkt er etablert øst for den store depresjonen og et punkt på en av de store blokkene fremst på stupet.

Fjellsida viser aktiv bevegelse i et begrenset volum helt ute på fjellstupet, men det er uklart om det er aktiv bevegelse knyttet til den store depresjonen som er tolket som en bakksprekk. Tre GPS punkter er etablert i 2005 og bør måles også i 2006.

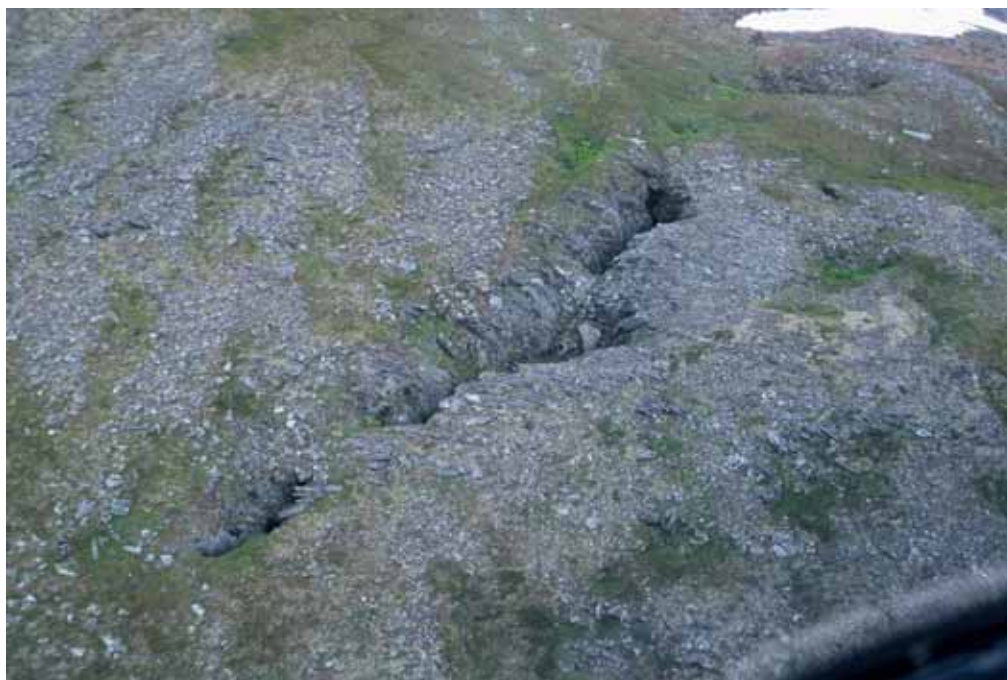
Figur 44. Sprekker i overflaten av det ustabile fjellpartiet vest for Austerfjorden (Figur 39 og Figur 43)
