Rapport nr.: 2005.054		ISSN 0800-3416	Gradering:
Tittel: Skredkartlegging langs kystsonen i Trondheimsområdet, datagrunnlag og morfologi			
Forfatter: Louise Hansen, Raymond Eilertsen, Oddvar Longva		Oppdragsgiver: NGU og ICG (International Centre for Geohazards)	
Fylke: Sør-Trøndelag		Kommune: Malvik, Trondheim, Melhus, Skaun, Orkdal	
Kartblad (M=1:250.000) Trondheim		Kartbladnr. og -navn (M=1:50.000) Orkanger 1521 I; Trondheim 1621 IV; Stjørdal 1621 I	
Forekomstens navn og koordinater:		Sidetall: 27 Kartbilag: 5	Pris: 305 kr
Feltarbeid utført: Vår 2004	Rapportdato: 18. oktober 2005	Prosjektnr.: 300700; 300505	Ansvarlig:
Sammendrag:			
<p>Leirområdene i strandsonen fortsetter ofte utover på sjøbunnen. Mange skred har startet under havnivå og forplantet seg inn på land. I tillegg kan undersjøiske skred utløse flodbølger med ødeleggende virkning på land. Skred i strandsonen kan bli spesielt ødeleggende dersom det finnes kvikkleire i grunnen. Dette understreker at forholdene i sjøen kan ha avgjørende betydning for stabiliteten langs strandsonen.</p> <p>Med NGU's anskaffelse av en interferometrisk sidesøkende sonar i 2003 er det blitt mulig effektivt å kunne innsamle geologiske data o

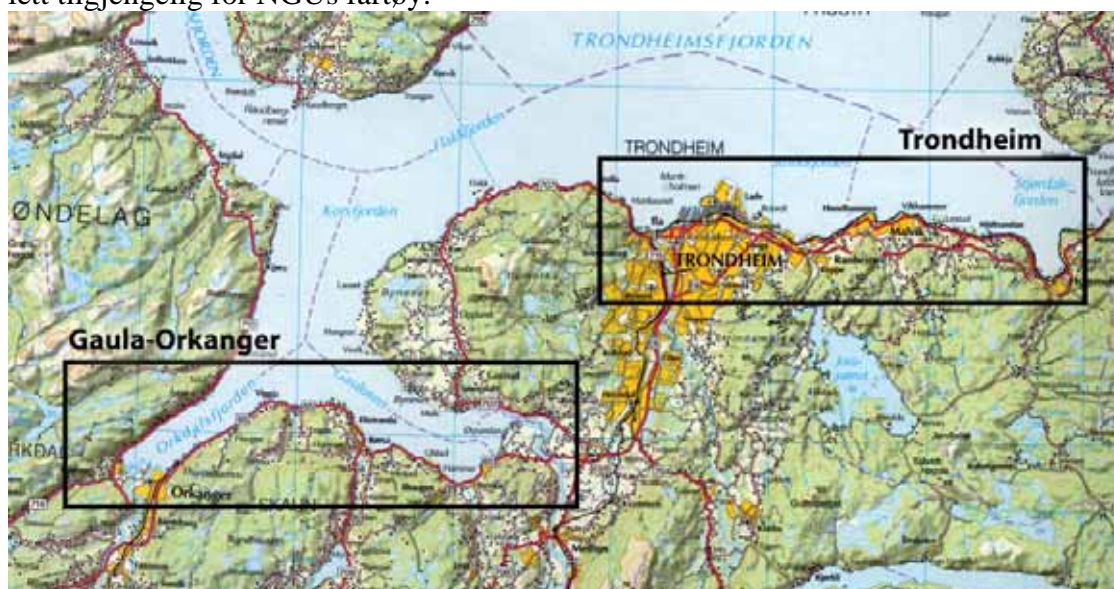
Figur 1. De to undersøkte kystsonene i Trondheimsområdet: Trondheim og Gaula-Orkanger.

Strandsonen langs to kyststrekninger i Sør-Trøndelag nær Trondheim er kartlagt (Fig. 1): a) Strekningen fra Trolla til Hommelvik, og b) Orkdalsfjorden til Gaulosen. Områdene ble valgt ut av flere grunner: 1) det finnes flere kjente eksempler på skred i strandsonen, 2) flere kyststrekninger har tett bebyggelse og det finnes planer om utbygging, 3) flere kvikkleiresoner er registrert nær kysten, 4) sammenfallende interesser med andre prosjekter (International Centre for Geohazards) og 5) kostnadseffektiv datainnsamling fordi området er lett tilgjengelig for NGUs fartøy.

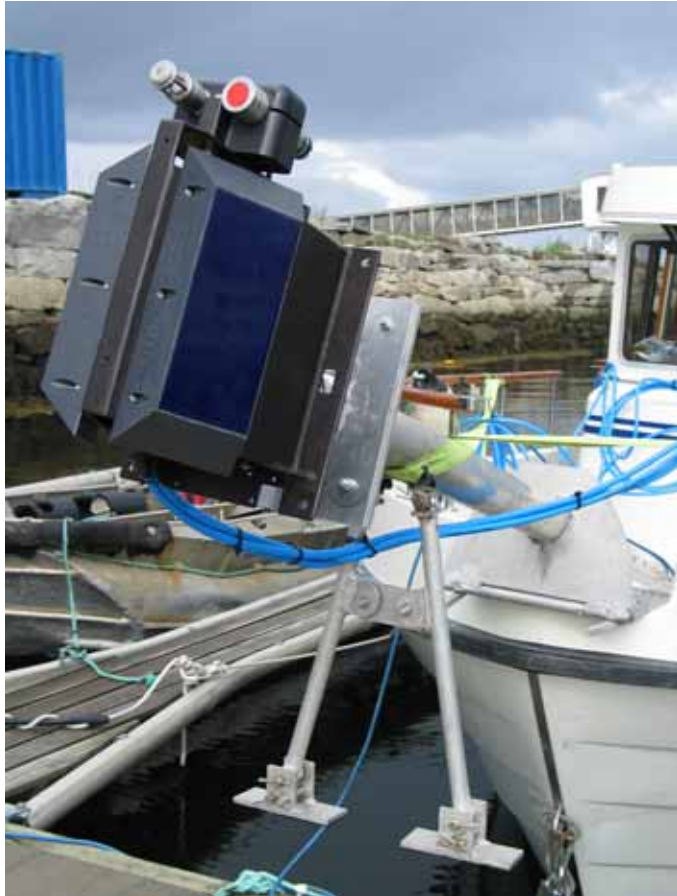
Figur 2: Sendere (transdusere) til utsendelse og mottak av lydbølger. Øverst sees et enkeltstråleekkolodd (rød) og en lydhastighetsmåler.

En 250 MHz GeoSwath interferometrisk sidesøkende sonar montert på F/F "Seisma" ble brukt til å samle inn batymetriske data (Fig. 2). Sonaren har en rekkevidde ned til 80-100 m vanddyb og gir en dekning av bunnen på ca. 8-12 ganger vanddybet. En fordel ved sonaren er at den effektivt kan registrere data fra svært grunt vann og ideelt sett helt opp til vannoverflaten.

Sonaren har to sendere montert på en v-formet plate i ca. 30 graders vinkel (Fig. 2). På platen sitter en TSS DM bevegelsessensor som sender kompensasjonsdata for båtens bevegelser til en PC, og et lite ekkolodd som måler dybet rett under platen. I tillegg er det en lyd hastighetsmåler (Valeport Mini SVS) som måler lydets fart i vannet rundt senderne. Sonaren sender en stråle vekselvis til hver side, og bruker tid og faseforskyvning for det returnerte signalet til å regne ut avstander til objekter (havbunnen), som så blir omregnet til dyp. Datadekningen er minst rett under båten i rommet mellom de to strålene, men dette blir delvis kompensert for med ekkoloddet på platen. Data kan inndeles i to: 1) batymetridata og 2) backscatterdata. Førstnevnte er detaljerte dybde data, mens sistnevnte gir informasjon om bunnenes refleksivitet som er et mål for ulike bunntyper (for eksempel sandbunn, berggrunn eller leirbunn).
