Rapport nr.: 2005.087		ISSN 0800-3416	Gradering: Åpen	
Tittel: Bunntyper og sedimentmektigheter i området mellom Aker Brygge og Ormøya, indre Oslofjord				
Forfatter: Aivo Lepland, Reidulv Bøe, Heidi Olsen, Aave Lepland og Oddbjørn Totland			Oppdragsgiver: Oslo kommune, vann- og avløpsetaten	
Fylke: Oslo		Kommune: Oslo		
Kartblad (M=1:250.000) Oslo		Kartbladnr. og -navn (M=1:50.000) 1814 I (Asker), 1914 IV (Oslo)		
Forekomstens navn og koordinater:		Sidetall: 18 Pris: 140,- Kartbilag:		
Feltarbeid utført: 2004-2005	Rapportdato: 20.12.2005	Prosjektnr.: 301804	Ansvarlig: Morten Smelror	
<p>Sammendrag:</p> <p>NGU og Oslo kommune, vann- og avløpsetaten, har i samarbeid undersøkt bunnforholdene i området mellom Aker Brygge og Bekkelaget for å framskaffe et best mulig datagrunnlag for planlegging av en framtidig avløpstrase på sjøbunnen fra Bjørvika til Bekkelaget.</p> <p>Topografien og dybdeforholdene i området er dominert av den kambrosiluriske berggrunnen, som danner et mønster av rygger og daler i nordøst-sørvestlig retning. Vinkelrett på denne retningen går det sprekker og forkastninger, som danner forsenkninger. Sedimentasjonsforholdene er i stor grad styrt av topografien. Sediment

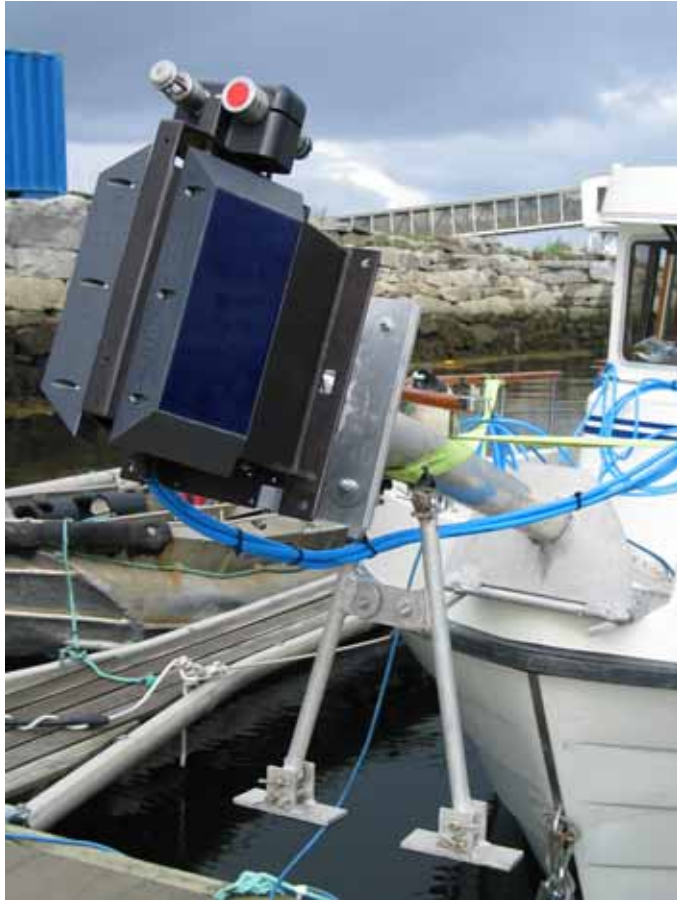
Figur 1. Sender/mottaker til interferometrisk sonar. Instrumentet med rød bunnflate øverst på senderen er et enkeltstråleekkolodd, og det ved siden av er lydhastighetsmåler.

Dybdemålingene er gjennomført med 250 MHz GeoSwath interferometrisk sidesøkande sonar (Fig. 1). Sonaren har en rekkevidde på 90 m vertikalt og til sidene. Sonaren har to sendere monterte på en V-plate med en vertikal helling på 30 grader. Disse sender lydbølger mot havbunnen, der de blir reflektert tilbake mot overflaten for så å bli oppfanget av mottakere på sonaren. Dette gir mulighet for å bestemme posisjonen hvor lydbølgen blir reflektert. Sonaren sender en stråle vekselvis til hver side og bruker tid og faseforskyving på det returnerte signalet til å rekne ut avstander som blir omregnet til dybder. Lydbølgen avbøyes i forhold til hastighetsforskjellene i vannet. Avbøyningen har størst betydning omkring senderen, hvor lyd hastigheten måles kontinuerlig med minilyd hastighetsmåler (Valeport Mini SVS) som er montert på V-platen. Flere ganger daglig, på forskjellige geografiske lokaliteter, ble det foretatt målinger av vannsøylen (fra overflaten til bunnen) med en Valeport 650 SVP (Sound Velocity Profiler). Denne brukes til å bestemme lyd avbøyning på grunn av

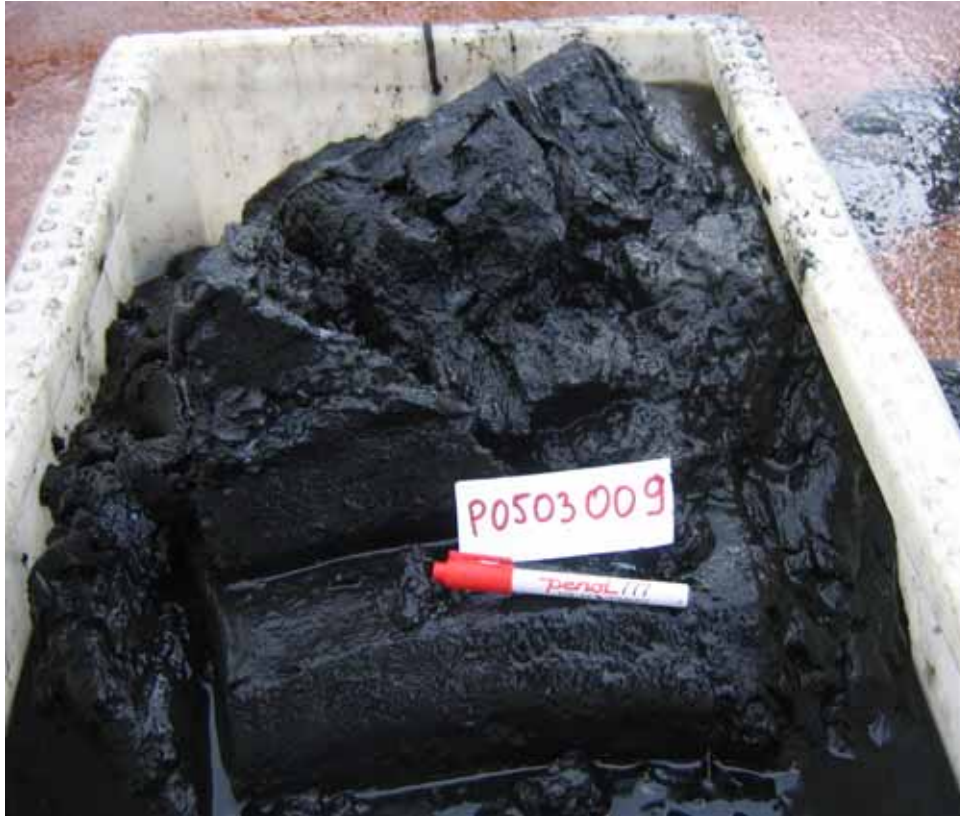
Figur 6. Prøve tatt med boxcorer (P0503009) utenfor Bjørvika. Finkornige, veldig bløte sedimenter inneholder mye organisk materiale og lukter sterkt av H_2S .

Inspeksjon av bunnsedimenter (Fig. 5) viser at store deler av området er dekket av veldig bløte, svarte, slammige sedimenter (Fig. 6) med et høyt innhold av organisk materiale. Utenfor Aker Brygge og Bjørvika er det oksygenmangel på havbunnen, og sedimentene har kraftig lukt av H_2S . Denne bunntypen har lav akustisk refleksivitet og en flat og jevn morfologi. En finere oppdeling basert på akustikk kan være mulig, men en slik tolkning vil være forbundet med stor usikkerhet, og selve tolkningen vil være meget tidskrevende.

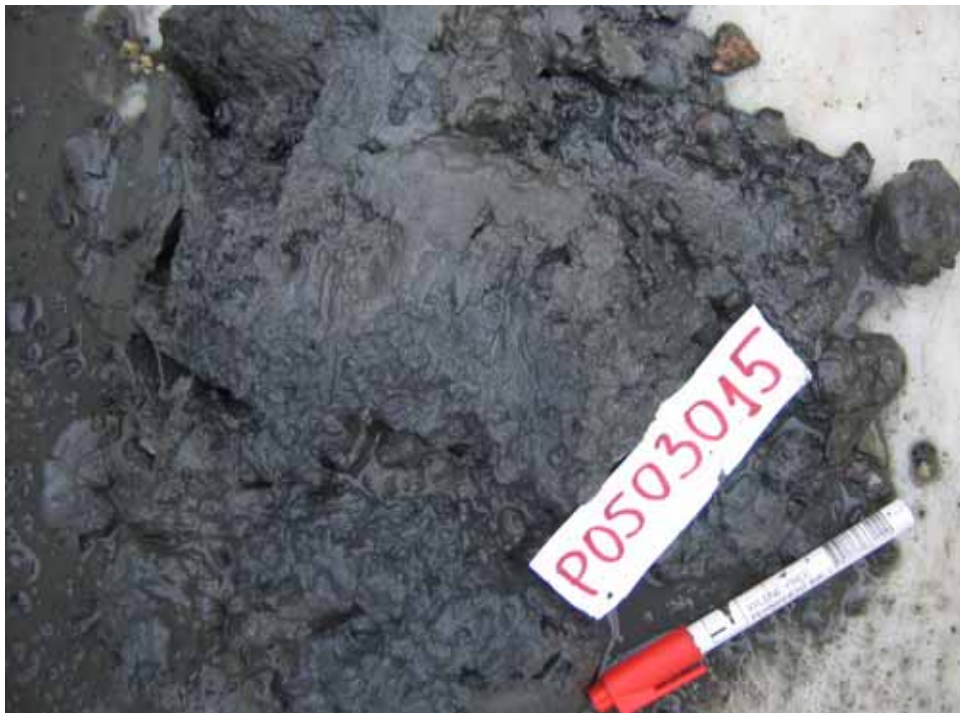
Figur 7. Boxcorerprøve P0503015 fra en undersjøisk rygg i Bekkelagsbassenget. Sedimentet består av sand- og grusholdig slam.

På undersjøiske rygger og nær land ved øyene er sedimentene grovere (inneholder sand og grus i tillegg til slam) (Fig. 7). Denne bunntypen er karakterisert av medium akustisk refleksivitet og en jevn morfologi. Ved båtterminaler består sedimentene hovedsakelig av grus (Fig. 8). Dette tyder på at propeller virvler opp og blåser bort de mest finkornige bestanddelene i sedimentet. Bunntypen er karakterisert av høy refleksivitet og generelt jevn morfologi. Diamikton, som består av materiale med forskjellige kornstørrelser (fra leir til stein og blokk) er i de fleste tilfeller observert ved kaiekanter og utfyllinger. Akustisk har denne gruppen variert refleksivitet. Bunnstypen er preget av meget stor ruhet og tolkes lettest ut fra en kombinasjon av refleksivitetsstyrke og morfologi.

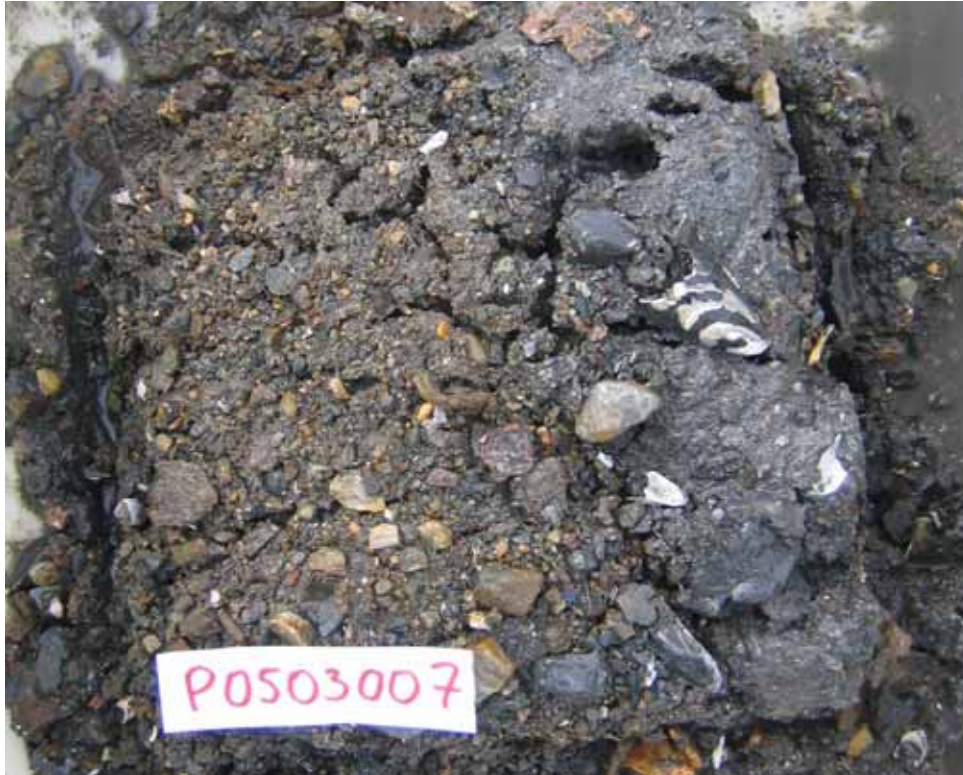
Figur 8. Boxcorerprøve P0503007 fra Bjørvika. Grusige sedimenter ved båtterminaler reflekterer propelleroppvirvling og fjerning av de mest finkornige sedimentfraksjonene.
