| Rapport nr.: 2005.017 | | ISSN 0800-3416 | Gradering: Åpen |
| Tittel:<br>Botntype og sedimentmektighet i utvalde område av Hardangerfjorden. | | | |
| Forfatter:<br>Oddvar Longva, Ole Christensen, Aivo Lepland ,<br>Eilif Danielsen og John Anders Dahl. | | Oppdragsgiver:<br>Hordaland fylkeskommune og NGU | |

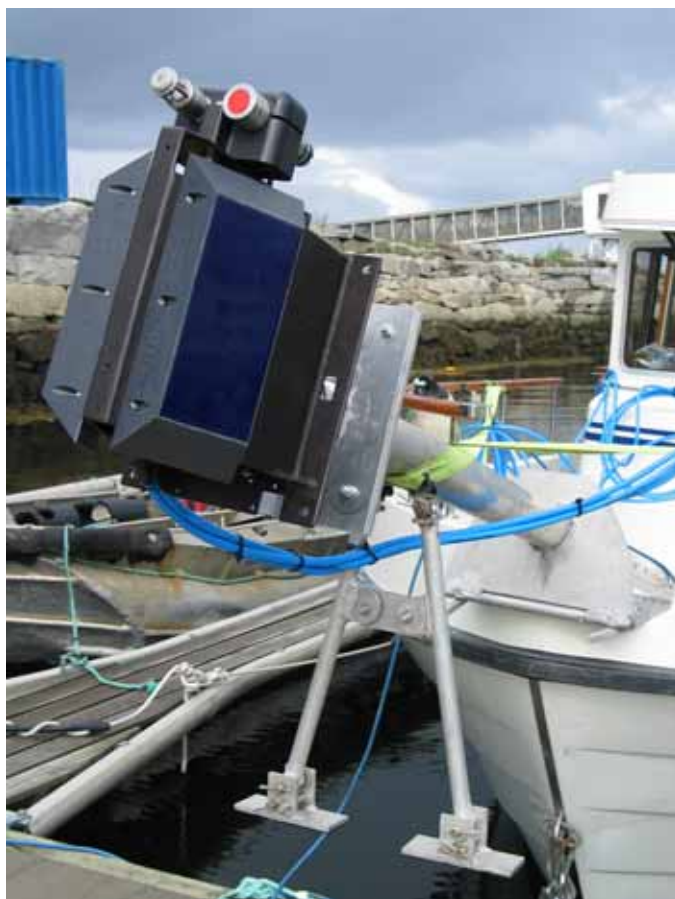
*Figur 2. Sendar/mottakar til interferometrisk sonar. Instrumentet med raud botnflate fremst på sendaren er eit enkeltstråleekkolodd, og det ved sida av er lydfartsmålar.*

Djupnemålingar er gjennomførte i tre område (Fig. 1) med 250 MHz GeoSwath interferometrisk sidesøkjande sonar. Sonaren har ei rekkevidde ned mot 90 m djup og til sidene. Sonaren har to sendarar monterte på ei v-plata med ca. 30 graders vinkel. På v-plata sit ein TSS DM rørslesensor som sender kompensasjonsdata for rull, hiv og stamp, eit lite ekkolodd som måler djupet rett under v-plata og ein lydshastigheitsmålar (Valeport Mini SVS) som måler lydfart i vatnet rundt sendarane. Sonaren sender ein stråle vekselvis til kvar side og bruker tid og faseforskyving på det returnerte signalet til å rekne ut avstandar som blir omkalkulerte til djupner. Datatettleiken blir minst rett under båten, i gapet mellom dei to strålane, men dette blir delvis kompensert for med ekkoloddet på v-plata. Samtidig som instrumentet måler djupner, registrerer det også styrken av det reflekterte signalet frå botnen – såkalla backscatterverdiar. Intensiteten gir eit mål på kor hard eller ru botnen er. I samband med profileringa målte vi med jamne mellomrom lydfartsprofil gjennom vass-søyla med Valeport 650 SVP (Sound Velocity Profiler). Tidevatnet vart registrert med ein Valeport tidevatnmålar, Modell 740, med sensor som vi senka ned på botnen ved ei kai medan vi profilerte og kompensert for i etterkant. Batymetridata og backscatterdata blei prosesserte i GeoSwath programvare under feltarbeidet.

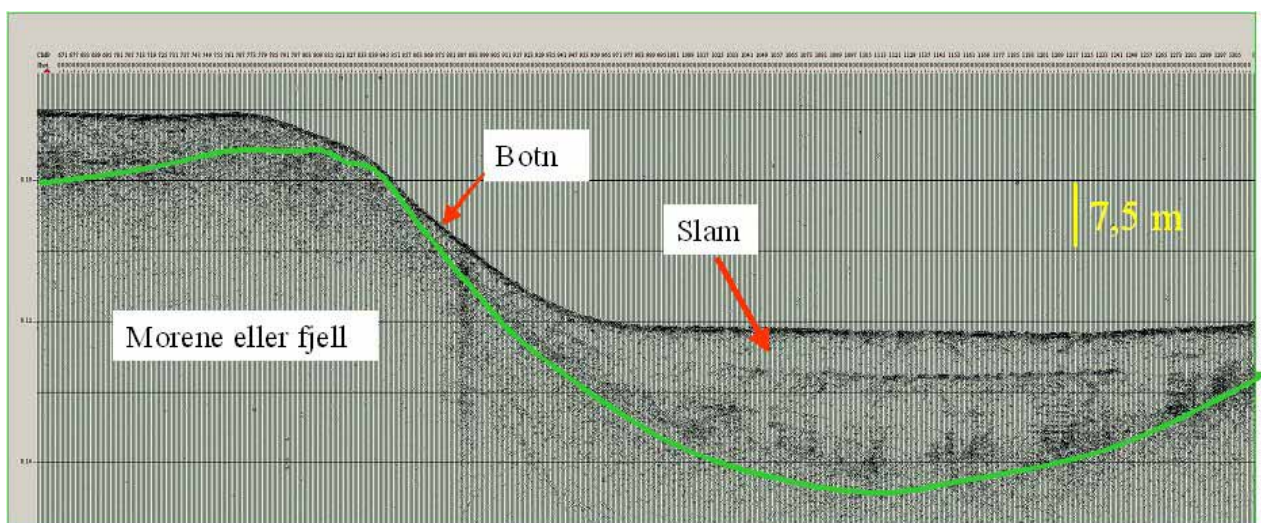
Figur 4. Seismikkutskrift (TOPAS) frå område 1 – Halsnøy.

Samtidig med djupnemålingane samla vi inn seismikk. Registreringane (Fig. 3, 4) er gjorde med TOPAS (Topographic Parametric Sonar) som er skrogmontert og har ein sendefrekvens på 5000 Hz. Dette gir god vertikal oppløysning og detaljert seismikk i finkorna sediment, men gir lite penetrasjon i hardare massar som grov sand og morene. Seismikken er tolka digitalt, og vi har teikna ut sjøbotnen og botnflata av blaute sediment. Denne flata kan vere fjell eller morene. Desse to flatene er haldne opp mot kvarandre slik at vi får eit isopak-kart over mektigheita og fordelinga av blaute sediment, det vil sei slam og fin sand. Kartet viser dei viktigaste sedimentasjonsområda. Nøyaktigheita av tolkinga er i storleiksorden  $\pm 1-2$  m. Alle seismikkdata er lagra digitalt.

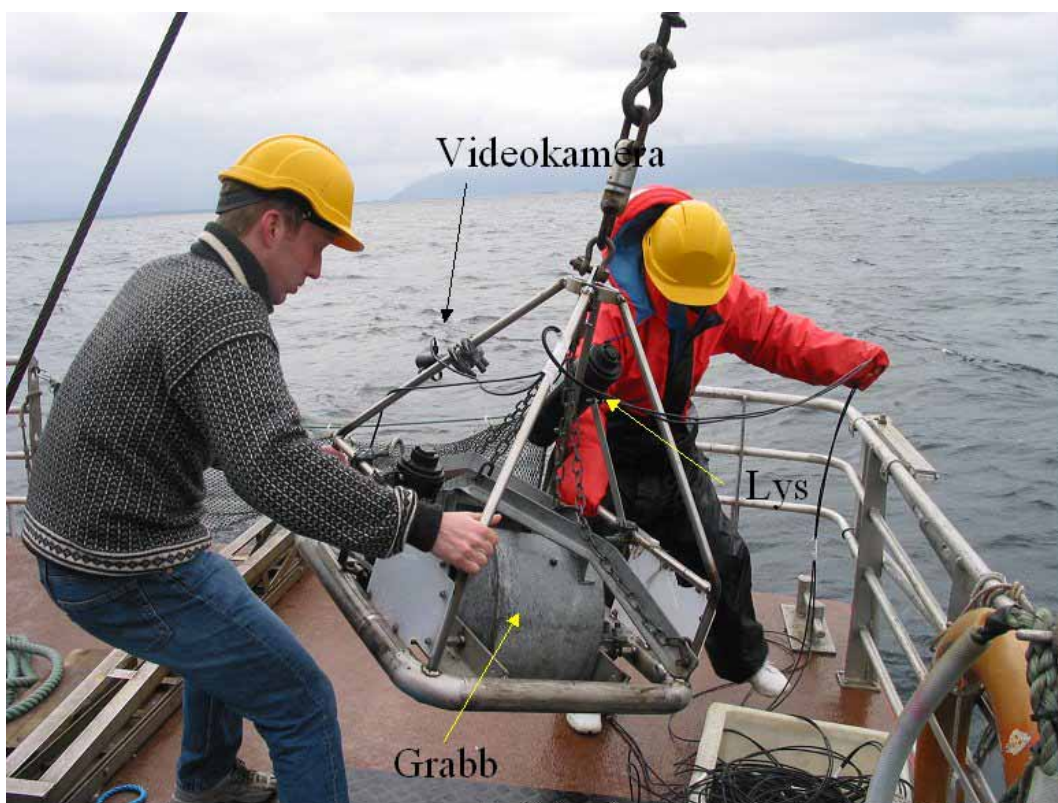
Figur 5. Videograbb.

Til videofilminga nytta vi ei botnramme i stål med påmontert videokamera og lys pluss ein liten Van Veen grabb (Fig. 5). Kamera står i samband til overflata gjennom ein kabel for straum ned og data opp, medan lysa er opererte med batteri. Som opptakar nytta vi eit digitalt videokamera frå Canon, og lagra data på tape. Videobileta fekk vi opp på pc-skjerm slik at vi kunne utføre ei første skildring av botnen. Som regel dreiv "Seisma" for straum og vind under registreringane. Dessverre rakk vi berre å gjennomføre 5 transekt før vi fekk teknisk havari på kamera.

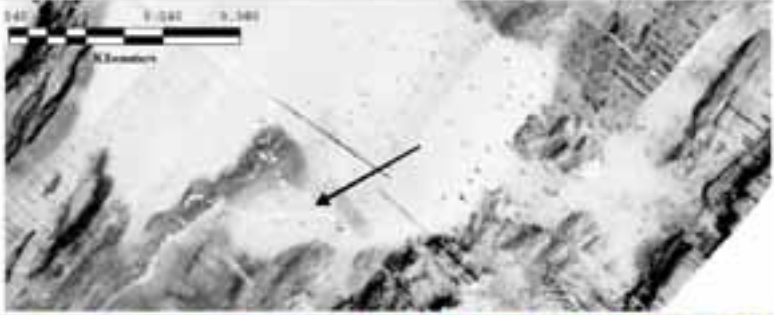
V0408002 Hartanger\_Område\_3      Date: 09.08.2004   Time: 9:25   Lat      Long      Depth      m

Bakgrunnt

Time log:  
08: opp av V0408001, med stillkamera (F)  
Tape 1A  
09: 9:25  
9:25, Rigg på sonar  
9:31, Tar prøve  
9:32 Fjell 7, med bakgrunnt  
9:33 Stopp

Harbort locality:  
Om lag sand med fjell - ved geotekniske 7 dekk  
son og låst bryte

Fjell (7) med bakgrunnt

Fauna / Stromcard notes:  
Gjæsting og skal  
9:32 Skjelpene

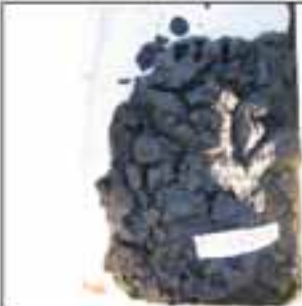
**P0408001** Kartlager\_Omlaade\_3      **Date:** 09-08-2004    **Time:** 9:35    **Lat:** 323078    **Long:** 6667215    **Depth:** 16 m

**Time log:**  
9:35

**Provs. ingen video**

**Harbort/Localty:**  
Løt Sandnesfjell

**Fauna /Stratigraph notes:**  
Fiskenisj (Dyflis).  
Mest brun til svart organisk, uttyl lev  
Mest 10 skjell- og krebber.  
Botten er tydelig skole, men sedimentet løst  
er H2S i grunn redde grunn?
