Rapport nr.: 2002.086		ISSN 0800-3416	Gradering: Åpen	
Tittel: Løsmassekartlegging som grunnlag for leirskredundersøkelser, Øvre Salangen, Troms				
Forfatter: Louise Hansen, Terje H. Bargel, Knut Stalsberg, Harald Sveian og Jan Frederik Tønnesen			Oppdragsgiver: Troms Fylkeskommune / NGU	
Fylke: Troms		Kommune: Salangen, Bardu		
Kartblad (M=1:250.000) Tromsø		Kartbladnr. og -navn (M=1:50.000) 1432 I Bardu, 1432 IV Salangen		
Forekomstens navn og koordinater:		Sidetall: 50	Pris: 440 kr	
Feltarbeid utført: 2002		Rapportdato: Mai 2003	Prosjektnr.: 300700	Ansvarlig:
Sammendrag:				
<p>Løsmassekartleggingen i Øvre Salangen har til mål at gi en oversikt over grunnforholdene i områder der er eller kan være utsatte for leirskred. Det legges vekt på å avklare utbredelsen av leirige hav- og fjordavsetninger og løsmassenes generelle oppbygging. Det legges også vekt på å finne tegn på tidligere skred samt å gi en oversikt over de steder der det pågår aktiv erosjon. De geologiske data danner et grunnlag for videre geotekniske undersøkelser, skredfarevurderinger og sikringstiltak.</p> <p>På tross av tilstedeværelsen av tykke hav- og fjordavsetninger i den undersøkte delen av dalføret langs Sala

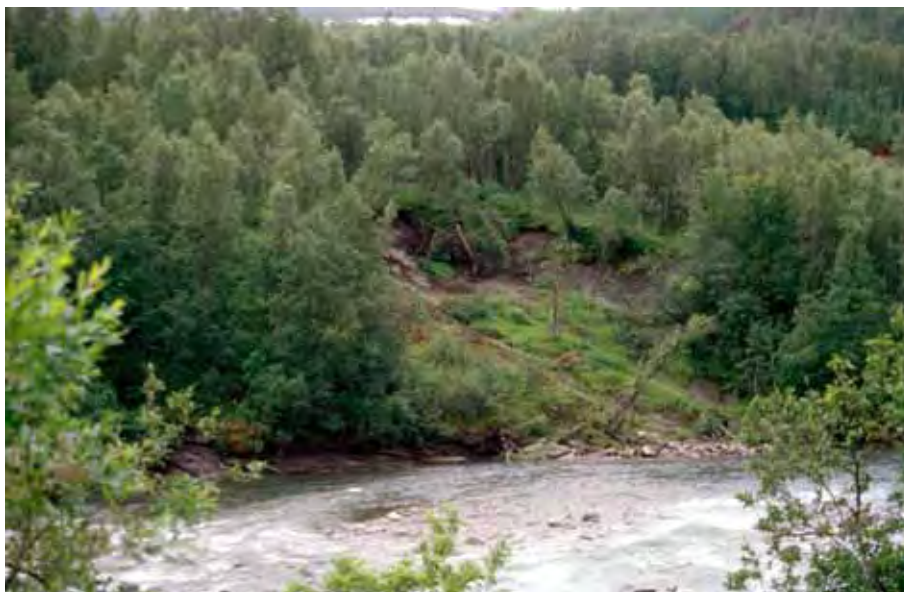
Figur 3. Skredgrop 100 m vest for Kistefossen ved Mellafossen.

Aktiv erosjon: Aktiv erosjon i form av grunne utglidninger finnes primært i de ferskeste av rasgropene (Fig. 3). De fleste skredgroper finnes nedenfor veiene. Det finnes også en mindre skredgrop og grunne utglidninger over FV-153 nordvest for broene over Kistefossen. Elven eroderer i fjell nær Kistefossen men eroderer i løsmasser, inklusive leire, i en slak elveyttersving drøyt en halv kilometer nedenfor fossen (Fig. 4). Leirholdige sedimenter eroderes også, men i mindre grad, på sydsiden av elven.

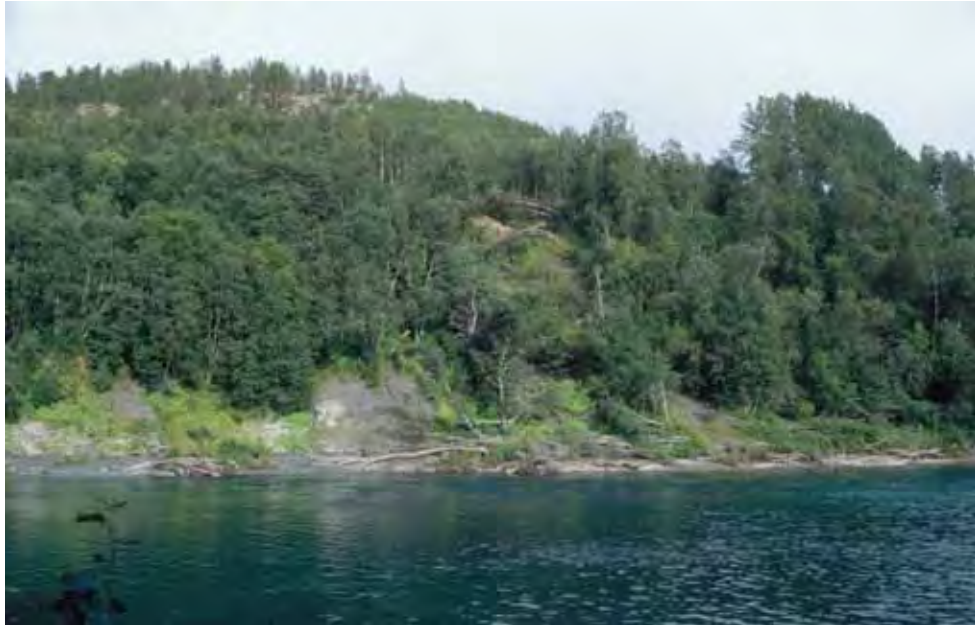
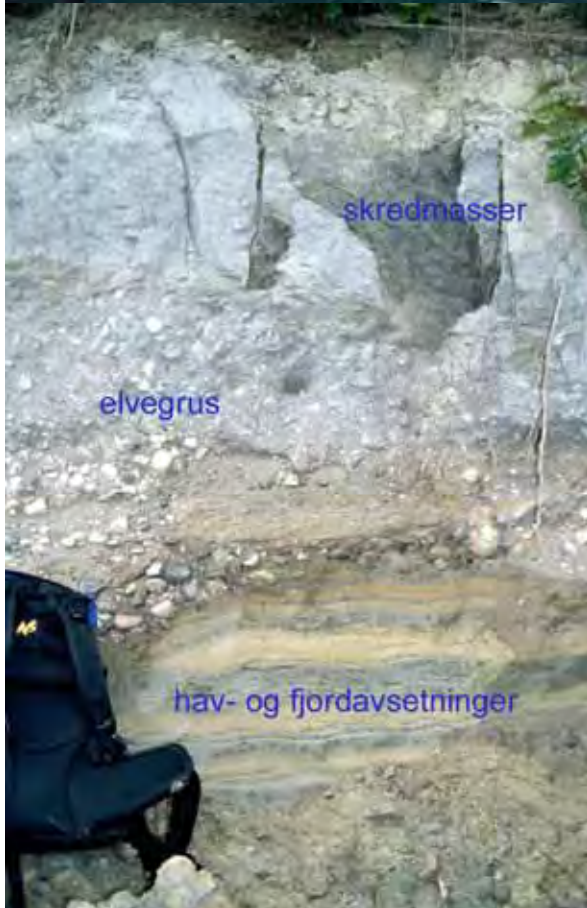
*Figur 4. Elveerosjon langs Salangselven ved Nyland syd for lokalitet 7 (plassering: se Fig.2). Detaljfotoet er fra lokalitet 7. Det viser hav- og fjordavsetninger med tykke sandlag som overlages av elvegrus og skredmasser (leire). Hav- og fjordavsetningene virker veldrenerte.*

Grunnundersøkelser: Det er gjort 3 seismiske profiler ved Nyland (S1, S2, S3), og geofysiske tolkninger er vist i vedlegg 5. Et profil er lokalisert langs den gamle veien og det er to tverrprofiler (Fig. 2). Figur 5 gir geologisk tolkning av profilene. Undersøkelsene viser at løsmassemektigheten stort sett varierer mellom 10 og 20 m og den er størst sydligst i S1. Under et 2-5 m tykt topplag av tørt materiale (sand og grus) regnes det å være finkornig vannmettet materiale. Løsmassene ligger på en noe ujevn fjellhulle, men lengst mot vest heller fjelloverflaten bratt nedover mot elva. En fordypning i fjelloverflaten i nordligste del av S1 er sammenfallende med bakkant av en av de større rasgropene ved Nyland (Fig. 2). Fordypningen fortsetter sannsynligvis videre mot øst inn mot østenden av S2. Et seismisk fjernskudd nord for nordenden av S1 tyder på at løsmassetykkelsen øker videre nord for det undersøkte området. Sedimentene er undersøkt i en blotning i elveyttersvingen nedenfor FV-153 ved Nyland (Fig. 4).

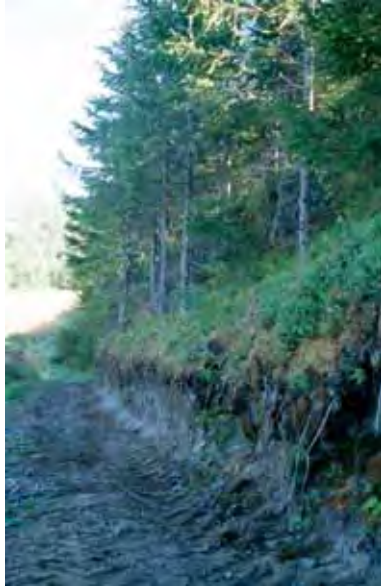
Figur 13. Skjæring langs traktorvei ved foten av RV 851.

**Sedimentstratigrafi:** I overflaten består avsetningene i dette området hovedsakligst av fluviale avsetninger men sammensetningen varierer i dybden. Georadarprofilene viser vestlig hellende lagdeling på Masterbakken ned til 15-20 meters dyp. Avsetningene består av sand og grus noe som vises i et lite sand- og grustak langs RV 851. Avsetningene under dette nivået består av horisontale lag av sand med innslag av silt. Det er disse avsetninger som finnes i skrenten nedenfor RV 851. I den nederste del av lagserien ca. 5 meter over elvens nivå er sedimentene siltige og inneholder skjell (lok 20, vedlegg 2).
