NGU Rapport 2002.011

Avfall fra blåserensning - miljøundersøkelse og
forslag til behandling av avfallet fra
kraftverkene i Nidelvvassdraget.

Rapport nr.: 2002.011		ISSN 0800-3416	Gradering: Fortrolig til 31.12.2002	
Tittel: Avfall fra blåserensning – miljøundersøkelse og forslag til behandling av avfallet fra Nidelvassdraget.				
Forfatter: Rolf Tore Ottesen og Tore Volden		Oppdragsgiver: Trondheim Energiverk		
Fylke: Sør-Trøndelag		Kommune: Klæbu og Trondheim		
Kartblad (M=1:250.000)		Kartbladnr. og -navn (M=1:50.000) 1621 IV		
Forekomstens navn og koordinater:		Sidetall: 23	Pris:	
Feltarbeid utført: Høsten 2001		Rapportdato: 18.01.2002	Prosjektnr.: 296000	Ansvarlig: Jan Cramer
Sammendrag: Prosjektet har hatt som målsetting å fremskaffe data om brukt blåsesand i kraftverkene i Nidelvassdraget, samt å komme med forslag til behandling av avfallet.				
Emneord: Blåsesand		Metaller		PAH

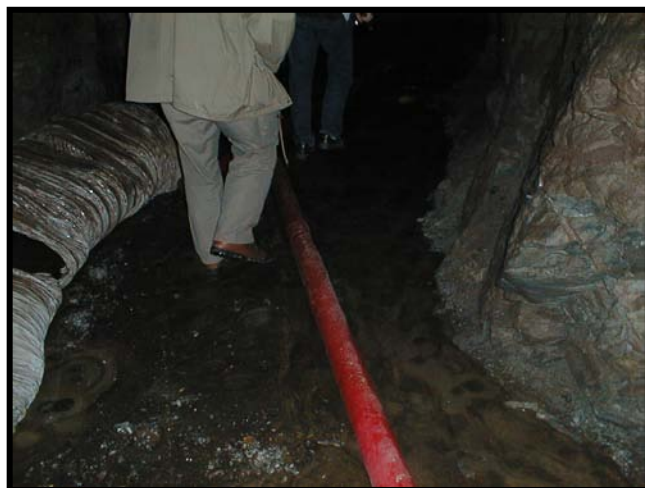
Figur 2 Brukt blåsesand i adkomsttunnelen til trykkrørene i Løkaunet kraftverk. Anslagsvis er det 20 tonn blåsesand i tunnelen. Sanden er av typen kull-slagg.

Den brukte blåsesanden i adkomsttunnelen til trykkrørene i Løkaunet kraftverk inneholder så mye amorft materiale, at en sikker mineralidentifikasjon ikke var mulig. Dog er grafitt antydnet. De viktigste syreløselige kjemiske komponenter i blåsesanden (Figur 3) er kalsium (Ca), aluminium (Al), magnesium (Mg) og jern (Fe). Sannsynligvis er blåsesanden av typen kull-slagg (Al-silikat) med et lavt innhold av tungmetaller, men slagget kan inneholde PAH.

Det ligger ca 20 tonn brukt blåsesand i tunnelen (Figur 2). Sanden er moderat forurenset med bly og meget sterkt forurenset med PAH. Det er ingen umiddelbar miljørisiko der sanden ligger i dag, men på sikt anbefales det å fjerne sanden og levere den til godkjent avfallsmottak.

Det kan foreslås to alternative tiltak som kan presenteres for Fylkesmannen:

1. Fjerne den brukte blåsesanden og levere den til godkjent mottak av spesialavfall.
2. Gjennomføre en miljørisikovurdering. Basert på resultatene av denne foreslå tiltak.

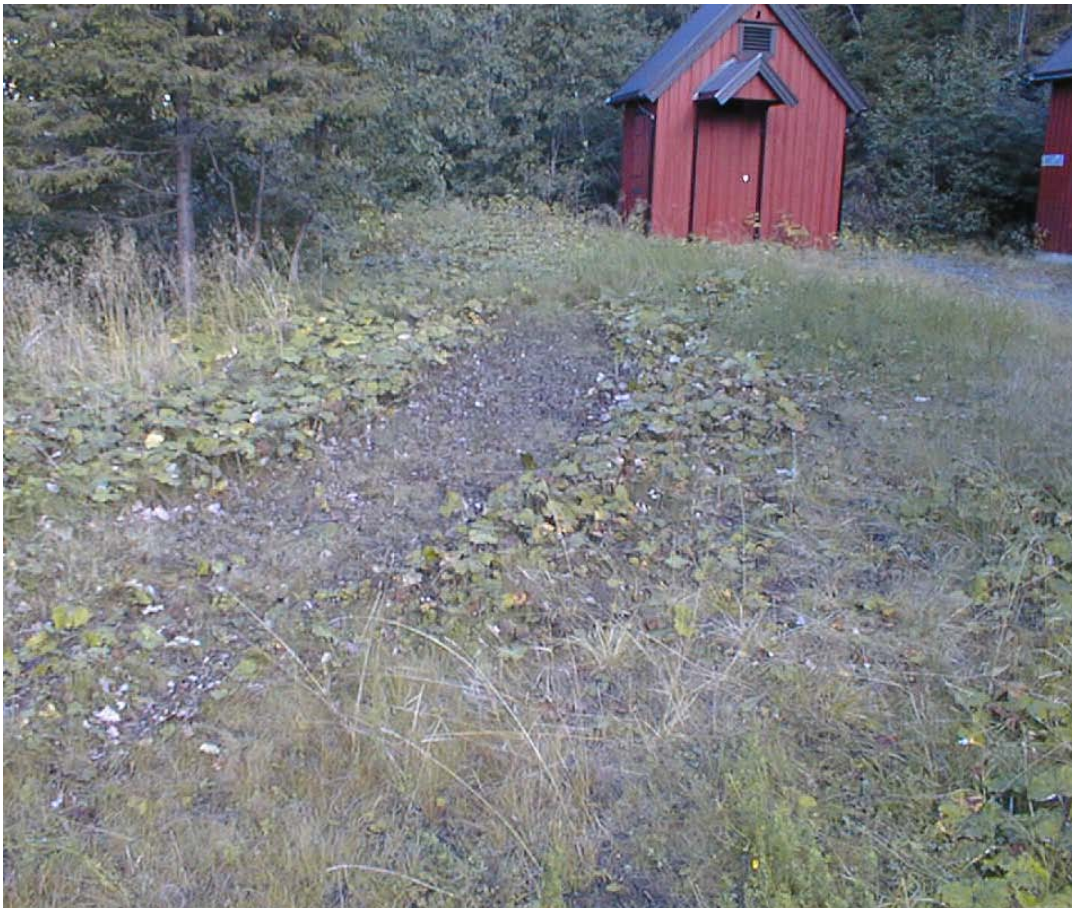
Ved Etiopia er vegetasjonen skrantende (Figur 11). Dette skyldes sannsynligvis tynt matjordslag og derfor opptak av sink fra blåsesanden. Dette indikerer at noe av tungmetallene i blåsesanden er tilgjengelig.

Det ligger ca 5 tonn sterkt forurenset (bly, sink, barium, molybden, kobolt, kobber, krom og nikkel) brukt blåsesand på "Etiopia". Det har vært forsøkt å dekke til blåsesanden med matjord, men dette har ikke vært helt vellykket. Figur 11 viser en skrantende vegetasjon som sannsynligvis er sterkt påvirket av sink.

Figur 11 Tynt matjordlag og skrantende vegetasjon på "Etiopia".

Det kan foreslås to alternative tiltak som kan presenteres for Fylkesmannen:

1. Fjerne den brukte blåsesanden og levere den til godkjent mottak av spesialavfall.
2. Gjennomføre en miljørisikovurdering. Basert på resultatene av denne foreslå tiltak.

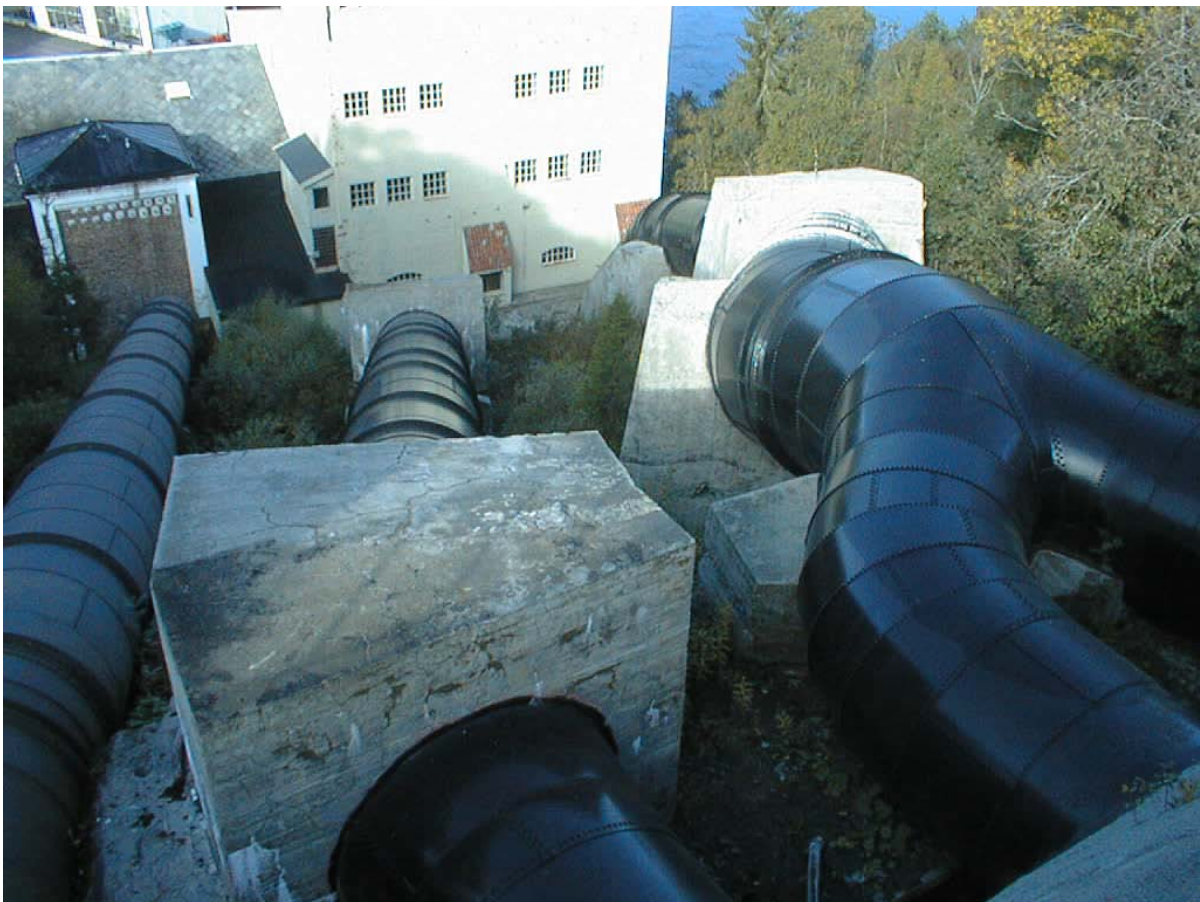
Figur 12 Terrenget ved Øvre Leirfoss

Det ligger ca 30 tonn brukt blåsesand på Øvre Leirfoss. Den brukte blåsesanden i terrenget under og rundt trykkrørene ved Øvre Leirfoss er moderat forurenset med bly. De høye nikkelverdiene skyldes blåsesandens (olivinsand) naturlige nikkelinnhold.

Det kan foreslås to alternative tiltak som kan presenteres for Fylkesmannen:

1. Fjerne den brukte blåsesanden og levere den til godkjent mottak av spesialavfall.
2. Gjennomføre en miljørisikovurdering. Basert på resultatene av denne foreslå tiltak.

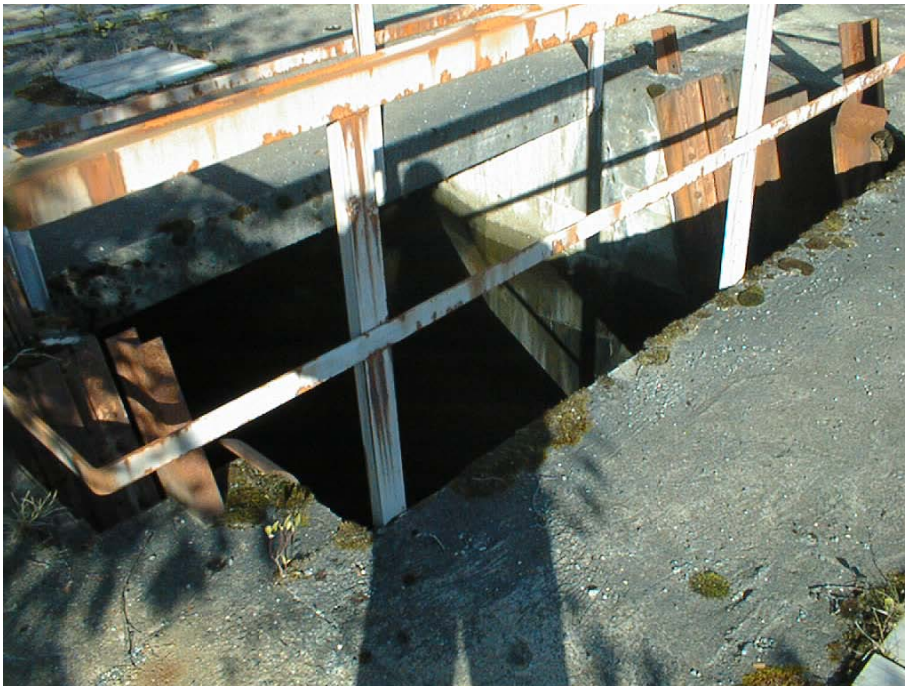
Det stillestående vannet over sjakten ved Fjæremsfossen kraftverk er moderat forurenset med sink.

Ved Fjæremsfossen ligger den brukte blåsesanden avstengt i en sjakt fylt med vann. Risikoen for spredning av sedimentene nede i sjakten til Nidelva er meget liten.

Det ligger ca 5 tonn i bunnen av sjakt i fjell. Blåsesanden ligger under vann. Den brukte blåsesanden er moderat forurenset med bly.

Figur 13 Sjakt ved Fjæremsfossen kraftverk.

Det kan foreslås to alternative tiltak som kan presenteres for Fylkesmannen:

1. Fjerne den brukte blåsesanden og levere den til godkjent mottak av spesialavfall.
2. Gjennomføre en miljørisikovurdering. Basert på resultatene av denne foreslå tiltak.
