NGU Rapport 2001.094

Tunnelprosjektet. Inspeksjon av brønner over
Romeriksporten med optisk televiewer.
Korrelasjon til lekkasjer og stabilitet.

Emneord: Geofysikk		Optisk televiwer		Sprekkesone
Borehullslogging				
				Fagrapport

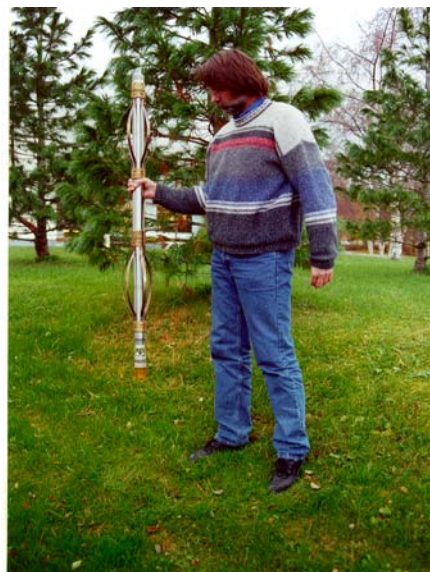
Optisk Televiewer kan benyttes til inspeksjon av grunnvannsbrønner, grunnvarmebrønner, forundersøkelser for fjellanlegg (tunneler, fjellrom) og er i mange tilfeller bedre enn tradisjonell kjerneboring da en får orientert sprekker og strukturer. Figur 2 viser prinsippet for OPTV og OPTV sonde.

Figur 2. Måleprinsipp for optisk televiwer (venstre) og sonde (høyre).

Optisk Televiewer er en geofysisk metode som brukes ved inspeksjon av borehull. Instrumentet består av et videokamera som kan senkes ned i borehull med en diameter på 70 – 160 mm. Instrumentet senkes med en konstant hastighet på 1m/min og gjør et kontinuerlig opptak av den innvendige borehullsveggen. Det blir tatt et bilde for hver mm nedover i hullet (hele omkretsen, 360°) og bildet deles i 360 eller 720 pixler rundt hele omkretsen. Dette gir meget høy oppløsning og en kan se sprekker med en tykkelse ned til 0.5 mm. Bildet som presenteres er borehullsveggen brettet ut 360°. Sprekker som skjærer hullet i en vinkel større enn null vil observeres som en sinusfunksjon på det utbrettede bildet. Innbygde magnetometre og akselerometre orienterer bildet. Dette gjør at en kan bestemme retning og fall til sprekker som skjærer borehullet. Alle indikerte sprekker og geologiske strukturer kan presenteres i stereogram (stereografisk projeksjon), histogram som viser sprekkefrekvenser langs et borehull og logger med retning og fall til hver sprekk som er indikert i hullet. I tillegg beregnes borehullsforløpet som kan presenteres som horisontal- og vertikalprojeksjon samt et 3D-plott.

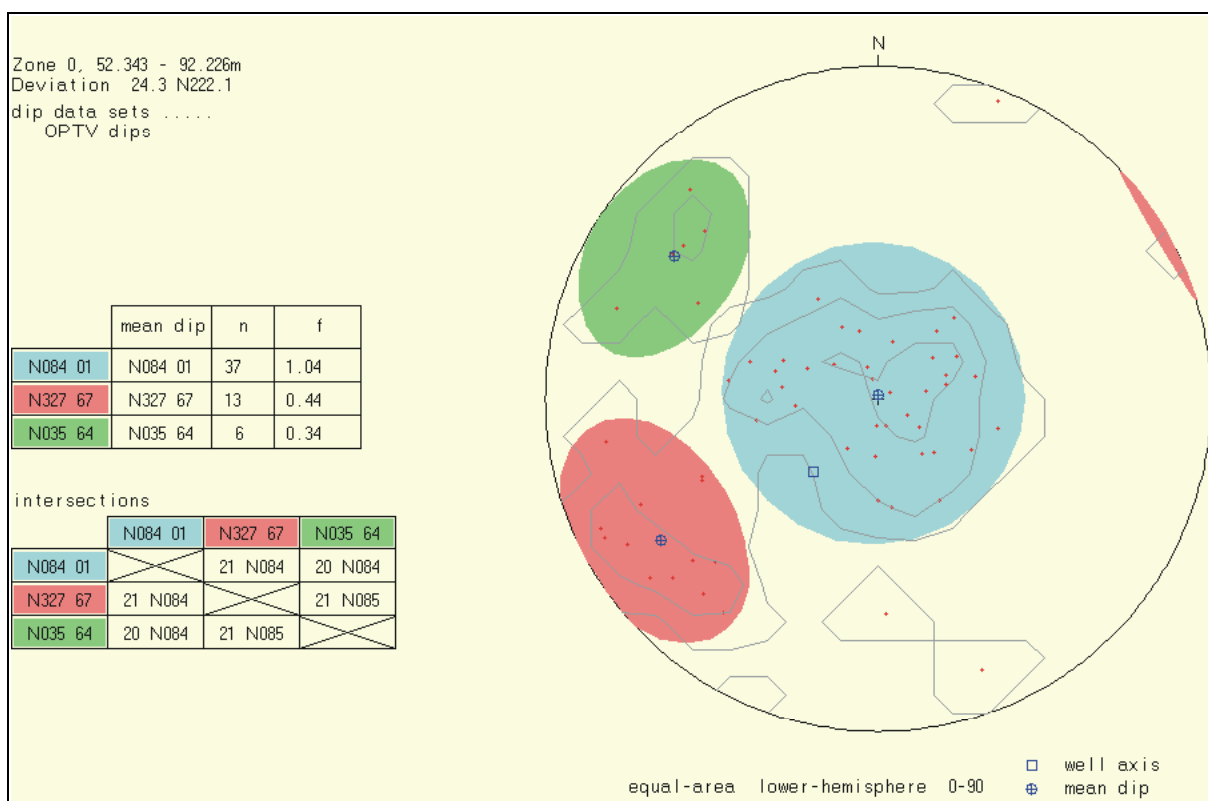
Figur 3, 4, 5, 6 og 7 viser stereografisk projeksjon av indikerte sprekker for B11, B16a, B16b, B17 og B18 indikert ved OPTV. B16 er logget i to deler a ($0 - 50$ m) og b ($50 - 96$ m) og prosessert hver for seg. Sprekkegrupper er definert med fargede sirkler for hvert borehull. Strøkretning og fallvinkel (gjennomsnitt) er beregnet for hver gruppe. Tabellene på figurene viser strøk og fall til hver sprekkgruppe, antall sprekker i hver gruppe (n) og sprekkfrekvensen (f) for hver gruppe. Nederste tabell viser fallretning og fallvinkel for skjæringslinjen (intersection) mellom middelplanene til to og to definerte grupper.

Figur 5. Stereografisk projeksjon av indikerte sprekker i B16b.

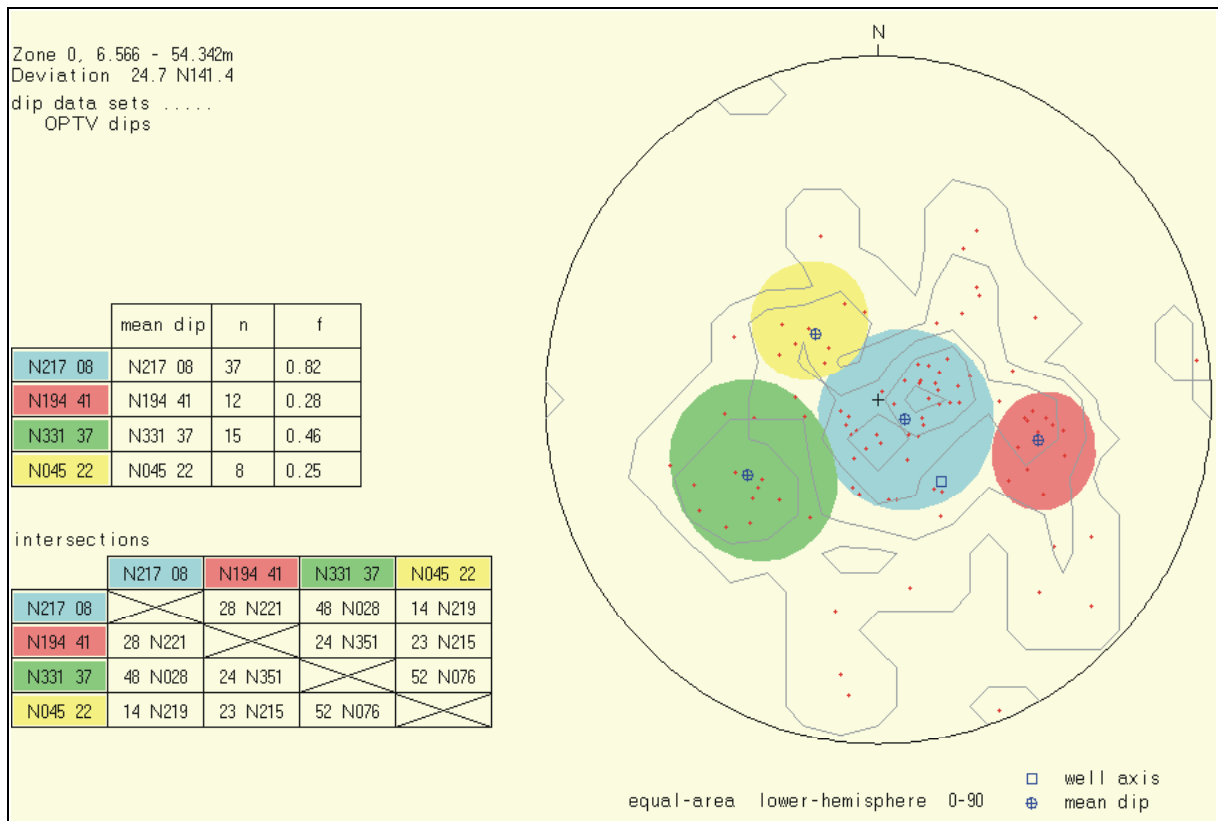
Figur 6. Stereografisk projeksjon av indikerte sprekker i B17.

Stereogram og frekvenshistogrammer er vist i figur 6 og 12. Ned til 25 m, i den mørke amfibolitten, er det indikert flere sprekkesoner. Sprekkene opptrer i forskjellige grupper (retninger), se tabell 3, med sprekkfrekvenser opp til 3 sprekker pr. meter. De fleste sprekkene har retning NS eller NV-SØ. En åpen sprekk observeres ved 46.1 m dyp. Sprekken opptrer i et område som er sterkt oppsprukket, 45 – 48 m dyp. Strøkretning til disse sprekkene er tilnærmet øst – vest med et gjennomsnittlig fall på 6°. Den elektriske ledningsevnen i vannet øker markert fra ca 47 m, se figur 24. Ledningsevnen øker fra ca 200 µS/cm til nesten 350 µS/cm. Ingen av de andre undersøkte brønnene har vann med så høy elektrisk ledningsevne. Temperaturen viser ingen ekstra økning ut over den naturlige gradienten. Økningen i ledningsevne kan tyde på innstrømning av vann som har oppholdt seg i berggrunnen en stund, dvs det er neppe overflatevann, noe som bekreftes av uendret temperatur. En mulighet er at det kan være infiltrasjonsvann men det er ikke indikert noen hydraulisk sammenheng mellom infiltrasjonsanlegget i tunnelen og B17. Observerte variasjoner i vannivået antas å skyldes naturlige variasjoner (nedbør) (Kværner & Snilsberg 1999).

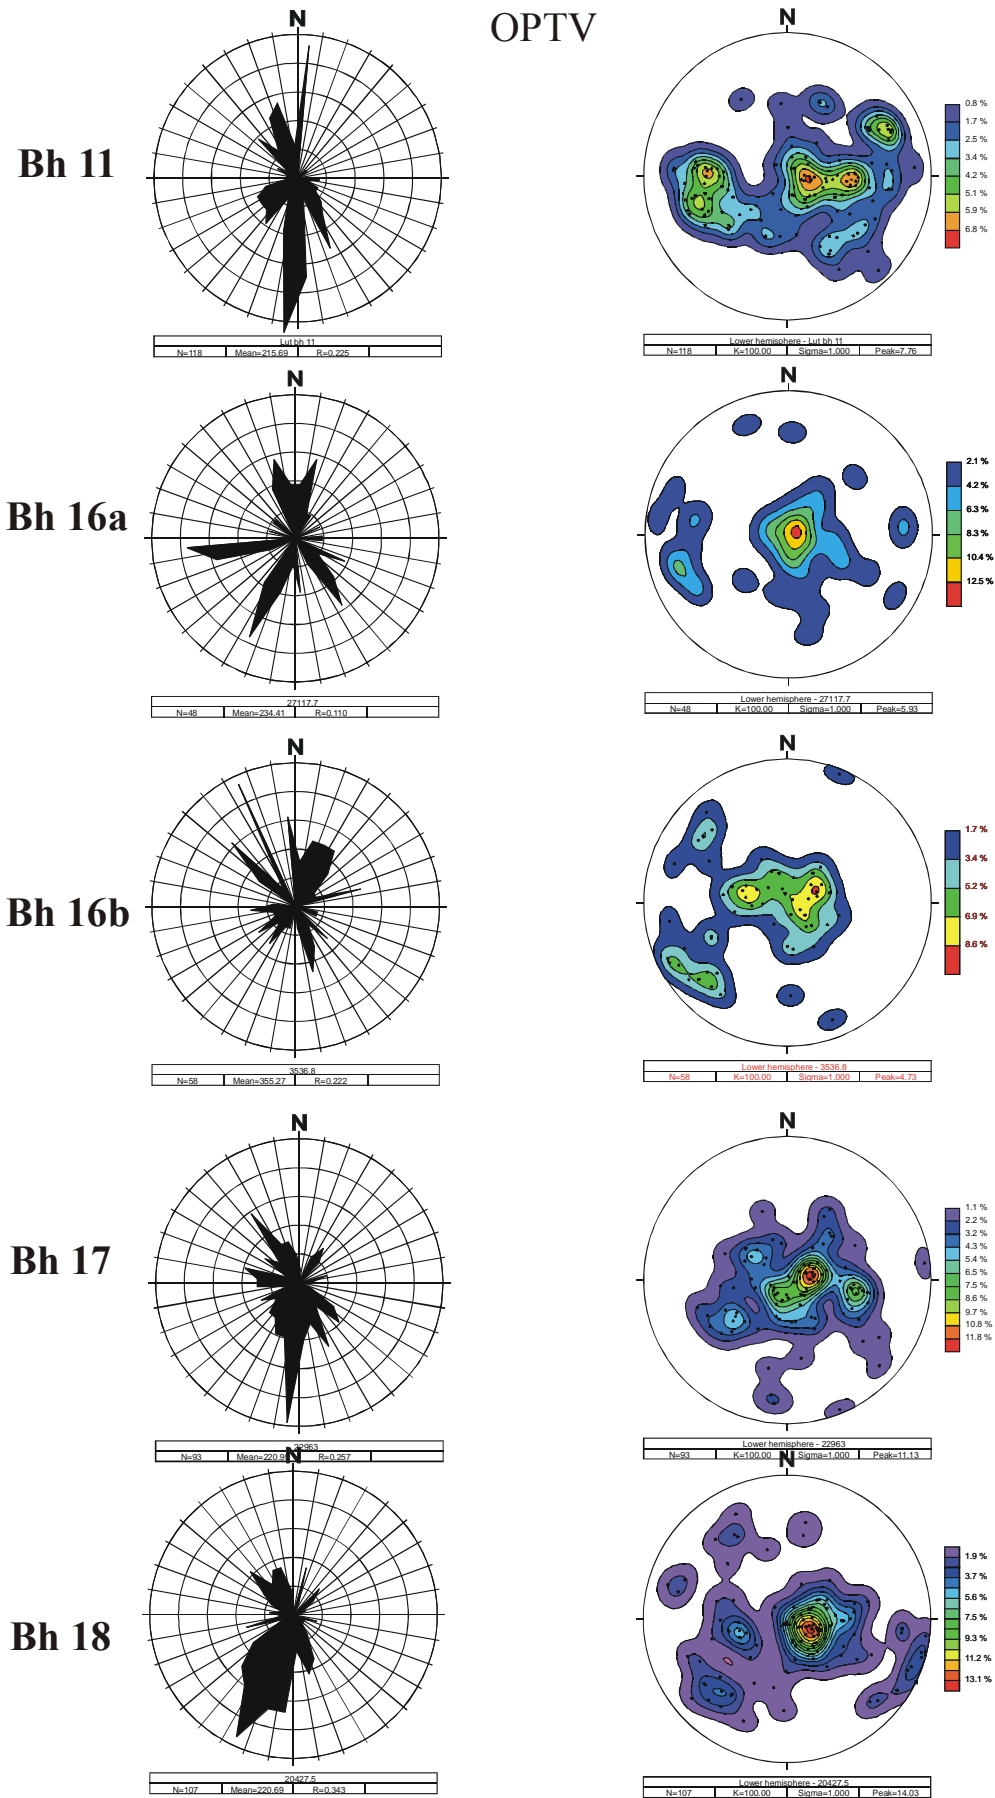
Hovedandelen av sprekkegruppene har tilnærmet nord-sør retning (N190, N195, N348, N347, N084). Dette stemmer bra med de sprekkesoner som er angitt på det geologiske kartet, se figur 1. Figur 8 viser rosediagram og stereogram for alle indikerte sprekker i hvert borehull. Rosediagrammet viser strøketretning som er beregnet under kapittel 4.1.1, sprekkeanalyser. Bredden på rosene er et mål for antallet. B11 gjenspeiler hovedsprekkeretningen NS, NNV-SSØ. B16, derimot som skjærer ut av svakhetssonen, viser oppsprekking i forskjellige retninger. Oppsprekkingen i den forholdsvis massive gneisen ser ut til å være lite bestemt av hovedsprekkeretningen i området. B17 og B18 gjenspeiler hovedsprekkeretningen.

Stereogrammene på figur 8 viser polplott av alle indikerte sprekker. Spesielt B17 og B18 viser konsentrerte ansamlinger av sprekker

Figur 8. OPTV. Rosediagram og stereogram for indikerte sprekker i B11, B16a, B16b, B17 og B18.

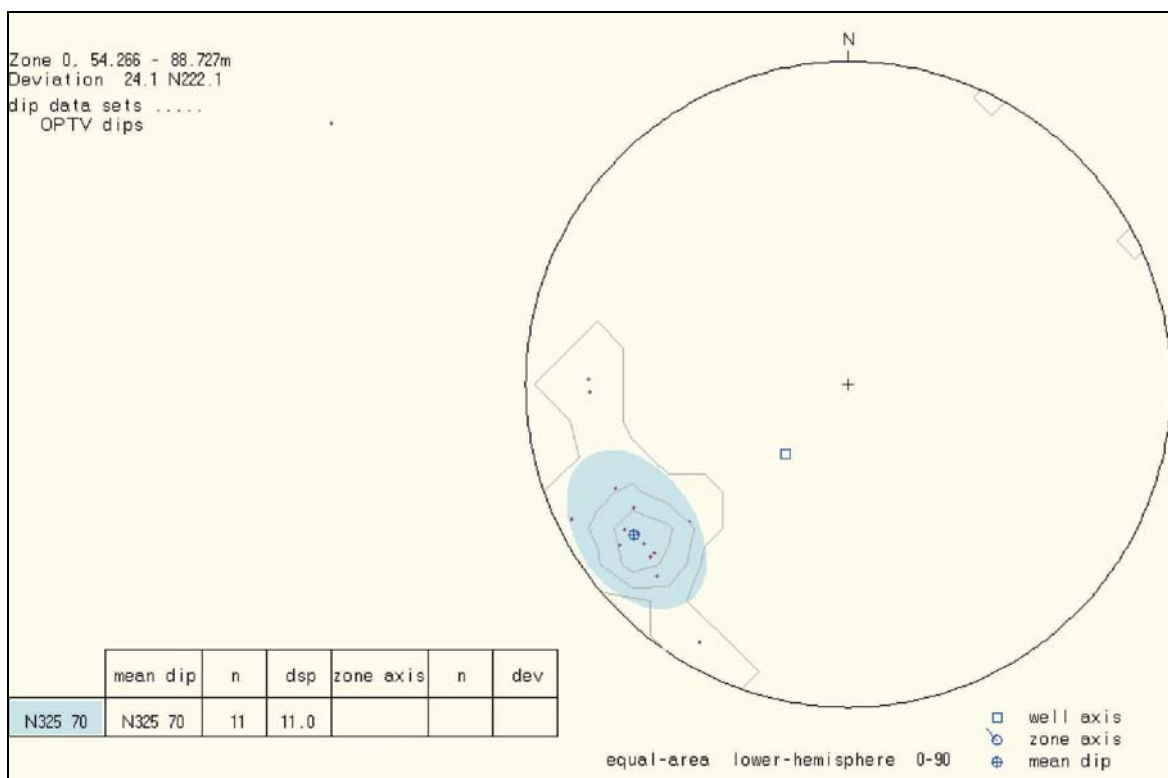
Karakteristisk for gangene er at de opptrer med tilnærmet samme strøkretning og fall (polene ligger samlet i stereoplottet). For B11 er orienteringen N321 39, mens fallet er noe større i B16, N333 69 (B16a) og N325 70 (B16b).

Figur 18. B16b, stereografisk projeksjon av indikerte amfibolittganger.

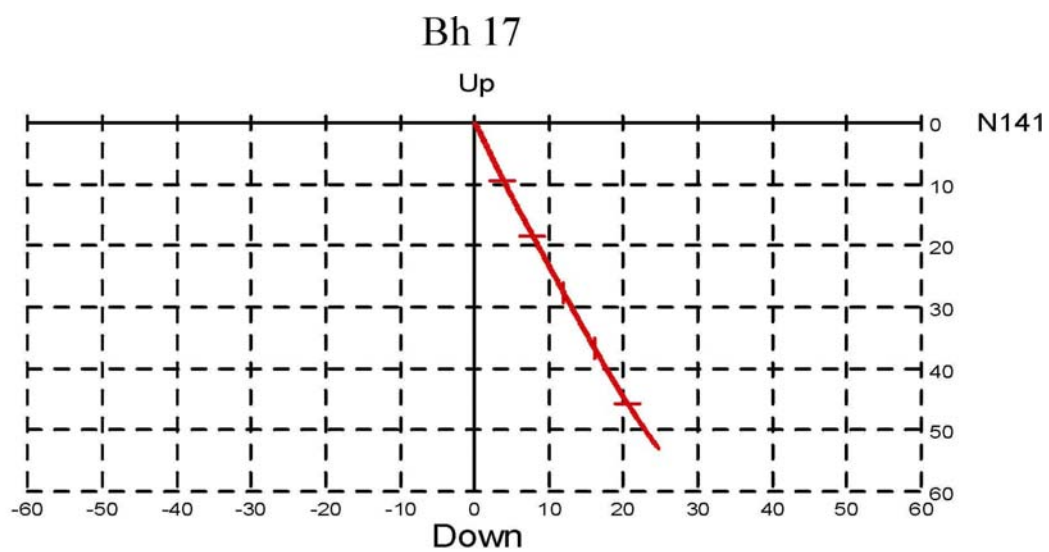
Resultatene fra avviksmålingene er presentert som vertikalprojeksjon, langs borehullets retning, og som horisontalprojeksjon i figurene 26, 27, 28 og 29. Avvik fra planlagt hullbane er liten bortsett fra i B16 der hullet skjærer ut etter ca 20 m og får et horisontalavvik i bunnen på ca 28 m.

Figur 28. Borehullsforløp B17. Vertikalprojeksjon langs borehullsretning (øverst) og horisontalprojeksjon (nederst).

B 17 er plassert 250 – 300 m nordøst for Nordre Puttjern. Det er satt ut med retning N130 og 20° fall fra lodd. Avviksmålingen, figur 28, viser lite avvik fra denne hullbanen. Boreloggen fra Østfold Brønnboring sier følgende:

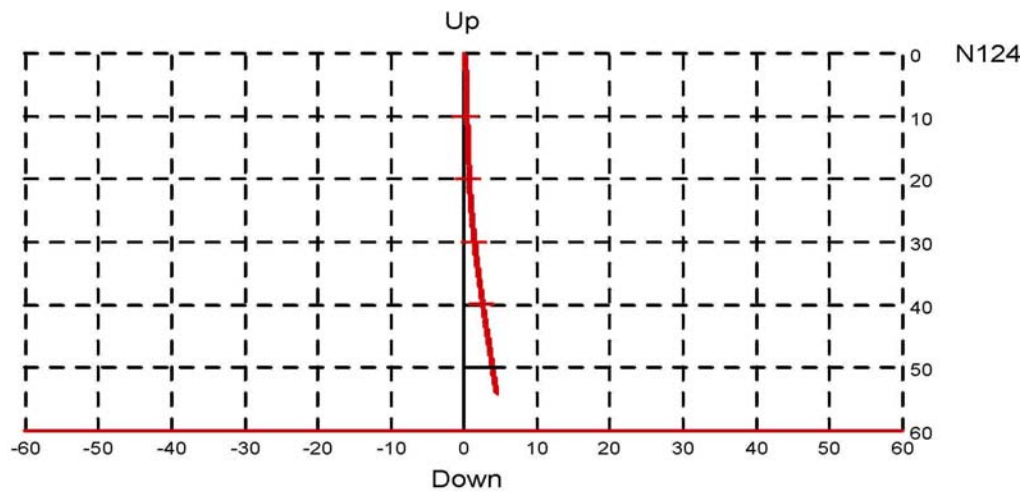
Bh 18

Figur 29. Borehullsforløp B18. Vertikalprojeksjon langs borehullsretning (øverst) og horisontalprojeksjon (nederst).

B18 er det av de undersøkte borehullene som er plassert nærmest tunneltraseen. Hullet er 60 m dypt og er boret loddrett. Avviksmålingen, figur 29, viser en svak dreining mot sør-øst med et horisontalavvik på ca 4 m i bunn av hullet. Boreloggen fra Østfold Brønnboring sier følgende:

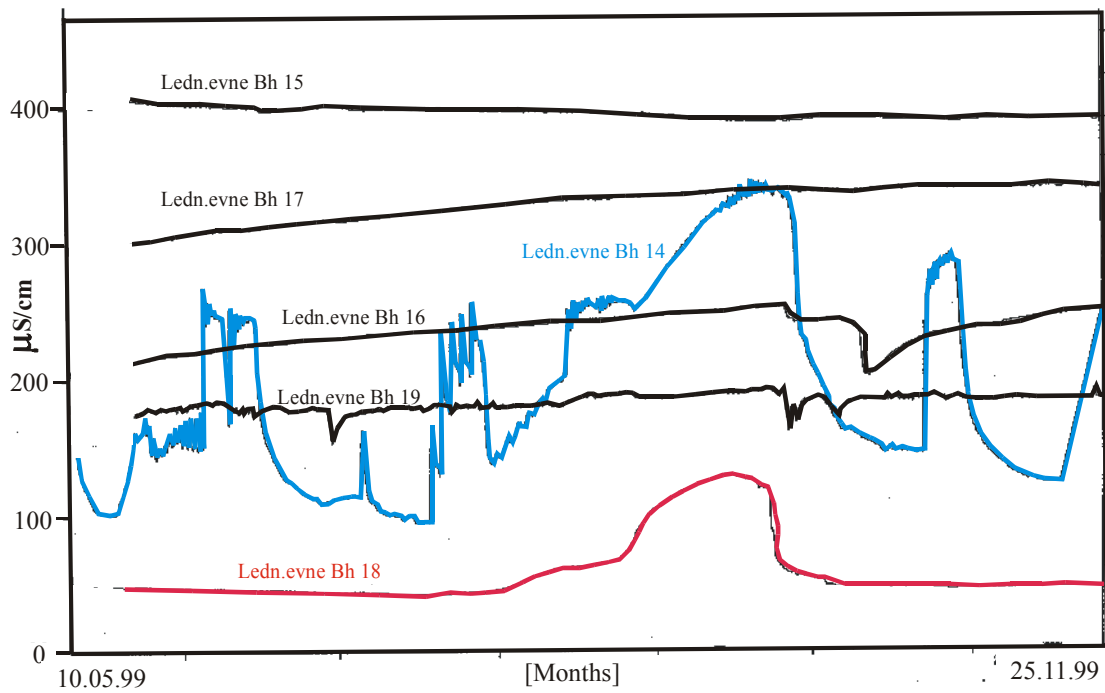
Figur 35. Logging av elektrisk ledningsevne i fjellbrønner i Puttjern – Kjerringmyrområdet Mai – november 1999. (Kværner & Snilsberg 1999).

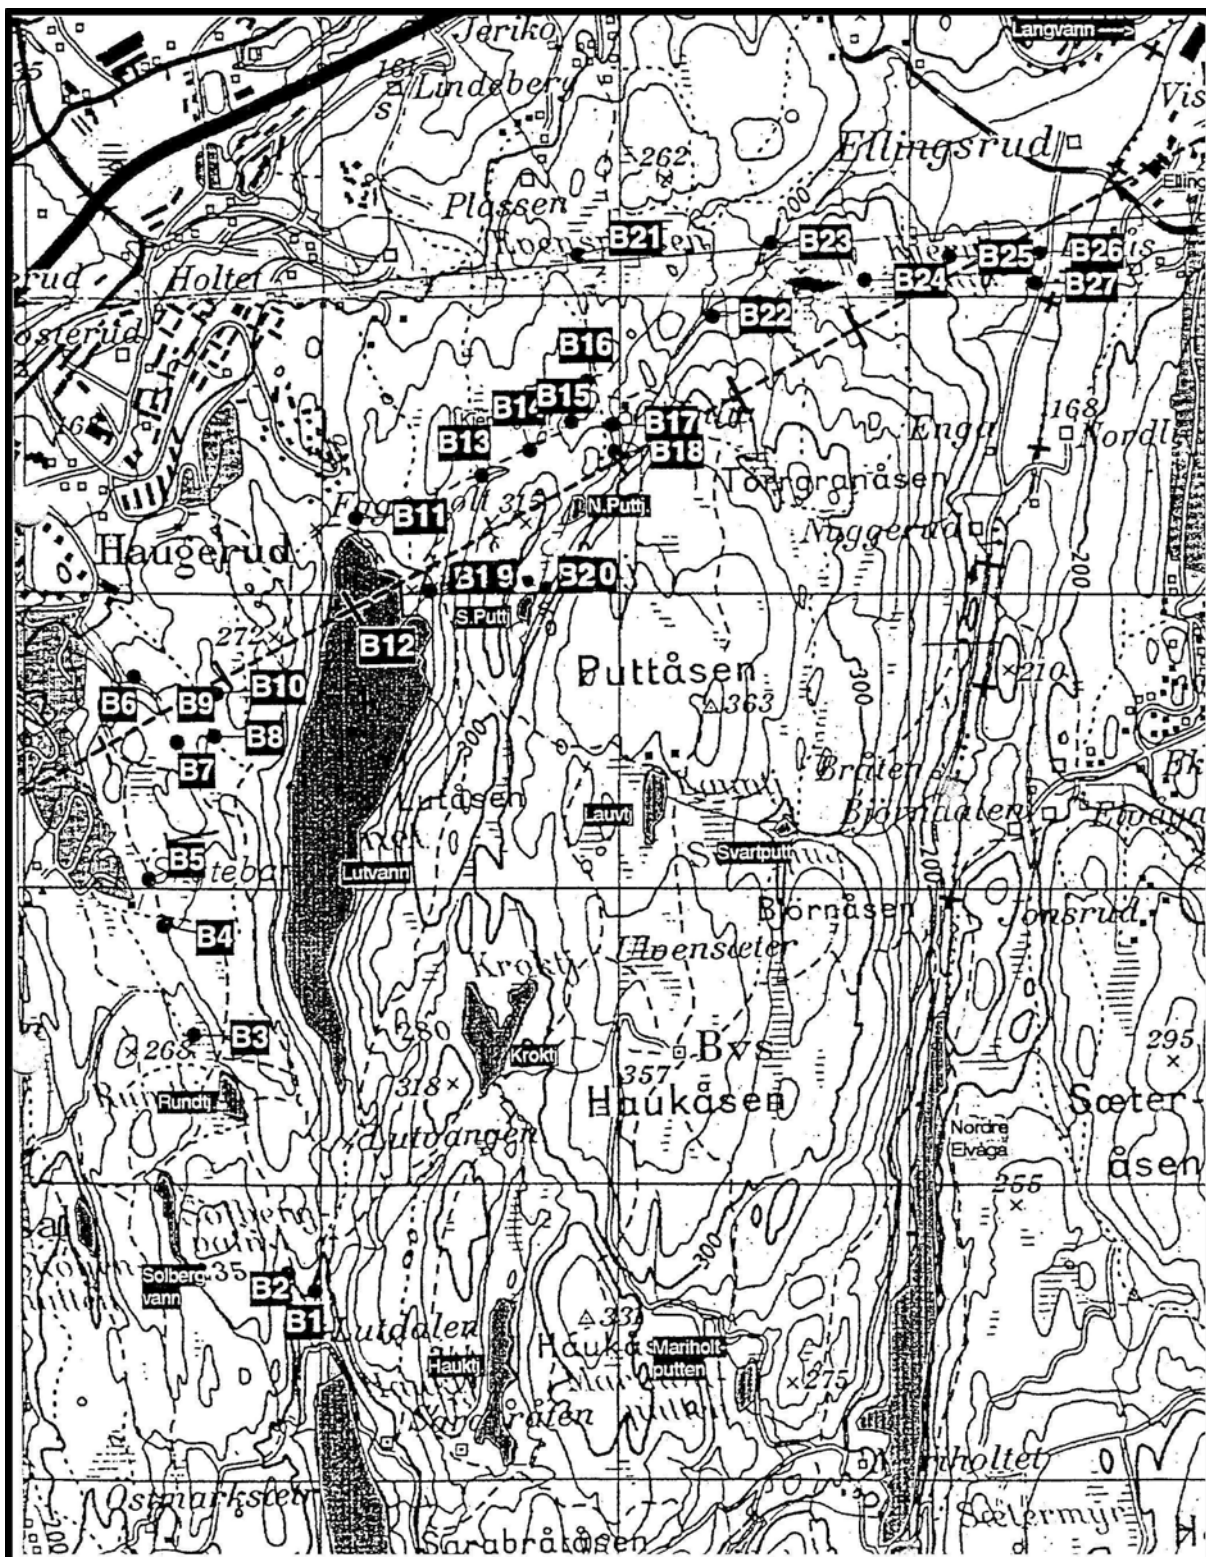
OVERSIKTSKART Fjellbrønner ØSTMARKA OSLO	MÅLESTOKK 1:23 000	MÅLT JSR TEGN HE TRAC KFR	Okt. 1999 Aug. 2000 Okt. 2001
	NORGES GEOLOGISKE UNDERSØKELSE TRONDHEIM	TEGNING NR 2001.094-02	KARTBLAD NR 1914 IV

Kartbilag –02 viser en oversikt over de fjellbrønner som ble boret i etterkant av tunneldrivingen for å overvåke den hydrologiske balansen. Det ble i alt boret 27 fjellbrønner. I tillegg ble det boret et tilsvarende antall i myrområder og i løsmasser. Et vanninfiltrasjonsanlegg er bygget i tunnelen under Puttjernsonen. Her blir vann tilført berggrunnen i den hensikt å holde grunnvannsnivået høyt slik at lekkasjen fra Puttjern reduseres. Vannivået ble i prøveperioden mai – november 1999 målt hver måned. Variasjoner i vannstanden har vist at det er hydraulisk forbindelse mellom infiltrasjonsanlegget i tunnelen og flere av fjellbrønnene (Kværner og Snilsberg 1999). Spesielt i brønnene 14, 15 og 19 kan en se en tydelig effekt av vanninfiltrasjon i tunnelen.
