NGU Rapport 2000.032

Skredfarekartlegging i Tomrefjorden,  
Møre og Romsdal

Emneord:	Skred	Skredfare	Risiko	
	Jordskred	Snøskred	Skredsikring	
	Flaum	Flaumfare	Flaumsikring

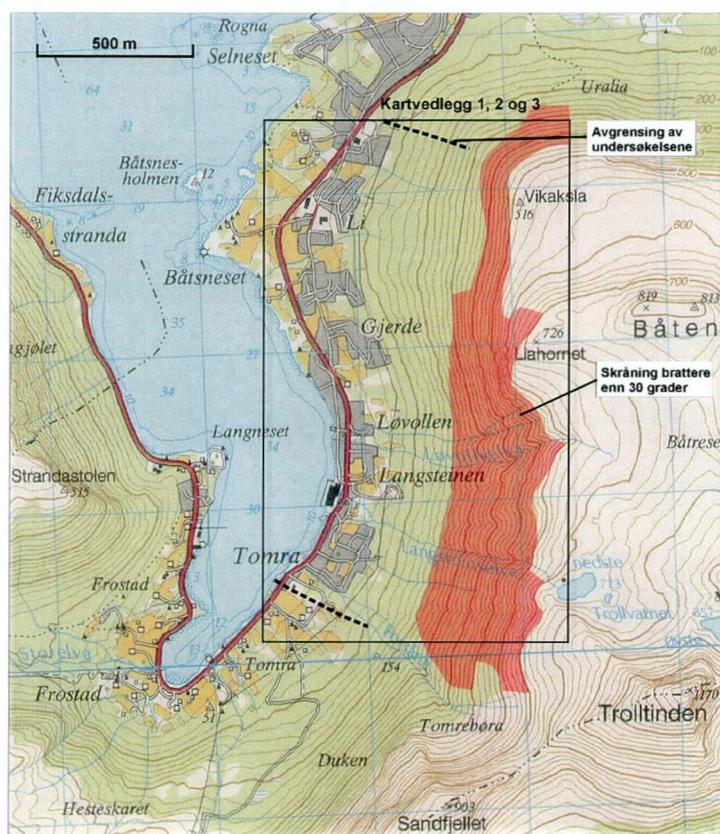
Fig. 1. Oversiktskart frå Tomrefjorden. Boksen viser utsnitt i kartvedlegg 1, 2 og 3. Skråningsgradienter brattere enn  $30^\circ$  er vist med raudt. Avgrønsing av kartleggingsområdet er vist med stipla linje.

Den vestvente eksponeringa gjer at fjellside sjeldan vil samla mykje snø til å utløysa store snøskred (Fig. 1). Frekvensen av snøskred i den austlege sida av Tomrefjorden er derfor låg (NGI 1977a). Det er rett nok registrert at det kan gå snøskred ned mot kote 75 ved Langstein.

Faren for store snøskred frå den store botnen under Sandfjellet (sør for Tomrebøra, sjå Fig. 1) er ikkje vurdert i denne rapporten. Det er spor etter snøskred ved kote 100 (kartvedlegg 19) og det er truleg fare for snøskred heilt ned til sjøen. Vi rår til at NGI og Statens naturskadefond vurderer dette.

Det er truleg fare for store snøskred frå botnen under Sandfjellet (Fig. 1). Ei vurdering av farenivået og moglege sikringstiltak bør gjerast av NGI.

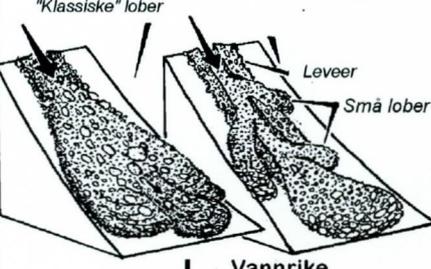
Fig. 2. Karakteristiske kjenneteikn for ulike skredtypar (etter Blikra & Nemeč, 1998).

I denne rapporten har vi klassifisert skreda i snøskred, lausmasseskred (jordskred og flaumskred) og steinsprang/fjellskred (sjå også Fig. 2). I karta som er vedlagt har vi brukt symboler for desse tre hovudtypane. Vi har ikkje omtalt årsaker til utløysing av ulike skredtyper i denne rapporten da dette ikkje har noko å sei for estimering av skredsoner.

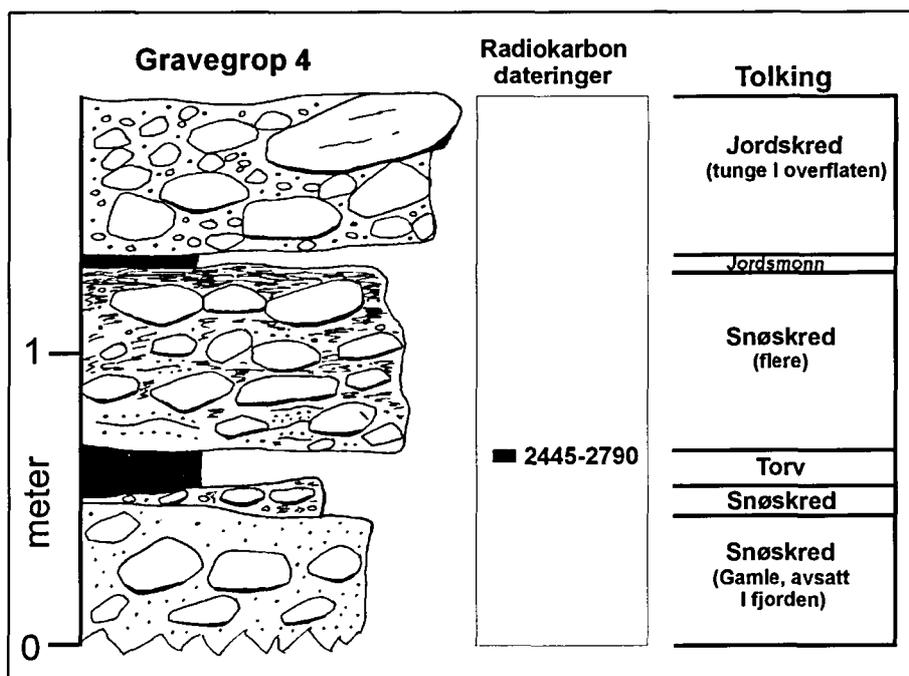
Fig. 3. Skisse av lagdeling og dateringar frå gravegrop G4, sør for Grøteryggbakken. Den viser at det har gått et jordskred og fleire snøskred dei siste 2500 åra. Sjå lokalisering i kartvedlegg 1.

Det har gått jordskred ned mot hjørnet av bustadfeltet ved Gjerde, men rekkjevidda av skreda aukar vidare sørover kor dei har gått ned mot kote 40. Det øvste huset her kan liggja utsett til for jordskred. Vidare er det registrert historiske snøskred i området. Ei gravegrop (G4) like ovanfor det øvste huset syner spor etter fleire snøskred dei siste 2500 år (Fig. 3). I andre delar av grøfta er det tre steinlag i torva som er eldre enn 2500 år gamal, noko som også syner fleire snøskredepisodar. Vidare er det eit yngre jordskred.

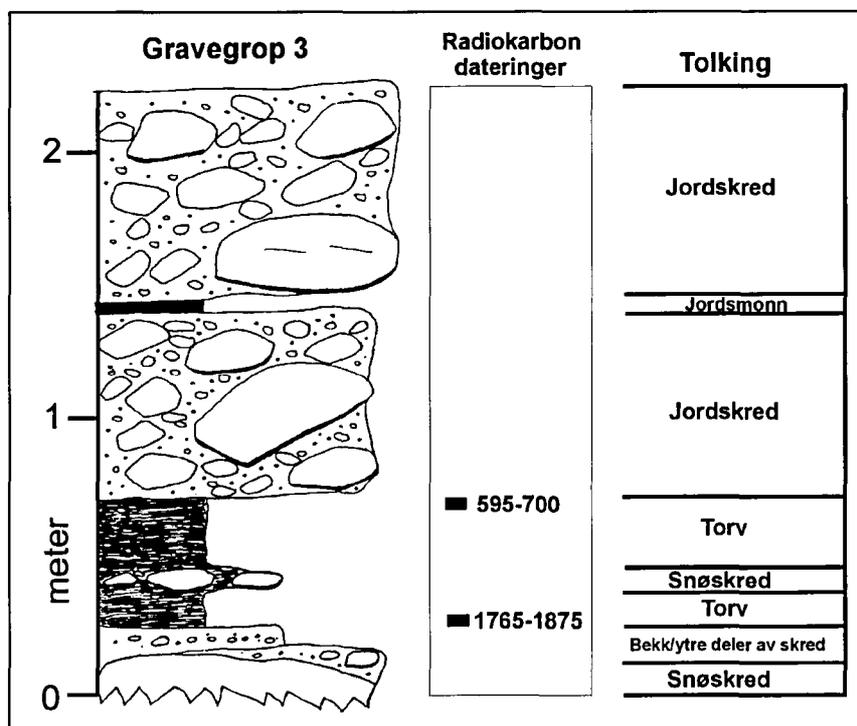
Fig. 4. Skisse av lagdeling og dateringar frå gravegrop G3 ved Løvollen. Den syner at det har gått to jordskred dei siste 600-700 åra og at det har gått snøskred ned i området. Sjå lokalisering i kartvedlegg 1.

Ei stor jordskredvifte er kartlagt frå kote 175 til 40. Denne er bygd opp i ein periode med eit anna klima enn det ein har i dag, men det er også yngre jordskred- og flaumavsetningar langs Løvollselta, som vitnar om høg skred- og flaumaktivitet. Fleire mindre skredvifter langs elva vitnar om dette. Jordskreda kan følgjast heilt ut til sjøen. Generelt er elva skore lite ned, og det er fare for overløp mellom kote 150 og 75 og ved kote 40 til 20 (kartvedlegg 2). Fleire stader er elva berre skore ned ein meter, noko som gjer at det er stor fare for at elva under skred- eller flaumepisodar kan ta seg nye løp. Særleg utsett er eit parti ved kote 40 der det er særleg fare for overløp mot busetnaden i vest. Det vart grave ut ei grop (G3) mellom kote 25 og 30 på ei mindre skredvifte. Den viser at det har gått minst to større jordskred i løpet av dei siste 700 åra (Fig. 4). Vidare er det spor etter eit snøskred som har gått her for om lag 1000 år tilbake.

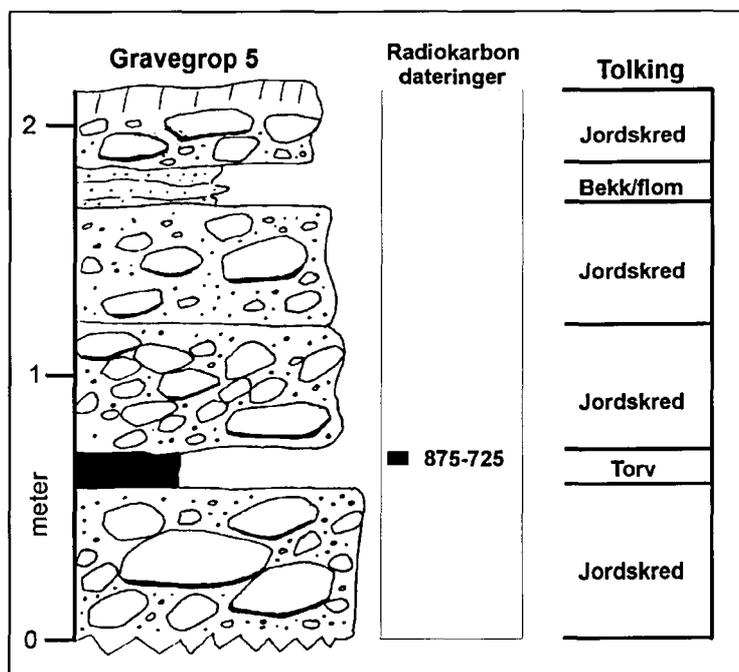
Fig. 5. Skisse av lagdeling og dateringar frå gravegrop G5 ved Langstein. Den viser at det har gått minst tre jordskred i løpet av dei siste 800 åra. Sjå lokalisering i kartvedlegg 1.

Mange jordskred er kartlagt, og tre elver går ned mot verftsområdet på Langstein. Den sørlege elva er sikra og er truleg også dimensjonert mot jordskred. Det kan vera fare for overløp mellom kote 100 og 50, men desse vil truleg komme ned like nord for dei nye husa i området og gå ned i kanalen igjen. Skred eller flaum langs den nordlege elva vil truleg bli fanga opp av massetaket, men dette avhenger av om det blir gjort noko med tanke på sikring ved massetaket. I flaumsituasjonar kan dreneringa langs vegane vera utilstrekkeleg dimensjonert og det kan i slike situasjonar vera fare for at skred eller flaum kan kryssa vegen og dermed kunne fortsette ned mot Langstein. Elva frå Langsteinrabban ligg svært grunt frå kote 35 og jordskred eller store flaumar kan truga busetnaden ved kote 15 (kartvedlegg 2). Fleire stader er overløpshøgda (skred og flaum) berre ein meter. Ei gravegrop (G5) i området viser at det har gått minst 3 større jordskred i løpet av dei siste 800 åra (Fig. 5). Fleire skred i historisk tid vitnar også om denne store skredfaren.

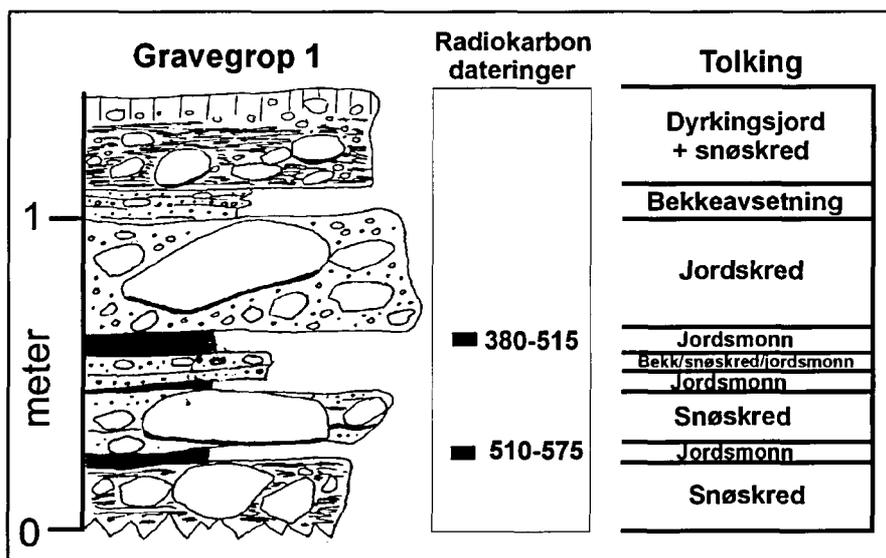
Fig. 6. Skisse av lagdeling og dateringar frå gravegrop G1 sør for Kvennåna. Den viser at det har gått eit jordskred og minst fire snøskred dei siste 600 åra. Sjå lokalisering i kartvedlegg 1.

Langs Kvennåna kan det også gå jordskred, men elva har skore seg djupt ned i terrenget heilt ned til området ved kote 30. Dette avgrensar fareområdet. Det er observert mange spor etter snøskred i områda over kote 75 (kartvedlegg 1). Dette er både stein og jord avsett av snøskred og skade på skog. Også elva i sør er skore djupt ned, men nedanfor desse nedskjæringane er området mellom elvene utsett for snøskred. To grøfter (G1 og G2, Fig. 6 og 7) syner at både snøskred og jordskred kan gå langt ned mot fjorden. Figur 6 viser at det har gått eit jordskred nedanfor kote 20 for 400-500 år tilbake. Vidare viser dateringane at det har gått mange snøskred i løpet av dei siste 2500 år.

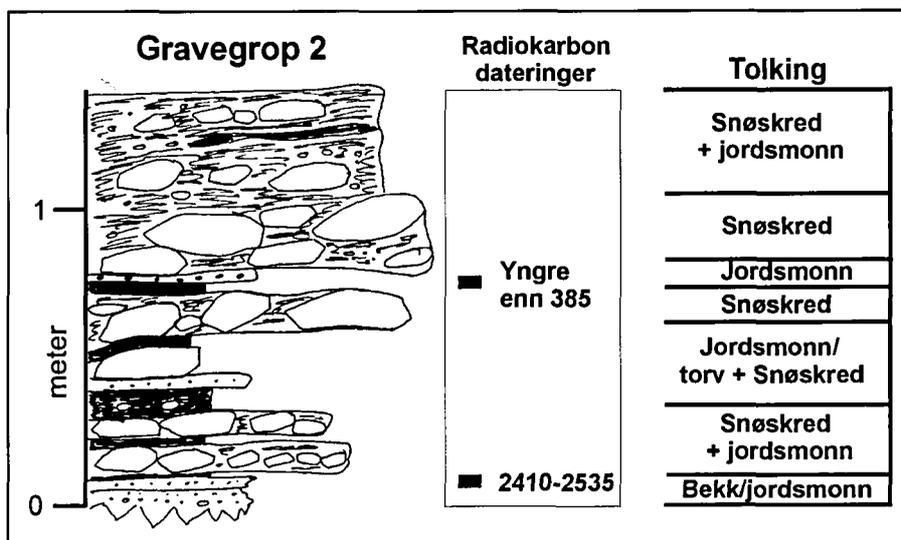
Fig. 7. Skisse av lagdeling og dateringar frå gravegrop G2 sør for Kvennåna. Informasjonen frå gropa syner at det har gått minst sju snøskred ned i dette området i løpet av dei siste 2500 åra. Sjå lokalisering i kartvedlegg 1.

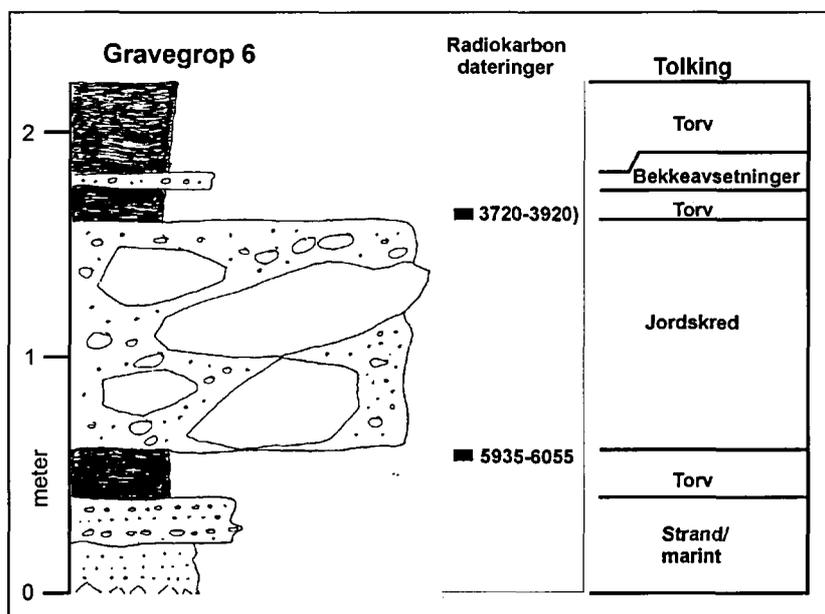
Fig. 8. Skisse av lagdeling og dateringar frå gravegrop G6 ved Teigane. Den viser at det har gått et stort jordskred for omlag 6000 år sidan. Sjå lokalisering i kartvedlegg 1.

Elvene nord og sør for Teigane er djupt skore ned og vil kunne kanalisere og styre både snøskred og jordskred. Ei gravegrop (G6) ved kote 40 syner berre eitt stort jordskred (Fig. 8). Det ligg mektig torv både over og under dette skredet. Dateringane syner at skredet er om lag 6000 år gammalt og det har ikkje gått skred etter dette. Gravinga understrekar at området er relativt sikkert.

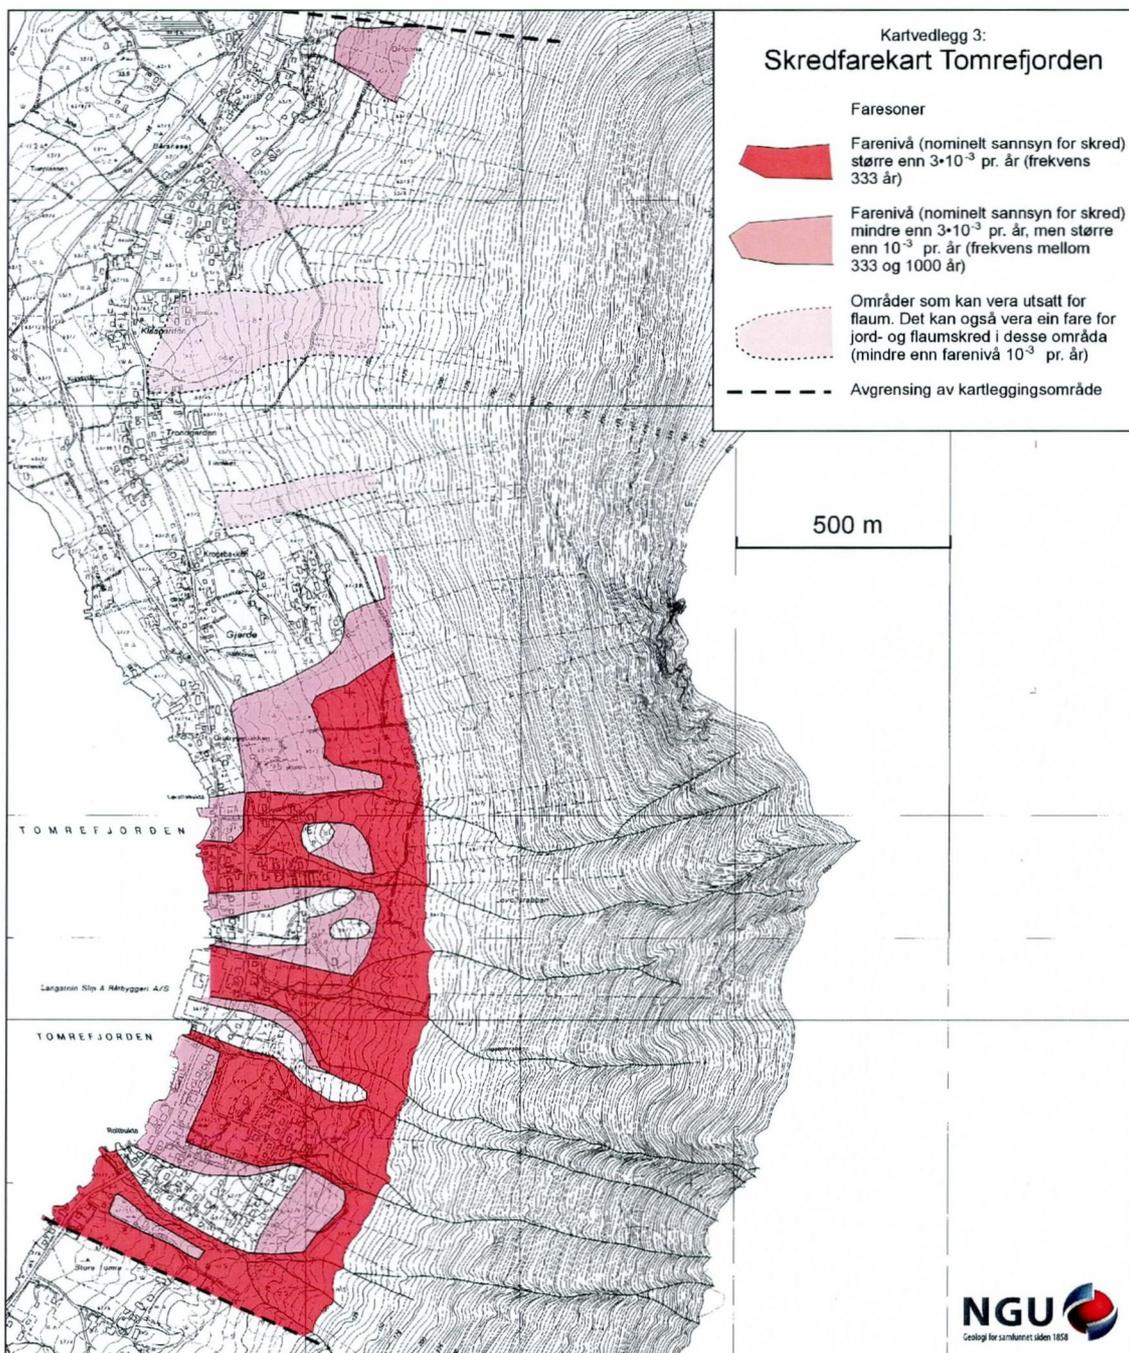
Fig. 9. Skredfarekart Tomrefjorden (sjå også kart i M 1:5000 i kartvedlegg 3).

Store delar av busetnaden (nær 20 hus) ligg utsett til for snøskred med eit estimert farenivå over  $3 \cdot 10^{-3}$  pr. år (skredintervall 333 år), sjå figur 9 og kartvedlegg 3. Grensa for farenivået  $10^{-3}$  pr. år (skredintervall 1000 år) er vurdert til å gå heilt til fjorden. Området er vurdert til å vera det mest snøskredutsette området. Også deler av busetnaden langs elva som fører ned til Reitbukta er vurdert til å ha eit farenivå over  $3 \cdot 10^{-3}$  pr. år (skredintervall 333 år). Her er det også fare for flaum.

Ei relativt brei sone langs elva er vurdert til å ha eit farenivå over  $3 \cdot 10^{-3}$  pr. år (skredintervall 333 år), sjå figur 9 og kartvedlegg 3. Ytterlegare eit område er vurdert til å ha eit farenivå mellom  $3 \cdot 10^{-3}$  og  $10^{-3}$  pr. år (skredintervall mellom 333 og 1000 år). Det kan vera fare for både flaum, jordskred og snøskred. Faren for store snøskred frå botnen under Sandfjellet er ikkje vurdert i denne rapporten. NGI bør trekkjast inn ved ei vurdering av denne faren.

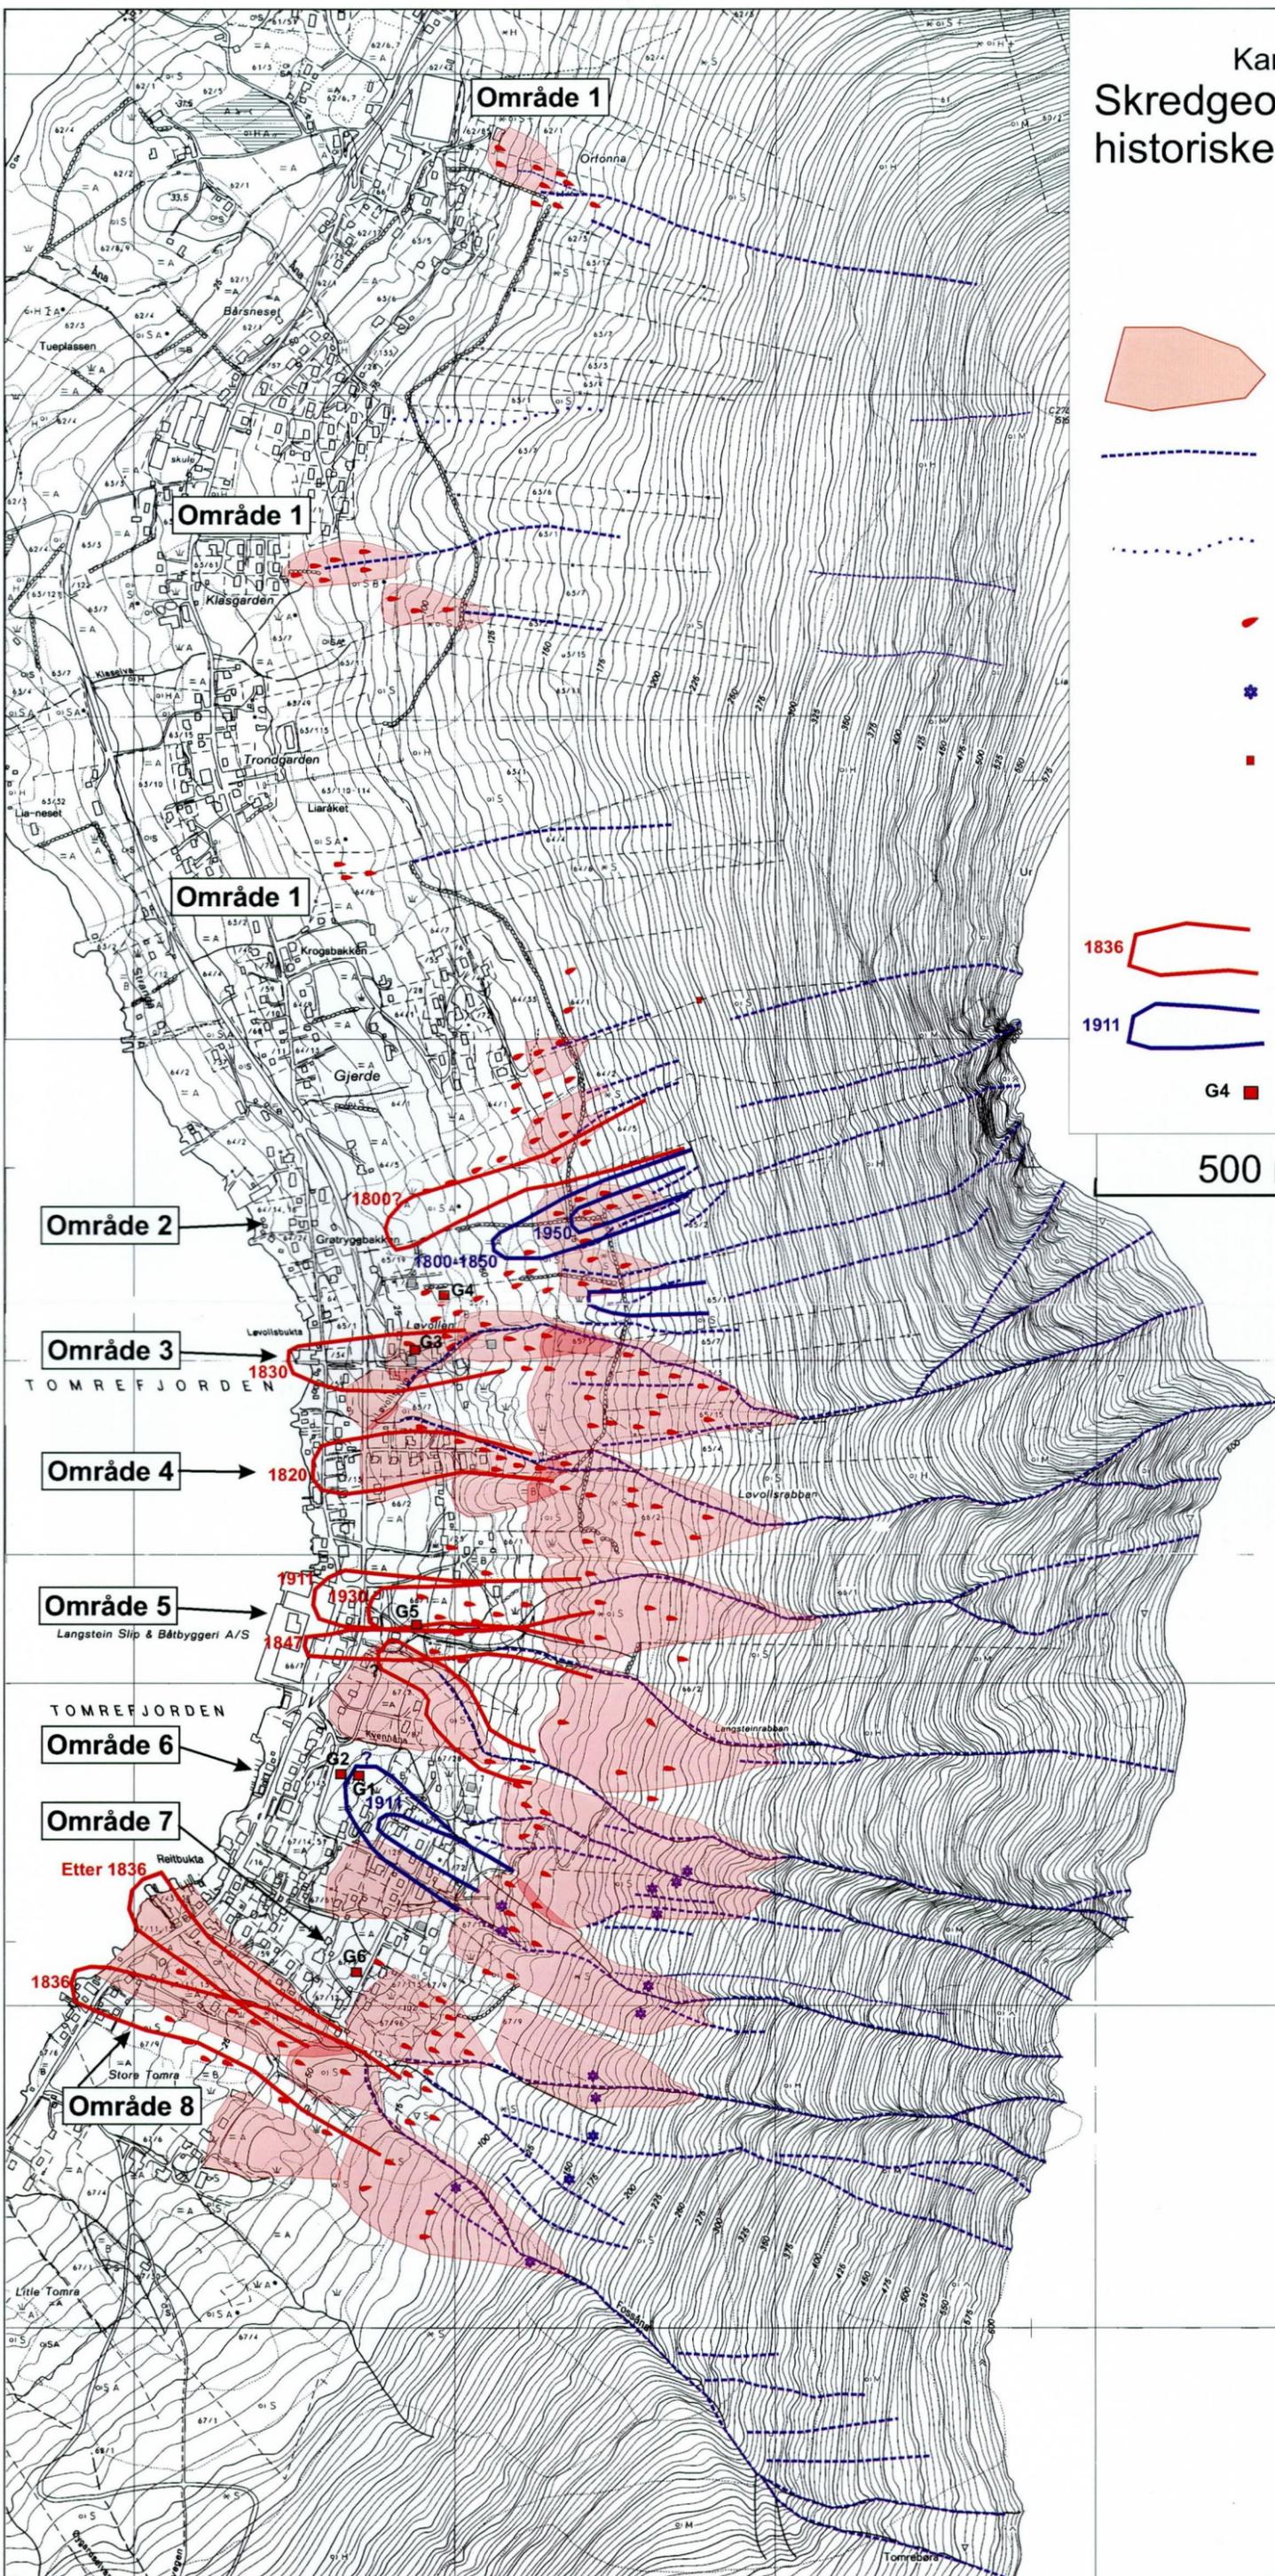
Kartvedlegg 1:  
Skredgeologisk kart med  
historiske skred - Tomrefjorden

Kartvedlegg 1. Skredgeologisk kart over Tomrefjorden. Målestokk 1:10 000.

Dei historisk registrerte skreda er dokumentert i kartvedlegg 1. NGI rapportane syner at det har gått jordskred eller flaumskred langs dei større bekkene i historisk tid (Norges Geotekniske Institutt 1977 a, b), langs Løvøllelva nord i 1830, Løvøllelva sør i 1920, langs dei tre elvene ned mot verftet på Langstein i 1847, 1911, 1930 (og eit skred som ikkje er tidfesta), og to flaumskred frå Fossåna i 1836 og eit seinare (sjå kartvedlegg 1). Også ned mot Grøttryggbakken sør for Gjerde har det gått to flaumskred eller jordskred i historisk tid. Mange av desse flaumskreda gjekk heilt ned til fjorden. Registreringane som er gjort av NGI viser elles mykje skredmassar av eldre dato. Geologiske granskingar i området syner at mykje av desse eldre skredmassane er svært gamle og er danna i eit klima svært ulik det me har i dag (Blikra 1994).

Den skredgeologiske kartlegginga i området er dokumentert i kartvedlegg 1. Dalsida er karakterisert av store mengder laumassar (morene) som i dei øvre delar av fjellsida er skore gjennom av markerte skredbanar. Store skredvifter (jordskred) ligg i utløpet av desse. Ein del av viftene er svært gamle og avsett for 14 000 til 11 000 år sidan, då havet stod frå 45 til 80 meter høgare enn i dag. Kartlegginga syner at jordskred og flaumskred er svært aktive i området (merka med dråpesymbol på kartet). Desse skreda er konsentrert til bekkene. Sidan mange av bekkene er djupt skore ned i laumassar, skal det svært mykje til for at skreda skal kunna ta andre løp. Dette varierer rett nok svært mykje frå bekk til bekk, og i dei nedre delar har skreda større moglegheiter for å ta nye løp (sjå også overløpshøgder i kartvedlegg 2).

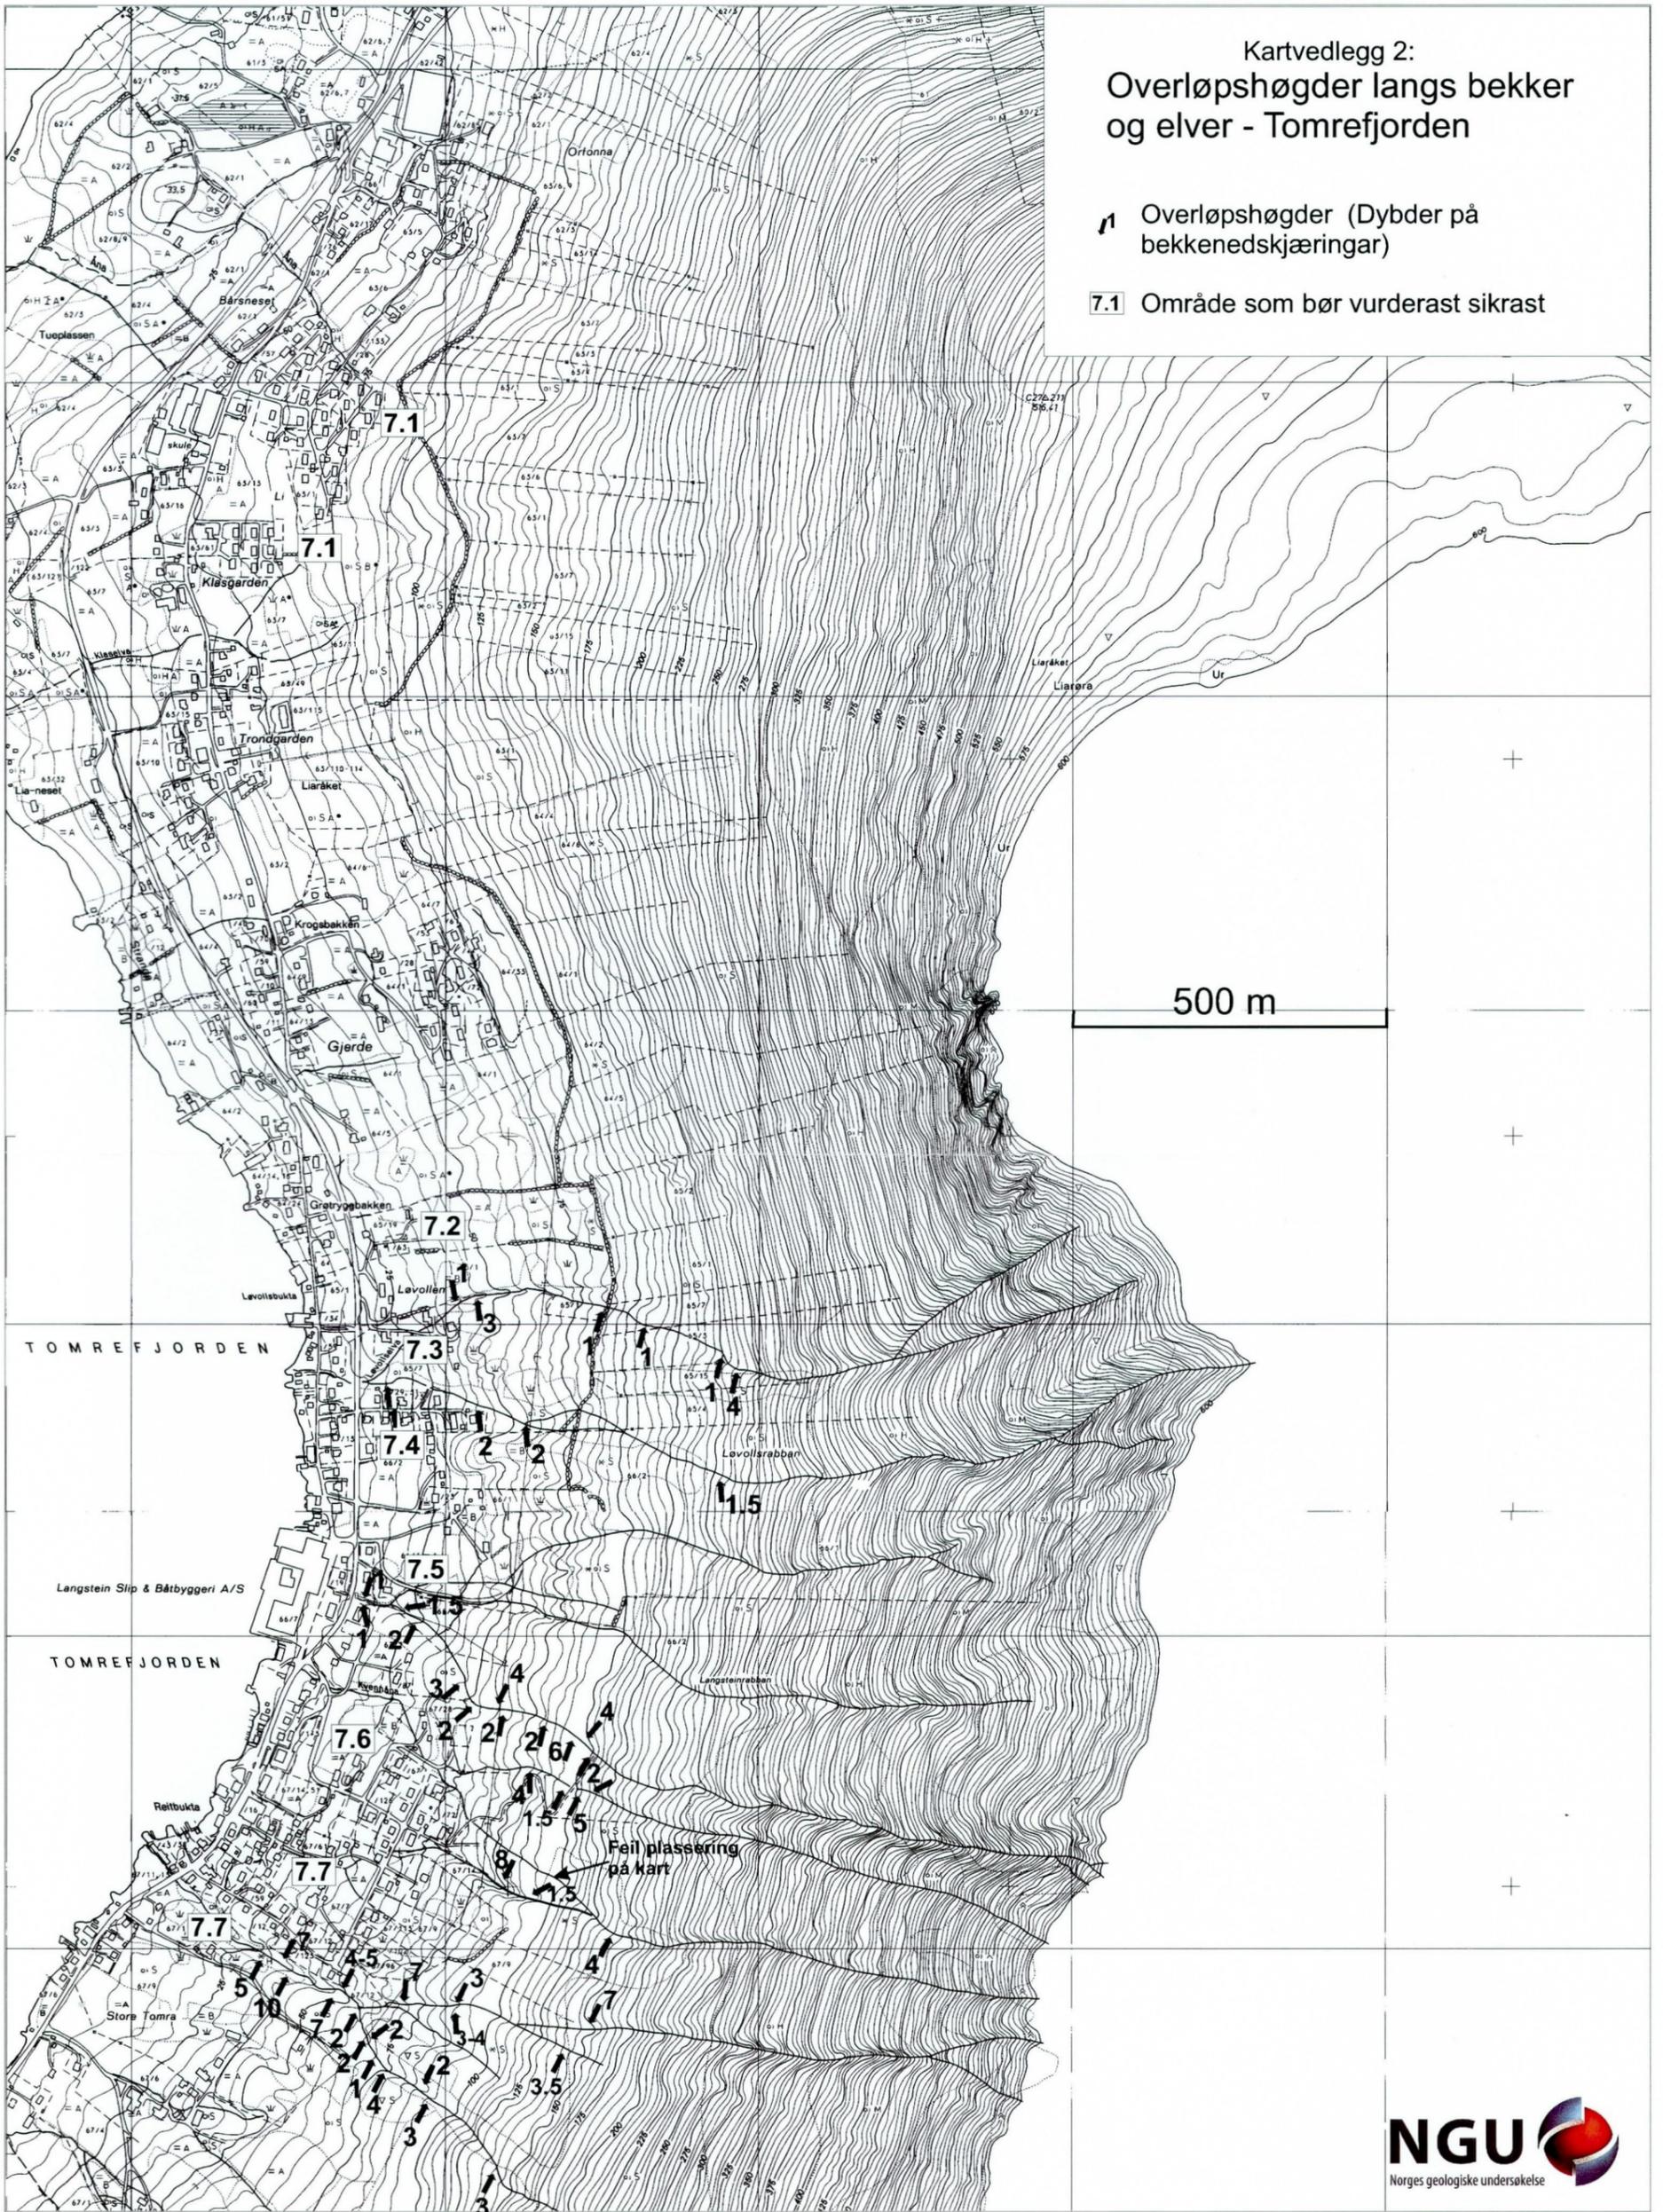
Kartvedlegg 2:  
Overløpshøgder langs bekker  
og elver - Tomrefjorden

Kartvedlegg 2. Overløpshøgder langs bekker og elver. Målestokk 1:10 000.

1 Overløpshøgder (Dybder på  
bekkenedskjæringar)

Det er mange stader fare for overløp frå elva under skred- og flaumepisodar (kartvedlegg 2). Frå kote 50 er elva fleire stader berre skore ned 1.5 m. Sikring i form av vollar langs den sørlege sida av elva bør gjerast omtrent frå kote 50. Dette kan kombinerast med sikringsvoll frå nordre Løvollselta slik NGI har foreslått (NGI 1978).

Fossåna er lite skore ned i eit parti ved kote 60 til 75 (ca. 2 m) og nedanfor kote 15 (ca. 1 m), sjå kartvedlegg 2. Elles går elva i ein djup kanal som effektivt vil kunne styra eventuelle flaum- eller jordskred. Sikring av Fossåna ved kote 75 til 60 for å hindra overløp og vidare noko sikring i nedre delar ned mot Reitbukta er nødvendig for å redusera skred- og flaumfaren. Også langs elva som kjem ned like nord for Fossåna bør sikring vurderast.

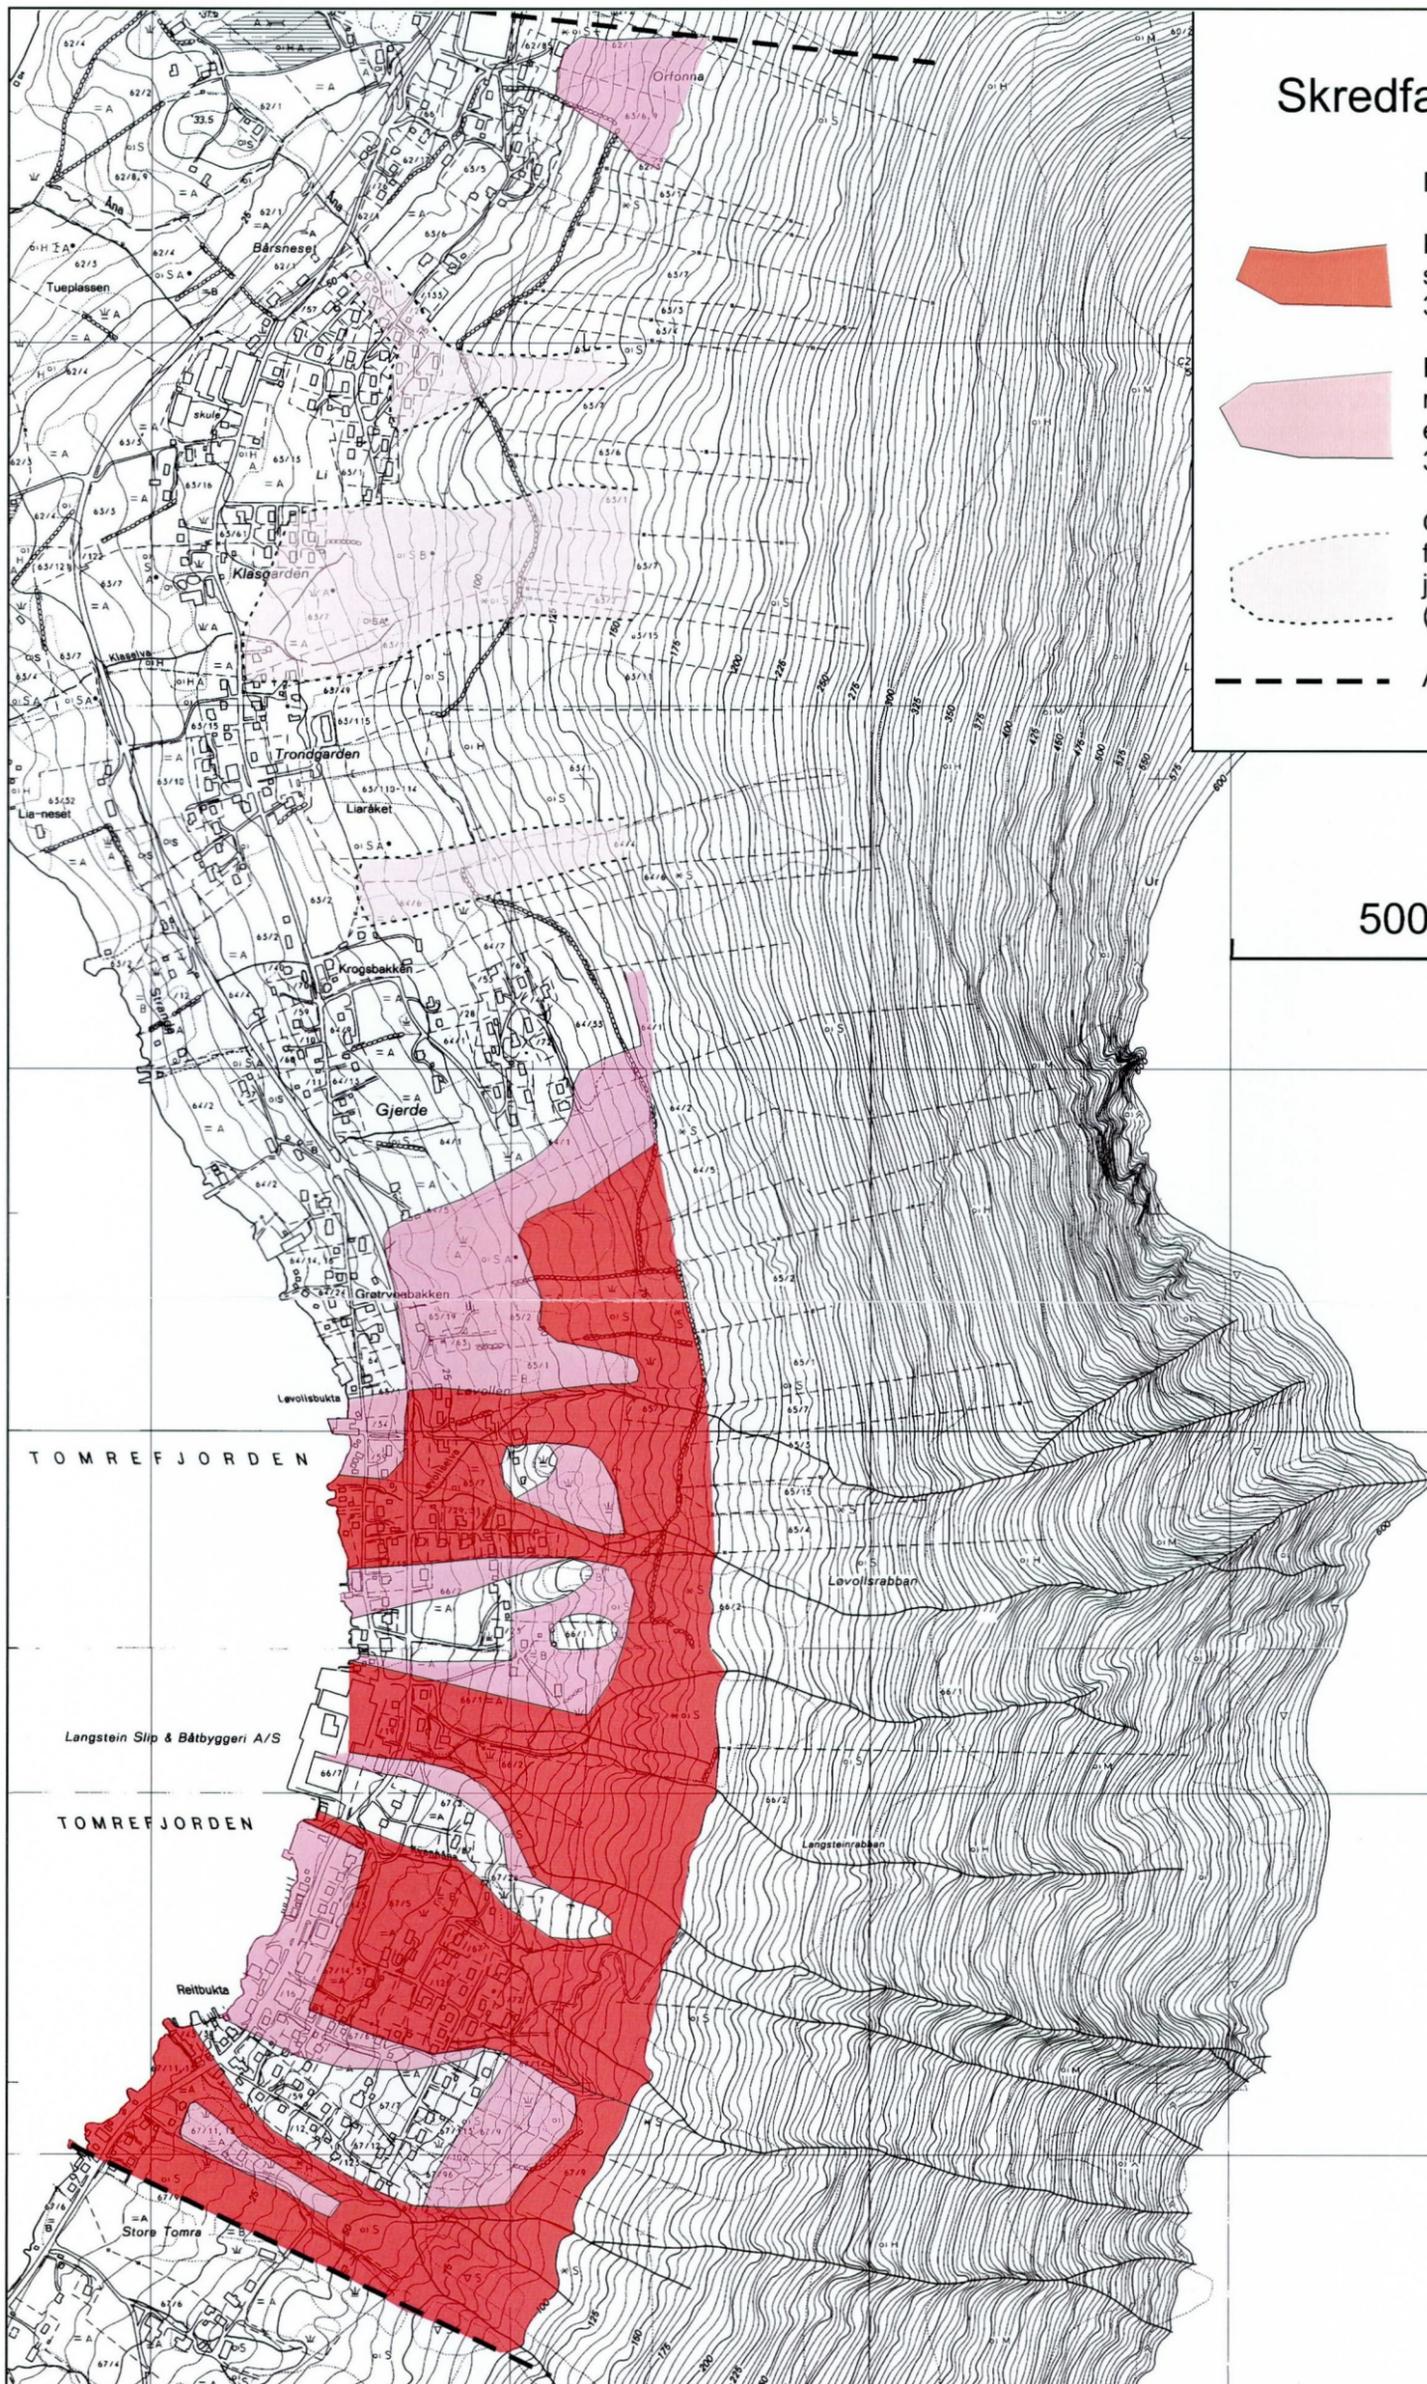
### Kartvedlegg 3: Skredfarekart Tomrefjorden

Kartvedlegg 3. Skredfarekart over Tomrefjorden. Målestokk 1:10 000.

Farenivå (nominelt sannsyn for skred) større enn  $3 \cdot 10^{-3}$  pr. år (frekvens 333 år)

Farenivå (nominelt sannsyn for skred) mindre enn  $3 \cdot 10^{-3}$  pr. år, men større enn  $10^{-3}$  pr. år (frekvens mellom 333 og 1000 år)
