NGU Rapport 99.051

Testprosjekt Finneidfjord; integret  
skredfarekartlegging - metodevurdering.

Rapport nr.: 99.051		ISSN 0800-3416	Gradering: Åpen	
Tittel: <b>TESTPROSJEKT FINNEIDFJORD; INTEGRERT SKREDFAREKARTLEGGING - METODEVURDERING.</b>				
Forfatter: Oddvar Longva, Lars Harald Blikra, Eirik Mauring, Terje Thorsnes og Else Reither		Oppdragsgiver: Statens kartverk/ NGU		
Fylke: Nordland og Troms		Kommune: Hemnes og Balsfjord		
Kartblad (M=1:250.000) Mo i Rana og Tromsø		Kartbladnr. og -navn (M=1:50.000) 1927.2 Korgen, 1927.3 Elsfjord, 1533.1 Balsfjord og 1533.2 Tamokdalen		
Forekomstens navn og koordinater:		Sidetall: 62	Pris: 225,-	
Feltarbeid utført: 19.08.98 - 02.10.98		Rapportdato: 22.06.99	Prosjektnr.: 281200	Ansvarlig: <i>Kjønneberg</i>
Sammendrag: <p>I denne rapporten gis oppsummering av <b>Testprosjekt Finneidfjord</b>, som er et av testprosjektene foreslått i Statens kartverks prosjekt <u>Videreføring av kartlegging av fare for løsmasseskred i Norge</u>. Testprosjektet er utvidet geografisk i forhold til forslaget i forprosjektet til også å gjelde Balsfjord hvor det i 1988 gikk et fatalt leirskred med tap av menneskeliv. Testprosjektet er et samarbeidsprosjekt mellom

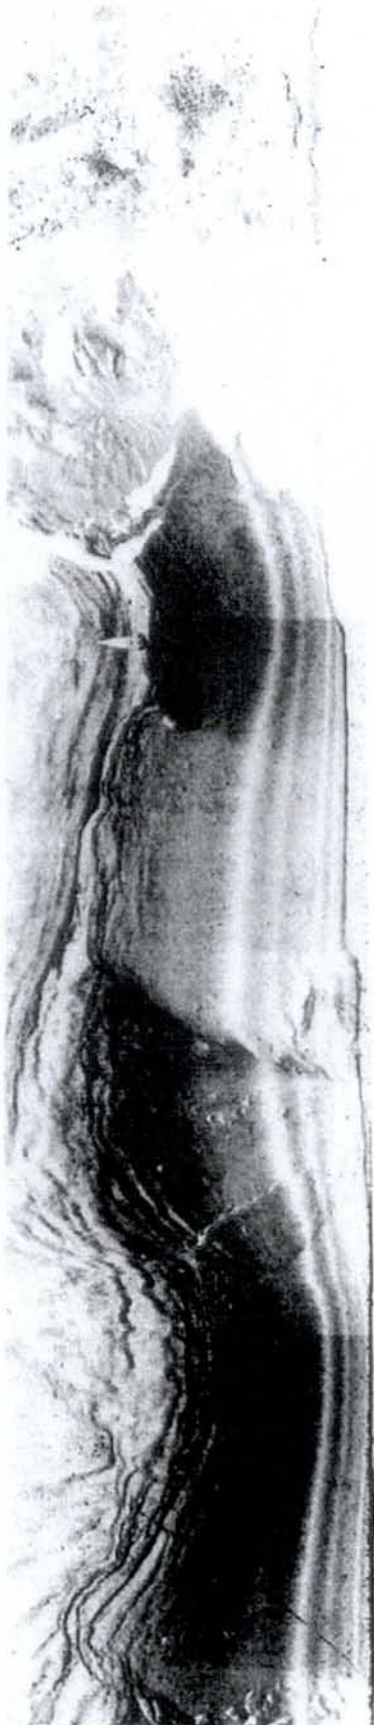
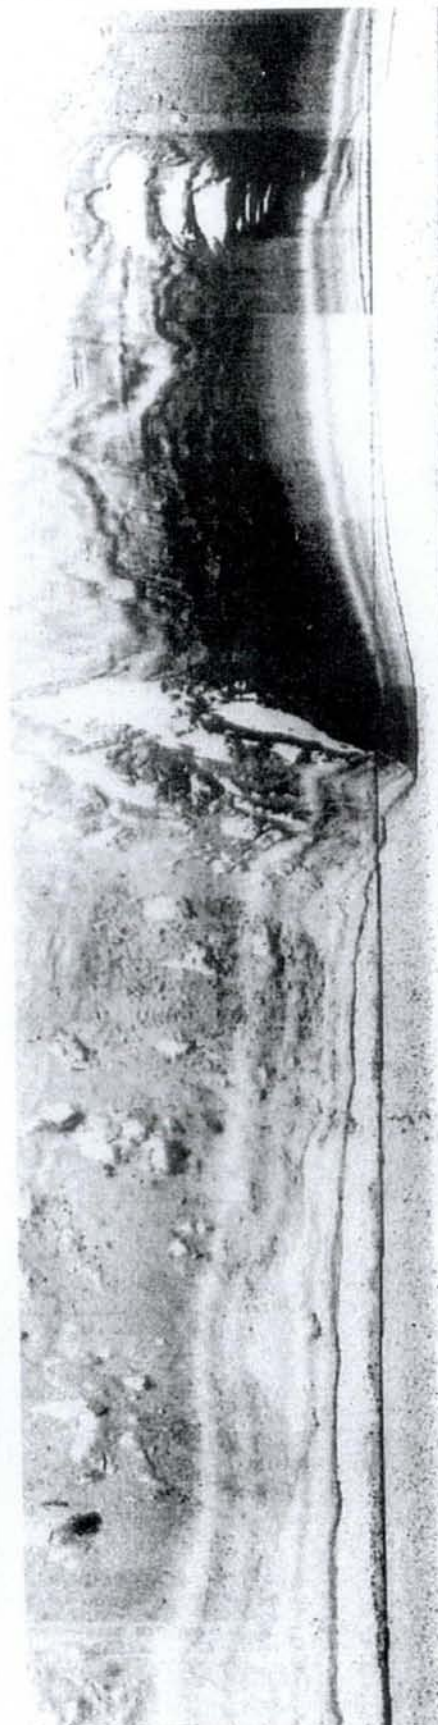
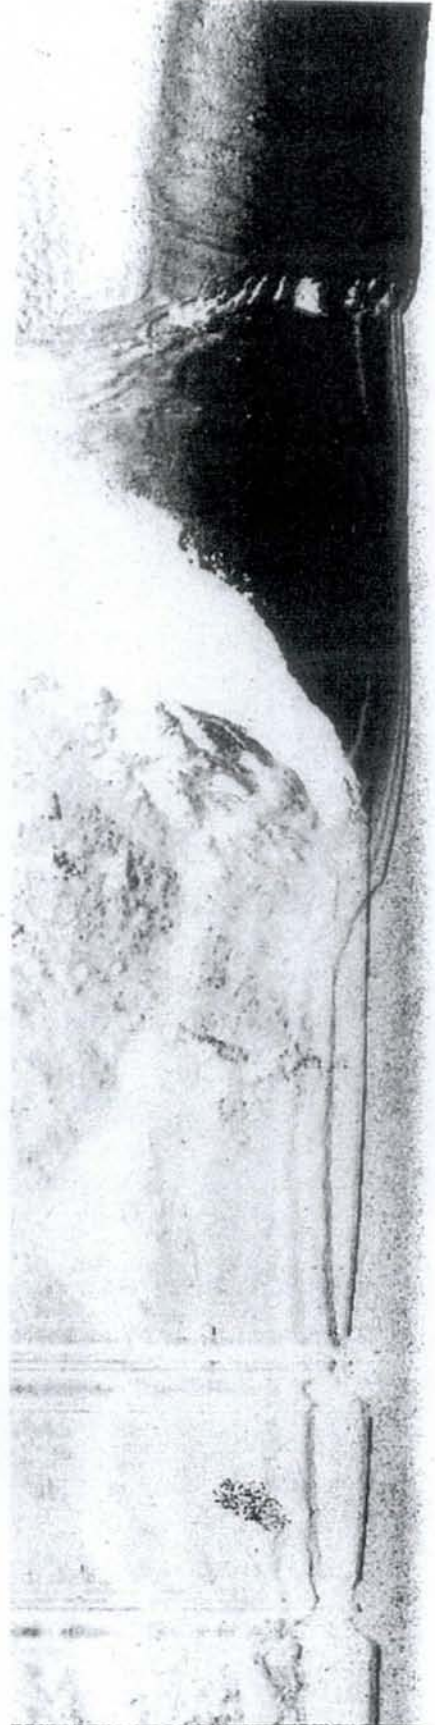
Eksempler på sidesøkende sonar registreringer

*Sidesøkende sonarregistreringer fra Finneidfjord. Hver av stripene viser en sektor på ca 75m av havbunnen. A: Sonaren ser inn mot marbakken utenfor fyllingen i strandsonen som ligger inn til skredgropen fra 1996. Til høyre på registreringen A sees skredkanten fra 1996-skredet. Registreringen viser at det har gått flere initialskred i marbakken i nærheten av hovedskredet. B: Bildet viser den sørlige skredkanten av 1996-skredet og at større blokker langs skredkanten har satt seg, men ennå ikke glidd ut. Sigestructurer i marbakken ved siden av skredet er et signal på ustabilitet. C: Stripen tilsvarende stripe B, men er sett i en litt annen vinkel.*

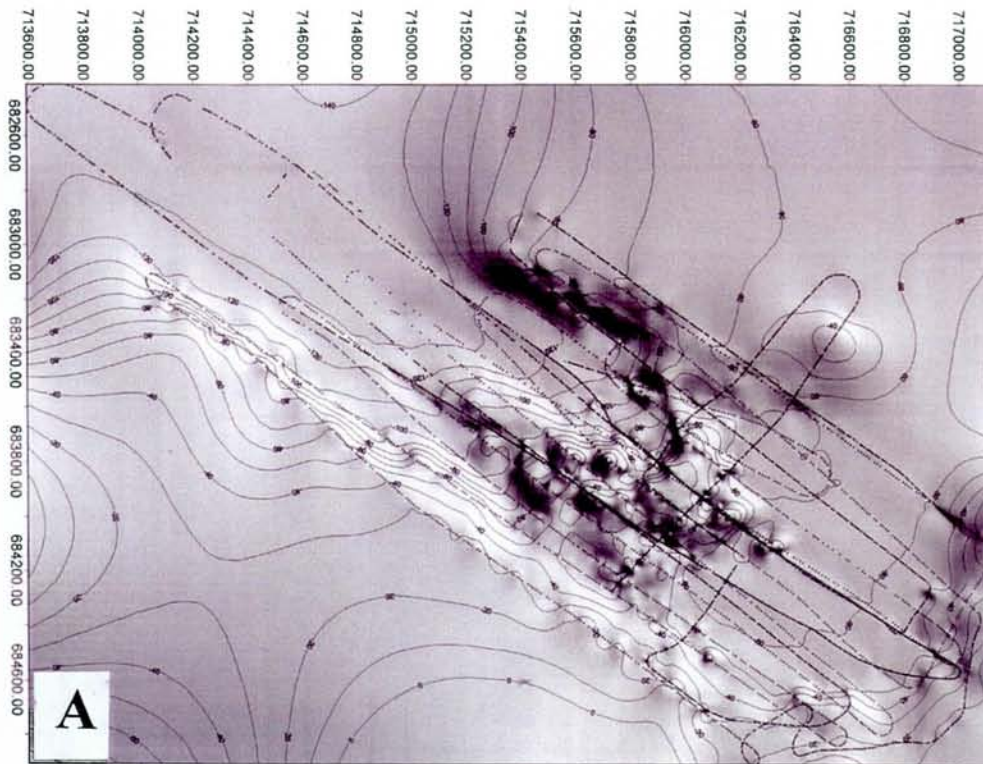
Eksempler på kart laget på basis av enkeltstråleekkolodd-registreringer

*A: Kart over et større fjellskred i Urdvika i Ullsfjord. Profillinjene på kartet viser fartøylinjer under registreringene av seismikk og dybdemålinger og gir datagrunnlaget for konstruksjonen av kartet. Selv om linjene er få gir kartet en god oversikt over skredets utbredelse og form. Kartet er laget ved hjelp av programpakken Surfer (Golden Software Inc).*

*B: Det blå partiet på bildet viser batymetrien i Balsfjord basert på digitale enkeltstråle-ekkolodd-data som Sjøkartverket har samlet inn til bruk for framstilling av sjøkart. Linjetettheten under registreringene er 200 m i de dypeste partiene, 100 m og 50 m i de mellomste dypene og 25 m i strandsonen. Kartet gir en veldig god informasjon om hovedtrekkene i fjorden, og det er råd å plukke ut områder hvor det sannsynligvis ligger finkornige sedimenter i strandsonen. Man kan også se en del detaljer, mellom annet leirskredet som gikk i 1988. Kartet er framstilt tredimensjonalt i programpakken ER-Mapper.*

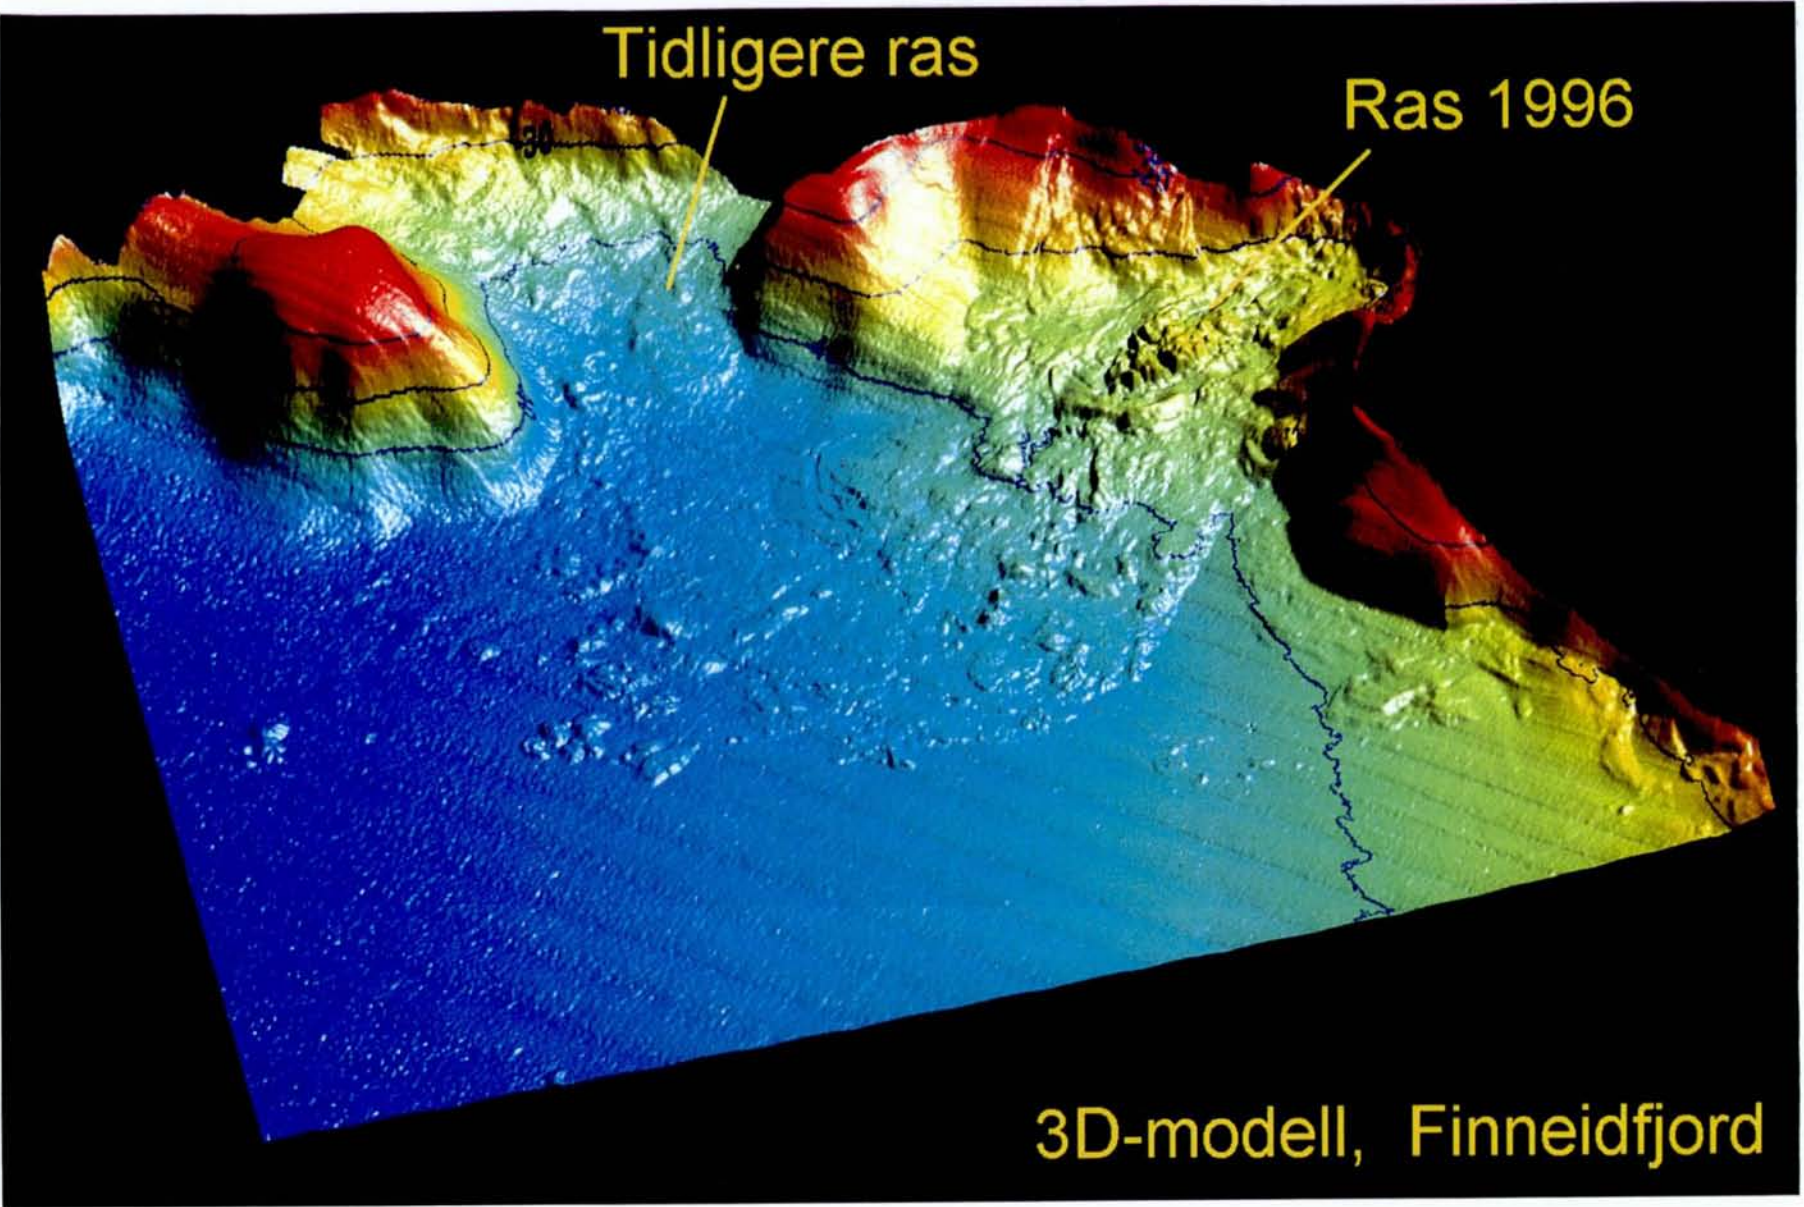
3D bilde av 1996-raset i Finneidfjord basert på multistråleekkolodd-registreringer

*Bildet viser et skyggerelieff-bilde av avsetningene på bunnen av Sør fjorden etter skredet som gikk i Finneidfjord i 1996. Skyggerelieffet framkommer ved at det lages en digital terrengmodell som «belyses» ved hjelp av en kunstig sol. Solens plassering i forhold til himmelretning og horisont kan varieres for å framheve ulike strukturer. Bildet er laget i programpakken ER-Mapper på basis av multistråle-ekkolodd-registreringer som Sjøkartverket samlet inn på oppdrag fra NGU i september 1997.*

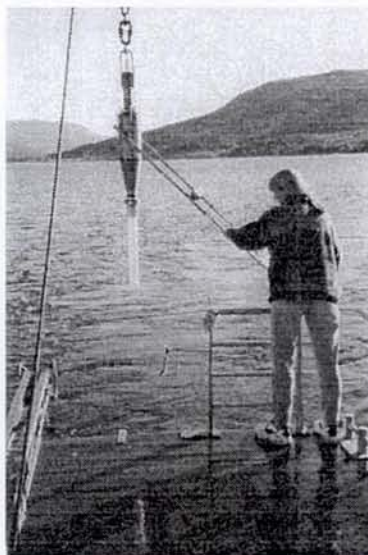
Prøver av bunnsedimenter tas opp enten med grabb eller forskjellige typer fallprøvetakere.

Prinsippet er at et rør, på grunn av prøvetakerens vekt, presses ned i sedimentet og skjærer inn en sylinder av sedimentet. I Sør fjorden er det benyttet en Niemisto prøvetaker som tar opp 30 - 70 cm lange kjerner og i Balsfjorden en stempelprøvetaker som kan ta opp inntil 12 m lange kjerner.

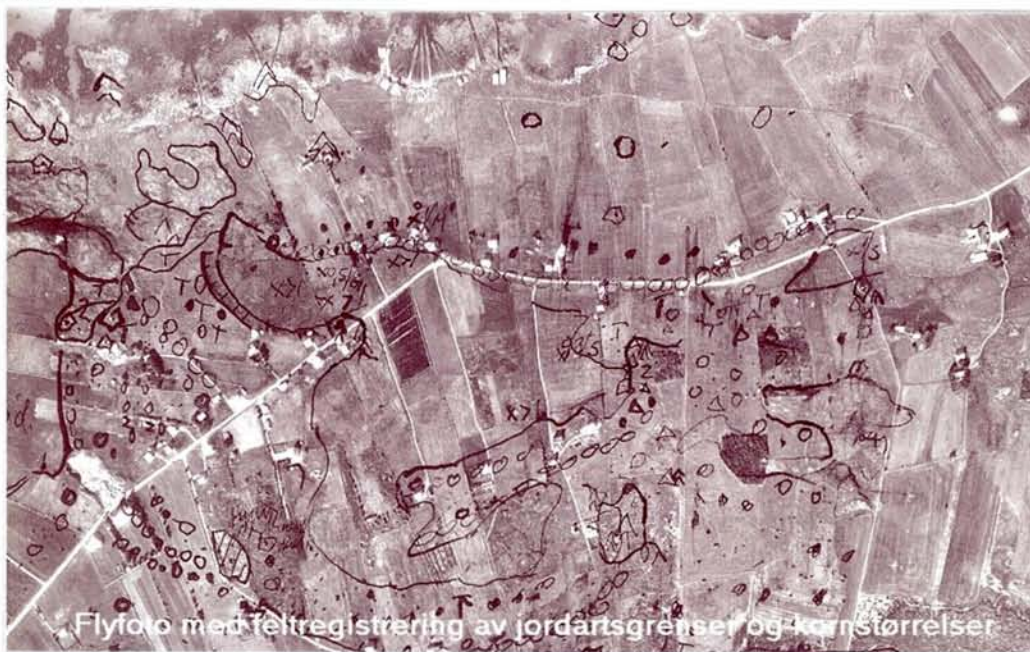
Kvartærgeologisk kartlegging er en kartlegging av løsmassene i et område. Man deler løsmassene inn etter om de er avsatt av en isbre, av ras, av elver eller utfelt i havet. Videre fastsettes utbredelsen og tykkelsen av de ulike sedimentene og prøver å forstå de geologiske prosessene som er aktive i området. Alt dette tegnes inn på kart ved hjelp av farger og symboler. Viktige hjelpemidler under kartleggingen er detaljerte topografiske kart, flybilder og gravinger, boringer og blotninger i sedimentene. I tillegg benyttes flere av de geofysiske metodene som er beskrevet ovenfor.

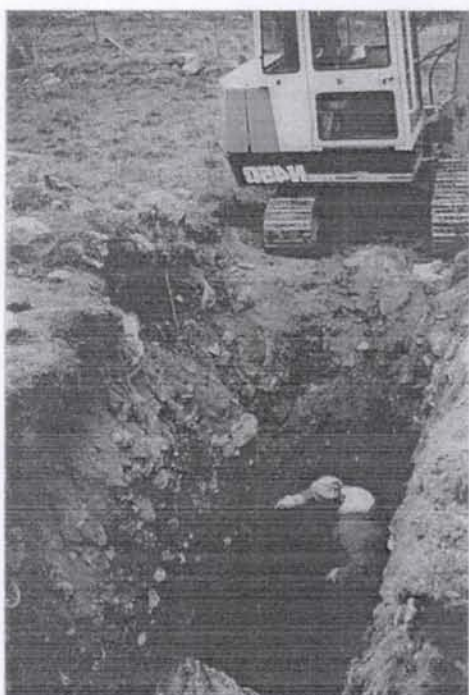
I Nord-Norge ligger mye av bebyggelsen og veier og jernbane i en smal sone langs stranda i fjorder med bratte fjellsider. Det betyr at strandsonen også kan være utsatt for skred fra skråningene ovenfor i tillegg til at fundamentet i selve strandsonen kan svikte og rase ut. Når det skjer skred i skråningene avsettes det ofte skredvifter helt ned til og ut i sjøen. Skred har en tendens til å gå i samme område flere ganger med års-, hundreårs- eller tusenårs mellomrom. I avsetningsområdene for skredene legges skredmassene seg over hverandre og de ulike skredene kan skilles fra hverandre når man graver groper i slike skredvifter. Som oftest ligger det jordprofiler mellom skredpakkene som lar seg datere ved hjelp av  $^{14}\text{C}$ -metoden.

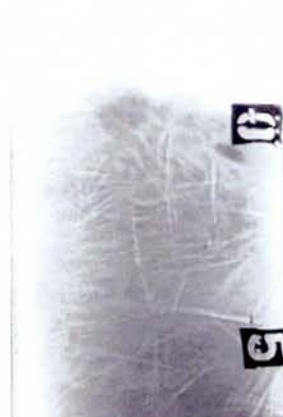
Fig. 6: Røntgenbilde av de øverste 7 cm av kjerne 9803103. De mørke flekkene i toppen av kjernen er sannsynligvis være gruskorn som stammer fra en skredepisode. Kjernen ble frosset før fotografering og strekmønsteret på bildet er iskrystaller.

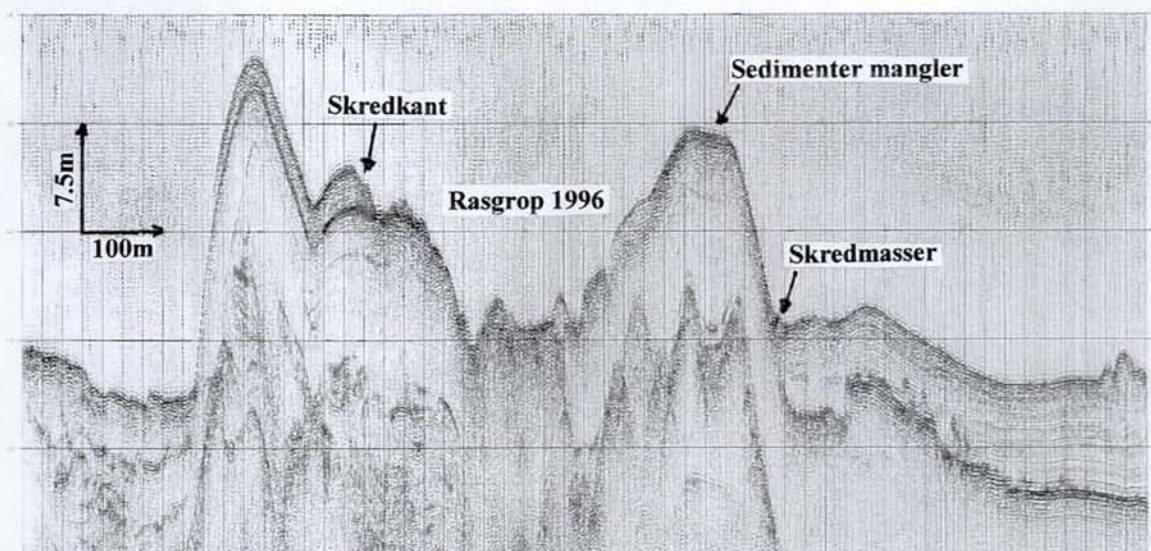
Fig. 7: Forsenkningen midt på bildet er skredgropa fra 1996 og forhøyningene til siden viser deler av marbakken til sidene for skredet. De yngste sedimentene, den "gule" lagpakken på Fig. 2 (lagrekken av sedimentær) kommer tydelig fram på forhøyningen til venstre for skredgropa og stopper i en skredkant, hvor laget har glidd ut. Til høyre for skredgropa mangler denne lagpakken totalt. Sannsynligvis er det disse sedimentene som ligger foldet ved foten av marbakken fra skredgropa fra 1996 og sørøstover og som tydelig sees på bildet av fjordbunnen på Fig. 5 til begge sider av prøvetakingslokalitet 10. Dateringen av lokalitet 10 tyder på at denne utglidningen har skjedd før 1950, mens vi tolker utglidningen til venstre for skredgropa til å være yngre og trolig dannet i løpet av de siste årene.

Blydateringene viste forskjellig sedimentasjonshastighet på østsiden og vestsiden av bassenget med henholdsvis 0.28 cm og 0.56 cm som snitt de siste 40 år i kjernene 16 og 10. Dette bekreftes av seismikken som viser tykkere sedimentlag i øst og vest (Fig 8). Det kan bety at det ligger mer løst lagret materiale langs øst og nordsiden av bassenget og økt fare for undersjøiske utglidninger. Dette bekreftes for så vidt av seismikkregistreringene. I overflate-skredene som har skjedd i marbakken til begge sider av skredet fra 1996 (se eksempel sidesøkende sonar og multistråle ekkolodd s. 9 og 13) , er det den yngste lagpakken, den gule på Fig. 4, som har glidd ut. Dette kan tydelig sees på Fig. 7.
