NGU Rapport 97.045

Kartlegging av kreosotforurensning ved Norsk  
Wallboard, Vennesla

Rapport nr.: 97.045		ISSN 0800-3416	Gradering: Åpen	
Tittel: Kartlegging av kreosotforurensning ved Norsk Wallboard, Vennesla				
Forfatter: Arve Misund		Oppdragsgiver: Norsk Wallboard		
Fylke: Vest Agder		Kommune: Vennesla		
Kartblad (M=1:250.000) Mandal		Kartbladnr. og -navn (M=1:50.000) 1511-4 Iveland		
Forekomstens navn og koordinater: Norsk Wallboard		Sidetall: 50	Pris: 90	
Feltarbeid utført: august 1996	Rapportdato:	Prosjektnr.: 2721.00	Ansvarlig:

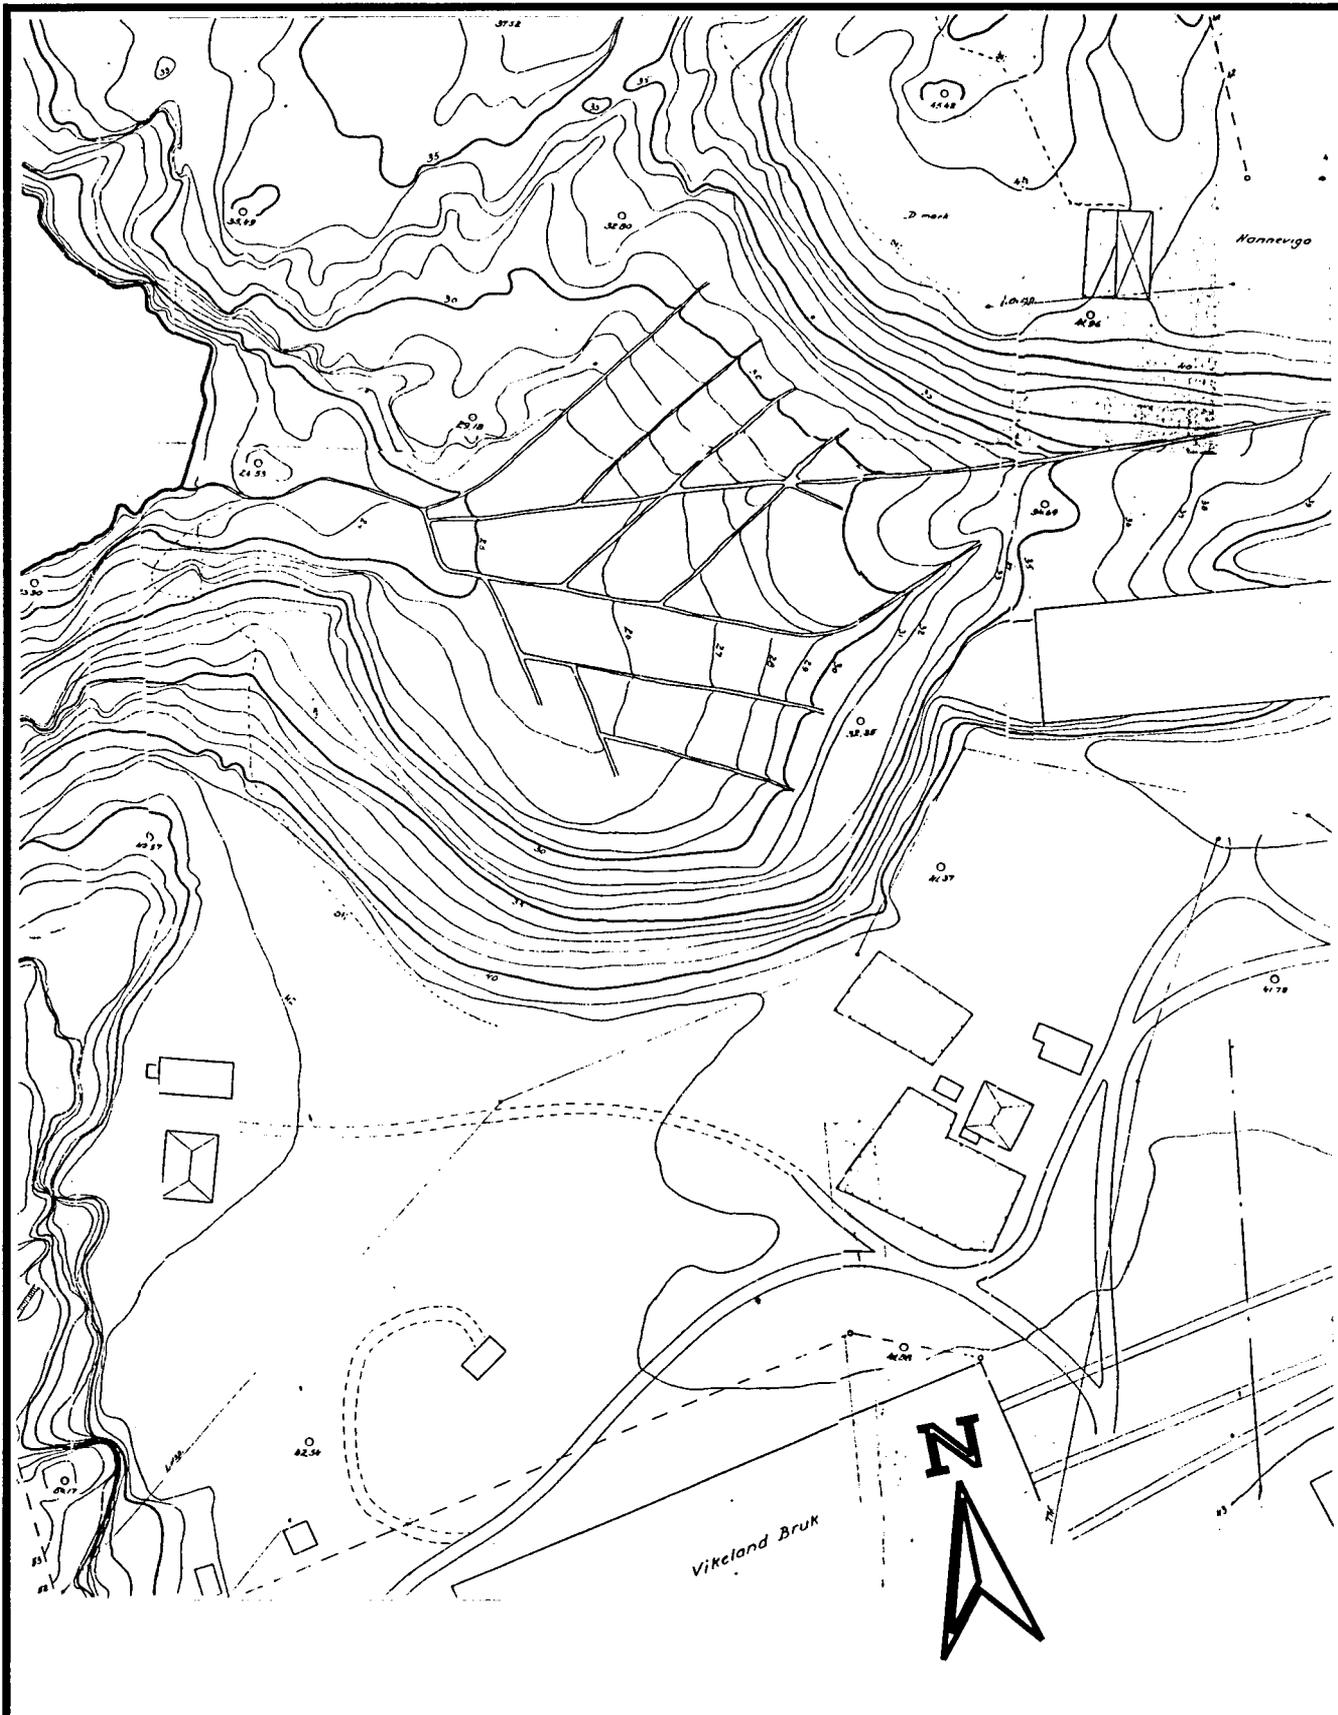
Norsk Wallboard GAMMEL TERRENGOVERFLATE OPPMÅLT I 1943 <b>NORSK WALLBOARD</b> VENNESLA, VEST AGDER	MÅLESTOKK	MÅLT R&B	1943
	1 : 1000	TEGN A.M.	MAR. - 97
		TRAC	
		KFR	
NORGES GEOLOGISKE UNDERSØKELSE TRONDHEIM	TEGNING NR 97.045-01	KARTBLAD NR 1511 IV

I de gravde grøftene varierer dypet til den opprinnelige markoverflaten fra 40 cm i sør til 160 cm i nord. Den opprinnelige terrengoverflaten heller altså fra SØ mot NV ut mot Otra slik det fremgår av kartbilag 1. Over den opprinnelige markoverflaten er det forskjellige typer fyllmasser. Fyllmassene består vesentlig av stedeagne masser (elvegrus), men det er deponert jernbanesviller av tre, mursteiner og det er i flere grøfter påvist 1 til 2 markerte kull/kokslag. Det er gravd 14 grøfter i det undersøkte området, og lokaliseringen av disse fremgår av kartbilag 2 og 3.

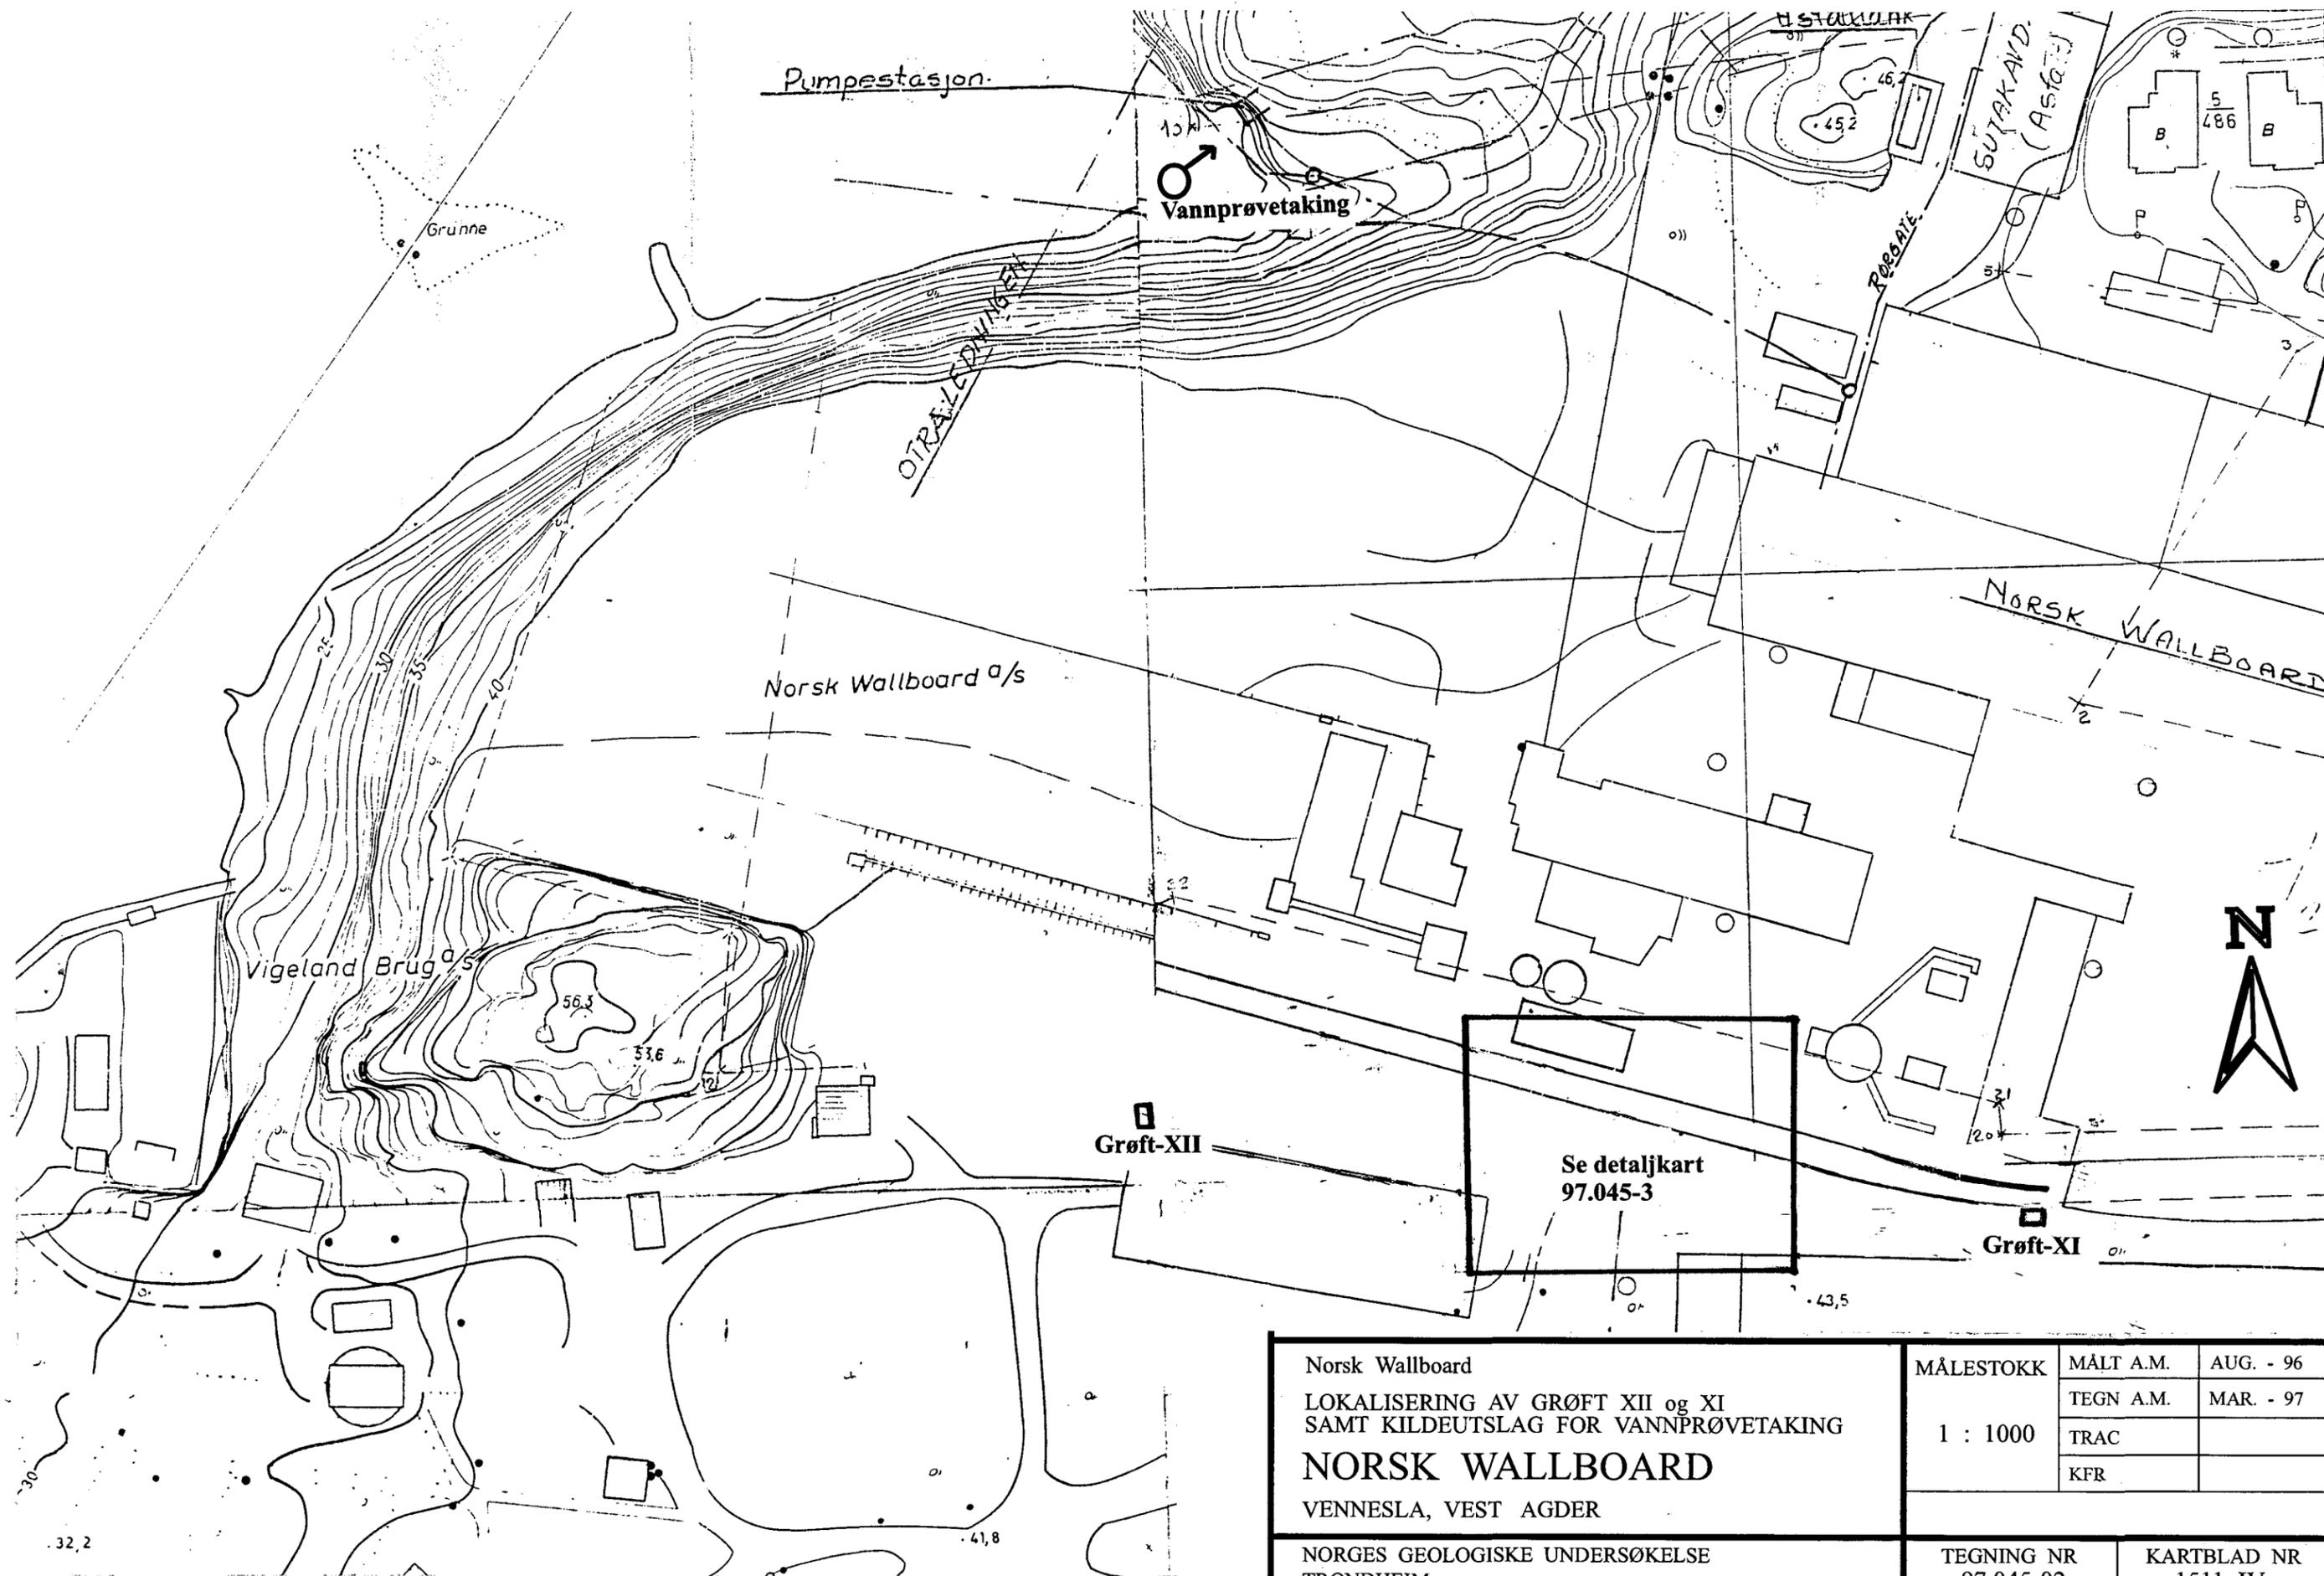
Norsk Wallboard LOKALISERING AV GRØFT XII og XI SAMT KILDEUTSLAG FOR VANNPRØVETAKING <b>NORSK WALLBOARD</b> VENNESLA, VEST AGDER	MÅLESTOKK	MÅLT A.M.	AUG. - 96
	1 : 1000	TEGN A.M.	MAR. - 97
		TRAC	
		KFR	
NORGES GEOLOGISKE UNDERSØKELSE TRONDHEIM	TEGNING NR 97.045-02	KARTBLAD NR 1511 IV

Norsk Wallboard kjente til at det var et lite kildeutslag i bunnen av den oppfylte dalen i den NV-delen av tomte (kartbilag 97.045-2). Det ble derfor bestemt å bruke dette kildeutslaget til prøvetaking av grunnvannsavrenningen fra industriområdet. Dette ville gi en vel så representativ prøve sammenlignet med en grunnvannbrønn. Under feltarbeidet 21. august 1996 ble vannføringen målt til 1 liter/minutt. Seinere viste det seg at røret i lange perioder ikke fører vann, men den 22. Oktober var det vann i røret og en prøve ble tatt for analyse ved SINTEF Oslo. Det ble tatt 1 liter prøve for analyse av PAH som ble oppbevart kjølig og sendt med ekspresspost til laboratoriet for analyse. Til emballasje ble det benyttet en brun 1 L glassflaske (GL 45) med PTFE lokk i henhold til SFT veiledning for miljøtekniske grunnundersøkelser, nr. 91.01. (Statens forurensingstilsyn, 1991)

I kildeutslaget ved Sommerkilen ble det målt avrenning på 1 liter/minutt under feltarbeidet i august. I september var kilden tørr, mens den begynte å renne igjen i oktober. Dette viser at det er svært lite grunnvannsavrenning fra området, og dermed heller ingen fare for noen betydelig tilførsel av forurensning til Otra. Grunnvannsspeilet i avsetningen antas å ligge så lavt at det ikke under noen omstendigheter vil komme opp i de forurensede massene.

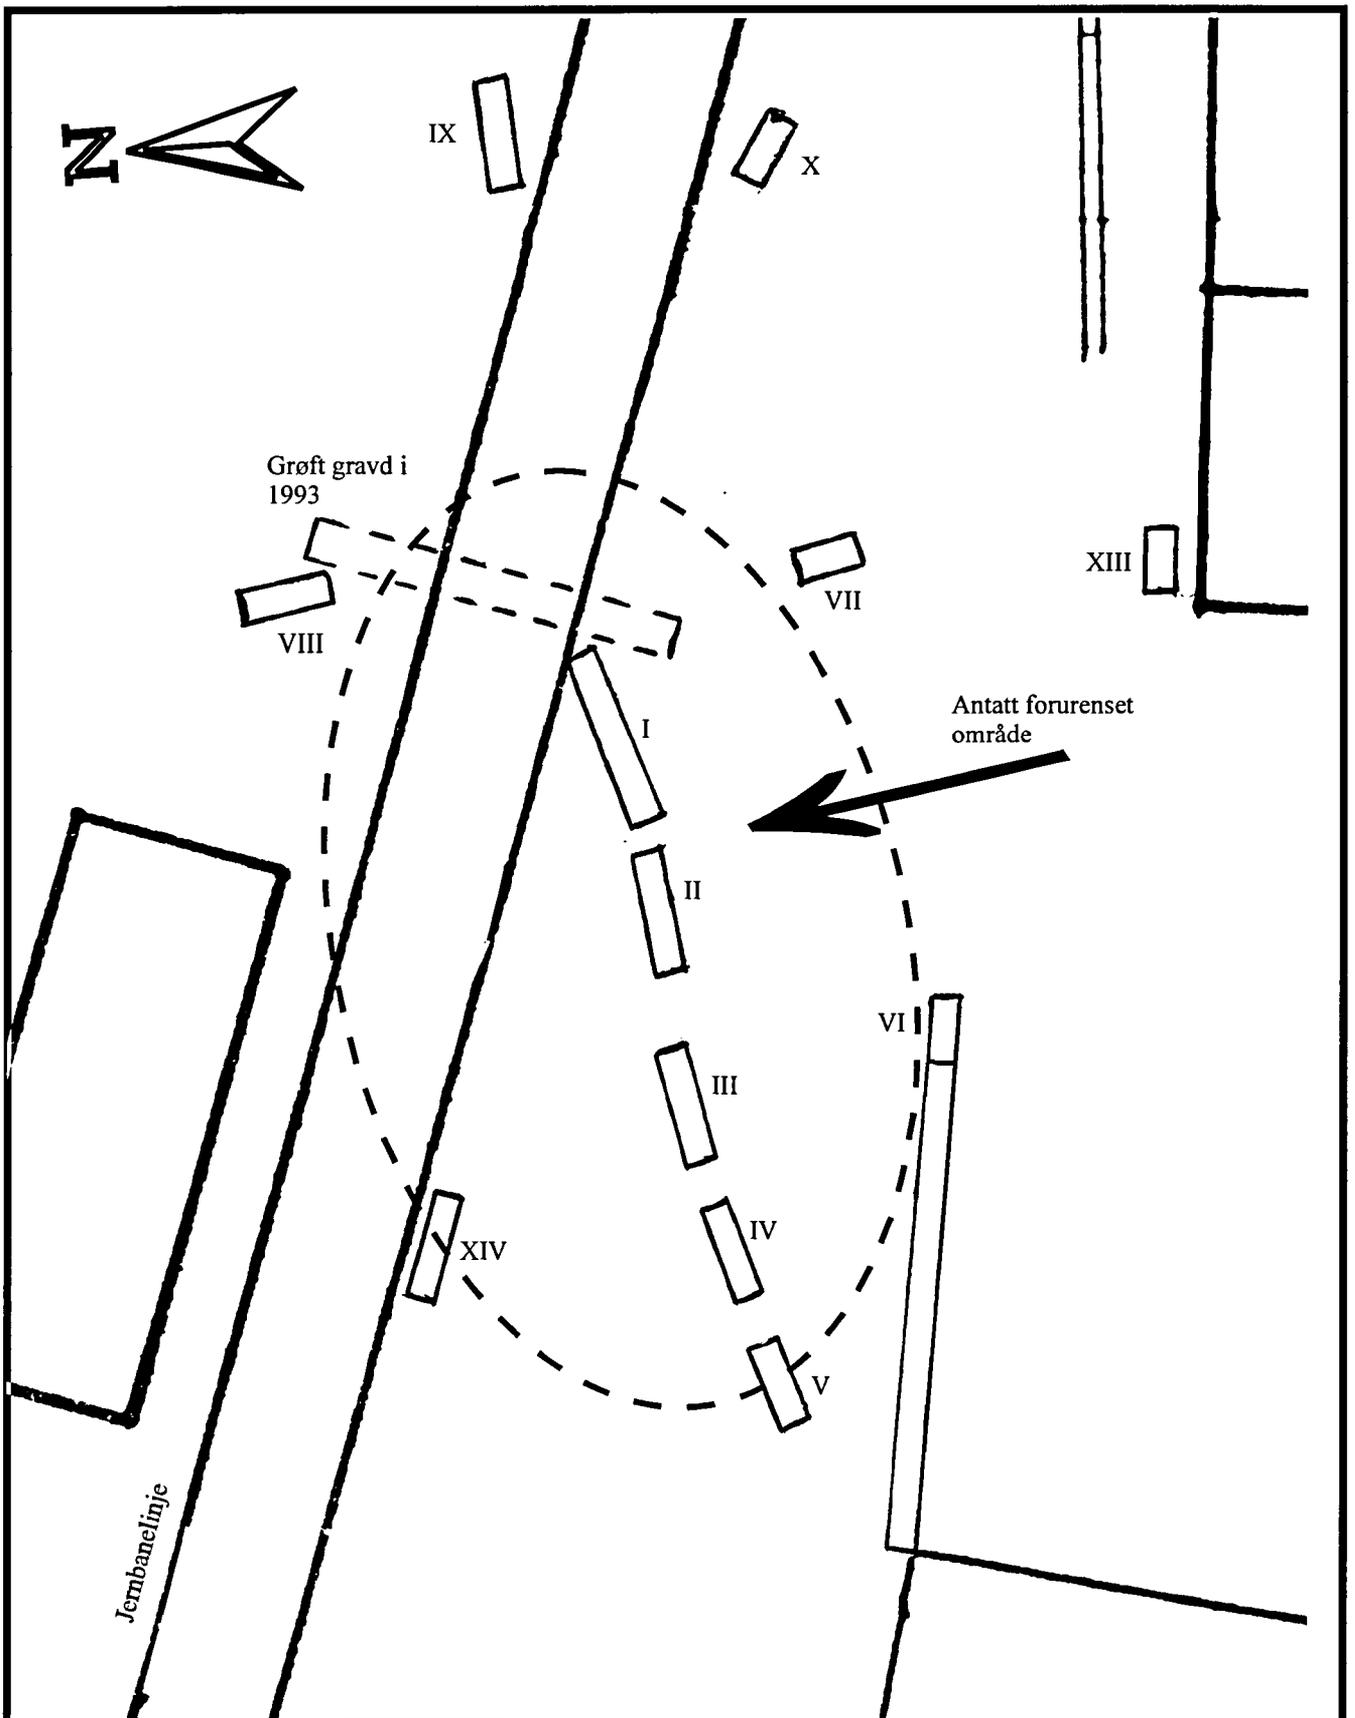
ANTATT FORURENSET OMRÅDE

I grøft V og XIV kan man trolig fastslå utbredelsen av kreosotlaget mot sør og vest. I den NV-lige delen av Grøft-V (prøve 11) er det påvist 280 µgPAH/g tørrstoff i et svart kokslag. I den SØ-lige delen av Grøft-V finnes ikke dette kokslaget, og det kan heller ikke registreres kreosotlukkt av løsmassene. Tilsvarende kiler kreosotlaget ut i vestlig retning i Grøft XIV. I nordlig retning er det kun påvist 2,15 µgPAH/g i Grøft-VIII (prøve 18) og det ble ikke registrert kreosotlukkt under prøvetakingen. Mot øst er det kun påvist 10,6 µgPAH/g i Grøft-VIII (prøve 16). I de øvrige grøftene ble det ikke registrert noen mistenkelige lag eller lukter som skulle indikere at det var forurensede masser i disse områdene. Det er derfor ikke utført analyser på prøvematerial fra disse grøftene. I kartbilag 97.045-4 er den antatt maksimale utbredelsen av forurensningen indikert med stiplet linje. Dette er et areal på ca. 450 m<sup>2</sup>. Med en gjennomsnittlig tykkelse på kreosotlaget på ca. 5 cm blir volumet av de forurensede massene anslått til ca. 20 m<sup>3</sup>. Dette må på grunn av de foretatte undersøkelsene betraktes som et øvre anslag for mengde kreosot som ligger i grunnen.

På fabrikkområdet til Norsk Wallboard er det beregnet at det ligger ca. 20 m<sup>3</sup> med til dels sterkt PAH-forurensede masse. Der PAH-forurensningen er påvist ligger den rett oppå den naturlige terrengoverflaten som ligger mellom 80 og 120 cm under dagens planerte overflate fra 1948. Selve fabrikkområdet ligger på en tørr elveterrasse med lavt grunnvannsspeil, slik at den eneste tenkelige eksponeringsveien for forurensningen er via nedbør som infiltrerer i grunnen. Teoretisk kan en da transportere forurensningen ned til dypereliggende grunnvann som igjen fører forurensningen til Otra-vassdraget. I det forurensede området er imidlertid grunnen dekket med asfalt slik at nedbøren samles opp i dreneringssystem. Dette gjør at forurensningen ligger helt tørr under asfalten slik at det ikke skjer transport av forurensningskomponenter ut av området. At det etter så mange år fremdeles er så høye konsentrasjonene av PAH i grunnen er indirekte et bevis for at det i svært liten grad skjer utlekking av forurensning fra området. Asfaltdekket hindrer også en direkte eksponering av forurensningen i overflaten .

NGU vil derfor anbefale at de forurensede massene blir liggende der de er. Som tiltak anbefaler NGU at det på ny legges et tett asfaltdekk over de forurensede massene. Det er ikke behov for videre undersøkelser eller overvåkning av området, men ved fremtidig graving i området må en ta hånd om det forurensede laget på en tilfredsstillende måte.

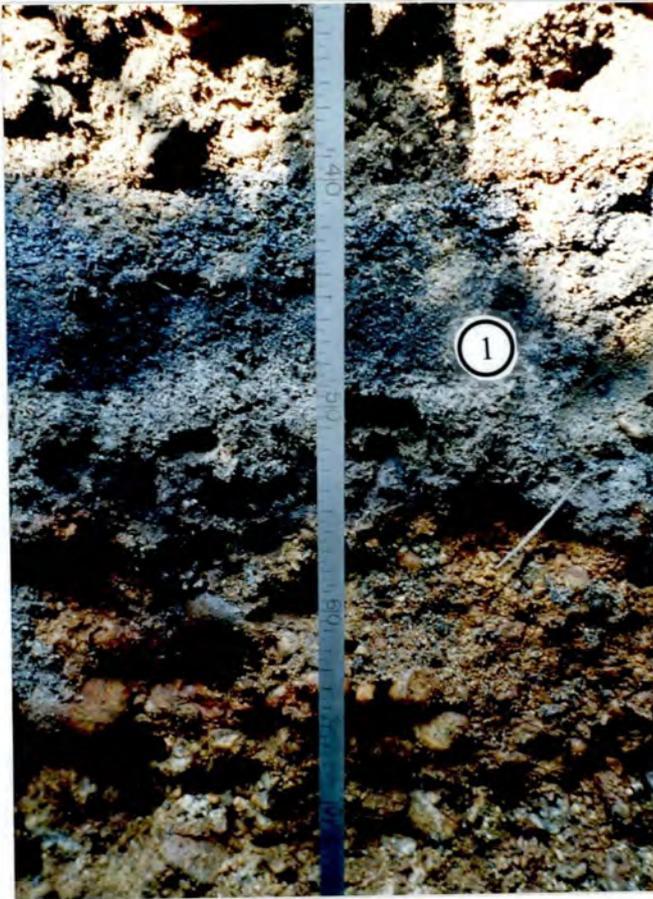
Fotobilag 3: Detaljbilde av kreosotlaget i Grøft-I

I Fotobilag 3 er kreosotlaget vist i Grøft I. Norsk Wallboard ble først oppmerksom på dette laget i forbindelse med graving av en kloakkgrøft på fabrikkområdet i 1993. Det ble da konstatert at avfallet var deponert på opprinnelig terrengflate. Det er kun i Grøft II at det er observert to kreosotlag. Det er uvisst hvorfor det øvre laget (ca. 40 cm under terreng) ligger der, men det er trolig masser som er lagt der etter graveaktivitet i området.

I Grøft I, II, III, IV og XIV var det under prøvetakingen til dels sterk lukt av kreosot. Det antatte kreosotlaget utgjør den undre delen av et brunt flislag som i alle grøftene ligger direkte på den opprinnelige markoverflaten. Organisk forurensning bindes ofte sterkt til organisk materiale. Flislaget kan derfor bidra til at kreosotforurensningen blir mindre mobil. I Grøft-XIV er imidlertid kreosoten påvist i et svart lag som består av meget hardt «sammenlimt» elvegrus.

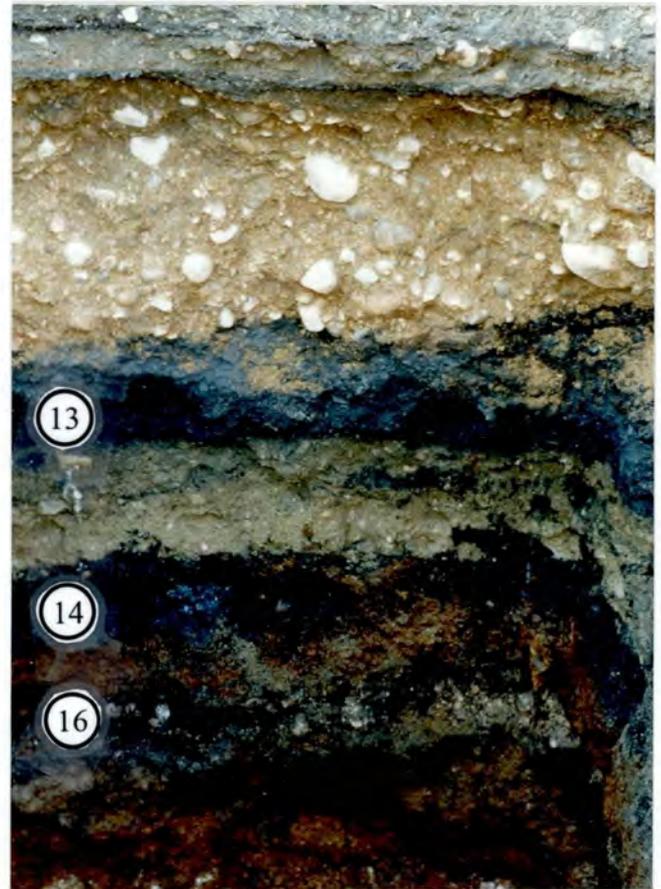
Fotobilag 4: Detaljbilde av de to kull/kokslagene i Grøft-VII

Det ble tatt to jordprøver for å undersøke om det kunne være andre stoffer enn PAH som kunne være en forurensningstrussel. Prøvene ble tatt fra to kull/kokslag i Grøft-VII (prøvenummer 13 og 14 i tabell 1). De to kull/kokslagene er vist i Fotobilag 4. Resultatene fra ICP-analysen finnes i Databilag 5. Det er lave konsentrasjoner av kadmium, kopper, krom, nikkel og sink. Med hensyn til bly er innholdet i den ene prøven 68 mg/kg som er over den norske grenseverdien for følsomt arealbruk. Arealbruket på Norsk Wallboards bedriftsområder er imidlertid slik at de norske grenseverdiene ikke er relevante i dette området. Den nederlandske C-verdien for bly er satt til 530 mg/kg.

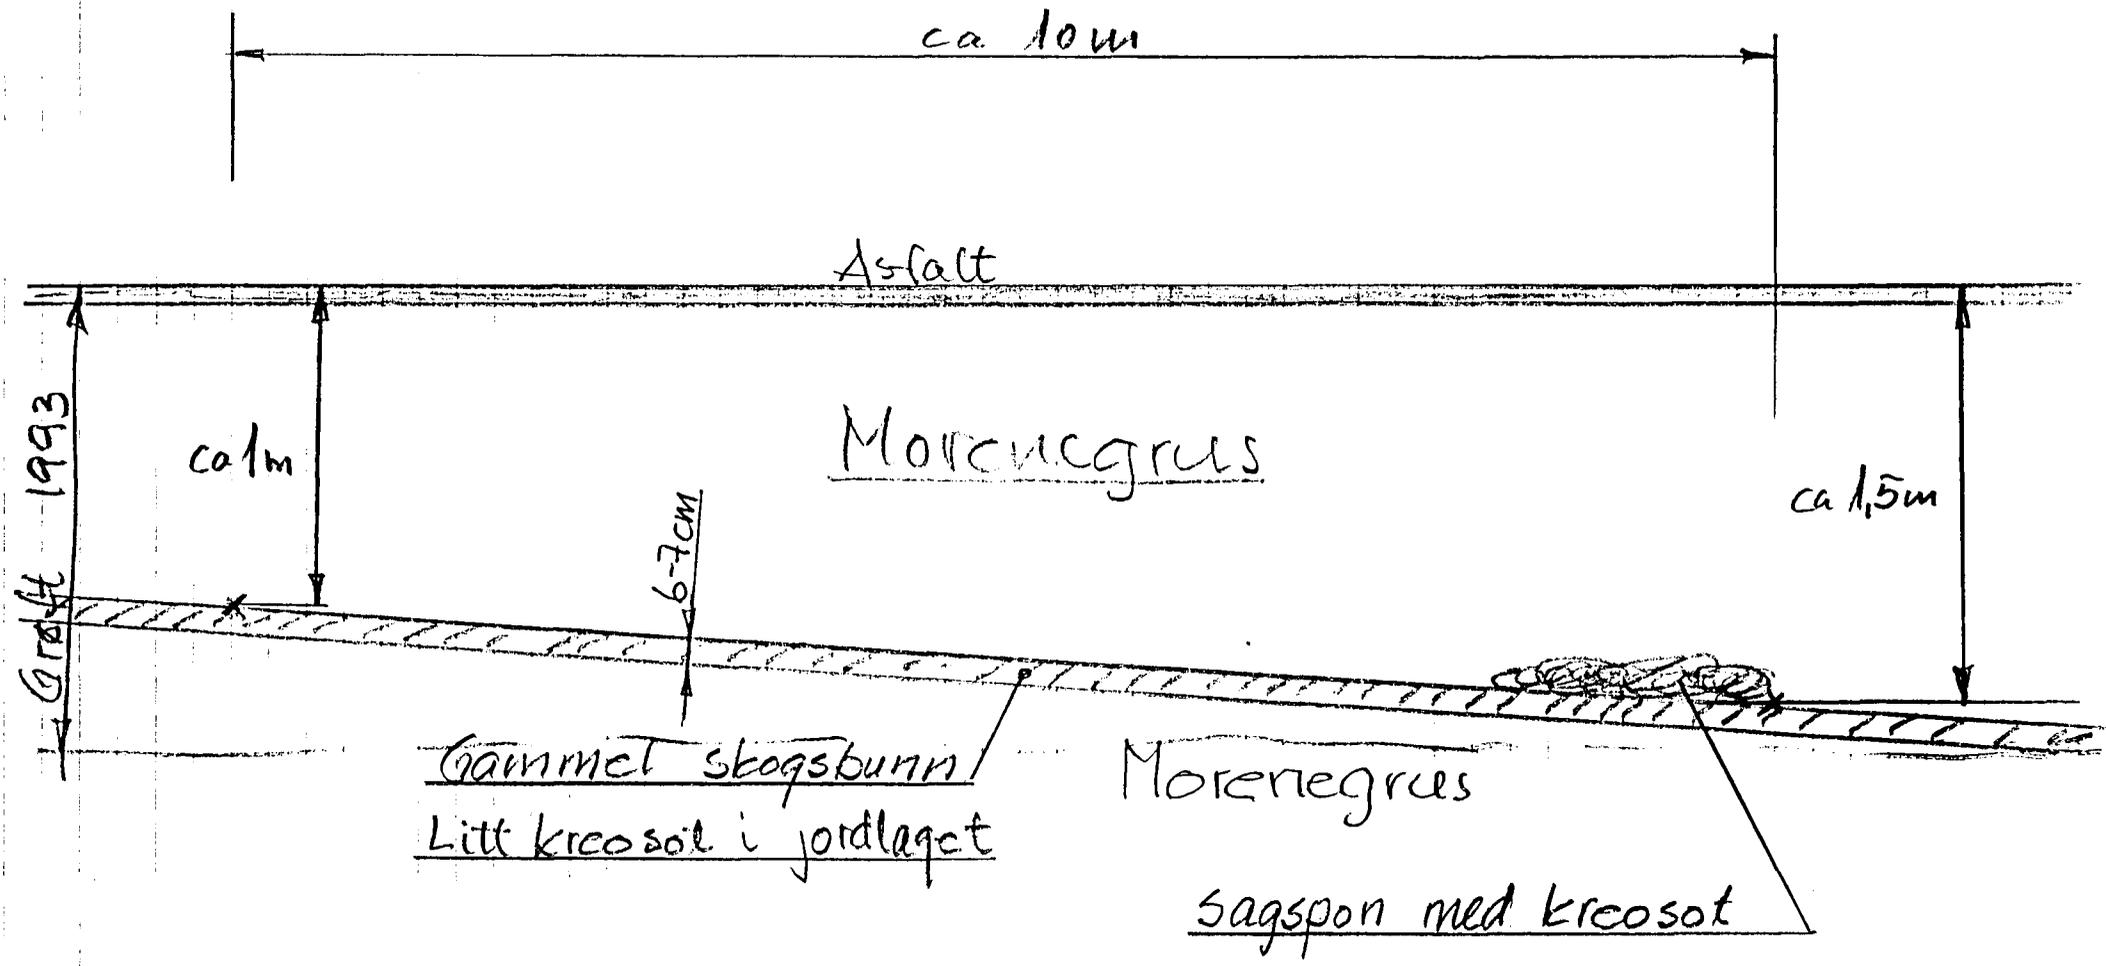
Figur 1: Snitt av grøft gravd i 1993

Ved Norsk Wallboard, Vennesla, ble det i 1993 under graving av grøft påtruffet forurensede masser liggende oppå den tidligere terrengoverflaten, ca. 1 - 1,5 m under dagens planerte industriområde (se figur 1). Forurensningen var en svart, seig masse som var blandet med flis og luktet sterkt. Analyser viste at det var til dels store mengder med PAH-forbindelser, og at det sannsynligvis var snakk om en kreosotforurensning p.g.a. impregnering av tømmer. Edvin Skaiå, tidligere personalsjef ved Norsk Wallboard, mente forurensningen kunne stamme fra impregnering av jernbanesviller i forbindelse med byggingen av Setesdalsbanene i 1896. Ved den tids impregnering var det sannsynligvis ikke trykktank, men basseng der tømmeret ble badet i impregnering ved høy temperatur over lang tid. Det impregnerte tømmeret ble så satt til avrenning på et noenlunde flatt område. Dagens jernbaneskiner ligger på fyllmasser som dekker det forurensede området. Det må derfor være andre skinner som eventuelt har transportert det impregnerte tømmeret. Området var da eid av Vigeland Bruk som hadde

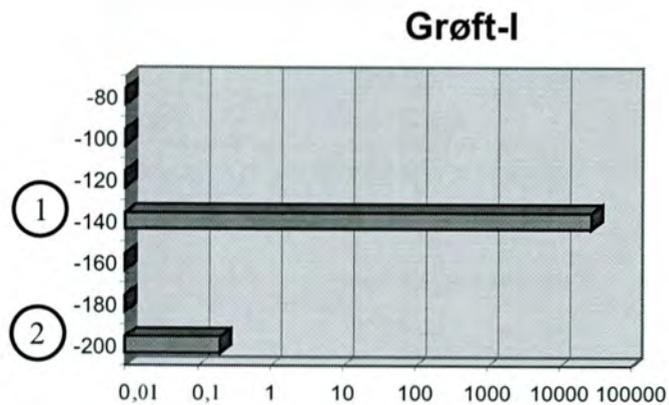
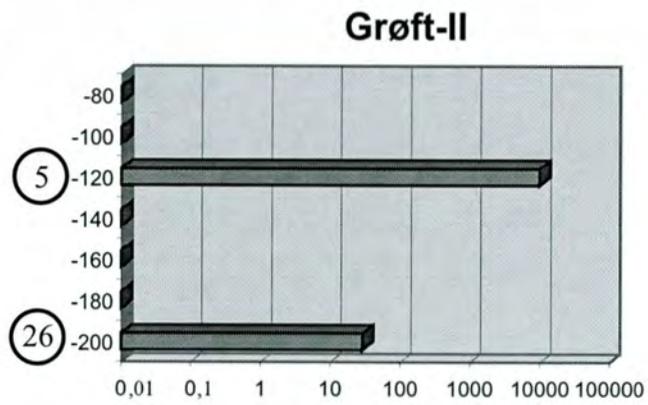
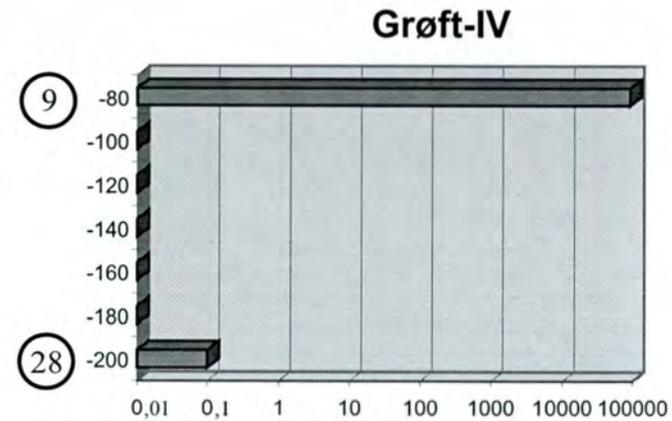
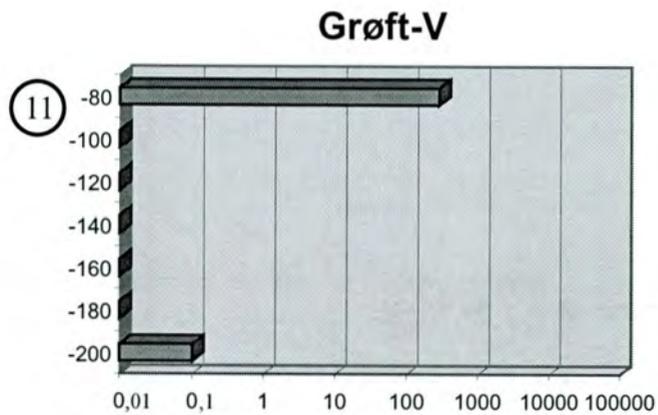
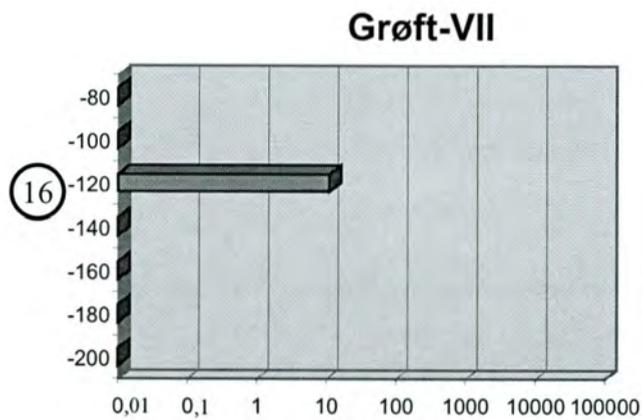
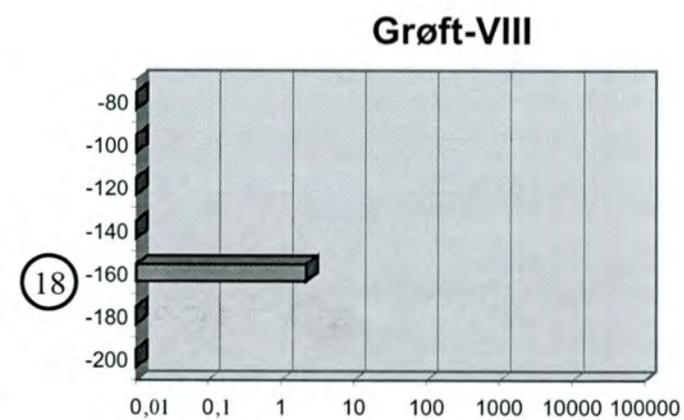
Figur 2: Målte konsentrasjoner av PAH i µgPAH/g (logaritmisk skala) vist i cm under bakkenivå i de undersøkte grøftene. Prøvenummer er angitt.

Det er påvist til dels meget høye konsentrasjoner av PAH, bisykliske forbindelser (vesentlig Naftalen) og POM. For PAH er det påvist fra 0,1 - 92000 µgPAH/g jord i prøvene. Resultatene er presentert i tabell 2 og i Databilag 2 og 3. I figur 2 er det vist en grafisk fremstilling av PAH-konsentrasjoner mot dypet i grøftene som er prøvetatt. De høye konsentrasjonene er knyttet til bestemte lag i avsetningen. Tykkelsen på laget varierer fra 0 til 15 cm tykkelse, men er i gjennomsnitt 4 - 8 cm tykt.
