NGU Rapport 96.116

Berggrunnskartlegging langs aktuelle E-18
traséer mellom Nørholm (Aust-Agder) og
Dyreparken (Vest-Agder).

Sammendrag: Rapporten omhandler berggrunnsgeologien langs eventuelle traséer for utbygging av E-18. Spesielle hensyn er tatt til forekomster av jernsulfider i bergartene og dannelsen av rust. Registreringene forekommer på kart i målestokk 1:5000 og 1:20.000.			
Emneord: Berggrunnsgeologi			
Rustdannelse

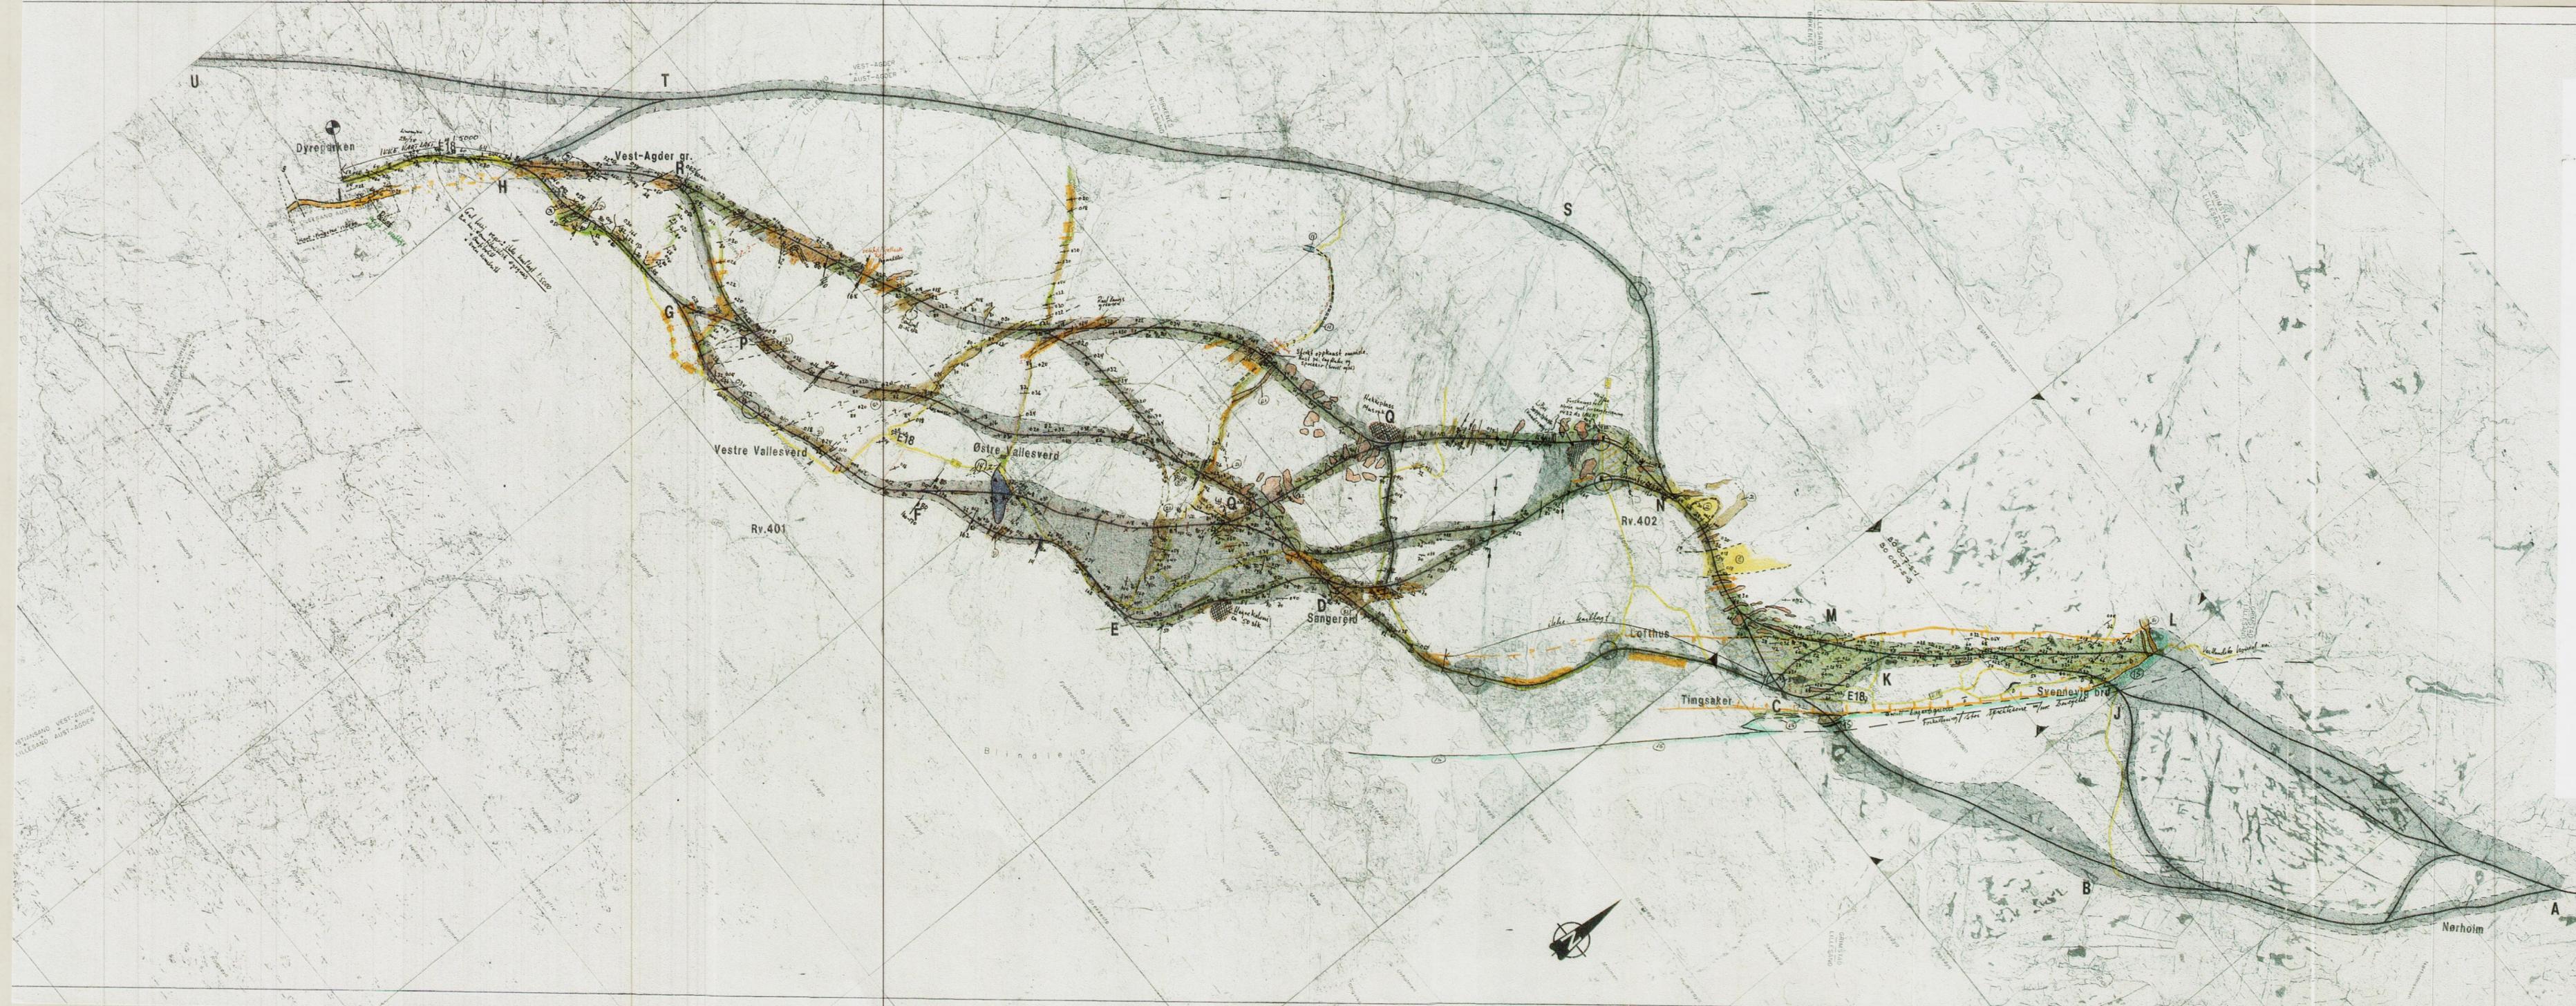
VEDLEGG 1

Berggrunnskartlegging langs aktuelle E 18 traseer mellom Nørholm (Aust-Agder) og Dyreparken (Vest-Agder)
 Kart: Veivesenets Målestokk: 1:20 000
 Kartlagt juli-august 1996 av H.B. Redigert oktober 1996 av P.P.
 Norges Geologiske Undersøkelse Rapportnummer: 96.116

Kommentarer til seksjonene på korridorkart 1 : 20000 (vedlegg 1)

Seksjon ABC: Ikke kartlagt, her er det "greie" bergarter. Inntjore grå gneis med tynne soner av amfibolitt. Rustfri.

Seksjon CD: Her er den vestlige delen kartlagt. Sulfider opptrer flere steder langs nåværende E-18-trasé fra Tingsaker til Skuggevik samt i svingen/krysset til Glamsland. Også langs en eventuell trasé sør for denne er det sulfider/rust og muskovitt (lys glimmer) - dette er markert med røde "m" og orange tusj.

Seksjon LM, JK og KC: Her er en nøye kartlegging foretatt. Området har i nordøst litt Inntjore grå gneis og amfibolitt, markert med en blågrønn og brun farge. Veinettet er markert med gul tusj, Vestlandske hovedvei/kulturvei gul tusj med røde striper. Pegmatitter i området er markert med rød farge. Bergarten er i utgangspunktet en til dels finkornet båndgneis. Enkelte lag inneholder store mengder muskovitt (lys glimmer) sammen med sulfider. Bergarten er markert med en grønn farge på kartet. Området med sulfider, rust og muskovittsoner er markert med orange tusj (innramming). Enkelte tynne soner med amfibolitt finnes også. En analyse av bergarten er gitt i NIVA-rapport O-91202/E-91418 s. 13, men behøver ikke være representativ for området. Sulfider/rust er markert med røde "s" og muskovitt med røde "M" på kartet.

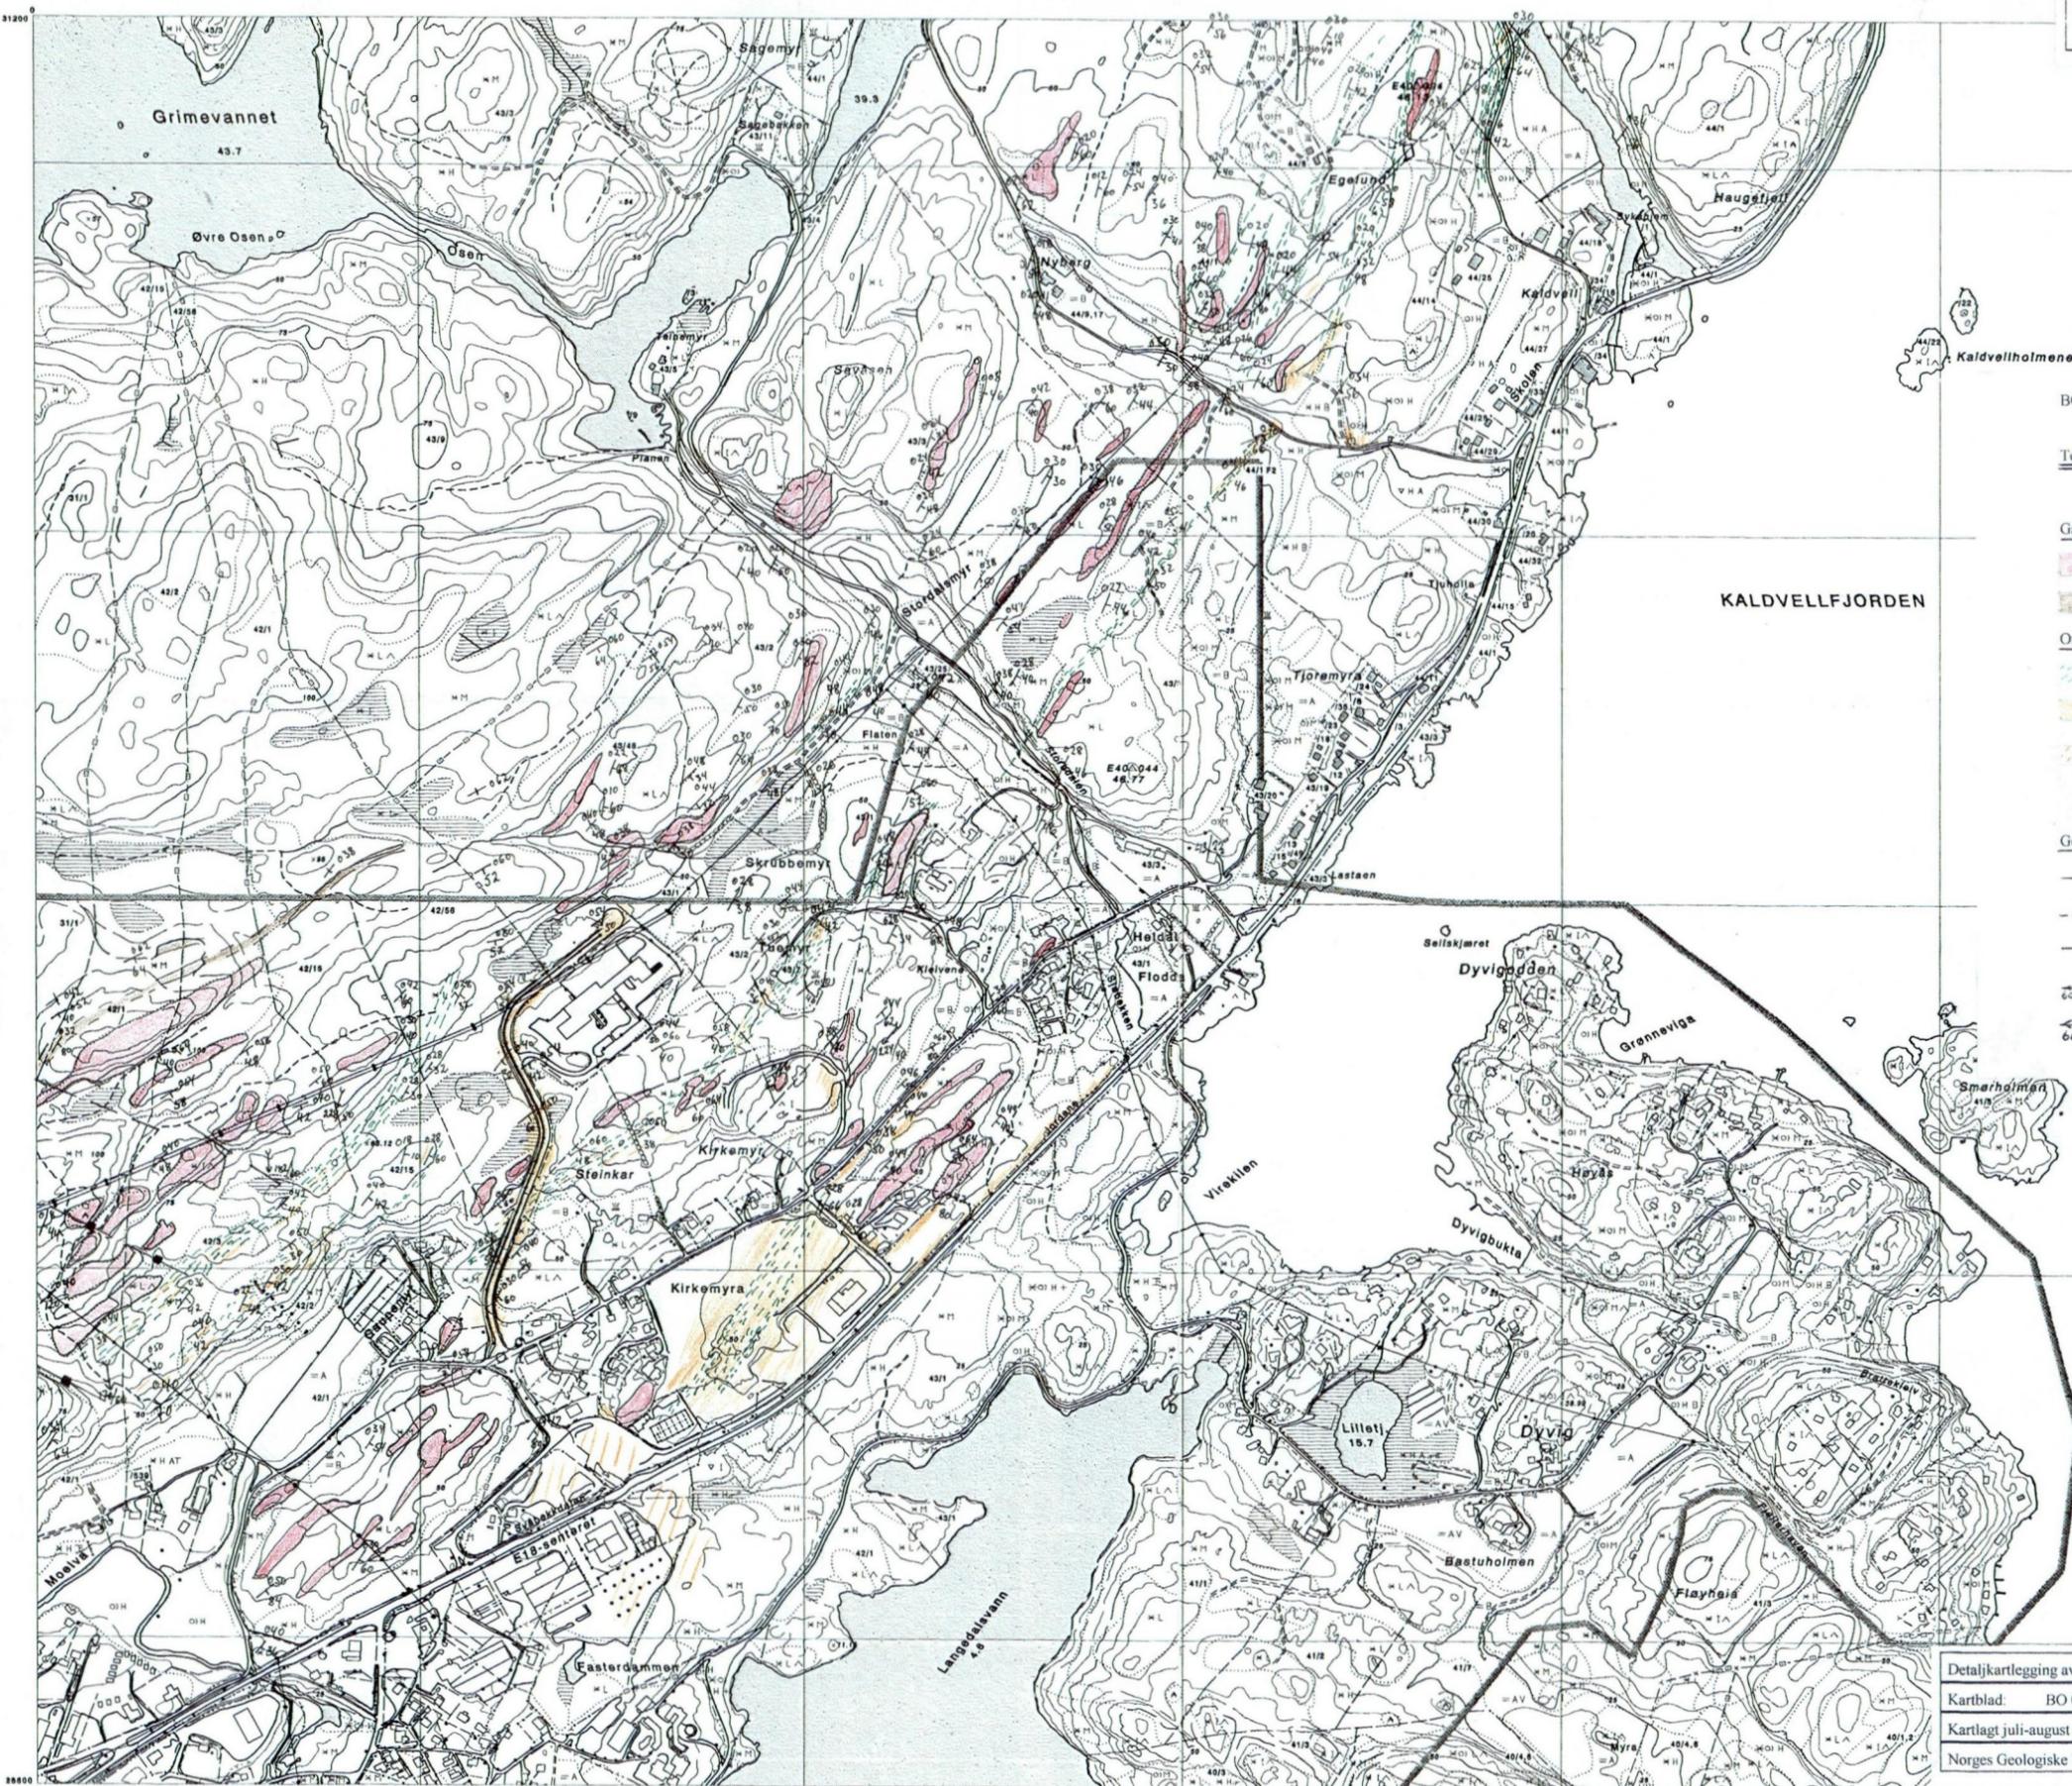
LILLESAND AUST-AGDER
BO 007-5-3
KALDVELL

Detaljkartlegging av rustforende bergarter	
Kartblad: BO 007-5-3 Kaldvell	Målestokk: 1:5 000
Kartlagt juli-august 1996 av H.B.	
Norges Geologiske Undersøkelse	Rapportnummer: 96.116

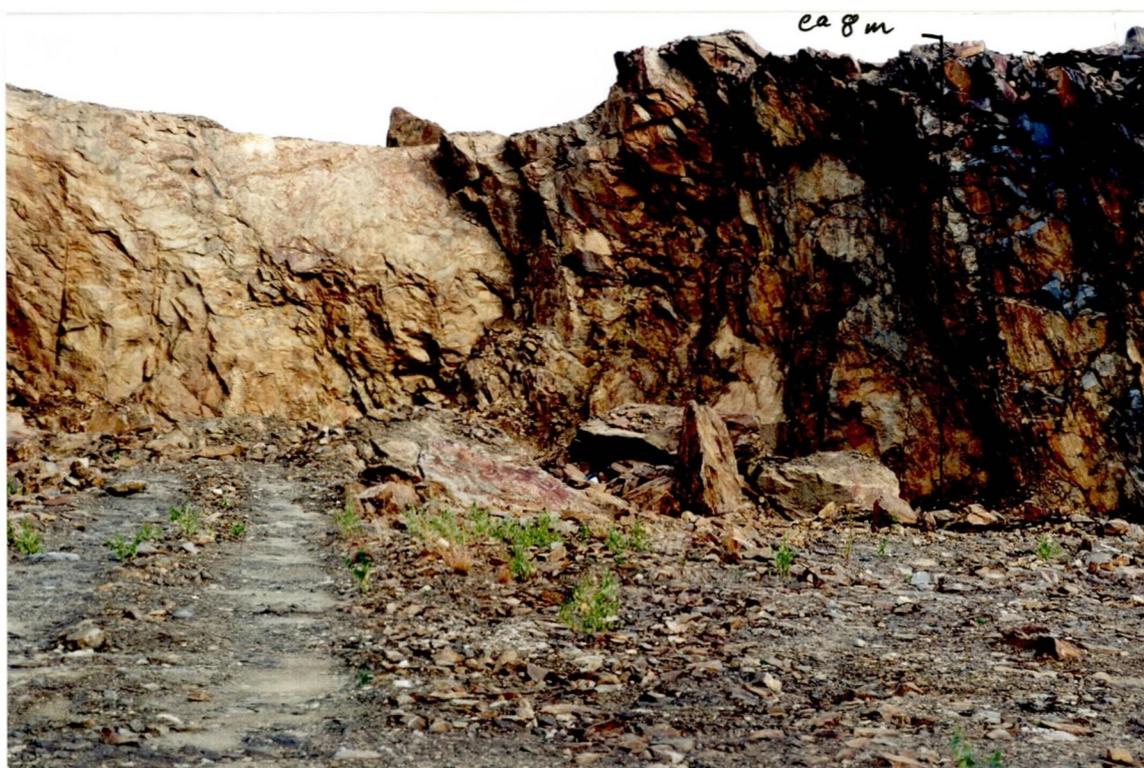
1: Industriområdet Svabekk/Kirkemyr. Steinbrudd med omfattende rustdannelse. Bruddet åpnet 1988. Pallhøyde ca. 8 m (foto H. Breivik).

- Små mengder kis er knyttet til de mørke intrusive bergartene (gabbro, amfibolitt), men dog i mindre mengder.
- Rustdannelsen (jernoksyd) forekommer oftest i soner, men kan iblant, f.eks. ved Svabekk-Kirkemyr området, være mer omfattende (Bilde 1). Dette skyldes at kismineralene lettere oksyderes fordi fjellet blir sprengt bort eller vannet sirkulerer langs sprekker og forkastninger i fjellet (Bilde 4). Rusten er ofte avsatt i sprekker i pegmatitt, amfibolitt osv. (Bilde 5).

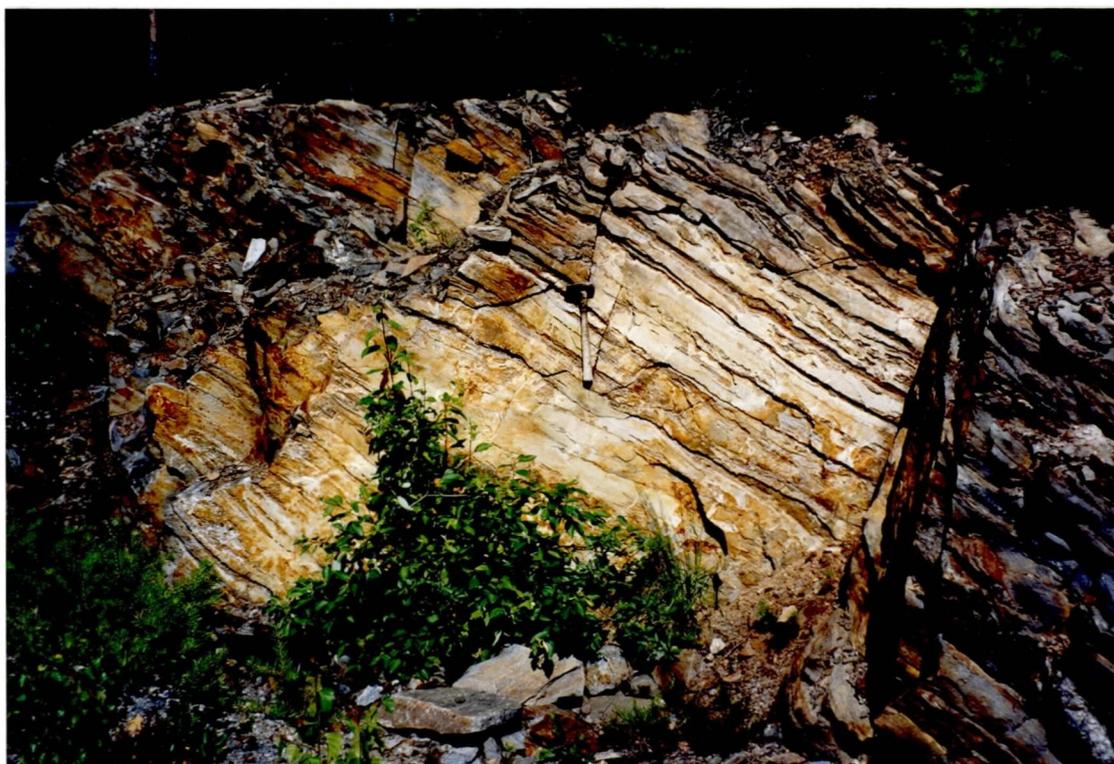
2: Nærbilde av rustdannelse i kvartsrike bergarter ved Agrobygget, Svabekkområdet (foto P. Padget).

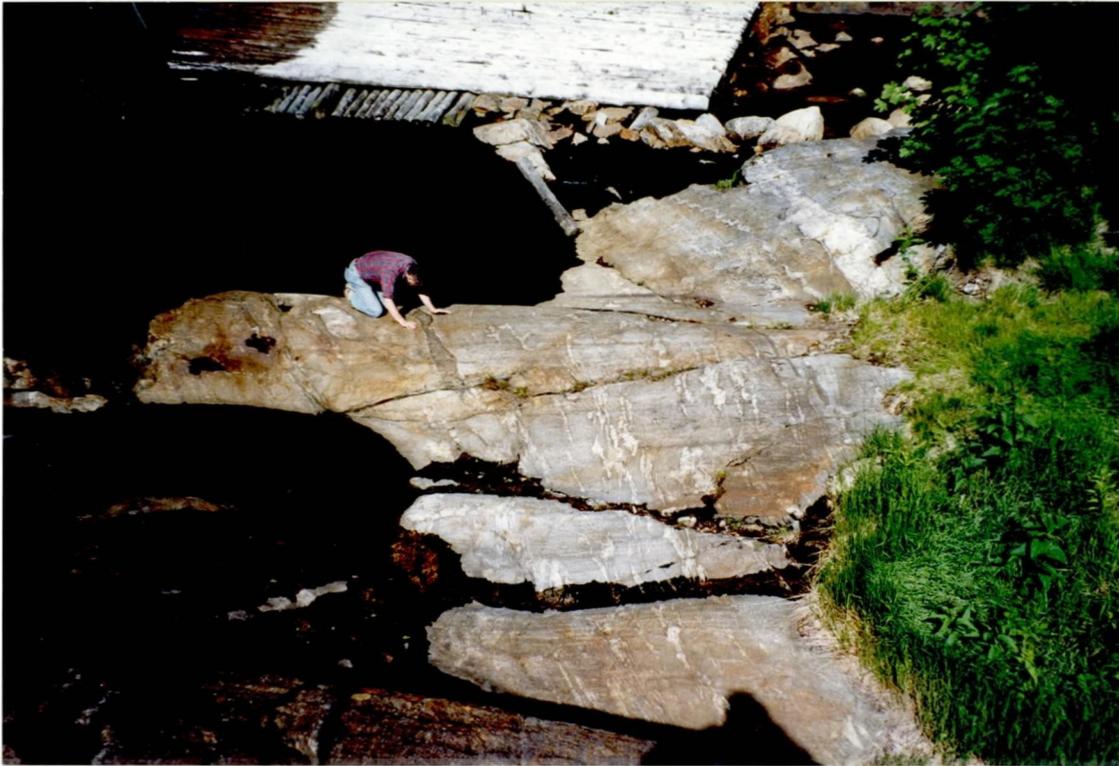
- 3: Svak, uregelmessig rustdannelse i kvartsglimmergneis. Demning ved Kaldvell (foto P. Padget).

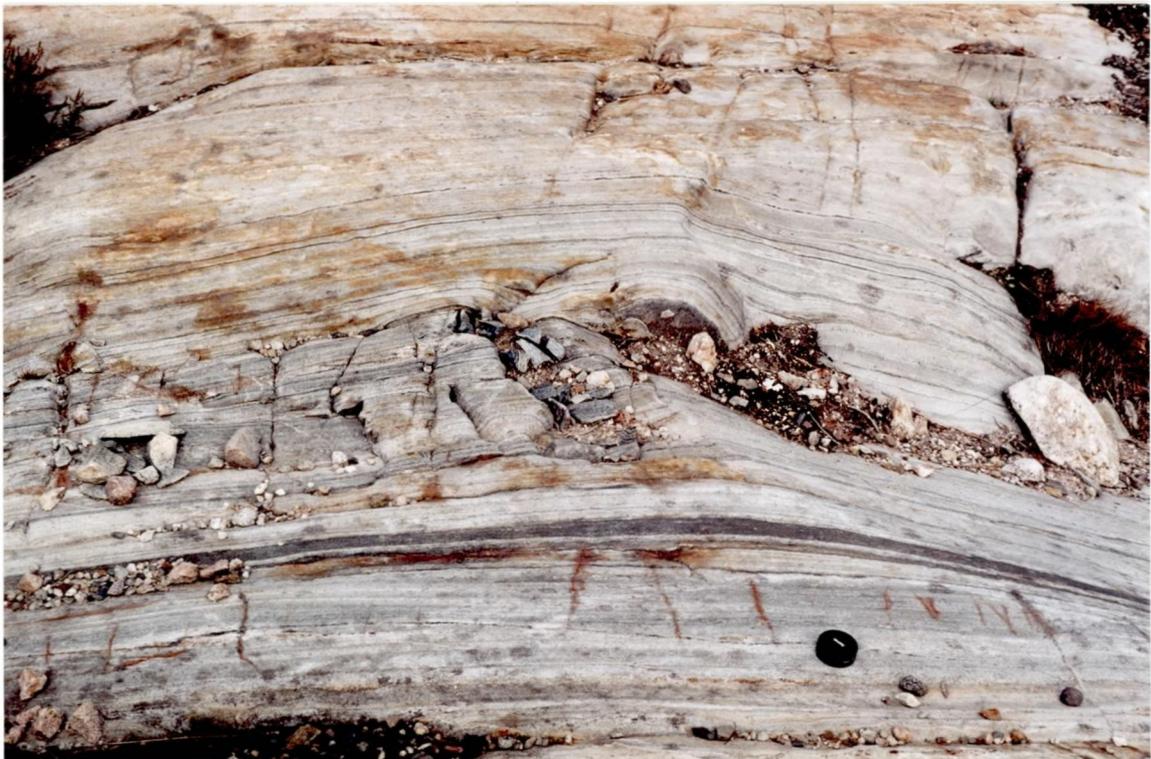
- 4: Glimmerførende kvartsitt med rustdannelse i sprekker. Svabekk/Kirkemyrområdet (foto H. Breivik).

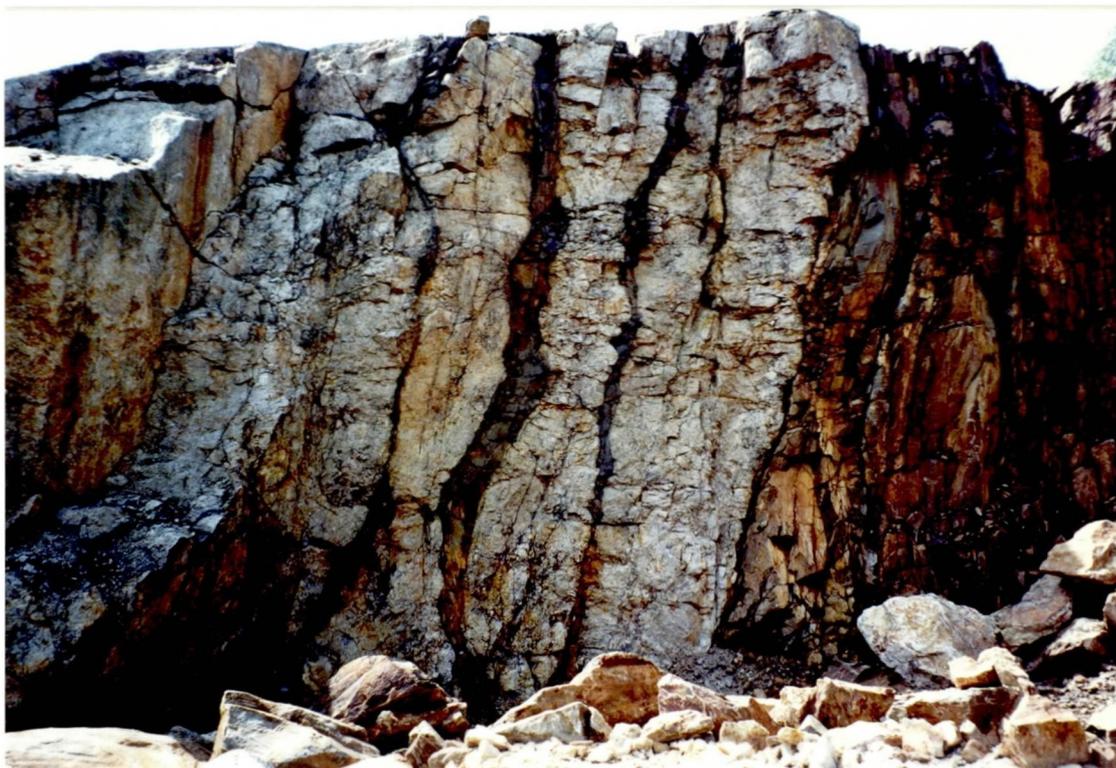
- 5: Lagserie med pegmatitt og amfibolittganger. Samtlige med rustdannelse i Steinbrudd ved industriområdet Svabekk/Kirkemyr (foto P. Padget).

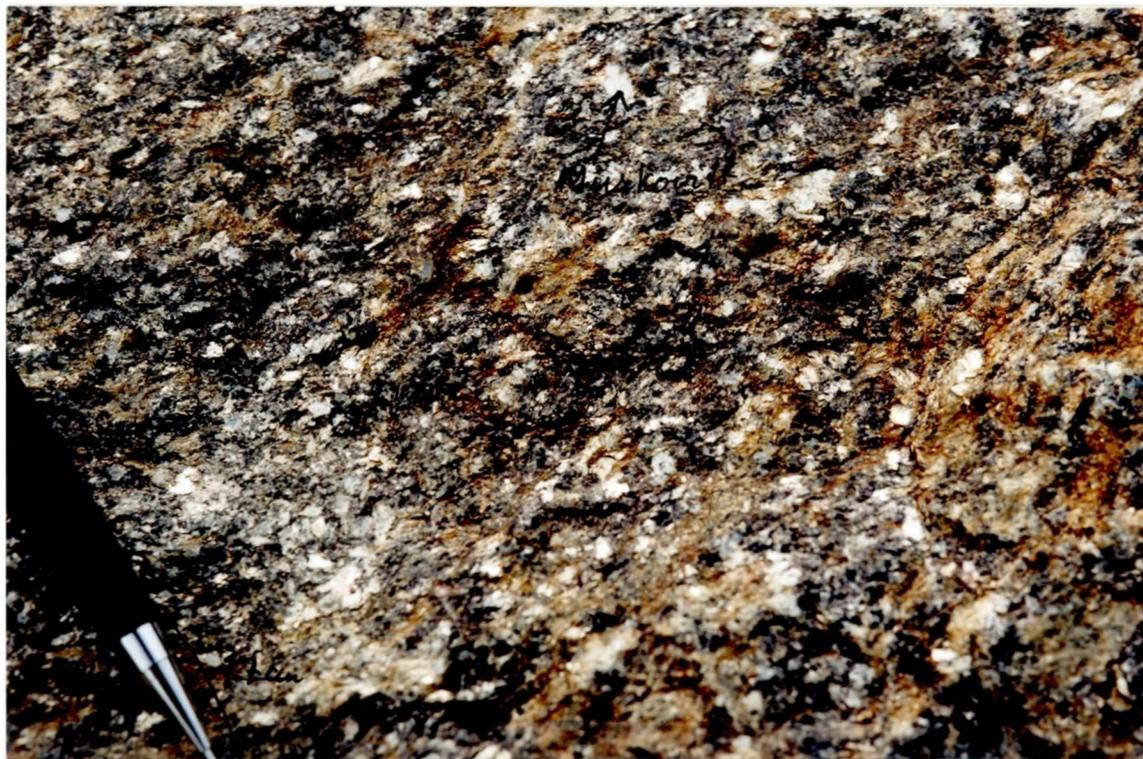
- 6: Steinblokk med dannelse av muskovittflak (lys på bildet). Kulepenn er målestokken (foto H. Breivik).

- Det er ikke uvanlig at store, opp til 2 cm, muskovitt-flak (hvit glimmer) ("m" på kartet) forekommer i eller i nærheten av kisleiende soner (Bilde 6). Således er muskovitt et indikatormineral for kisimpregnasjon med påfølgende risiko for rustdannelse.
