NGU Rapport 93.113

**Oppfølgende pukundersøkelser,
Hordaland fylke**

Rapport nr. 93.113		ISSN 0800-3416	Gradering: Åpen	
Tittel: Oppfølgende pukkundørsøkelser, Hordaland fylke.				
Forfatter: Eyolf Erichsen		Oppdragsgiver: Hordaland fylkeskommune og NGU		
Fylke: Hordaland		Kommune: Kvinnherad, Sveio, Fitjar, Fjell, Meland og Lindås.		
Kartbladnavn (M=1:250.000)		Kartbladnr. og -navn (M=1:50.000)		
Forekomstens navn og koordinater:		Sidetall: 40	Pris: 60	
		Kartbilag:		
Feltarbeid utført: 29/8-3/9 1993	Rapportdato: 6.12.1993	Prosjektnr.: 67.2365.12	Ansvarlig: <i>Hofen Mæsen</i>	
Sammendrag:				
<p>I samarbeid med Hordaland fylkeskommune utførte NGU i 1993 en pukkundørsøkelse i fylket. Målet var å få fastlagt bruksegenskapene til bergarter innenfor enkelte prioriterte områder med tanke på eksport til Europa.</p> <p>Totalt 5 forekomster er prøvetatt og analysert (tynnslip, sprøhet, flisighet og abrasjon) for bedømmelse av de mekaniske egenskapene. Tre av de fem forekomstene viser gode analyseresultater.</p> <p>I Kvinnherad kommune ble aktuelle uttaksområder kun befart og prøvetatt for tynnslipanalyse. Tre av områdene ansees som interessante mht. uttak.</p>

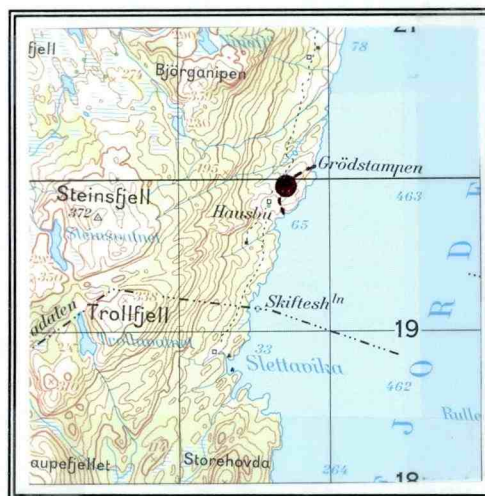
Figur 9
Hausbu

Prøven er sprengt ut fra toppen av åsryggen som er tenkt utdrevet. Aktuelt uttaksvolum er forholdsvis begrenset og er beregnet til maksimalt å utgjøre ca. 1 mill. tonn.

Det er liten til ingen overdekning av løsmasser innenfor det mulige uttaksområdet. Prøvetatt bergart er en middels- til grovkornet gneisgranitt som inneholder 50 % feltspat, 25 % kvarts, 10 % glimmer, 7 % epidot, 3 titanitt, 3 % granat og 2 % apatitt. Bergarten er forholdsvis homogen innenfor det aktuelle uttaksområde, men med sporadisk innslag av pegmatittganger. Disse gangene viser til dels kraftig forvitring i dagen. Den prøvetatte gneisgranitten opptrer innenfor en forholdsvis tynn sone som har en begrenset utbredelse i området [3].

● - Prøvepunkt
○ - Mulig uttaksområde
