NGU Rapport 93.048

Geofysiske målinger over deponier  
ved Gardermoen flystasjon,  
Ullensaker kommune, Akershus

Rapport nr. 93.048		ISSN 0800-3416	Gradering: Åpen
<b>Tittel:</b> Geofysiske målinger over deponier ved Gardermoen flystasjon, Ullensaker kommune, Akershus.			
<b>Forfatter:</b> Eirik Mauring Torleif Lauritsen Jan Fr. Tønnesen		<b>Oppdragsgiver:</b> FBT-Hamar	
<b>Fylke:</b> Akershus		<b>Kommune:</b> Ullensaker	
<b>Kartbladnavn (M=1:250.000)</b> Hamar		<b>Kartbladnr. og -navn (M=1:50.000)</b> 1915 II Ullensaker 1915 III Nannestad	
<b>Forekomstens navn og koordinater:</b> Område 018 32V 6173 66757 Område 029 32V 6165 66750 Område 030 32V 6156 66740		<b>Sidetall:</b> 44	<b>Pris:</b> 175,-
<b>Feltarbeid utført:</b> 11.02-24.02.93		<b>Rapportdato:</b> 21.04.93	<b>Prosjektnr.:</b> 63.2562.00
		<b>Ansvarlig:</b>

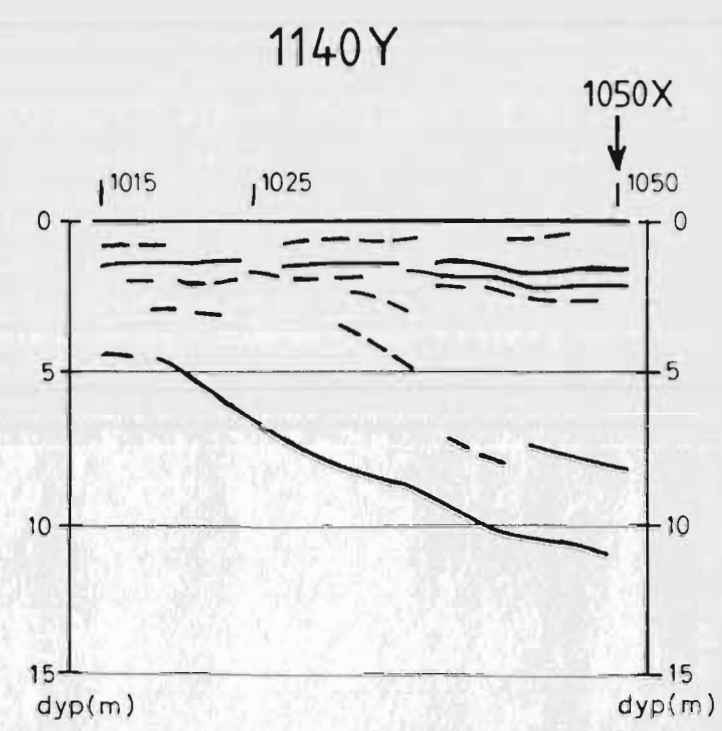
MÅLESTOKK	MÅLT TL/JFT	Feb. -93
H: 1:500	TEGN TL/EM	April -93
V: 1:250	TRAC TL	April -93
	KFR	
TEGNING NR 93.048-12	KARTBLAD NR 1915 II

NGU/FBT-HAMAR  
 TERRENGPROFILER, GEORADAR  
**GARDERMOEN, OMRÅDE 029**  
 ULLENSAKER KOMMUNE, AKERSHUS  
 NORGES GEOLOGISKE UNDERSØKELSE  
 TRONDHEIM

Også i det vestlige området er georadarindikasjoner omtrent sammenfallende med anomaliområdene for magnetometri og EM 31. Kartbilag -12 viser terrengprofiler som er opptegnet på bakgrunn av georadaropptakene. Topp og bunn av deponier kan ikke erkjennes.
