Rapport nr. 91.183		ISSN 0800-3416		Åpen/ Personlig	
Tittel: Geologi i arealplanlegging og ressursforvaltning, Røros kommune					
Forfatter: Knut Wolden			Oppdragsgiver: Røros kommune Norges geologiske undersøkelse		
Fylke: Sør-Trøndelag			Kommune: Røros		
Kartbladnavn (M. 1:250 000) Røros og Sveg			Kartbladnr. og -navn (M. 1:50 000) 1720-1 Stugusjø 1720-4 Alen 1720-2 Brekken 1719-1 Røa 1720-3 Røros 1719-4 Narbuvoll		
Forekomstens navn og koordinater:			Sidetall: 139		Pris: 219,-
			Kartbilag: 3		
Feltarbeid utført: Juli - august 1990		Rapportdato: 01.06.91		Prosjektnr.: 67.2358.00	
				Seksjonssjef: <i>Peer-R Neeby</i>	
Sammendrag:					
<p>Rapporten behandler temaene byggeråstoff (sand og grus, pukk, blokkstein og gulf- og veggfliser), grunnvann i løsmassene, løsmassenes egenskaper som resipient, verneverdige forekomster og berggrunnen og løsmassenes bufferegenskaper overfor sur nedbør.</p> <p>Resultatene er presentert i tekst og temakart.</p> <p>Byggeråstoffsituasjonen i kommunen er god, og flere sand- og grusforekomster nær forbruksområdene har gode egenskaper for veg- og betongformål. Mulighetene for produksjon av pukk fra fast fjell, samt uttak av blokkstein er også tilstede.

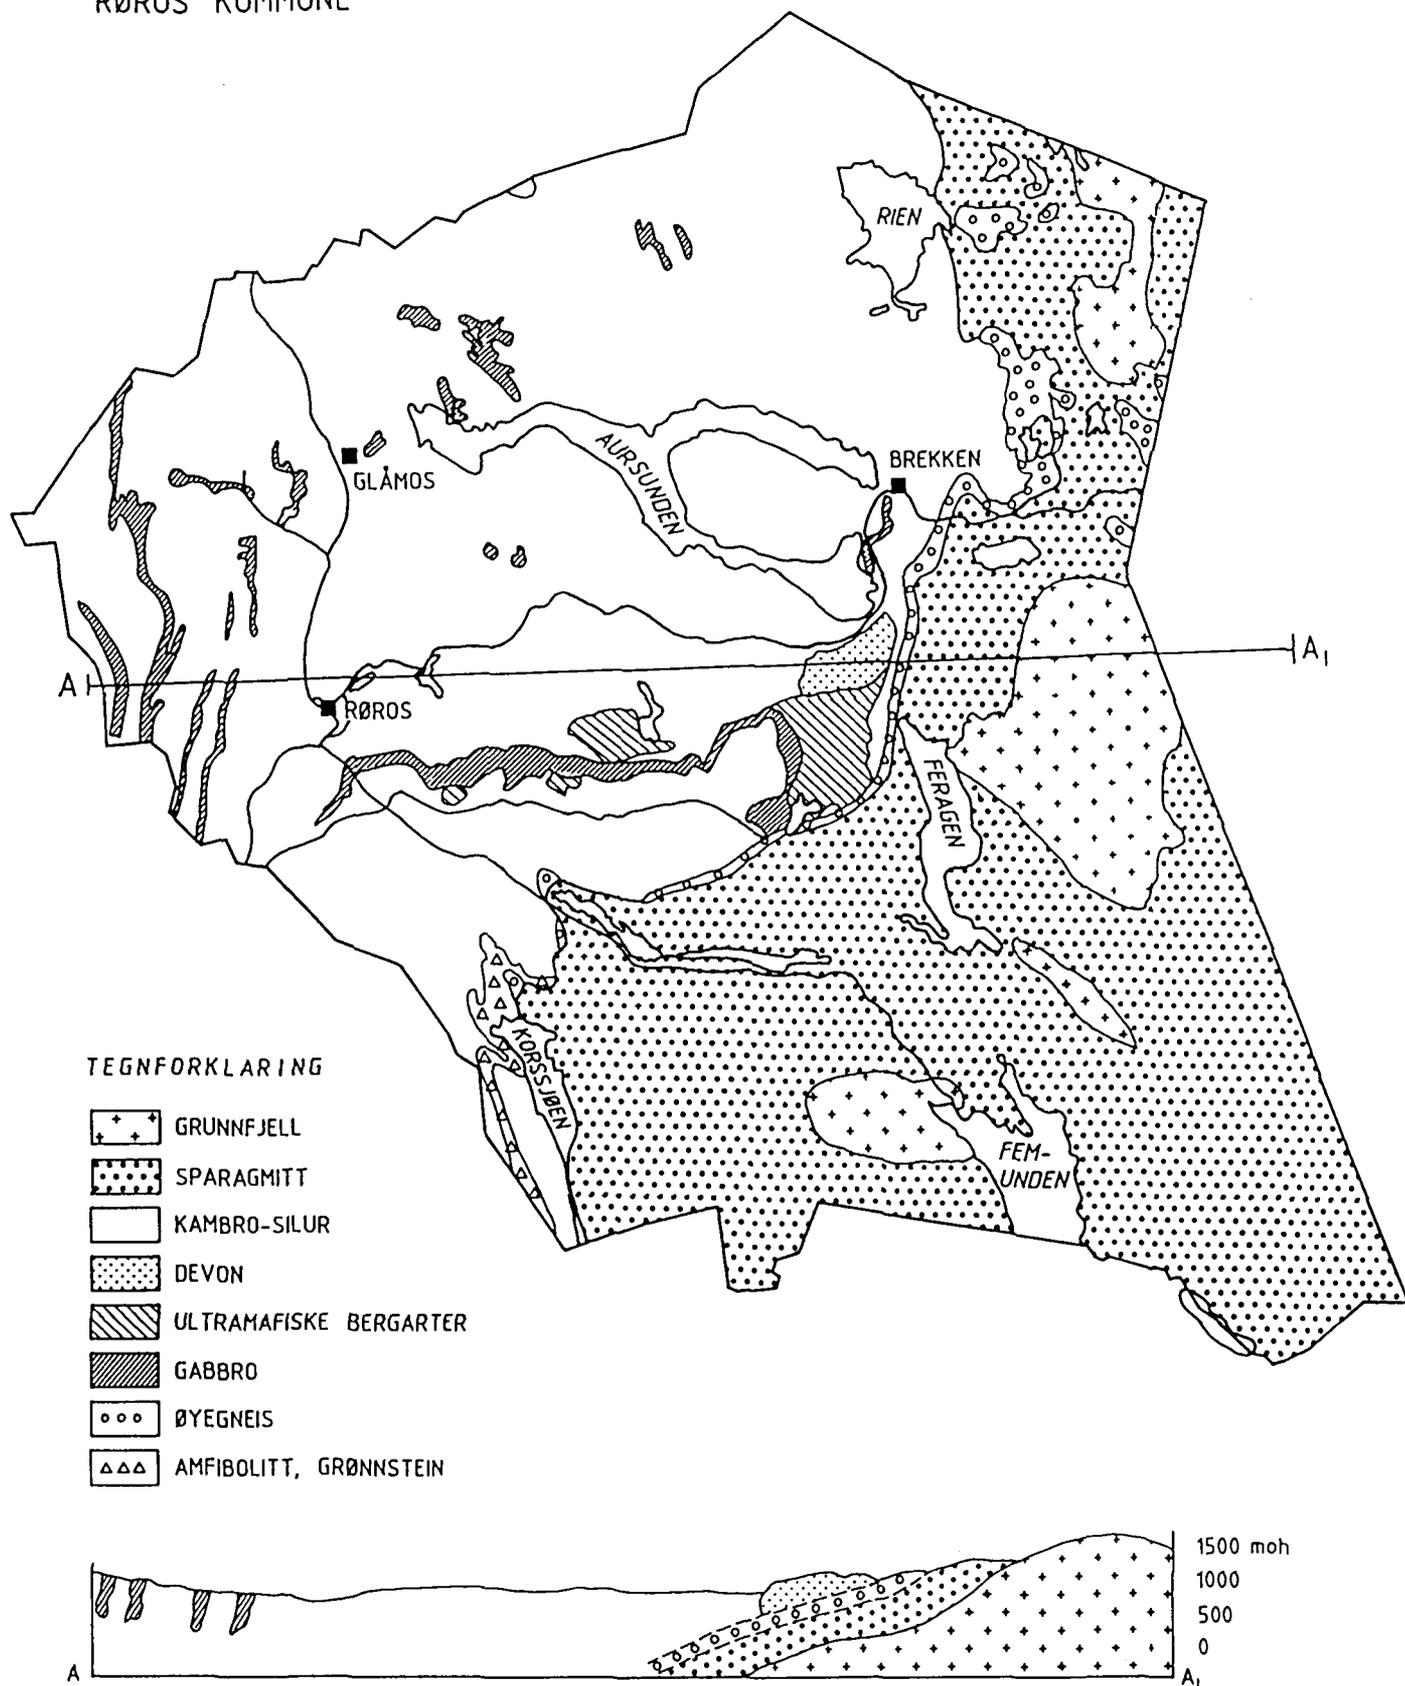
FIGUR 1. Forenklet berggrunnskart

FORENKLET BERGGRUNNSKART OVER
RØROS KOMMUNE

Skifrene i Trondheimsfeltet derimot, forvitrer lettere, inneholder ofte kalk og gir en god jordbunn som holder på fuktigheten.

Dette er tydelig på Røros, hvor morenemassene fra de svake bergartene innen Trondheimsfeltet, er mer finkornig enn morenen med opphav i sparagmittområdet og grunnfjellsbergartene. De finkornige morenemassene er lite permeable (lite gjennomtrengelige for vann), og holder godt på fuktighet og næringsstoffer.

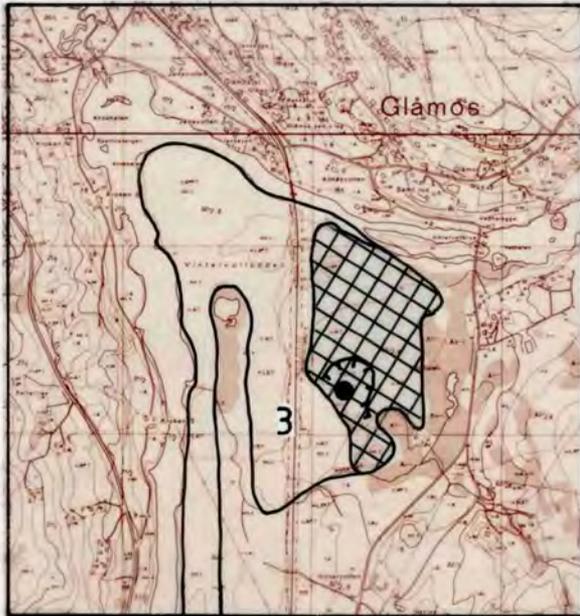
Figur 3. Vintervollodden

Forekomsten består av breelvavsatt sand og grus i de høyeste områdene. De lavere elvemodelerte slettene består av mer finkornig materiale og er ikke så godt egnet for uttak. Det er et massetak hvor det etter behov tas ut masser i forekomsten.

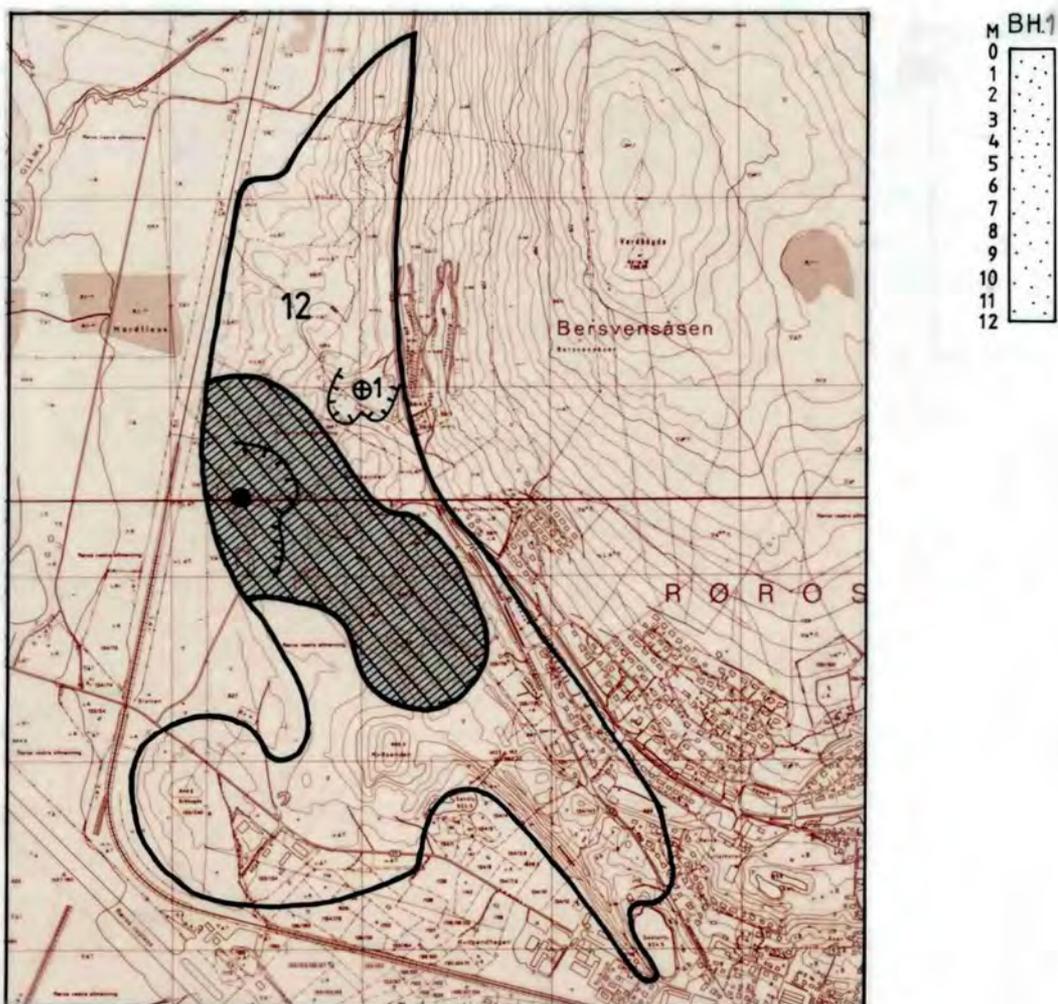
Figur 8. Kvitsanden

Forekomsten er en breelavsetning hvor kornstørrelsen varierer fra grov grus og stein i veksling med sand og finsand. I overflaten finnes i enkelte deler vindavsatt finkornig sand. Forekomsten inneholder store volum og ligger meget sentralt i forhold til forbruksområdet. Forekomsten er en av kommunens viktigste forsyningskilder av sand og grus som byggeråstoff. Det knytter seg imidlertid også andre tungtveiende interesser til de samme arealene.

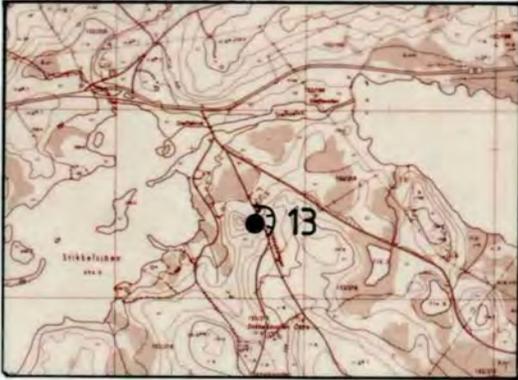
Figur 9. Steffabrua

I Grus- og Pukkregisteret er denne forekomsten registrert som en punktlokalitet av et lite massetak. Området består av morenemateriale i et kupert terreng med hauger og rygger. Massene inneholder til dels grovt materiale som kan knuses til vegformål. Det er ikke utført analyser for å teste materialets egenskaper til vegformål, men bergartstelling i fraksjonen 8 - 16 mm viser et høyt innhold av sterke bergarter (87 %). Dette tyder på at materialet har gode mekaniske egenskaper. Det er noe finstoffbelegg på gruskorna som for enkelte bruksområder bør fjernes før bruk.

Det er en god del hyttebebyggelse i området som kan skape konflikt ved masseuttak. Forekomsten er ikke avgrenset, men muligheten for uttak bør vurderes før området tas i bruk til andre formål.

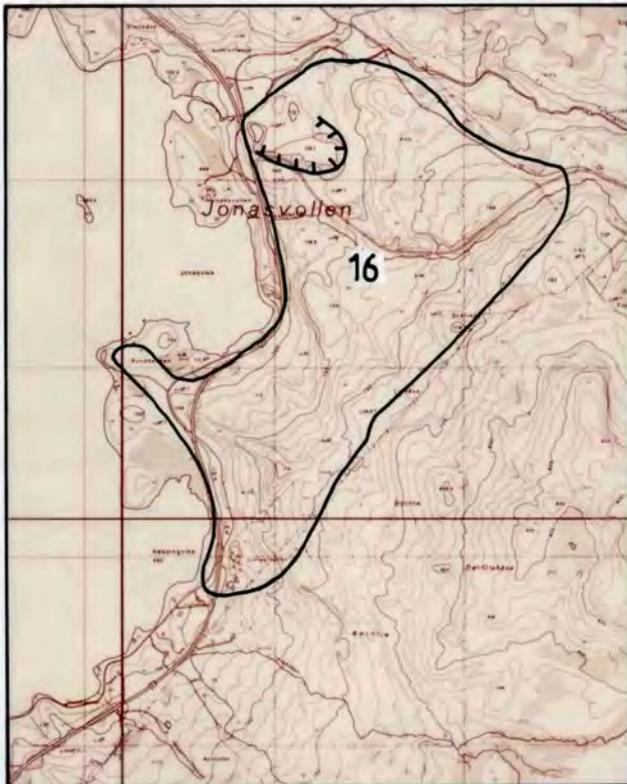
Figur 10. Bottenvollen

Dette området er stiplet i Grus- og Pukkregisteret, noe som innebærer at det finnes sand og grus, men utbredelse, kvalitet og mektighet er usikker. Statens vegvesen har tatt ut og knust store mengder fra området for vegformål.

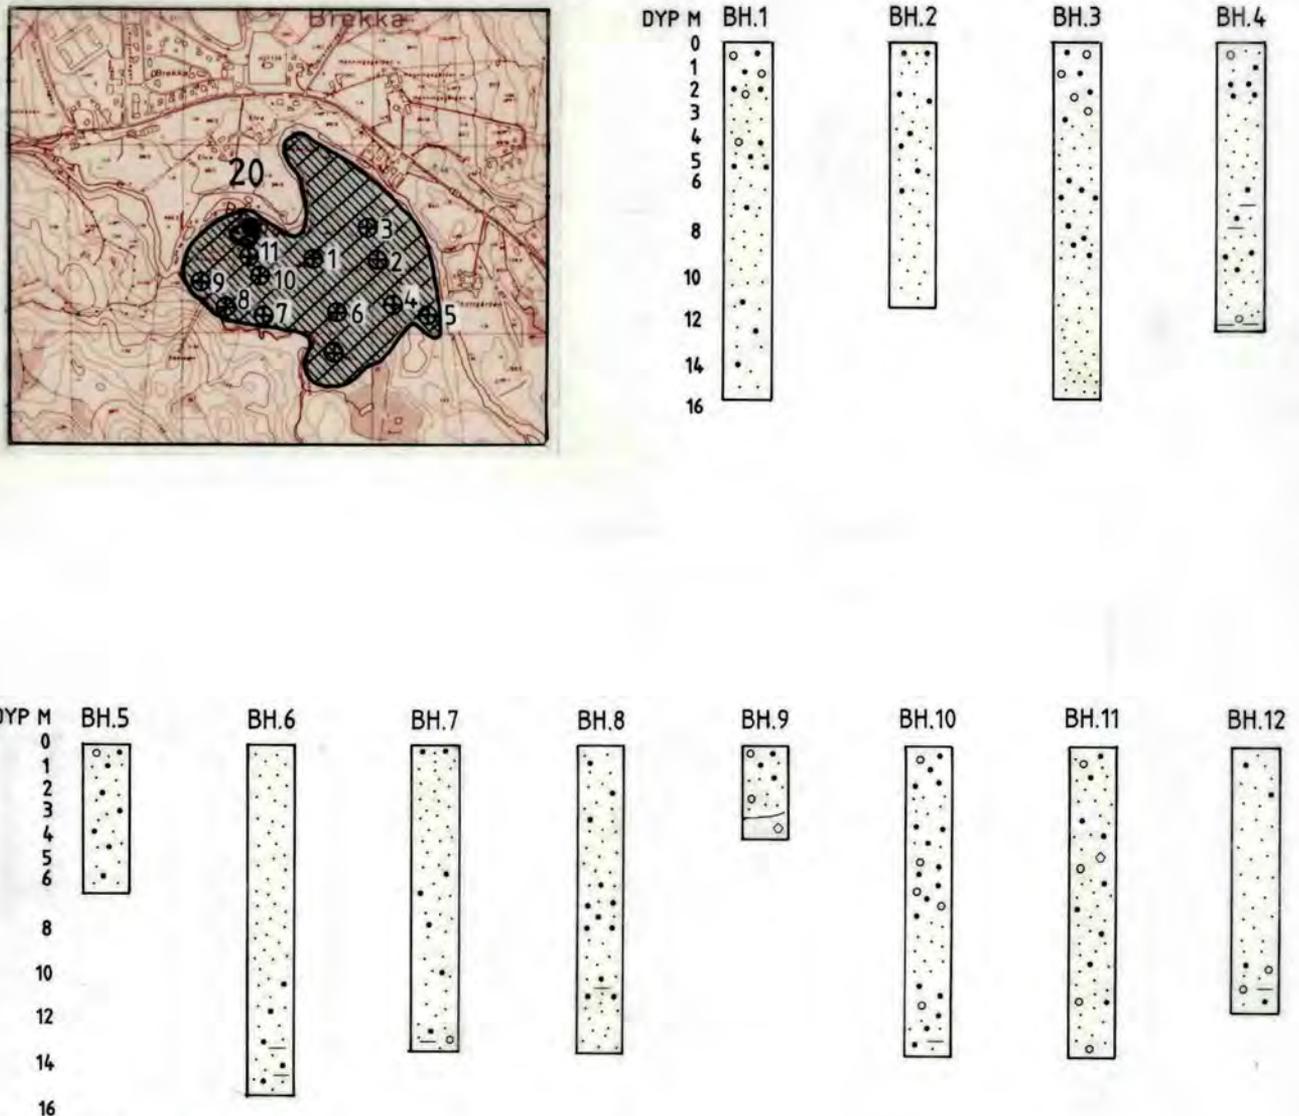
Figur 11. Borga

Forekomsten er en viktig ressurs for forsyning av vegmateriale til denne delen av kommunen og bør reserveres for dette formål.

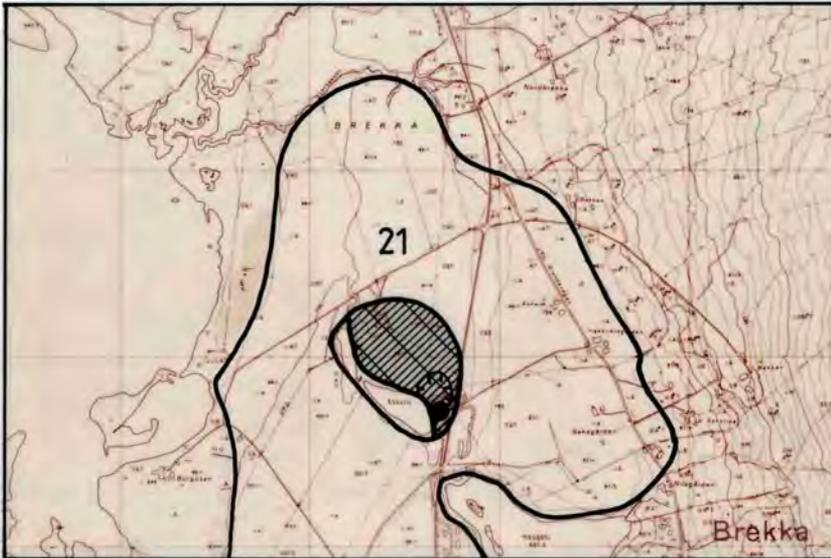
Figur 12. Brekken

Denne forekomsten omfatter den nordlige delen av det store Brekkendeltaet. Den sydlige delen av forekomsten er for en stor del bebygd. Mot nord blir kornstørrelsen gradvis finere og inneholder hovedsakelig ensgradert sand. Massene er derfor lite egnet til vegformål.

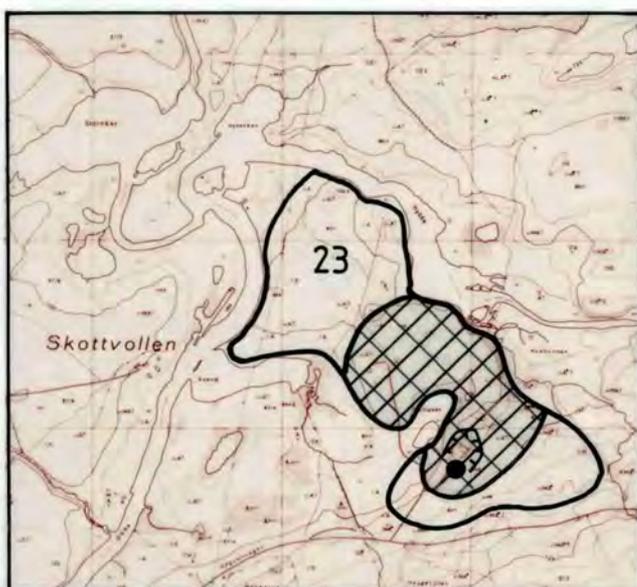
Figur 13. Hydda

Forekomsten inneholder breelvavsatt sand og fingrus og ligger ved Hyddas utløp i Glåma. Det blir sporadisk tatt ut masser for lokale formål, uten spesielle krav til kvalitet. Uttak fra forekomsten vil også kunne dekke et slikt behov i framtida.

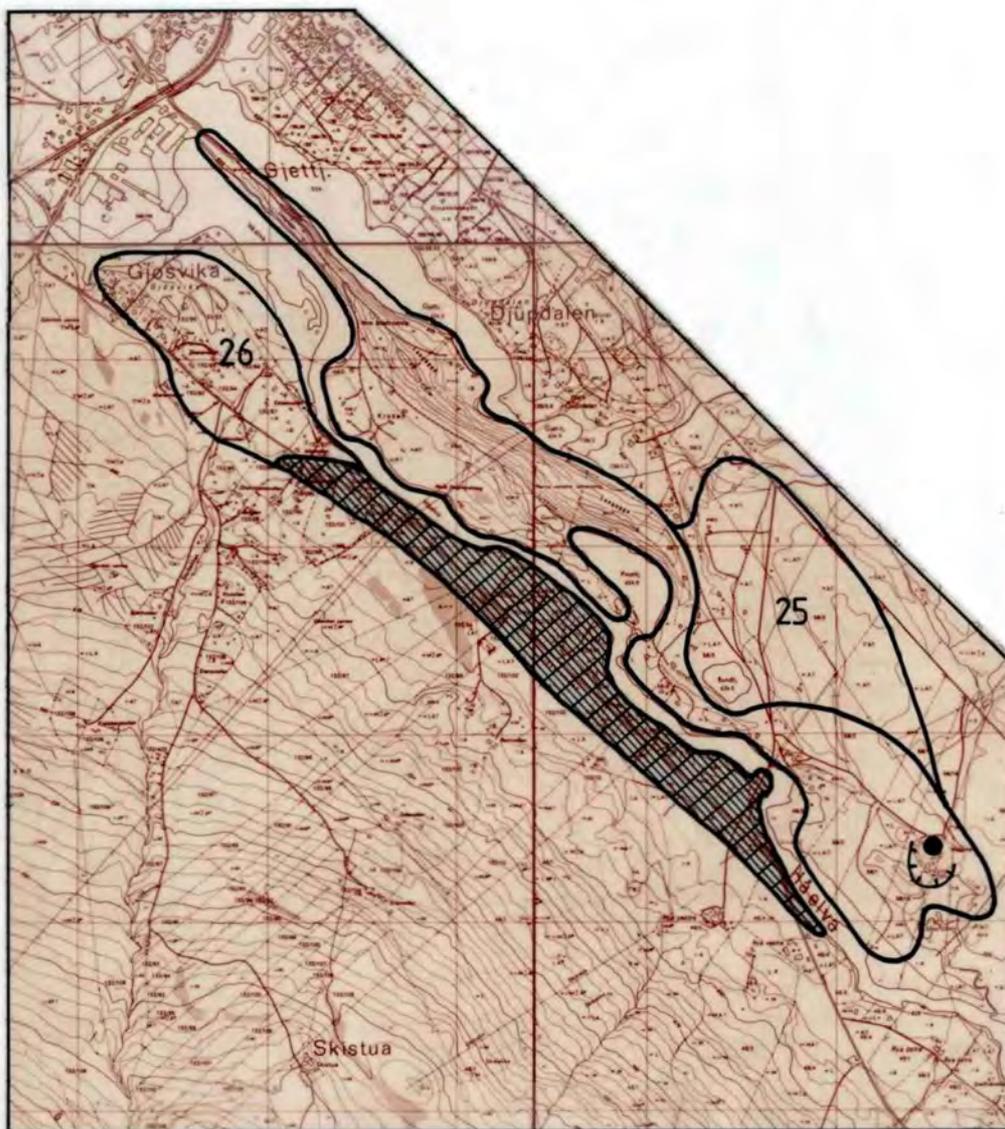
Figur 14. Langeegga og Rya

Denne forekomsten er en del av Hådalseskeren og strekker seg fra Gjøsvika til Rybrua.

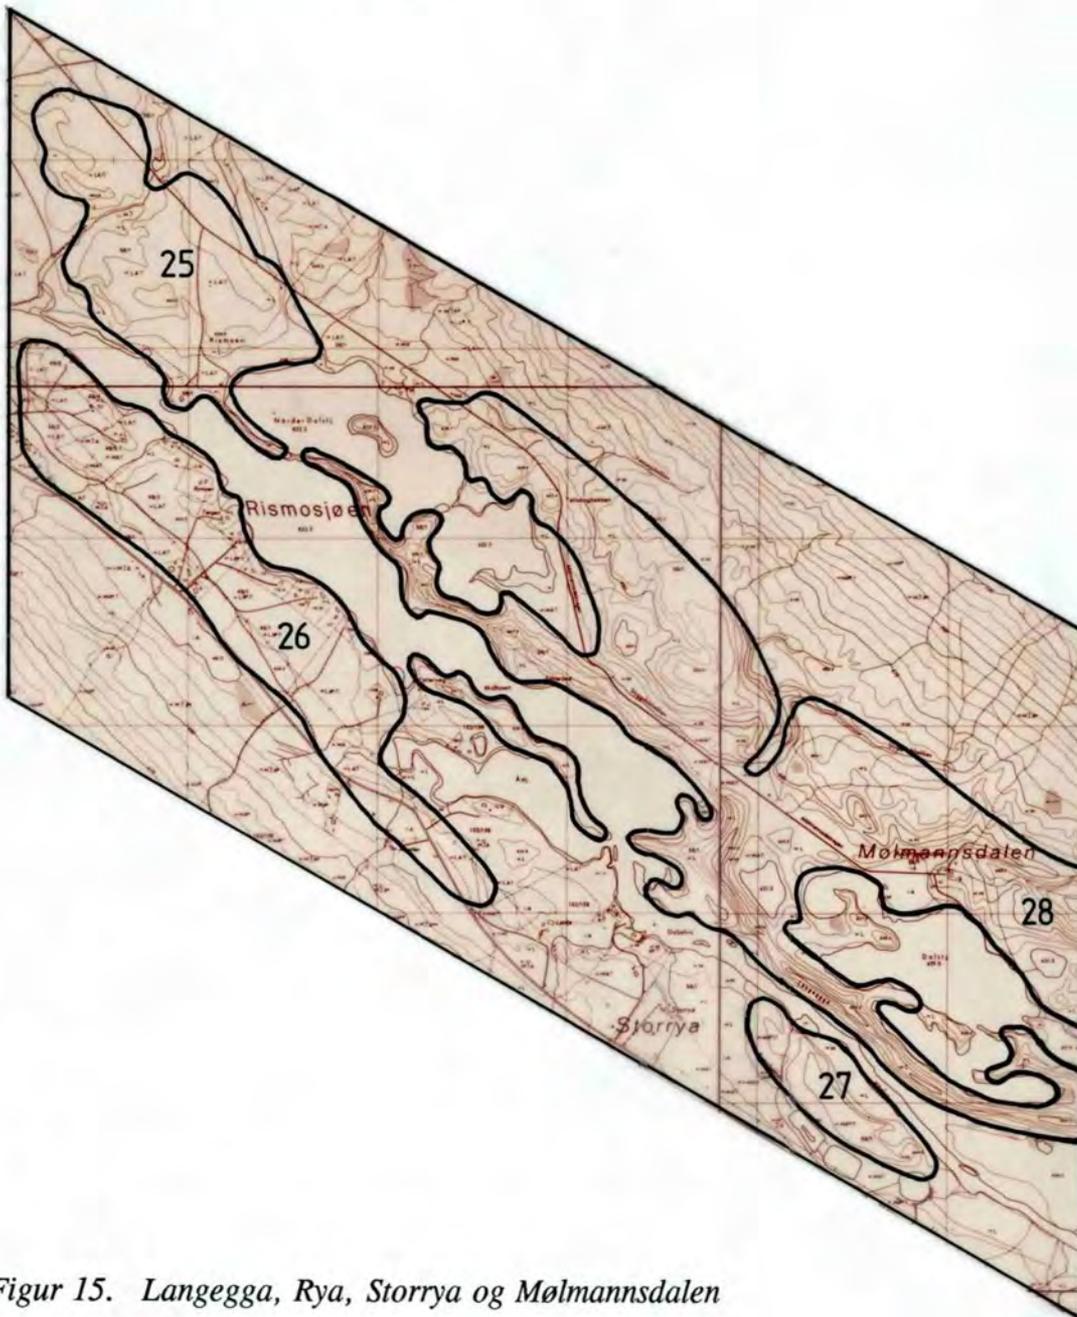
Figur 15. Langedga, Rya, Storrya og Mølmannsdalen

Innen Gjøsvidadelen inneholder forekomsten ca. 650.000 m³ og på Rismoen ca. 750.000 m³ sand og grus. Med dagens arealbruk på forekomsten kan kun ubetydelige mengder av disse massene benyttes.

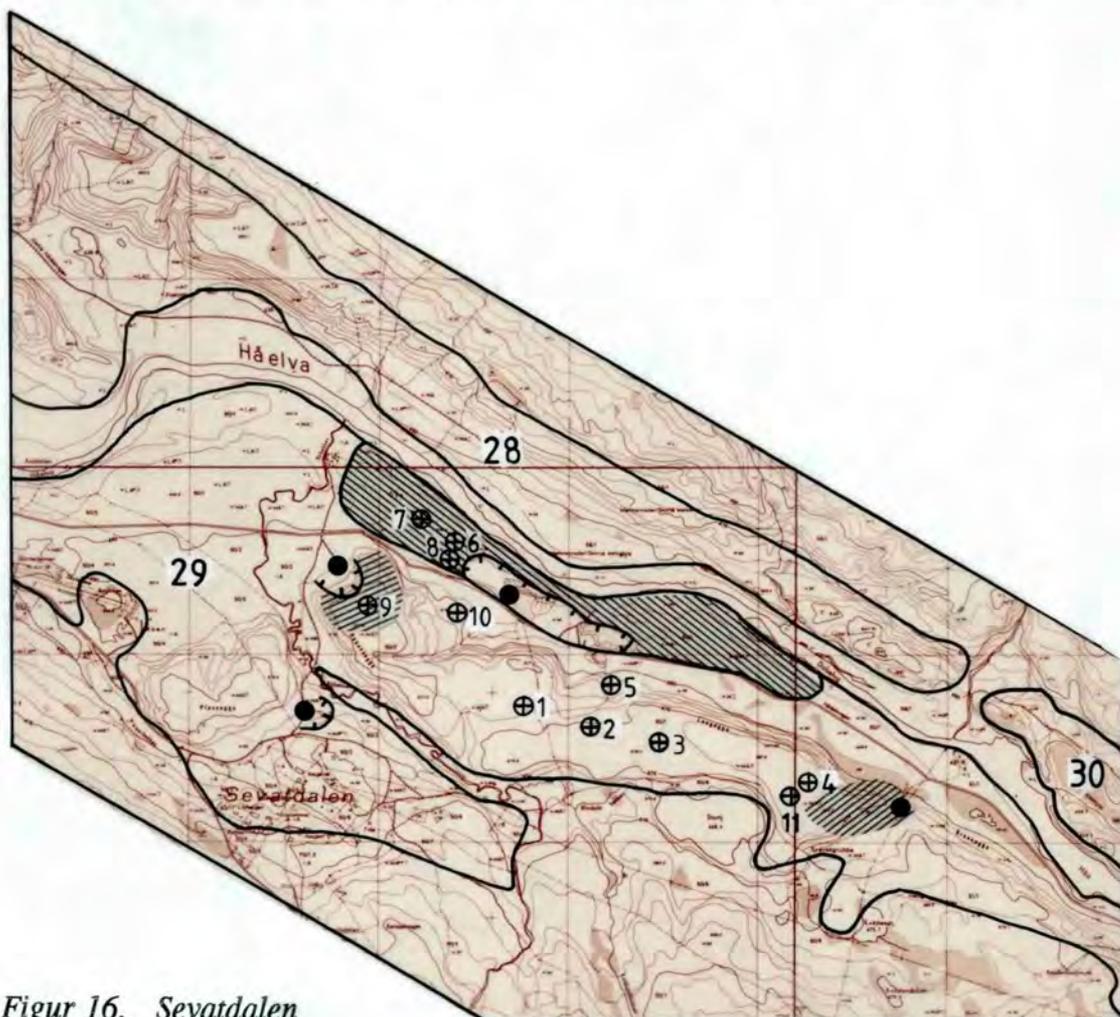
Figur 16. Sevatdalen

Også denne forekomsten omfatter deler av eskersystemet gjennom Hådalen. I tillegg også en terrasse på sørsiden av vegen, og erosjonsrester av breelvavsatt materiale sør for denne. Det er de senere åra tatt ut betydelige mengder grove masser for vegformål fra eskeren i dalbunnen. Denne delen av forekomsten er en viktig ressurs for dette formål, og bør for framtida fungere som et forsyningsområde av slike masser.

Det er også et lite massetak like nord for Sevatdalgårdene (se figur 16), hvor massene er brukt til private formål. I den nordligste delen av terrassen (Røbekkegga) er det gravd et snitt med gravemaskin i de øverste 4 - 5 metrene. Ved vegen opp til pelsdyrfarmen er det et åpent snitt som viser løsmassene i denne delen.

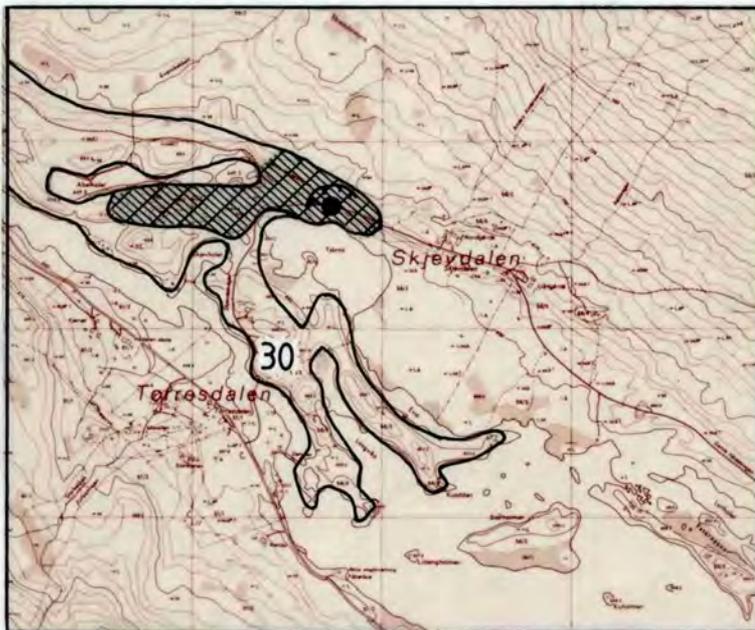
Figur 17. Skjevdalen

hvor sand- og grusressursene ligger i eggene. Det er siste året tatt ut og knust noe masse ved vegen til Skjevdalen.

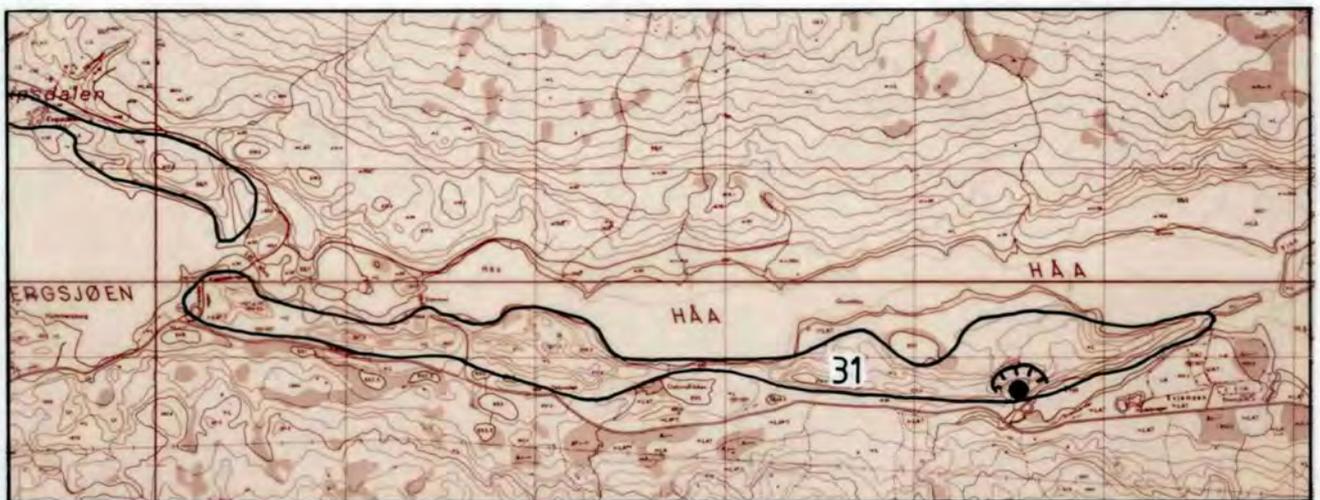
Figur 18. Håsjøen og Kvipsdalen

Denne forekomsten omfatter eskeren langs vegen mellom Rambergsjøen og Håsjøen. Kornstørrelsen er noe varierende, med hovedsakelig sand og noe grus i området ved massetaket lengst øst i forekomsten. I de midtre- og vestlige deler er det grovere masser som grus og stein. Beliggenheten er noe ugunstig med tanke på transportavstander til forbruksområdene, men en framtidig utnyttelse av ressursene bør vurderes ved planer om arealbruksendring. Forekomsten ligger åpent til langs dalen, og uttak vil nødvendigvis gi skjemmende sår i terrenget.

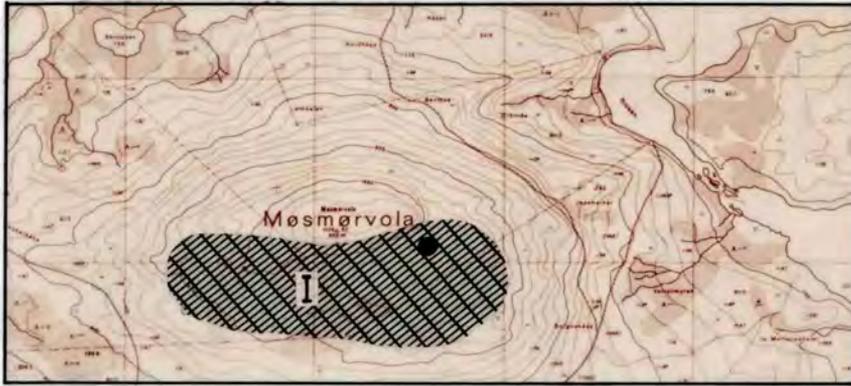
Figur 22. Møsmørvola

Forekomsten ligger rett vest for Rihåa. Bergarten er en massiv middels- til finkornet Trondhemitt med 60 % feltspat, 30 % kvarts, 5 % glimmer og 5 % epidot. Forekomsten ligger i et høydeparti med begrenset overdekning og kort avstand til seterveg.

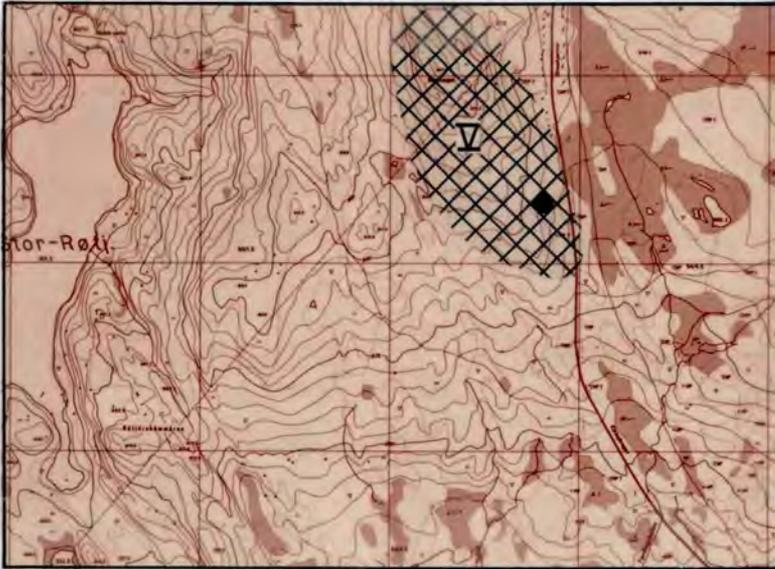
Figur 25. Korssjøfjellet

Forekomsten er en amfibolitt/grønnsteinsbergart som ligger fra høyeste punkt på vegen til Korssjøen og ned til sjøen. I det høyeste området er det ubetydelig overdekning og kort avstand til veg.

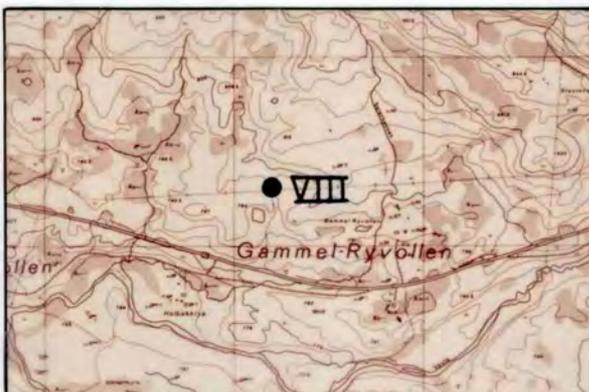
Figur 27. Ryvollen

Forekomsten omfatter et høydeparti nordvest for Ryvollen. Bergarten er en middelskornig øyegneis med røde feltspatøyne. Disse er noe dratt ut parallelt skifriheten som følge av de krefter som oppsto under skyvefasen. Denne bergarten finnes langs hele skyvesonen mellom Trondheimsfeltets bergarter og Sparagmittområdet, men er for det meste overdekt av løsmasser.

Det er ikke tatt prøver for kvalitetsbestemmelse, men ut fra visuell vurdering av bergarten i felten, synes bergarten å ha gode mekaniske egenskaper.

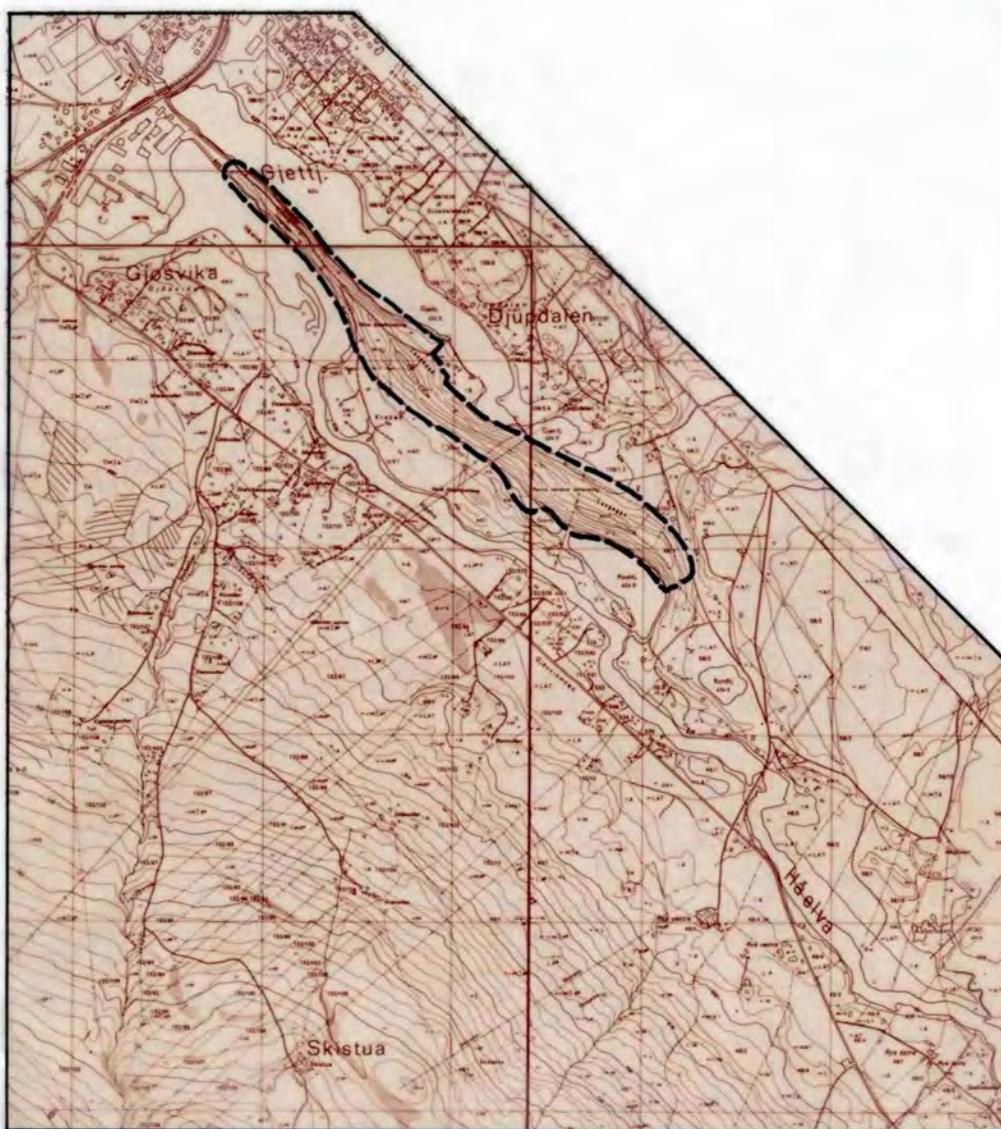
Langegga er en meget markert og vel utviklet esker mellom Håelva og Gjettjønna. Den er avsatt i ei smeltevannselv under isen, og er en del av dreneringssystemet gjennom Hådalen mot passpunktet ved Rugldalen.

Figur 31. Langegga. foreslått som naturreservat

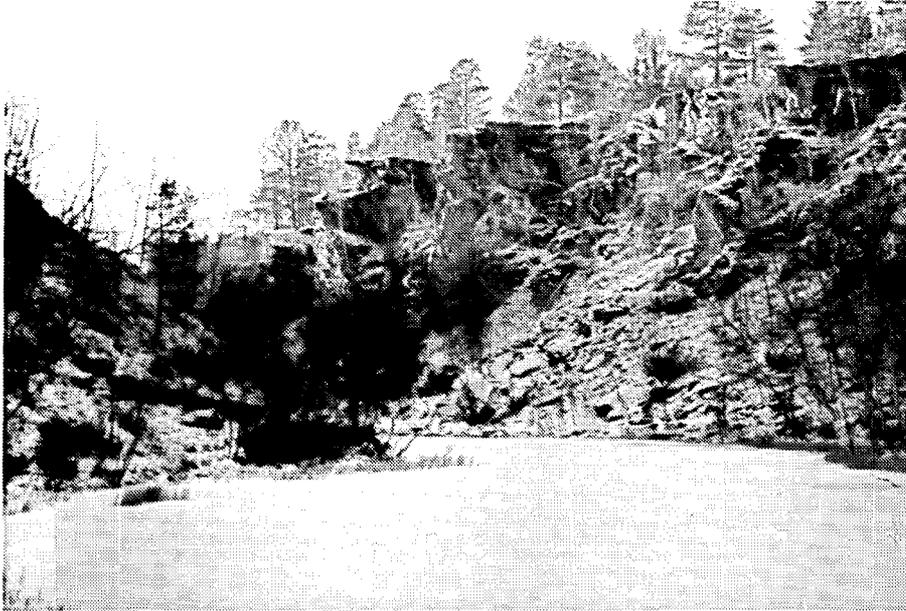
Lokaliteten er et smeltevannsløp, skåret seg ned i fast fjell som et gjel.

Figur 35. Skårhammerdalen, gjel i fast fjell

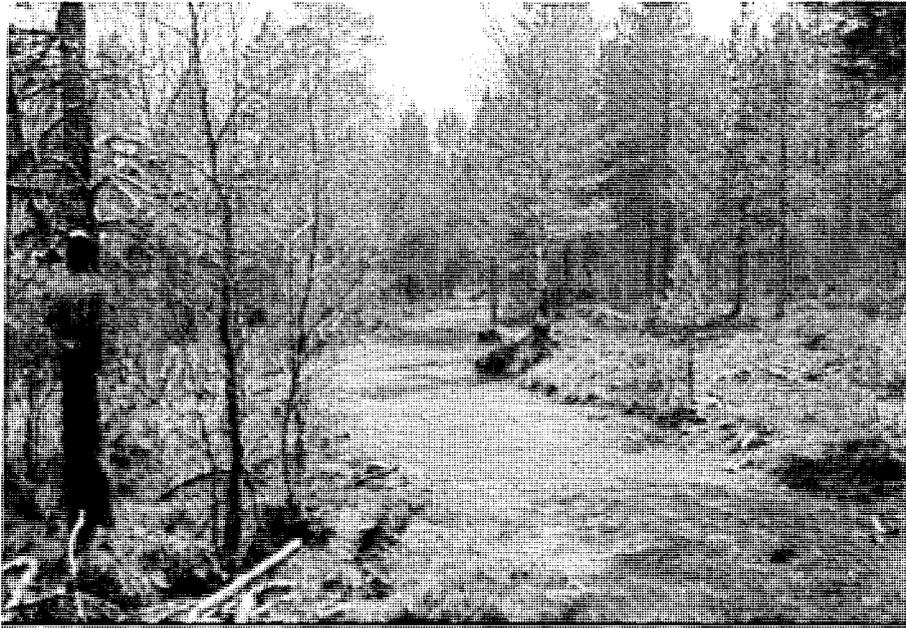
Ved Sundbakken er en markert strandlinje, eller sete i nivå med Nedre Glåmsjø. Ved Rørosgård er et delta bygd ut i samme nivå.

Figur 36. Strandlinje ved Sundbakken

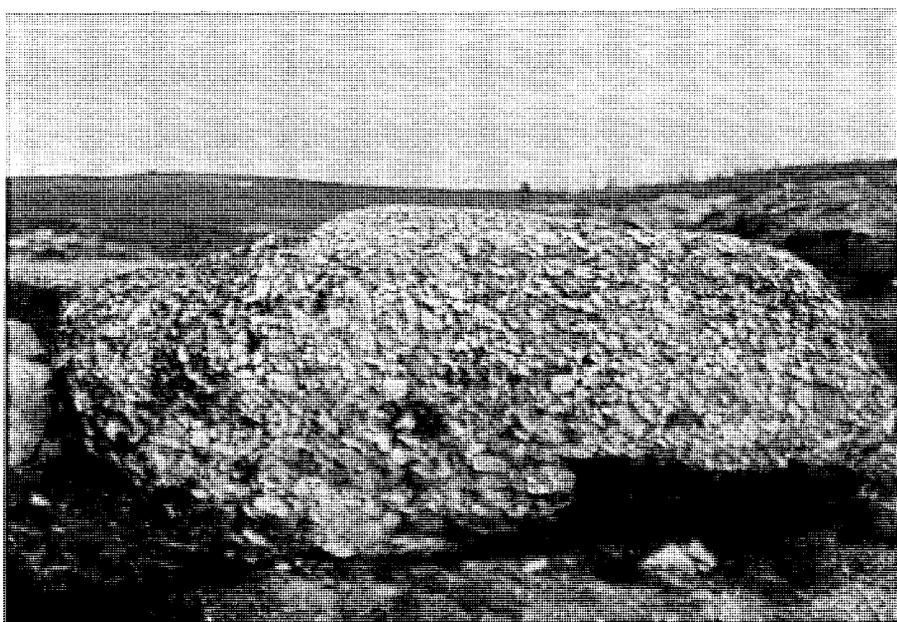
Området består av ablasjonsmorene. Flere flyttblokker av et storbollet kvartskonglomerat ligger i overflaten. Disse er transportert med isen i mange mil. Opphavsbegarten kan ligge øst for Femunden, men dette er ikke bekreftet. I området er det også markerte dreneringsspor i løsmassene.

Figur 38. Flyttblokk av kvartskonglomerat i Småsetran

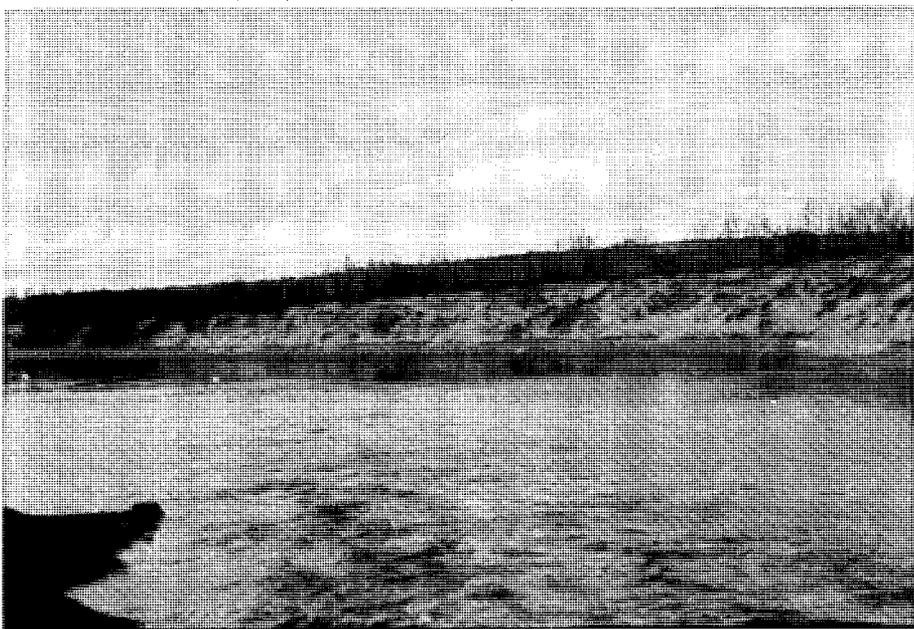
På nedsiden av brua viser deltaet horisontalt, lagdelt sand- og finsand bygd ut i en tidligere Aursunden. På grunn av den skrå landhevingen ble noe av vannet "tømt" ut av denne sjøen, og deltaflata ble liggende på tørt land.

Figur 40. Horisontale lag av finkorning sand avsatt i en tidligere Aursunden

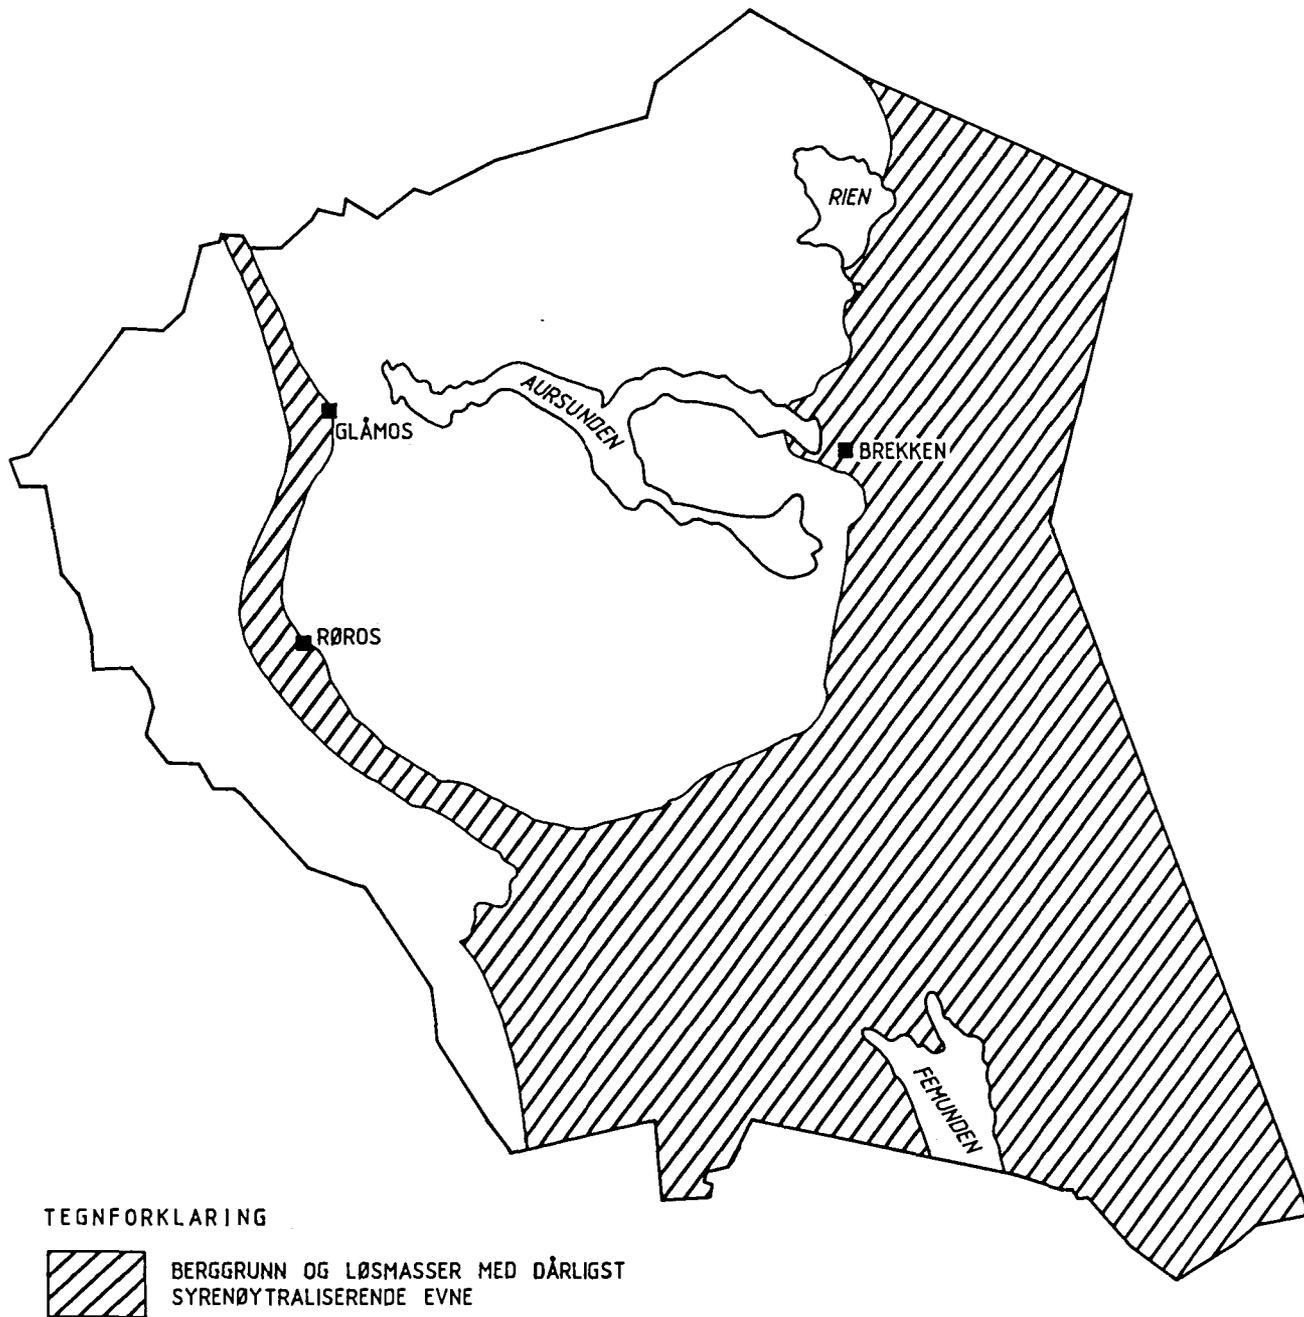
Figur 41.

BASERT PÅ TOLKNING AV GEOLOGISKE DATA

Berggrunnens bufferevne mot sur nedbør varierer med mineralsammensetningen. karbonater og mørke basiske bergarter har større evne til å motstå forsuring enn lyse, sure silikatbergarter. I Rørosområdet forvitrer bergartene fra grunnfjell- og sparagmittområdet lite, og har lavt innhold av syrenøytraliserende mineraler.

Overflatevannets sammensetning har betydning for hvor utsatt det er for skadevirkninger av sur nedbør. Næringsrikt vann med relativt høyt innhold av elementer som kalsium og magnesium (høy alkalitet), er mindre utsatt enn næringsfattig vann med lavt innhold av slike elementer. Det ser også ut til at høyt innhold av humusstoffer i vannet er med på å reduserer skadevirkningen av sur nedbør.

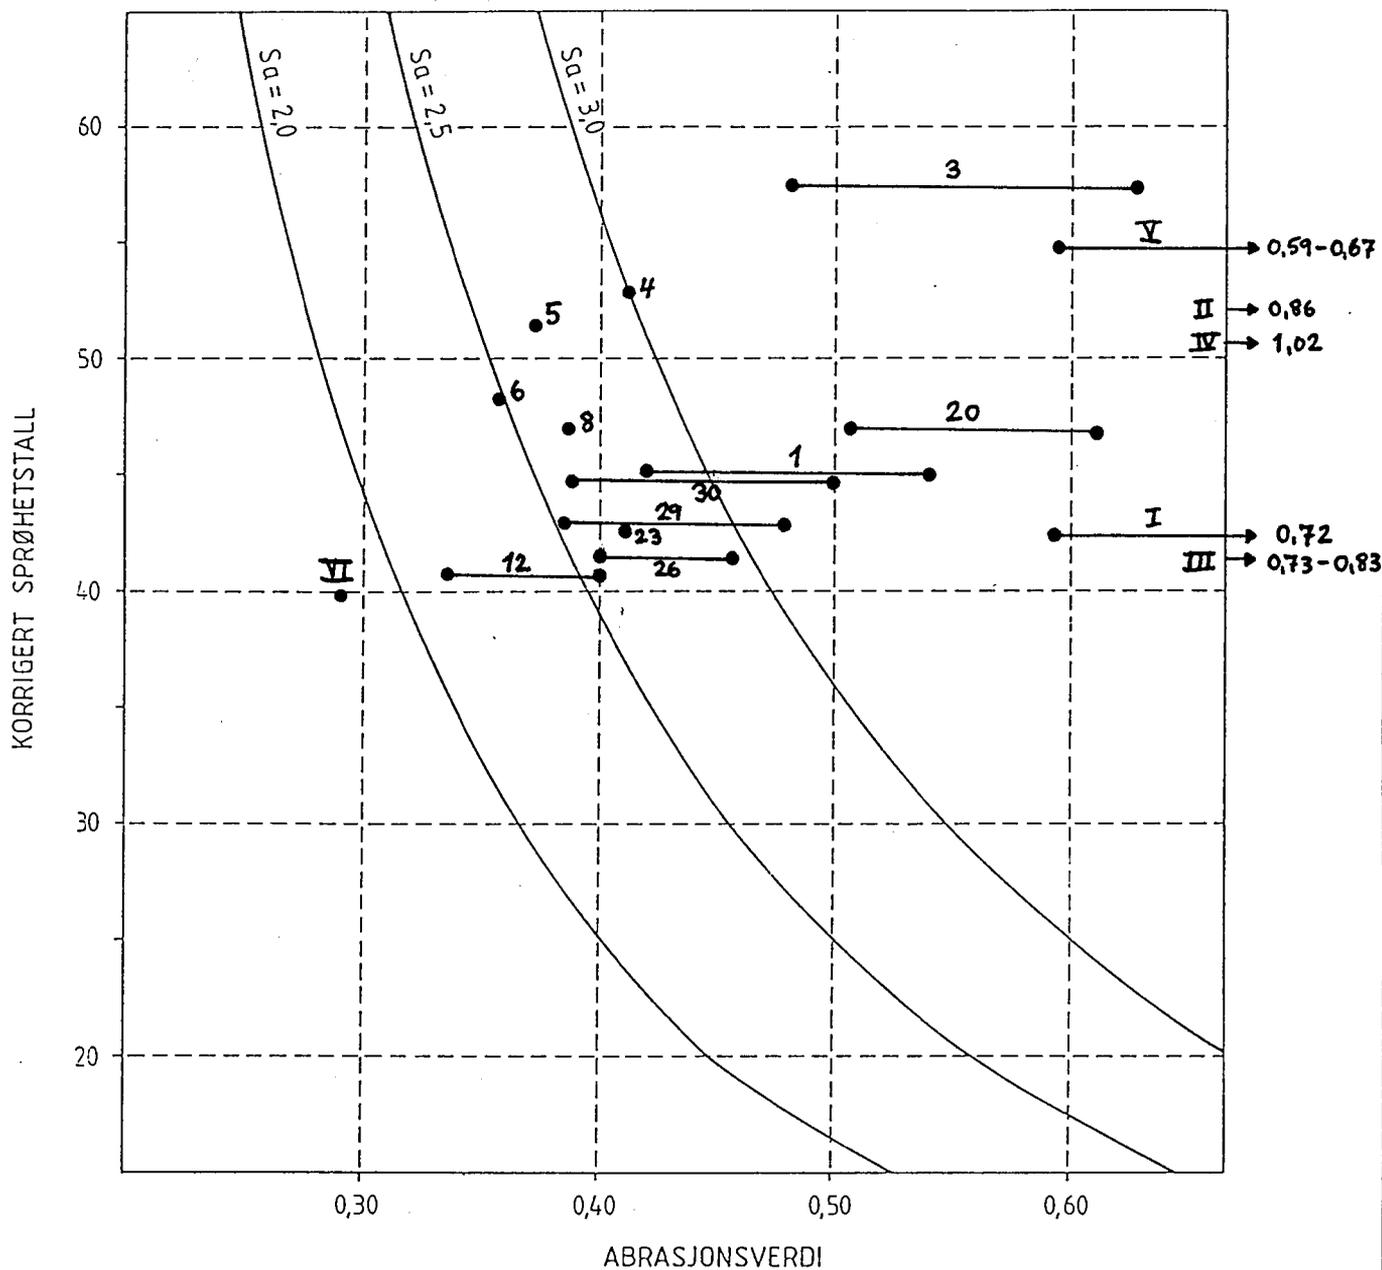
$$\text{Slitasjemotstand (Sa)} = \sqrt{\text{Korr. sprøhetstall}} \times \text{abrasjonsverdi}$$
