Rapport nr. 91.183		ISSN 0800-3416		Åpen/ Personlig	
Tittel: Geologi i arealplanlegging og ressursforvaltning, Røros kommune					
Forfatter: Knut Wolden			Oppdragsgiver: Røros kommune Norges geologiske undersøkelse		
Fylke: Sør-Trøndelag			Kommune: Røros		
Kartbladnavn (M. 1:250 000) Røros og Sveg			Kartbladnr. og -navn (M. 1:50 000) 1720-1 Stugusjø 1720-4 Alen 1720-2 Brekken 1719-1 Røa 1720-3 Røros 1719-4 Narbuvoll		
Forekomstens navn og koordinater:			Sidetall: 139		Pris: 219,-
			Kartbilag: 3		
Feltarbeid utført: Juli - august 1990		Rapportdato: 01.06.91		Prosjektnr.: 67.2358.00	
				Seksjonssjef: <i>Peer-R Neeby</i>	
Sammendrag:					
<p>Rapporten behandler temaene byggeråstoff (sand og grus, pukk, blokkstein og gulf- og veggfliser), grunnvann i løsmassene, løsmassenes egenskaper som resipient, verneverdige forekomster og berggrunnen og løsmassenes bufferegenskaper overfor sur nedbør.</p> <p>Resultatene er presentert i tekst og temakart.</p> <p>Byggeråstoffsituasjonen i kommunen er god, og flere sand- og grusforekomster nær forbruksområdene har gode egenskaper for veg- og betongformål. Mulighetene for produksjon av pukk fra fast fjell, samt uttak av blokkstein er også tilstede.

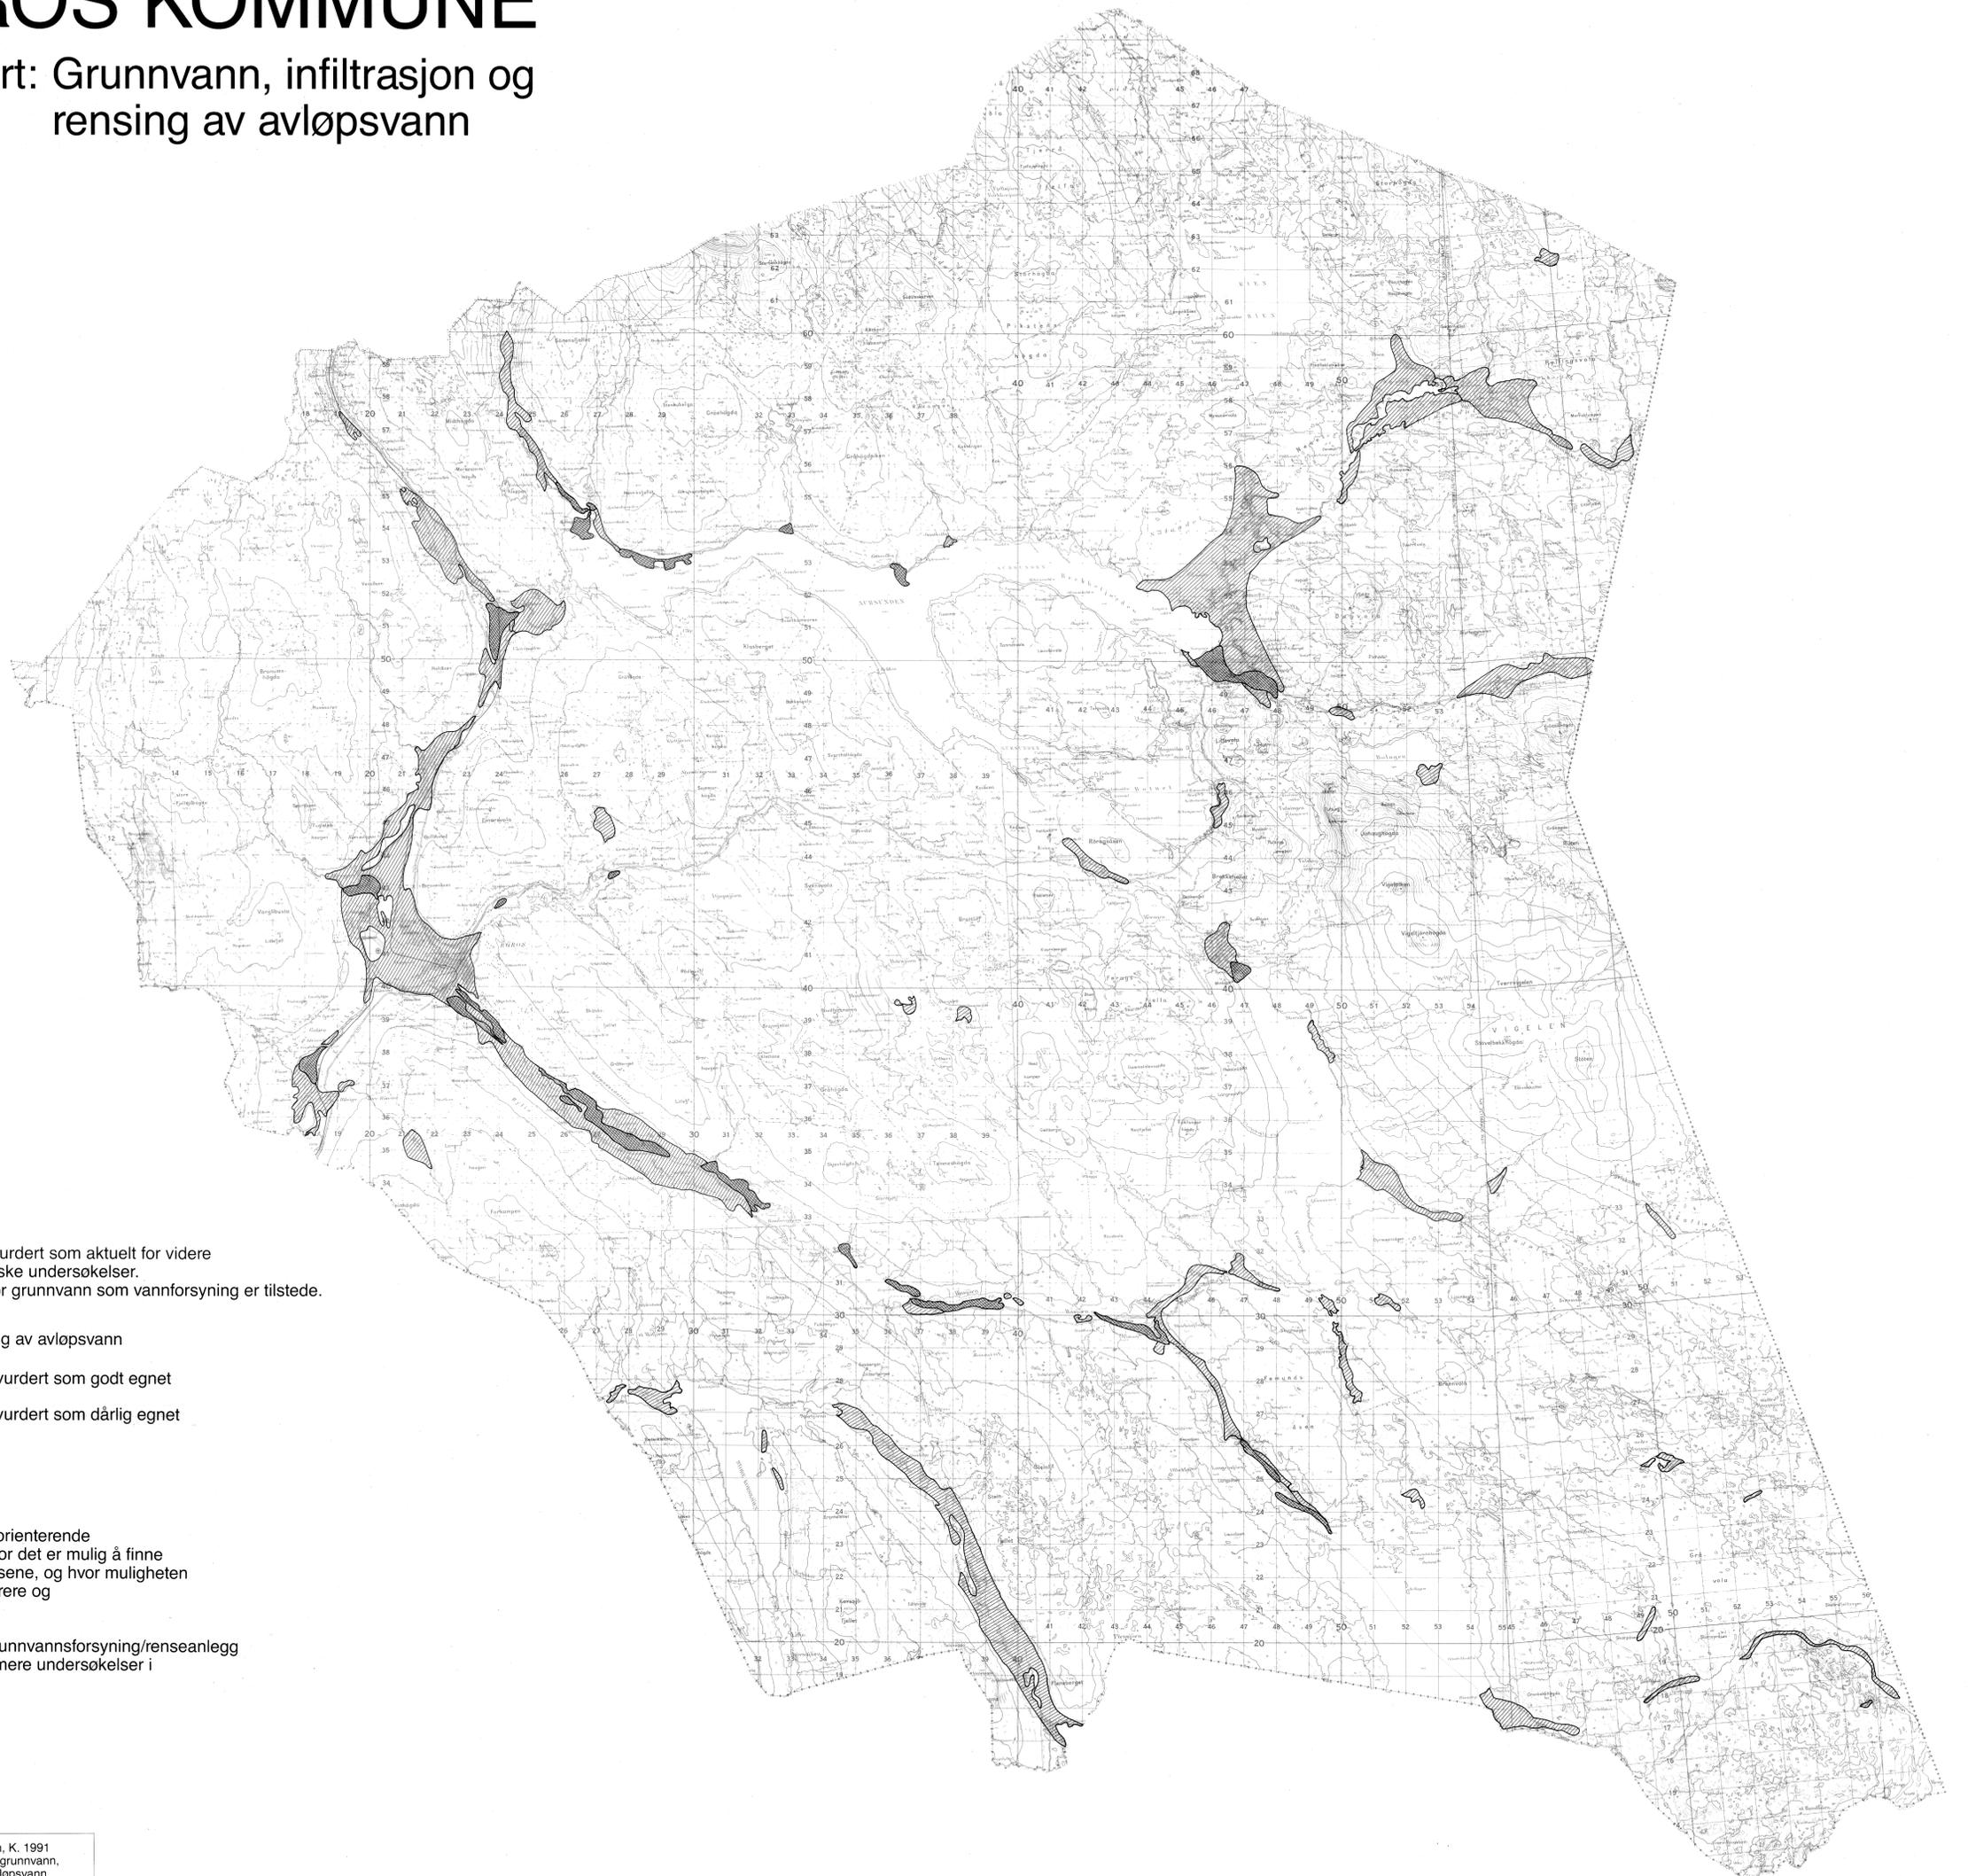
Temakart: Grunnvann, infiltrasjon og rensing av avløpsvann

Infiltrasjon og rensing av avløpsvann

Løsmassenes egenskaper til å rense avløpsvann er avhengig av mange forhold, og er derfor vanskelig å vurdere generelt. I denne undersøkelsen er derfor jordartenes infiltrasjonskapasitet tillagt størst vekt.

Løsmasser avsatt av breelver og elver er derfor vurdert som godt egnet. Bredsedimenter og tykke moreneavsetninger er vurdert som dårlig infiltrasjonsmedium, mens tynt morenedekke og bart fjell er ansett som uegnet.
